გელათის სამონასტრო კომპლექსი

2024 წლის 7 თებერვლის გადაუდებელი მონიტორინგის მისიის ანგარიში

მომზადებულია: არქიტექტორ ვახტანგ ზესაშვილის მიერ

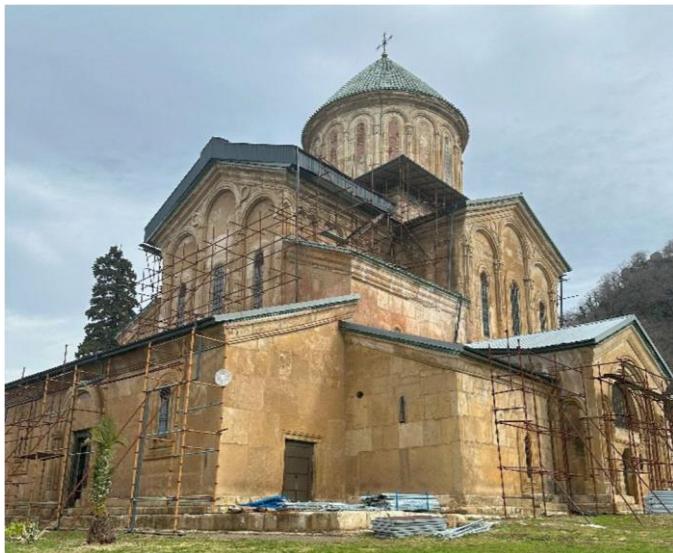
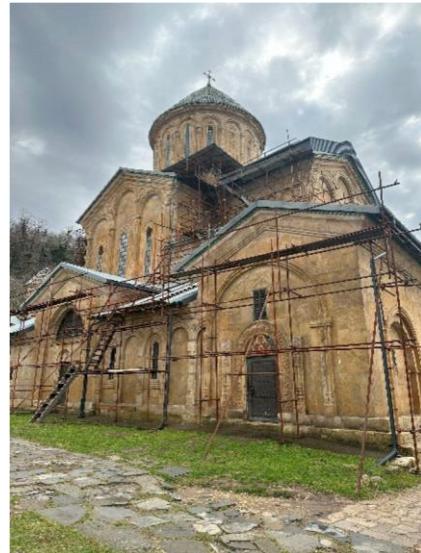
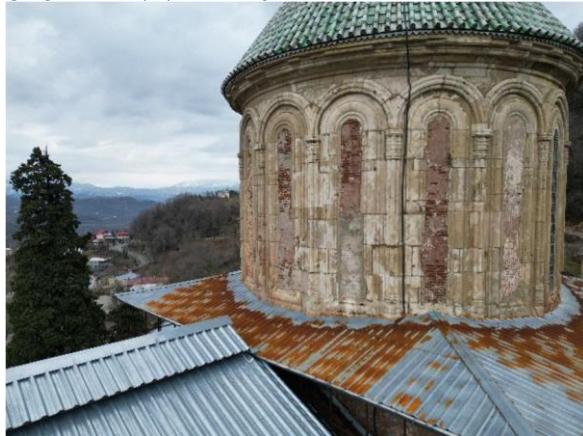
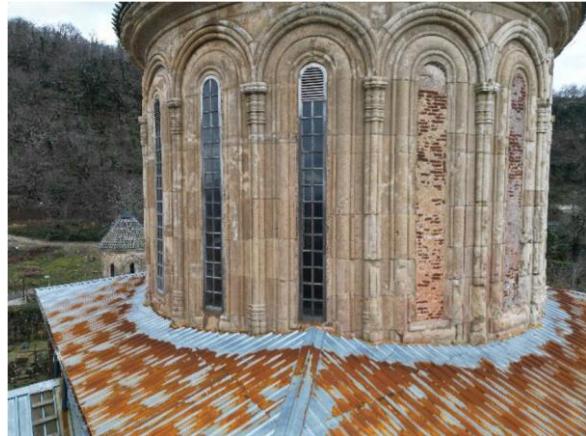
2024 წლის 7 თებერვლის გადაუდებელი მონიტორინგის მისიის შედეგად დადგინდა, რომ ღვთისმშობლის და წმინდა გიორგის ტაძრების ფასადების ყველა კედელი სრულად დასველდა. ძლიერი ქარის და წვიმის შედეგად, კედლებზე მოხვდა დიდი რაოდენობით წყალი, რამაც გამოიწვია ტაძრებში წყლის შეღწევა.

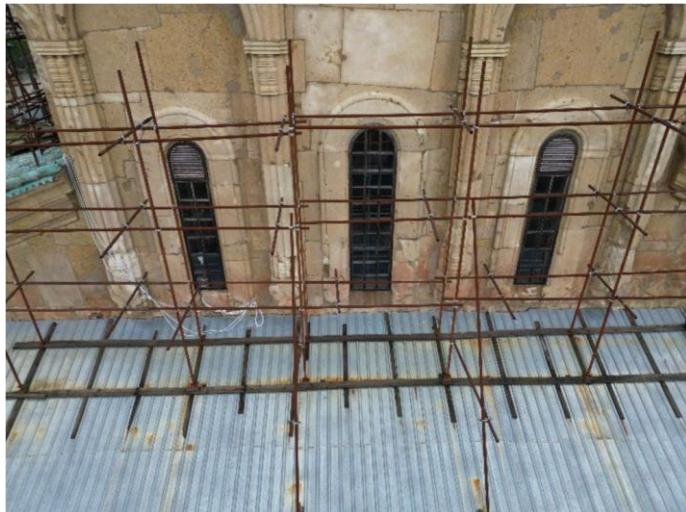
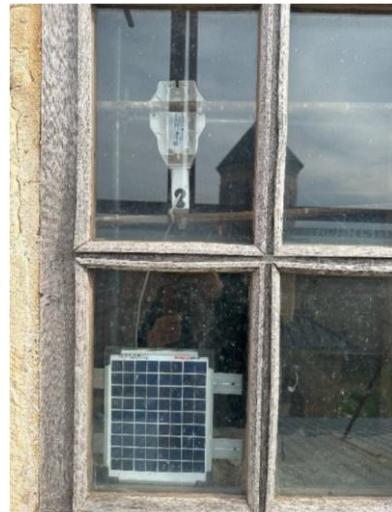
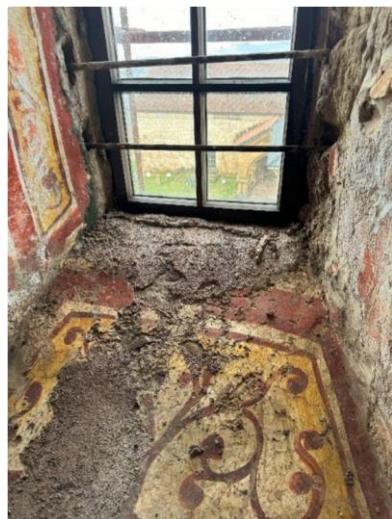
- წყლის შეღწევა მკაფიოდ დაფიქსირდა მთავარი ტაძრის დასავლეთ ფასადის სამივე სარკმლიდან. სამხრეთით მდებარე სარკმელი ყველაზე მეტად დაზარალდა.

ხაზგასმით უნდა აღინიშნოს, რომ დასავლეთ ფასადის სარკმლების ხის ჩარჩოები დაზიანებულია და ფოსოში აქვს მცირე ბზარები. მსუბუქად დაზიანებულია სარკმლის ჩარჩოების კედელთან შეერთების მონაკვეთიც, საიდანაც მოხდა წყლის შეღწევა. ამასთან, სარკმელს აქვთ ზედა საკეტები ვენტილაციისთვის, რაც ხელს უწყობს წყლის შეღწევას ძლიერი ქარის დროს.

გუმბათის სარკმლების დაცვა შეიძლება მოეწყოს გამჭვირვალე მასალების გამოყენებით, მაგალითად ორგანული მინა („პლექსიგლასი“) გარედან, რაც შესაძლებელს გახდის ტაძარში შუქის შესვლას და პარალელურად ფანჯრის ჩარჩოს გამოყენებას საყრდენის სახით.

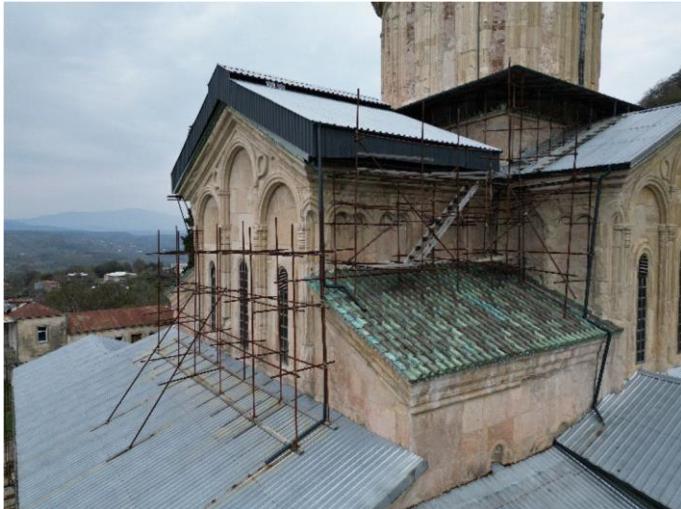
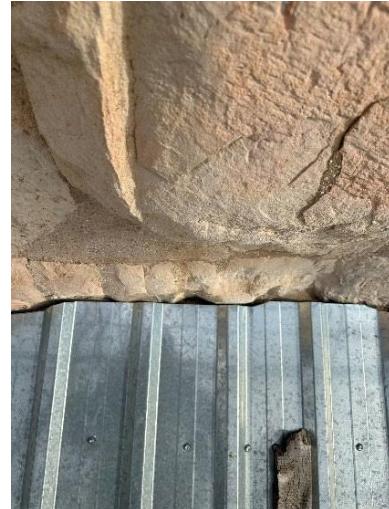
- წყლის შეღწევის კიდევ ერთი ფაქტი დაფიქსირდა ნართექსისა და ტაძრის ძირითად კორპუსთან შეერთების ადგილას, კონკრეტულად, ნაოსის მთავარი კარის ზემოთ.

ტაძარსა და ნართექსს შორის კავშირი თავისთავად სუსტი კომპონენტია, რაც მას განსაკუთრებით მყიფეს ხდის წვიმის დროს, როდესაც ხდება კედლის დასველება/გაჟღენთვა. კედლისა და გოფრირებული ლითონის ფურცლების შეკავშირების ადგილზე ჩანს სხვადასხვა ზომის ნახვრეტები, მთელ სიგრძეზე. იხ. ზემოთ მოცემულ ფოტო.

ნართექსის სახურავის ქვედა მხარე წარმოადგენს ორი ტიპის კონსტრუქციას: ერთი აგებულია პემზის ბლოკებისგან, ხოლო მეორე ხის ძელებისგან. მისაწვდომი ნაწილის გულდასმით შემოწმების შედეგად დაფიქსირდა წყლის მნიშვნელოვანი რაოდენობა. უნდა აღინიშნოს, რომ ხის კონსტრუქციის ქვეშ, ნართექსის შიგნით არ დაფიქსირებულა სისველის ნიშნები; წყლის შეღწევა დაფიქსირდა პემზის ბლოკის კონსტრუქციის ქვეშ.

სასწრაფოდ უნდა იქნას განხილული ორივე ტაძარში დროებითი სახურავის ფურცლების და ქვის კედლების შეერთების წერტილის საკითხი. სირთულეს იწვევს ქვის წყობის ირეცულარული ხასიათი. რბილი მასალები, როგორიცაა ტყვია, შეიძლება გამოყენებულ იქნას უწესრიგო ფორმის კორექტირებისთვის, ან ალტერნატივის სახით, მოხდეს ფორმების სკანირება 3D ლაზერით და შესაბამისი ფორმის 3D პრინტერით შექმნილი დეტალებით, რაც უზრუნველყოფს ნაგებობების მაქსიმალურ დაცვას.

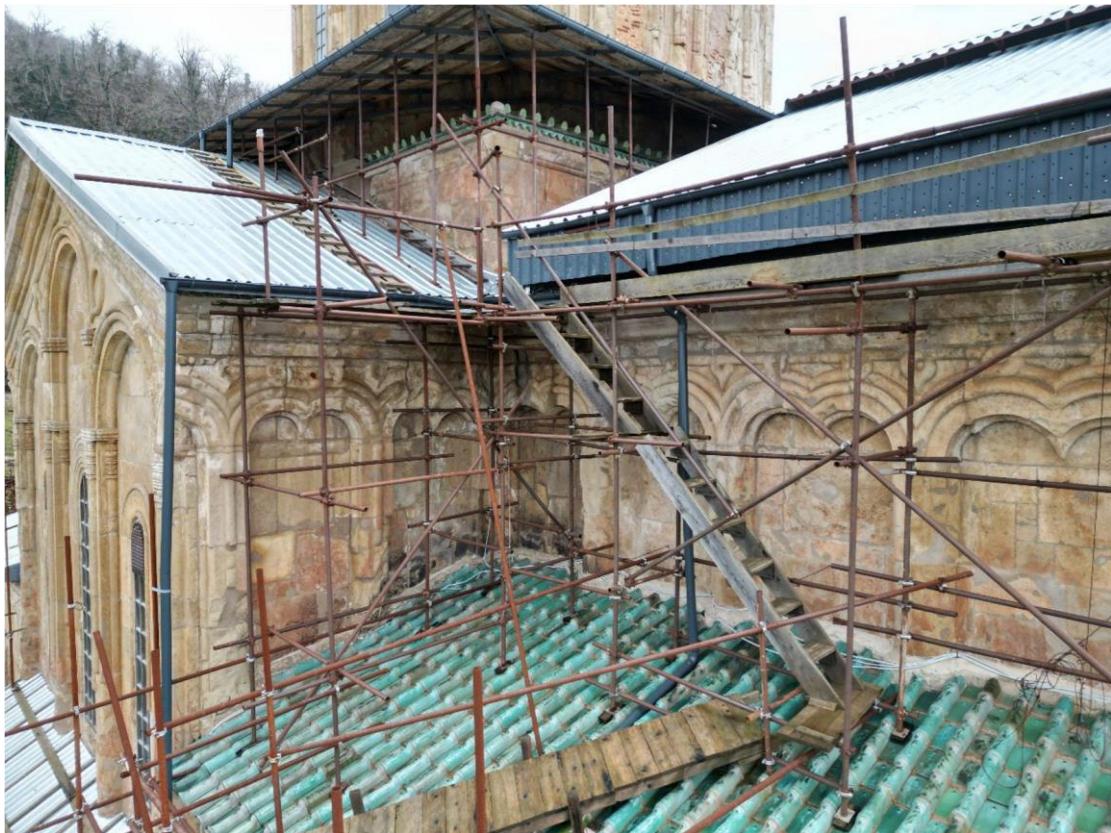
- სამხრეთ ფრთის ჩრდილოეთ კედლის გასწროვ დაფიქსირდა წყლის შეღწევა. შეუძლებელია კონსტრუქციის ამ ნაწილში წყლის შეღწევის კონკრეტული წერტილის დაფიქსირება, რადგან იგი დაფარულია ლითონის დამცავი გადახურვით.

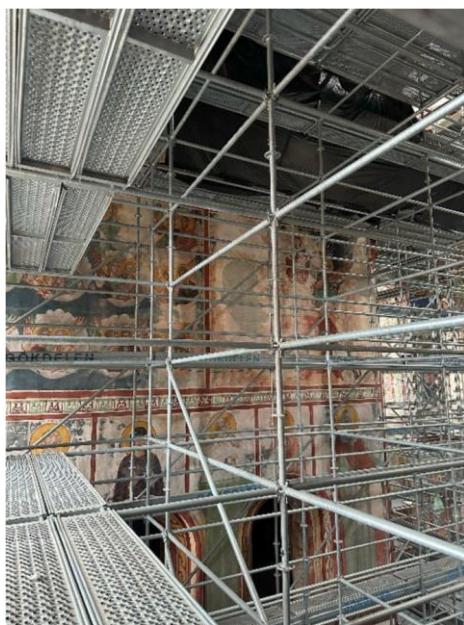
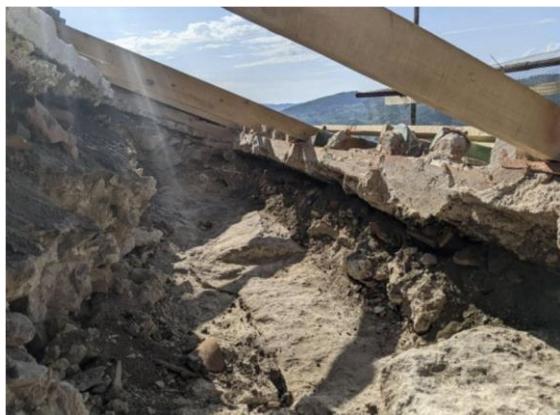
შიდა მხარეს, წყლის შეღწევის წერტილი მდებარეობს 15 მეტრის სიმაღლეზე და ემთხვევა არსებულ ბზარს, რომელიც აღმოჩენილია და მითითებულია უგო ტონიეტის 2022 წლის 9 ივნისის ანგარიშში. რა თქმა უნდა, ბზარმა ხელი შეუწყო წყლის ასეთ მოკლე დროში შეღწევას.

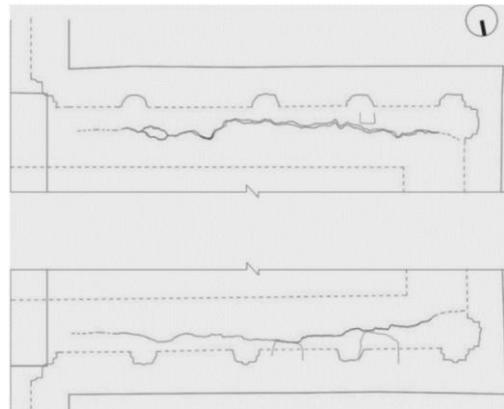
სამხრეთ (ზედა) და ჩრდილოეთ (ქვედა) კედლის გრძივი ნაპრალების გეგმა
(არქიტექტორ ლაშა შარტავას ნახაზი, 2022)

ნაპრალი ამჟამად დაფარულია კირის დუღაბით, რომელსაც ეყრდნობა დროებითი ვენტილირებადი სახურავი, რომლის შემოწმების შესაძლებლობა არ გვაქვს. ბზარის სიღრმე და შიდა კედელზე შეღწევის წერტილი ძალიან მსგავსია. ამის გამო, შეგვიძლია ჩავთვალოთ, რომ ბზარმა გაადვილა წყლის შეღწევა.

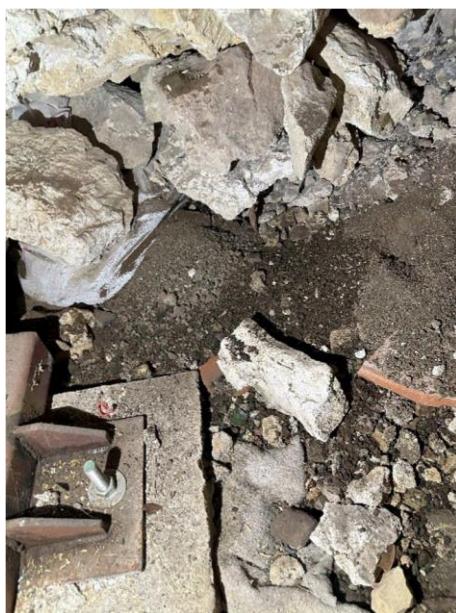
დროებითი სახურავის ქვეშ ჩატარებული შემოწმებით გამოვლინდა წყლის შეღწევა, როგორც ეს ფოტოზეა ნაჩვენები. პერიოდის მარცვლების ფერის შეცვლა მიუთითებს დატენიანებაზე, განსაკუთრებით კირის დუღაბის ფილასთან. ცხადია, რომ დროებითმა სახურავმა ვერ გაუძლო ძლიერ ქარს, რის შედეგადაც წყალმა შეაღწია შიდა ნაწილში.

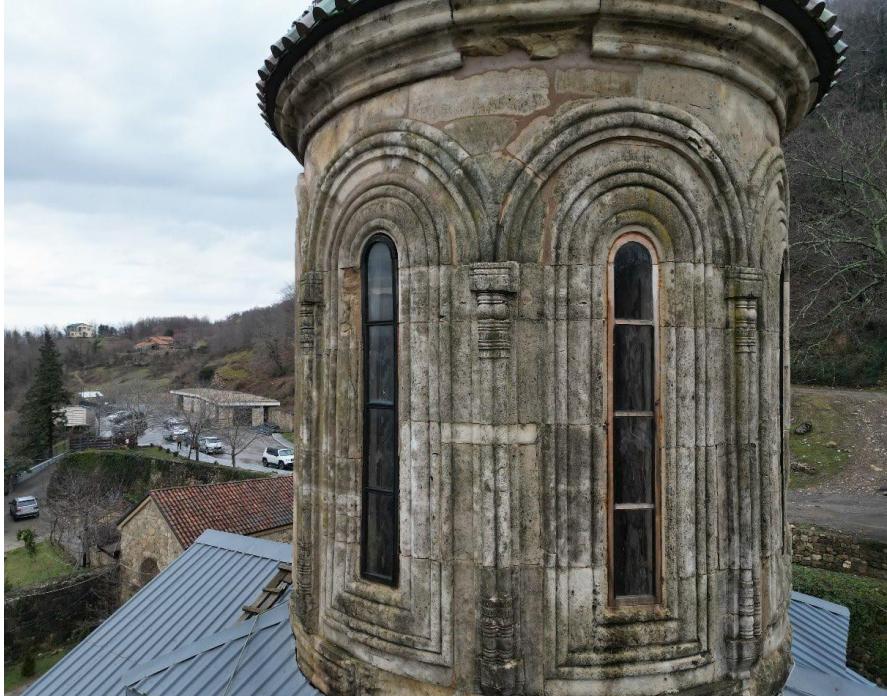
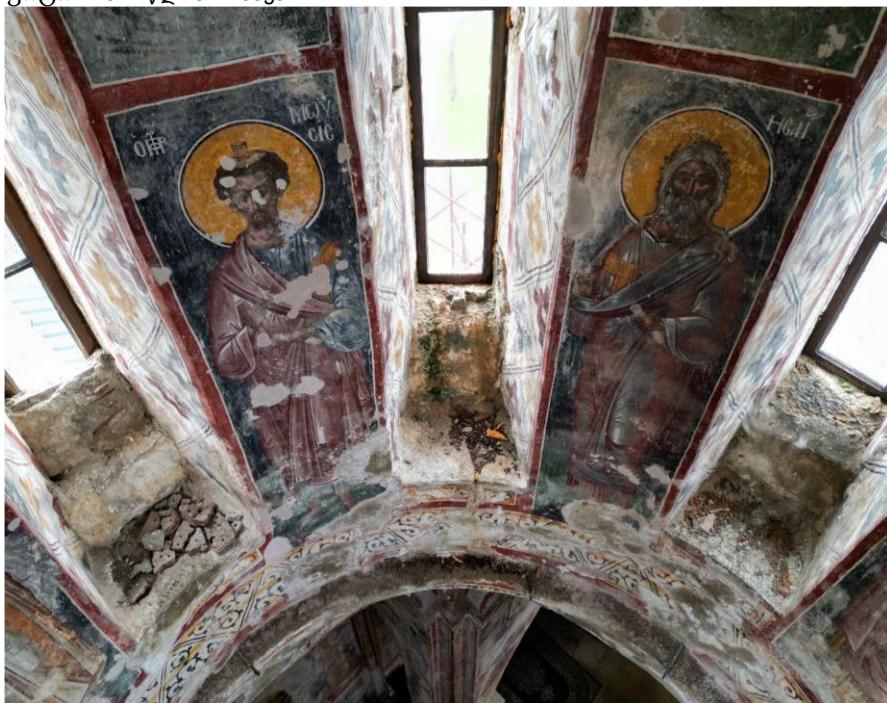
- წმინდა გიორგის ტაძარში წყლის შეღწევა ფიქსირდება გუმბათის სარკმლიდან. სამხრეთ-დასავლეთის სარკმილმა, რომლებზეც განსაკუთრებული ზემოქმედება იქონია ქარმა და წვიმამ, გაამარტივა წყლის შეღწევა. სარკმლის ხის ჩარჩოები არ არის მაღალი ხარისხის. ერთი სარკმელი, როგორც ჩანს ადრე შეიცვალა და გამაგრდა ქაფით.

წარსულში სამხრეთ-დასავლეთის ორი სარკმელი აგურისგან იყო მოწყობილი, როგორც ჩანს ღვთისმშობლის ტაძრის ფოტოზე, ამ ტიპის ქარიშხლისგან დაცვის მიზნით.
