ხედლის მხატვრობის მდგომარეობის მონიტორინგი / Wall Painting Condition Monitoring
 მთავარი სივრცე, დასავლეთი მხარე, სამხრეთი ხედალი / Main Space, West Arm, South wall

გელათის სამონასტრო
 კომპლექსი,
 ღვთისმშობლის შობის
 სახელობის ტაძარი

Gelati Monastery Complex,
 Church of Nativity of Virgin
 Mary

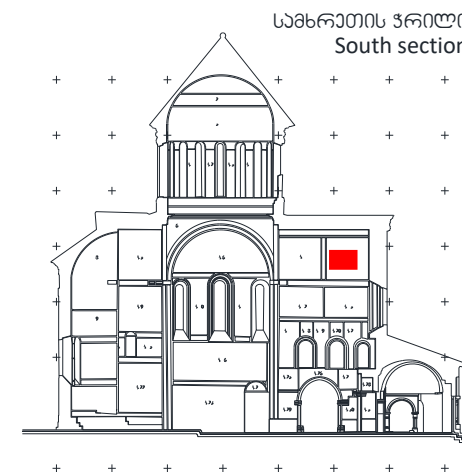
- Salt efflorescence – Critical, on-going/active
- Paint flaking – Critical, active
- Paint powdering – Critical, on-going
- Plaster powdering – Critical, on-going/active
- Plaster delamination – Critical, On-going, Active

High risk of paint loss
High risk of plaster loss

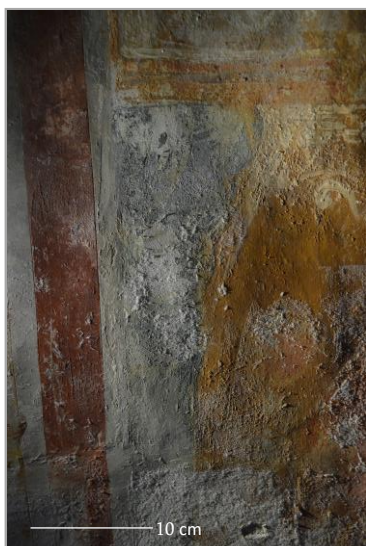
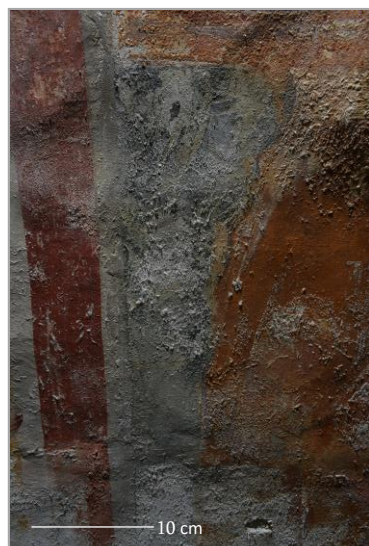
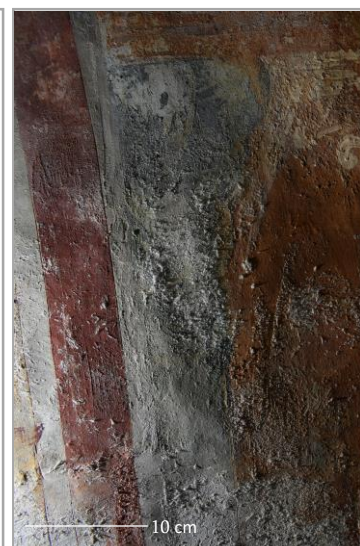
სამონიტორინგო არეა
 Monitoring area N 1

- Salt efflorescence – Critical, on-going/active
- Paint flaking – Critical, on-going
- Paint powdering – Critical, on-going
- Plaster powdering – Critical, on-going/active

Risk of paint loss

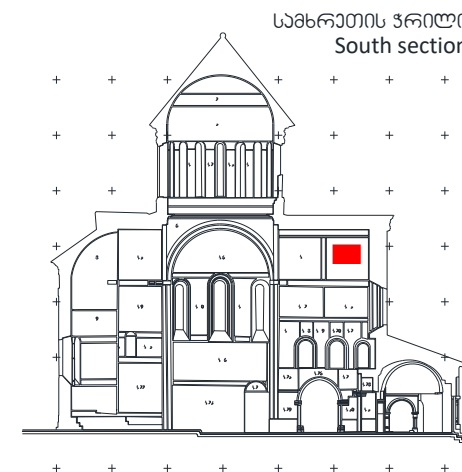
სამონიტორინგო არა
Monitoring area N 1

- Salt efflorescence – Critical, on-going/active
- Paint flaking – Critical, on-going/active
- Paint powdering – Critical, on-going/active
- Plaster powdering – Critical, on-going/active

High risk of paint loss

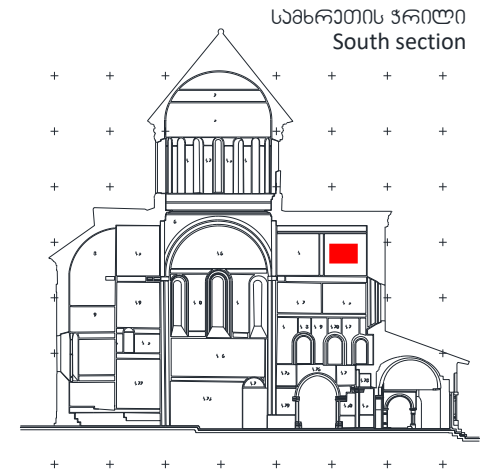
- Salt efflorescence – Critical, on-going/active
- Paint flaking – Critical, active
- Paint powdering – Critical, on-going
- Plaster powdering – Critical, on-going

High risk of paint loss

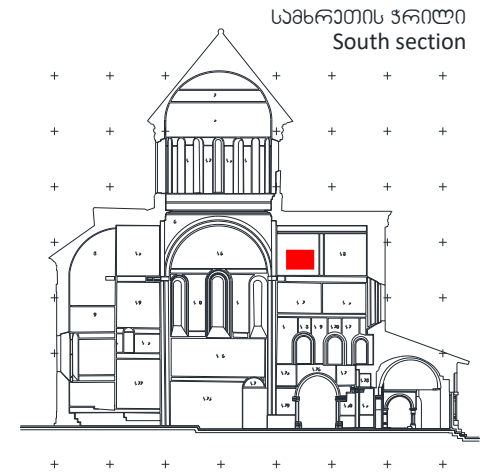
- Salt efflorescence – Critical, on-going/active
- Paint flaking – Critical, active
- Paint powdering – Critical, on-going

High risk of paint loss

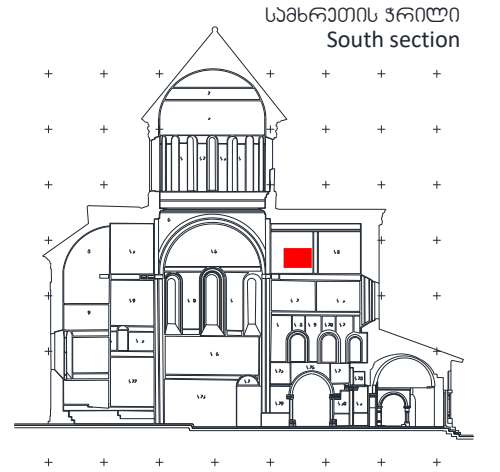
- Salt efflorescence – Critical, active
- Paint flaking – Critical, active
- Paint powdering – Critical, on-going
- Plaster delamination – Critical, active

High risk of paint loss
High risk of plaster loss

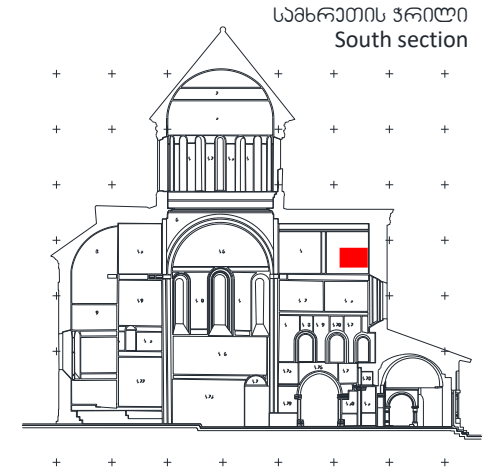
- Salt efflorescence – Critical, active
- Paint flaking – Critical, on-going, active
- Paint powdering – Critical, on-going
- Plaster powdering – Critical, on-going

High risk of paint loss

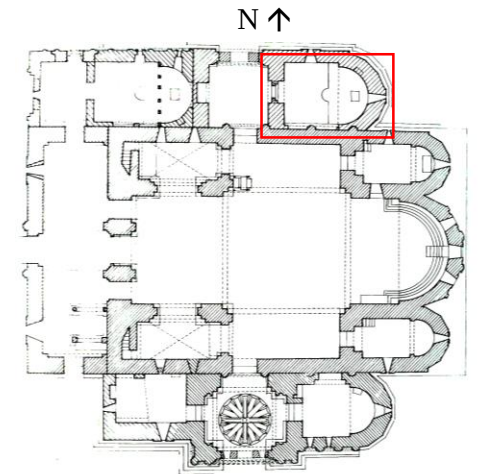
High risk of painted plaster loss due to the mechanical damage

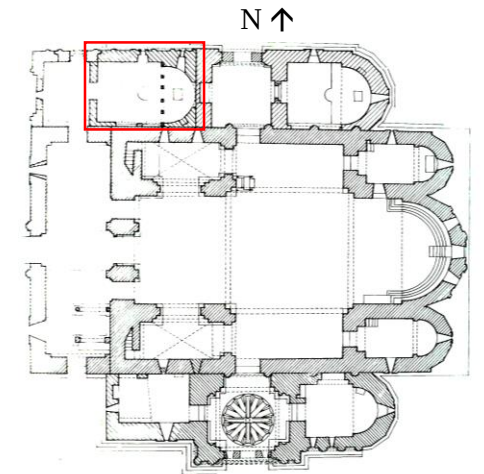
High risk of painted plaster loss due to the mechanical damage

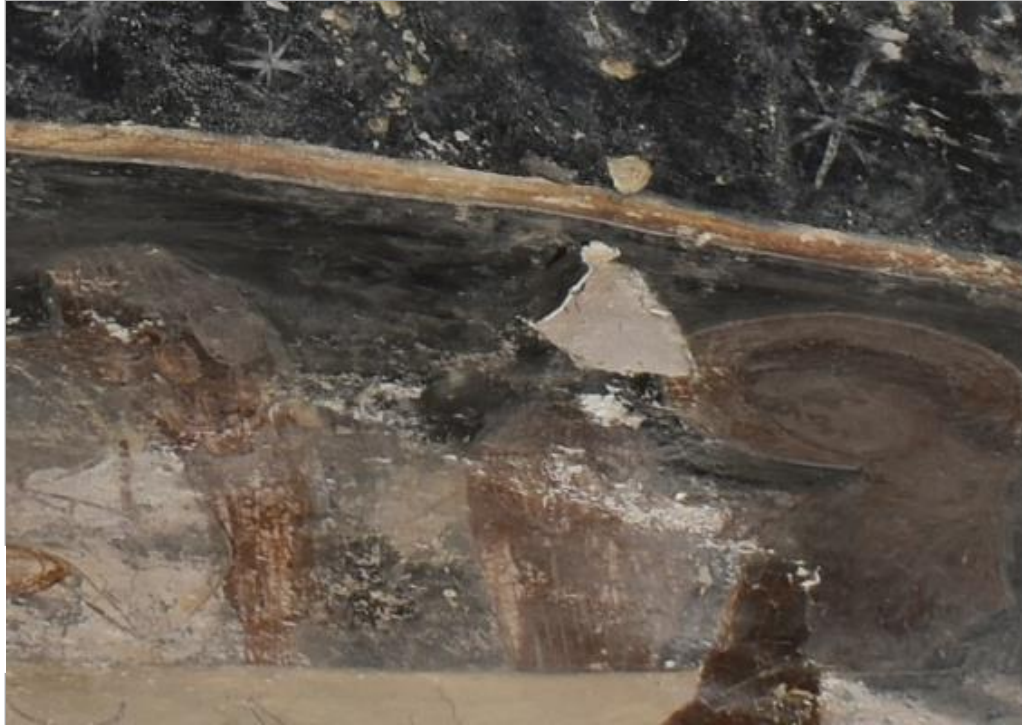
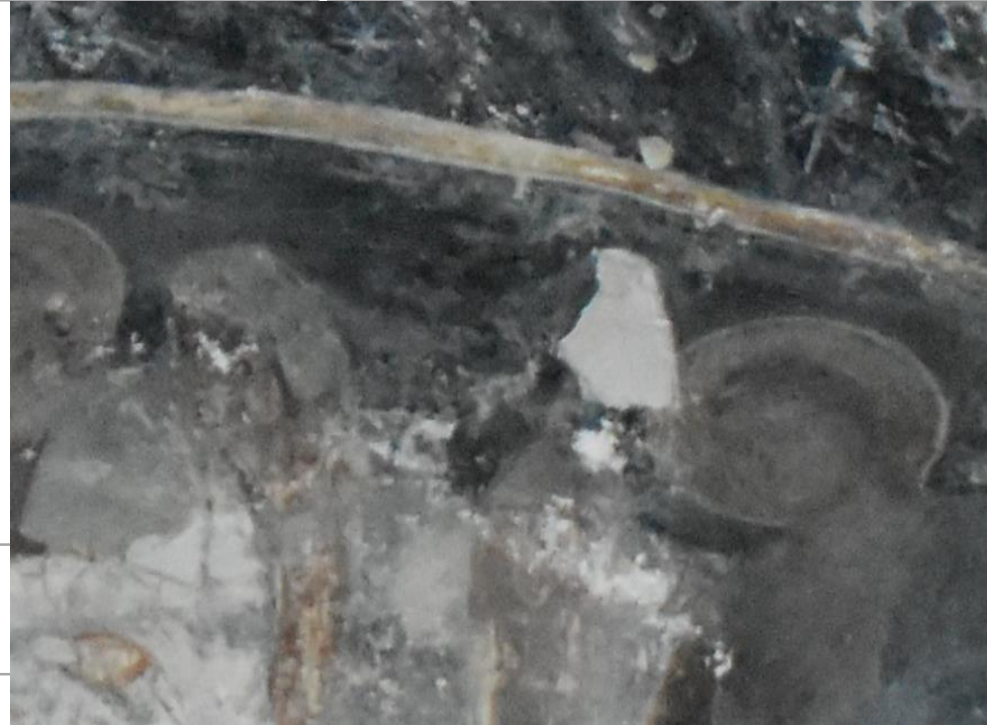
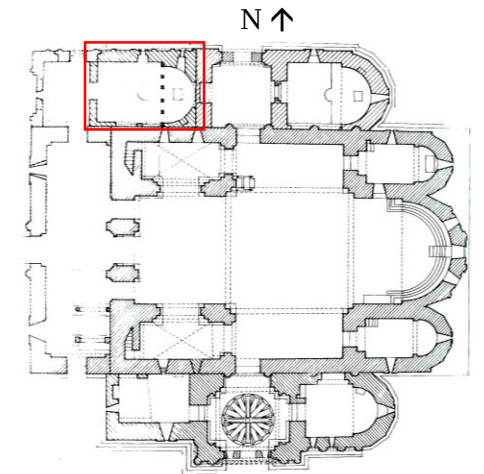
Condition phenomenon:
 Plaster delamination – Critical,
 stable

**High risk of painted plaster loss due
 to the mechanical damage**
