გრაფიკული დოკუმენტაცია / Graphic Documentation

უძველესი მხატვრობის დანაშაულის რუკა
Wall painting condition map

გელათის სამონასტრო
ქოხლეთის ღვთისმშობლის
შობის ტაძარი
Church of the Nativity of
Virgin Mary

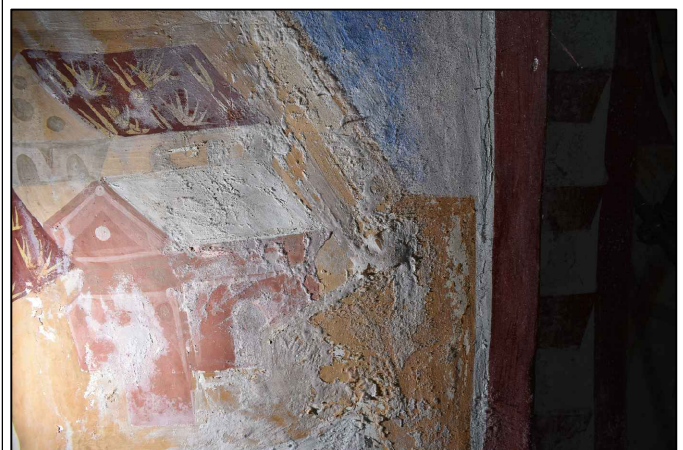
№1

№1. The presented painted area has various types of deterioration, mostly salt efflorescence (flakes, crusts, crystalized dots), plaster delamination, powdering, paint flaking, and powdering.

Note: The condition is critical, deterioration is on-going, however, based on the monitoring undertaken in 2022-2023 deterioration rate is relatively slow. There is a high risk of superficial salt veil loss.

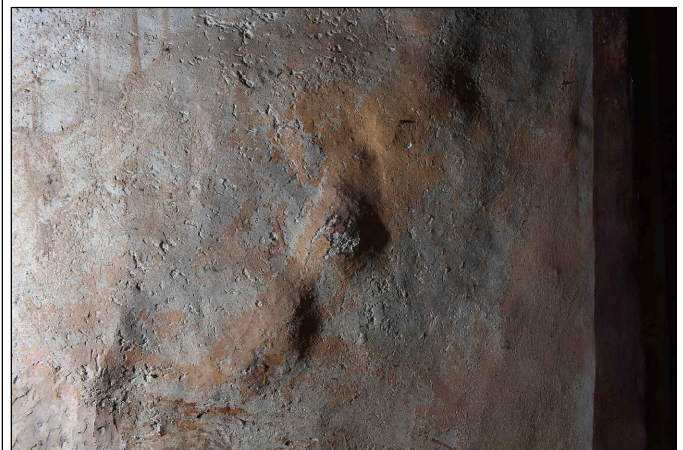
№2

№2. The presented painted area shows adhesion failure (delamination) between plaster layers as well as primary support and plaster layer. Vibration of the delaminated area can be detected even with a gentle touch (manual assessment of the detachment).

Note: Based on the visual monitoring (2020-2023) the condition is critical and on-going (deterioration rate is slow).

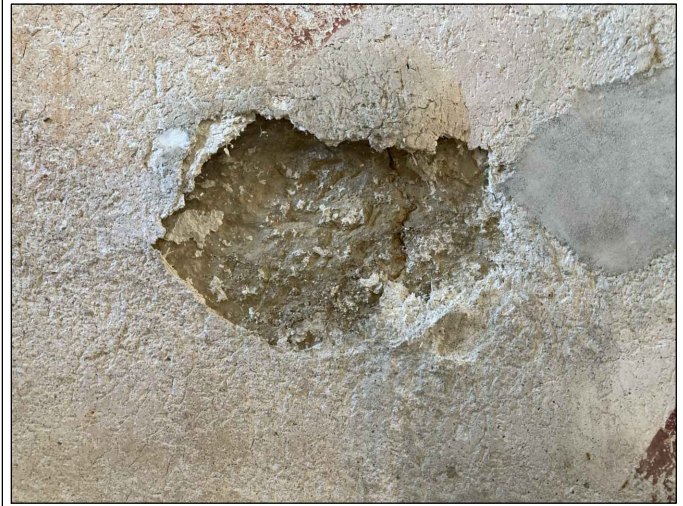
№3

№3. The presented painted area shows loss of plaster layer. The delamination between primary support and plaster layer and salt efflorescence can also be observed. The plaster has a cohesion failure - powdering problem within the layer.

Note: Based on the visual monitoring (2020-2023) the condition is critical and on-going. There is a high risk of plaster loss.

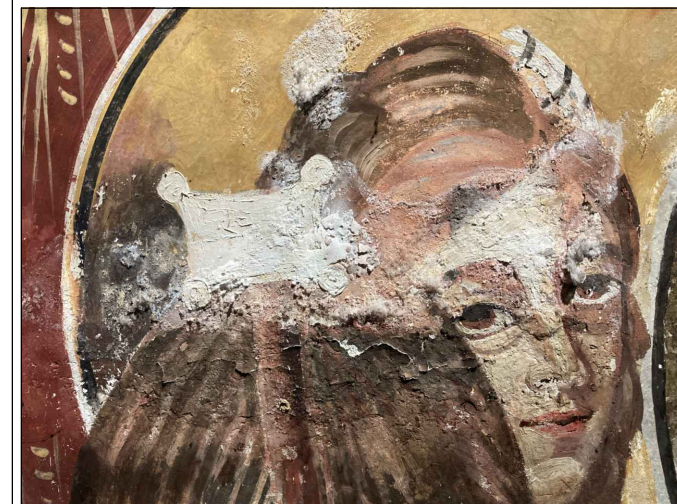
№4

№4. The presented painted area has various types of salt deterioration. Mainly salts are presented in form of flakes and crust. Salt deterioration is widespread in combination with following condition phenomena: paint flaking and powdering as well as plaster delamination and powdering.

Note: Until July 2023, due to the limited access to the east arm condition of the wall paintings was not observed and assessed thoroughly, therefore, activity of the deterioration process needs to be determined in the following monitoring missions.

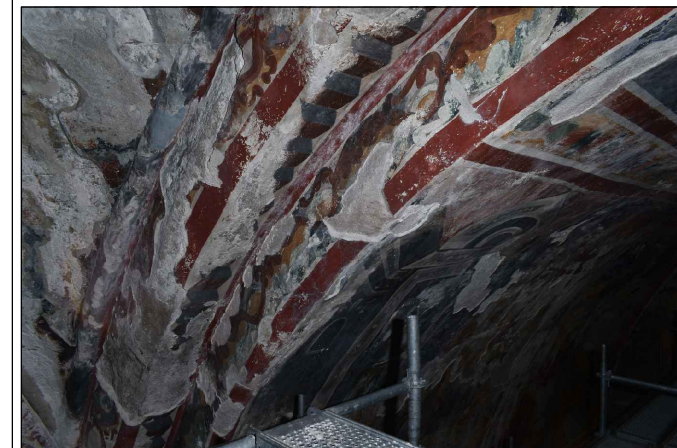
№5

№5. The presented painted area has following condition phenomena: paint layer and salt deterioration, delamination and powdering of plaster layer.

Note: Condition of plaster layer is critical, there is a high risk of plaster loss. Activity of the deterioration process needs to be determined in the following monitoring missions.

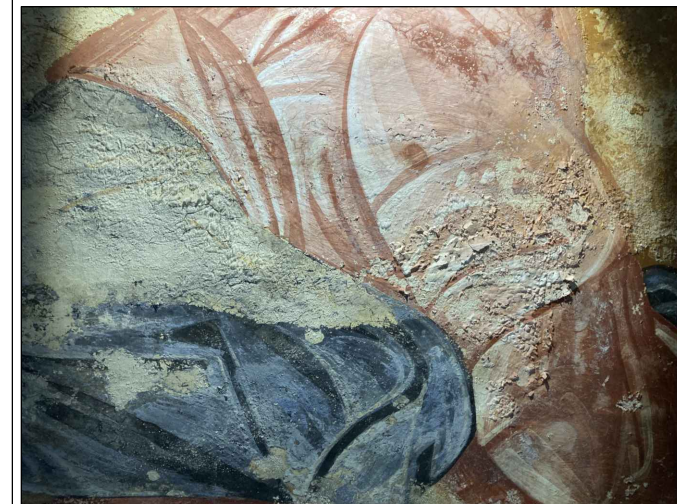
№6

№6. The presented area has several condition phenomena: Main deteriorations are related to salt activity, flaking and powdering of paint layers, delamination and powdering of plaster layers.

Note: Based on the monitoring missions undertaken in December 2022, March, April, July and October 2023, the wall painting deterioration process is active. The state of the condition is critical and there is a high risk of paint loss.

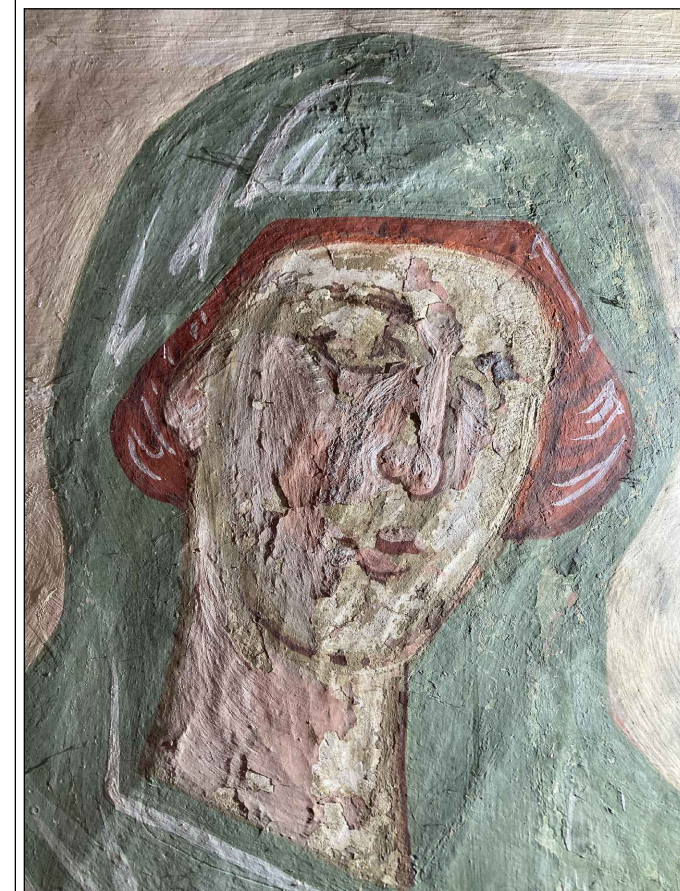
№8

№8. The presented painted area has severe paint layer deterioration. Adhesion failure between plaster and large fragment of the paint layer is evident on the faces and hands of the figures (skin parts). No other visible deterioration can be detected.

The condition is critical and there is a high risk of paint loss.

Note: Partial loss of paint layer has happened before 2017. Based on the existed data deterioration can be considered stable but critical. However, for better understanding the activity of the deterioration process (flaking), there is a need proceed following monitoring missions.

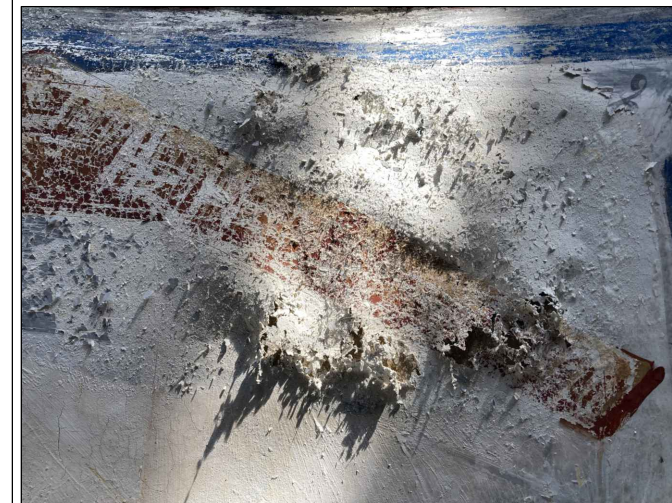
№14

№14. The presented painted area has various types of salt deterioration. Mainly salts are presented in form of flakes and crust. Salt deterioration is widespread in combination with following condition phenomena: paint flaking and powdering as well as plaster delamination and powdering.

Note: Based on the monitoring, condition is critical, deterioration is active. There is a high risk of paint and plaster loss.

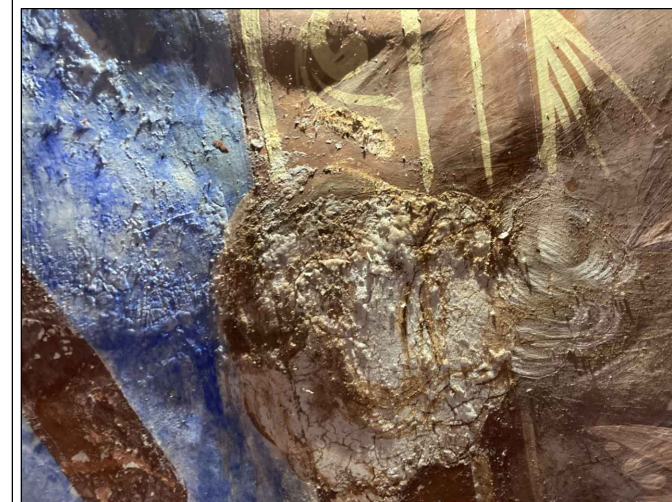
№15

№15. The presented painted area has various types of salt deterioration. Mainly salts are presented in form of flakes and crust. Salt deterioration is widespread in combination with following condition phenomena: paint flaking and powdering.

Note: Condition is critical, deterioration is on-going (deterioration rate relatively slow). There is a risk of paint loss together with salts.

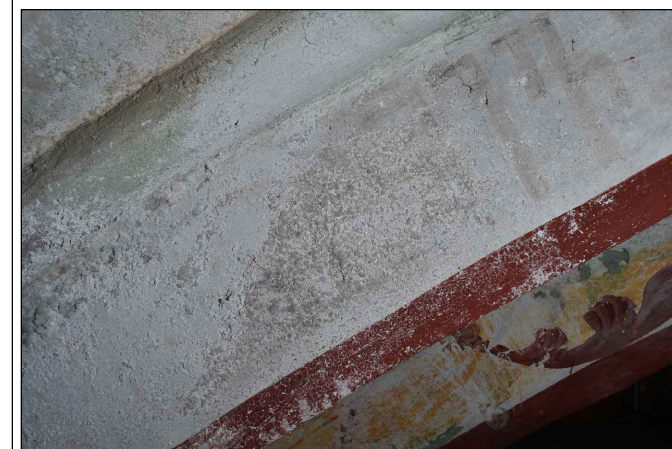
№16

№16. The presented area has various types of salt deterioration. Mainly salts are presented in form of flakes and crust. Salt deterioration is widespread in combination with following condition phenomena: paint flaking and powdering, plaster delamination and powdering.

Note: Condition is critical, deterioration is on-going (deterioration rate relatively slow). There is a risk of paint loss together with salts.

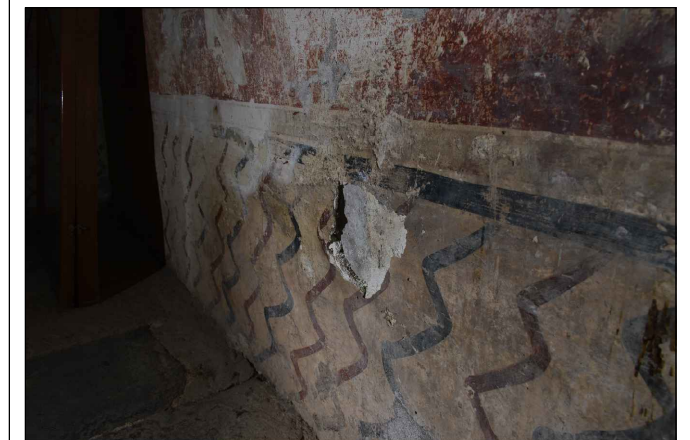
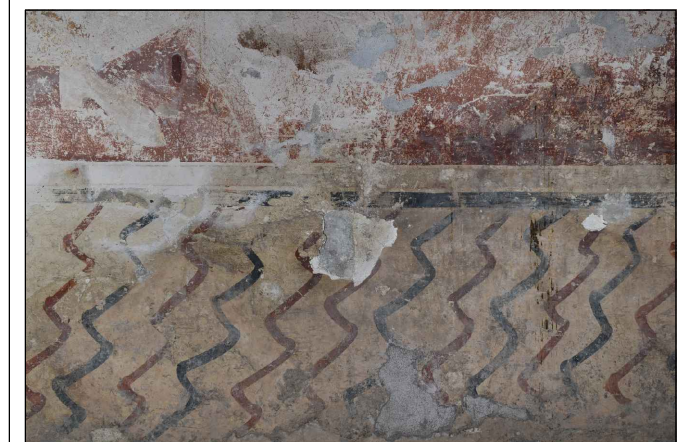
№19

№19. The presented painted area shows loss of plaster layer. The delamination between primary support and plaster layer can be observed. The plaster has a cohesion failure - powdering problem within the layer.

Note: Based on the visual monitoring (2020-2023) the condition is stable, however there is a high risk of painted plaster loss due to the mechanical damage

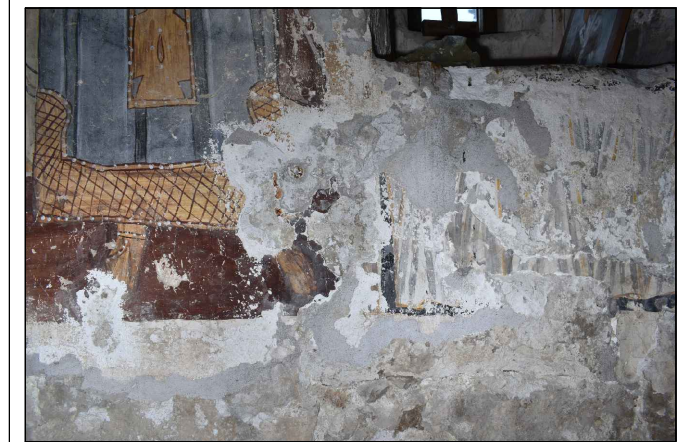
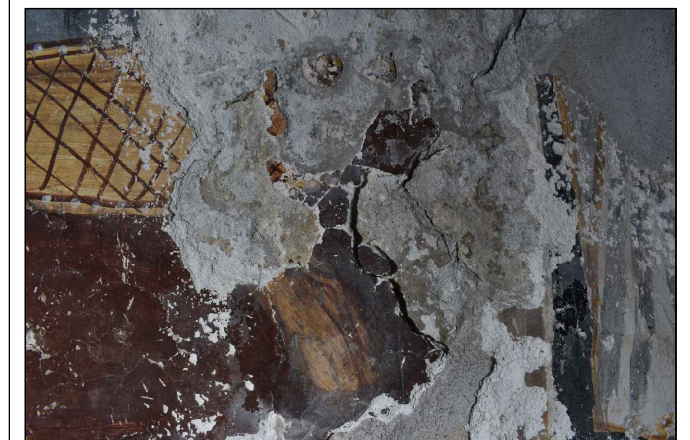
№20

№20. The presented painted area shows loss of plaster layer. The delamination between primary support and plaster layer can be observed. The plaster has a cohesion failure - powdering problem within the layer.

Note: Based on the visual monitoring (2020-2023) the condition is critical, there is a high risk of painted plaster loss due to the mechanical damage

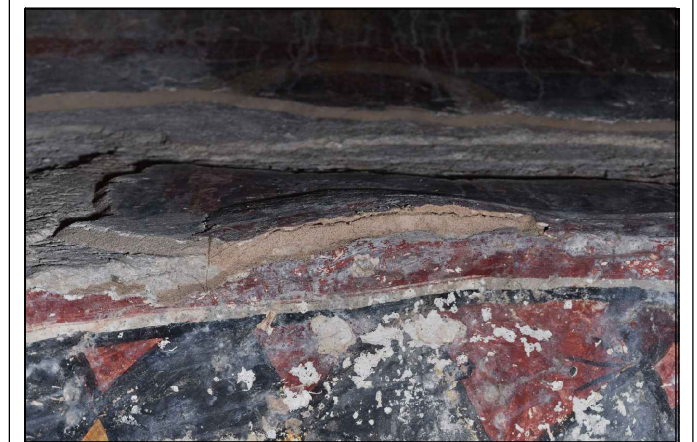
№21.1

№21.1. The presented painted area shows cohesion failure between the original plaster and edge repair.

Note: Based on the visual monitoring (2020-2023) the condition is stable, however, due to the type of deterioration there is a high risk of loss

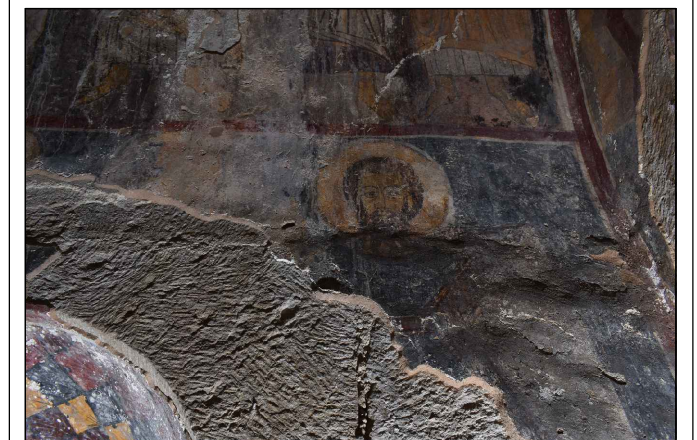
№21.2

№ 21.1. The presented painted area shows partial loss of edge repair. The delamination between primary

support and plaster layer can also be observed.

Note: Based on the visual monitoring (2020-2023) the condition is critical and on-going,

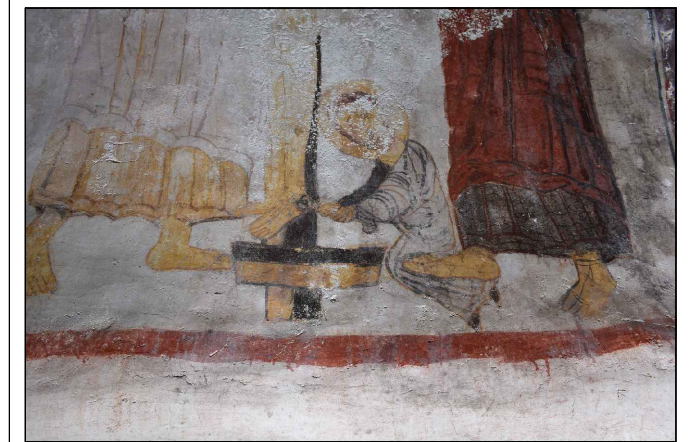
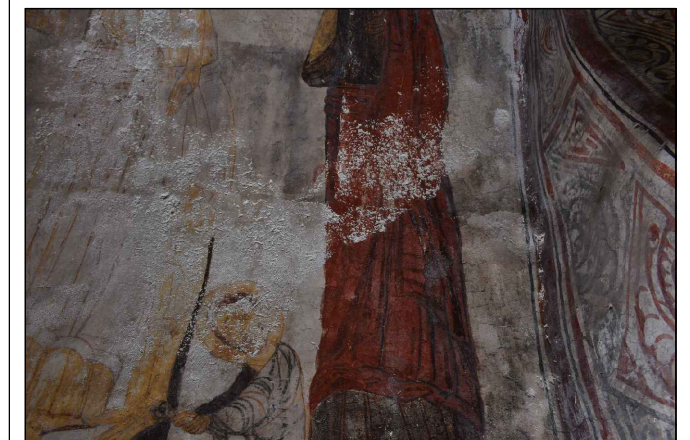
№21.3

№ 21.3 The presented painted area shows various types of deterioration phenomenas, such as salt efflorescence and plaster powdering. The most important

is that there is a permanent loss of painted plaster

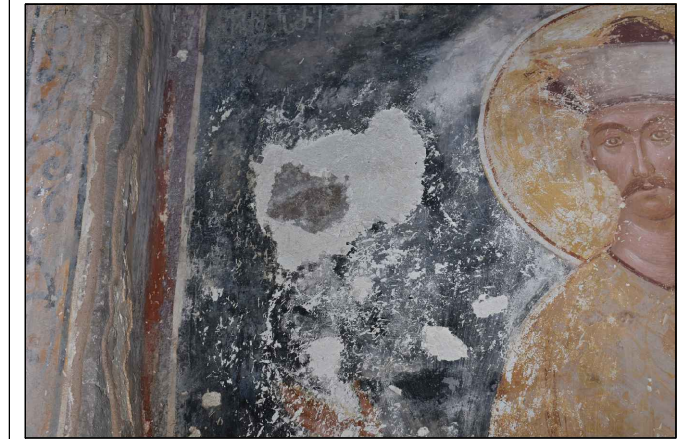
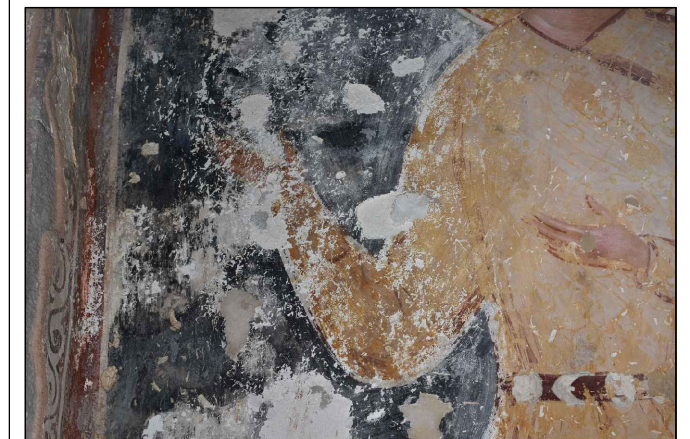
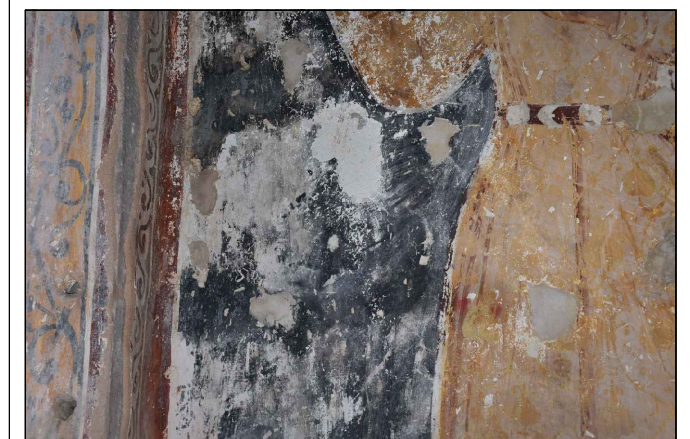
№22

№22. The presented area has several condition phenomena: Main deteriorations are related to salt activity, flaking and powdering of paint layers, delamination and powdering of plaster layers.

Note: Based on the monitoring missions undertaken in December 2022, March, April, July and October 2023, the wall painting deterioration process is active. The state of the condition is critical and there is a high risk of paint loss.
