გელათის სამონასტრო  
კომპლექსი  
კედლის მხატვრობის  
კონსერვაციის პროგრამა

საკონსერვაციო  
ფიზიკური  
ჩარევების ანგარიში

კრიტიკული ადგილების  
სტაბილიზაცია და  
გრძელვადიანი  
საკონსერვაციო  
მეთოდოლოგიის  
განსაზღვრა,  
განხორციელებული  
ჩარევები ივლისი–  
დეკემბრის მისიებში

2024 წლის  
ივლისი–დეკემბერი

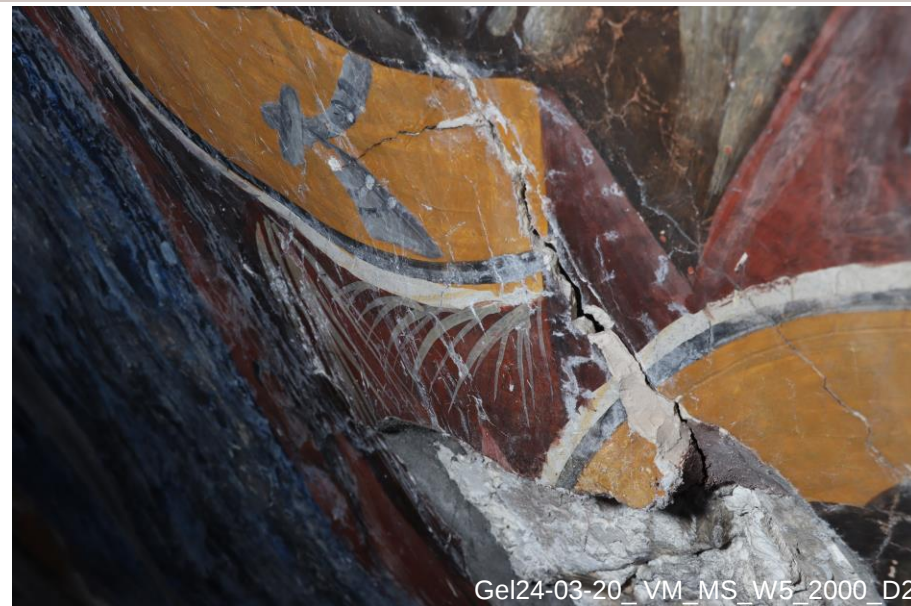
**ზედა მარჯვენა ფოტო:** ღვთისმშობლის ეკლესია, მთავარი სივრცე, სამხრეთი მკლავი, კამარის დონე, დასავლეთის კედელი (W5); 2024 წლის მდგომარეობა: ორიგინალი ნაღესობისა და წინა საკონსერვაციო შეკეთებების (XX ს) განცალკევება (საფუძლიდან დაშორება) და ბზარები.

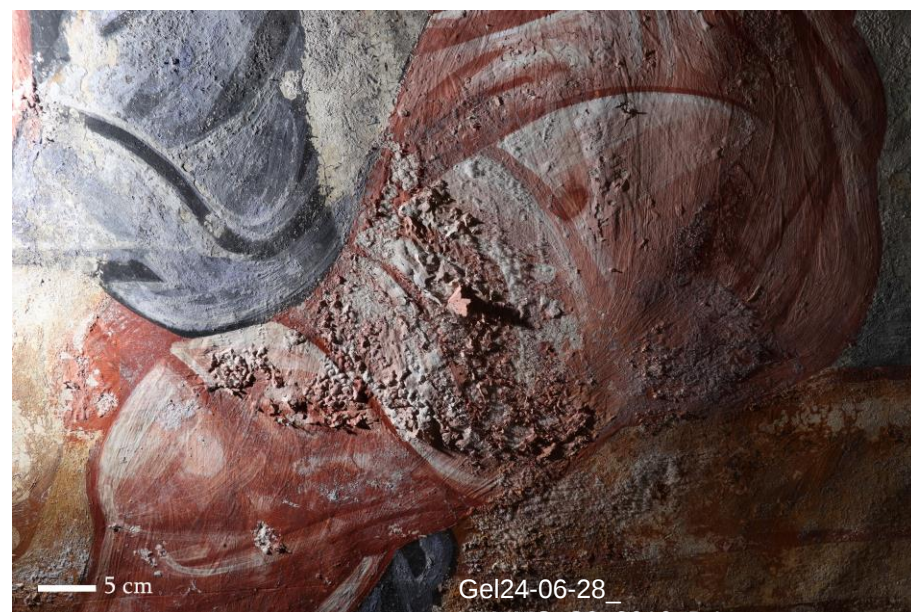
**მარჯვენა ფოტო:** ღვთისმშობლის ეკლესია, მთავარი სივრცე, დასავლეთის მკლავი, კამარის დონე, სამხრეთ კედელი (S8); 2024 წლის მდგომარეობა: ფერწერის აქერცვლა და გამომარილება. აღნიშნული ადგილი გამაგრდა 2022 წელს.

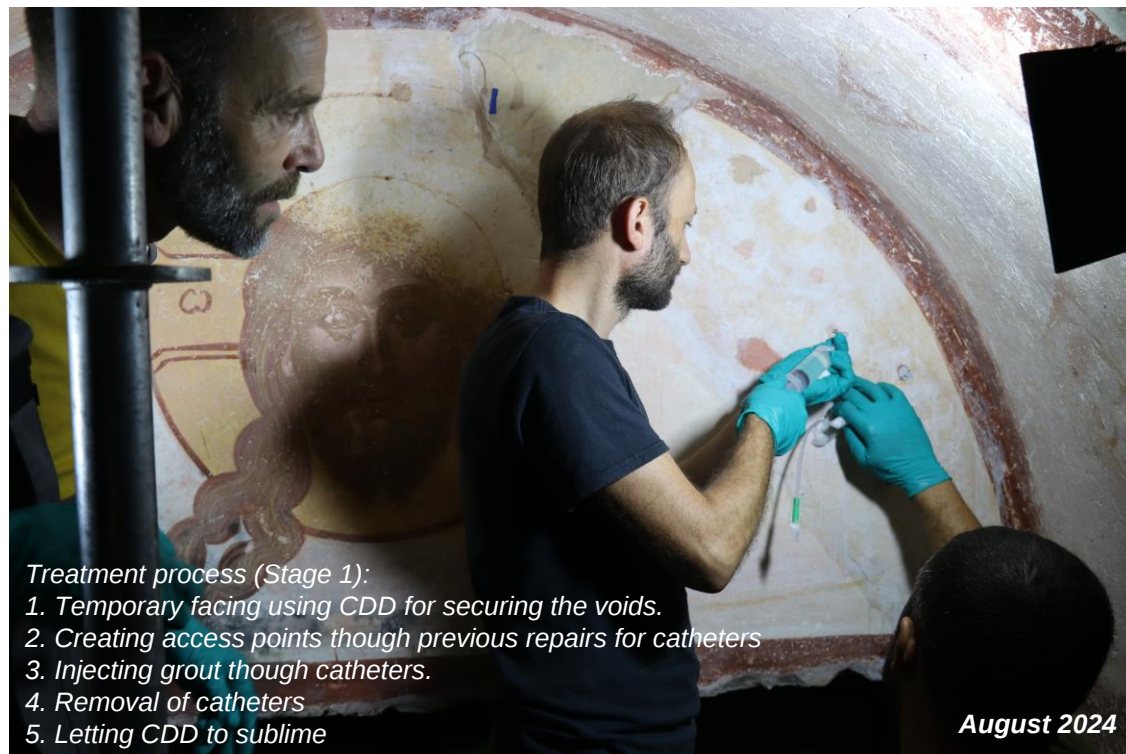
ფოტოები ზემოთ და მარჯვნივ:  
ლეთისმშობლის ტაძარი, მთავარი სივრცე, სამხრეთი მკლავი, ტიმპანი (S24). ნალესობის დაკარგვის მაღალი რისკის ადგილი.  
განშრევებული და დაზარალებული ადგილი.

ტიმპანში ქრისტეს გამოსახულების მარჯვნივ განშრევებული ნაღესობა დაკარგვის დიდი რისკის ქვეშ არის. ნაღესობის ჩამოვარდნის საშიშროება გაზრდილია ტიმპანის ქვევით არსებული კარის მუდმივი გამოყენებით, რომელიც ვიბრაციას იწვევს და განშრევების ერთ-ერთ ისტორიულ წყაროდ შეიძლება ჩაითვალოს. სამწუხაროდ, წინა საკონსერვაციო შეკეთებები წარუმატებელი აღმოჩნდა.

ამჟამად, სტაბილიზაციისთვის გამოყენებულ იქნა გრაუტირება. 8 აგვისტოდან საინექციო მასალის ჩასხმა რამდენიმე დღის განმავლობაში განხორციელდა. არეში თანდათანობით 1.256 ლიტრი ხსნარის შემცება მოხდა.

1. Temporary facing using CDD for securing the voids.
2. Creating access points through previous repairs for catheters
3. Injecting grout through catheters.
4. Removal of catheters
5. Letting CDD to sublime

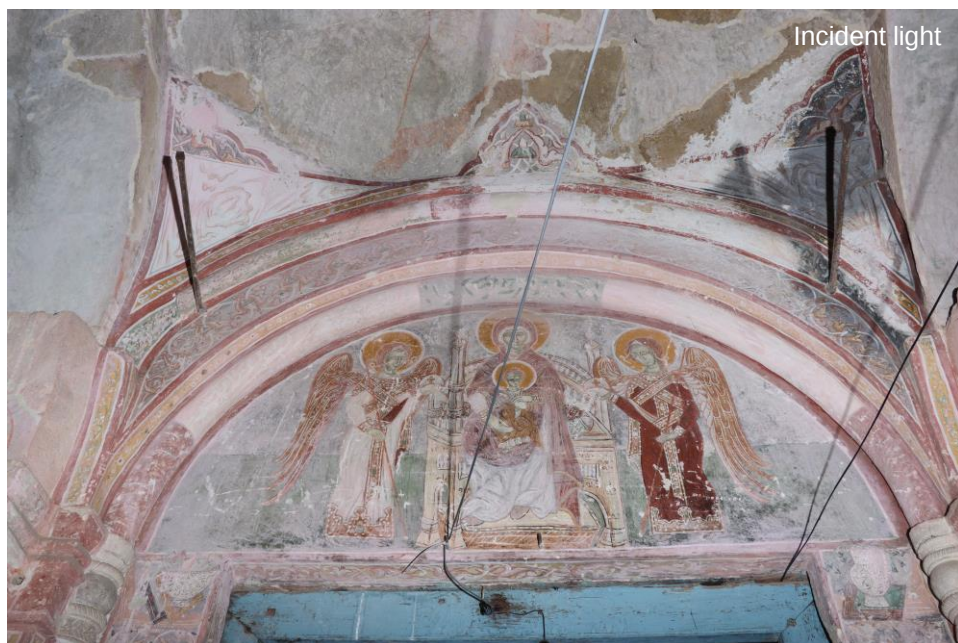
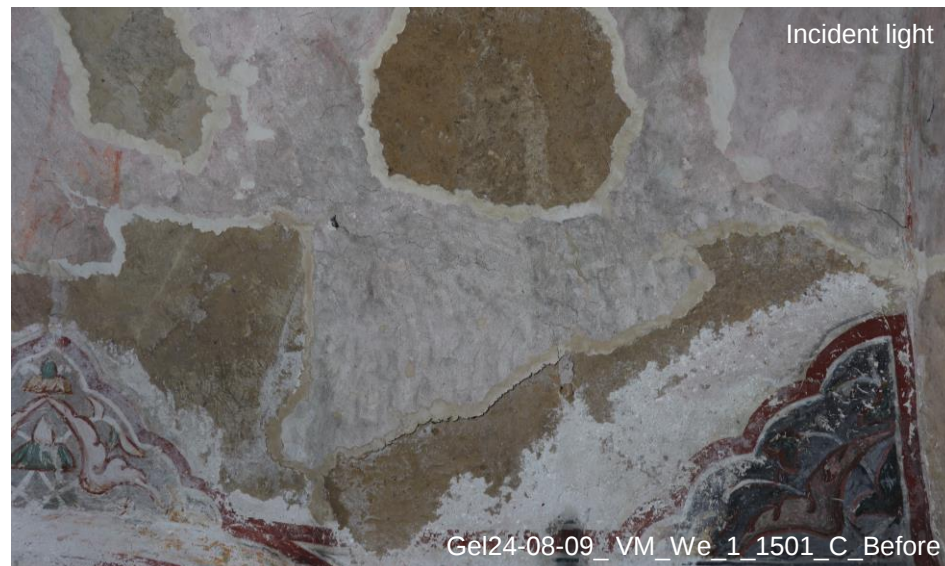
- XII საუკუნის მხატრობის მქონე ნაღესობა ქვიდან მოცილებულია, ნაღესობას ბზარებიც აღენიშნება. წინა საკონსერვაციო შეკეთებები, მგავსად ორიგინალისა მოცილებულია საფუძველს.

**ფოტოები ზემოთ და მარჯვნივ:** ღვთისმშობლის ეკლესია, ნართექსი, კამარა აღმოსავლეთი მხარე, მთავარ სივრცეში შესასვლელი კარის თავზე (სცენა 1). ნაღესობის დაკარგვის მაღალი რისკის შემცველი ადგილი. ბზარები და განშრევა ორიგინალ ნაღესობასთან ერთად შეკეთებებსაც აქვს, ასევე ვხვდებით მარილის აქტივობას (ნიმუშები გაიგზავნა ანალიზისთვის).

მხატვრობის მქონე ნაღესობა დაზარალებული და საფუძველს მოწყვეტილია. მონიტორინგზე დაყრნობით შეიძლება ითქვას, რომ მარილის აქტივობა და განშრევების ზრდა შეინიშნებოდა, შესაბამისად, ჩამოვარდნის დიდ რისკს შეიცავდა.

განშრევებულ ადგილას ინექტირება განხორცილედა 12 აგვისტოდან 2 დღის განმავლობაში. განშრევებულ მონაკვეთზე ეტაპობრივად 378 მლ საინექციო ხნარის შეყვანა მოხდა.

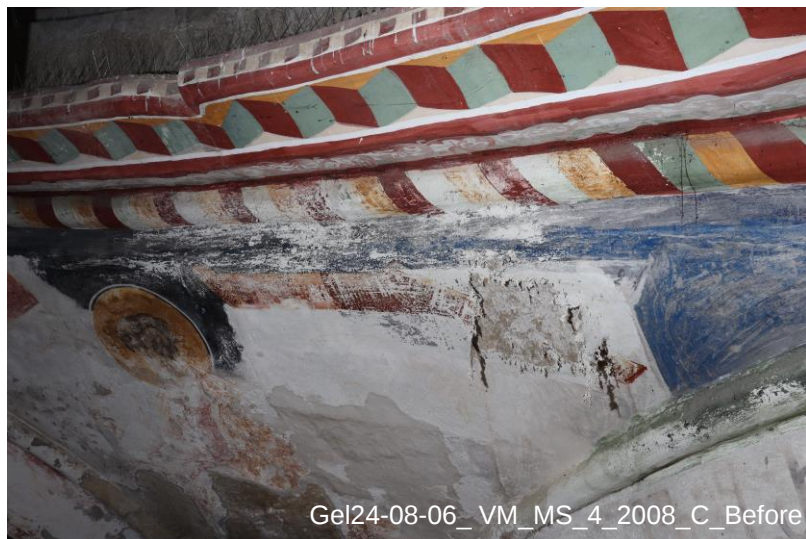
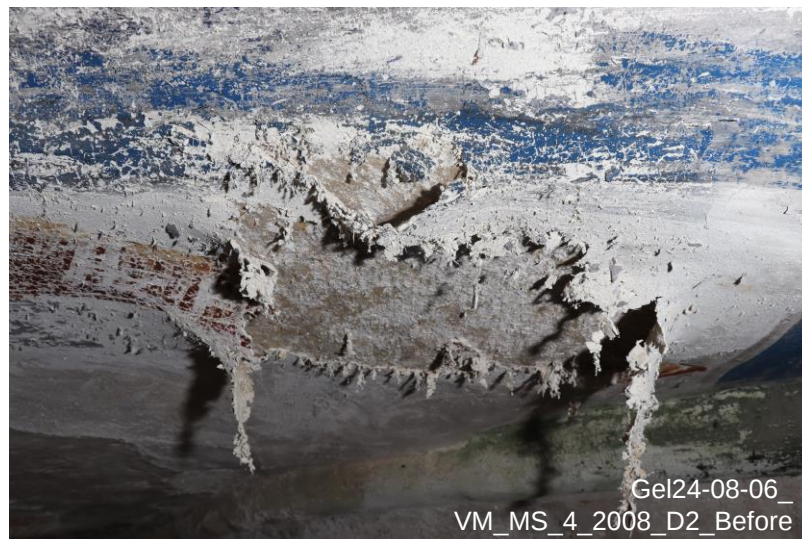
1. ჩრდილო-დასავლეთი აფრა - ნაღესობა ჩამოცვენილია და ნაწილი განშრეებული.

მარცხნივ და  
მარჯვნივ:  
ჩრდილო-  
დასავლეთი  
აფრა,  
ნაღესობის  
კრიტიკული  
ლოკაცია.  
ნაღესობის  
ნაწილი  
ჩამოცვენილია,  
ხოლო ნაწილი  
საფუძველს  
მოცილებული.

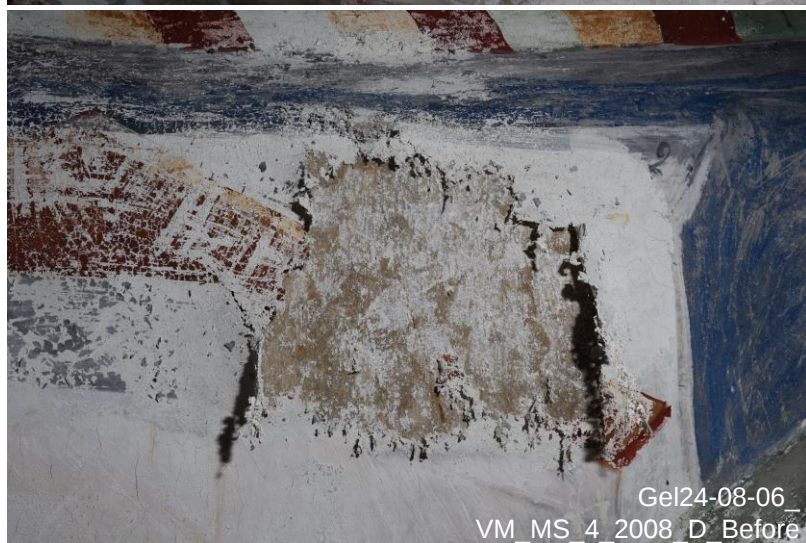
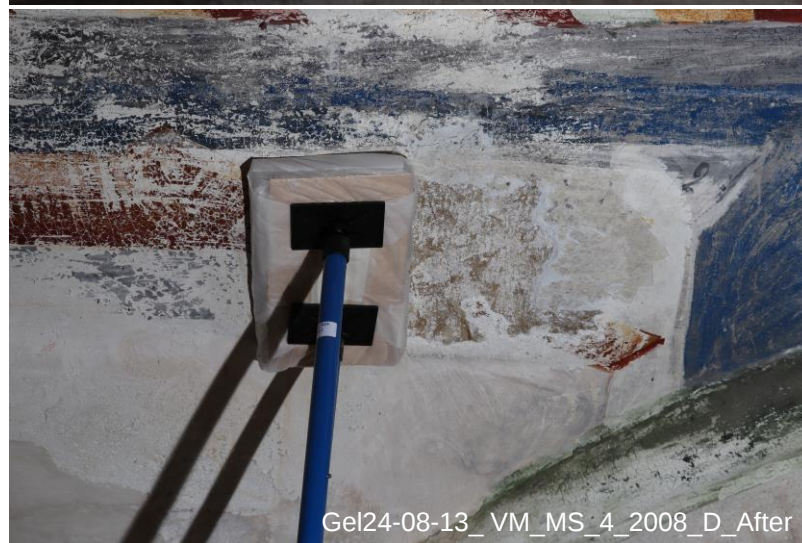
მარცხნივ და  
მარჯვნივ:  
ჩრდილო-  
დასავლეთი  
აფრა,  
ნაღესობის  
კრიტიკული  
ლოკაცია.  
ჩარევამდე და  
ჩარევის  
შემდგომ.

1. **ჩრდილო-დასავლეთი აფრა:** გამოზურცული და თხელი ნაღესობის ბოლო დროინდელი ჩამოცვენის არე. მონაკვეთი უპირველესად გამაგრდა Paraloid B72®-ით და იაპონური ქაღალდით, რასაც მოჰყვა კირზე დაფუძნებული მსუბუქი ხსნარის ინექცია. ნაღესობა გამყარებამდე პრესებით გამაგრდა.

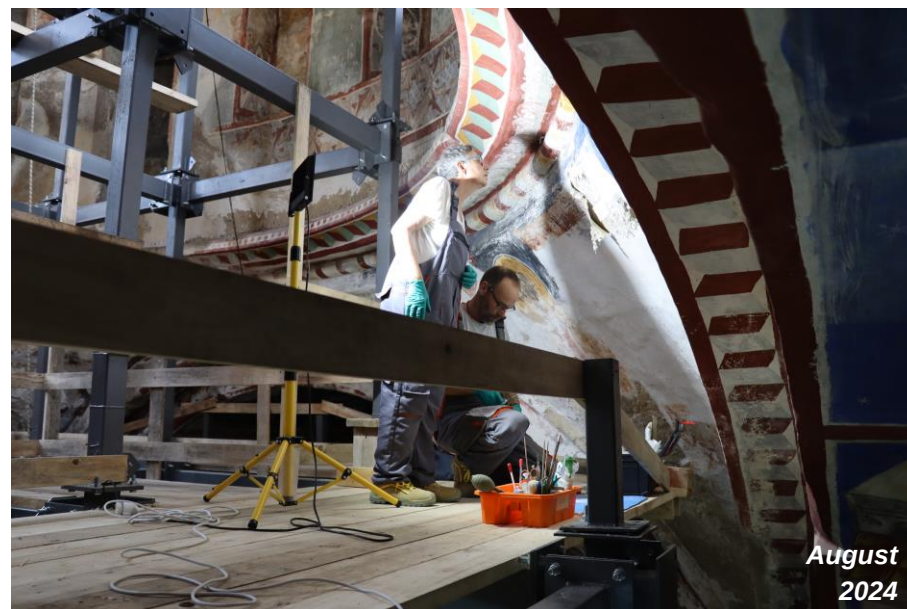
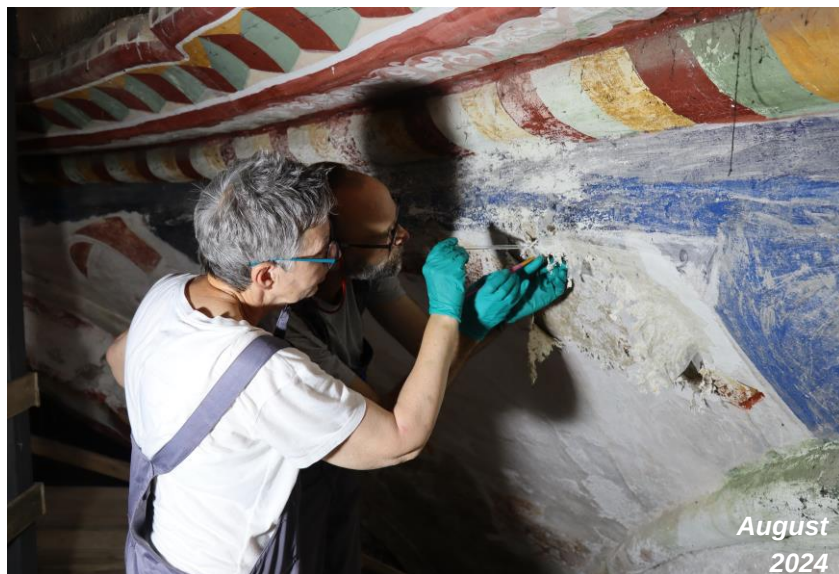
**Images above:** The Church of the Virgin, main space, north-west pendentive. Treatment processes: facing with lens tissue and Paraloid B72®, grouting and

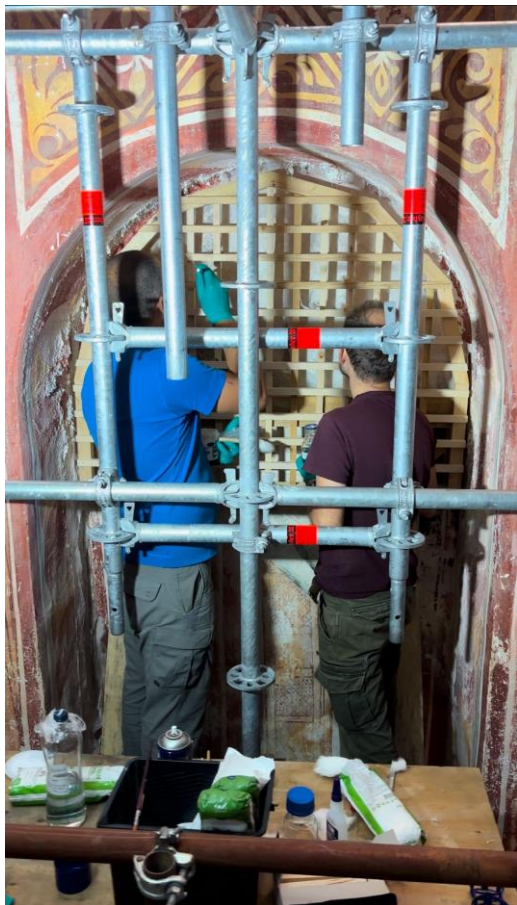
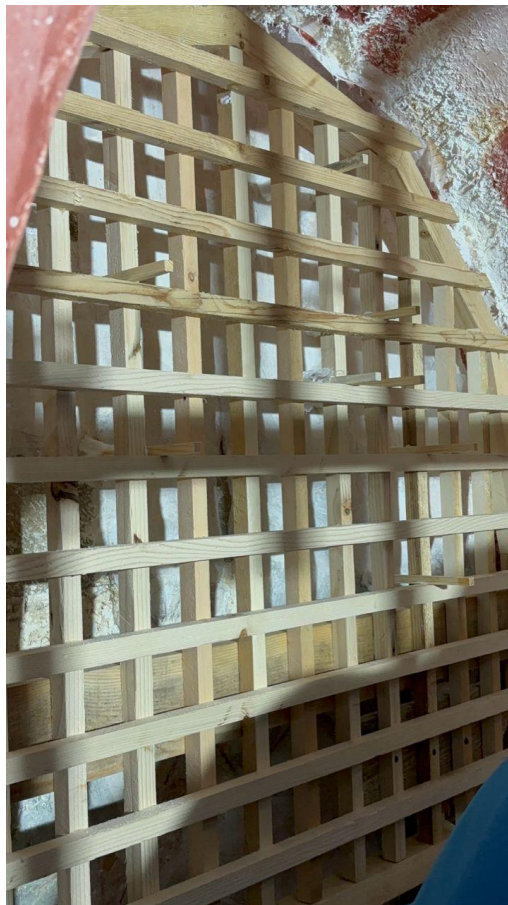
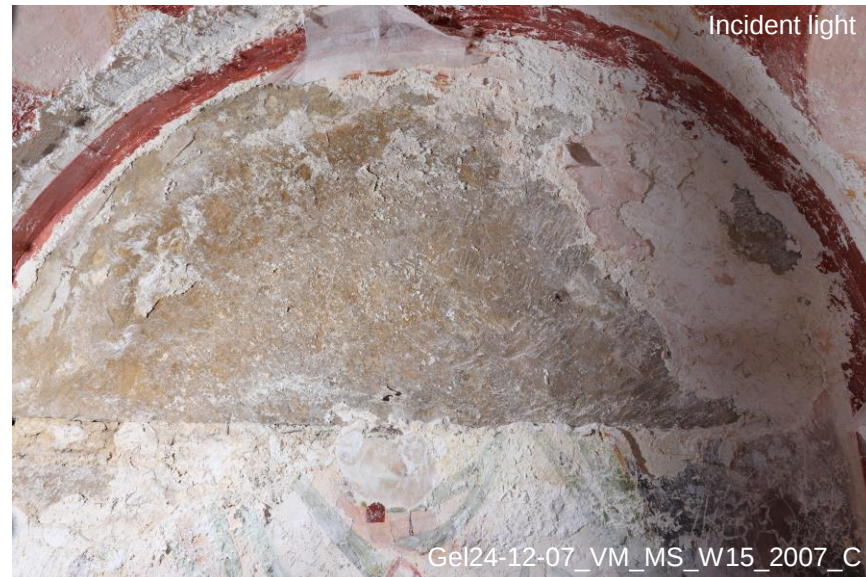
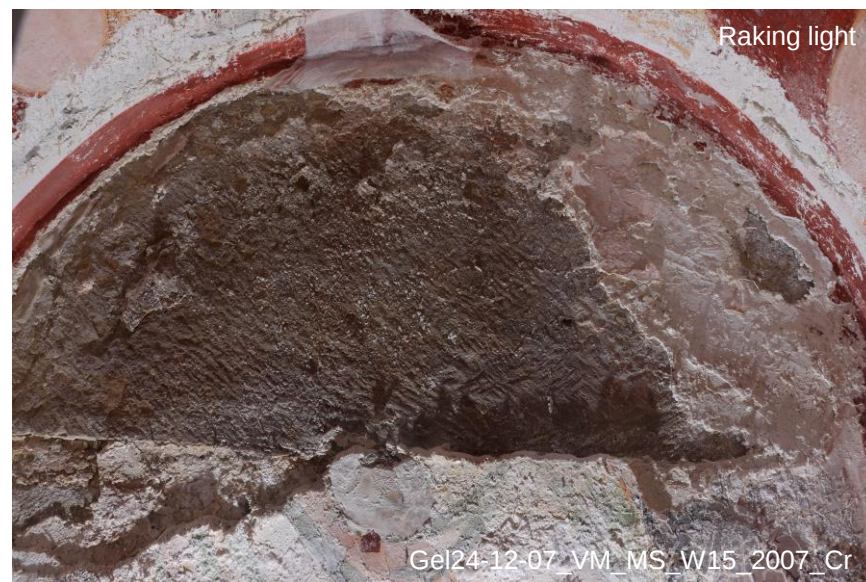
**3. დასავლეთი მკლავი, დასავლეთი კედელი, ნიშა:** აღნიშნულ მონაკვეთზე ახლო წარსულში დაფიქსირდა ნალესობის მქონე მხატვრობის ცვენა. არეზე 2022 წელს განხორციელდა დროებითი გამაგრების სამუშაოები (იაპონური ქაღალდით, მარლითა და ადჰეზივებით ნალესობის დაჭერა კედელზე). 2024 წლის მარტში მცირე მონაკვეთი დროებით გადამაგრდა უკვე არსებულ გამაგრებაზე, თუმცა მდგომარეობა ექსტრემალურად კრიტიკული რჩებოდა, მეტიც, ლოკაცია მარილის განსაკუთრებული სიჭარბით გამოირჩევა. აღსანიშნავია, რომ მხატვრობის მქონე ნალესობა მთლიანად მოწყვეტილია საფუძველს და მხოლოდ დროებით სამაგრებს უჭირავს, შესაბამისად, აღნიშნული მონაკვეთის ჩამოხსნის გადაწყვეტილება იქნა მიღებული, რაც 2024 წლის ნოემბერში განხორციელდა.

**ზევით:** ღვთისმშობლის შობის ტაძარი, მთავარი სივრცე, დასავლეთი კედელი, ნიშა, W15, ნალესობის ზედაპირზე არსებული იაპონური ქაღალდის დამაგრების პროცესი ხის საფუძველზე, მხატვრობის დარჩენილი ნაწილის ჩამოხსნისთვის მომზადება, 2024 წლის სექტემბერი.

**მარჯვნივ:** ნიშა მხატვრობის დარჩენილი ნაწილის (იაპონურ ქაღალდზე არსებულის) მოხსნის შემდეგ, 2024 წლის დეკემბერი.

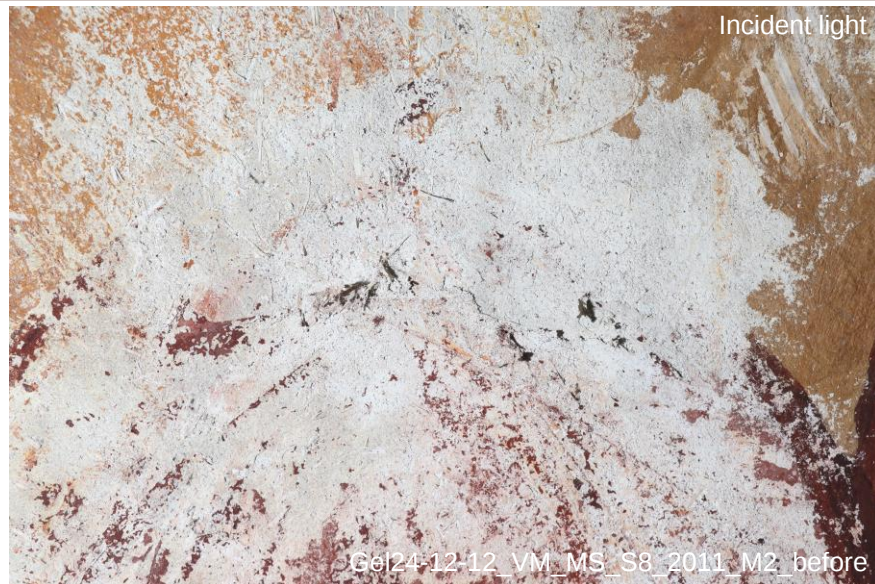
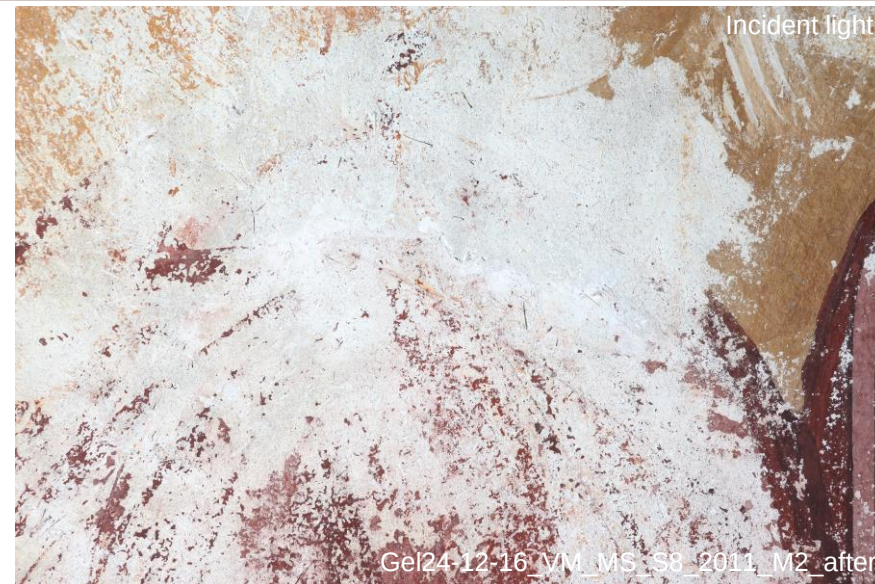
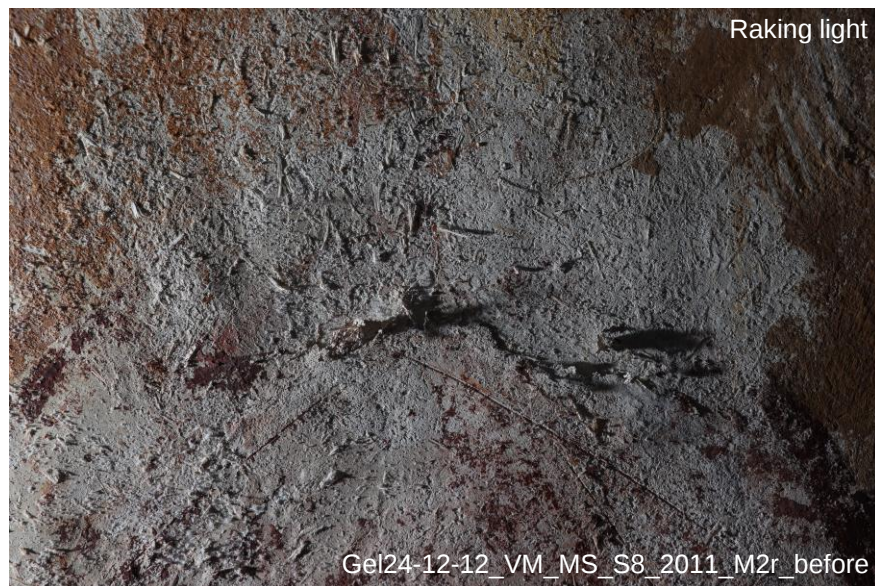
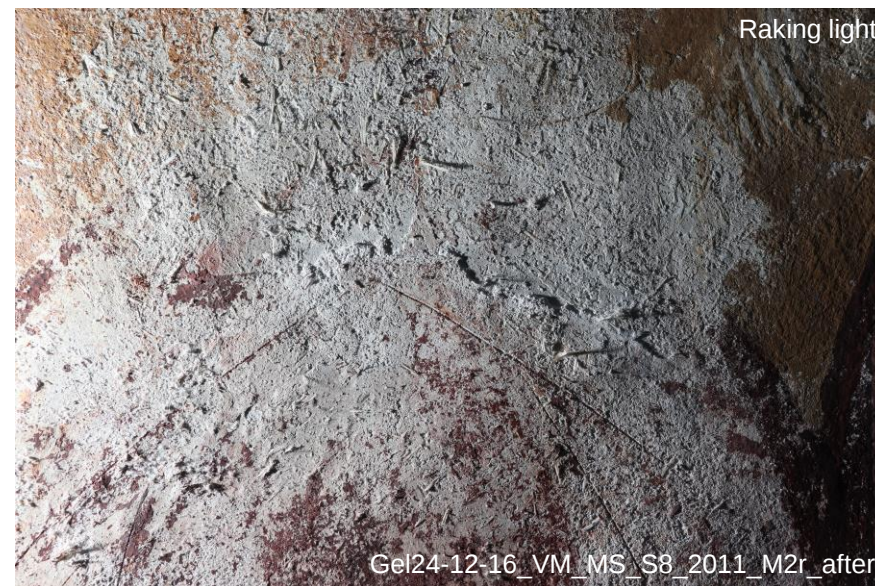
აღნიშნული მონაკვეთი კრიტიკულია ნალესობის ინტენსიური დაზიანების (გაფხვიერებისა და განშრევების) გამო, რაც წლების მანძილზე წყლის ინფილტრაციისა და თანმდევად მარილების აქტივობის შედეგია.

**ზემოთ:** ნალესობის მდგომარეობა კონსოლიდაციამდე

**ზემოთ:** ნალესობა კონსოლიდაციის შემდეგ

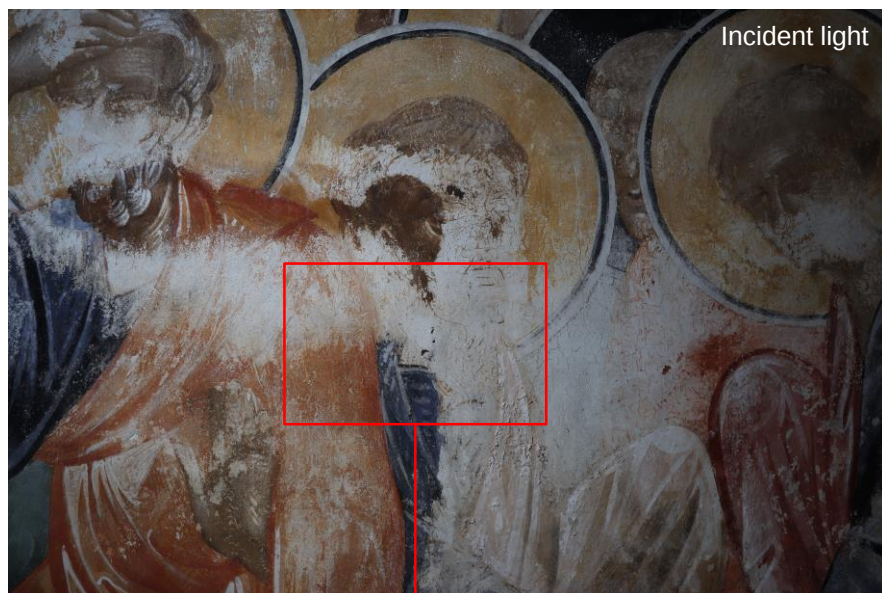
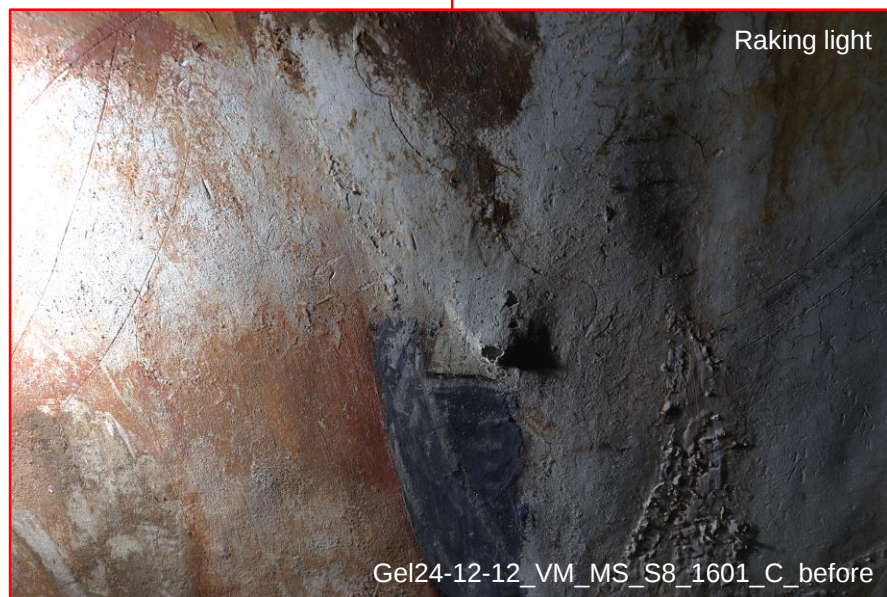
Gel24-12-12\_VM\_MS\_S8\_1601\_C\_before

მონიტორინგის შედეგად გამოვლინდა, რომ მოცემული მონაკვეთი კრიტიკულია – მიკრობზარები ფართოვდება და განშრევება იმატებს. ნალესობის დაკარგვის თავიდან აცილების მიზნით გადაწყდა მონაკვეთის მკურნალობა 2024 წლის მარტიდან შემუშავებული მეთოდოლოგიის გამოყენებით – განშრევება (სიცარიელე) და დანაკარგის ნაწილი შეივსო მიკროსაინექციო ხსნარით, პიპეტის გამოყენებით. ნალესობის დაბრუნება საფუძვლის ფენასთან (მისმა) კომპრესიის მეშვეობით სარისკო იყო, ამიტომაც გამოირიცხა.

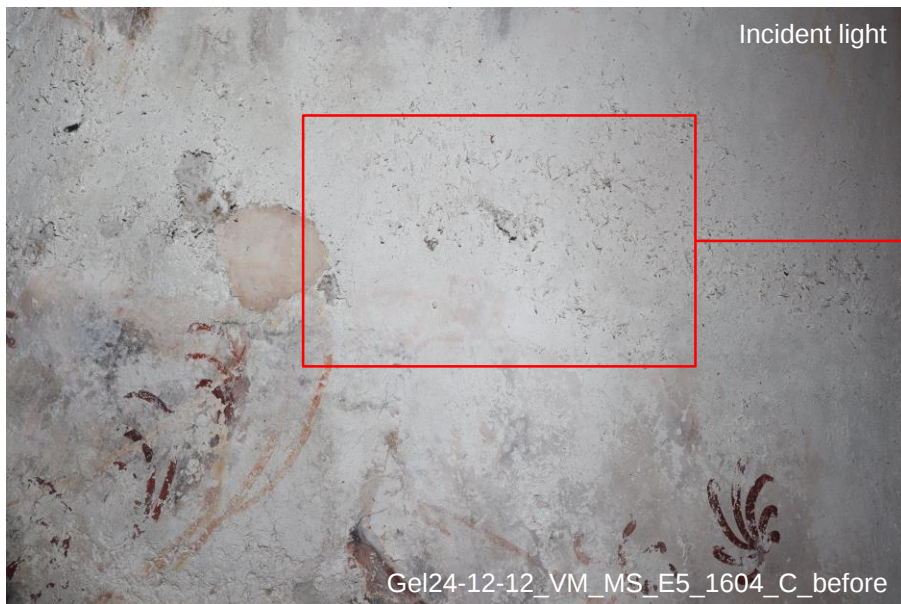
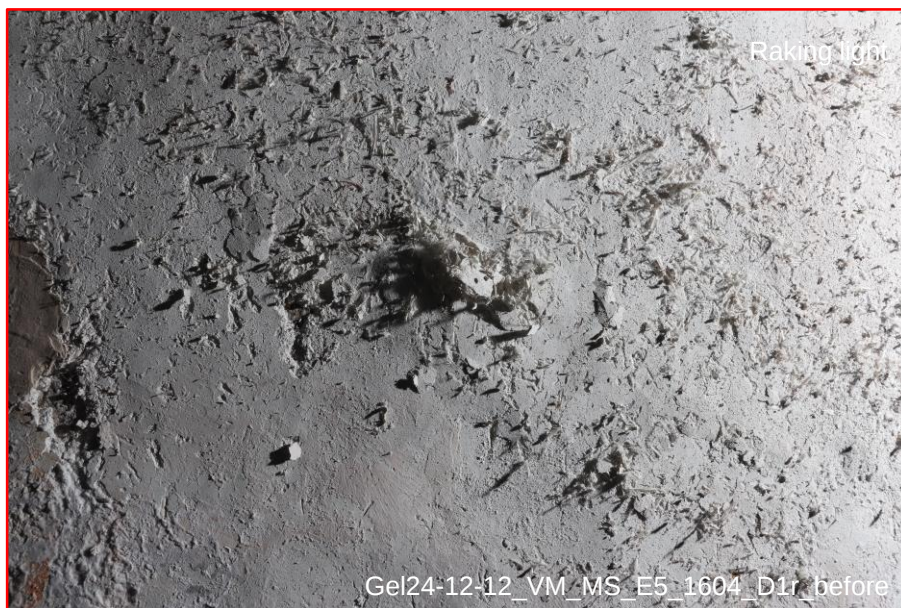
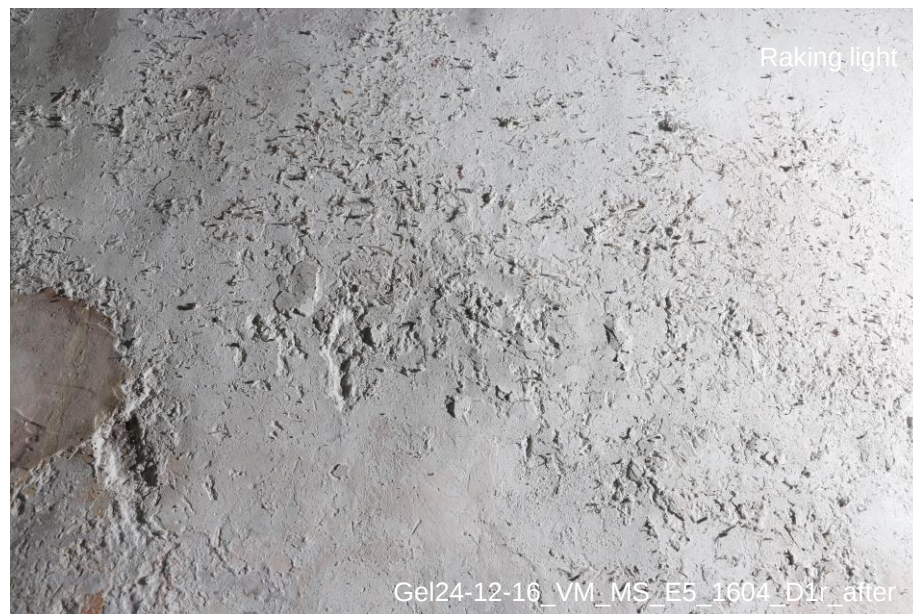
მოცემული მონაკვეთი ხასიათდება ნალესობის ძლიერი დაზიანებით – სრული და ნაწილობრივი დანაკარგი, გაფხვიერება, განშრევა, გამომარილება. მოცემული მონაკვეთის მდგომარეობა კრიტიკულია, მიუხედავად იმისა, რომ ბოლო პერიოდში დანაკარგის დინამიკა არ შეინიშნება.

5.1. ჩრდილოეთი მკლავი, კამარის აღმოსავლეთი ნაწილი:  
ფოტოებზე მოცემულია ნაღესობის მდგომარეობა ჩარევამდე და ჩარევის შემდეგ – გაფხვიერებული, ფრაგმენტირებული ნაღესობა კონსოლიდირდა ნანო კირისა და მიკრო საინექციო ხსნარის მეშვეობით, ნაღესობა დაბრუნდა საფუძველთან კომპრესის გამოყენებით.

მონაკვეთის ძლიერი დაზიანების გამო გადაწყდა მისი სტაბილიზაცია 2024 წლის მარტიდან შემუშავებული მეთოდოლოგიის გამოყენებით – ნალესობის გაფხვიერებისათვის გამოყენებულ იქნა ნანოკირი, ხოლო განშრევებისა და მიკროფრაგმენტაციების სამკურნალოდ – მიკროსაინექციო ხსნარი. ნალესობის ჰაერში დაკიდებული ფრაგმენტების კედელთან დაბრუნება მოხდა კომპრესის მეშვეობით.

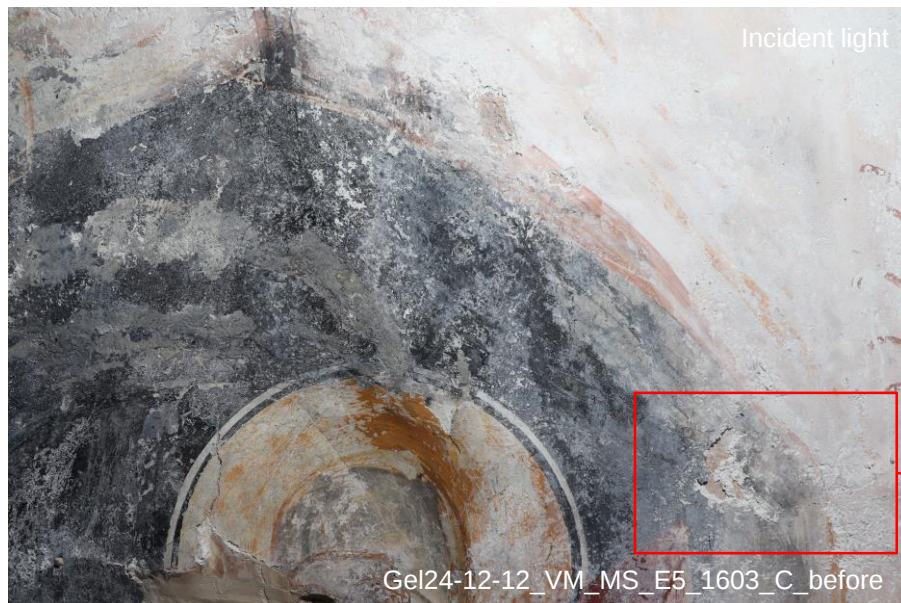
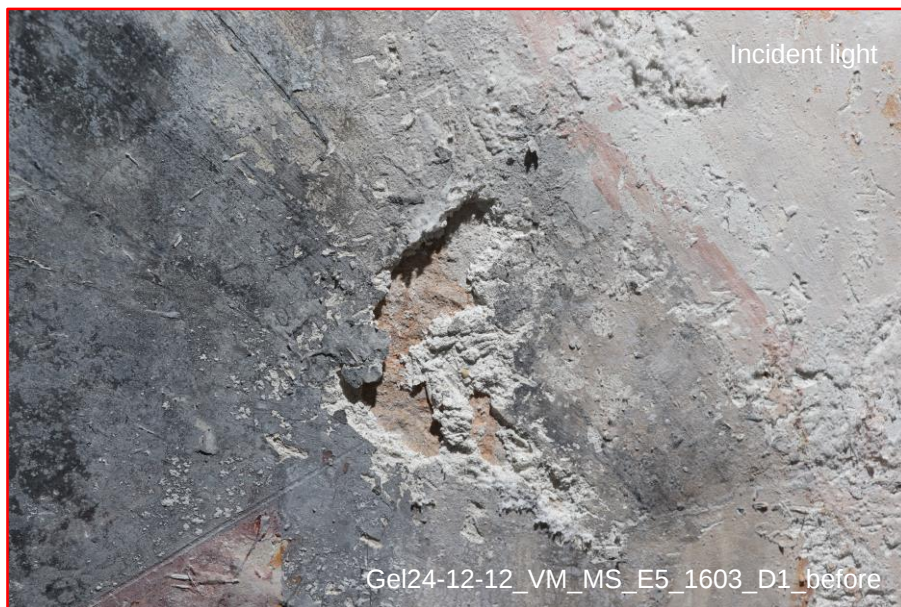
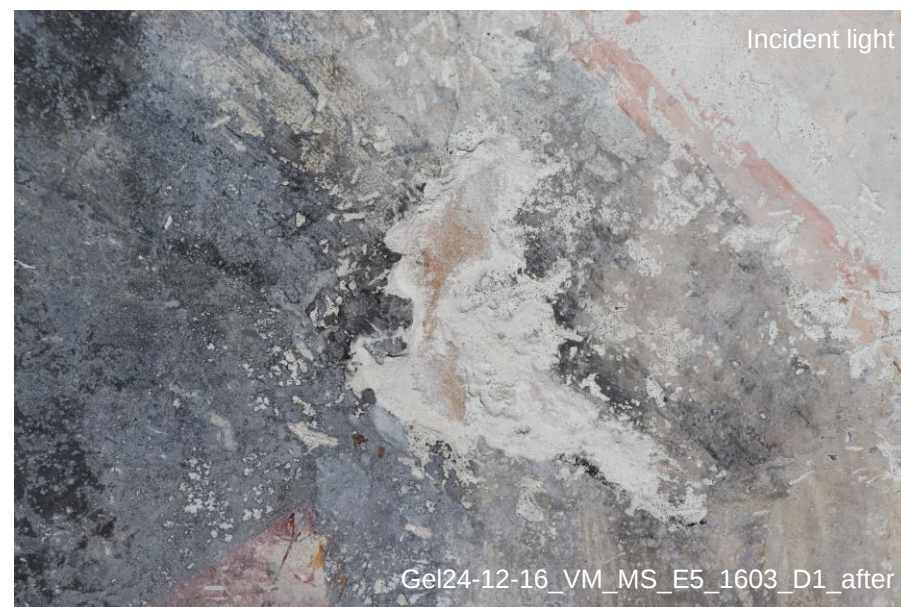
ფოტოებზე მოცემულია მდგომარეობა ჩარევამდე და ჩარევის შემდეგ – გაფხვიერებული, ფრაგმენტირებული და საფუძვლიდან განშრევებული ნაღესობა, რომელსაც ლოკალურად სრული დანაკარგი აღენიშნება, კიდეების დაკარგვის პრევენციის მიზნით შეივსო მიკროსაინექციო ხსნარით.

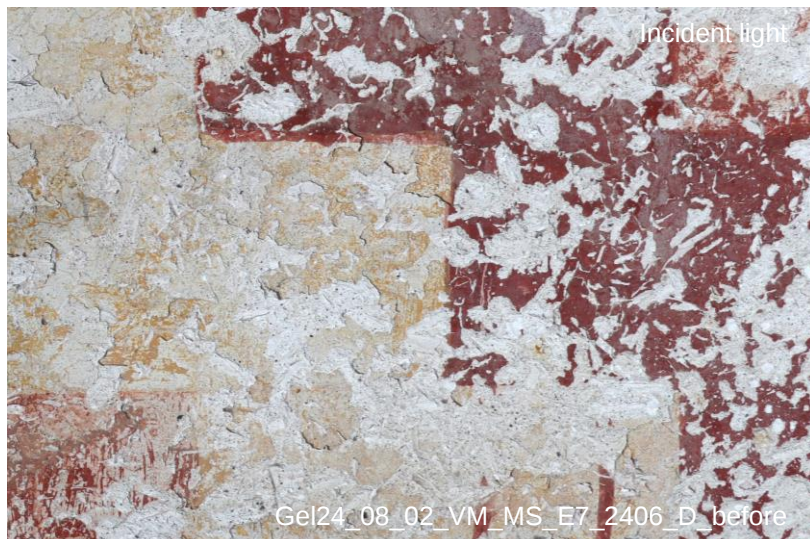
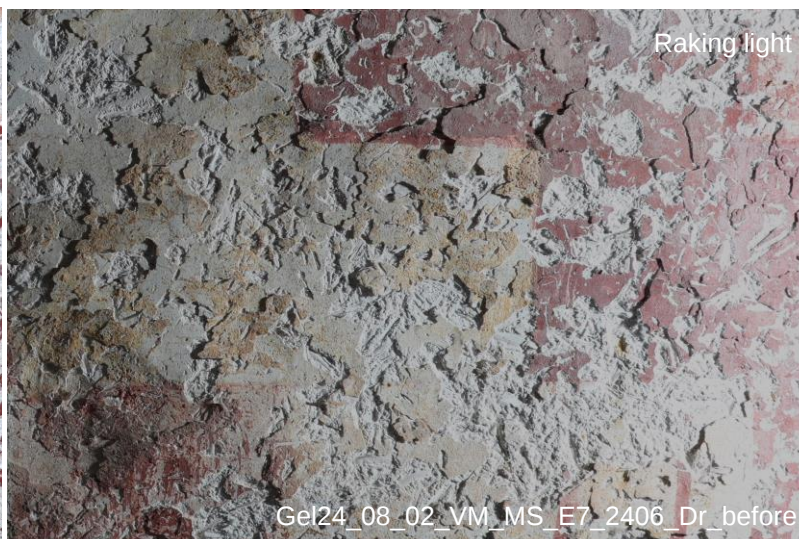
ღვთისმშობლის შობის ტაძარი, მთავარი სივრცე, ჩრდილოეთი მკლავი, აღმოსავლეთი კედელი, სცენა E7

**მარცხნივ:** კედლის მხატვრობის მდგომარეობა 2024 წლის აგვისტოში. ნალესობა გაფხვიერებულია, მხატვრობიანი ნალესობის მცირე ფრაგმენტები დაცილებულია ნალესობის მთლიან მასას, ვხედავთ ნალესობის ღია და დაუცველ კიდეებს.

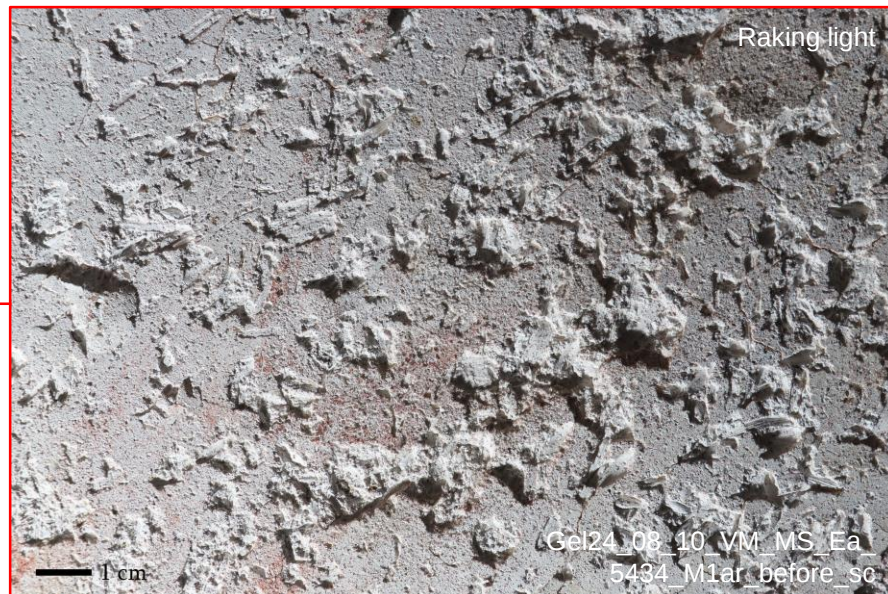
ღვთისმშობლის შობის ტაძარი, მთავარი სივრცე, აღმოსავლეთი თაღის ქვედა, ჩრდილოეთი ნაწილი

**მარცხნივ:** მდგომარეობა ჩარევამდე – 2024 წლის აგვისტო – ნაღესობას მთლიან ზედაპირზე აქვს ნაწილობრივი დანაკარგები, მიკრობზარები, მიკროფრაგმენტაციები და გაფხვიერება (სხვადასხვა ინტენსივობის). დანაკარგების კიდეები დაუცველია.

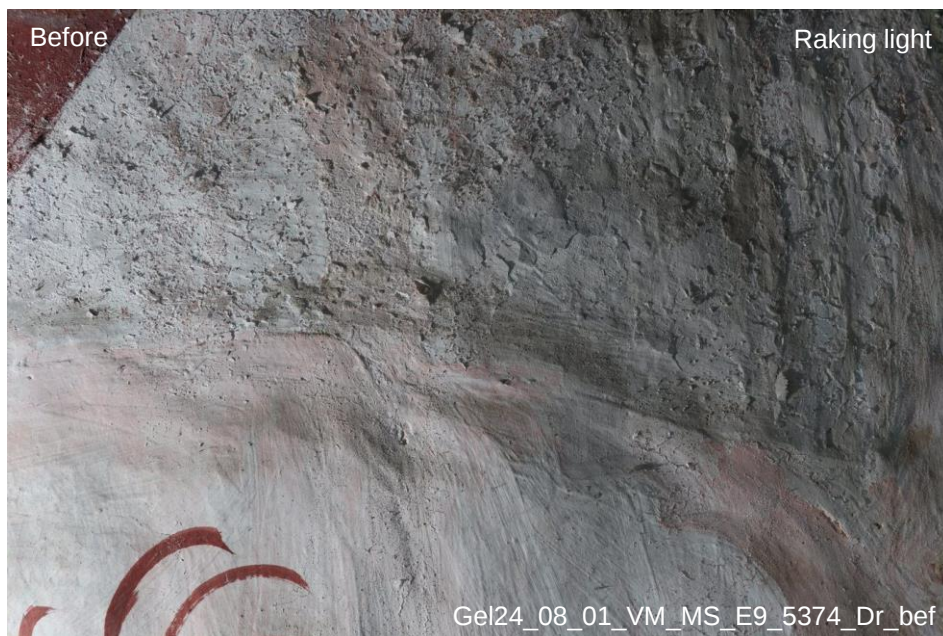
ღვთისმშობლის შობის ტაძარი, მთავარი სივრცე, ჩრდილოეთი მკლავი, აღმოსავლეთი კედელი, სცენა E9

**ზემოთ:** კედლის მხატვრობის მდგომარეობა ჩარევამდე. ფერწერული ფენის დანაკარგი და აქერცვლა.

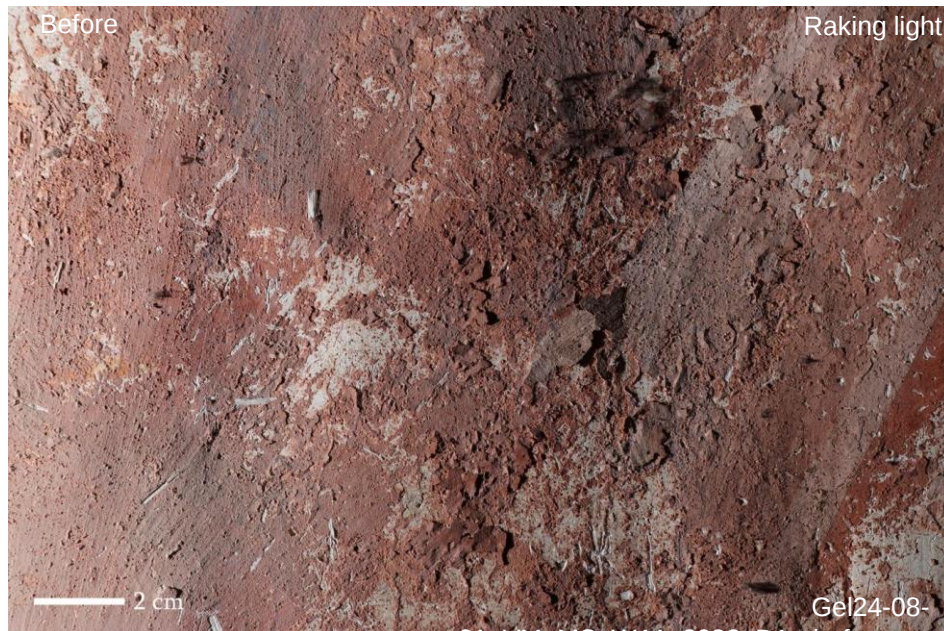
ღვთისმშობლის შობის ტაძარი, მთავარი სივრცე, ჩრდილოეთი მკლავი, დასავლეთი კედელი, სცენა W11

**ზემოთ:** კედლის მხატვრობის მდგომარეობა ჩარევამდე. ფერწერული ფენის დანაკარგი და აქერცვლა.

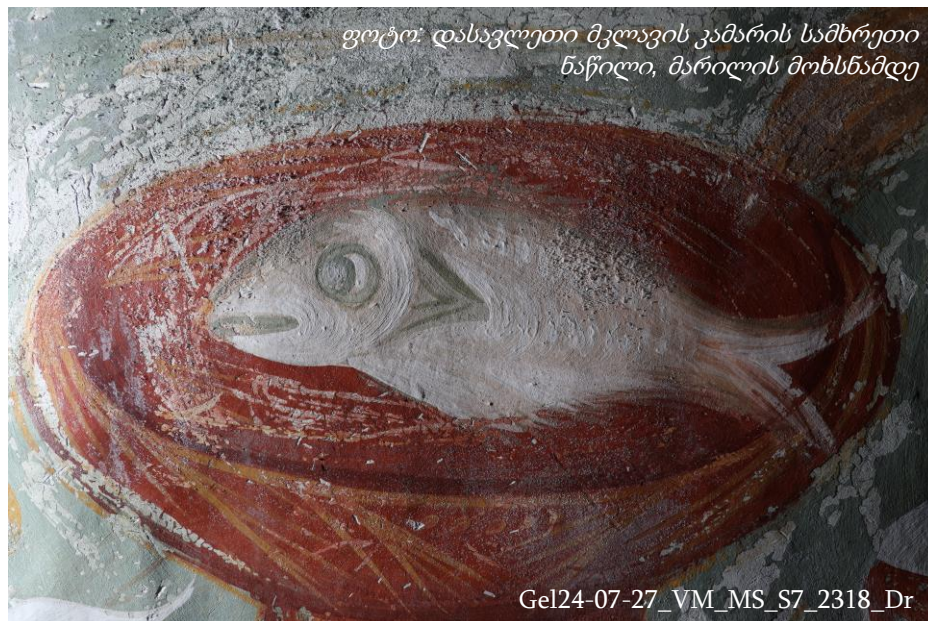
Gel24-07-27\_VM\_MS\_S7\_2318\_Dr

ფოტო. დასავლეთი მკლავის კამარის სამხრეთი ნაწილი, მარილის მოხსნამდე

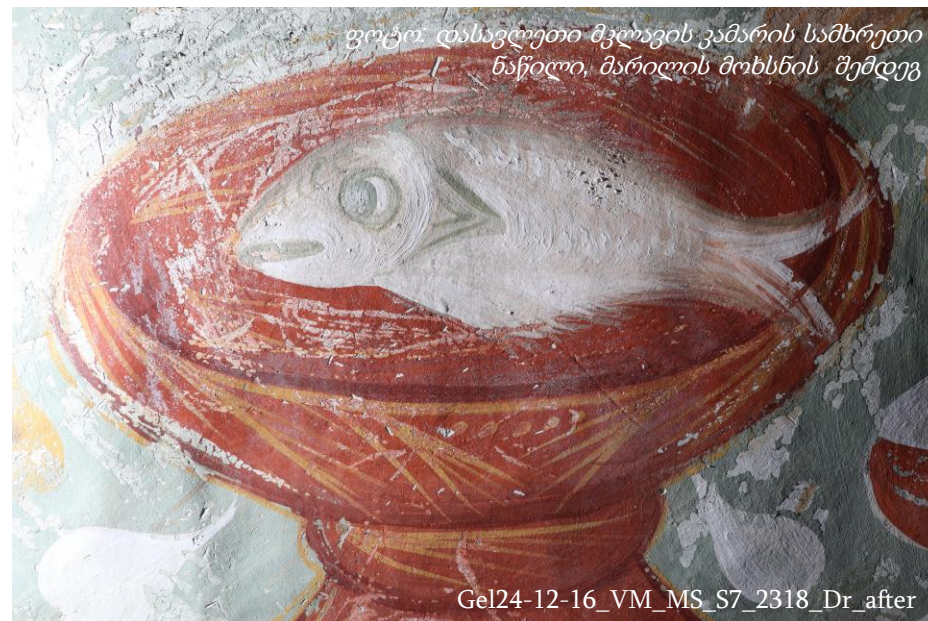
Gel24-12-16\_VM\_MS\_S7\_2318\_Dr\_after

ფოტო. დასავლეთი მკლავის კამარის სამხრეთი ნაწილი, მარილის მოხსნის შემდეგ
