Gelati Monastery
Complex

Wall Painting Condition Monitoring

July - August 2024
ივლისი-აგვისტო 2024

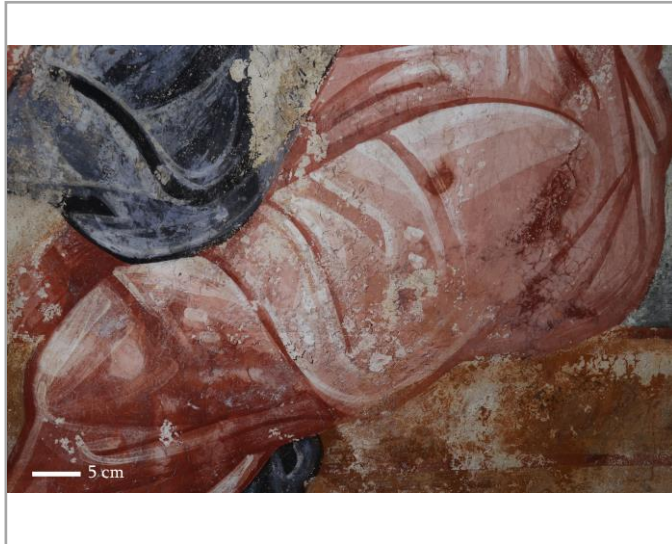
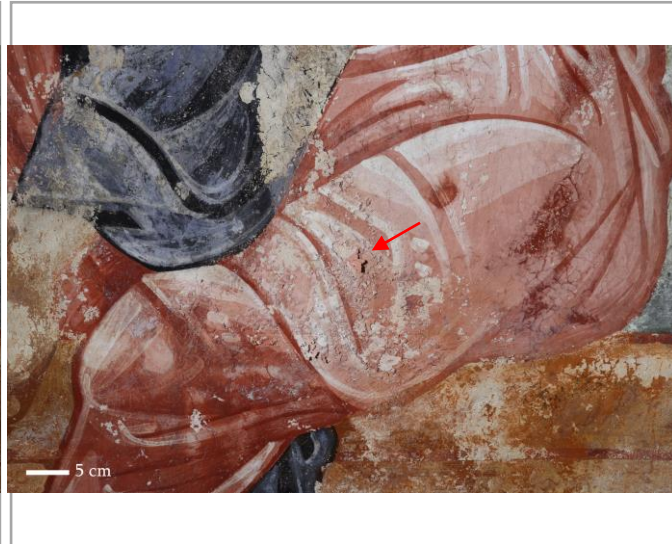
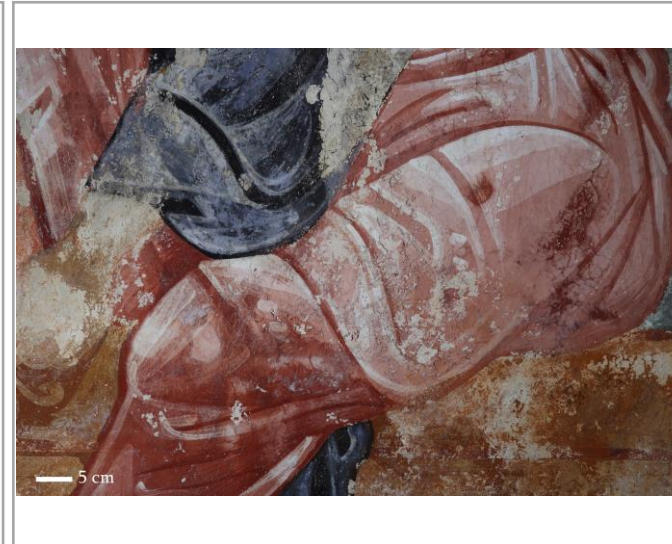
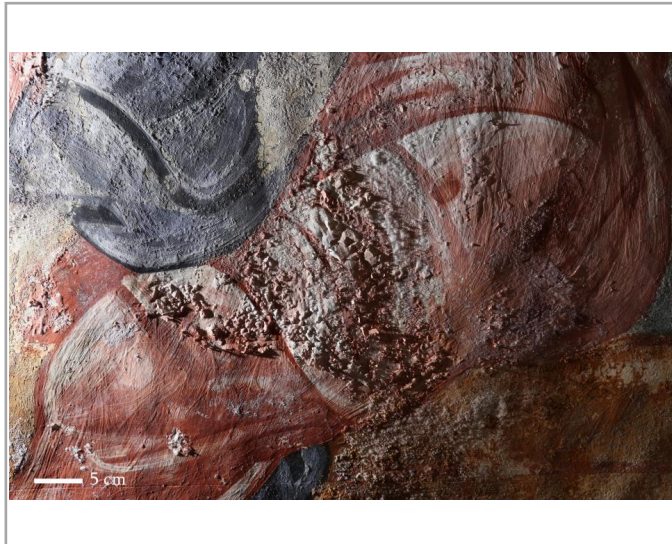
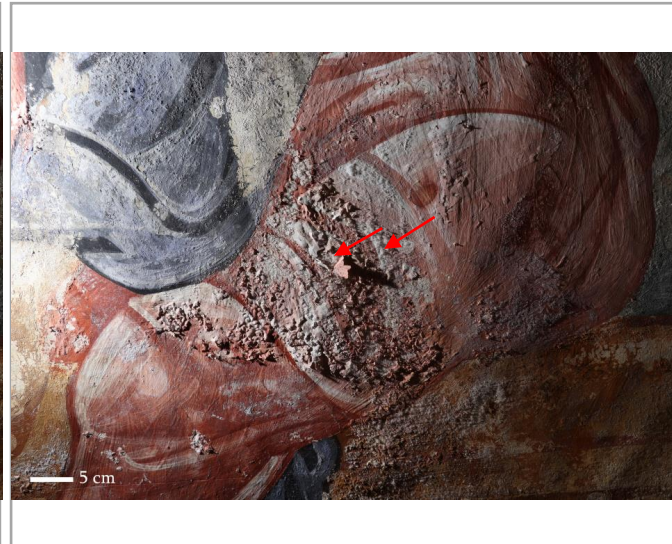
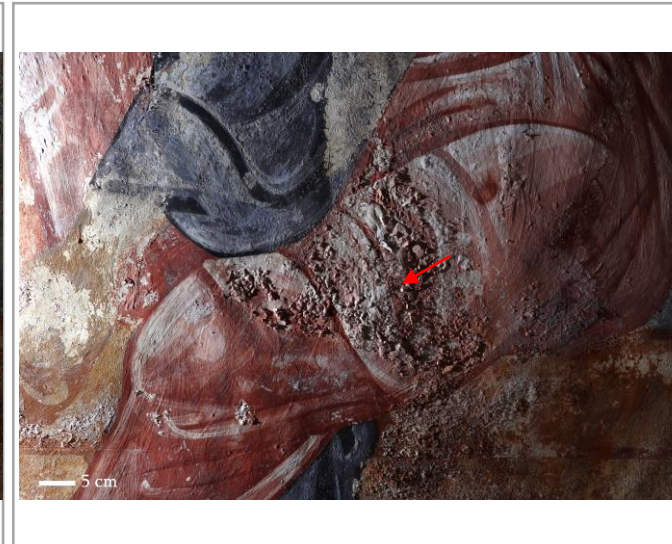
სამონიტორინგო არეა
 Monitoring area N 2010

- Salt efflorescence
- Paint flaking
- Paint powdering
- Plaster powdering

28/06/2024 – **Paint flake**

27/07/2024 – **Paint Loss**

This area remains one of the critical zones within the main space, exhibiting significant paint flaking and posing a high risk of further paint loss.

Treatment undertaken in 2021-22.

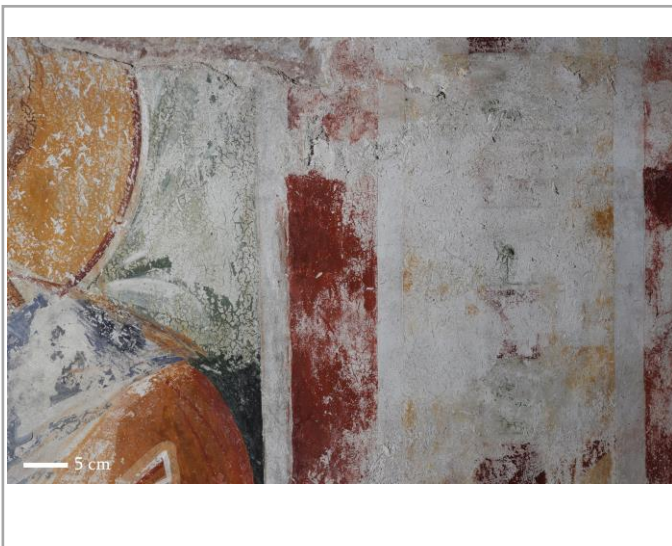
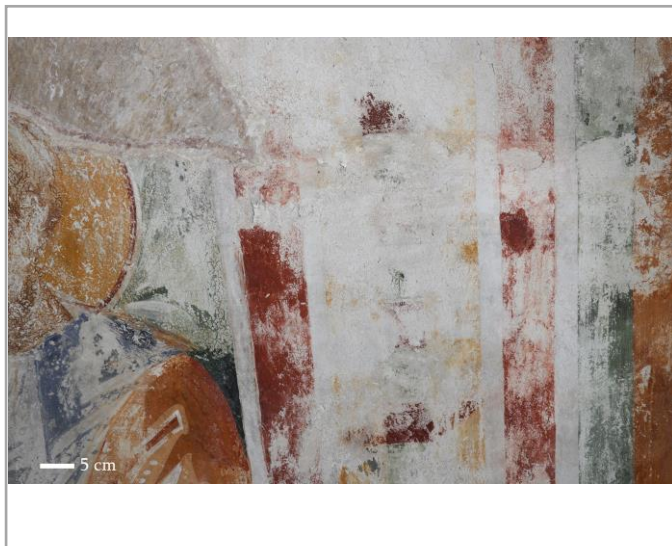
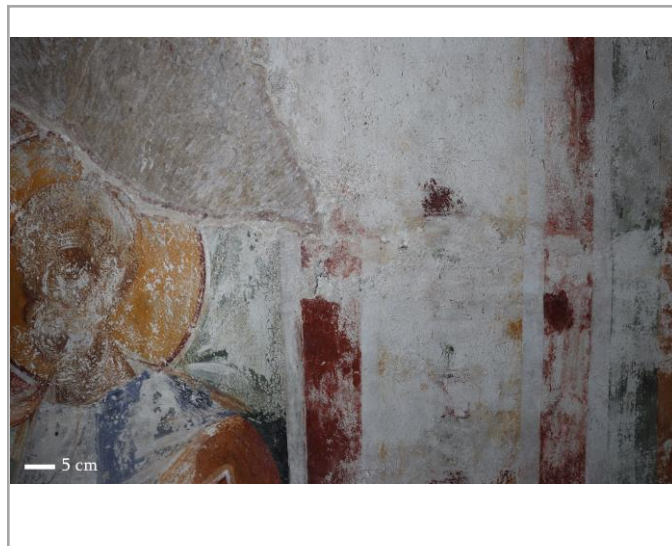
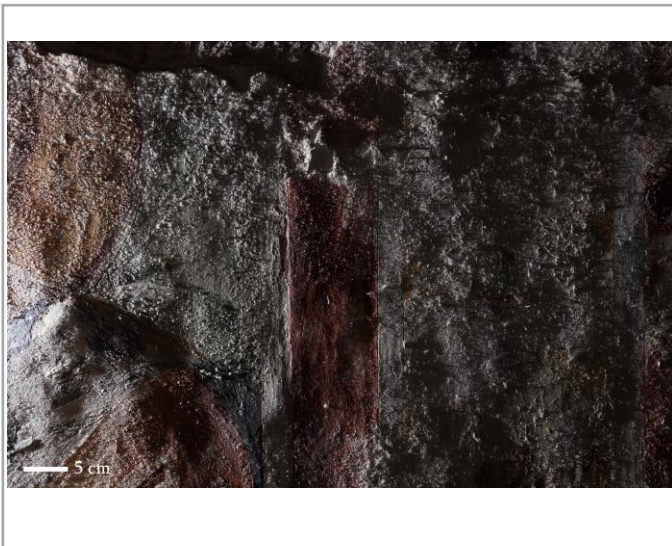
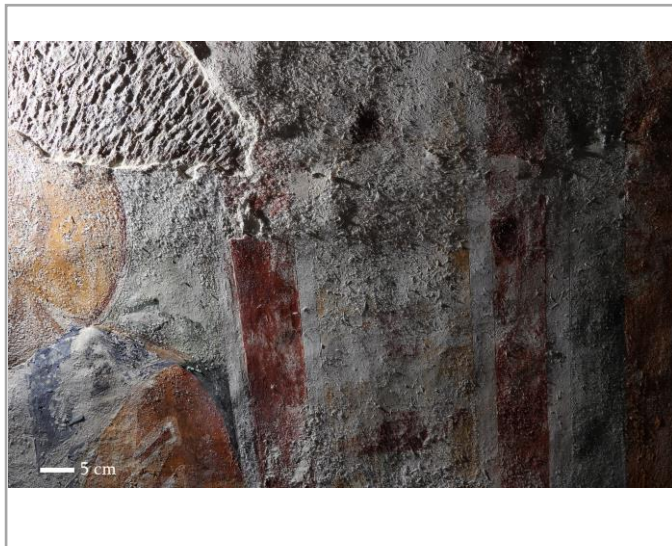
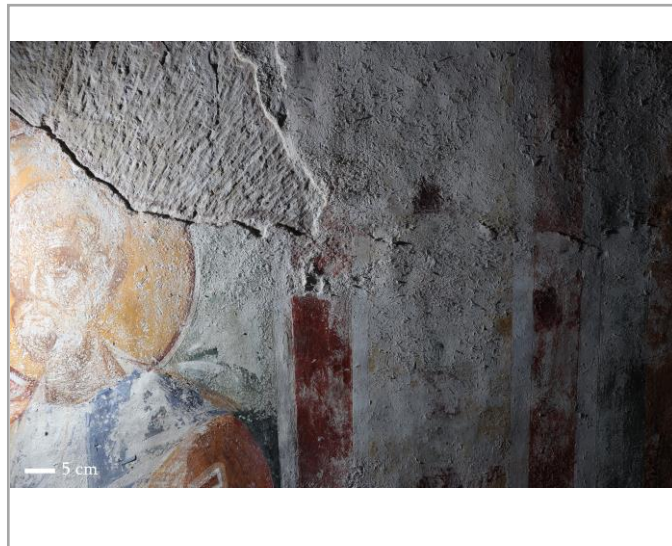
სამონიტორინგო არა
 Monitoring area N 2017

Condition phenomenon:
 Salt efflorescence
 Plaster powdering

28/06/2024 – salt deliquescence

27/07/2024 – salt deliquescence

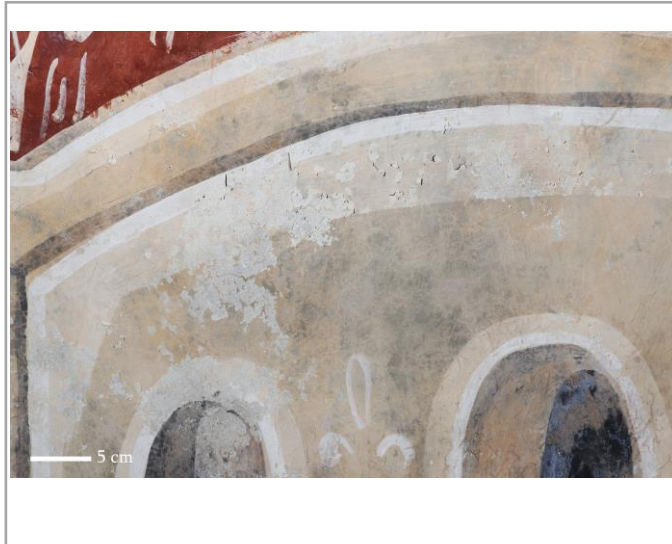
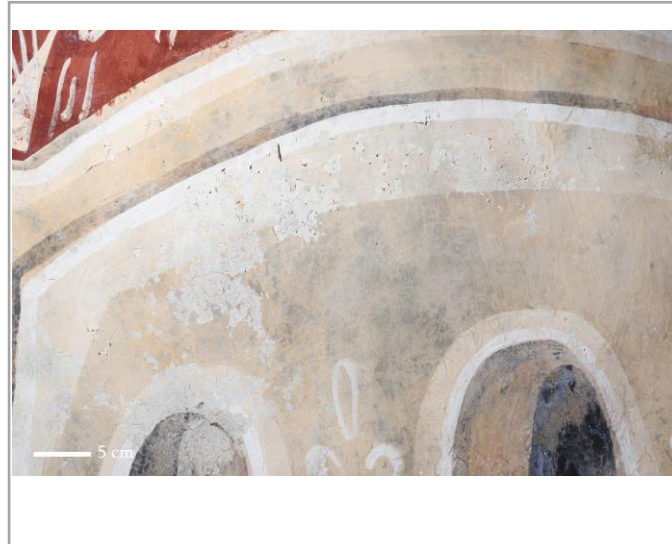
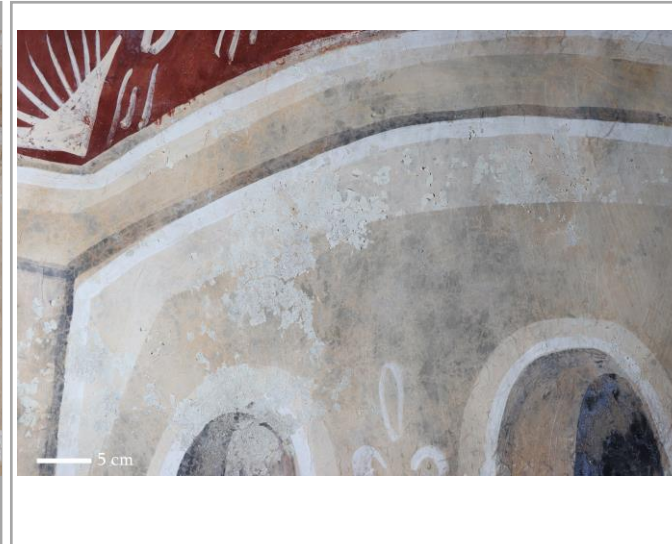
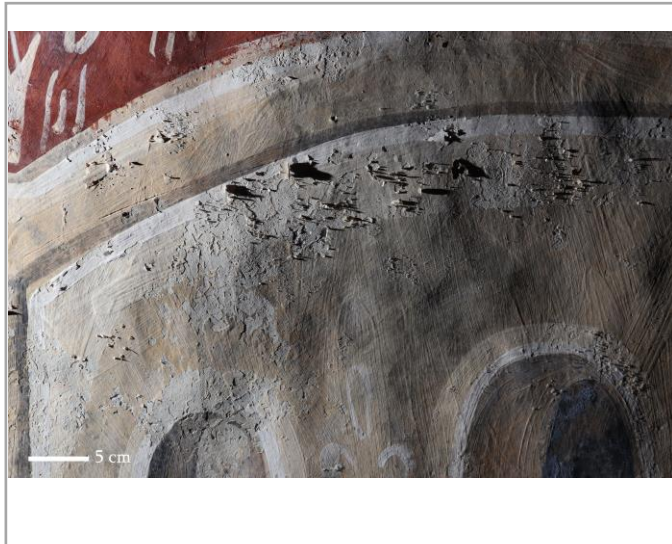
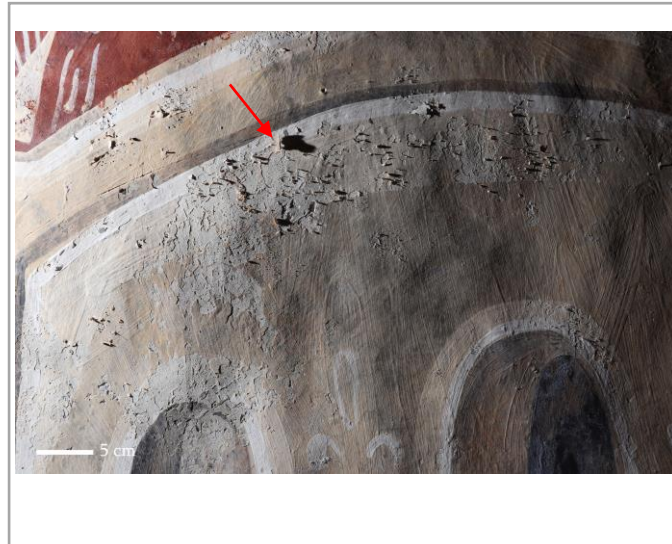
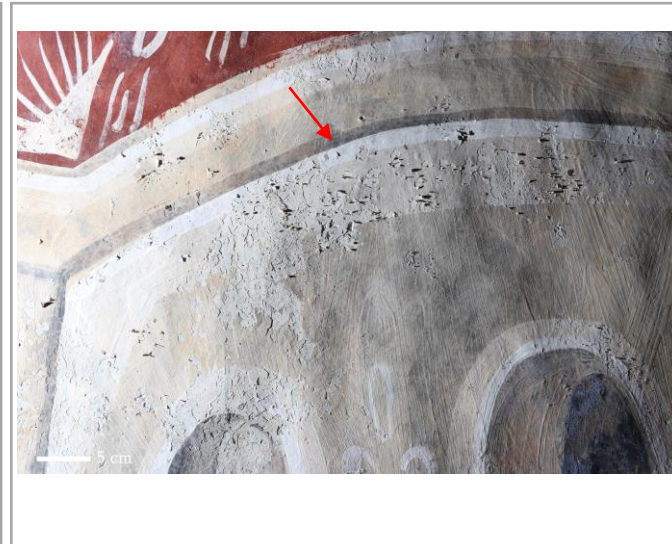
სამონიტორინგო არეა
 Monitoring area N 2023

Condition phenomenon:
 Salt efflorescence
 Paint flaking
 Paint powdering

27/07/2024 -Following the partial removal of salts in December 2023, monitoring revealed that the salt cycle is not visible on macro level. However, ongoing **flaking** remains a concern and **poses a higher risk of paint layer loss.**

Note
 In December 2023, ion test of the removed salt indicated presence of Sulphates (<200 mg/L) Nitrates (500 mg/L)

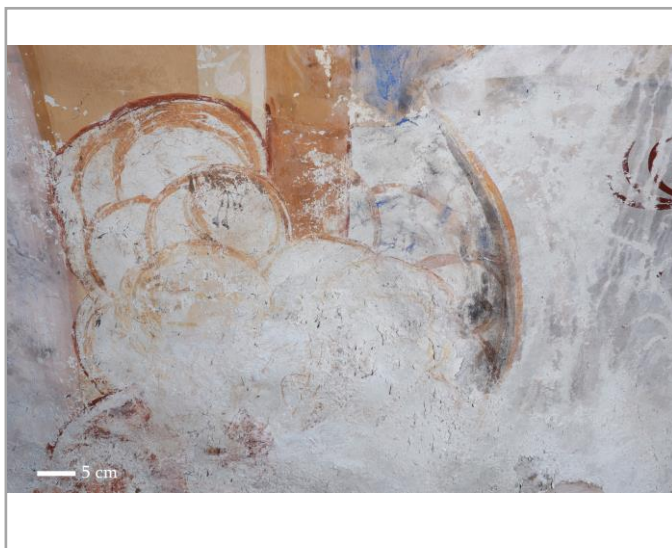
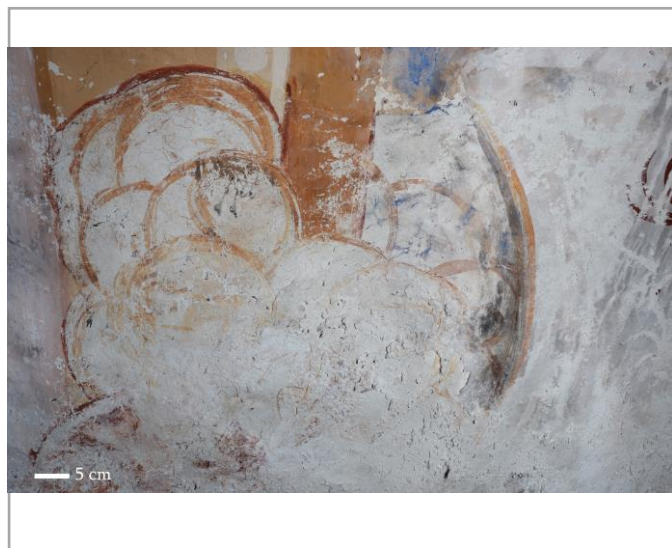
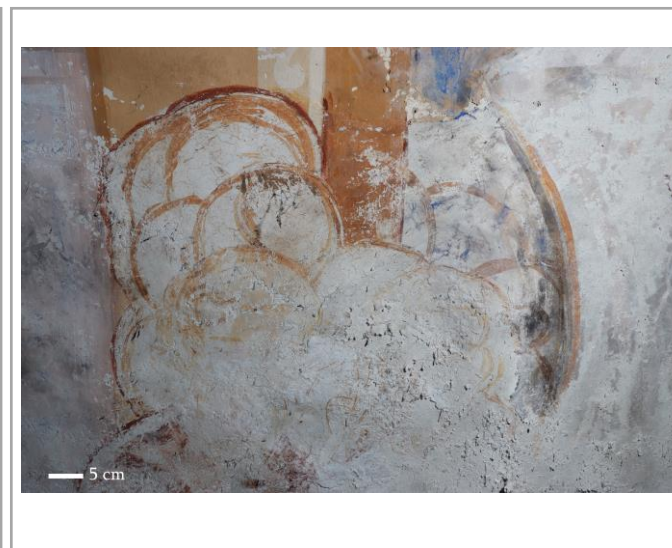
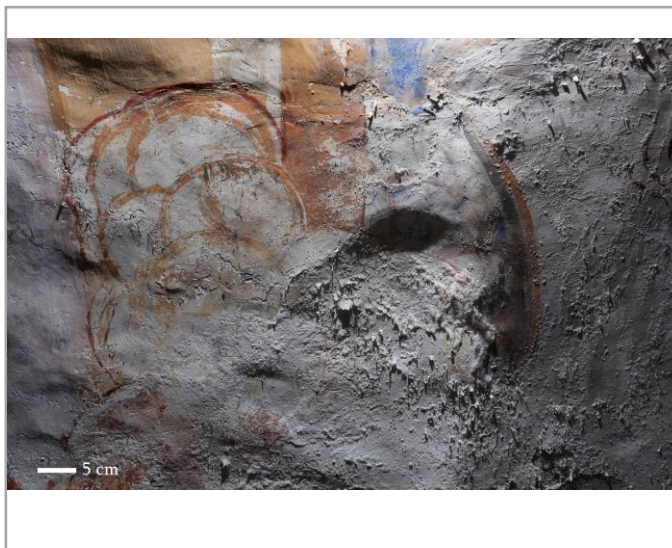
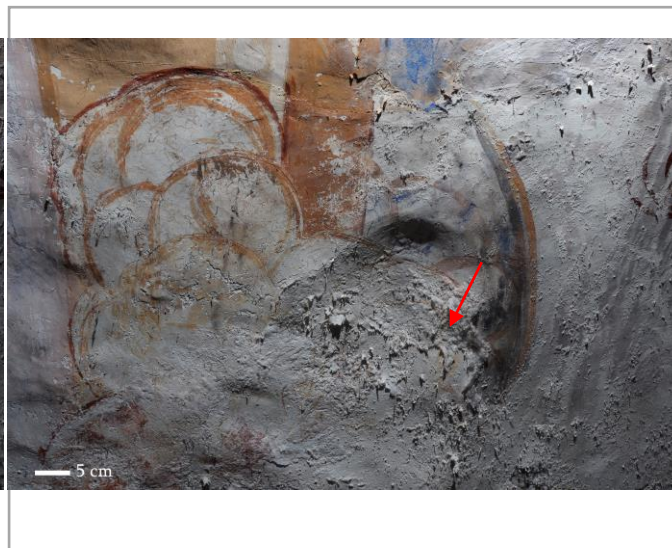
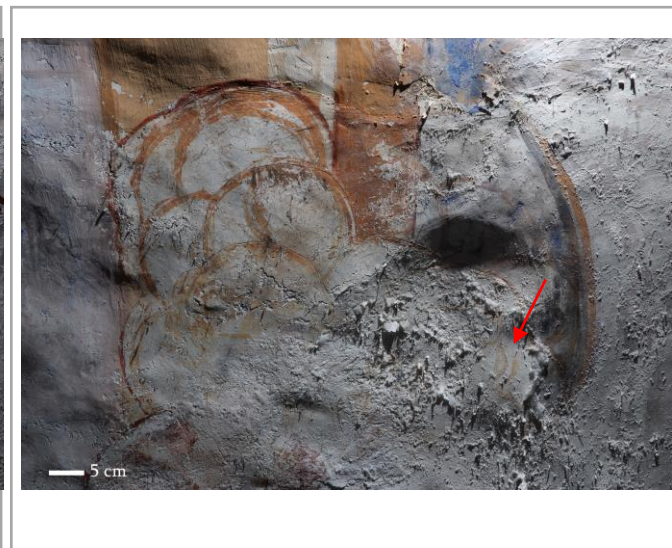
სამონიტორინგო არეა
 Monitoring area N 2025

- Condition phenomenon:**
 Salt efflorescence
 Paint flaking
 Paint powdering
 Plaster powdering

High risk of paint and plaster loss

27/07/2024 - In that area, salt is fallen.

Note
 In March 2024, selective salt reduction has been undertaken (via brush)

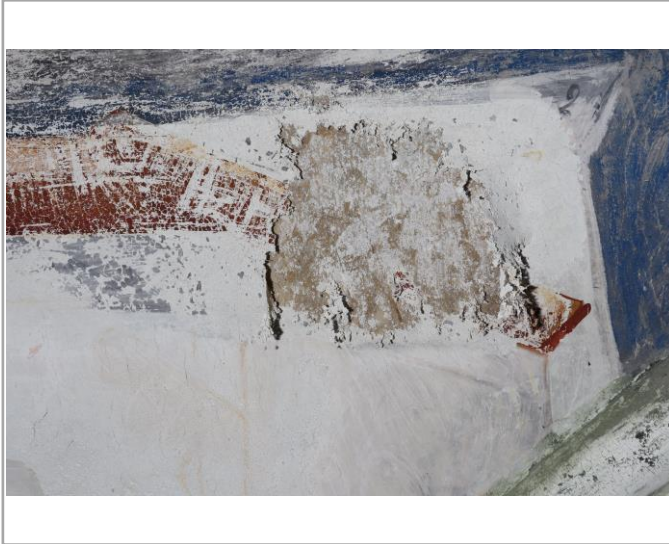
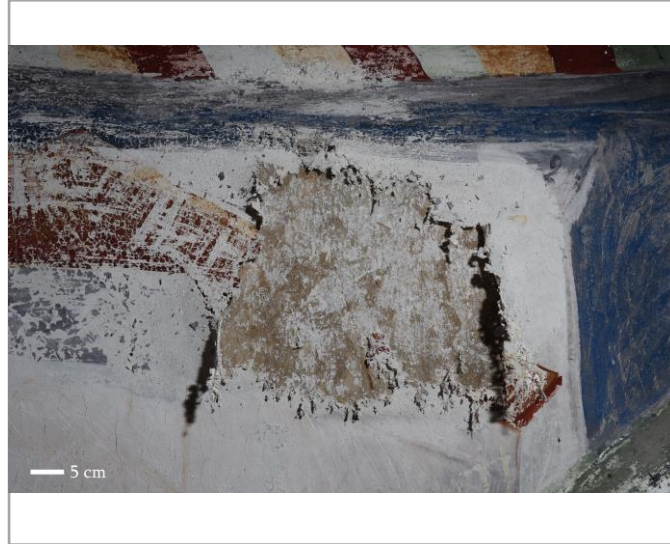
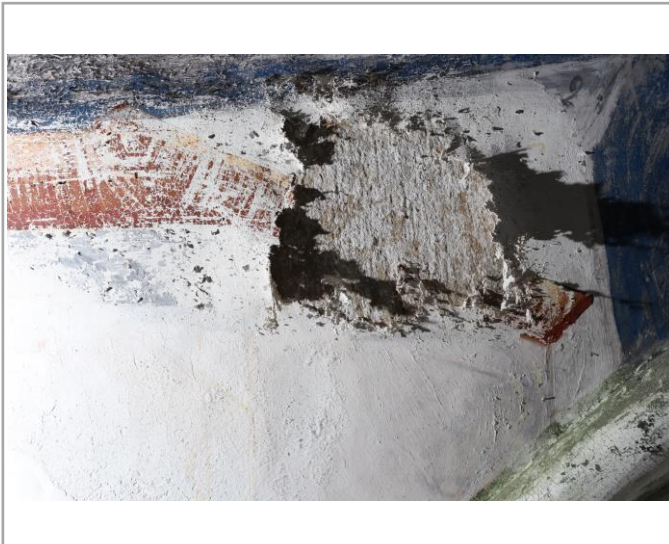
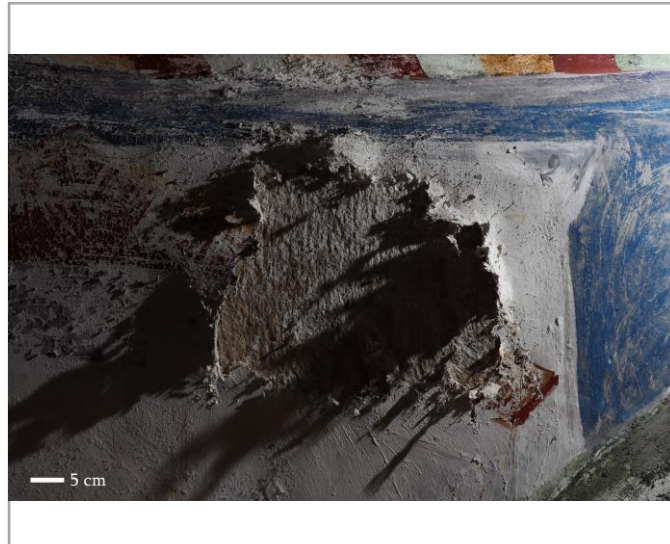
სამონიტორინგო არა
 Monitoring area N2008

- Salt efflorescence
- Paint flaking
- Paint powdering
- Plaster powdering
- Plaster delamination

15/08/2024 - Following the falling of the plaster layer and considering the risk of further deterioration, treatment was undertaken in August 2024 (see documentation).

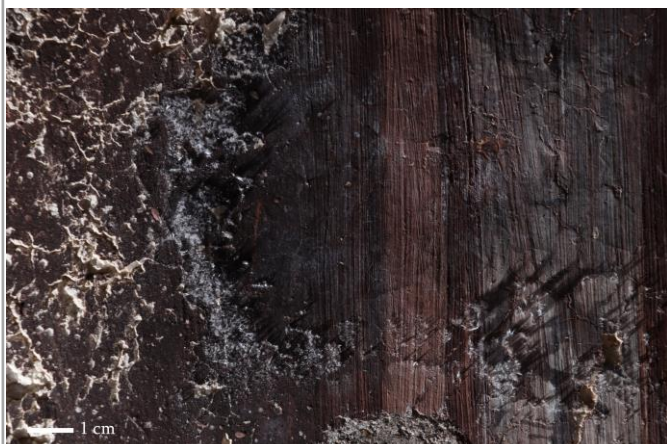
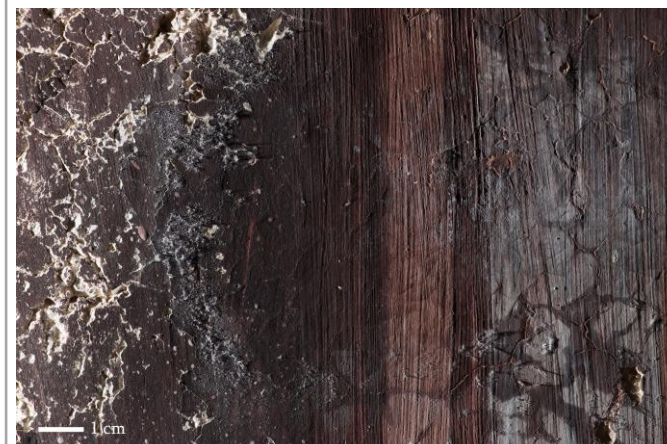
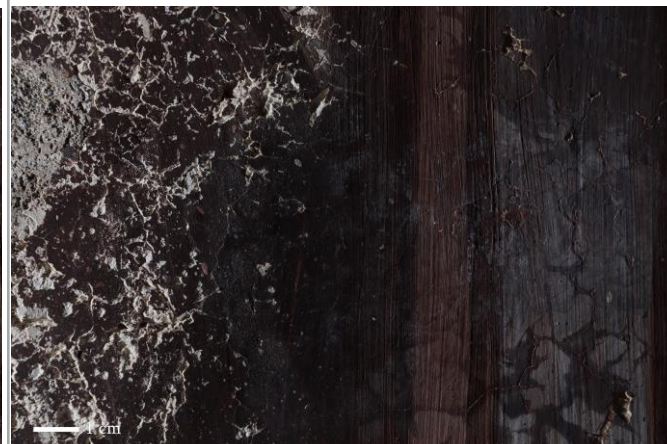
სამონიტორინგე არე
 Monitoring area N 2292

Condition phenomenon:
 Salt efflorescence

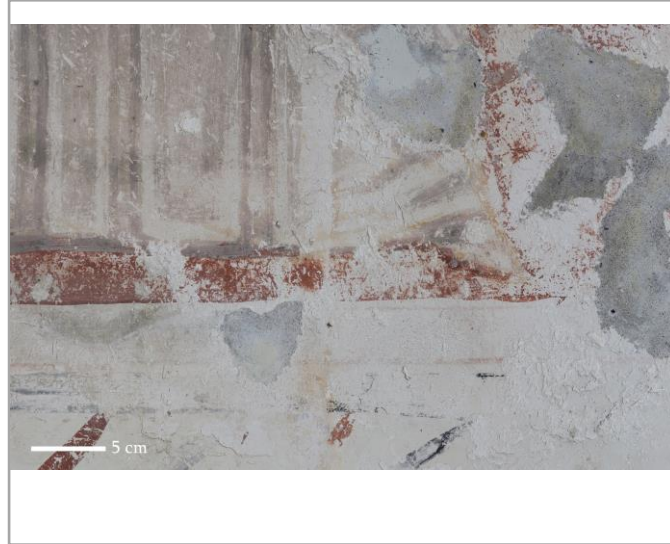
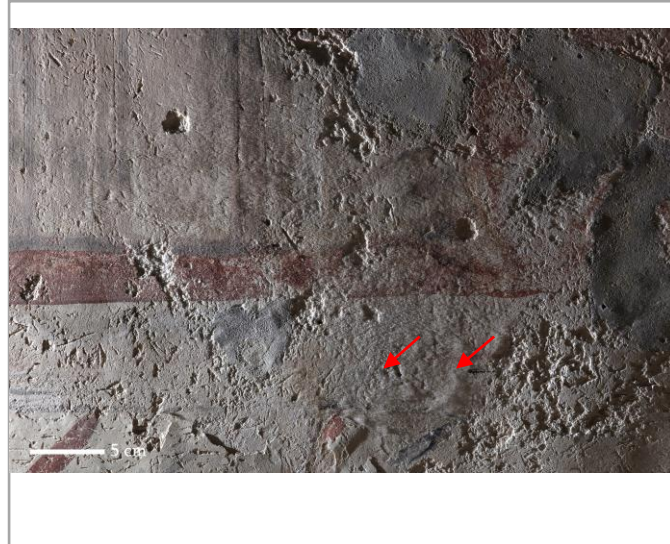
სამონიტორინგო არე
 Monitoring area N 2291

Condition phenomenon:
 Salt efflorescence

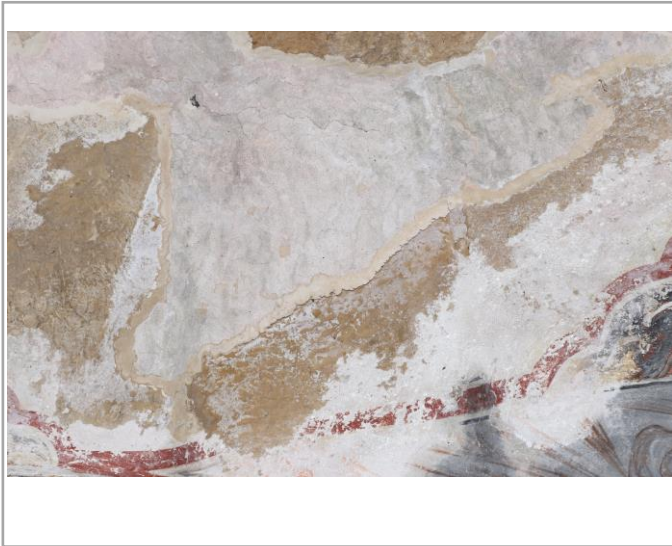
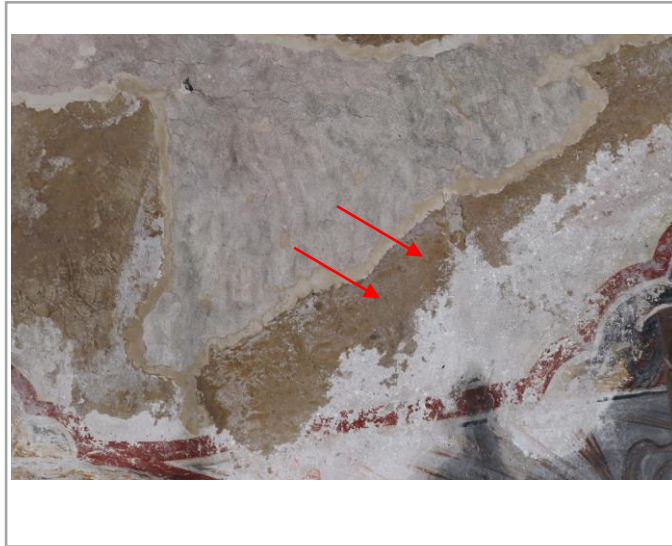
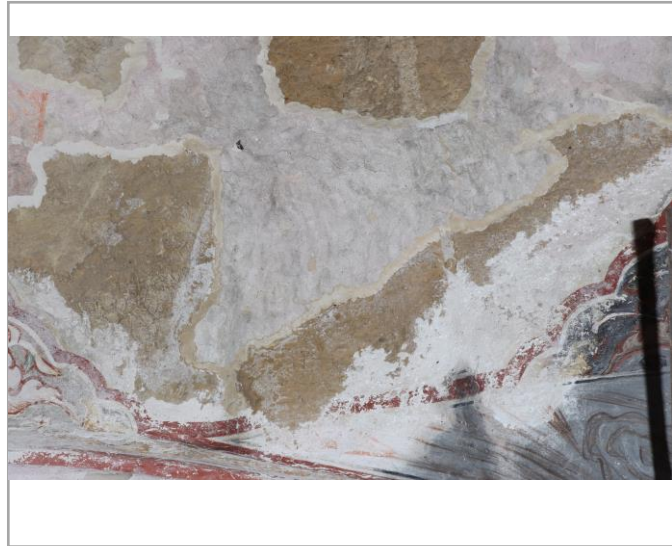
სამონიტორინგო არა
Monitoring area N 2288

26/07/2024 - Since water infiltrated this area in February 2024, it has remained one of the most active zones of the salt cycle. However, at that time no changes were detected compared to the conditions observed in June.

Note
The area was affected by the water infiltration in February 2024. Since that event, salt activity has been observed in that area.

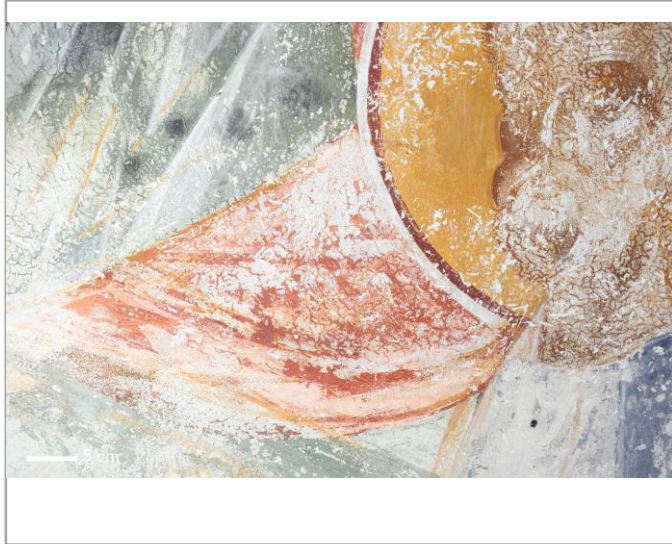
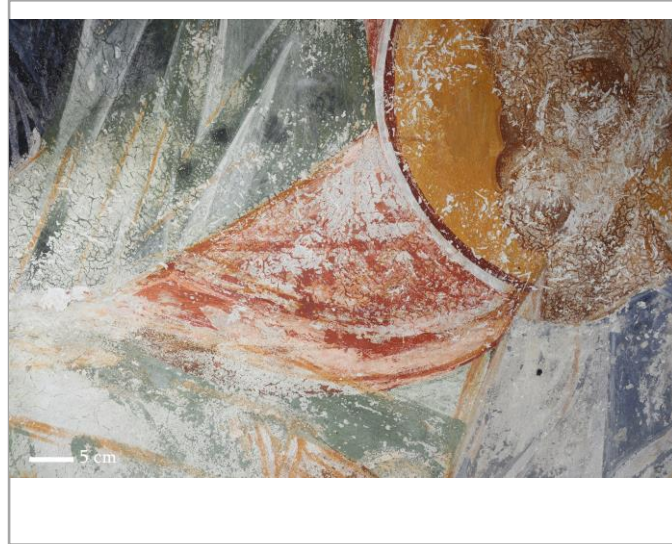
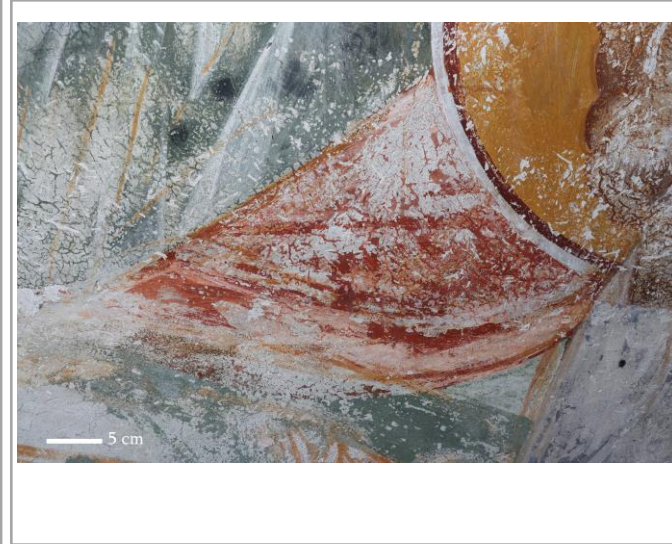
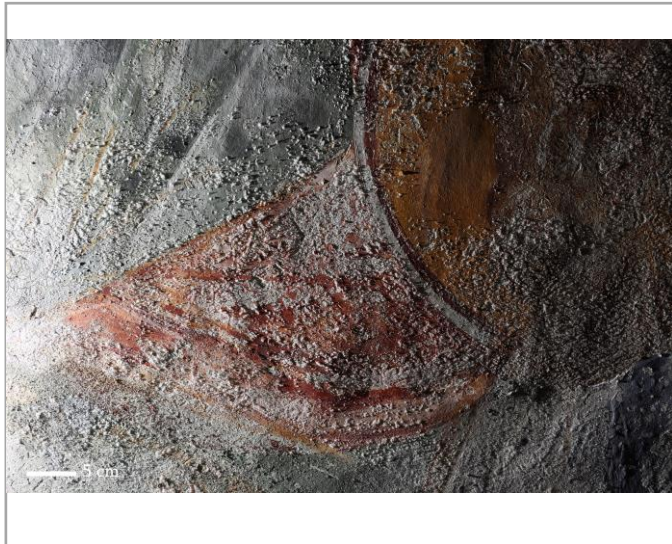
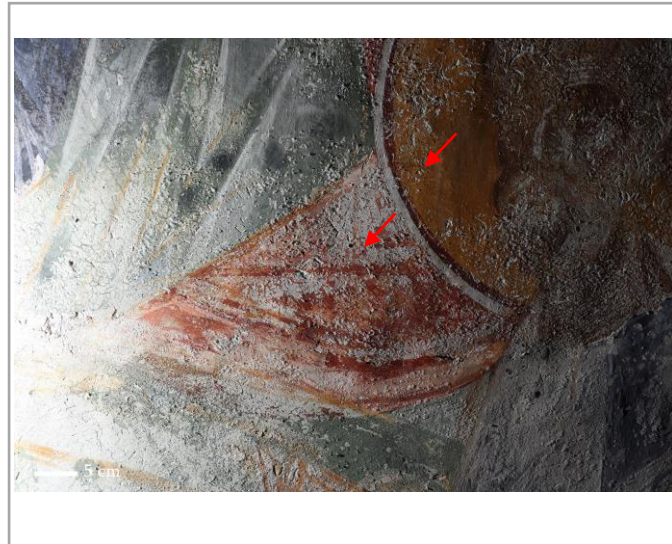
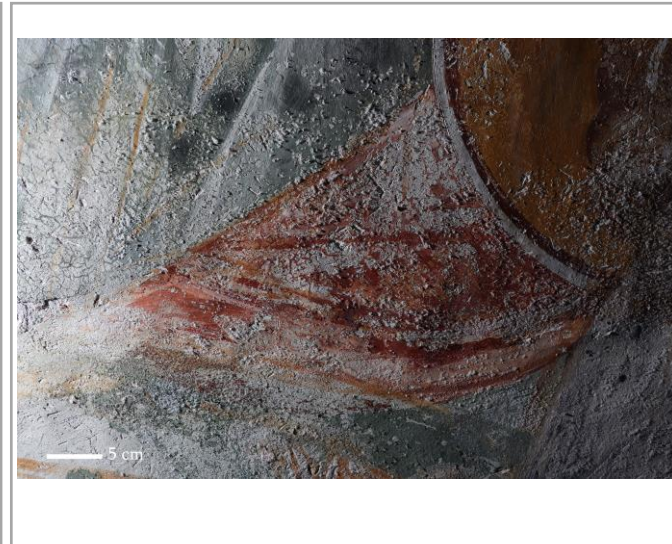
სამონიტორინგო არა
 Monitoring area N 2017

Condition phenomenon:
 Salt efflorescence
 Paint flaking
 Paint powdering
 Plaster powdering
28/06/2024 – salt deliquescence

27/07/2024 - Given that salt activity and paint layer loss were observed last month, this area was identified as a key focus for monitoring during this mission. However, no changes were detected at that time.

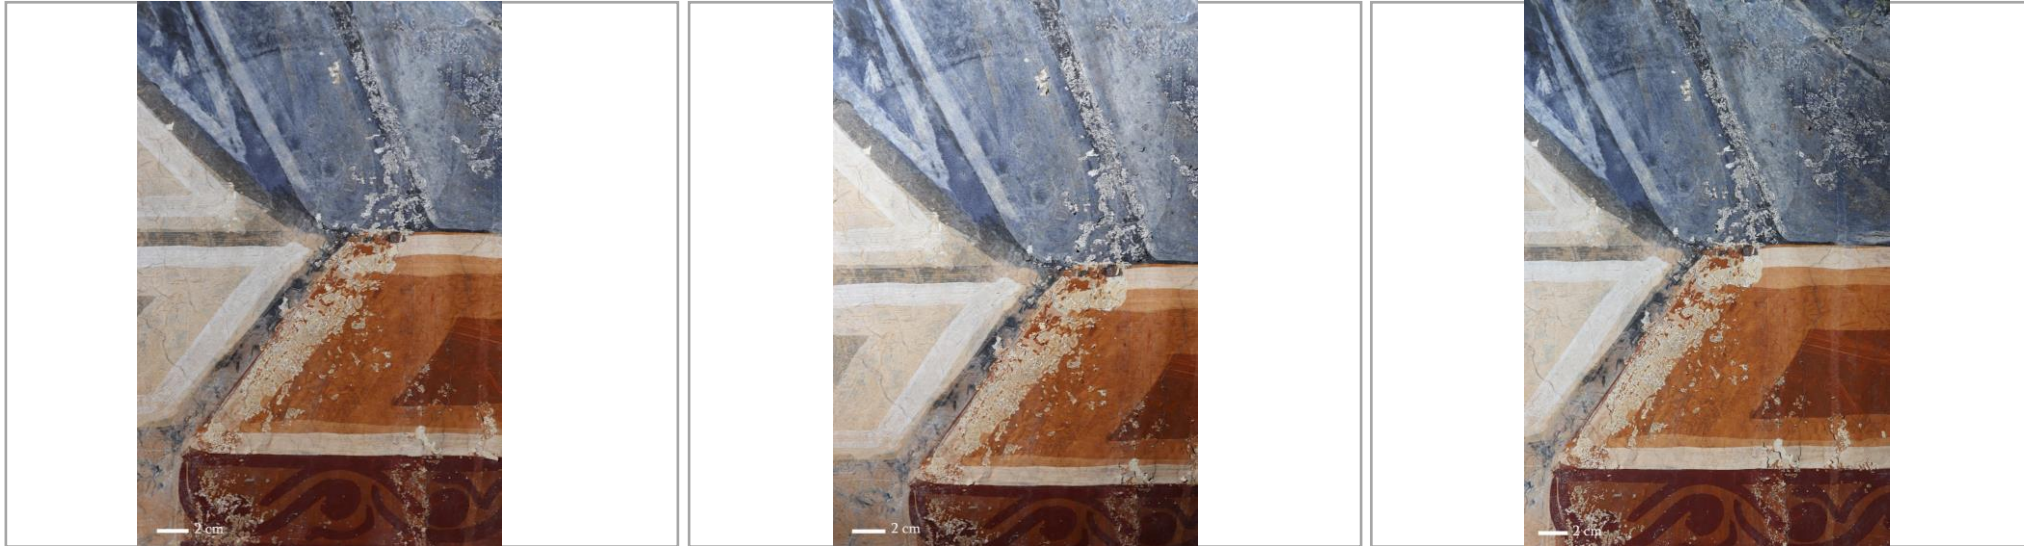
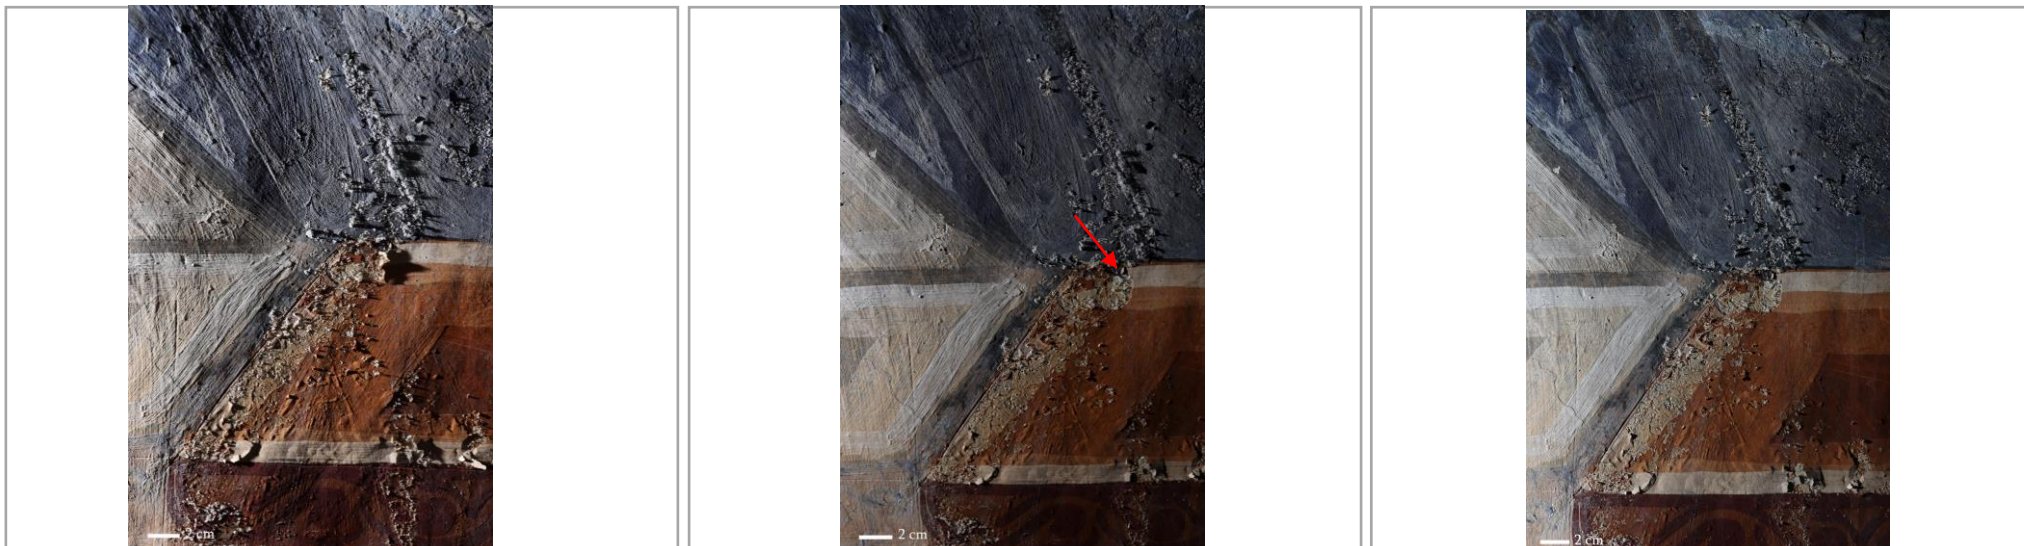
სამონიტორინგო არეა
 Monitoring area N 2090

27/07/2024 - Given that paint layer loss were observed last month, this area was identified as a key focus for monitoring during this mission. However, no changes were detected at that time.

Note
 Treatment was undertaken in 2021; subsequently, salt activity was observed in that area. Furthermore, the area has been affected by water infiltration since February 2024.

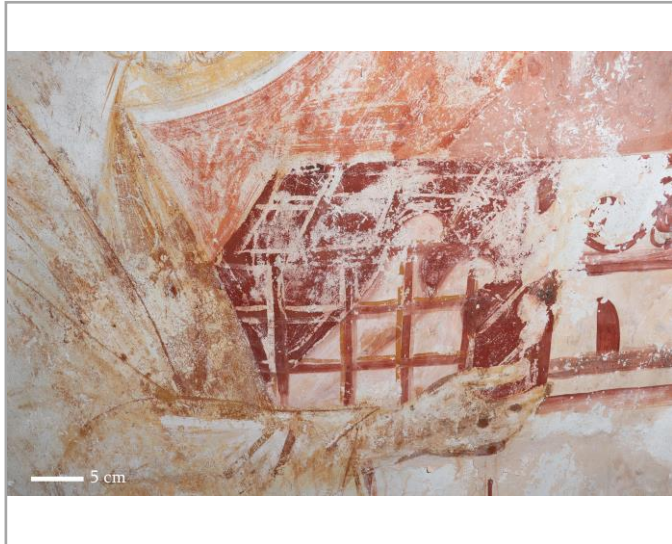
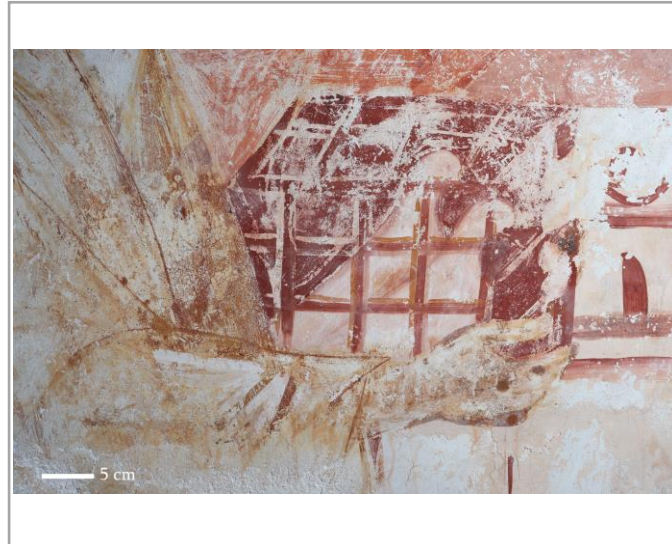
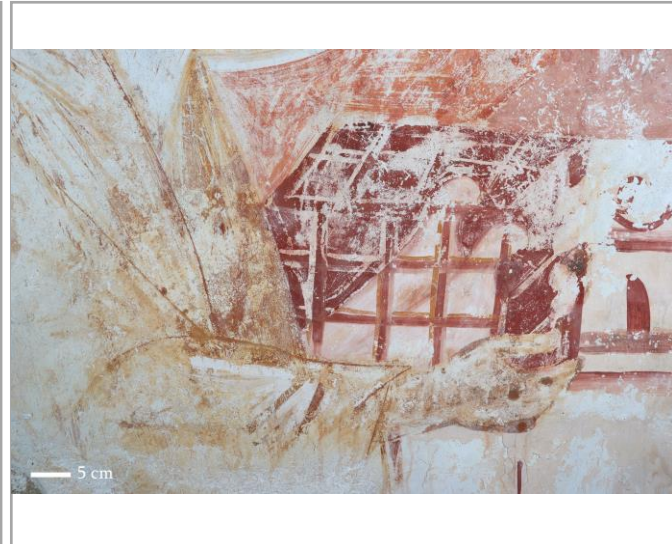
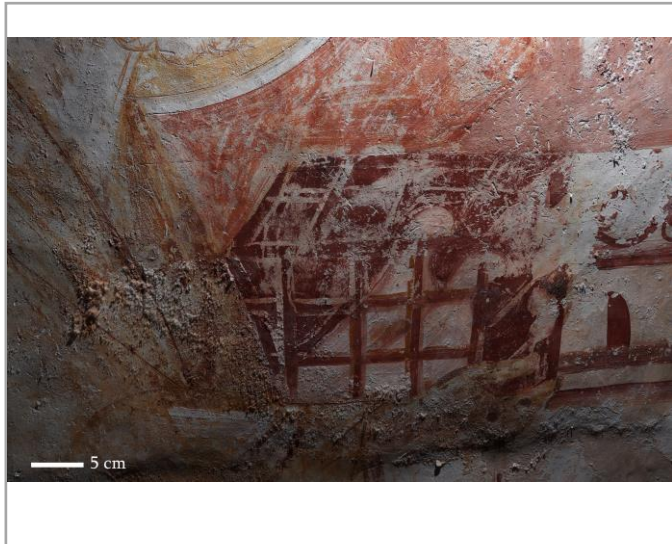
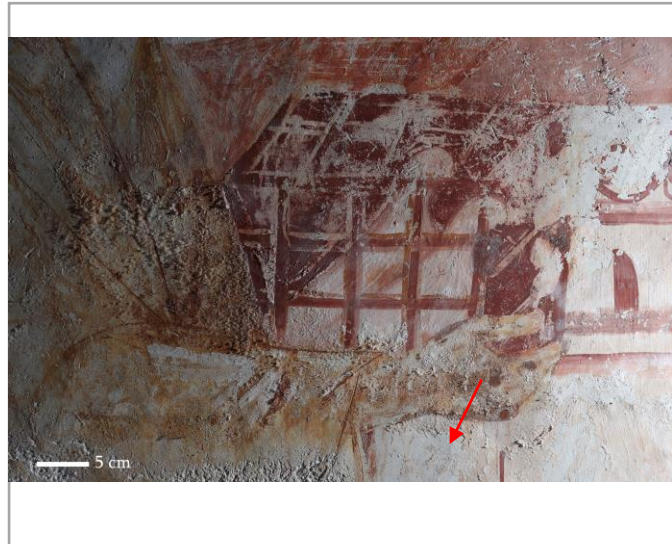
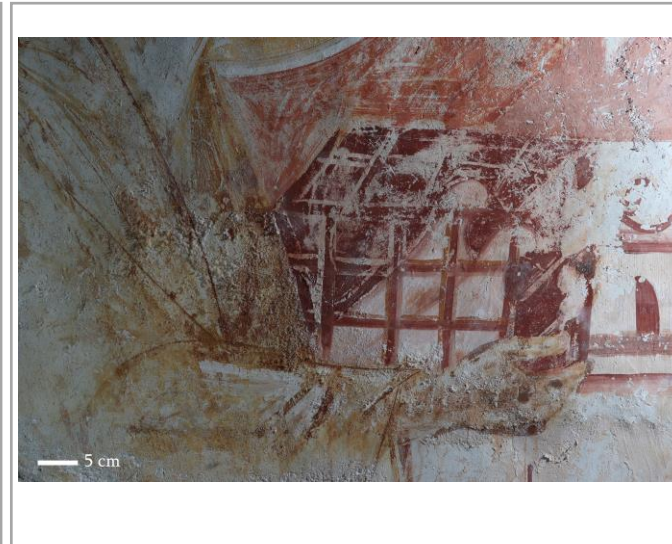
სამონიტორინგო არეა
 Monitoring area N 2029

Given that paint layer loss were observed last month, this area was identified as a key focus for monitoring during this mission. However, no changes were detected at that time.

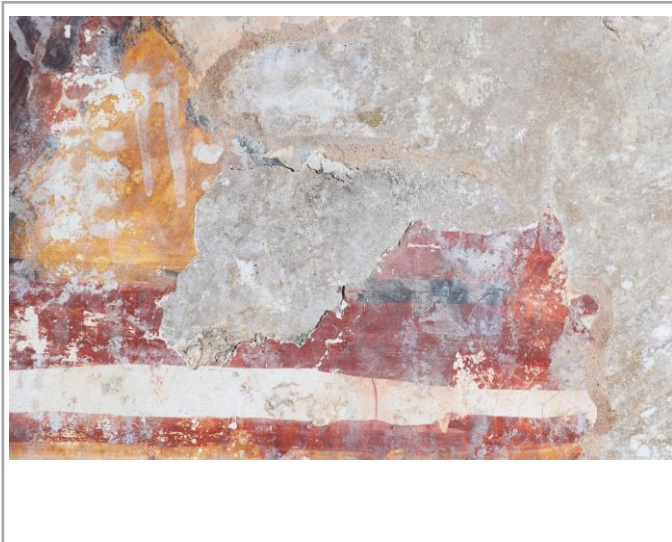
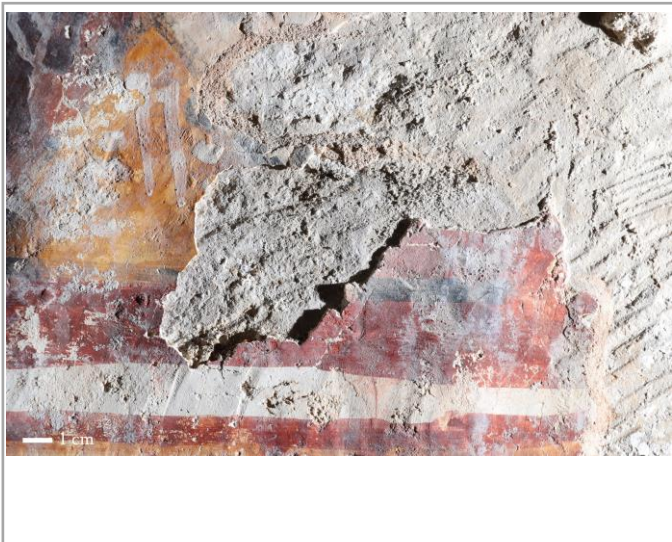
სამონიტორინგო არა
 Monitoring area N 2432

Condition phenomenon:
 Risk of plaster layer loss.

**28/06/2024 – painted plaster loss
 (Mechanical damage)**

26/07/2024 - Given that plaster layer loss were observed last month, this area was identified as a key focus for monitoring during this mission. However, no changes were detected at that time.
