გელათის  
სამონასტრო კომპლექსის  
ღვთისმშობლის შობის სახელობის ტაძრის

სამხრეთ-აღმოსავლეთი ეკვდერის  
კედლის მხატვრობის  
ტექნოლოგიისა და მდგომარეობის  
აღწერა - დოკუმენტაცია

დამკვეთი:  
გელათის რეაბილიტაციის დროებითი კომიტეტი

2024

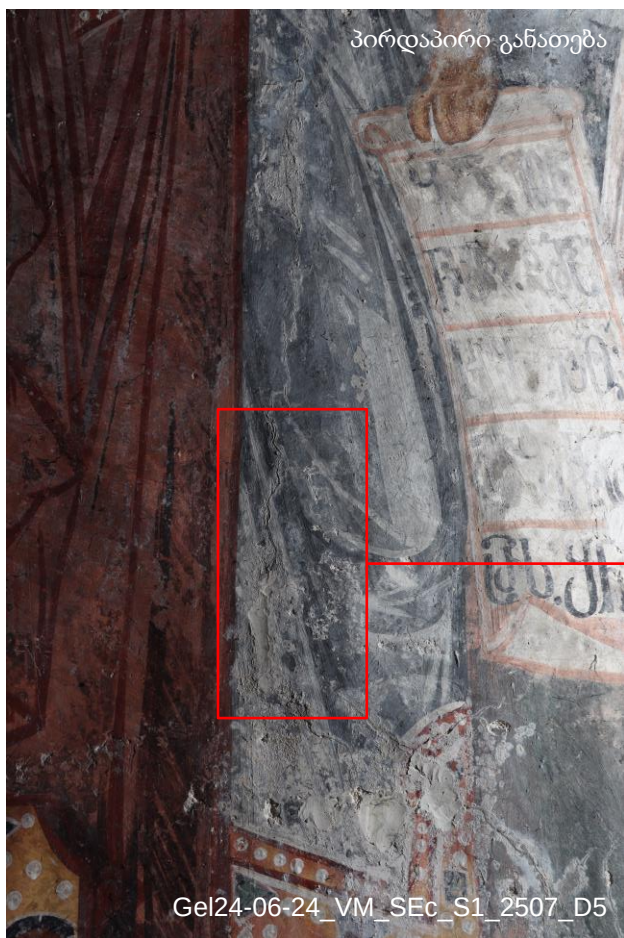
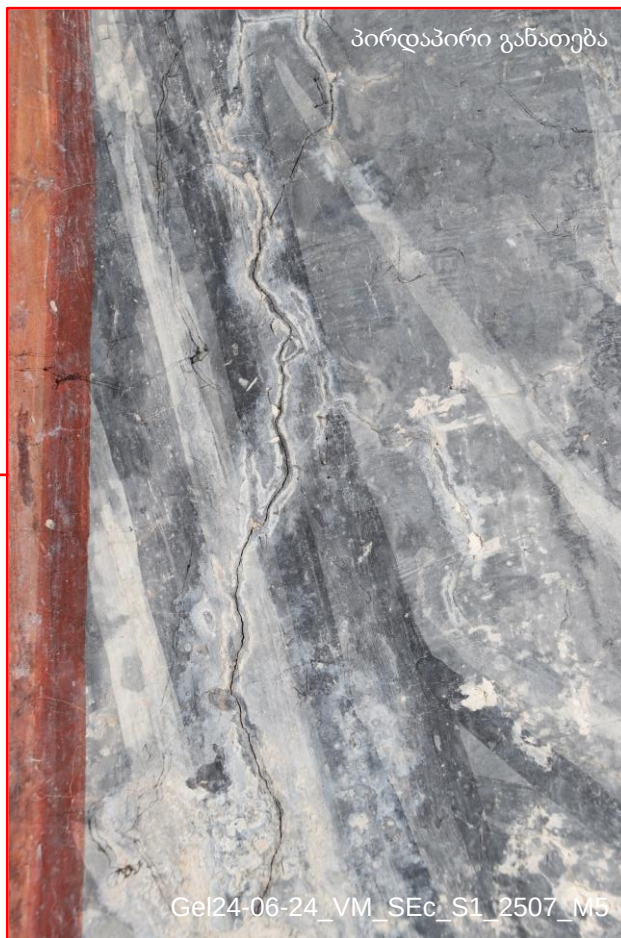
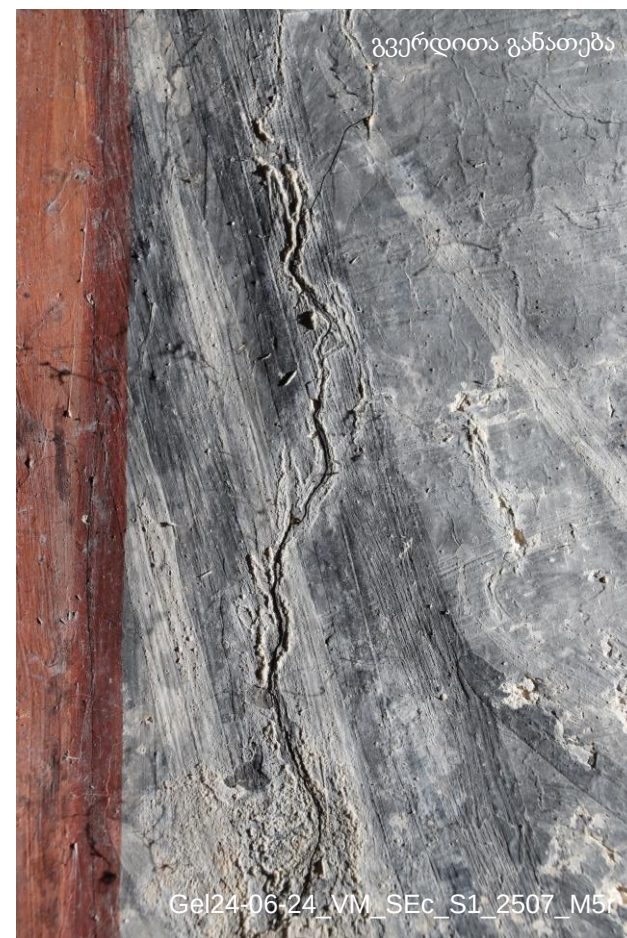
სამხრეთ-აღმოსავლეთი ეკვდერი, კამარის  
სამხრეთი ნაწილი

(ბზარის მიმდებარედ ჩანს გამომარილებაც)

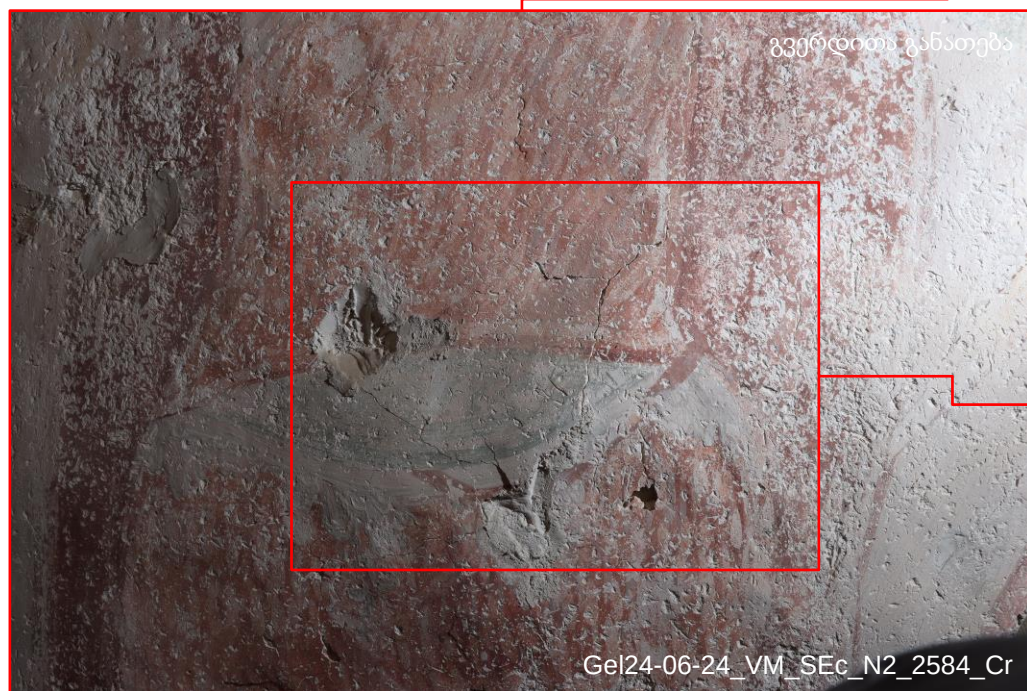
ლოკაცია სამხრეთ-აღმოსავლეთი ეკვდერი,  
ჩრდილოეთი კედელი

(ნაღესობის დანაკარგთან და  
დაბზარვასთან ერთად)

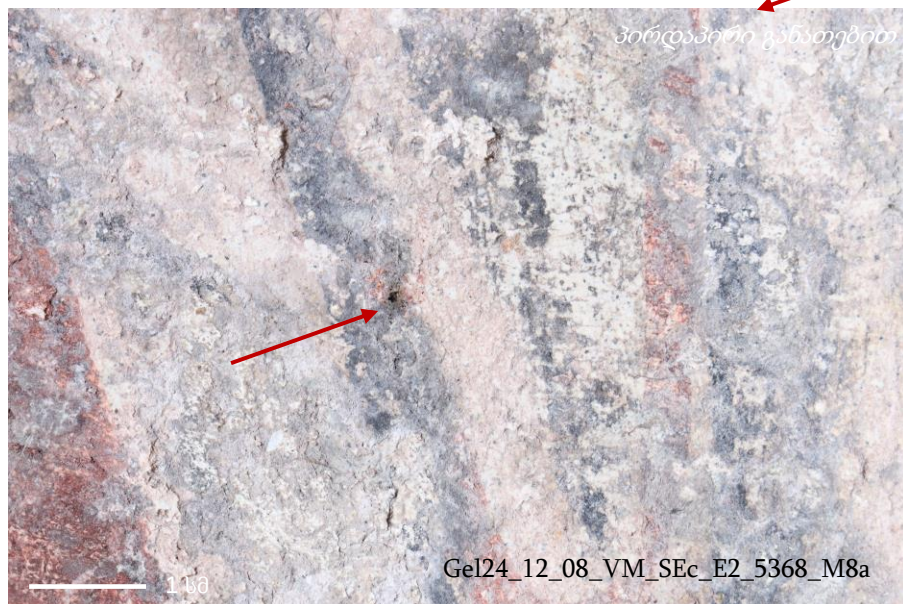
- დაზიანება** ბიოლოგიური აქტივობა, ცოცხალი ორგანიზმების ექსკრემენტები
- (ფოტოებზე ვხედავთ მწერის ექსკრემენტებს, რომელიც პორტატული მიკროსკოპითაა ხილული)
- ლოკაცია** სამხრეთ-აღმოსავლეთი ეკვდერი, აღმოსავლეთი კედელი
- სცენა** E2

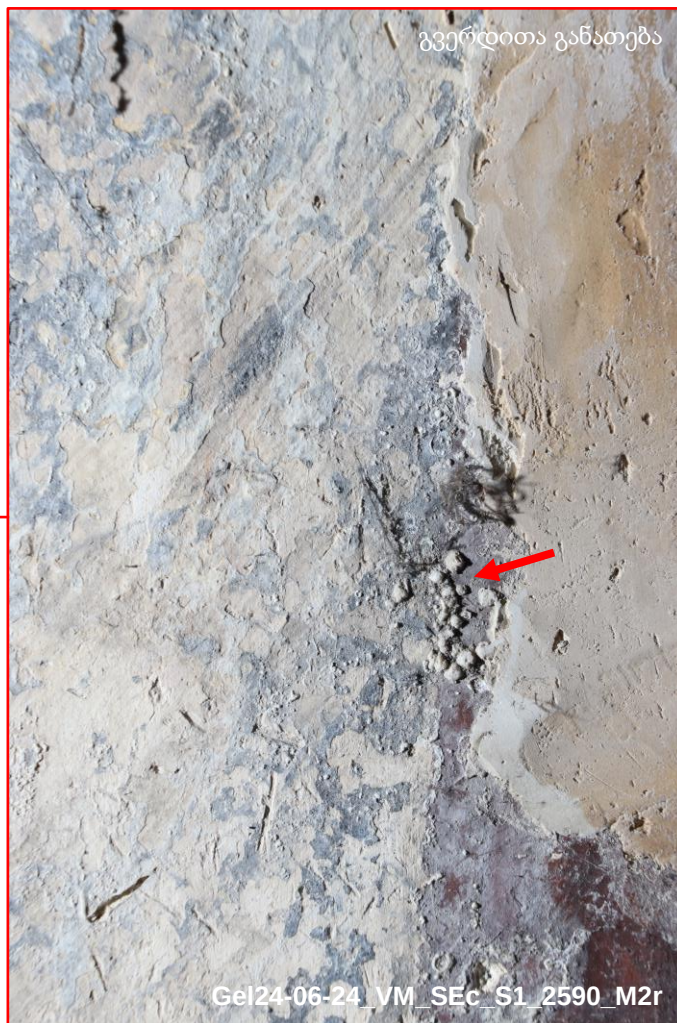
| ნომერი N | 008 |

ეკვდერის კამარის სამხრეთი ნაწილი, ჩანს წყლის ინფილტრაციის (დინების) კვალი და გამომარილება, საკმაოდ დიდი ზომის კრისტალები წინა პერიოდის ჩარევის დროინდელი შევსების მიმდებარედ (ასევე, ჩანს მარილის ქერქი და ლაქები).

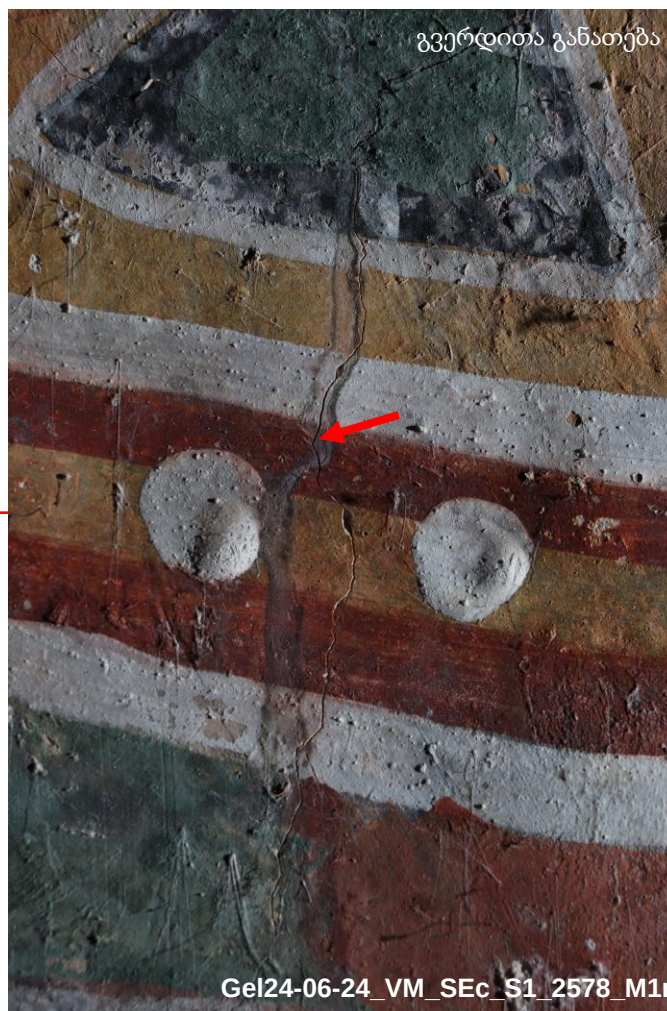
ეკვდერის კამარის სამხრეთი ნაწილი, ჩანს წყლის ინფილტრაციის (დინების) კვალი და გამომარილება, საკმაოდ დიდი ზომის კრისტალები ნალესობის გზართან (მიმდებარედ ჩანს მარილის ქერქი და ლაქები)

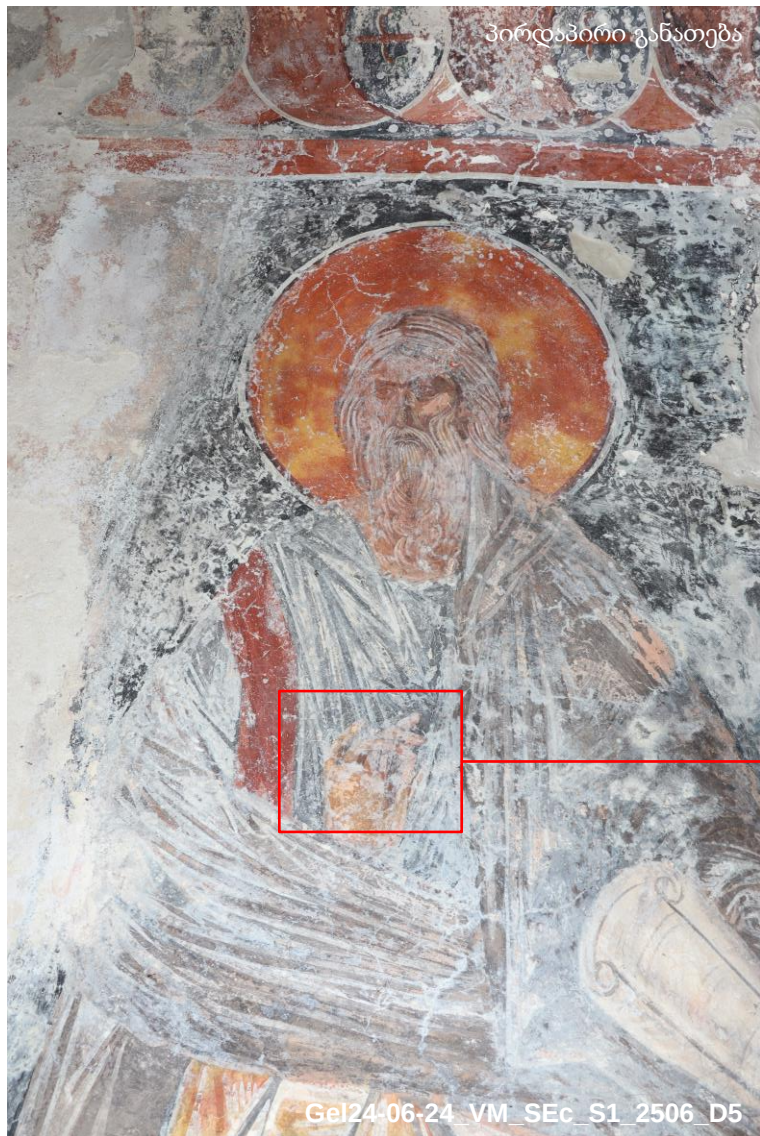
ეკვდერის კამარის  
სამხრეთი  
კედელი,  
ჩანს წყლის  
ინფილტრაციის  
(დინების) კვალი  
და გამომარილება,  
საკმაოდ სქელი  
ქერქი, რომელშიც  
მარილის  
გამოკრისტალებებ  
იც არის, ასევე, იქ,  
სადაც ქერქი  
დაკარგულია, ჩანს  
მარილის ლაქები.

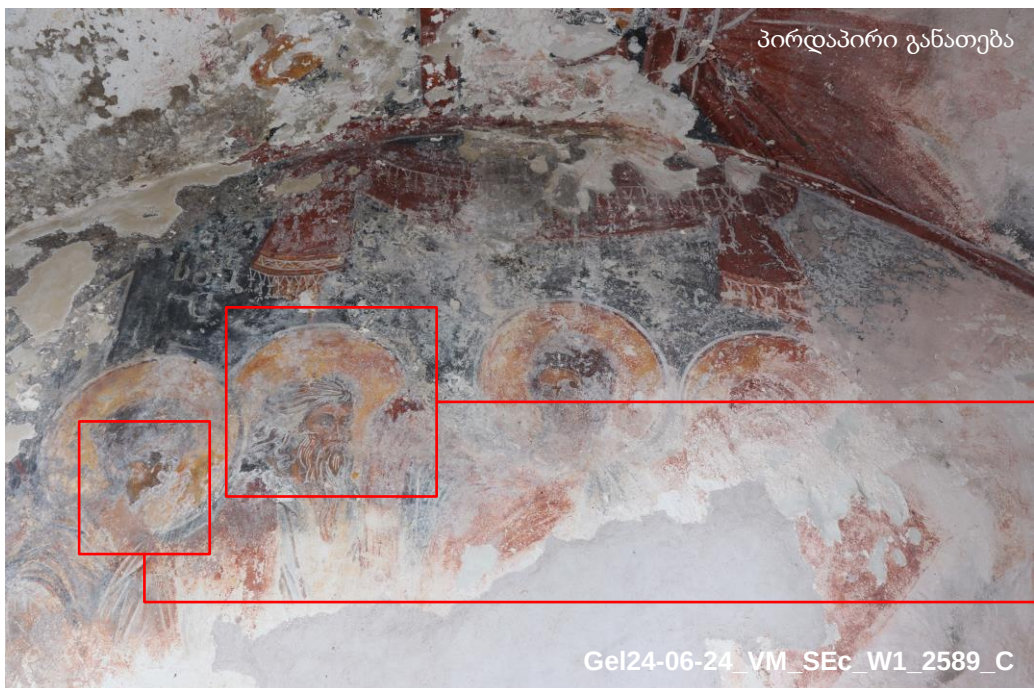
ეკვდერის დასავლეთი კედელი,  
ჩანს წყლის ინფილტრაციის (დინების) კვალი და გამომარილება,  
საკმაოდ სქელი ქერქი, რომელშიც მარილის გამოკრისტალეზებიც არის, ასევე, იქ,  
სადაც ქერქი დაკარგულია, ჩანს მარილის ლაქები.  
მარილით დაფარულია მხატვრობის თითქმის მთლიანი ზედაპირი.

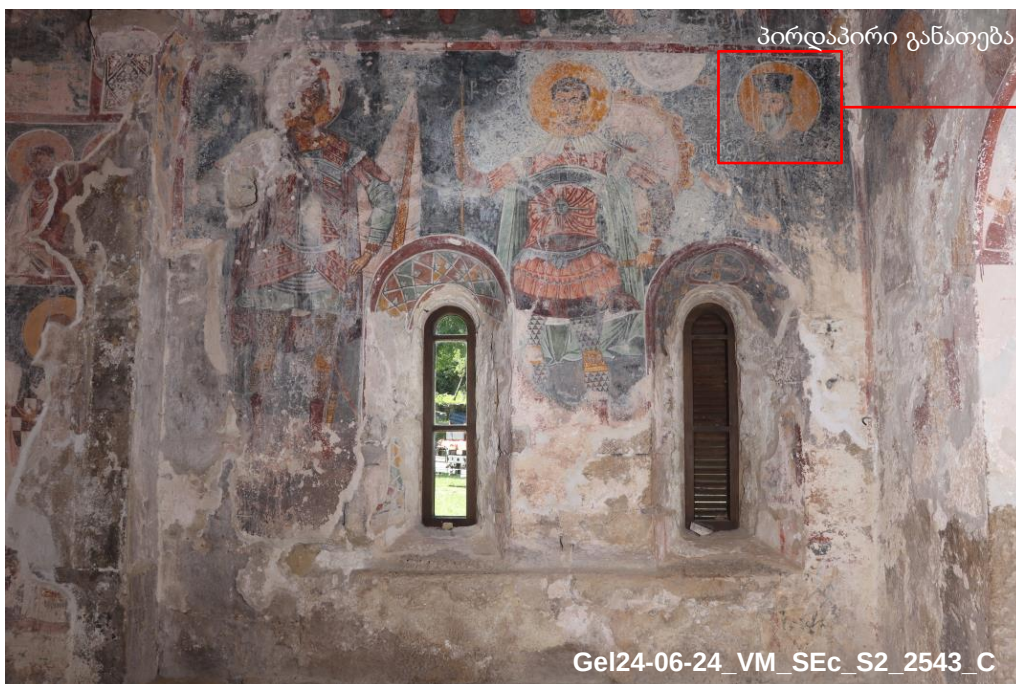
ეკვდერის სამხრეთი კედელი,  
ჩანს წყლის ინფილტრაციის (დინების) კვალი და გამომარილება,  
საკმაოდ სქელი ქერქი, რომელშიც მარილის გამოკრისტალელებიც არის, ასევე, იქ,  
სადაც ქერქი დაკარგულია, ჩანს მარილის ლაქები.  
მარილით დაფარულია მხატვრობის თითქმის მთლიანი ზედაპირი.
