გელათის
სამონასტრო კომპლექსის
ღვთისმშობლის შობის სახელობის ტაძრის

ჩრდილოეთის კარიბჭე

კედლის მხატვრობის
ტექნოლოგიისა და მდგომარეობის
აღწერა - დოკუმენტაცია

2024 მაისი - ივნისი

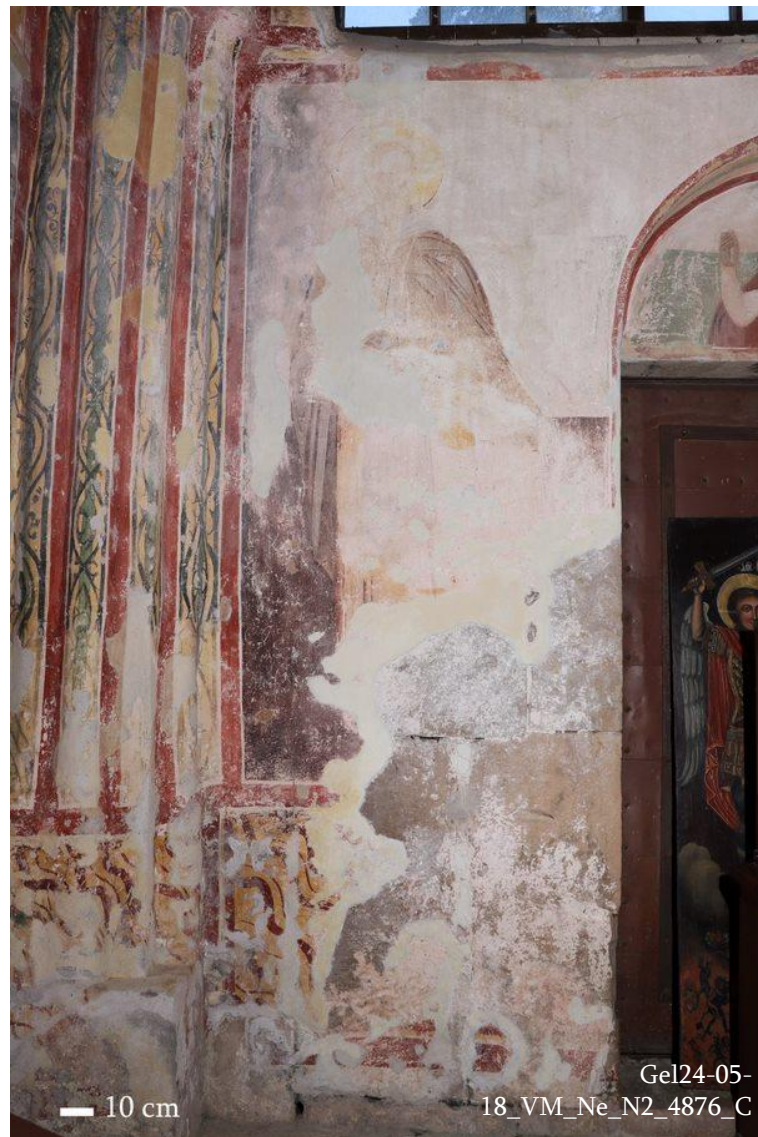
ნალესობის სრული დანაკარგი ძირითადად გვხვდება ცოკოლის დონესა და პირველ რეგისტრზე, განსაკუთრებით ჩრდილოეთ კედელზე.

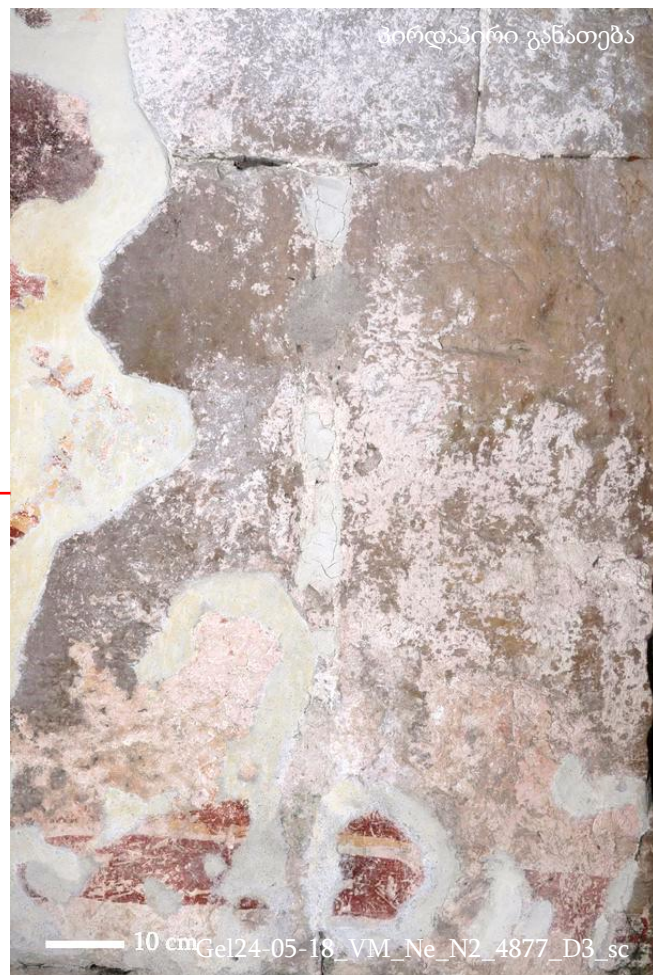
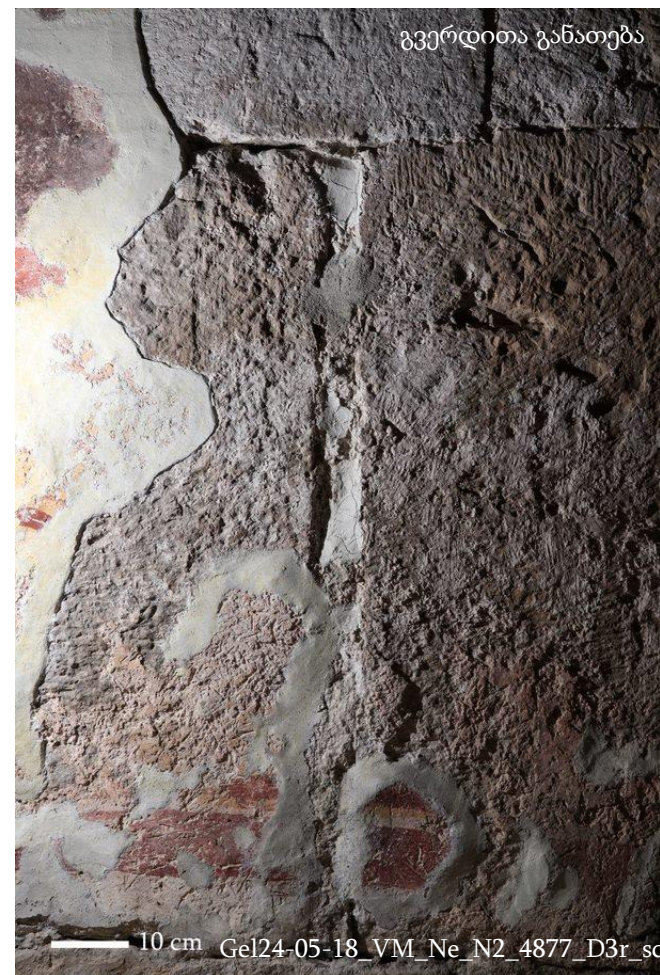
სცენა N2

დანაკარგი

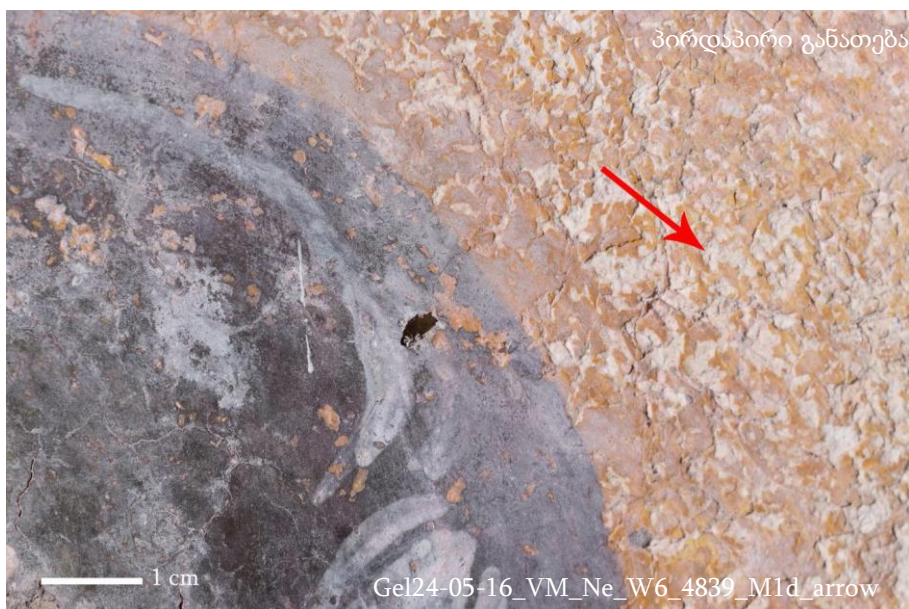
სცენა W6

დანაკარგი

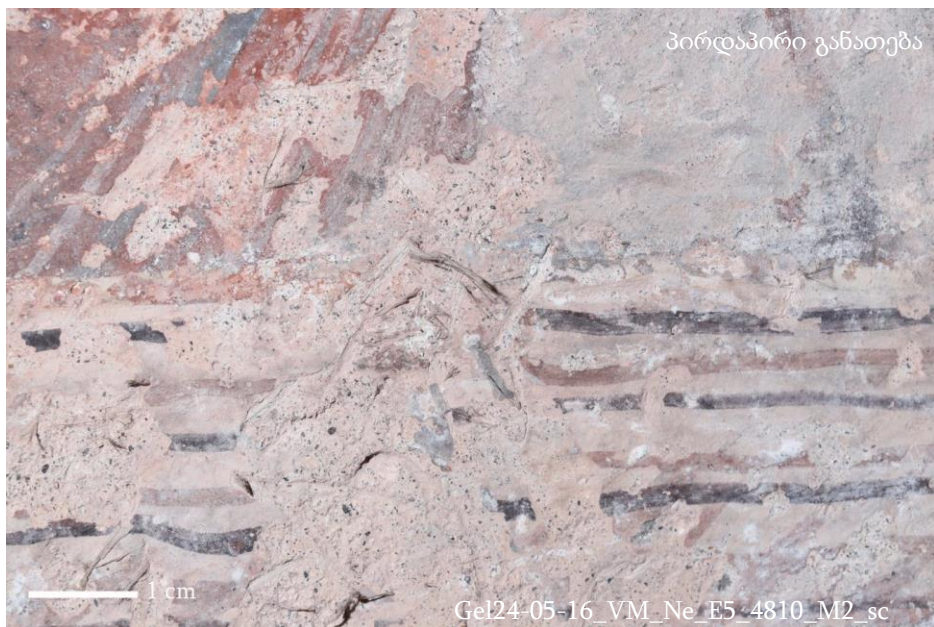
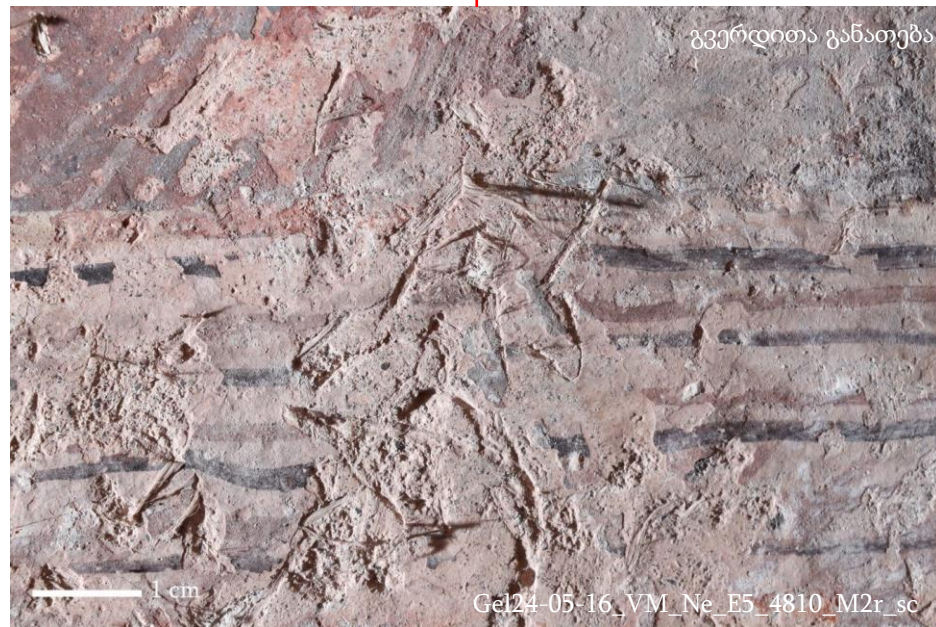
სცენა E5

დანაკარგი

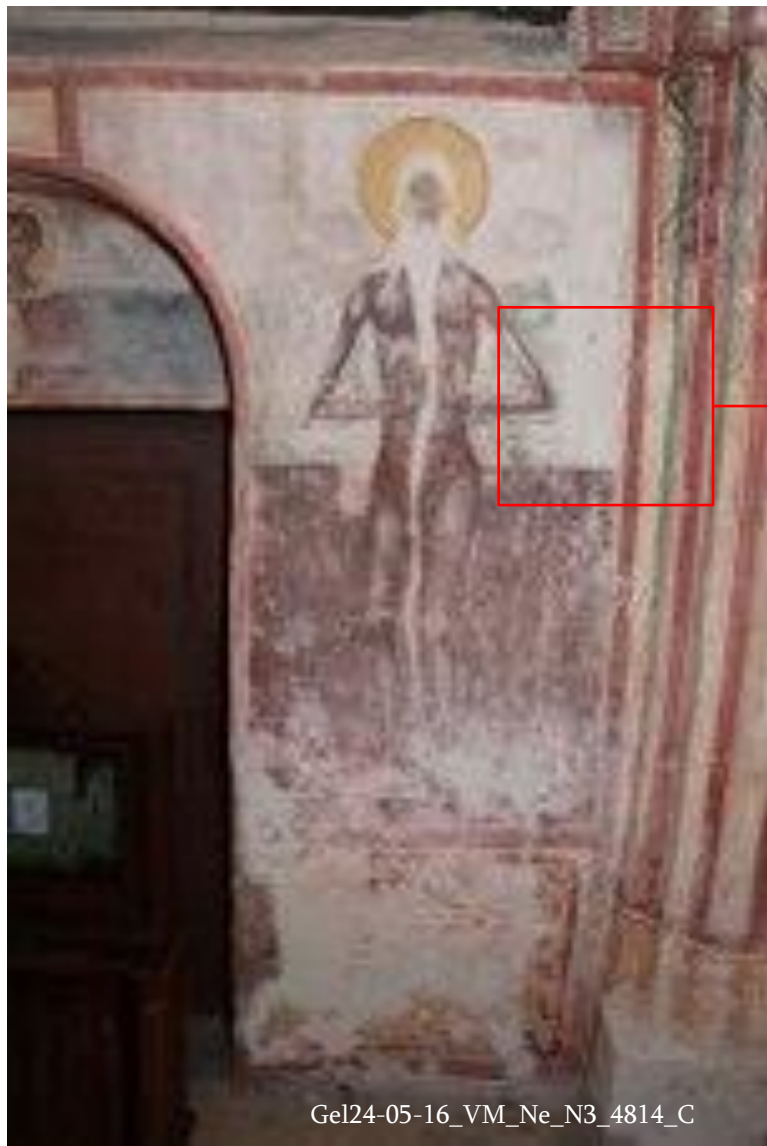
სცენა N3

ბზარი

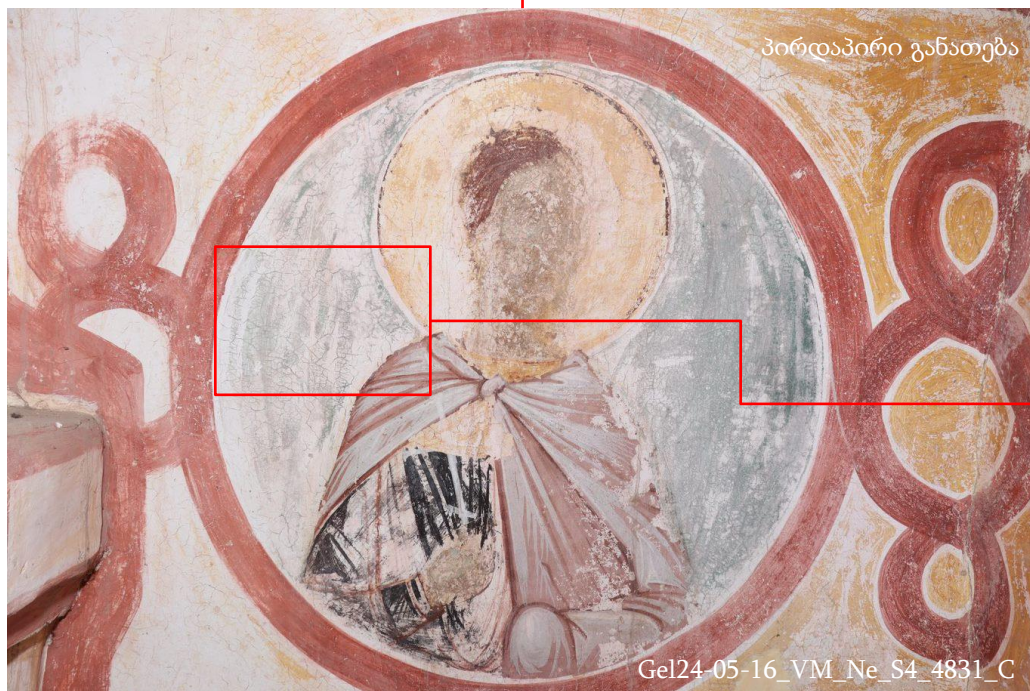
სენა S4

ბზარი

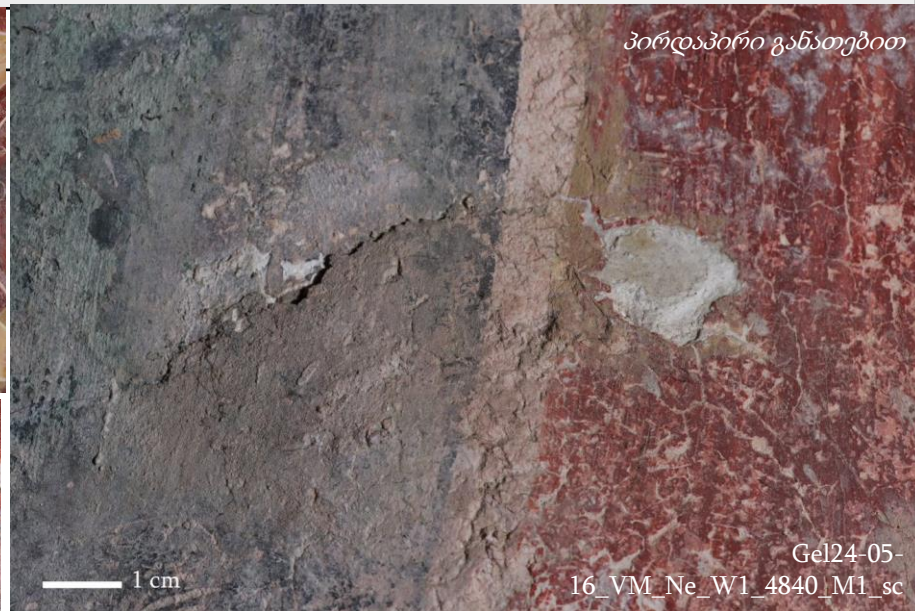
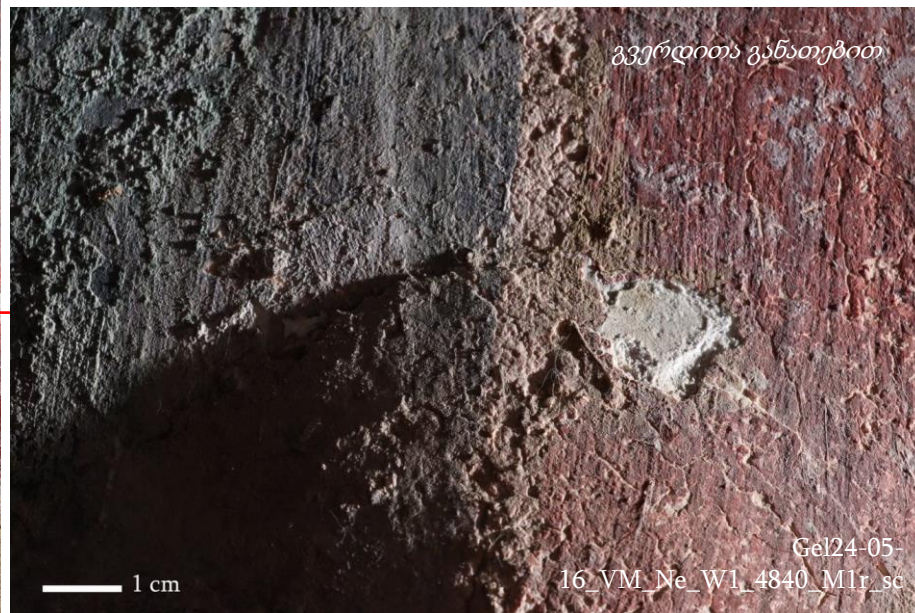
სცენა W1

განშრევა

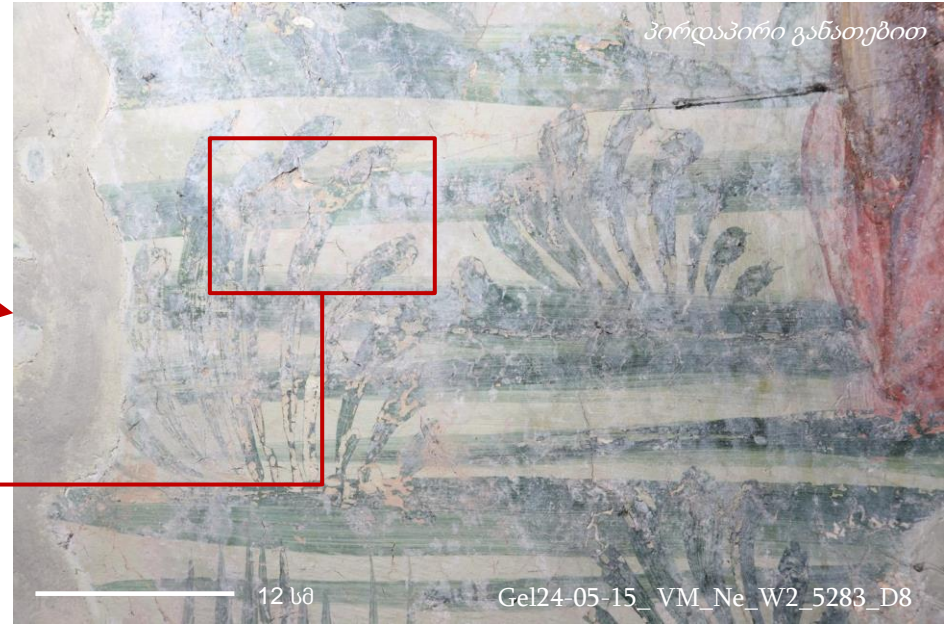
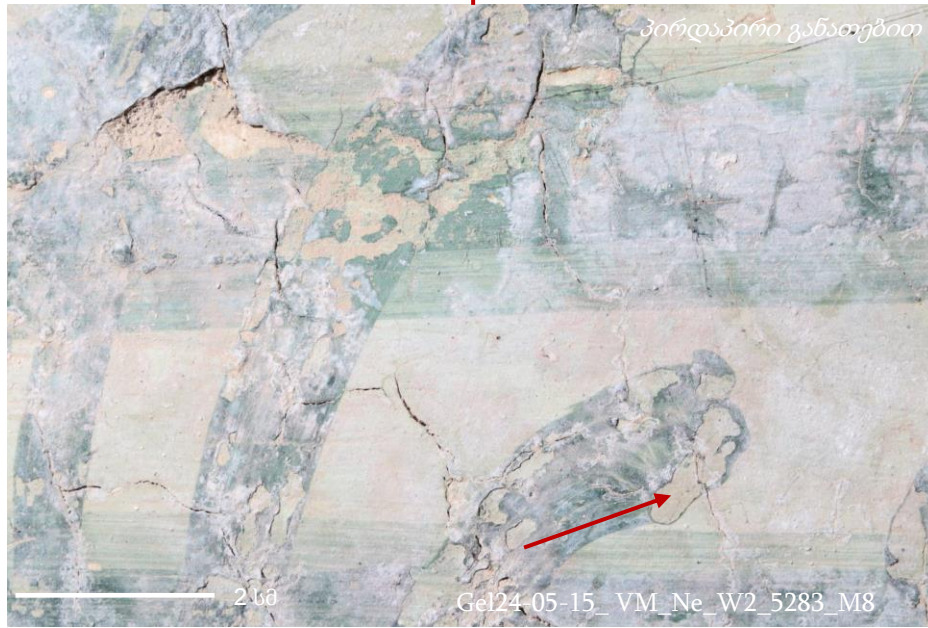
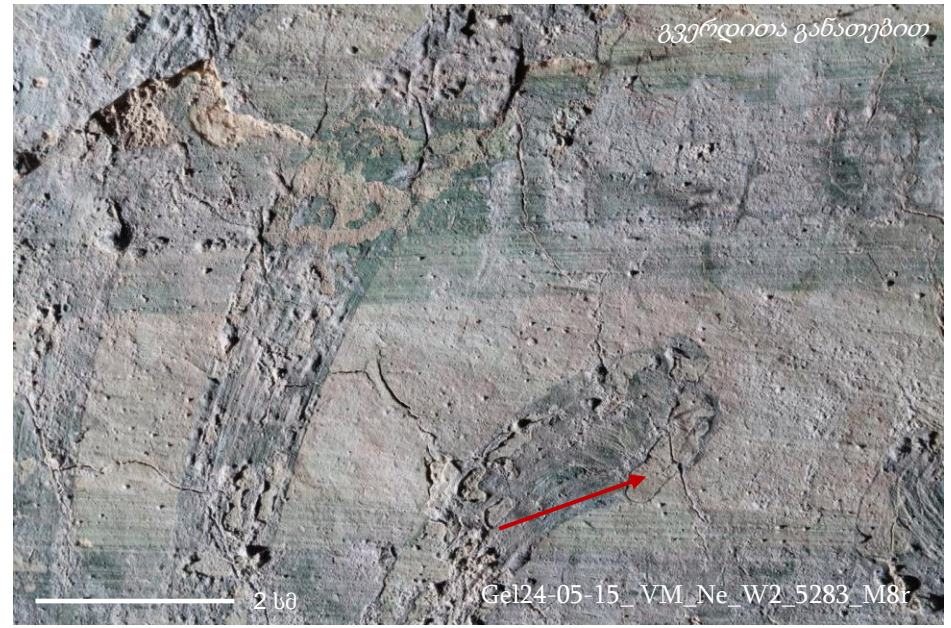
სცენა W2

დაზიანება ფერწერული ფენის სრული დანაკარგი

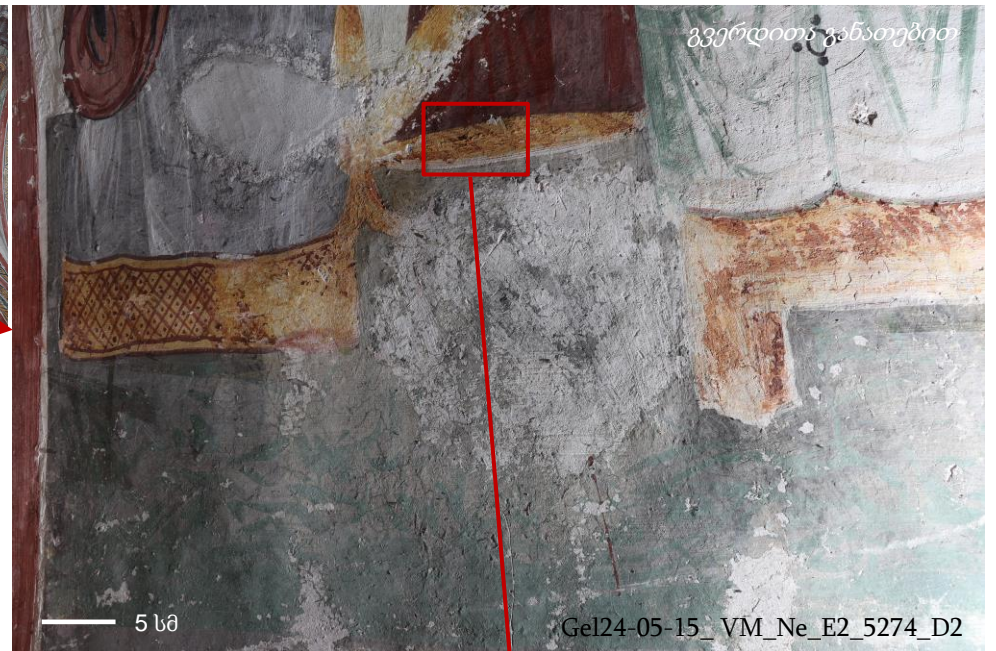
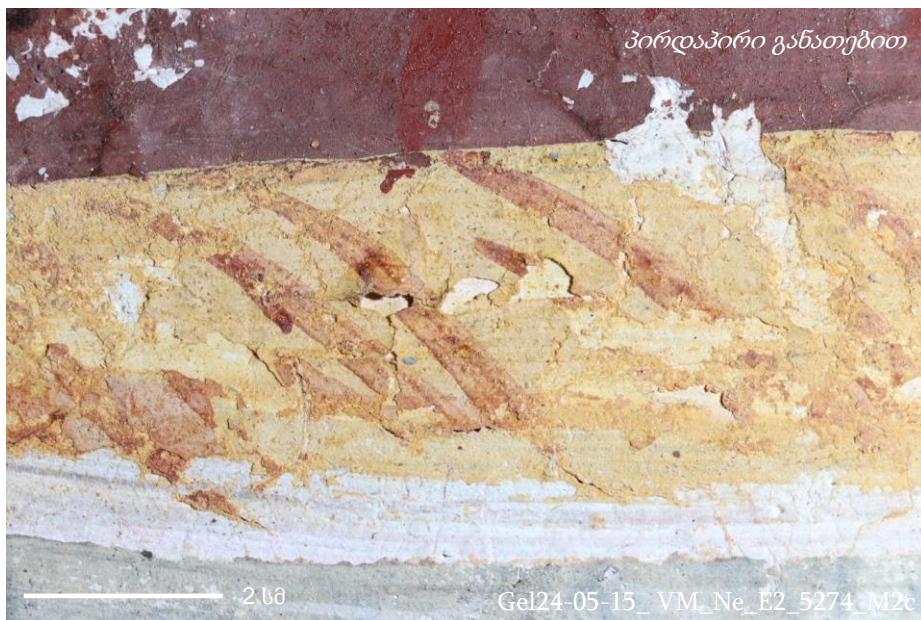
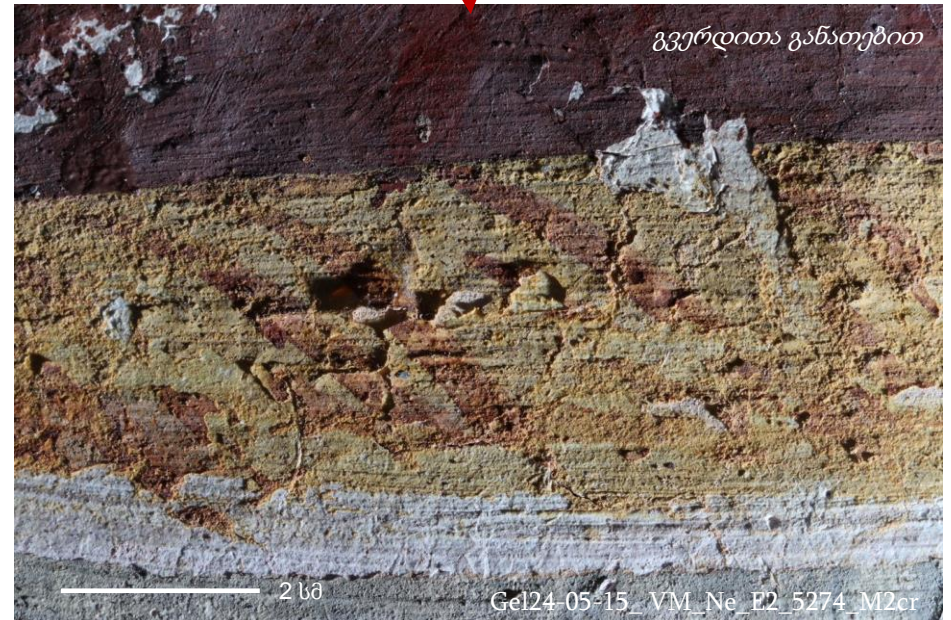
სცენა E2

დაზიანება ფერწერული ფენის აქერცვლა

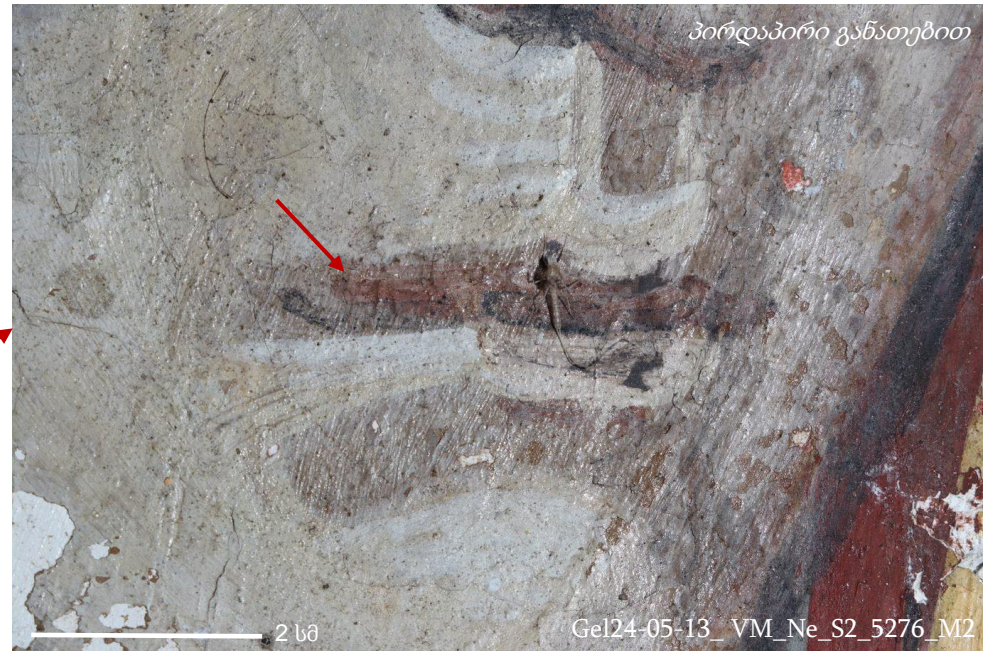
სცენა S2

დაზიანება ფერწერული ფენის აბურცვა

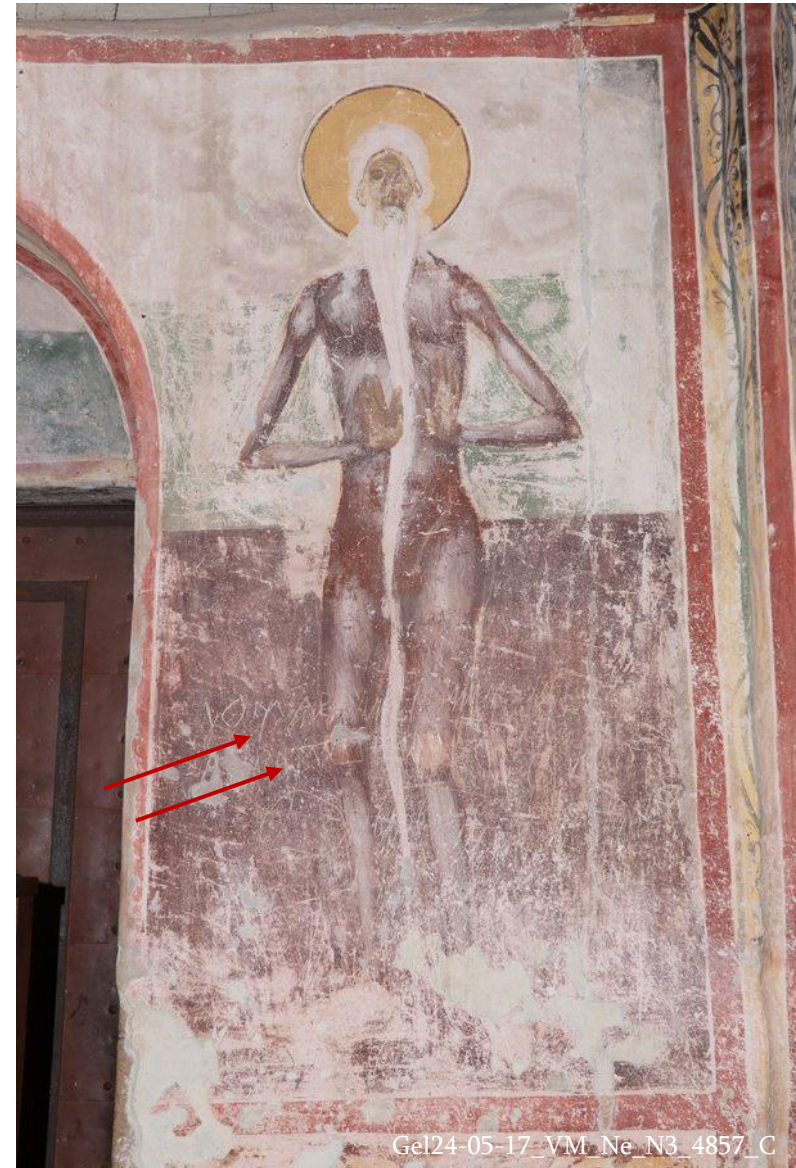
Gel24-05-17_VM_Ne_N3_4857_C

ვანდალიზმი გავრცელებულია ეკვდერის კედლების ქვედა ნაწილებზე (იქ, სადაც ვიზიტორის წვდომა შესაძლებელია).

დაზიანება ვანდალიზმი,
ნაკაწრები
