წარმოგიდგენთ გელათის ღვთისმშობლის ტაძრის ეკვდერების
გადახურვის, ცოკოლის და სადრენაჟო სისტემის რეაბილიტაციის
სამუშაოების (ნებართვ.№ნ/12/44) მიმდინარეობის შუალედურ
ანგარიშს პერიოდისთვის 2018 წლის 15 მარტი - 2018 წლის 20
ივლისი

გელათის ღვთისმშობლის შობის ტაძრის სარეაბილიტაციო სამუშაოები

სამუშაოთა შუალედური ანგარიში
2017 წლის 30 დეკემბერი - 2018 წლის 20 ივლისი

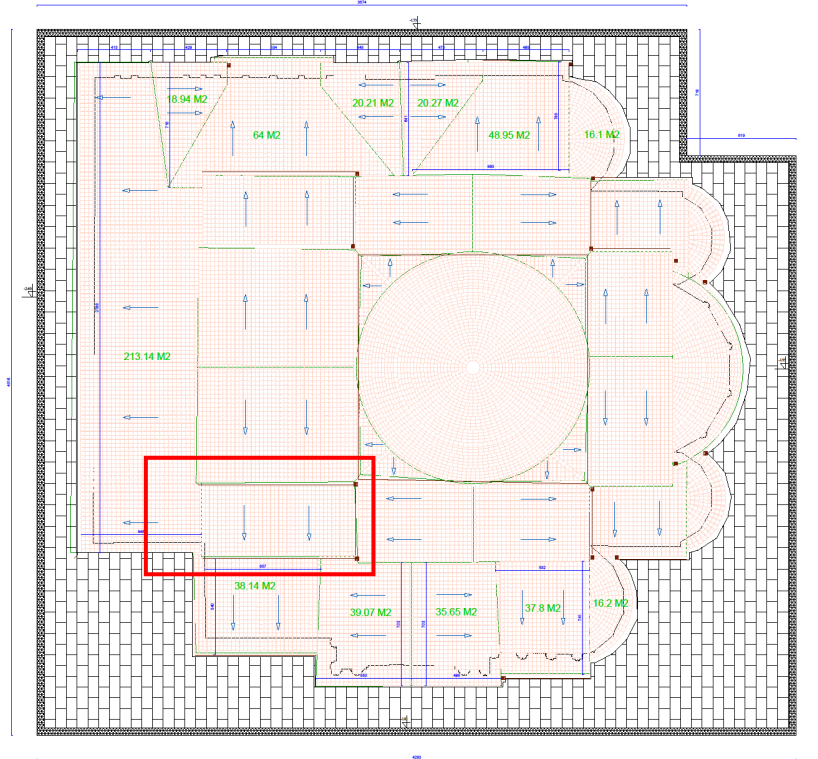
სამხრეთ-დასავლეთ მკლავთაშორისი არე

სამხრეთ-დასავლეთ მკლავთაშორის მოიხსნა თუნუქის ძველი გადახურვა, მოეწყო კირ-ხსნარის მოჭიმვა რომელიც დამუშავდა ჰიდროსაიზოლაციო ხსნარით, ფარდა კრამიტსა და მუშა კრამიტს შორის მოთავსდა სპილენძის საწვეთური და გადაიხურა მოჭიქული კრამიტით.

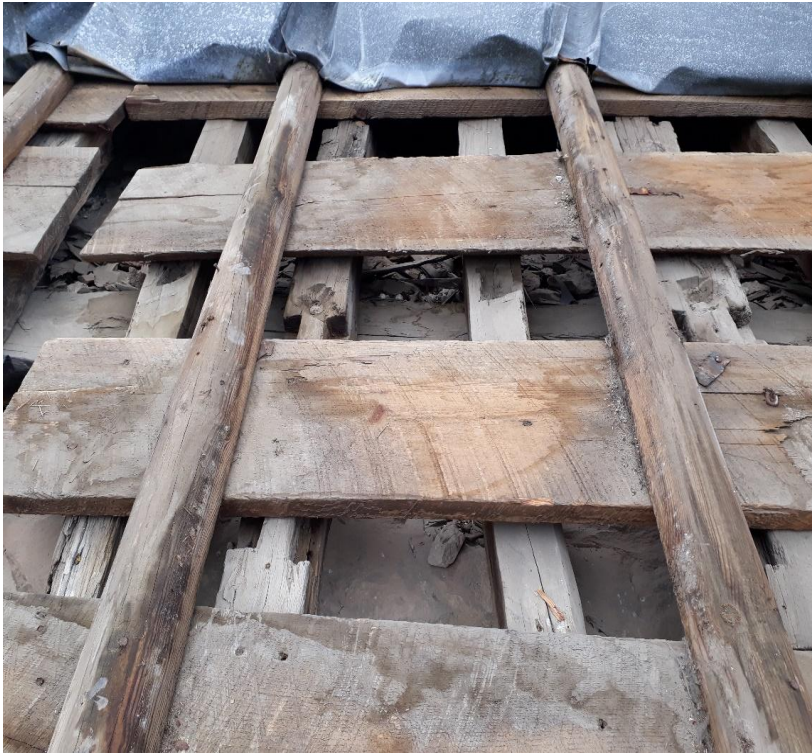
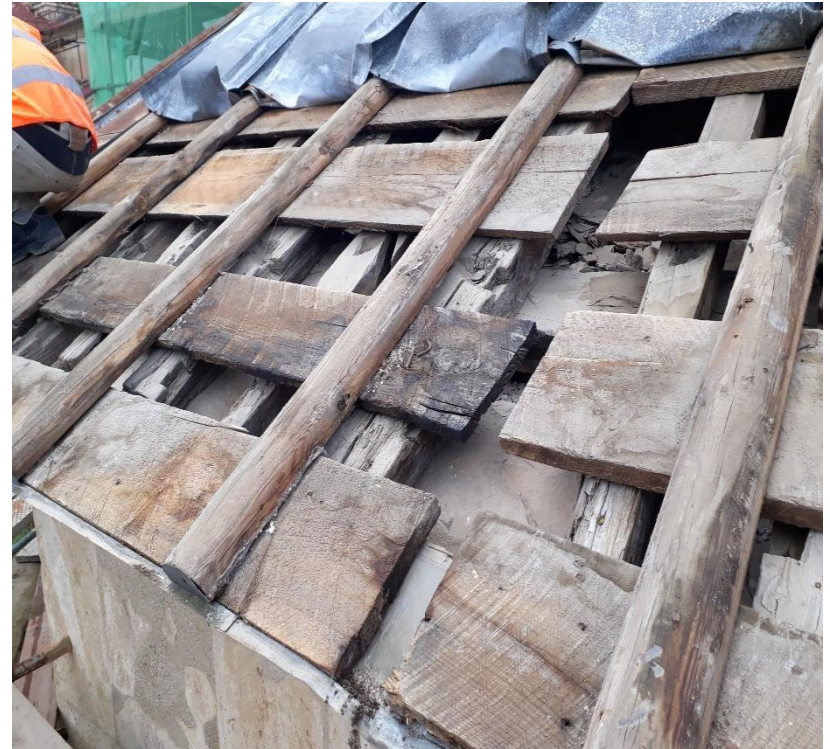
სამხრეთ-დასავლეთ მკლავთაშორისი არე

ფოტო: თუნუქის ძველი გადახურვის მოხსნა

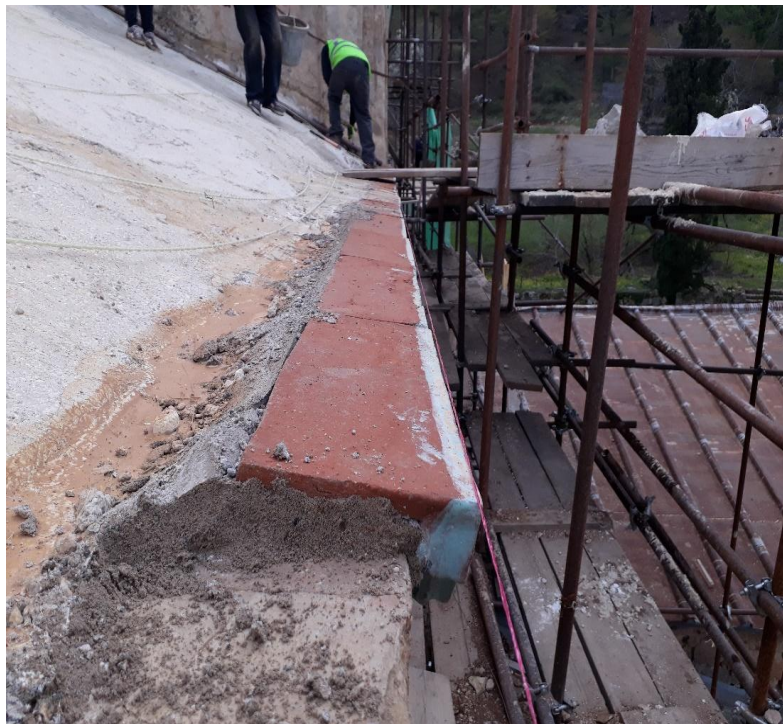
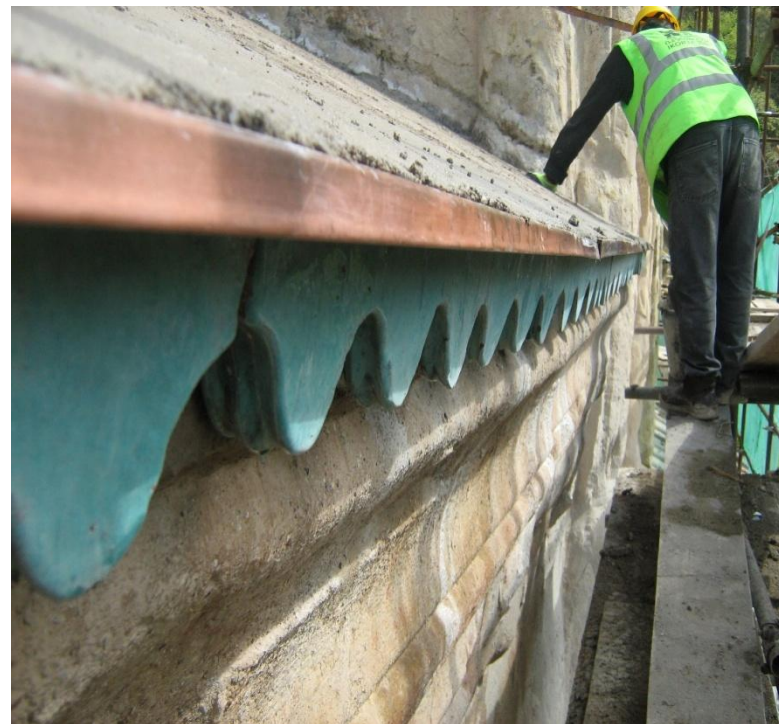
სამხრეთ-დასავლეთ მკლავთაშორისი არე

ფოტო: ლავგარდანზე დეკორატიული ფარდაკრამიტის და სპილენძის საწვეთურის მოწყობა

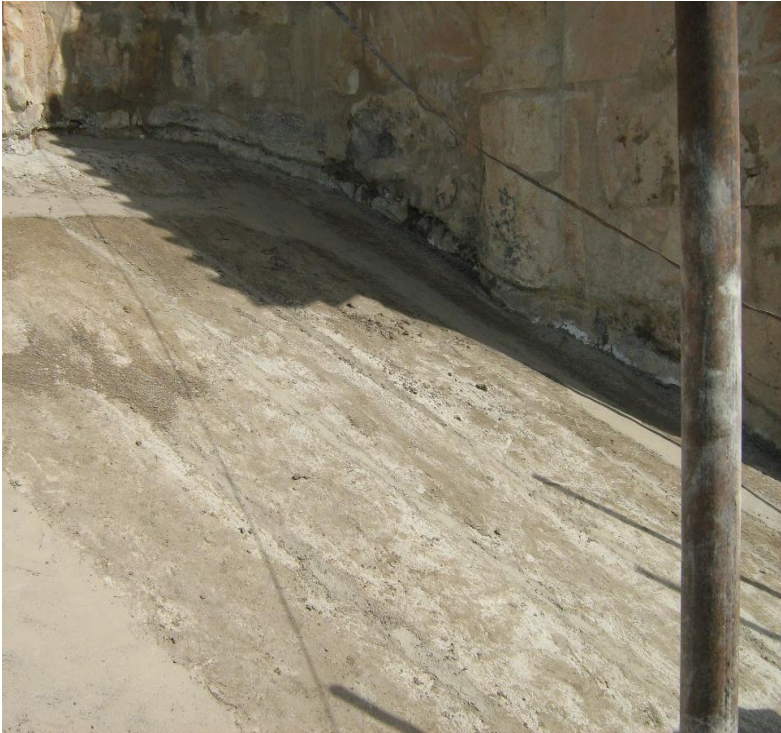
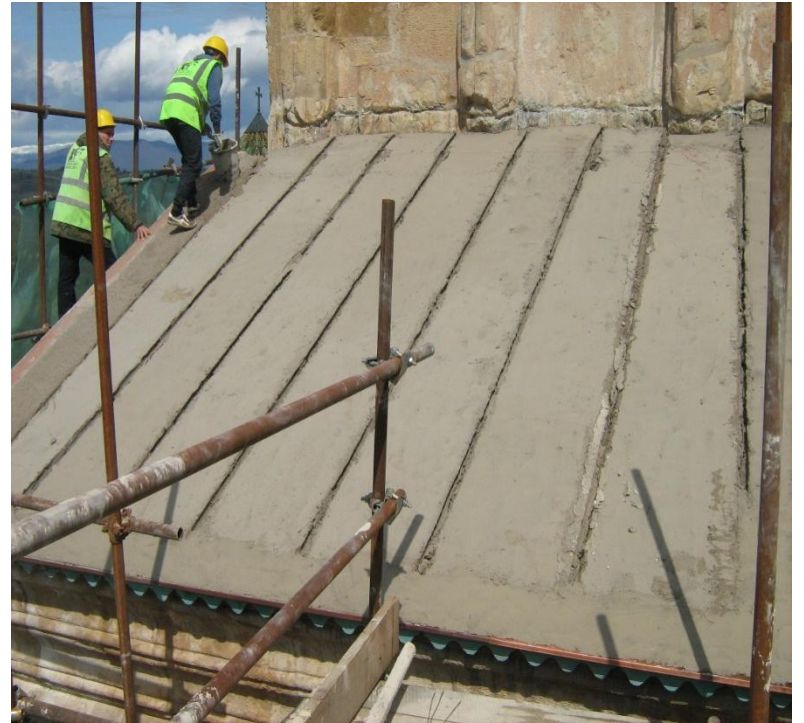
სამხრეთ-დასავლეთ მკლავთაშორისი არე

ფოტო: კირ-ხსნარის მოჭიმვის მოწყობა შემდგომში, მოჭიქული კრამიტის ბურულის მოსაწყობად.

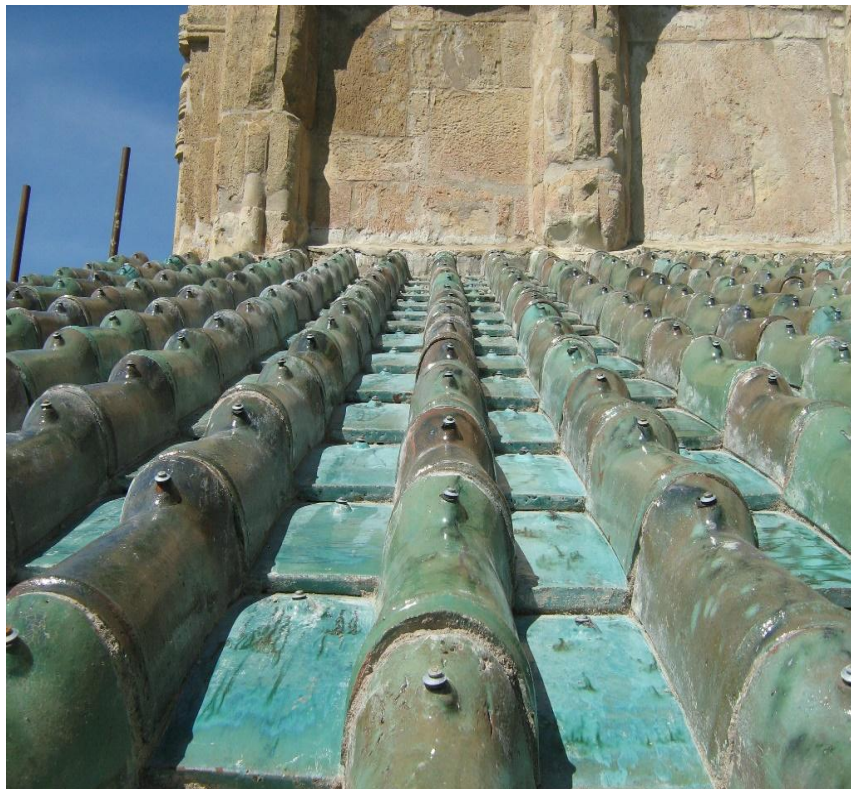
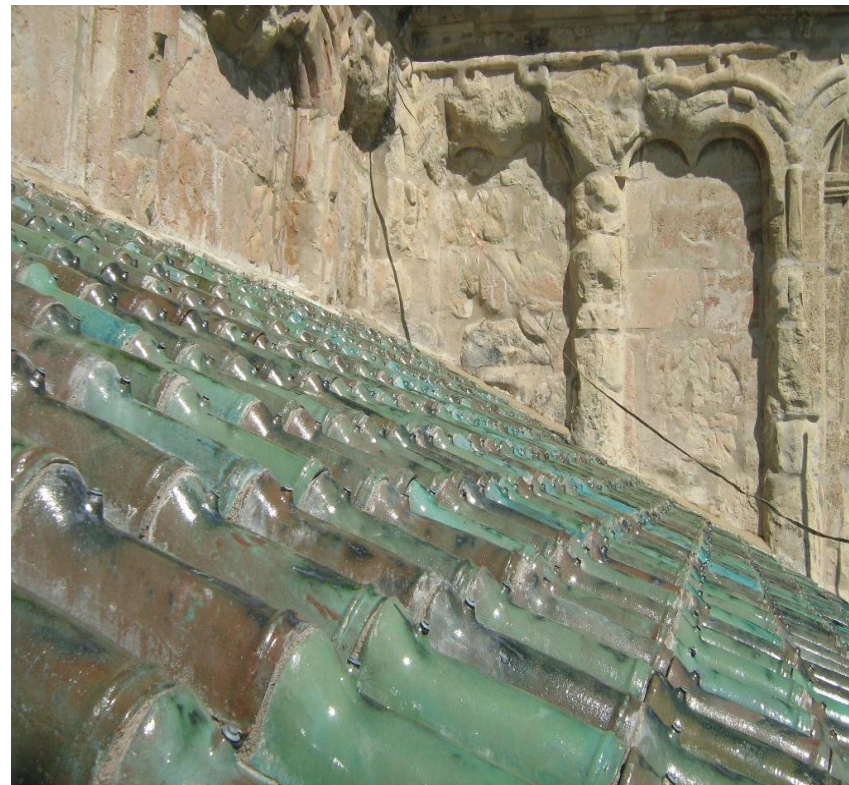
სამხრეთ-დასავლეთ მკლავთაშორისი არე

ფოტო: მოჭიქული კრამიტის მოწყობა

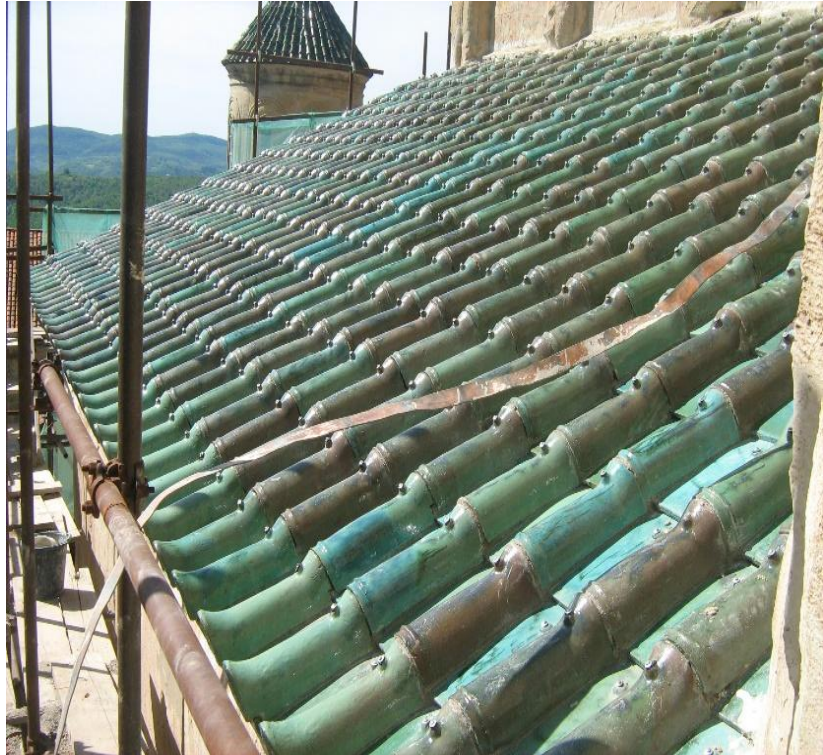
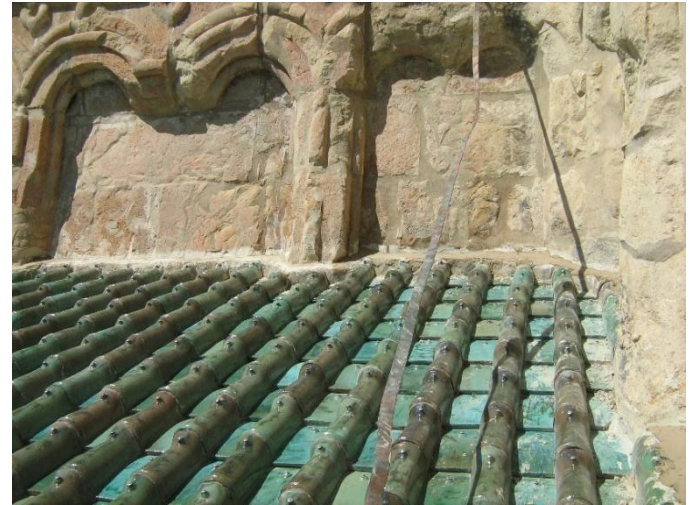
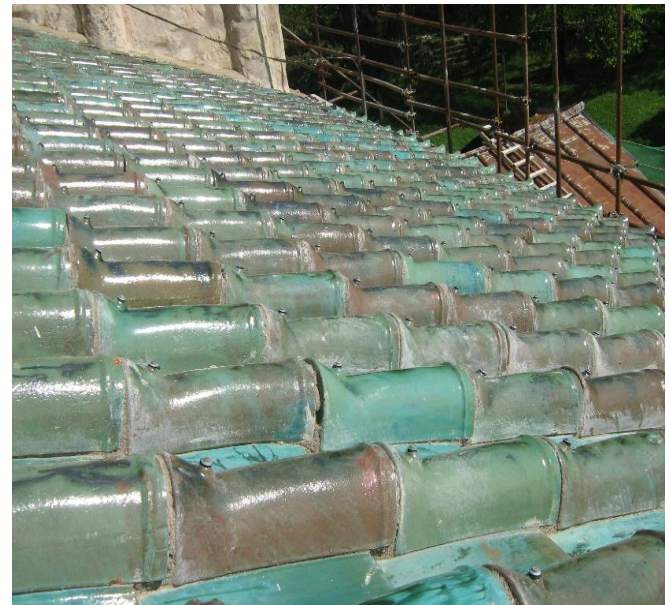
სამხრეთ-დასავლეთ მკლავთაშორისი არე

ფოტო: მოჭიქული კრამიტის მოწყობა

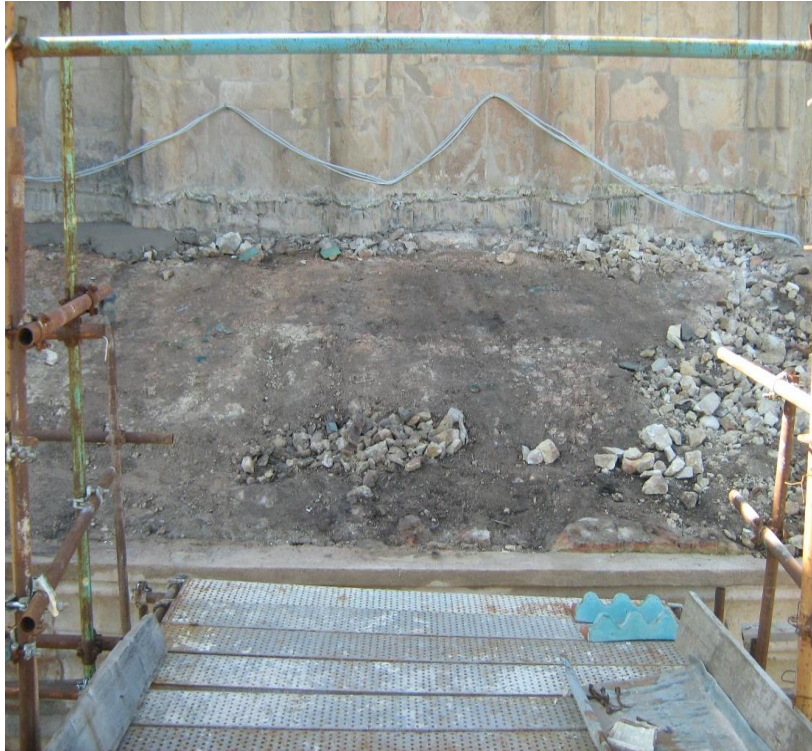
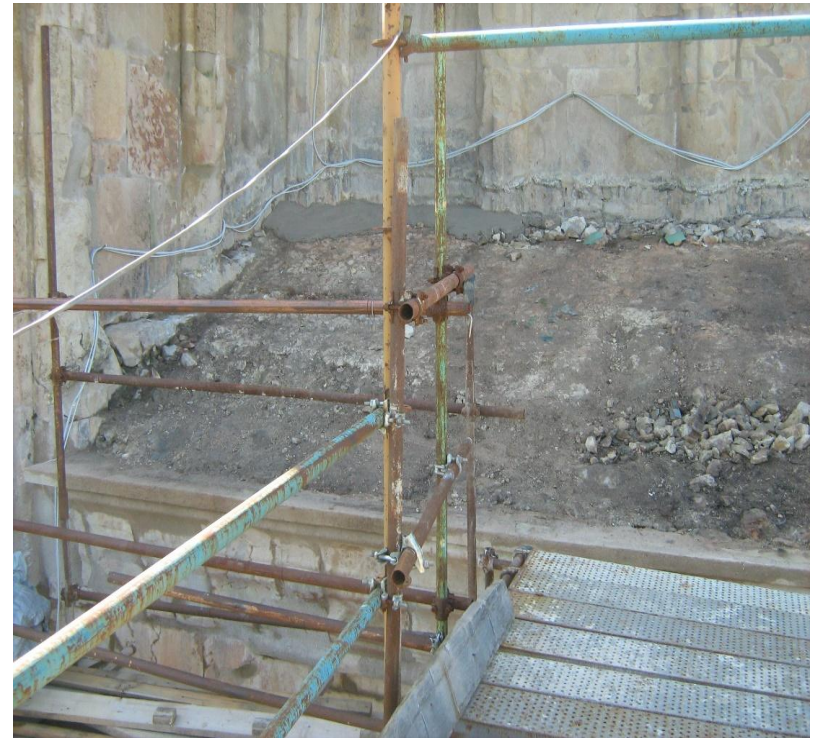
ჩრდილო-დასავლეთი მკლავთაშორისი არე

ფოტო: თუნუქის ძველი გადახურვის მოხსნა

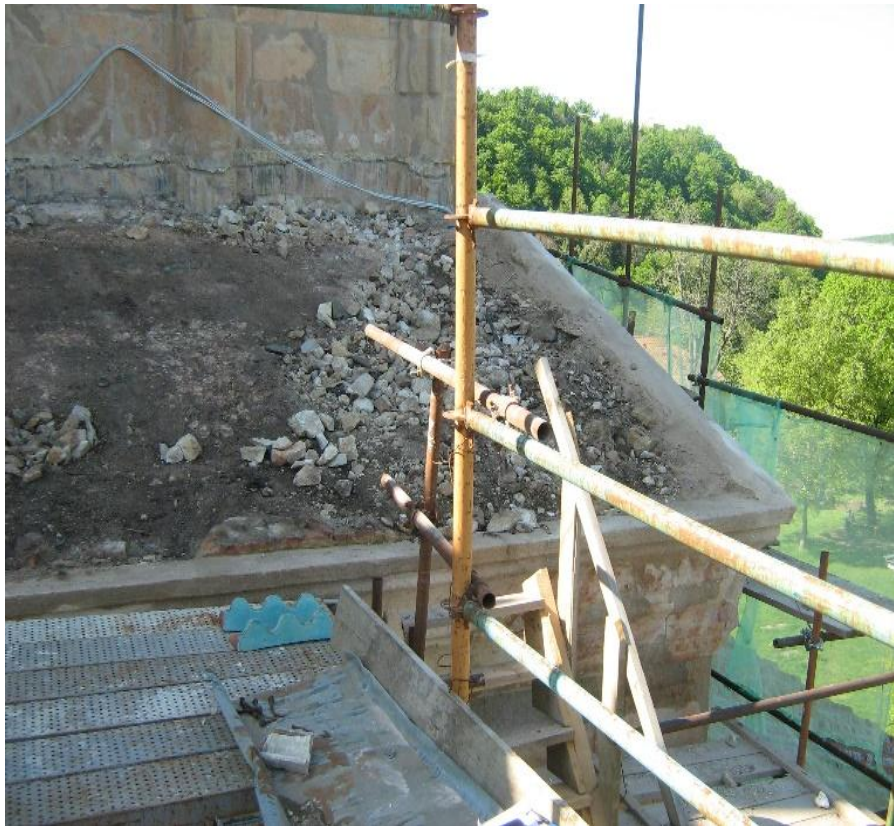
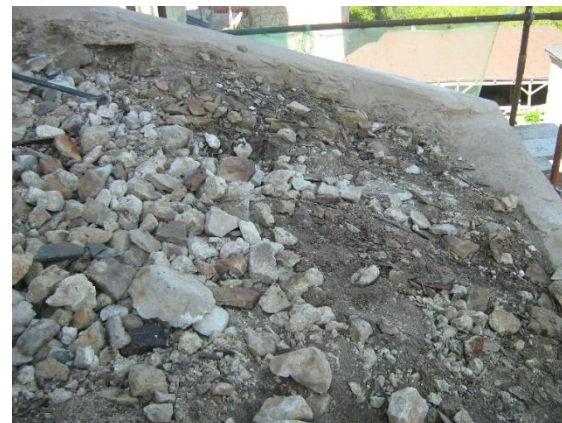
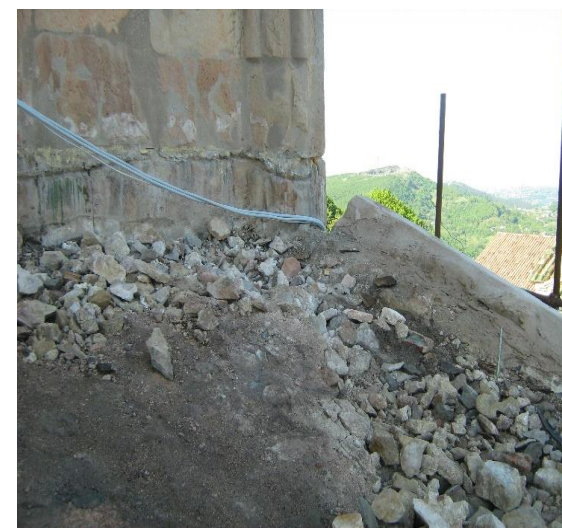
ჩრდილო-დასავლეთი მკლავთაშორისი არე

ფოტო: თუნუქის ძველი გადახურვის მოხსნა და სივრცის გასუფთავება

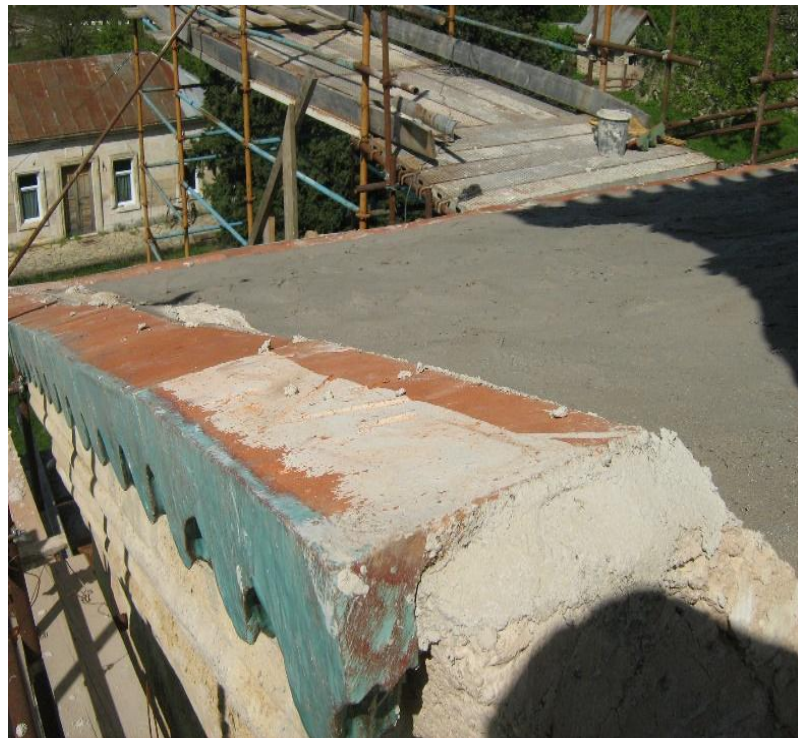
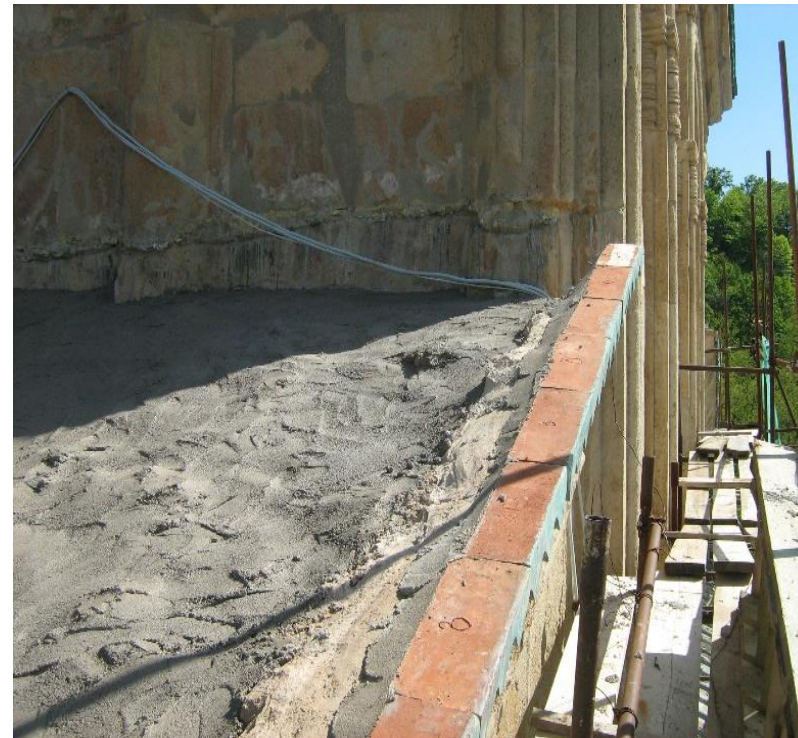
ჩრდილო-დასავლეთი მკლავთაშორისი არე

ფოტო: ლავგარდანზე დეკორატიული ფარდაკრამიტის და სპილენძის საწვეთურის მოწყობა

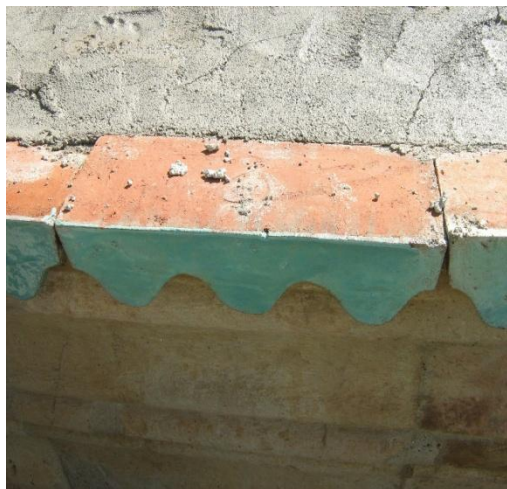
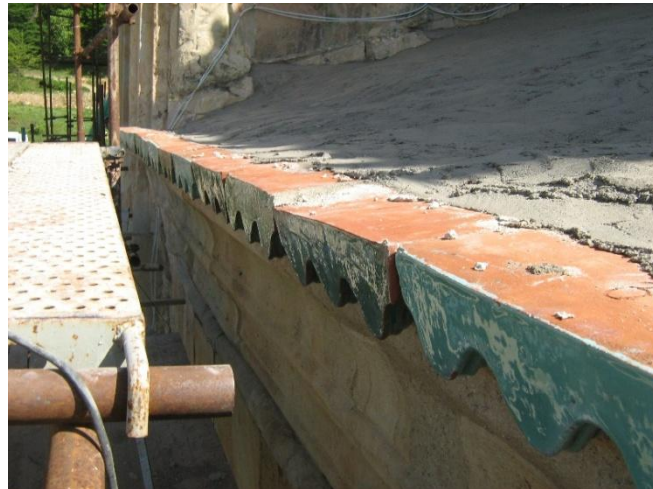
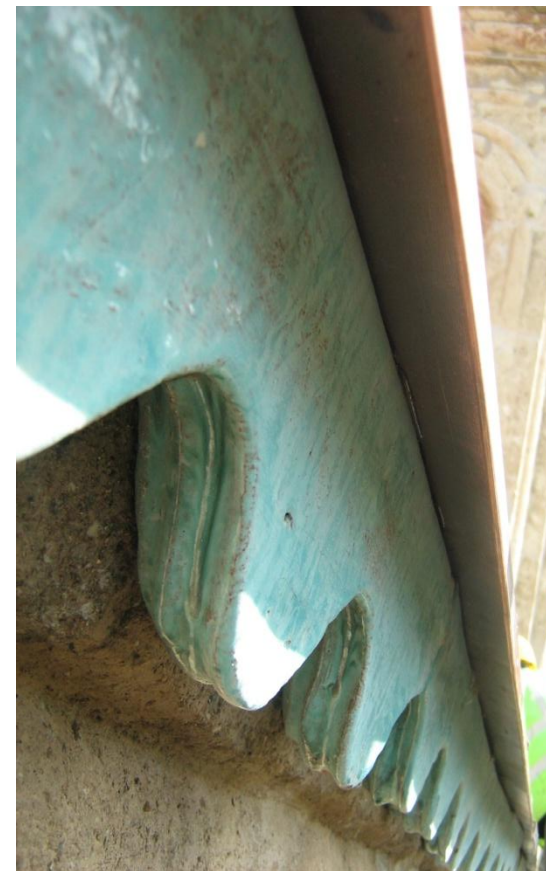
ჩრდილო-დასავლეთი მკლავთაშორისი არე

ფოტო: ლავგარდანზე დეკორატიული ფარდაკრამიტის და სპილენძის საწვეთურის მოწყობა

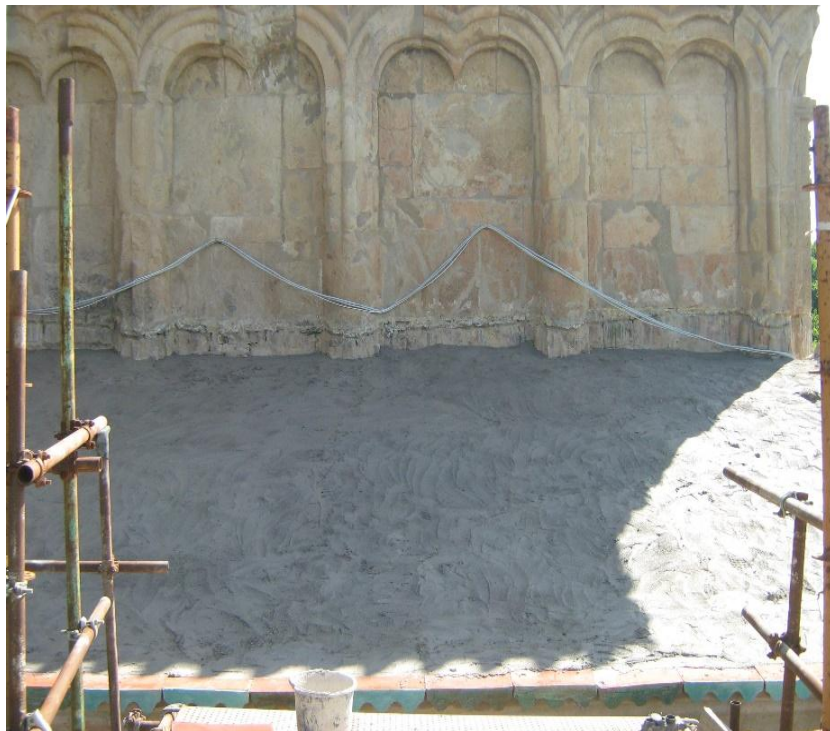
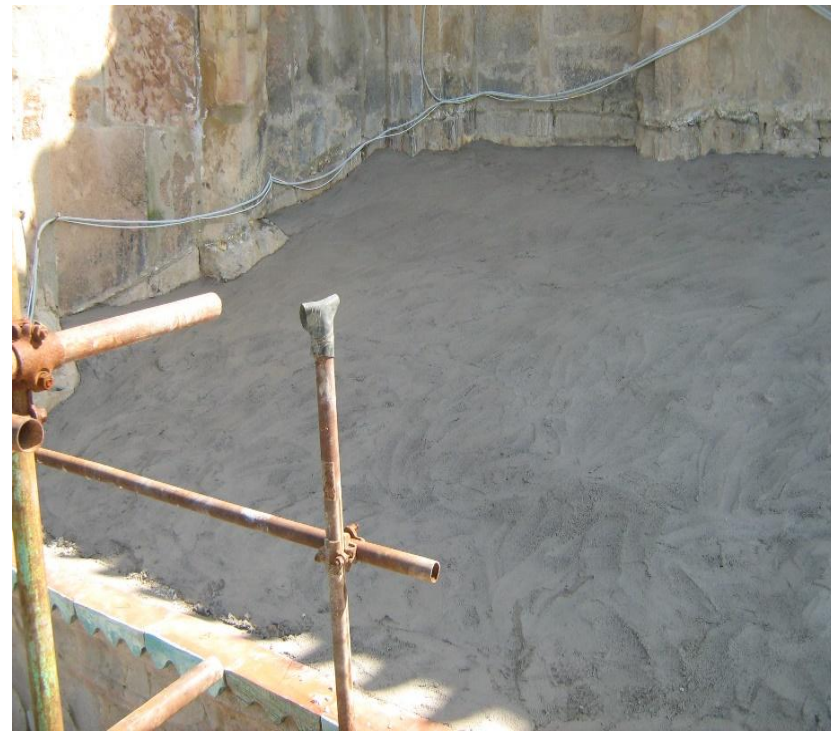
ჩრდილო-დასავლეთი მკლავთაშორისი არე

ფოტო: კირ-ხსნარის მოჭიმვის მოწყობა

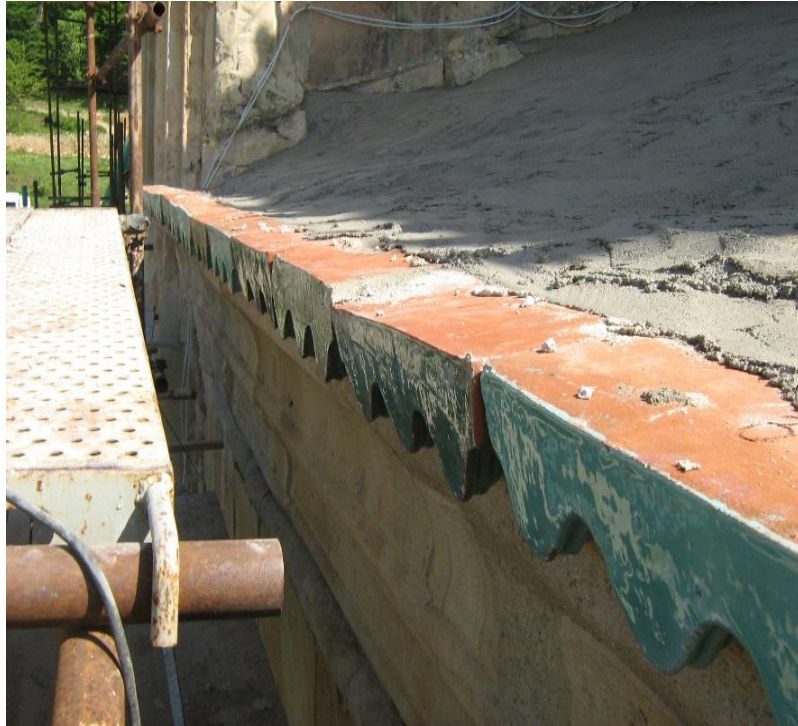
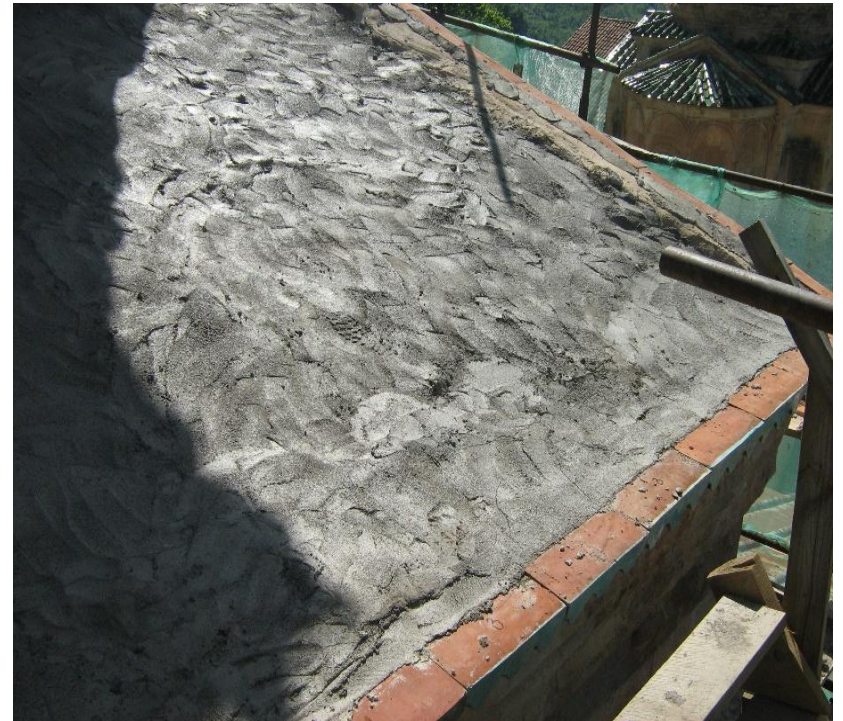
ჩრდილო-დასავლეთი მკლავთაშორისი არე

ფოტო: კირ-ხსნარის მოჭიმვის მოწყობა

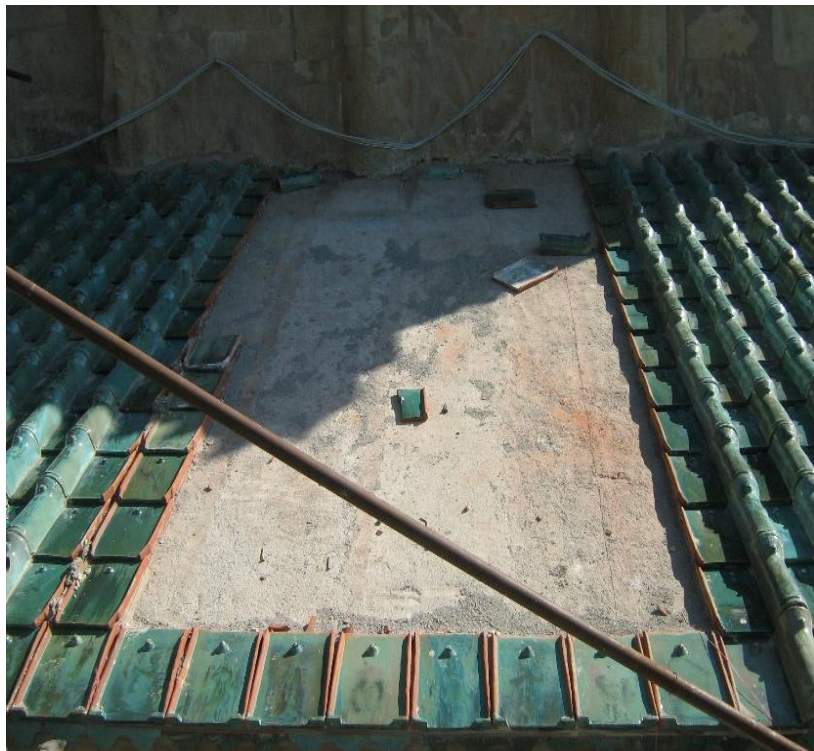
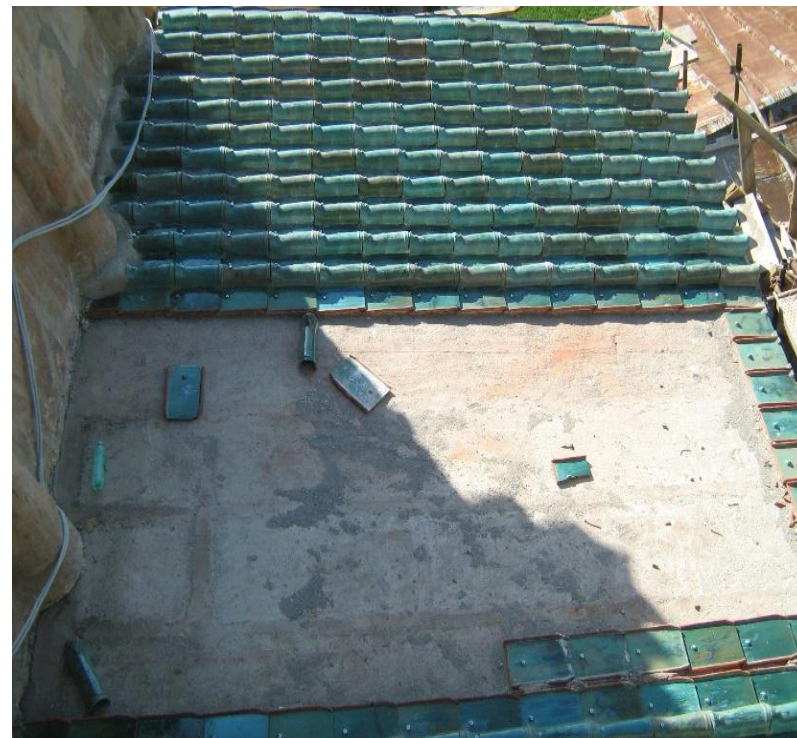
ჩრდილო-დასავლეთი მკლავთაშორისი არე

ფოტო: მოჭიქული კრამიტის მოწყობა

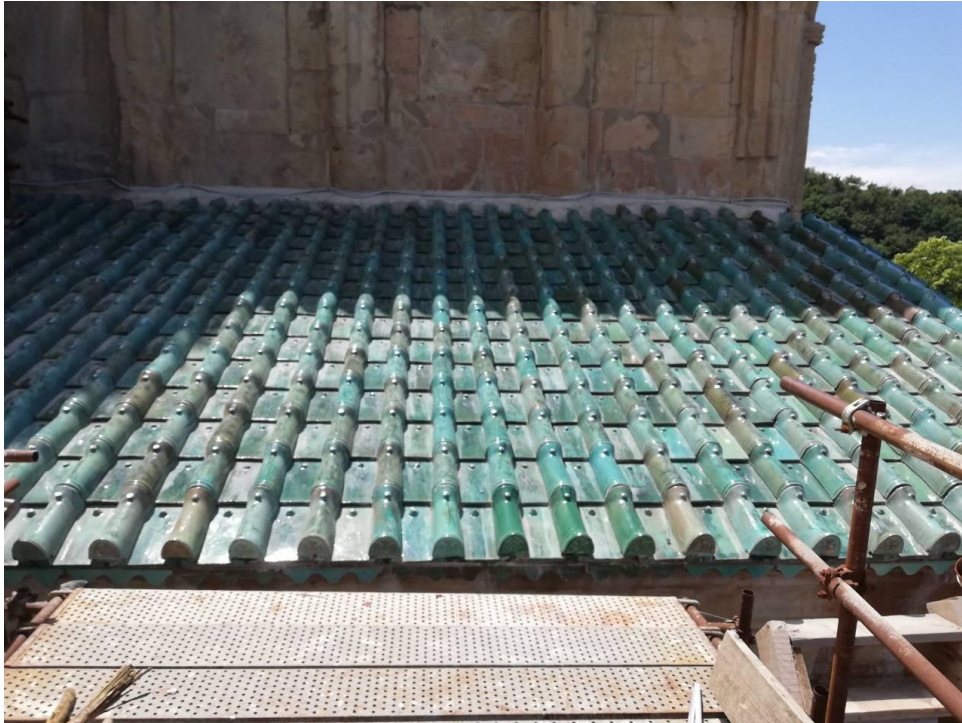
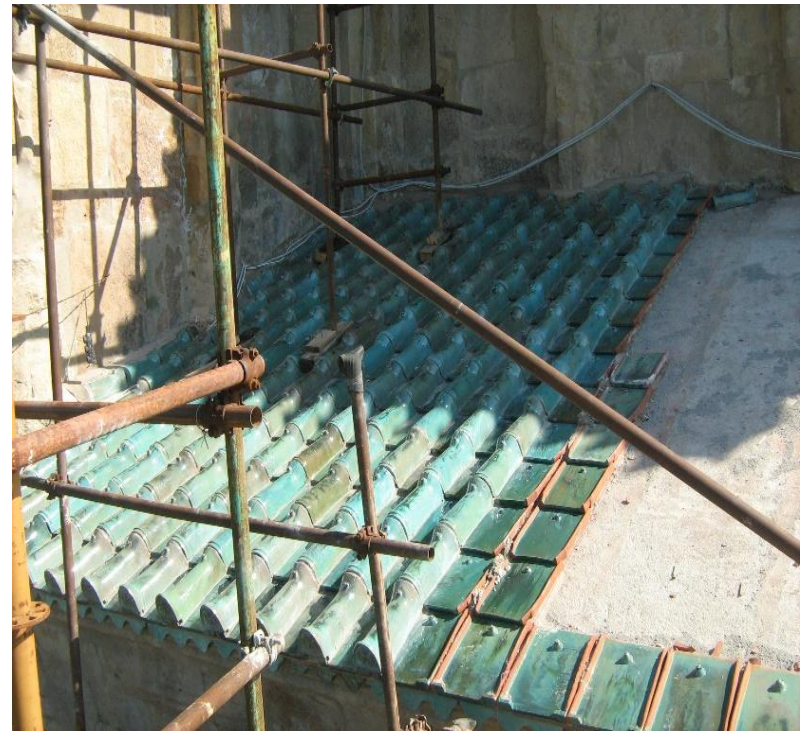
ჩრდილო-დასავლეთი მკლავთაშორისი არე

ფოტო: მოჭიქული კრამიტის მოწყობა

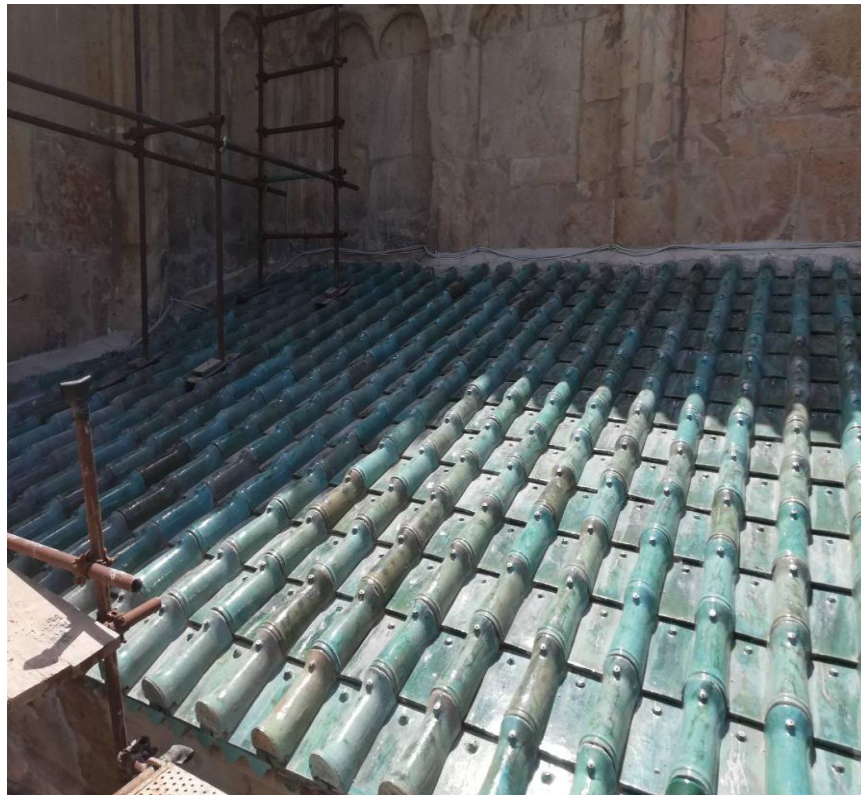
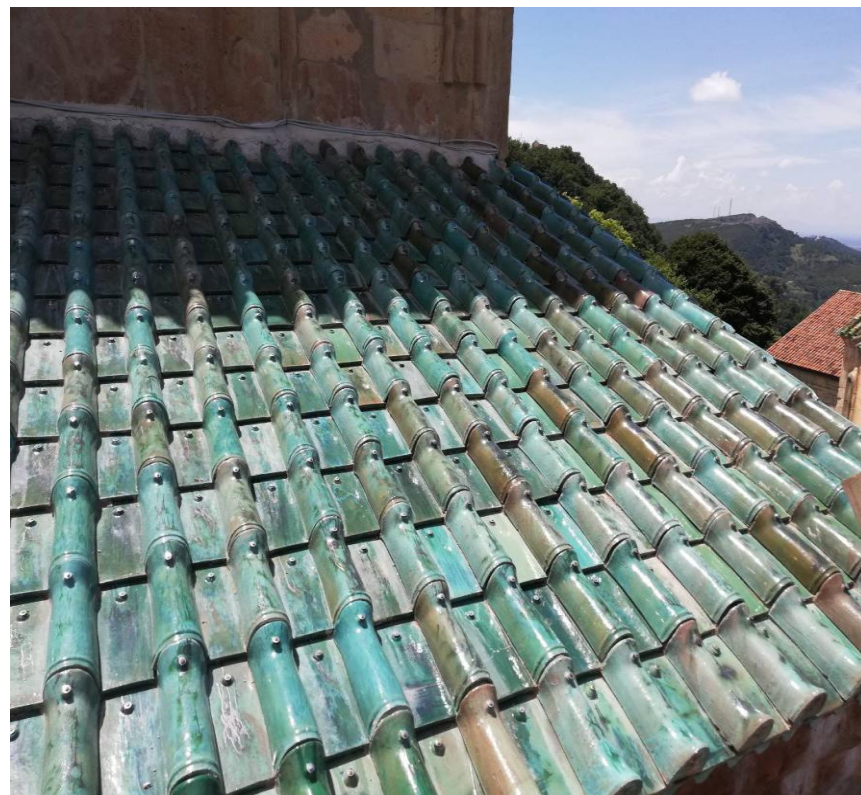
ჩრდილო-დასავლეთი მკლავთაშორისი არე

ფოტო: მოჭიქული კრამიტის მოწყობა

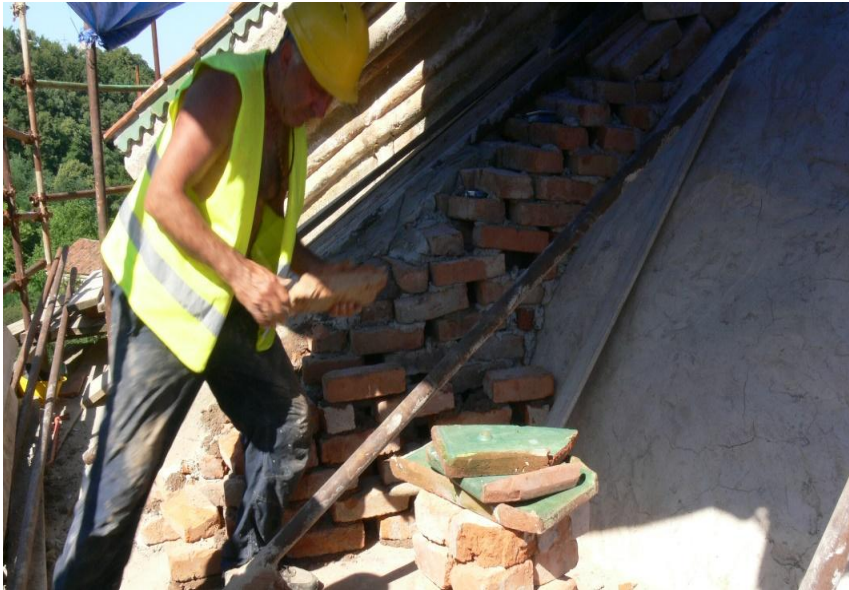
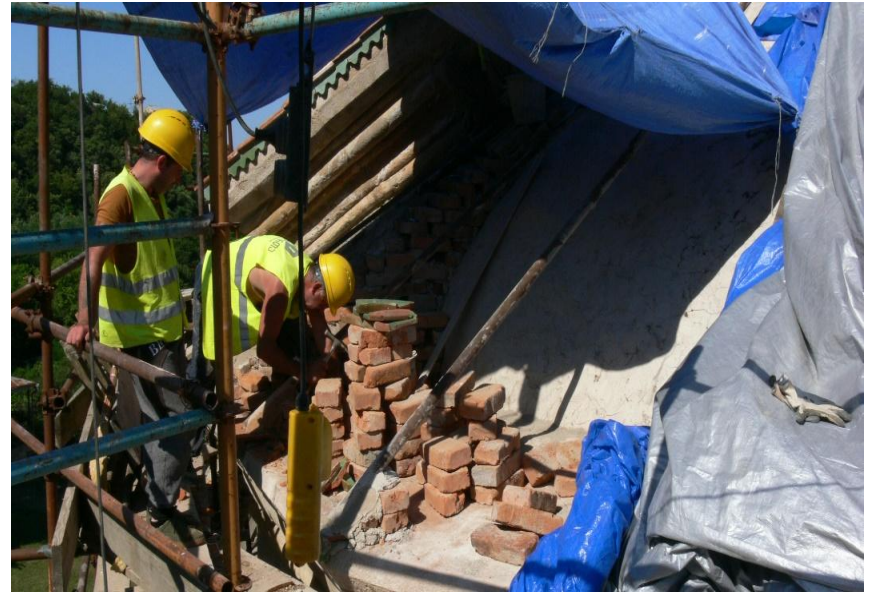
საკურთხევლის აფსიდი

გადახურვის სარეაბილიტაციო სამუშაოები ასევე განხორციელდა საკურთხევლის აფსიდზე, თუნუქის მანამდე არსებული ძველი გადახურვა მოიხსნა, მასალა ჩამოიზიდა და დასაწყობდა, განხორციელდა ბურულქვეშა სიცარიელის შესწავლა და დაანგარიშდა შემავსებლის დატვირთვის რაოდენობა და განისაზღვრა მასალა. ტაძრის გადახურვის სხვა ნაწილებთან შედარებით, საკურთხევლის ბურულქვეშა გამოვლინდა განსაკუთრებულად დიდი სიცარიელე, რამაც გააჩინა

საჭიროება, მანანმდე შემავსებელ მასალად გამოყენებული პემზა ჩანაცვლებულიყო აგურით, რომლის წყობითაც შეიქმნა “სიცარიელები“, რამაც უზრუნველყო დატვირთვის შემსუბუქება და ჰაერის თავისუფალი არტიკულაცია. აღნიშნული აგურის კონსტრუქციაზე მოეწყო მინაბოჭკოვანი არმატურის ბადე და კირ-ხსნარის მოჭიმვა რომელიც დამუშავდა ჰიდროსაიზოლაციო ხსნარის ფენით, საიზოლაციო ფენაზე მოეწყო დამცავი 5 სანტიმეტრიანი კირხსნარის მოჭიმვა. სიცარიელების შევსების შემდეგ, სამხრეთ-დასავლეთ მკლავთაშორის, ლავგარდანზე განთავსდა მოჭიქული, კერამიკული ფარდა-კრამიტი, აღნიშნულ “ფარდასა” და კრამიტს შორის მოთავსდა სპილენძის ფურცლის წყლის საწვეთური, რომელიც დამაგრდა ორკომპონენტური წებოთი და ლითონის სამაგრით. მოჭიმულ კირდულაბზე მოეწყო სახურავის ფენილი მოჭიქული კრამიტით, რომელთაგან ყოველი ცალი, უჟანგავი სამსჭვალით და ჰერმეტიკის ჟელეთი ჩაანკერდა. კრამიტის ბურულსა და ქვის კედლის შეერთების ადგილები ნალექისგან დასაცავად დამუშავდა ჰიდროსაიზოლაციო მასალით.

ფოტო: საკურთხევლის აფსიდის, ბურულქვეშა სივარდილის შევსება

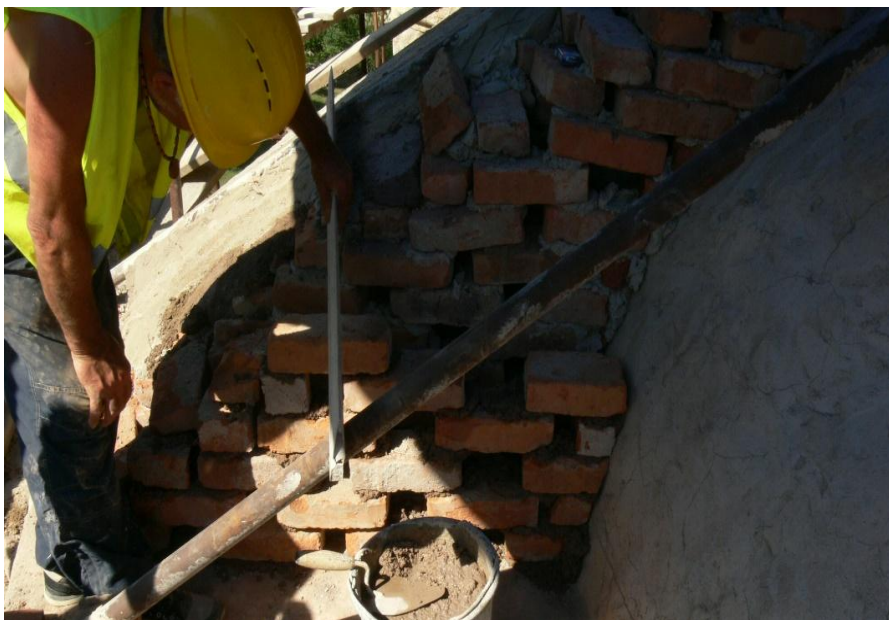
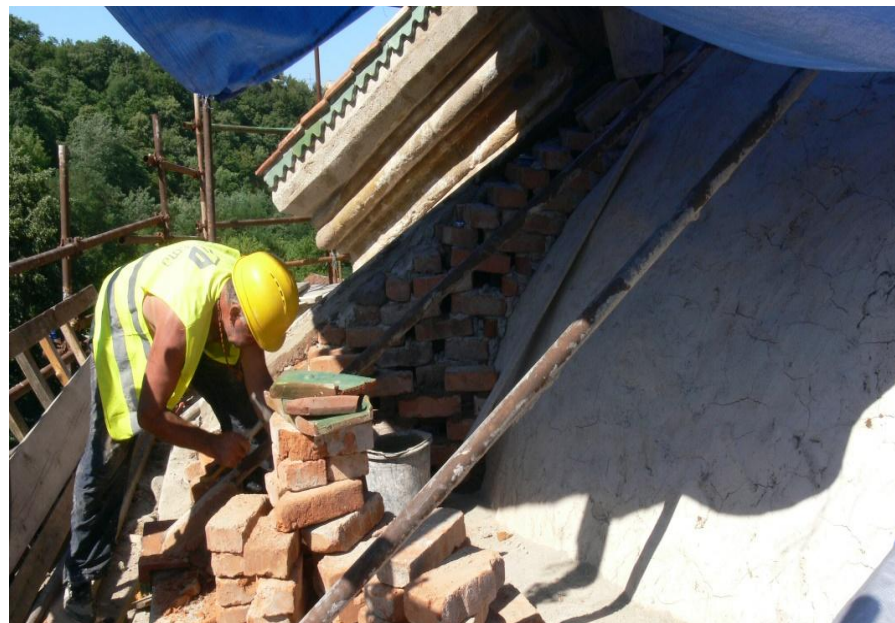
საკურთხევლის აფსიდი

ფოტო: საკურთხევლის აფსიდის, ბურულქვეშა სიგარიელის შევსება

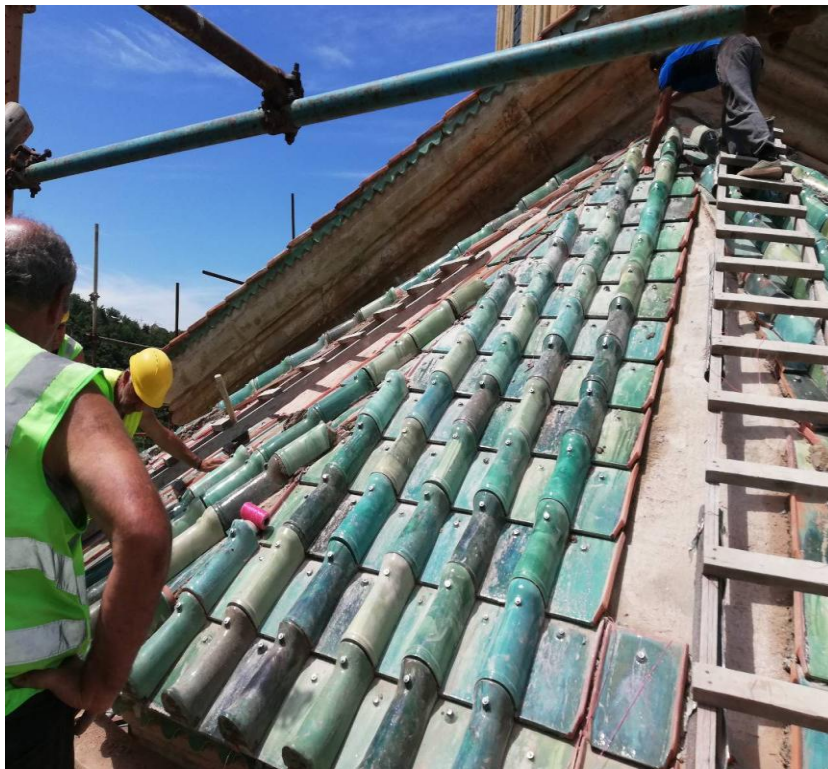
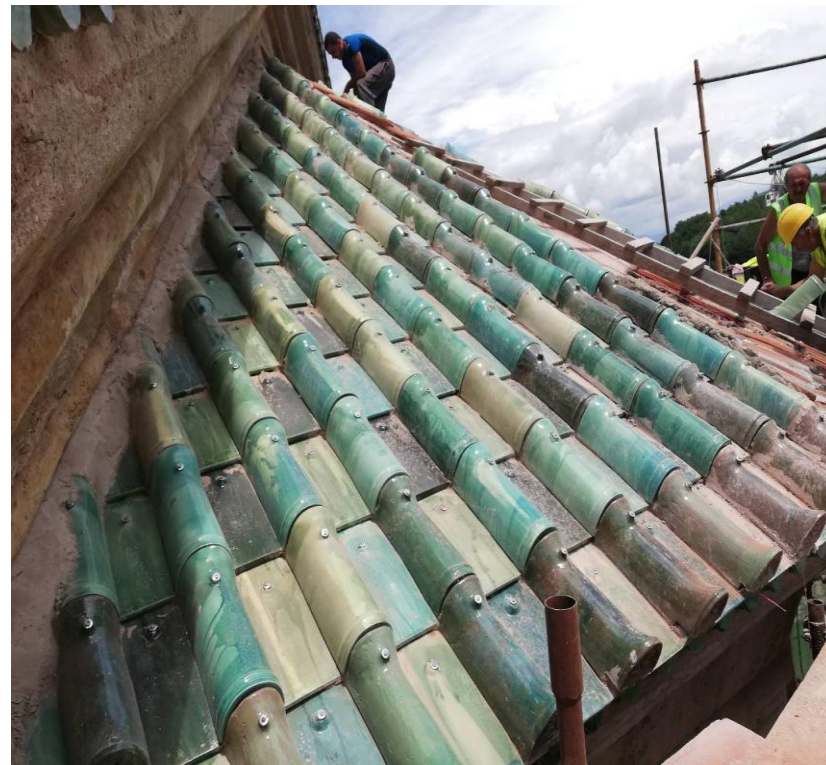
საკურთხევლის აფსიდი

ფოტო: საკურთხევლის აფსიდზე მოჭიქული კრამიტის ბურულის მოწყობა
