წარმოგიდგენთ გელათის ღვთისმშობლის ტაძრის ეკვდერების
გადახურვის, ცოკოლის და სადრენაჟო სისტემის რეაბილიტაციის
სამუშაოების (ნებართვ.№ნ/12/44) მიმდინარეობის შუალედურ
ანგარიშს პერიოდისთვის 2018 წლის 15 მარტი - 2018 წლის 20
ივლისი

გელათის ღვთისმშობლის შობის ტაძრის სარეაბილიტაციო სამუშაოები

სამუშაოთა შუალედური ანგარიში
2017 წლის 30 დეკემბერი - 2018 წლის 20 ივლისი

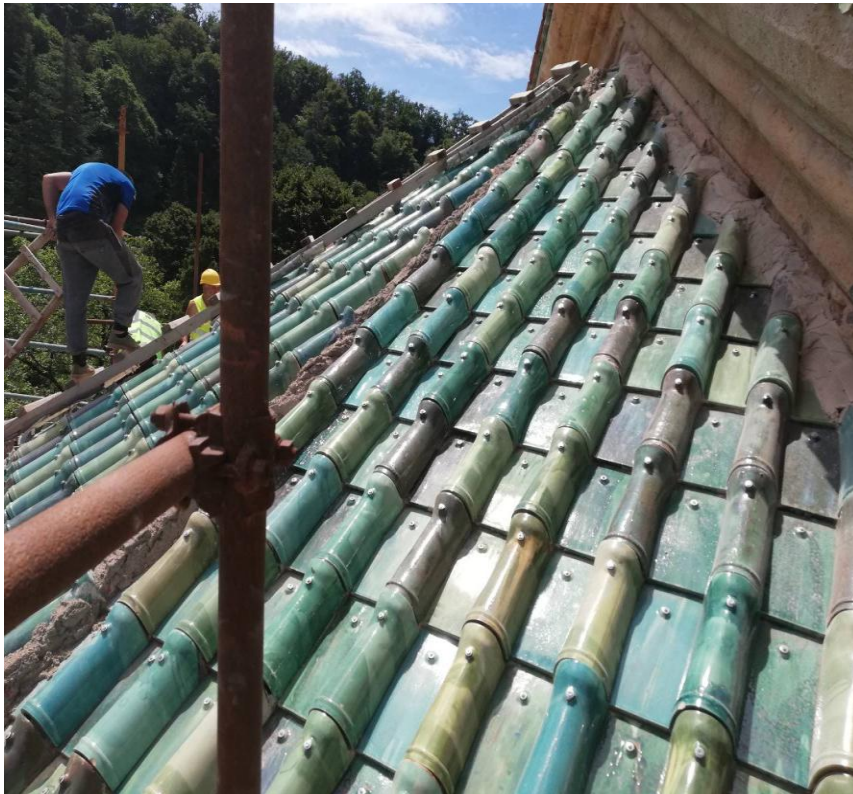
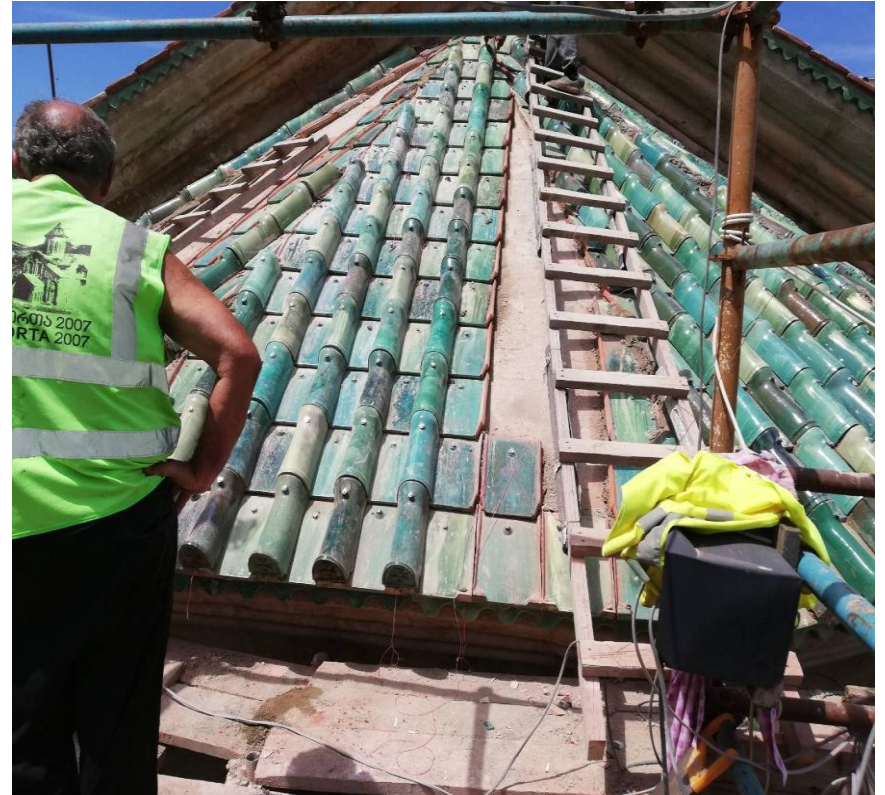
საკურთხევლის აფსიდი

ფოტო: საკურთხევლის აფსიდზე მოჭიქული კრამიტის ბურულის მოწყობა
