გელათის სამონასტრო კომპლექსის ღვთისმშობლის შობის სახელობის ტაძრის კედლის მხატვრობის მდგომარეობის ანგარიში

4 სექტემბერი, 2021

გელათის ღვთისმშობლის შობის სახელობის ტაძრის, დასავლეთ მკლავის კამარის სამხრეთ კედლის მხატვრობის კრიტიკულად არასტაბილური მონაკვეთების დროებითი გამაგრების მეთოდოლოგიის განსაზღვრისათვის ჩატარებული სატესტო ჩარევების ანგარიში

აიპ. ე. პრივალოვას სახელობის მხატვრობის ტექნიკური კვლევის ცენტრი „ბეთანია“

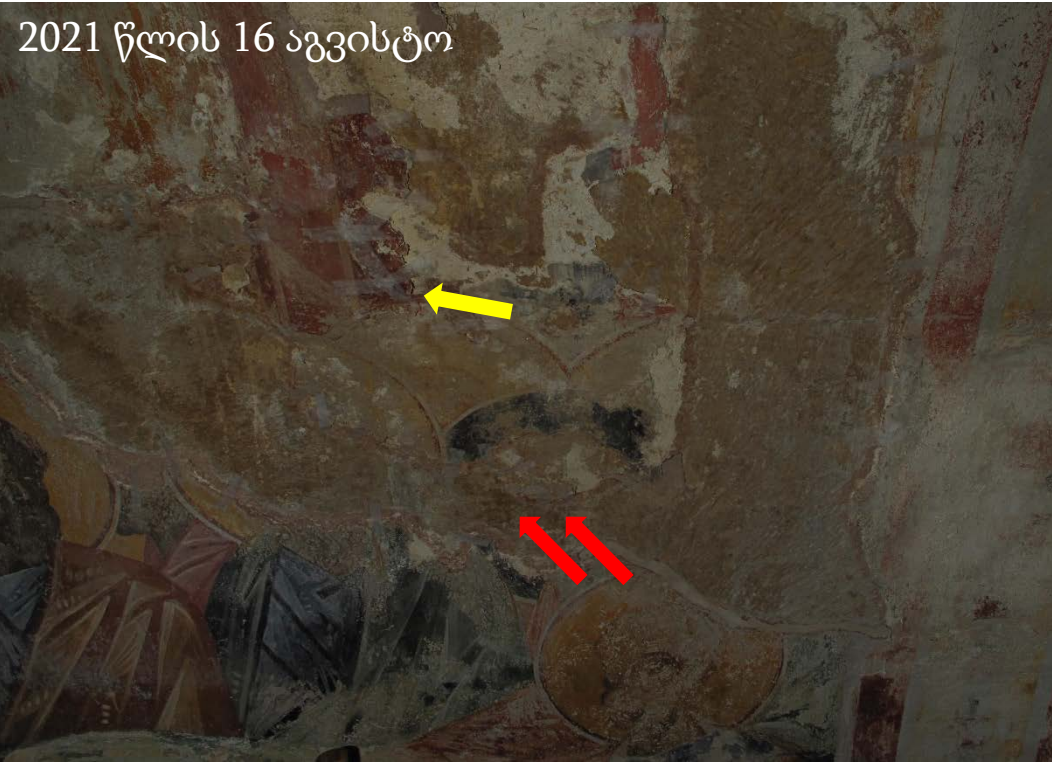
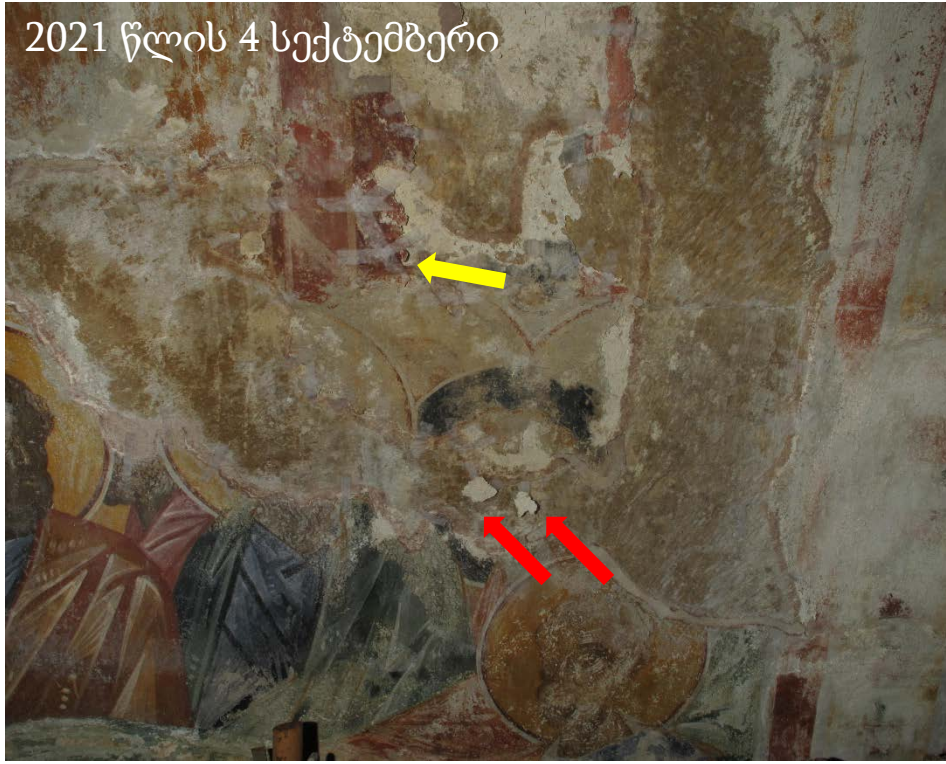
ღვთისმშობლის შობის სახელობის ტაძრის დასავლეთი მკლავის სამხრეთი კედლის ცენტრალური ნაწილი.

წითელი ფერის ისრებით მინიშნებულია 2021 წლის 16 აგვისტოსა და 4 სექტემბრის შუალედში საფუძვლის ქვას მოცილებულ ფრაგმენტებზე (ამჟამად ფრაგმენტები დაკავშირებულია კედელთან დროებითი გამაგრებისთვის გამოყენებული ქაღალდითა და ადჰეზივით), ხოლო ყვითელი ფერის ისრებით მინიშნებულია ნალესობის განშრევებულ და ნაწილობრივ დაკარგულ ფრაგმენტზე. მოცემული მონაკვეთის მაკრო ფოტოები იხილეთ, მომდევნო გვერდზე.
დროებითი გამაგრების შესახებ დეტალური ინფორმაციისთვის იხილეთ, დანართი 1.

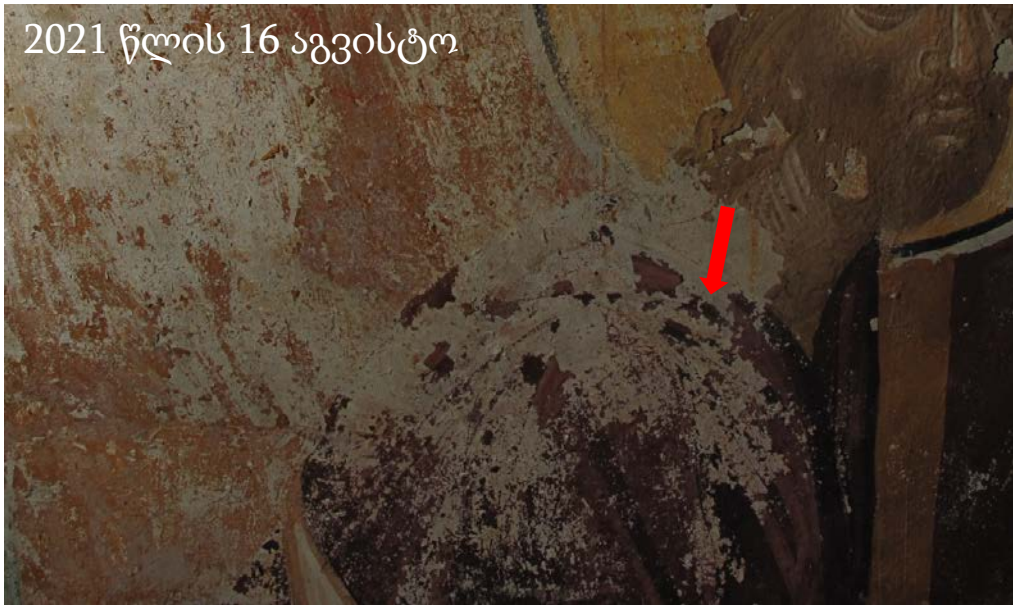
2021 წლის 16 აგვისტო

ღვთისმშობლის შობის სახელობის ტაძრის დასავლეთი მკლავის სამხრეთი კედლის დასავლეთი ნაწილი. წითელი ფერის ისრებით მინიშნებულია 2021 წლის 16 აგვისტოსა და 4 სექტემბრის შუალედში დაკარგული ფერწერული ფენის ფრაგმენტზე.

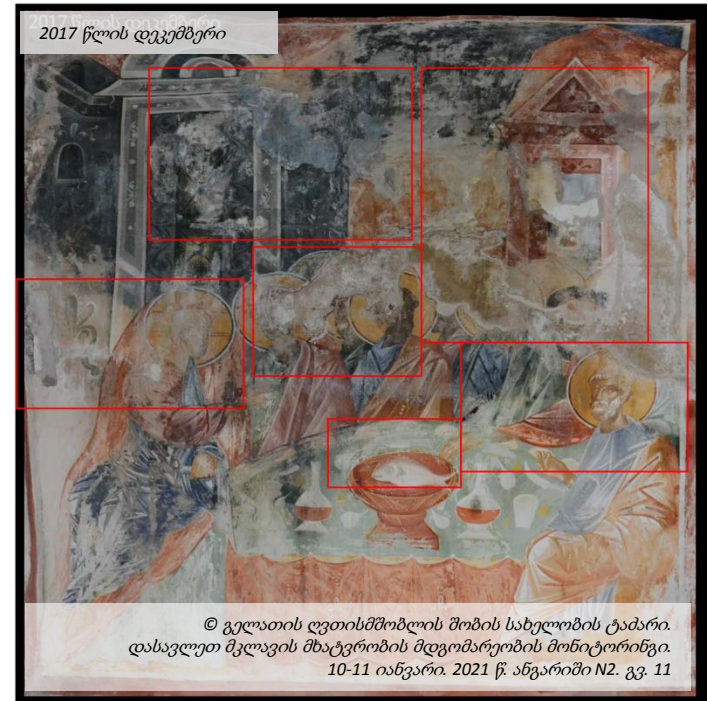
ზევით: სატესტო ჩარევებისათვის შერჩეული მონაკვეთი - დასავლეთ მკლავის კამარა, საიდუმრო სერობის სცენა.

ფოტოზე წითელი ჩარჩოებით მონიშნული მონაკვეთები - კრიტიკულად არასტაბილური არეები (საქართველოს კულტურული მემკვიდრეობის დაცვის ეროვნული სააგენტოს მიერ განხორციელებული მონიტორინგის ანგარიშიდან).

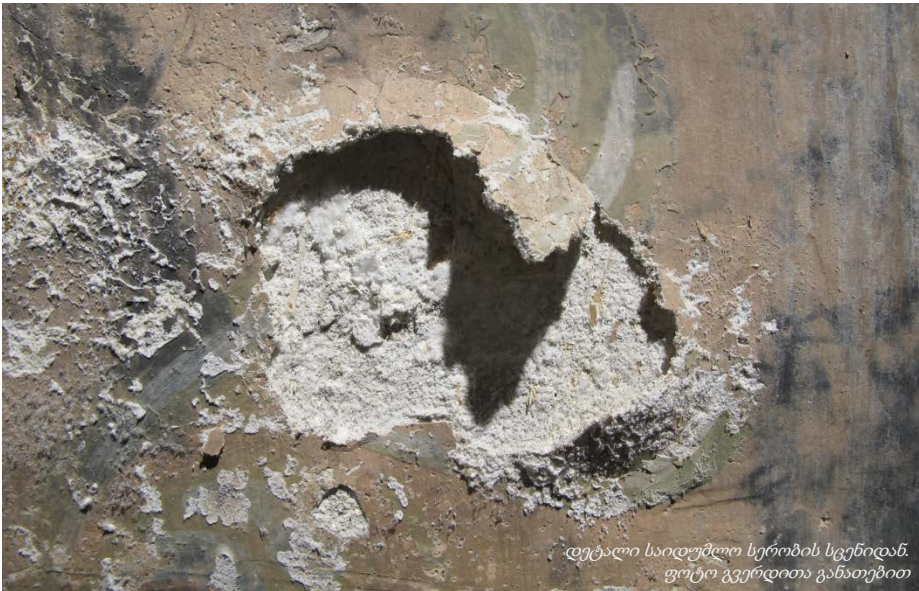
დეტალი საიდუმლო სერობის სცენიდან. ფოტო გვერდითა განათებით

ნალესობის მოცილება საფუძვლის ფენას (კედელს), ნალესობის დანაკარგები, მიკრო-ბზარები და გაფხვიერება, ასევე ფერწერული ფენის აქერცვლა, გაფხვიერება და დანაკარგი, რაც გაძლიერებულია და სავარაუდოდ, ძირითადად გამოწვეულია არსებული გამომარელებით (გამომარელებისა და დაკრისტალების პროცესით).

ზევით: ნალესობის დანაკარგი, ბზარები, დელამინაცია - კრიტიკულად არასტაბილური.

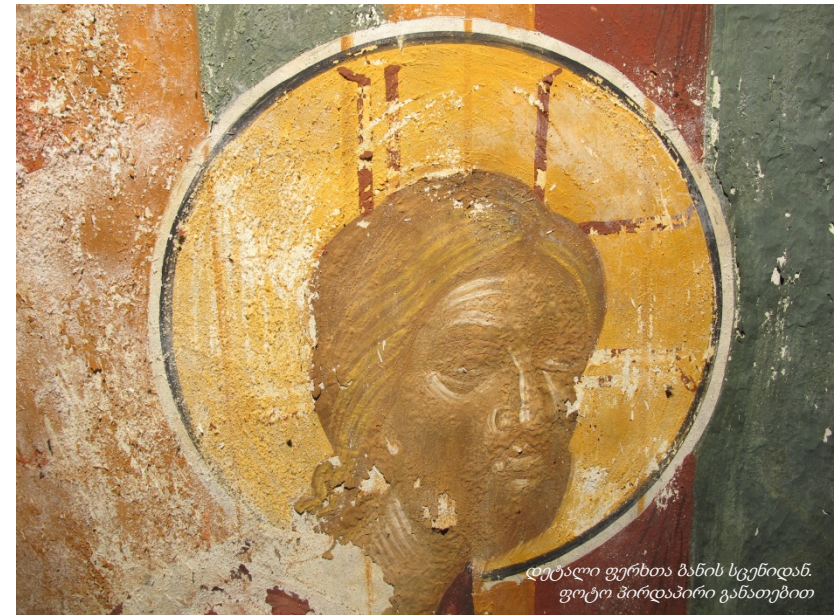
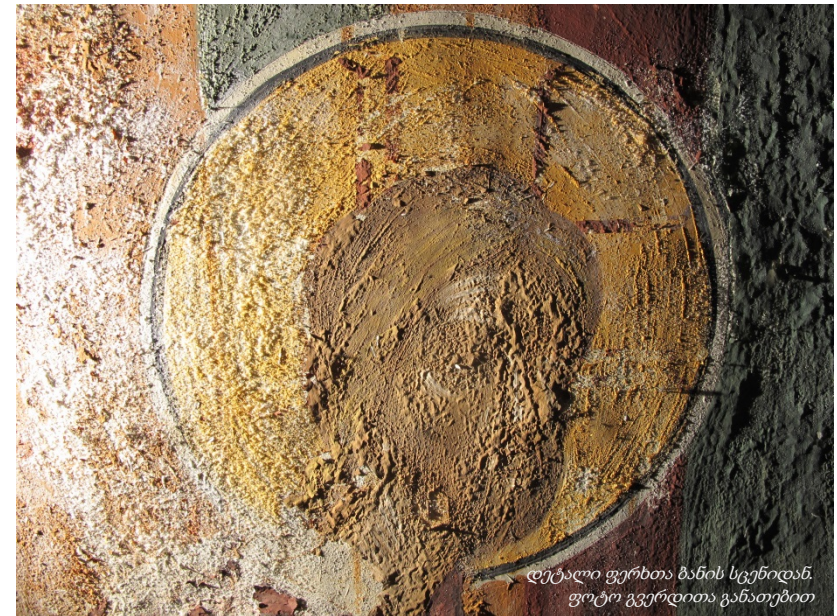
დეტალი ფერხთა ბანის სცენიდან. ფოტო პირდაპირი განათებით

მარჯვნივ: ფერწერული ფენის დანაკარგი, აქერცვლა, გაფხვიერება, გამომარელება - კრიტიკულად არასტაბილური.

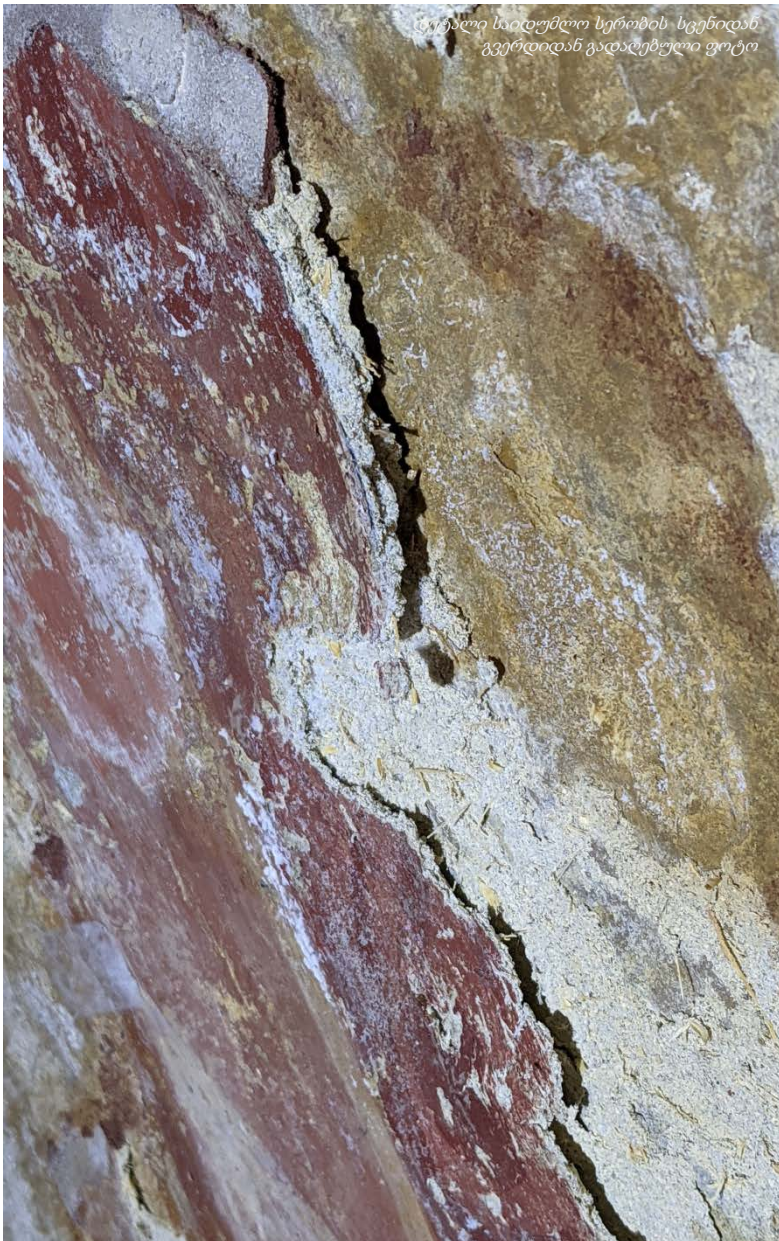
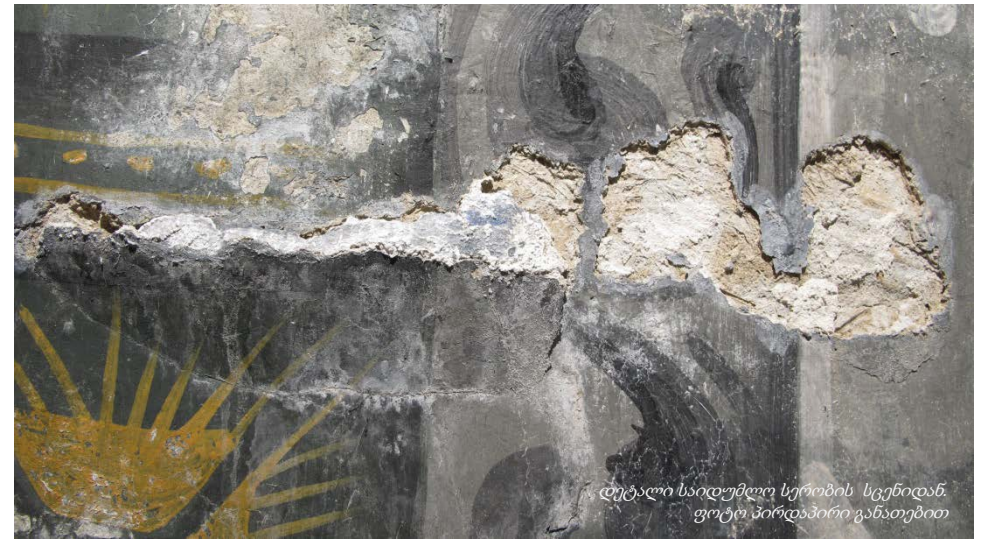
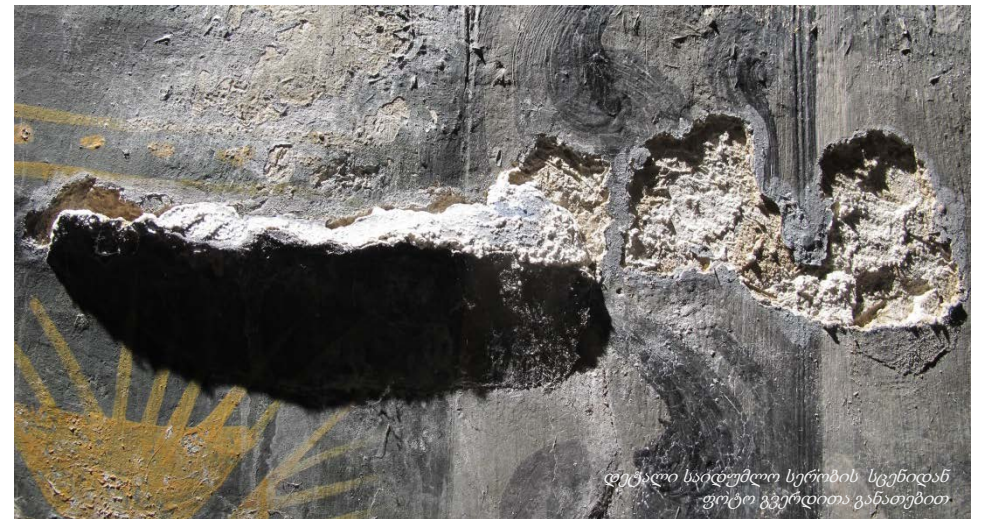
ფოტოები: გელათის ღვთისმშობლის სახელობის ტაძრის დასავლეთ მკლავის კამარა,
საიდუმლო სერობის სვენა.
დეტალური და მკვრო ფოტოები და ზიანებების-
ნალესობის დანაკარგი, დელამინაცია (კედელს მოვიღება), მზარები - სამგალითოდ.

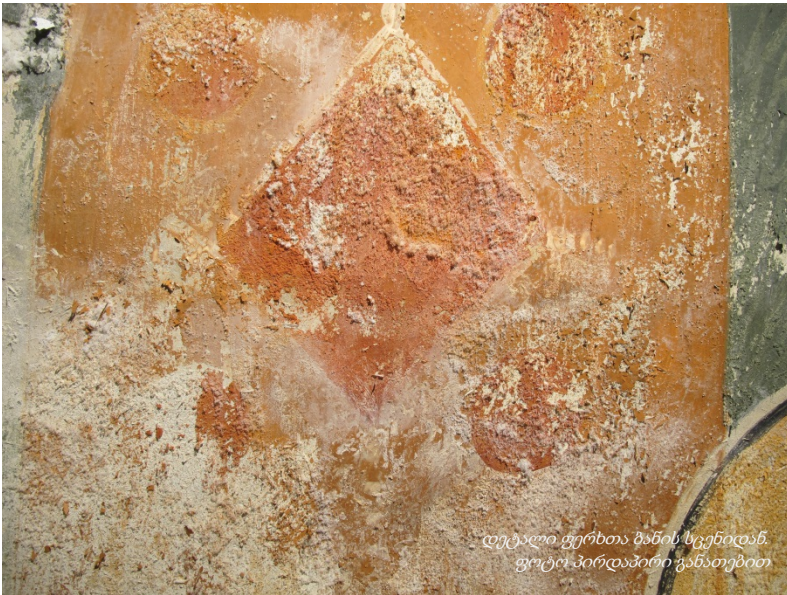
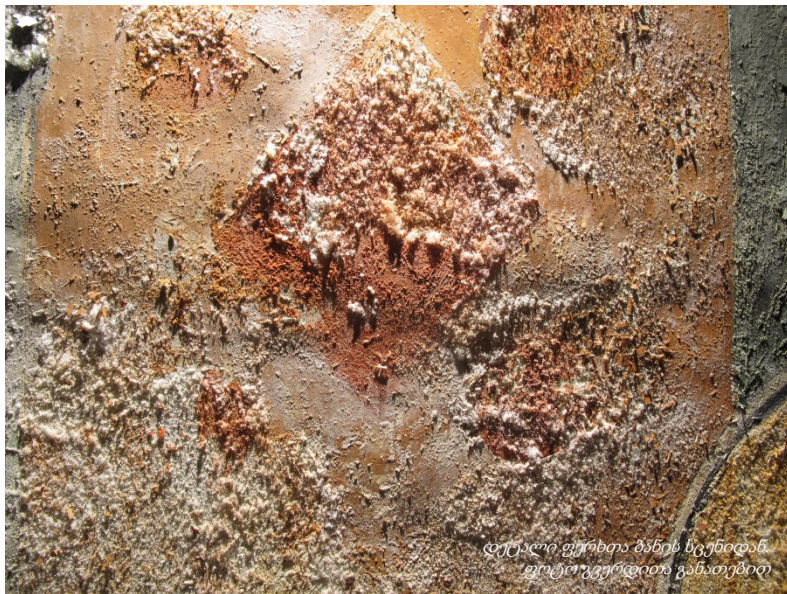
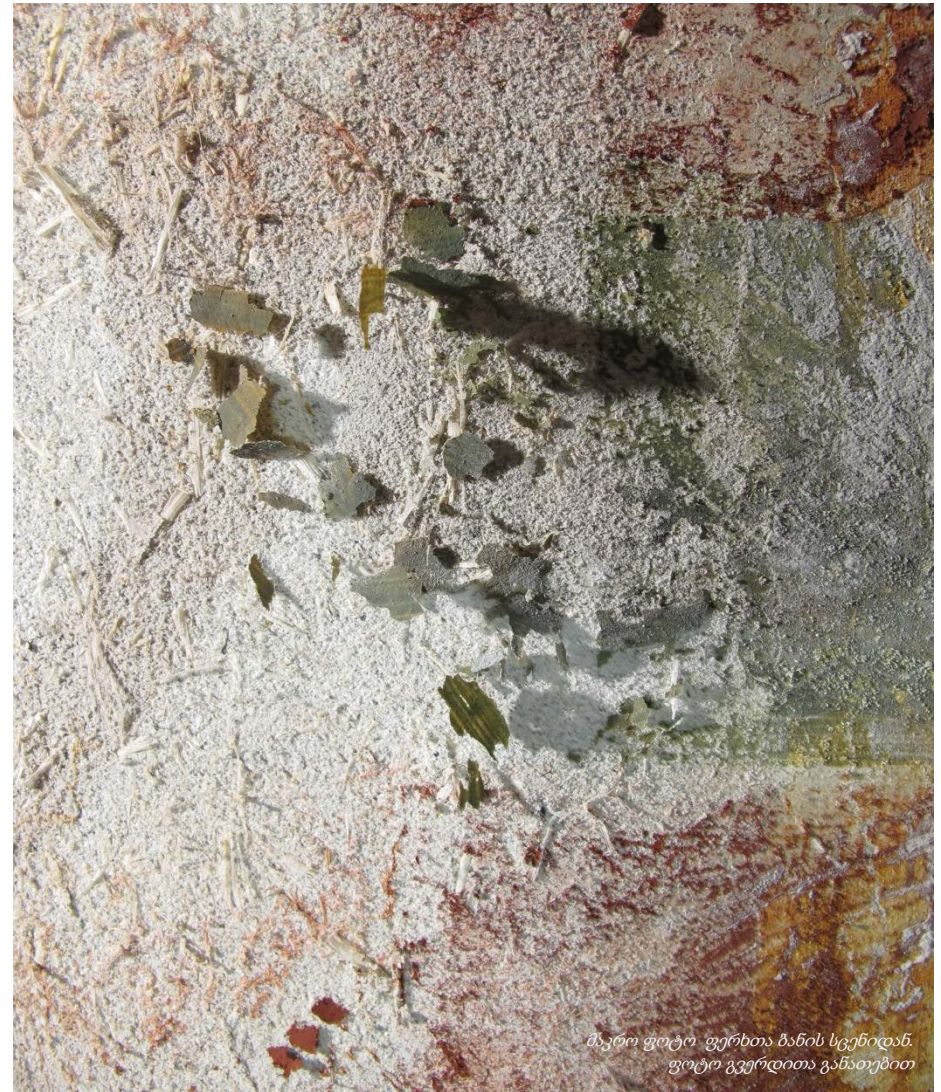
ფოტოები: გელათის ღვთისმშობლის სახელობის ტაძრის დასავლეთ მკლავის კამარა,
ფერხთა ბანის სცენა.
დეტალური და მაკრო ფოტოები დაზიანებების -
ფერწერული ფენის დანაკარგი, აქერცვლა, გაფხვიერება, გამომარელება - სამაგალითოდ.

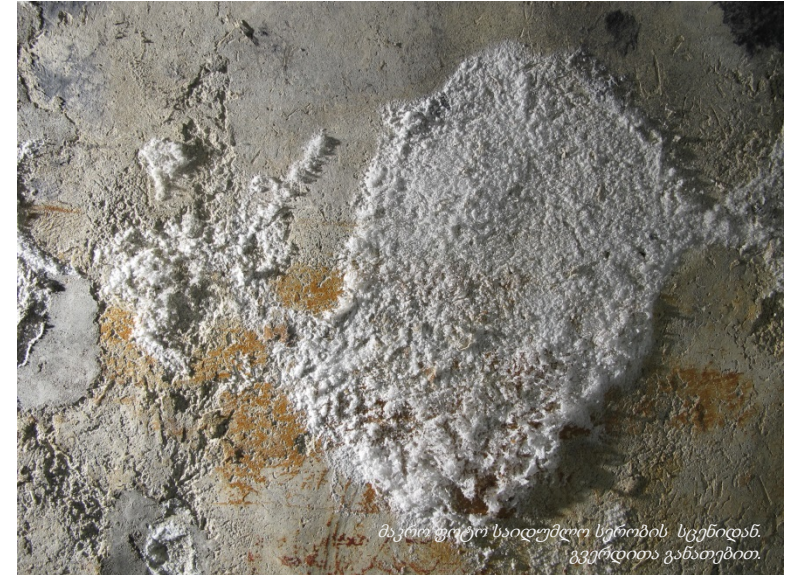
მაკრო ფოტო საიდუმლო სერობის სკენიდან.
გვერდითა განათებით.

დაფიქსირდა გამომარილების ორი სხვადასხვა ფიზიკური სახეობა - ნაფიფქი და დაკრისტალეზა. ორივე სახეობის მარილი მოცულობაში მუდმივი ცვლის (მარილის დისოციაცია/იონებად დაშლისა და დაკრისტალეზა/გამყარების, ზრდის) პროცესში ფიზიკურად აზიანებს როგორც ნალესობის, ასევე ფერწერულ ფენას - ფიზიკურად აფართოებს მასალაში არსებულ ფორებს, იწვევს მის ხეთქვას, განშრევებას, აქერცვლას და გაფხვიერებას, სრულად აზიანებს მასალის კოჰიზიურ და ადჰიზიურ თვისებებს და საბოლოოდ, იწვევს მხატვრობის კარგვას.

ზევით: ფოტო ნაფიფქი მარილის ფენის სამაგალითოდ.

[!] იმისათვის, რომ არსებულმა გამომარილებამ არ განაგრძოს მხატვრობის დაზიანება და არ გამყარდეს ის ნაფიფქი და დაკრისტალეზა, რაც ჯერ კიდევ სუსტია, საჭიროა მისი მოცილება მხატვრობის ზედაპირიდან მრავალჯერადად, მანამ, სანამ გამომარილება არ შეწყდება.

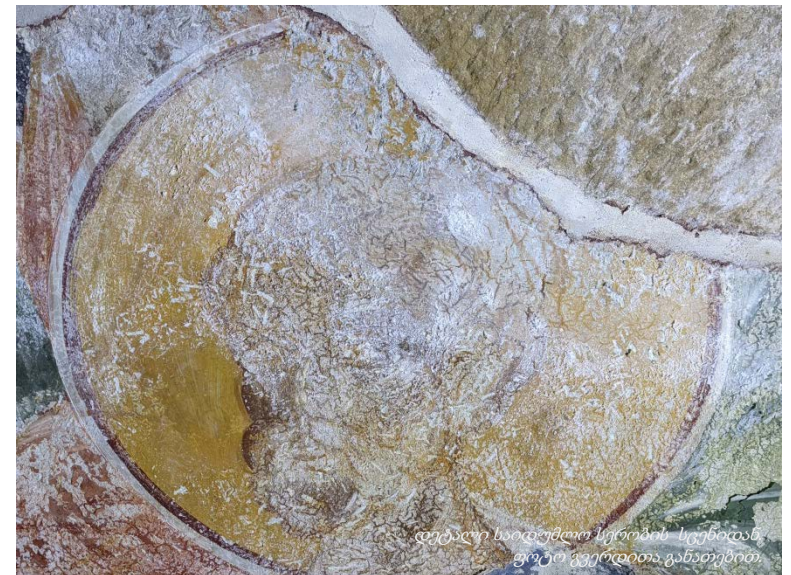
დეტალური საიდუმლო სერობის სკენიდან.
ფოტო გვერდითა განათებით.

ზევით: ფოტო დაკრისტალეზული მარილის ფენის სამაგალითოდ.

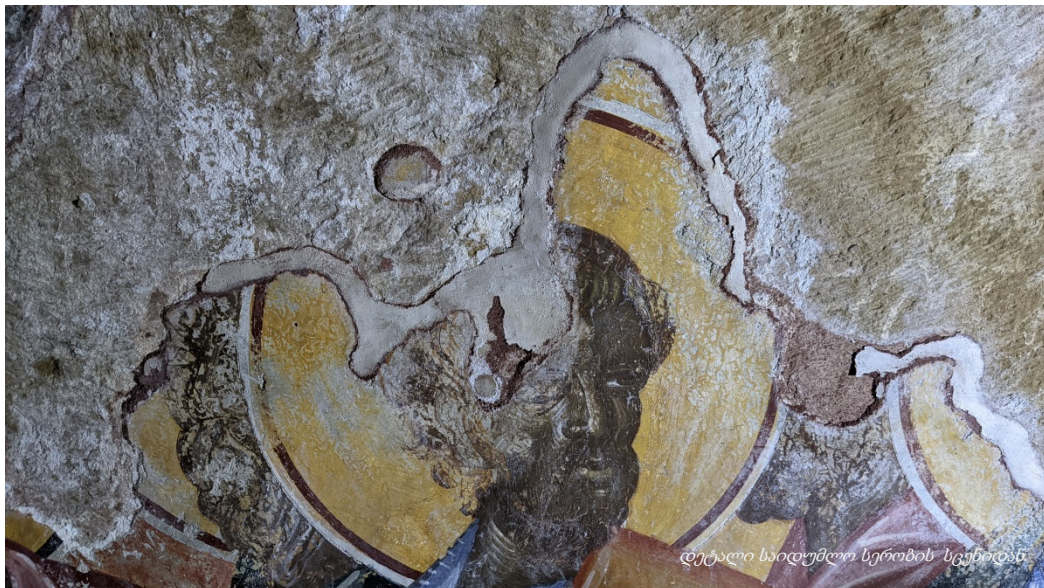
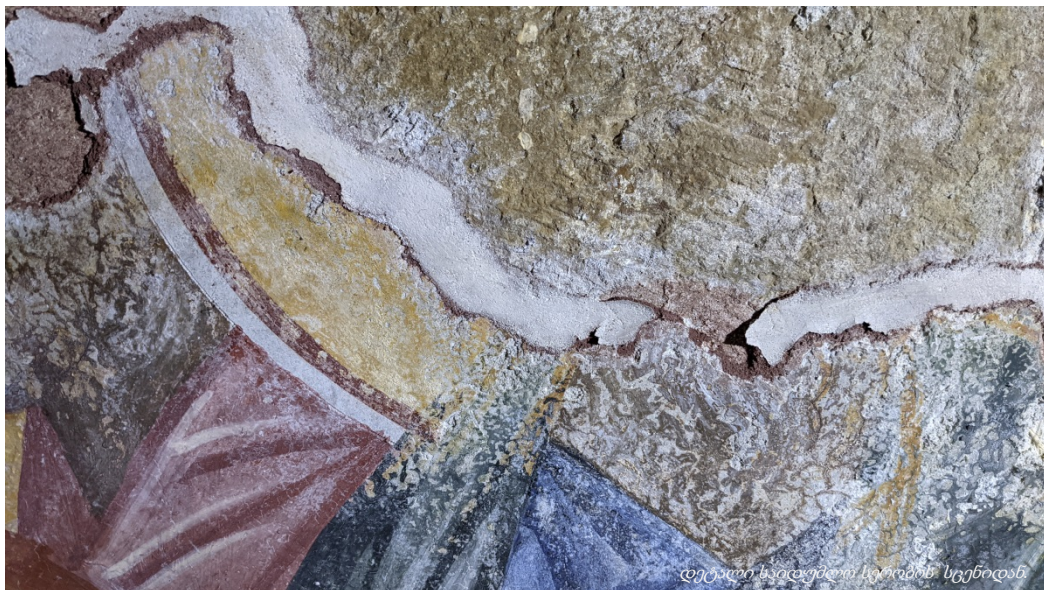
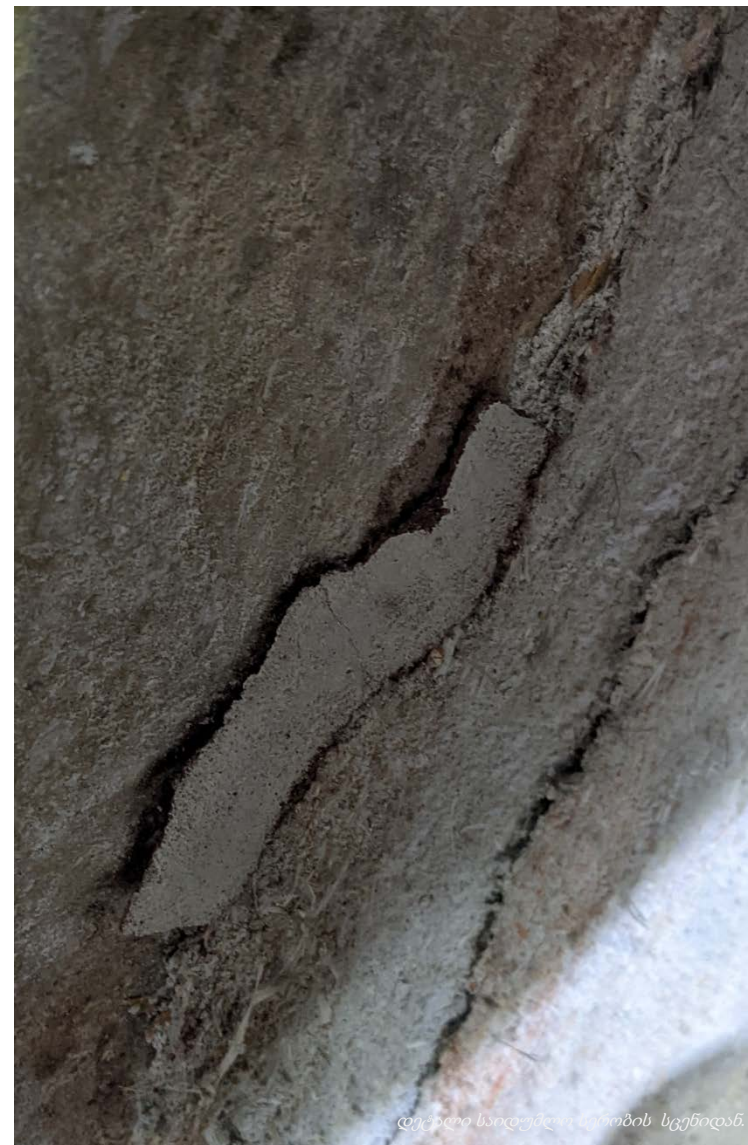
ფოტოები: დეტალები საიდუმლო სერობის სცენიდან.
ძირითადი ტიპის ქიმების სამაგალითოდ.

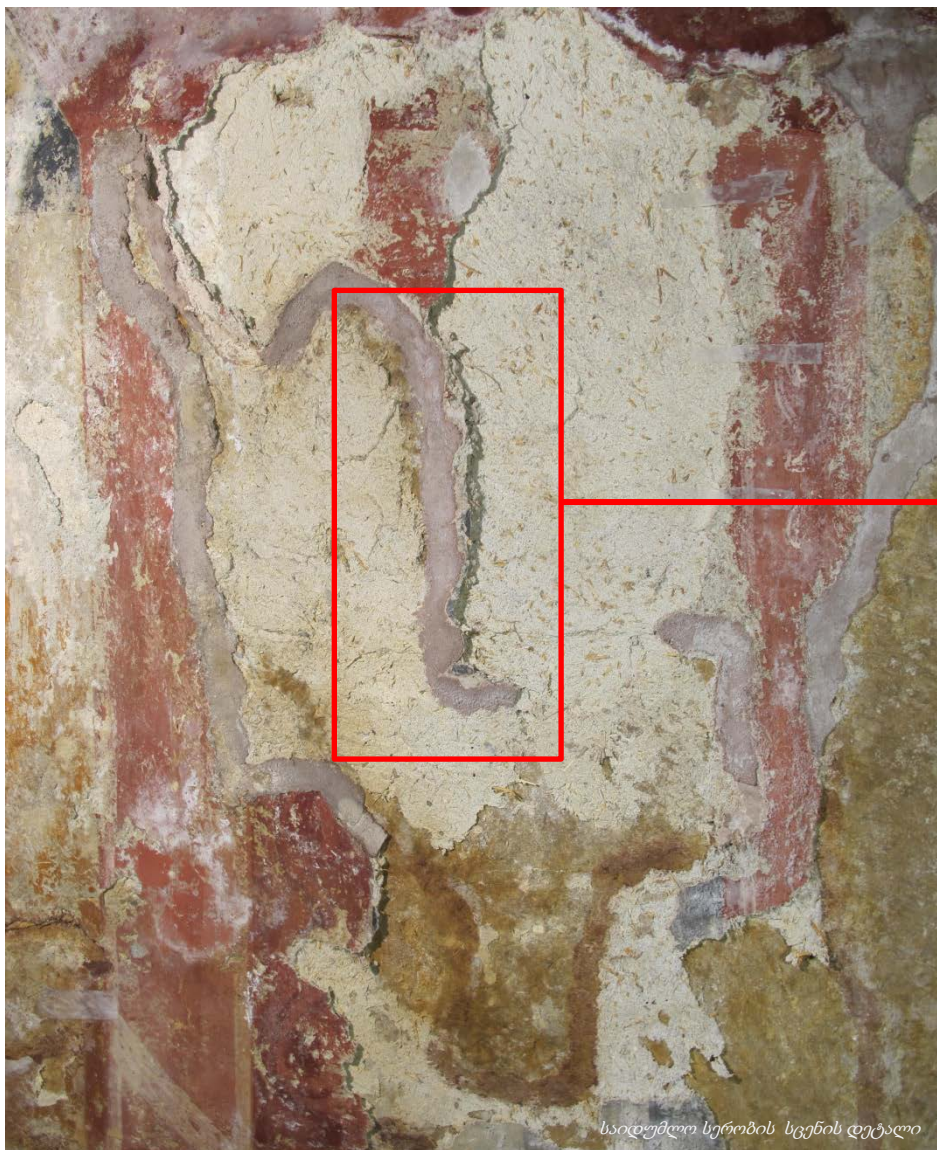
საიდუმლო სერობის სენის დეტალი

ფოტო:ები:
სამაგალითოდ - მონაკვეთი, სადაც დაკარგულია ორიგინალი ნაღესობა, ხოლო ქიმი
დარჩენილია.

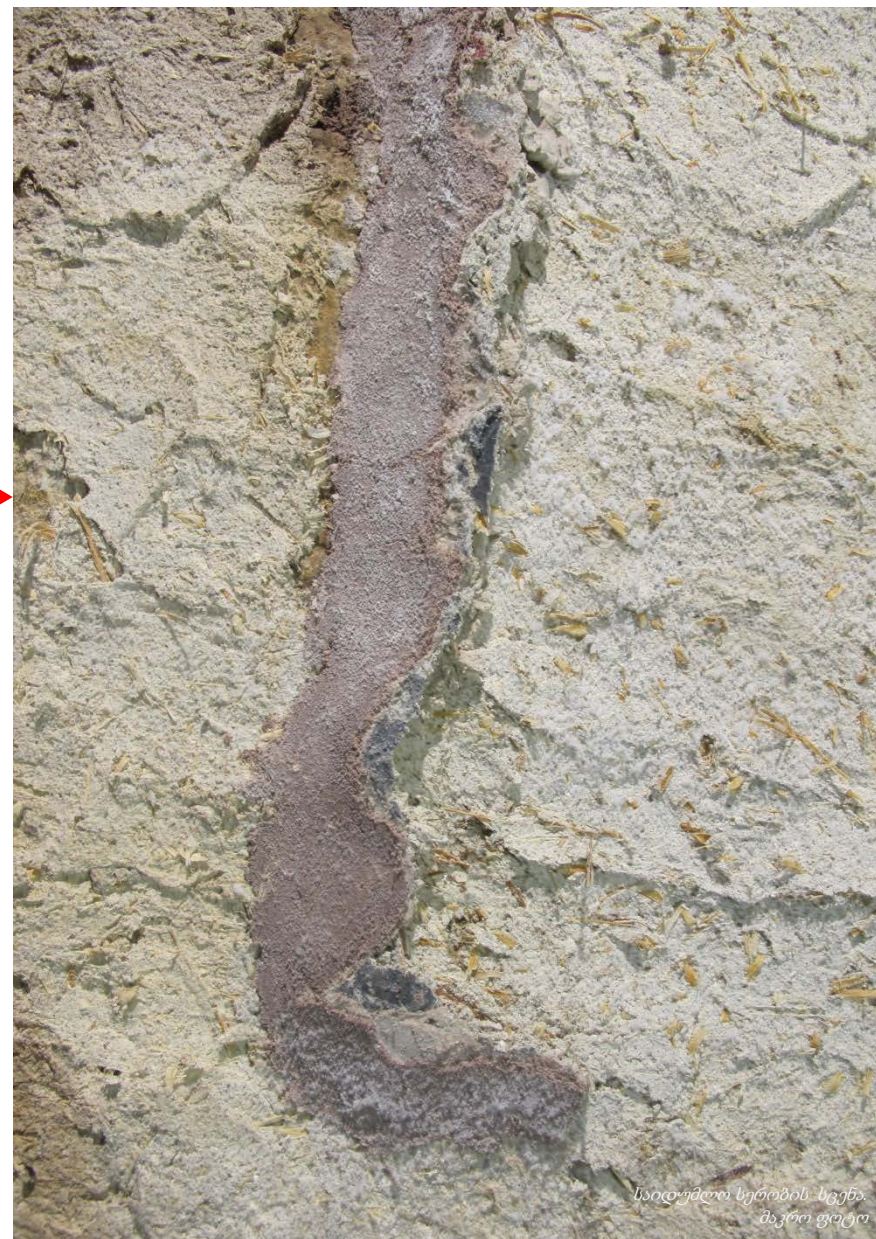
საიდუმლო სერობის სენა
მაკრო ფოტო

ამასთან, იმ ადგილებში, სადაც ორიგინალი ნაღესობა არ არის ბოლომდე მოცილებული საფუძველს და არც ქიმია სრულად დაკარგული, ნაღესობა, თითქოს, უფრო ნესტიანია, არ არის ბოლომდე გამომშრალი, ხოლო ის ადგილი, სადაც ქიმი დაკარგულია და ორიგინალი ნაღესობა საკმაოდ (დაახლოებით 2მმ-დან 2სმ-მდე) მოცილებულია კედელს, ნაღესობა გამომშრალი და გაფხვიერებულია.

აღნიშნული ფაქტი, შესაძლოა, აიხსნას ქიმებისა და შევსებების სავარაუდოდ შემავსებელი მასალის (ვიზუალური დაკვირვებით აგური / თიხა) ძლიერი ადსორბციის (წყლის შეწოვის) უნარით. ამგვარი მასალის არსებობას ქიმში გვაფიქრებინებს მისი ვიზუალური მხარე - ინტენსიურად წითელი (აგურისფერი) შეფერილობა და მასალის წმინდამარცვლოვნება. ქიმის შემცველი მასალის (სავარაუდოდ, აგურის / თიხის, ანუ ალუმოსილიკატების) დამახასიათებელი თვისება - წყლის ძლიერი ადსორბციის (შუაშრებში წყლის მოლეკულების განთავსების) უნარი - გარკვეულ შემთხვევაში, შესაძლოა, დადებითად მოქმედებდა ნაღესობაზე, გამოჰქონდა რა მასში არსებული ნესტი, თუმცა, თუ კი გავითვალისწინებთ არსებულ თეორიას (ამავე ქიმის ზედა შრის შესაძლო წყალგაუმტარობის შესახებ), უნდა ვიფიქროთ, რომ ქიმის მიერ შეწოვილი დიდი რაოდენობით ნესტი ვერ აორთქლდა მისივე ზედაპირიდან და კვლავ ნაღესობაში დაბრუნდა. იმისათვის, რომ დადგინდეს, თუ რამდენად ხდება დღეისათვისაც წყლის მიმოცვლა, უნდა განისაზღვროს ქიმისა და ორიგინალი მასალის ფორიანობა და წყალშეწოვადობა.

ქიმებიდან ნესტის გადანაცვლება და ორიგინალი ნაღესობიდან აორთქლება, ასევე, ხელს უწყობს აკუმულირებული მარილის გადანაცვლება-დაკრისტალებას მხატვრობაზე.

[!] იმისათვის, რომ დღეისათვის ფუნქციადაკარგულმა, წინა პერიოდის ჩარევებმა არ გააუარესოს მხატვრობის მდგომარეობა, საჭიროა მათი მოხსნა და ნალესობის შემსუბუქება (ქიმებისა და შევსებების სიმძიმის მოცილებით).

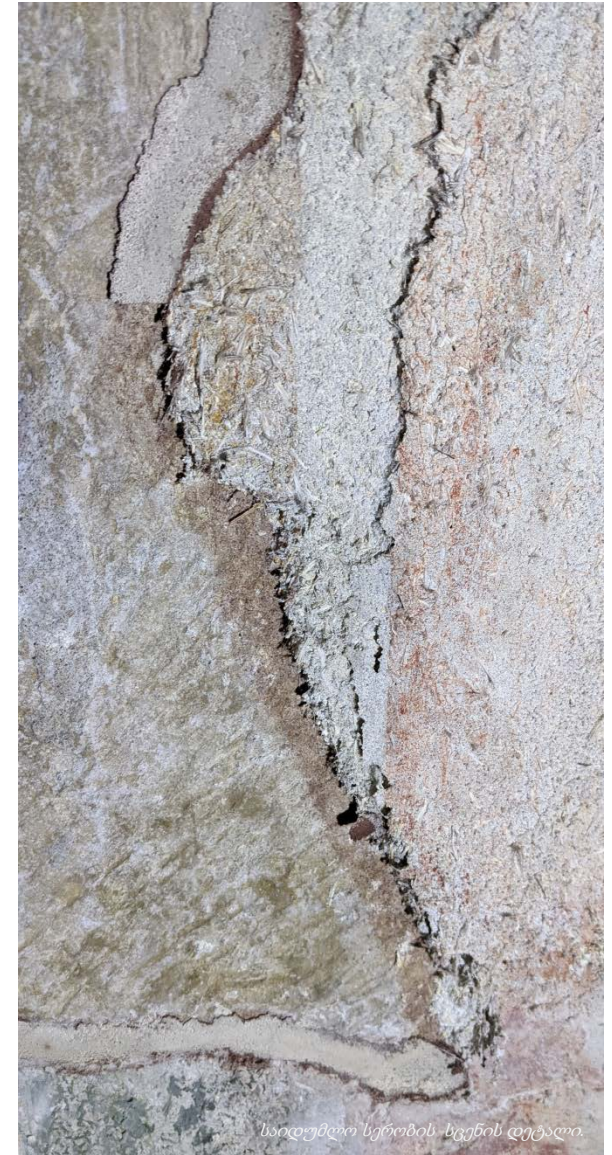
საიდუმლო სერობის ხევის დეტალი

ასევე, საინტერესოა ის ფაქტი, რომ დაკარგული ქიმების ადგილზე, საფუძველის ფენაზე (კედელზე) დარჩენილია წითელი ფერის კვალი, რამაც შესაძლოა [!] გვაფიქრებინოს მასში პიგმენტის არსებობა, თუმცა ეს თეორია მხოლოდ მოსაზრების დონეზე რჩება;

ზევით: დაკარგული ქიმის ადგილას დარჩენილი წითელი შეფერილობის სამაგალითოდ.

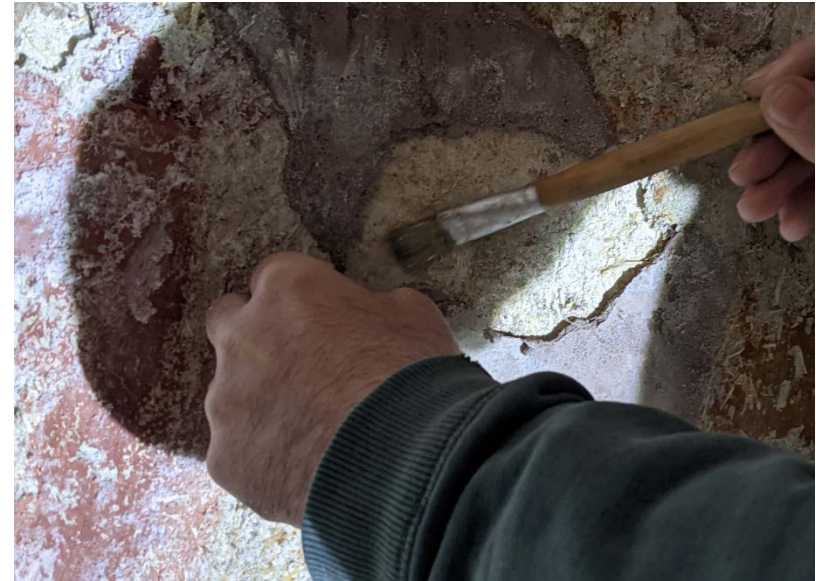
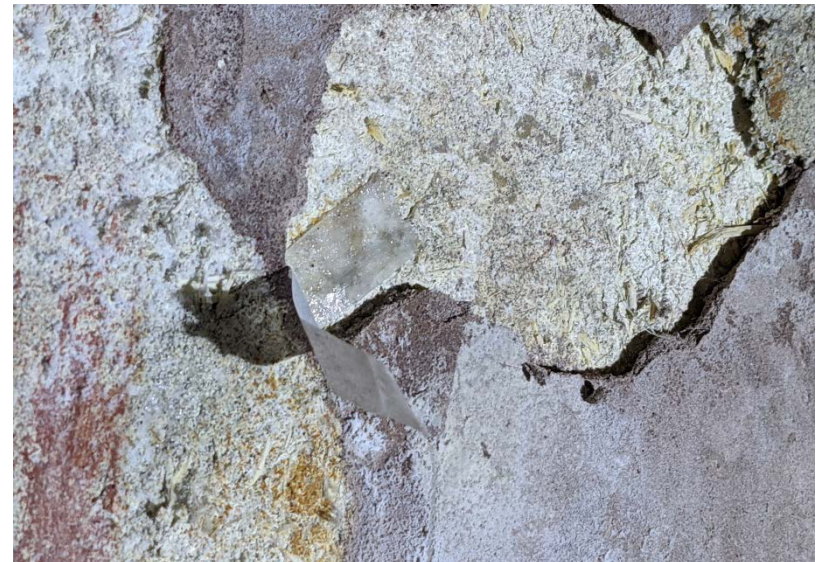
ზევით: დროებითი სამაგრების მოწყობის პროცესი.

დროებითი სამაგრების ზომა მცირეა - სიგანით 1 სმ-დან 3 სმ-მდე, ხოლო დისტანცია არაერთგვაროვანი, დამოკიდებულია კონკრეტულ არეაზე. სამაგრების ამგვარი ზომა და დაშორებები გადაწყდა იმისათვის, რომ არ შექმნილიყო ერთიანი გადაკრული ფენა მხატვრობის ზედაპირზე და ნალესობას ჰქონოდა საშუალება გამომშრალიყო.

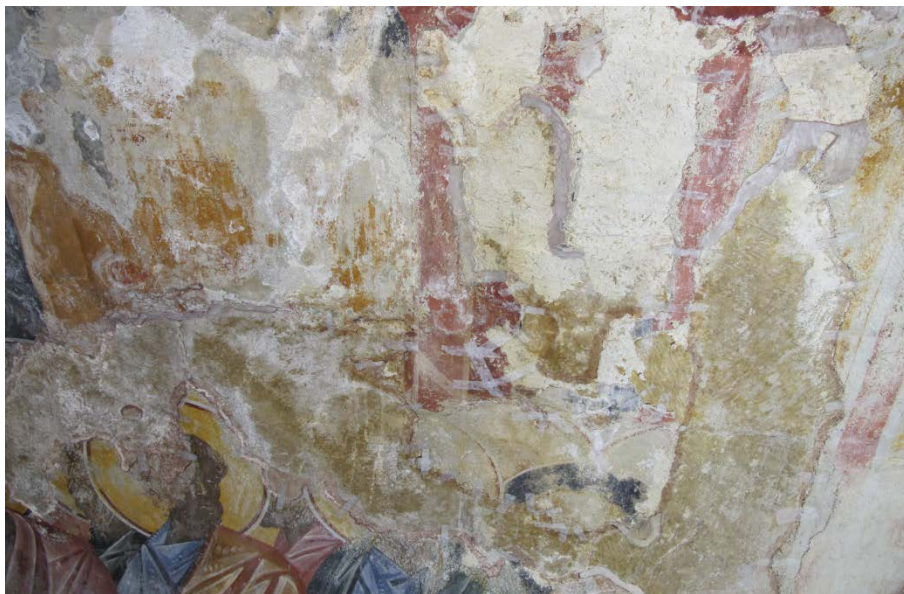
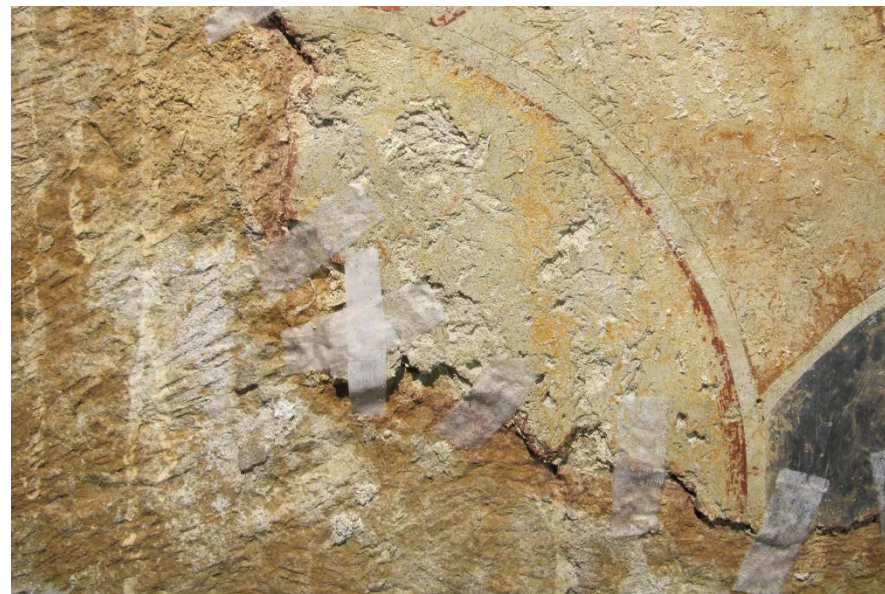
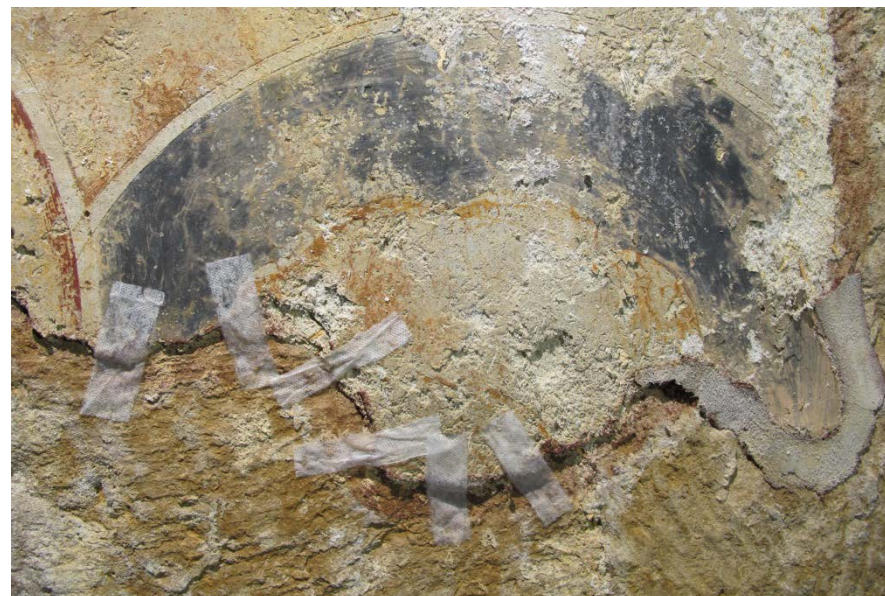
ზევით: ფოტოები ნალესობის დროებითი სამაგრები - სატესტო ჩარევების მონაკვეთების მაგალითებად. საიდუმლო სერობის სენის ცენტრალური ნაწილი.

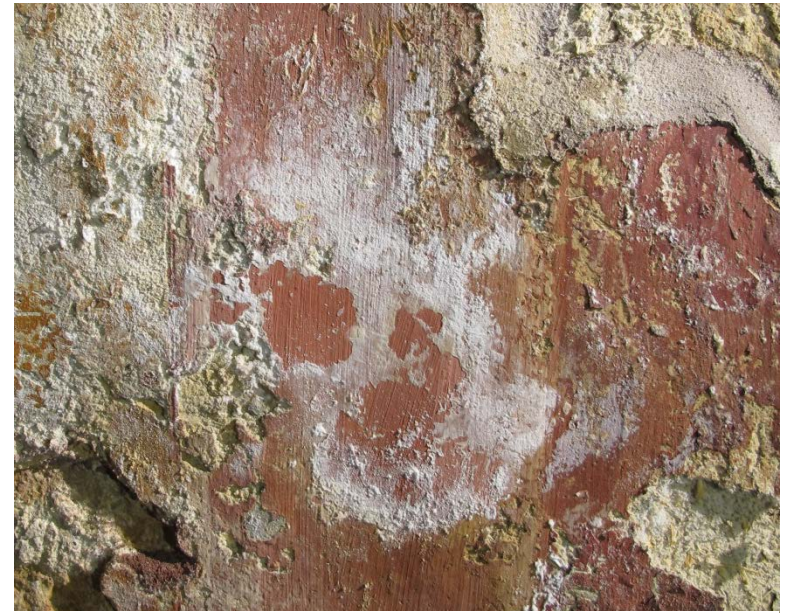
ფოტო: დაკრისტალებული მარილების მოხსნამდე

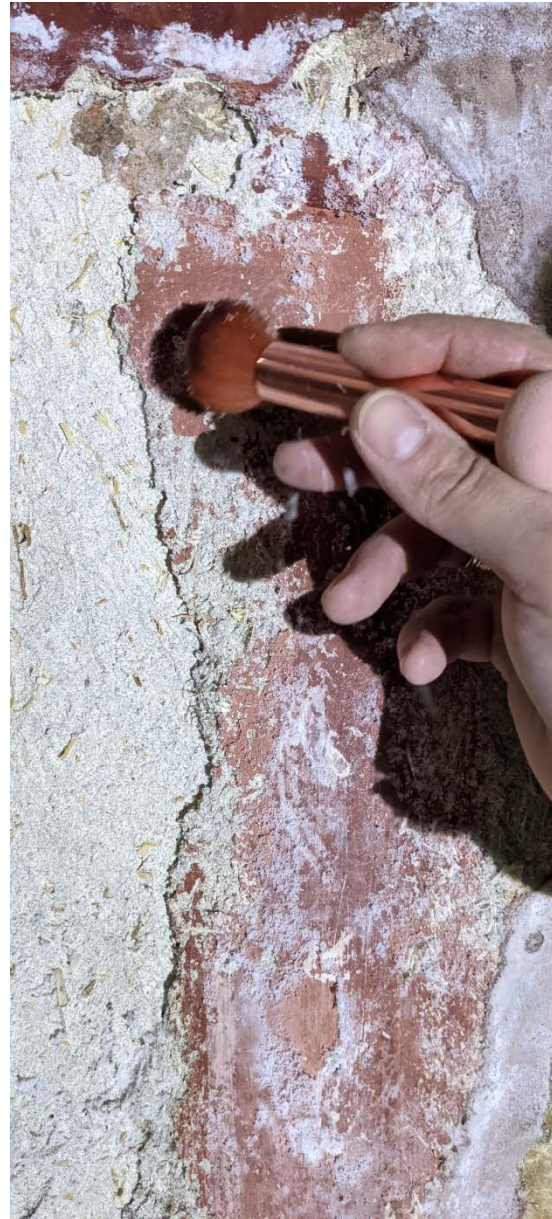
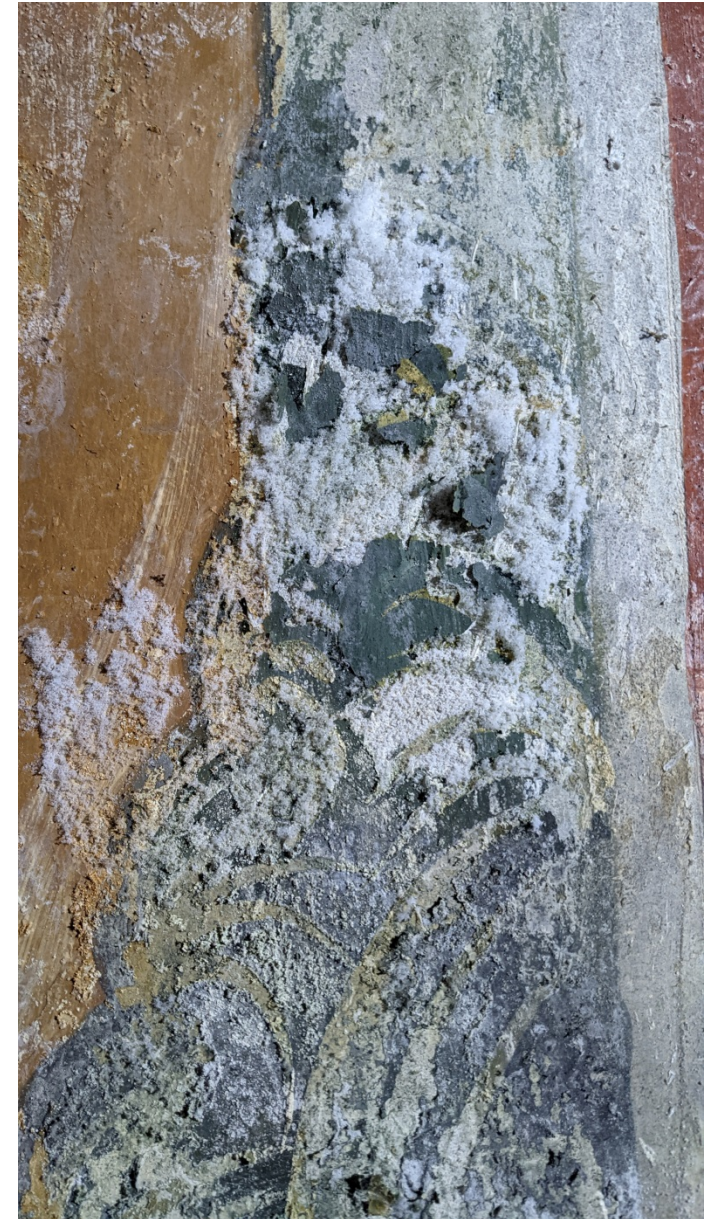
*მარცხენა ფოტო:
ადგილი, საიდანაც შესაძლებელია ნაფიფქი
გამომარილების ჩამოწმენდა.*

*მარჯვენა ფოტო:
ადგილი, საიდანაც დაუზიანებელია მარილის
ჩამოწმენდა ფერწერული ფენის გამაგრების
გარეშე.*

ამგვარ არეებზე მარილის მოხსნა რეკომენდირებულია დაზიანებული ფერწერული ფენის გამაგრების თანადროულად (იხ. 6. რეკომენდაციები).

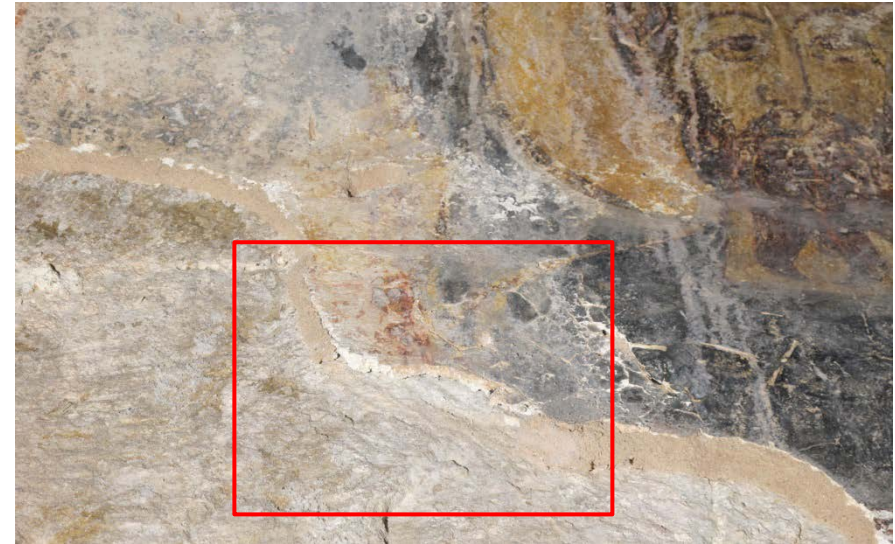
ამგვარ ადგილებზე ჩანს როგორც ქიმების დანაკარგი, ბზარები, გაფხვიერება, ასევე ორიგინალი ნალესობის სხვადასხვა დაზიანებები (მათ შორის საკმაოდ ძლიერია გამომარლიება).

ზევით: წყლის ინფილტრაციის გამო დაზიანებული ქიმი

[!] რეკომენდირებულია ჩრდილოეთ და სამხრეთ ეკვდერების კედლის მხატვრობის კრიტიკული არეების შემდგომი მონიტორინგი და საჭიროების შემთხვევაში, გადაუდებელი ჩარევები დროებითი გამაგრებისათვის (იხ. 6. რეკომენდაციები).

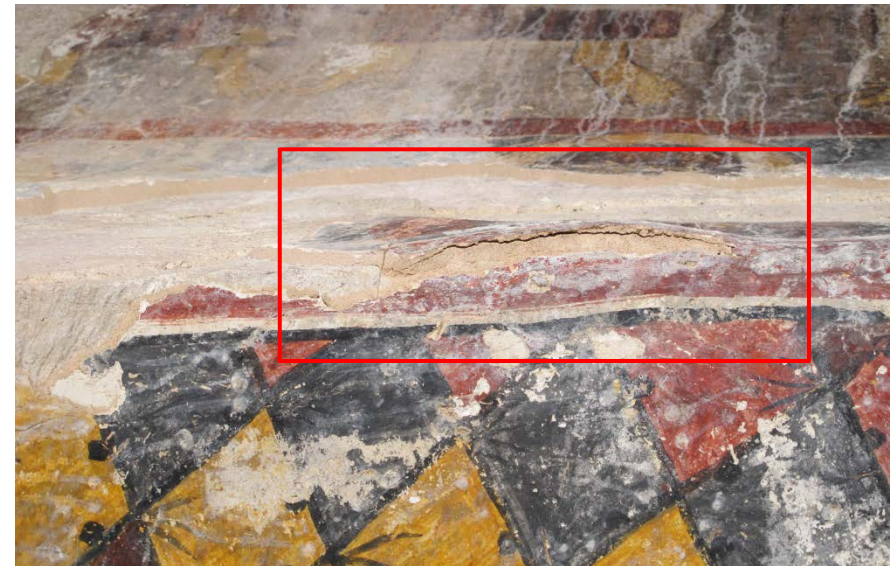
ზევით: წყლის ინფილტრაციის გამო დაზიანებული ქიმი

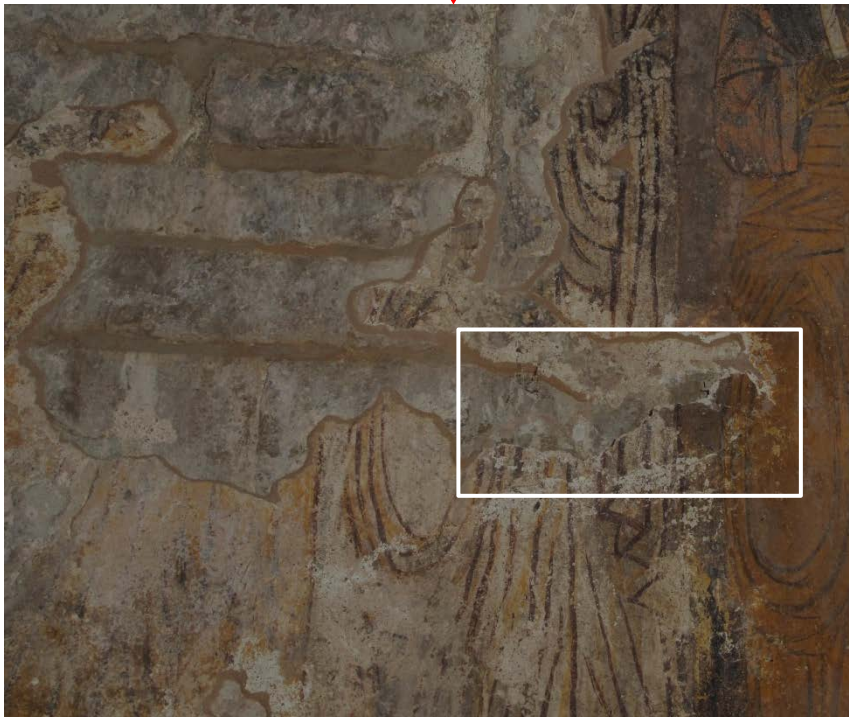
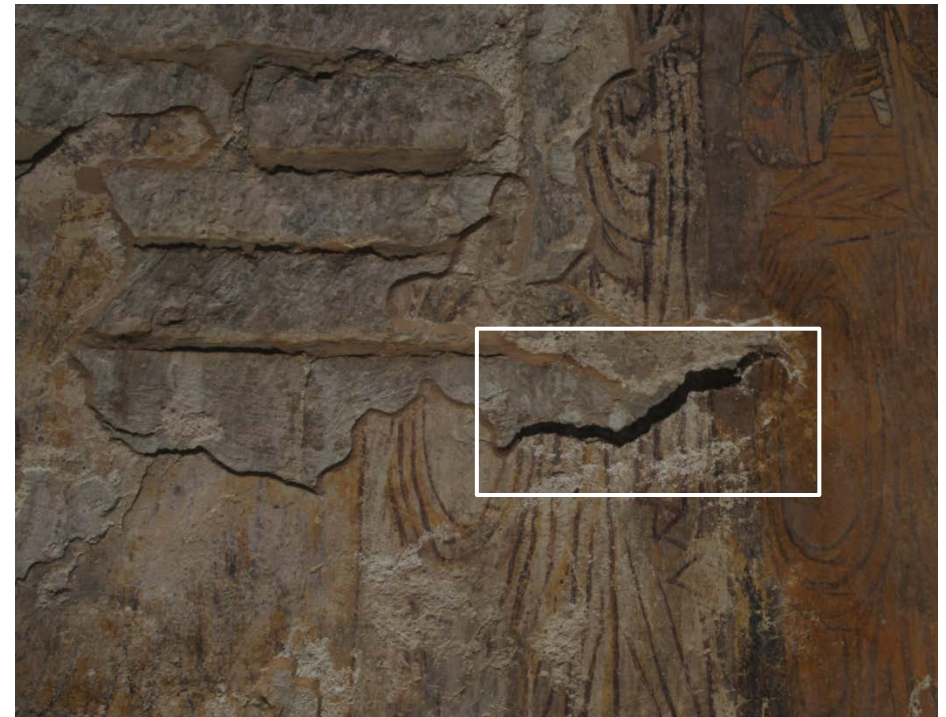
ზემოთ: წმ. მარინეს ეგვტერი, სამხ. კამარა. დეტალი. პირდაპირი განათებით

გელათის ღვთისმშობლის შობის სახელობის ტაძრის
სამხრეთ-დასავლეთ -
წმ. მარინეს - ეგვტერის სამხრეთი კამარა,
წინასწარმეტყველის ფიგურა.
[!] ადგილი, საიდანაც 2021 წ-ის 27 ივნისს
ჩამოვარდა კედლის მხატვრობის ფრაგმენტი.
მოცემული ფოტოები გადაღებულია ფრაგმენტის
ჩამოვარდნამდე რამდენიმე თვით ადრე.

ქვემოთ, თეთრი ჩართოთი, დეტალურ ფოტოებზე,
მონიშნულია ის ადგილი, საიდანაც შემდგომში (27 ივნისს)
ჩამოვარდა ფრაგმენტი.
