გელათის სამონასტრო კომპლექსის ღვთისმშობლის შობის სახელობის ტაძრის კედლის მხატვრობის მდგომარეობის ანგარიში

4 სექტემბერი, 2021

გელათის ღვთისმშობლის შობის სახელობის ტაძრის, დასავლეთ მკლავის კამარის სამხრეთ კედლის მხატვრობის კრიტიკულად არასტაბილური მონაკვეთების დროებითი გამაგრების მეთოდოლოგიის განსაზღვრისათვის ჩატარებული სატესტო ჩარევების ანგარიში

აიპ. ე. პრივალოვას სახელობის მხატვრობის ტექნიკური კვლევის ცენტრი „ბეთანია“

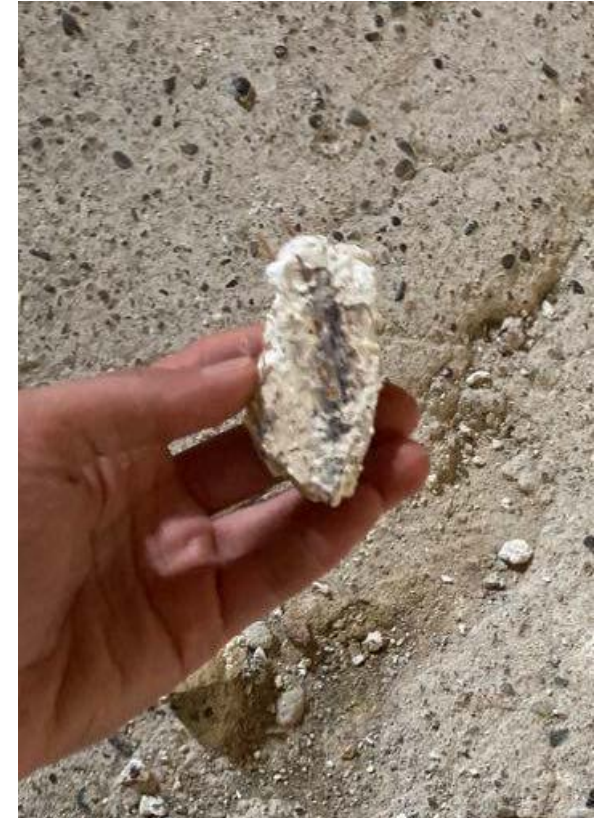
გელათის ღვთისმშობლის შობის სახელობის ტაძრის სამხრეთ-დასავლეთ -
წმ. მარინეს - ეგვტერის სამხრეთი კამარის, წინასწარმეტყველის ფიგურიდან ჩამოცვნილი ფრაგმენტები.

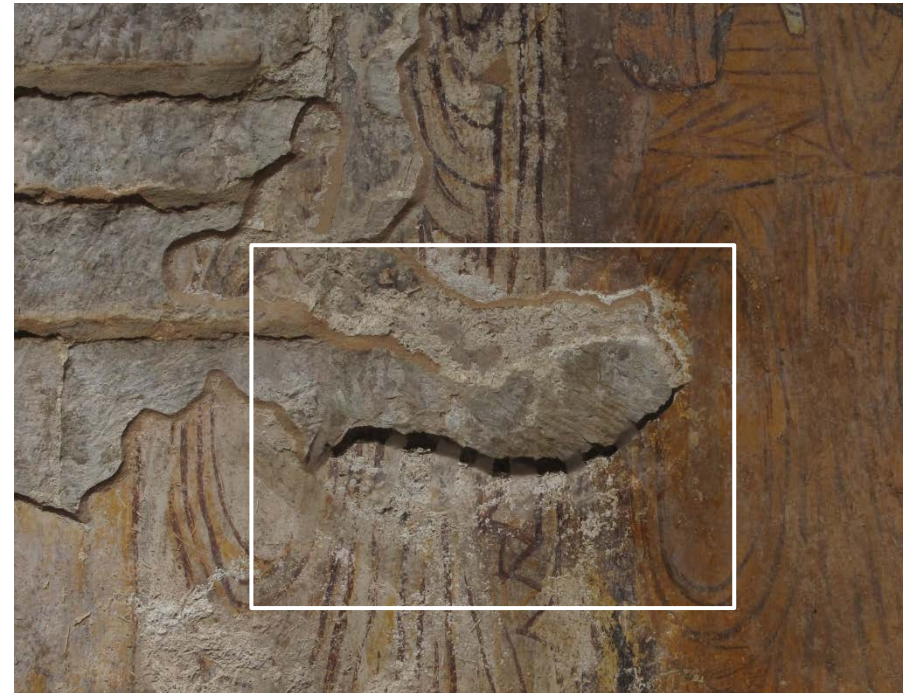
ზემოთ: წმ. მარინეს ეგვტერი, სამხ. კამარა. დეტალი. პირდაპირი განათებით

მოცემული ფოტოები გადაღებულია ფრაგმენტის ჩამოვარდნის და მისი
მიმდებარე ნალესობის დროებითი გამაგრების შემდეგ.

ქვემოთ, თეთრი ჩართოთი, დეტალურ ფოტოებზე, მონიშნულია ის ადგილი, რაც დროებითი
სამაგრების მეშვეობით გამაგრდა.
