გელათის ღვთისმშობლის შობის სახელობის ტაძარი

დასავლეთ მკლავის კამარის სამხრეთი ფერდი

წმ. მარინეს ეგვტერის სამხრეთ კამარა

კედლის მხატვრობის
ჩამოვარდნილი ფრაგმენტების
მიმდებარედ არსებული არასტაბილური მონაკვეთების
დროებითი გამაგრება

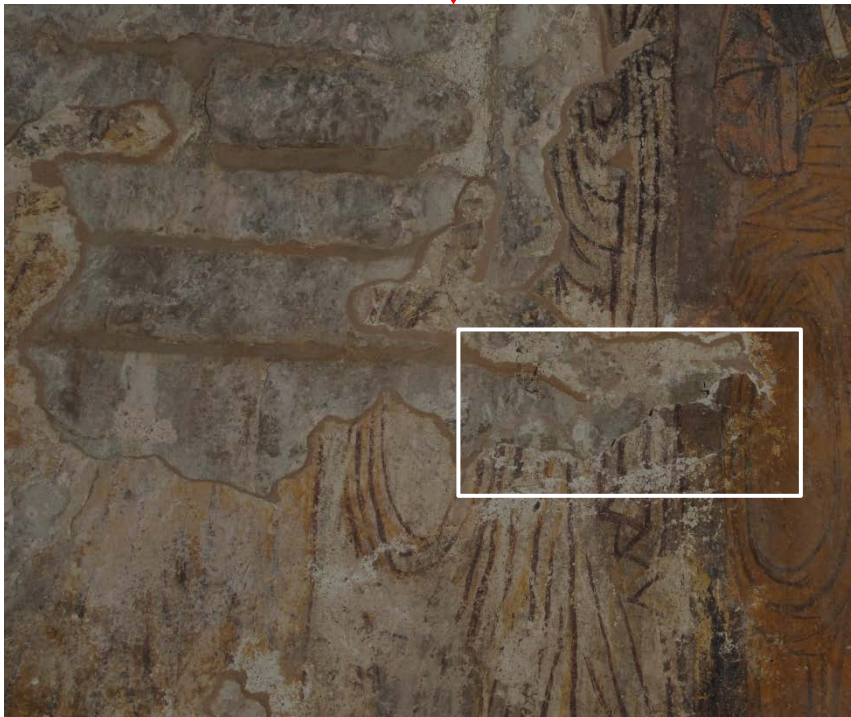
ზემოთ: წმ. მარინეს ეგვტერი, სამხ. კამარა. დეტალი. პირდაპირი განათებით

გელათის ღვთისმშობლის შობის სახელობის ტაძრის
სამხრეთ-დასავლეთ -
წმ. მარინეს - ეგვტერის სამხრეთი კამარა,
წინასწარმეტყველის ფიგურა.
[!] ადგილი, საიდანაც 2021 წ-ის 27 ივნისს
ჩამოვარდა კედლის მხატვრობის ფრაგმენტი.
მოცემული ფოტოები გადაღებულია ფრაგმენტის
ჩამოვარდნამდე რამდენიმე თვით ადრე.

ქვემოთ, თეთრი ჩართოთი, დეტალურ ფოტოებზე,
მონიშნულია ის ადგილი, საიდანაც შემდგომში (27 ივნისს)
ჩამოვარდა ფრაგმენტი.

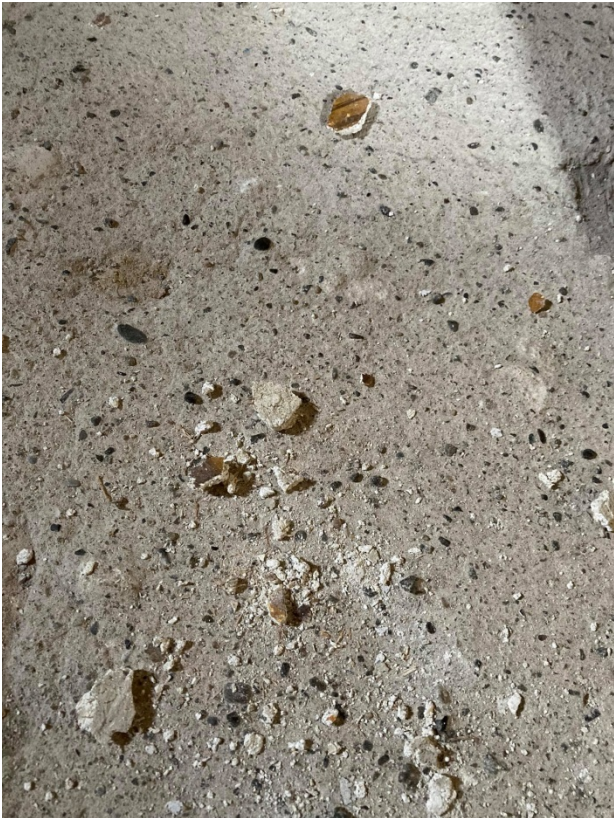
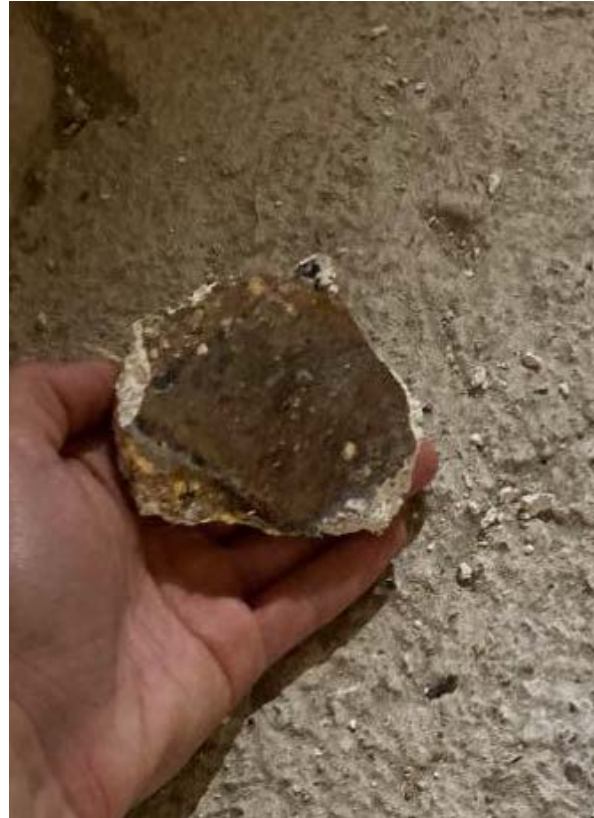
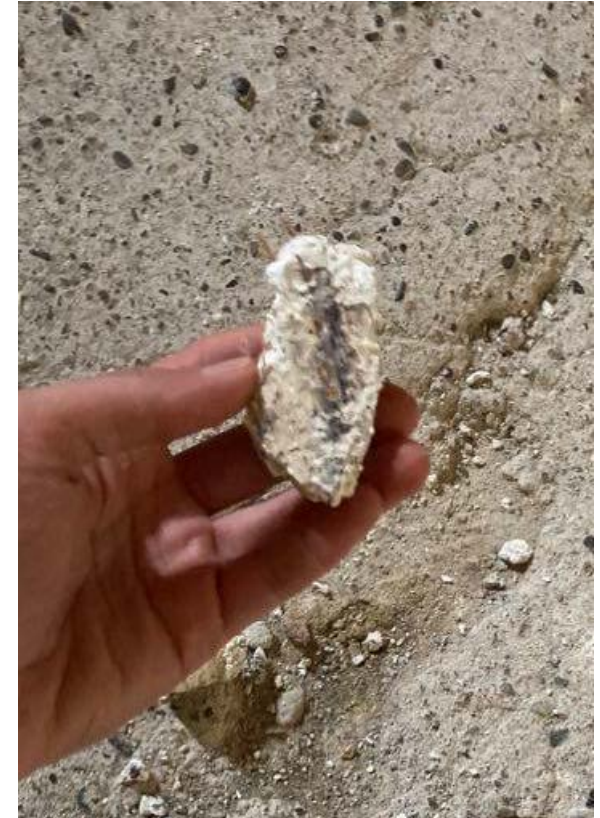
გელათის ღვთისმშობლის შობის სახელობის ტაძრის სამხრეთ-დასავლეთ -
წმ. მარინეს - ეგვტერის სამხრეთი კამარის, წინასწარმეტყველის ფიგურიდან ჩამოცვნილი ფრაგმენტები.

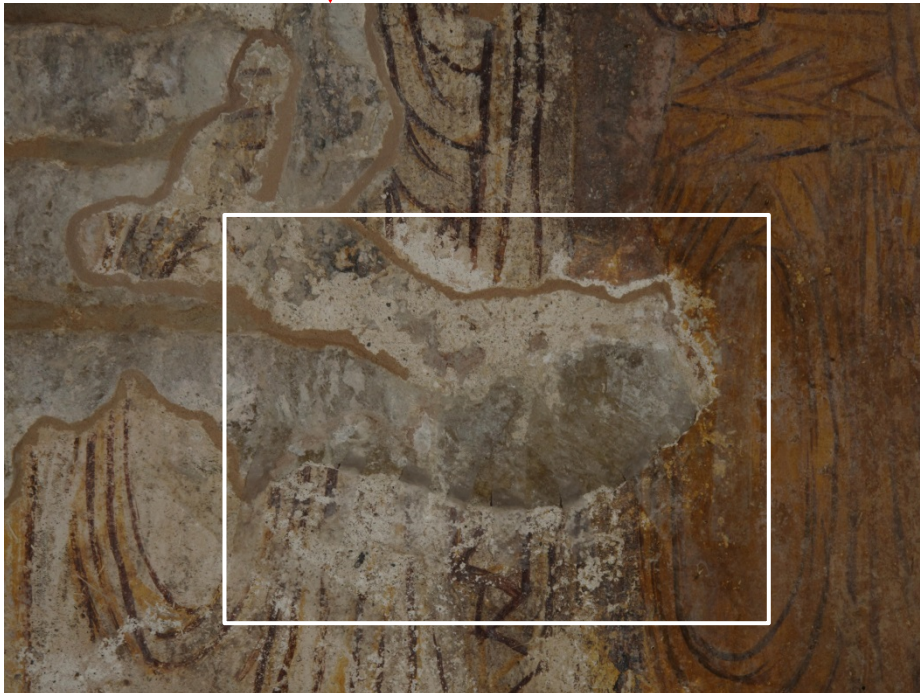
ზემოთ: წმ. მარინეს ეგვტერი, სამხ. კამარა. დეტალი. პირდაპირი განათებით

გელათის ღვთისმშობლის შობის სახელობის ტაძრის სამხრეთ-დასავლეთ -
წმ. მარინეს - ეგვტერის სამხრეთი კამარა, წინასწარმეტყველის ფიგურა.

[!] ადგილი, საიდანაც 2021 წ-ის 27 ივნისს ჩამოვარდა კედლის მხატვრობის
ფრაგმენტი.

მოცემული ფოტოები გადაღებულია ფრაგმენტის ჩამოვარდნის და მისი
მიმდებარე ნალესობის დროებითი გამაგრების შემდეგ.

ქვემოთ, თეთრი ჩართოთ, დეტალურ ფოტოებზე, მონიშნულია ის ადგილი, რაც დროებითი
სამაგრების მეშვეობით გამაგრდა.

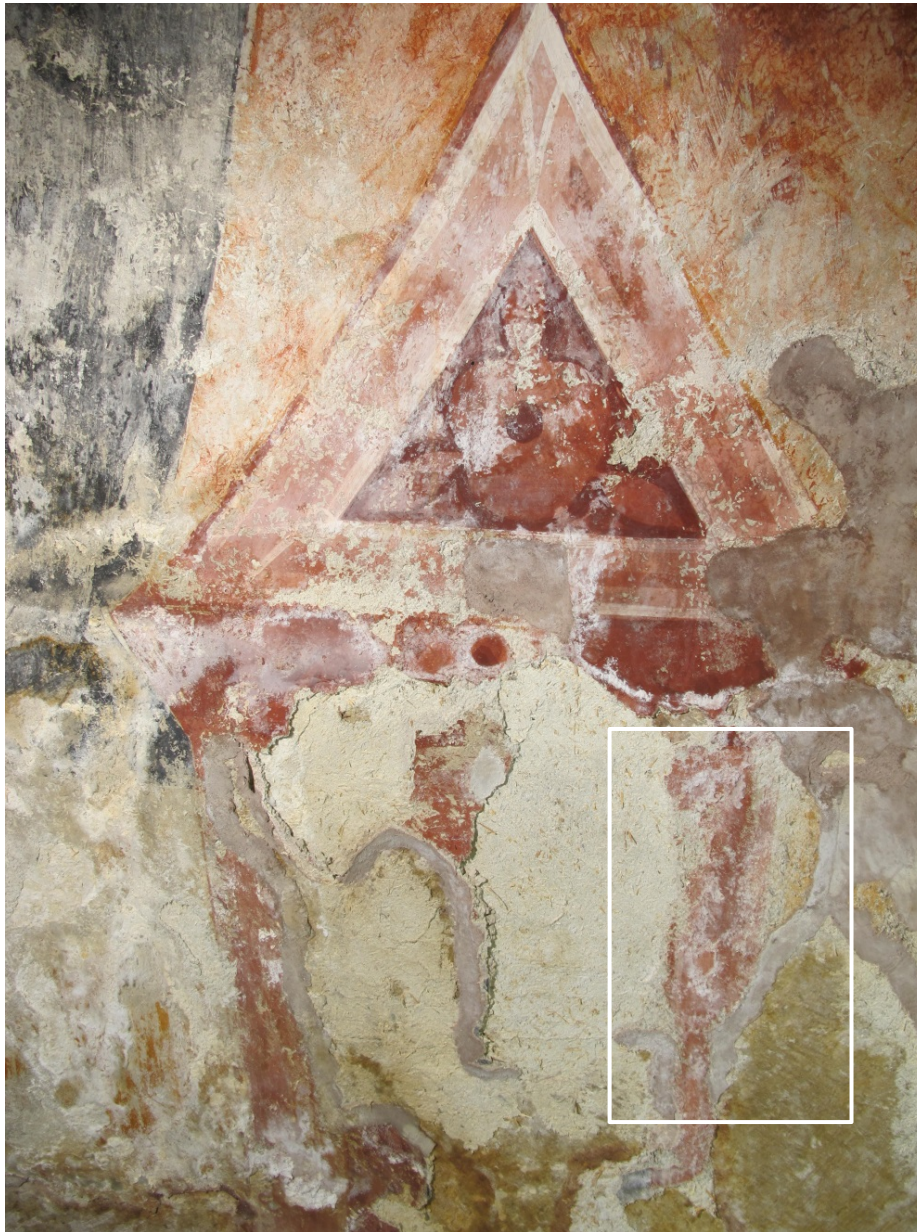
გელათის ღვთისმშობლის შობის სახელობის ტაძრის დასავლეთ მკლავის კამარის სამხრეთი ფერდი, საიდუმლო სერობის სცენა -

[!] ადგილი, საიდანაც 2021 წ-ის 28 ივნისს ჩამოვარდა კედლის მხატვრობის ფრაგმენტი.

მოცემული ფოტოები გადაღებულია ფრაგმენტის ჩამოვარდნამდე რამდენიმე თვით ადრე.

მარცხნივ, თეთრი ჩართოთი, ფოტოზე, მონიშნულია ის ადგილი, საიდანაც შემდგომში (28 ივნისს) ჩამოვარდა ფრაგმენტი.

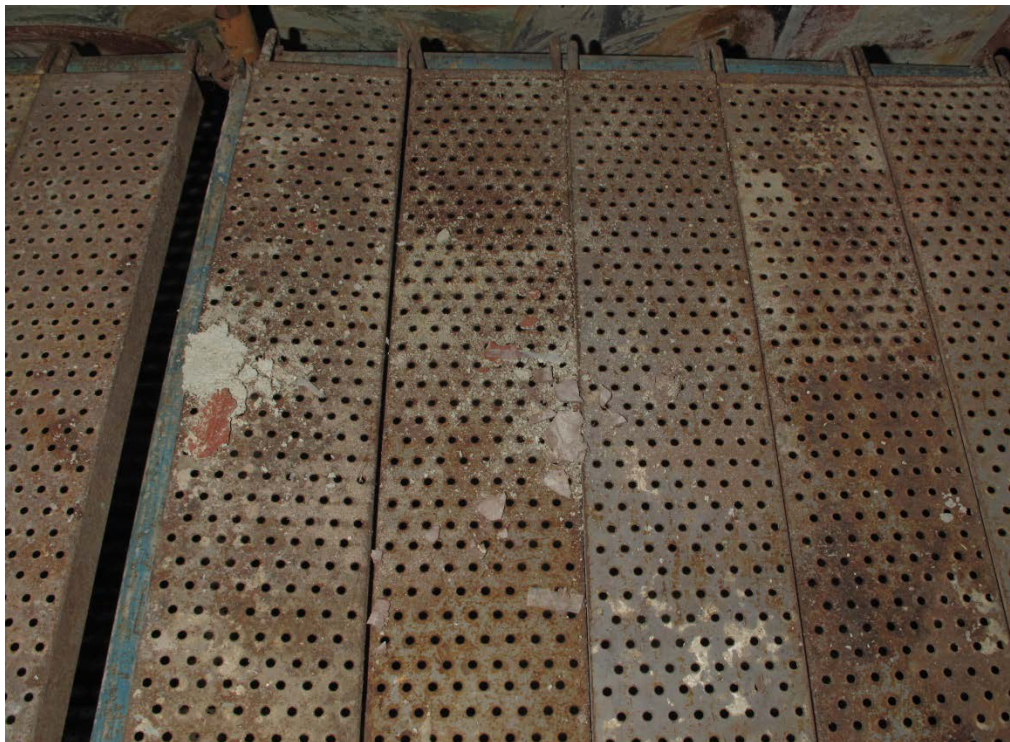
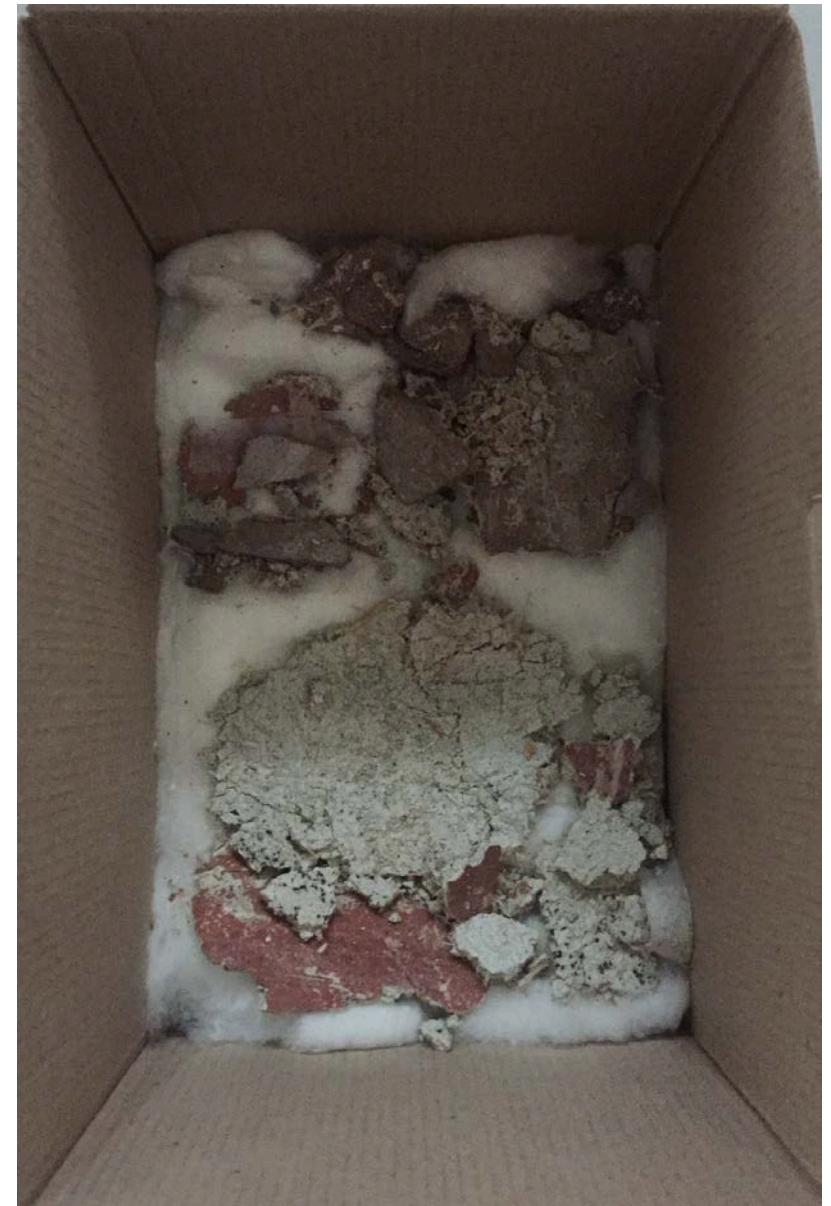
გელათის ღვთისმშობლის შობის სახელობის ტაძრის დასავლეთ მკლავის კამარის სამხრეთი ფერდის, საიდუმლო სერობის სცენიდან - ჩამოცვენილი ფრაგმენტები.

ქვემოთ, მარცხნივ: ფრაგმენტები ხარაჩოზე.

ქვემოთ, მარჯვნივ: ფრაგმენტები სათავსში, შესანახად.

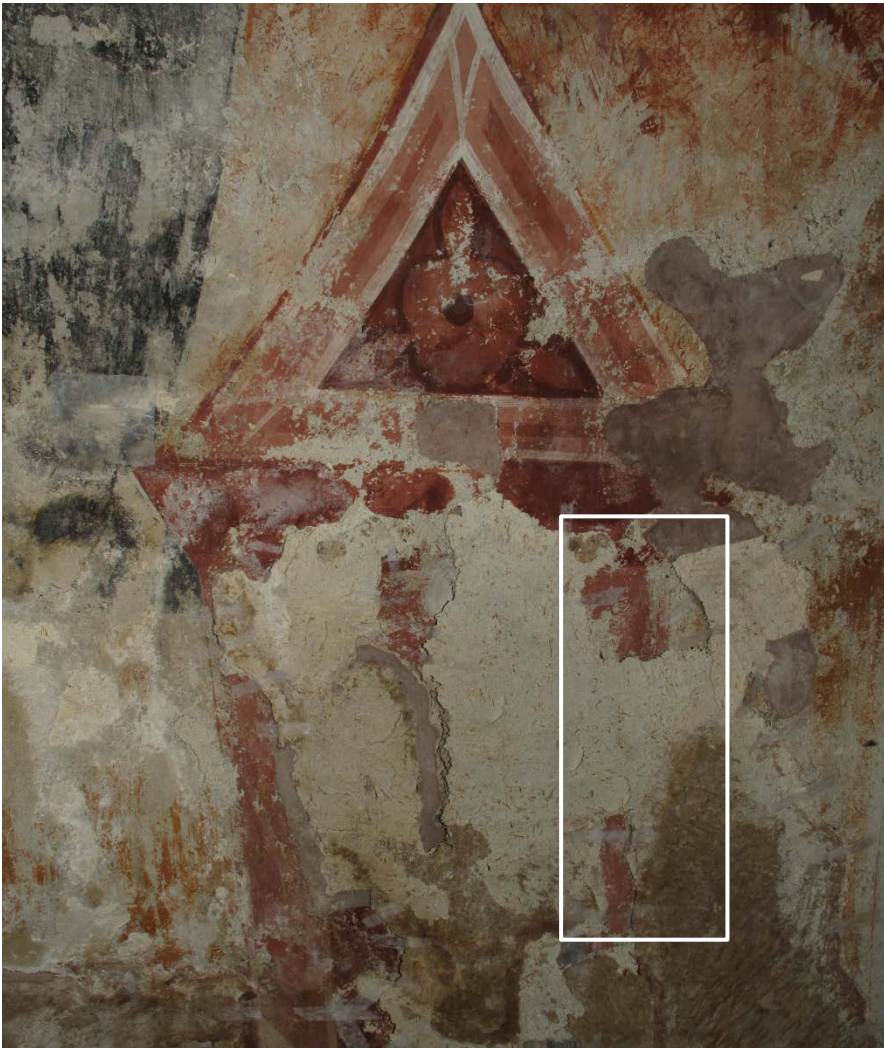
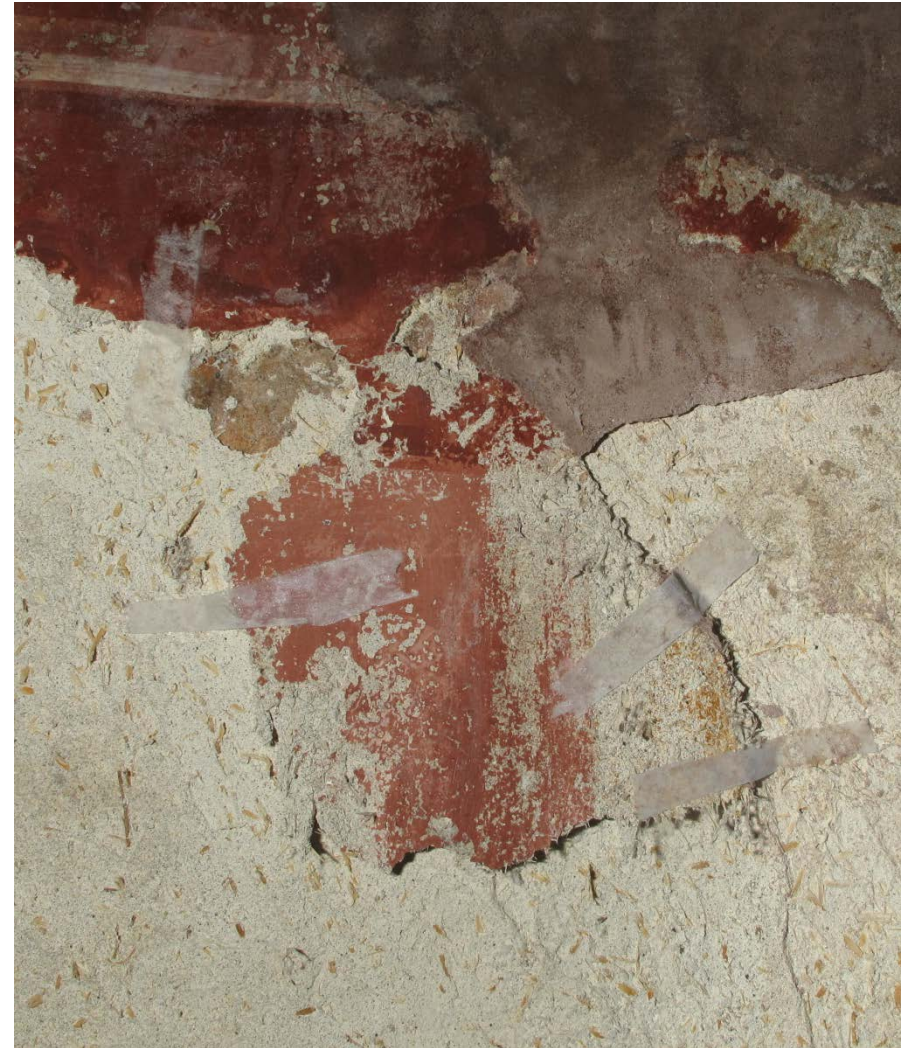
გელათის ღვთისმშობლის შობის სახელობის ტაძრის დასავლეთ მკლავის კამარის სამხრეთი ფერდი, საიდუმლო სერობის სცენა -
[!] ადგილი, საიდანაც 2021 წ-ის 28 ივნისს ჩამოვარდა კედლის მხატვრობის ფრაგმენტი.

მოცემული ფოტოები გადაღებულია ფრაგმენტის ჩამოვარდნის და მისი მიმდებარე ნაღესობის დროებითი გამაგრების შემდეგ.

ზემოთ, მარცხნივ: თეთრი ჩარჩოთი მონიშნულია ის ადგილი, საიდანაც ჩამოვარდა ფრაგმენტი და მისი მიმდებარე არეა, რაც გამაგრდა დროებითი სამაგრებით.
