გელათის სამონასტრო კომპლექსის
რეაბილიტაციის პროექტი

დასკვნა არქიტექტურის სამუშაოების შესახებ

გელათის კომპლექსის ტერიტორიაზე გაჭრილ გეოლოგიურ შურფებზე ჩატარებული არქეოლოგიური მეთვალყურეობის

ა ნ გ ა რ ი შ ი

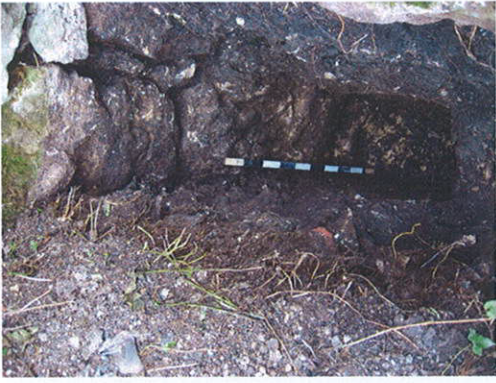
1

შურფი №1. (სურ. 1, 37). გაიჭრა 1,7 მ-ის სიღრმეზე. სტრატეგრაფია: 1. თანამედროვე ჰუმუსი (20 ს.) გვიანი შუასაუკუნეების უსახო კერამიკითა და 1970 წლის საბჭოთა მონეტით; 2. განვითარებული და გვიანი შუასაუკუნეების კერამიკის ნატეხების შემცველი შავი, ნაშალი მიწის ფენა (60 სმ.); 3. მე-2-ე ფენა დევს დუღაბით შემყარებულ ძველ სტრუქტურაზე.

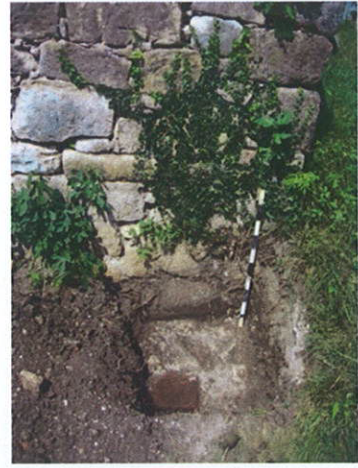
2

შურფი №2 (სურ. 2). 50-70 სმ-ის სიმაღლის შავი ჰუმუსური ფენის ქვეშ გამოჩნდა ძველი ნაგებობის დუღაბიანი სტრუქტურა, რომელშიც დევს მთელი აგური (25X25X5 სმ.). №1 და №2 შურფებმა უჩვენა, რომ მიწის ზედაპირზე არსებული გვიანდელი შენობა ნაწილობრივ „მორგებულია“ ძველ ნაგებობაზე, რომლის ფუნქციისა და თარიღის დასადგენად და რეაბილიტაციის პროექტის შესადგენად აუცილებელია ამ მონაკვეთის არქეოლოგიური შესწავლა.

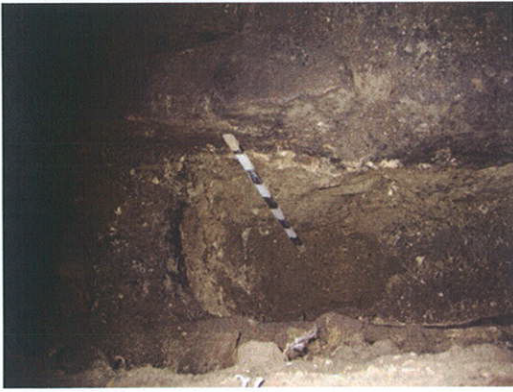
3

შურფი №3. (სურ. 3). ყოფილი სახალხო აკადემიის ქვეშ 2007 წელს გამოვლენილი თაღოვანი ნაგებობის სწორკუთხა სვეტის (იხ. ო. ლანჩავა, რ. ისაკაძე, გელათის სამონასტრო ანსამბლის ტერიტორიაზე 2007 წლის 1 დეკემბრიდან 2008 წლის 30 იანვრამდე ჩატარებული სადაზვერვო-არქეოლოგიური სამუშაოების ანგარიში, ქუთ. 2008 წ. გვ. 10-12) ფუნდამენტი გაჭრილია მოყვითალო თიხნარ გრუნტში.

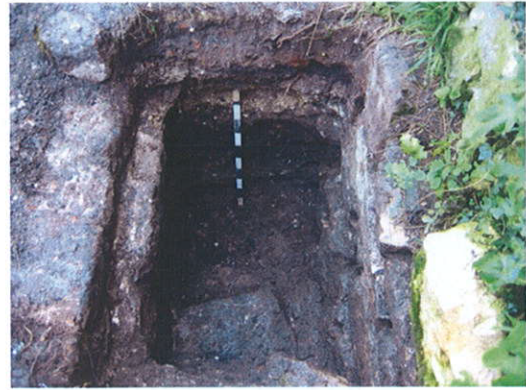
4

შურფი №4 (სურ. 4). შურფში ჩაღრმავება მოხერხდა 1,4 მ-ის სიღრმემდე. სტრატეგრაფია: 1. ჰუმუსური ფენა (20 სმ.); 2. დუღაბის ნაშალი ფენა (30 სმ.); 3 შავი, ნაშალი მიწის ფენა (90 სმ.). შურფის ჩრდილოეთ ნაწილში დაფიქსირდა დასავლეთიდან აღმოსავლეთით მიმართული ძველი ნაგებობის კედლის ნაშთი. №3 ფენით შევსებულია უკვე გაუქმებული ძველი ნაგებობის ინტერიერი, №2 ფენა კი

აღნიშნული კედლის ნანგრევია. XIX ს-ის ბოლოს აგებული ყოფილი „სახალხო აკადემიის“ შენობის ჩრდილოეთის კედელი გაჭრილია №№2-3 ფენებში და ჩადის 1,3 მ-ის სიღრმეზე. არქეოლოგიური მასალა არ დასტურდება.

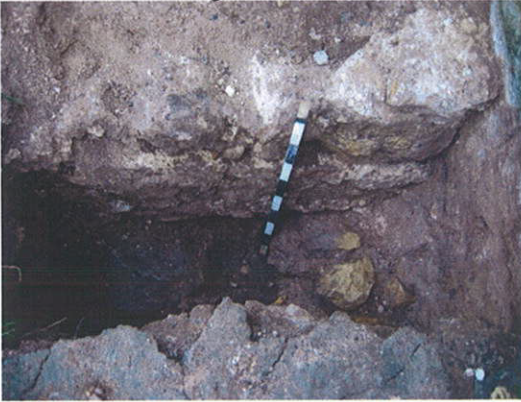
5

შურფი №5 (სურ. 5). სტრატოგრაფია: 1. თანამედროვე ბეტონის საფარი. 2. XIX-XX სს-ის ნაშალი (40 სმ). 3. ნანგრევი ღორღი (30-40 სმ). 4. მოშავო მიწის ფენა (20 სმ). ეს ფენა ადევს სამხრეთიდან ჩრდილოეთით მიმართულ ძველი ნაგებობის კედელს. არქეოლოგიური მასალა არ დასტურდება. №№3,4,5 შურფები უჩვენებს, რომ რეაბილიტაციის პროექტის ფარგლებში აუცილებელია თაღოვანი ნაგებობის კომპლექსის არქეოლოგიური შესწავლა.

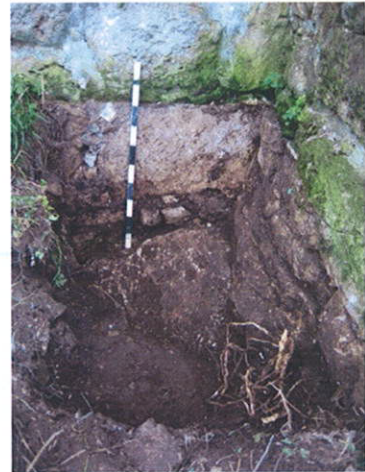
6

შურფი №8 (სურ. 6, 34). გაიჭრა აკადემიის ჩრდილო-დასავლეთ გარე კუთხეში, თავდაპირველ კედელსა და გვიან მიშენებულ სწორკუთხა კონტრფორსს შორის. ერთი მეტრის სიღრმეზე აღებული იქნა ღორღიანი, ნგრევის ფენა და გაირკვა, რომ ორივე სტრუქტურა დაშენებულია კლდოვან ქანზე. ნგრევის ფენაში ამოვიდა XIX ს-ის ღარიანი კრამიტების ნატეხები.

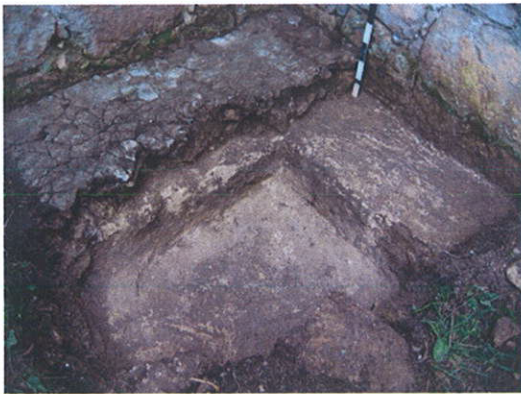
7

შურფი №9 (სურ. 7, 34) გაიჭრა აკადემიის ინტერიერის სამხრეთ-აღმოსავლეთ კუთხეში გვიანი შუასაუკუნეების სატრაპეზოს კუთვნილი მერხების (სიგანე 1,9 მ; სიმაღლე 50 სმ) უკან, უძრავ ფენაში. 5 სმ-ის სიმძლავრის ჰუმუსური ფენის ქვეშ გაიწმინდა მერხების იატაკის დონე. იგი შედგენილია 5 სმ-ის სისქის მოთეთრო კირხსნარით, რომელსაც ქვეშ უდევს 20 სმ-ის სიმძლავრის ნატეხი ქვებისა და მოყვითალო ხრეშოვანი კირხსნარის მომზადება, რომლის ფიქსაციისა და აღების შემდეგ გამოჩნდა აკადემიის ფუნქციონირების დროინდელი მერხების კუთხე. ისინი მიდგმულია პირდაპირ კედლების ძირში, ნაგებია კარგად დამუშავებული საშუალო ზომის ქვებით და შელესილია კირხსნარის თხელი ფენით. მერხების სიგანე 55 სმ-ია, სიმაღლე 30 სმ. ამ დონეზე დაფიქსირდა 5-6 სმ-ის სისქის კირხსნარის იატაკის თავდაპირველი დონე, რომელიც ყოველგვარი მომზადების გარეშე თიხნარ გრუნტსა და კლდეზე დევს. თავდაპირველ და სატრაპეზოს დროინდელი მერხების იატაკის მომზადებას შორის არსებული სივრცე (30 სმ.) შევსებულია დუღაბის ნაშალი-ნანგრევი შრით, რომელშიც აღმოჩნდა ლურჯად მოჭიქული კალიპტერის ტიპის კრამიტისა და თხელკედლიანი, წნეხვით ნაპრიალები ჯამის ნატეხები. ეს მასალა განვითარებული შუასაუკუნეებისაა. თავდაპირველი იატაკზე დაფენილი ნაშალი 1510 წლის შემდგომ გაჩენილი ჩანს.

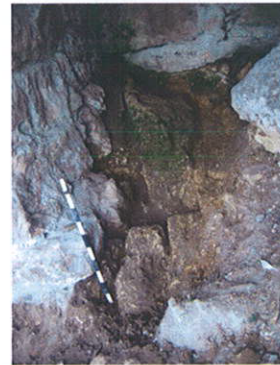
8

შურფი №10 (სურ. 8, 34) გაიჭრა აკადემიის დასავლეთ ექსტერიერში, თაღოვანი შესასვლელის საყრდენი კედლების ძირში. მთელი სტრუქტურა ამ მონაკვეთში თითქმის მთლიანად გაშიშვლებულ კლდეზე დევს. კედლის გადაწმენდისას აღმოჩნდა მწვანედ მოჭიქული ღარიანი კრამიტის ფრაგმენტი. იგი შედარებით უხარისხოა, და სატრაპეზოს ფუნქციონირების დროინდელია. აკადემიის ინტერიერში გაჭრილმა №№8, 9, 10 შურფებმა თვალნათლივ უჩვენეს, რომ რეაბილიტაციის პროცესში აუცილებელია ძეგლის არქეოლოგიური შესწავლა.

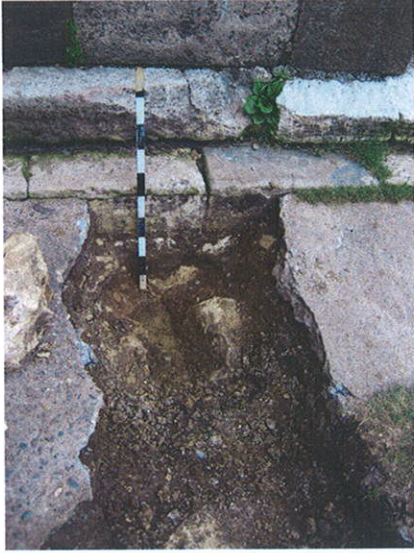
9

შურფი №11 (სურ. 9). სტრატეგრაფია: 1. ბეტონის ბილიკის შრე (10 სმ.); 2. ჰუმუსი (30 სმ.); 3. მოხატული თუ შეღებილი შელესილობის ნაშალი შრე; 4. მოშავო მიწის ფენა, რომელიც დაფენილია კლდეზე და თიხნარ გრუნტზე. კედლის ფუნდამენტი ზის ყამირზე. არქეოლოგიური მასალა არ გამოვლენილა.

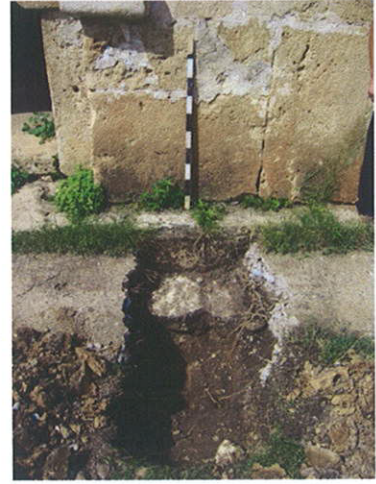
10

შურფი №12 (სურ. 10). სტრატეგრაფია: 1. ბეტონის ბილიკის შრე (10 სმ.); 2. 20 სმ-ის სიმძლავრის მოშავო ნაშალი მიწის ფენა დევს ნახანძრალ, დამწვარ გრუნტზე, რომელიც 1510 ან 1759 წლის მოვლენებს (სელიმ I ან ლეკთა მარბიელი ლაშქრობები) უნდა დაეუკავშიროთ. არქეოლოგიური მასალა არ გამოვლენილა.

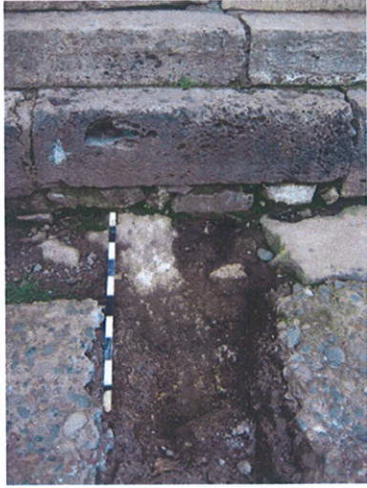
11

შურფი №13 (სურ. 11). მთავარი ტაძრის დასავლეთის შესასვლელის კედლის ფუნდამენტი მიწის ზედაპირზე გაშიშვლებულ კლდეზე დევს.

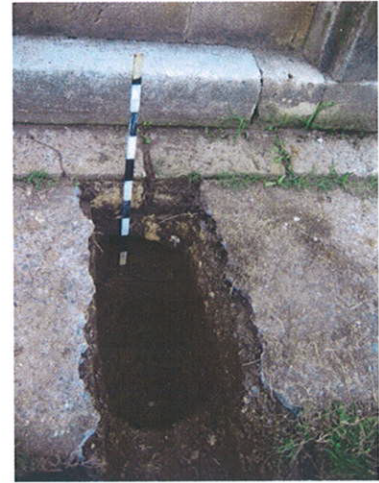
12

შურფი №14 (სურ. 12). სტრატეგრაფია: 1. ბეტონის ბილიკის შრე (10 სმ.); 2. მთავარი ტაძრის თანადროული სამშენებლო (ანატკეცების) შრე (5 სმ.) დაფენილია მოყვითალო თიხნარ გრუნტზე. არქეოლოგიური მასალა არ გამოვლენილა.

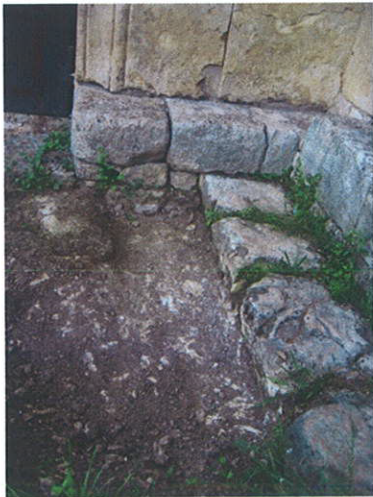
13

შურფი №15 (სურ. 13). მთავარი ტაძრის ფუნდამენტები მიწის ზედაპირზე გაშიშვლებულ კლდეზე დევს. არქეოლოგიური მასალა არ გამოვლენილა.

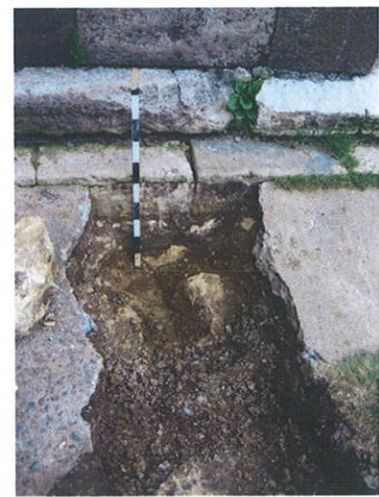
14

შურფი №16 (სურ. 14). სტრატეგრაფია: 1. ბეტონის ბილიკის შრე (10 სმ.); 2. შავი ჰუმუსური ფენა (10 სმ.); 3. მთავარი ტაძრის თანადროული სამშენებლო (ანატკეცების) შრე (20 სმ.) დაფენილია მოყვითალო თიხნარ გრუნტზე. არქეოლოგიური მასალა არ გამოვლენილა.

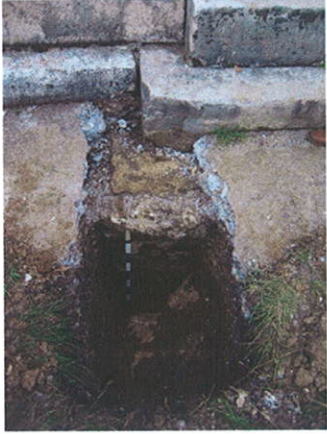
15

შურფი №17 (სურ. 15). წმ. გიორგის სახ. ეკლესიის ფუნდამენტი (სიღრმე 1,3 მ.) ზის კლდესა და მოყვითალო თიხნარ გრუნტზე. არქეოლოგიური მასალა არ გამოვლენილა.

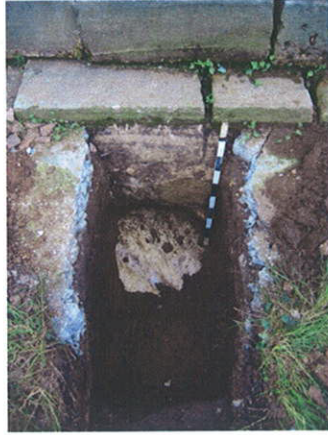
16

შურფი №18 (სურ. 16, 37). 1. ბეტონის ბილიკის შრე (10 სმ.); 2. შავი ჰუმუსური ფენა (30 სმ.); 3. სამშენებლო ანატკეცების შრე (10 სმ.); 4. მოშავო მიწის ფენა (40 სმ.) დევს მოყვითალო თიხნარ გრუნტზე. ხოლო კედლის ფუნდამენტი კლდეზე. №№2, 3 ფენებში დაფიქსირდა ქვევრის ძირი და მოხალისფროკეციანი, ბრტყელძირა ჭურჭლის ქუსლი (დაახლ. XIII-XIV სს.).

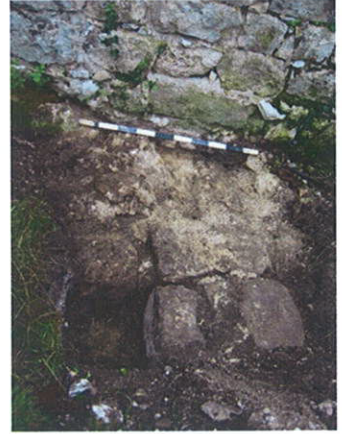
17

შურფი №19 (სურ. 17). XIX ს-ის ბოლოს აგებული გაბრიელ ეპისკოპოსის სახლის კედელი პიდაპირ დაშენებულია გაურკვეველი დანიშნულების ძველი ნაგებობის კედლებზე. არქეოლოგიური მასალა არ გამოვლენილა. ეს მონაკვეთი არქეოლოგიურ შესწავლას საჭიროებს.

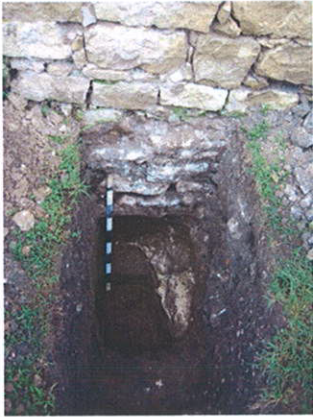
18

შურფი №20 (სურ. 18, 40). სტრატეგრაფია: 1. ჰუმუსი (20 სმ.); 2. შავი მიწის ფენა (50 სმ.); 3. მოყავისფრო მიწის ფენა დევს თიხნარ გრუნტზე. XIX ს-ის ბოლოს აგებული გაბრიელ ეპისკოპოსის სახლის კედლის ფუნდამენტი (70 სმ.) გაჭრილია პირველ და მეორე ფენებში. მესამე ფენაში გაიწმინდა სამხრეთიდან ჩრდილოეთით მიმართული ქვიტკირის ძველი კედლის ნაშთი. მე-2-ე ფენაში ამოვიდა გვიანი შუასაუკუნეების პირმოყრილი ჯამის ნატეხები, მე-3-ე ფენაში კი დაახლ. XIV-XVI სს-ის კერამიკა, მათ შორის ანგობის გარეშე მწვანედ მოჭიქული ბრტყელი კრამიტის ნატეხი.

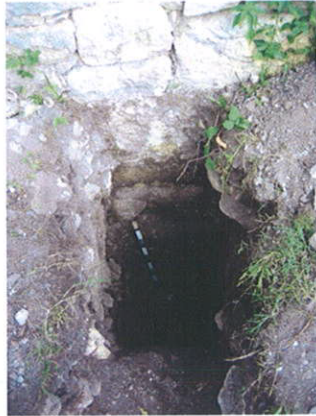
19

შურფი №21 (სურ. 19). სტრატეგრაფია: 1. XIX ს-ის? შენობის ცოკოლის დონე დაფარულია 80 სმ-ის თანამედროვე ნაყარი მიწით; 2. 1,3 მ-ის სიმაღლის შავი ნაშალი მიწის ფენა. როგორც ჩანს შენობის ფუნდამენტი „მორგებულია“ ძველ ნაგებობაზე. ეს კარგად დასტურდება №22 შურფში. №21 შურფის გრუნტამდე დაღრმავება ფიზიკურად ვერ მოხერხდა. არქეოლოგიური მასალა არ გამოვლენილა.

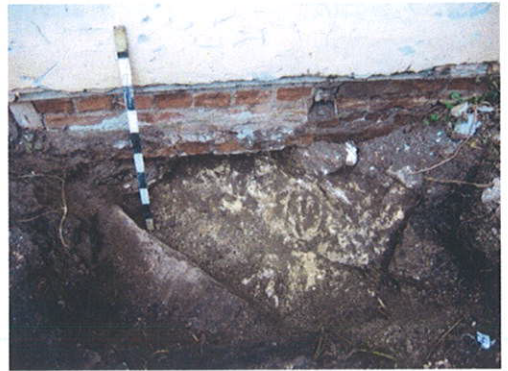
20

შურფი №22 (სურ. 20, 36). XIX ს-ის? შენობაზე მიშენებული თანამედროვე აგურის უფუნდამენტო კედელი უშუალოდ ახის ძველი ნაგებობის ნაშთებს. ჩანს თადის ქვებიც. დაძრულ ფენაში აღმოჩნდა XVI-XVII სს-ის პირმოყრილი, ბრტყელძირა ჯამებისა და მწვანედ მოჭიქული ჭურჭლის ნატეხები, განვითარებული შუასაუკუნეების ქოთნის, მინის სასმისის ქუსლის, ანგობზე მწვანედ მოჭიქული ბრტყელი კრამიტისა და ღრუქუსლიანი, კალთააკეცილი, პოლიქრომული ჯამის ნატეხები. ეს მონაკვეთი არქეოლოგიურ შესწავლას მოითხოვს.

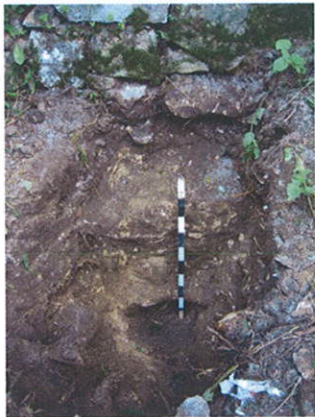
21

შურფი №23 (სურ. 21). 1,3 მ-ის სიღმეზე გაირკვა, რომ ამ მონაკვეთში გვიან რესტავრირებული გალავანი თავდაპირველ გალავანზეა „მორგებული“, რომელიც თავის მხრივ კლდოვან ქანზე ზის. კულტურული ფენა არ დასტურდება, არქეოლოგიური მასალა არ გამოვლენილა.

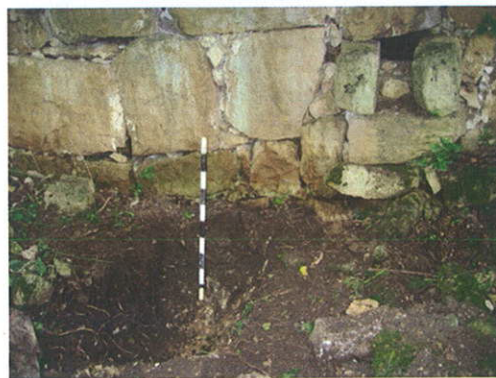
22

შურფი №24 (სურ. 22). კარგად გადარჩენილი გალავნის კედელი ზის კლდოვან ქანზე. კლდიდან 80 სმ-ის სიმაღლეზე გალავნის კედელში გამოდის სუფთად გათლილი ქვებით მოწყობილი ღვარსადენის დაბოლოება. სავარაუდოდ ეს იმ ღვარსადენის დაბოლოებაა, რომლის ცალკეული ნაწილები 2007 წელს სადაზვერვო-არქეოლოგიური სამუშაოებისას აღმოჩნდა (იხ. ო. ლანჩავა, რ. ისაკაძე, გელათის სამონასტრო ანსამბლის ტერიტორიაზე 2007 წლის 1 დეკემბრიდან 2008 წლის 30 იანვრამდე ჩატარებული სადაზვერვო-არქეოლოგიური

სამუშაოების ანგარიში, ქუთ. 2008 წ., გვ. 11-12., სურ. 6-12-13-16) და რომლის ქვაში ნაკვეთი ერთი მონაკვეთი აკადემიის სამხრეთით მიწის ქვეშ არსებულ ჯერჯერობით გაურკვეველი დანიშნულების თაღოვანი ნაგებობის ინტერიერში ფიქსირდება. აღნიშნული სისტემა განვითარებული შუასაუკუნეების ქართული საინჟინრო-ჰიდროტექნიკური მშენებლობის??? შესანიშნავ ძეგლს წარმოადგენს და საგანგებო არქეოლოგიურ შესწავლას და რეაბილიტაციას საჭიროებს.

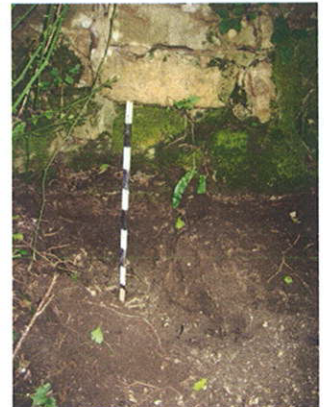
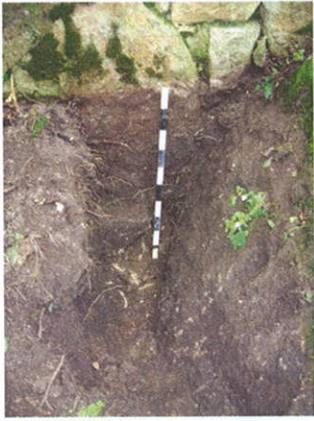
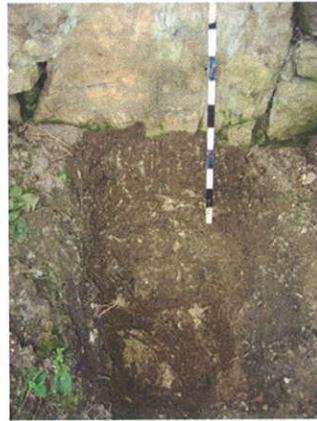
შურფები №№25-26-27 (სურ. 23, 24, 25, 38, 39). ზოგ ადგილებში სხვადასხვა დროს ნაწილობრივ რესტავრირებული გალავნის ძირა, თავდაპირველი ნაწილები კლდოვან ქანზე ზის და 50-60 სმ-ის სიმაღლეზე დაფარულია ღორღითა და ჰუმუსით რომელშიც ფიქსირდება სხვადასხვა დროის გადანაყარი მასალა: განვითარებული და გვიანი შუასაუკუნეების მოჭიქული და მოუჭიქავი სამზარეულო და სუფრის ჭურჭლისა და მწვანედ, ლურჯად და ყვითლად მოჭიქული ბრტყელი და ღარიანი კრამიტების ფრაგმენტები.

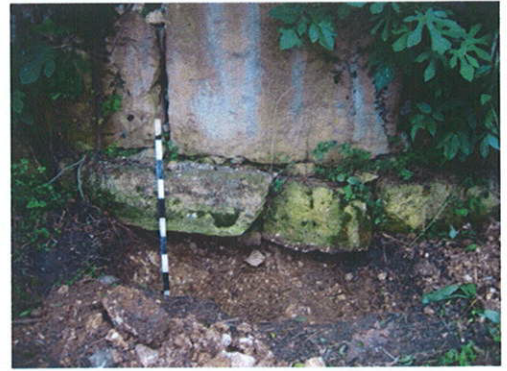
26

შურფი №28 (სურ. 26). რთული რელიეფისა და გაუვალი მცენარეული საფარის გამო №28 შურფი რამდენიმე ათეული მეტრით გადაადგილდა №27 შურფის მიმართულებით მოქალაქე იოსებ ყიფშიძის ეზოში. გალავნის კედელი აქაც კლდეზე ზის, ოღონდ სხვა მონაკვეთებისგან განსხვავებით გამოეყოფა ცოკოლის ერთი რიგი. შურფისგან დასავლეთით, ათიოდე მეტრის დაშორებით შემორჩენილია გალავანზე მოგვიანებით მიდგმული, თლილი ქვებით ნაგები, ჯერჯერობით დაუდგენელი ფუნქციის მცირე ზომის სწორკუთხა ნაგებობის ნაშთი. გალავნიდან ჩრდილოეთით დაახლოებით 6-8 მეტრის მოშორებით მიწის პირზე კიდევ ერთი სწორკუთხა ნაგებობის ნაშთი იკითხება, რომლის წინაც დასტურდება კულტურული ფენა და ზედაპირულად იკრიფება განვითარებული და გვიანი შუასაუკუნეების სუფრისა და სამზარეულო დანიშნულების ჭურჭლის მრავალრიცხოვანი ფრაგმენტები. პროექტით გათვალისწინებულ გალავნის გარშემოსასვლელი 10-15 მეტრის სიგანის ტურისტული ბილიკის მოწყობის პარალელურად აუცილებელია ამ მონაკვეთის არქეოლოგიური შესწავლა და გამოვლენილი არქიტექტურული ძეგლების რეაბილიტაცია.

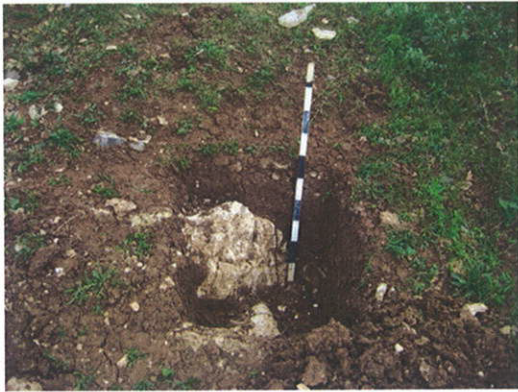
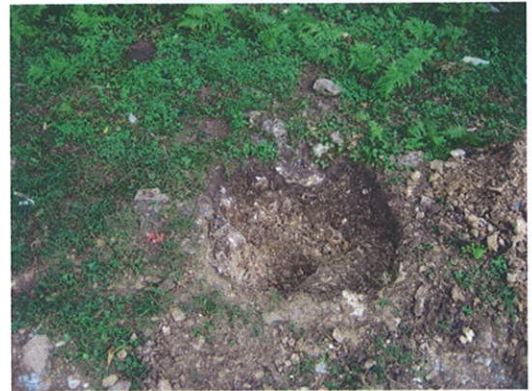
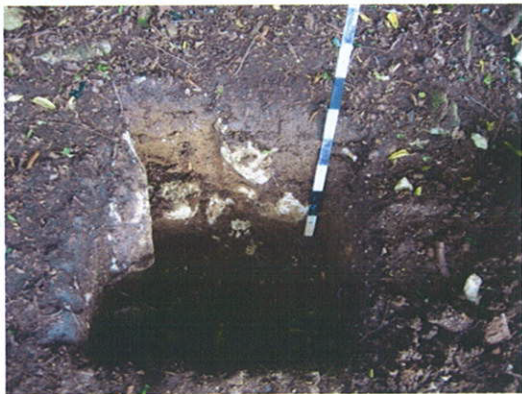
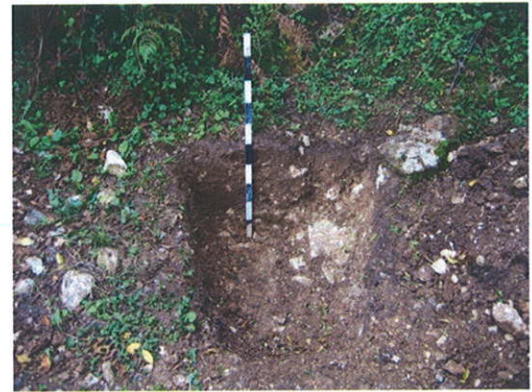
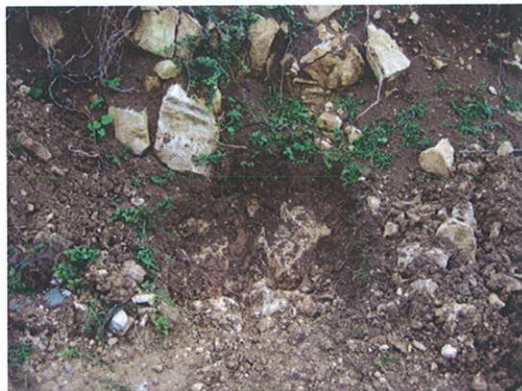
შურფები №№29-30-31-32-33 (სურ. 27, 28, 29, 30, 31). საშუალოდ 20-30 სმ-ის ჰუმუსის ქვეშ ყველა შურფში იწყება მოყვითალო თიხნარი გრუნტი ან კლდე.

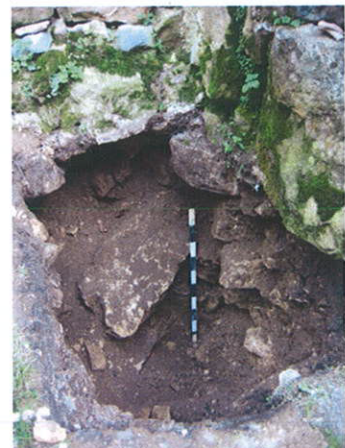
32

შურფი №34 (სურ. 32). დავით აღმაშენებლის საფლავის დასავლეთის კედლის მოგვიანებით გადაკეთებული გარე ფასადი და ოვალური მოხაზულობის კონტრფორსი ერთ დონეზე მდებარეობენ და თანადროული ჩანან. ორივე უფუნდამენტოა და პირდაპირ დასმულია სხვადასხვა ზომის კედლის ქვებითა და ნაშალი ღორღით შედგენილ

ფენაზე, რომელშიც მხოლოდ 1,4 მეტრზე მოხერხდა ჩაღრმავება. არქეოლოგიური მასალა არ აღმოჩენილა. დავით აღმაშენებლის საფლავის სამშენებლო ფენების დაზუსტებისა და რეაბილიტაციის პროექტის სრულყოფისათვის საჭიროა გვიანდელი, უსახური შრეებისგან მისი ნაწილობრივ მაინც განთავისუფლება და ექსტერიერის არქეოლოგიური შესწავლა.

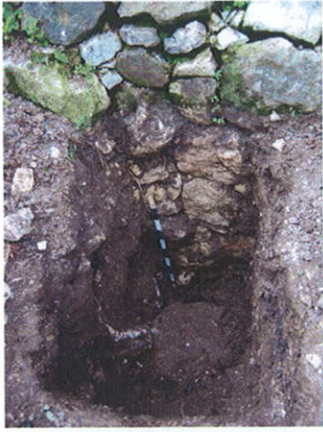
33

შურფი №35 (სურ. 33). აქაც თავდაპირველი არქიტექტურული ფენა გადაფარულია გვიანდელი შრეებით, ხოლო გვიანდელი, ალბათ ფუნდამენტის გასამყარებელი კედელი 1,7 მ-ის სიღრმეზე ჩასმულია შავი, ნაშალი მიწის ფენაში, რომელშიც დაფიქსირდა დაკირული ქვევრი და XVII-XVIII სს-ის ბრტყელძირა ჯამის ნატეხი.
