გელათის სამონასტრო კომპლექსი  
ღვთისმშობლისშობის სახელობის ტაძრის გუმბათზე  
რესტავრატორთა ჯგუფის მიერ  
შესრულებულ სამუშაოთა ანგარიში

**შემსრულებელი ორგანიზაცია:** ხელოვნების საერთაშორისო ცენტრი

**დამფინანსებელი:** აშშ ელჩის კულტურული მემკვიდრეობის დაცვის ფონდი  
პროექტის # S-LMAQM-13-GR-038

2014წ.

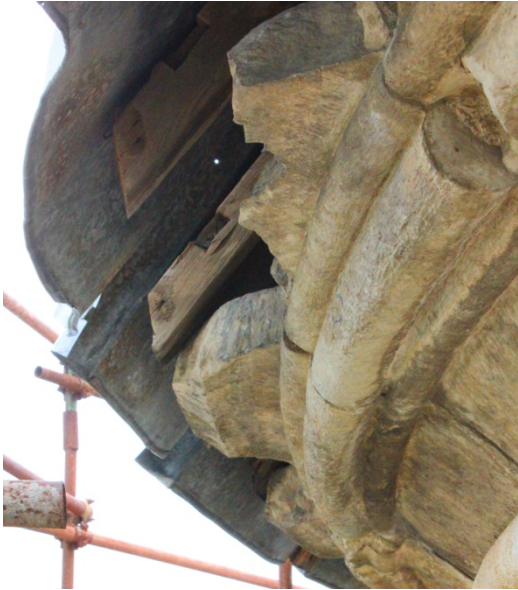
სამუშაოების საწყის ეტაპზე დამოკლდა არსებული ხის ნივნივები, რომლებიც ქვეს მასზე უშუალო კონტაქტის გამო აზიანებდა.

ფოტო: ნივნივები დამოკლებამდე

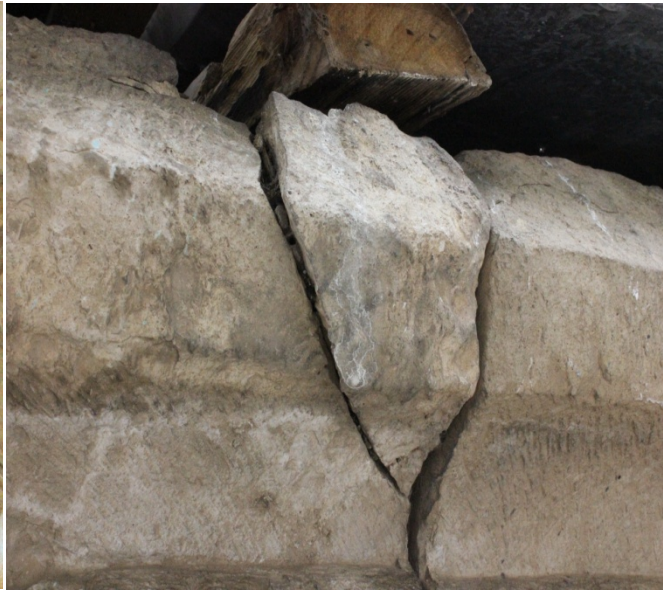
ფოტო: ნივნივებით დაზიანებული ქვა

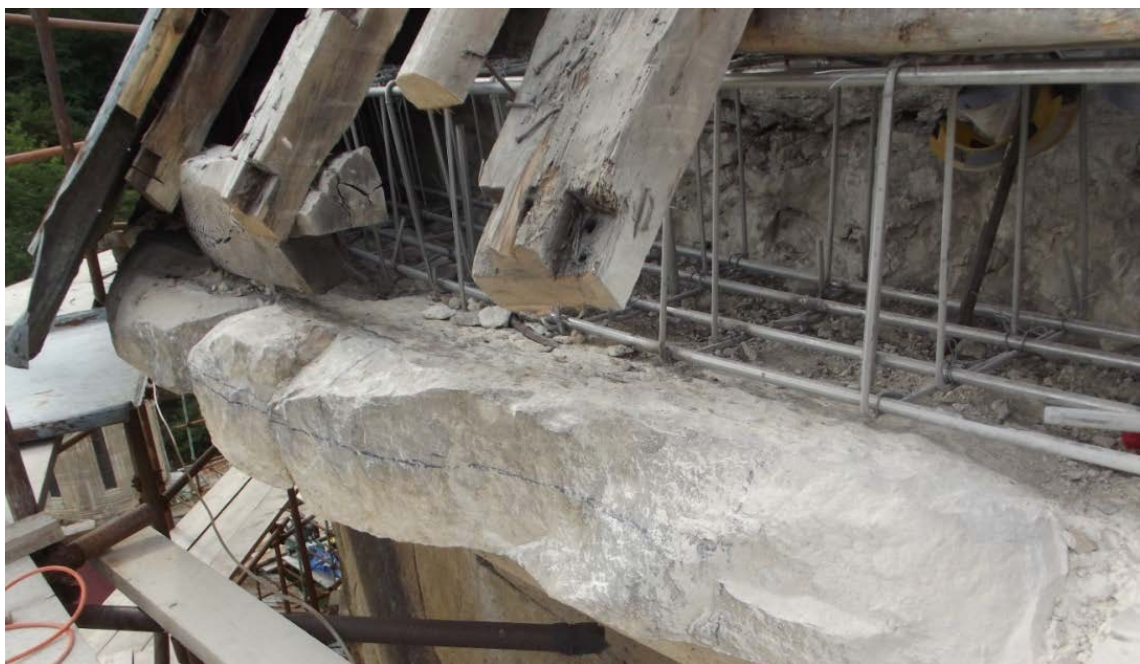
ფოტო: დამოკლებული ნივნივები

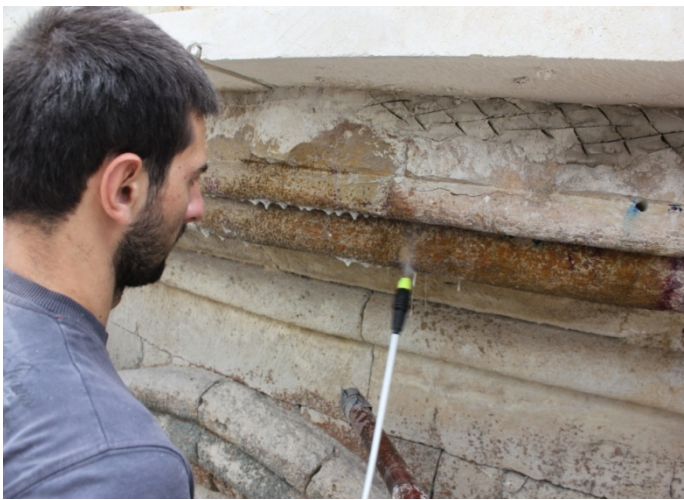
*ფოტო: შეწამვლის პროცესი*

სამუშაოების საწყის ეტაპზე, ლავგარდანის მთელი პერიმეტრი მიკროფლორის საწინააღმდეგოდ დამუშავდა ბენზალკოლიუმის ქლორიდის ხსნარით. პროექტის განმავლობაში შეწამვლის პროცესი კიდევ ორჯერ განმეორდა.

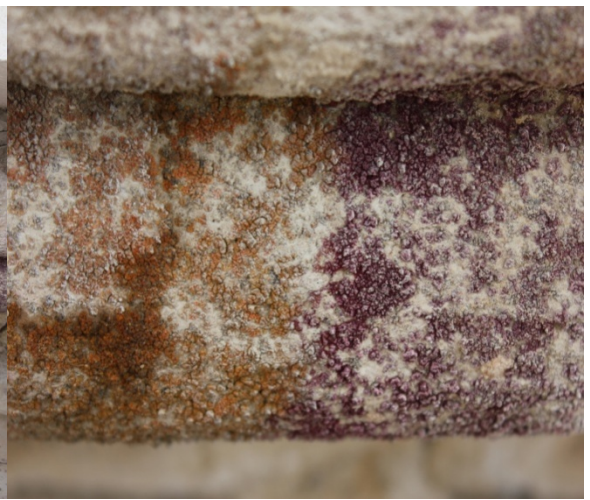
*ფოტო: ბიოლოგიური დაზიანება*

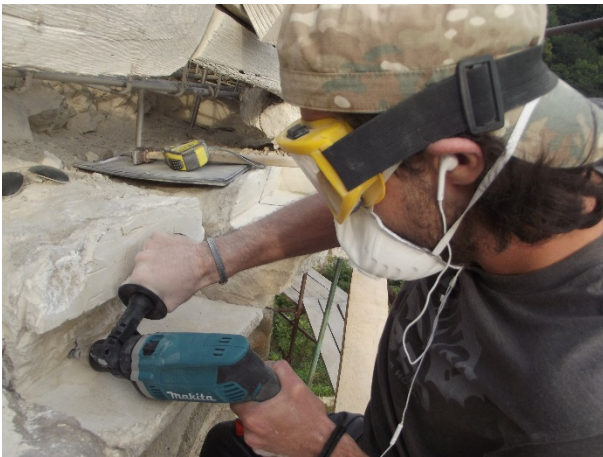
ფოტო: საანკერე ნახვრეტის მომზადება

ქვების ამოჭრის შემდეგ, განისაზღვრა ჩაანკერების წერტილები, გაიზურდა საანკერე ნახვრეტები, გაიწმინდა ჰაერის ჭავლით და დამუშავდა აცეტონის ხსნარით. მომზადდა უჟანგავი ლითონის ანკერები. ინდივიდუალურ ზომაზე დაიჭრა და მოიღუნა შესაბამის გრადუსებზე. ხვრელის დიამეტრი: 14მმ, ანკერის დიამეტრი: 12მმ, სიღრმე 15-30სმ.

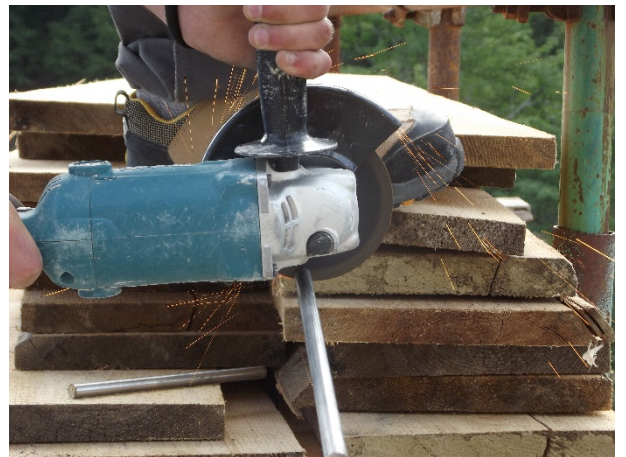
ფოტო: ანკერის მომზადება

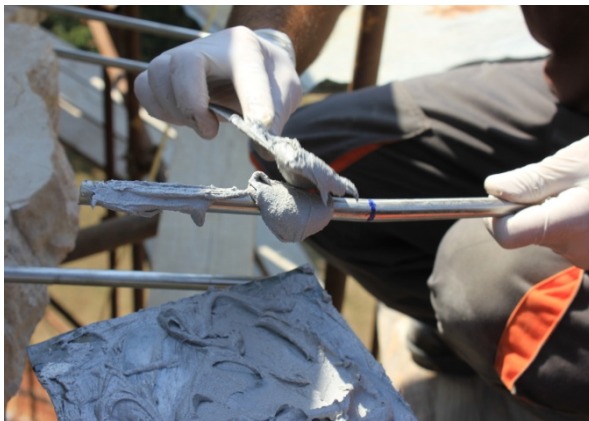
ფოტო: ჩამაგრების პროცესი

➤ უჟანგავი ლითონის ანკერების ჩამაგრება ორკომპონენტური (ეპოქსიდური) წებოთი; მომზადებულ ნახვრეტებში ორ კომპონენტური წებოთი ჩამაგრდა (ეპოქსიდური) უჟანგავი ლითონის ანკერები.

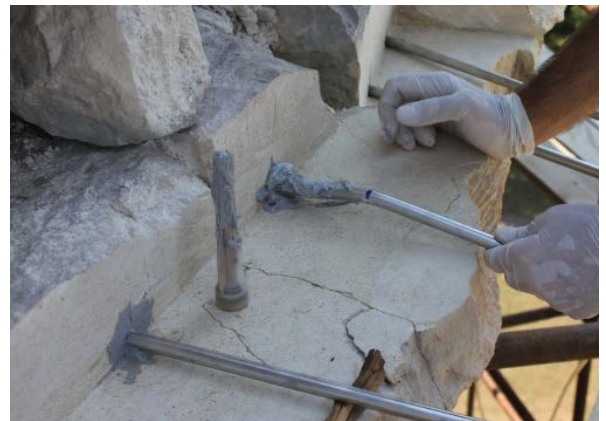
ფოტო: ჩამაგრების პროცესი

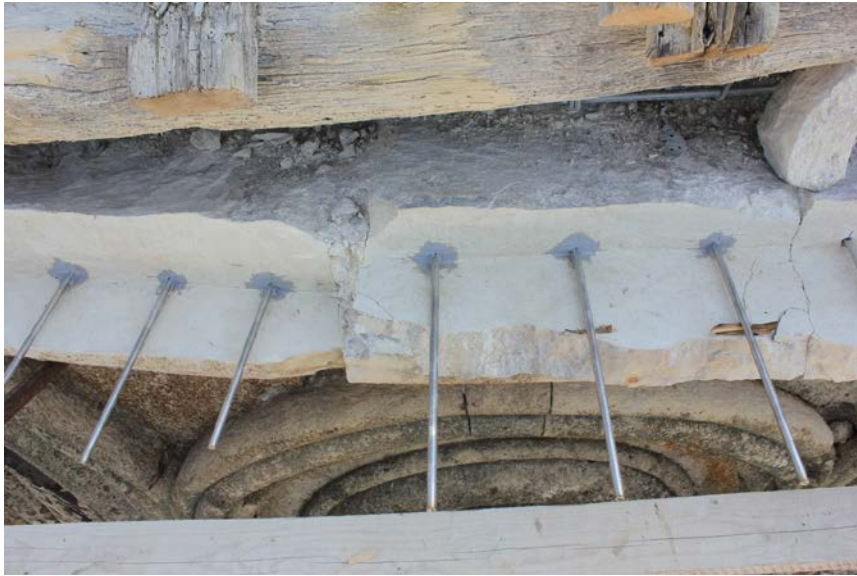
*ფოტო: ჩამაგრებული ანკერები*

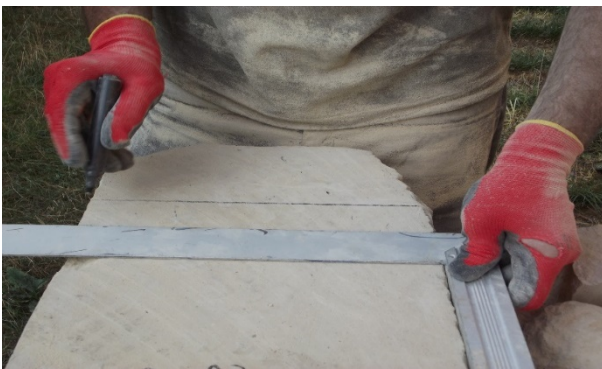
*ფოტო: ქვაზე ზომების მონიშვნა*

თითოეული კონკრეტული მონაკვეთისათვის ინდივიდუალურად მომზადდა ქვის დეტალი, რომელიც თავისი მახასიათებლებით თავსებადია ლავგარდანის არსებულ ქვებთან. თითოეული ქვა დაიჭრა წინასწარ გასნაზღვრულ ზომაზე და მიეცა სათანადო ფორმა. ამოიჭრა საანკერე ღარები. ზედაპირი დამუშავდა საპირე ჩაქუჩით და საბოლოოდ ჩამაგრდა კირის ხსნარით.

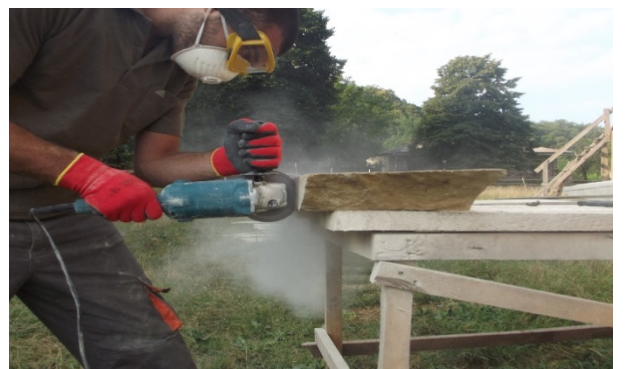
*ფოტო: ქვის დაჭრა*

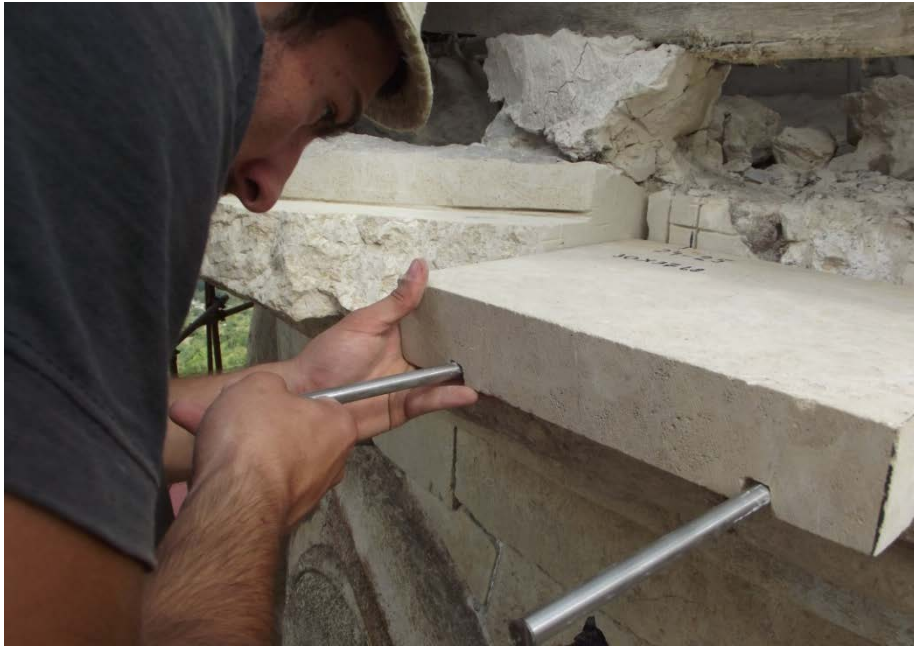
*ფოტო: დამზადებული ქვის ადგილზე მორგება*

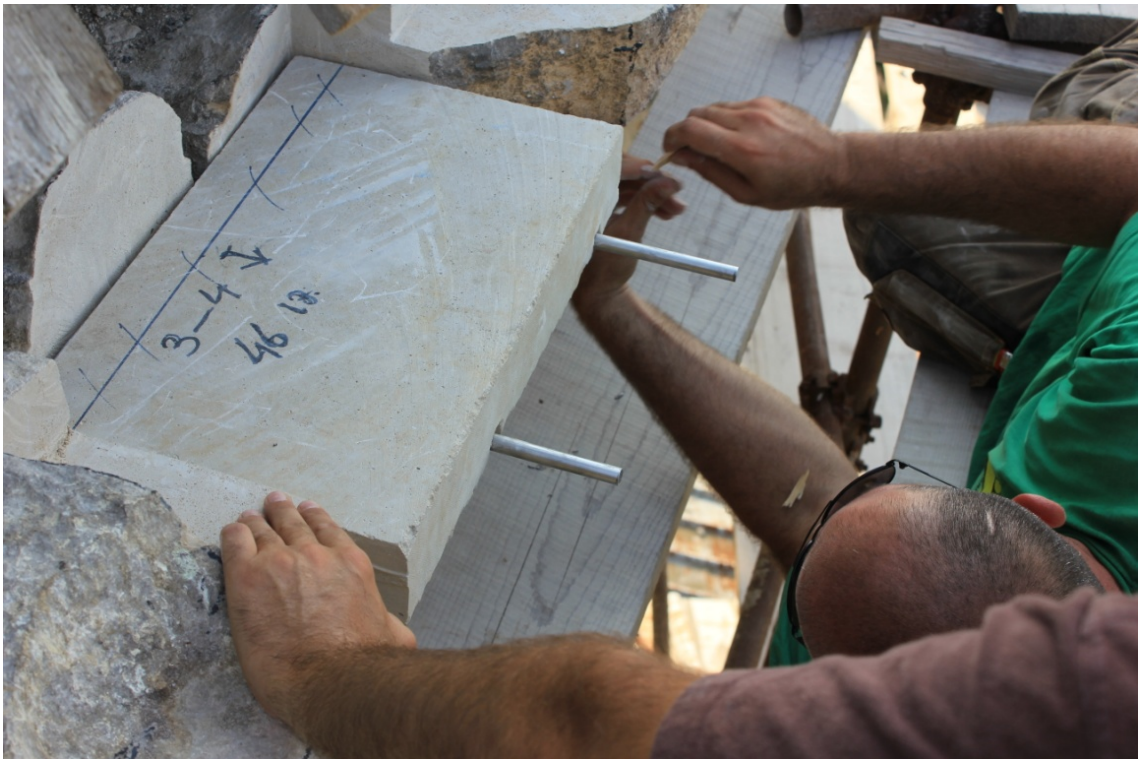
*ფოტო: დამზადებული ქვის ადგილზე მორგება*

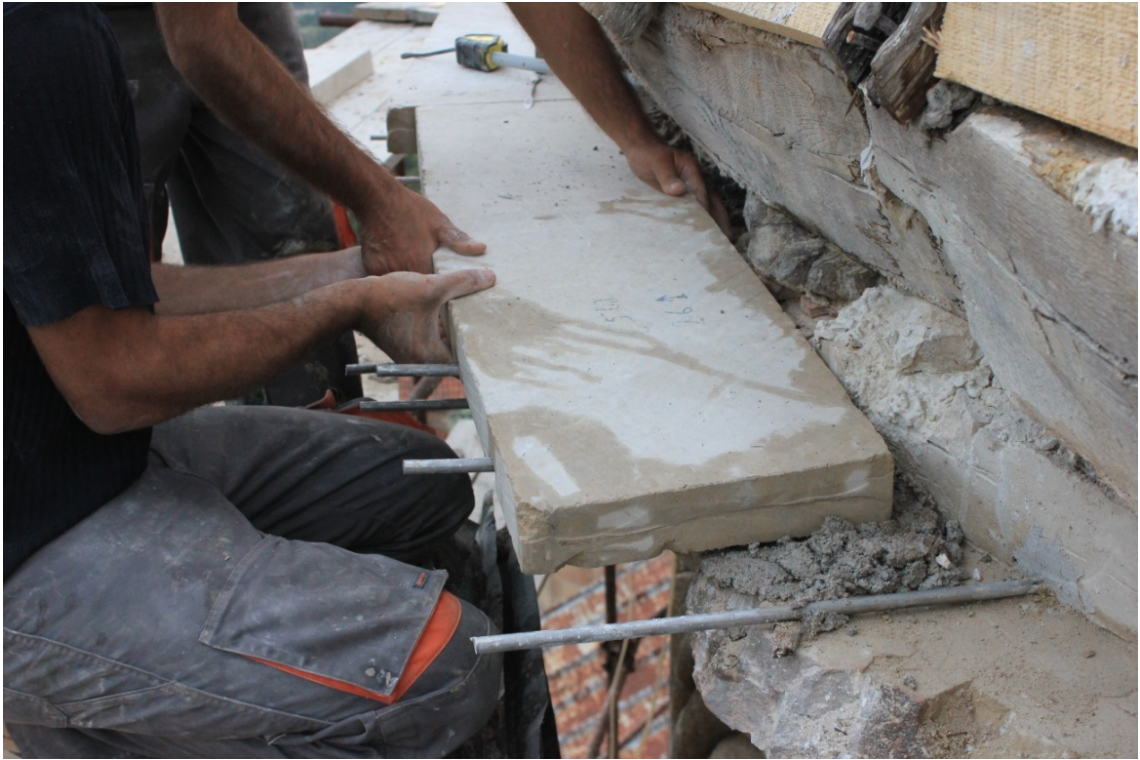
*ფოტო: ქვის დაფიქსირება კირის ხსნარით*

კირის ხსნარის პროპორცია: 1 წილი კირი, 1 წილი კვარცის ქვიშა, 1 წილიშვი ქვიშა(მსხვილი ფრაქციის), 1 წილი პოცოლანა.

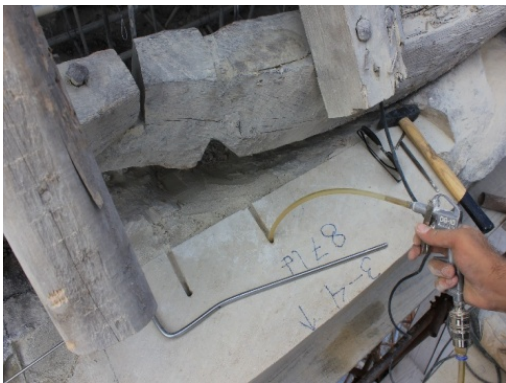
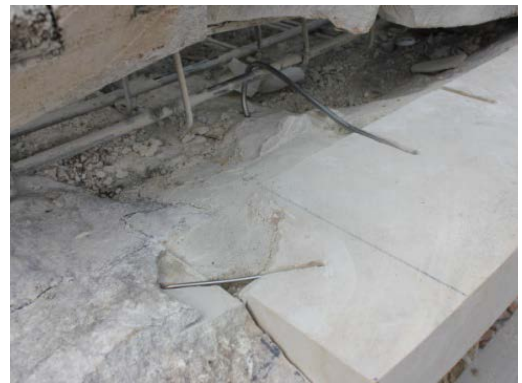
*ფოტო: საანკერე ნახვრეტის გასუფთავება ფოტო: ჩანკერებული ქვის დეტალი*

ქვის ახალი დეტალების მორგების შემდეგ, მომზადდა ჩანგლისებრი ანკერები, რომლის მეშვეობით ახალი ქვები ჩამაგრდა არსებულ ლავგარდანთან და უჟანგავი ლითონის სარტყელის კარკასთან. საანკერე ნახვრეტები გაიწმინდა ჰაერის ჭავლითა და აცეტონის ხსნარით, დაანკრება მოხდა ორკომპონენტიანი წებოთი (ეპოქსიდი). ჩანგლისებრი ანკერებისთვის გამოყენებულია 4მმ და 8მმ დიამეტრის უჟანგავი ლითონის ღერო, რისთვისაც მომზადდა 6მმ და 10 მმ დიამეტრის მქონე საანკერე ნახვრეტები.

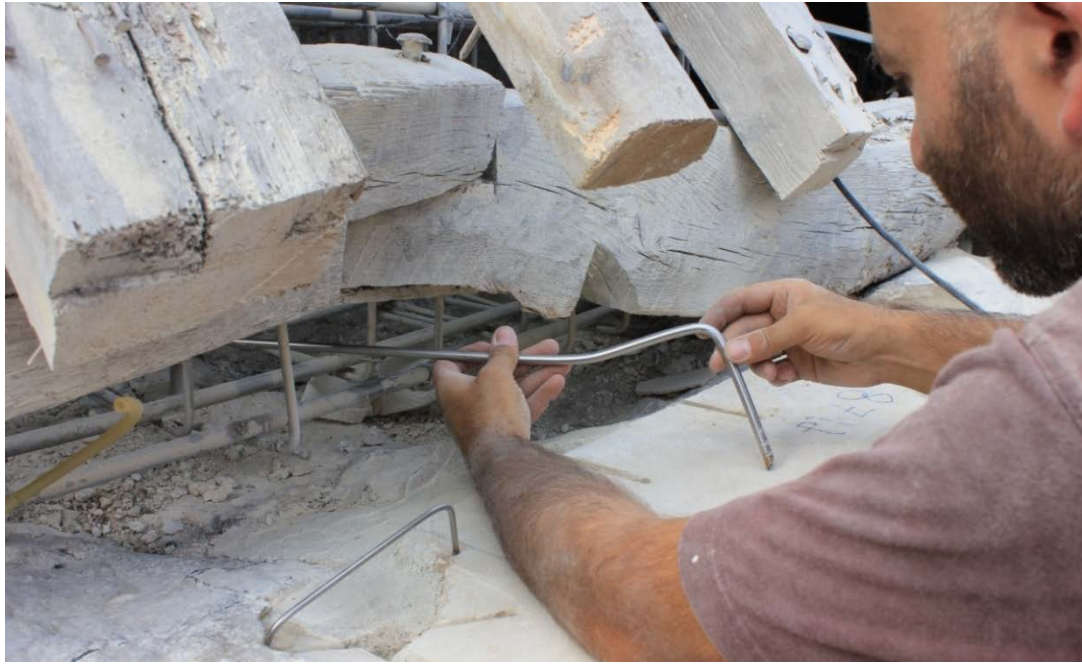
ფოტო: ჩაანკერების პროცესი

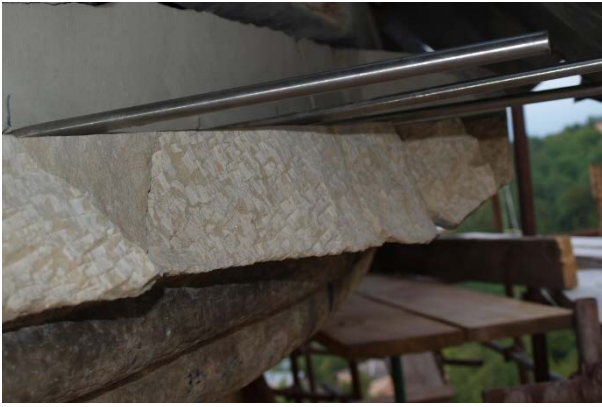
*ფოტო: ქვის დამუშავებული ზედაპირი*

შედარებით მსუბუქად დაზიანებული ლავგარდანის ქვების რეკონსტრუქცია შესრულდა კირის ხსნარით, პროპორცია: 1 წილი კირი, 1 წილი კვარცის ქვიშა, 0,5 წილი მარმარილოს ფხვნილი, 0,5 წილი შავი ქვიშა, 1 წილი პოცოლანა, 0,5წილისაშუალო ფრაქციის თეთრი ქვის კენჭები და ბოჭკოვანი მასალა. ზოგიერთ შემთხვევაში, მეტი სიმყარისათვის ნალესობის შიგნით მოეწყო უჟანგავი ლითონის კარკასი, ზოგ ადგილას კი,კირის ხსნარის მოჭიდების ძალის გაზრდის მიზნით არსებული ქვის ზედაპირები დამუშავდა - გაკეთდა სპეციალური ნაკვეთები.

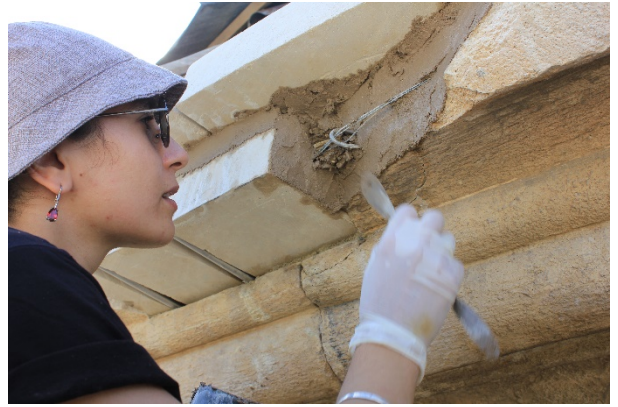
*ფოტო: სამუშაო პროცესი*

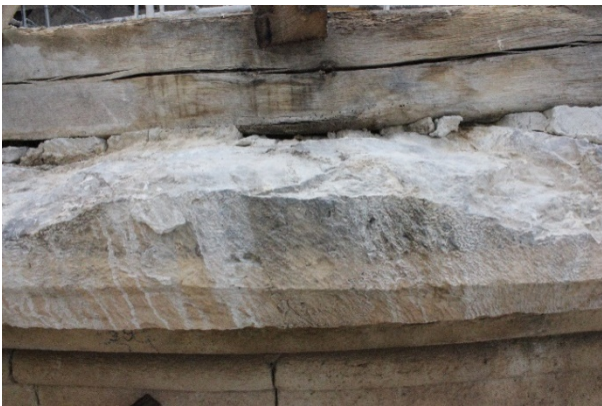
*ფოტო: ლავგარდანის ქვა რეკონსტრუქციამდე*

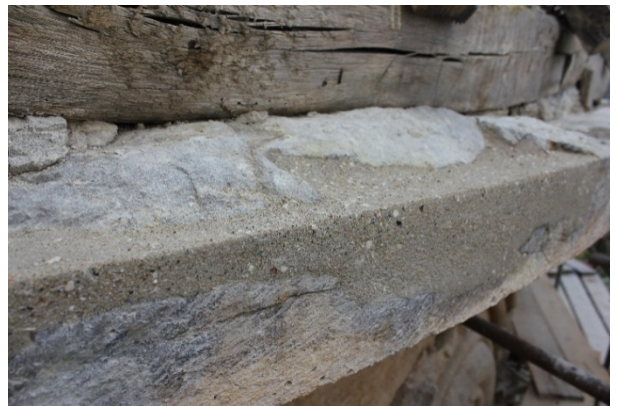
*ფოტო: რეკონსტრუქციის შემდეგ*

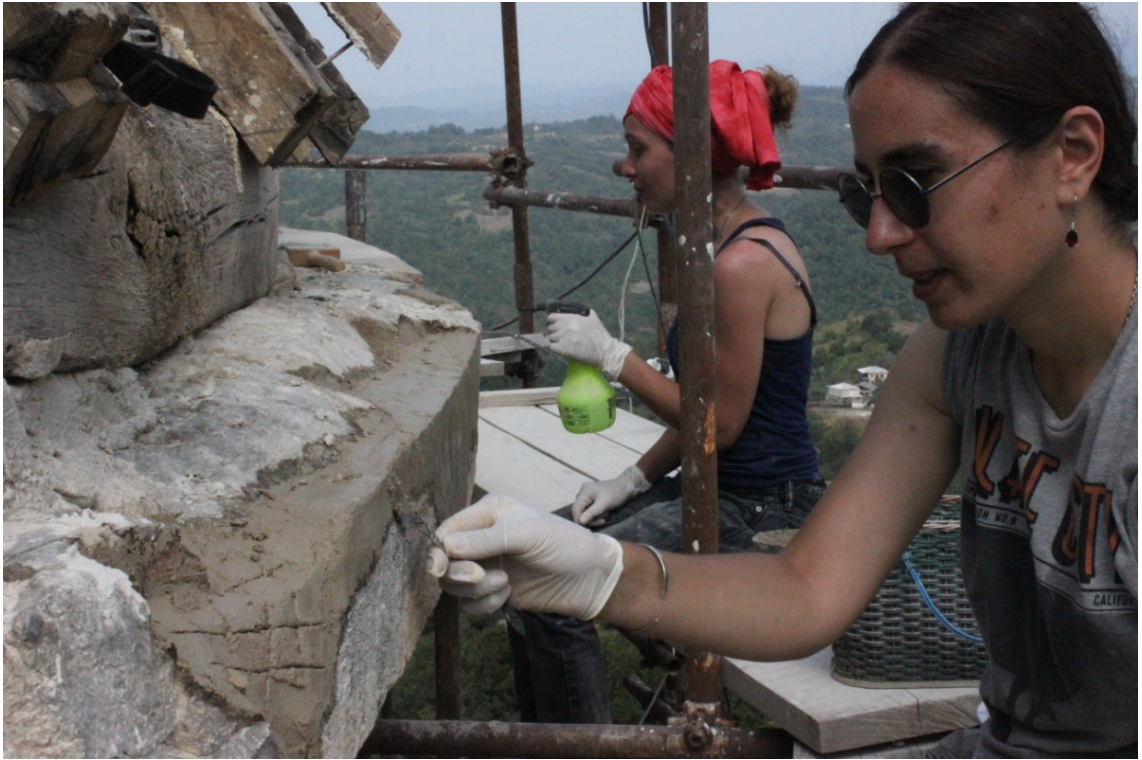
*ფოტო: სამუშაო პროცესი*

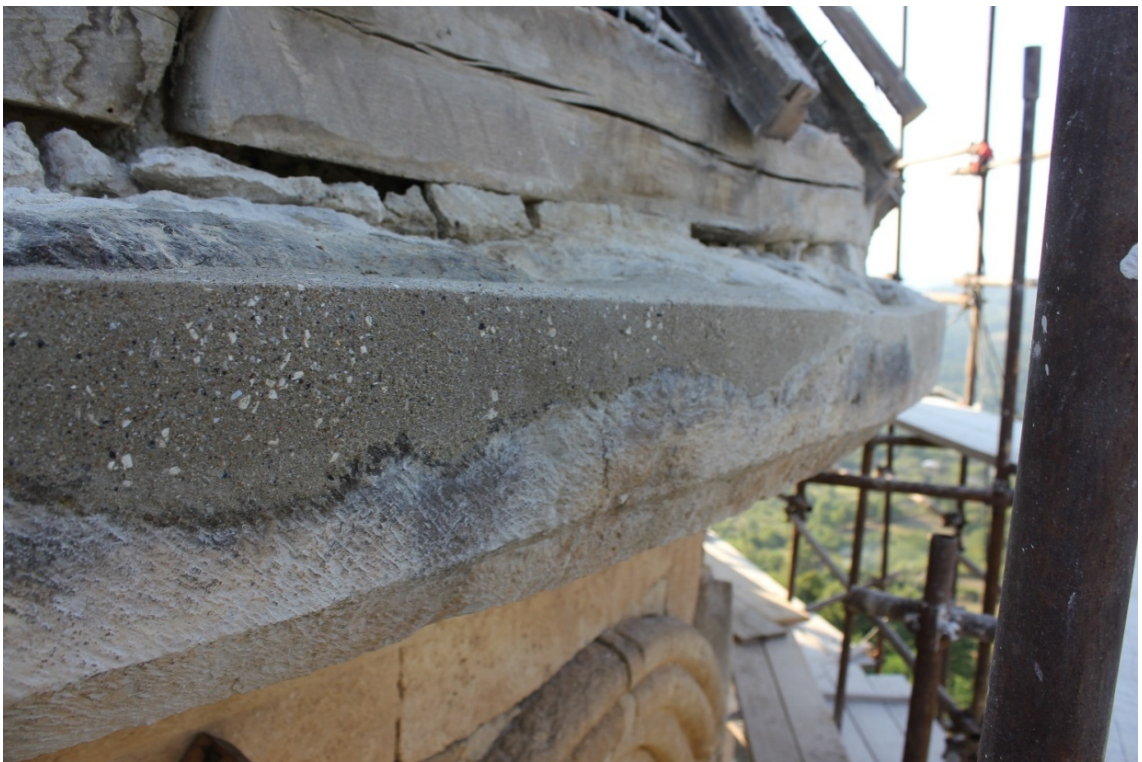
*ფოტო: ლავგარდანის მონაკვეთი რეკონსტრუქციის შემდეგ*

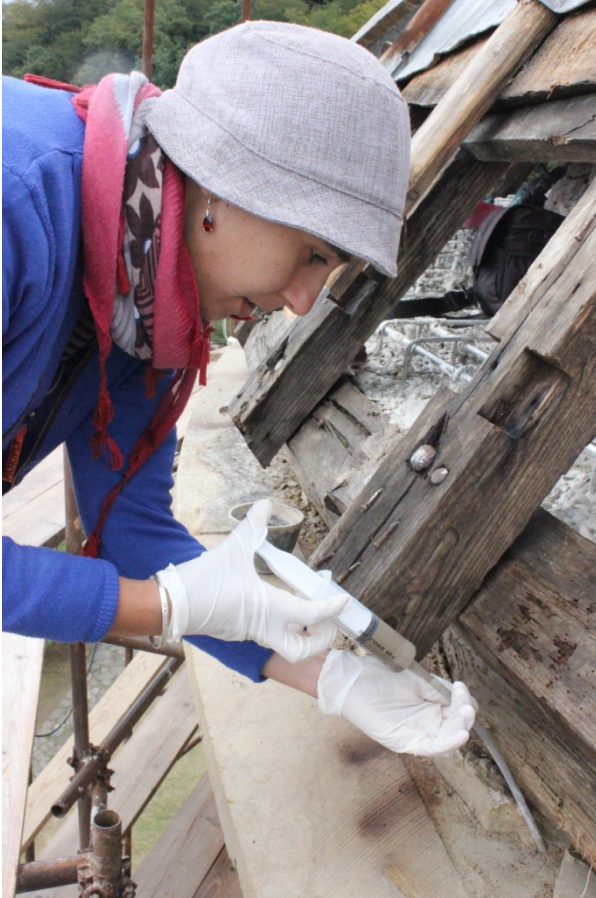
ფოტო: ინექტირების პროცესი

სამუშაოების ბოლო ეტაპზე, ქვევს შორის არსებულ ნაკერებზე ჩატარდა ინექტირება. საინექციო კირხსნარის პროპორცია: 1 წილი პოცოლანა 2 წილი ნატურალურად ჰიდრავლიკური კირი NHL5.
