ინფორმაცია მსოფლიო
მემკვიდრეობის ძეგლის - “გელათის
მონასტრის” ღვთისმშობლის შობის
სახელობის ტაძარზე გამოვლენილი
ხარვეზების, გამოსასწორებელი
ღონისძიებებისა და ქმედებების
შესახებ

საქართველოს კულტურული
მემკვიდრეობის დაცვის ეროვნული
სააგენტო

3 აგვისტო, 2020წ.

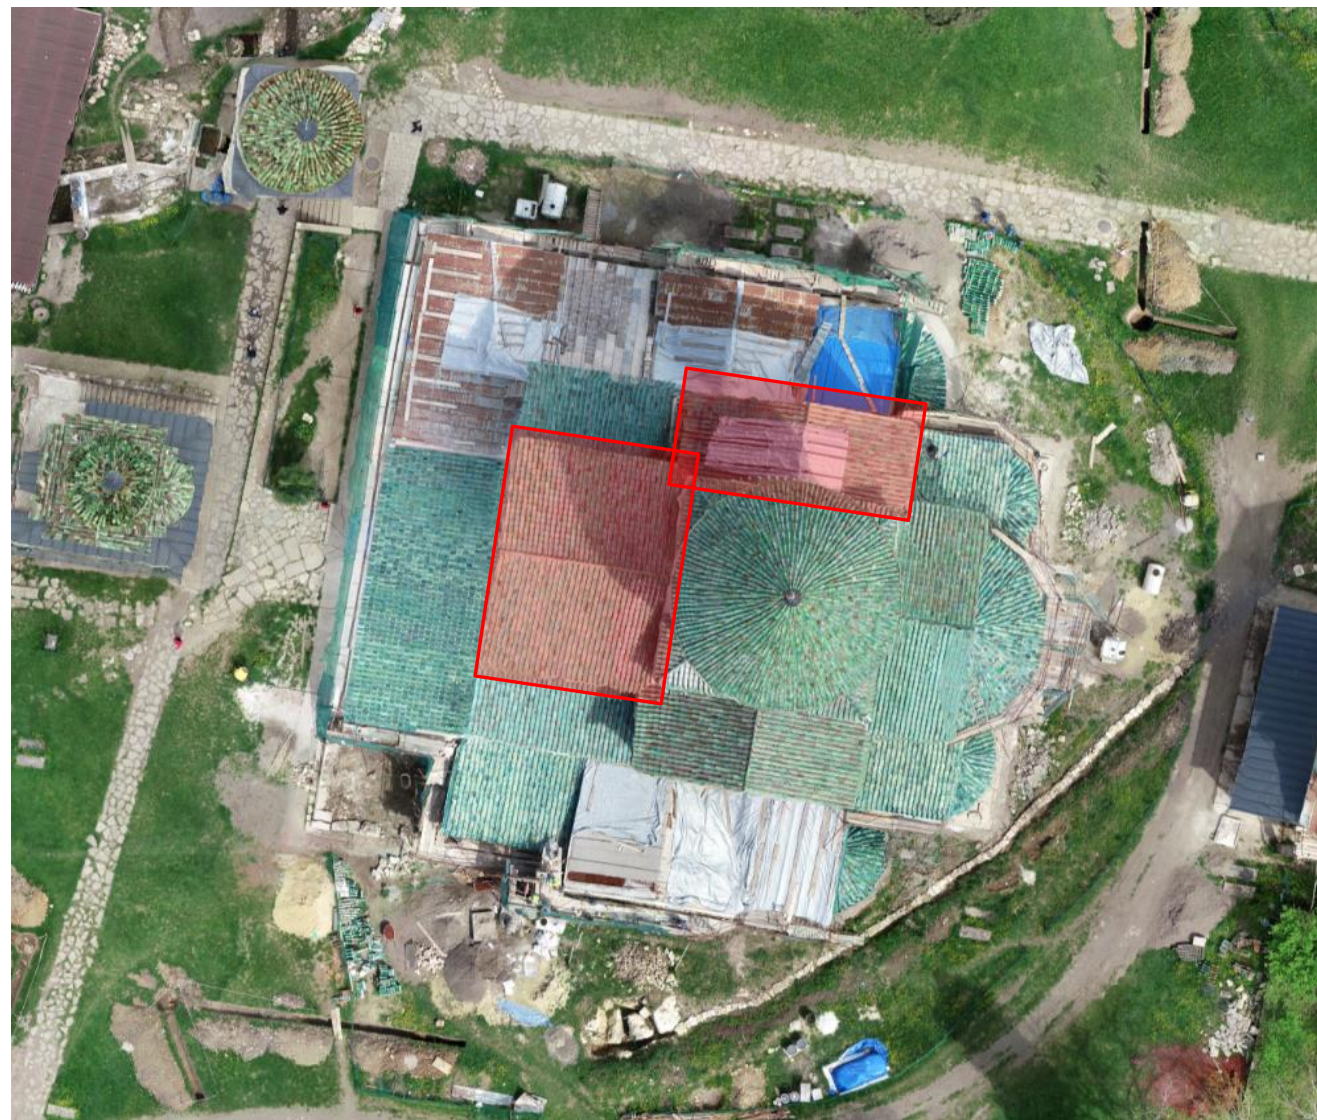
ფოტო 2019წ.

გადახურვის მოწყობის ხარვეზი:

პრობლემა ფიქსირდება:

დასავლეთ მკლავზე;

სავარაუდოდ ჩრდილოეთ მკლავზე.

პრობლემის გამომწვევი სავარაუდო მიზეზი
გადახურვასა და კედლის ბმის ადგილებში
ამორტიზებული შევსებებია.

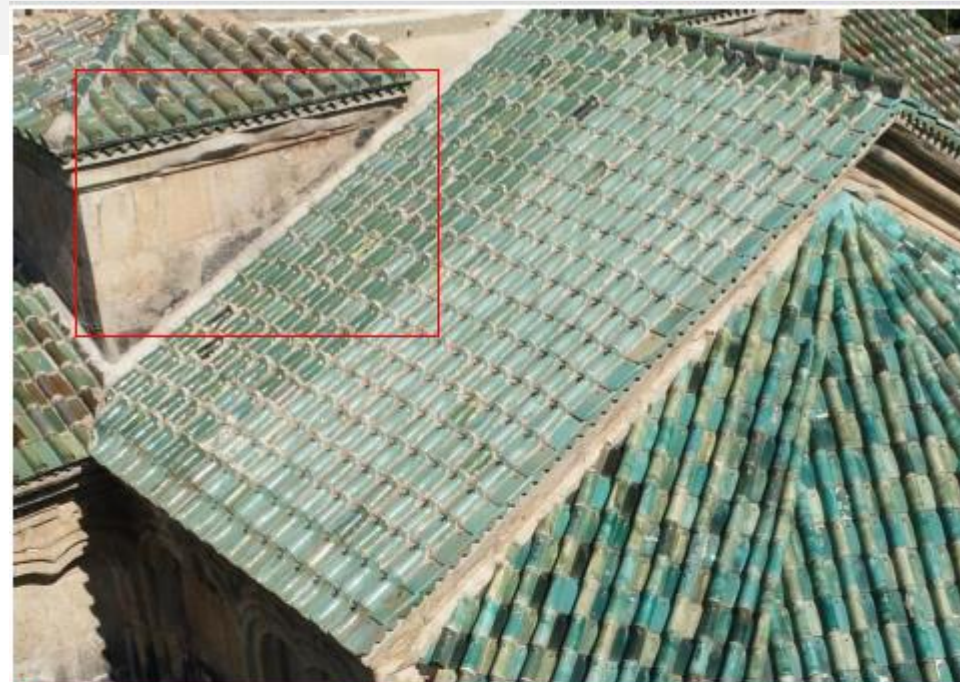
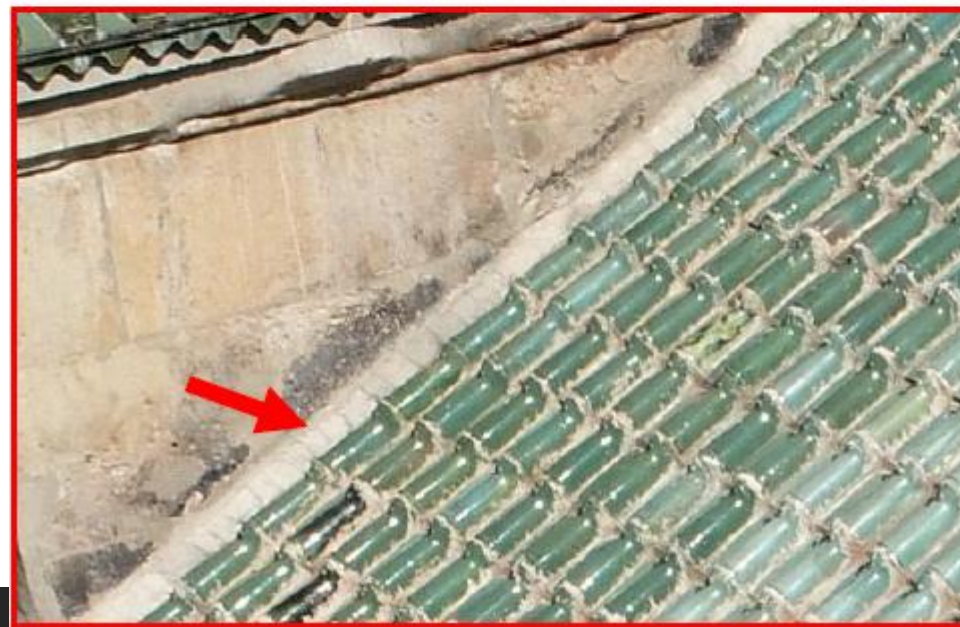
გადახურვის მოწყობის ხარვეზი:

შედეგად, ლოკალურად ფიქსირდება შემდეგი სახის დაზიანებები:

- გამომარილება;
- ბიოაქტივობა;
- ქვის ფერის სახეცვლა/ შემუქება (სავარაუდო ტენის შემცველობა);
- შეკეთებების (ქვის საკონსერვაციო ხსნარის) ფერის სახეცვლა/ შემუქება (სავარაუდო ტენის შემცველობა); განშრევა;
- კრამიტებს შორის შევსებების 1. დანაკარგი; 2. ბზარი. 3. კრამიტთან მორღვეული კავშირი;

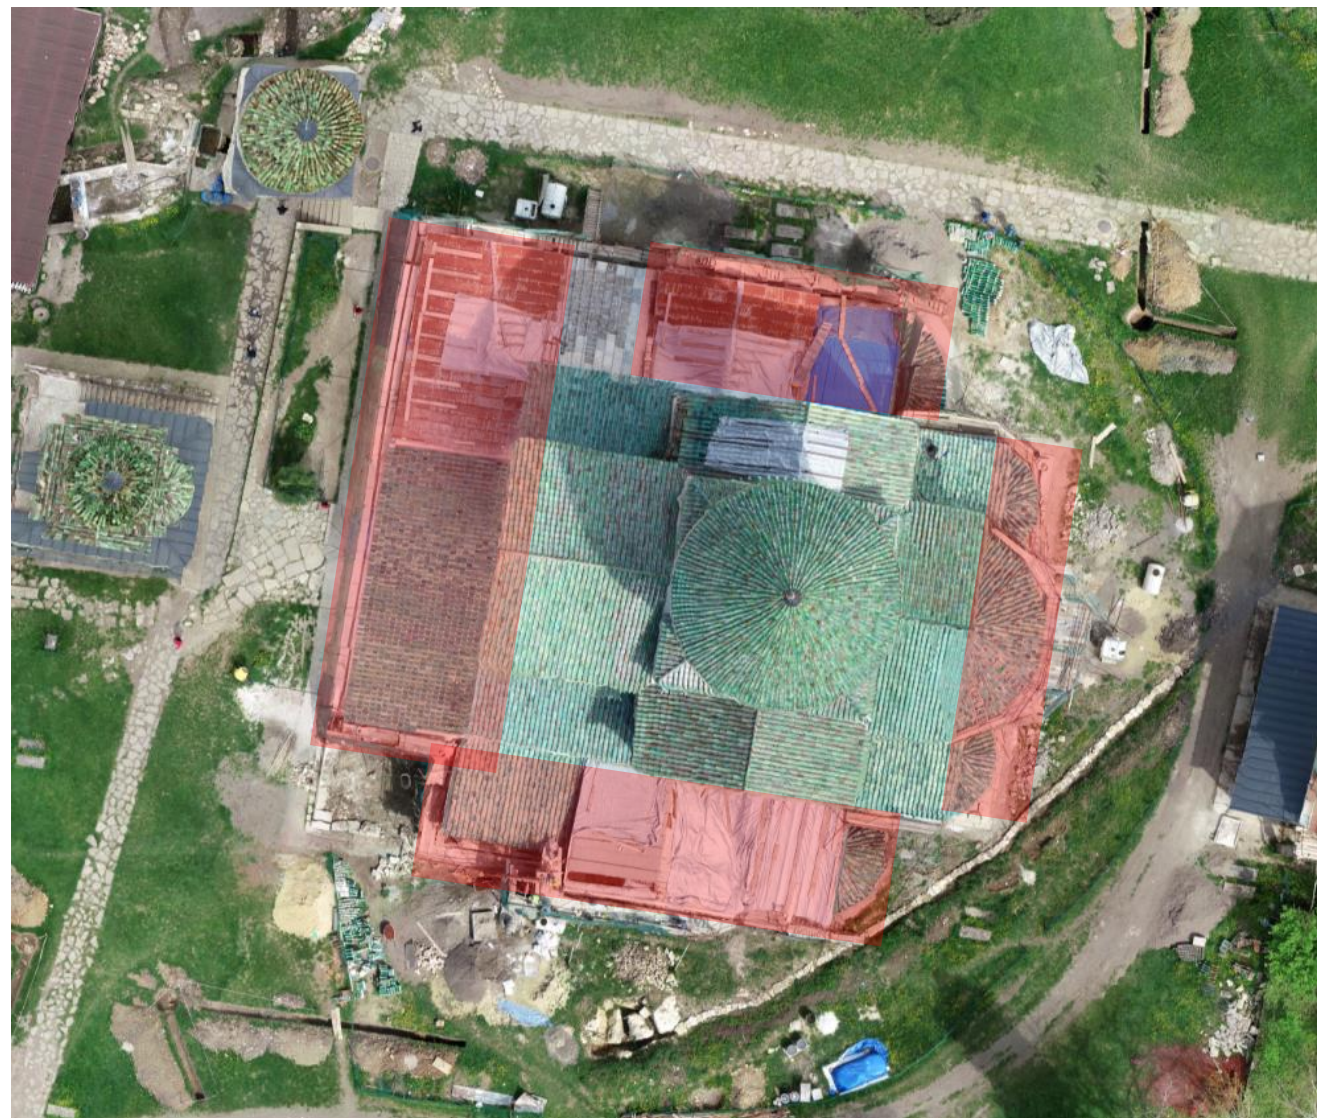
კრამიტთან დაკავშირებული დეფექტი:

გვხვდება კრამიტების სრული და ნაწილობრივი დანაკარგი; ბზარები და მიკრობზარები;

პრობლემის გამომწვევი სავარაუდო მიზეზი კრამიტის შეუსაბამო ხარისხია.

ყველაზე მეტად დაზიანებულია წმ. მარინეს სახელობის ეკვდერის გადახურვა.

- დაზიანებულ მონაკვეთებზე დროებითი ე.წ. „ტენტის“ გადახურვის მოწყობა;
- ახალი, ჩასანაცვლებელი კრამიტების ნიმუშების დამზადება.

- ხარაჩოსა და პერმანენტული დროებითი გადახურვის მოწყობა;
- გარემო პირობების მონიტორინგის სისტემის მოწყობა;
- ჩასანაცვლებელი კრამიტების ნიმუშების ლაბორატორიული შემოწმება და ექსპერტიზა მის გამძლეობასა და კირ-დულაბის ხსნარზე მისი მოწყობის შესაძლებლობასთან დაკავშირებით;
- კრამიტის დაზიანების მიზეზის დადგენა, შესაბამისი ექსპერტიზის, ლაბორატორიული კვლევისა და მათი ფიზიკო-მექანიკური მახასიათებლების დადგენისა და შეფასების გზით.

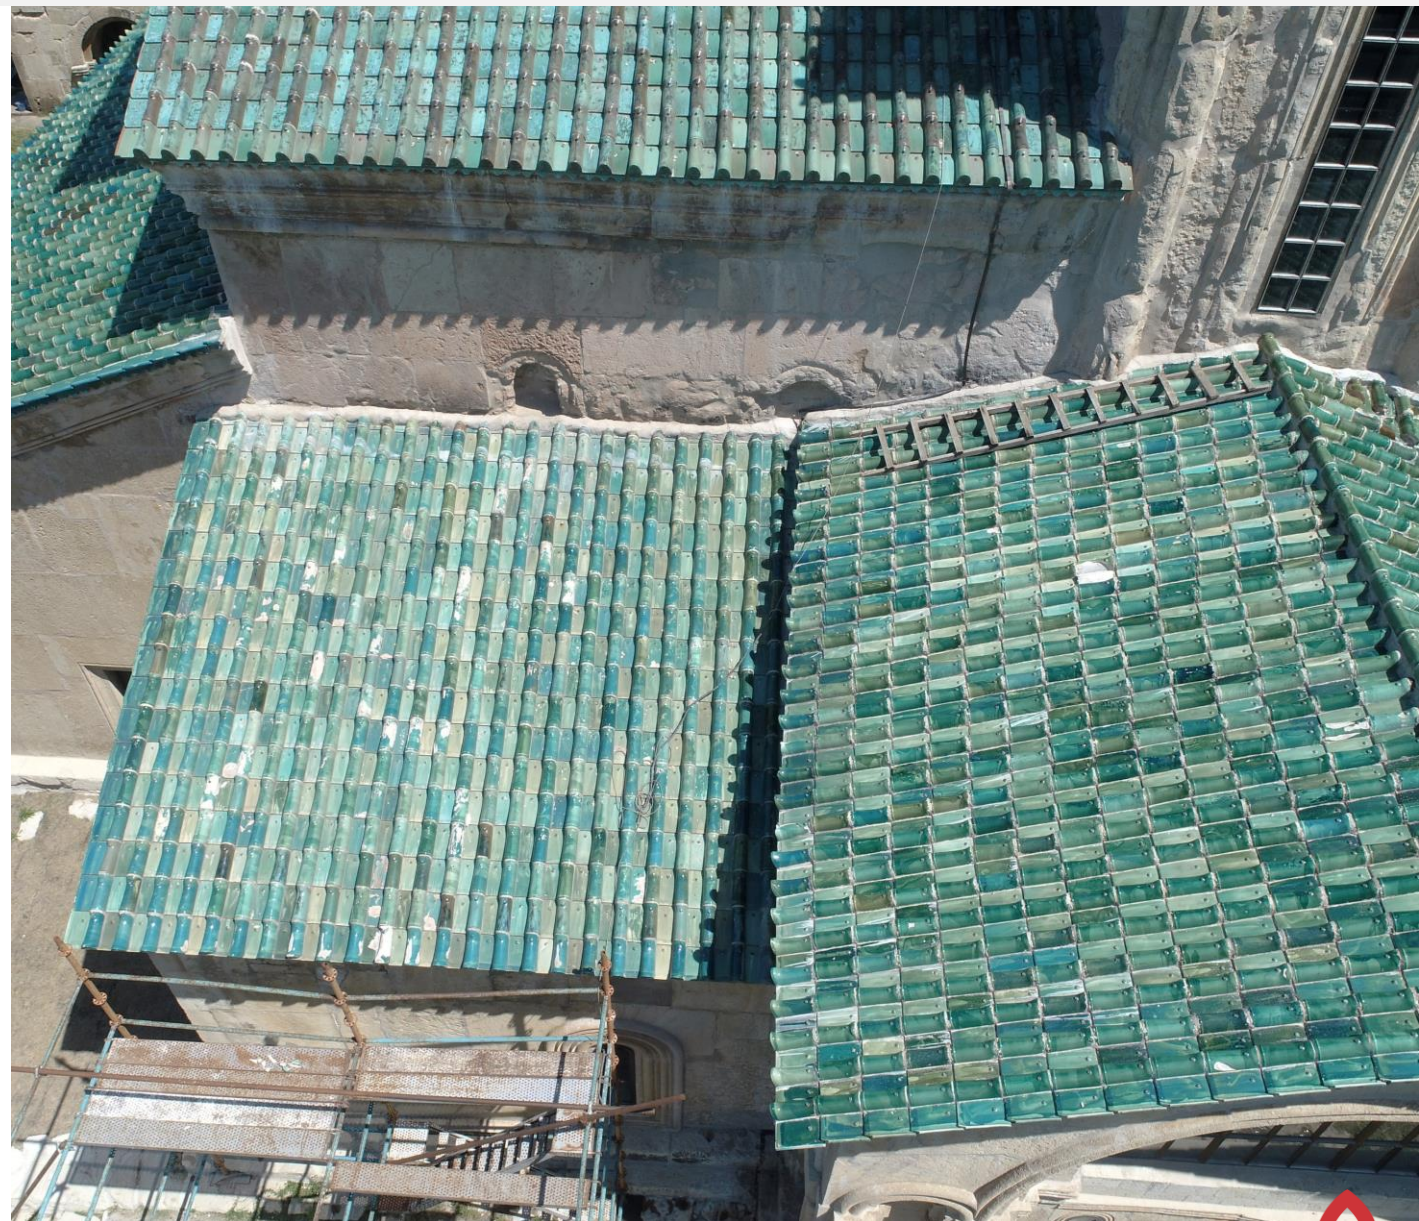
კრამიტთან დაკავშირებული დეფექტი:

შედეგად, ლოკალურად ფიქსირდება შემდეგი სახის დაზიანებები:

- გამომარილება;
- ბიოაქტივობა;
- ქვის ფერის სახეცვლა/ შემუქება (სავარაუდო ტენის შემცველობა);
- შეკეთებების (ქვის საკონსერვაციო ხსნარის) ფერის სახეცვლა/ შემუქება (სავარაუდო ტენის შემცველობა); განშრევა;
- კრამიტებს შორის შევსებების 1. დანაკარგი; 2. ბზარი. 3. კრამიტთან მორღვეული კავშირი;

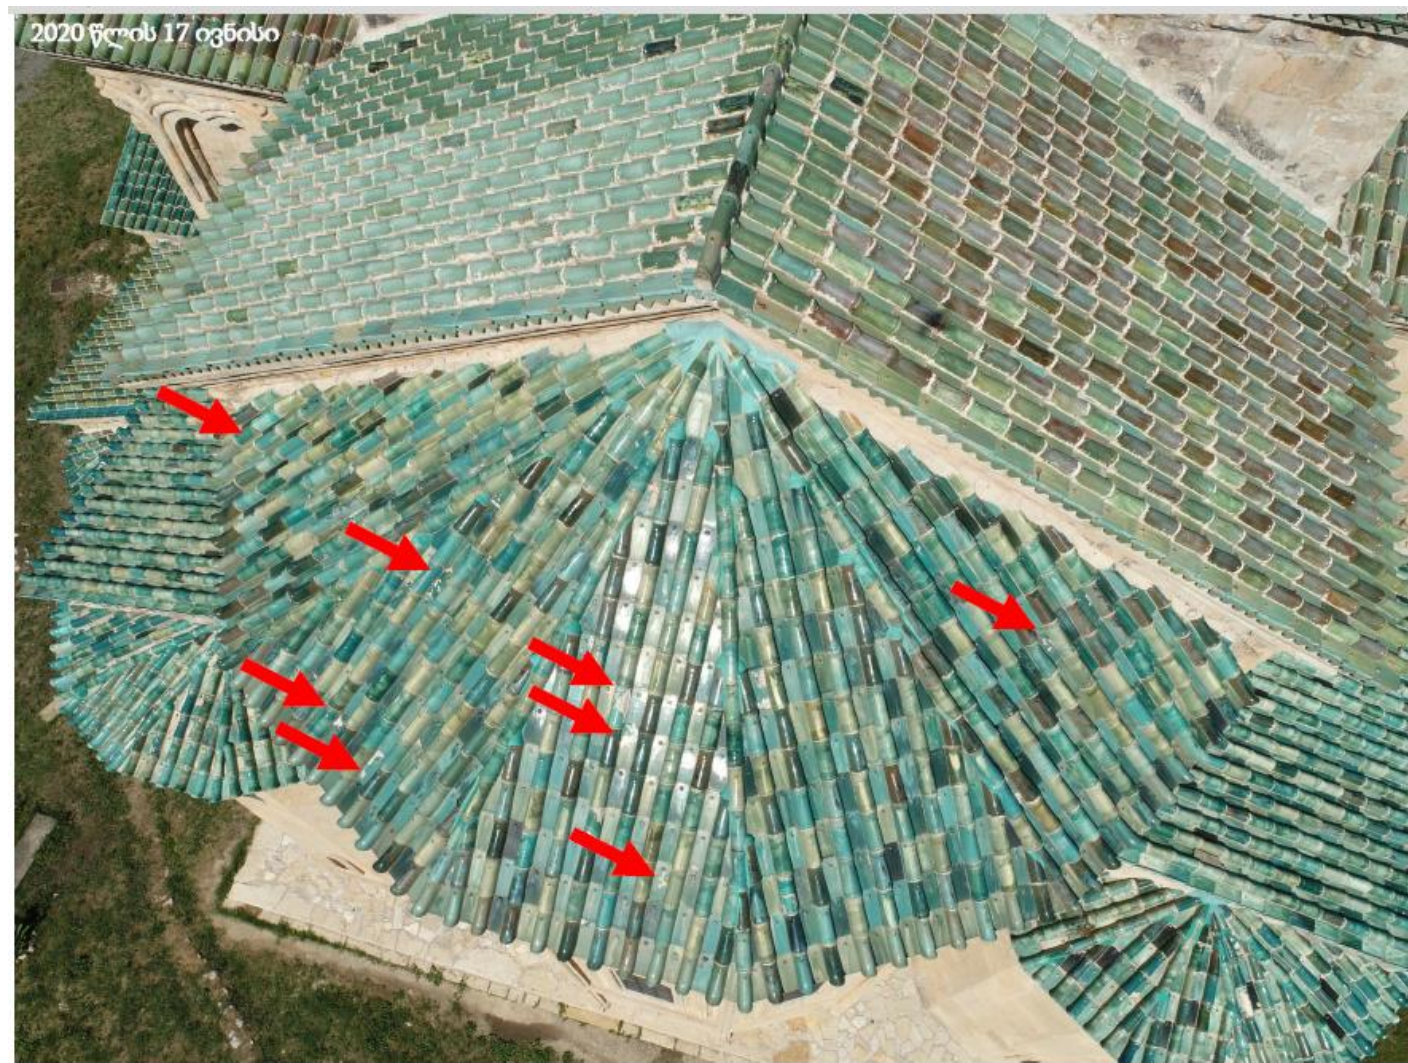
კრამიტთან დაკავშირებული დეფექტი:

შედეგად, ლოკალურად ფიქსირდება შემდეგი სახის დაზიანებები:

- გამომარილება;
- ბიოაქტივობა;
- ქვის ფერის სახეცვლა/ შემუქება (სავარაუდო ტენის შემცველობა);
- შეკეთებების (ქვის საკონსერვაციო ხსნარის) ფერის სახეცვლა/ შემუქება (სავარაუდო ტენის შემცველობა); განშრევა;
- კრამიტებს შორის შევსებების 1. დანაკარგი; 2. ბზარი. 3. კრამიტთან მორღვეული კავშირი;

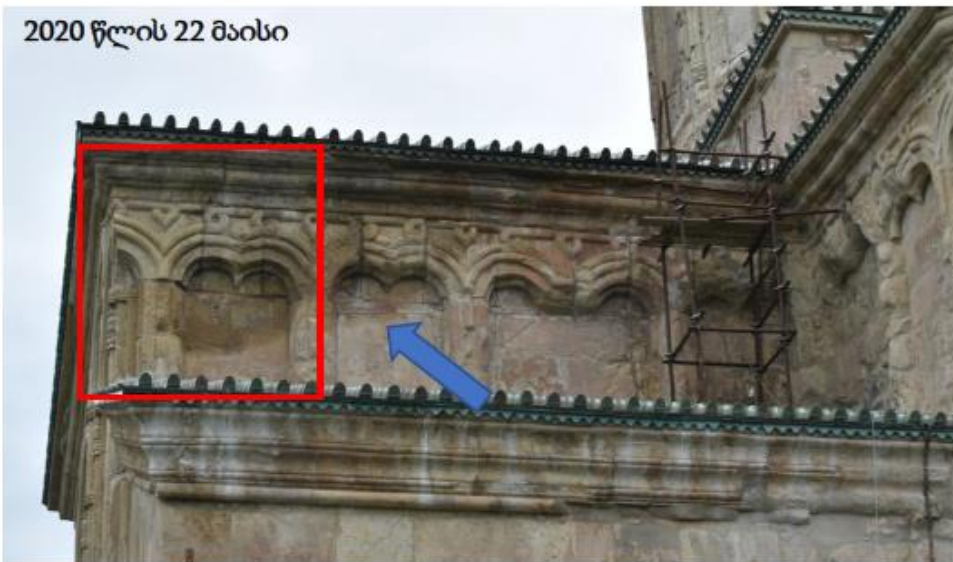
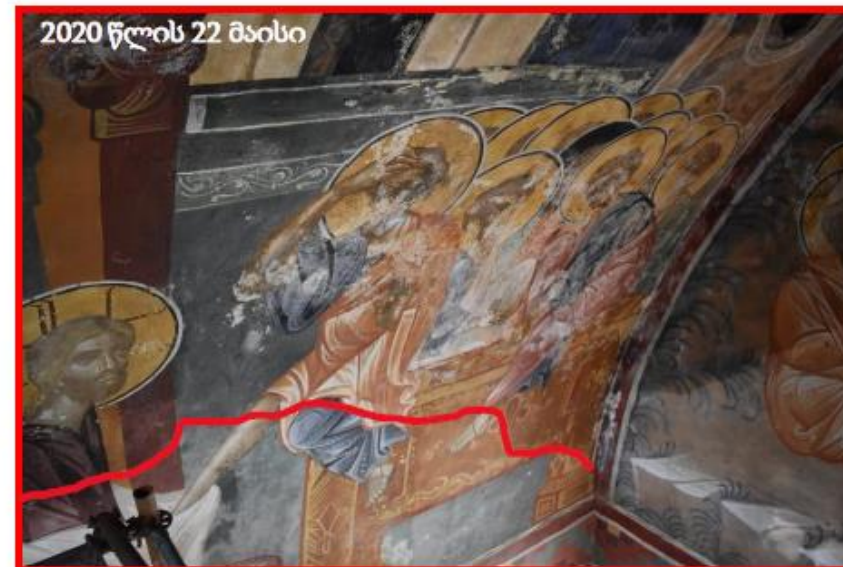
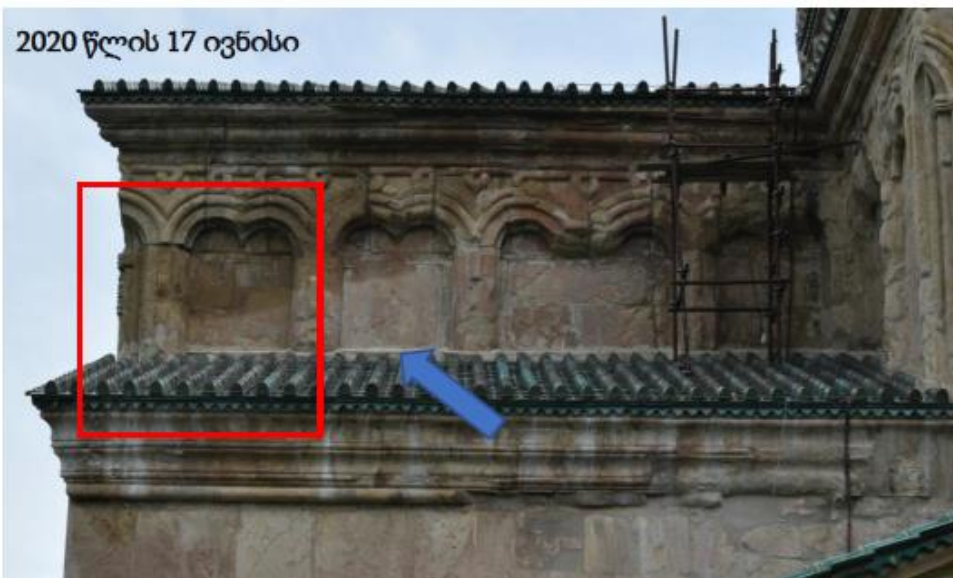
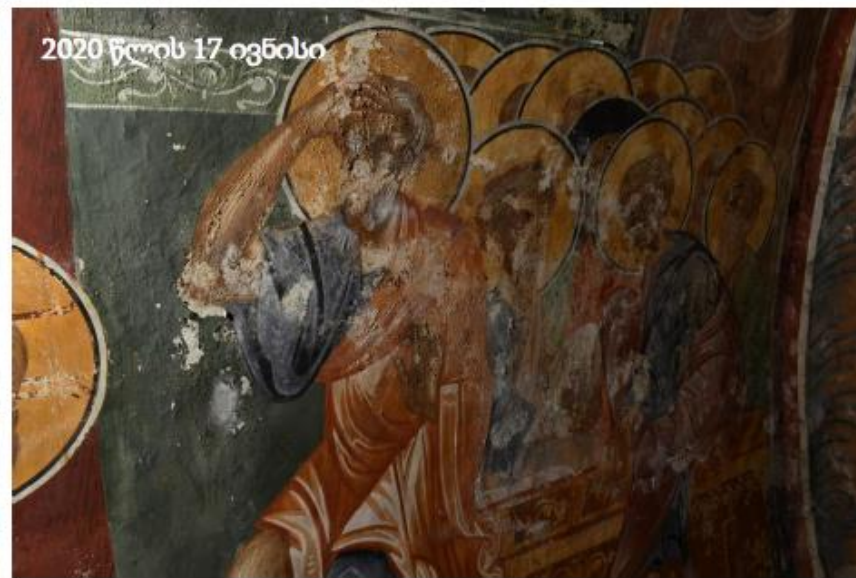
დასავლეთი მკლავის სამხრეთი კედელი

კედლის მხატვრობის დაზიანებული მონაკვეთები - დასავლეთი მკლავი

2020 წლის 30 აპრილის ფოტოზე წითელ ჩარჩოში ქვის გამუქებული ზედაპირი შენარჩუნებულია. სიმუქე გამოწვეულია ტენის დიდი რაოდენობით. კედლის სისველე სარკისებურად აისახება ინერიერშიც.

2020 წლის 17-19 ივნისის ფოტოებზე ქვის გამუქებული ლაქა გაზრდილია (ლურჯი ისარი). ინტერიერში ლურჯი ისრით მითითებულ ადგილას სისველის ზუსტი გავრცელების დადგენა გართულებულია, ვინაიდან ხარჩოს პლადფორმები ხელს უშლის ზოგადი სურათის ხილვადობას.

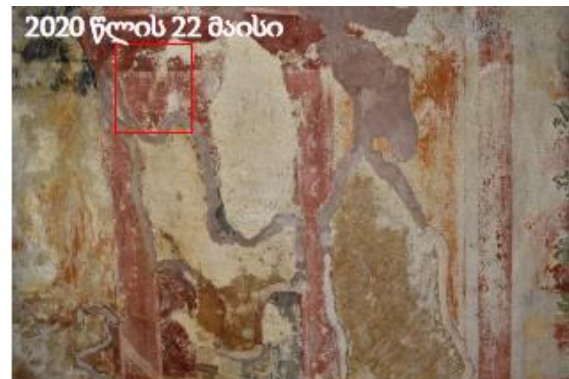
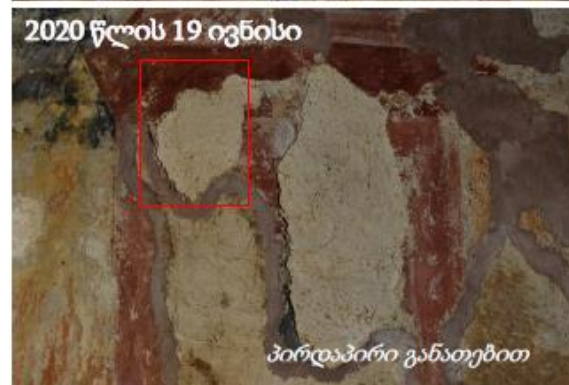
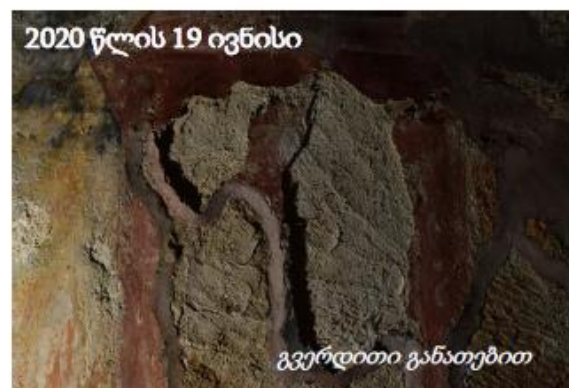
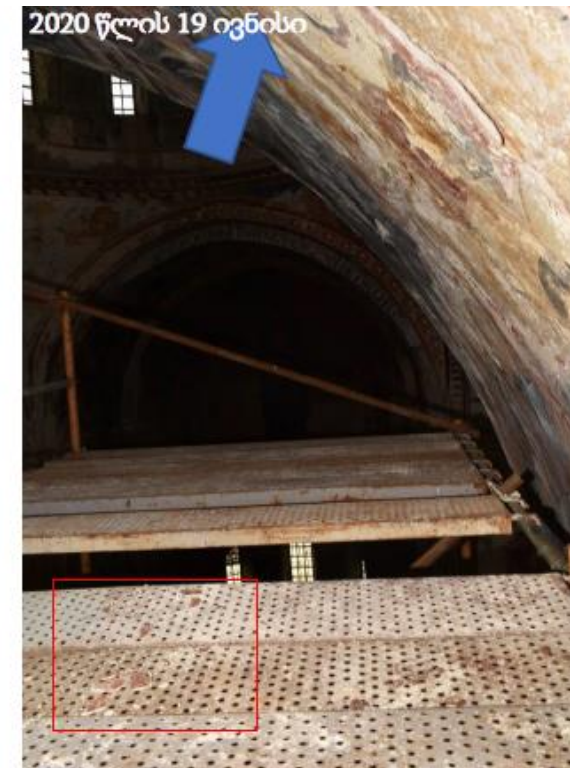
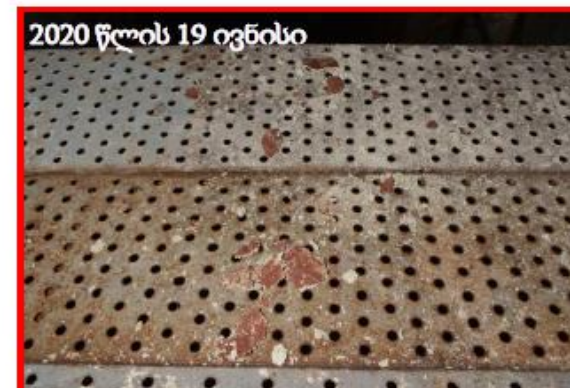
2020 წლის 16-19 ივნისის მდგომარეობა - ფრაგმენტების დანაკარგი

კედლის მხატვრობის დაზიანებული მონაკვეთები - დასავლეთი მკლავი

მთავარი ტაძრის დასავლეთ მკლავში აგებული ხარაჩოს პლადფორმებზე დაფიქსირდა დიდი რაოდენობის ორიგინალი მხატვრობის მქონე შელესილობის ჩამოცვენილი ფრაგმენტები. აღნიშნული ფრაგმენტების ჩამოცვენა მოხდა 2020 წლის 22 მაისსა და 17 ივნისს შორის დასავლეთი მკლავის კამარის სამხრეთი კედლიდან (მარცხენა სცენა, ზედა რეგისტრი). გარდა ფრაგმენტებისა, პლადფორმაზე დიდ რაოდენობის მარილის კრისტალებია ჩამოცვენილი.

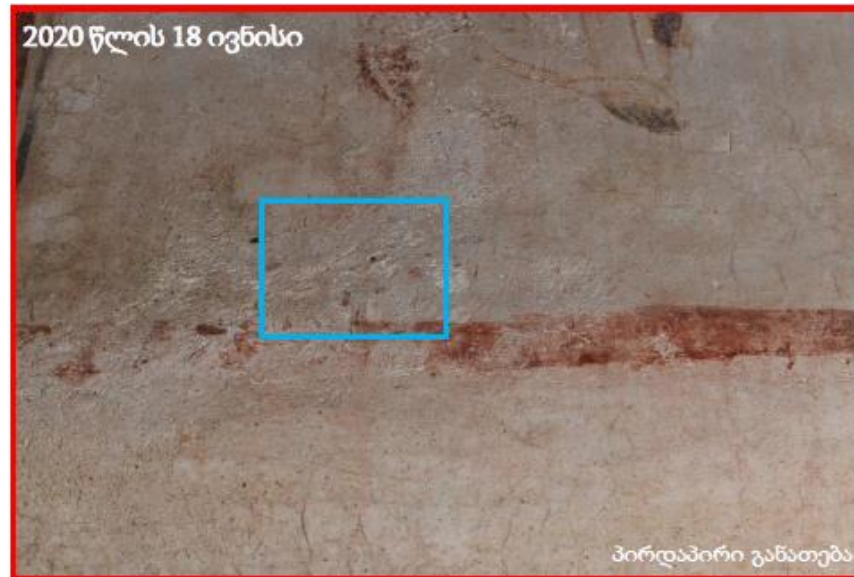
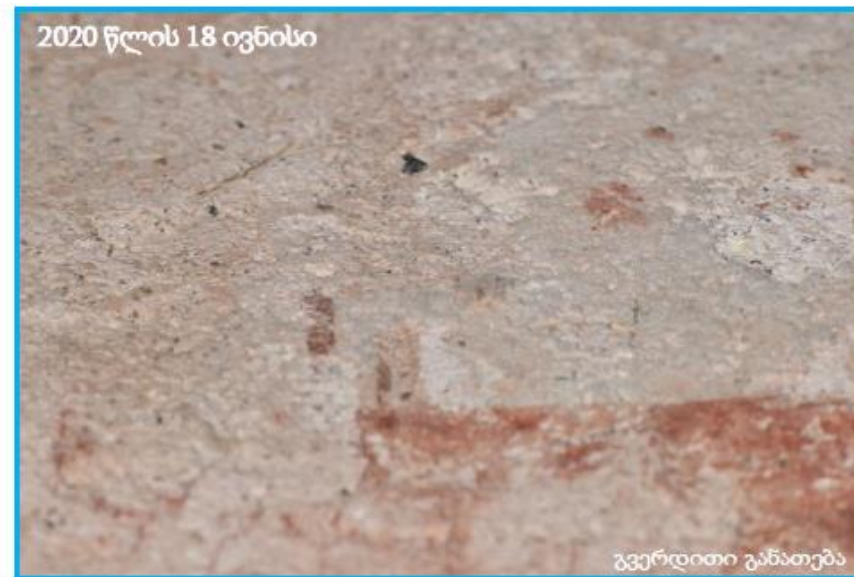
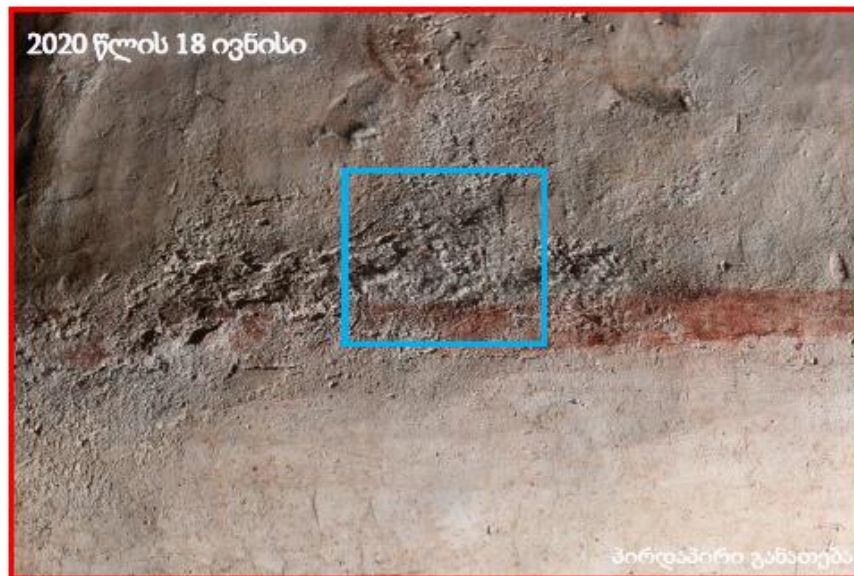
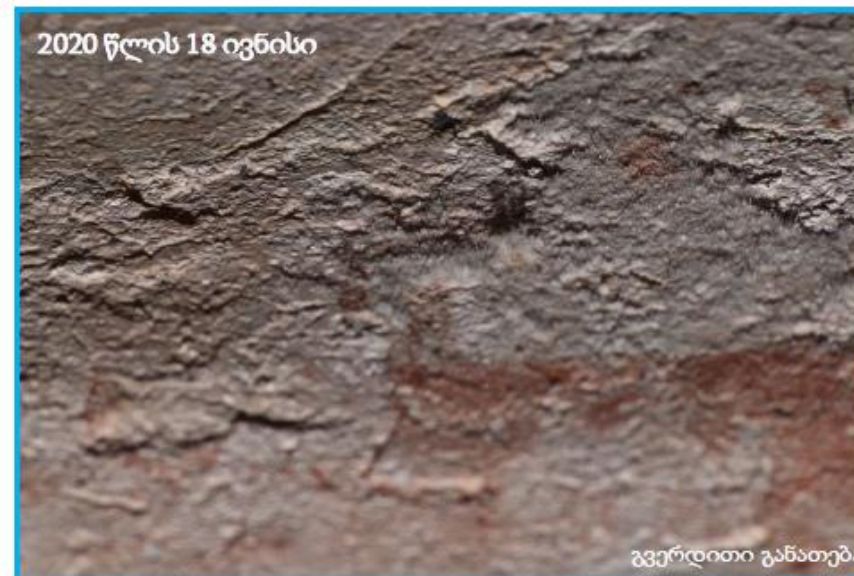
კედლის მხატვრობის დაზიანებული მონაკვეთები - წმ. მარინეს სახელობის ეკვდერი

დაზიანების ტიპი: გამომარილება და მასთან დაკავშირებული ორიგინალი მასალის დეგრადაცია

ლოკაცია: სამხრეთი კედლის ზედა რეგისტრი, დასავლეთი ნაწილი (2. სცენის მარცხენა ქვედა ნაწილი რეგისტრის ხაზთან)

გამომარილების ტიპი: ნაფიფქი - ფაფუკი მასა, რომელიც ახლად გამომარილებულია. მარილის კრისტალიზაციის ციკლისგან გამოწვეული ორიგინალი მასალის დაზიანება მოიცავს ფერის ფენისა და შელესილობის დანაკარგს, აქერცვლასა და გაფხვიერებას.

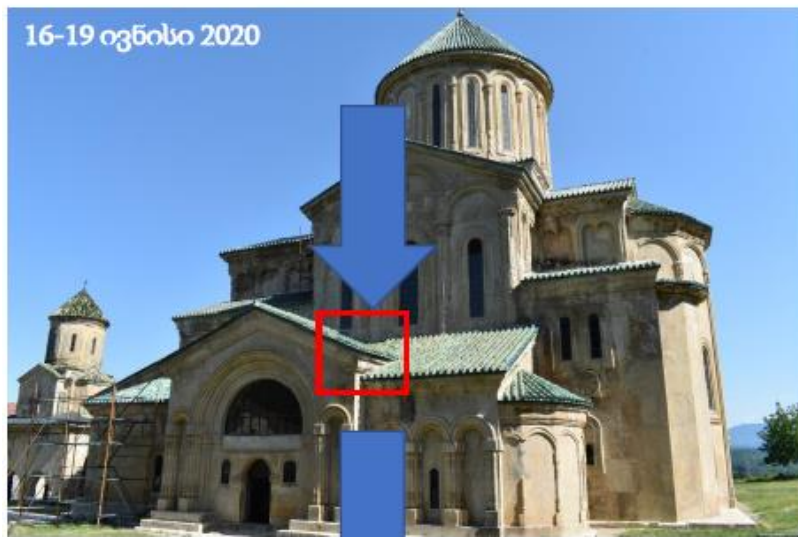
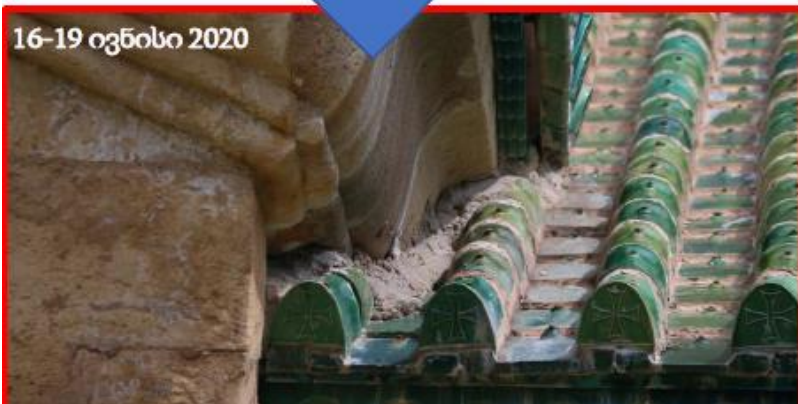
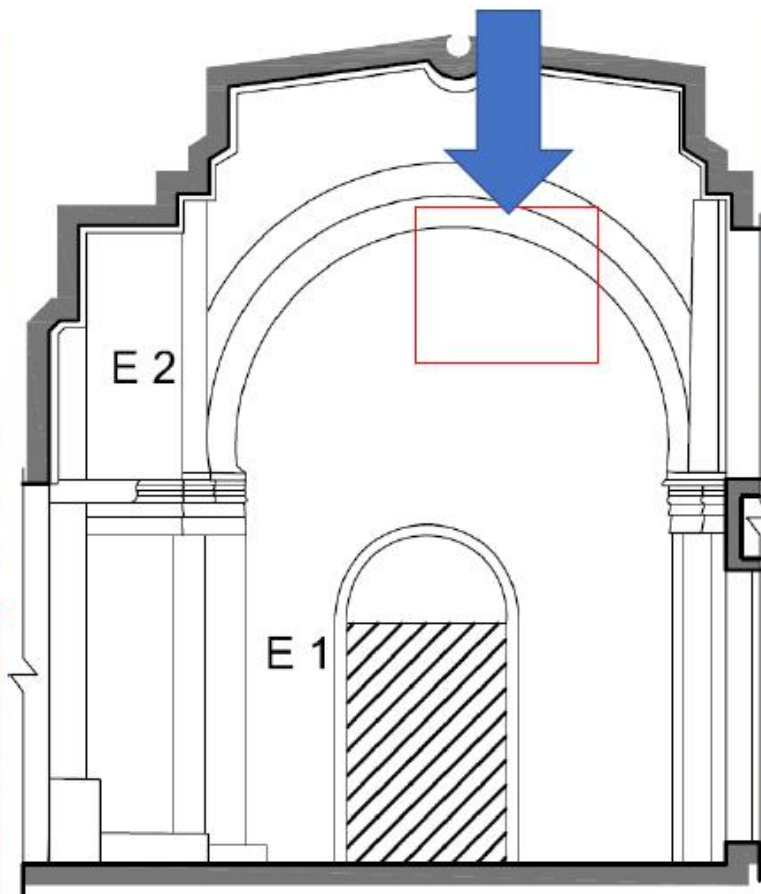
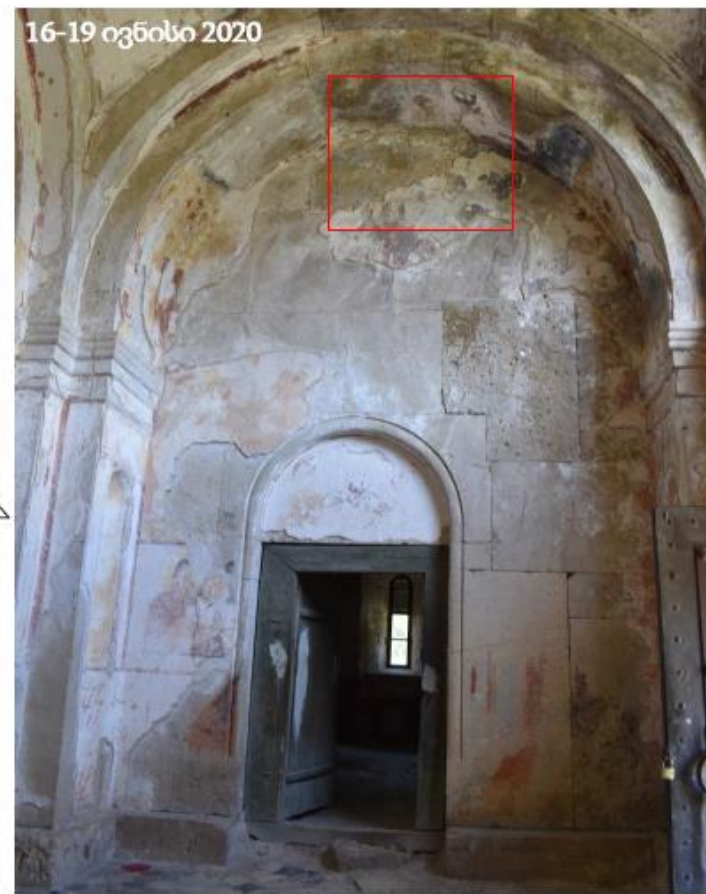
ლოკაცია: აღმოსავლეთი კედელი

გადახურვებსა და ფასადზე გამოვლენილი დაზიანების ტიპები (გამომარილება, ფერის სახეცვლა/ნესტი) მიუთითებს წყლის ზემოქმედებაზე. ფასადზე იდენტიფიცირებული დაზიანების ადგილები დათვალა ინტერიერის მხრიდან. ინტერიერში გამოავლინდა ქვის ზედაპირის შემუქება (სავარაუდოა დაზიანების შედეგად). 2018-2020 წლებს შორის, რაც შესაძლოა უკავშირდებოდეს გადახურვებსა და ფასადზე არსებულ დაზიანებებს (დაზიანების წყაროს და აქტივიზაციის მექანიზმს).

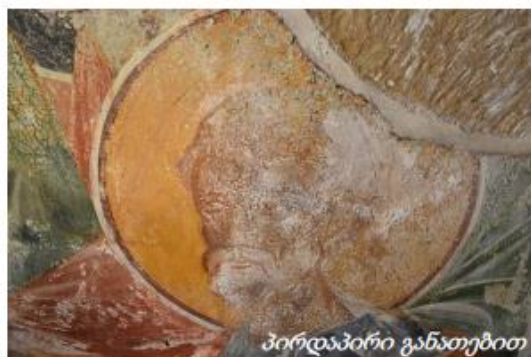
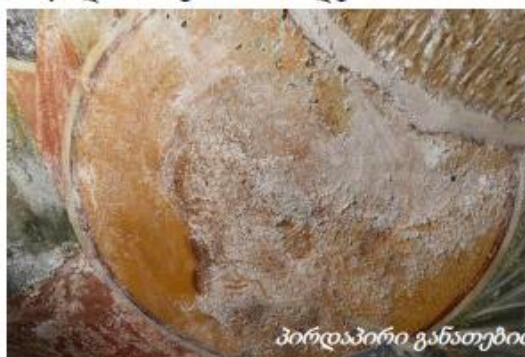
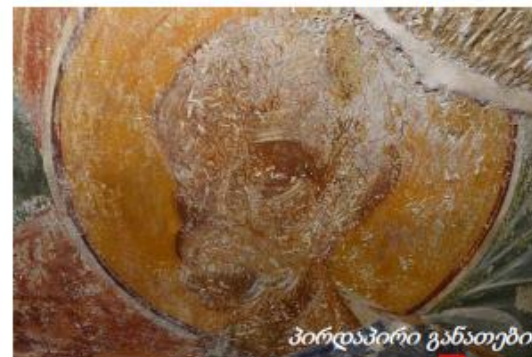
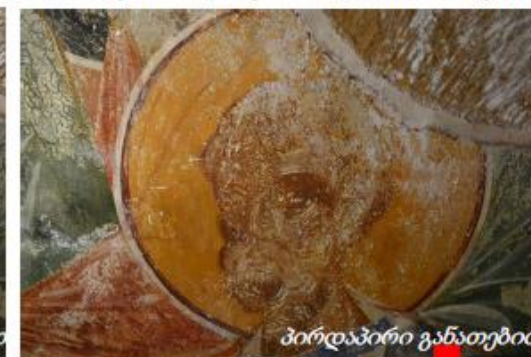
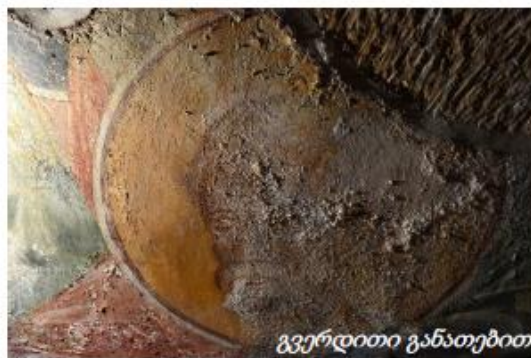
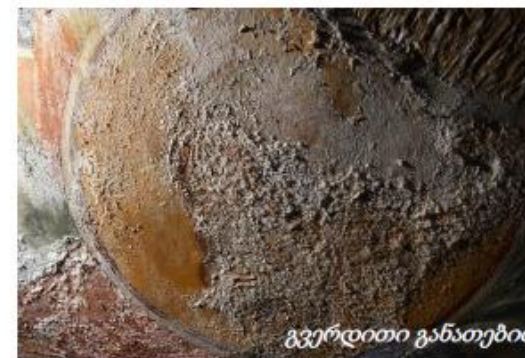
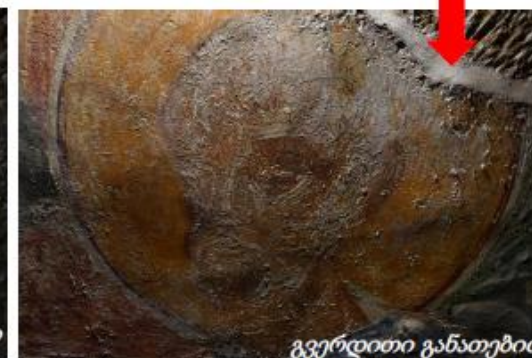
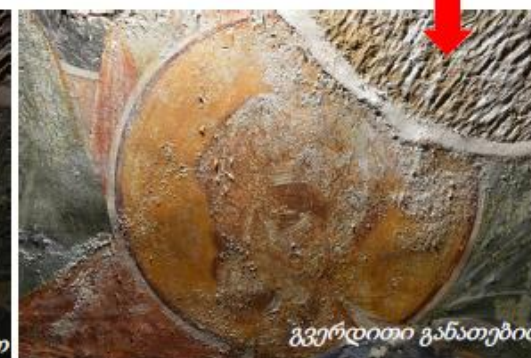
მონიტორინგის მიხედვით 50 დღიანი ინტერვალის თანახმად 30 აპრილის შემდგომ 19 ივნისს გამომარილების პროცესის აქტივობა ფიქსირდება.

2020 წლის 11 მარტის მდგომარეობა

2020 წლის 30 აპრილის მდგომარეობა მარილის ნაწილობრივ მოხსნამდე.

2020 წლის 30 აპრილის მდგომარეობა მარილის ნაწილობრივი მოხსნის შემდგომ.

2020 წლის 19 ივნისის მდგომარეობა მარილის ნაწილობრივ მოხსნამდე

მეტი გამომარილება

მეტი გამომარილება, შეცვლილია გამომარილების გავრცელების ფორმა/გადანაწილება

- მიმდინარეობს დაზიანებული ფრაგმენტის მდგომარეობის მონიტორინგი, მათ შორის გამომარილებულ მონაკვეთებზე მარილის ნაწილობრივი მოხსნა.

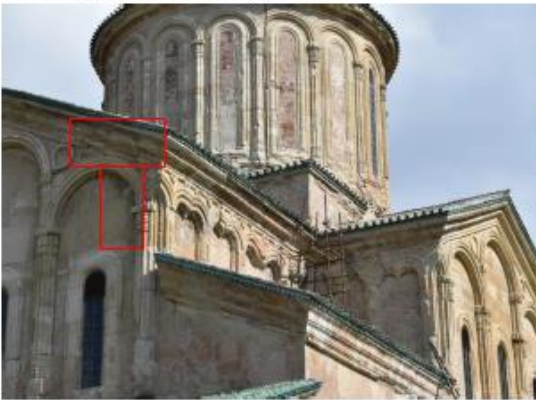
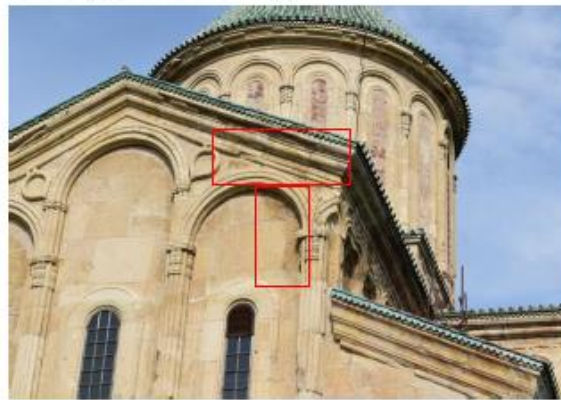
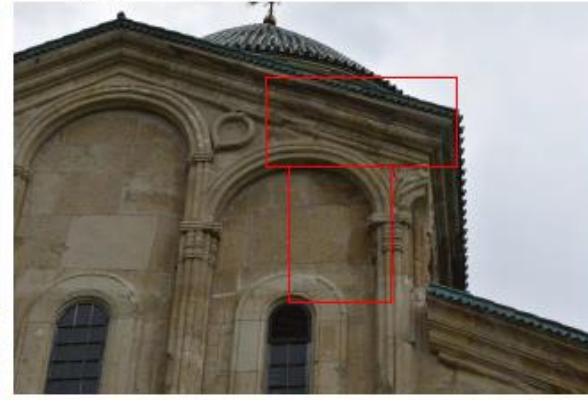
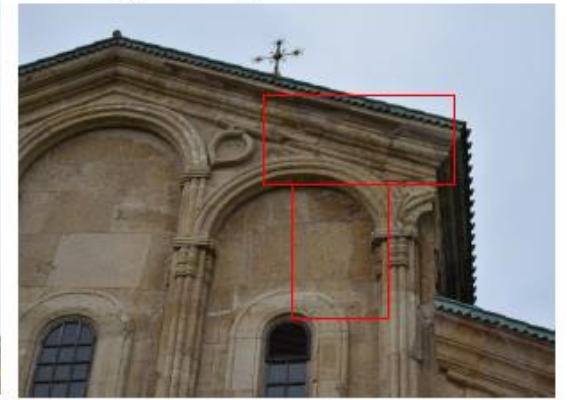
დასავლეთი კედელი

- 2020 წლის 11 მარტი - ქვისა და შეკეთებების ფერის სახეცვლა (ტენის შემცველობა), გამომარილება
- 2020 წლის 30 აპრილი - 2020 წლის 11 მარტისგან განსხვავებით მარილის ნადები მკვეთრად შემცირებულია
- 2020 წლის 22 მაისი - 30 აპრილთან შედარებით მარილის ნადების აღარ გვხვდება, გაზრდილია ტენის ლაქა
- 2020 წლის 16 ივნისი - 22 მაისთან შედარებით ტენის ლაქა შენარჩუნებულია.

კვლავ შეინიშნება მხოლოდ სისველე.

- მიმდინარეობს დაზიანებული ფრაგმენტის მდგომარეობის მონიტორინგი, მათ შორის გამომარილებულ მონაკვეთებზე მარილის ნაწილობრივი მოხსნა. მონიტორინგის დროს.
