A – Ceramic tiles / კერამიკული კრამიტი

C – Cornices and facades - Damages

| <p>E – Concluding remarks შემჯამებელი შენიშვნები</p> | |

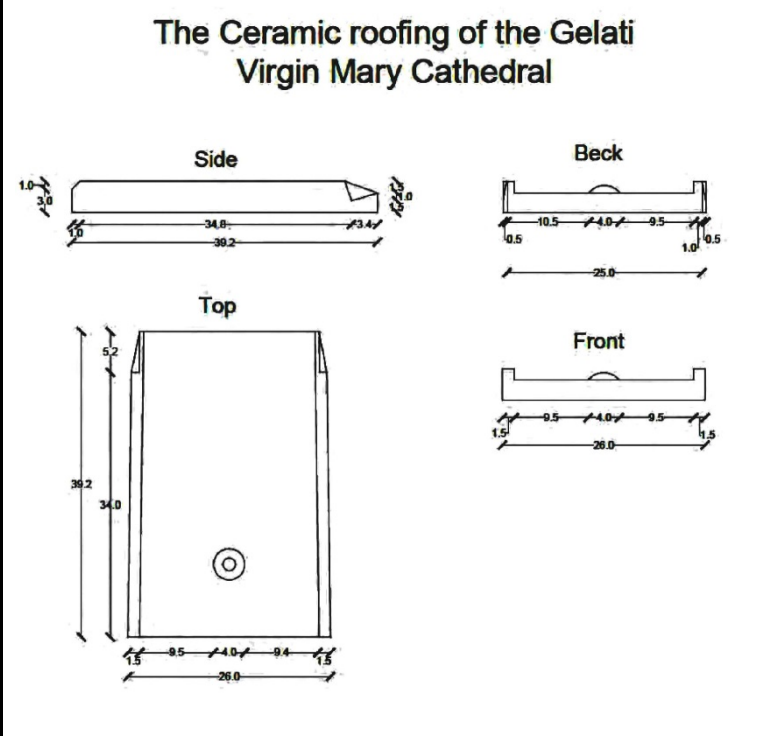
Fig.1 – Lower tile / ქვედა კრამიტი

- The "Elevation" section of the "upper tiles" of Fig. 2 is, probably, not correct and different from that of Fig. 3 (more likely)
- ნახ.2-ში მითითებული ზედა კრამიტის სიმაღლე, სავარაუდოდ არ არის სწორი და განსხვავდება ნახ.3-გან.
- The "side" section of the "lower tiles" of Fig.3 is, probably, not correct and different from that of Fig. 1
- ქვედა კრამიტის გვერდითა ჭრილი ნახ. 3, შესაძლოა არ არის სწორი. განსხვავდება ნახ. 1-გან

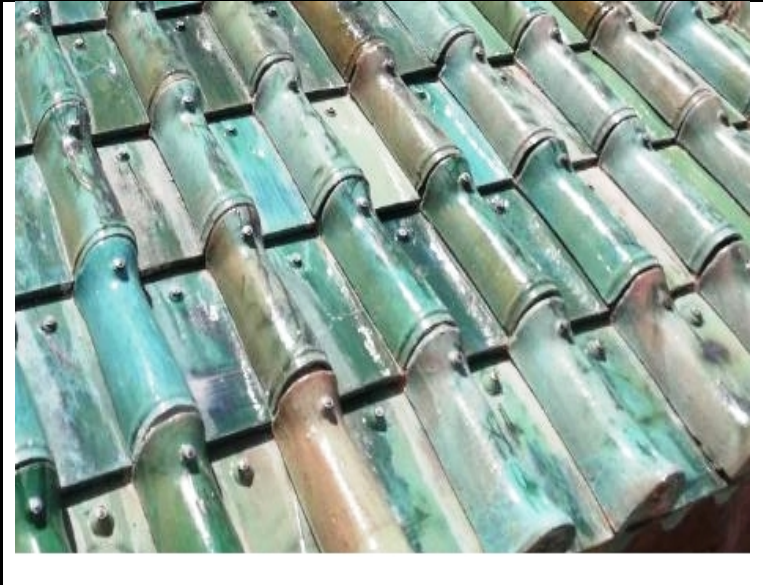
Fig.4 – Installed ceramic tiles/დამონტაჟებული კრამიტი

Between the two different forms of upper tile in figures 4 and 5, the one in Fig. 5 is personally considered more correct, even if aesthetically perhaps less beautiful.

- 10 - Sealing with tile mortar. Yes in Figs. 8 and 9; No in Figs. 4 and 5. შევსება. ის ჩანს ნახ.8 და 9, არ ჩანს ნახ. 4 და 5.

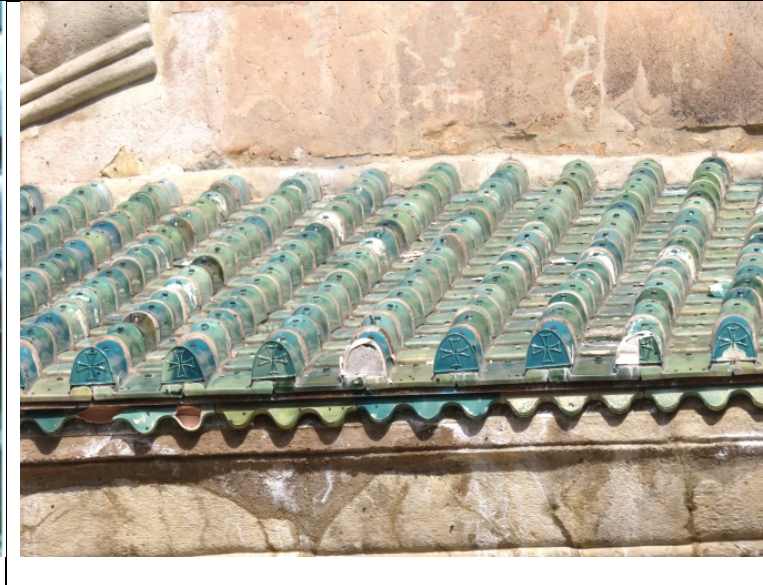
Fig.6 – Roofing tile damages / გადახურვა და დაზიანებები

In Fig. 6 tiles with glaze exfoliation and breaks.

Question: type A (hand pressed)? type B (molding techniques)? or both?

თუ, როგორც ჩანს, დაზიანებები (ჭიქურის აქერცვლა ბზარები და ა.შ.) ეხება მხოლოდ ჩამოსხმით დამზადებულ კრამიტებს, მაშინ აშკარაა რომ ისინი გამოწვეულია დამზადების დეფექტით.

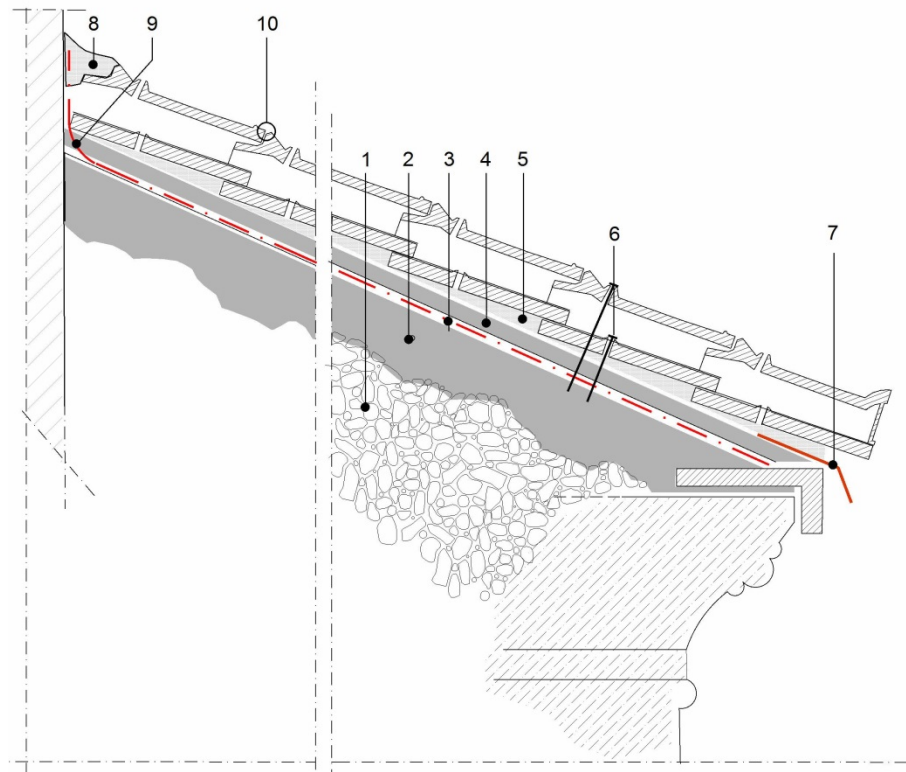
Fig.7 – Roofing schematic section based on section of Fig.3 (Studio Massari)

- 1 - Filling with filler / შემავსებლით შევსება
- 2 - Filling with lime mortar / დუღაბით შევსება
- 3 - Waterproofing layer. Type ?, n. layers ?. ჰიდროიზოლაცია ტიპი? ფენების რაოდენობა?

- 4 - Lime screed. Thickness ? კირის ფენა სისქე?
- 5 - Mortar for laying lower tiles ხსნარი ქვედა კრამიტების დასაწყობად
- 6 - Elements for fastening tiles (nails, screws, etc.). Length? Do they completely cross the lime screed 4 and perforate the waterproofin layer? კრამიტის დასამაგრებელი ელემენტები (ღურსმები, შურუპები ა.შ.). სიგრძე? ისინი ბოლომდე გადაიან კირის ფენაში (4) და ჰიდროიზოლაციაში?

- 7 - Copper treadmill. Not detectable from photographic documentation. Has it been assembled? სპილენძის საცრემლე. არ ჩანს ფოტო დოკუმენტაციაში, იგი დამონტაჟდა?

- 8 - Sealing with mortar vertical structure/coverage/ ვერტიკალურ სტრუქტურასთან დუღაბით ამოვსება
- 9 - Sheath vertical flap. Does it exist? ვერტიკალური გადაფარვა, ის არსებობს?

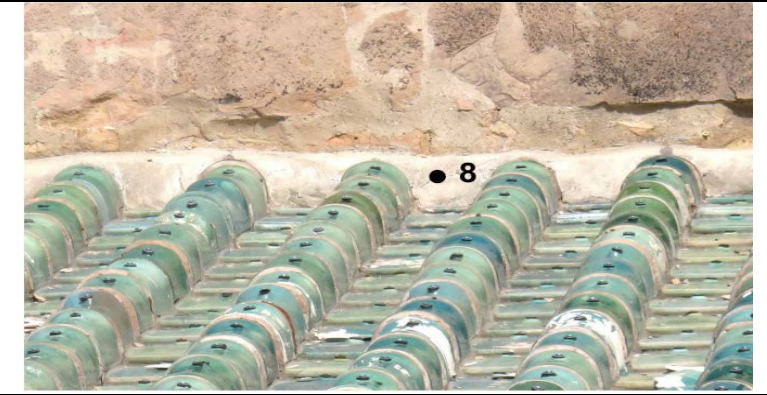
Fig.8 – Sealing with mortar vertical structure/covering
ვერტიკალურ სტრუქტურასთან დუღაბით ამოვსება

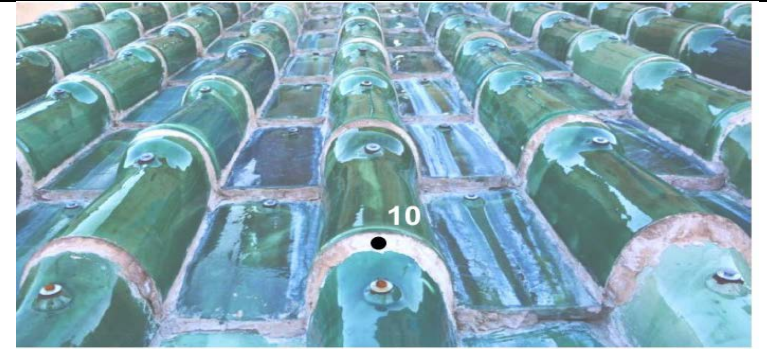
Fig.9 – Mortar sealing of the joints between the "upper tiles". Mortar also in correspondence of the overlapping of the "lower tiles". ზედა კრამიტების შემაერთებელი ნაკერების დუღაბით შევსება. დუღაბის მიმართება ქვედა კრამიტების გადაფარვასთან.
