ოქმი ფაქტების კონსტატაციის შესახებ

F21000028

ტყიბულის მუნიციპალიტეტი, გელათის სამონასტრო კომპლექსი

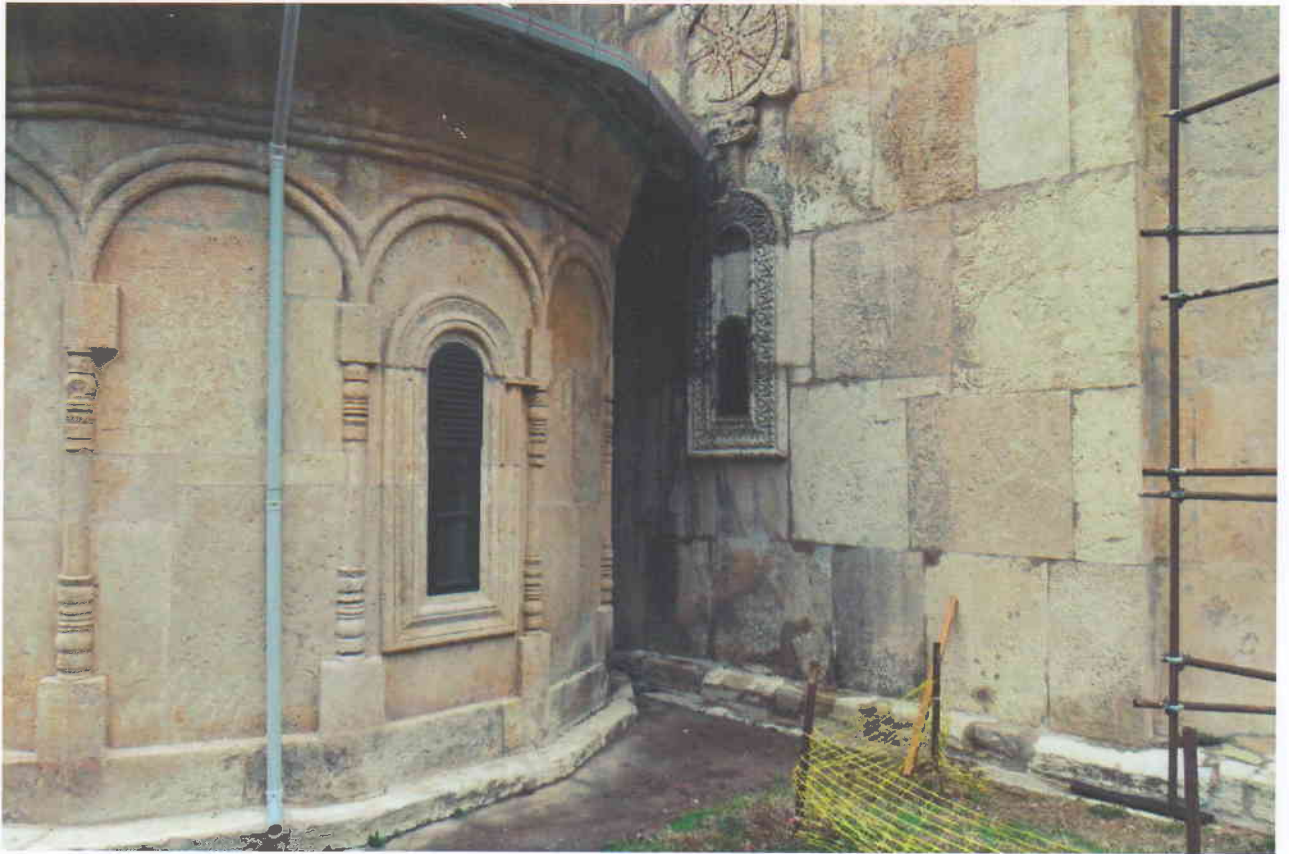
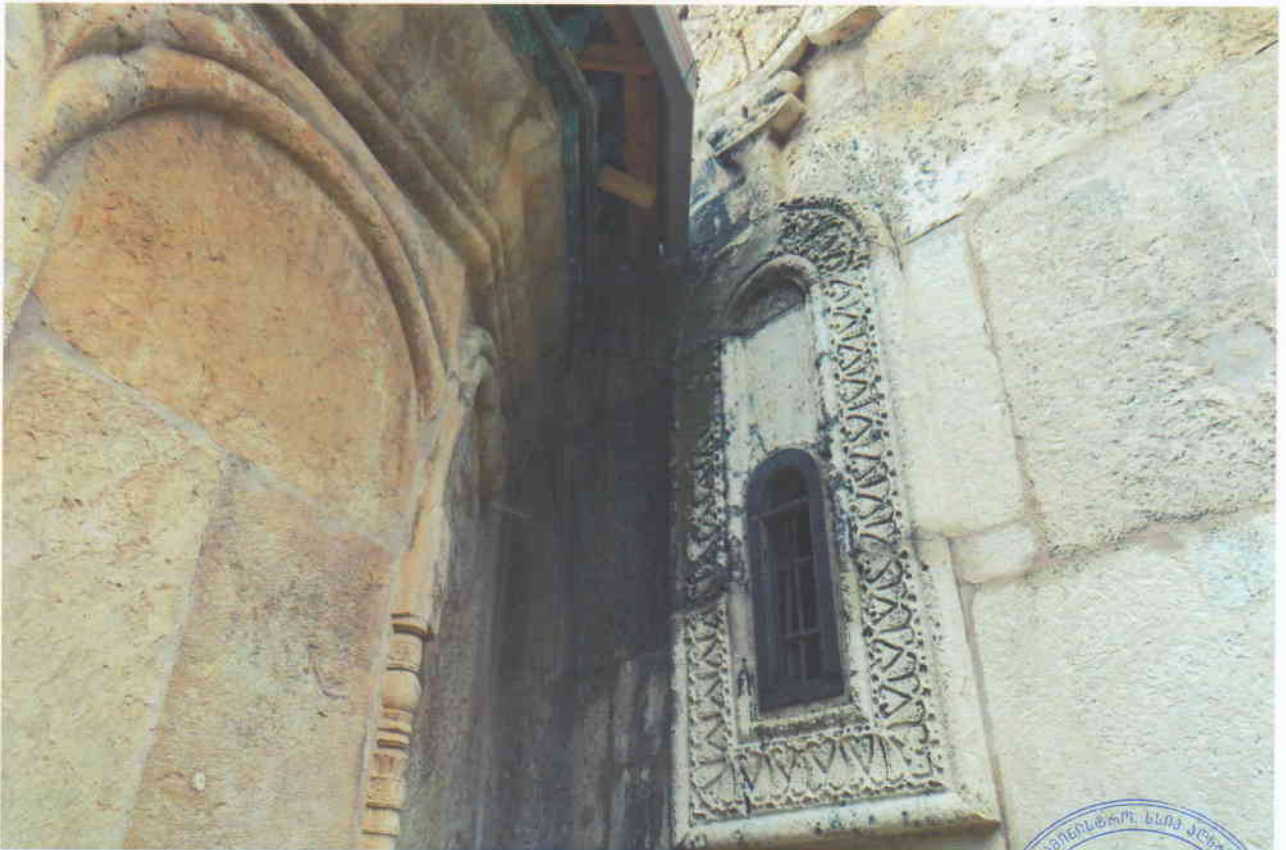
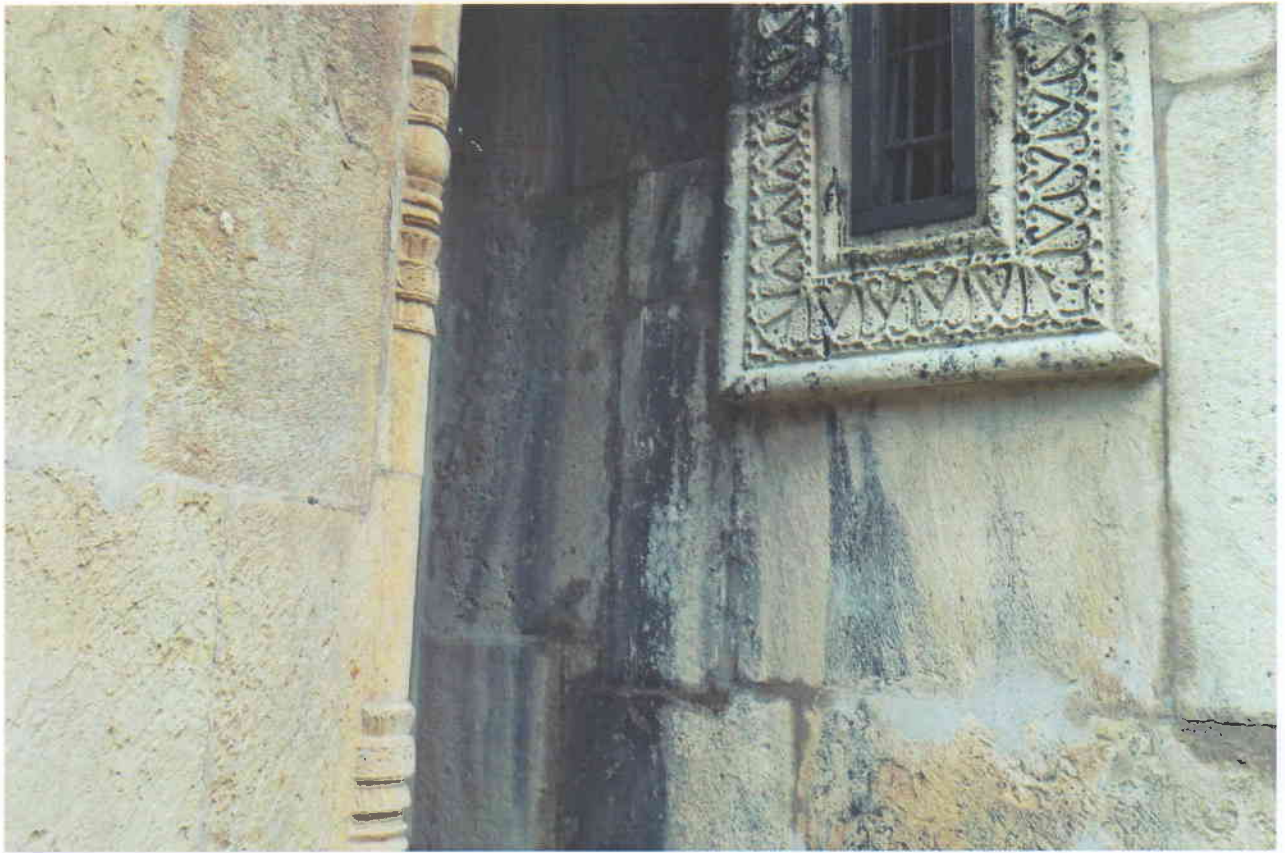
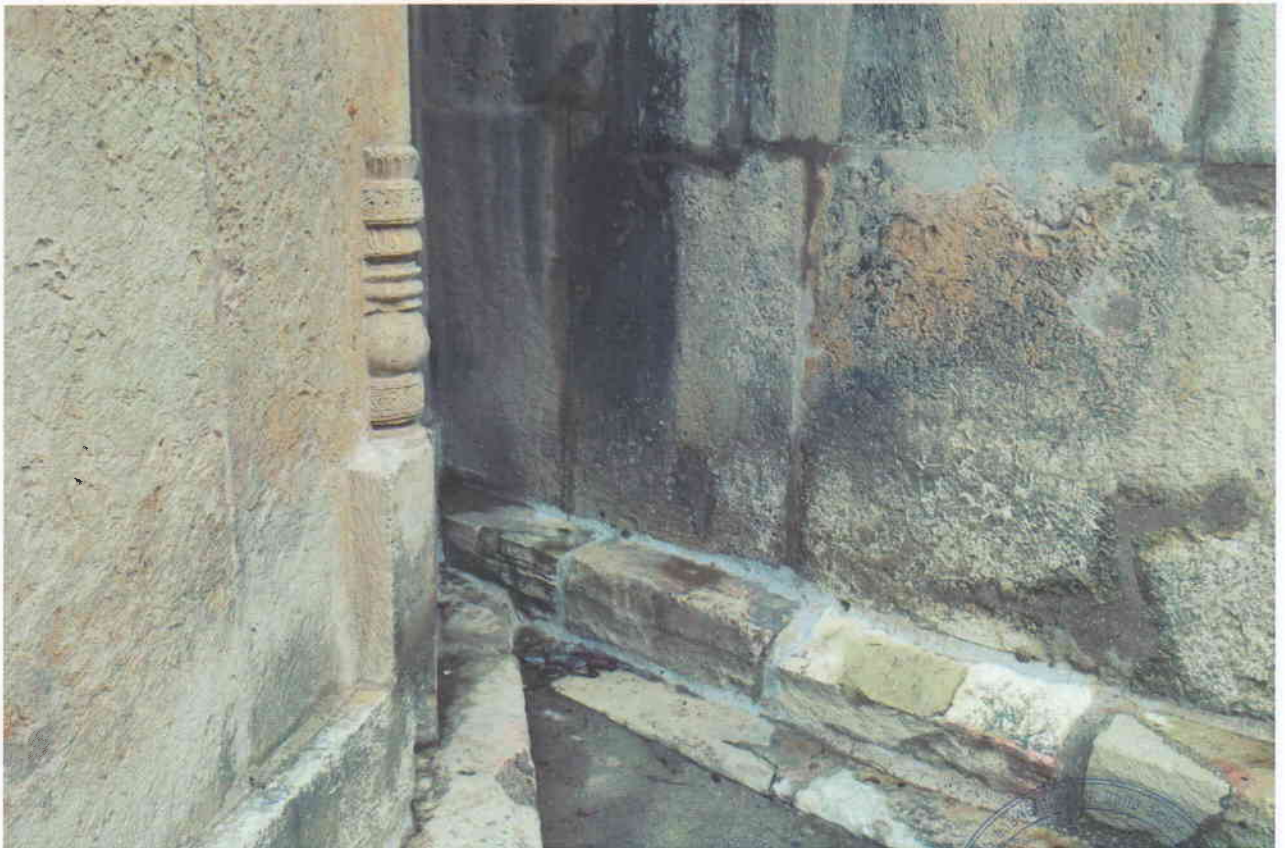
ქალბატონ თეა წულუკიანის მიერ, წარმოდგენილი განცხადების თანახმად, დაფიქსირდა ღვთისმშობლის შობის სახელობის ეკლესიის სამხრეთით, სამონასტრო კომპლექსში შესასვლელიდან მარცხენა მხარეს არსებული ერთ-ერთ კედელი, რომელზეც ფაქტის კონსტატაციის დროისათვის სხვადასხვა ადგილებში შეინიშნებოდა სისველე. (იხ. სურ 2-13) (იხ.ვიდეო ფაილი „MOV21D“ „MOV214“)

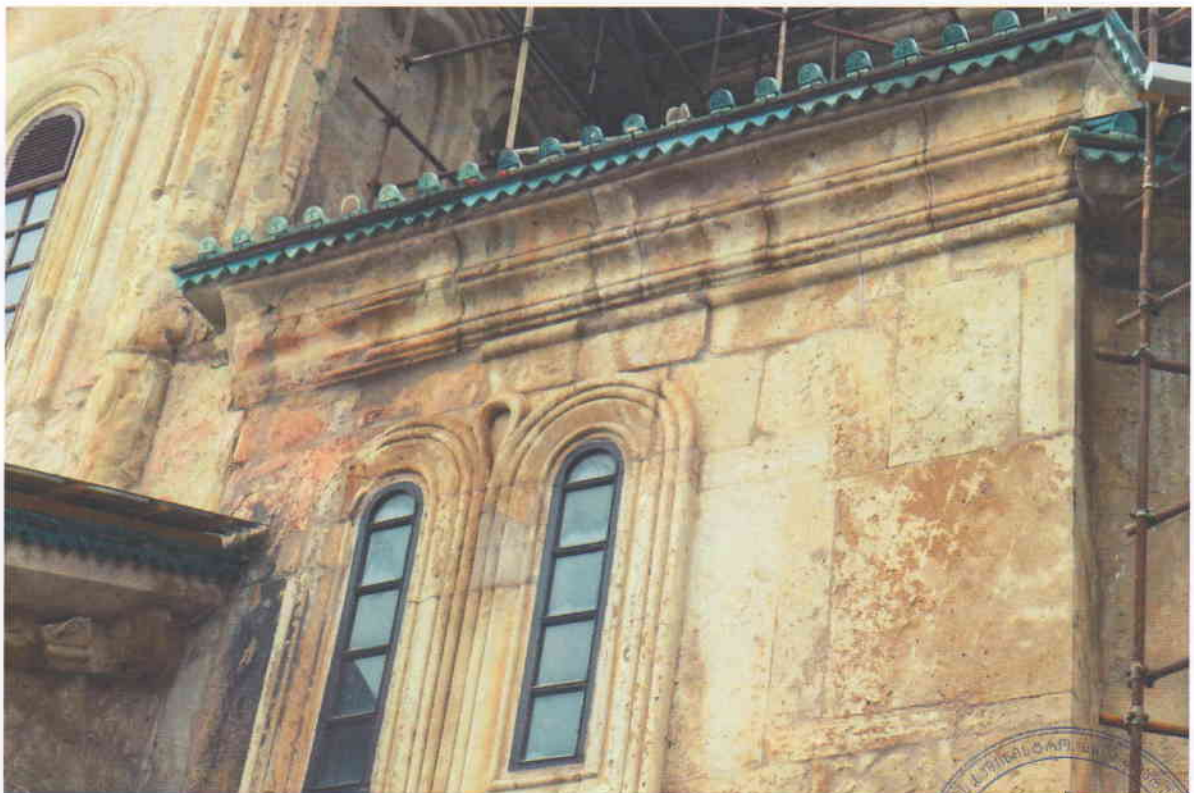
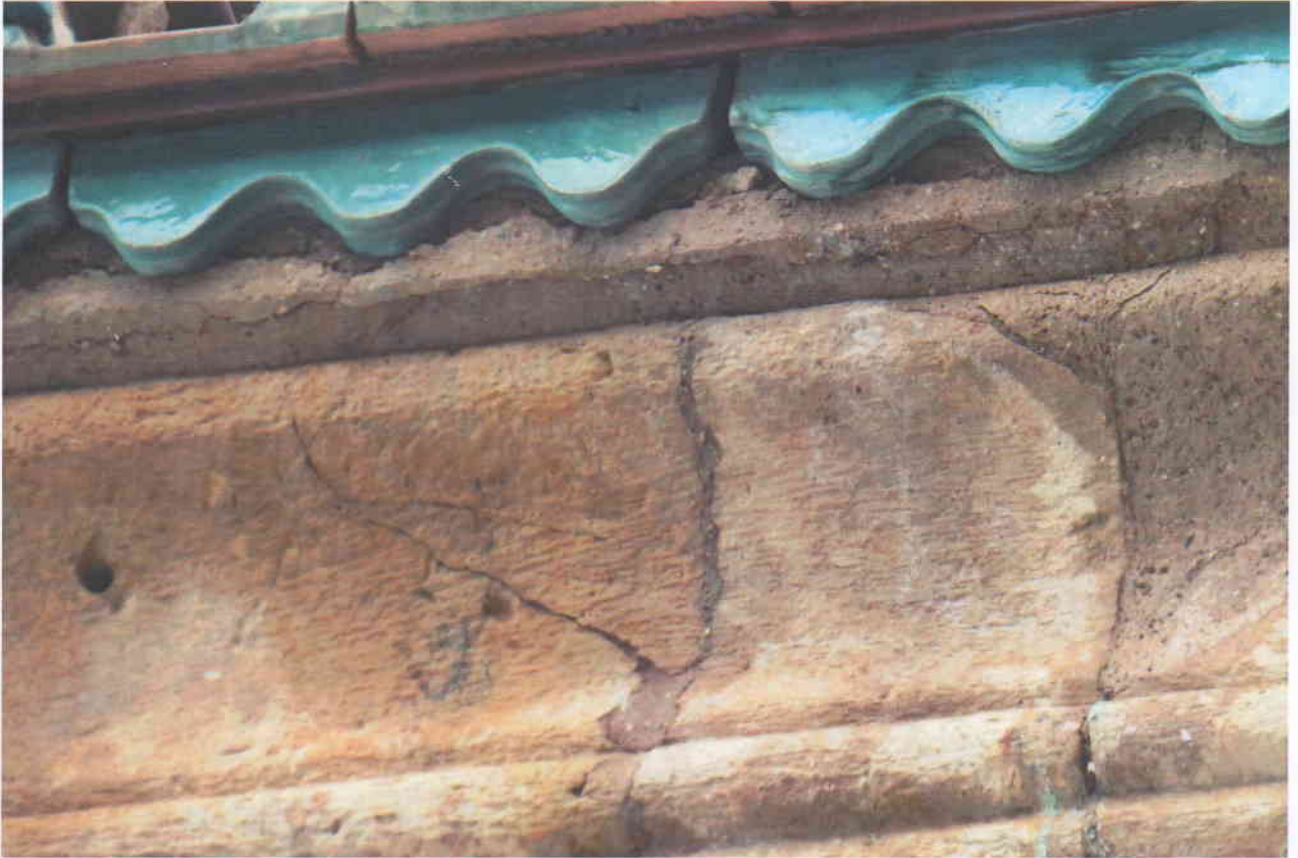
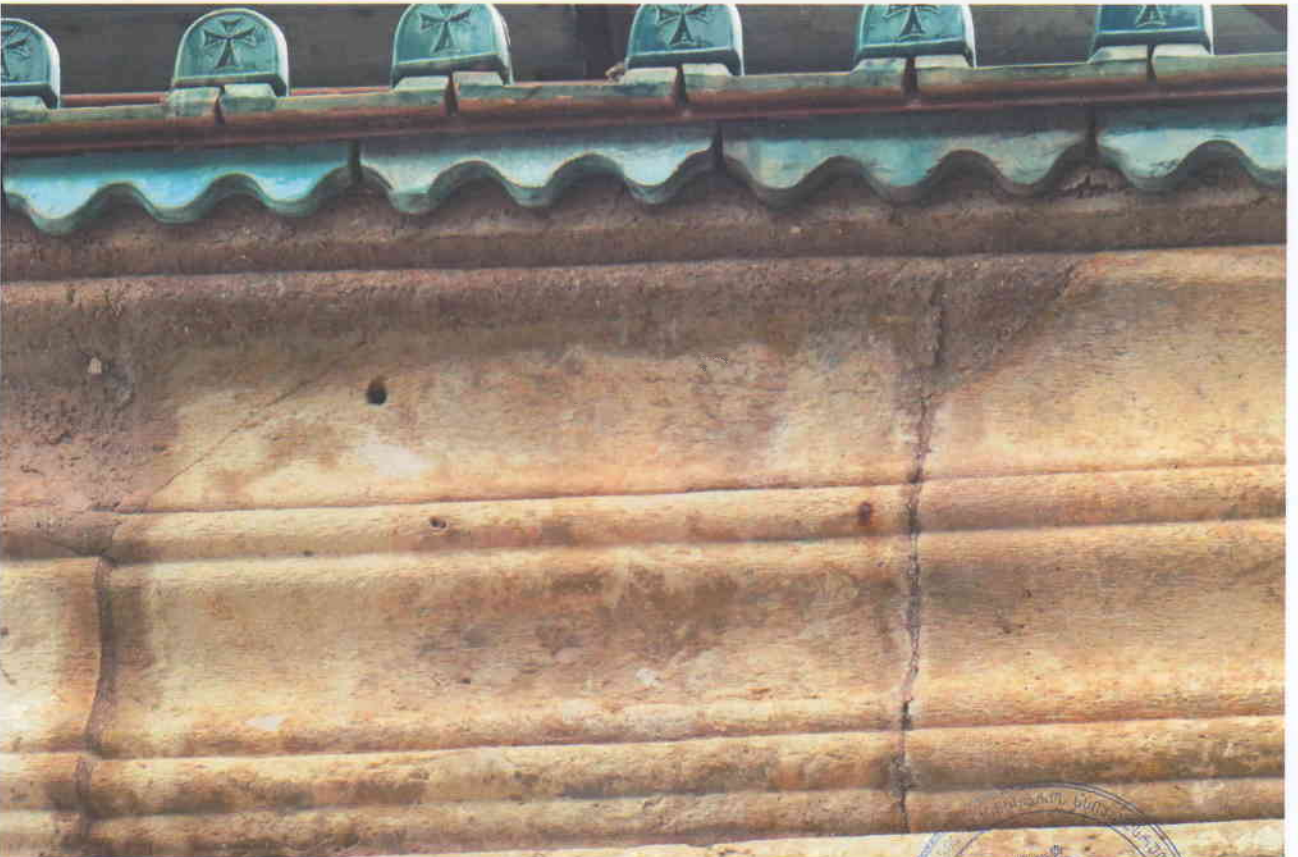
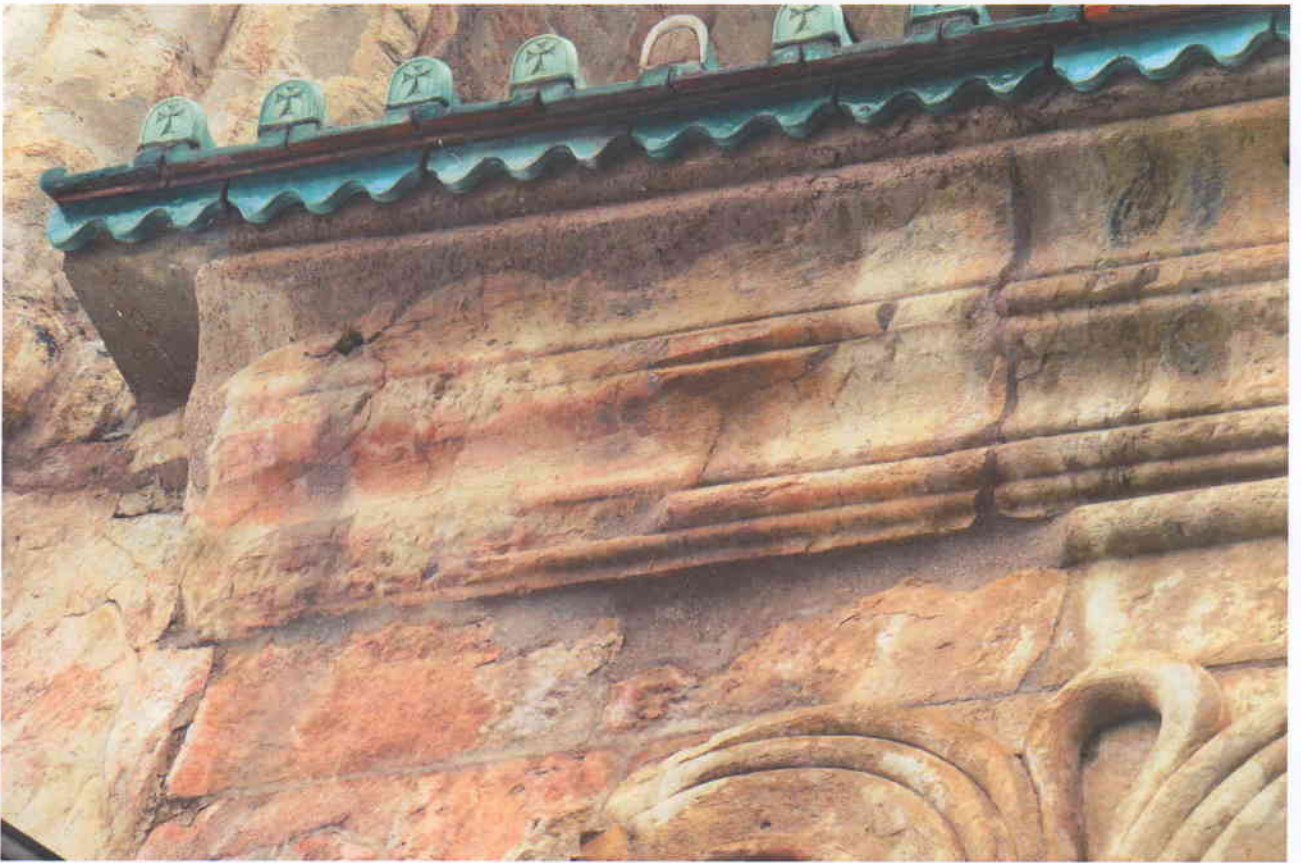
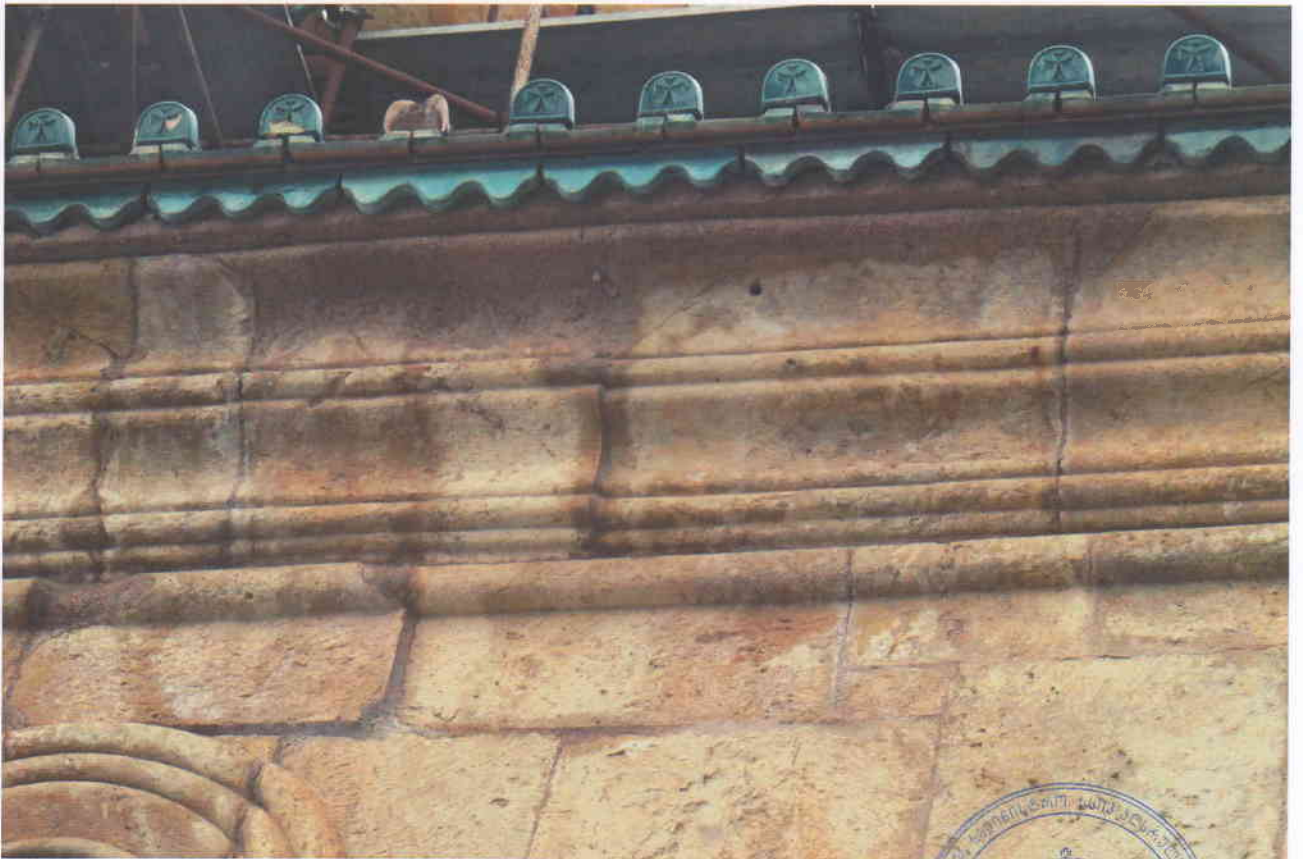
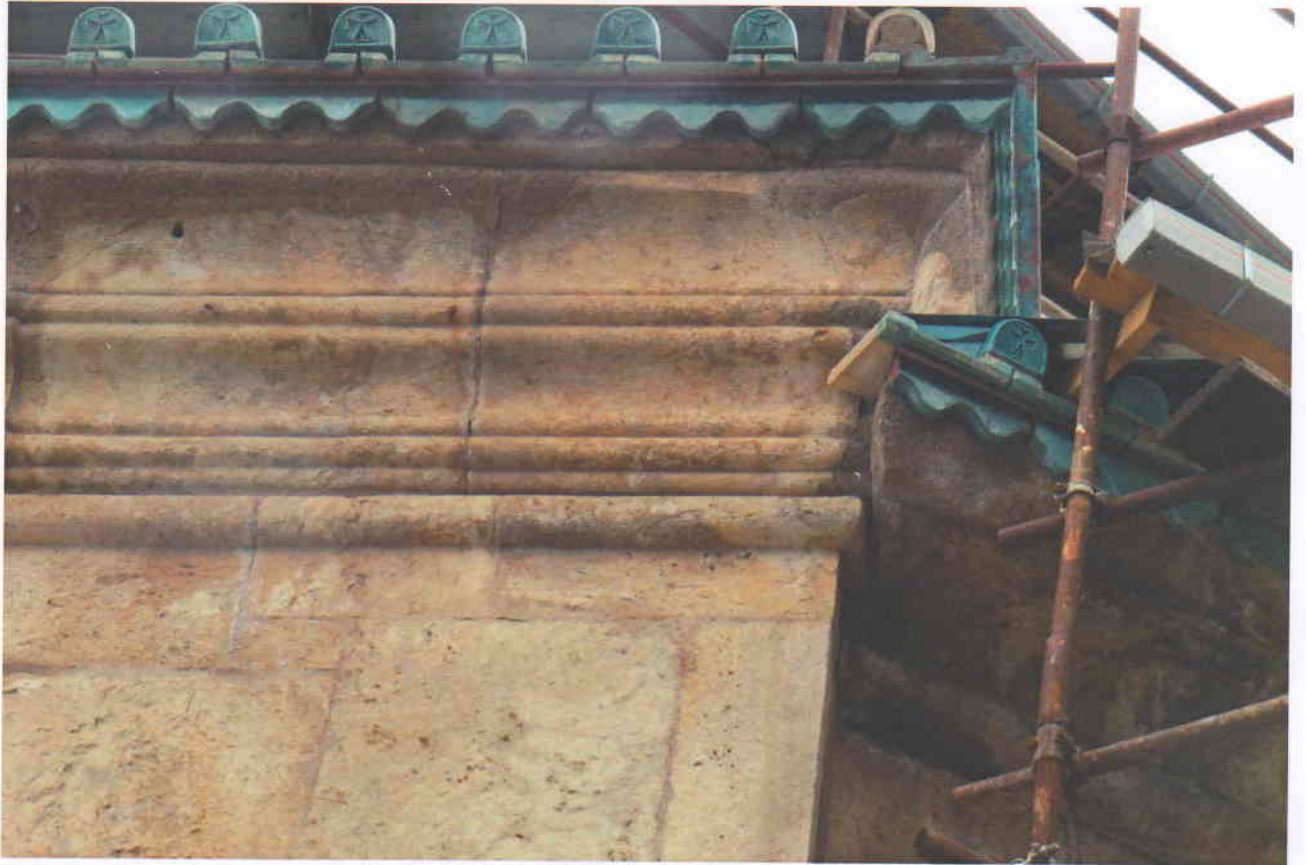
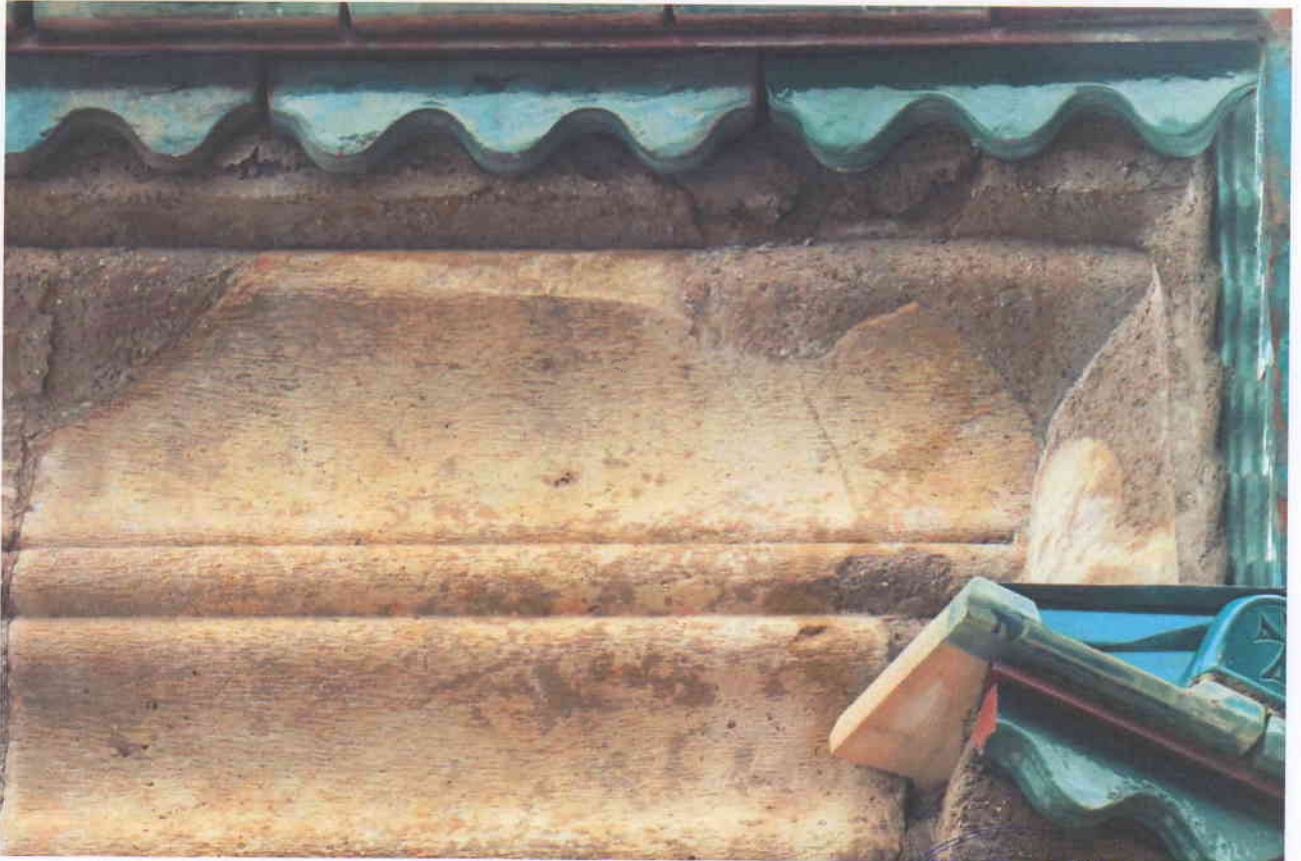
ტაძრის სამხრეთი მხარე, სადაც სახურავის კიდეზე არ შეინიშნება წყლის შემკრები ღარის არსებობა (იხ. სურათი 6-13) (იხ. ვიდეოფაილი „MOV21D“)

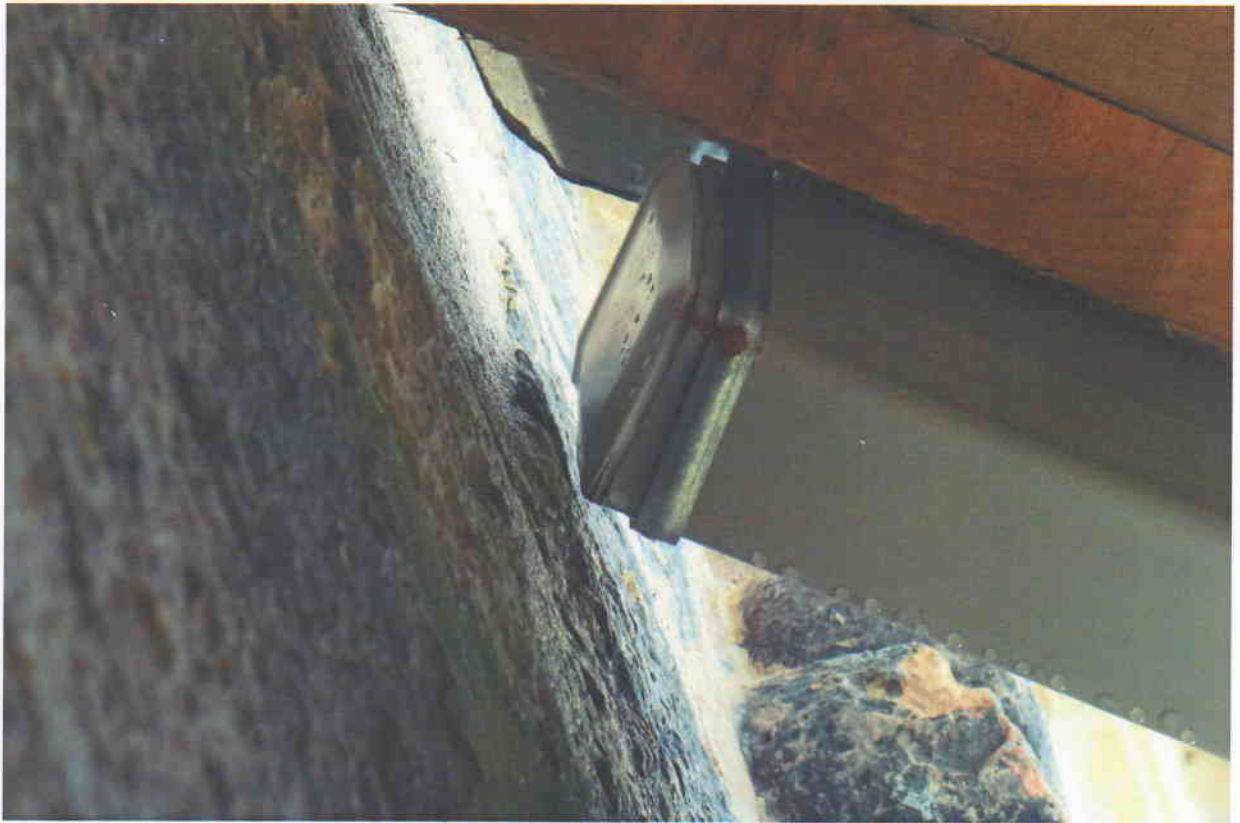
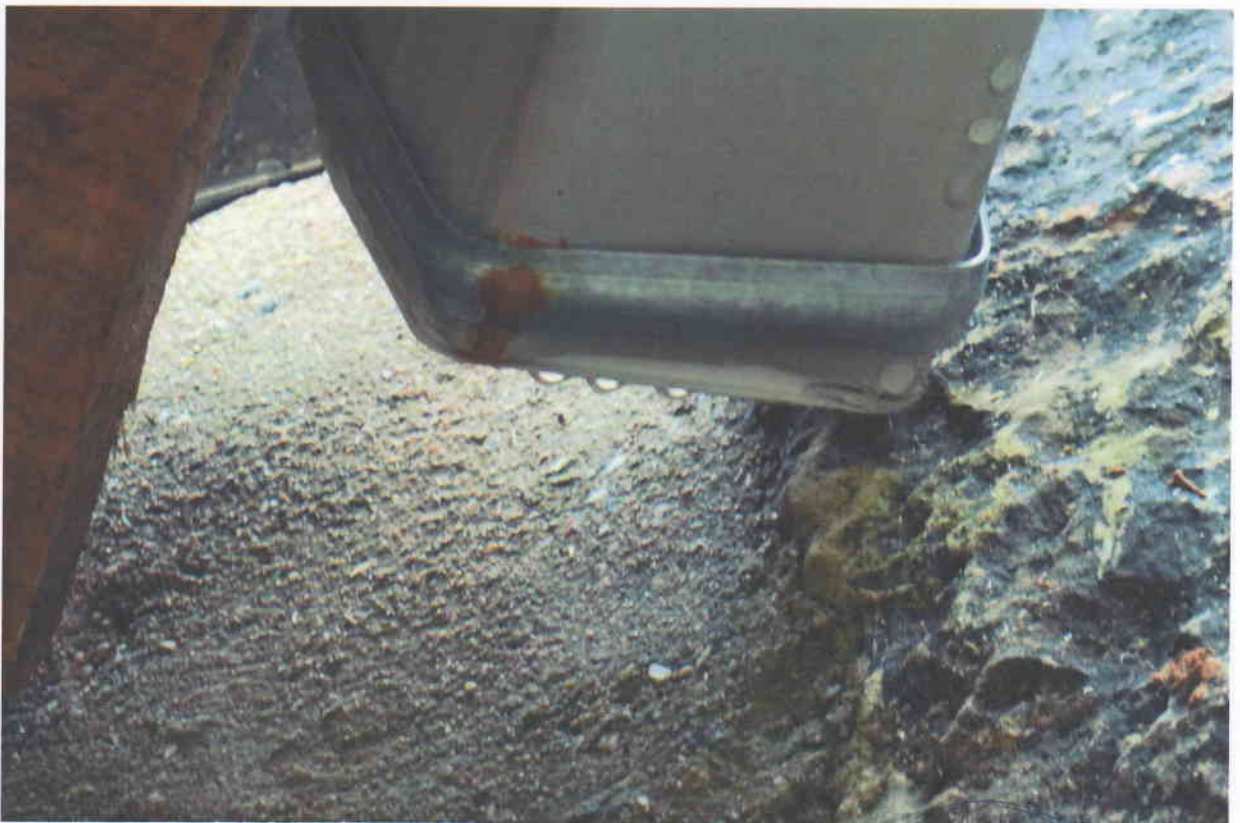
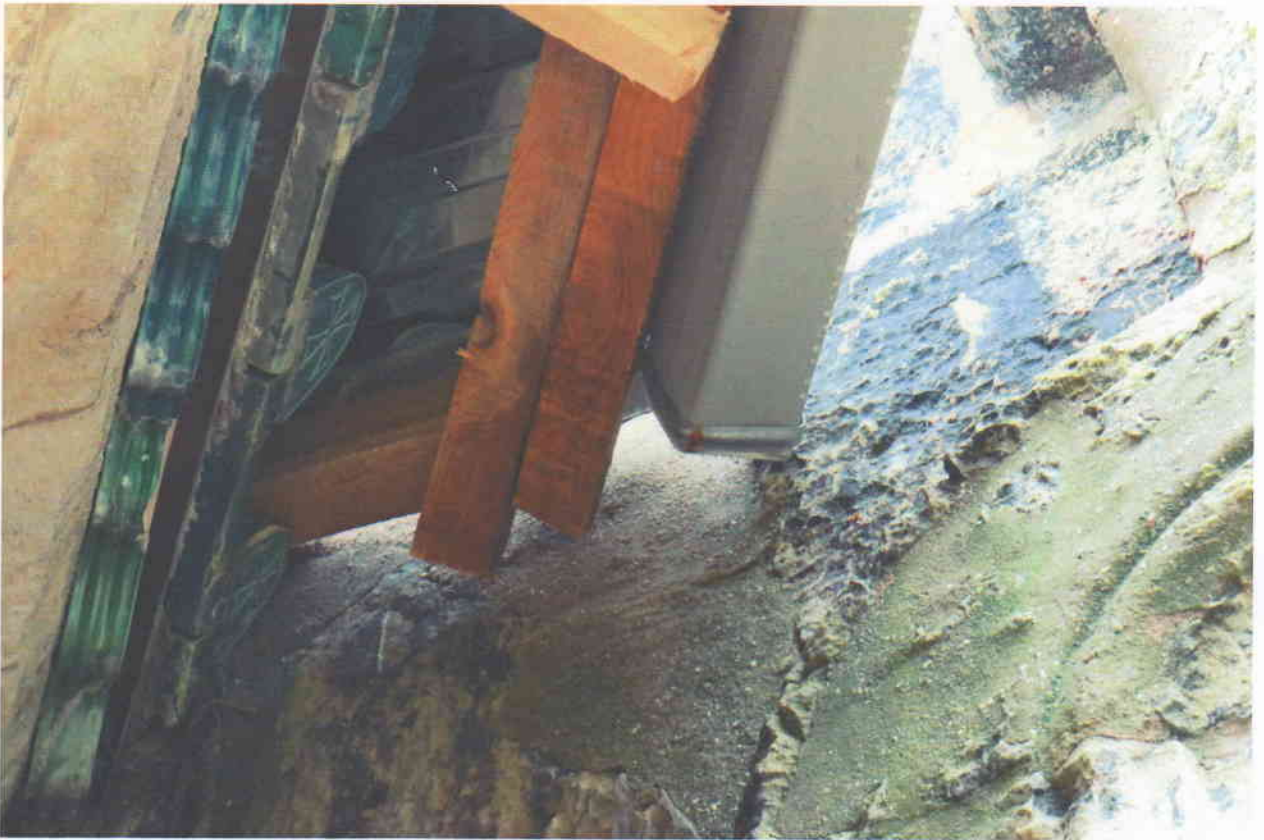
დაფიქსირდა N 14 სურათში ასახული ტაძრის სამხრეთ ნაწილზე (შესასვლელიდან მარცხენა მხარეს) დამაგრებული წყლის დარი. წითლად მონიშნულ ადგილზე, დარის დაბოლოების მხარე არის დახურული და მიმართული კედლისკენ. (იხ. სურ.14-16) (იხ. ვიდეოფაილი „MOV21C“). დაბოლოების მხარეს ქვედა მხრიდან მასზე შეინიშნება წყლის წვეთები. (იხ. სურ. 16-17) (იხ. ვიდეოფაილი “MOV214”). ასევე წყლის დარის გვერდზე მიმაგრებულ ფიცარზე შეინიშნება სისველე. (იხ. სურ 18) (იხ. ვიდეოფაილი “MOV214”). კედელზე ასევე შეინიშნება N 15 სურათზე წყლის დარის ქვემოთ არსებული ჩუქურთმის დაზიანება.

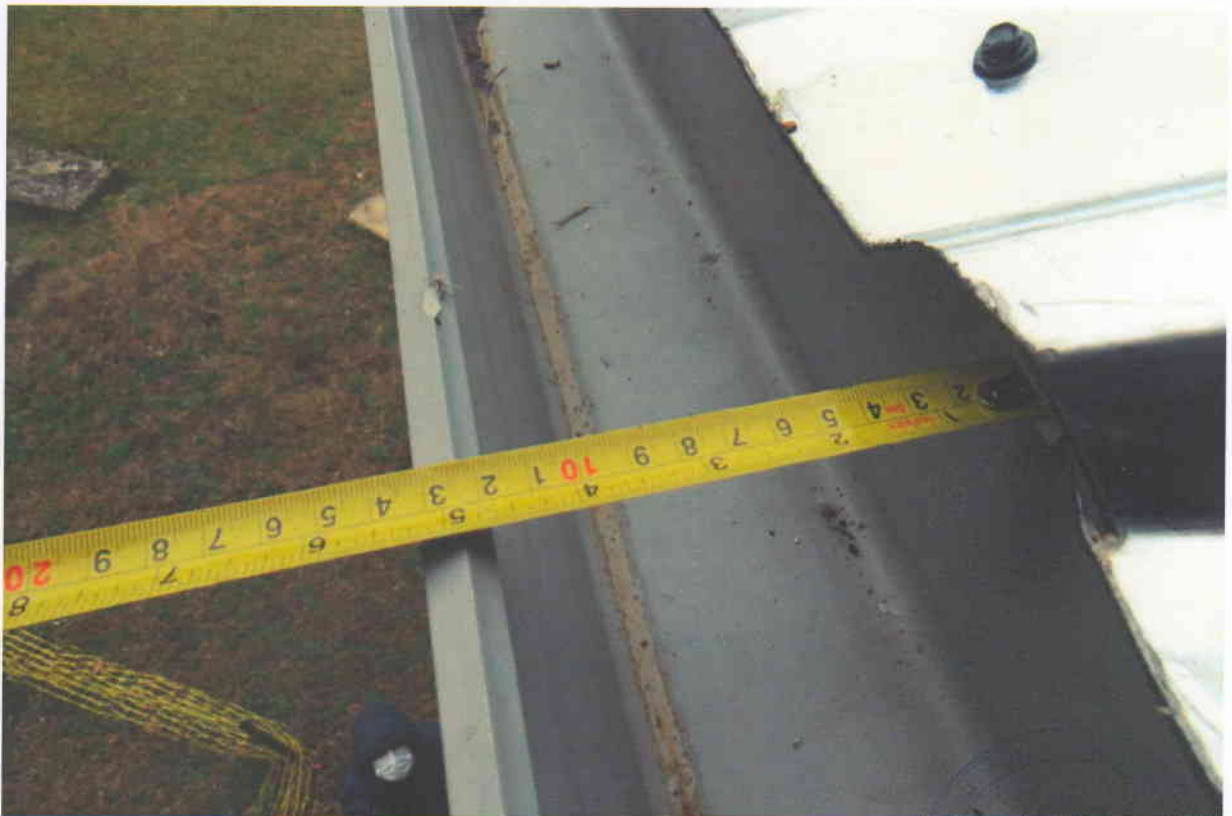
სურ.19

გაიზომა N 19-20 სურათებში დაფიქსირებული წყლის ღარის სიღრმე და სიგანე. როგორც, სიღრმემ ასევე სიგანემ მიახლოებით 12 სანტიმეტრი შეადგინა.

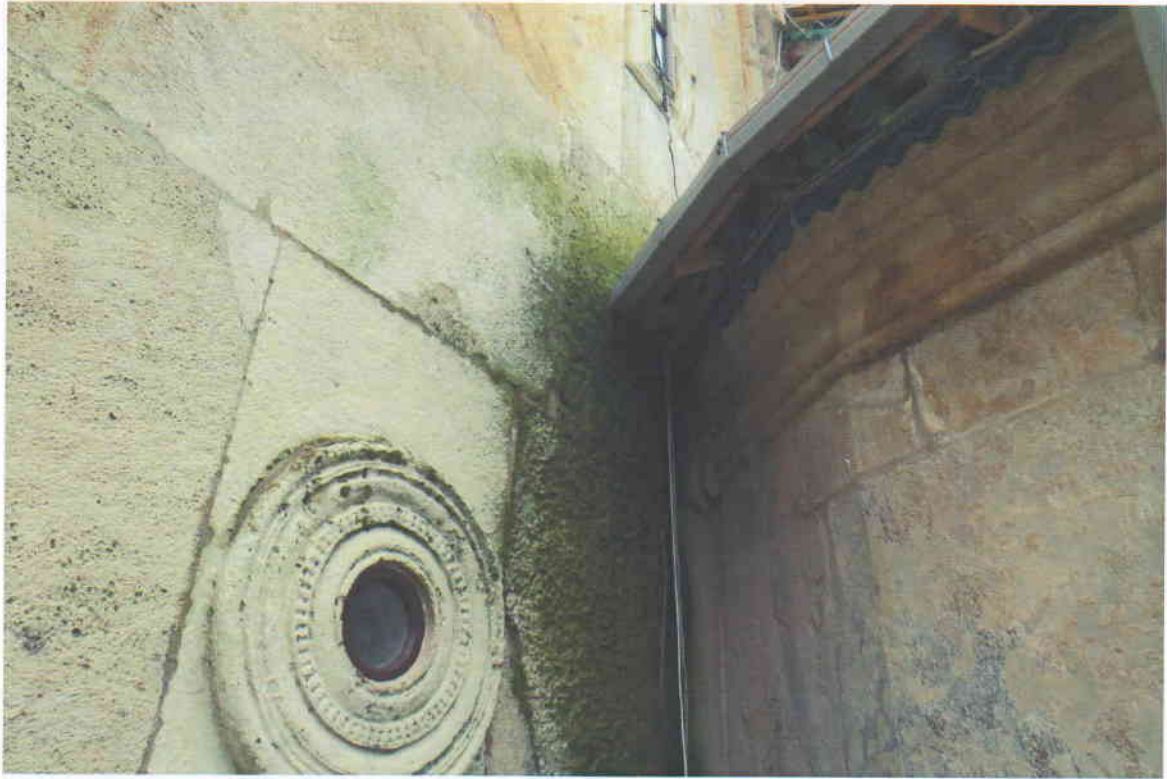
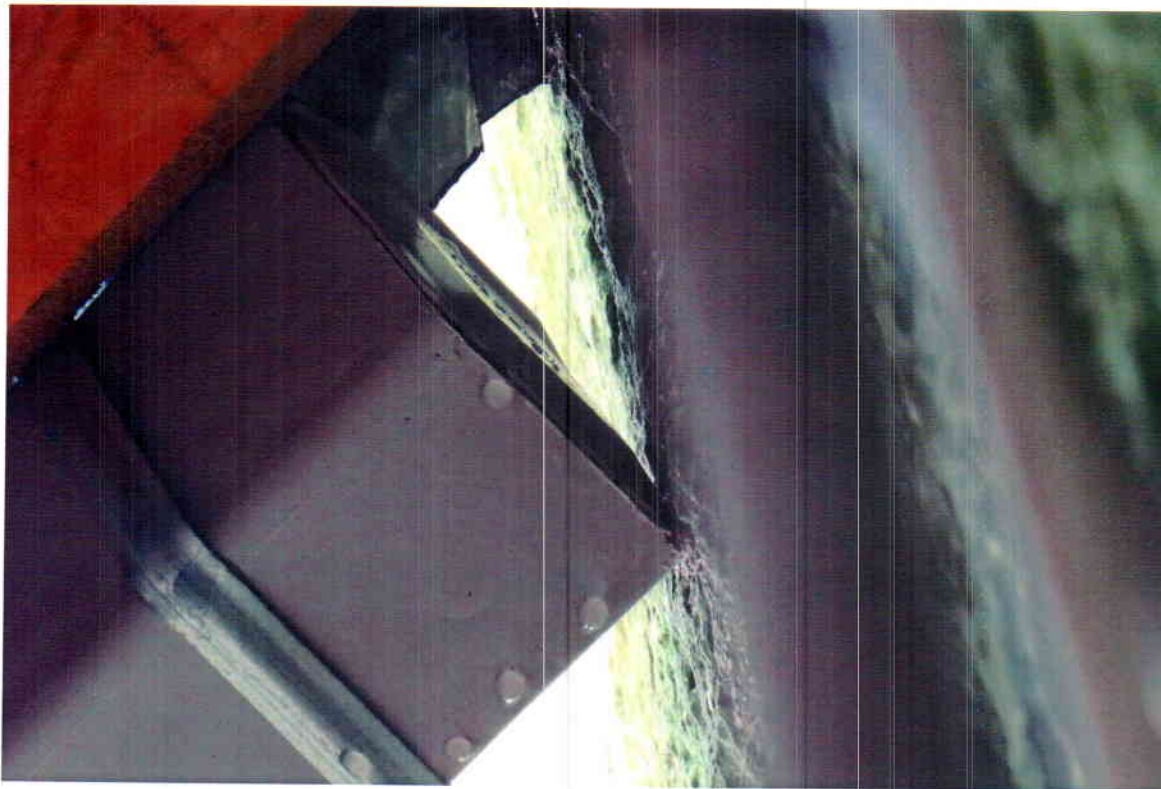
დაფიქსირდა N 21 სურათში ასახული ტაძრის ჩრდილოეთ ნაწილზე (შესასვლელიდან მარჯვენა მხარეს) დამაგრებული წყლის ღარი და მისი კედლის მხარეს დაბოლოება. წყლის ღარი მიბჯენილია კედელზე, რომლის დაბოლოება დახურულია. (იხ. სურ.24) დაბოლოების მხარეს კედელზე შეინიშნება დაზიანება და მომწვანო ფერი. კედელზე დაბოლოების მხარეს ქვედა მხრიდან მასზე შეინიშნება წყლის წვეთები. (იხ. სურ. 23-24). ასევე წყლის ღარის გვერდზე მიმაგრებულ ფიცარზე შეინიშნება სისველე. (იხ. სურ 23) იხ. ვიდეოფაილი (MOV215.MOD; MOV216.MOD)

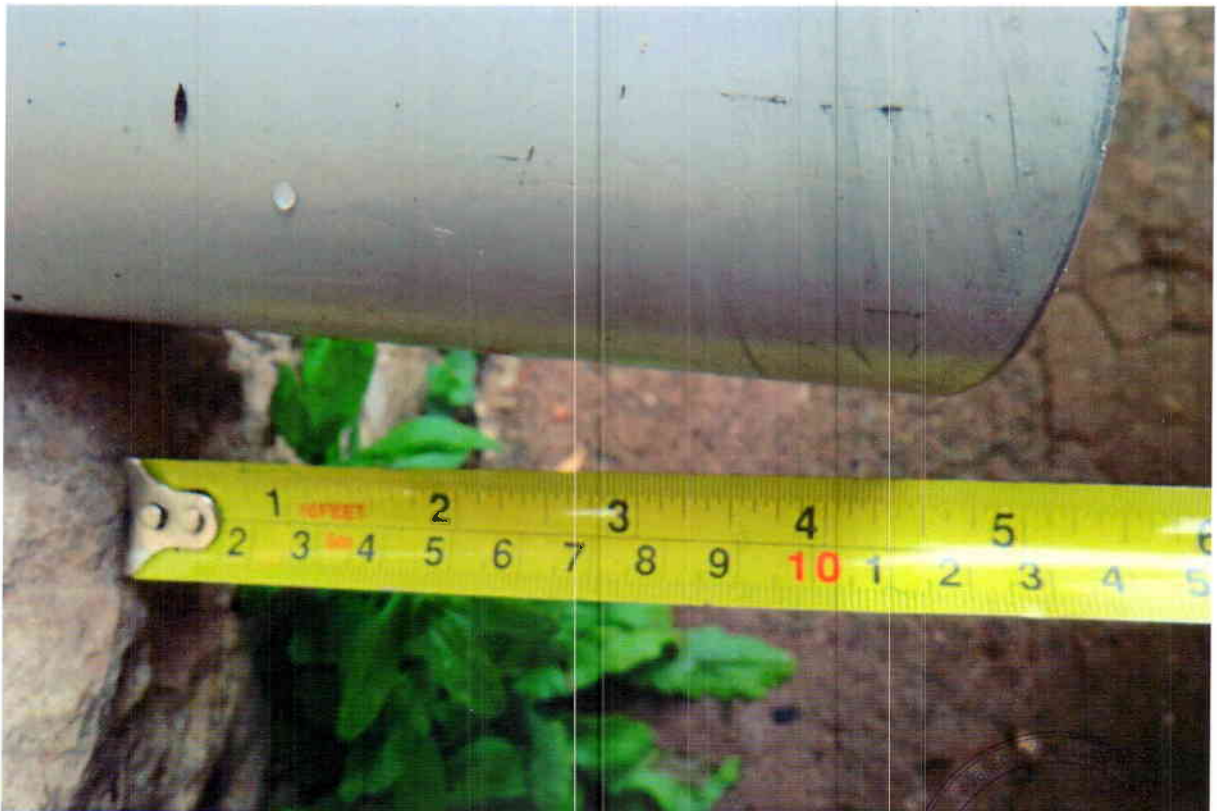
სურ.28

საწვიმარი მილის გამოშვების სიგრძე კედლის ქვედა მხრიდან მიახლოებით 12 სმ-ია (იხ. სურ. 28)

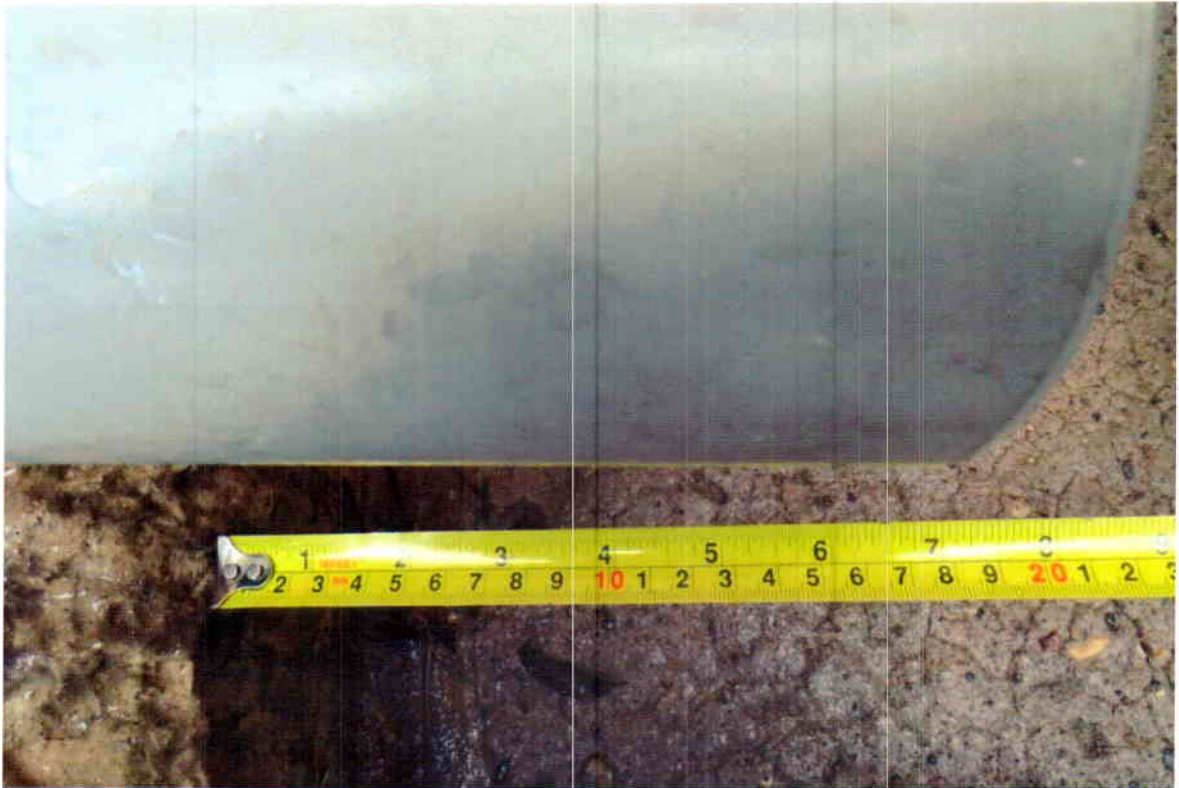
სურ.31

საწვიმარი მილის გამოშვების სიგრძე კედლის ქვედა მხრიდან მიახლოებით 18 სმ-ია (იხ. სურ. 31)

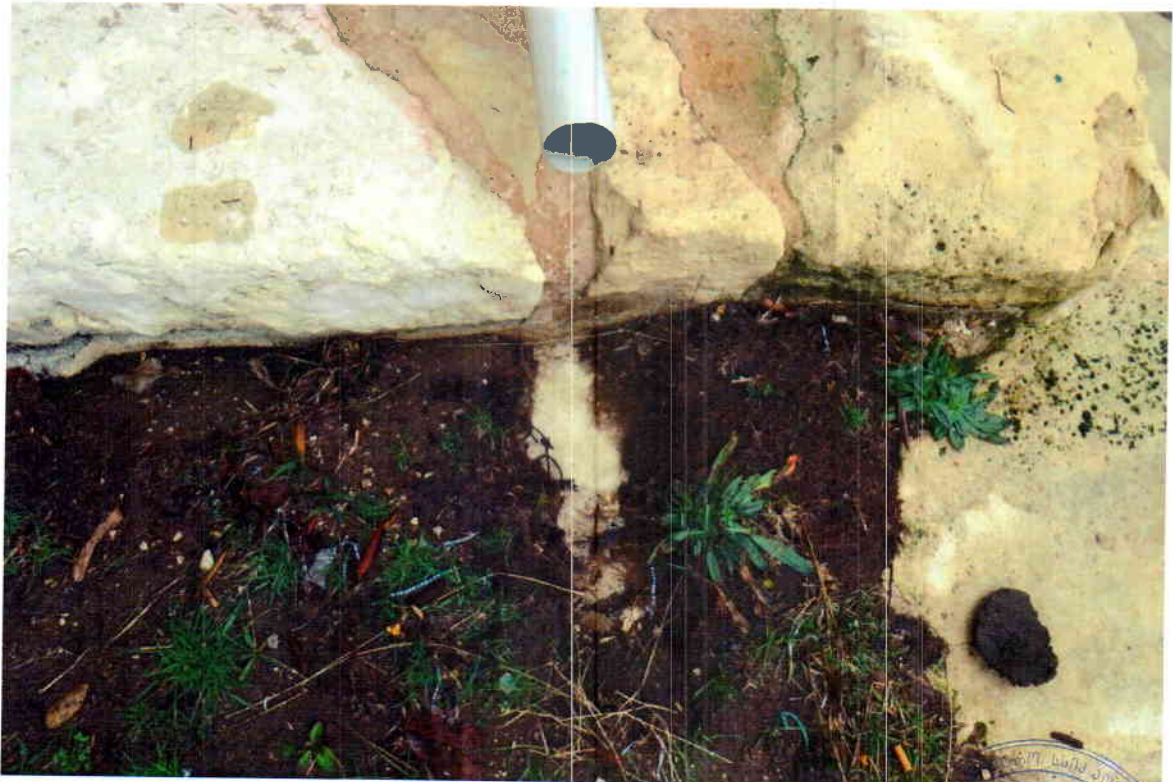
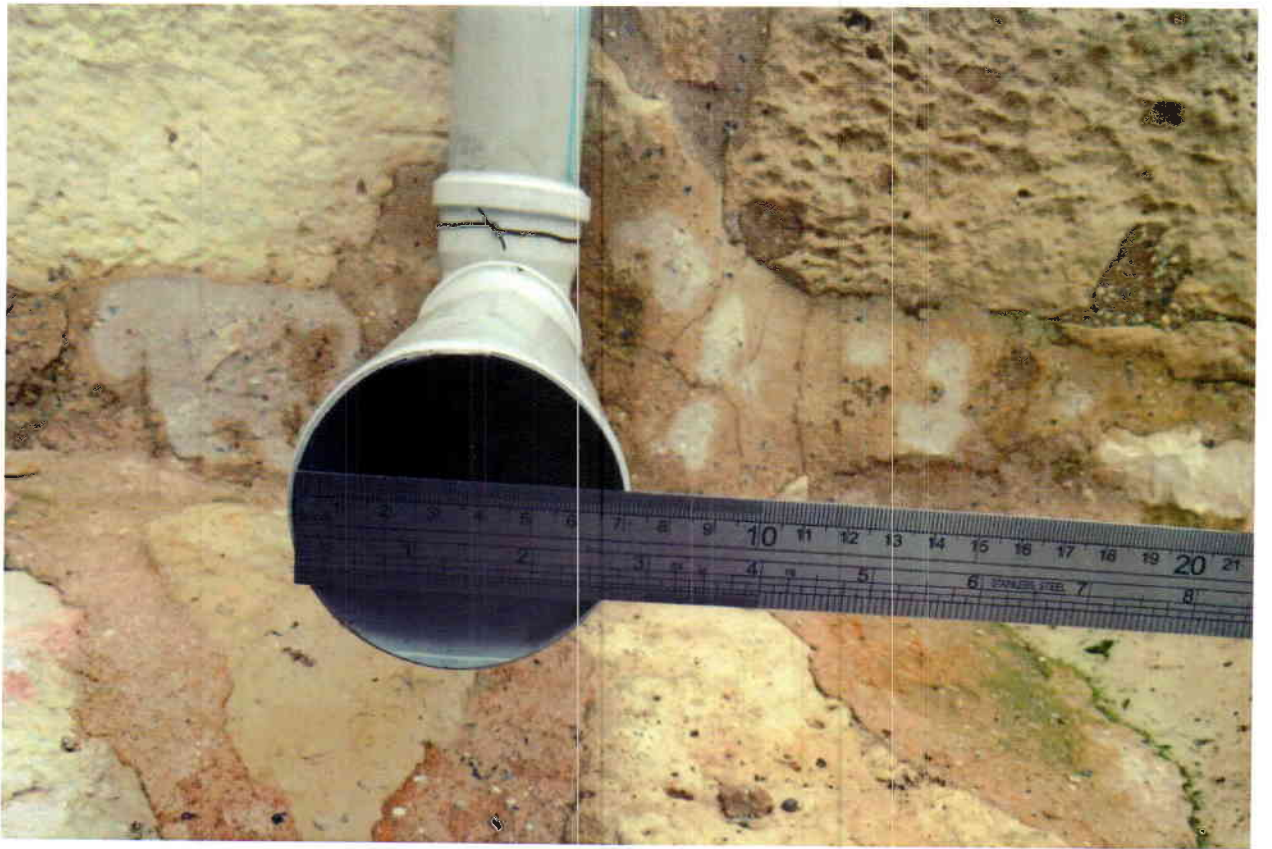
საწვიმარი მილი N 3. ტაძრის სამხრეთი და დასავლეთი კედლების შერთების ადგილი. (იხ. სურ.32-35)
