ოქმი ფაქტების კონსტატაციის შესახებ

F21000028

ტყიბულის მუნიციპალიტეტი, გელათის სამონასტრო კომპლექსი

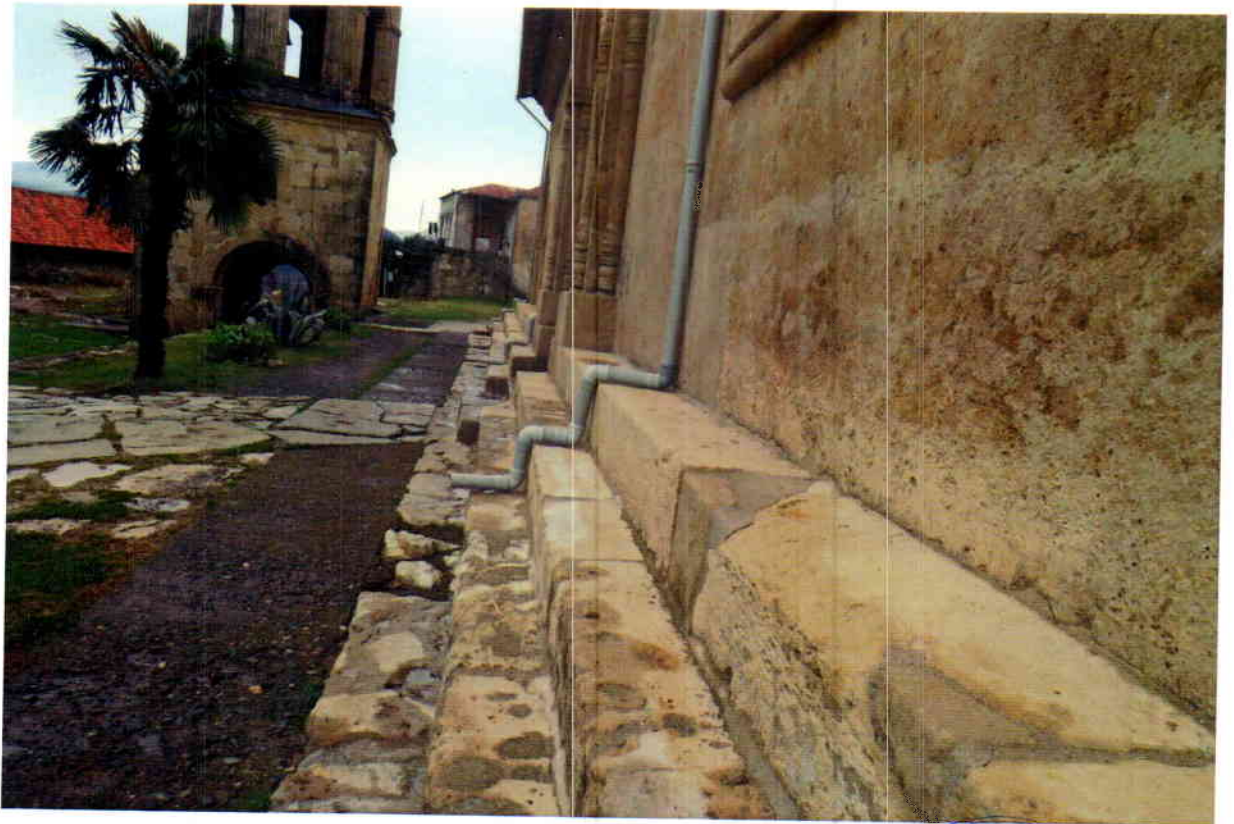
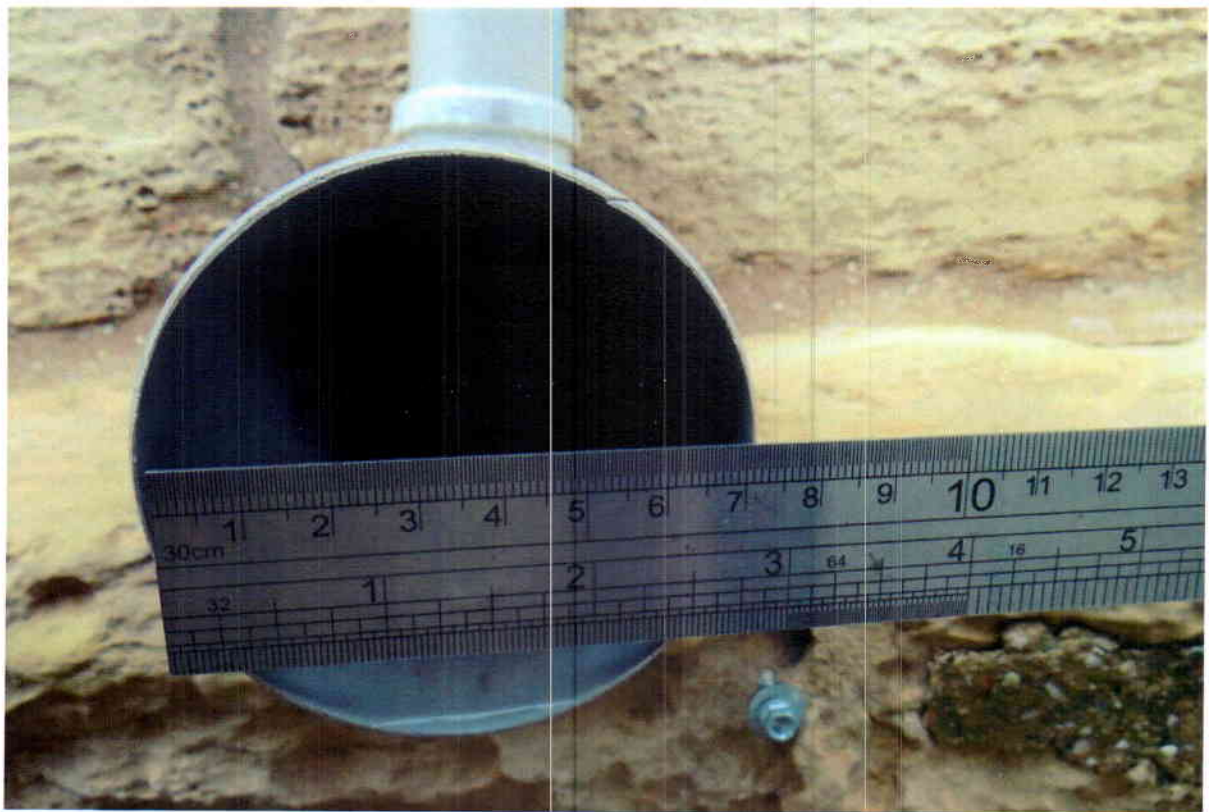
საწვიმარი მილი N 4. ტაძრის დასავლეთი კედელი, ეკლესიაში შესასვლელიდან მარჯვენა მხარე (იხ. სურ. 36-38)

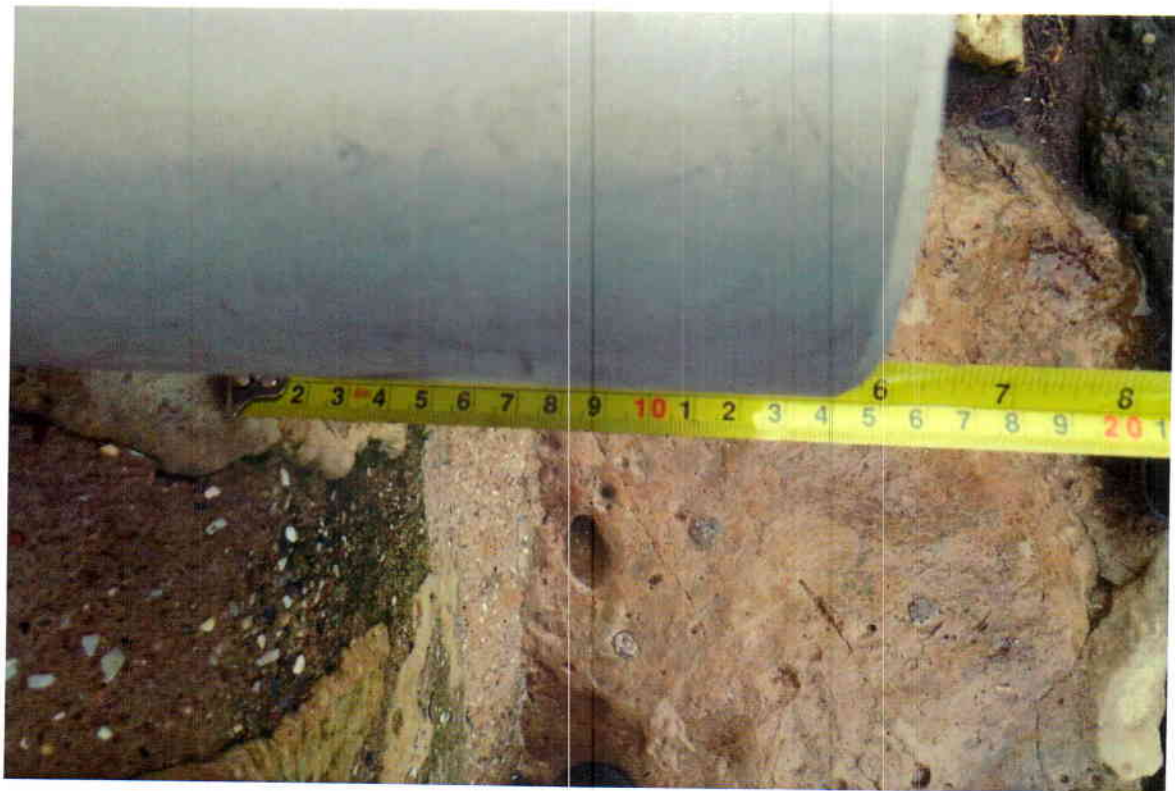
სურ.40

საწვიმარი მილის კედლიდან გამოშვების სიგრძემ მიახლოებით 14 სმ შეადგინა (იხ. სურ. N40)

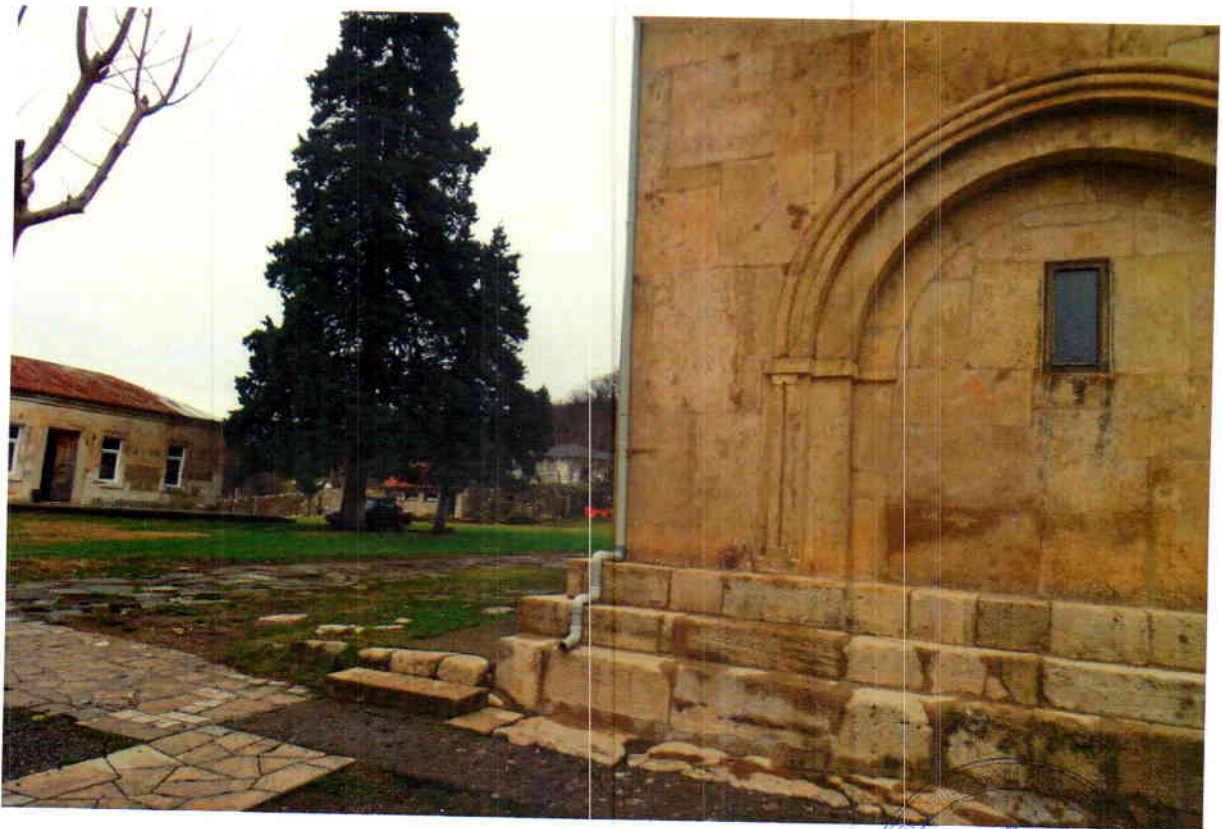
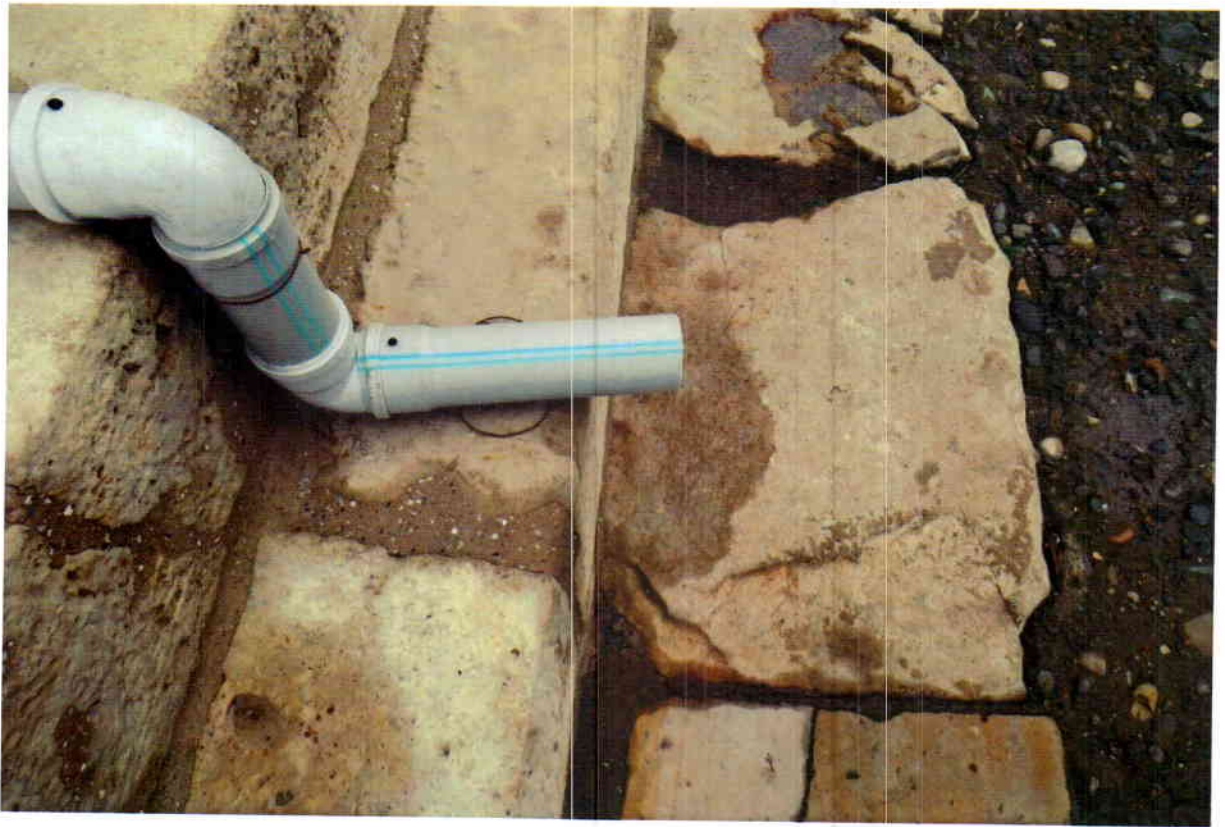
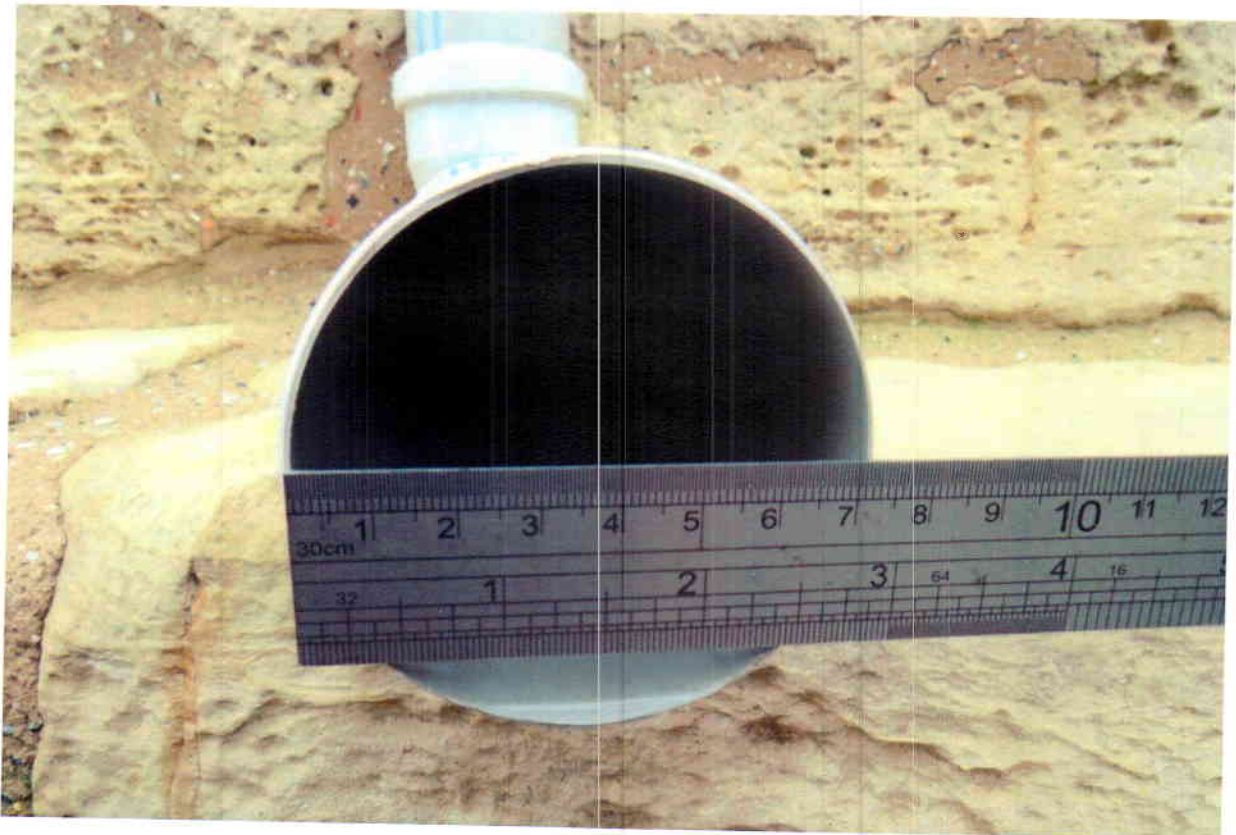
საწვიმარი მილი N 6. ტაძრის დასავლეთი და ჩრდილოეთი კედლების შეერთების ადგილი, ეკლესიაში შესასვლელიდან მარცხენა მხარე. (იხ.სურ.42-45)

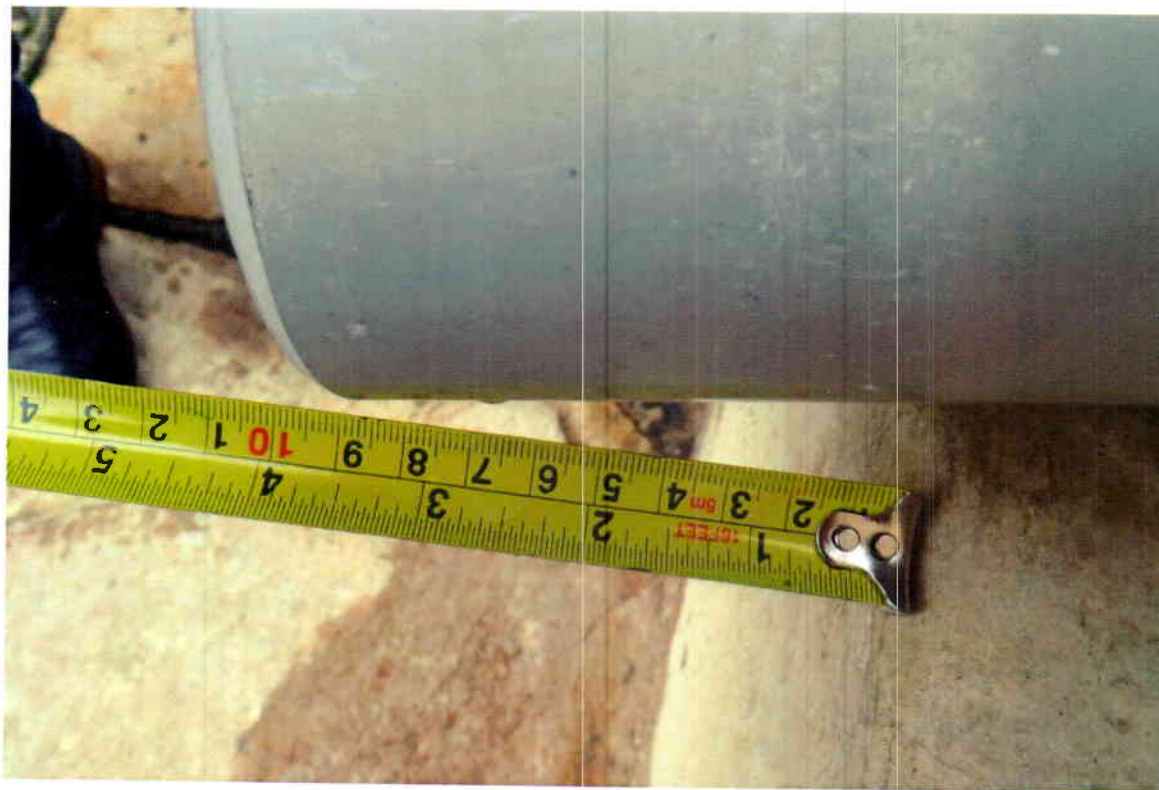
სურ.45

საწვიმარი მილის კედლიდან გამოშვების სიგრძემ მიახლოებით 9.5 სმ შეადგინა (იხ. სურ.45)

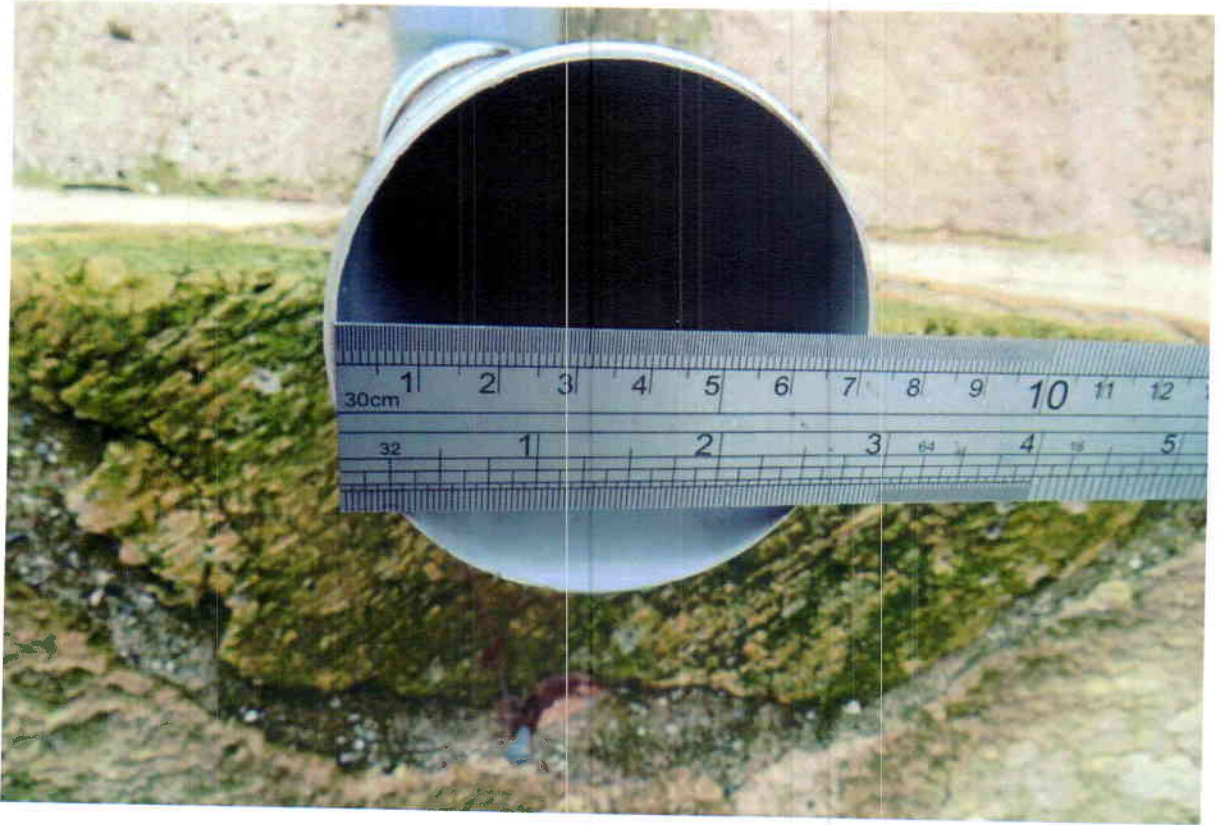
სურ.47

საწვიმარი მილი N 7. ტაძრის ჩრდილოეთი კედელი. სამონასტრო კომპლექსში შესასვლელიდან მარჯვენა მხარე (იხ. სურ. 46-48)

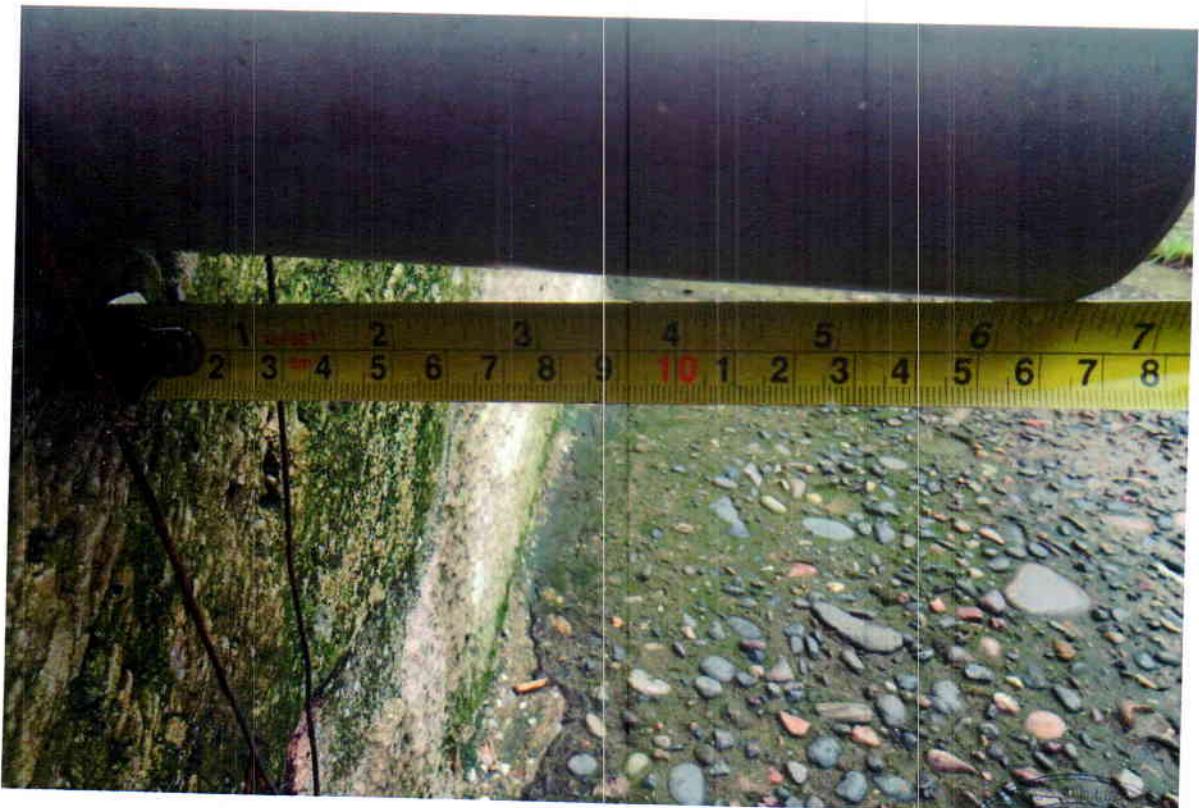
სურ.48

საწვიმარი მილის კელიდან გამოშვების სიგრძემ მოახლოებით 16.5 სმ შეადგინა (იხ. სურ. 48)

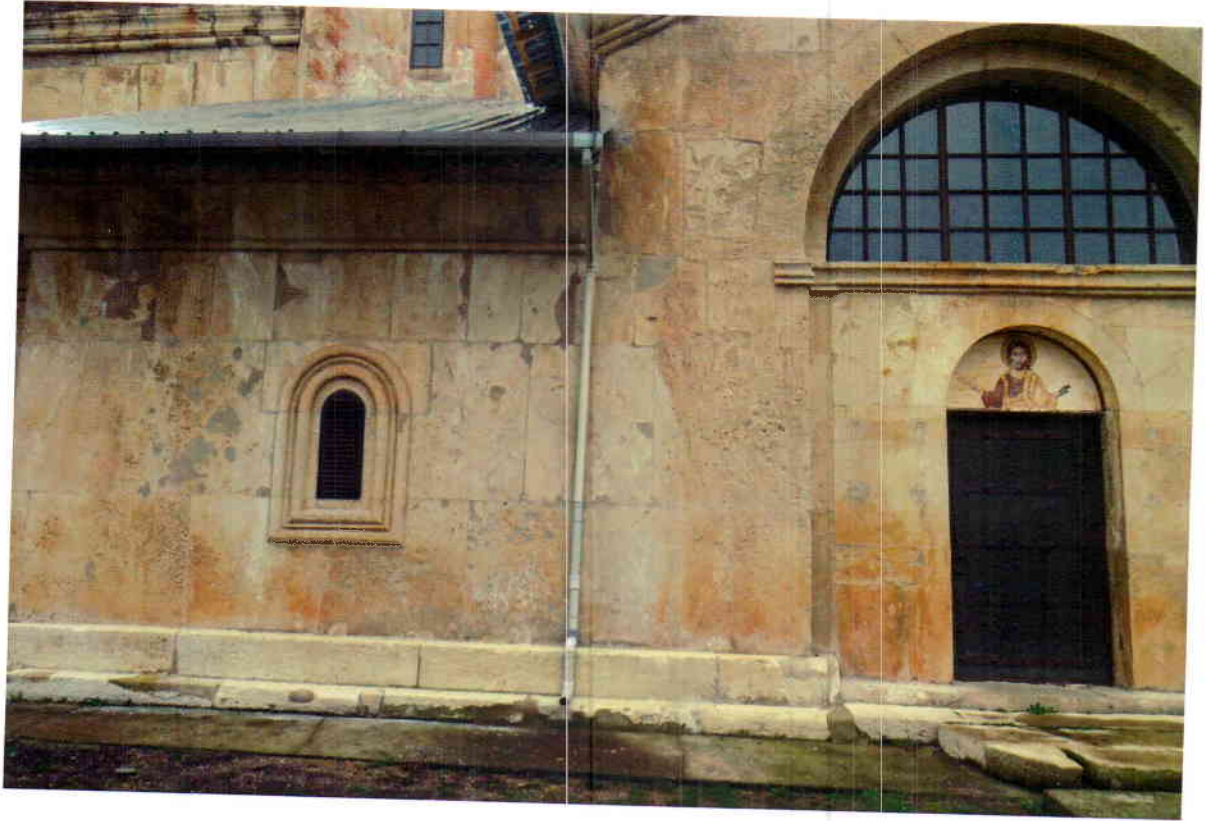
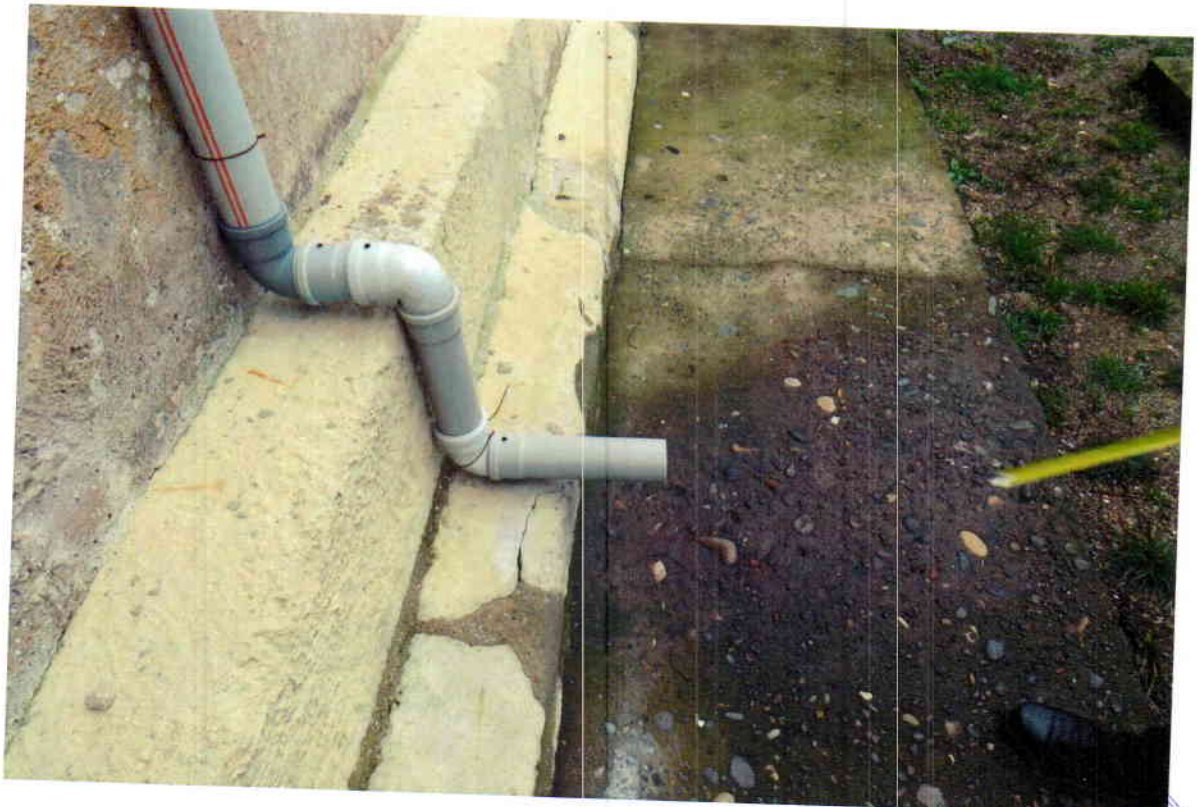
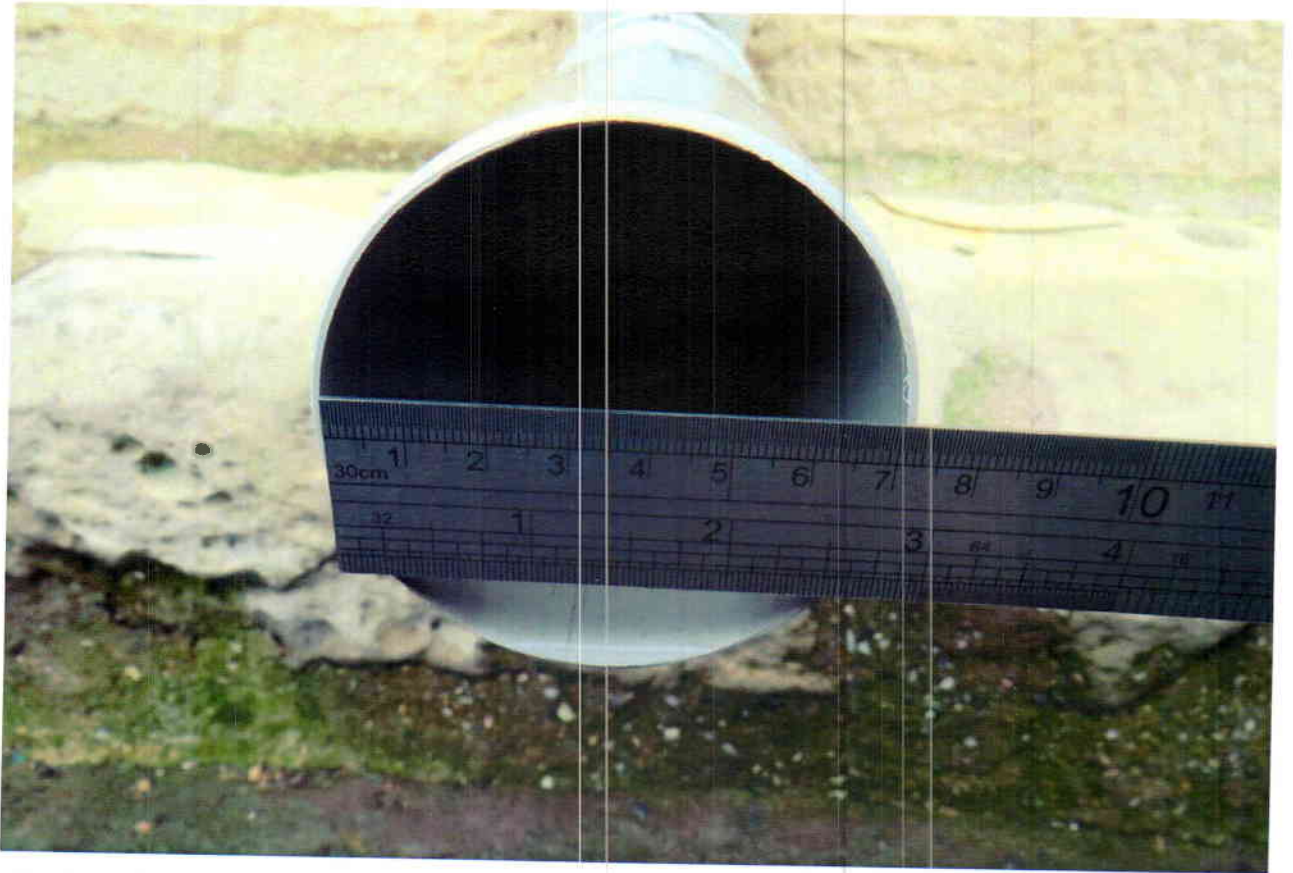
საწვიმარი მილი N 8. ტაძრის ჩრდილოეთი კედელი. სამონასტრო კომპლექსში შესასვლელიდან მარჯვენა მხარე (იხ. სურ. 49-52)

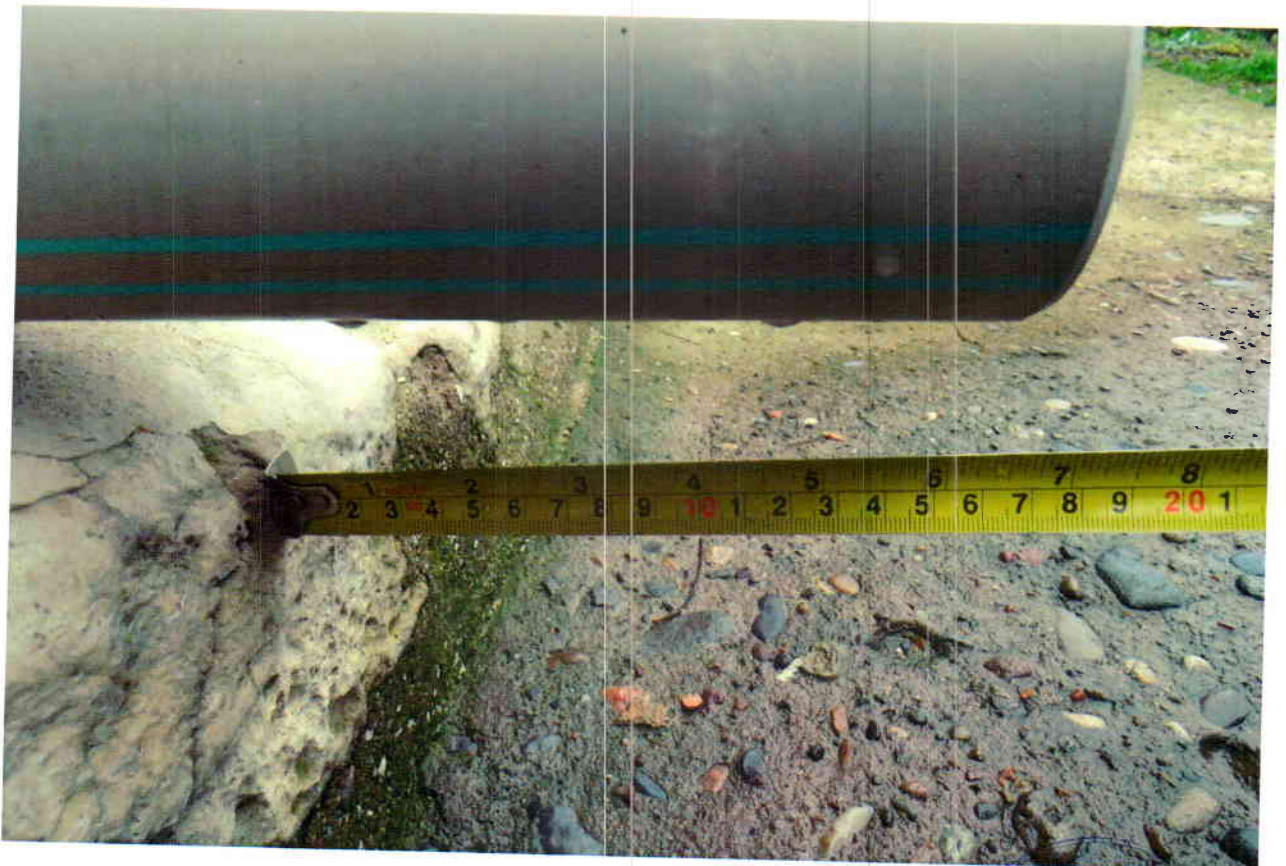
სურ.52

საწვიმარი მილის კედლიდან გამოშვების სიგრძემ მიახლოებით 17 სმ შეადგინა (იხ. სურ.52)

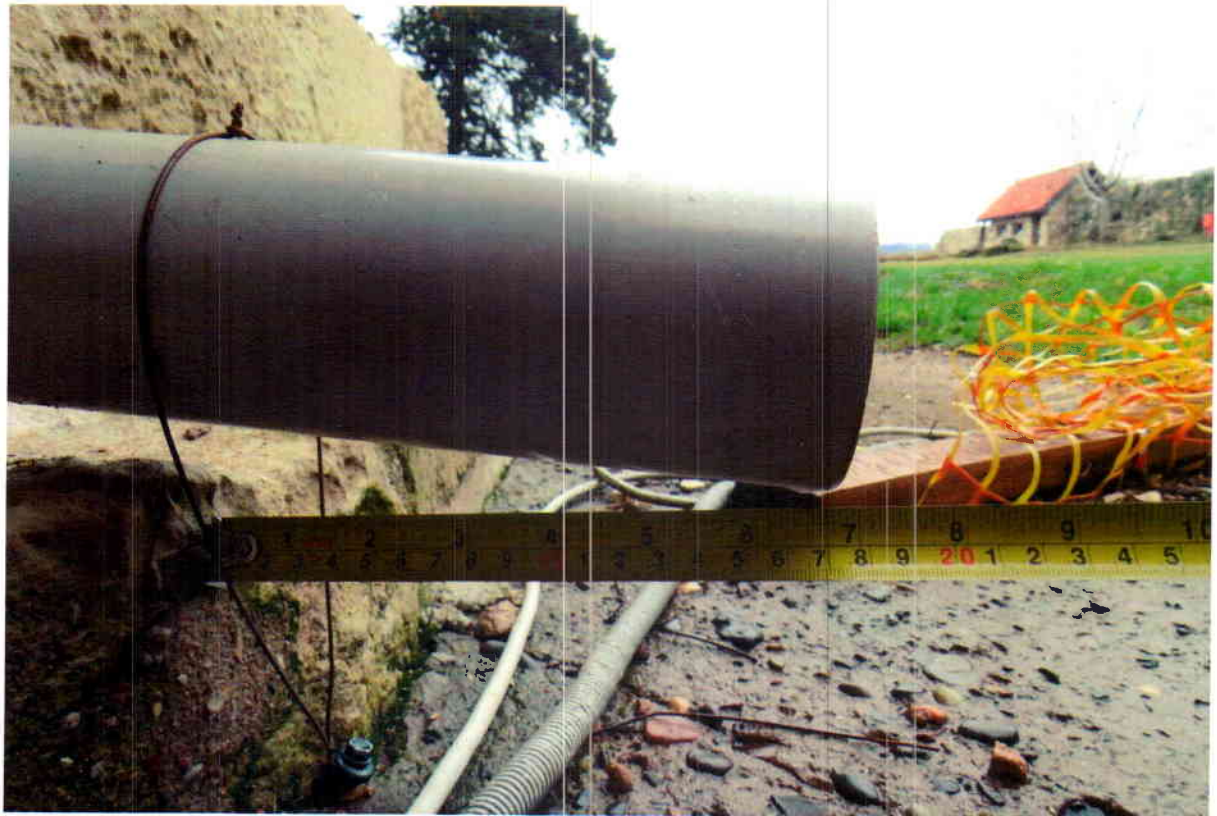
სურ.57

საწვიმარი მილის კედლიდან გამოშვების სიგრძემ მიახლოებით 17 სმ შეადგინა (იხ. სურ.57)

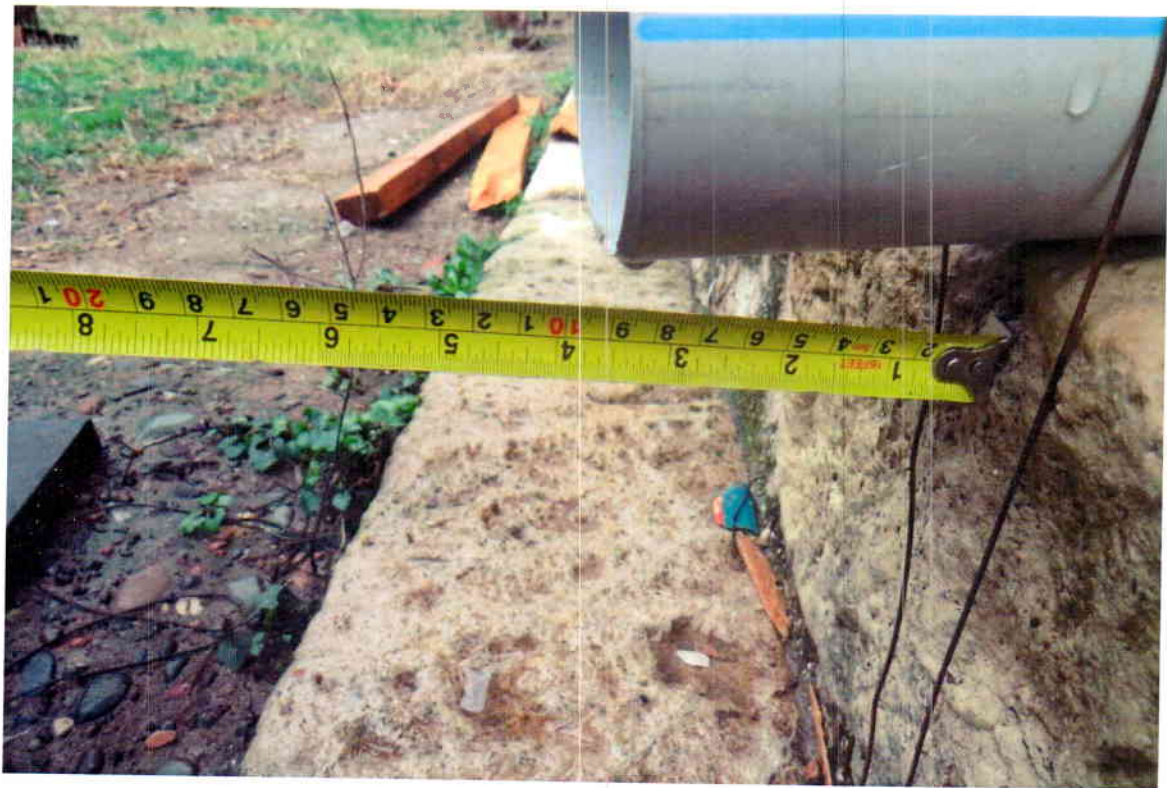
სურ.60

საწვიმარი მილის კედლის ქვედა მხრიდან გამოშვების სიგრძემ მიახლოებით 9 სმ შეადგინა (იხ. სურ. 60)

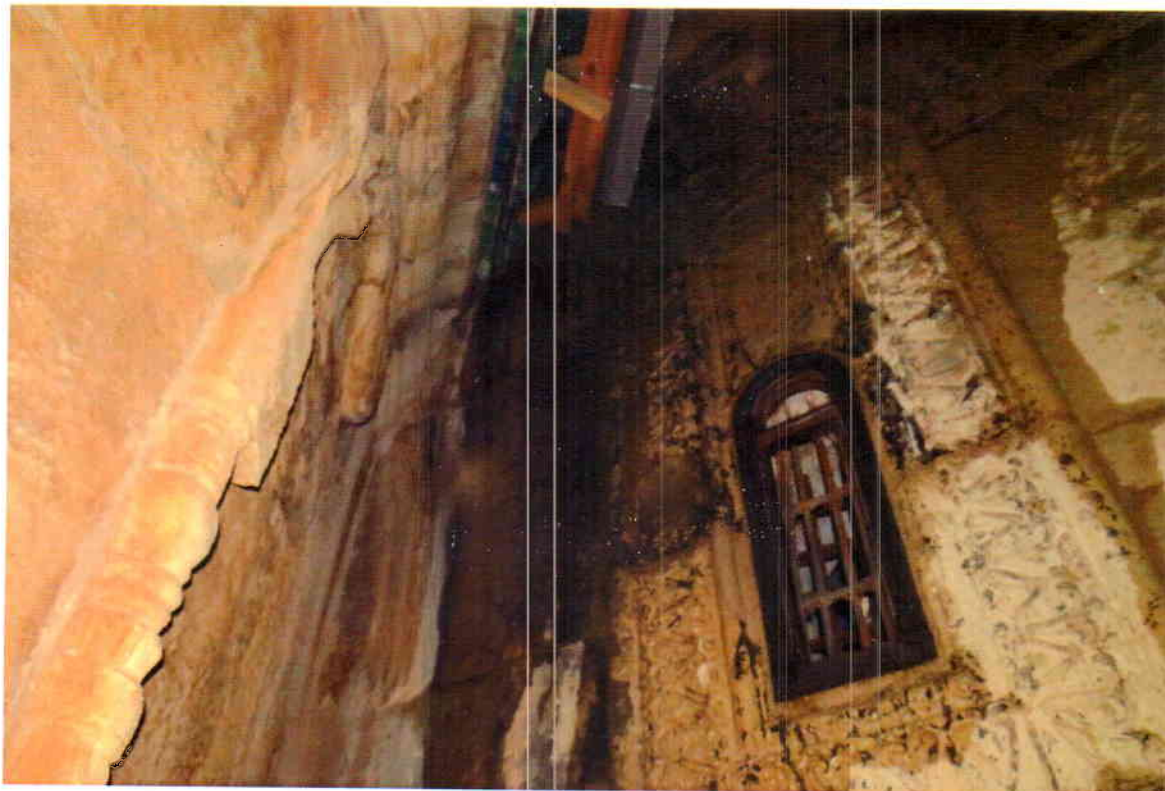
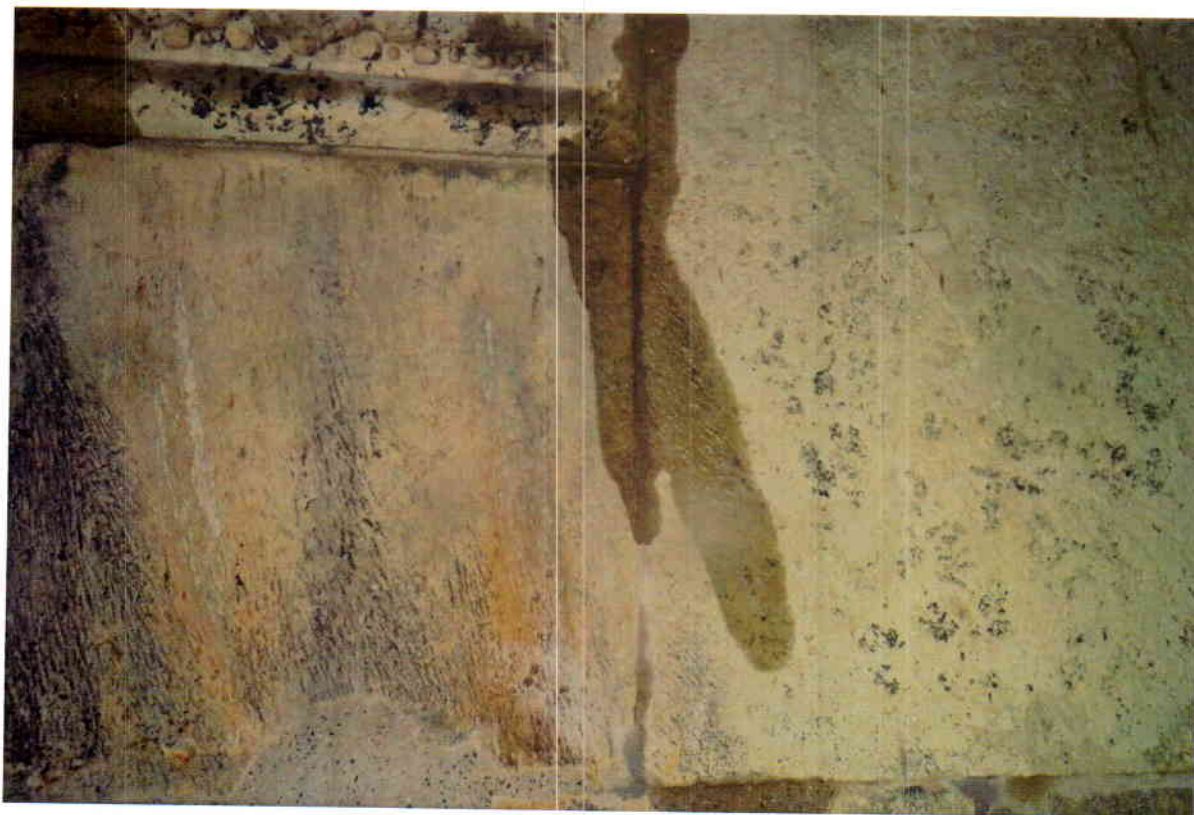
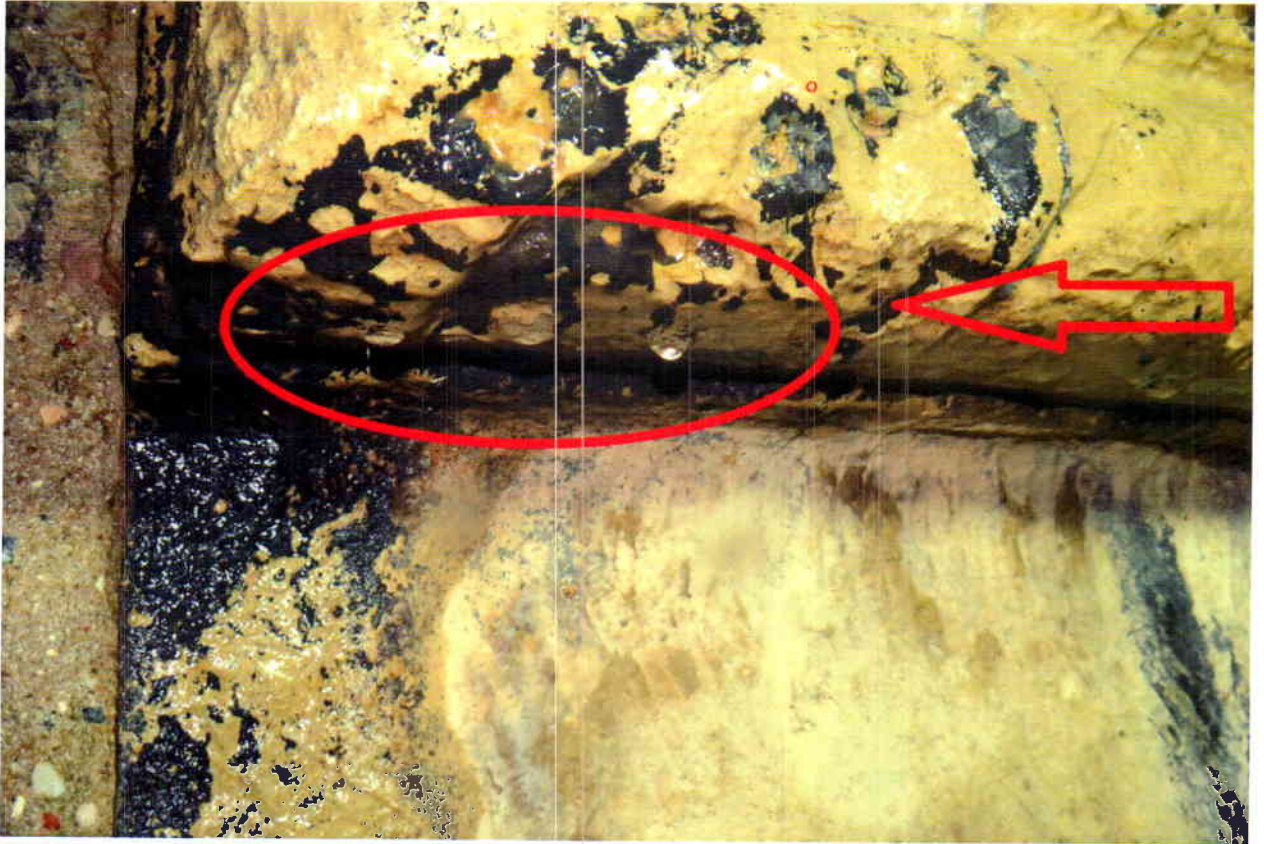
დაფიქსირდა ეკლესიის სამხრეთი მხარის (შესასვლელიდან მარცხენა მხარე) კედელი და მასზე არსებული სისველე (იხ. სურ.62-68)(იხ. ვიდეოფაილი „video-e8a26bd9ea06687bf2f6693422723bdb-V“; „MOV220“ „MOV221“ „MOV222“ „MOV223“)

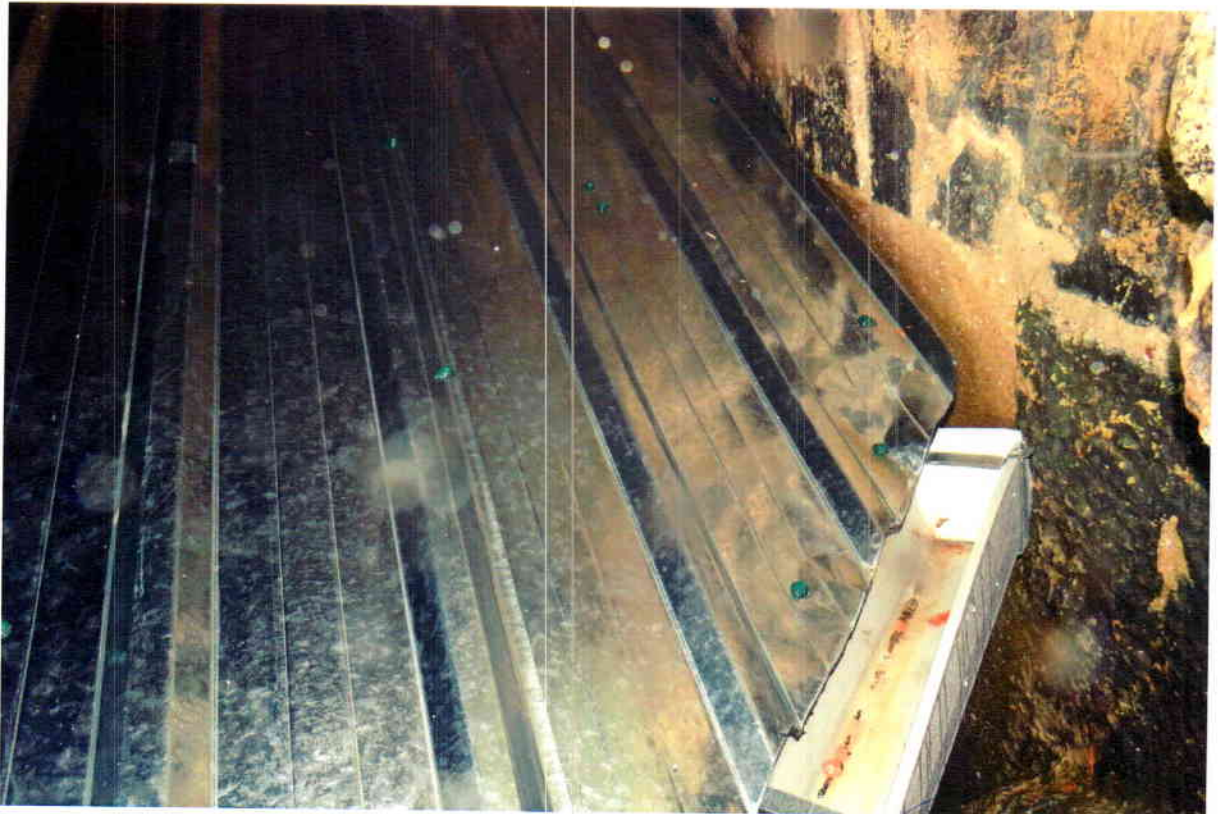
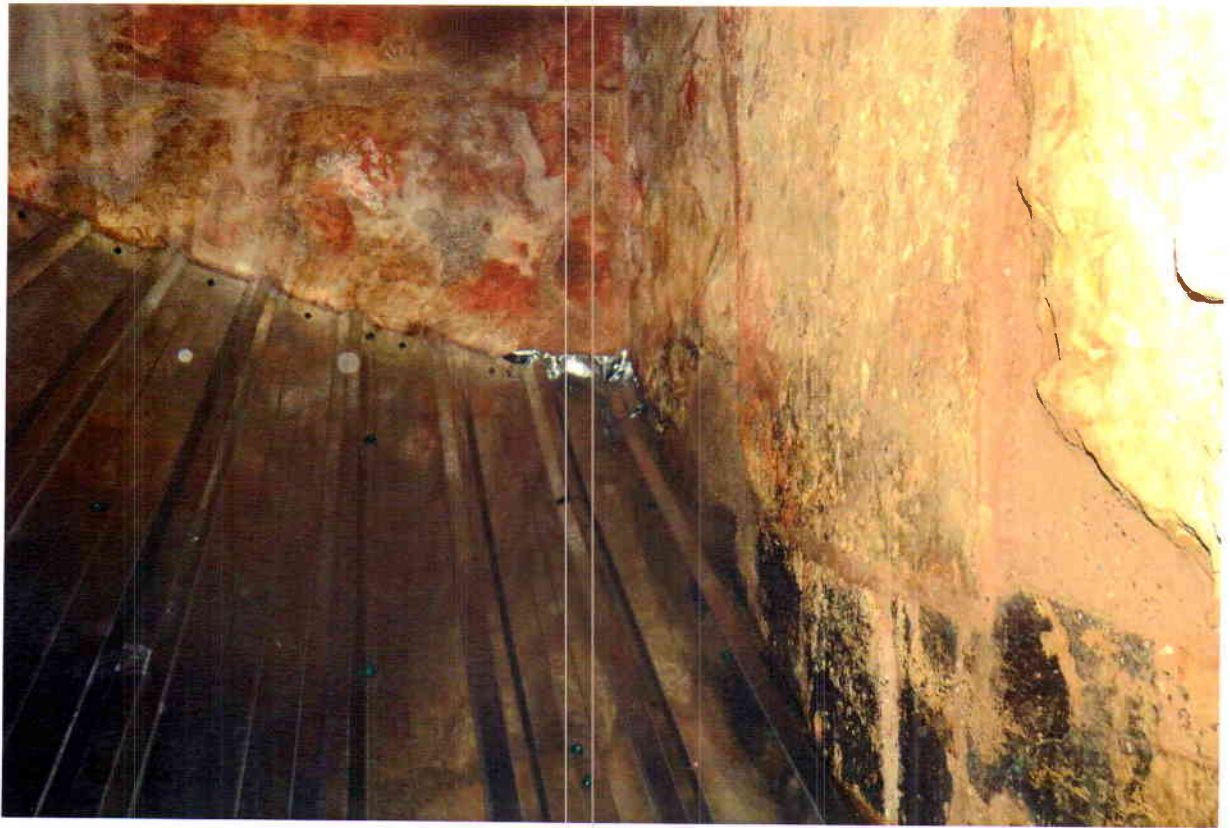
დაფიქსირდა წყლის ღარის დაბოლოება კედელთან, ზედა მხრიდან და მასთან არსებული სველი კედელი.
(იხ. სურ.66-68)

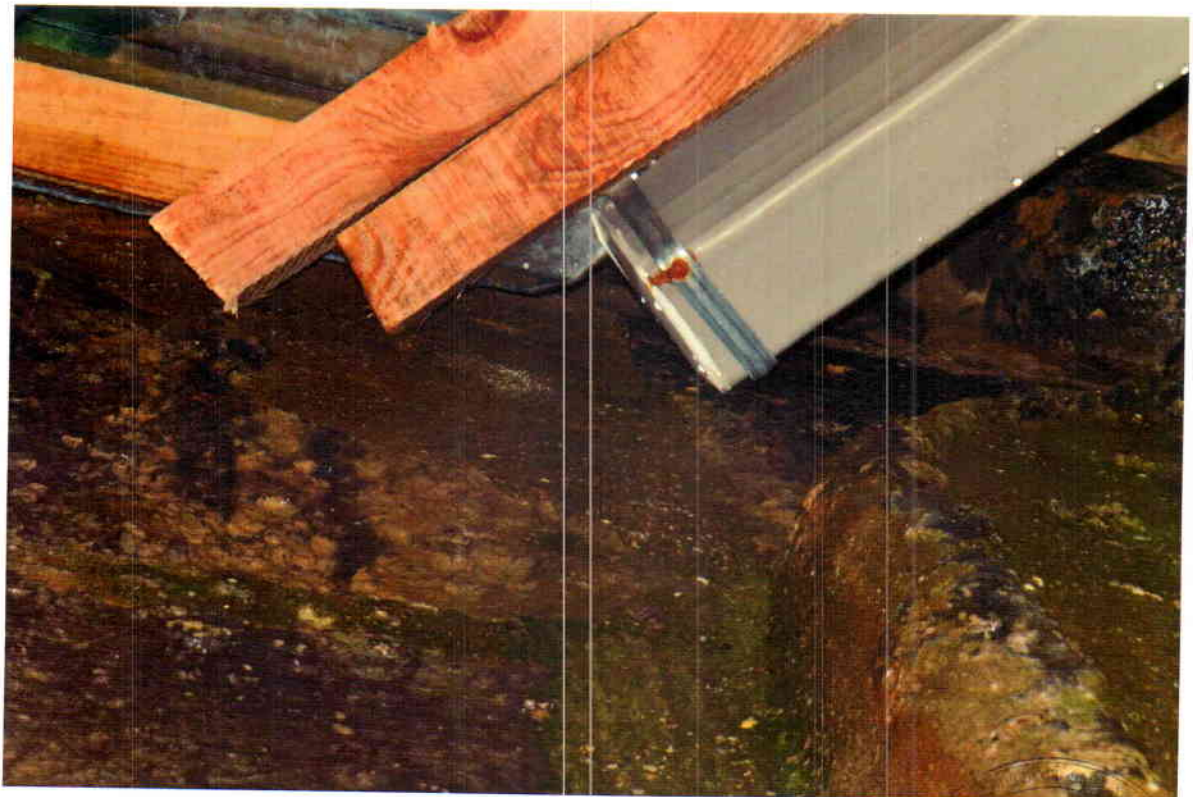
სურ.68

ასევე დაფიქსირდა წყლის ღარის კედლისკენ მიმართული დაბოლოება ქვედა მხრიდან და მასზე არსებული წვეთები

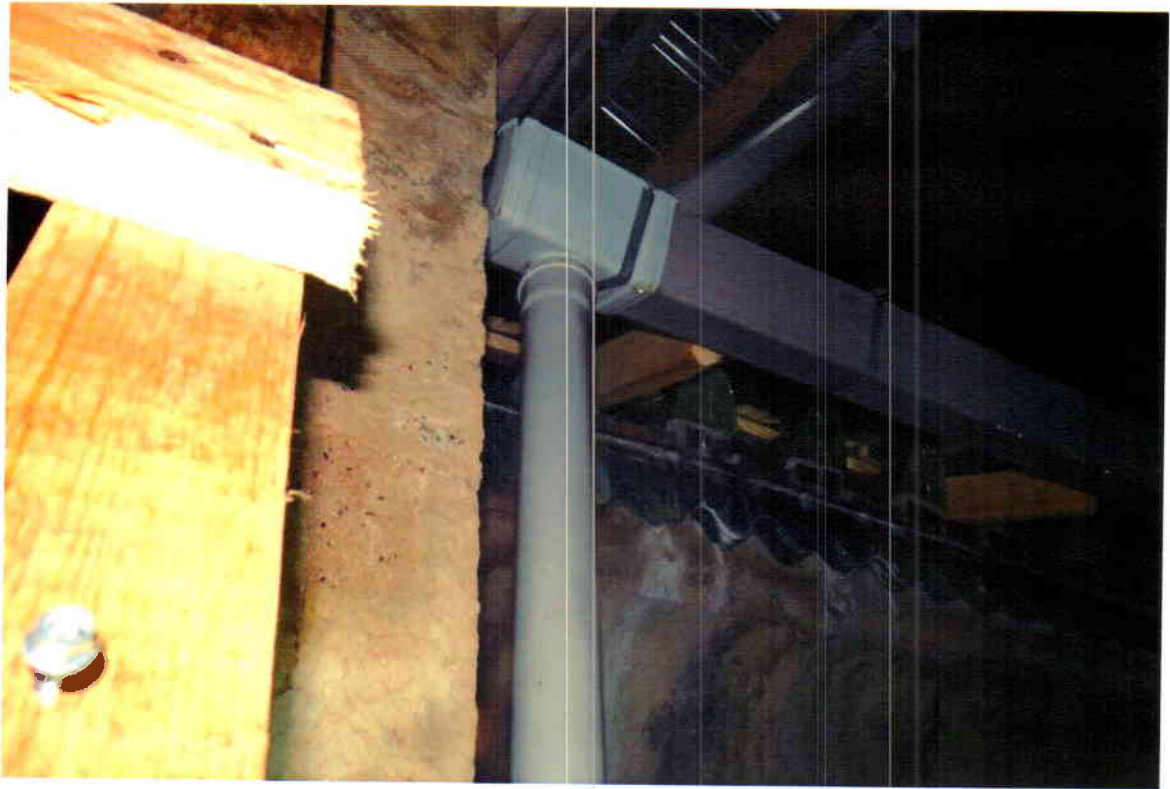
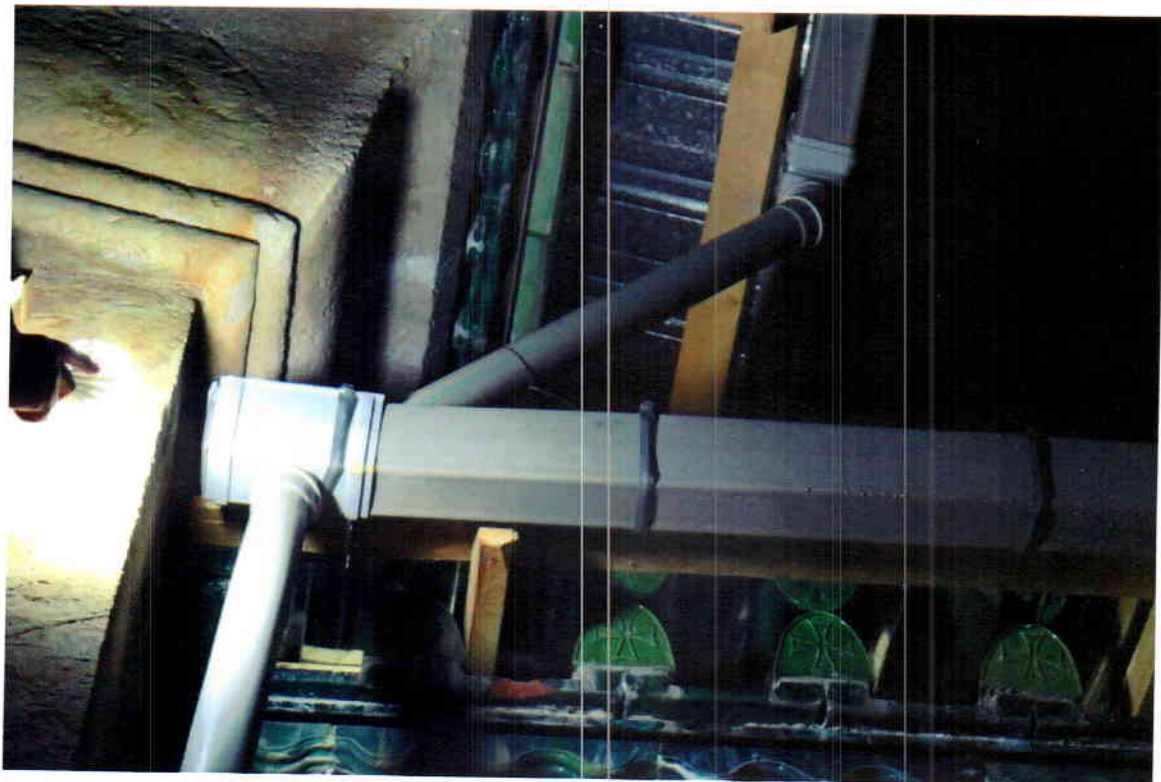
დაფიქსირდა ტაძრის სამხრეთი მხარის კედელზე მიმაგრებული წყლის დარი (შესასვლელიდან მარცხენა მხარე), რომელზეც ქვედა მხრიდან შეინიშნება წყლის წვეთები. (იხ. სურ.69-70)(იხ. ვიდეოფაილი „MOV226“ „MVI_7584“)
