ოქმი ფაქტების კონსტატაციის შესახებ

F21000028

ტყიბულის მუნიციპალიტეტი, გელათის სამონასტრო კომპლექსი

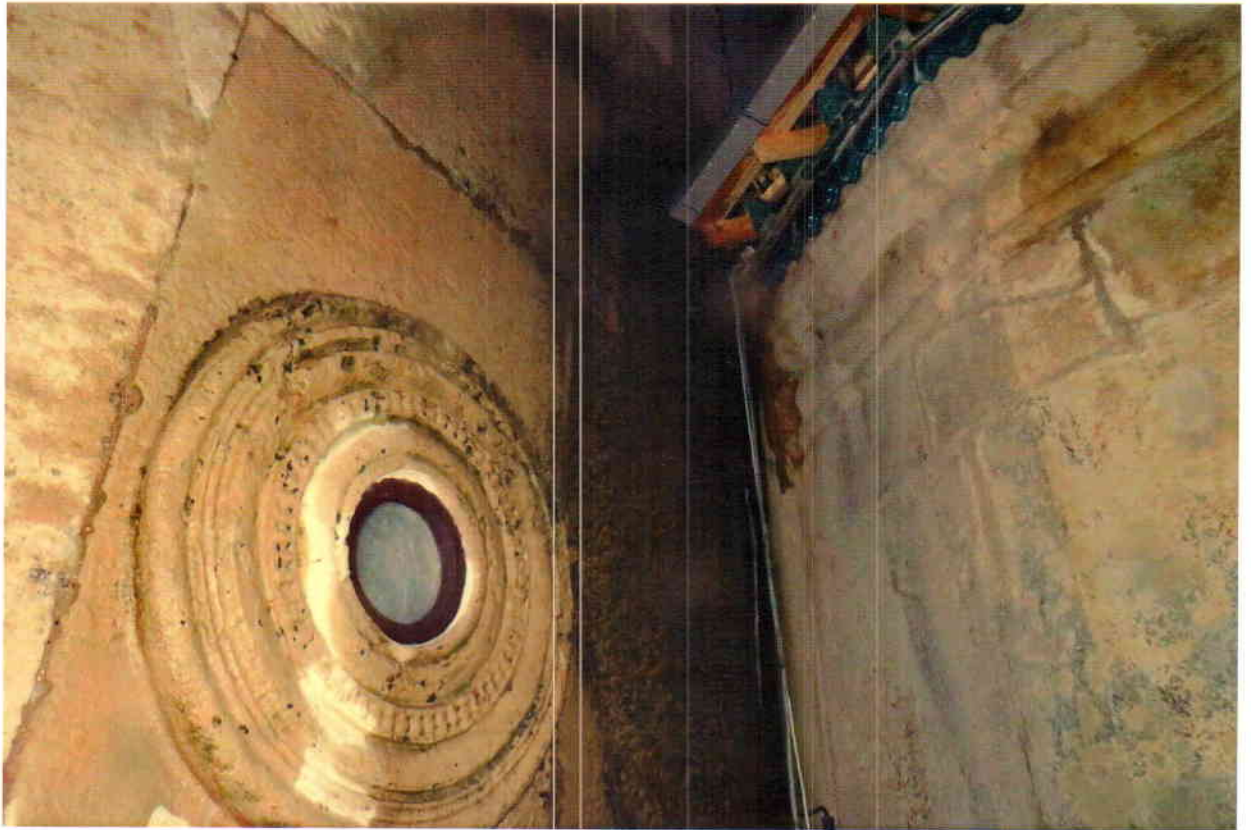
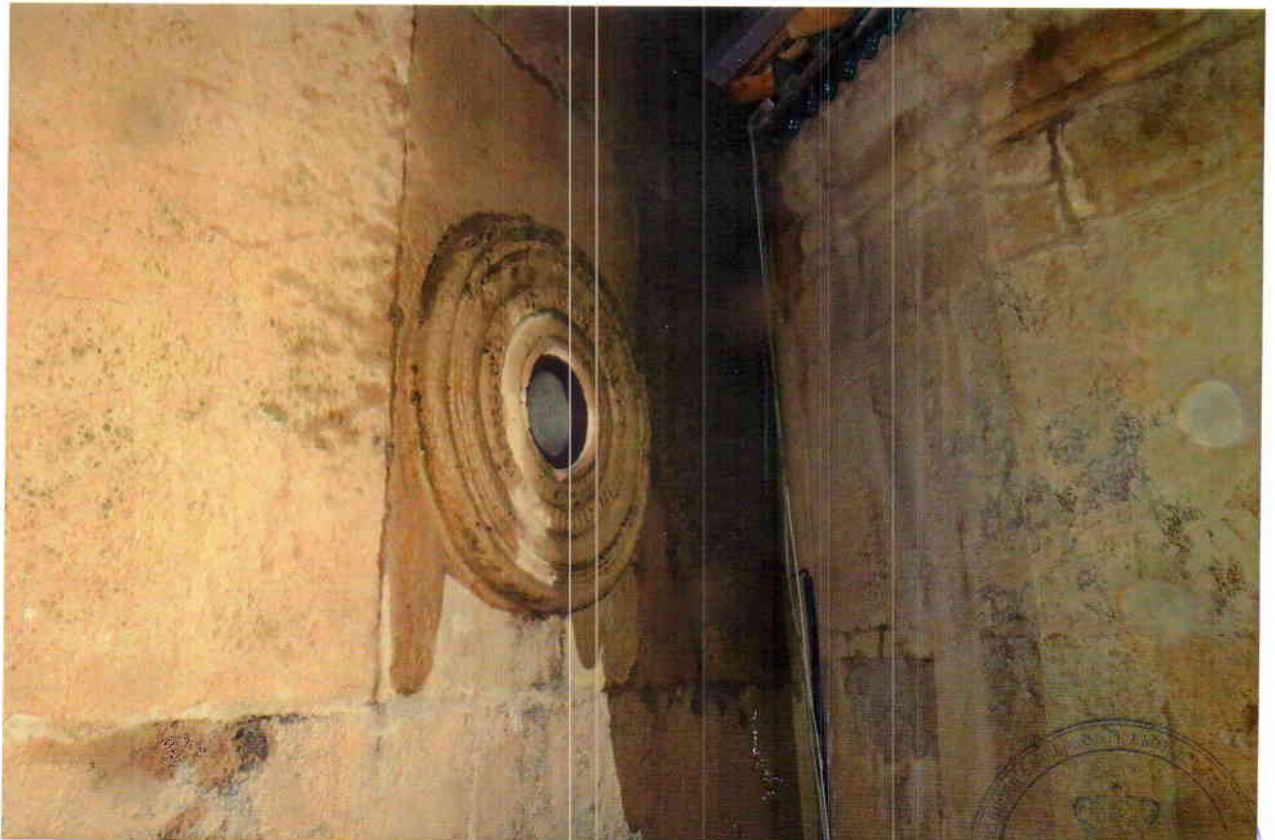
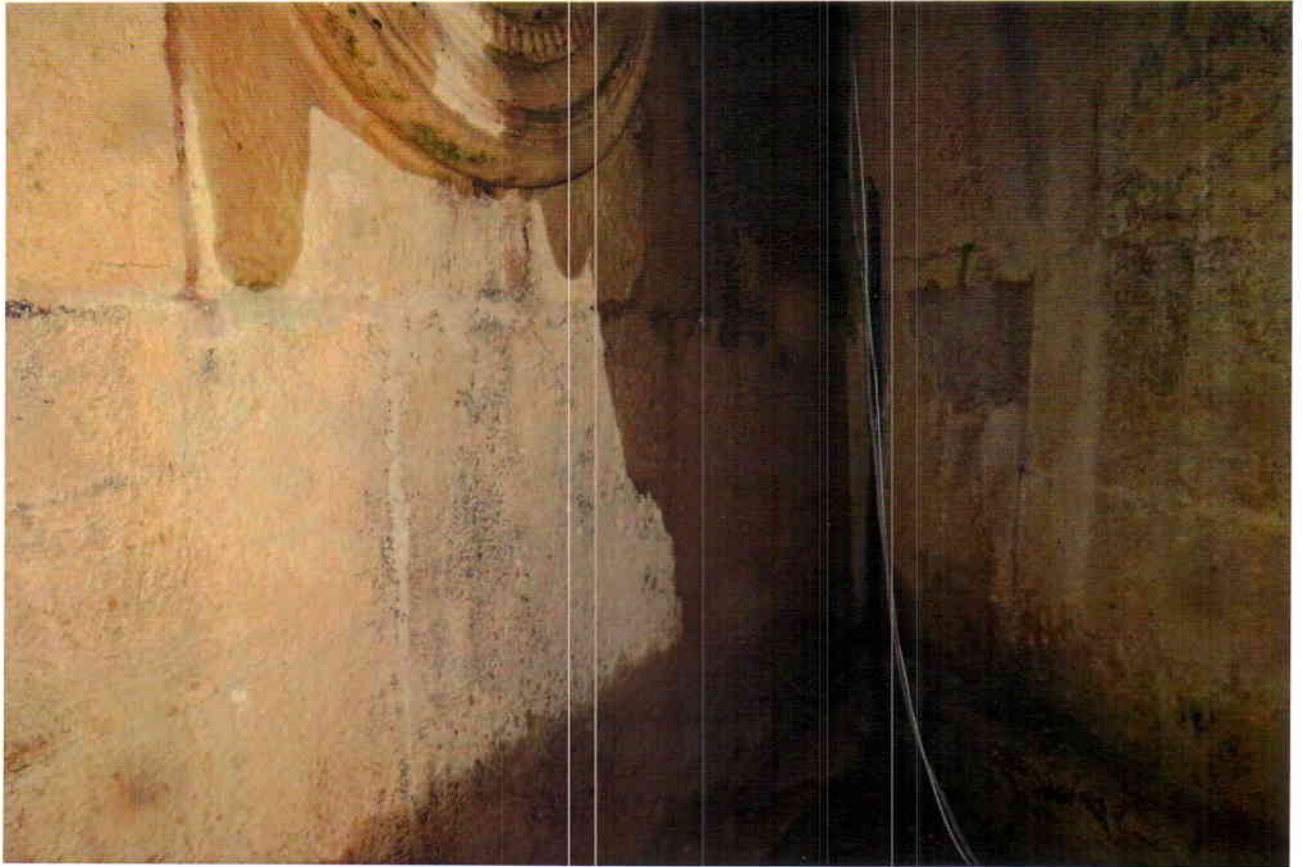
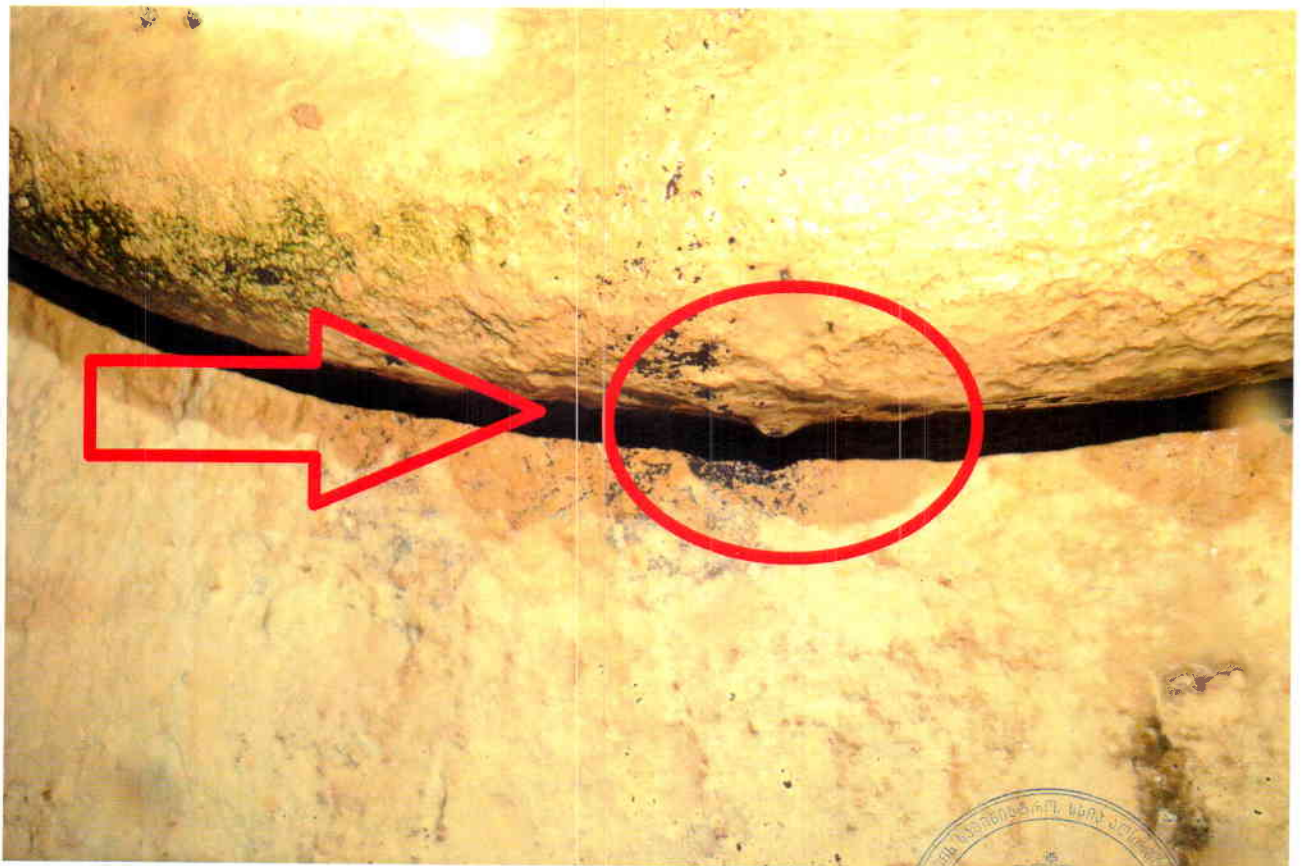
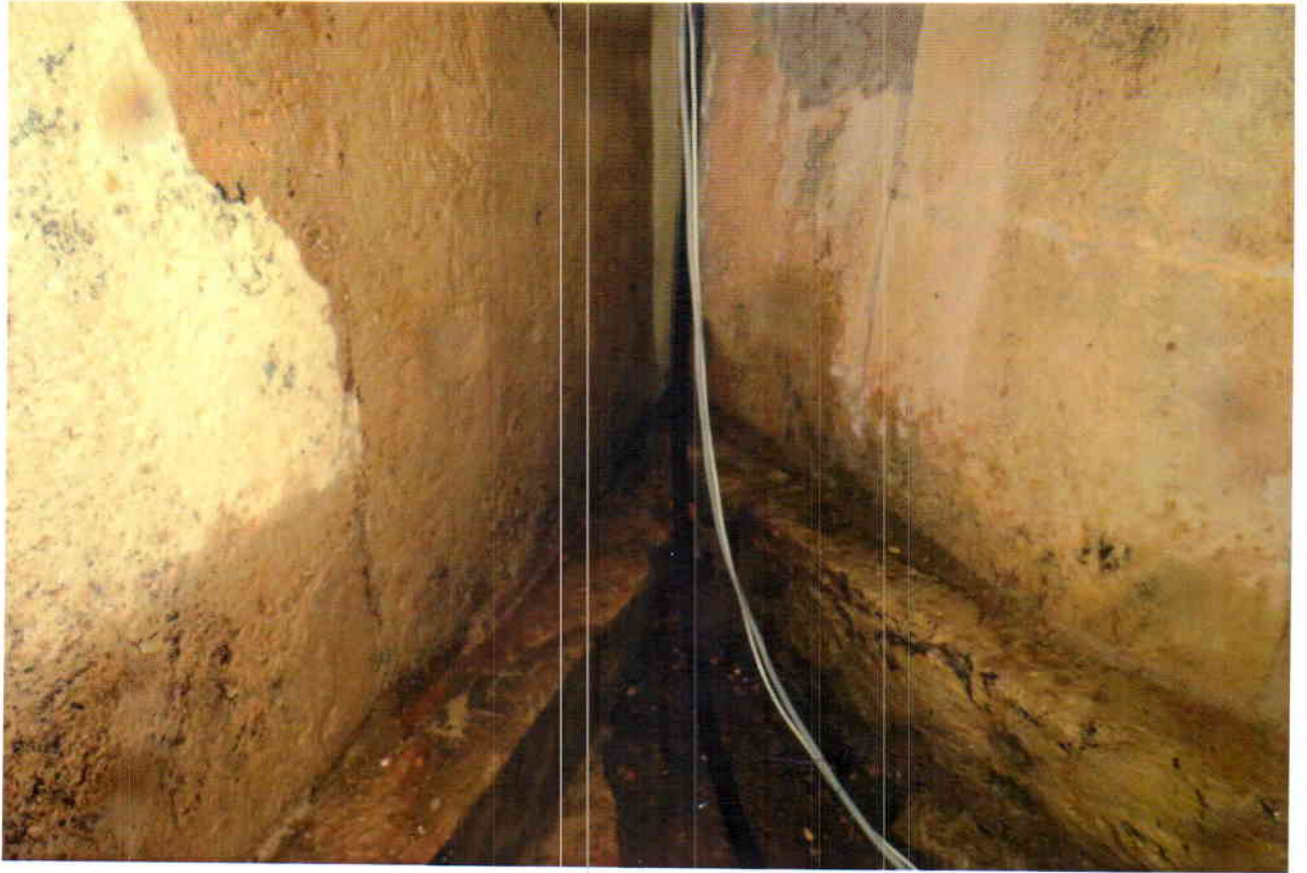
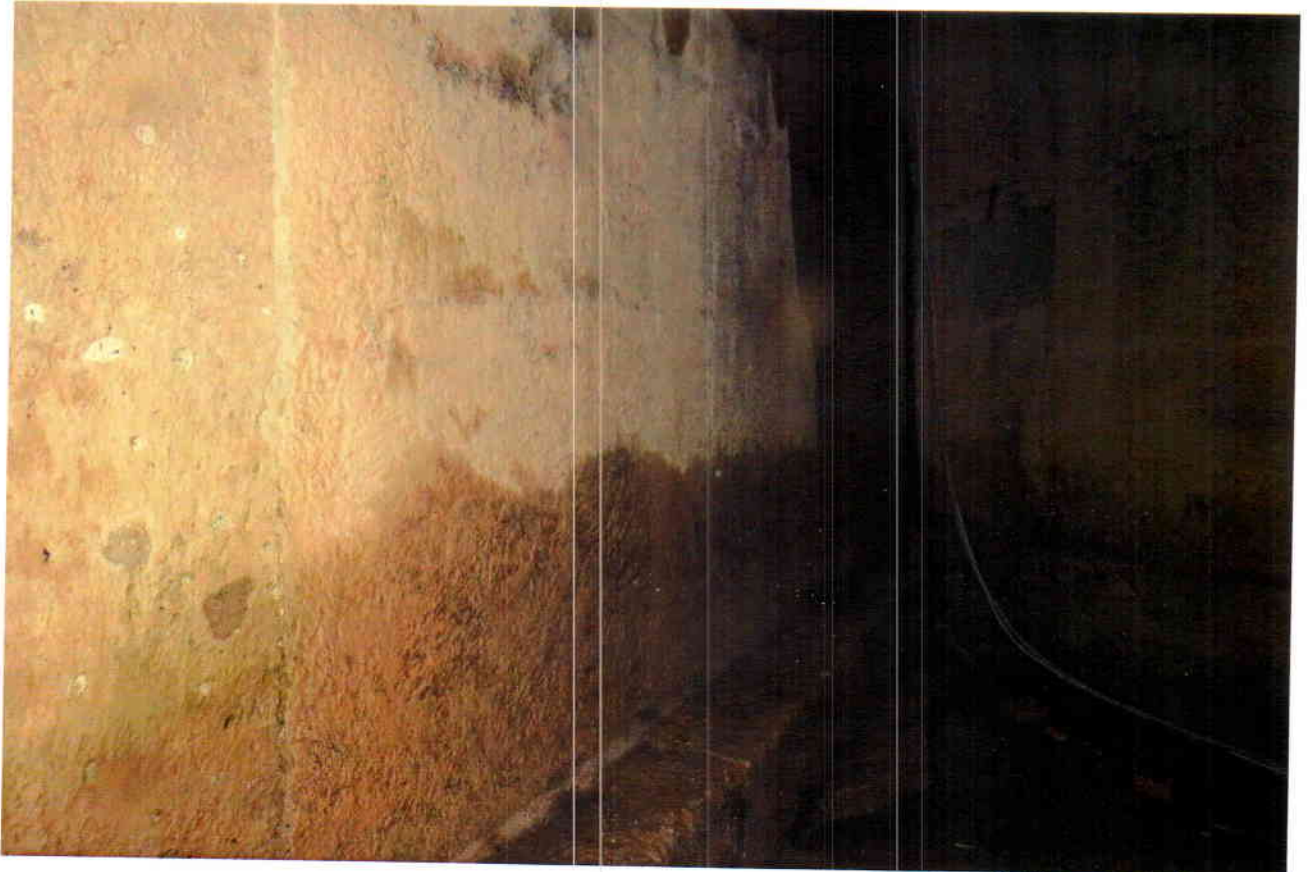
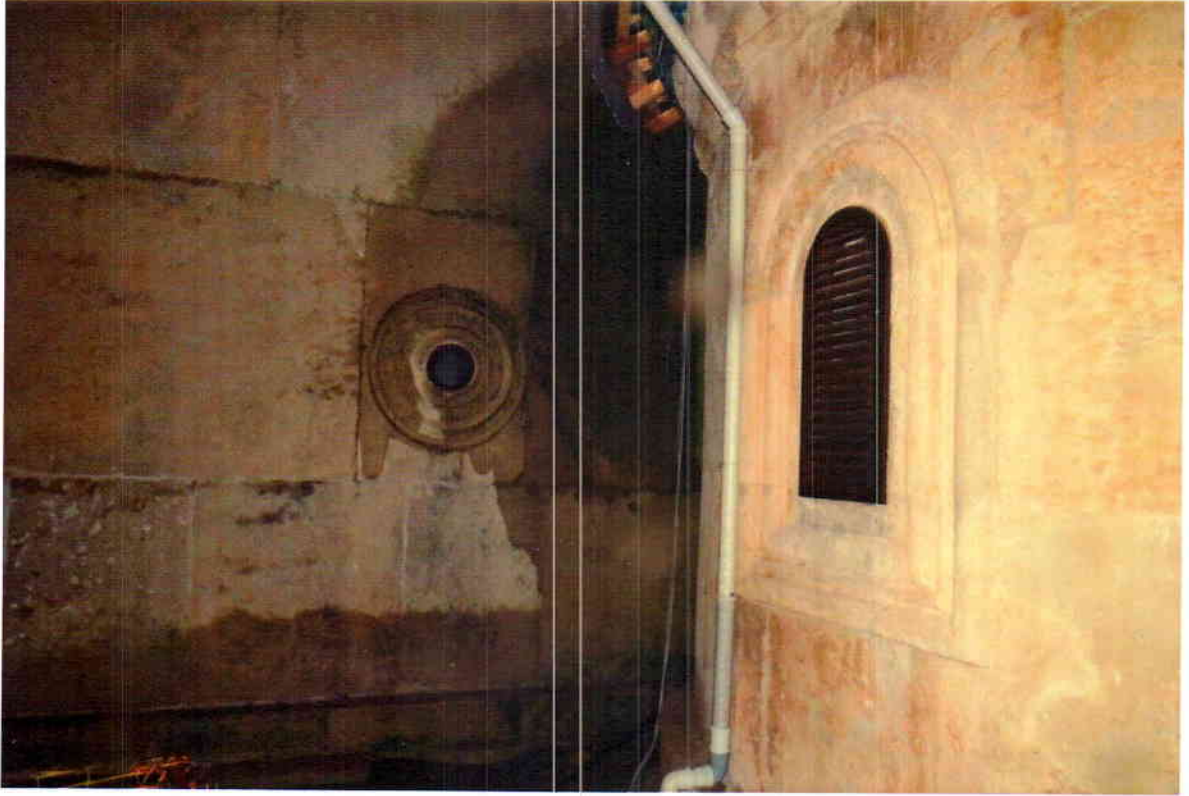
დაფიქსირდა ეკლესიის ჩრდილოეთი მხარის (შესასვლელიდან მარჯვენა მხარე) კედელი და მასზე არსებული სისველე (იხ. სურ. 71-81)(იხ. ვიდეოფაილი „MOV229.MOD“; „MOV22B“;)

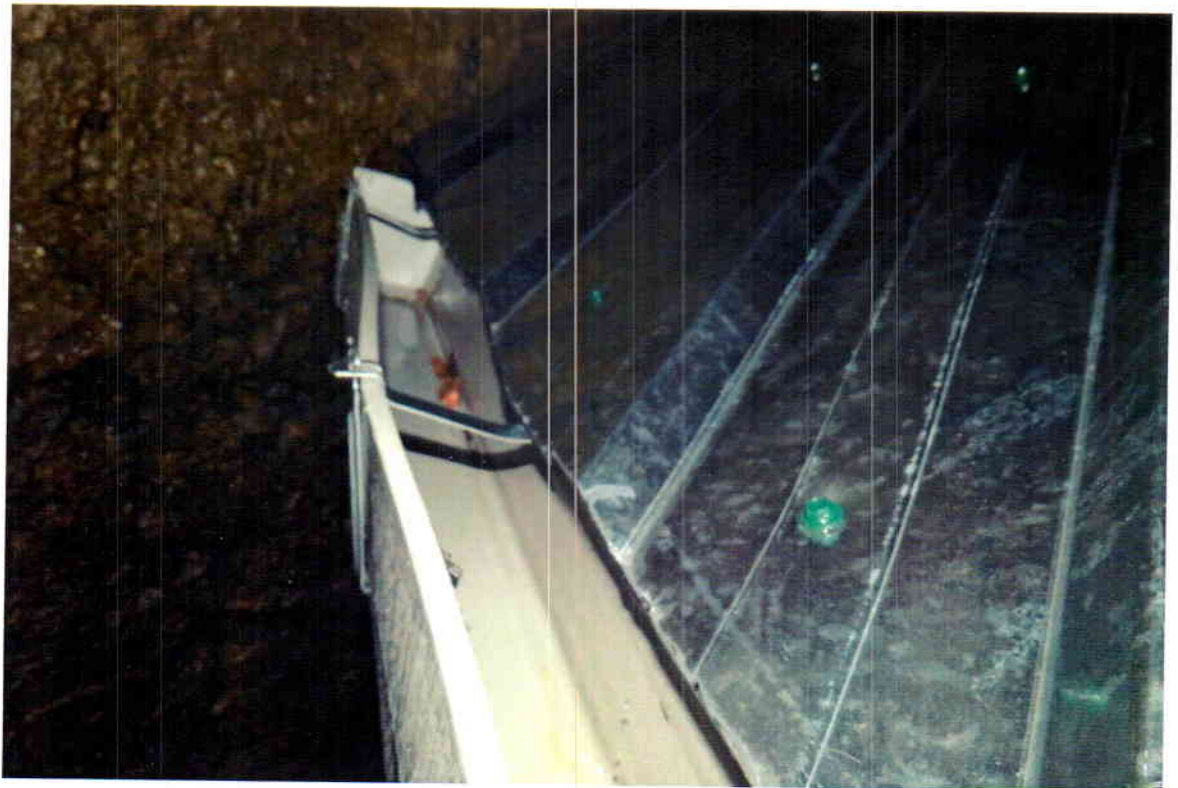
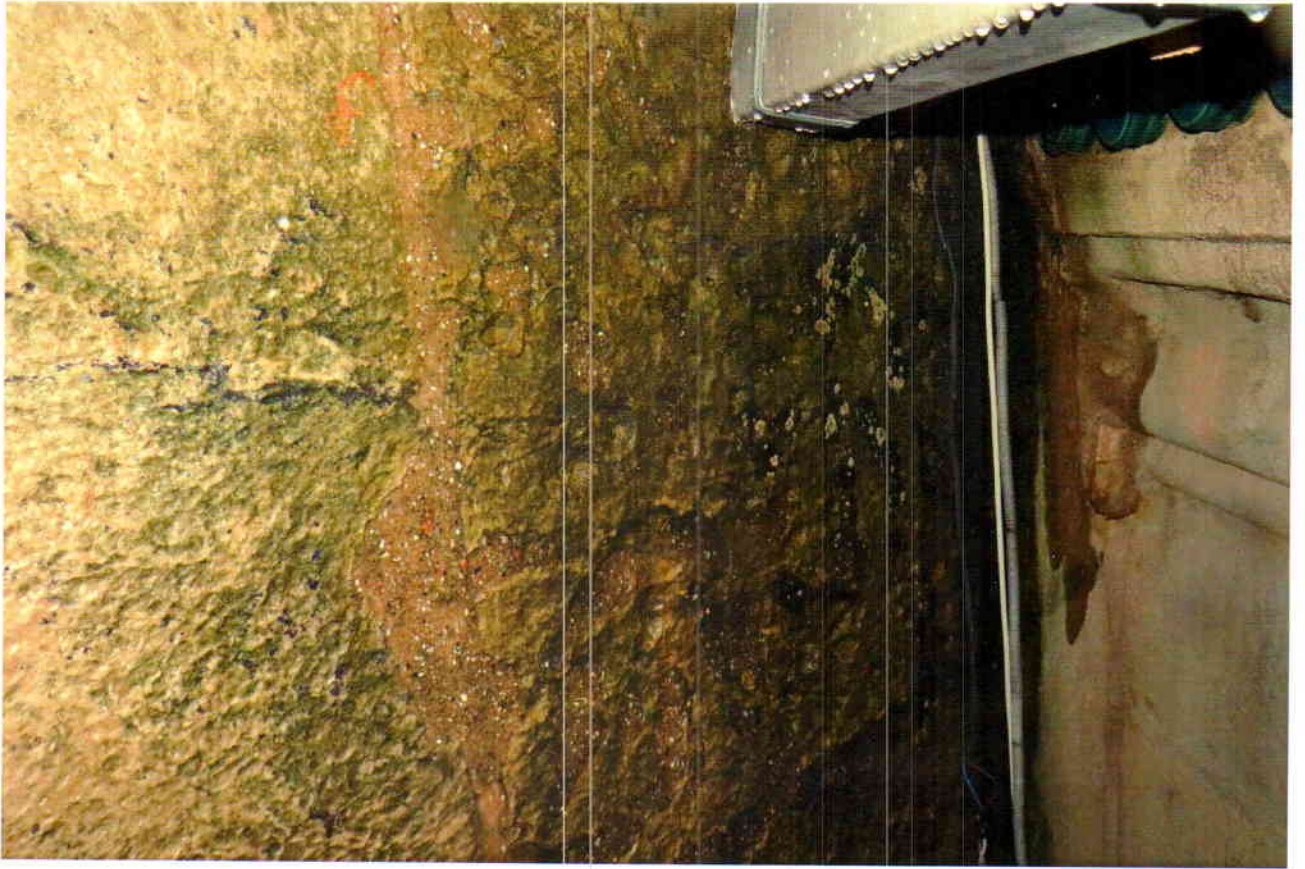
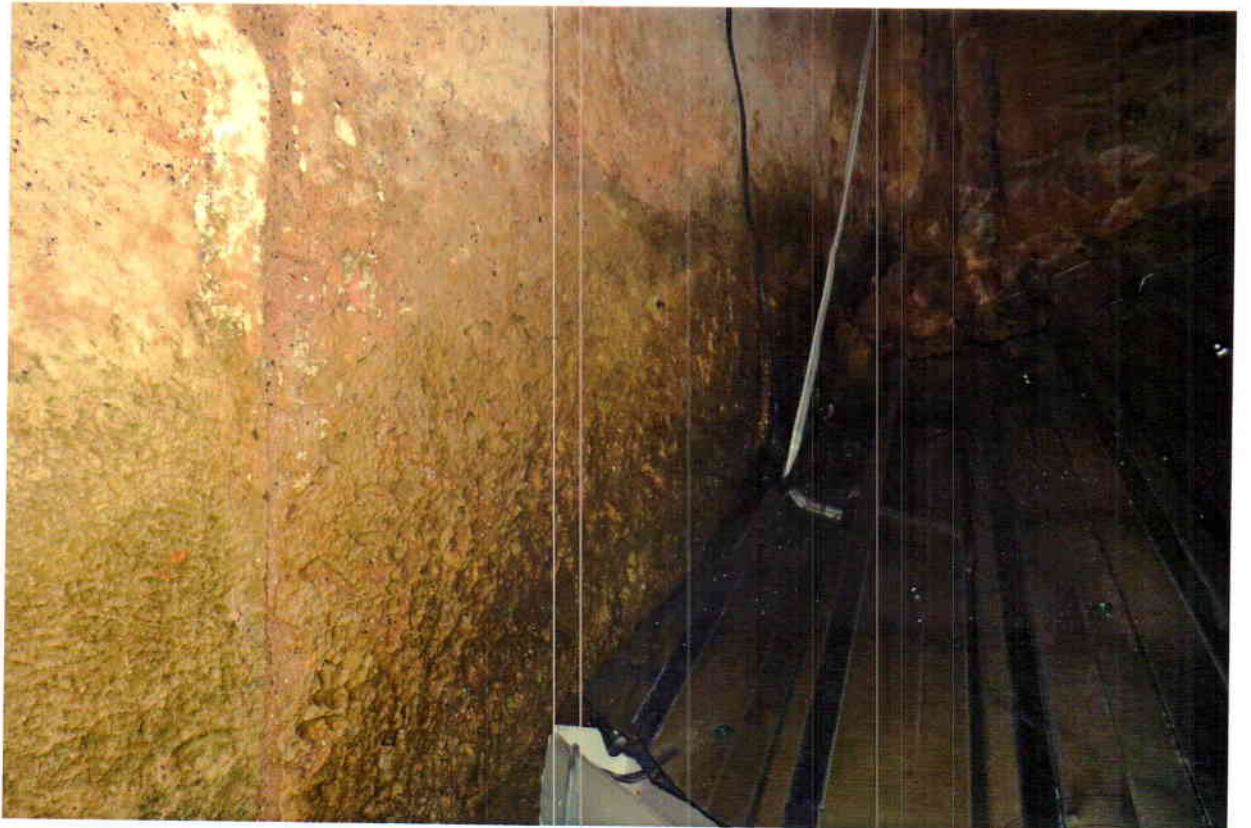
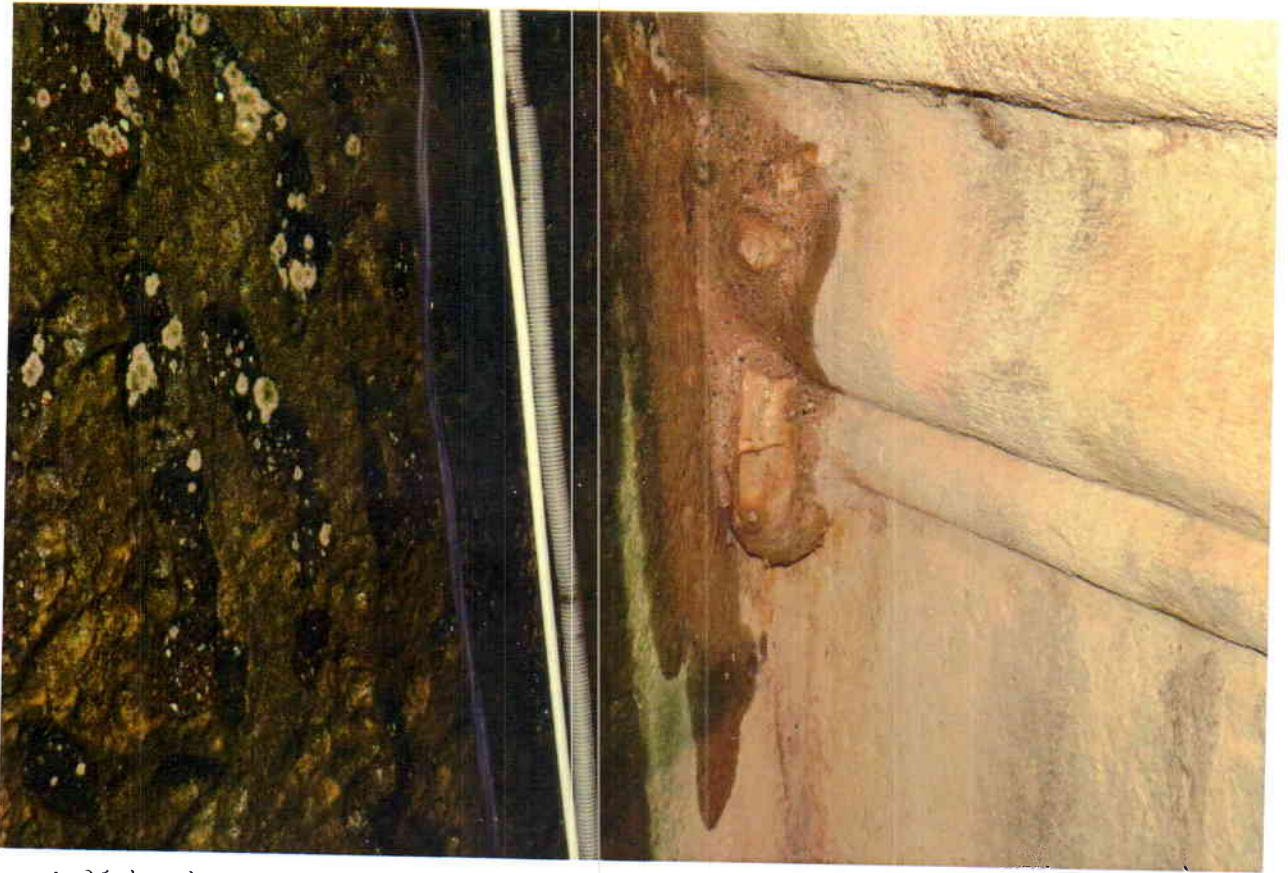
დაფიქსირდა ეკლესიის ჩრდილოეთი მხარის (შესასვლელიდან მარჯვენა მხარე) კედელზე მიმაგრებული წყლის შემკრები ღარი და მისი დაბოლოება და მასთან არსებული სველი კედელი. (იხ. სურ.78-81) (იხ. ვიდეოფაილი „MOV22A“)

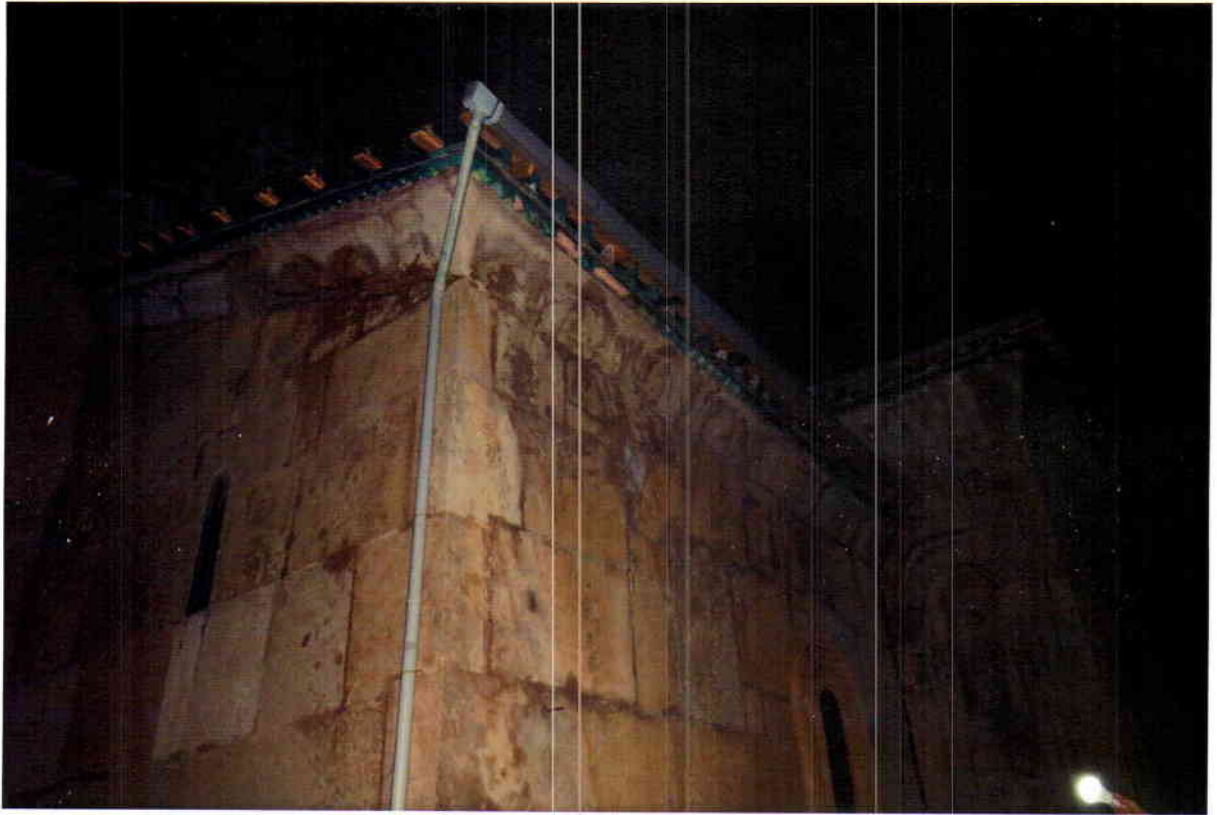
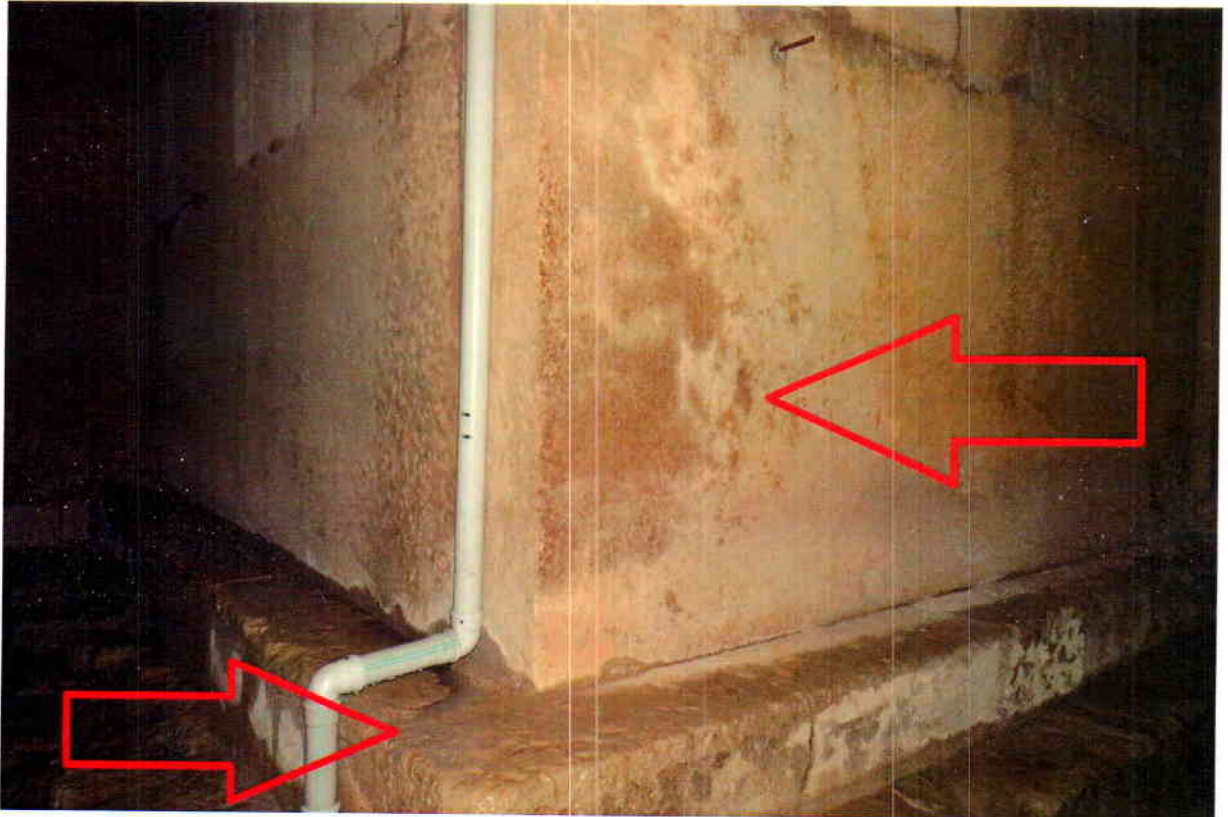
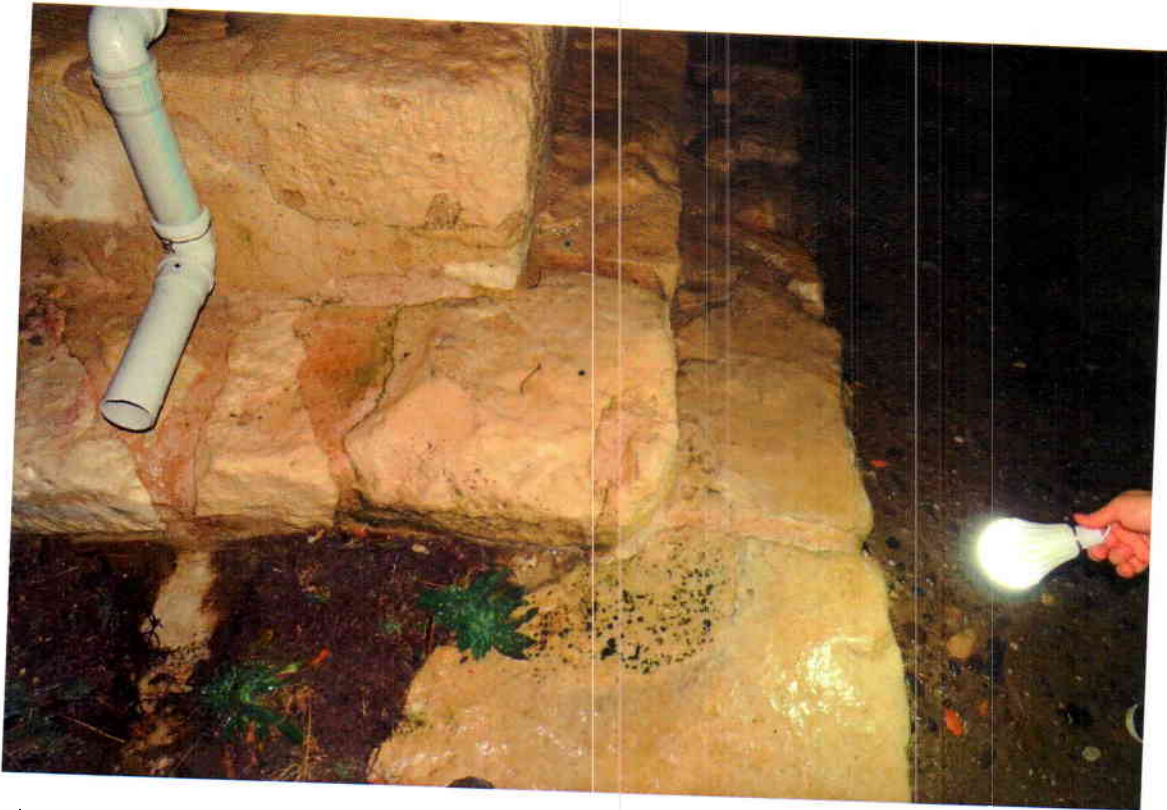
დაფიქსირდა ტამრის დასავლეთი და სამხრეთი კედლების შეერთების ადგილზე, მიმაგრებული ზემოდან დაშვებული წვიმის წყლის მილი(იხ. სურ.82-85). წითლად მონიშნულ ადგილებში შეინიშნება წყლის წვეთები (იხ. სურ.82) სისველე აღინიშნება ასევე ძირს კედლის ქვედა მხარეს (იხ. სურ. 84-85) (იხ. ვიდეოფაილი „MOV22D“)

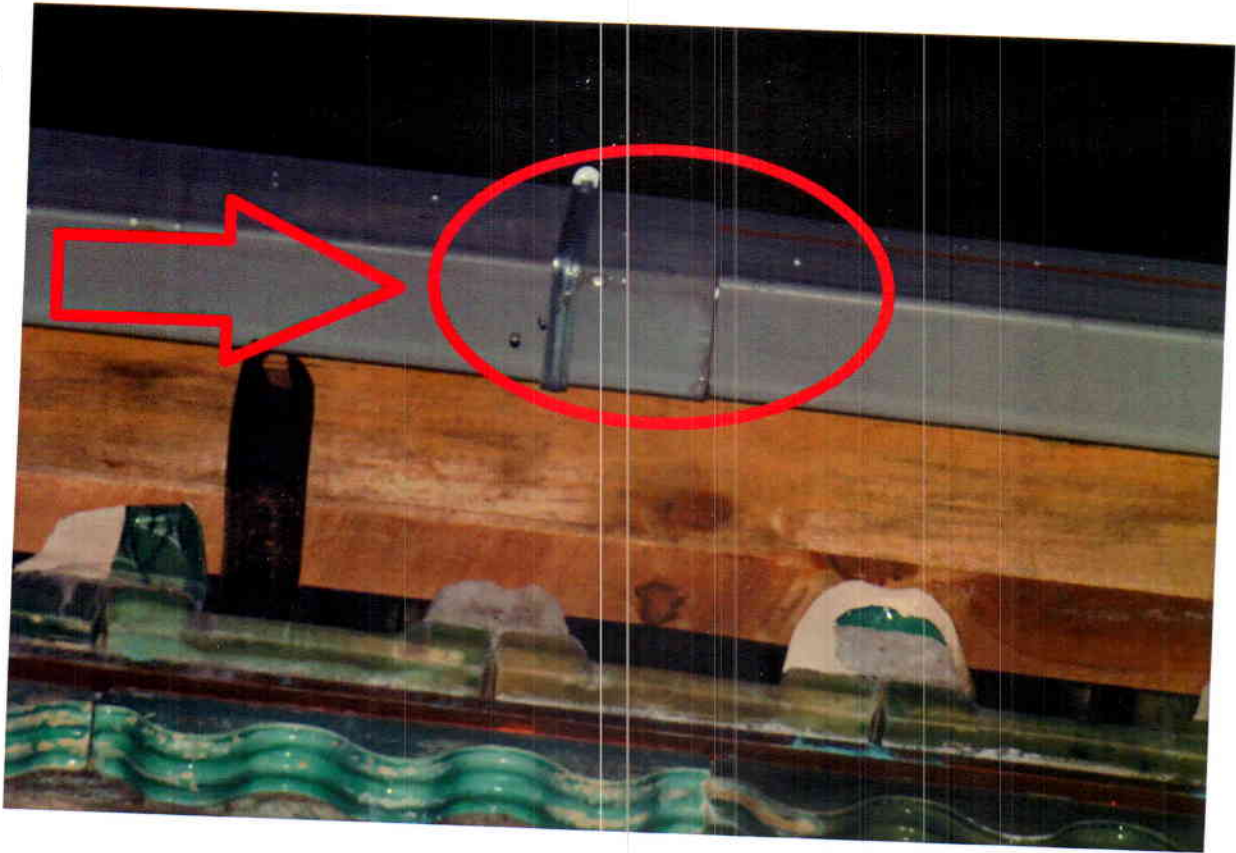
სურ.87

დაფიქსირდა N 86 სურათში მოცემული ტაძრის სამხრეთ კედელზე ზედა მხარეს მიმაგრებული წყლის შემკრები ღარი, რომლის გადაბმის ადგილზე (იხ. სურ. 87) ქვედა მხარეს შეინიშნება წყლის წვეთები. (იხ. ვიდეოფაილი „MOV22D“)
