### მოსხენებითი ბარათი

წარმოგიდგინებ, კულტურული მემკვიდრეობის ინსპექციის თანამშრომლის, რევაზ შეშვიაშვილის 2021 წლის 18 იანვრის, მივლინების ანგარიშს. ტყიბულის მუნიციპალიტეტში, გელათის ღვთისმშობლის ტაძრისისა და მის ყელზე მონყობილ დროებით გადახურვაზე არსებული მდგომარეობის შესახებ.

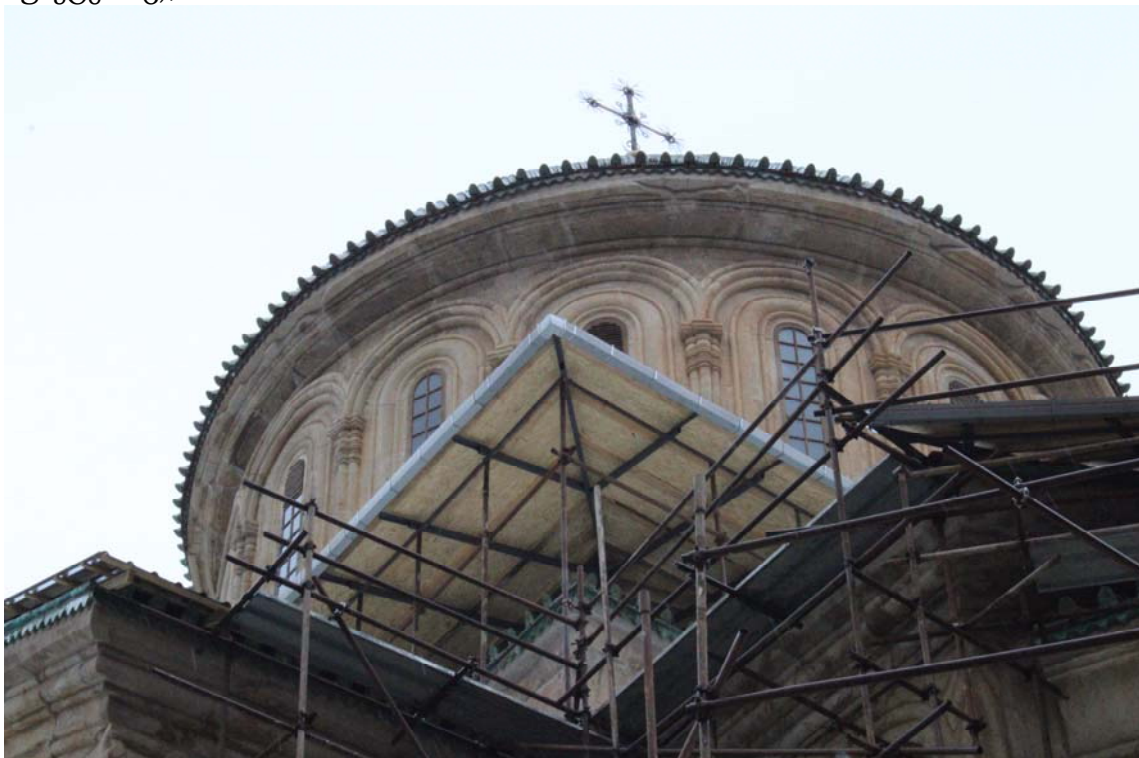
18.01.2021 მდგომარეობით: 1. არსებული სიტუაცია არ ასახულა ნახაზებში. პროექტის ავტორს დღემდე არ წარმოუდგენია ნახაზების კორექტირებული ვერსია (იგივე ეხება 29.10.2020 ანგარიშის მე-3 და მე-4 პუნქტებსაც);

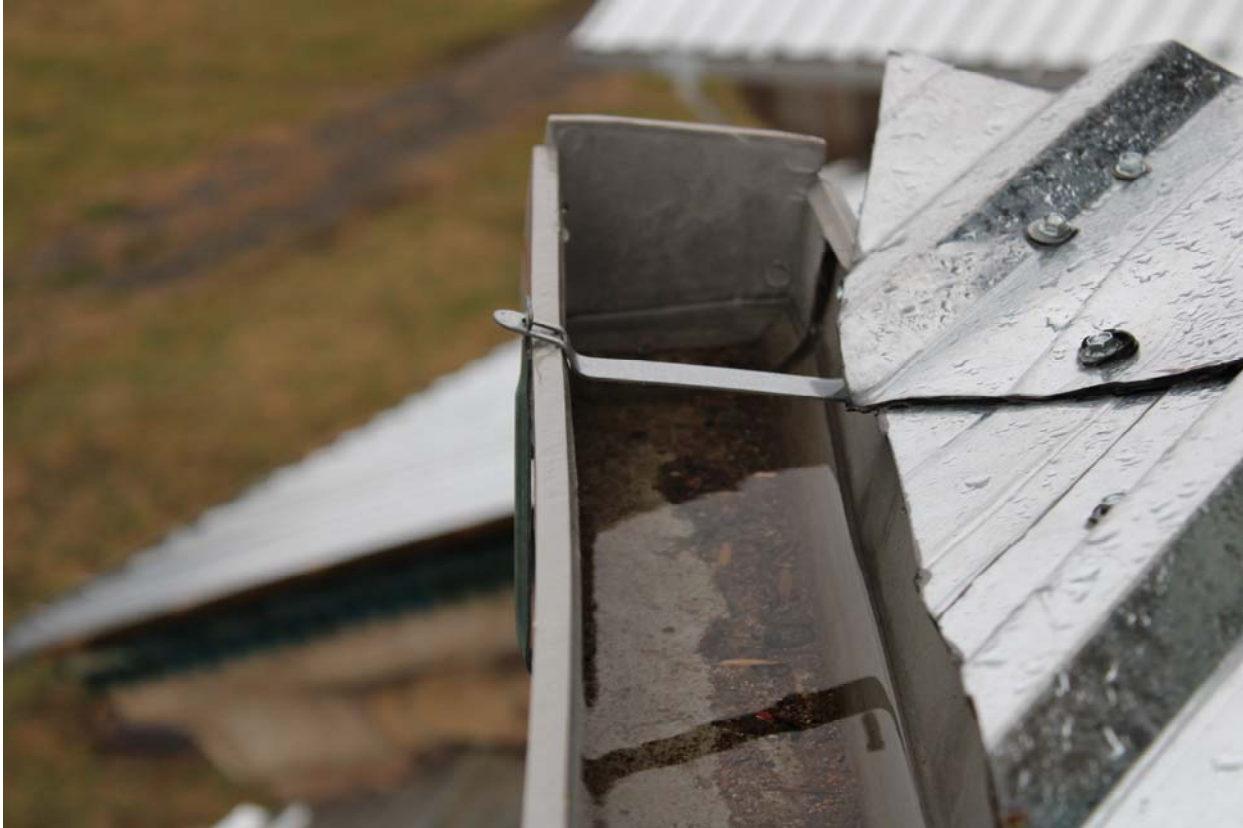
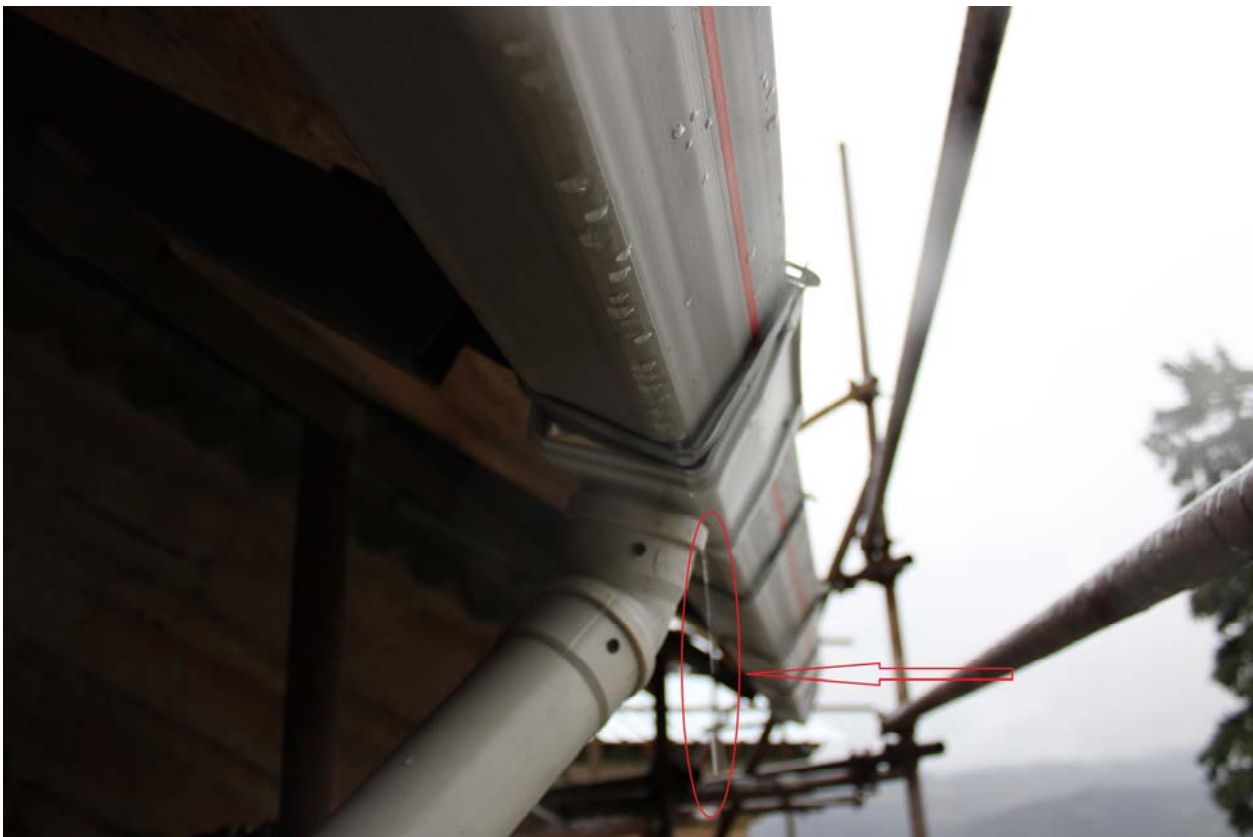
2. ჰორიზონტალური წყალგადამყვანი არხების დახრის კუთხე არ არის საკმარისი, ხოლო გადაბმის ადგილები ისევ გაუმართავია და ვერ ასრულებს დანიშნულებას, რის გამოც მთელ დროებით გადახურვის პერიმეტრზე (გადაბმის ადგილებში) აპარებს წყალს, ზოგ ადგილას გუბდება, წვეთავს, ხოლო წვეთები ასველებს ცოკოლს;

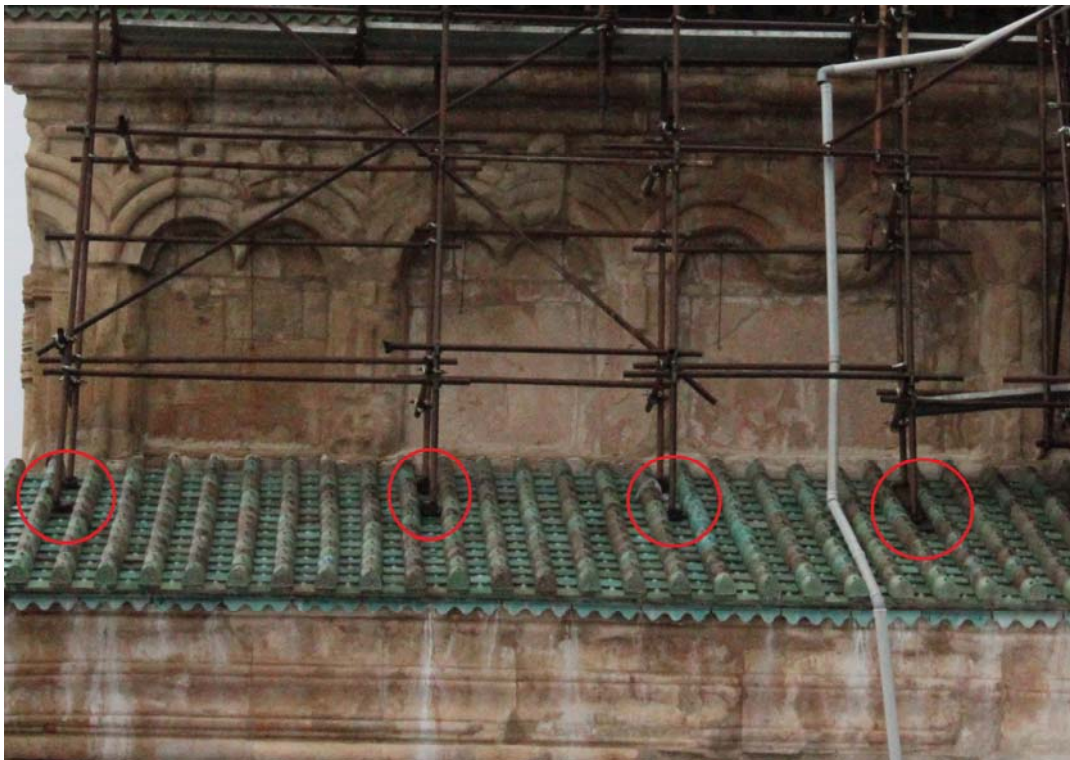
3. ისევ არაა დამონტაჟებული დგარების კაუჩუკის სადებების ქვეშ, პროექტით გათვალისწინებული ფენილები.

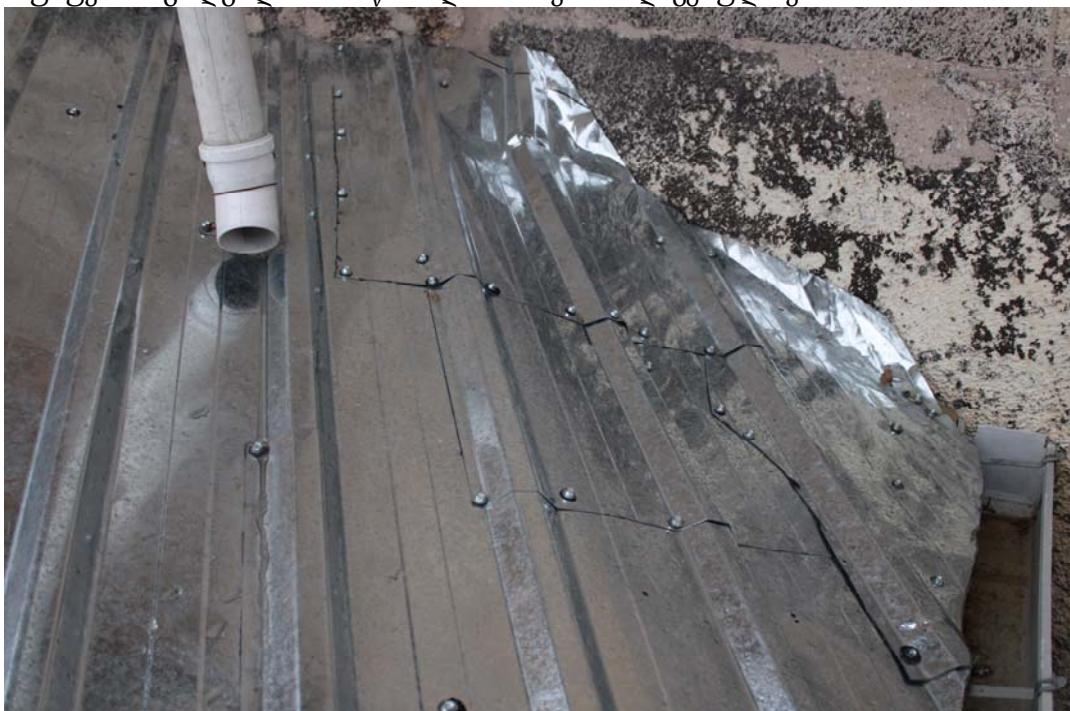
აქვე უნდა მოგახსენოთ, რომ დღევანდელი ინსპექტირებისას გამოვლინდა სხვა გადაცდომებიც, მაგ.: თუნუქი ზოგ ადგილას არასწორად - პირიქითაა დაგებული ქანობის მიმართ.

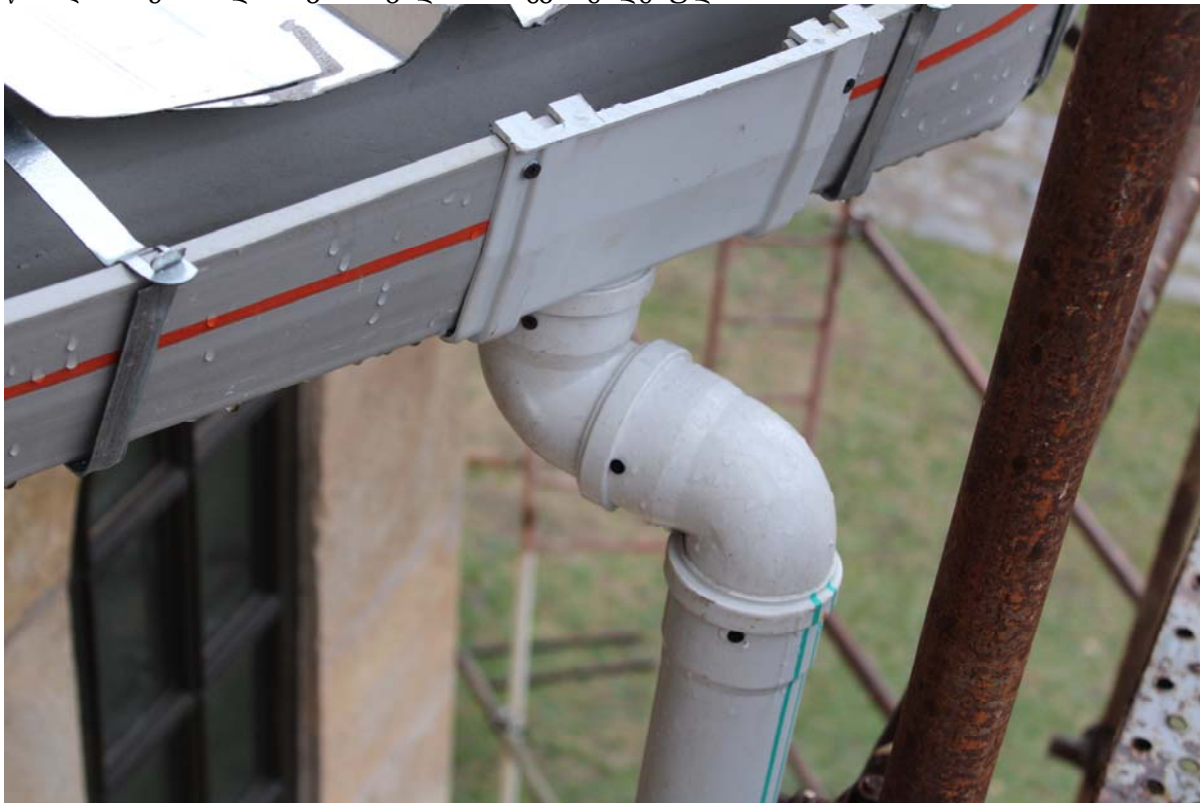
აგრეთვე წყალგამტარ ვერტიკალურ მილებზე ბევრ ადგილას გამოყენებულია 90° მუხლები, რაც მეტ წინაღობას ქმნის და თავისთავად არაა რეკომენდებული.

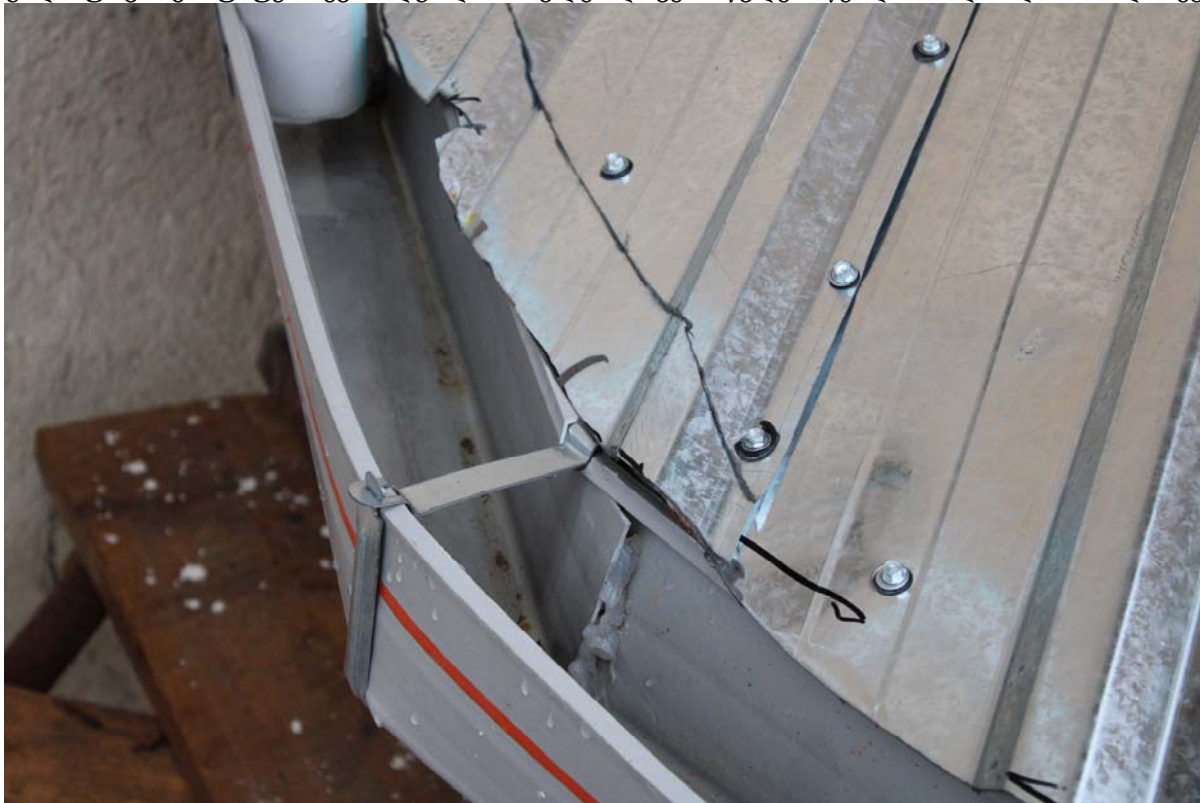
წინაღობას ქმნის, აგრეთვე სილიკონის ჰერმეტიკების, რომლებიც გადაბმის ბევრ ადგილას ბორცვებადაა ამოწეული, წყალს არ ატარებს და იწვევს ნალექის დაგუბებას და გაჟონვას. შვერილი აფსიდების დროებით გადახურვაზე თუნუქი ბევრ ადგილას მოკლეა და ვერ სწვდება წყალამრიდ სადინარს და ბევრი სხვა.

არასწორად განაწილებული და დამონტაჟებული წვიმსადინრები მთლიანად შესაცვლელია.
