მოსხენებითი ბარათი

წარმოგიდგინებ, კულტურული მემკვიდრეობის დაცვის ეროვნული სააგენტოს გენერალური დირექტორის მოადგილის პაატა გაფრინდაშვილისა და ამავე სააგენტოს კულტურული მემკვიდრეობის ინსპექციის თანამშრომლების, ნიკოლოზ ბაზუნიშვილისა და რევამ შეშვიას მივლინების ანგარიშს, 2021 წლის 18 იანვრიდან 23 იანვრის ჩათვლით პერიოდის მდგომარეობით, ტყიბულის მუნიციპალიტეტში, გელათის ღვთისმშობლის ტაძრისისა და მის ყელზე მოწყობილ დროებით გადახურვაზე არსებული მდგომარეობის შესახებ.

მოგახსენებთ, რომ 2021 წლის 18 იანვრიდან 23 იანვრის ჩათვლით საქართველოს კულტურული მემკვიდრეობის დაცვის ეროვნული სააგენტოს თანამშრომლები: პ. გაფრინდაშვილი, ნ. ზაზუნაშვილი და რ. შაშვიანი მივლინებულნი არიან ტყიბულის მუნიციპალიტეტში მდებარე გელათის სამონასტრო კომპლექსის ღმრთისმშობლის მთავარი ტაძრის დროებითი გადახურვის მოწყობის ფარგლებში გამოვლენილი ხარვეზების გამოსწორების სამუშაოების საზედამხედველოდ.

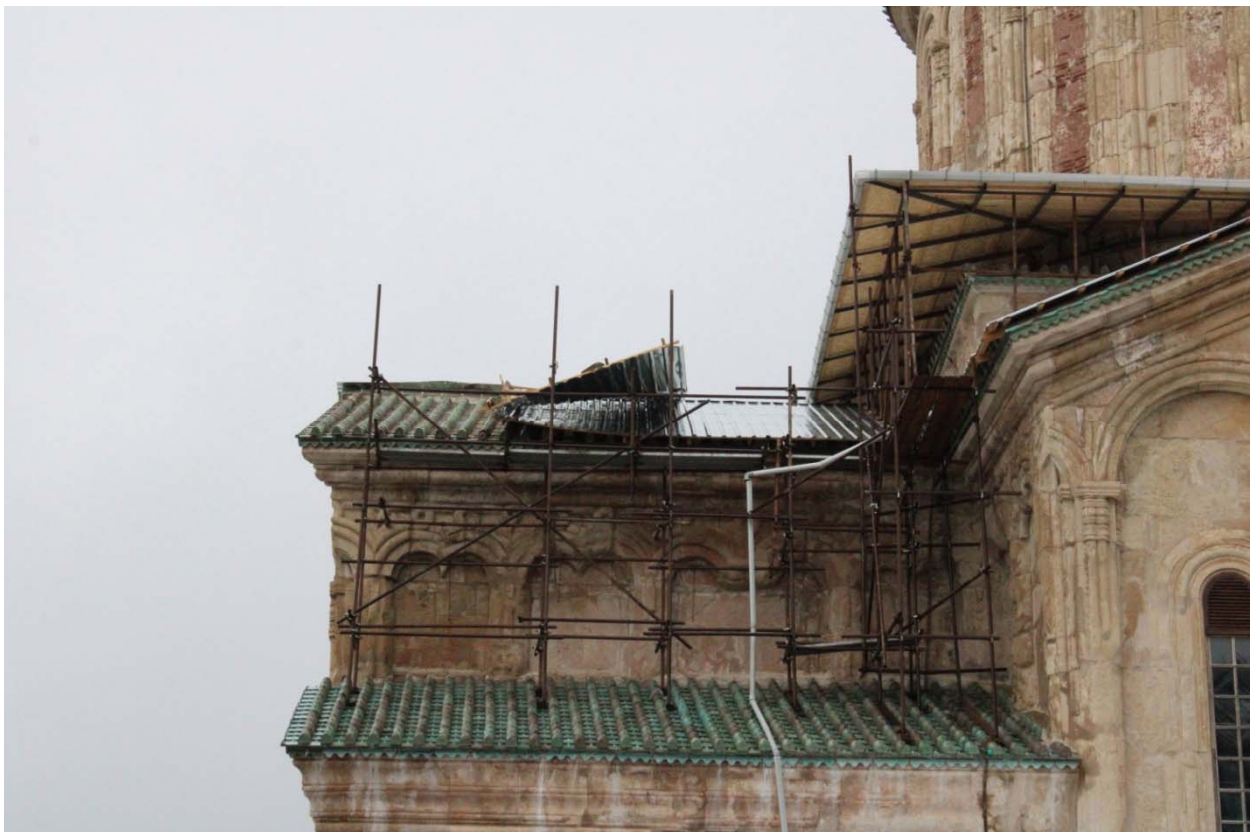
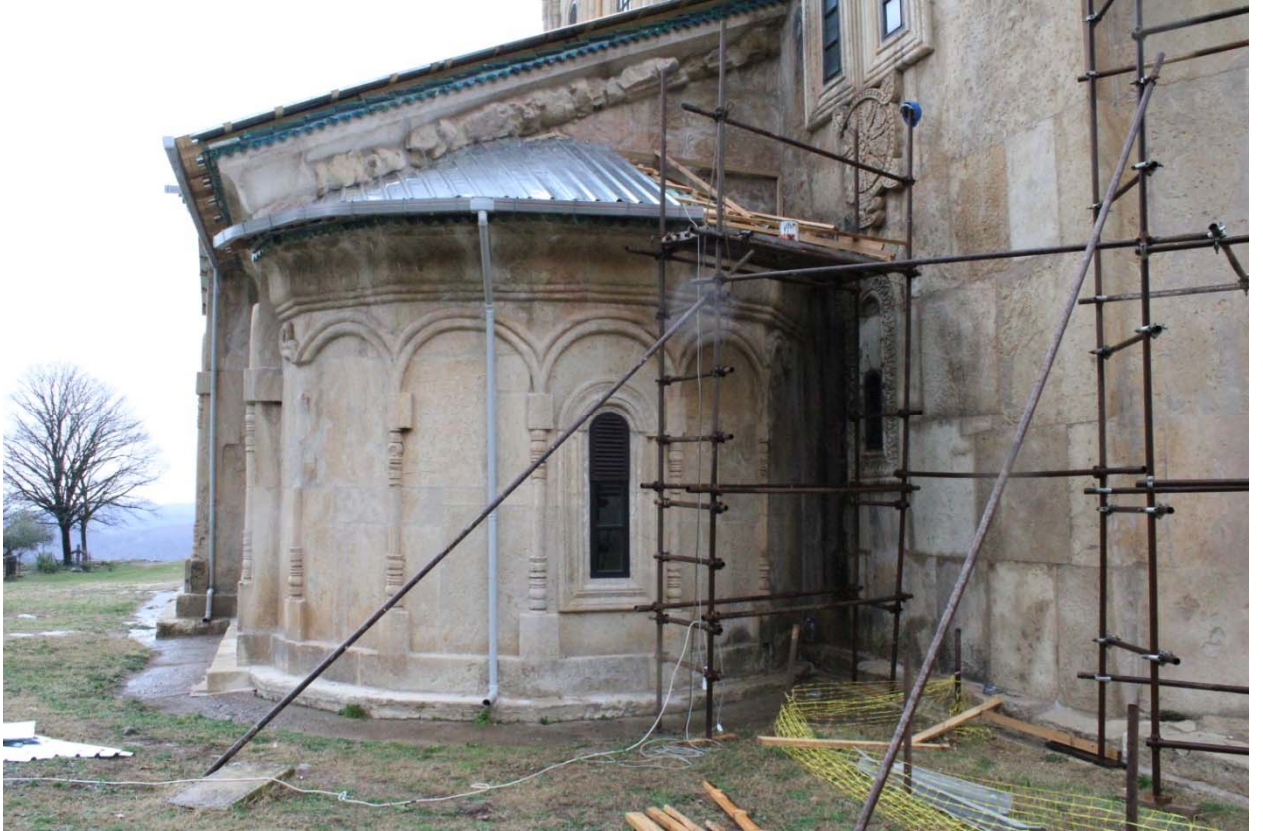
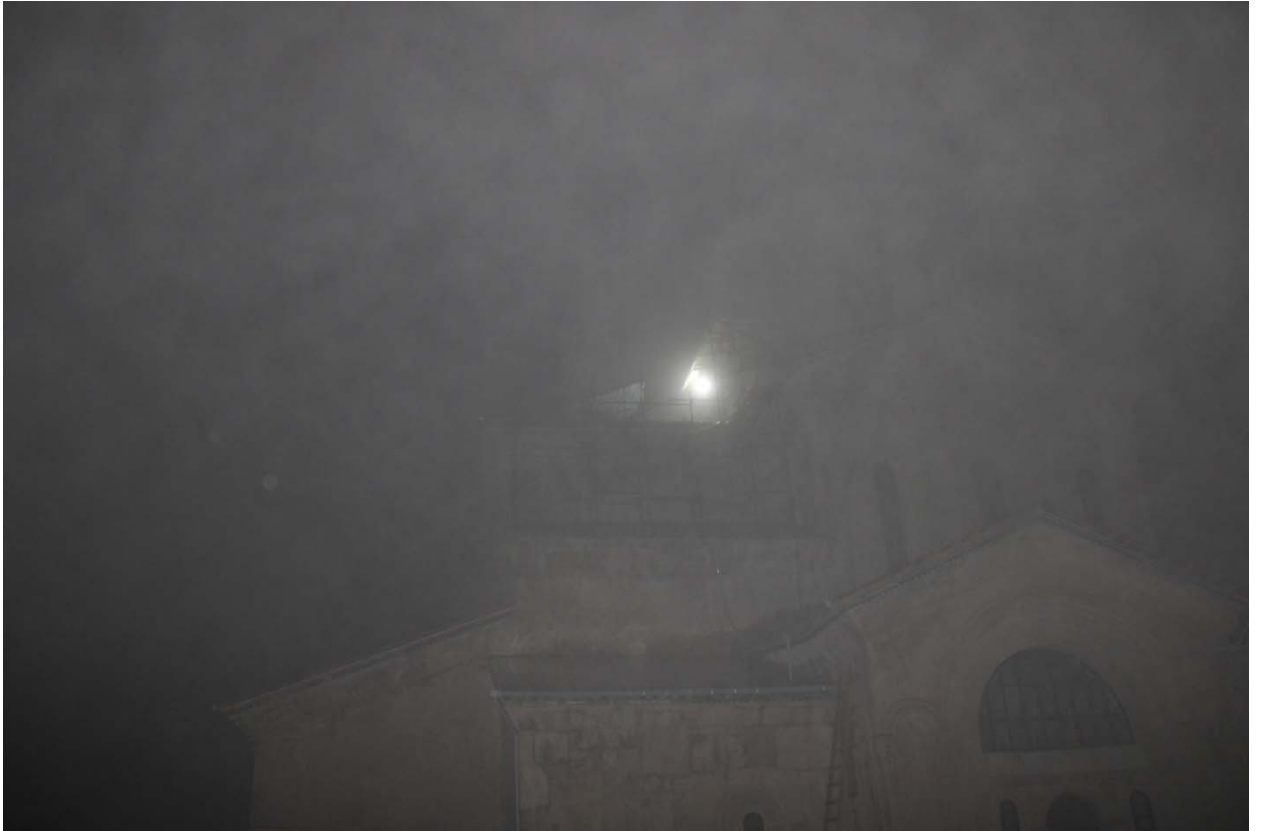
მოგახსენებთ, რომ 18 იანვარს, ჩამოსულეხს, მთავარი ტაძრის დასავლეთი მკლავის დროებითი გადახურვის ფრაგმენტი დაგვხვდა ქარისგან გადახდილი (გადაკეცილი). როგორც ჩანს, 18-ში, გამთენიისას, მომენტალურად წამობერილმა ქარმა გადახადა სახურავის ნაწილი. წამობერილმა იმიტომ, რომ არც მონასტრის ძმობას, არც ხელოსნებს და არც სოფლისმაცხოვრებლებს ძლიერი ქარის მიერ გამოწვეული ხმაური, ან სხვა რაიმე ნიშანი არ გაუგიათ. ჩვენს მიერ მყისიერად იქნაშესაბამისი ზომები მიღებული. მოხდა სამუშაო ძალის მობილიზება. ხარვეზის აღმოსაფხვრელად მოწვეულ იყვნენ სპეციალისტთა 4 კაციანი ჯგუფი, რომლებსაც სიმაღლეზე მუშაობის გამოცდილება აქვს. იმავე დღეს, საღამოს, დაიწყო დაზიანებული საბურველის მოხსნის სამუშაოები, რომელიც ნისლისადა თოვლიანი ნალექის გამო ვერ დასრულდა, მიუხედავად იმისა, რომ დაახლოებით ღამის 3 საათამდე მიმდინარეობდა საქმიანობა. აგრეთვე აღსანიშნავია, რომ სამხრეთ-აღმოსავლეთ და ჩრდილო-აღმოსავლეთ პასტოფორიუმებზე უკვე დაწყებული დაგვხვდა არსებული დროებითი გადახურვის საფარის სარეკონსტრუქციო სამუშაოები, რომელიც 20 იანვარს უკვე დასრულებული იყო.

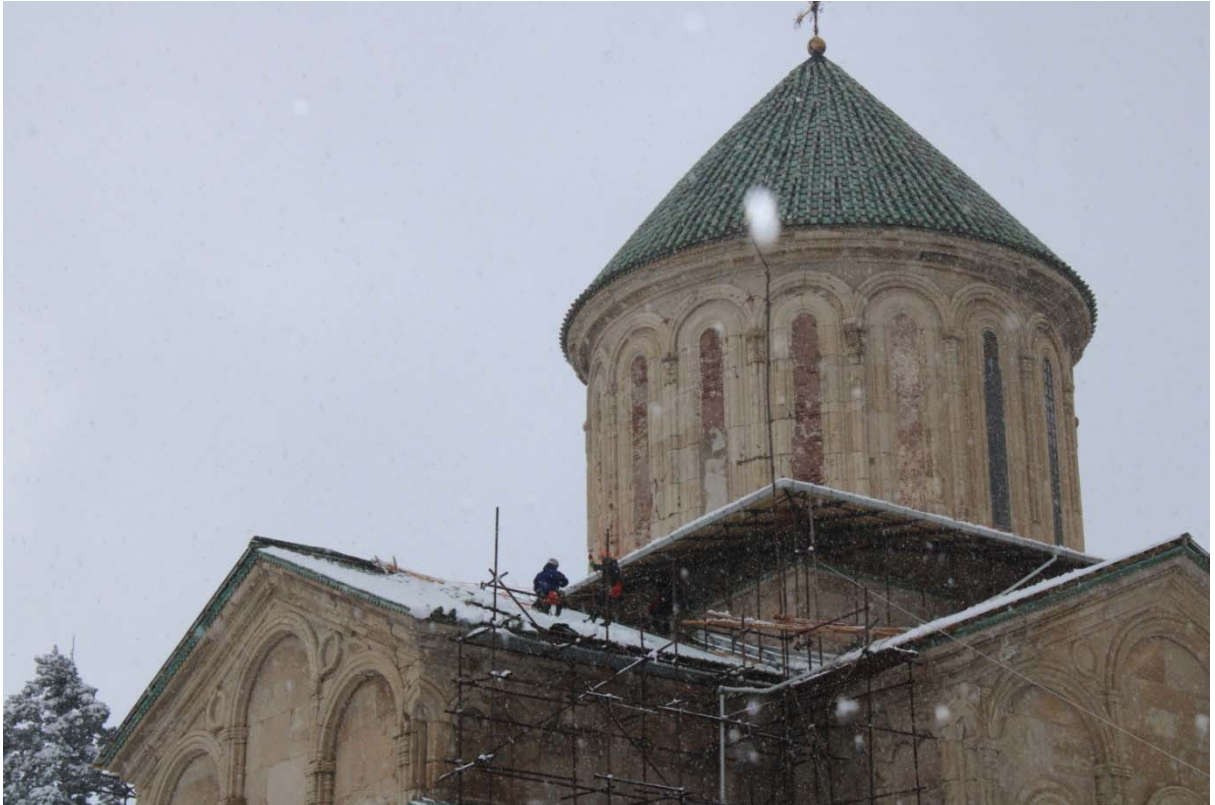
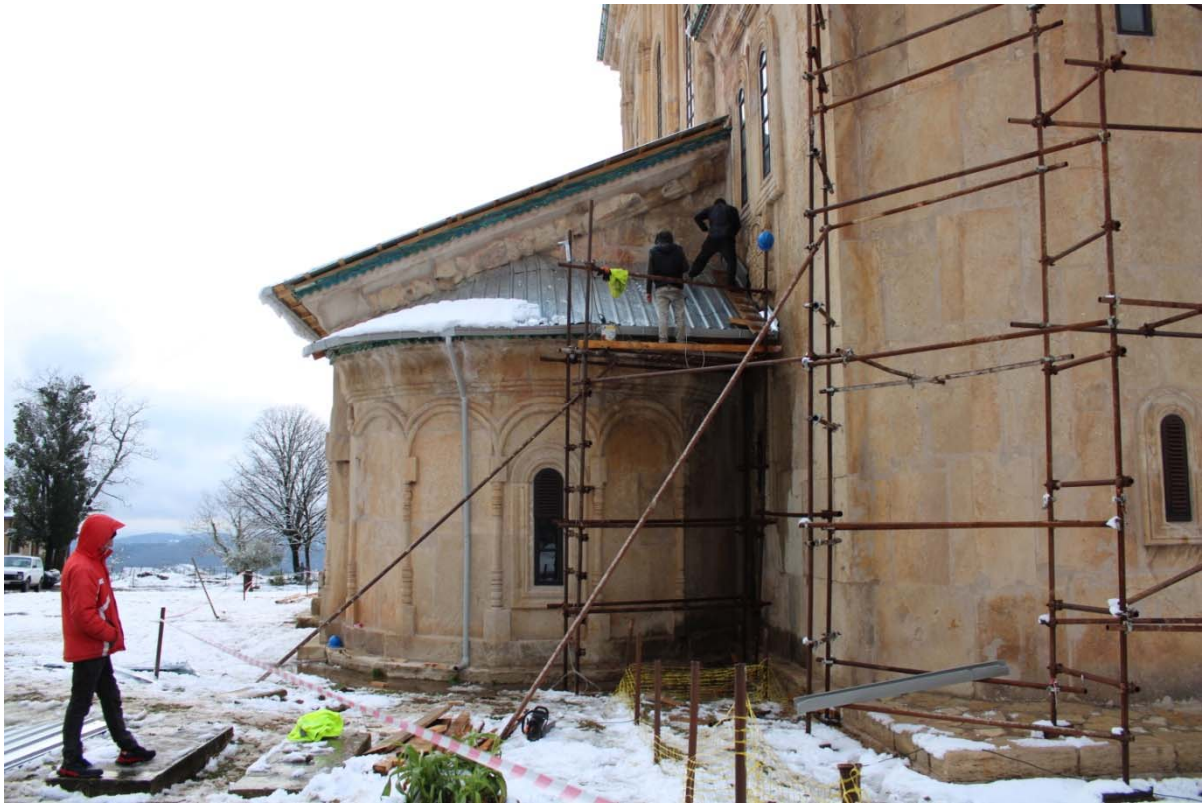
მიუხედავად რთული მეტეოროლოგიური პირობებისა, დასრულდა მთავარი ტაძრის დასავლეთი მკლავის ქარისგან დაზიანებული ფრაგმენტის მოხსნის სამუშაოები. სააგენტოს ორგანიზებით, აღნიშნულ საქმის შესრულებაში დაგვეხმარა მოგზაურთა კლუბი თეთნულდის ალპინისტთა ჯგუფი, რომლებმაც დაასრულეს წინა დღისით დაწყებული სამუშაო.

დასრულდა სამხრეთ-აღმოსავლეთი პასტოფორიუმის დროებითი გადახურვის მოწყობა.

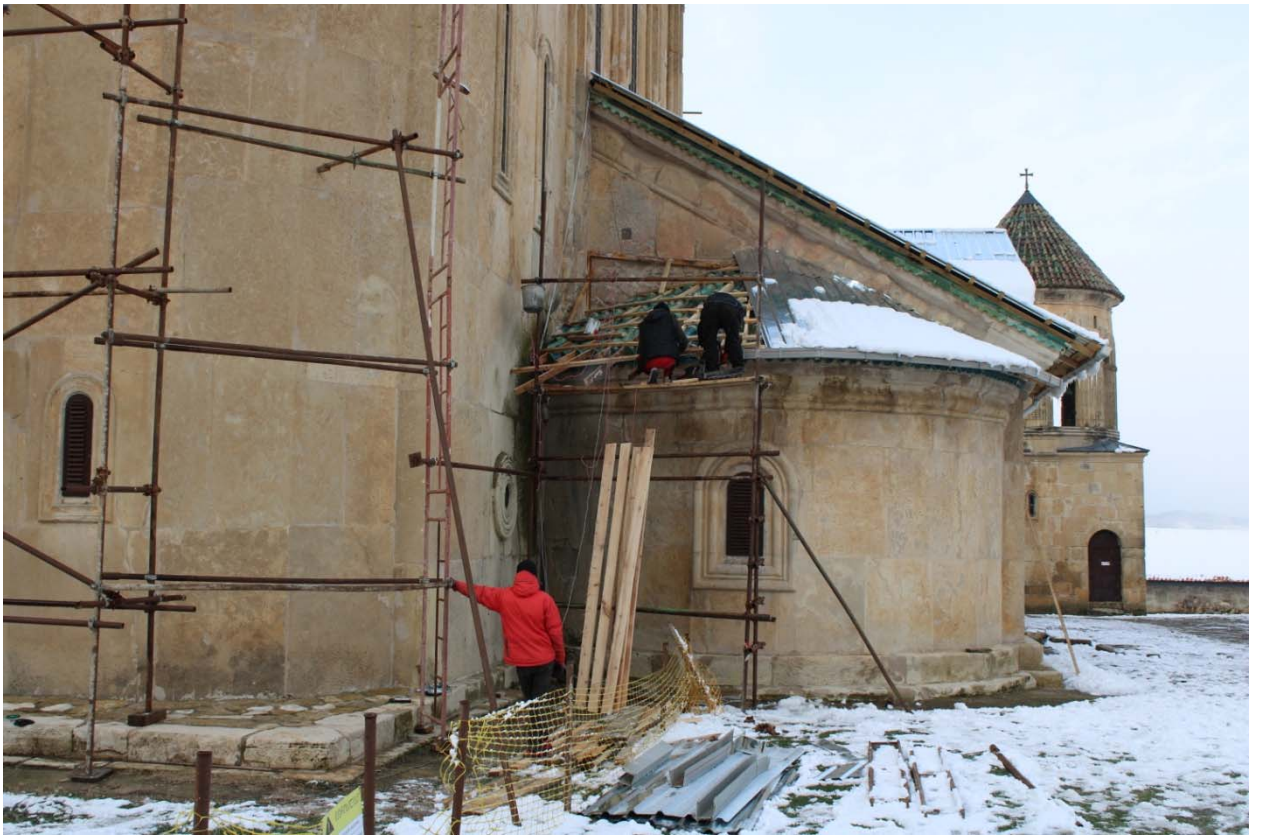
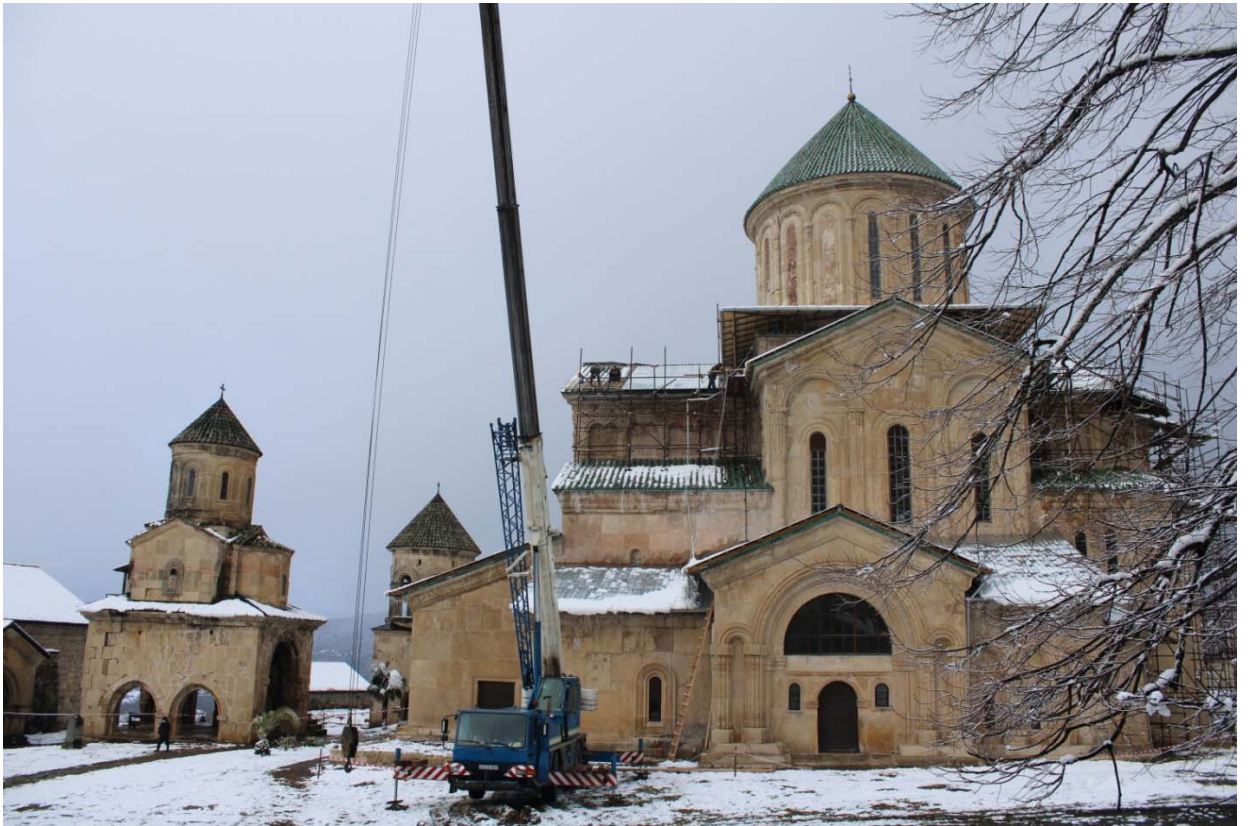
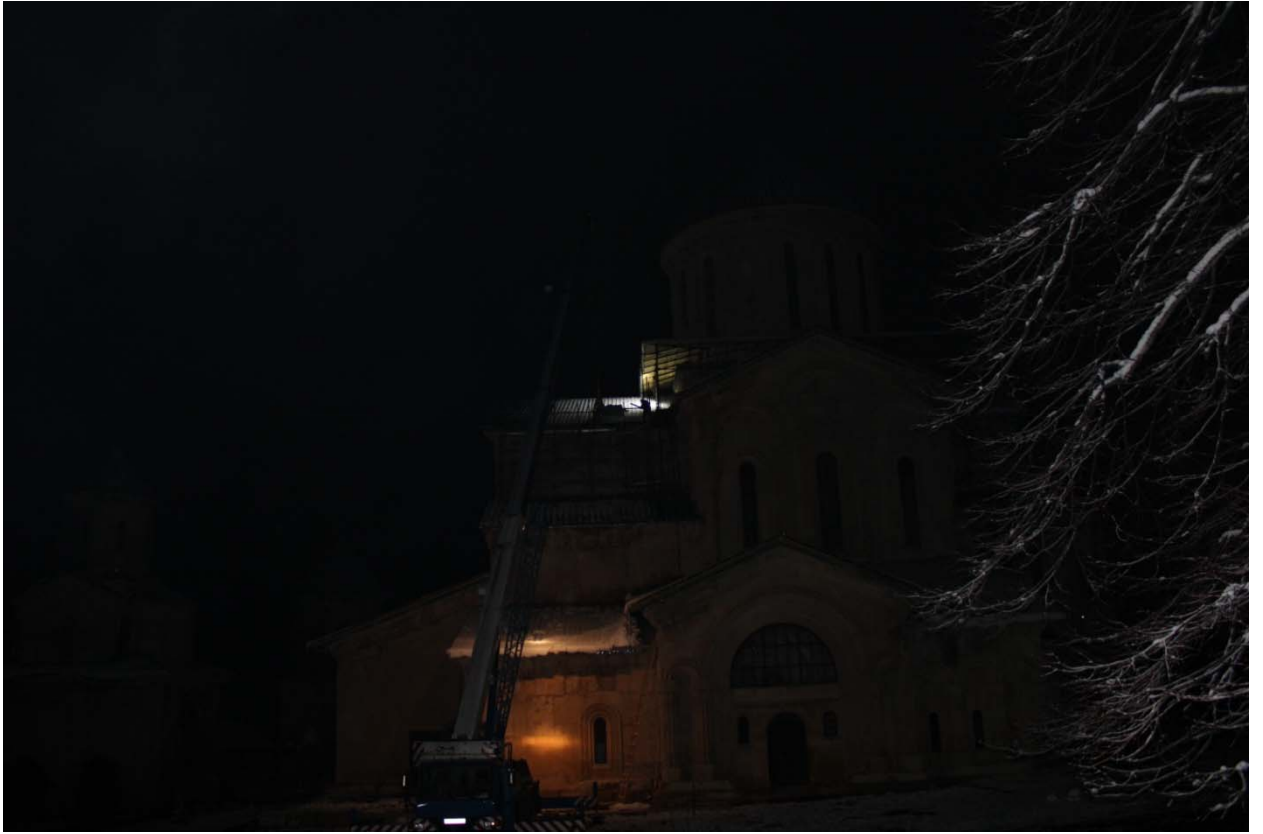
მოიხსნა ჩრდილო-აღმოსავლეთი პასტოფორიუმის დროებითი გადახურვის თუნუქის საფარი, უკეთესი დაცვის მიზნით შეიცვალა გადახურვის გეომეტრია და დაიფარა გოფირებული თუნუქის საფარით. ამავე დღეს, გელათის სამონასტრო კომპლექსში, კულტურული მემკვიდრეობის დაცვის ეროვნული სააგენტოს ორგანიზებით, დასავლეთი მკლავის დროებითი გადახურვის დაზიანებული ფრაგმენტის აღდგენის პროცესში ჩაერთო სპეც. ტექნიკა. აღნიშნული ტექნიკის დახმარებით მოხდა მასალის მიწოდება ხარაჩოზე. დასავლეთი მკლავის სიმაღლეზე ორგანიზებული წესით აიზიდა ხე-მასალა და თუნუქის საჭირო ოდენობის ფურცლები. კაუჩუკის საფენებზე მოეწყო ხოს კონსტრუქციული ფენილი, რომელზეც დამონტაჟდა მყარი გადახურვის საბურველი.

მთავარი ტაძრის დასავლეთი მკლავის სამხრეთ ფერდზე დაფიქსირებული დაზიანების აღმოფხვრის თანმდევად, 20 იანვრის 10:30 სთ-ზე ღვთისმშობლის ტაძრის აღმოსავლეთის მხარეს მდებარე ეკვდერების აბსიდების კორექტირებული დროებითი გადახურვები შემოწმდა აღსრულების ეროვნული ბიუროს კონსტატატორთა ჯგუფის მიერ. კონსტატატორებმა შეამოწმეს საპარლამენტო კომიტეტის მიერ 15 იანვარს მოცემული რეკომენდაციების პირველი ეტაპის თანახმად 3 დღეში განსახორციელებელი სამუშაოების შესრულების ხარისხი.

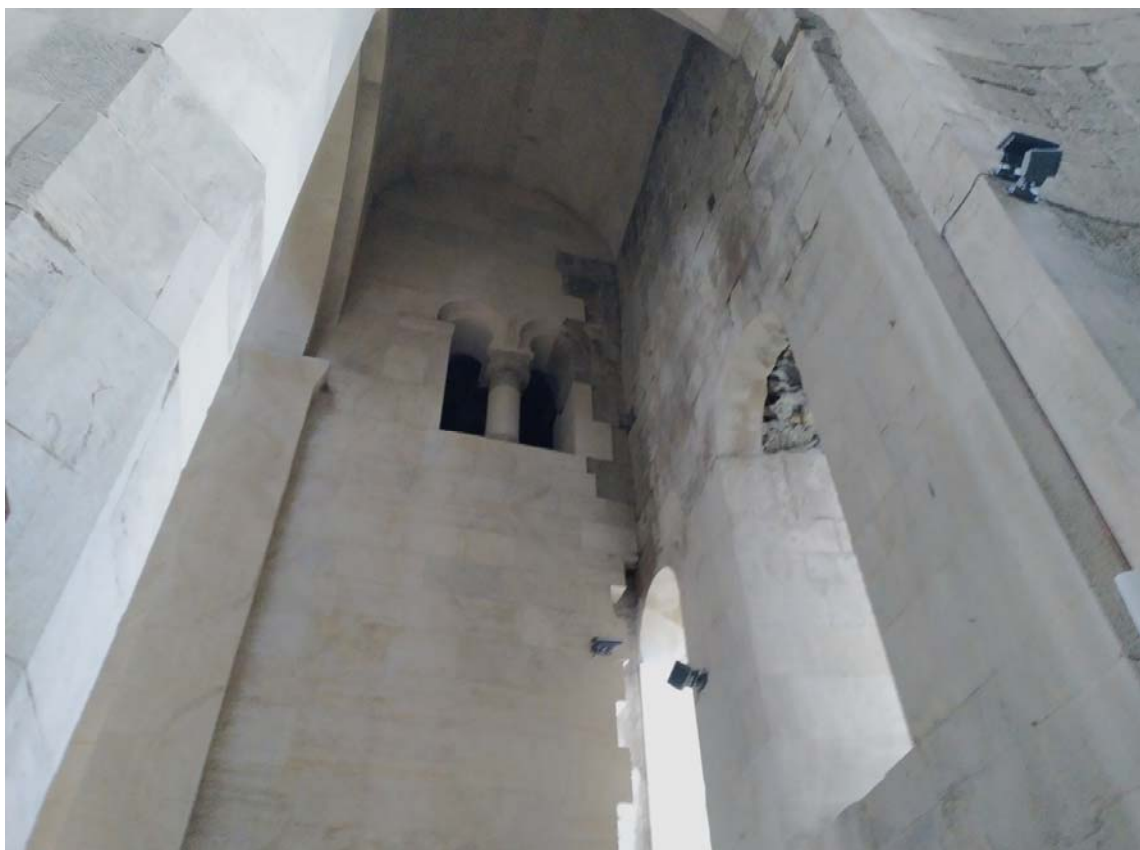
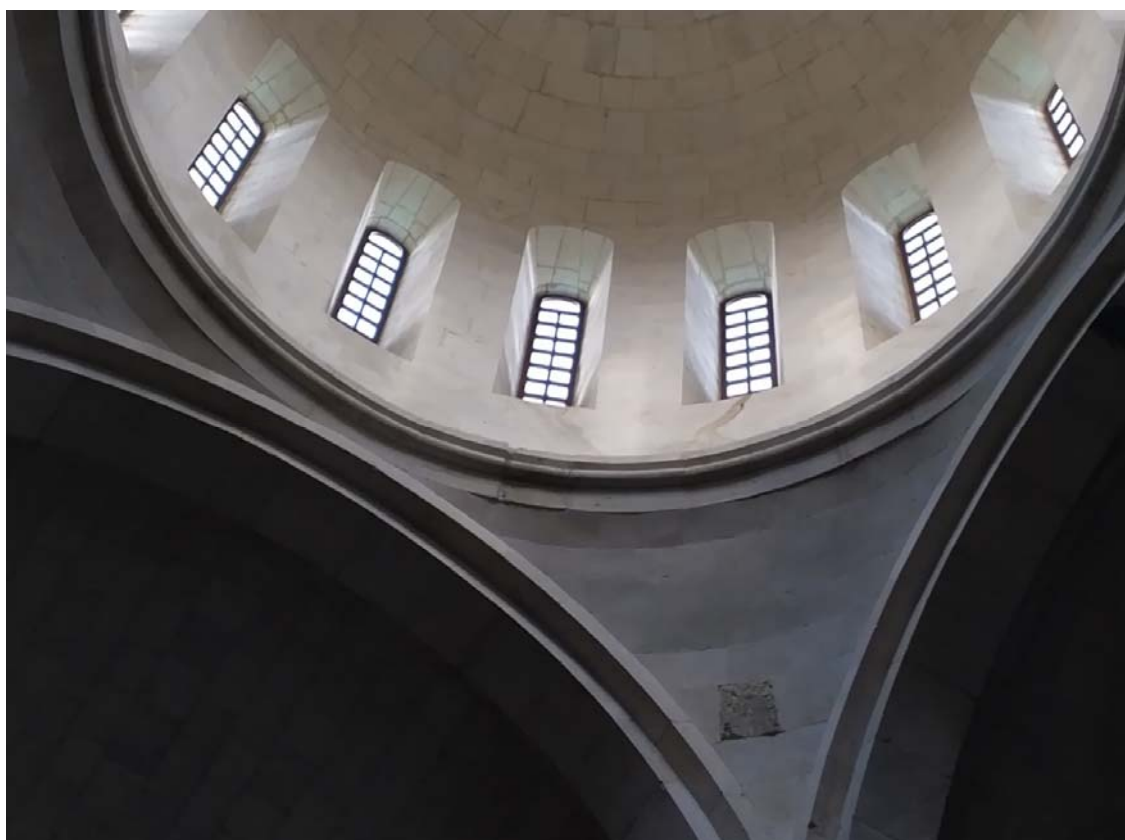
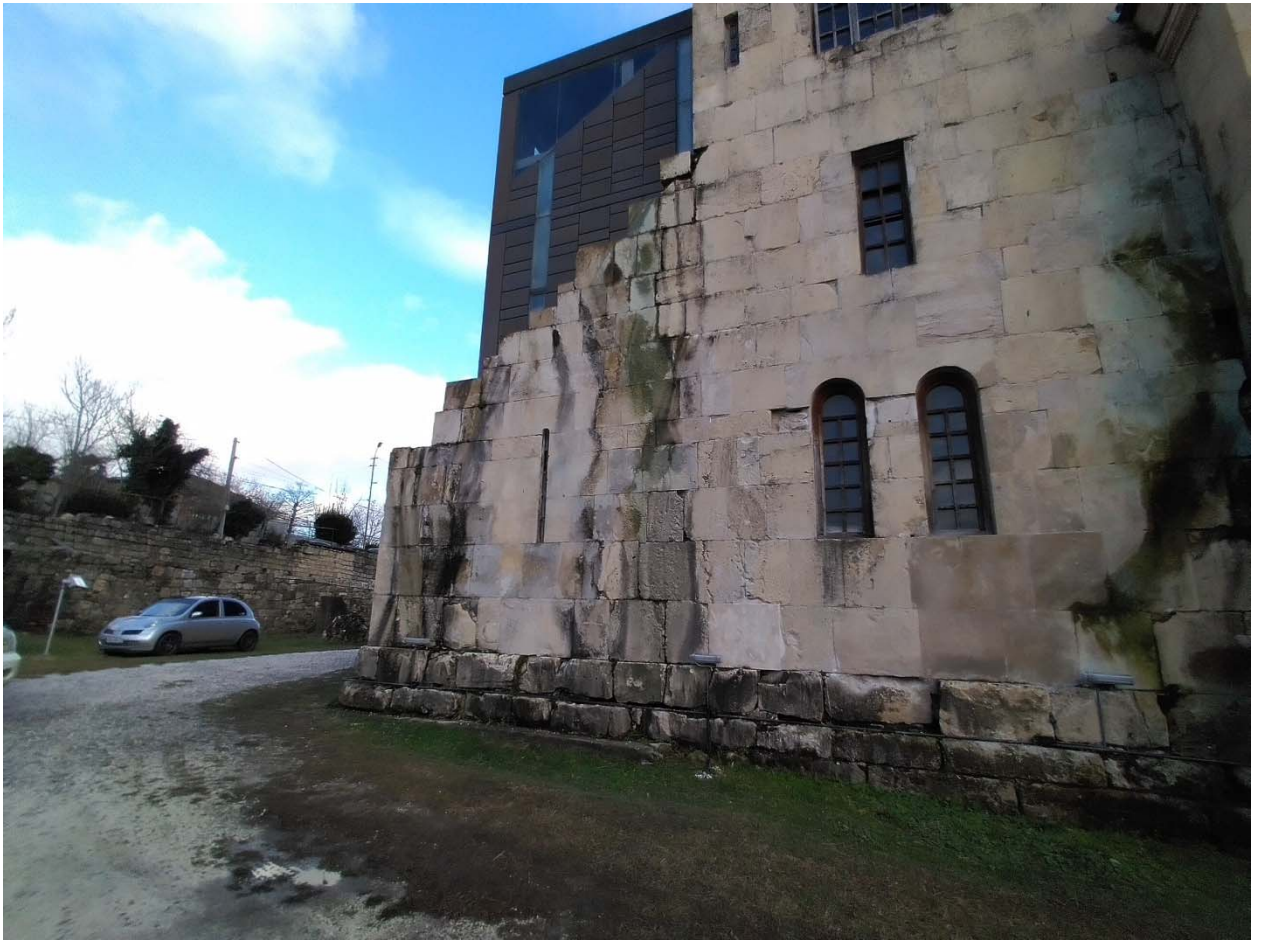
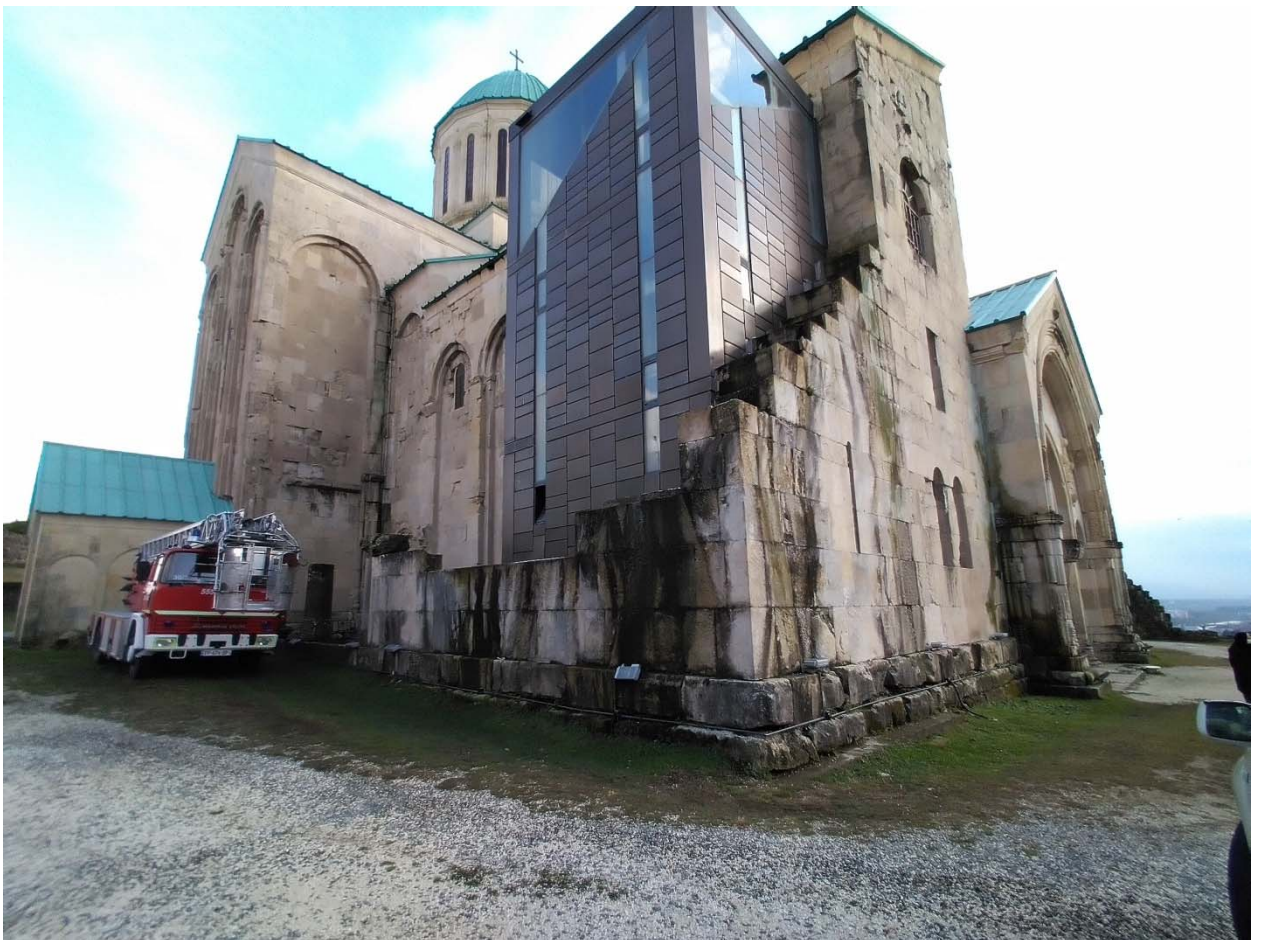
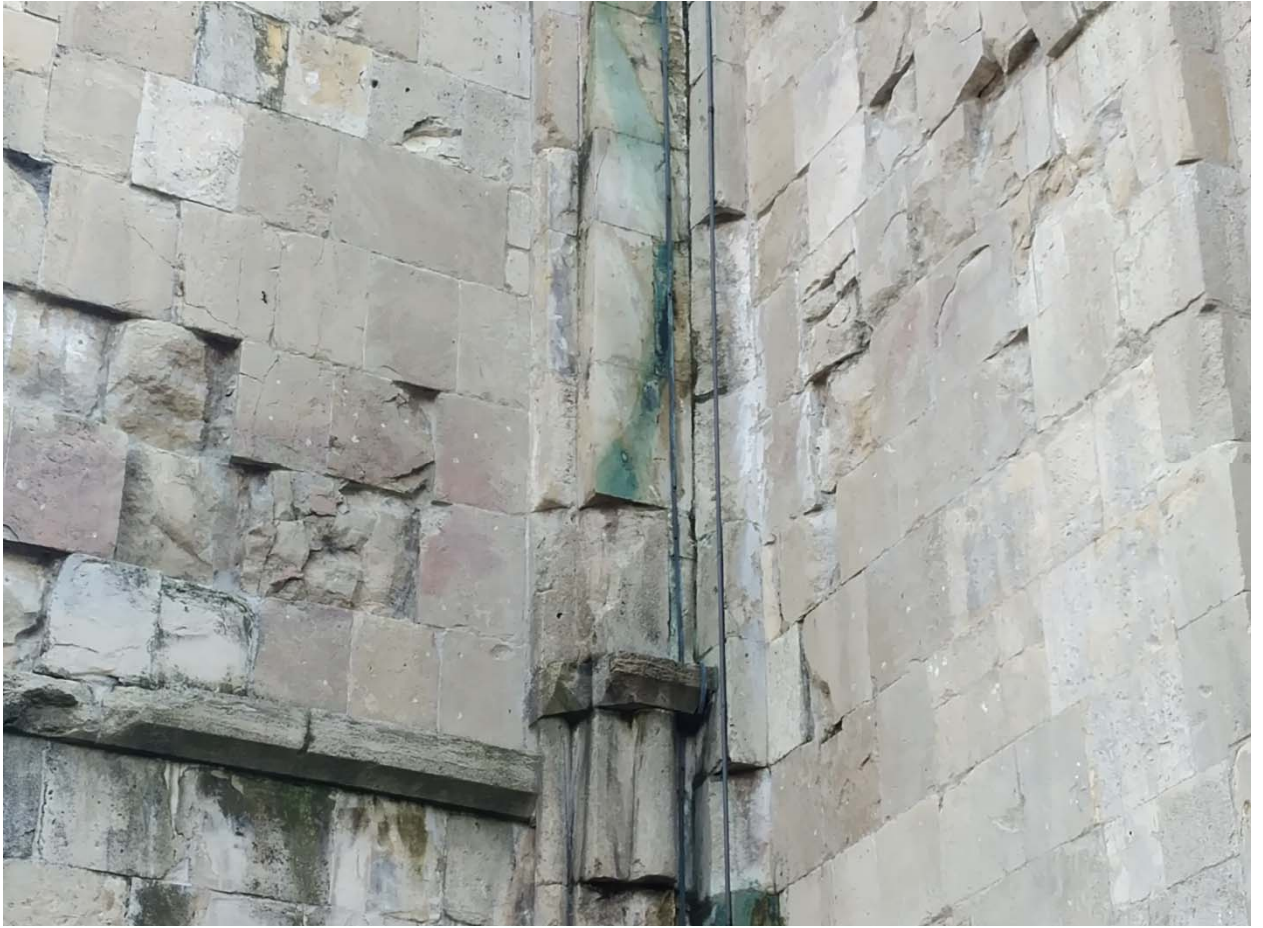
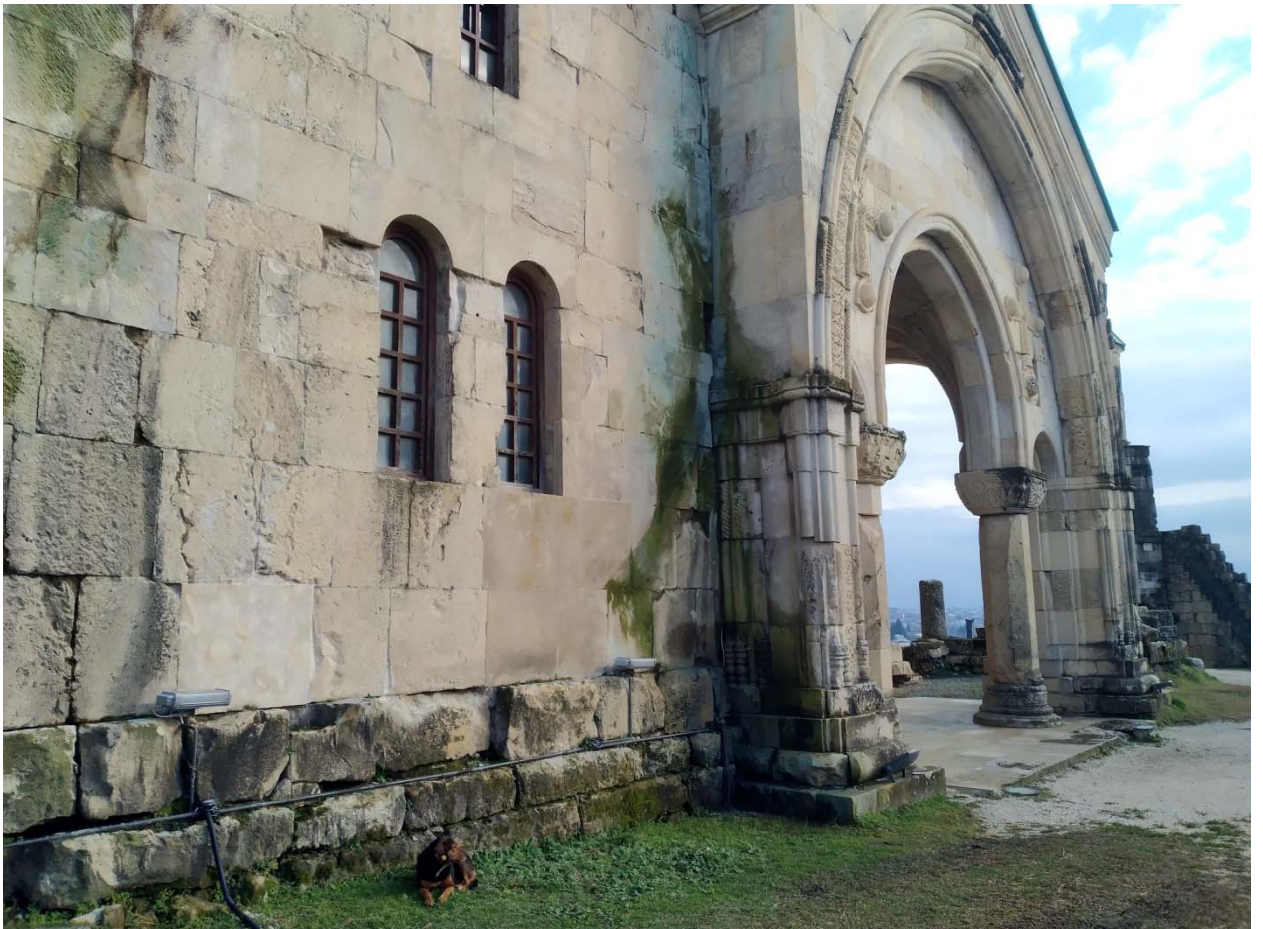
გარემო ზემოქმედებითი პირობებისაგან დაცვის მიზნით გელათის მთავარი ტაძრის დასავლეთ მკლავზე რეაბილიტირებულ დროებით გადახურვის ფრაგმენტზე ფოლადის ბაგირით მოეწყო სამაგრი მექანიზმი. გადიჭიმა დროებითი კონსტრუქცია იმგვარად, რომ საშუალოვადიან პერსპექტივაში უზრუნველყოფილი იყოს მისი მდგრადობა.

ამავე დღეს, ეროვნული სააგენტოს ინსპექციის სამსახურის მიერ შემოწმდა ბაგრატის ღვთისმშობლის მიძინების სახ. ტაძარი. ამწე კალათის მეშვეობით დათვალიერდა გუმბათის ყელის მიმდებარე არეალი, მკლავების გადახურვები, კედლების შეპირისპირებების მონაკვეთები, აგრეთვე ჩრდილო-დასავლეთით ე.წ. ლიფტის უჯრედის გადახურვის მდგომარეობა, სადაც ფიქსირდება წვიმისა და თოვლის ნალექის აქტიური ინფილტრაცია. სპეციალისტების მიერ შეფასდა ინტერიერის მდგომარეობაც. ვიზუალური დათვალიერების საფუძველზე დადგინდა, რომ შენობაში წყლის ჩადინება ხდება გუმბათის ყელის სარტყელის დონეზე, სადაც აღნიშნულ არქიტექტურულ ელემენტს არ აქვს საჭირო დახრის ქანობი. მისი დახრა გუმბათის ყელისკენაა მიმართული, რაც ინტერიერში ნალექის ინტენსიურ ჩადინებას იწვევს გუმბათის სარკმლების ქვედა ნიშნულზე. გამოვლინდა მეხამრიდის არასწორი მონტაჟის მეთოდოლოგია და სარკმლის მინის დამჭერების დეფორმაციები, რომელთა ამორტიზებული მდგომარეობა გუმბათის ყელის პერიმეტრის სხვადასხვა მონაკვეთებზე შესაძლოა წლის ჩადინების მიზეზად ჩაითვლოს. ბაგრატის ტაძარზე სპილენძის საფარი არასაკმარისადაა გადმოშვერილი, რის გამოც ცოკოლი სველდება ინტენსიურად. იმის გათვალისწინებით, რომ სახურავიქიმურად დამუშავებული სპილენძისაა, ნალექი რეცხავს და მწვანე ლაქებს უჩენს კედლებსა და ცოკოლის ქვებს. ნალექი აღწევს ინტერიერშიც, სადაც გამომარილებები

დაწყებულია საკურთხევლის აფსიდში, ჩრდილოეთ და სამხრეთ მკლავებში, და სხვა ადგილებშიც.

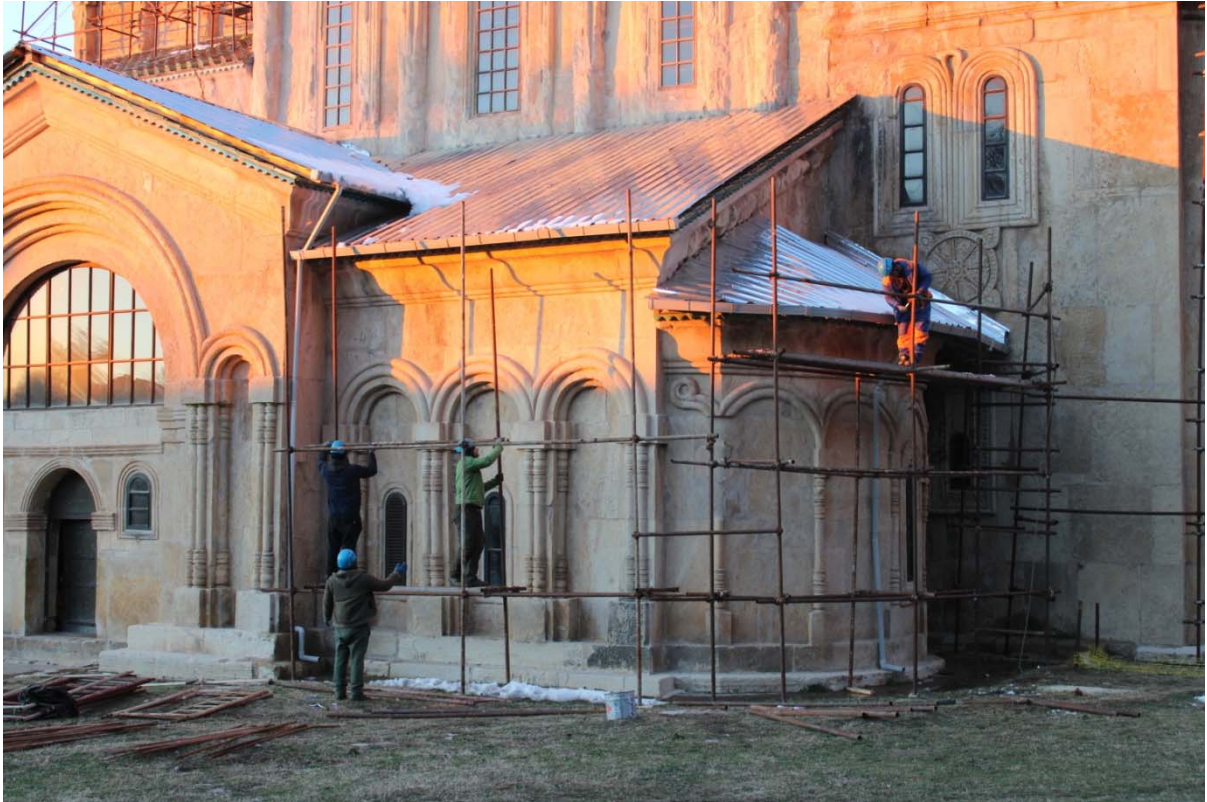
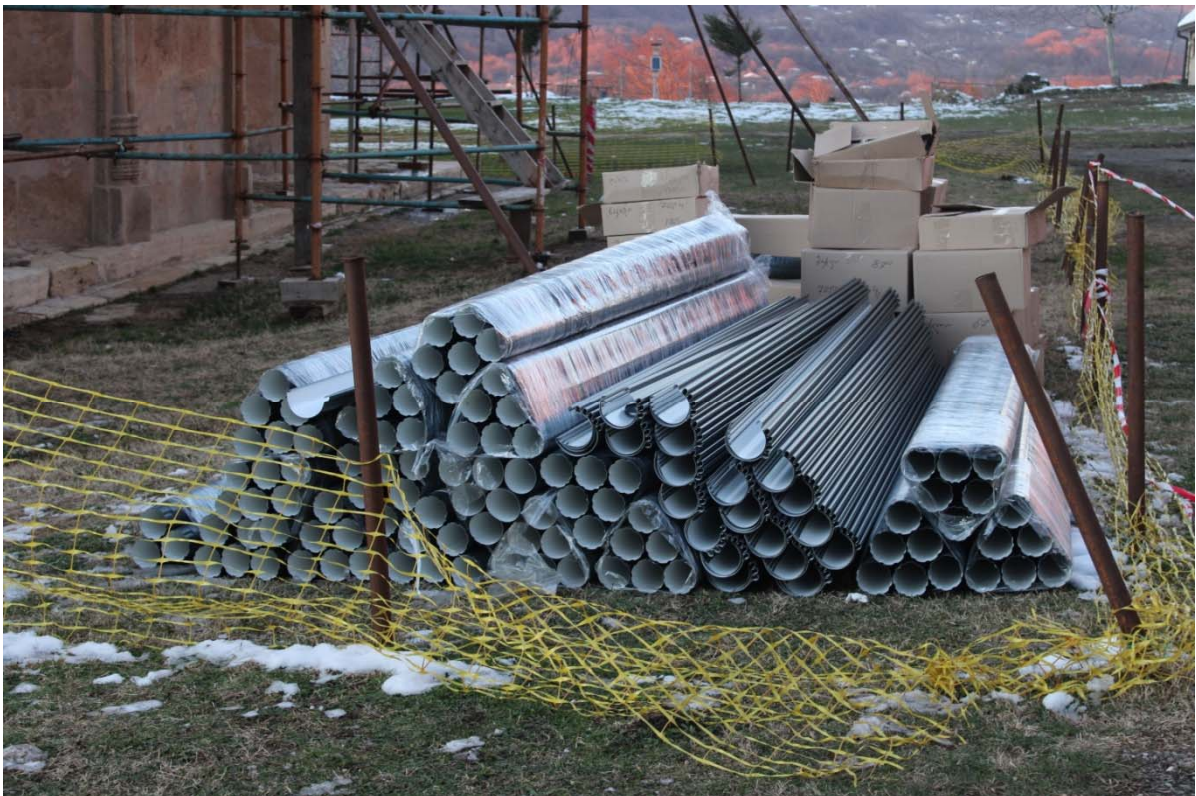
გელათის სამონასტრო კომპლექსში დაიწყო ეკვდერების დონეზე, წყალგადამყვანი სადინარი არხების შესაცვლელად საჭირო ინვენტარული ხარაჩოს მოწყობა. დროებითი გადახურვის კონსტრუქციებზე გამოვლენილი ხარვეზების ახმოფხვრის მიზნით, ახალი შემსრულებელი კომპანიის მიერ სამონასტრო კომპლექსის ტერიტორიაზე დასაწყობდა წყალგადამყვანი სისტემის ვერტიკალური და ჰორიზონტალური პროფილები, რომლის მონტაჟის პროცესი მტავარი ტაძრის ფასადებზე ხარაჩოების მოწყობის შემდგომ დაიწყება.
