მოსხენებითი ბარათი

წარმოგიდგინებ, კულტურული მემკვიდრეობის დაცვის ეროვნული სააგენტოს გენერალური დირექტორის მოადგილის პაატა გაფრინდაშვილისა და ამავე სააგენტოს კულტურული მემკვიდრეობის ინსპექციის თანამშრომლების, ნიკოლოზ ბაზუნიშვილისა და რევამ შეშვიას მივლინების ანგარიშს, 2021 წლის 18 იანვრიდან 23 იანვრის ჩათვლით პერიოდის მდგომარეობით, ტყიბულის მუნიციპალიტეტში, გელათის ღვთისმშობლის ტაძრისისა და მის ყელზე მოწყობილ დროებით გადახურვაზე არსებული მდგომარეობის შესახებ.

მოგახსენებთ, რომ 2021 წლის 18 იანვრიდან 23 იანვრის ჩათვლით საქართველოს კულტურული მემკვიდრეობის დაცვის ეროვნული სააგენტოს თანამშრომლები: პ. გაფრინდაშვილი, ნ. ზაზუნაშვილი და რ. შაშვიანი მივლინებულნი არიან ტყიბულის მუნიციპალიტეტში მდებარე გელათის სამონასტრო კომპლექსის ღმრთისმშობლის მთავარი ტაძრის დროებითი გადახურვის მოწყობის ფარგლებში გამოვლენილი ხარვეზების გამოსწორების სამუშაოების საზედამხედველოდ.

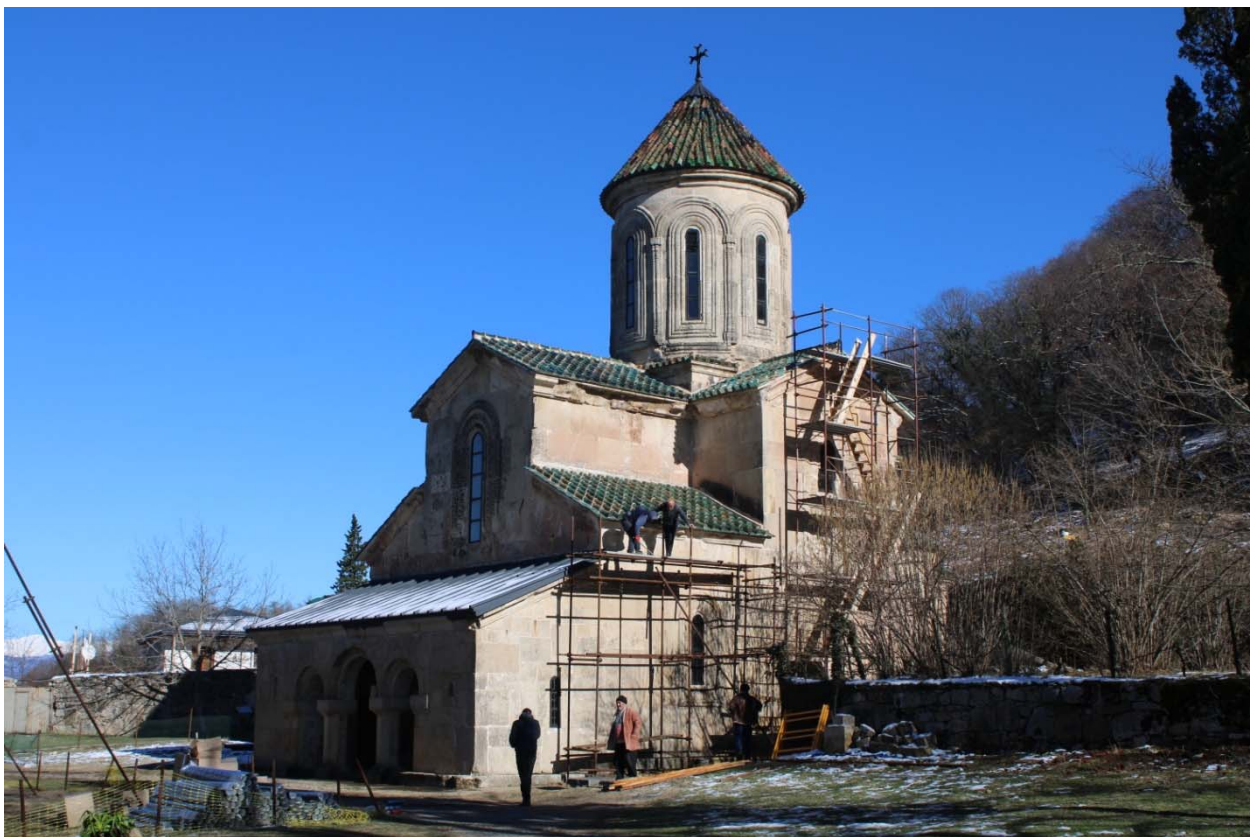
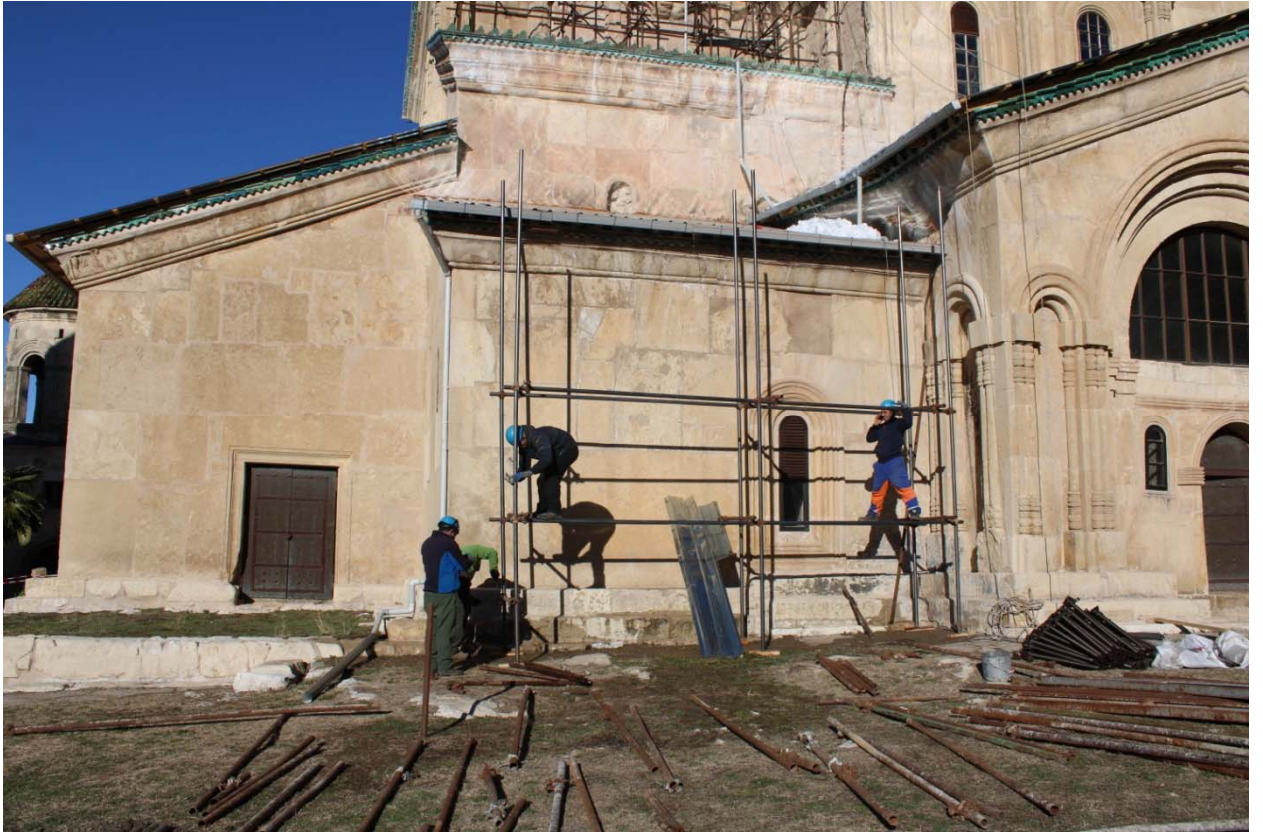
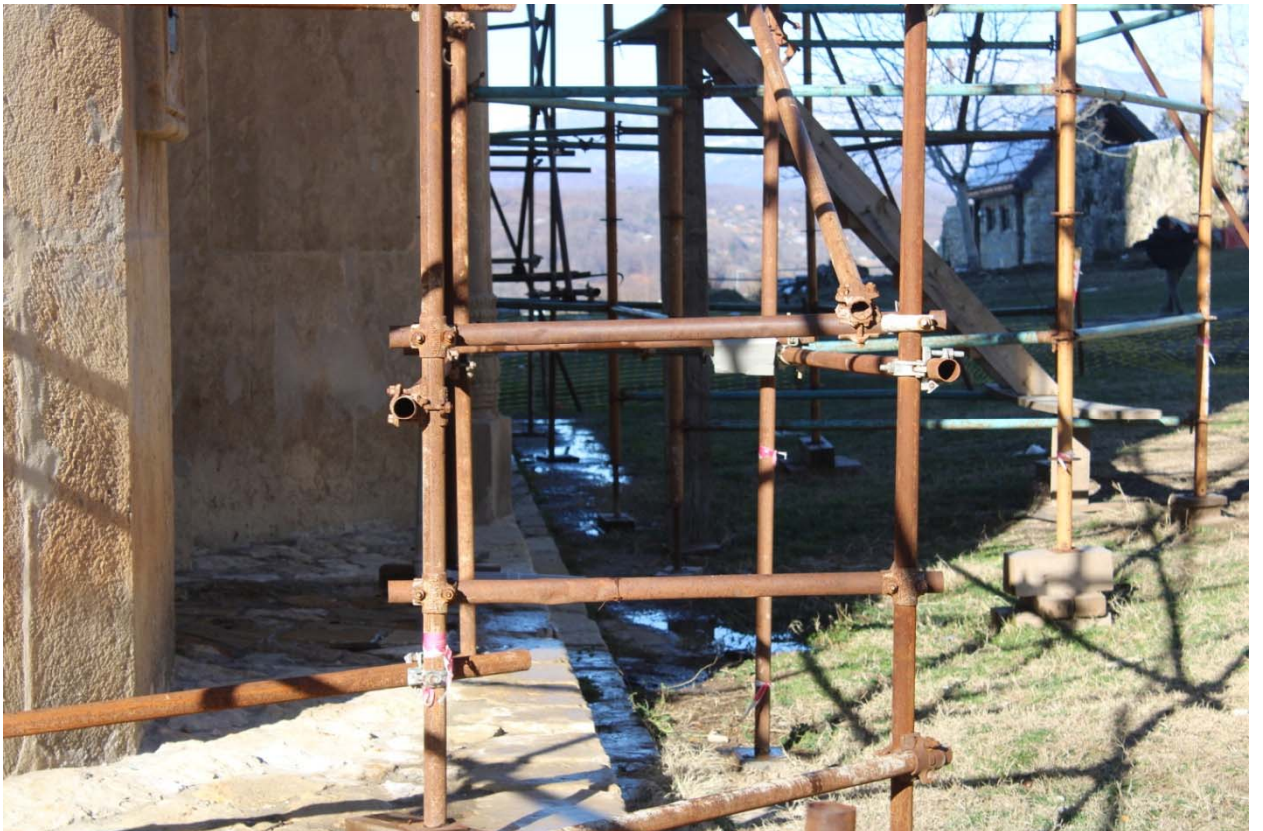
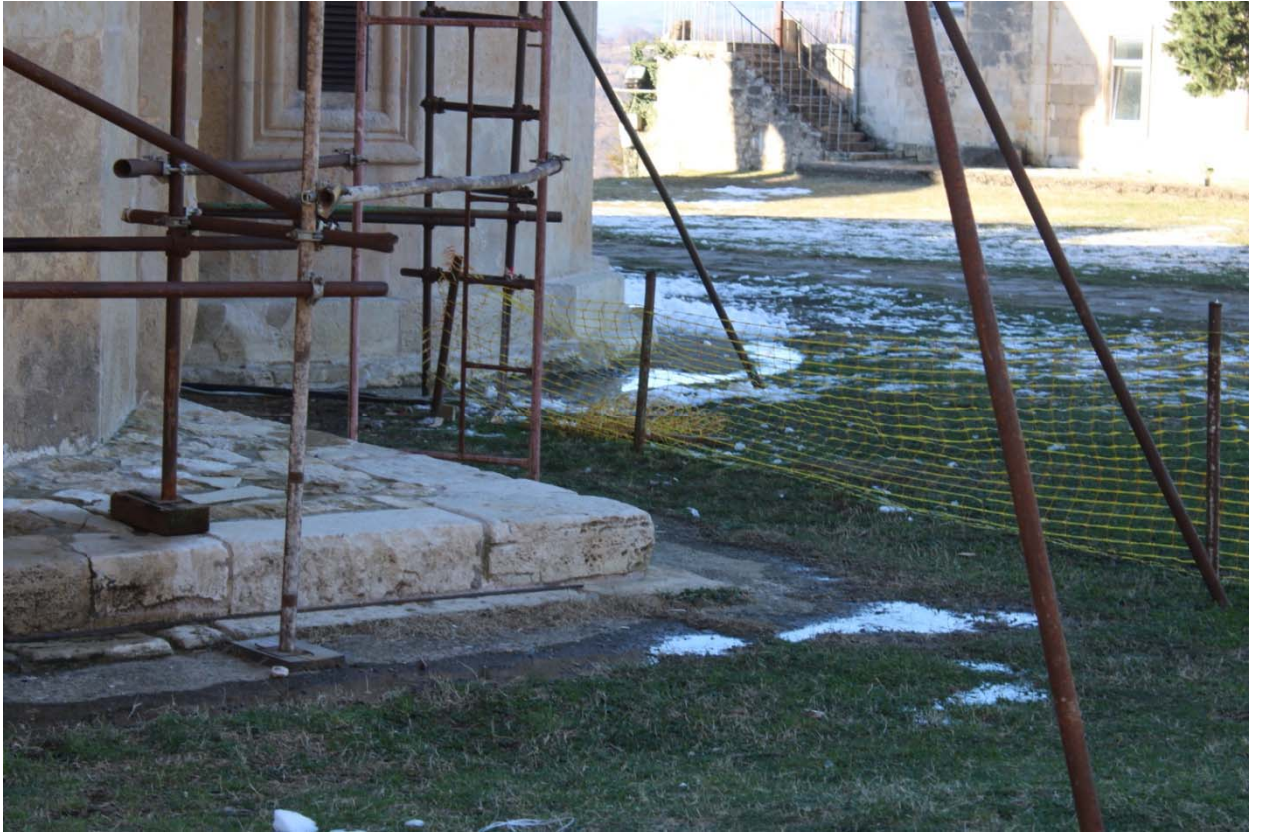
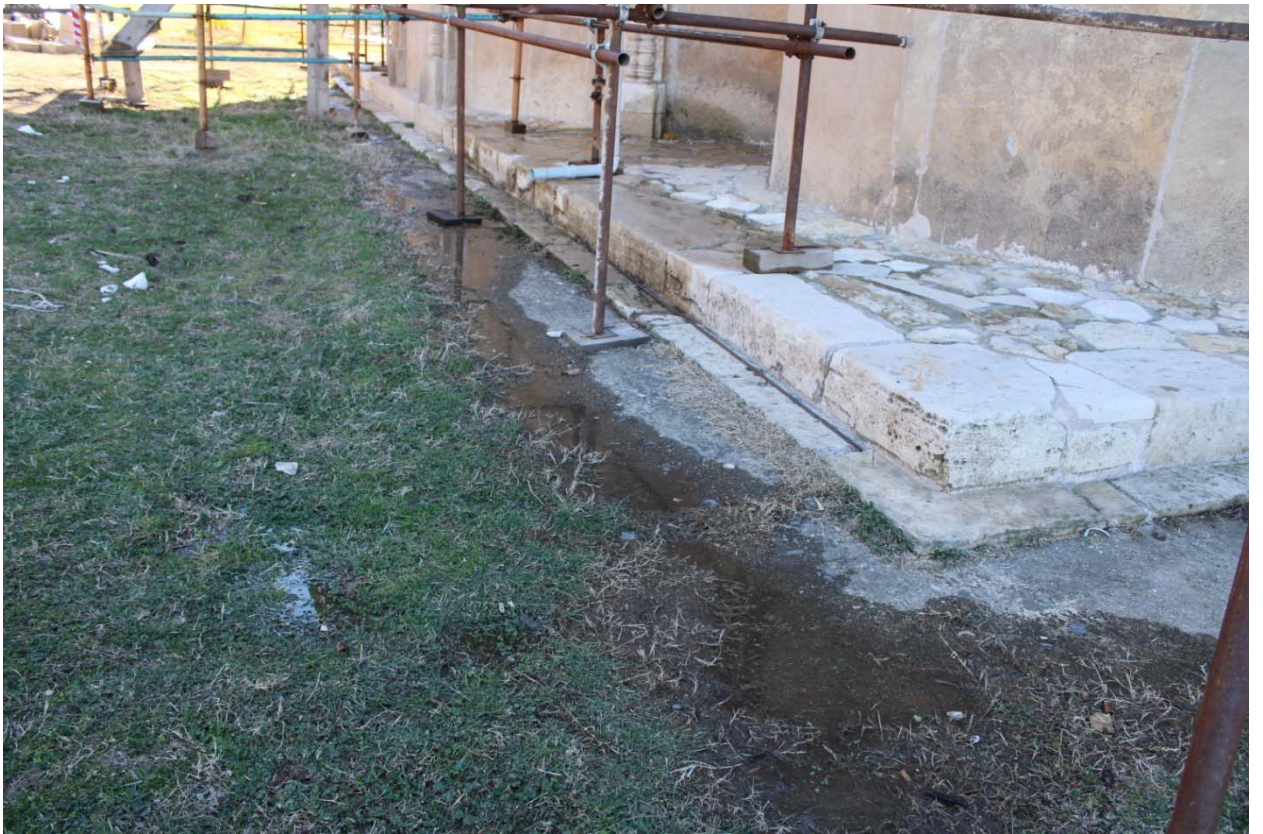
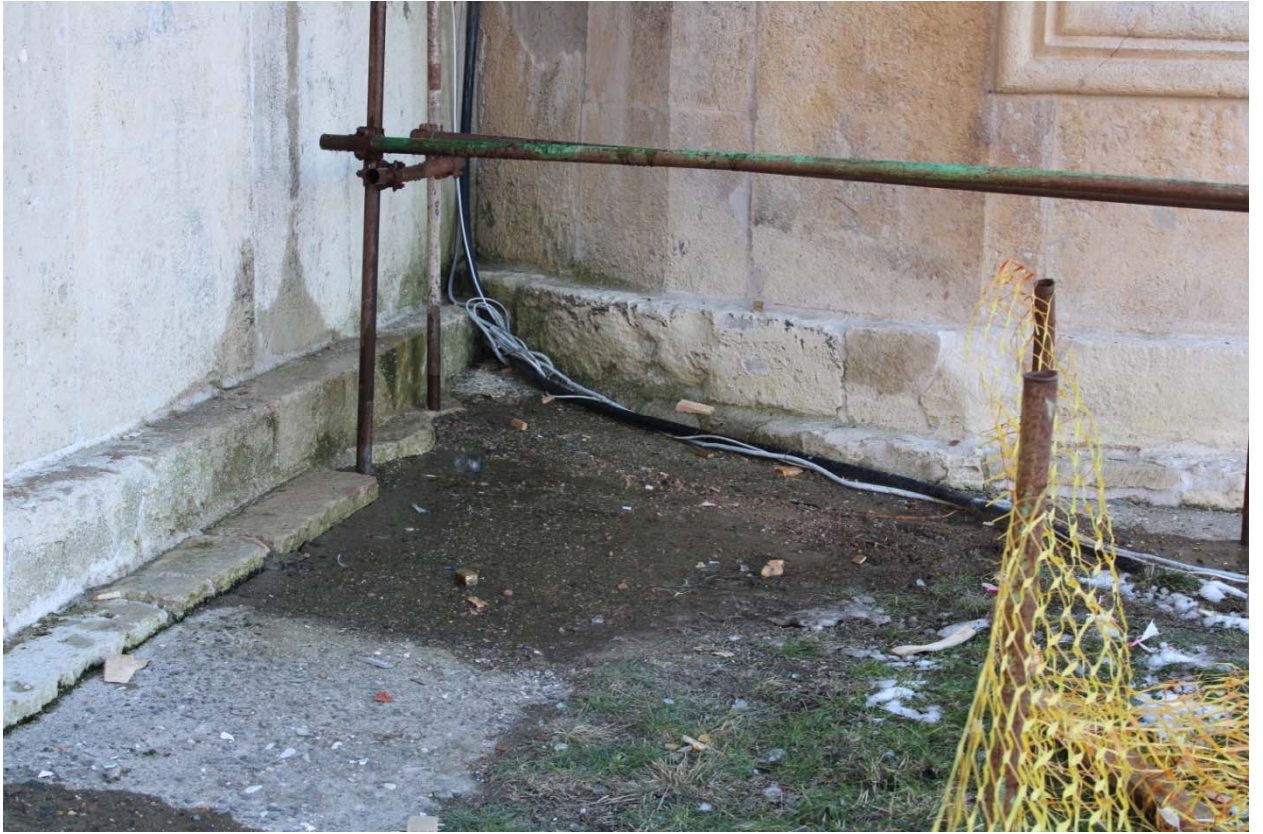
დაიშალა მთავარი ტაძრის დასავლეთით გალავნის გასწვრივ მოწყობილი ინვენტარული ხარაჩო. მოხდა მისი ამოზიდვა და მოწყობა ღმრთისმშობლის ტაძრის სამხრეთით. წყალგადამყვანი სისტემის მოსაწყობად მოიხსნა სამხრეთ-აღმოსავლეთი ეკვდერის შვერილი აფსიდის დროებითი გადახურვის საბურველი, რის შედეგადაც გამოვლინდა, რომ პროექტით გათვალისწინებული კაუჩუკის საღებები ყველგან არ არის გამოყენებული აღნიშნულ ნაწილზე.

უნდა აღინიშნოს, რომ ვერტიკალური წვიმსადინრები პროექტის მიხედვით გათვალისწინებულ ადგილებში არაა მოწყობილი, თვითონ პროექტიც არ არის გააზრებულად გაკეთებული და არასწორი გადაწყვეტებია შემოთავაზებული. ადგილზეც და პროექტის მიხედვითაც, ვერტიკალური წყალსადინარები ჩამოდის და ჩერდება პირდაპირ ცოკოლთან. რაც იწვევს წვიმის წყლის დაგუბებას და საძირკვლებში ნალექის ინფილტრაციას. ამ მხრივ განსაკუთრებით რთული მდგომარეობაა აღმოსავლეთ ფასადთან და სამხრეთ-დასავლეთ კუთხესთან. ინსპექტირების ჯგუფის მიერ შემსრულებელს მიეცა რეკომენდაცია, აღნიშნული წვიმსადინრები შეუერთდეს სანიაღვრე არხს. არასწორადაა მოწყობილი მეხამრიდი სისტემაც, რომელიც პირდაპირ კედლის სიბრტყეზეა დამაგრებული კრონშტაინების გარეშე, რის გამოც ატმოსფერული ნალექი მოყვება და ასველებს კედელს. რამოდენიმე ადგილას ვერტიკალური წვიმსადინარიდან ჩამომავალი წყალი ჩაედინება ჰორიზონტალურ წყალსადინარში. ვინაიდან საპარლამენტო კომისიის მოთხოვნით, მთლიანად ახალი სისტემა ეწყობა, საჭიროა აღნიშნული ვერტიკალური წყალსადინრების ირიბი სამკაპებით მიერთება ქვედა დონეზე მოსაწყობ წყალგადამყვან მილებთან. აღნიშნული საკითხები უნდა იყოს გათვალისწინებული დროებითი გადახურვის მოწყობის კორექტირებულ პროექტში.
