საქართველოს კულტურული მემკვიდრეობის დაცვის ეროვნული სააგენტოს სამუშაო ჯგუფის მივლინება მსოფლიო მემკვიდრეობის ძეგლზე „გელათის მონასტერი“

23.02.2021

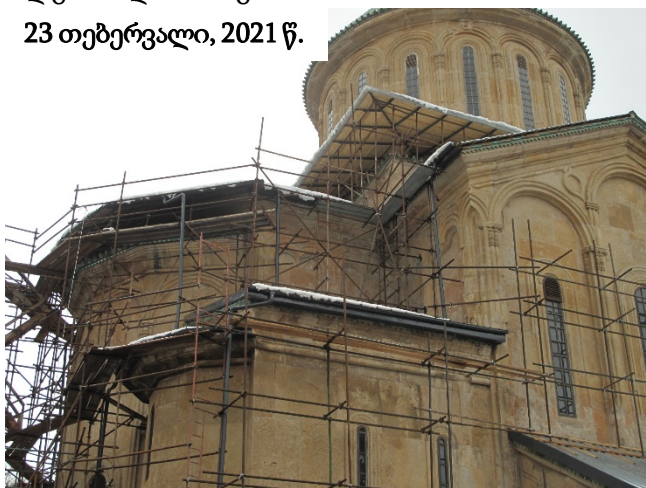
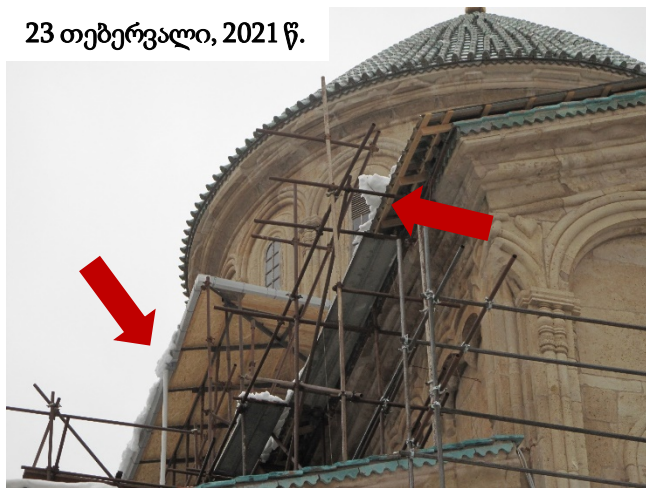
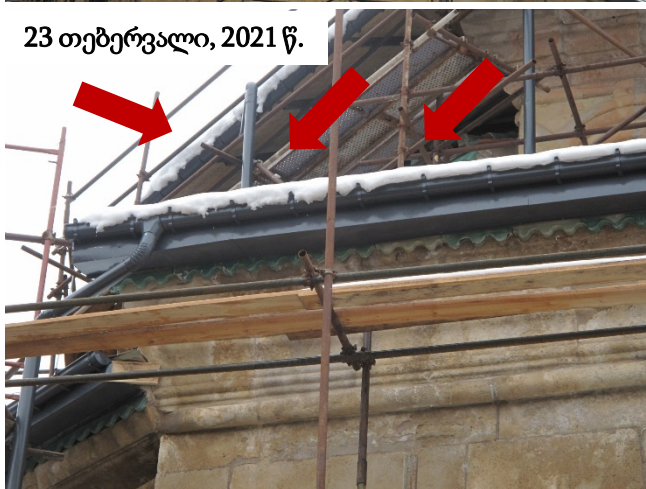
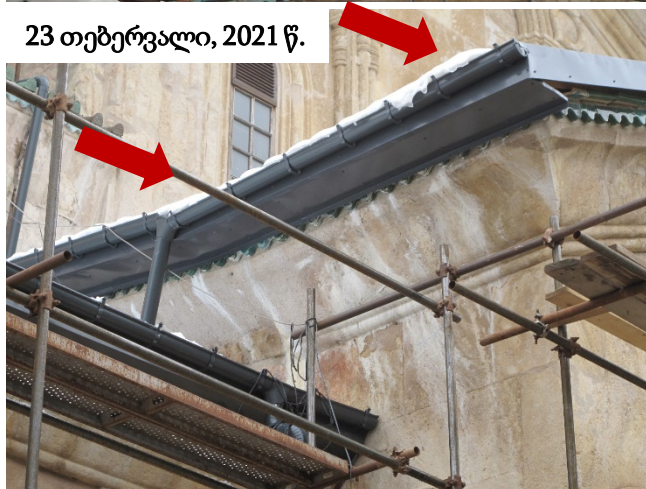
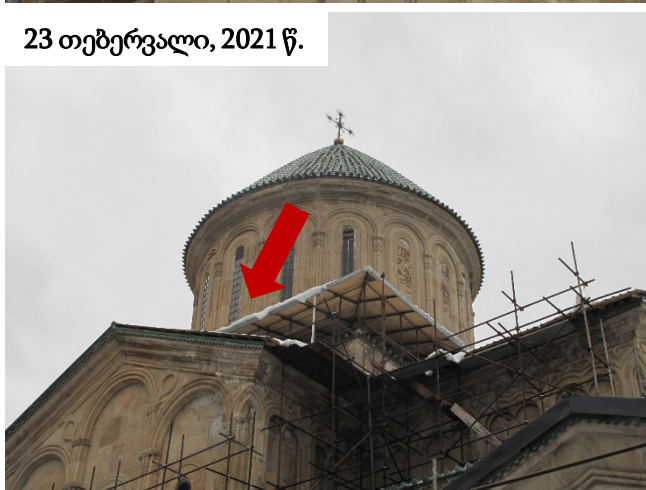
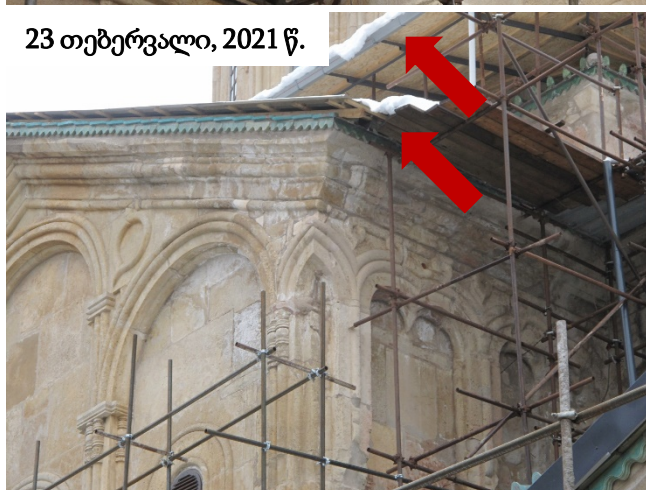
ფოტოებზე ქვემოთ, წითელი ისრებით მინიშნებულია გადახურვებზე, ჟოლობებსა და ხარაჩოზე აკუმულირებული თოვლი/ყინული, რომელიც აუცილებლად უნდა გადაიწმინდოს (მუდმივად). წინააღმდეგ შემთხვევაში, აკუმულირებული თოვლის გაყინვა გამოიწვევს წყალმიმღები მილების დაზიანებას.

1. დროებით გადახურვებსა და განსაკუთრებით ჟოლობებზე აკუმულირებული თოვლის/ყინულის მოშორება ხდებოდეს სისტემატურად. ამისათვის აუცილებელია, რომ ადგილზე მუდმივად იყოს გამართული და უსაფრთხო ხარაჩო და თოვლის/ყინულის გასასუფთავებლად აუცილებელი აღჭურვილობა.

2. ასევე, შესაძლებელია, წყალშემკრები სისტემის ჰორიზონტალურ წყალმიმღებ ღარებს დაემატოს დამატებითი ელემენტი (შესაძლოა ბადე), რომელიც დაიცავს მას თოვლის აკუმულირებისგან.

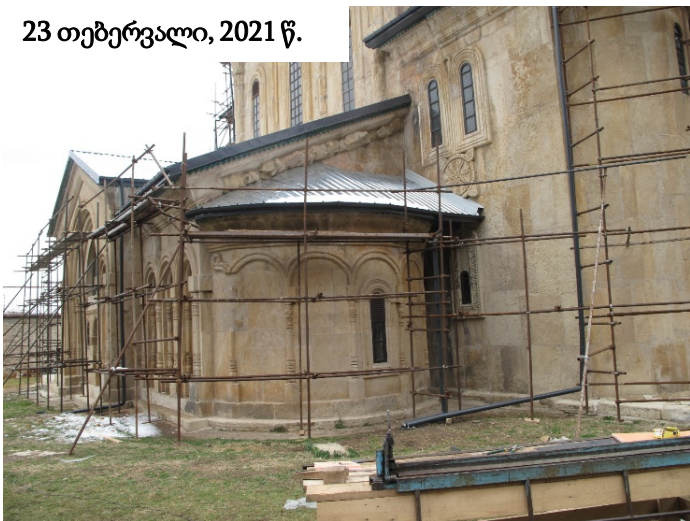
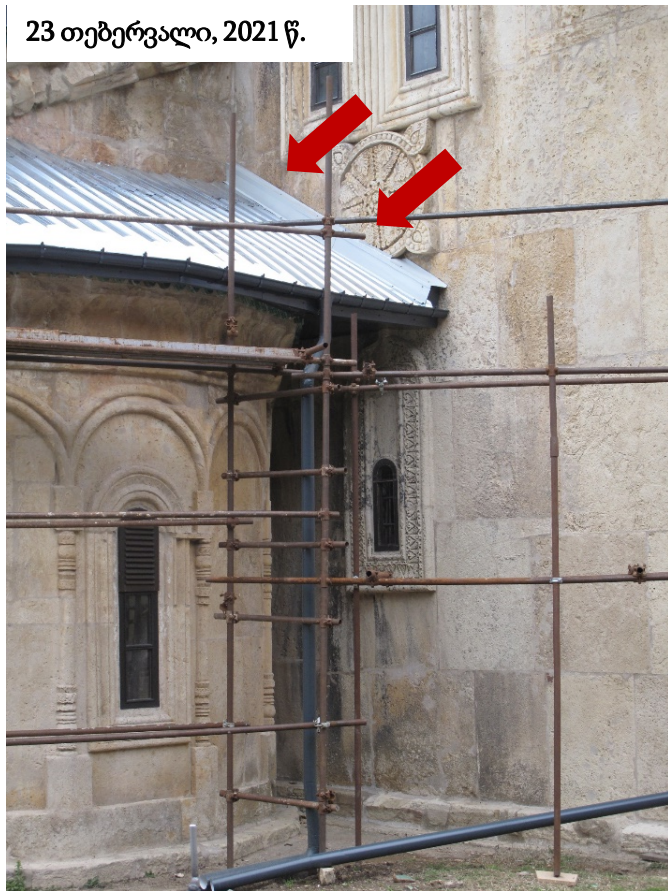
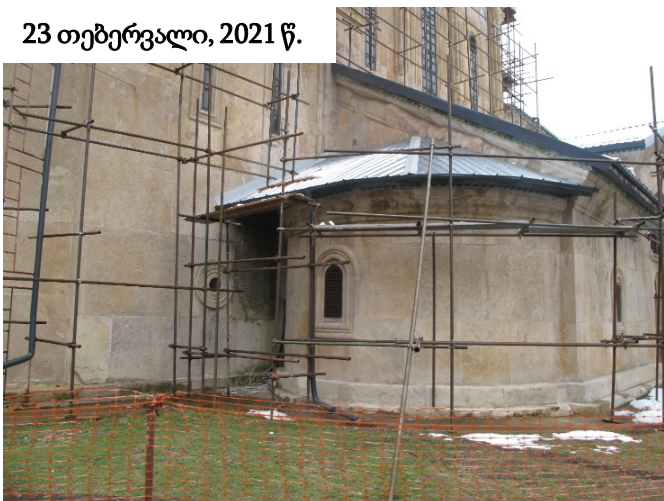
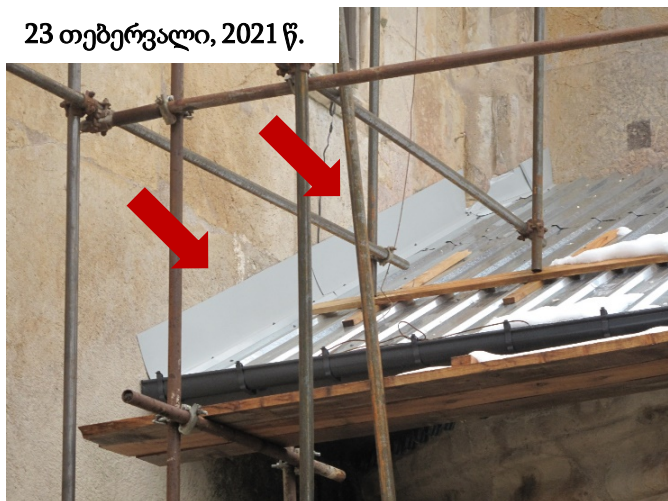
ფოტოებზე ქვემოთ, წითელი ისრებით მინიშნებულია აღმოსავლეთ აფსიდის კედლებსა და სამხრეთ და ჩრდილოეთ ეკვდერებს შორის სივრცეები, სადაც მუდმივად ხდებოდა წვიმის წყლის ჩადინება. ამ ეტაპზე, მყარი დროებითი გადახურვა გამართულია და საჭიროა ამ არეების მდგომარეობის მუდმივი მონიტორინგი.

5. ტაძრის ქვედა ნაწილებში, განსაკუთრებით აღმოსავლეთ აფსიდის კედლებსა და სამხრეთ და ჩრდილოეთ ეკვდერებს შორის სივრცეების მუდმივი მონიტორინგი, რათა არ მოხდეს კედლებს შორის წვიმის წყლის ან/და თოვლის დნობის შედეგად წყლის ჩადინება.

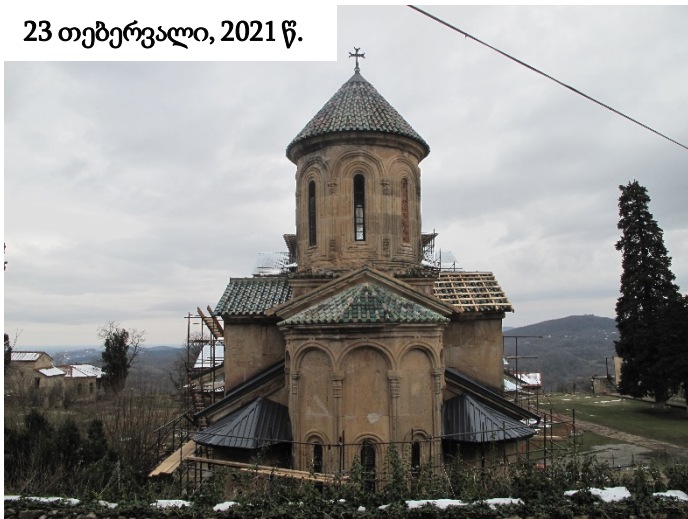
ზემოთ: წმინდა გიორგის სახელობის ტაძრის აღმოსავლეთი ფასადი.

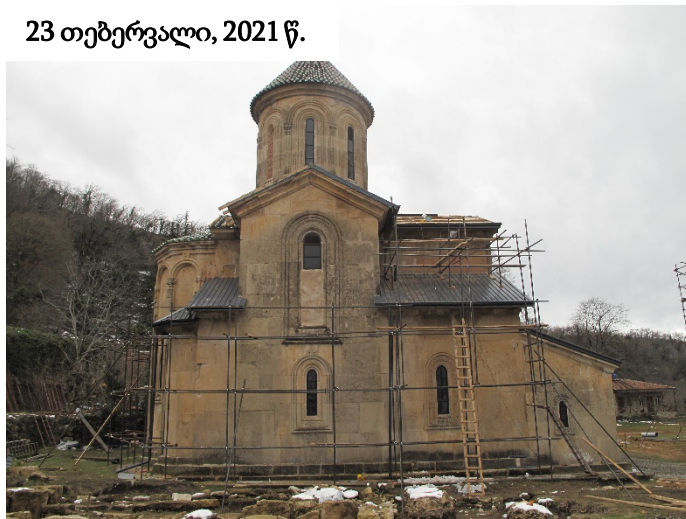
ზემოთ: წმინდა გიორგის სახელობის ტაძრის ჩრდილოეთი ფასადი.

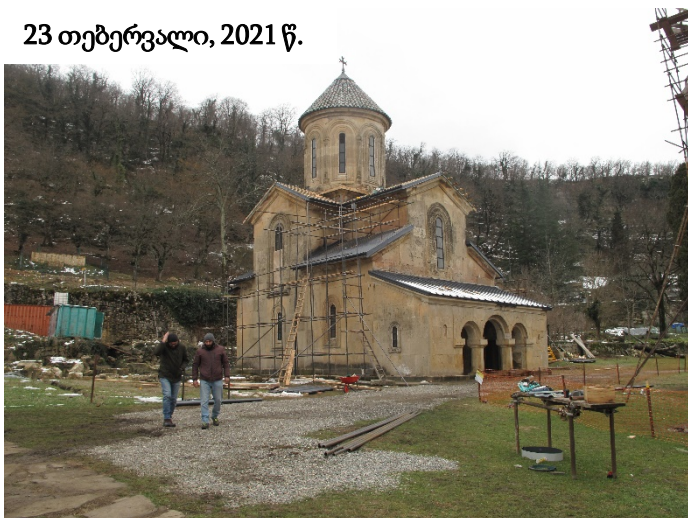
ზემოთ: წმინდა გიორგის სახელობის ტაძრის ჩრდილოეთი და დასავლეთი ფასადები.

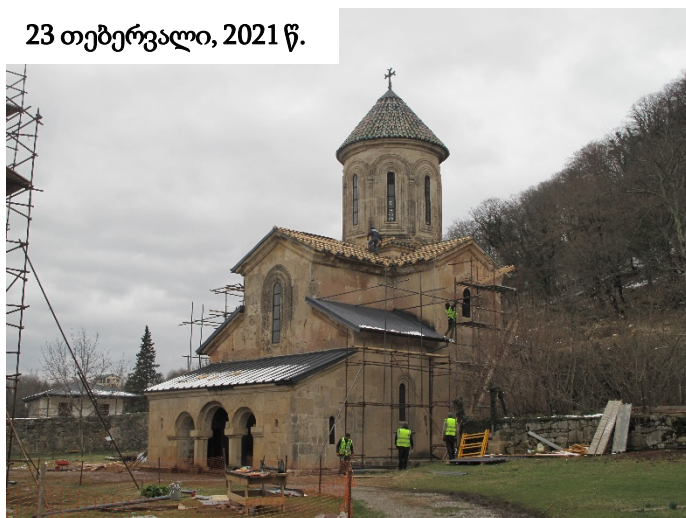
ზემოთ: წმინდა გიორგის სახელობის ტაძრის სამხრეთი და დასავლეთი ფასადები.

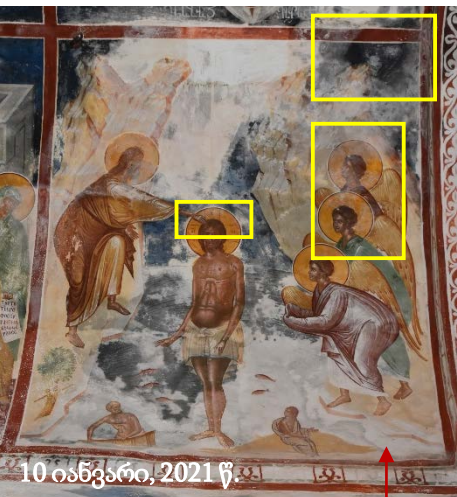
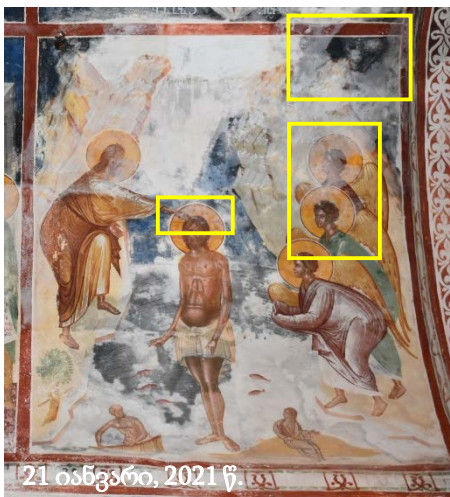
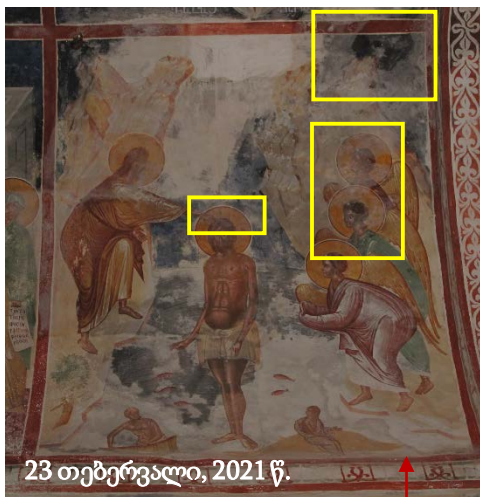
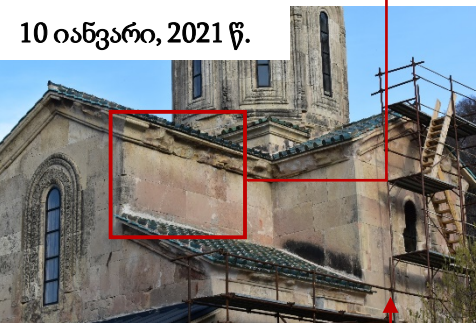
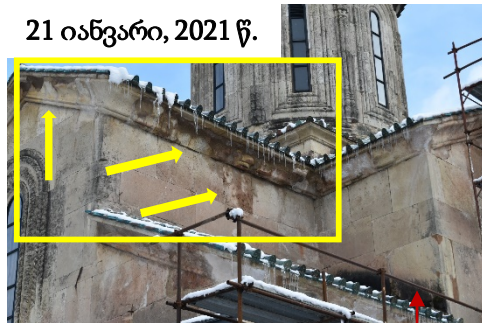
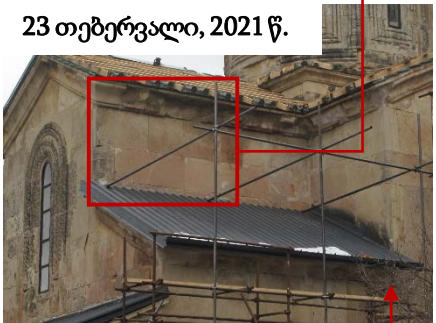
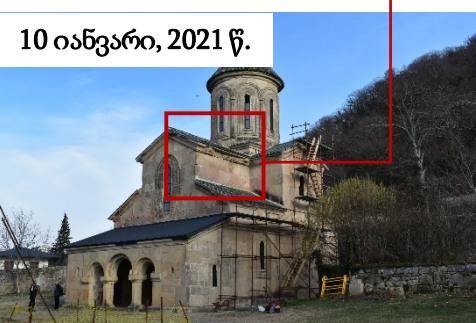
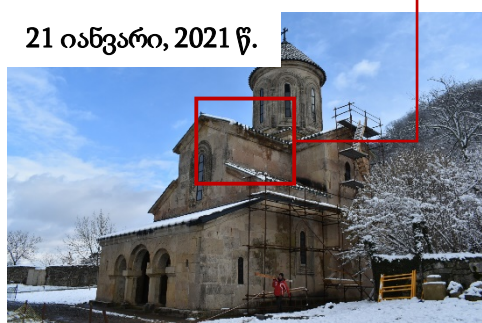
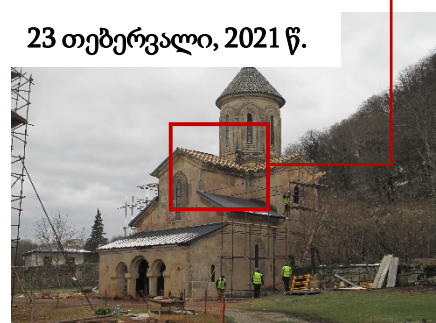
23 თებერვლის ვიზუალური დათვალიერების საფუძველზე, წმინდა გიორგის სახელობის ტაძრის კედლის მხატვრობის მდგომარეობის სამონიტორინგე არეებში თვალთ ხილული ცვლილება არ აღინიშნა, გარდა დასავლეთი მკლავის კამარაში, სამხრეთ კედელზე, ნათლისღების სცენისა; ფოტოები იხილეთ მომდევნო გვერდებზე.

ქვემოთ მოცემულია, 2021 წლის 10-11 იანვრის გეგმიური მონიტორინგის, 2021 წლის 21 იანვრის არაგეგმიური მონიტორინგისა და 23 თებერვლის ვიზიტის დროს, წმ. გიორგის სახელობის ტაძრის, დასავლეთ მკლავის კამარაში წარმოდგენილი ნათლისღების სცენისა და ექსტერიერის მხრიდან შესაბამისი მონაკვეთის ფოტოები.

10 იანვრისა და 21 იანვრის ფოტოებს შორის აღმოჩენილი სხვაობა, რაც გამოიხატება თეთრი ფერის ნადების (სავარაუდოდ მარილის) ფართობისა ან/და ინტენსივობის მომატებით, აღნიშნულია ყვითელი ფერის მართკუთხედებით. 23 თებერვლის მდგომარეობით, თვალისათვის ხილული რადიკალური სხვაობა არ აღინიშნება, თუმცა აუცილებელია, დაკვირვების გაგრძელება. დაზიანების გამომწვევი სავარაუდო მიზეზია წყლის ინფილტრაცია/ტენიანობის მომატება, რაც უნდა უკავშირდებოდეს ფასადის მხრიდან კარნიზებისა და კედლის ცენტრალური მონაკვეთის დასველებას. აღნიშნული სისველე ყვითელი ისრებით მითითებულია 21 იანვარს გადაღებულ ფოტოებზე.

1. მიმდინარე გამოსასწორებელი და პრევენციული ღონისძიებების (მყარი დროებითი გადახურვების და წყალ შემკრები სისტემის) მოწყობის დასრულება და მათი მდგომარეობების მუდმივი მონიტორინგი;
2. ჟოლობებთან დაკავშირებული სანიაღვრე მილების სანიაღვრე ჭებთან დროულად დაკავშირება და მათი გამართულად ფუნქციონირების მუდმივი მონიტორინგი;
3. მყარი დროებითი გადახურვებიდან, ჟოლობებიდან და ხარაჩოს ზედა ნაწილებიდან აკუმულირებული თოვლის/ყინულის მუდმივად გადაწმენდა;
4. ფასადების, კარნიზებისა და ცოკოლის ქვების ზოგადი მდგომარეობის მუდმივი მონიტორინგი;
5. წმინდა გიორგის სახელობის დასავლეთ მკლავის კამარაში, ნათლისღების სცენაზე გამოვლენილი დაზიანების პროცესის მუდმივი მონიტორინგი.
