ბიორბი ჩუბინაშვილის სახელობის ქართული ხელოვნების ისტორიისა და
კეზელთა დაცვის ეროვნული კვლევითი ცენტრი

გელათის მონასტრის ტაძრების კონსერვაციის პრობლემები
მდგომარეობის შეფასება და რეკომენდაციები

მსოფლიო მემკვიდრეობის ძეგლი - გელათის მონასტერი. ID – 704
შეტანის თარიღი - 1994
საზღვრის მნიშვნელოვანი ცვლილება - 2017
კრიტერიუმი - (iv)

თბილისი
იანვარი 2023

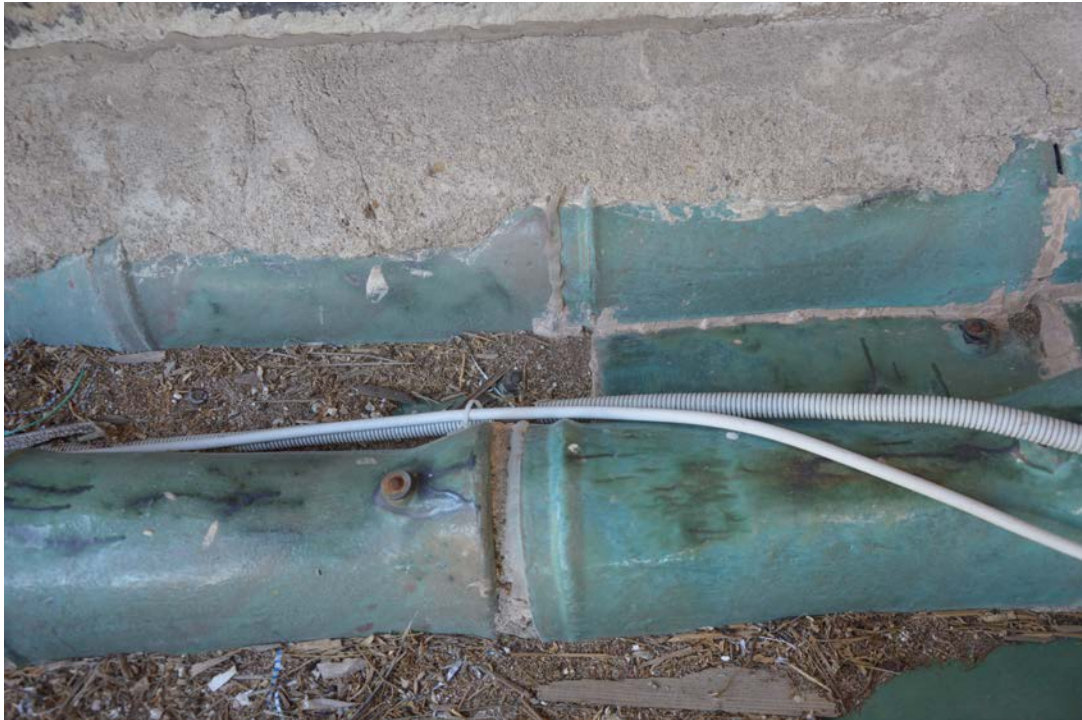
1. სილიკონის გამოყენება კრამიტების გადაბმის ადგილზე

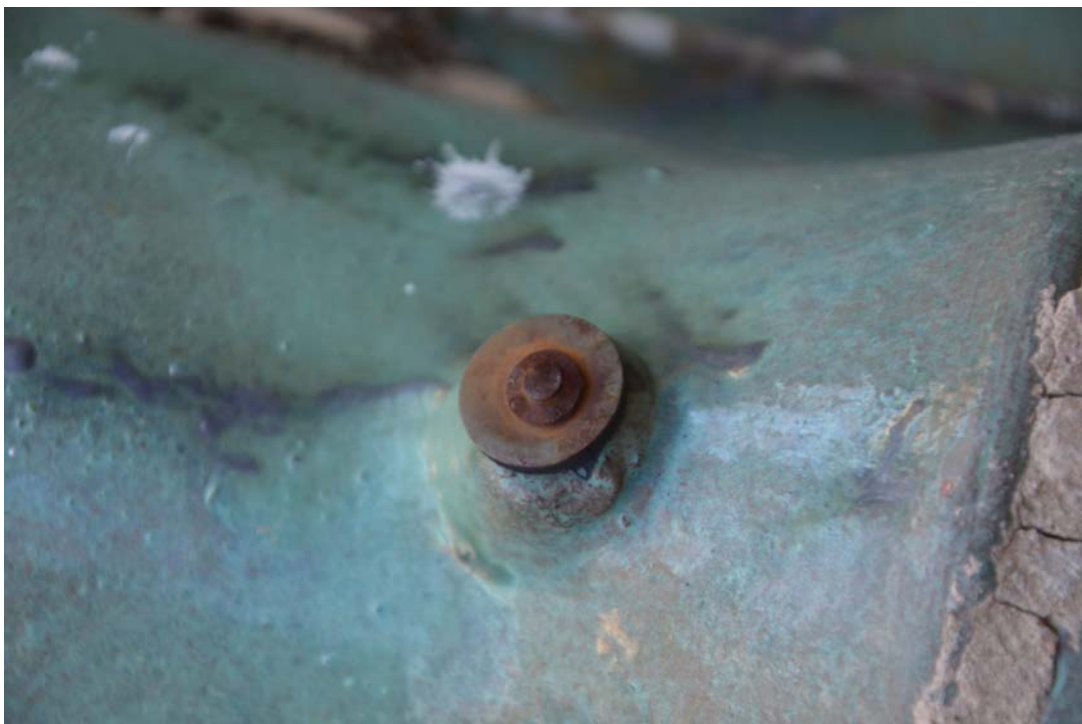
კრამიტების დასამაგრებლად სახურავის ფერდებზე გამოყენებული იქნა ლურსმნები, რაც ჩვეულებრივი პრაქტიკაა და საქართველოს საეკლესიო მშენებლობაში სულ ცოტა მეათე საუკუნიდან არის ცნობილი (ხახული, ოშკი). სათანადო ყურადღება ხარისხს არც აქ მიექცა - ამჟამად ლურსმნები ბევრგან დაჟანგულია (კარგად ჩანს აფრების გარე მოცულობებზე).

2. ჟანგიანი ლურსმანი

3. თუ ეკლესია კრამიტით გადაიხურება, აუცილებელია კრამიტის დასამაგრებლად გამოყენებული იქნას უჟანგავი ფოლადის ლურსმნები. დამხმარე მასალები, რომელთაც უნდა უზრუნველყონ სახურავის მონოლითური ერთიანობა, უნდა შეირჩეს განსაკუთრებული სიფრთხილით, როგორც მათი ტექნიკური თვისებების, ისე კულტურულ-ისტორიული და ესთეტიკური ფაქტორების გათვალისწინებით.

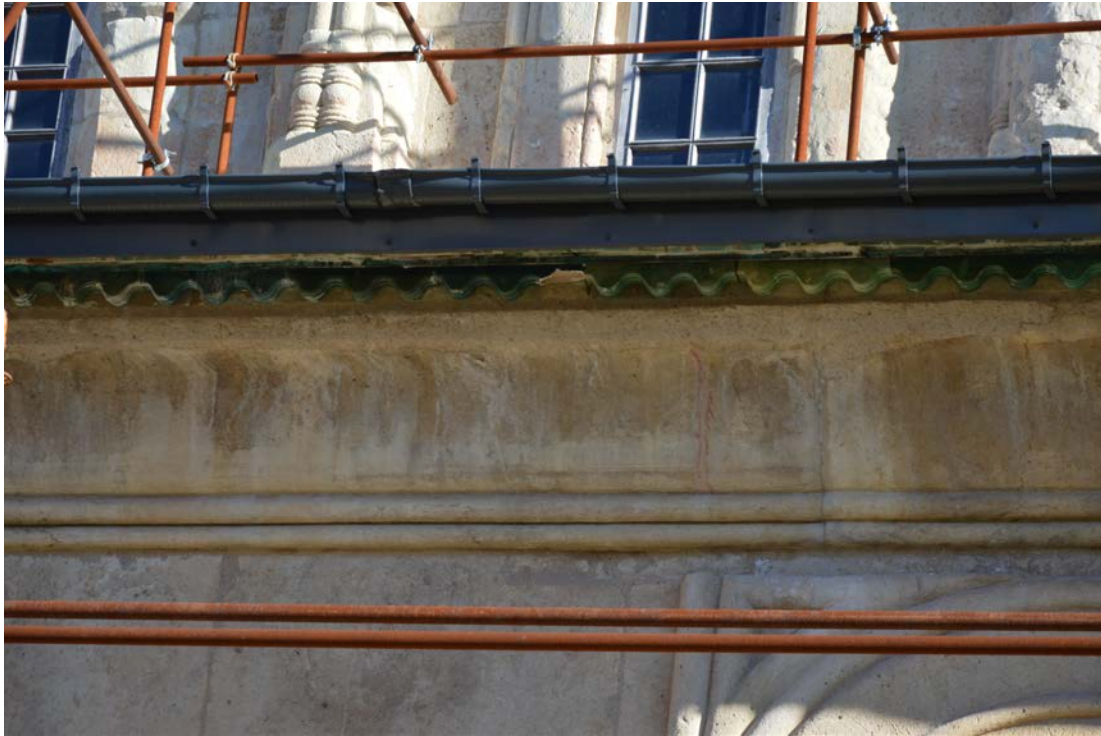
3. ნაჟონი წყლის კვალი კარნიზის ქვევზე

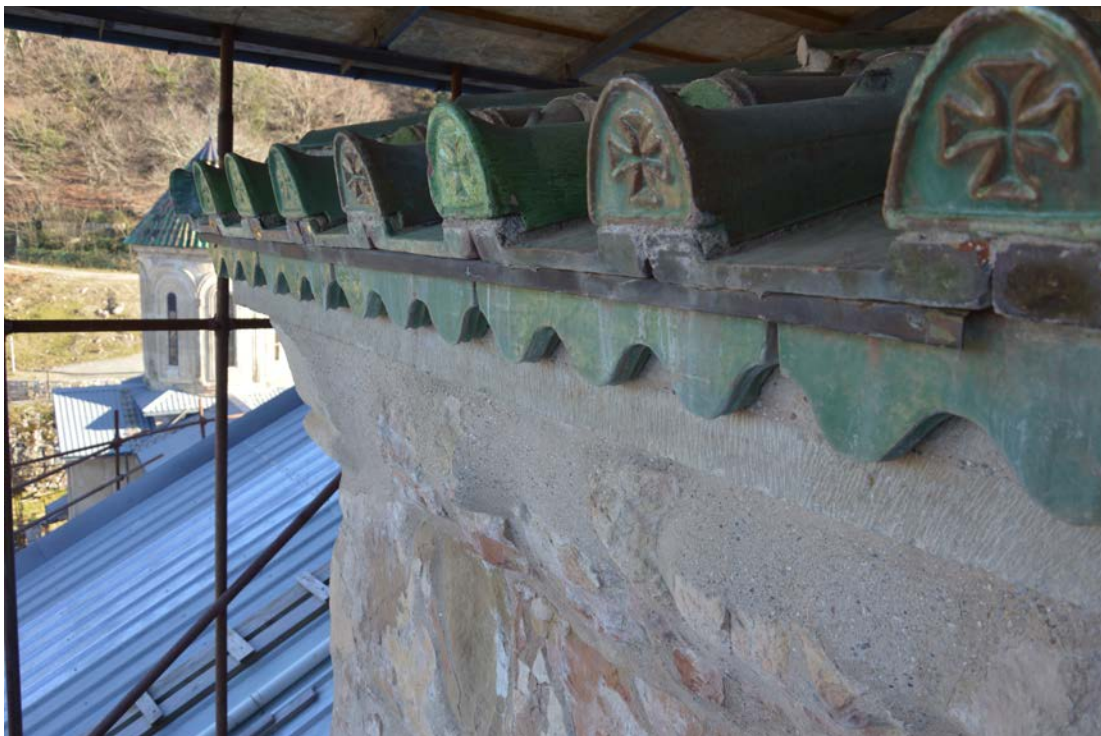
კრამიტის სახურავის არსებითი ნაკლია მისი არასაკმარისი გამოწევა კედლებიდან. სახურავი ტაძრის კარნიზის პირზეა მოწყობილი, რის გამოც კარნიზის ქვებს ეკლესიის მთელ პერიმეტრზე გარკვევით ეტყობა სახურავიდან ნაჟონი წყლის კვალი. დასავლეთი მკლავის ჩრდილოეთ კედელზე კრამიტის დეკორატიული ფრიზის ქვეშ კარნიზის ქვებს აშრევება აქვს დაწყებული. საცრემლეები ზოგან საერთოდ არ არის, ხოლო სადაც არის ბრტყელი კრამიტების შიგნითაა მოქცეული

4. კარნიზის პირზე მოწყობილი სახურავი

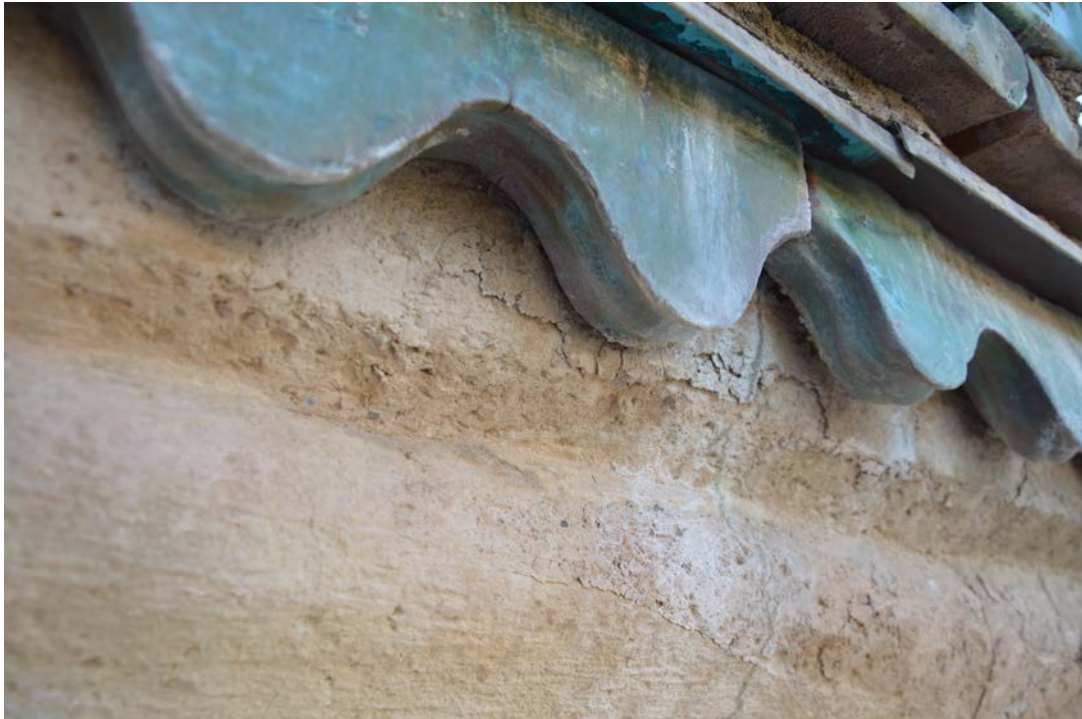
5. კარნიზის აშრევებული ქვა

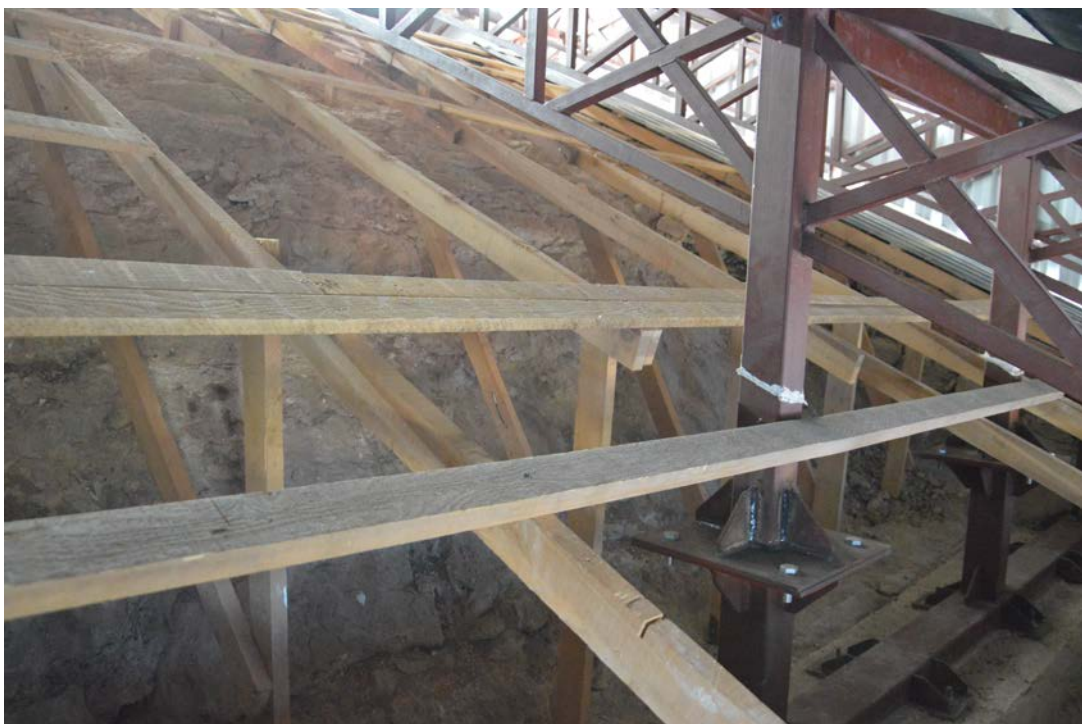
6. ამოსუფთავებული დასავლეთი მკლავი

ამჟამად კრამიტის სახურავი, შემავსებელი მასა (ქვის ნატეხები, დამტვრეული კრამიტები) და სახურავის მოსაწყობად დასხმული დაახლოებით 30 სმ სისქის ბეტონის ფილა მოხსნილია დასავლეთ მკლავის თავზე. სახურავის ახდა და მის ქვეშ სივრცის ამოსუფთავება არ მომხდარა წინასწარ შეთანხმებული პროექტის მიხედვით და არ დაფიქსირებულა ფენათა სტრატეგია. ამოღებული შემავსებელი ფენა ფიქსაციის გარეშე იქნა გადაყრილი. კულტურული მემკვიდრეობის ეროვნული სააგენტოს დასავლეთ საქართველოს მონიტორინგის სამსახურის თანამშრომლების თქმით, კამარის გასუფთავებისა და დროებითი გადახურვის მოწყობის პროცესის მონიტორინგი ყოველდღიურად მიმდინარეობდა და შესაბამისი ანგარიშები ინახება სააგენტოში.

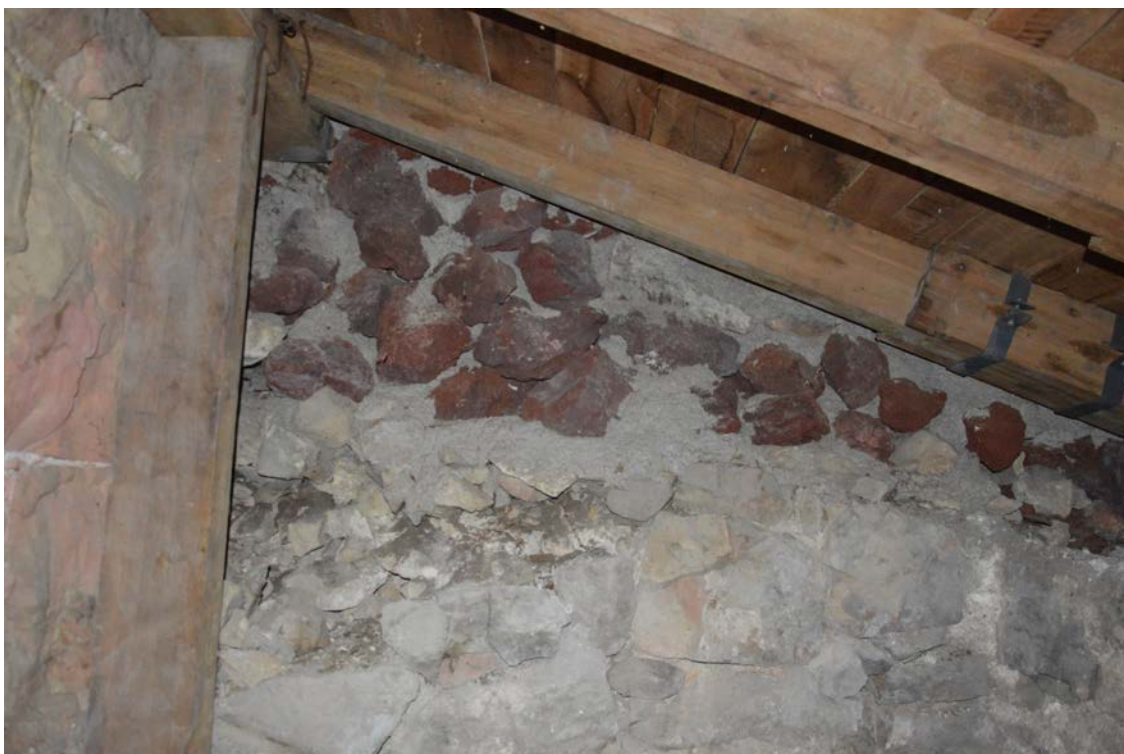
8. პემზა ნართექსის ჩრდილო-დასავლეთი კუთხის თავზე

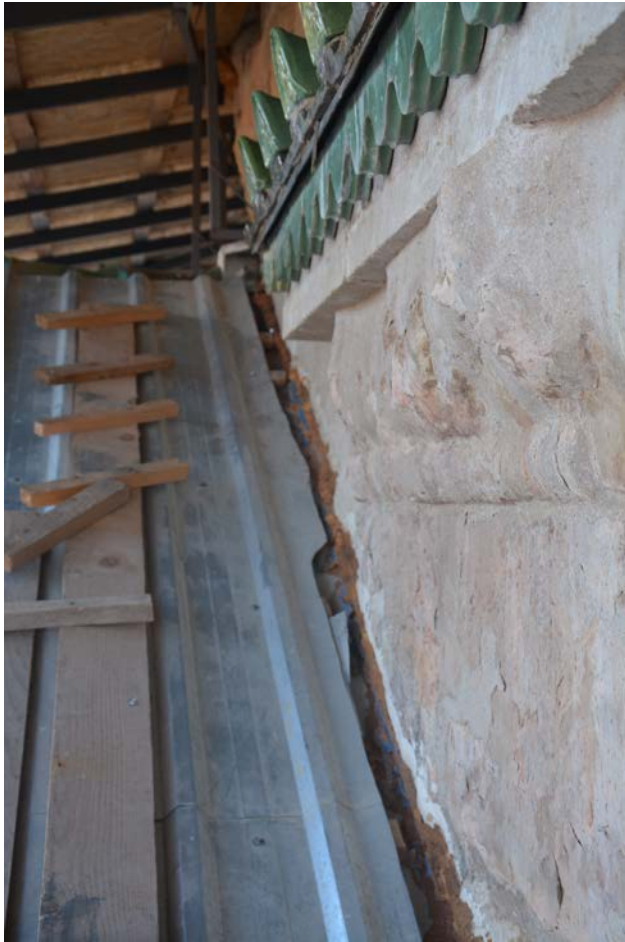
კრამიტებისა და მათი სუბსტრუქციის მოხსნის შემდეგ დასავლეთ მკლავზე გაკეთდა თუნუქის დროებითი სახურავი ხის ნივნივებზე. სახურავსა და ტაძრის კედლებს შორის სივრცეზე თუნუქისავე გოფირებული ფურცლებით არის აჭედული. თუნუქის ფურცლებში კამარასა და სახურავს შორის არსებული სივრცის განივების მიზნით მცირე ზომის ხვრელებია მოწყობილი.

8. დროებითი გადახურვა ქაფ-შემავსებლით

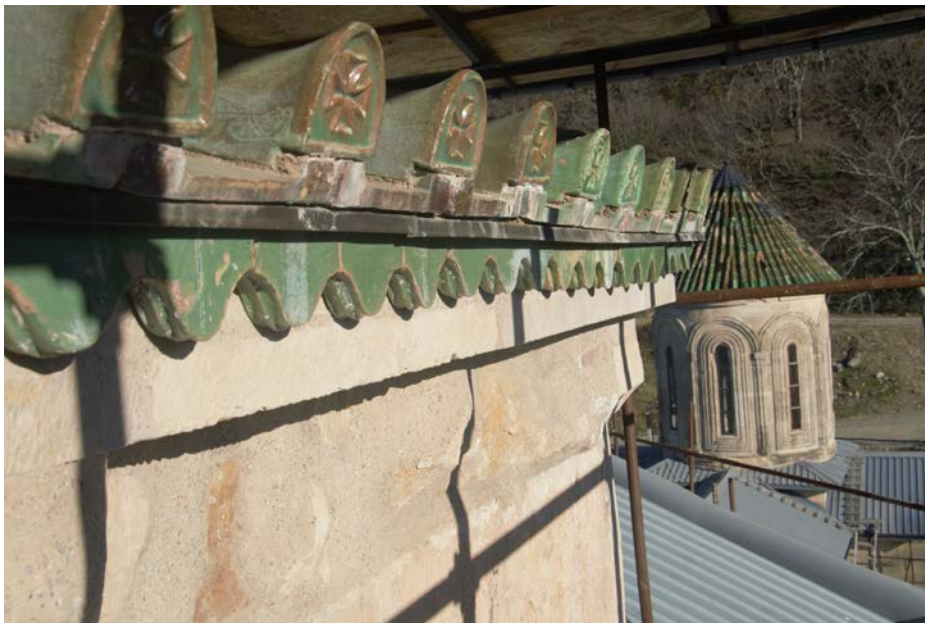
დროებითი სახურავის რამდენიმე წყალსაწრეტი მილი წყლის სახურავიდან გამართულად გადაყვანას ვერ უზრუნველყოფს, მით უფრო რომ ზოგიერთი უკვე დაზიანებულია და სახელდახელოდ ამოულესავთ.

10. არასწორად მოწყობილი საცრემლეები

4. საგანგებო ყურადღება უნდა მიექცეს წყლის გადაყვანის/არიდების სისტემებს. მათ დაგეგმვას და შესრულებას კვალიფიციური სპეციალისტები სჭირდება. ამ სისტემების გაუმართაობამ ამჟამინდელი პრობლემების შექმნაში დიდი როლი შეასრულა.

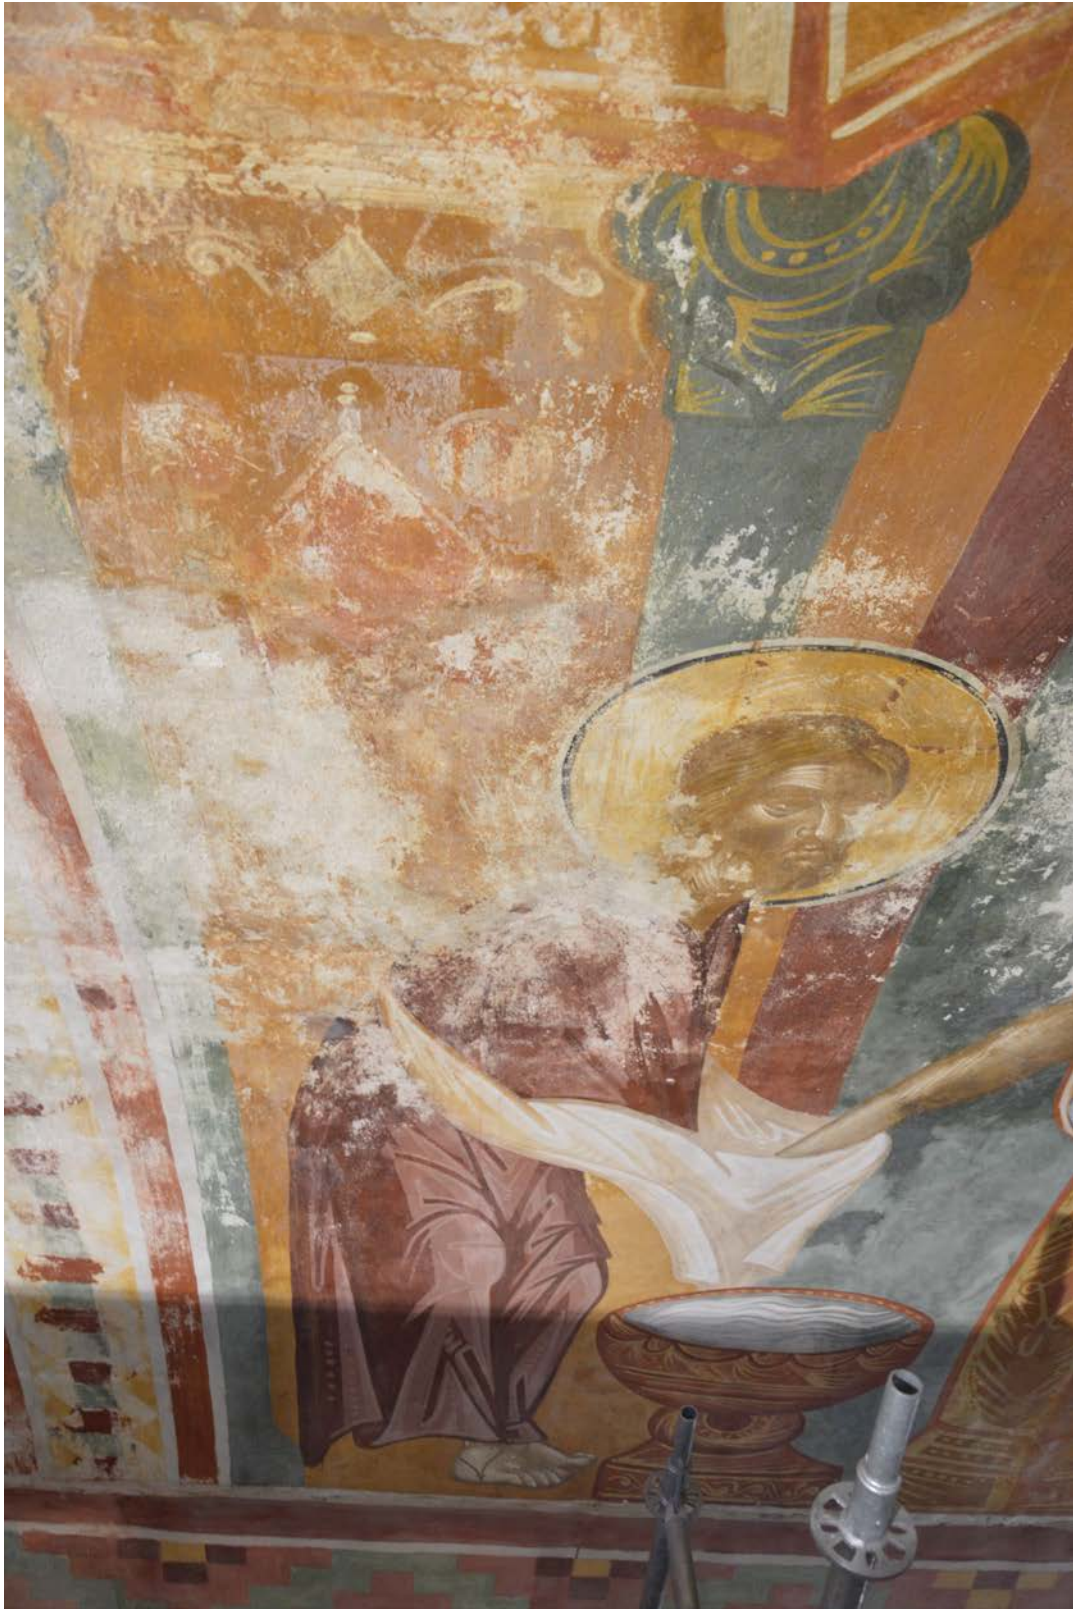
საკონსერვაციო სამუშაოების დასრულების შემდეგ მარილის კრისტალიზაციის, ფერწერული ფენის აქერცვლისა და ცვენის, თუ ბათქაშის დაშლის პროცესის თვალსაჩინოებისა და სისწრაფის გათვალისწინებით, გელათის მთავარი ტაძრის დასავლეთი მკლავის მოხატულობა შესაძლოა მეთოდოლოგიურ თვალსაჩინოებადაც კი იქცეს იმის საილუსტრაციოდ, თუ რა შედეგი მოაქვს არასწორი მეთოდოლოგიით განხორციელებულ კონსერვაციას. ჩამოთვლილი მძიმე დაზიანების მაგალითი დასავლეთ მკლავში არაერთია, ფერწერული ფენის აქერცვლილი მონაკვეთები არაერთგან არის უკვე სრულად მოცილებული საფუძველს და ცვივა, ბათქაშის ფენა ალავ ამოტეხილია, ალავ ისეა გაფხვიერებული, რომ შემავსებლად გამოყენებული ნამჯა ზედაპირზეა ამოსული და ცვივა (მაგ., კამარის სამხრეთ ფერდზე, ფერხთაბანის სცენის აღმოსავლეთი მონაკვეთი)

11. მთავარი ტაძარი, დასავლეთი მკლავის კამარის სამხრეთი ფერდი, ფერხთაბანა.
მდგომარეობა სრული კონსერვაციის შემდგომ

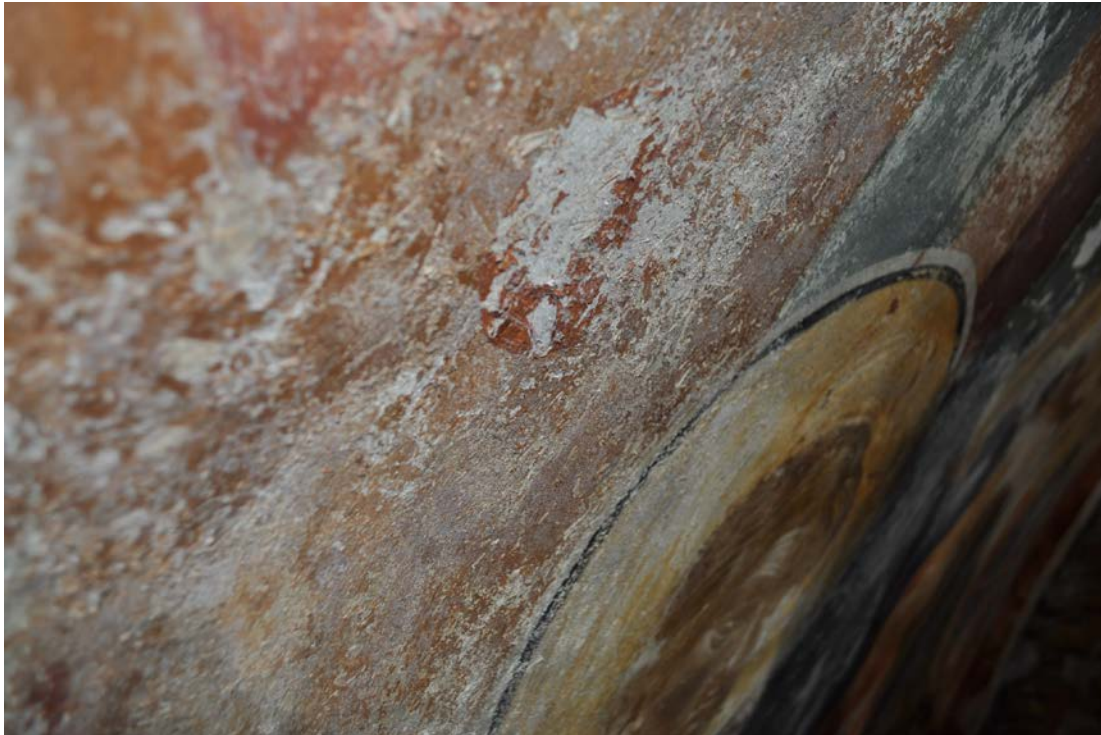
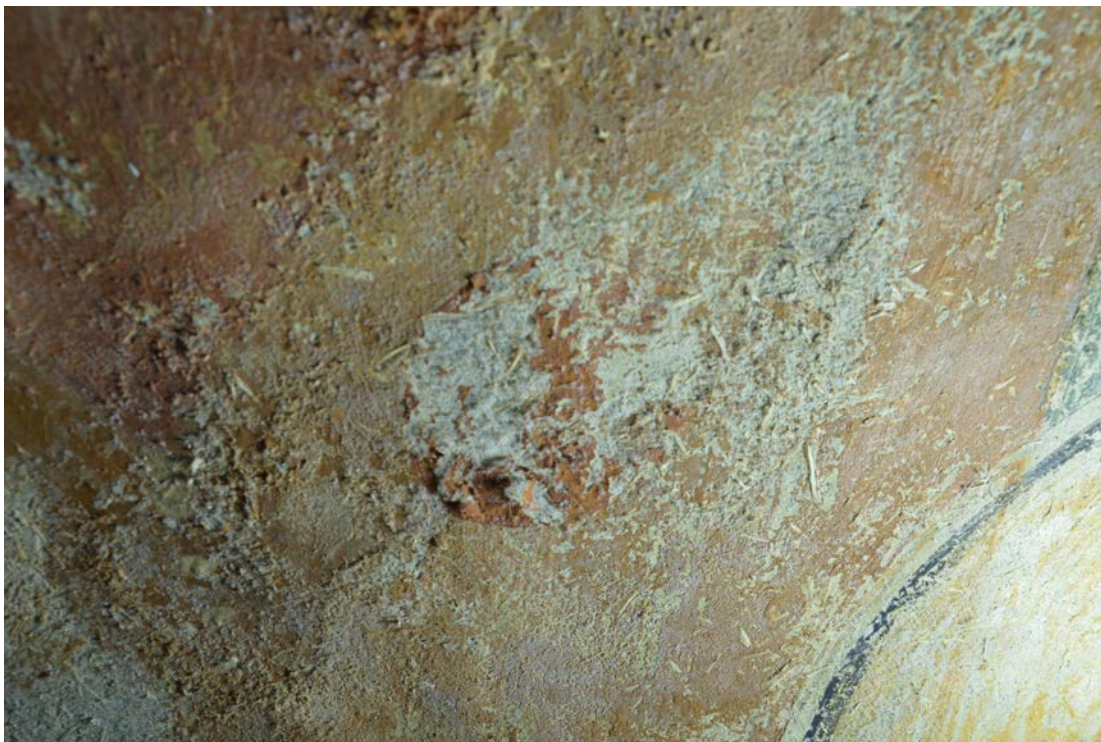
12-13. ფერხთაბანა, სცენის ფრაგმენტი, მდგომარეობა სრული კონსერვაციის შემდგომ. გამომარილება და ფერწერული ფენის განშრევა

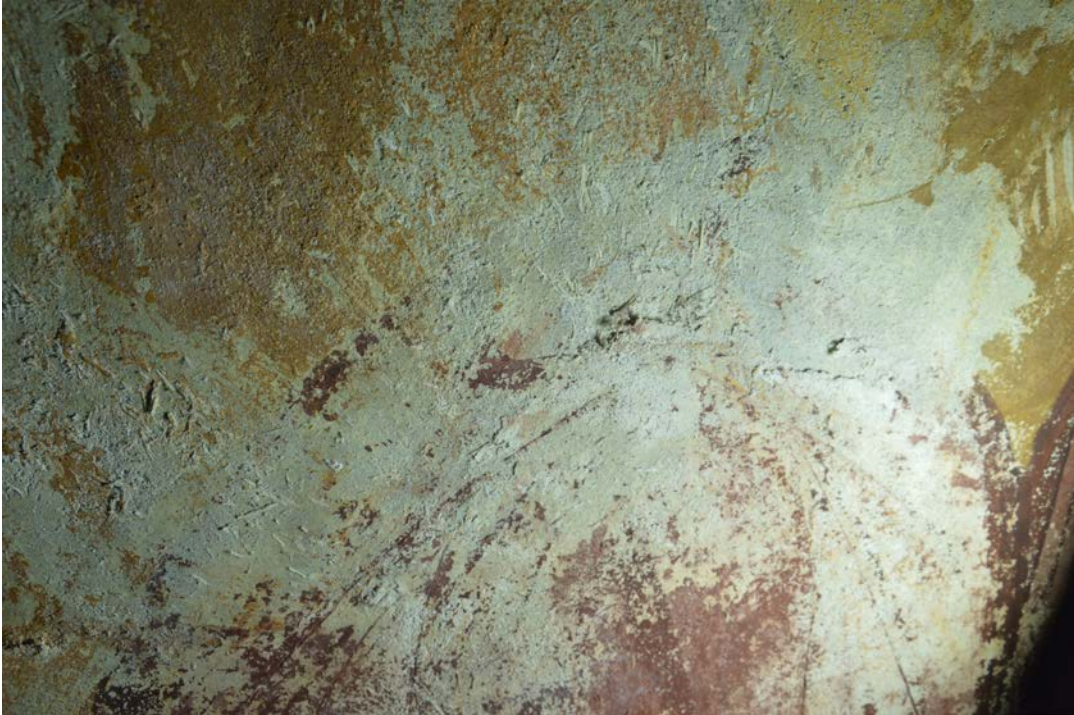
14. დასავლეთი მკლავის კამარის სამხრეთი ფერდი, მდგომარეობა სრული კონსერვაციის შემდგომ. გამომარილება, ნალესობის გაფხვიერება და განშრევა

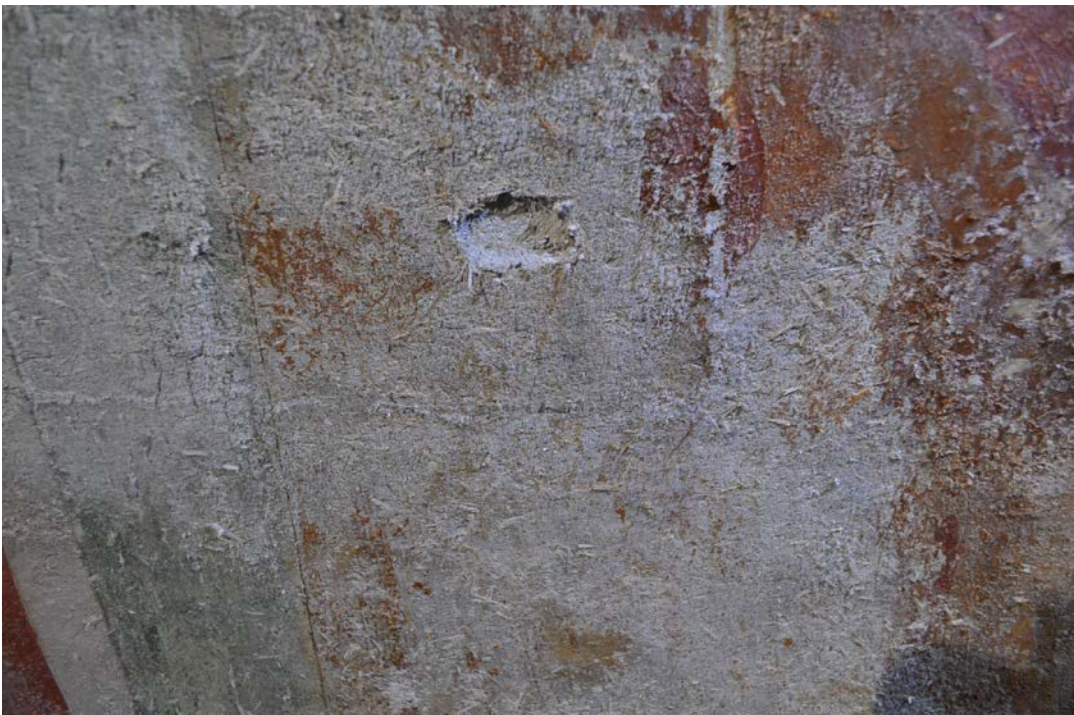
15. დასავლეთი მკლავის კამარის სამხრეთი ფერდი, მდგომარეობა სრული კონსერვაციის შემდგომ. ნალესობის გაფხვიერება, ამოტეხვა

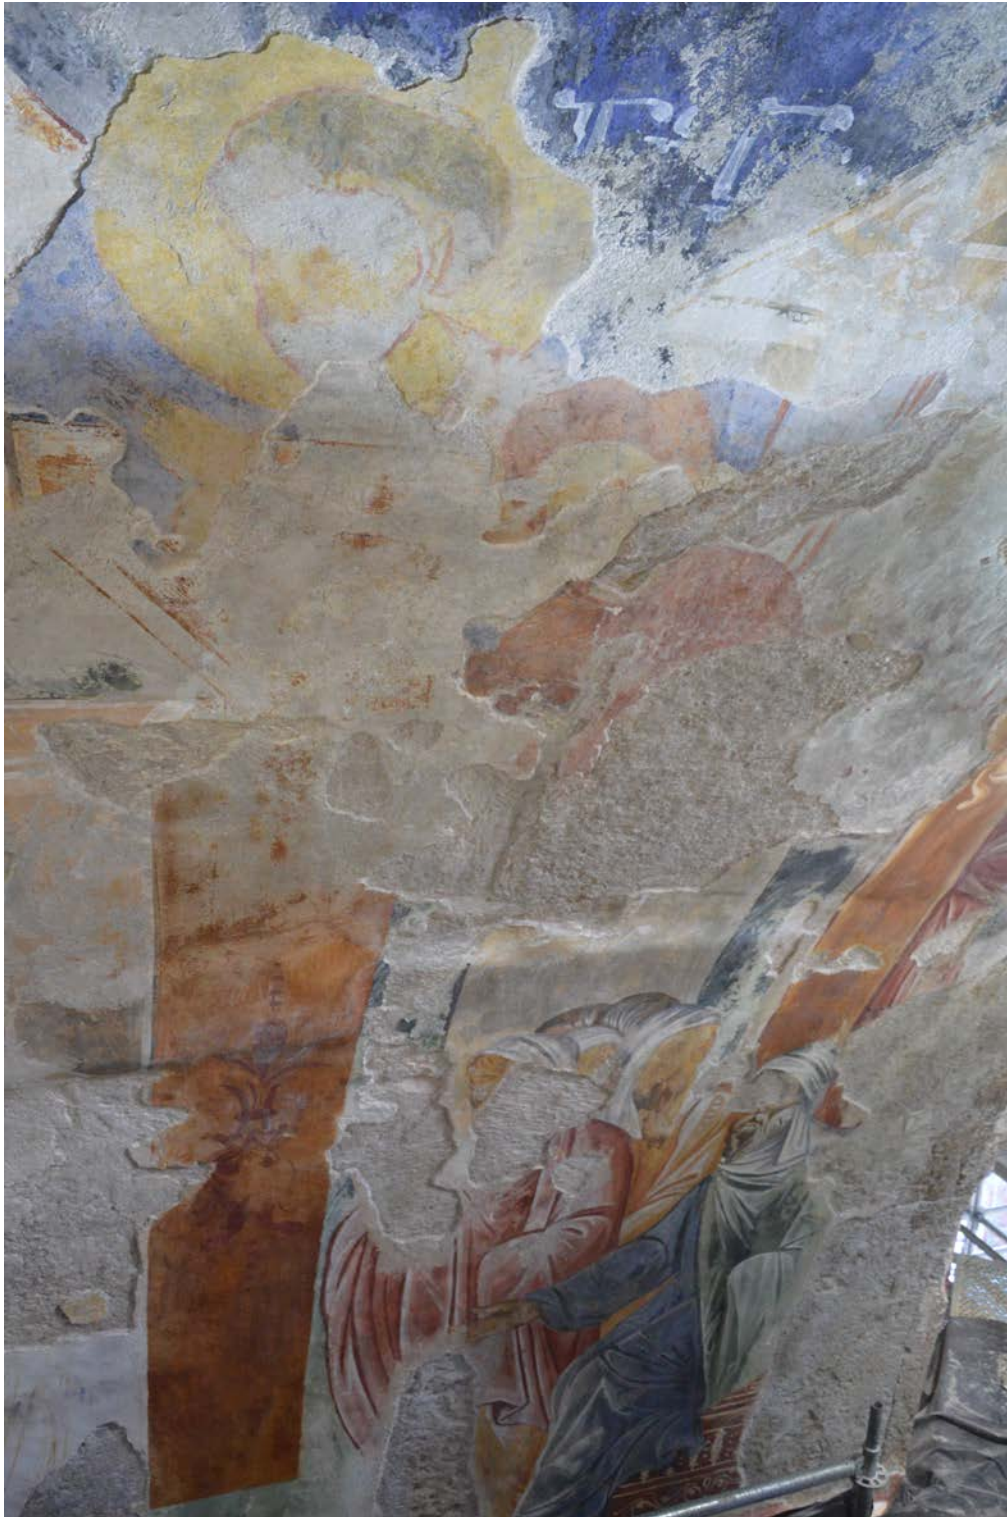
სქემატური და ქრომატული აღდგენები, ფართოდ არის გამოყენებული არა მხოლოდ შევსებებზე, არამედ - ორიგინალ ნალესობაზე და დასავლეთი მკლავის მხატვრობის გამშვენება-გადარჩენის ილუზიას ქმნის. კამარის ჩრდილოეთ ფერდზე არსებული ადრეული მხატვრობის ფრაგმენტი, რომელიც სცენის „ქრისტე კაიაფას წინაშე“ დაზიანებული ნაწილის ქვემოდან ჩანს, რესტავრატორთა

16. მთავარი ტაძარი, დასავლეთი მკლავის კამარის ჩრდილოეთი ფერდი, ქრისტე კაიაფას წინაშე და მხატვრობის ქვედა ფენის ფრაგმენტი სრული კონსერვაციის და ტონირება-რესტავრაციის შემდგომ

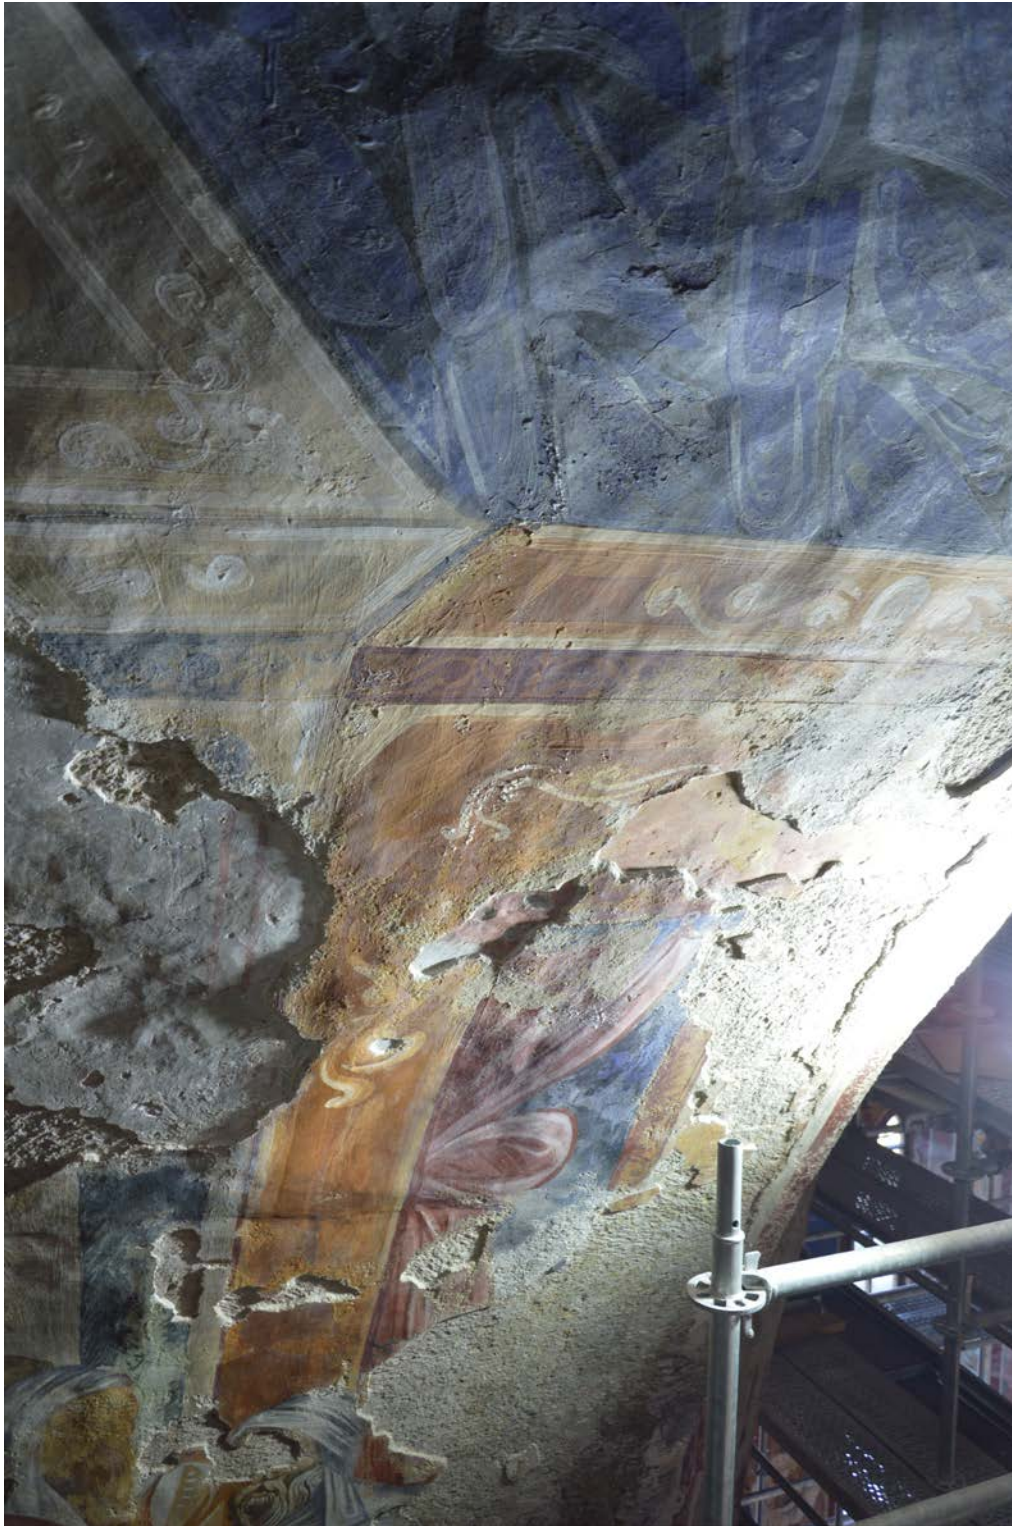
17. დასავლეთი მკლავის კამარის ჩრდილოეთი ფერდი, ქრისტე კაიაფას წინაშე და მხატვრობის ქვედა ფენის ფრაგმენტი, ფერწერული ფენის მდგომარეობა სრული კონსერვაციის და ტონირება-რესტავრაციის შემდგომ

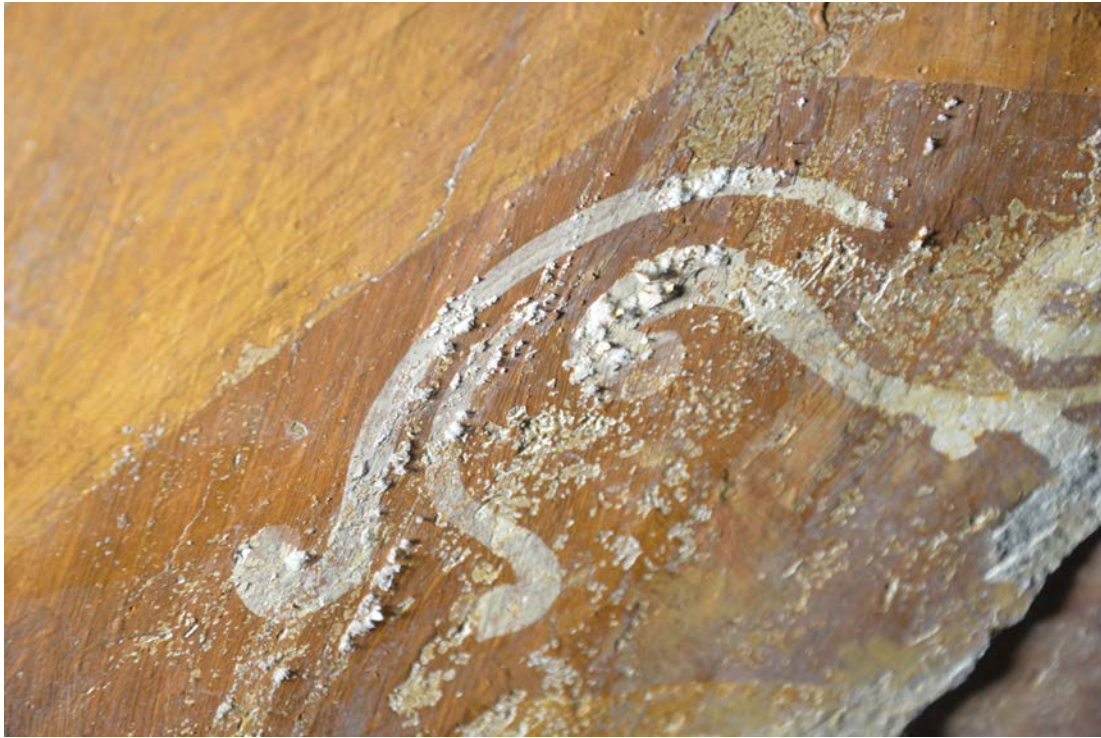
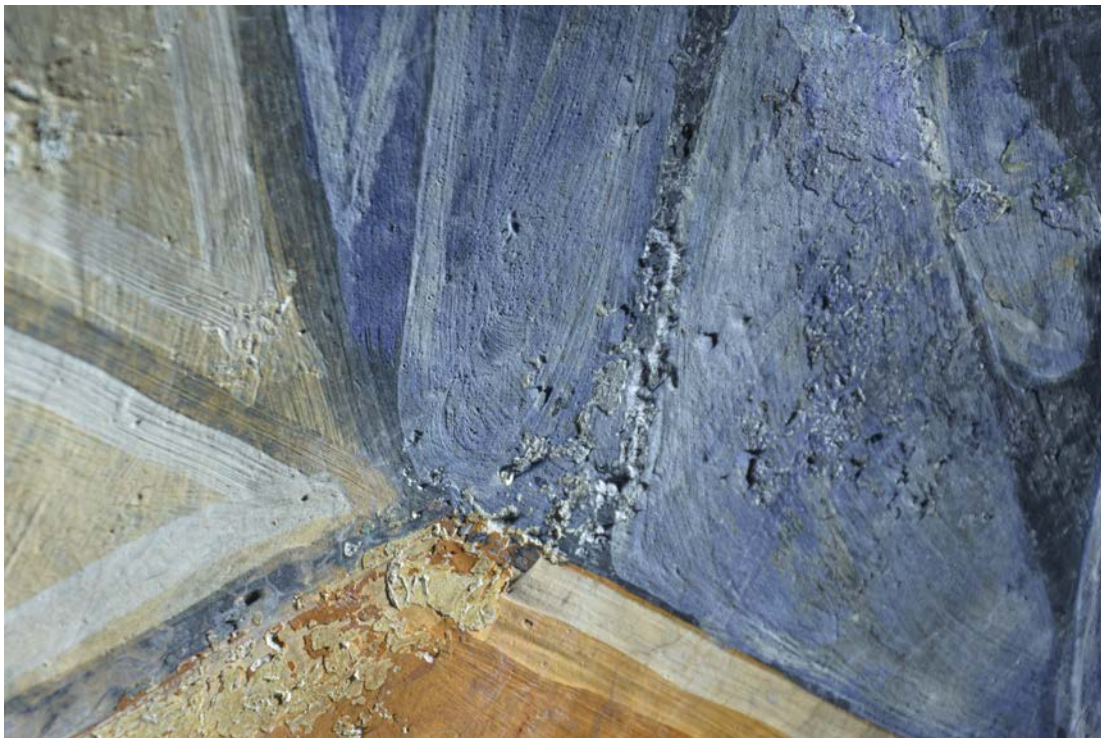
18-19. დასავლეთი მკლავის კამარის ჩრდილოეთი ფერდი, ფერწერული ფენის მდგომარეობა სრული კონსერვაციის და ტონირება-რესტავრაციის შემდგომ, გამომარილება და ფერწერული ფენის აქერცვლა

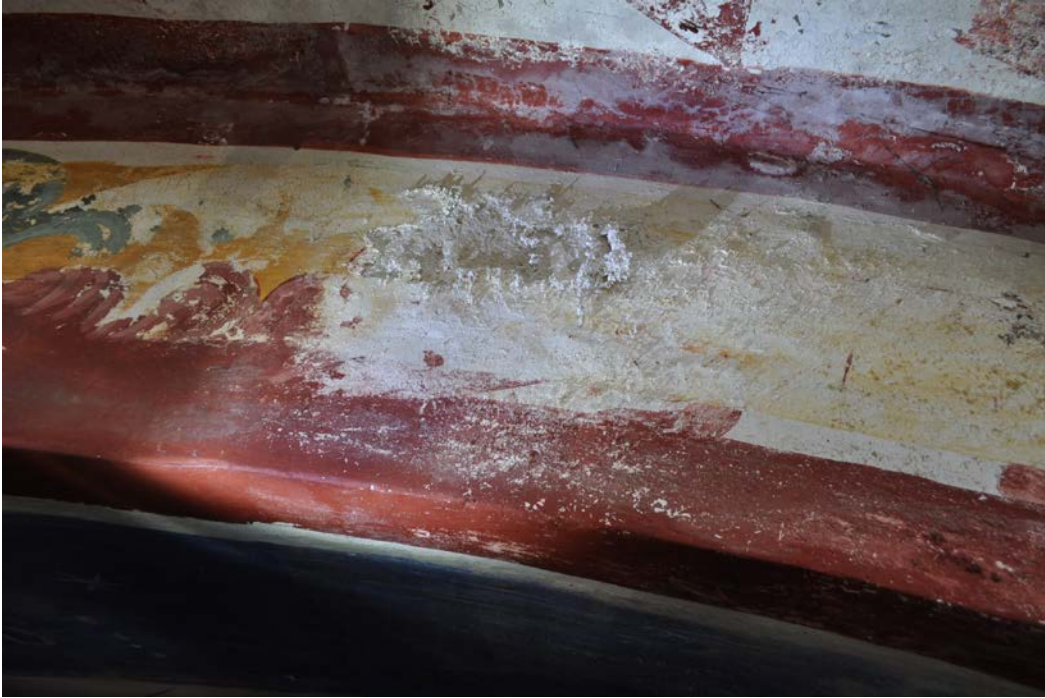
20. ჩრდილოეთი თაღი, ფერწერული ფენის და ნალესობის გაფხვიერება და განშრევა

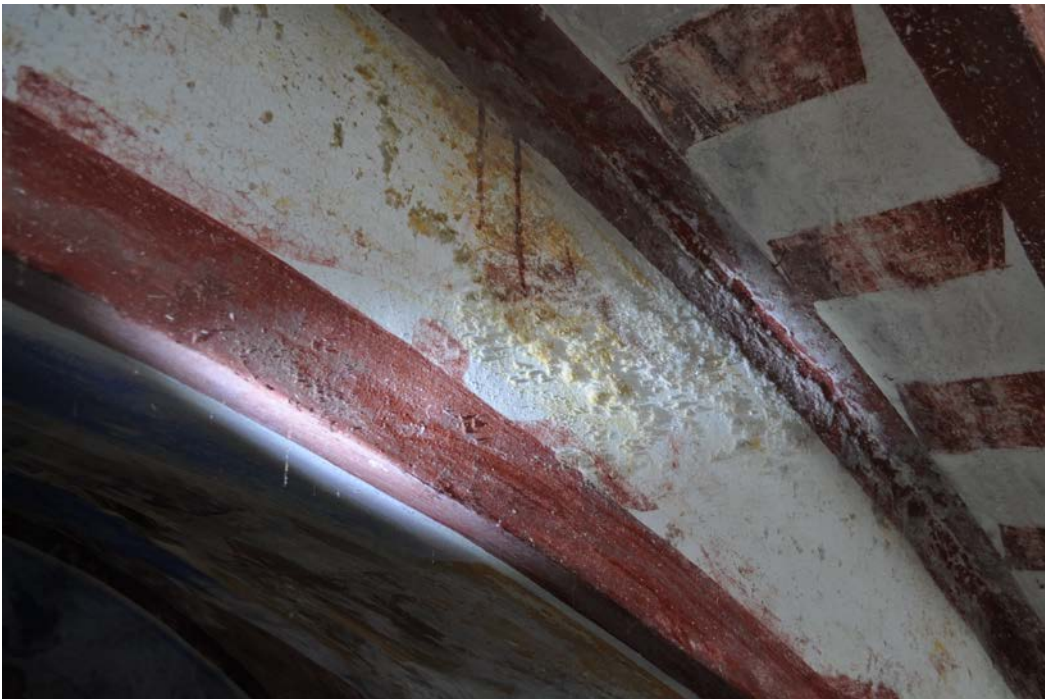
21. ჩრდილოეთი თაღი, მარლის ნაფიფქი და კრისტალიზაცია, ფერწერული ფენის გაფხვიერება

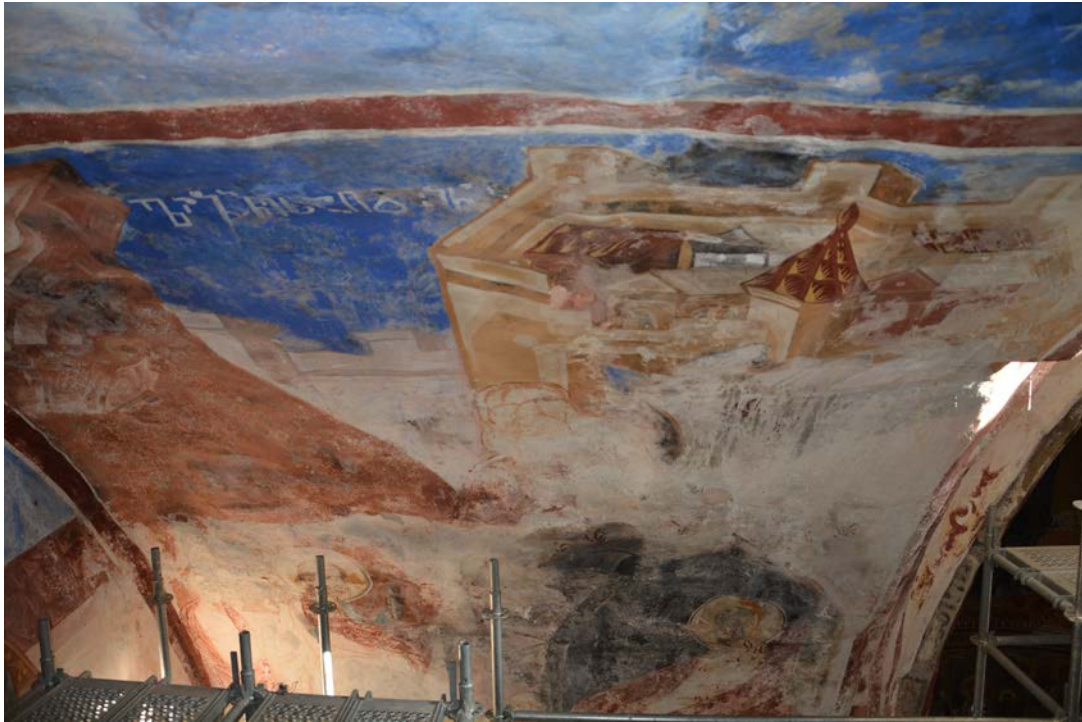
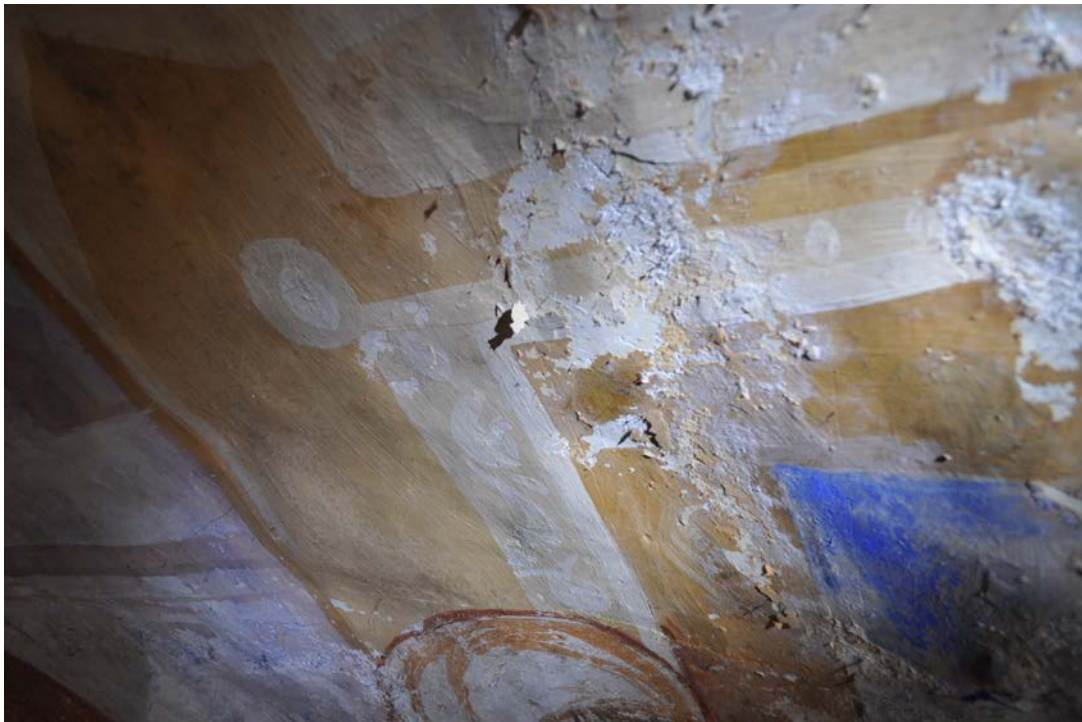
22-23. ჩრდილოეთი მკლავის კამარის აღმოსავლეთი ფერდი, ლაზარეს აღდგინება, ფერწერული ფენის აპერცვლა და განშრევა

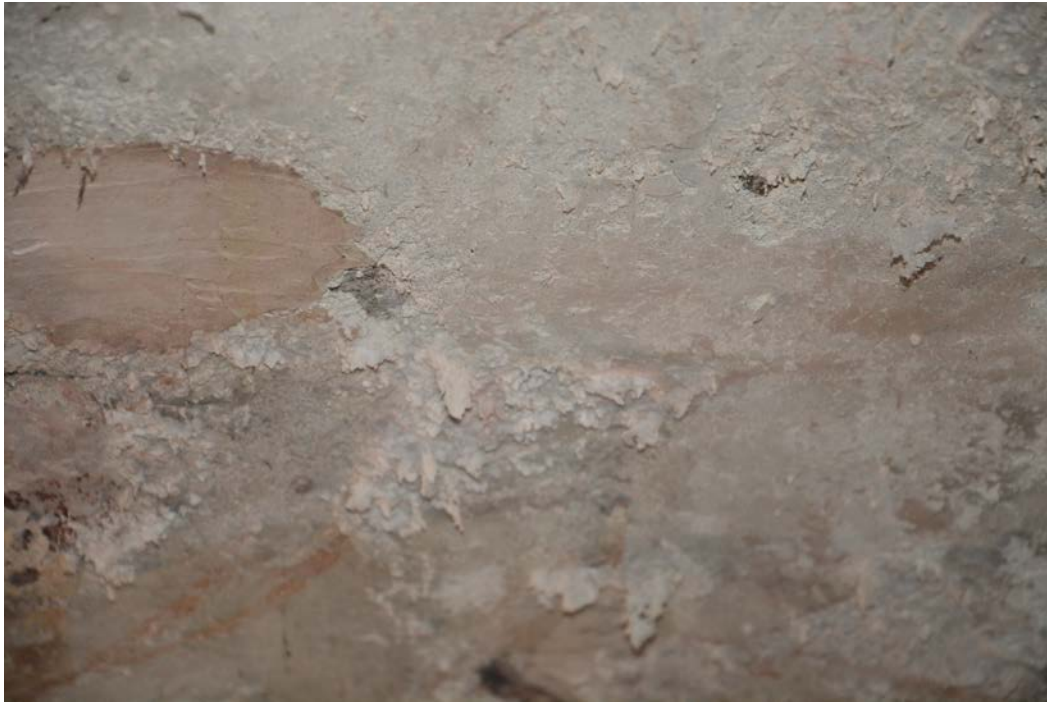
24. ჩრდილოეთი მკლავის კამარის აღმოსავლეთი ფერდი, გამომარილება, განშრევა და გაფხვიერება

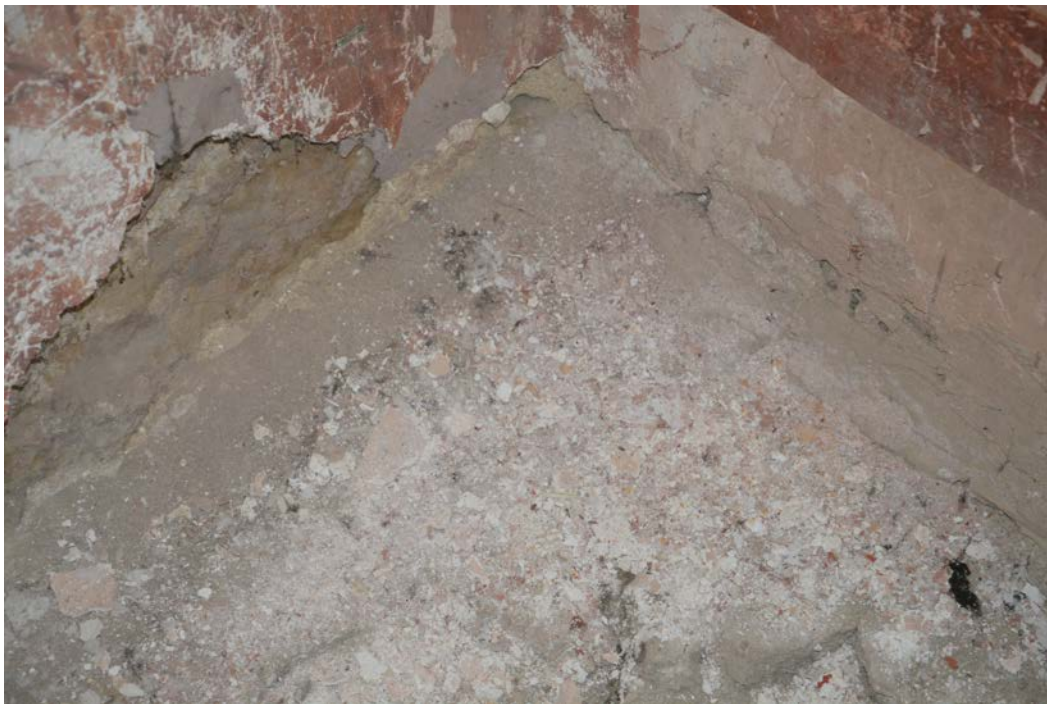
25. დასავლეთი მკლავი, პატრონიკეს ნიშა, მხატვრობის ჩამოყრილი ფრაგმენტები

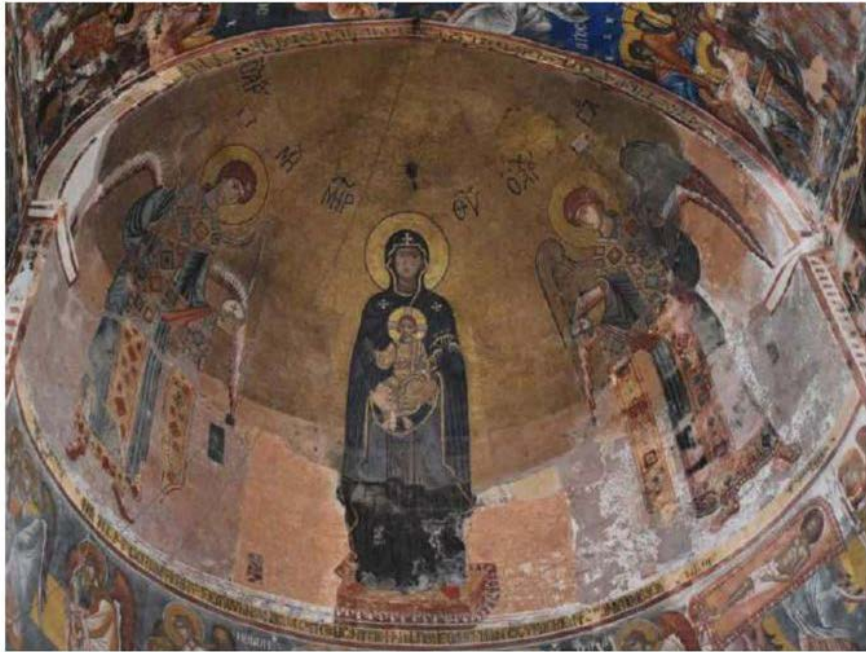
საგანგებოდ უნდა აღინიშნოს მთავარი ტაძრის კონქის მოზაიკა, რომელსაც საქართველოს კულტურული მემკვიდრეობის დაცვის ეროვნული სააგენტოს მონიტორინგის ჯგუფის 2020 წლის მაის-ივნისის ანგარიშით, 2017 წლის მდგომარეობასთან შედარებით თვალთ ხილული სხვაობა არ აღენიშნებოდა²³. სადღეისოდ, ცვლილებები უკვე თვალსაჩინოა. დაზიანების დინამიკა მე-12 საუკუნეში შესრულებული ღვთისმშობლის ფიგურის სახესა და ყელზე ისტორიული ფერწერული რესტავრაციის ადგილების (სავარაუდოდ, მე-16 ს.) მკაფიო ლაქებად გამოთეთრება-გამორეცხვაში, და მოზაიკური ფონზე გამოთეთრების (სავარაუდო გამომარილების) ლაქების მატებაში ჩანს.

6. მთავარი ტაძრის საკურთხეველის კონქის მოზაიკა, 2020 წლის 22 მაისი (ფოტო საქართველოს კულტურული მემკვიდრეობის დაცვის ეროვნული სააგენტოს ანგარიშიდან)
