ბიორბი ჩუბინაშვილის სახელობის ქართული ხელოვნების ისტორიისა და
კეზელთა დაცვის ეროვნული კვლევითი ცენტრი

გელათის მონასტრის ტაძრების კონსერვაციის პრობლემები
მდგომარეობის შეფასება და რეკომენდაციები

მსოფლიო მემკვიდრეობის ძეგლი - გელათის მონასტერი. ID – 704
შეტანის თარიღი - 1994
საზღვრის მნიშვნელოვანი ცვლილება - 2017
კრიტერიუმი - (iv)

თბილისი
იანვარი 2023

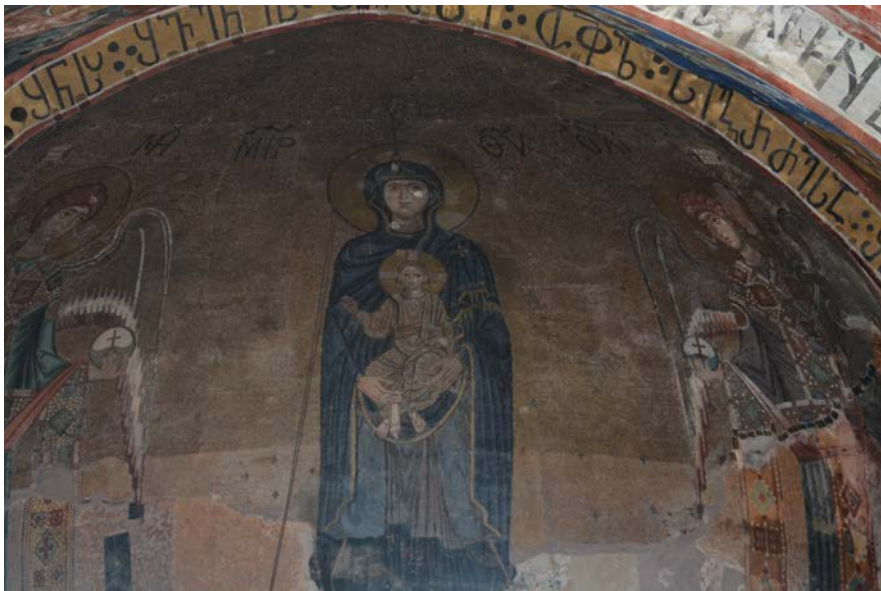
საგანგებოდ უნდა აღინიშნოს მთავარი ტაძრის კონქის მოზაიკა, რომელსაც საქართველოს კულტურული მემკვიდრეობის დაცვის ეროვნული სააგენტოს მონიტორინგის ჯგუფის 2020 წლის მაის-ივნისის ანგარიშით, 2017 წლის მდგომარეობასთან შედარებით თვალთ ხილული სხვაობა არ აღენიშნებოდა²³. სადღეისოდ, ცვლილებები უკვე თვალსაჩინოა. დაზიანების დინამიკა მე-12 საუკუნეში შესრულებული ღვთისმშობლის ფიგურის სახესა და ყელზე ისტორიული ფერწერული რესტავრაციის ადგილების (სავარაუდოდ, მე-16 ს.) მკაფიო ლაქებად გამოთეთრება-გამორეცხვაში, და მოზაიკური ფონზე გამოთეთრების (სავარაუდო გამომარილების) ლაქების მატებაში ჩანს.

27. მთავარი ტაძრის საკურთხეველის კონქის მოზაიკა, ისტორიული შეკეთების დაზიანება ღვთისმშობლის სახესა და კისერზე, გამოთეთრების ლაქები (სავარაუდო გამომარელება) ფონზე, 2023 წლის 20 იანვარი

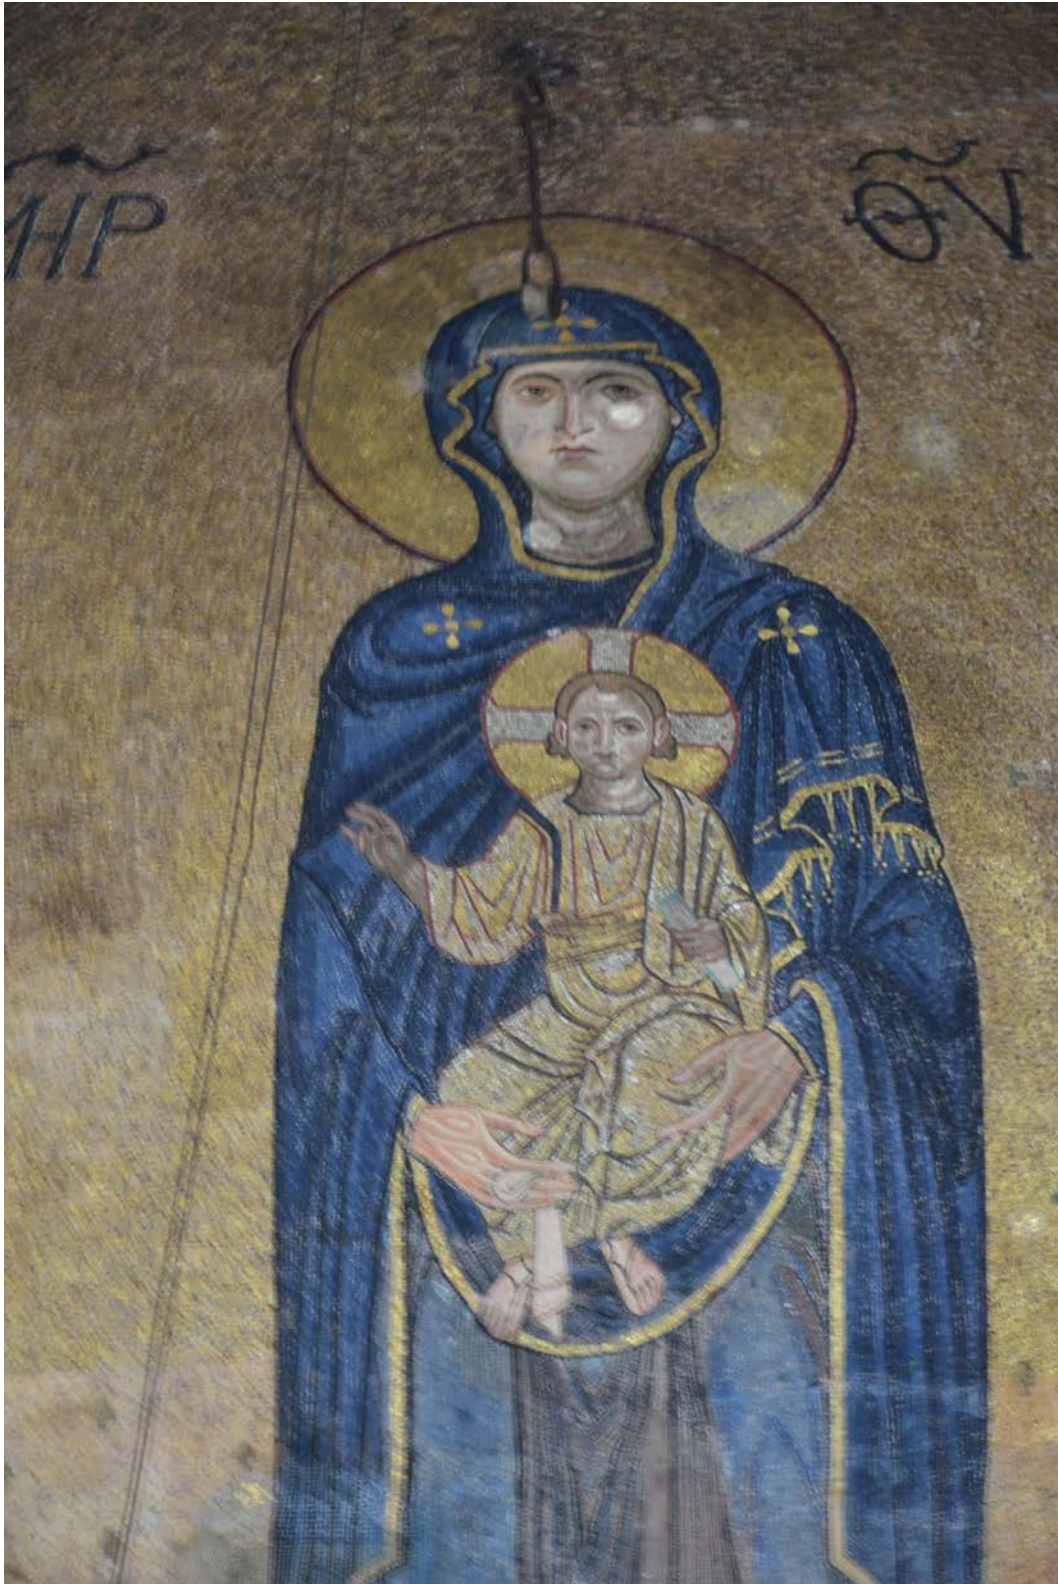
28. ისტორიული შეკეთების დაზიანება ღვთისმშობლის სახესა და კისერზე, გამოთეთრების ლაქები (სავარაუდო გამომარელება) ფონზე, 2023 წლის 20 იანვარი
