Conservation Plan for the Wall Paintings of St. George's Church, Gelati Monastery

/ Phase I Research Report /

The present document constitutes the **Phase I (Research Phase) Report** of the Conservation Plan for the wall paintings of the Church of St. George at Gelati

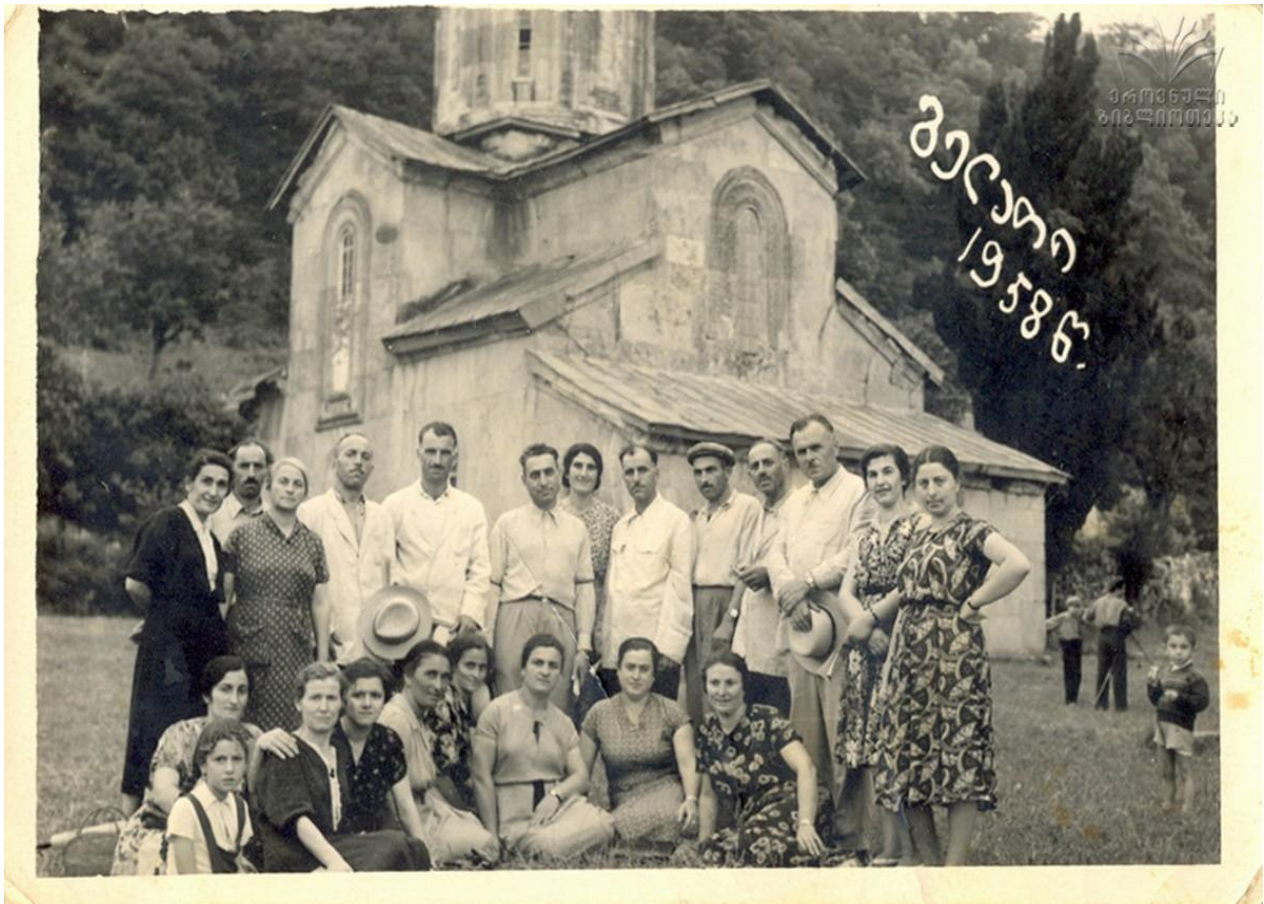
Gelati, 1958, Photo - Iverieli: Digital repository of National Parliamentary Library of Georgia

From mid-twentieth century, Gelati became popular for domestic tourism. A 1958 photograph shows dome window glass partially damaged, facilitating water infiltration and threatening paintings in both drum and sub-dome space.

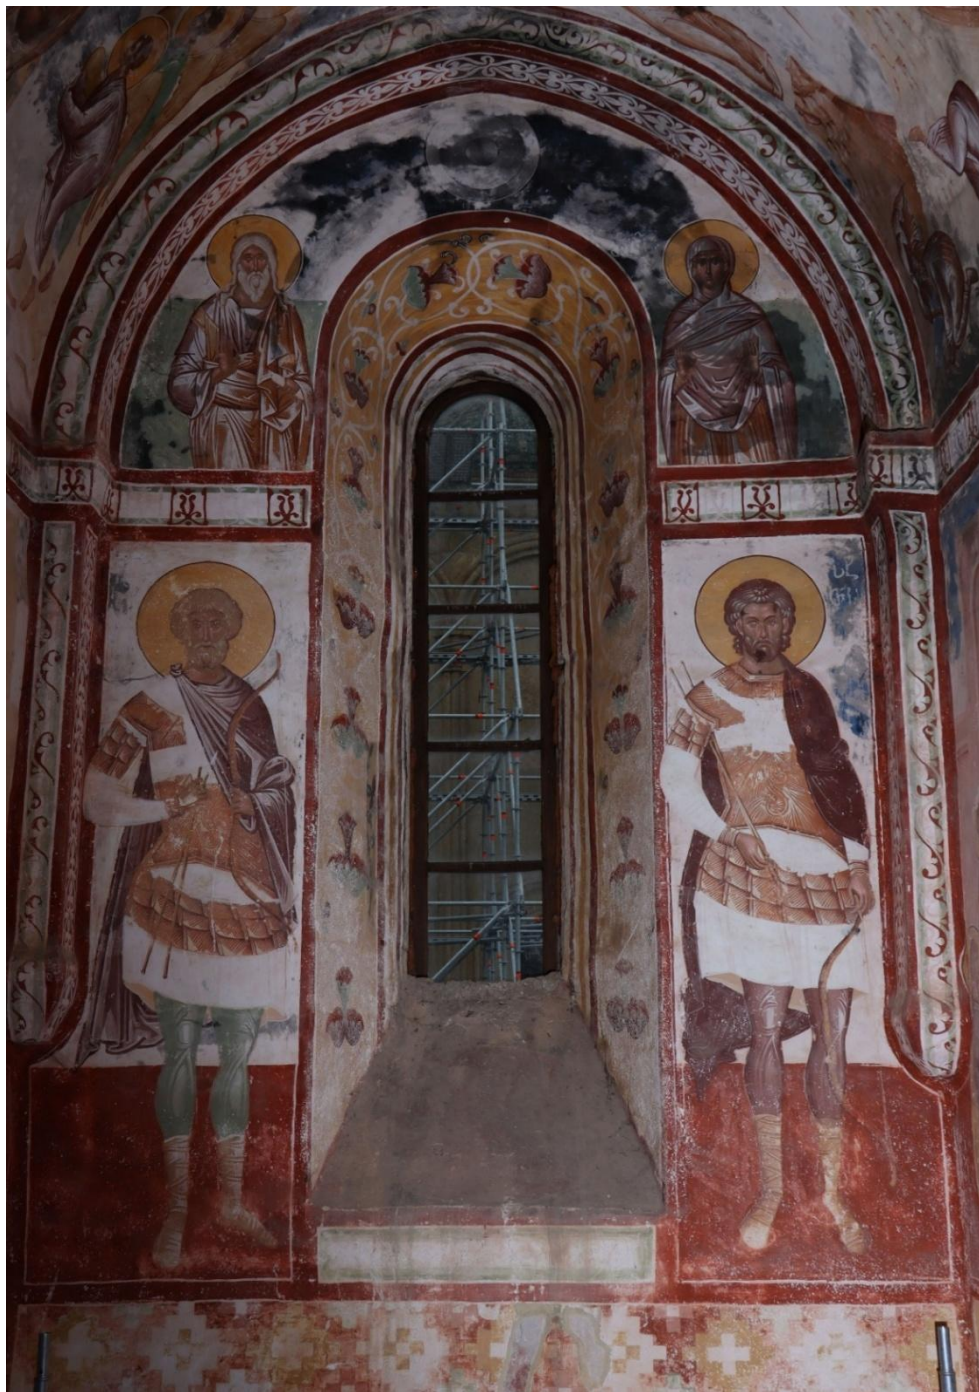
West Arm, West Wall. 2025

Painting's original chromatic expressiveness is especially negatively affected by massive pigment alteration, specifically bleaching. Establishing exact deterioration causes is difficult, though clearly deterioration results from complex damaging factor interaction. In nearly all such sections, black pigment is altered with clearly visible pink-toned deposit presence.

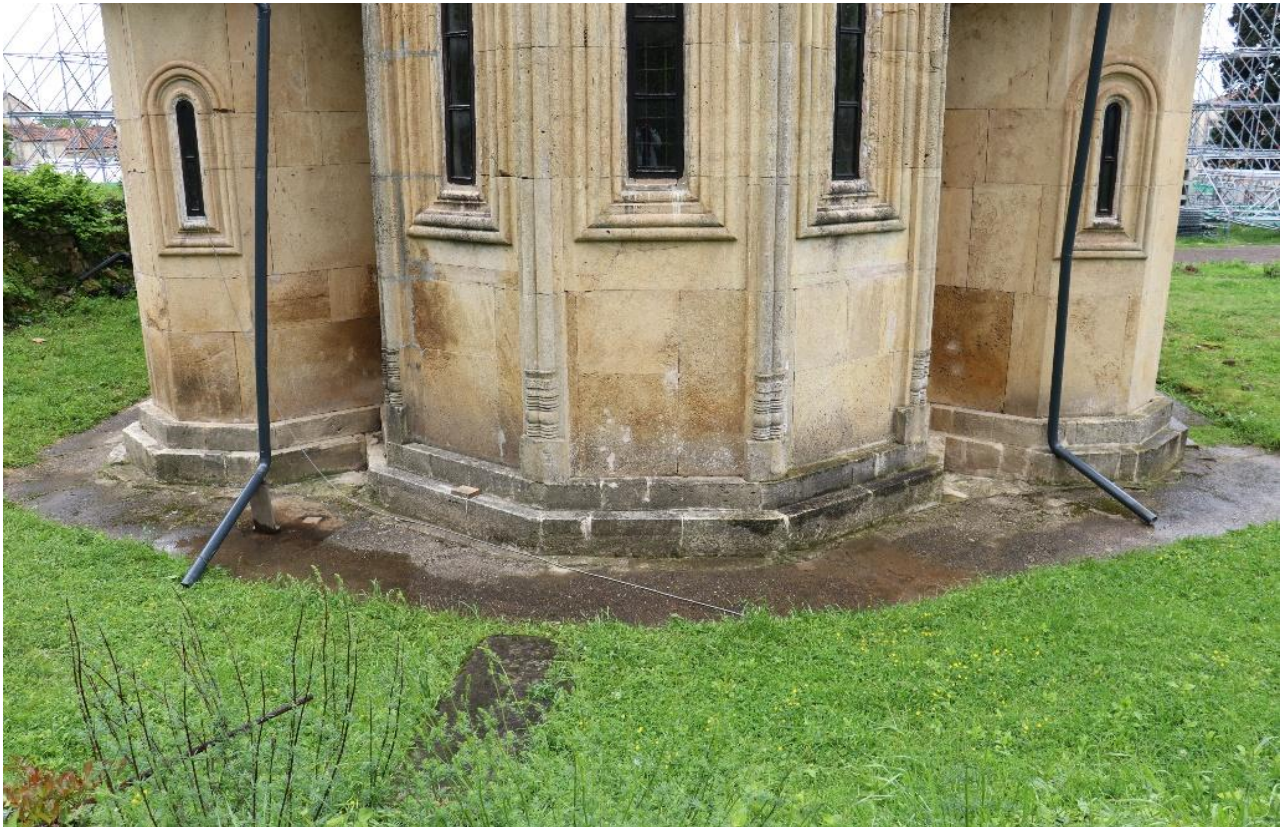
East façade. 2025

- Damaged drainage system facilitates direct atmospheric precipitation entry into structure. Significant defects are evident on both the temporary tin roofing installed over the church and the tin pipe drainage network system, causing both intensive facade wetting and water penetration into interior space. Particularly noticeable in this regard is the damaged tin section on the north facade, from which even during light rain water drops fall onto the drain, also wetting the church plinth steps, and after splashing on the concrete apron, water reaches the crack formed between the concrete slab and plinth.
- Presumably, weathered facade masonry joints facilitate infiltration.
- Improperly configured dome drum window openings facilitate water entry.
- Damaged and non-functional drainage system fails to provide adequate precipitation protection.

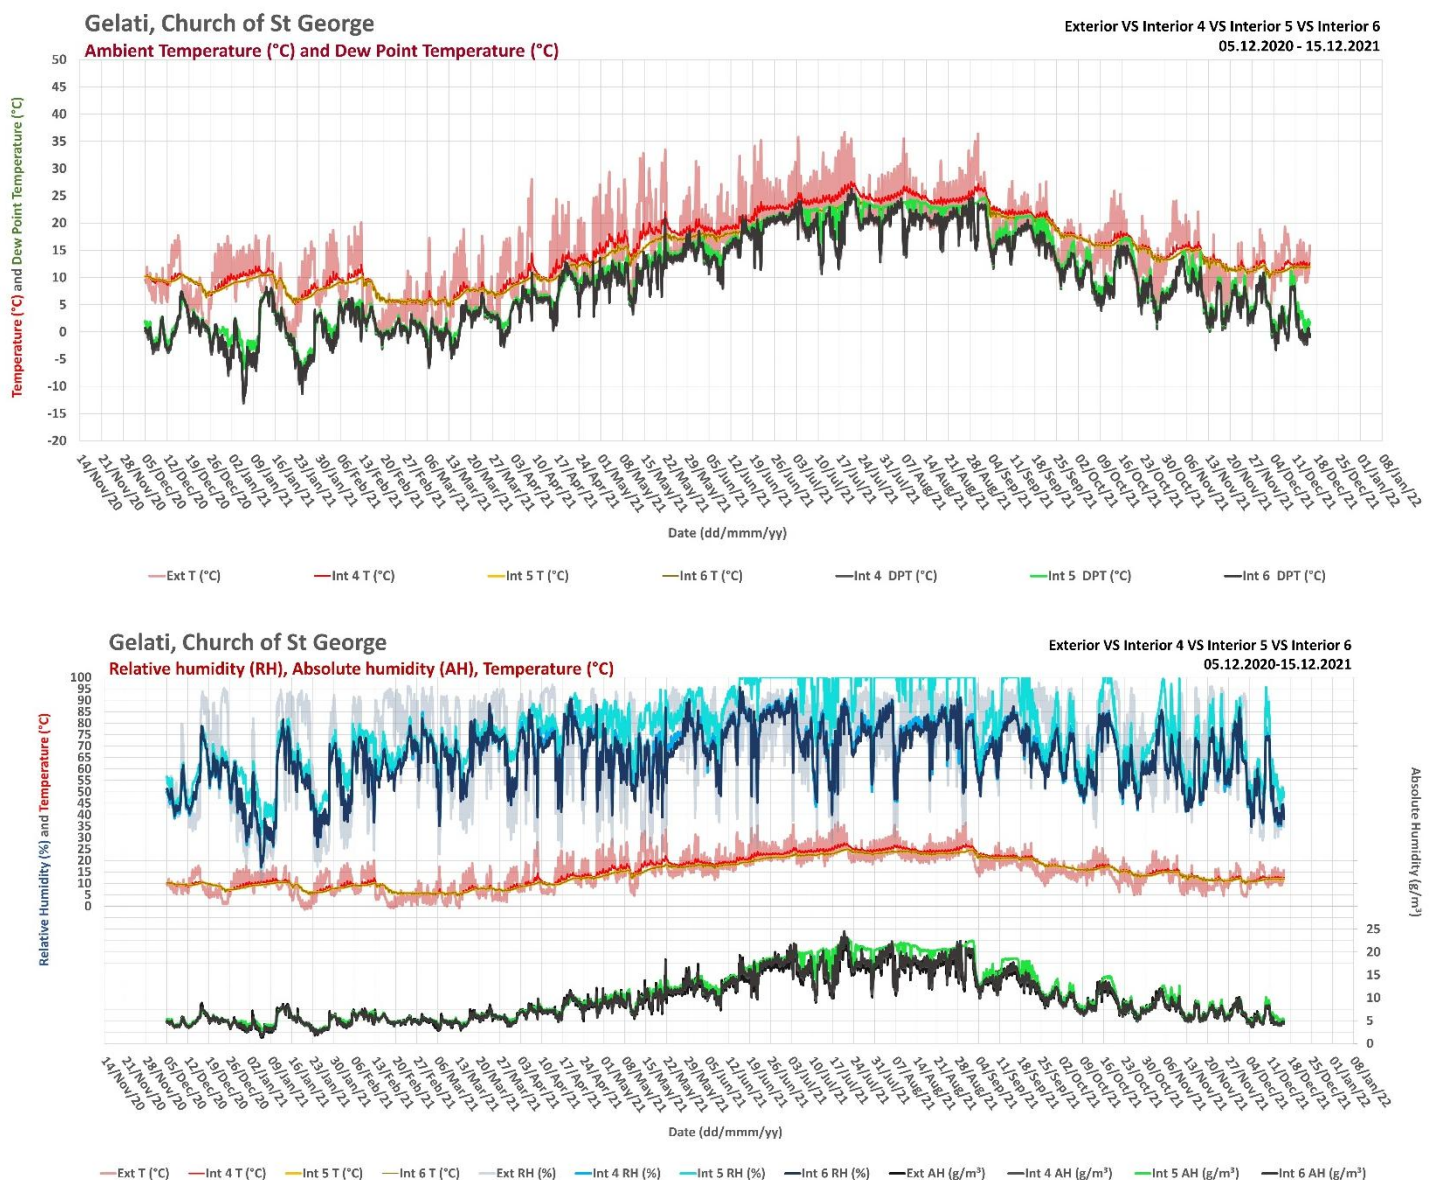
Graphs present 2021 climate data, showing that one of three Hobo Data Loggers installed in interior indicates 100% relative humidity in the June–September period and correspondingly constant condensation indicator during this

period, which is not supported by data from other Hobo Data Logger devices installed in interior and exterior, which, with minor differences from each other, nevertheless show generally similar patterns. Presumably, remaining Hobo Data Loggers should provide slightly higher than actual relative humidity indicators, but only with minor inaccuracy. Such inaccuracy, apparently, is characteristic for these meters after a certain period of operation, as confirmed by measurement methodology developed during current monitoring using alternative instruments.

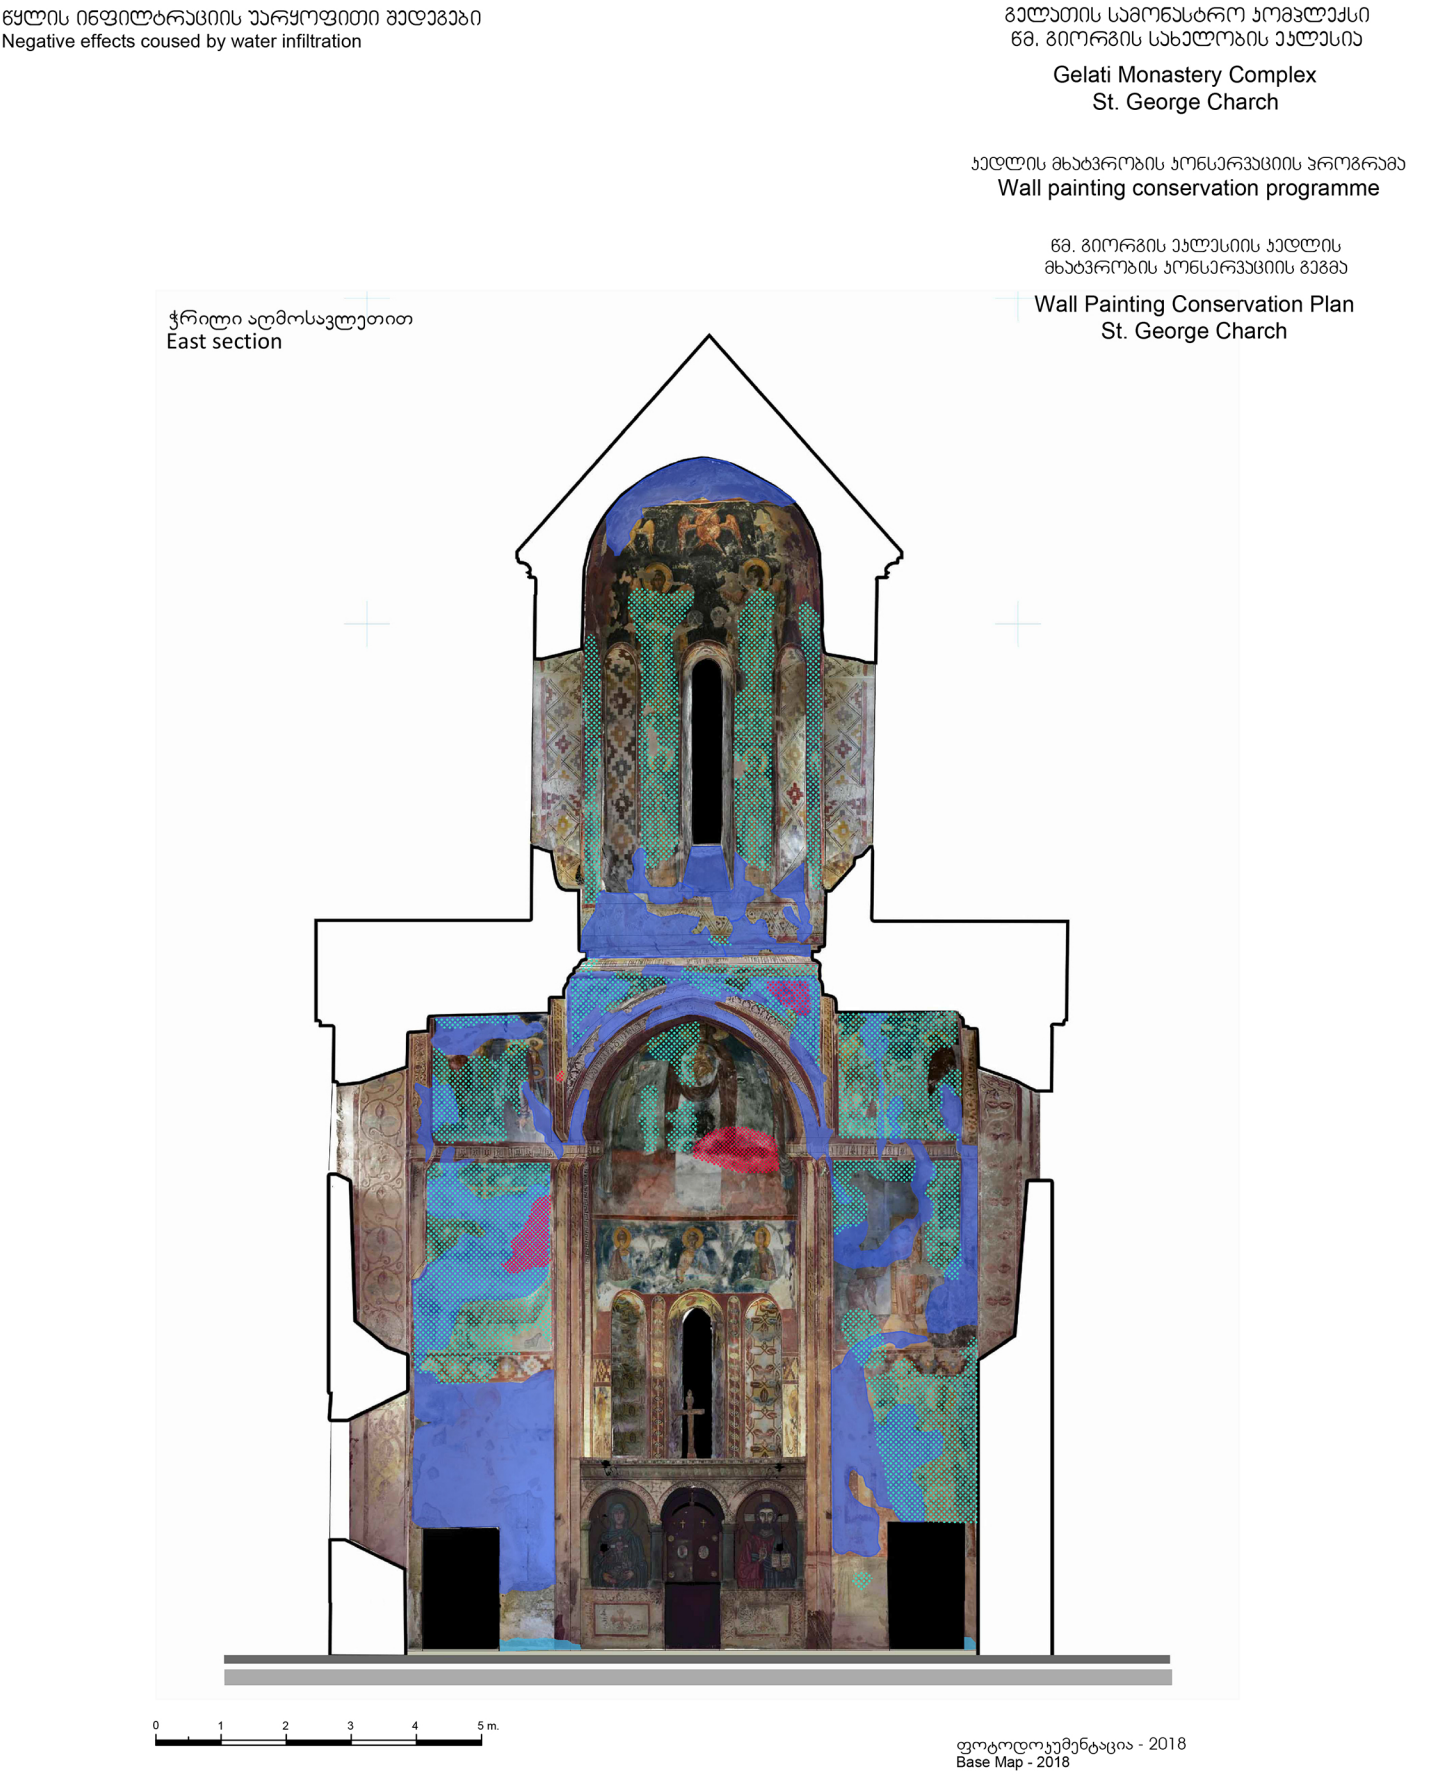
წყლის ინფილტრაციის უარყოფითი ზეგავლენა
Negative effects caused by water infiltration

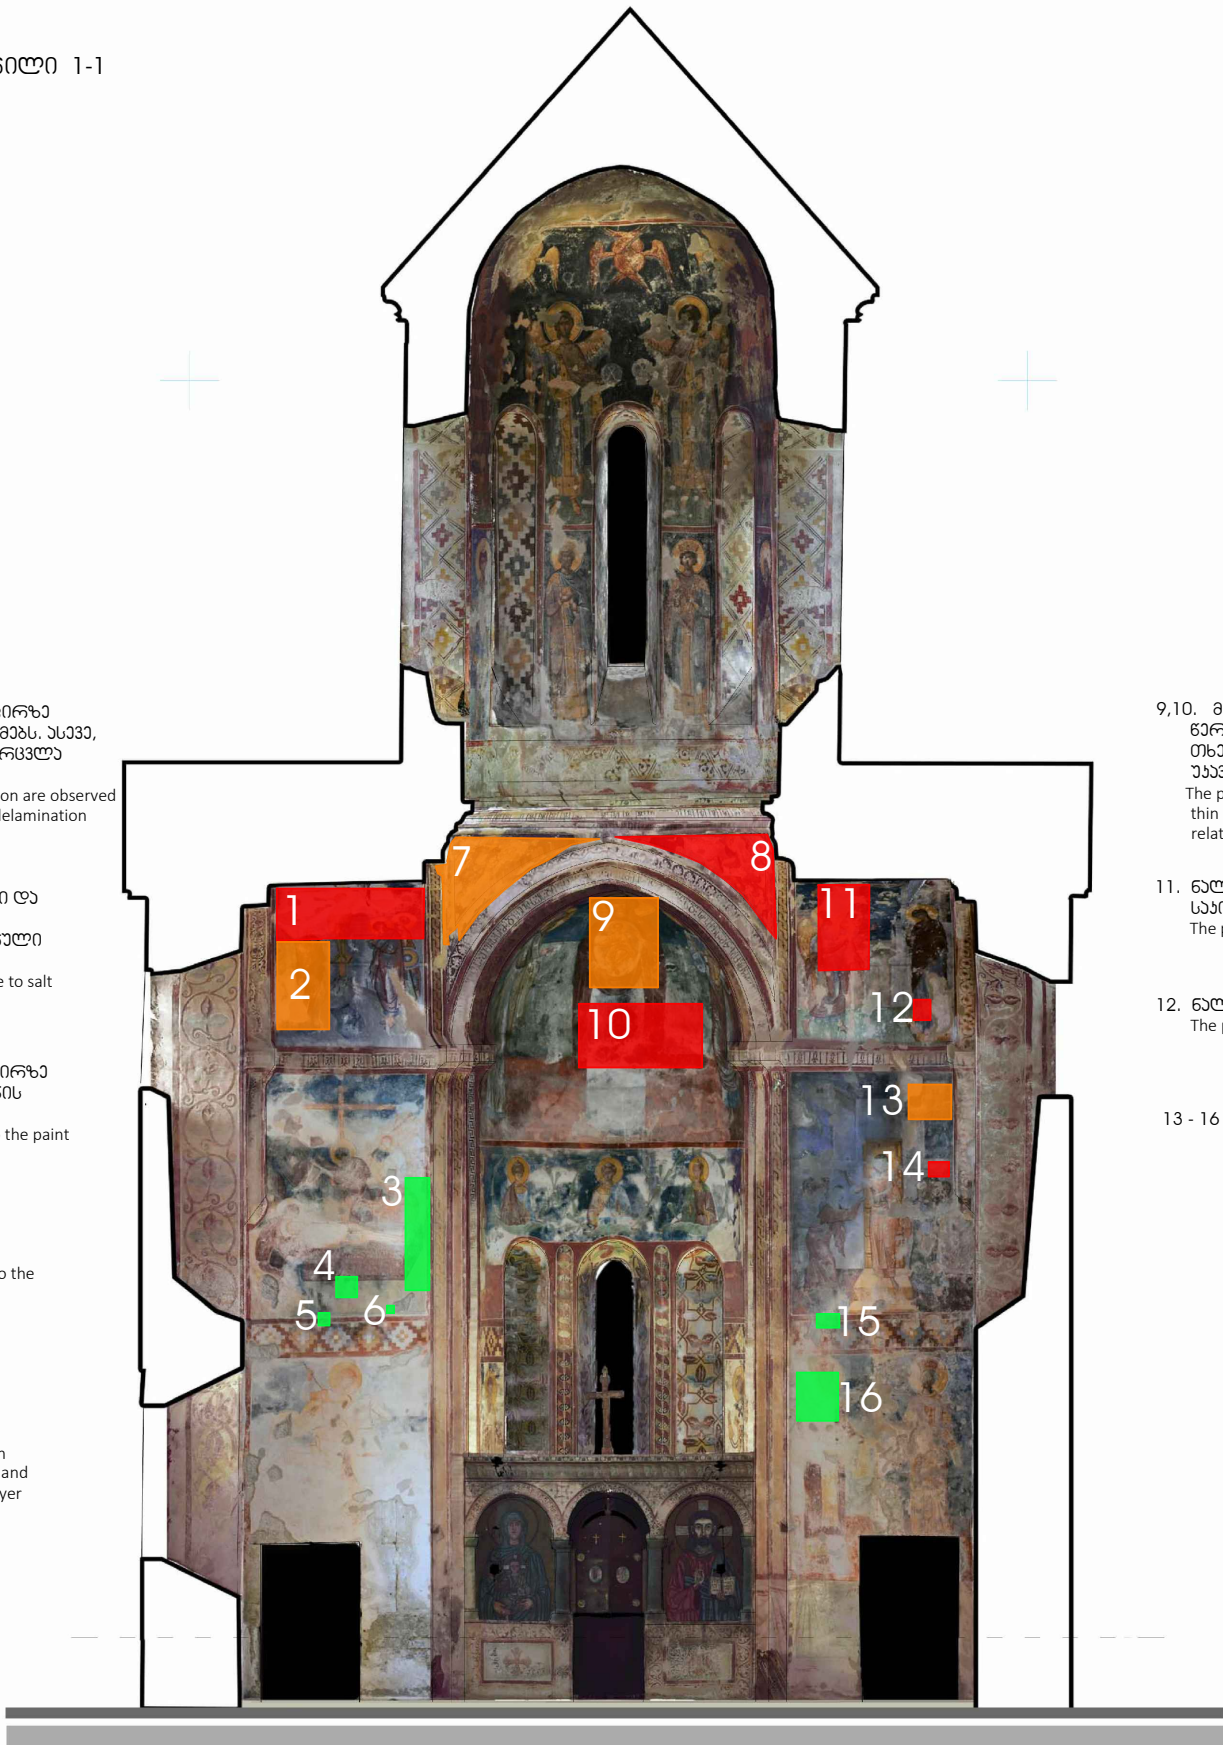
ჰრილი 1-1

1. წყლის ინფილტრაციის შედეგად მხატვრობის ჯადავირზე ჰვდებით მარილის კრისტალთაგანის რთულ ფორმებს. ასევე, ნალსობის განვრცობის და ფარული ფენის აკრძალა გაფხვიარების შემთხვევებს.
As a result of water infiltration, complex forms of salt crystallization are observed on the surface of the painting, as well as occurrences of plaster delamination and flaking/powdering of the paint layer

2. მხატვრობის ნალსობა ლოკალურად განვრცობული და ფრაგმენტირებულია. მარილის კრისტალთაგანის შედეგად აკრძალული და გაფხვიარებულია ფარული ფენა.
The painting's plaster is locally delaminated and fragmented. Due to salt crystallization, the paint layer is flaking and powdering

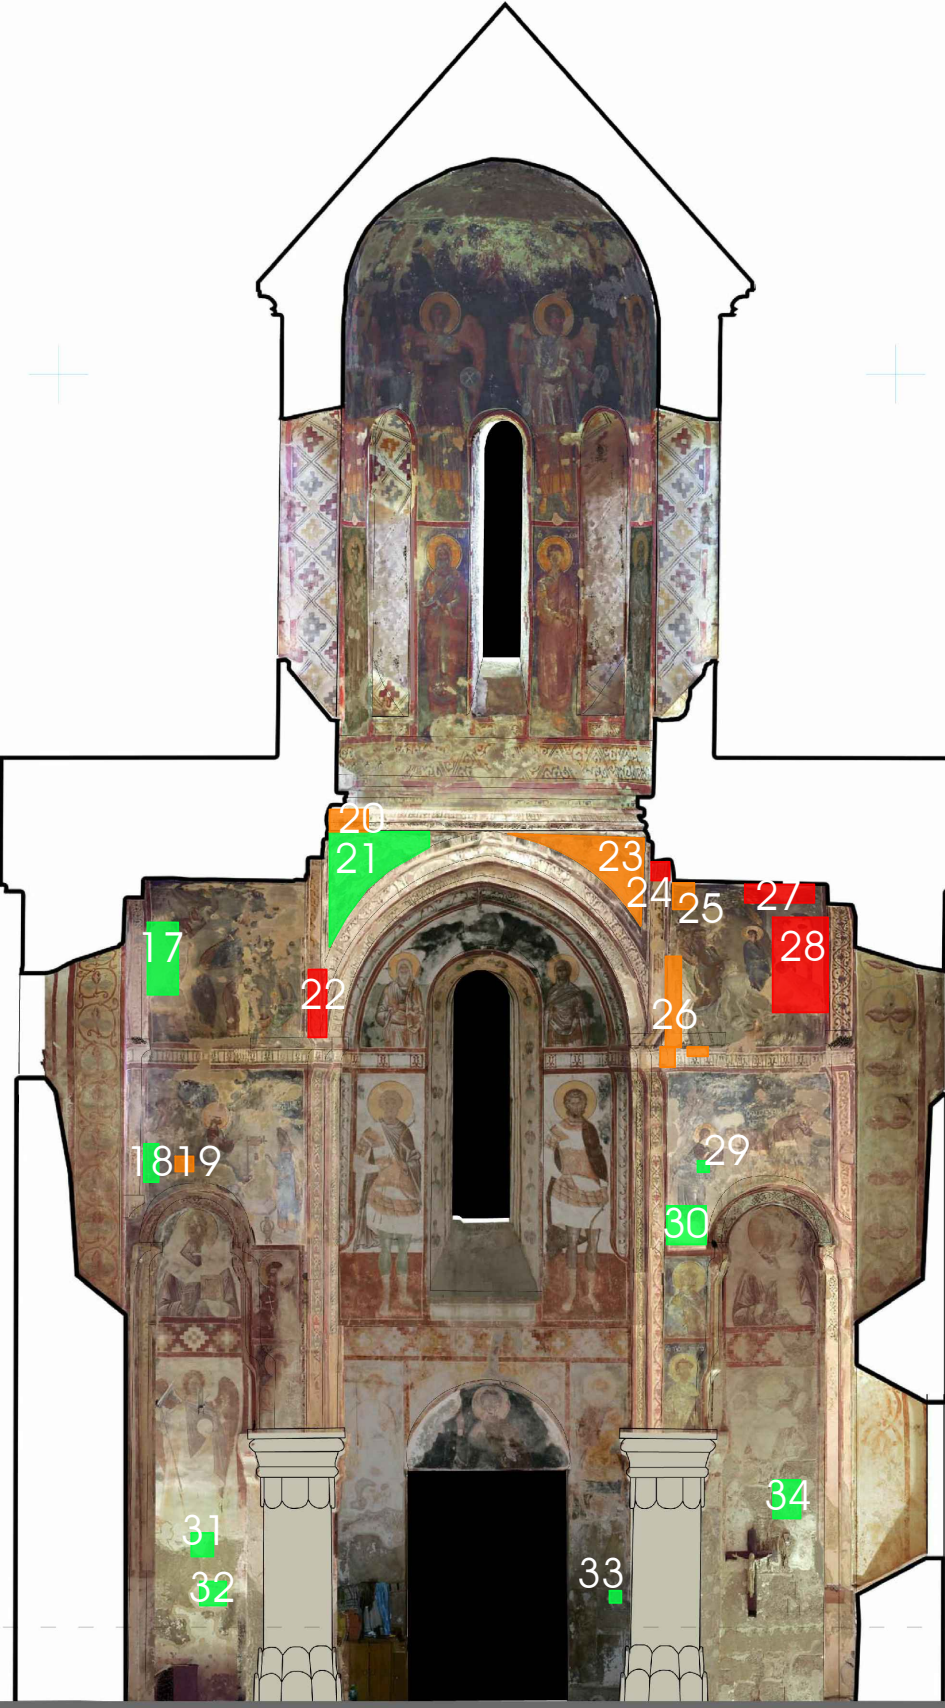
25. წყლის ინფილტრაციის შედეგად ნაღებია გაფხვიარებული და განგრეპულია
As a result of water infiltration, the plaster is powdering and delaminated
26. წყლის ინფილტრაციის შედეგად ნაღებია გაფხვიარებული და განგრეპულია
As a result of water infiltration, the plaster is powdering and delaminated
- 27,28. წყლის ინფილტრაციის შედეგად ნაღებია გაფხვიარებული და განგრეპულია - მაღალია მხატვრობის დაზარალების რისკი
As a result of water infiltration, the plaster is powdering and delaminated; the risk of paint loss is high
- 29,30,31,32,33, 34. ნაღებია განგრეპულია ლოკალურად
The plaster is locally delaminated.

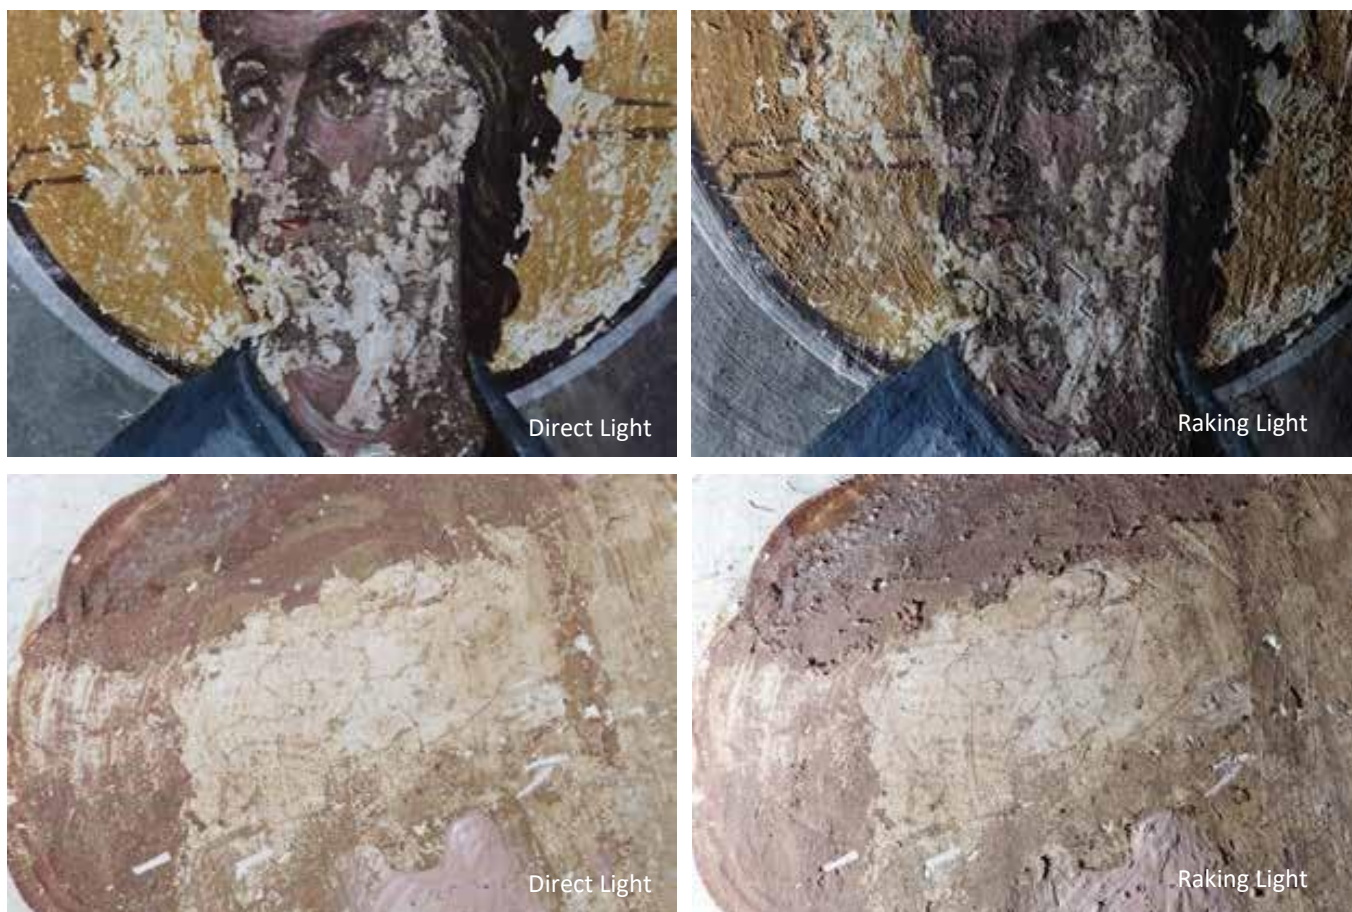
Partial loss of color is the most widespread form among the damages to the paint layer. In such cases, part of the color has been lost, while another part survives in an incomplete state. This type of loss occurs with varying degrees of intensity: sometimes only small portions of color are missing, while in other instances the loss is severe, with the color preserved only at the level of the preparatory drawing or leaving merely a faint trace on the plaster surface.
