წარმოგიდგენთ გელათის ღვთისმშობლის ტაძრის ქვის
საკონსერვაციო (ნებართვა #ნ/09/12/15) სამუშაოების მიმდინარეობის
შუალედურ ანგარიშებს პერიოდისთვის 2016 წლის 15 ნოემბერი
2017 წლის 19 ივლისი.

გელათის ღვთისმშობლის ტაძრის
ქვის საკონსერვაციო სამუშაოები

სამუშაოთა შუალედური ანგარიში
2016 წლის 15 ნოემბერი - 2017 წლის 19 ივლისი

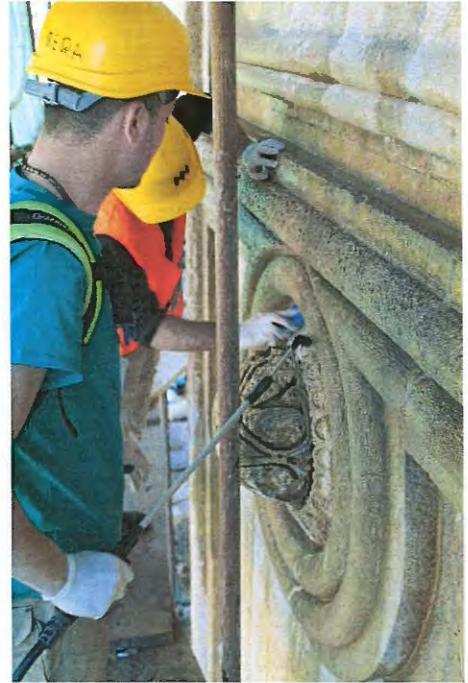
ზემოთ: ფოტო.
ქვის ზედაპირის ბიოციდით დამუშავება

ბიოლოგიური ნადების მოსაცილებლად შეირჩა წყალში განზავებული 4%-იანი ენზაიმოლინო ჩლორურო (ფართო მოქმედების სპექტრის ბიოციდი) რომელიც მოიფრქვა აღმოსაფლეთ ფასადის ქვის მთელ ზედაპირზე. ხოლო ბზარებში ბიოციდის დატანა შპრიცით მოხდა. მკურნალობა განმეორე იმ ადგილებში, სადაც მიცროფლორა კვლავ შესამჩნევი გახდა.

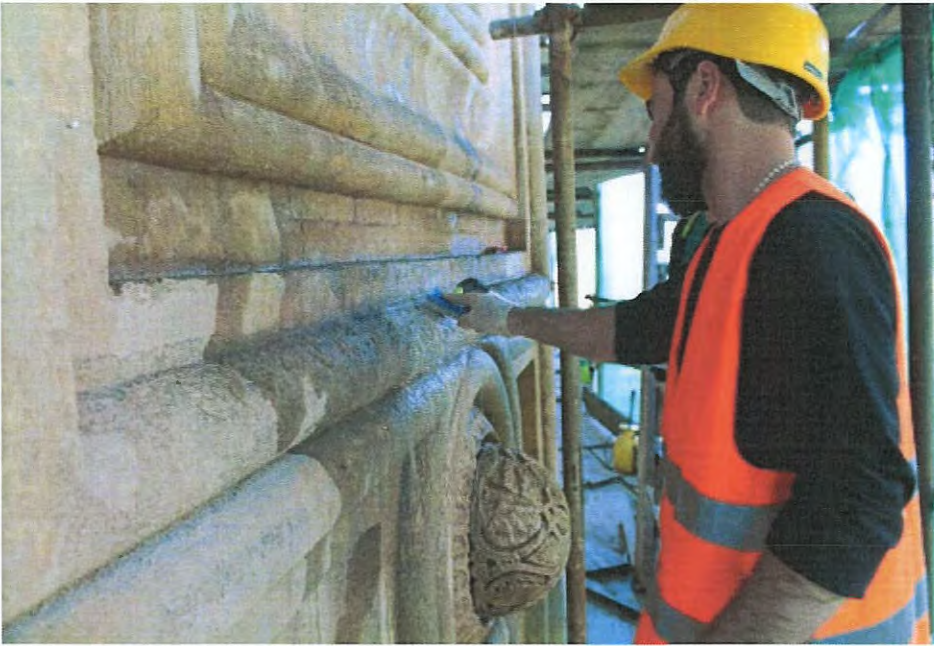
ზემოთ: ფოტო.
ქვის ზედაპირიდან პატინის მოშორება.

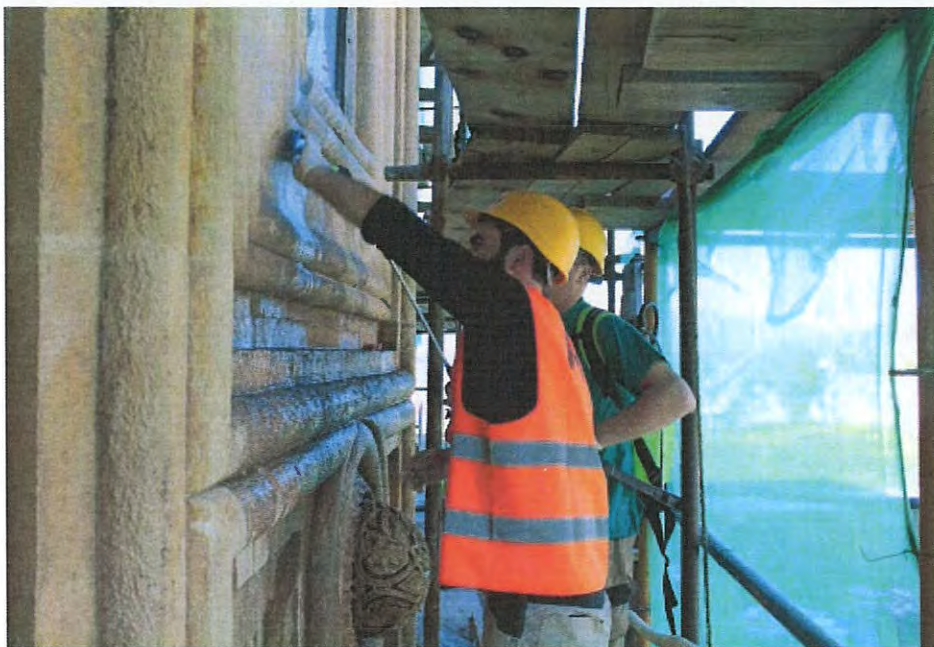
ზემოთ: ფოტო.
ქვის ზედაპირიდან პატინის მოშორება.

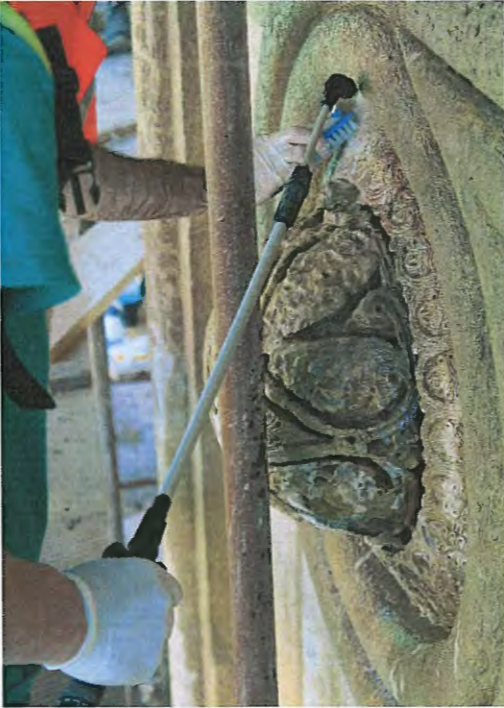
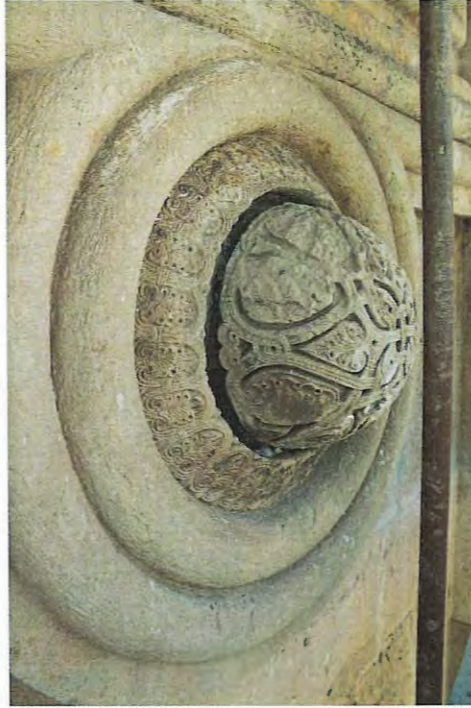
ზემოთ: ფოტო.
ქვის ზედაპირიდან პატინის მოშორება.

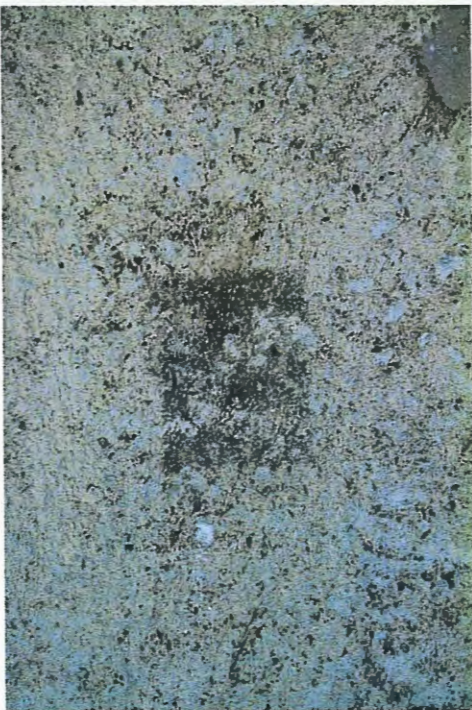
ზემოთ: ფოტო.
ქვის ზედაპირზე შაედაქად დატოვებულია ზონდაჟი. გაწმენდამდე და მის შემდგომ არსებული მდგომარეობის შესაფასებლად.

ბიოციდის შეფრქვევის შემდეგ განადგურებული მიკროფლორის ნამოწმენდა ხდება მექანიკურად. წყლისა და ჯაგრისის გამოყენებით.

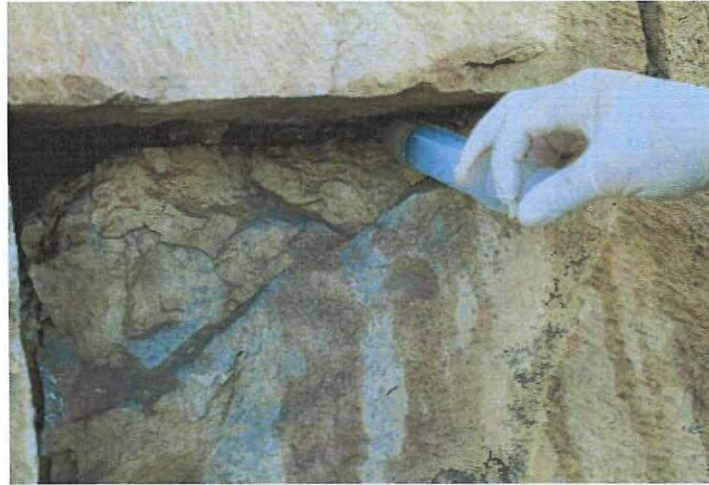
ზემოთ: ფოტო.
ინექტირების პროცესი.

ქვებს შორის არსებული ნაკერების და სიცარიელის ინექტირება.
ინექტირების პროცესი მიმდინარეობს შპრიცებით საკონსოლიდაციო ხსნარის (NHL5+Pozolana giallo) შეშვებით. ინექტირების შედეგად ივსება ქვებს შორის დუღაბის დაკარგვის შედეგად გაჩენილი ცარიელი სივრცეები.

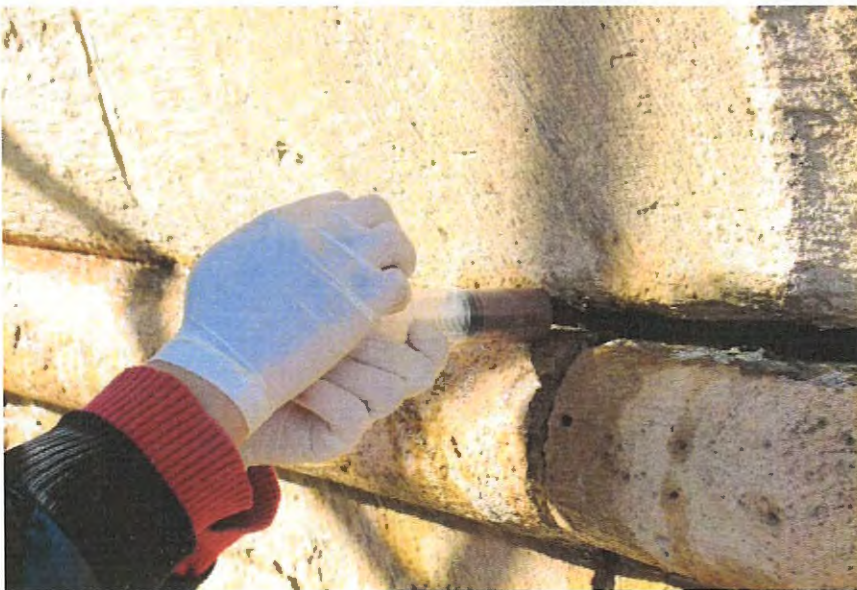
ზემოთ: ფოტო.
ქვის წყობის შორის არსებული ნაკერების ინექტირების პროცესი.

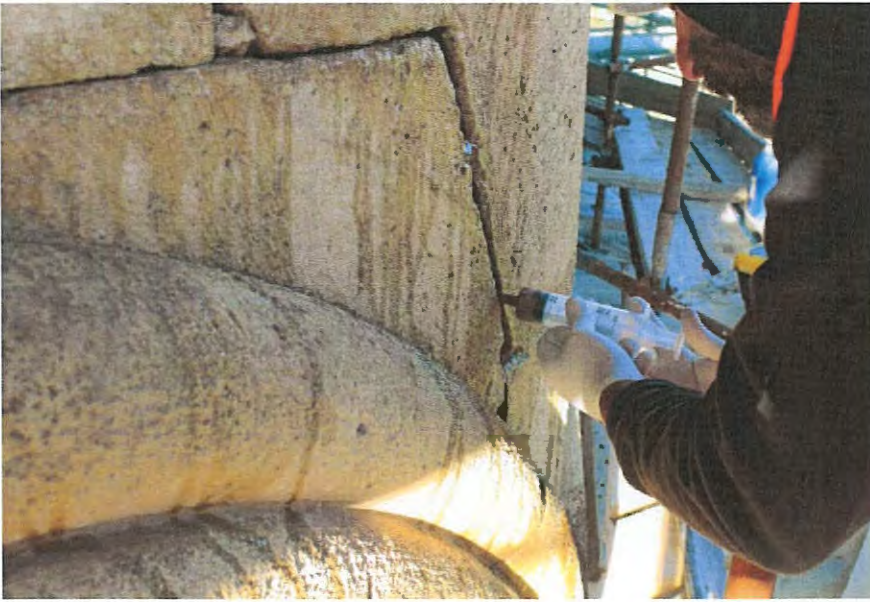
ზემოთ: ფოტო.
ქვის წყობის შორის არსებული ნაკერების ინექტირების პროცესი.

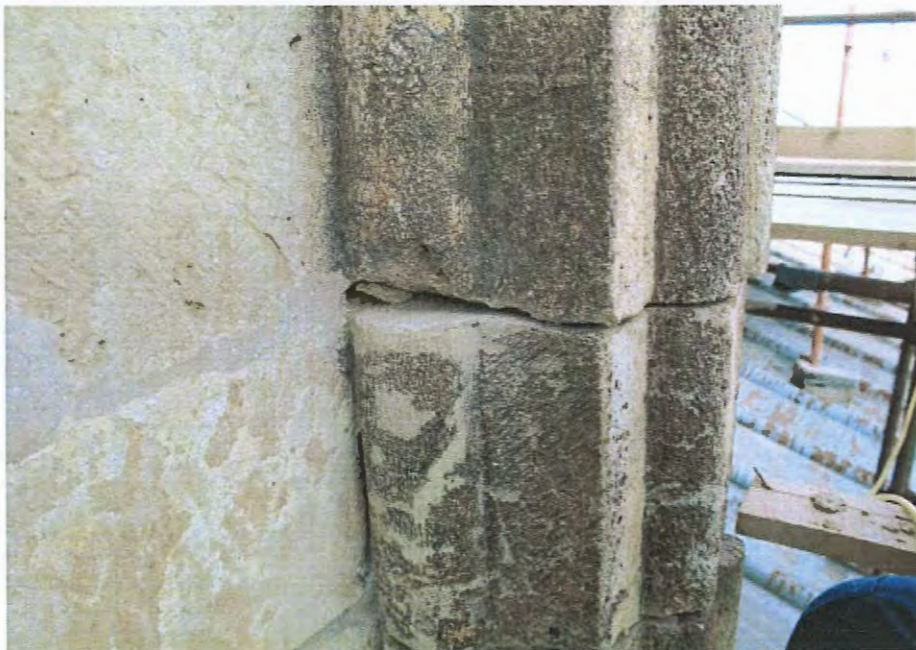
ზემოთფოტო.საპირე წყობის ნაკლული ადგილების ხირხსნარით რეკონსტრუქციის პროცესი

ქვის ნაკლული ადგილების რეკონსტრუქცია განხორციელდა შემდეგი კირხსნარით: გაცრილი ქვიშით, სილიკატური (კვარცი) და კირით (რასულლო) + იბერ და პოცოლანა პროპორციით 2 წილი კირი , 5 წილი კვარცი, 1,5 თეთრი პოცოლანა 0,5 თეთრი კენჭები Fiber – ბოჭკოვანი მასალა, პოლიკარბონატი. ბოჭკოს სიგრძე – 5მმ. მარკა – sika.

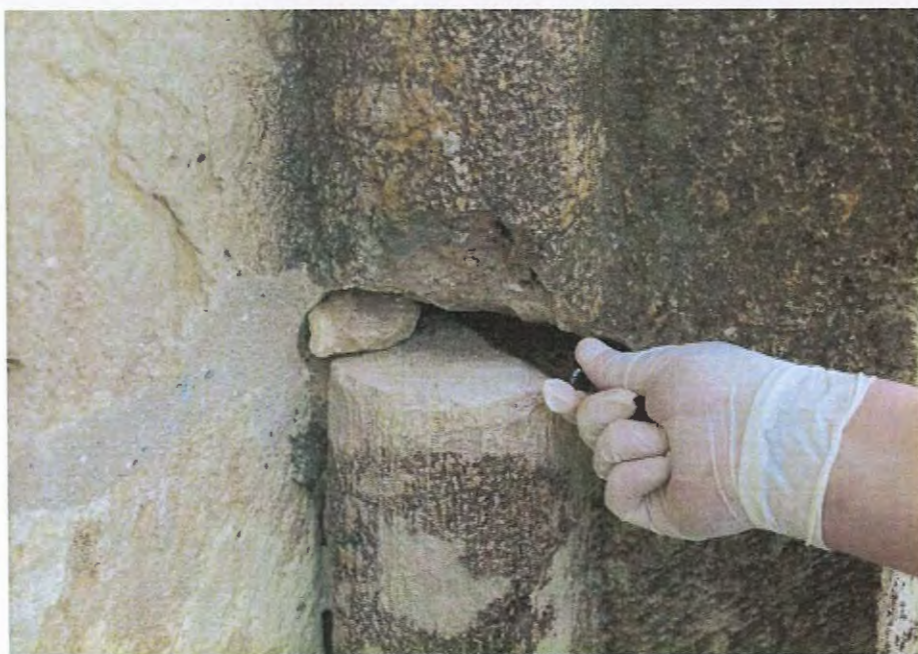
ზემოთფოტო.საპირე წყობის ნაკლული ადგილების ხირხსნარით რეკონსტრუქციის პროცესი

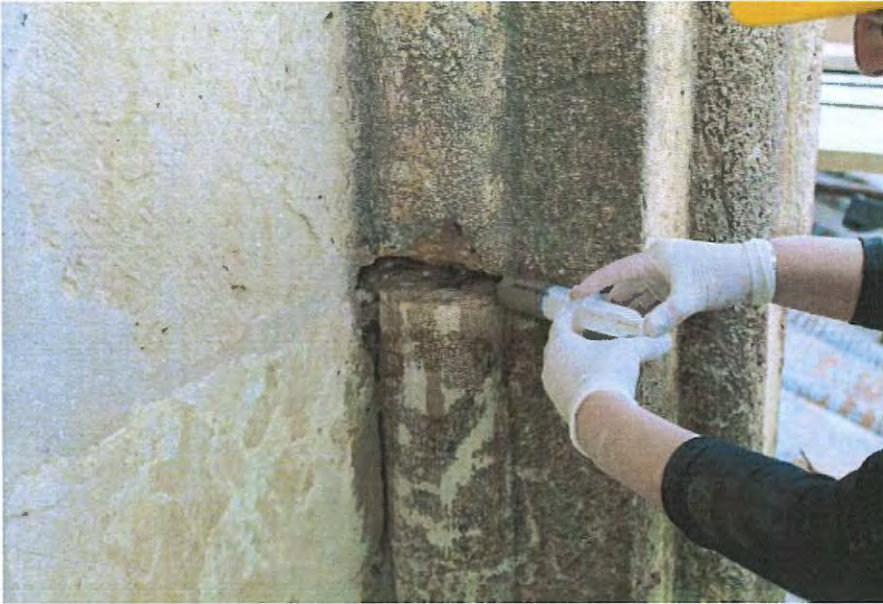
ზემოთფოტო.საპირე წყობის ნაკლული ადგილების ხირხსნარით რეკონსტრუქციის პროცესი

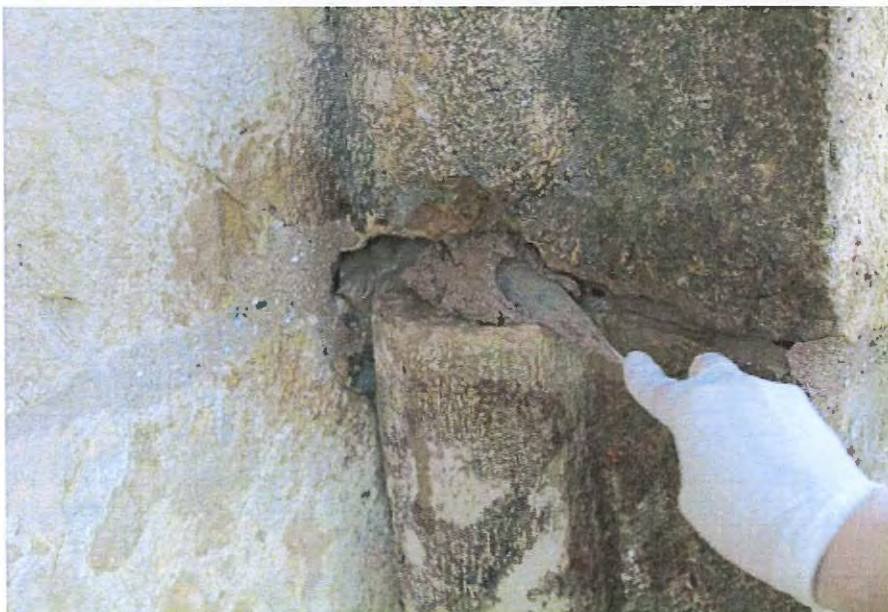
ზემოთფოტო.საპირე წყობის ნაკლული ადგილების ხირხსნარით რეკონსტრუქციის პროცესი

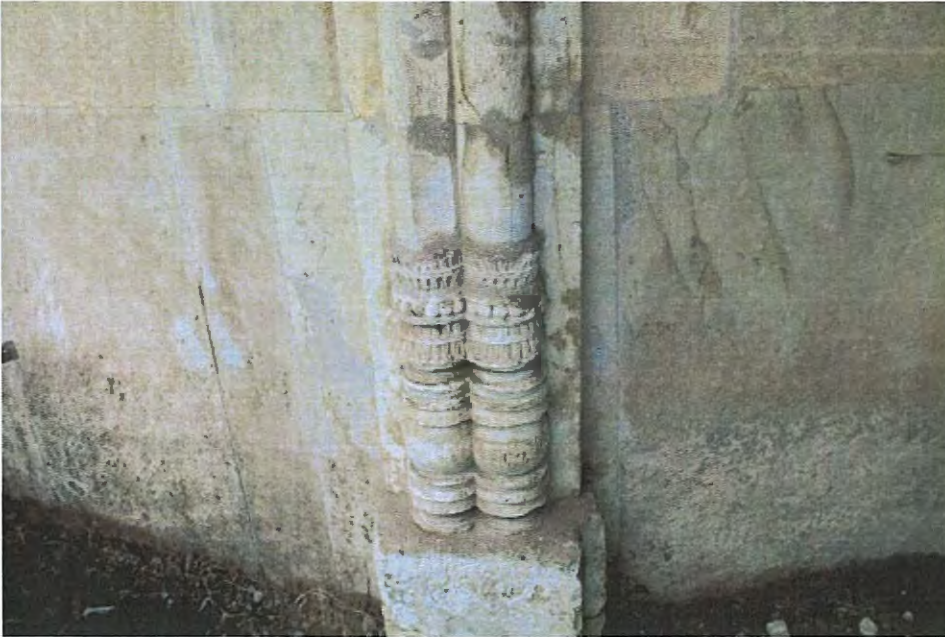
ზემოთფოტო.საპირე წყობის ნაკლული ადგილების ხირსხნართ
რეკონსტრუქციული დეტალი

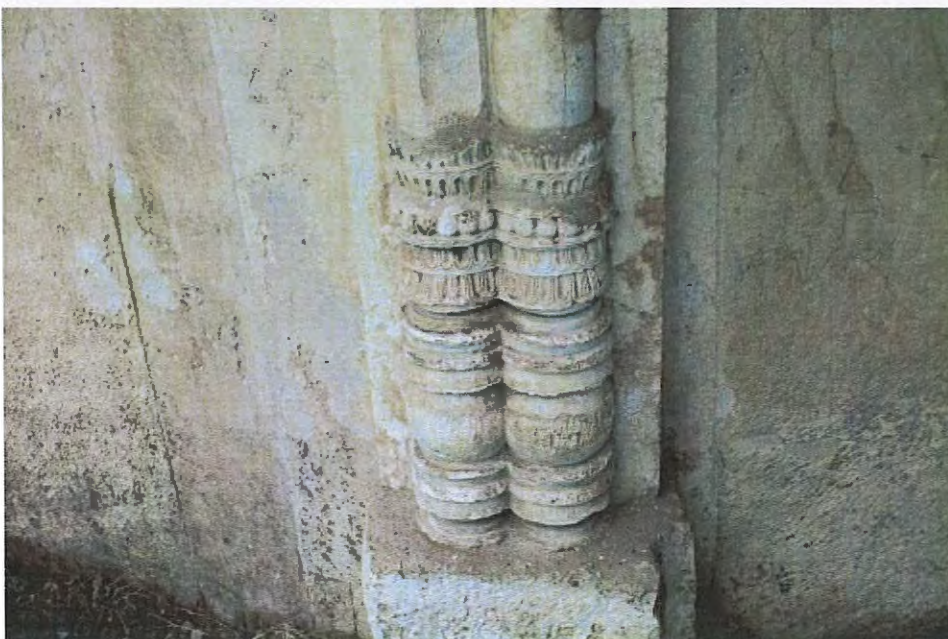
ზემოთფოტო.საპირე წყობის ნაკლული ადგილების ხირსხნართ
რეკონსტრუქციული დეტალი

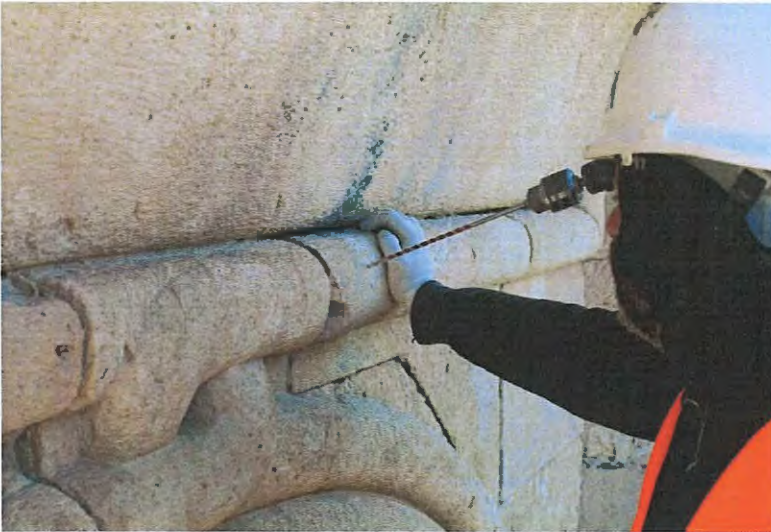
ზემოთ: ფოტო.ფრაგმენტირებული დეტალების გაერთიანება. დაზიანებული ორნამენტული ნაწილზე საანკერე ხერელების დატანის პროცესი.

როდესაც ქვის ფრაგმენტირებული დეტალები მოძრაობენ და ექვემდებარებიან მოხსნას,მათი შენარჩუნებისთვის აუცილებელია მათი განცალკევება, შესაბამისად დამუშავება და ავთენტურ აღგილას დაბრუნება.

1. მცირე ზომის ფრაგმენტებისთვის (<500გრ) გამოიყენება აკრილის შექცევადი რეზინა (Paraloid B72)
2. ხოლო საშუალო და დიდი ზომის ფრაგმენტებისთვის (>500გრ) გამოიყენება ელასტიური მოდულის მქონე ეპოქსიდური რეზინა.
3. დიდი ზომის (>500გრ) ფრაგმენტებისთვის ასევე გამოიყენება უჟანგავი ლითონის (0.6-0.8მმ) ანკერები. ანკერებზე აყვანა წინასწარ მომზადებულ საანკერე ხერელებში ეპოქსიდური რეზინის გამოყენებით ხდება.

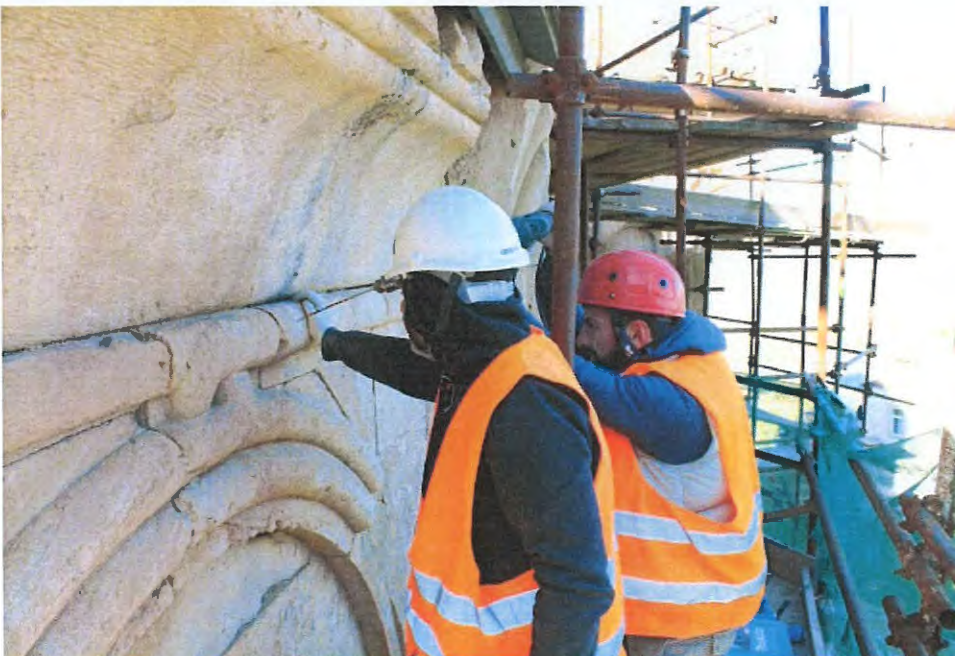
ზემოთ: ფოტო.ფრაგმენტირებული დეტალების გაერთიანება. დაზიანებული ორნამენტული ნაწილზე საანკერე ხერელების დატანის პროცესი..

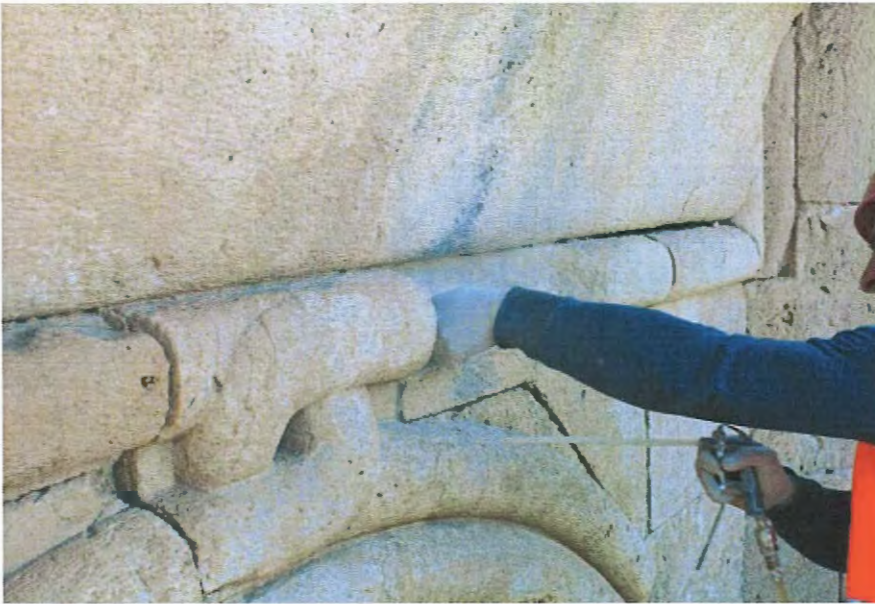
ზემოთ: ფოტო. საანკერე ხერელის ჰაერის ჭავლით დამუშავების პროცესი

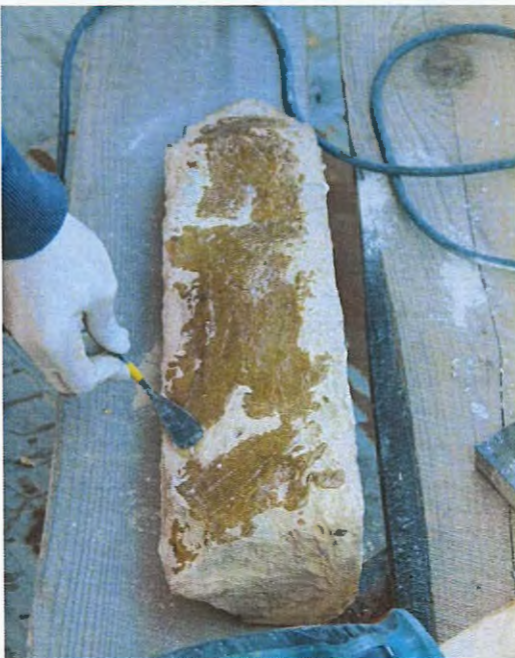
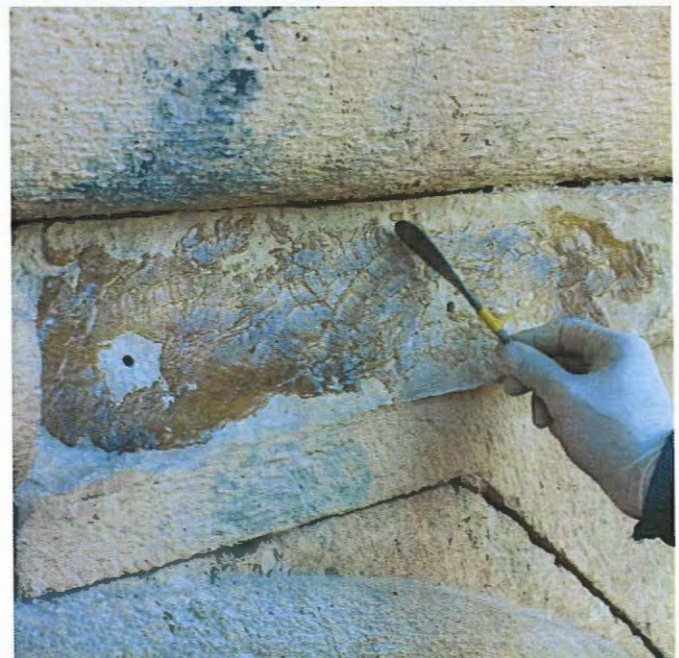
ზემოთ, მარცხნივ: ფოტო. დაზიანებული ორნამენტული ნაწილი ზე ეპოქსიდური რეზინის დატანის პროცესი.
ზემოთ, მარჯვნივ: ქვის ზედაპირზე ეპოქსიდური რეზინის დატანის პროცესი.

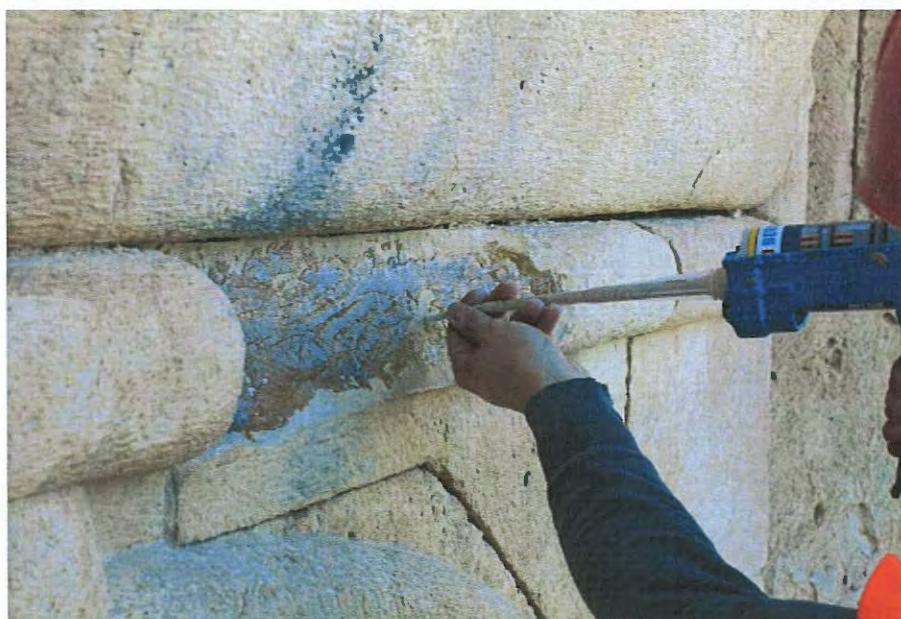
ზემოთ: ფოტო. საანკერე ხერულში ორკომპონენტიანი ეპოქსიდური რეზინის შეშვების პროცესი

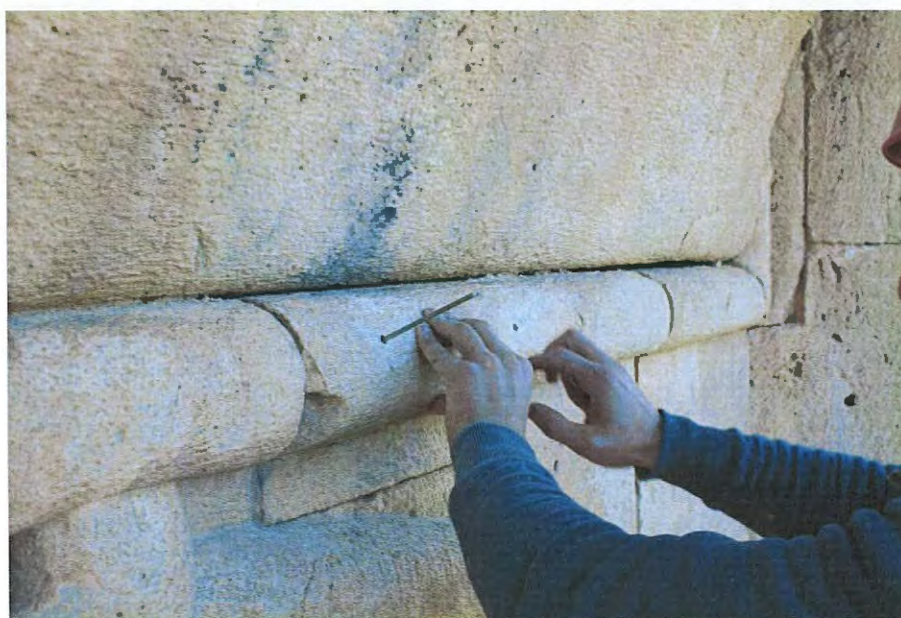
ზემოთ: ფოტო. საანკერე ხერულში ანკერის მოთავსების პროცესი.

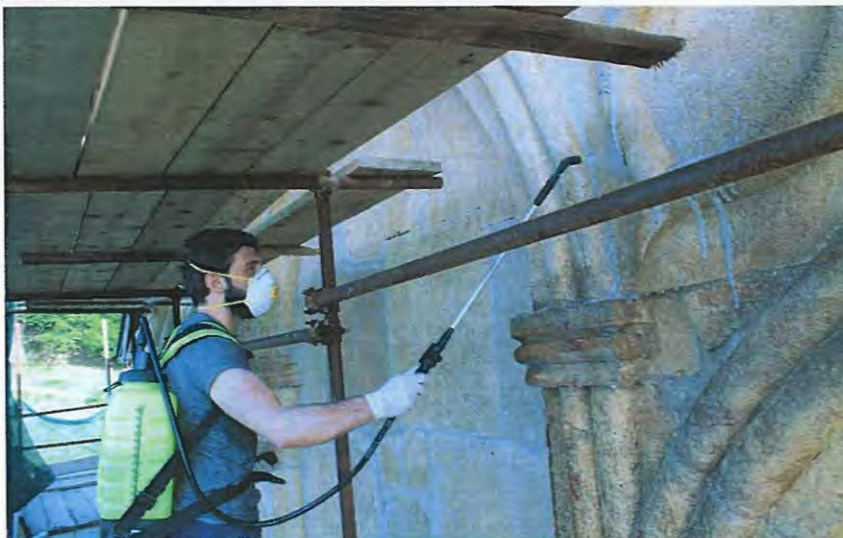
ჩრდილოეთ ფასადზე პოსტამენტის ქვაზე გავრცელებული იყო სხვადასხვა ტიპის ბიოლოგიური დაზიანება. ძირითადად ლიქენების კოლონიები და სხვა და სხვა ტიპის წყალმცენარეები. ბიოლოგიური ნადების მოსაცილებლად შეირჩა წყალში განზავებული 4%-იანი **Benzalconio Cloruro** (ფართო მოქმედების სპექტრის ბიოციდი) რომელიც მოიფრქვა პოსტამენტის ქვის მთელ ზედაპირზე. ხოლო ბზარებში შპრიცით. ბიოციდით მკურნალობა განმეორდა იმ ადგილებში სადაც მიკროფლორა კიდევ შესამჩნევი იქნა.

ზემოთ: ფოტო, ჩრდილოეთ პოსტამენტის ქვის ზედაპირზე არსებული ბიოლოგიური დაზიანებები.

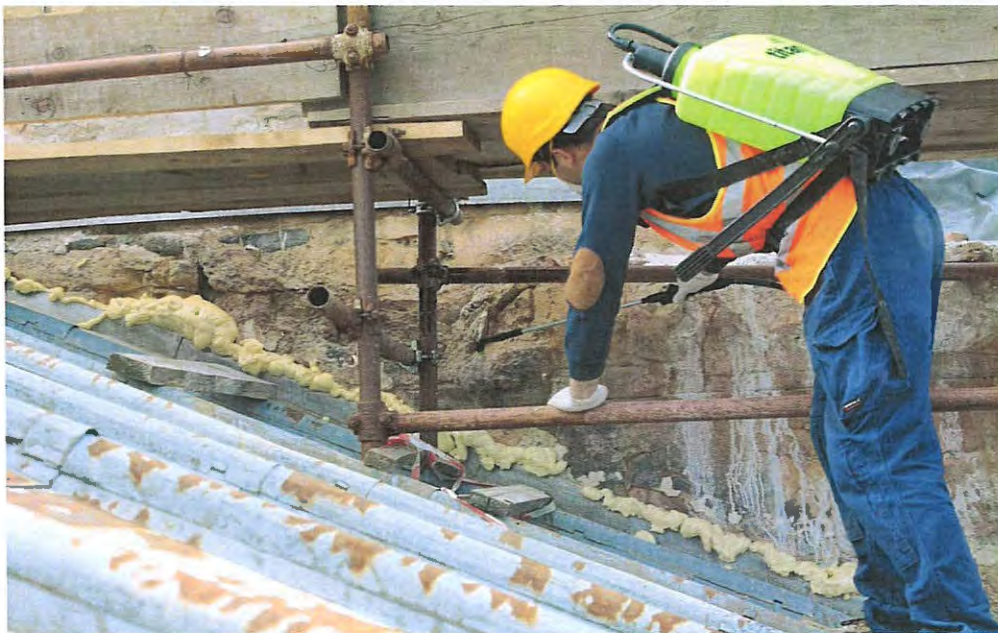
ზემოთ: ფოტო. ქვის ზედაპირის ბიოციდით დამუშავების პროცესი.

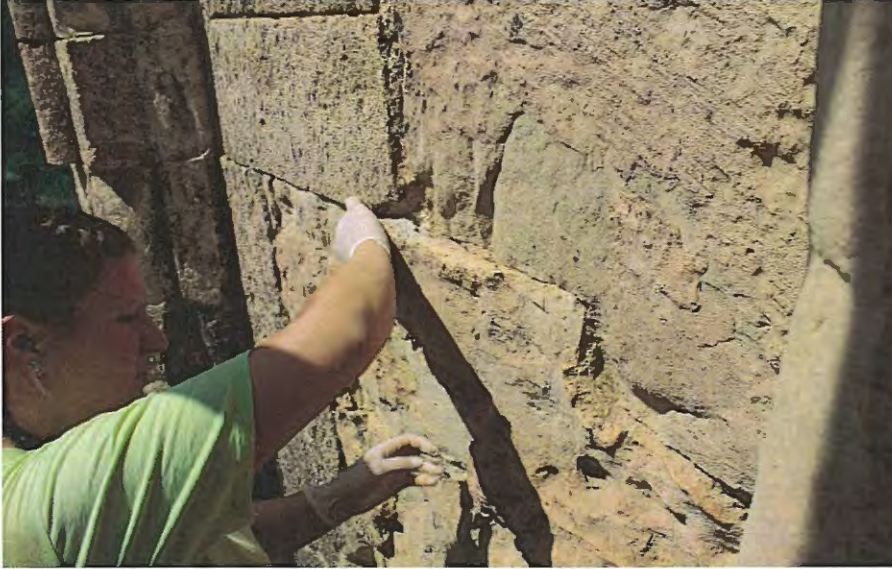
ზემოთ: ფოტო. სამხრეთ ფასადი.ფრაგმენტირებული ქვის ზედაპირი.გაერთიანების პროცესი

1. მცირე ზომის ფრაგმენტებისათვის (<500გრ) გამოიყენება აკრილის შექცევადი რეზინა (Paraloid B73)
2. ხოლო საშუალო და დიდი ზომის ფრაგმენტებისათვის (>500გრ) გამოიყენება ელასტიური მოდულის მქონე ეპოქსიდური რეზინა

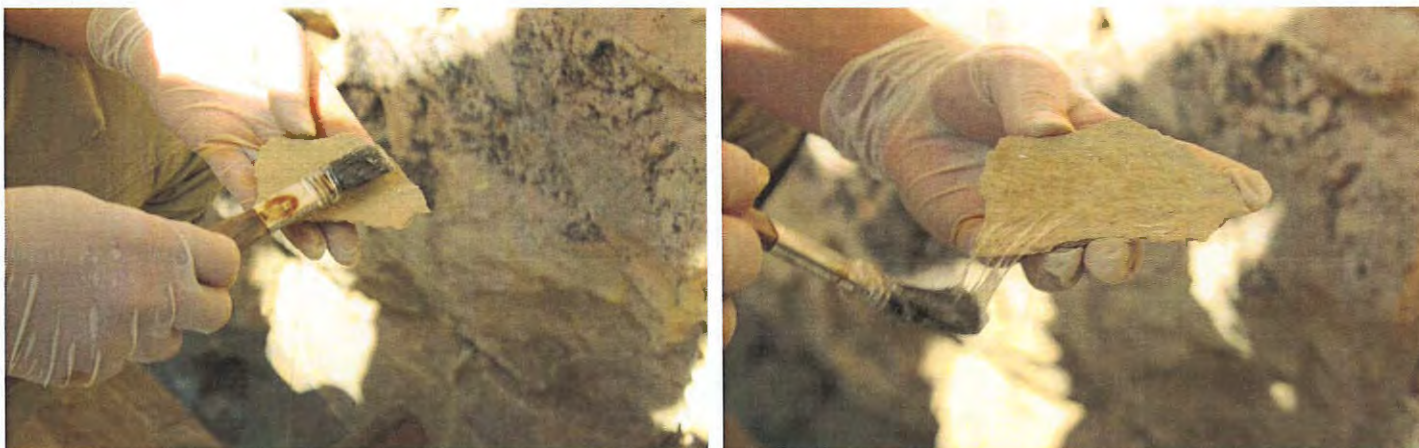
ზემოთ: ფოტო. სამხრეთ ფასადი.ფრაგმენტირებული ქვის ზედაპირი.გაერთიანების პროცესი. ქვის ფრაგმენტის შექცევადი რეზინით დამუშავების პროცესი.

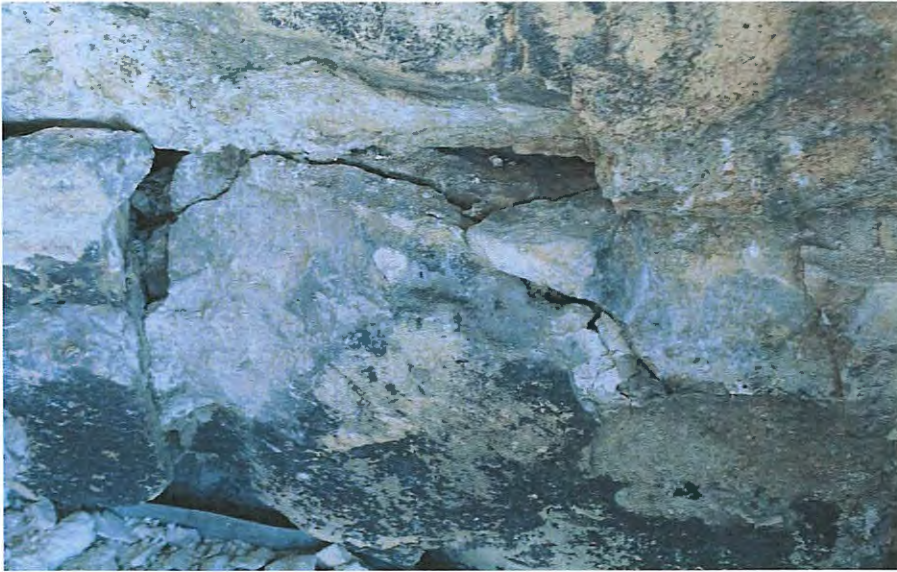
ზემოთ: ფოტო. სამხრეთ ფასადი.ფრაგმენტირებული ქვის ზედაპირი.

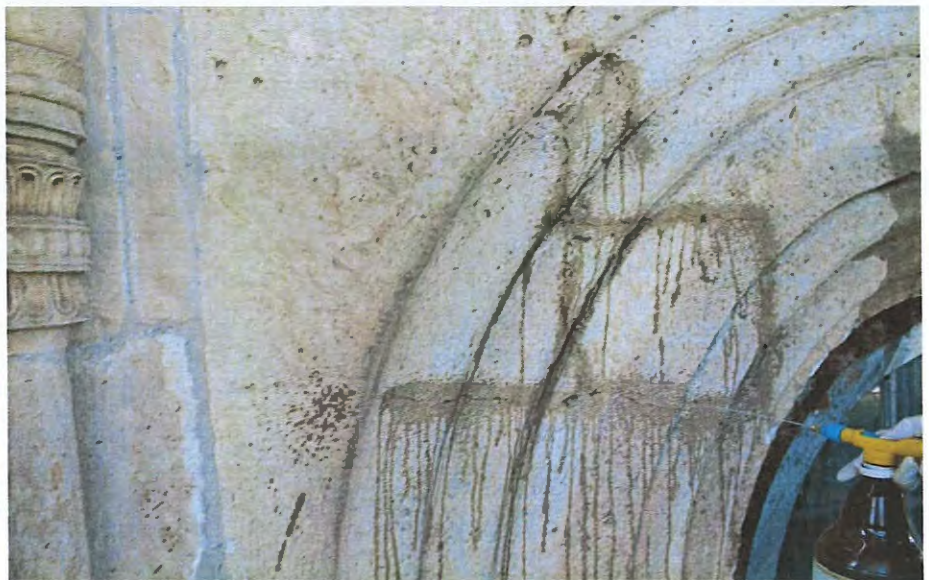
მარცხნივ: ფოტო. ბზარების კონსოლიდაციის პროცესი.

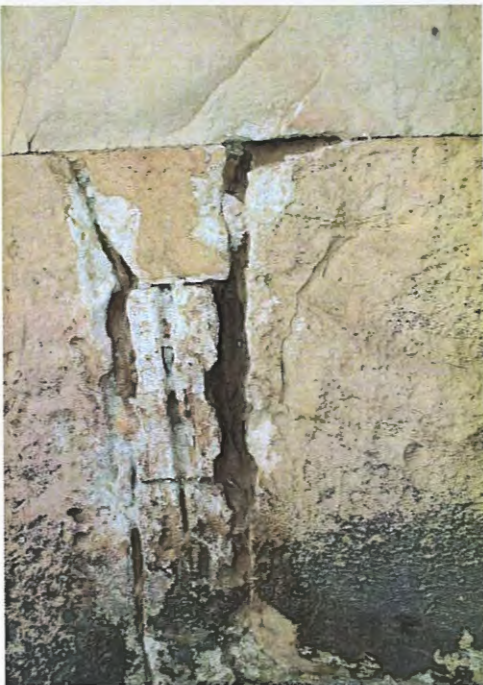
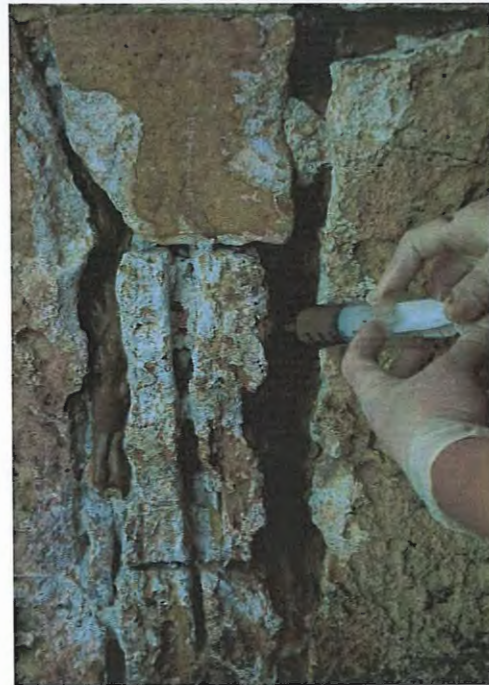
ზემოთ : ფოტო. ინექტირების პროცესი

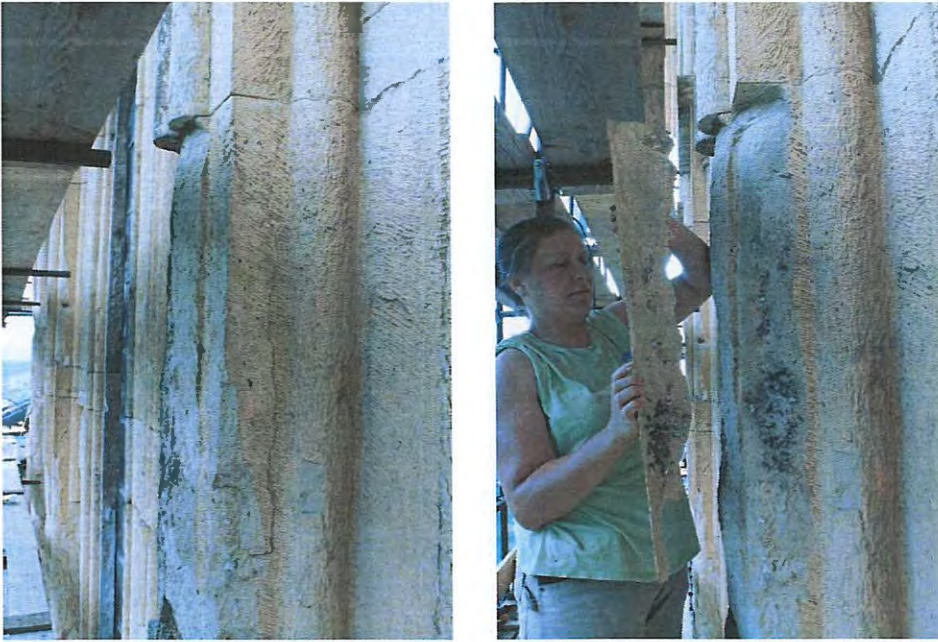
ზემოთ : ფოტო. ფრაგმენტირებული ქვის გაერთიანება. განცალკევების პროცესი

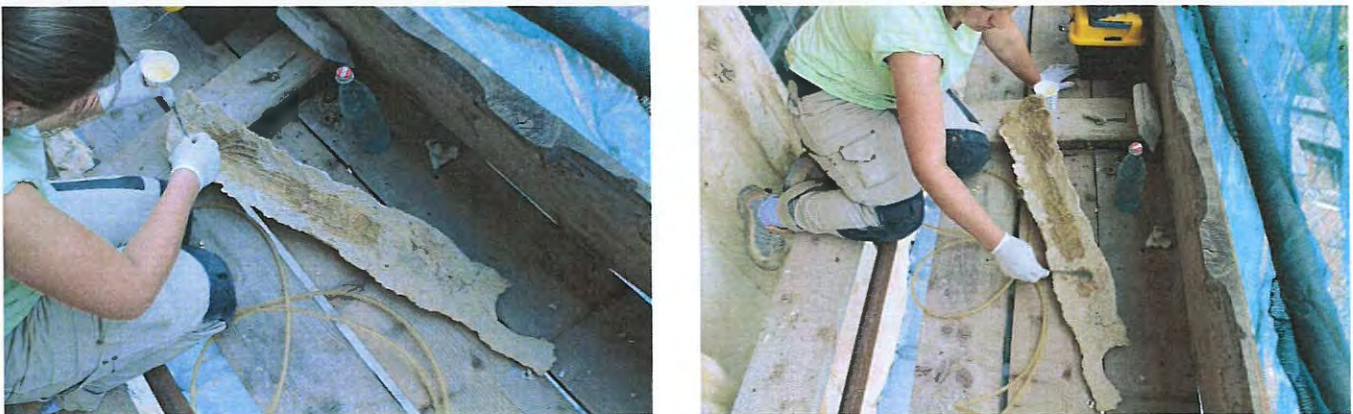
ზემოთ მარცხნივ: ფოტო. ფრაგმენტირებული ქვის გაერთიანება. ფრაგმენტის ზედაპირზე ელასტიური ეპოქსიდური რეზინის დატანის პროცესი.

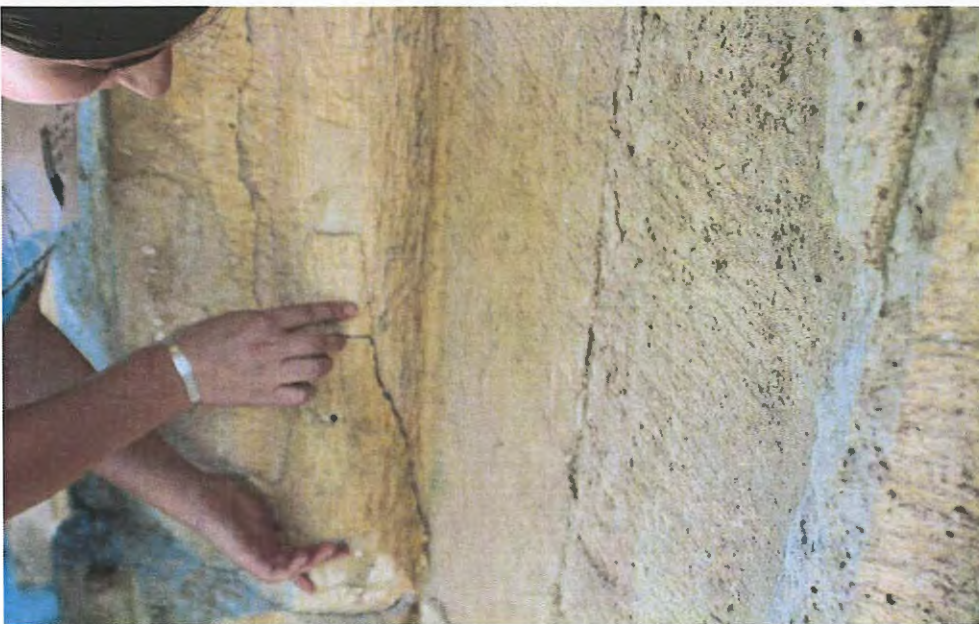
ზემოთ : ფოტო. ფრაგმენტირებული ქვის გაერთიანება. განცალკევების პროცესი.

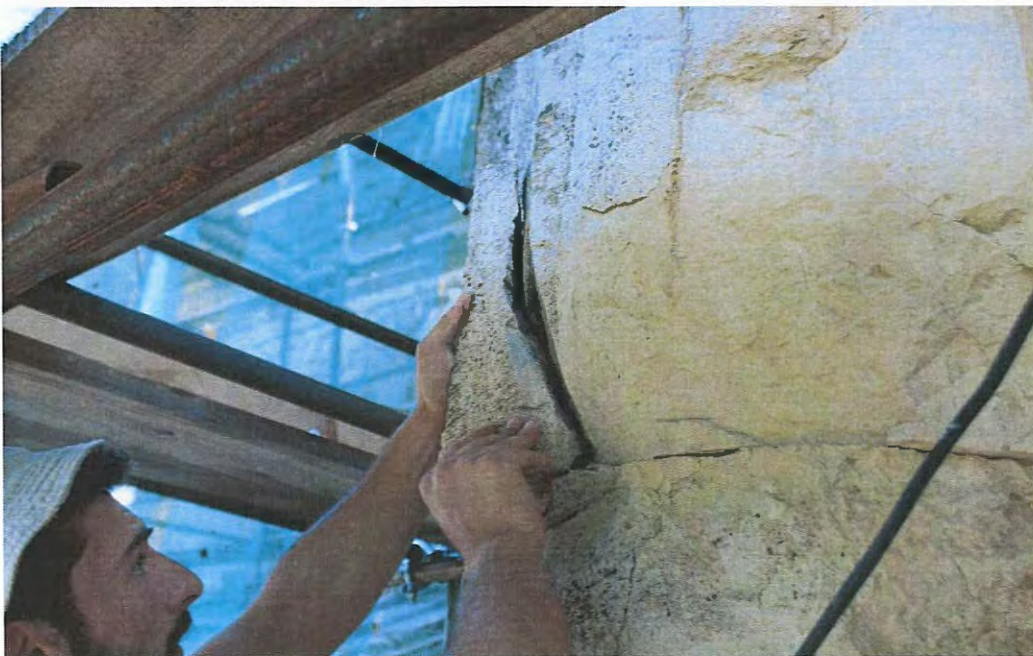
ზემოთ : ფოტო. ფრაგმენტირებული ქვის გაერთიანება. განცალკევების პროცესი.

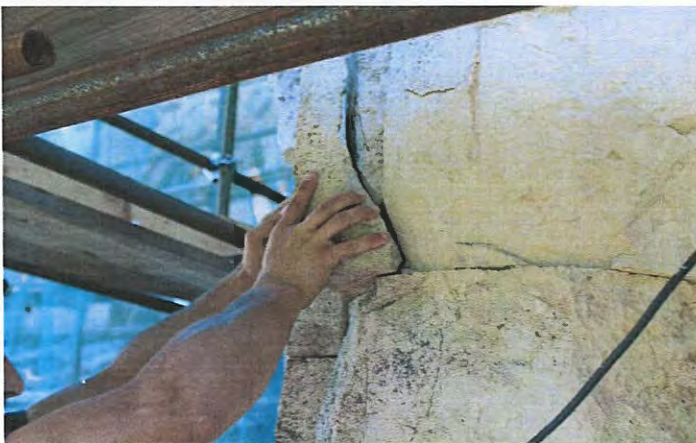
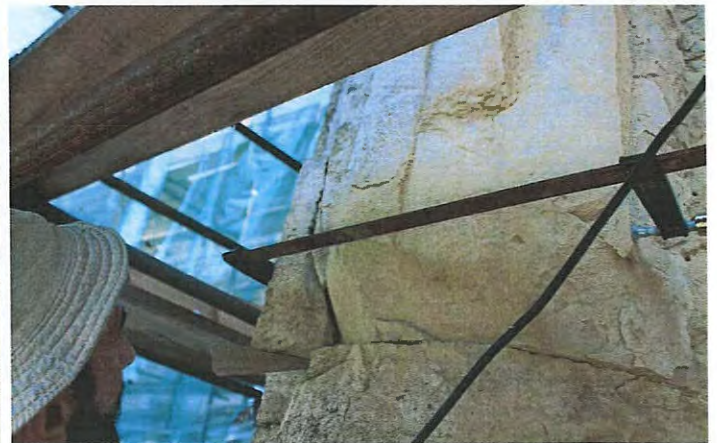
ზემოთ : ფოტო. ფრაგმენტირებული ქვის გაერთიანება. ფრაგმენტის ავოვენტურ ადგიალს დაბრუნების პროცესი.

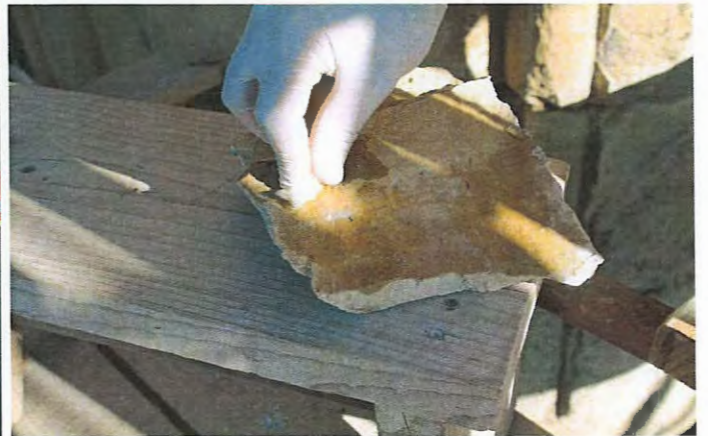
ზემოთ : ფოტო. ფრაგმენტირებული ქვის გაერთიანება. განცალკევებისა და ფრაგმენტის აცეტონით დამუშავების პროცესი.

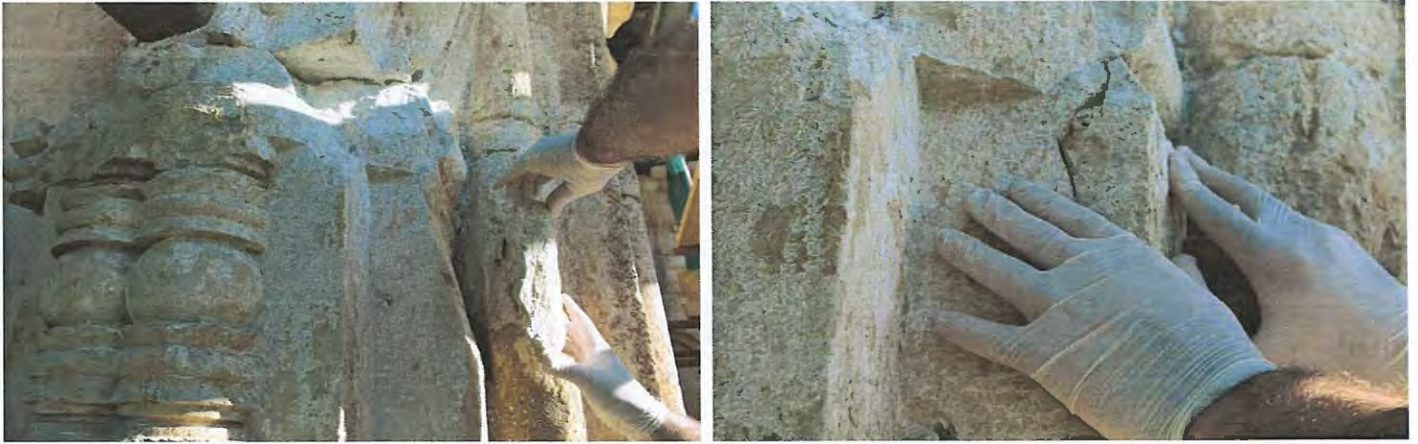
ზემოთ : ფოტო. ფრაგმენტირებული ქვის გაერთიანება. ფრაგმენტის ავთენტურ ადგიალს დაბრუნების პროცესი.

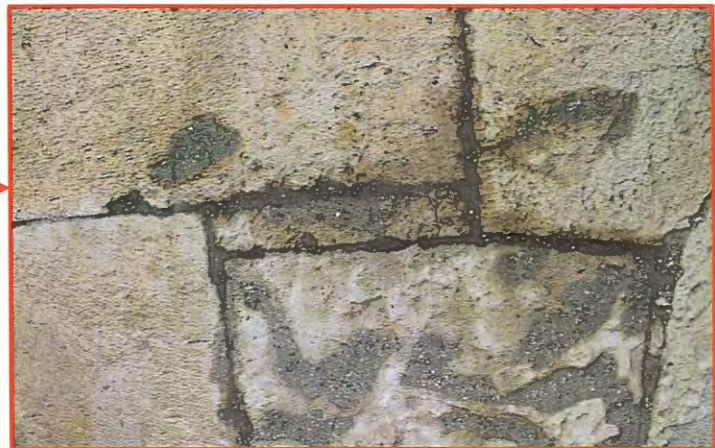
მარცხნივ/ზემოთ ფოტო. ჩრდილოეთ ეკვდერის საპირე წყობის დაზიანებული ქვა. სარესტავრაციო პროცესამდე.
მარჯვნივ/ზემოთ ფოტო. ჩრდილოეთ ეკვდერის საპირე წყობის დაზიანებული ქვა. სარესტავრაციო პოცესების შემდგომ

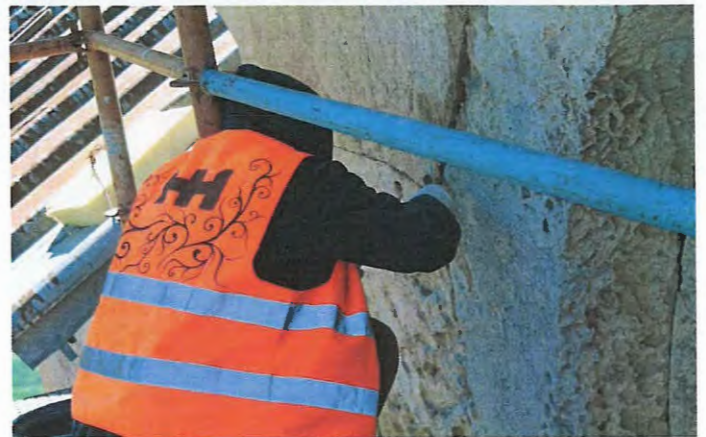
ზემოთ: ფოტო. ჩრდილოეთ ეკვდერის საპირე წყობის რეკონსტრუქციის პროცესი

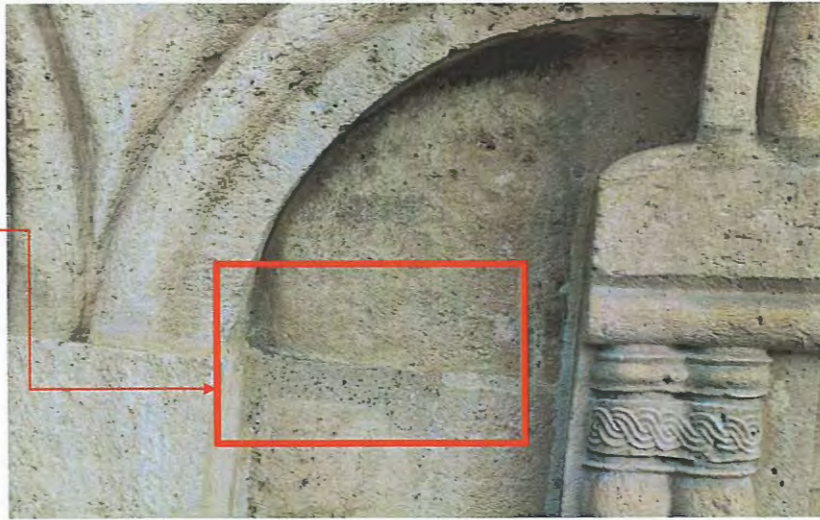
ზემოთ, მარცხნივ: ფოტო. დაზიანებული საპირე წყობის ქვა. აღინიშნება <5სმ ზომის ნაპრალი. კონკრეტულ ადგილას განხორციელდა ინექტირება და შემდეგ კირხსნარით შევსების პროცესი.
ზემოთ, მარჯვნივ: ფოტო რეკონსტრუქციის შემდეგ.

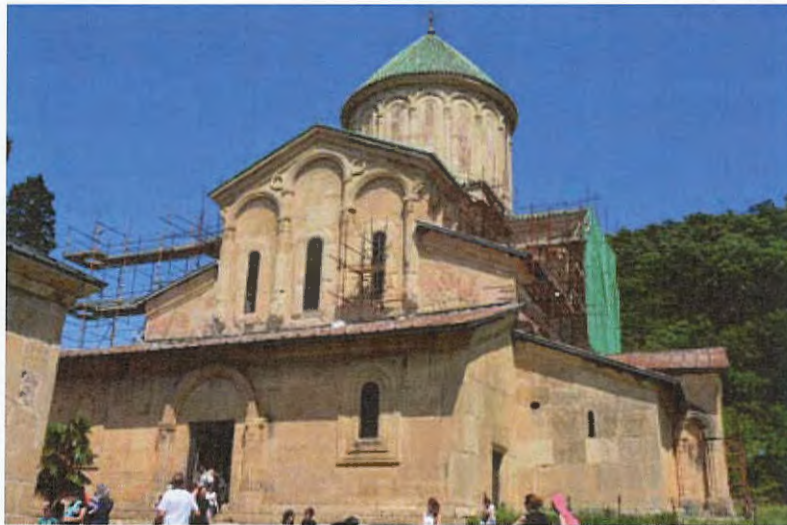
რეაბილიტირებული სარკმელები. დასავლეთ ფასადი

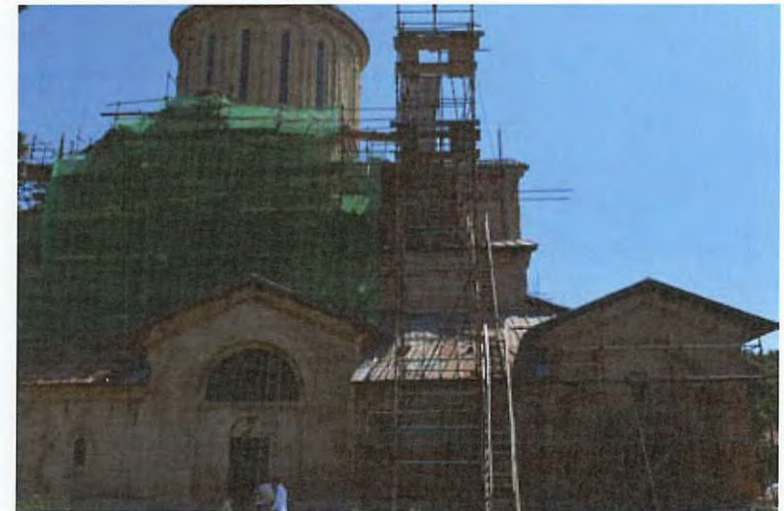
რეაბილიტირებული სარკმელები. ჩრდილოეთ ფასადი
