საქართველოს კულტურული მემკვიდრეობის დაცვის ეროვნული სააგენტოს სამუშაო
ჯგუფის მივლინება მსოფლიო მემკვიდრეობის ძეგლზე „გელათის მონასტერი“

16-19 ივნისი, 2020წ

საველე დათვალიერებისა და ჩატარებული სამუშაოების ანგარიში

ანგარიში N1

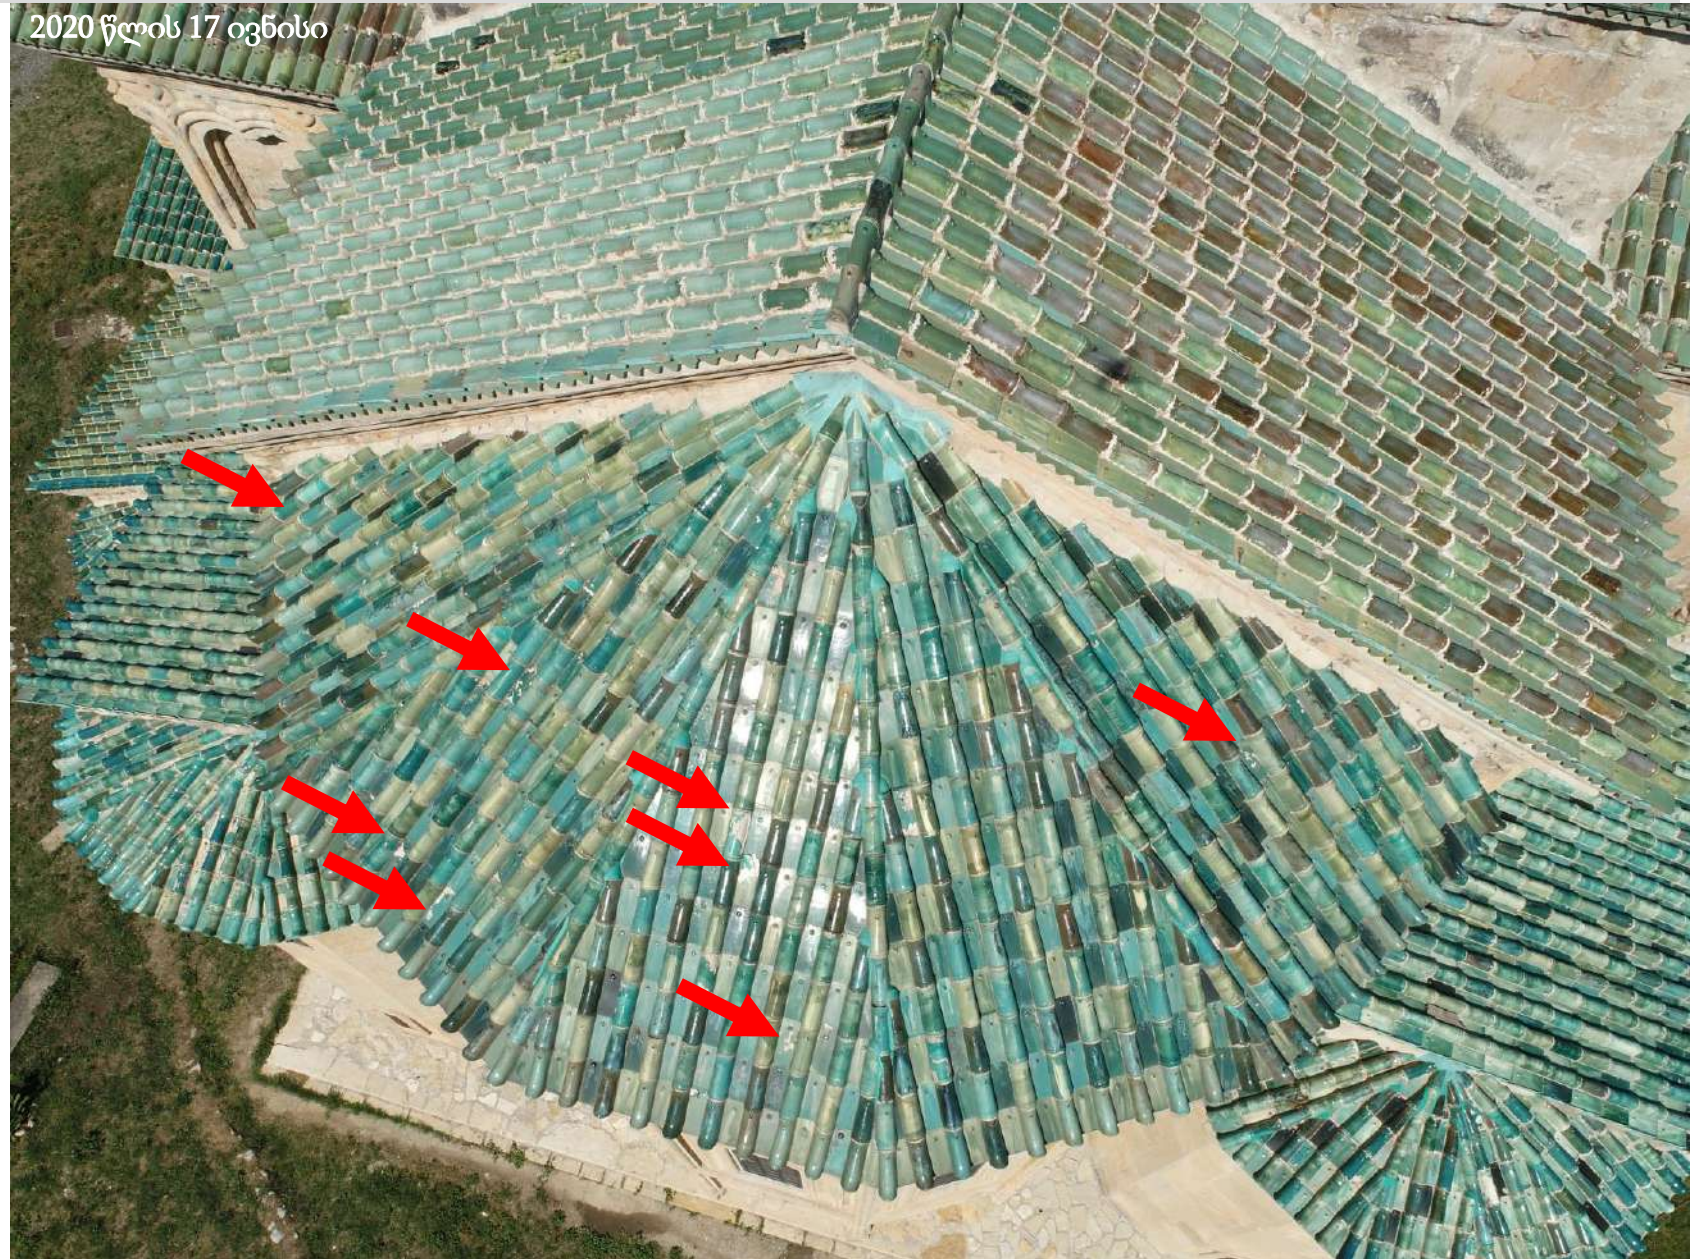
2020 წლის 17 ივნისი

აღმოსავლეთი მკლავი, გადახურვა - მდგომარეობის აღწერა

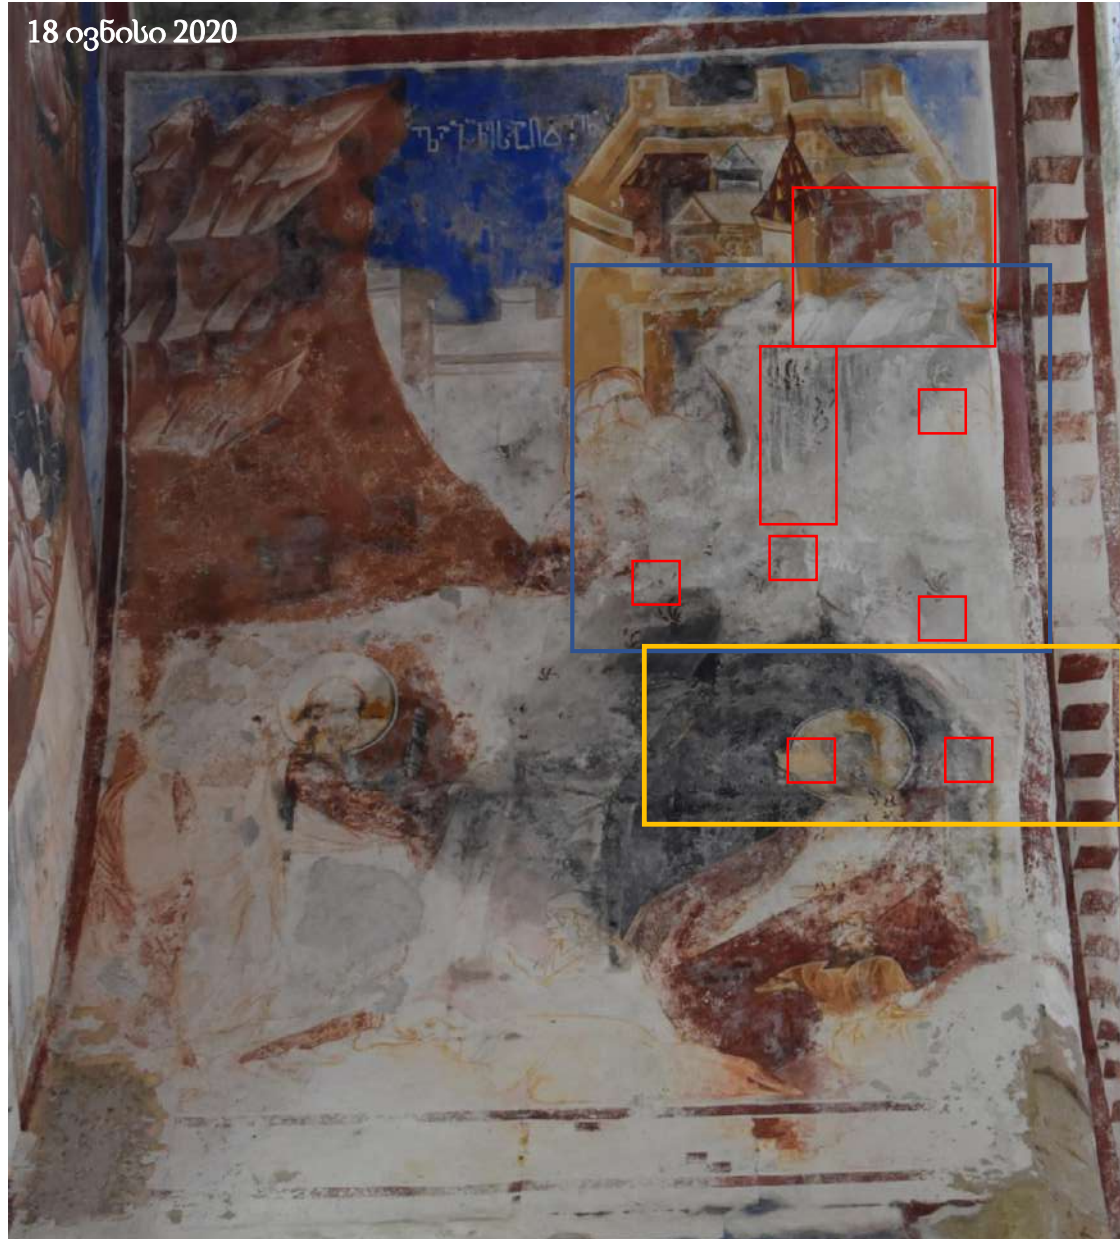
ვიზუალური
დაკვირვებით 22
მაისისა და 18 ივნისის
მდგომარეობით
თვალთ ხილული
განსხვავება არ
შეინიშნება

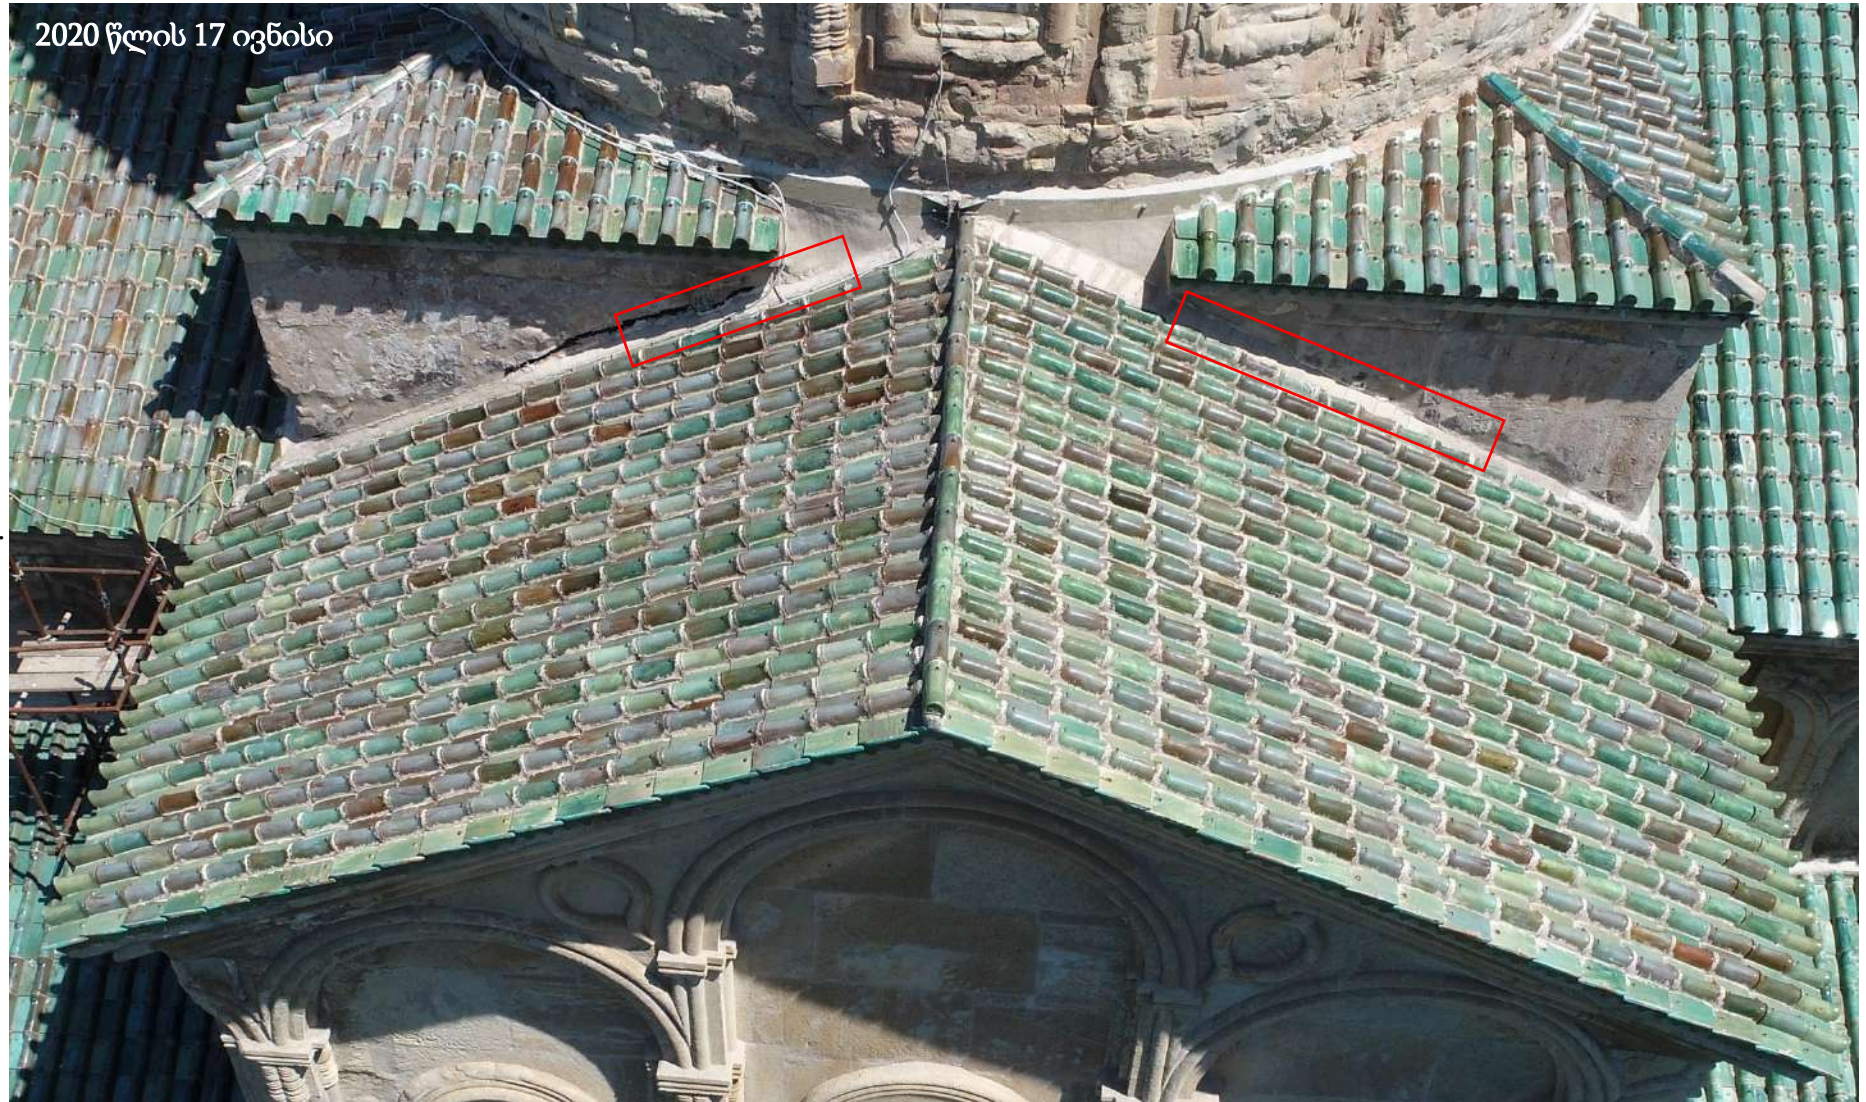
კრამიტებს შორის შევსებებზე დაზიანების გარჩევა დისტანციიდან რთულია, მით უფრო რომ შევსებები საკმაოდ უხეშად არის შესრულებული.

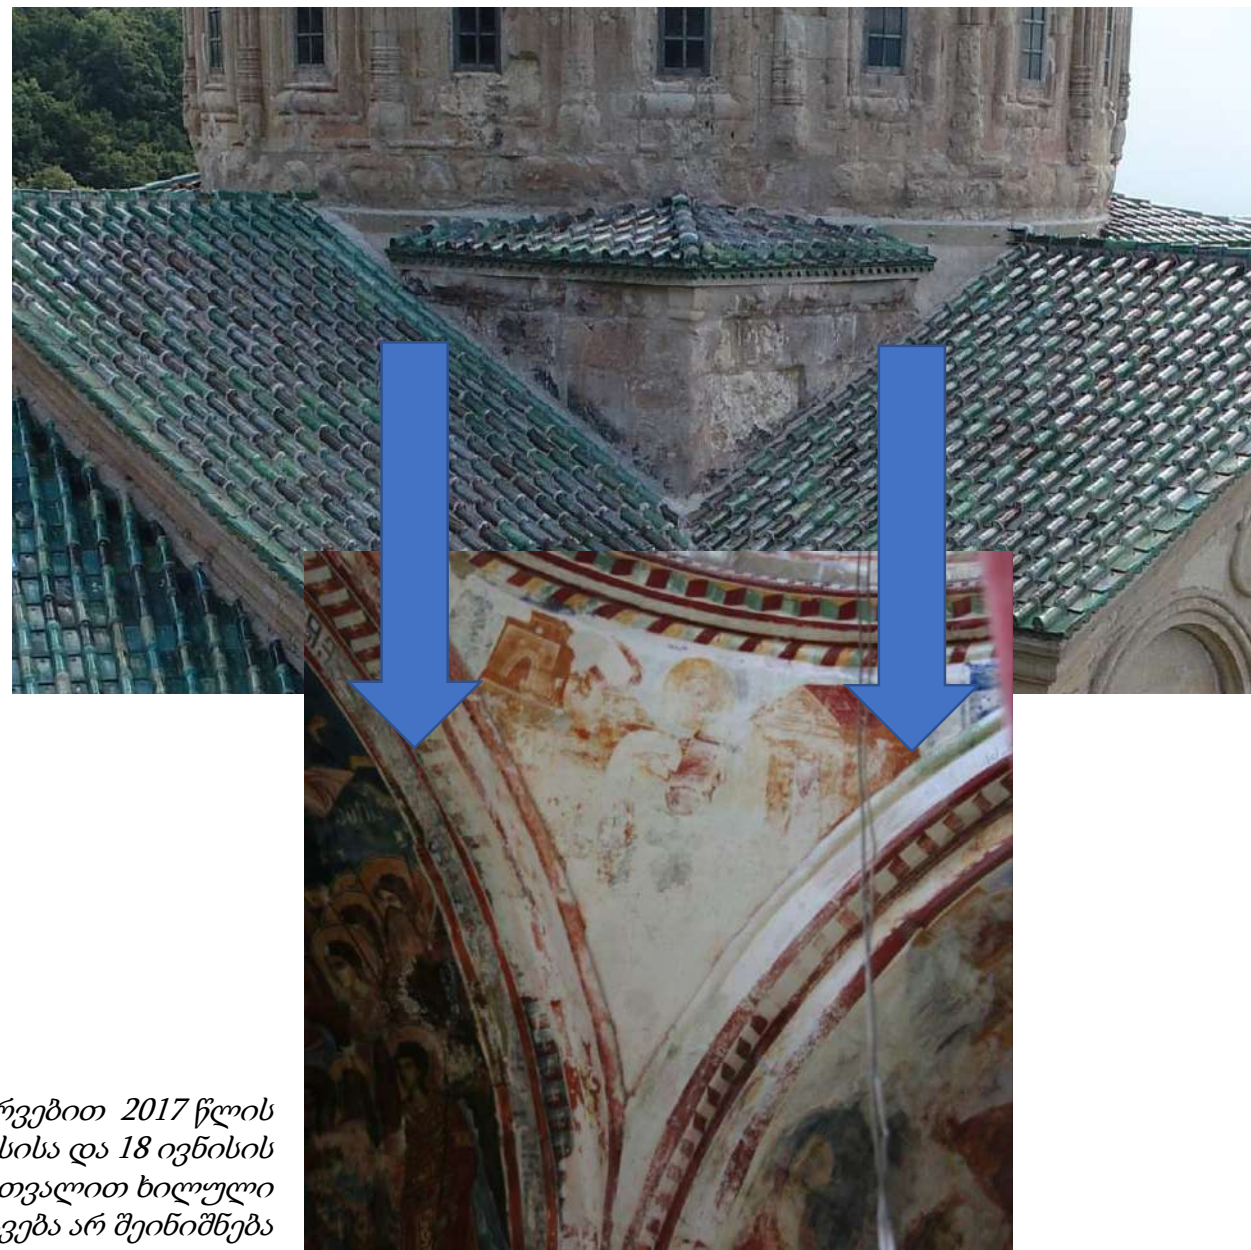
ინტერიერი:
აქტიური დაზიანება არ ვლინდება

ვიზუალური დაკვირვებით 2017 წლის დეკემბრის, 2020 წლის 22 მაისისა და 18 ივნისის მდგომარეობით ინტერიერში თვალით ხილული განსხვავება არ შეინიშნება

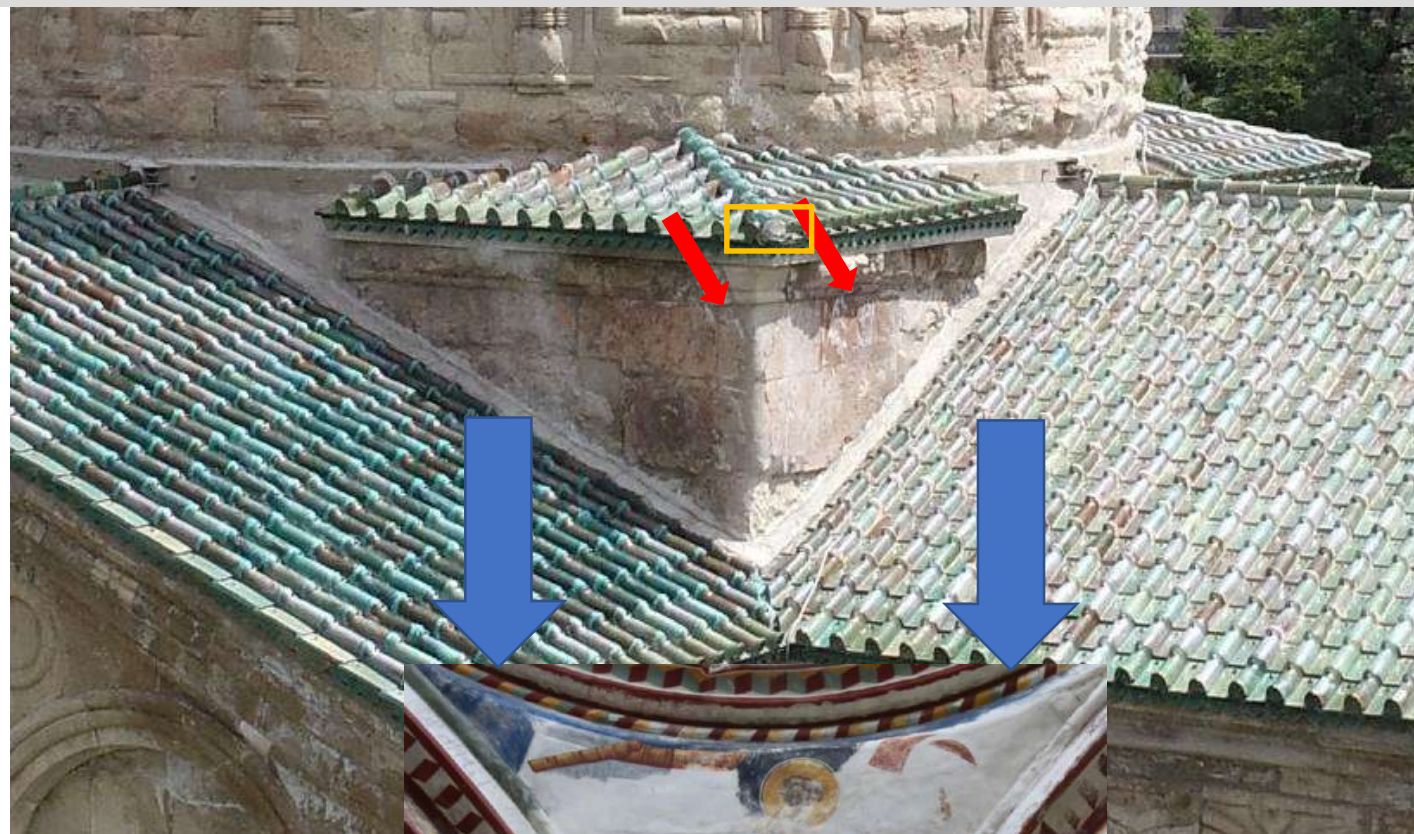
კრამიტებს შორის შევსებებზე დაზიანების გარჩევა დისტანციიდან რთულია, მით უფრო რომ შევსებები საკმაოდ უხეშად არის შესრულებული.

ვიზუალური დაკვირვებით 2017 წლის დეკემბრისა და 2020 წლის 22 მაისის მდგომარეობით ინტერიერში თვალით ხილული განსხვავება შეინიშნება. დაკარგულია შელესილობის ფენა, ვხვდებით განშრევენასაც.

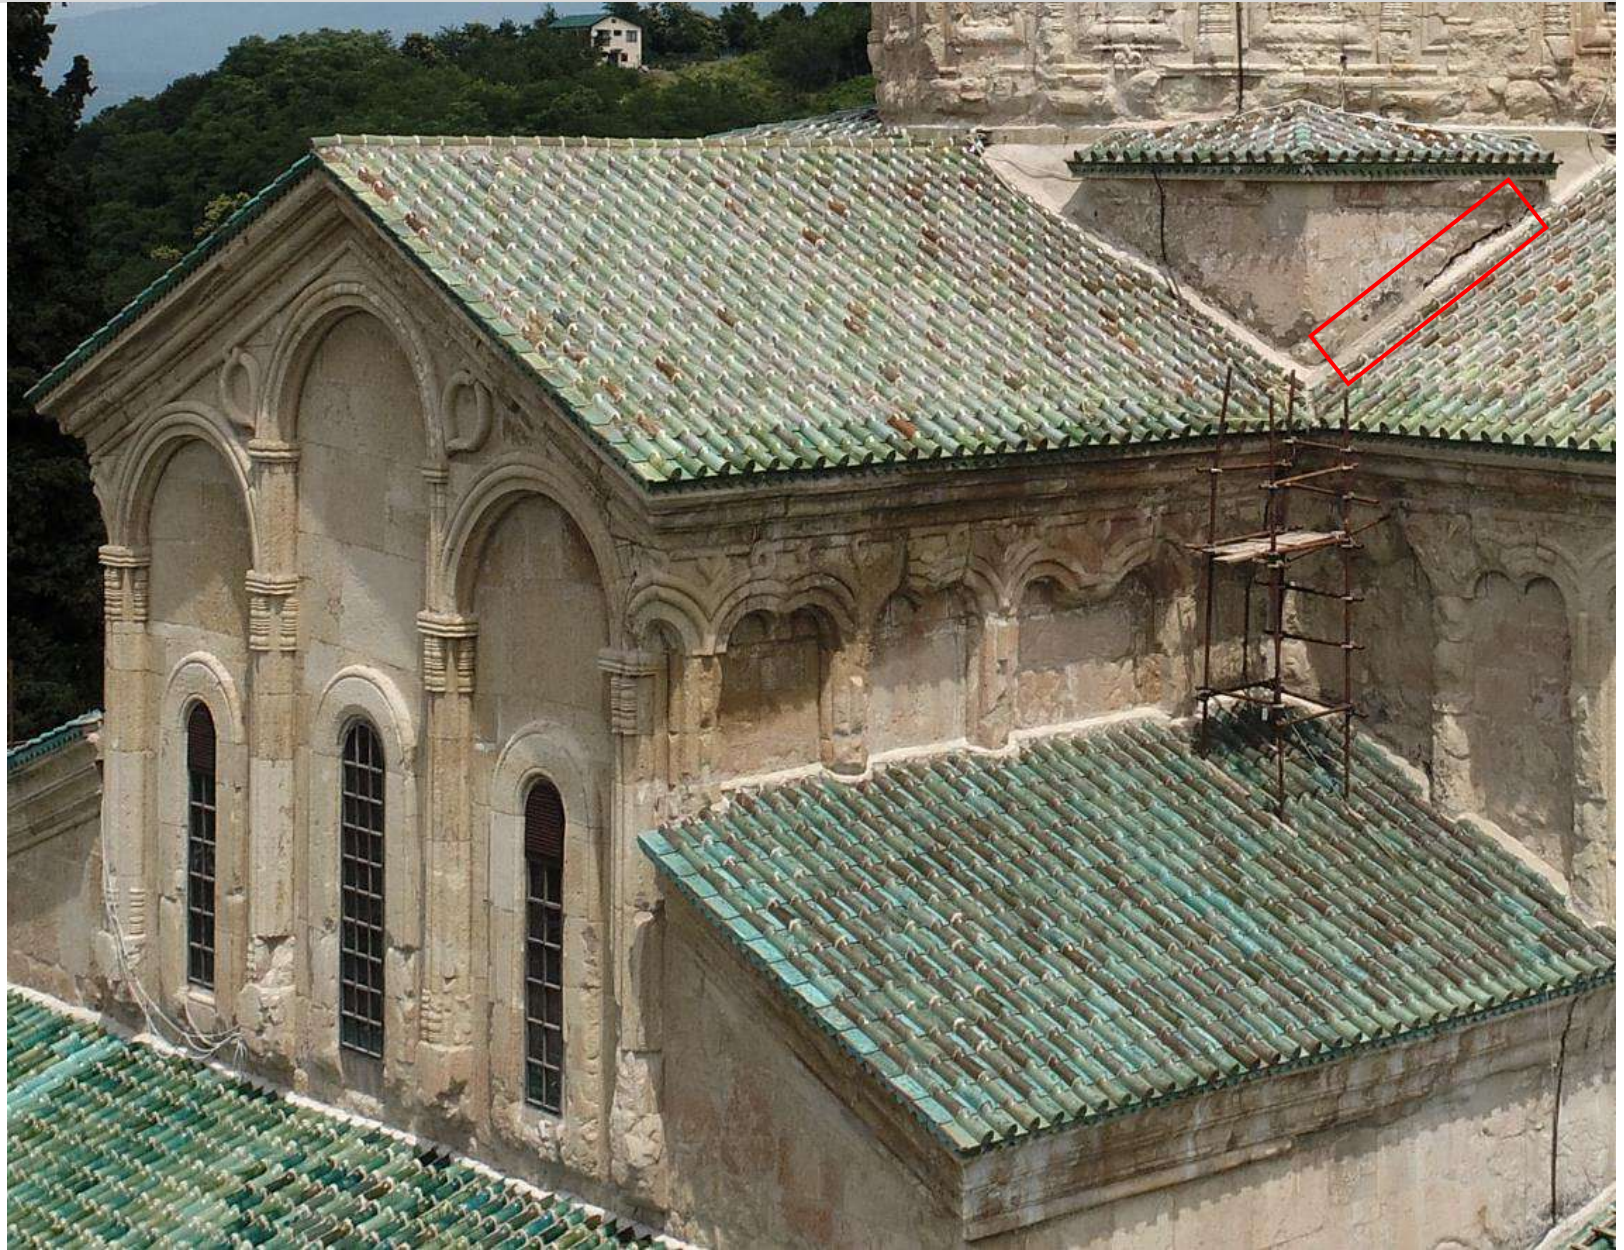
დასავლეთი მკლავის ფოტო. სამხრეთ-დასავლეთი ტრომპის კედლისა და სამხრეთი მკლავის კრამიტის შეპირაპირების/გადაბმის ადგილას ხსნარის შევსებაზე გამოვლინდა ბზარები, იხ წითელი ჩარჩო.

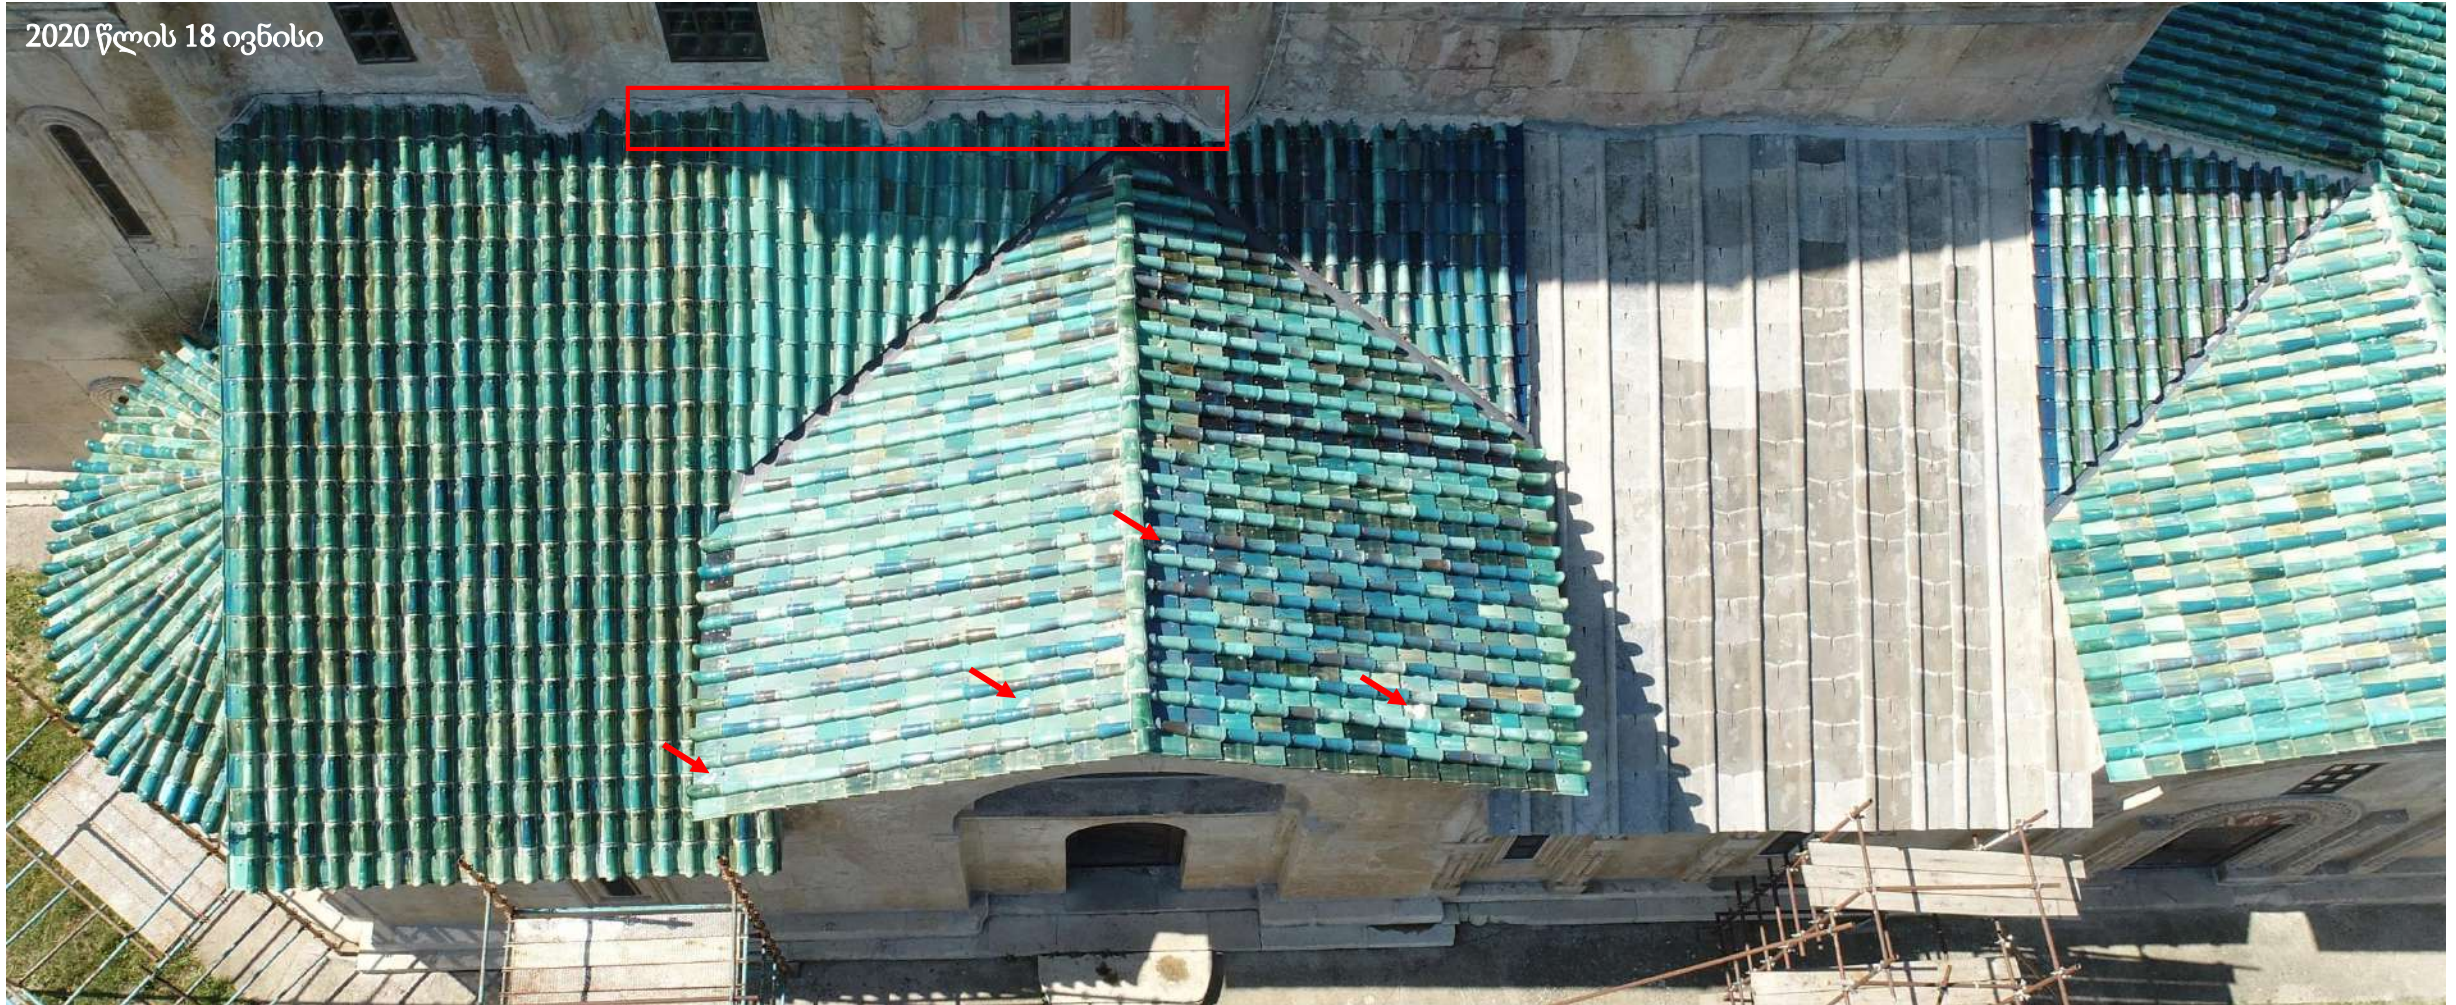
2020 წლის 18 ივნისი

2020 წლის 18 ივნისის მდგომარეობით სამხრეთი კარიბჭის კრამიტის გადახურვაზე აღინიშნება დაზიანებები: კრამიტის დანაკარგი, გამომარღობა (იხ ისრით მითითებული ადგილები). აღსანიშნავია კრამიტისა და კედლის შეპირაპირების ადგილები, სადაც ხსნარი დაბზარულია. (იხ წითელი ჩარჩო).

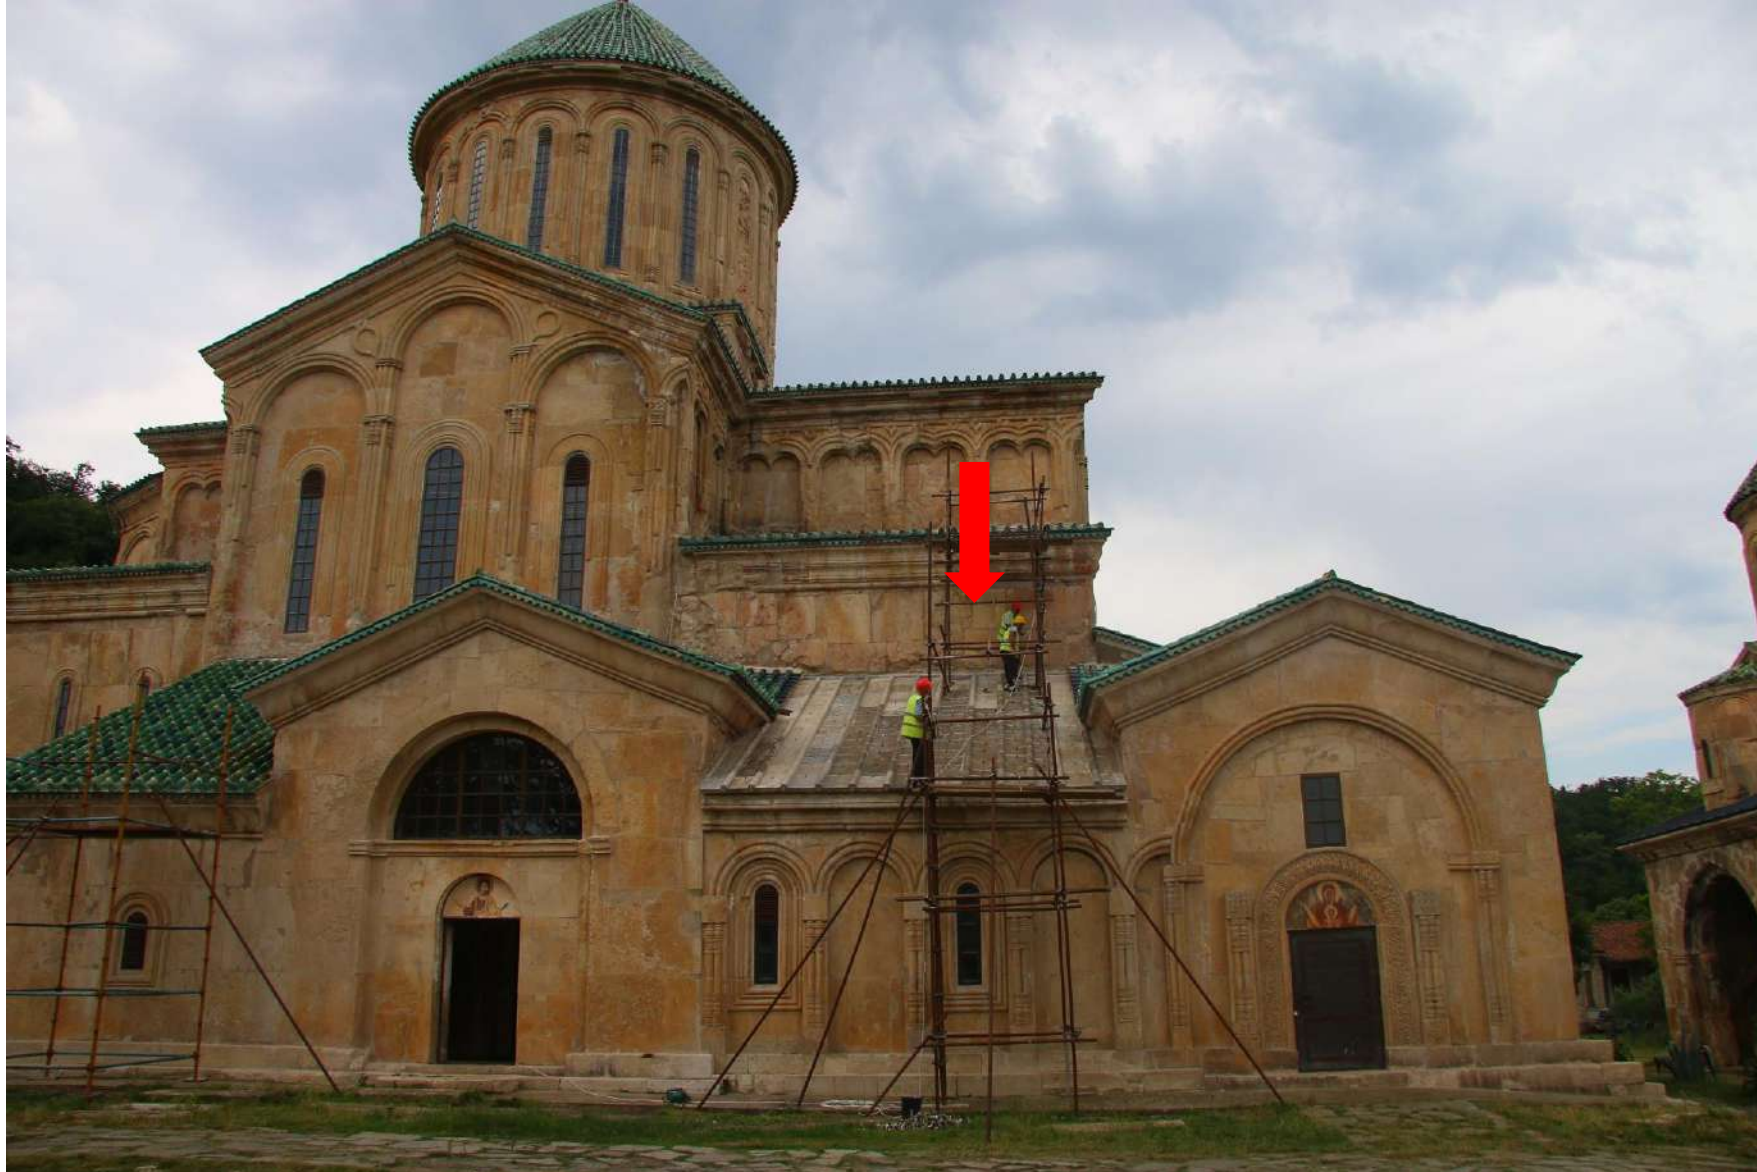
2020 წელი - გადახურულია ლორფინით. კარნიზის ქვაზე ფიქსირდება მცირედი გამომარელება და ფრაგმენტალური ქვისა და შეკეთებების შემუქებები

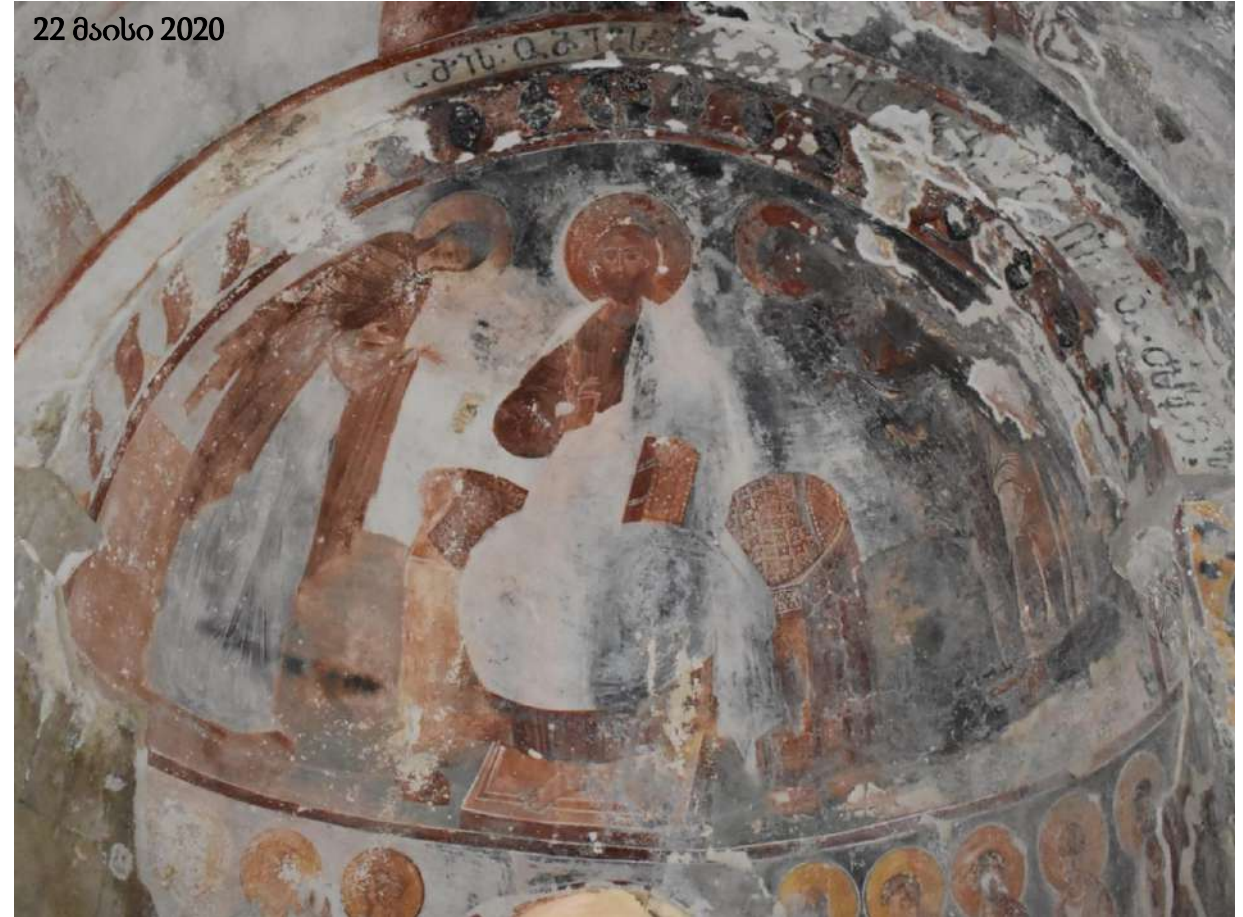
გახსნილი ბზარები_კონტექსტი1 (1)

ვიზუალური დაკვირვებით თვალით ხილული ძლიერი განსხვავება შეინიშნება

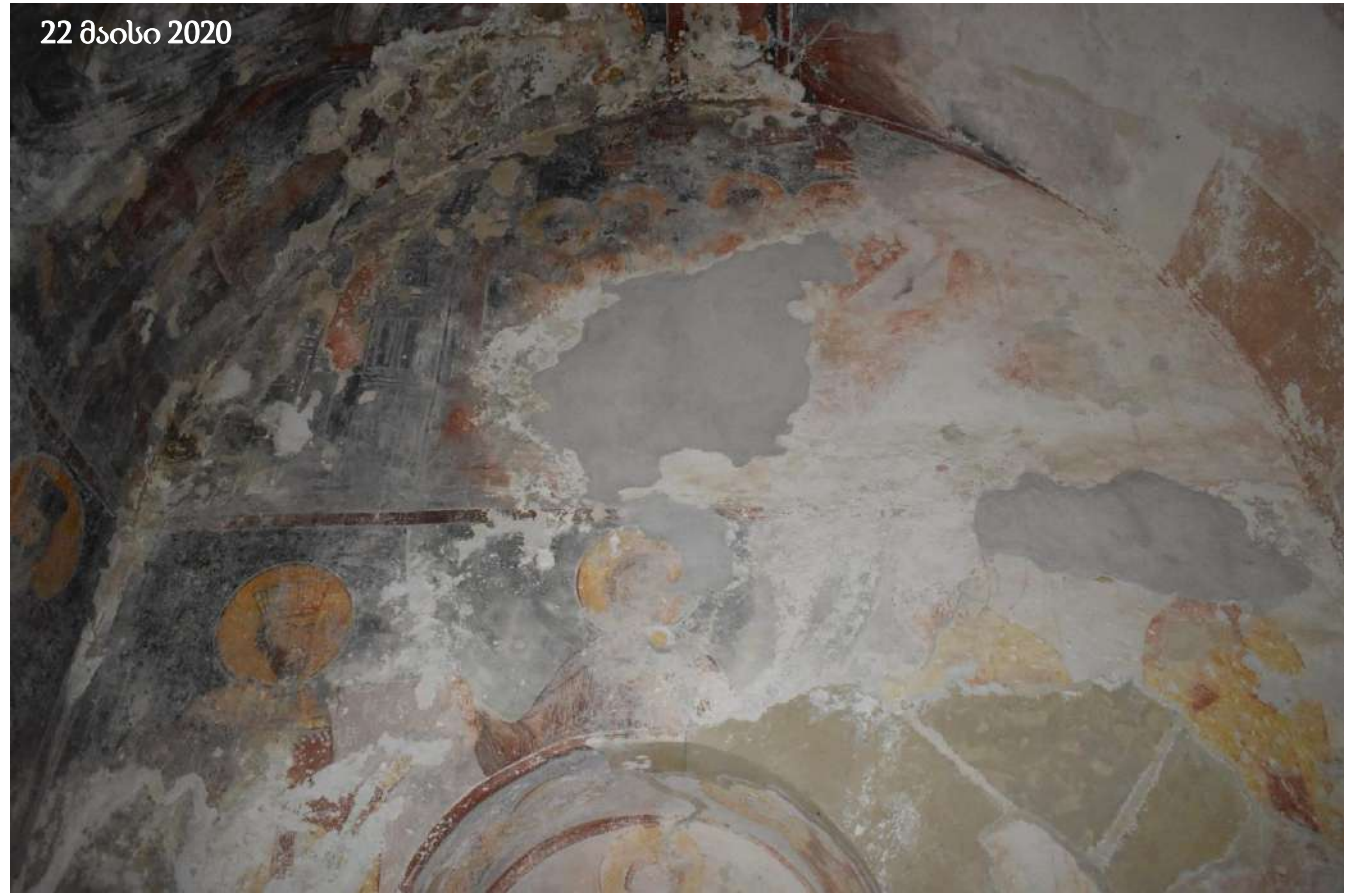
ნალესობის დელამინაცია_დეტალი

ვიზუალური დაკვირვებით თვალით ხილული ძლიერი განსხვავება შეინიშნება

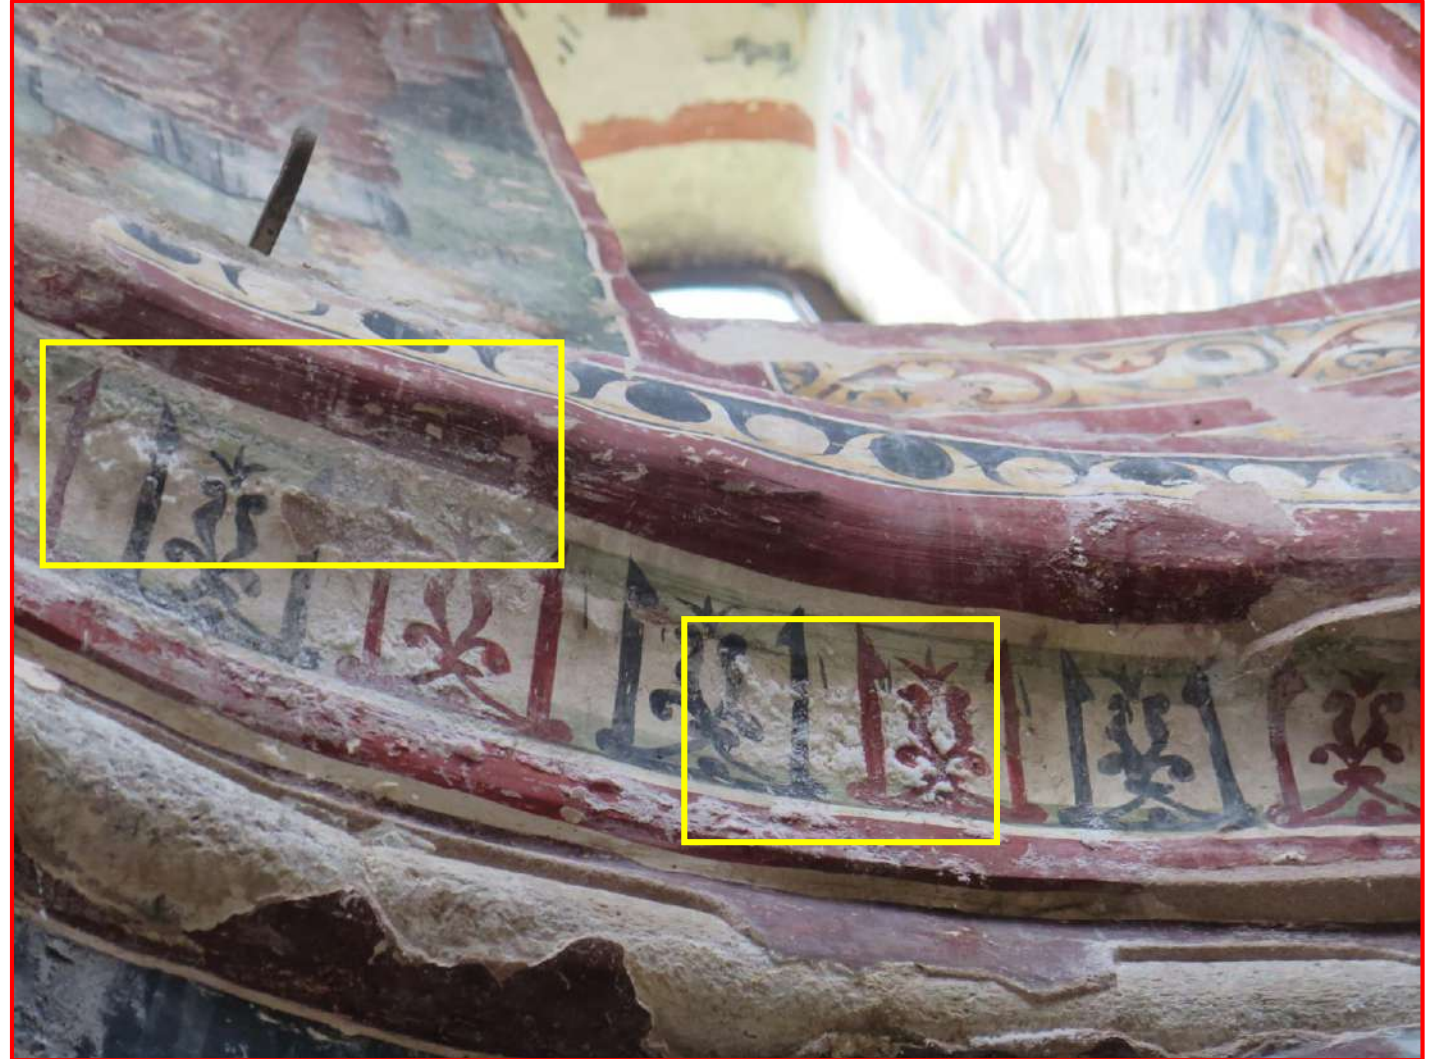
ხარაჩოდან, ვიზუალური დაკვირვებით, მხატვრობის ზედაპირი დაფარული სხვადასხვა სისქის მარილის კრისტალებით (აღნიშნულია ყვითელი ფერის მარტკუთხედებით). ფოტოები გადაღებულია 2020 წლის 19 ივნისს.

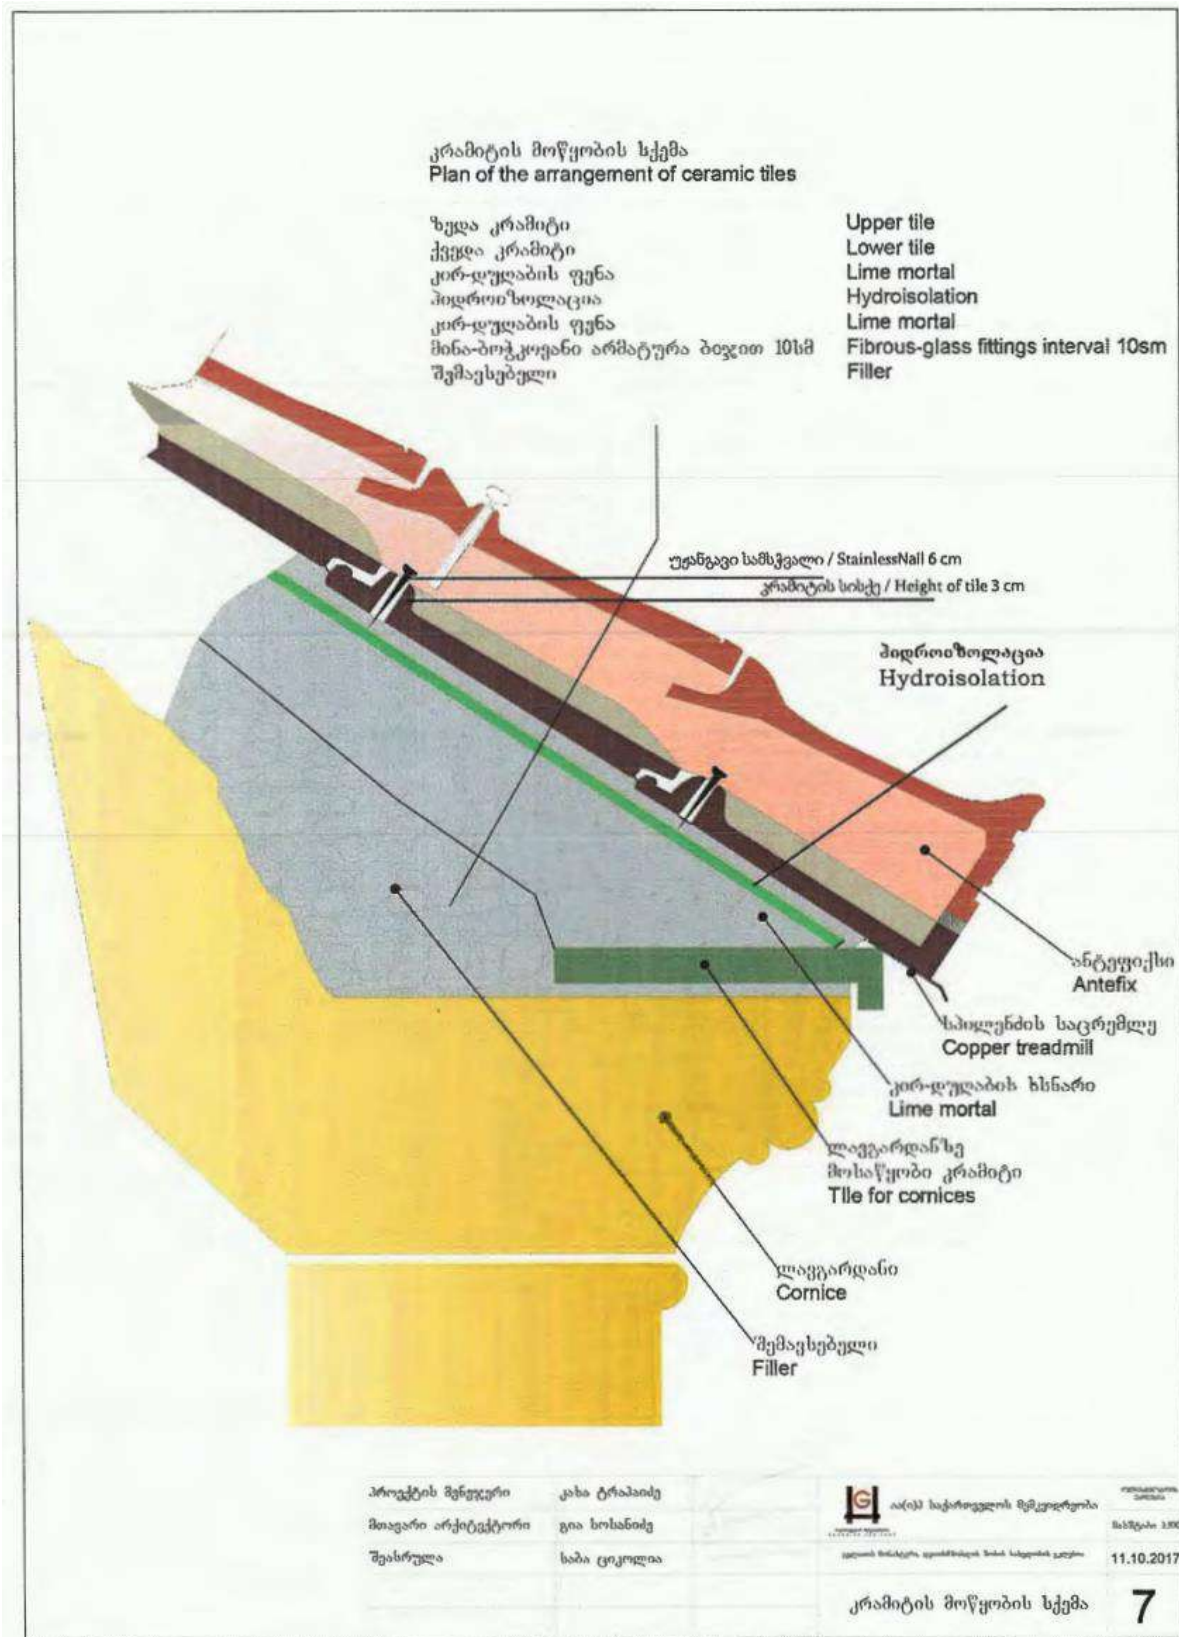
- პროექტის მიხედვით, ლავგარდანზე მოსაწყობ, ე.წ. ფარდისებრ კრამიტსა და ზედა, ბრტყელ კრამიტს შორის საცრემლე უნდა მოწყობილიყო იმგვარად, რომ უკანასკნელი, ბრტყელ კრამიტიდან უნდა იყოს გამოცდენილი რამდენიმე სანტიმეტრით.

თუმცა ადგილზე დათვალიერებისას ჩანს, რომ უმეტეს შემთხვევაში საცრემლე მოწყობილია ბრტყელი კრამიტის პირის შიგნით, ხოლო ზოგ ადგილას საერთოდ არაა მოწყობილი.

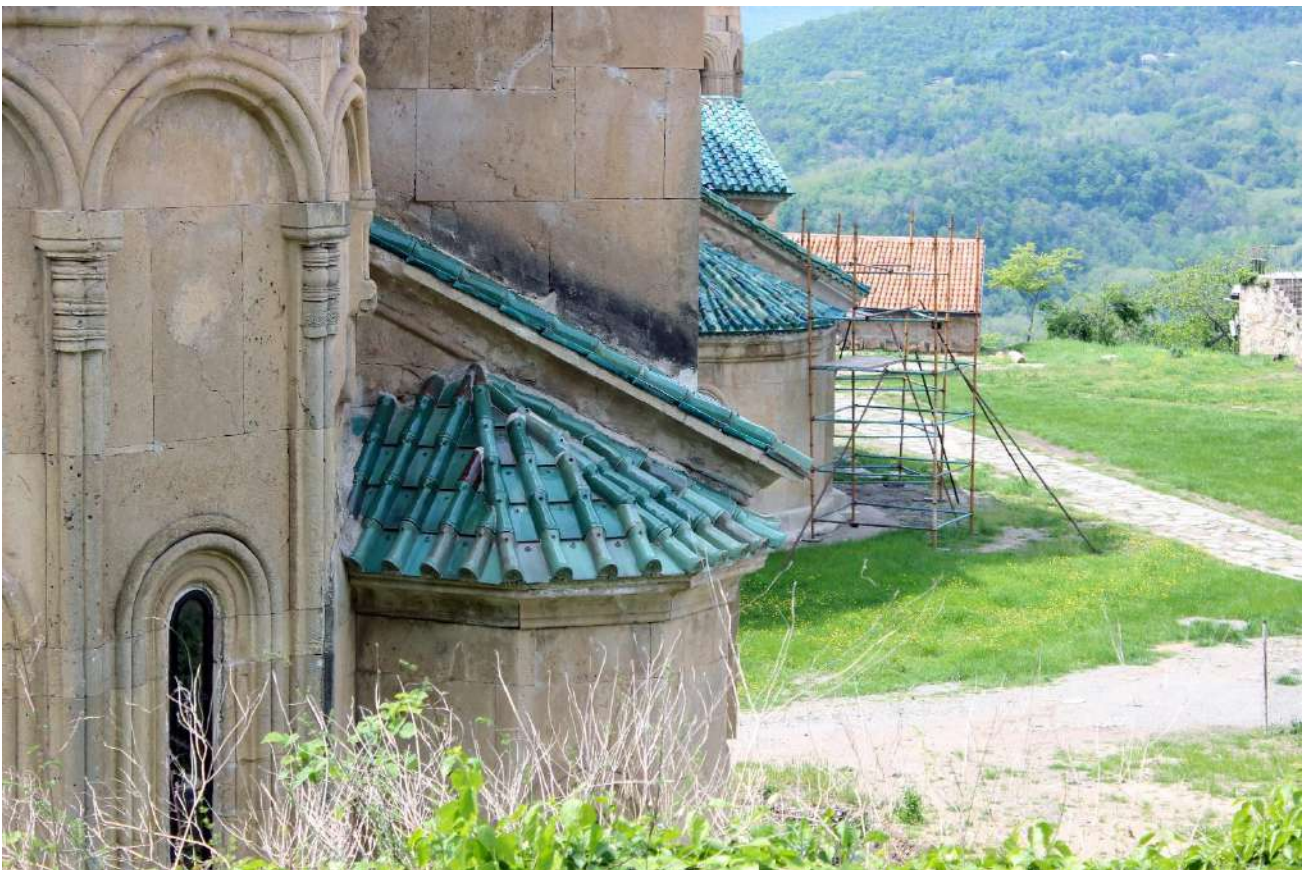
ისევე როგორც ღვთისმშობლის სახელობის ტაძრის გადახურვებზე, წმ. გიორგის სახელობის ტაძრის აფსიდების გახურვებზეც, ნაცვლად სპეციალური გადამყვანების (ე.წ. „შარვლები“) გამოყენებულია გადაჭრილი კრამიტები.

არ არის მოწყობილი საცრემლეები, რის გამოც როგორც ჩანს კარნიზები სველდება და აღინიშნება თეთრი ნადები (სავარაუდოდ მარილი). ამასთან, როგორც მონასტერში მცხოვრები სასულიერო პირებისგან გავიგეთ წვიმის დროს ტაძრ(ებ)ის კედლები (არამართო წმ. გიორგის სახელობის ტაძრის) მძლავრად სველდება.
