საქართველოს კულტურული მემკვიდრეობის დაცვის ეროვნული სააგენტოს სამუშაო
ჯგუფის მივლინება მსოფლიო მემკვიდრეობის ძეგლზე „გელათის მონასტერი“

16-19 ივნისი, 2020წ

საველე დათვალიერებისა და ჩატარებული სამუშაოების ანგარიში

ანგარიში N1

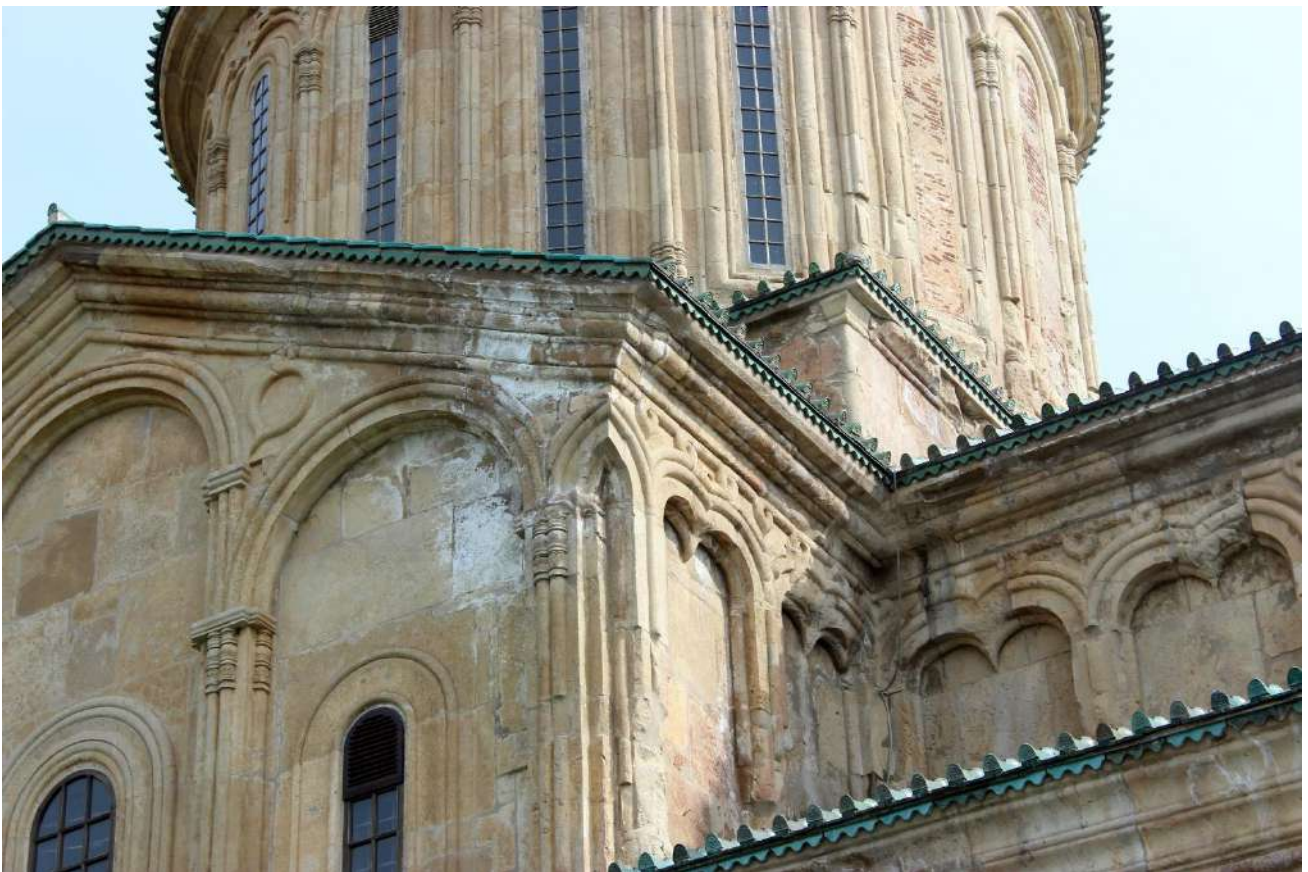
კომპლექსში შემავალ ნაგებობებზე აღინიშნება თეთრი ნადები (სავარაუდოდ მარილი), რომელიც მეტ-ნაკლები სიმძლავრითაა გამოხატული. ზოგ შემთხვევაში მისი არსებობა შეიძლება დაკავშირებული იყოს სახურავების რეაბილიტაციის პროექტთან მაგ. წმ. გიორგის სახელობის ტაძარი, ღვთისმშობლის სახელობის ტაძარი.

ზოგ შემთხვევაში, კი მათი წარმომავლობა სტრუქტურებისა და ნიადაგთან პირდაპირ კავშირით შეიძლება იყოს გამოჩვეული, მაგ. დავითის კარიბჭე, წმ. ნიკოლოზის სახელობის ტაძარი.

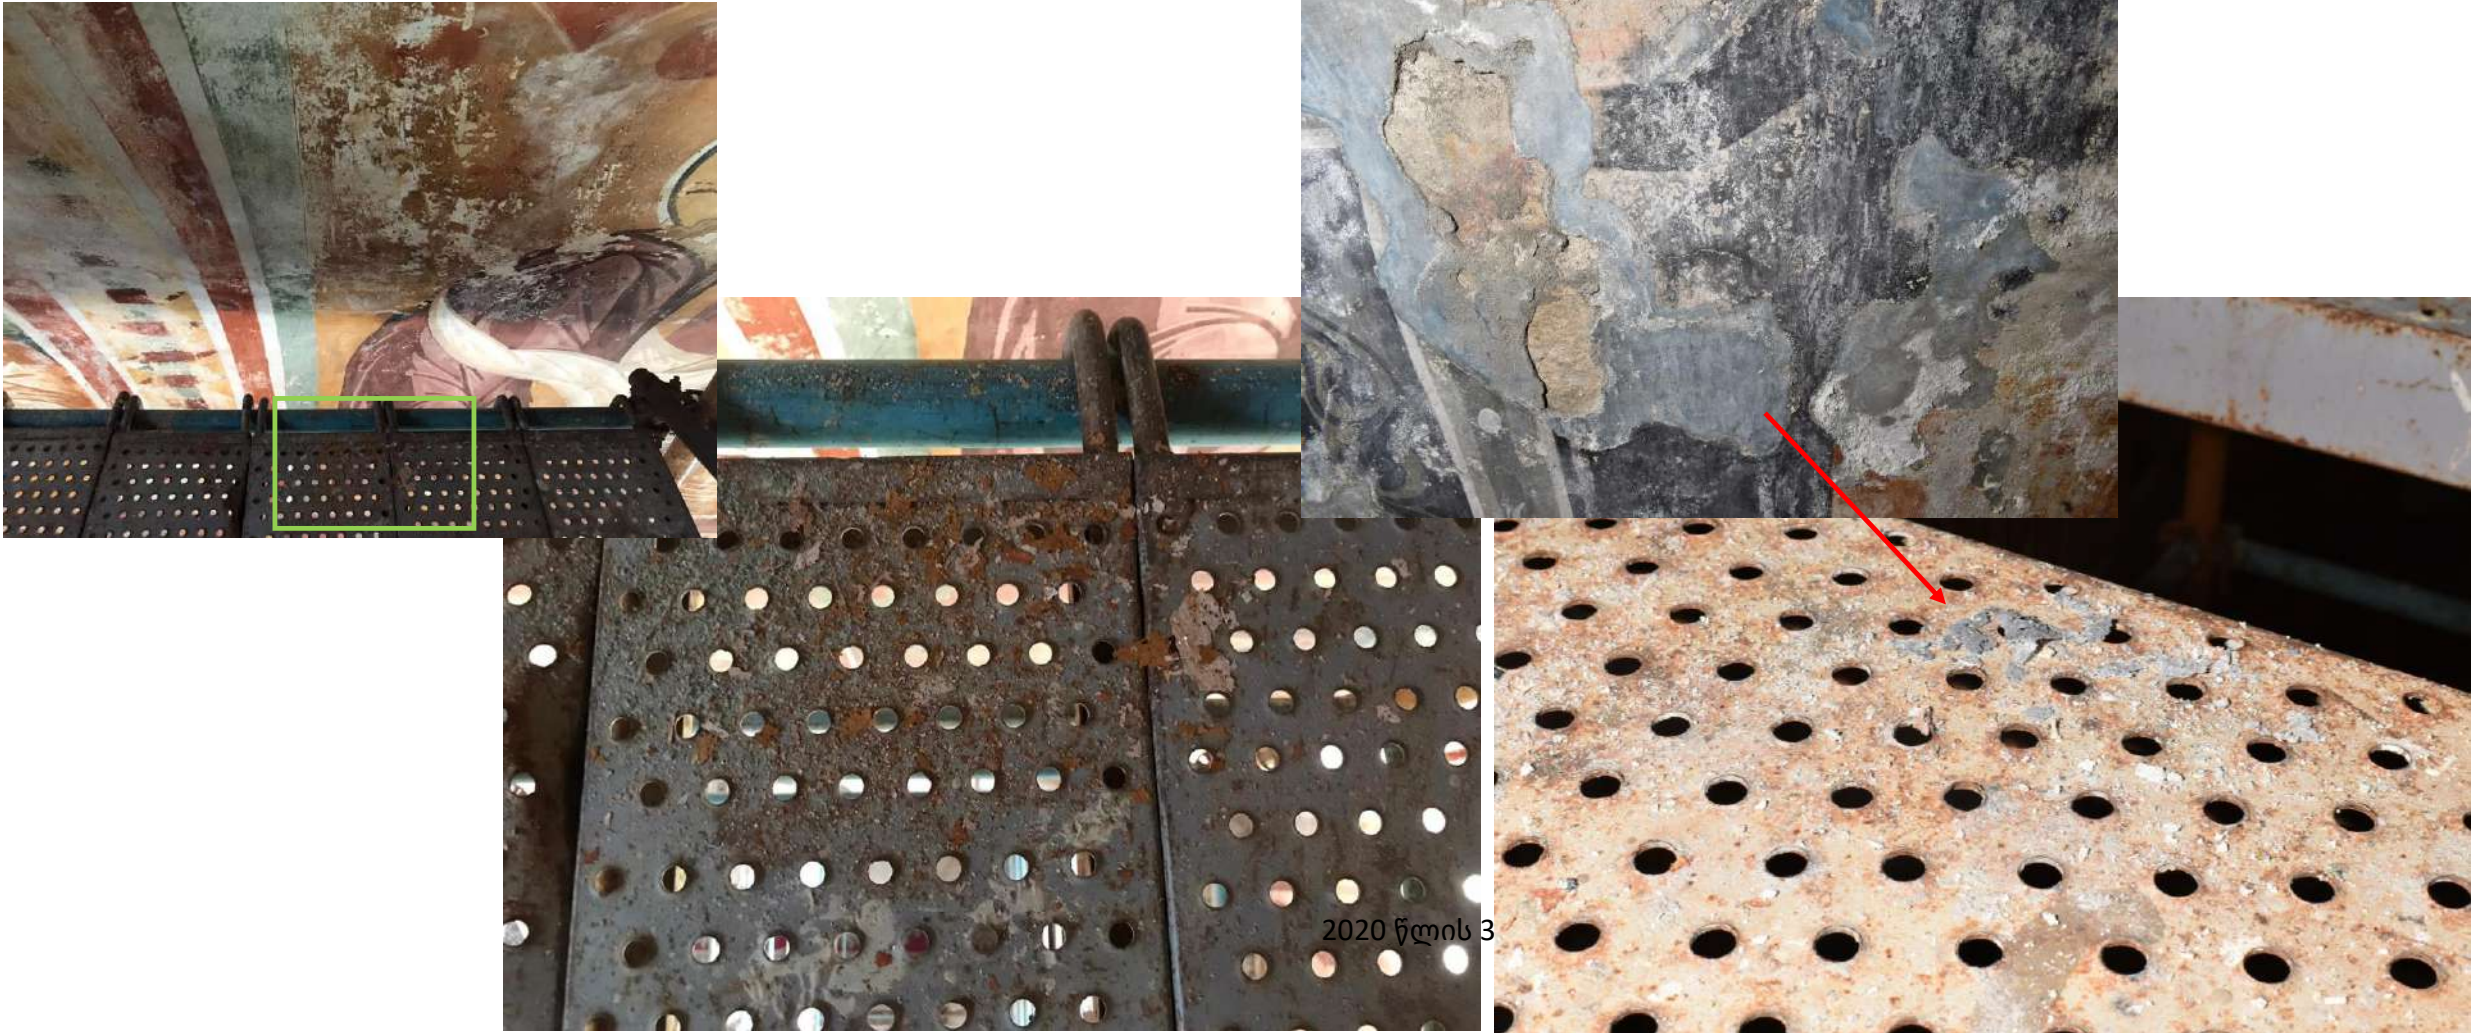
ხარაძოზე 2020 წლის 30 აპრილს ფერის ფენის დანაკარგი დიდი რაოდენობით დაფიქსირდა

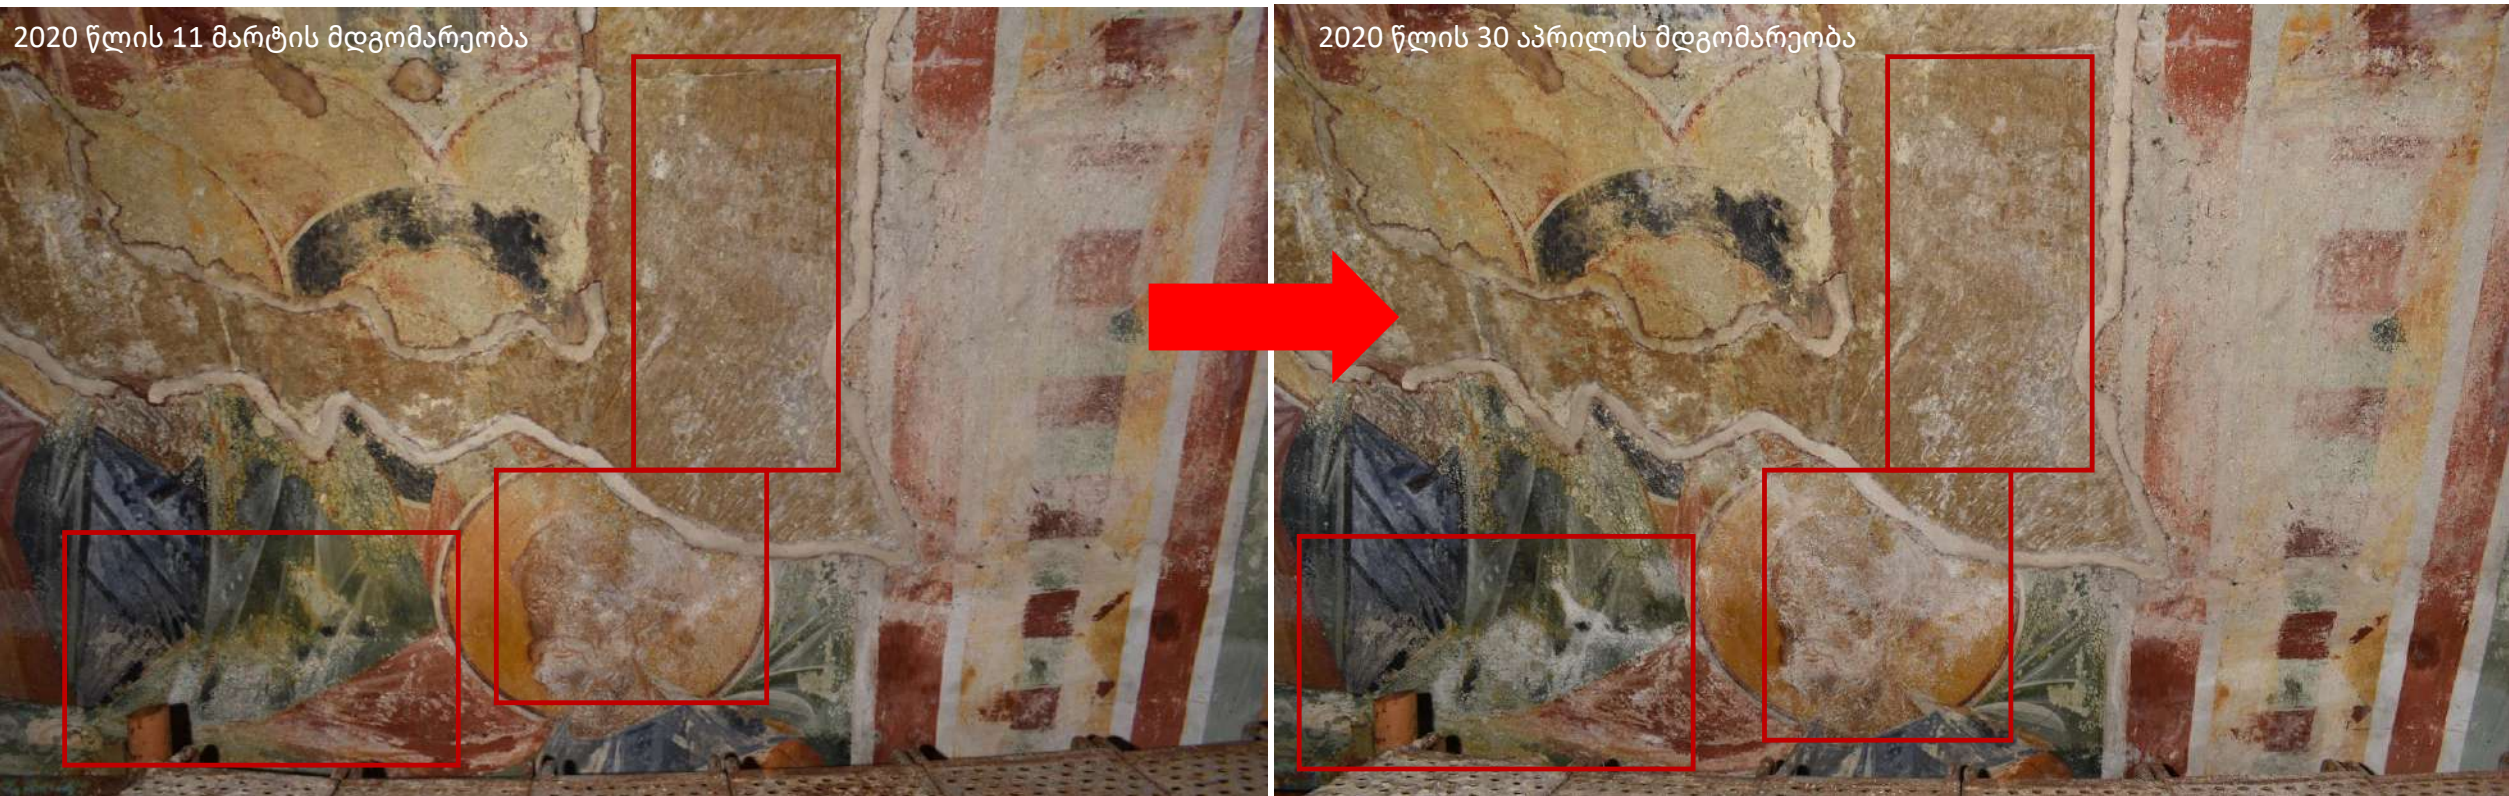
4. 2020 წლის 30 აპრილის მდგომარეობა მკვეთრად განსხვავდება 11 მარტის მდგომარეობისგან. ფერწერულ ზედაპირზე მარილების კრისტალიზაციის პროცესი აქტიურია, მეტად ვხვდებით მარილის მყარ კრისტალურ ნაღებსა და ნაფიფქის სახით ახლად გამომარილებულ მასას.

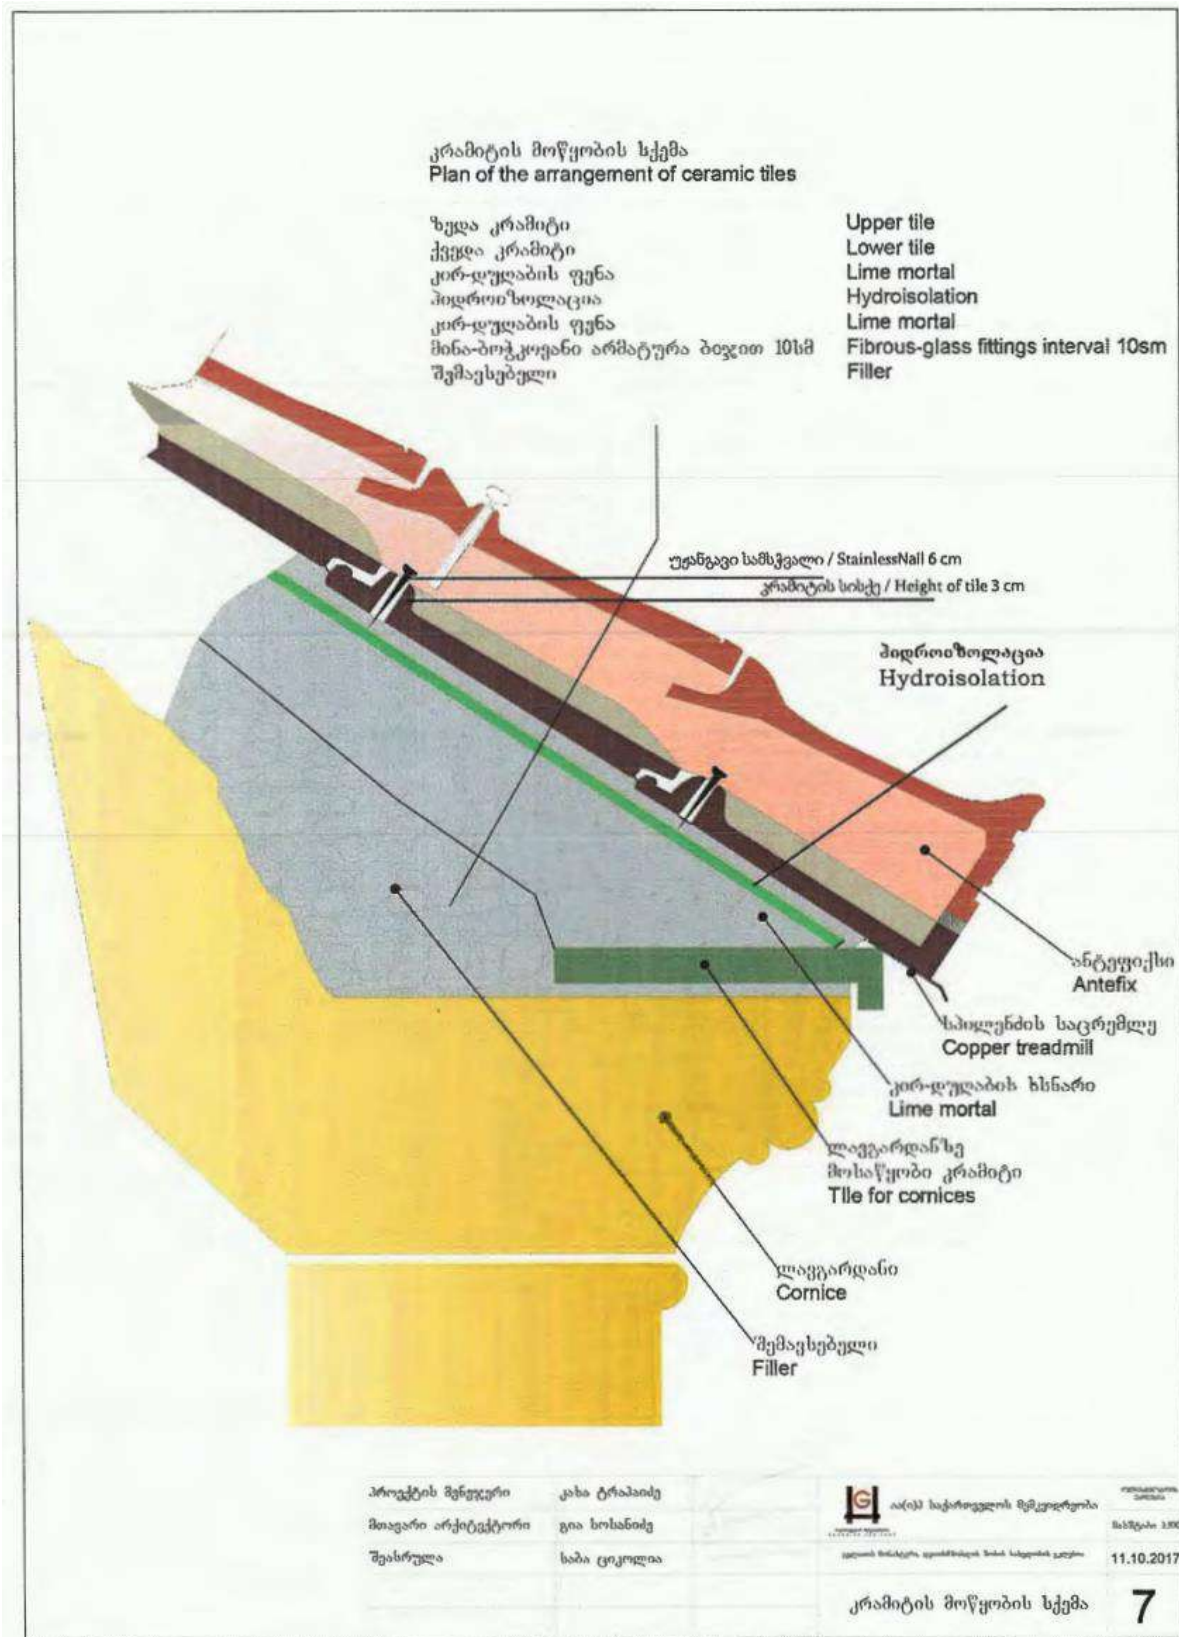
- პროექტის მიხედვით, ლავგარდანზე მოსაწყობ, ე.წ. ფარდისებრ კრამიტსა და ზედა, ბრტყელ კრამიტს შორის საცრემლე უნდა მოწყობილიყო იმგვარად, რომ უკანასკნელი, ბრტყელ კრამიტიდან უნდა იყოს გამოცდენილი რამდენიმე სანტიმეტრით.

თუმცა ადგილზე დათვალიერებისას ჩანს, რომ უმეტეს შემთხვევაში საცრემლე მოწყობილია ბრტყელი კრამიტის პირის შიგნით, ხოლო ზოგ ადგილას საერთოდ არაა მოწყობილი.

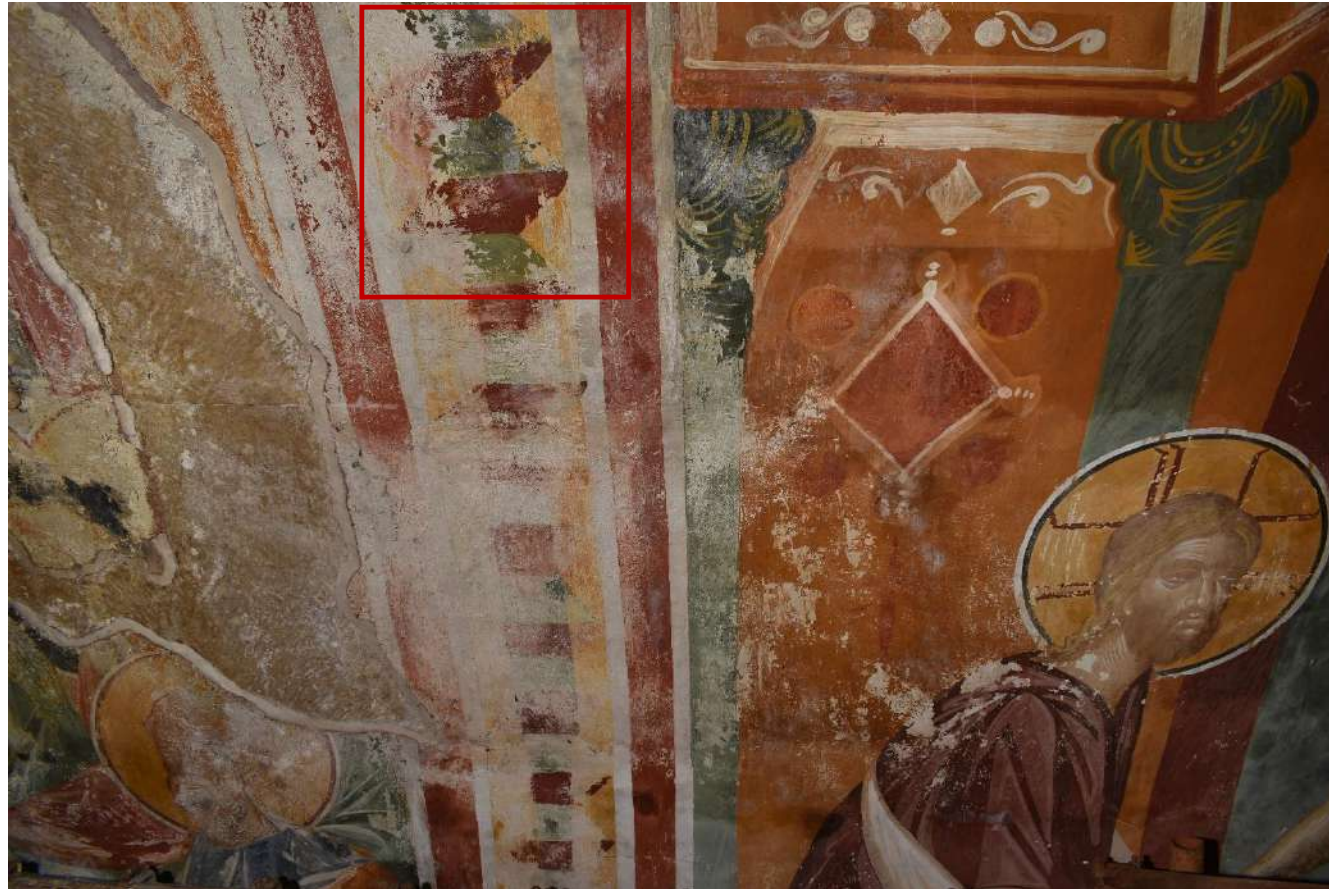
მდგომარეობის აღწერა: კედლის მხატვრობა, დასავლეთ მკლავის სამხრეთ კედელი.

ფერის ფენის დაზიანების გავრცელებული ტიპებია დანაკარი, კოჭიზიური და ალჭიზიური კავშირის დარღვევა.
