ექსპერტის დასკვნა № 003656921

ექსპერტიზის სახეობა: საინჟინრო ექსპერტიზა

გელათის ტაძრის გადახურვიდან აღებული კირის დუღაბის ქიმიურ- მინერალოგიური კვლევა

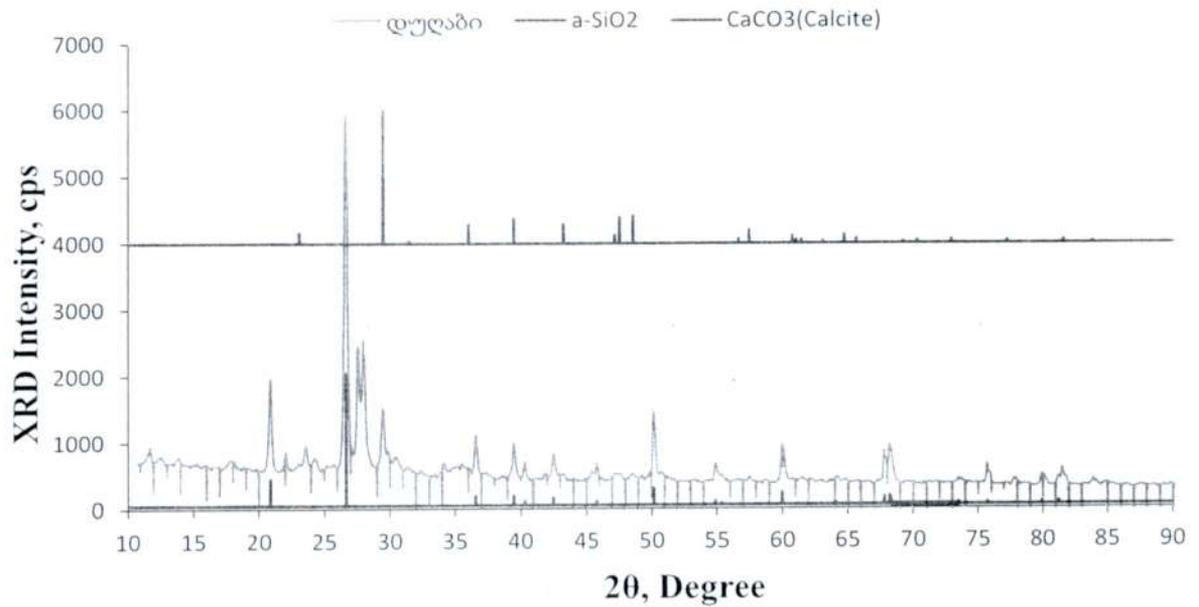
სურათი 1. ნიმუშის რენტგენოდიფრაქტოგრამა.

ნიმუშის რენტგენოდიფრაქტომეტრულმა და ი.წ.სპექტროსკოპიულმა კვლევებმა აჩვენა, რომ ნიმუში ძირითადად შედგება კვარცის (SiO_2), მინდვრის შპატის და კალციტისაგან (სურათი 1, 2).

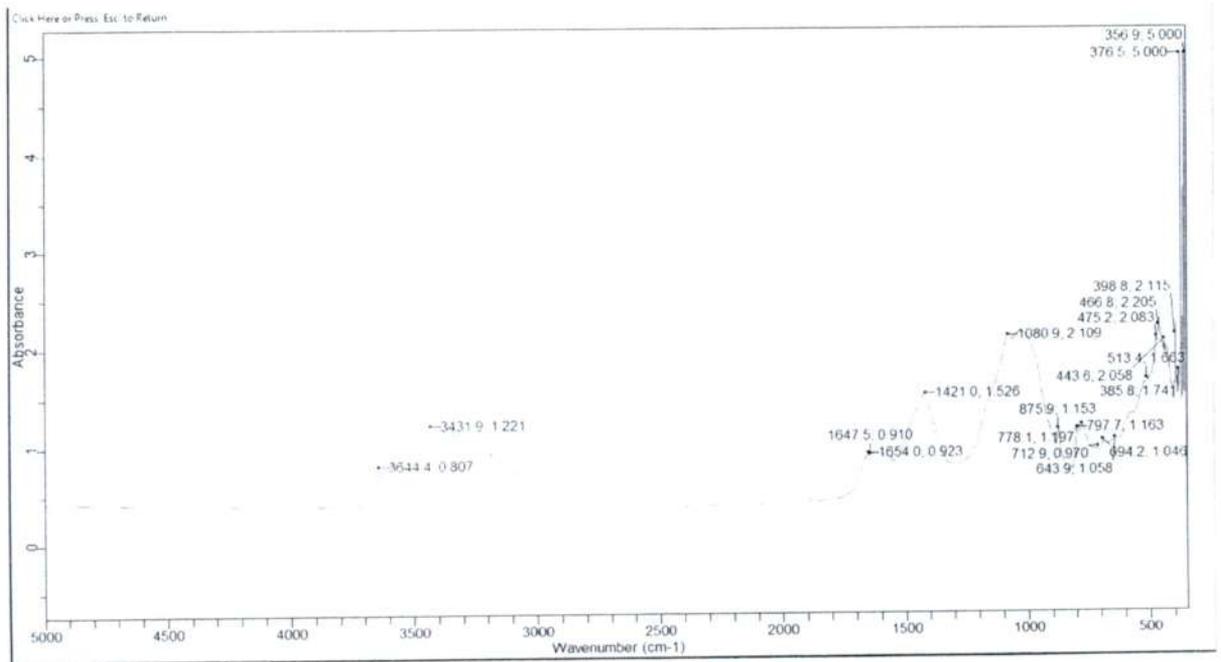
სურათი 2. ნიმუშის ი.წ.სპექტროგრამა

შესაბამისად 1421.0cm^{-1} კარბონატ (CO_3^{2-}) იონები 1080.9 სავალენტო, 466.8 დეფორმაციული Si-O-Si(Al) ბმების რხევები. ნიმუშების ფაზური შემადგენლობის რაოდენობრივად შესაფასებლად შეიძლება ვიმსჯელოთ კვარცის, კალციტის და

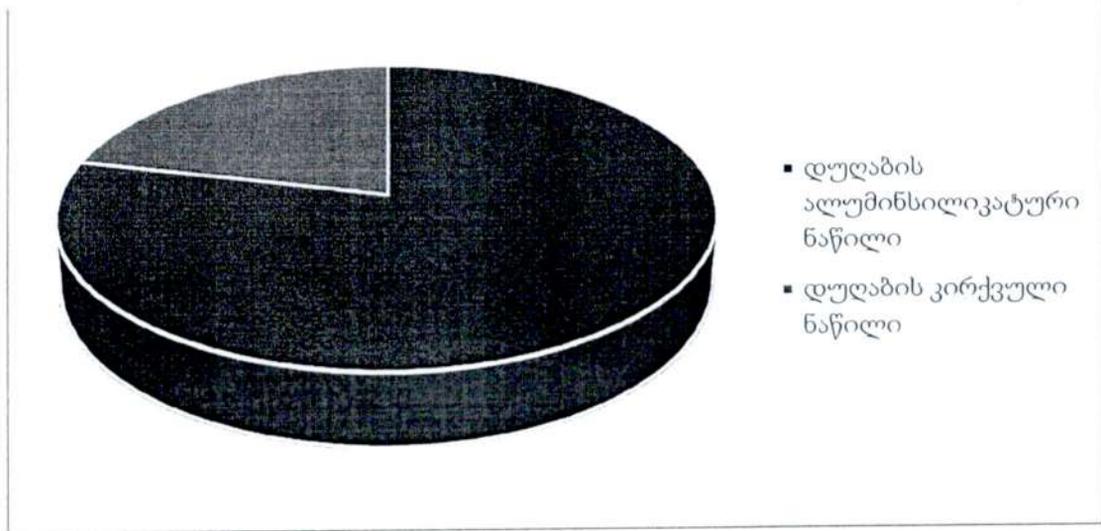
ნახაზი 1. დუღაბის მინერალოგიური შედგენილობა

მინდვრის შპატის დიფრაქციული მაქსიმუმების ინტენსივობების პროპორციის საფუძველზე. აღსანიშნავია, რომ ნიმუშში ორი სახის მინდვრის შპატი ფიქსირდება (ორთავა პიკი დიფრაქტოგრამაზე), რაც პეტროგრაფიულმა ანალიზმაც დაგვიდასტურა.

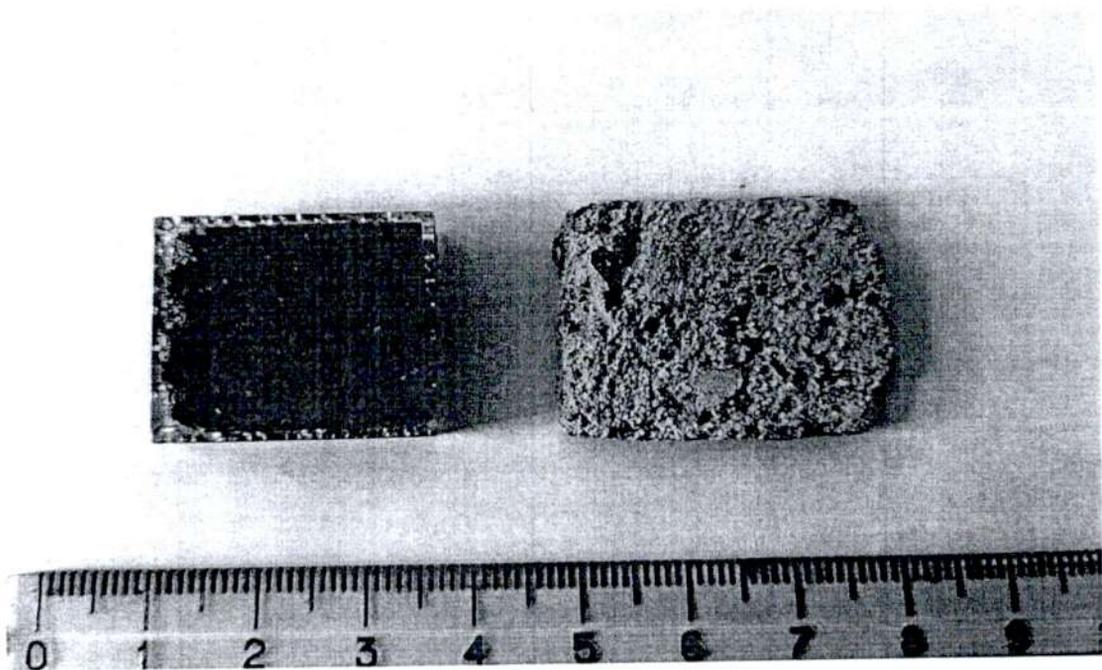
სურათი 3. ნიმუშის მარკოსკოპული სურათი.

მაკროსკოპულად ნიმუში წარმოადგენს ხელოვნურ, ნაცრისფერ, ადვილად მსხვრევად ქანს, რომელიც შედგება სხვადასხვა ტიპის, ზომისა და ფორმის ნატეხებისგან. ძირითადი მასა (ცემენტი) ძლიერ რეაგირებს HCl-ზე.

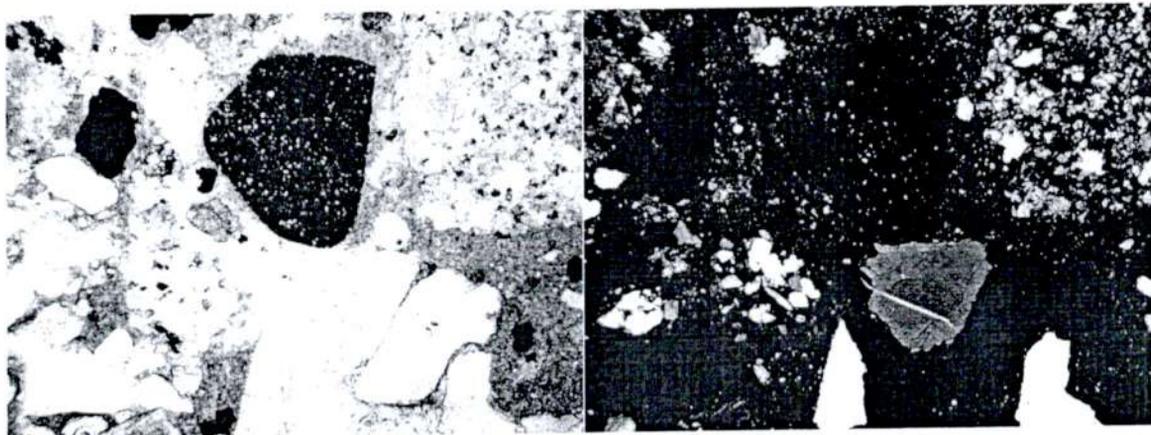
სურათი 4. ნიმუშის მიკროსკოპული სურათი, გადიდება 40x. კვარცის, მადნეული მინერალის, ტუფისა და დიორიტ-პორფირიტის ნატეხები
 მინერალის ნატეხებიდან აღსანიშნავია კვარცი და პლაგიოკლაზი, რომელთა მარცვლების ზომა 0.1-1 მმ-მდეა. მარცვლების ძირითადი ნაწილი მომრგვალებულია, თუმცა გვხვდება დაკუთხული მარცვლებიც. პლაგიოკლაზი ოდნავ შეცვლილია - გაკარბონატებული ან/და სოსურიტიზირებულია. გარდა ამისა გვხვდება მადნეული მინერალის მომრგვალებული მარცვლები, მადნეული მინერალი - სავარაუდოდ მაგნეტიტი და ჰემატიტი.
