ანგარიში N1

გელათის ღვთისმშობლის
შობის სახელობის ტაძარი

გადახურვის, ფასადებისა და
კედლის მხატვრობის

გეგმიური მონიტორინგი

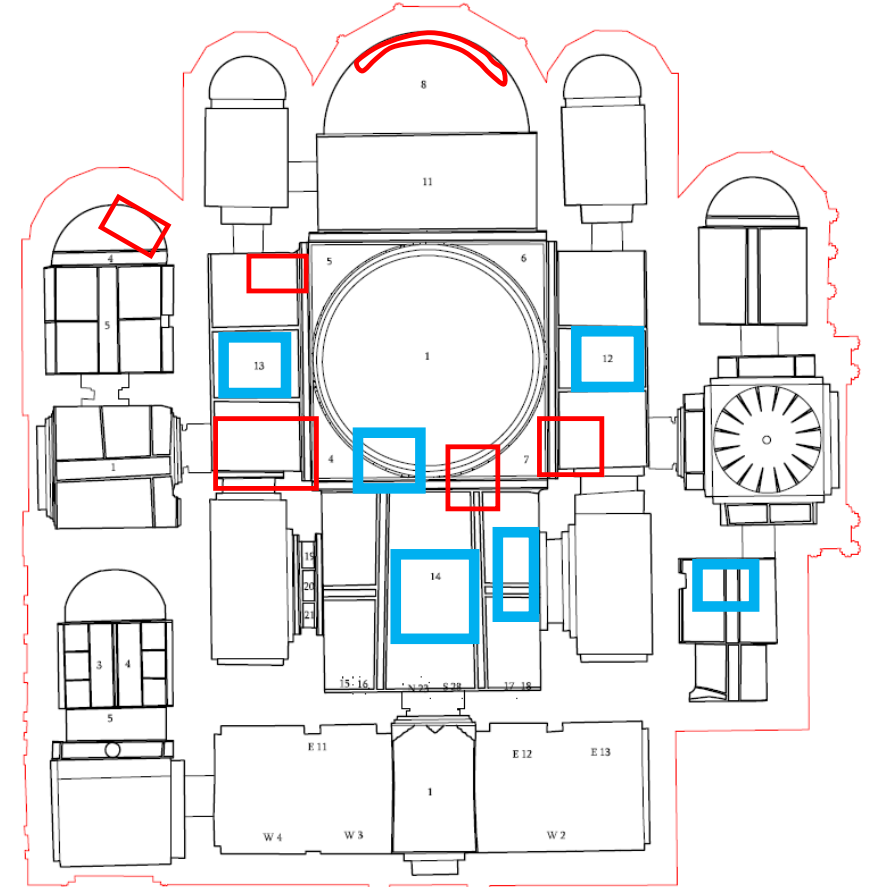
1. დასავლეთი მკლავის კამარისა და სამხრეთი კედლიდან
2. ჩრდილო-დასავლეთი აფრის ორნამენტული მოჩარჩოებიდან
3. ჩრდილოეთი და სამხრეთი კამარის ცენტრიდან
4. წმ მარინეს ეკვდერიდან

ღვთისმშობლის შობის სახელობის ტაძრის გეგმა; წითელი ჩარჩოებით აღნიშნულია ჩამოცვენილი ნაწილაკებისა და მარილის კრისტალების ლოკაციები. ლურჯი ჩარჩოთი მოცემულია 3 ოქტომბრისთვის კვლავ აქტიური ლოკაციები.

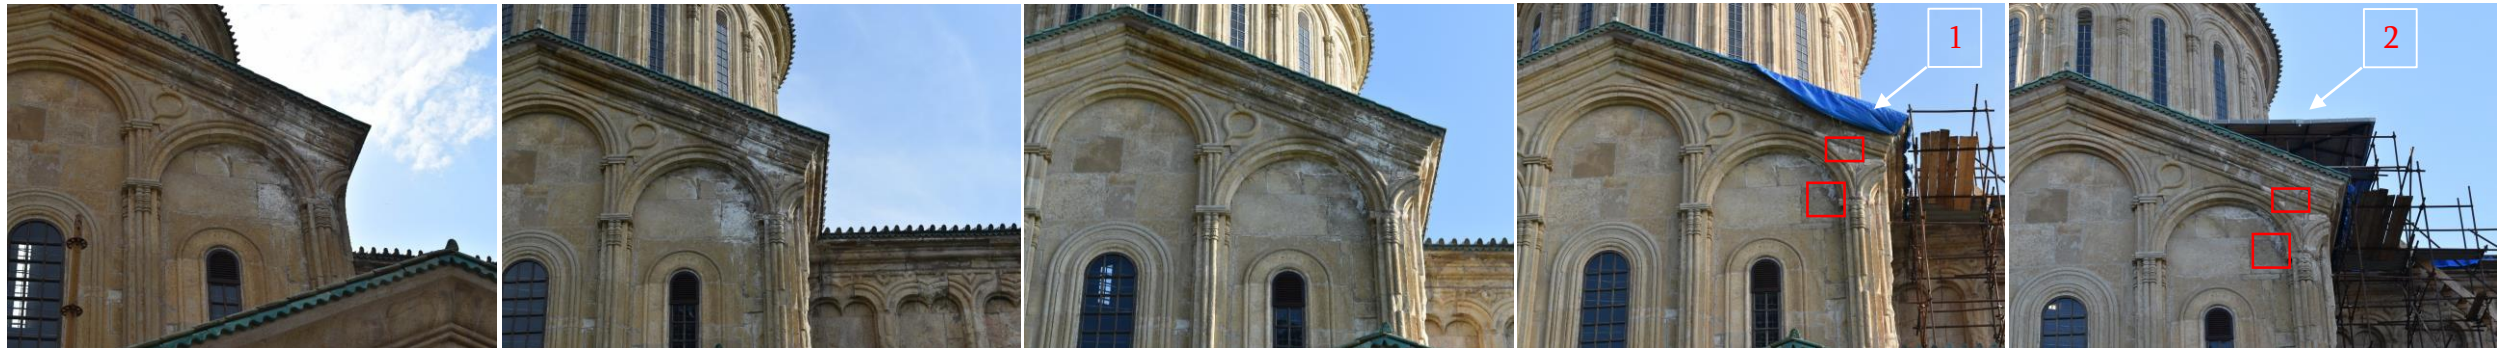
ჩრდილოეთი კედელი

მონიტორინგის მიხედვით მარილის კრისტალიზაციის ციკლის პროცესი აქტიურია (აღინიშნება მარილების შემცირების ტენდენცია).

- *ივლისის პირველ ნახევარში* მოხდა მთავარი ტაძრის ჩრდილოეთი მკლავის დასავლეთი ფერდის დროებით „ტენტი“ გადახურვა - იხ. ისარი 1.
- *სექტემბრის მეორე ნახევარში* დასრულდა მთავარი ტაძრის გუმბათის ყელის ძირში მყარი დროებითი გადახურვის შიფიცრა და დაიფარა ლითონის ფირფიტებით - იხ. ისარი 2. („ტენტი“ კვლავ ადგილზეა)

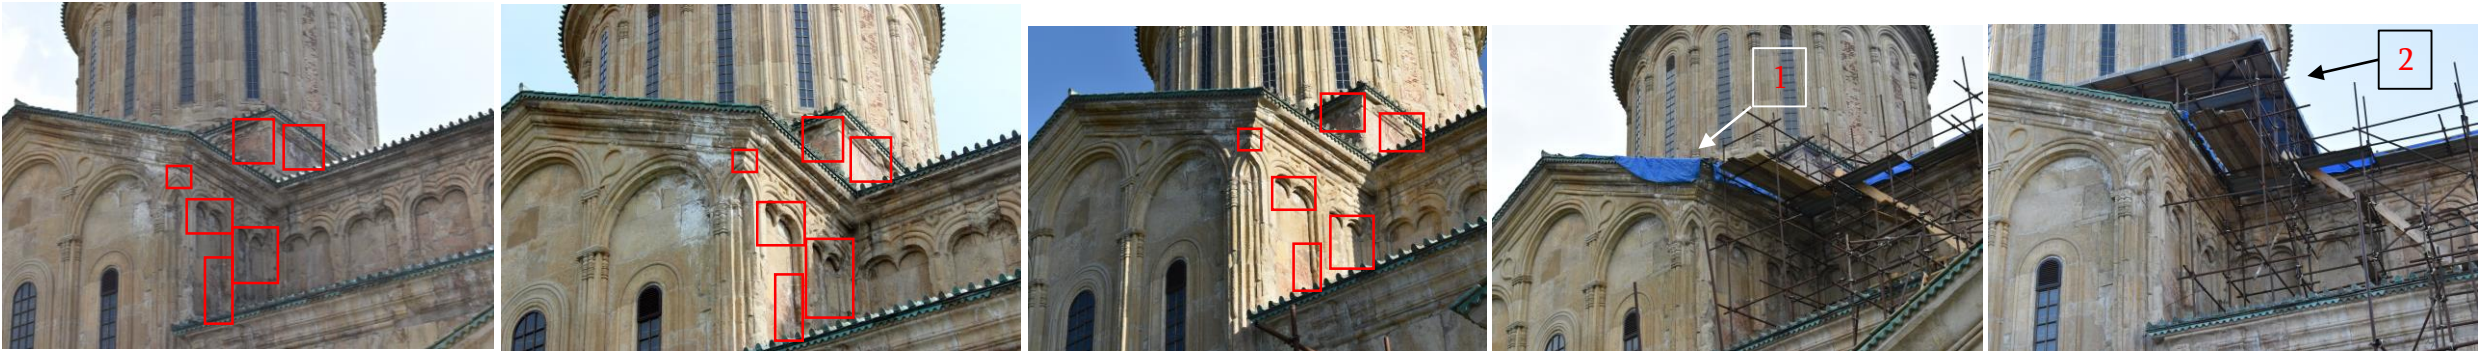
- 2020 წლის 11 მარტი - ქვისა და შეკეთებების ფერის სახეცვლა (ტენის შემცველობა), გამომარილება
 - 2020 წლის 30 აპრილი - 2020 წლის 11 მარტთან შედარებით ცვლილება არ შეინიშნება
 - 2020 წლის 16 ივნისი - 30 აპრილთან შედარებით მარილის ნადების მკვეთრი შემცირება
 - 2020 წლის 10 აგვისტო - 16 ივნისთან შედარებით მცირედი ცვლილება
 - 2020 წლის 3 ოქტომბერი - 10 აგვისტოსთან შედარებით მდგომარეობა არ შეცვლილა
- • ივლისის პირველ ნახევარში მოხდა მთავარი ტაძრის ჩრდილოეთი მკლავის დასავლეთი ფერდის დროებით „ტენტი“ გადახურვა - იხ. ისარი 1.
- • სექტემბრის მეორე ნახევარში დასრულდა მთავარი ტაძრის გუმბათის ყელის პირში მყარი დროებითი გადახურვის შიფიცრა და დაიფარა ლითონის ფირფიტებით - იხ. ისარი 2. („ტენტი“ კვლავ ადგილზეა)

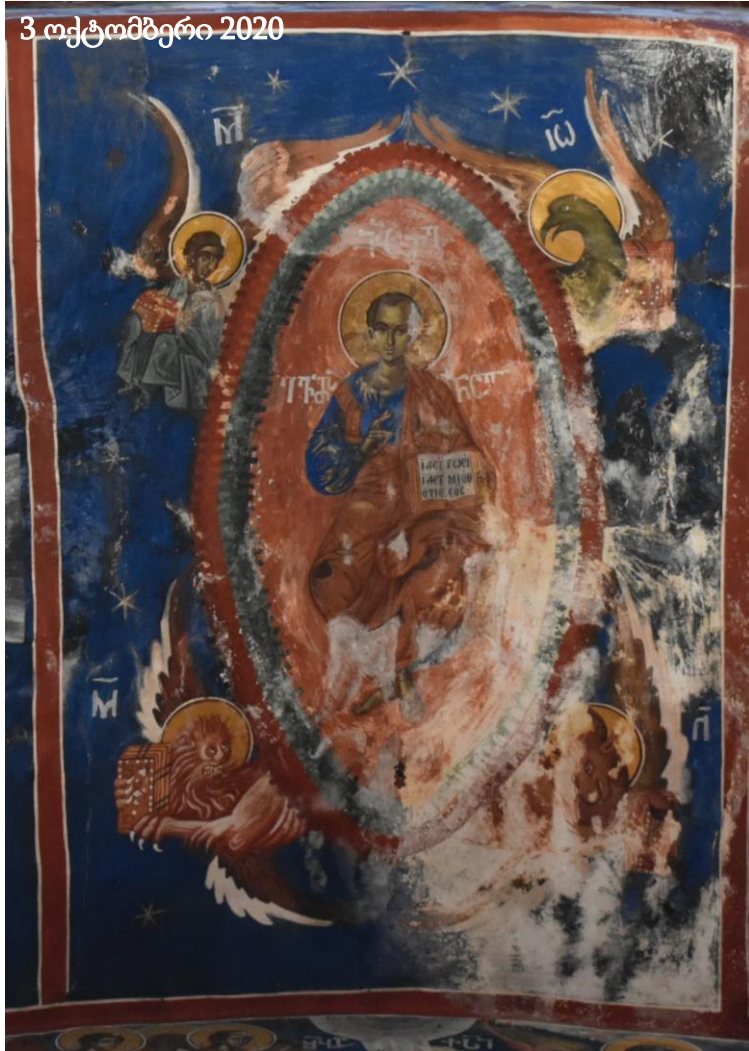
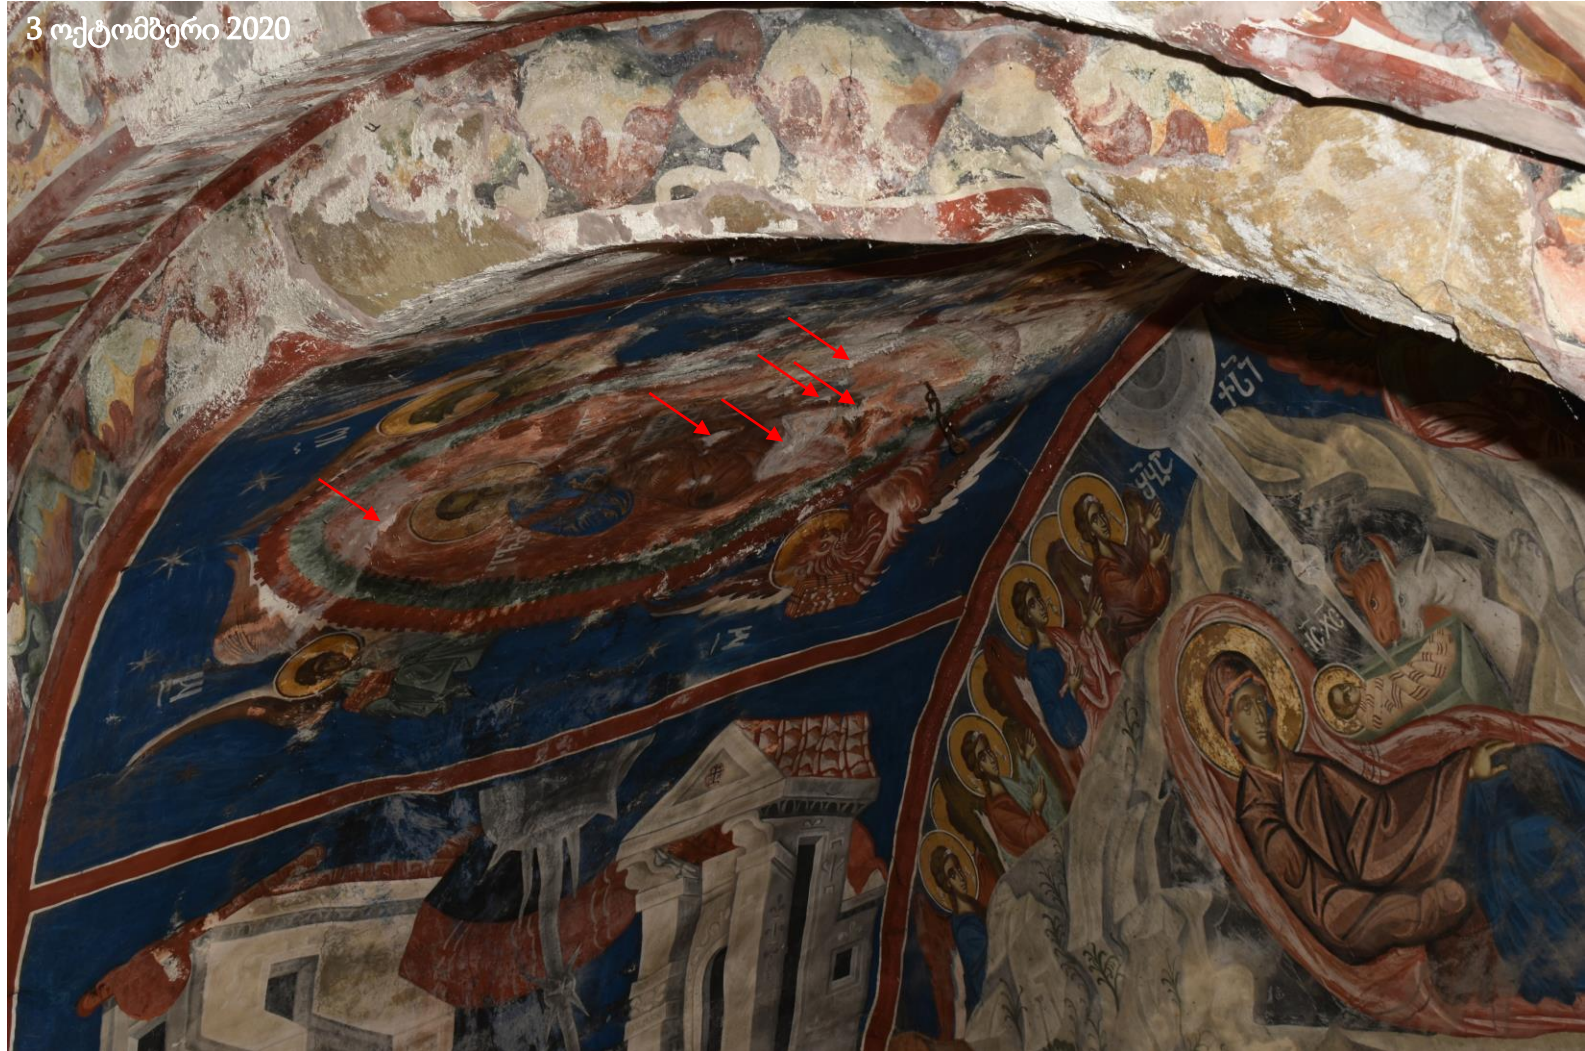
2020 წლის 3 ოქტომბერი მდგომარეობით დაზიანება თვალნათელია. 10 აგვისტოს გაფიქსირებული მარილის მყარი ფენის ფორმის ცვლილება უკავშირდებოდა მარილის ფენის დანაკარგს (ჩამოვარდნას), რაც 3 ოქტომბრის ფოტოში ნათლად ჩანს (იხ. წითელი ისრები).

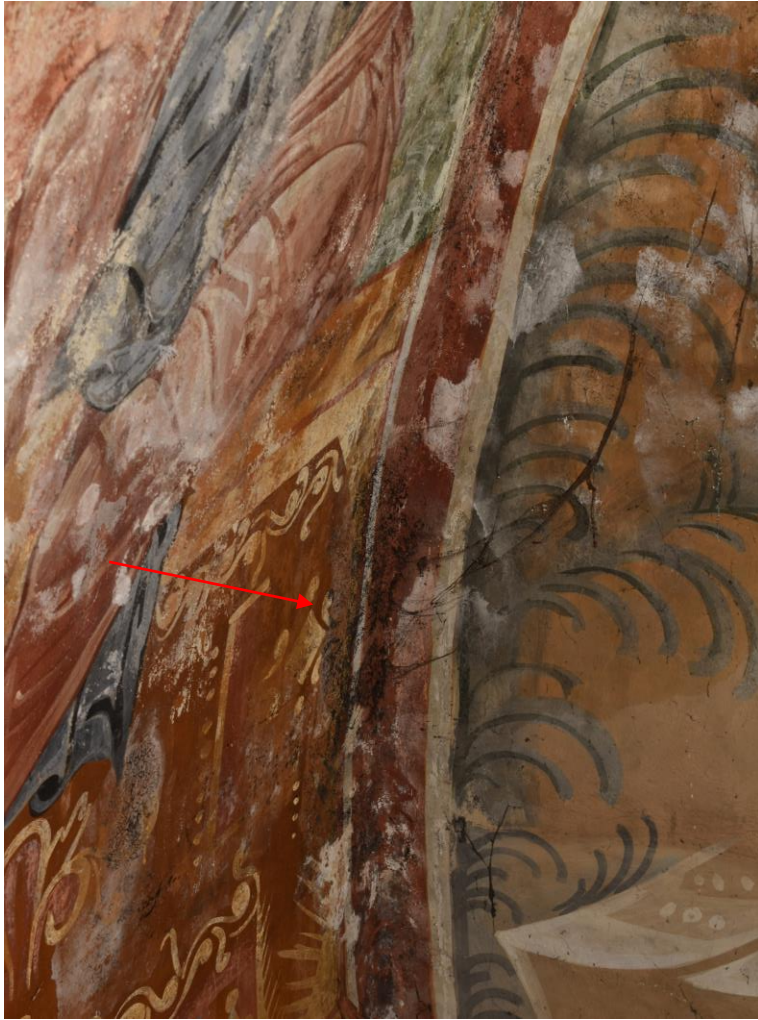
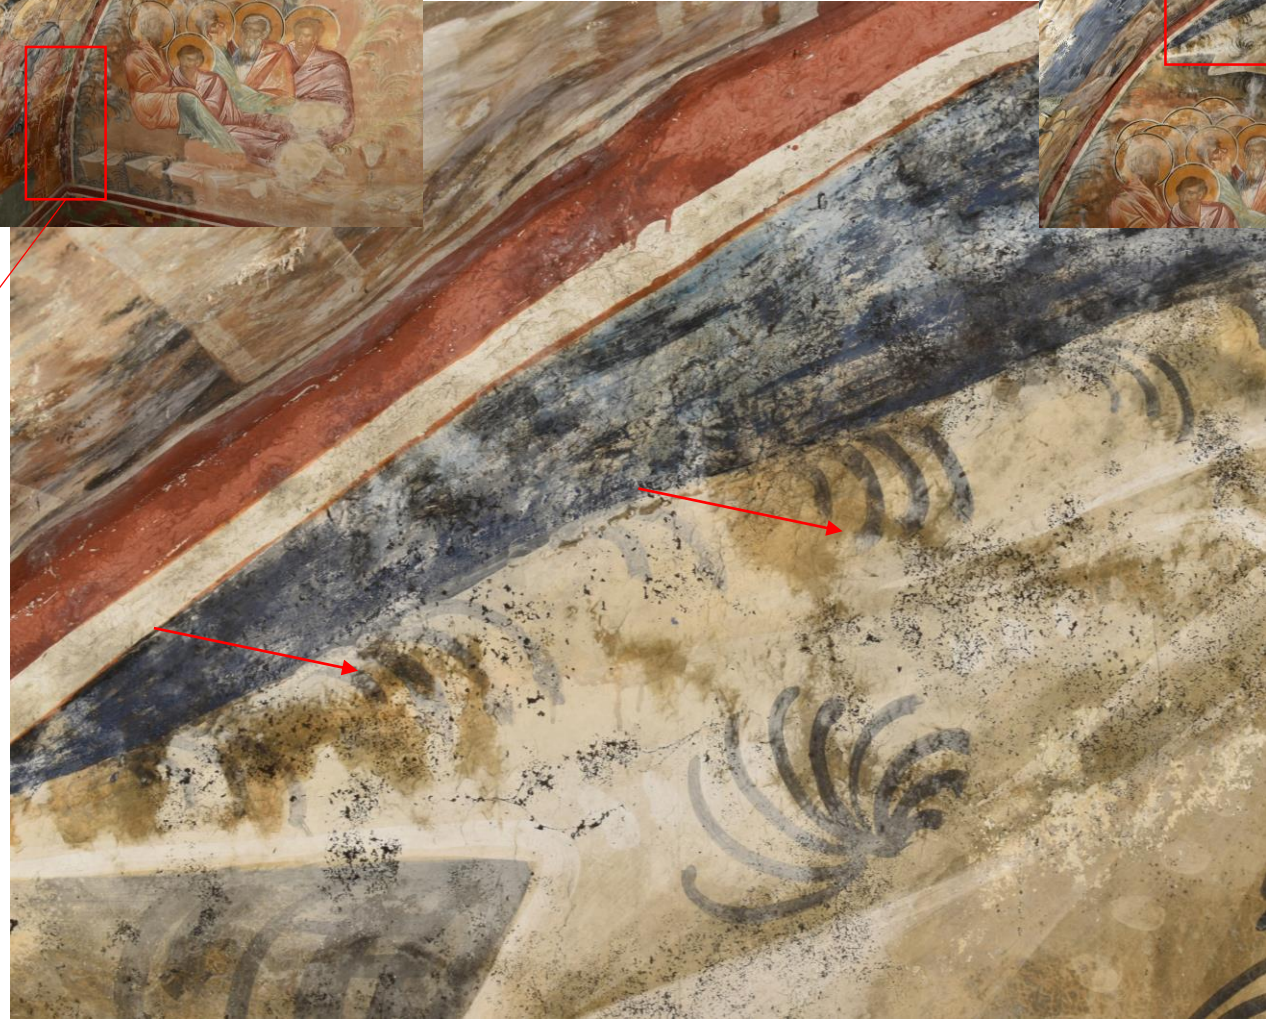
მთავარი ტაძარი, დასავლეთ მკლავი, სამხრეთ კედელი

კედლის მხატვრობის ბიოდაზიანება

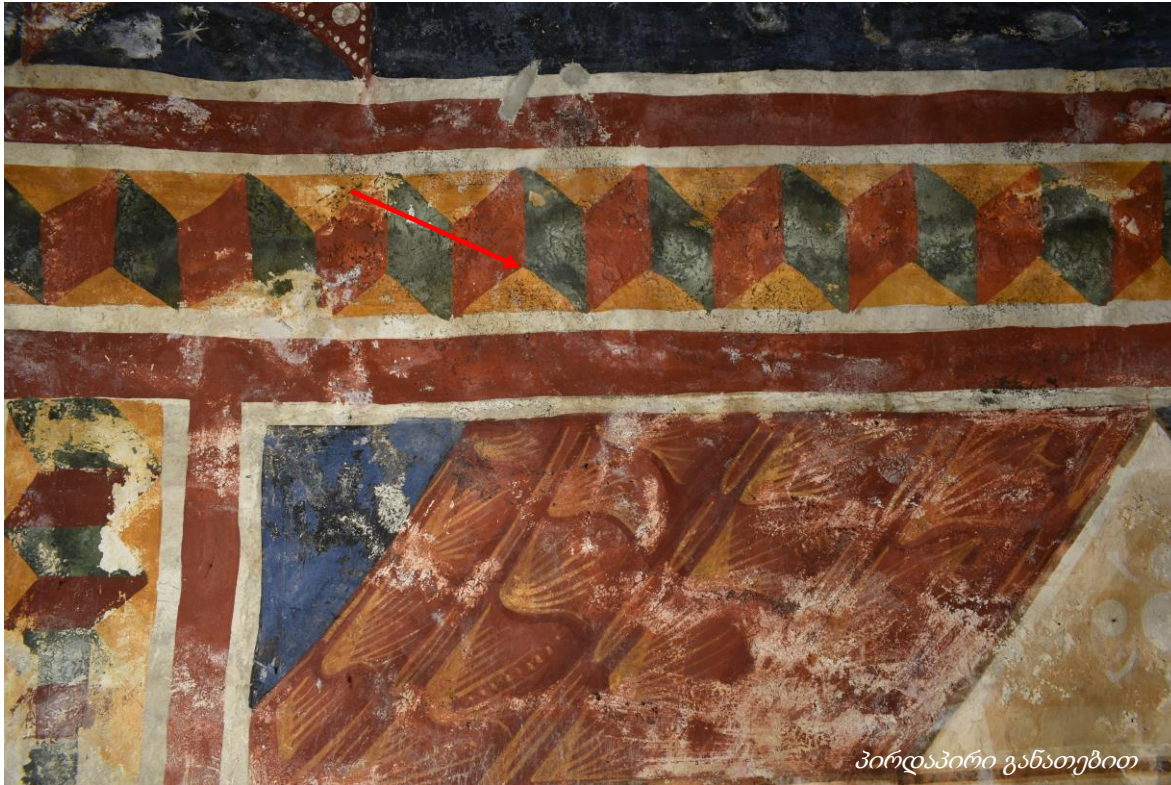
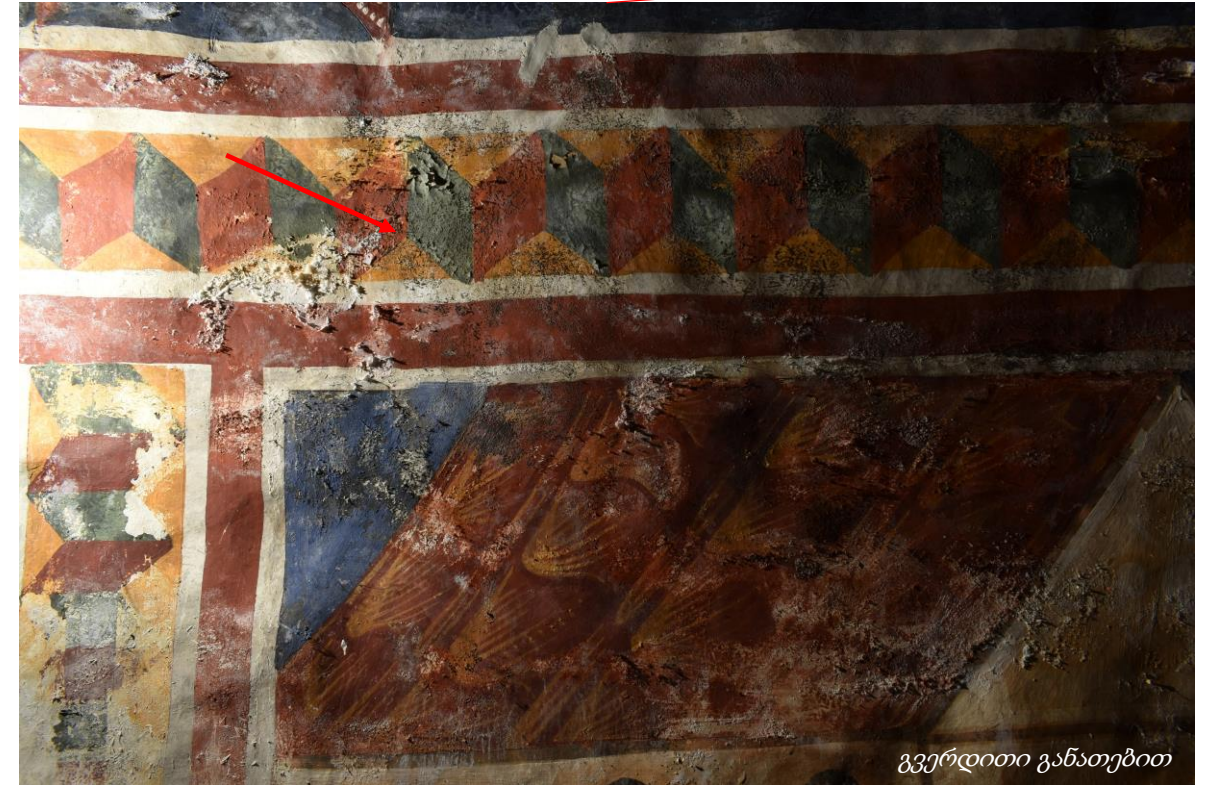
მთავარი ტაძარი,
დასავლეთ მკლავი,
კამარა

კედლის მხატვრობის ბიოდაზიანება

ბიოლოგიური დაზიანების კვლევის მიზნით მოხდა ბიოლოგიური სინჯების აღება, რათა განისაზღვროს ბიოაქტივობის სახეობა და კედლის მხატვრობაზე გამოწვეული შესაძლო რისკები.

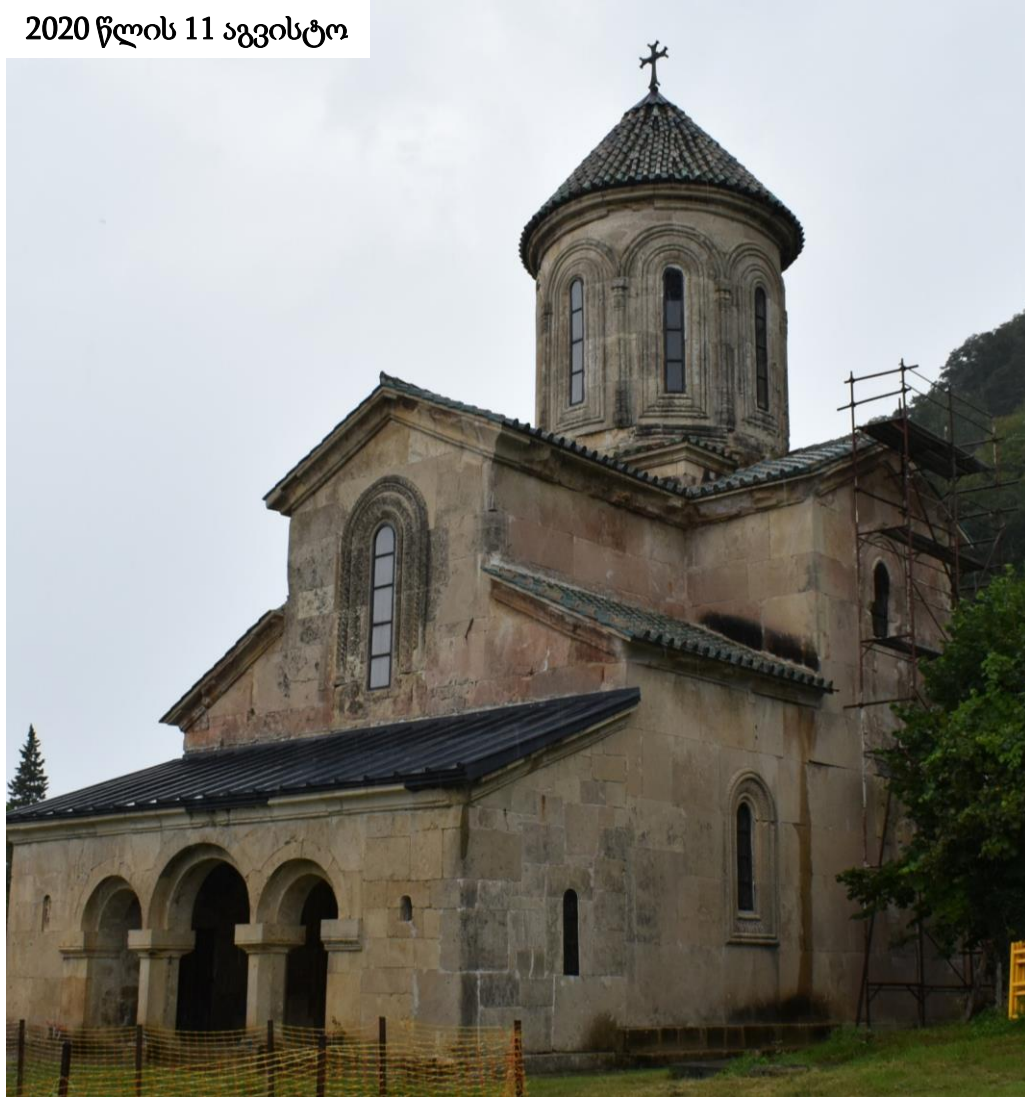
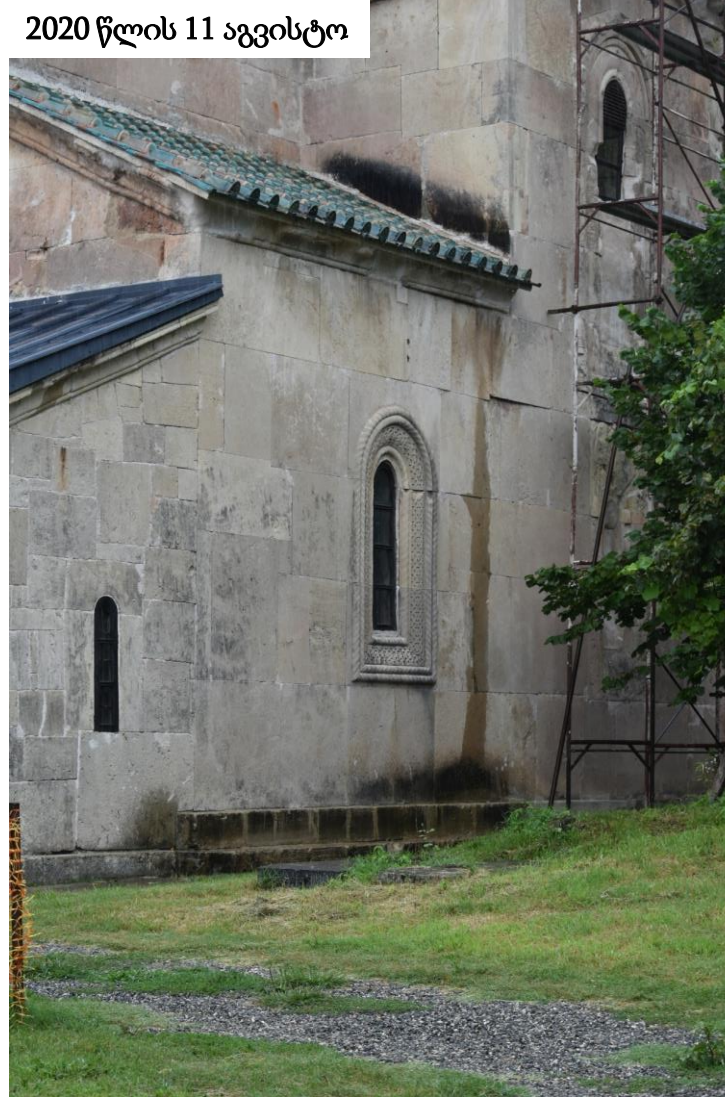
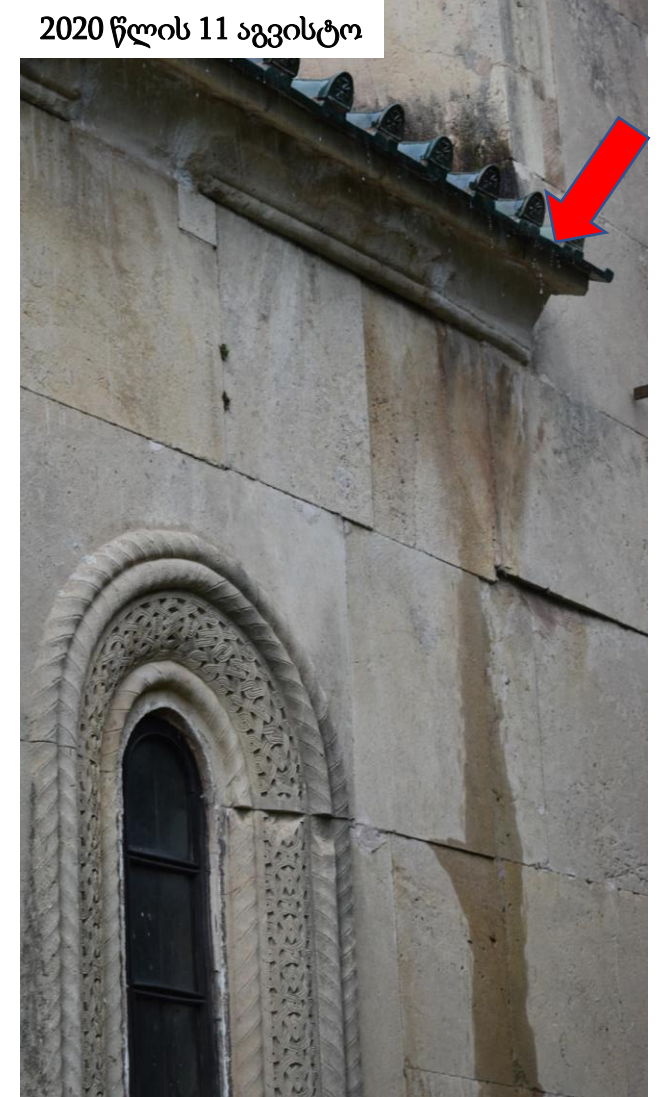
ჩრდილოეთი კედელი: ფასადისა და ინტერიერის მხრიდან

ეკლესიის ჩრდილოეთ ფასადზე, ცოკოლისა და კედლის ქვედა ნაწილში არსებული სიმავე მიუთითებს იმაზე, რომ ეს მონაკვეთი მუდმივად სველდება წვიმის დროს, რაც ნათლად ჩანს 2020 წლის 11 აგვისტოს, წვიმის დრო გადაღებულ ფოტოებზე (ფოტოები იხილეთ მომდევნო გვერდებზე). წვიმის დროს, ეკლესიის გარშემო, საძირკველთან, ხდება წყლის აკუმულირება და დგება გუბეები; ხოლო, ცოკოლის საფეხურებზე დაცემული წვიმის წყალი ეშხეფება ცოკოლისა და კედლის შეერთების ადგილზე, სადაც ვხედავთ გაშავებულ მონაკვეთებს (ფოტოზე მარჯვნივ მონიშნულია წითელი მართკუთხედით, ანალოგიური სიტუაციაა ეკლესიის სამხრეთ და აღმოსავლეთ ფასადებზე).

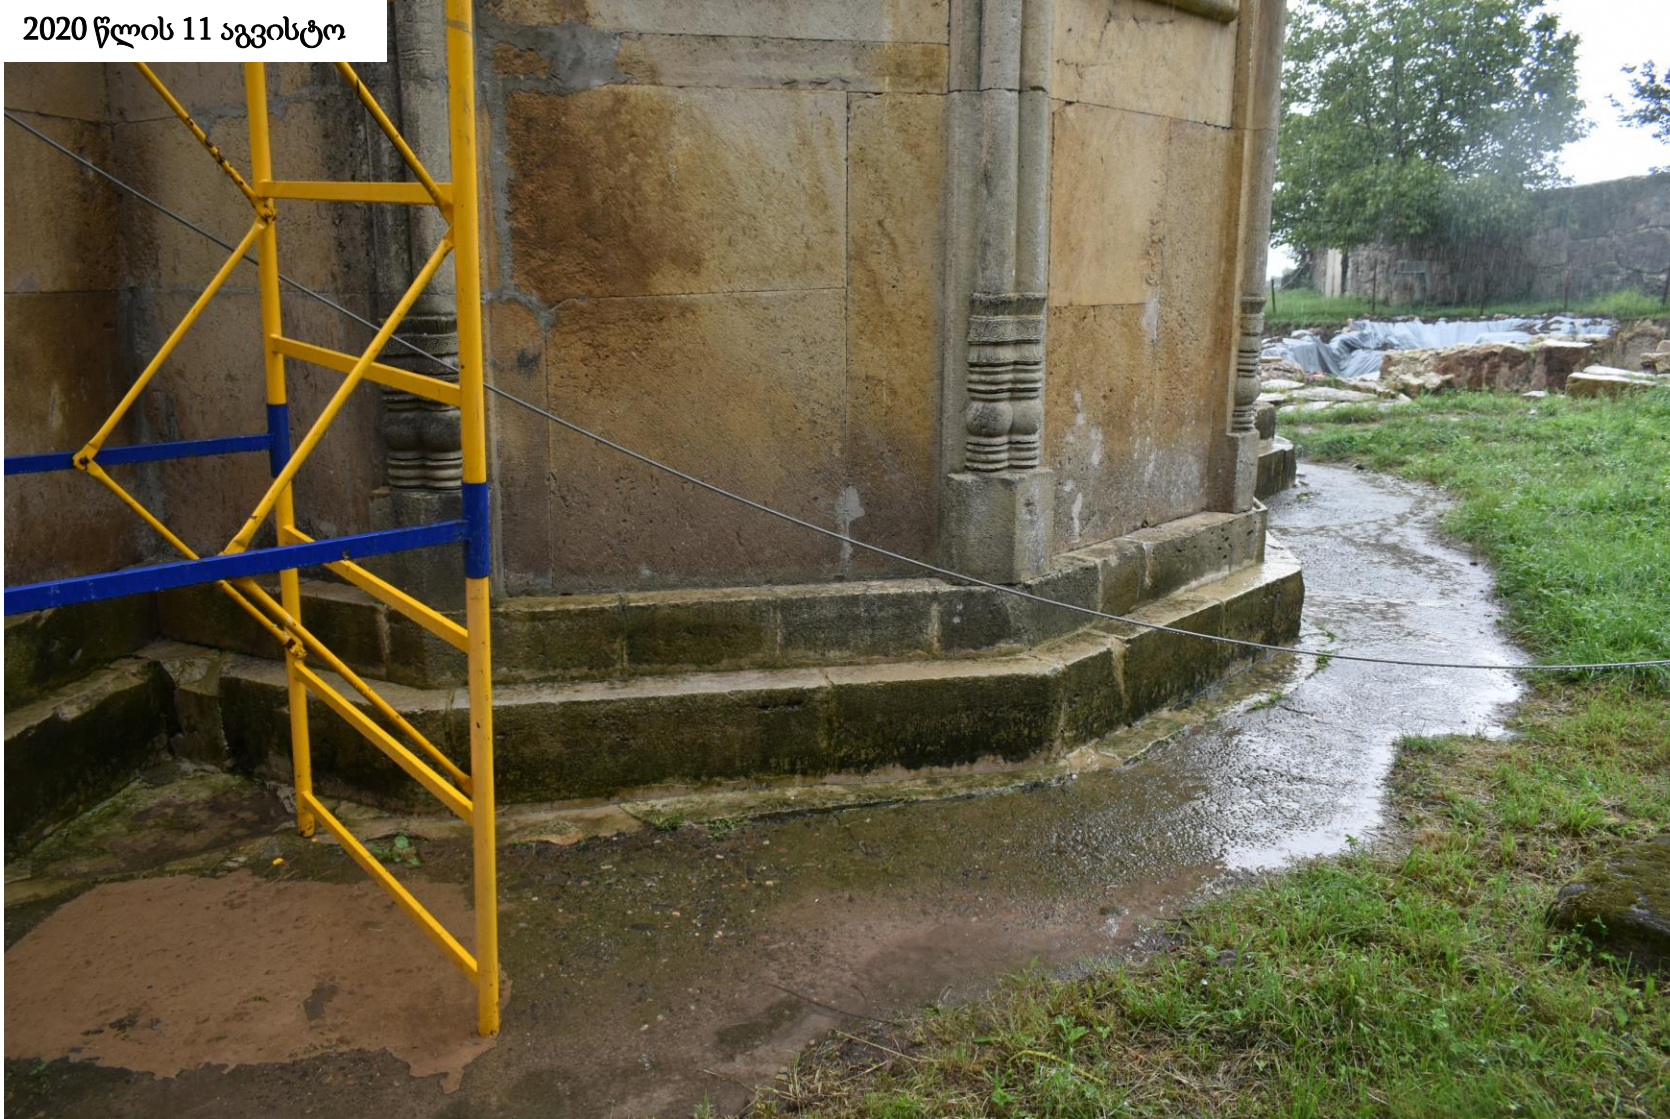
აღმოსავლეთი ფასადის ცენტრალური ნაწილი. ფოტო გადაღებულია 2020 წლის 11 აგვისტოს, წვიმის დროს. ფოტოზე ნათლად ჩანს, ეკლესიის საძირკველთან აკუმულირებული წვიმის წყალი.

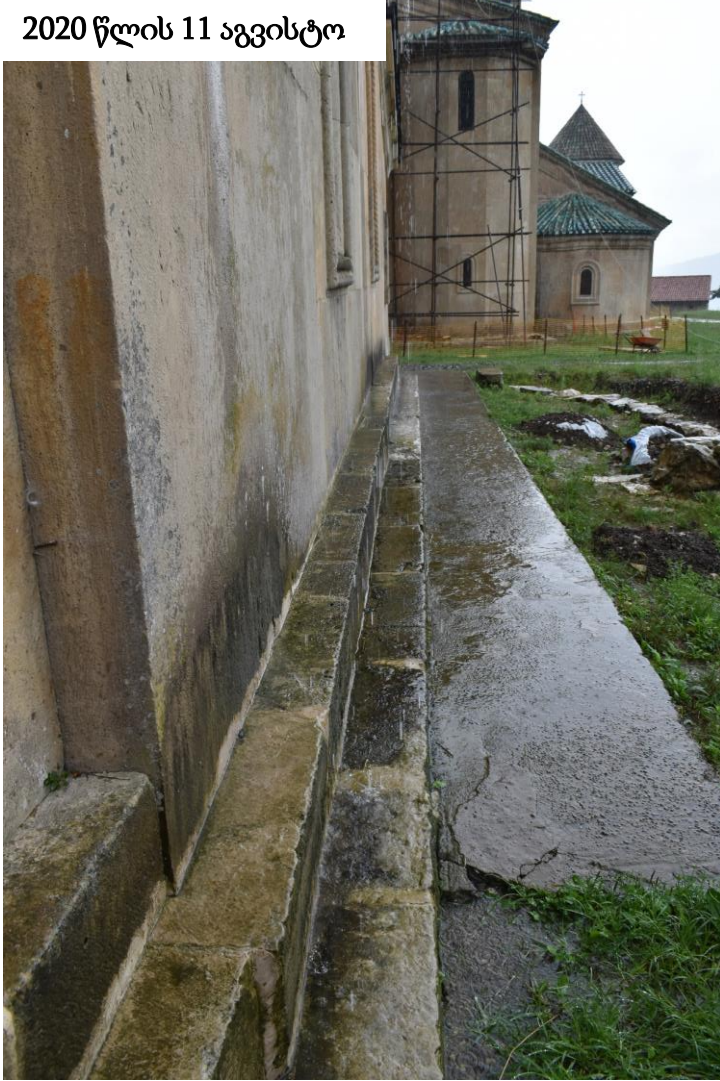
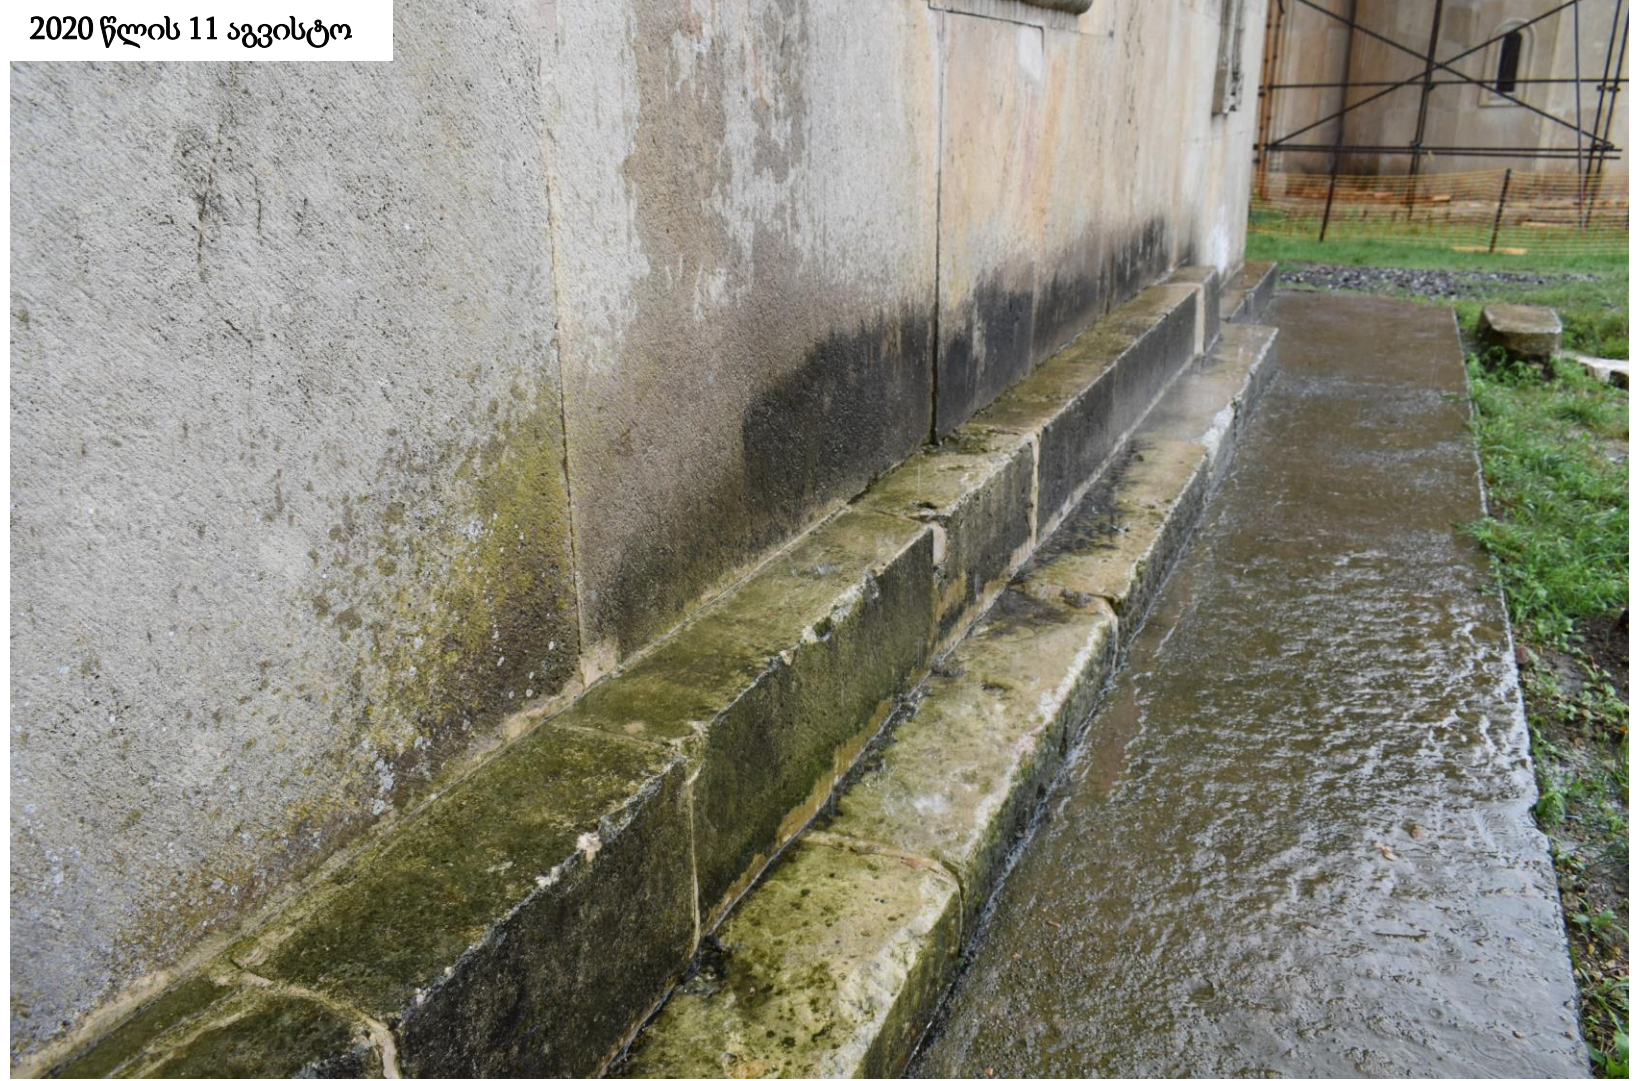
ჩრდილოეთი ფასადი

ჩრდილოეთი ფასადის დასავლეთ ნაწილი, გადაღებული 2020 წლის 11 აგვისტოს, წვიმის დროს. ფოტოებზე ნათლად ჩანს, ეკლესიის ცოკოლსა და საძირკველთან აკუმულირებული წვიმის წყალი.

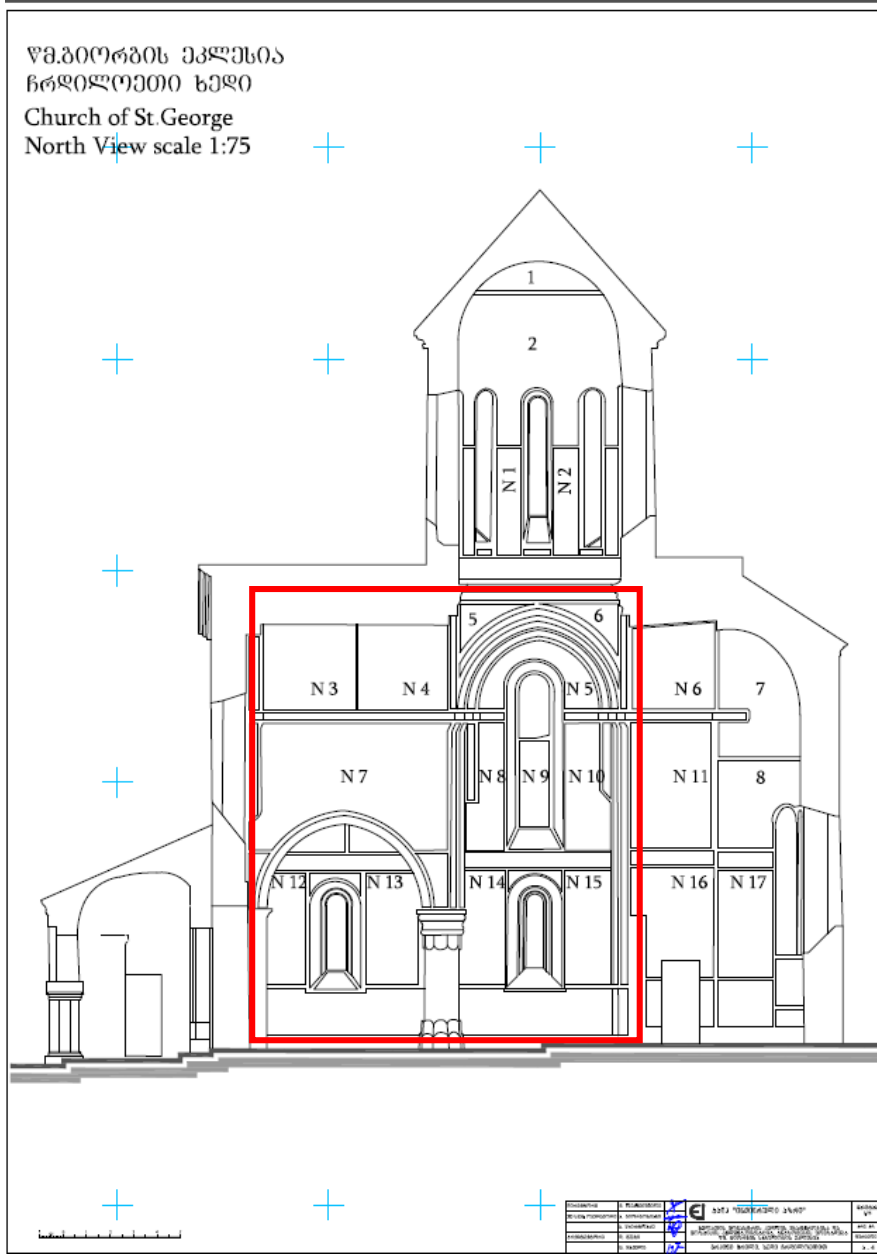
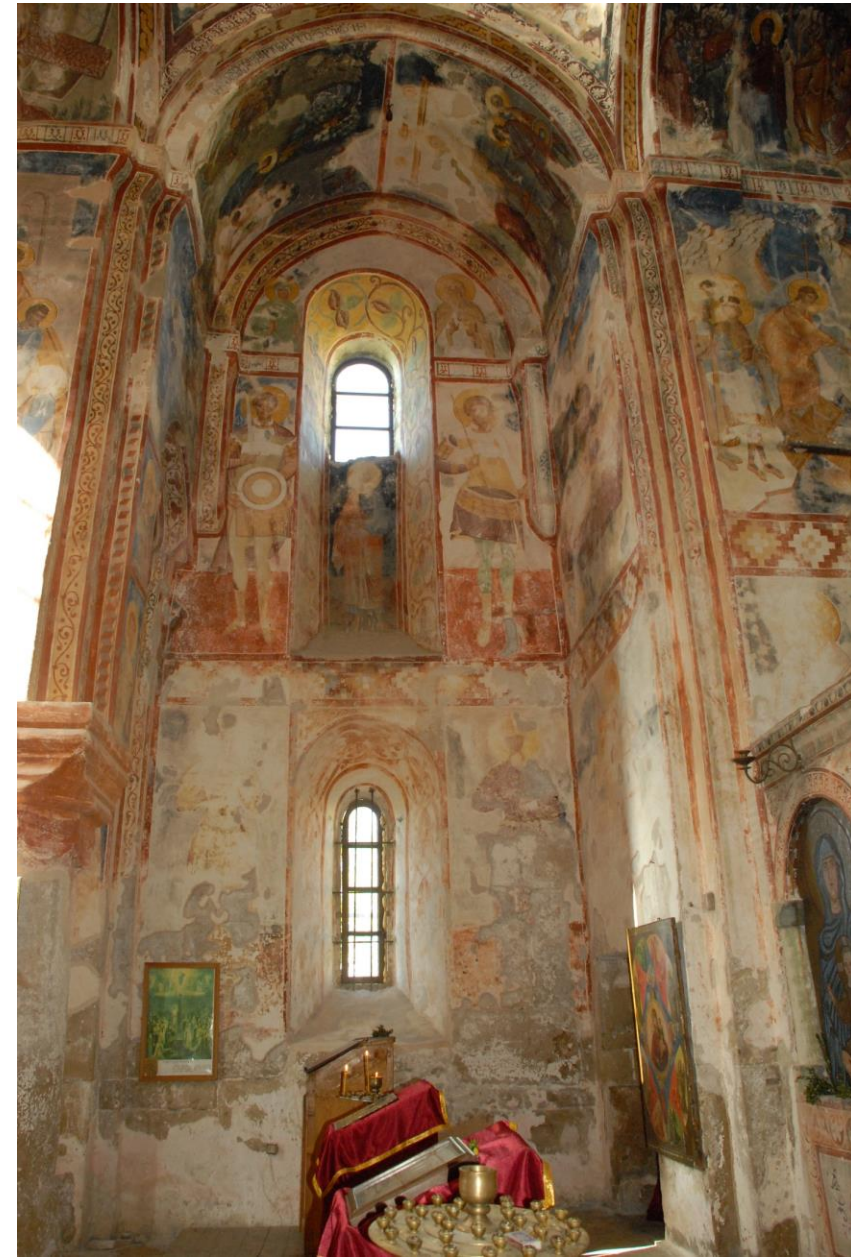
ჩრდილოეთი მკლავის აღმოსავლეთი კედელი

ვიზუალური დაკვირვებით, 2010-2011 წწ., 2017-2018 წლების მიჯნასა და 2020 წლის 22 მაისს გადაღებულ ფოტოებს შორის თვალისათვის ხილული შესაძლო განსხვავება შეინიშნება, თუმცა 2020 წლის 17 ივნისს, 10 აგვისტოს და 2 ოქტომბერს გადაღებული ფოტოების მიხედვით, მდგომარეობა სტაბილურია.

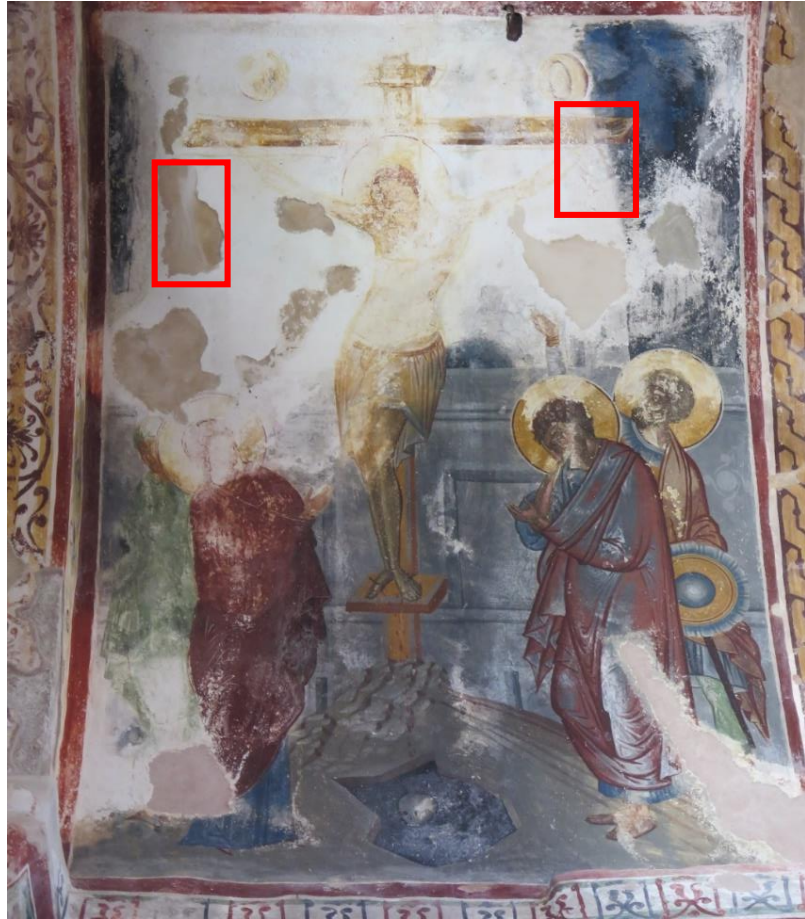
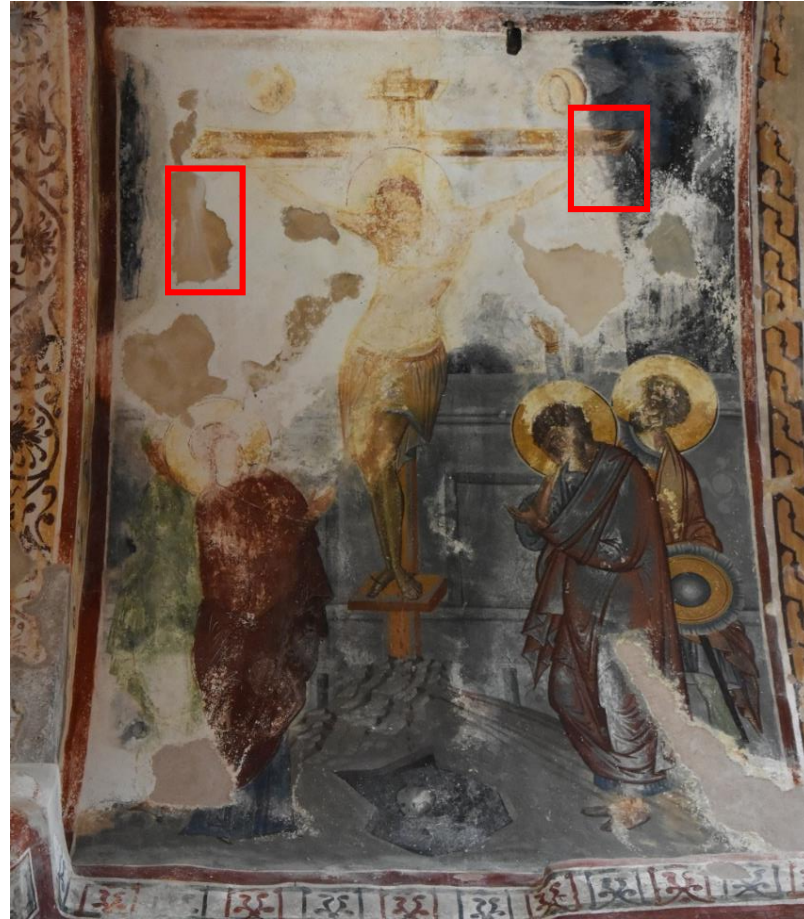
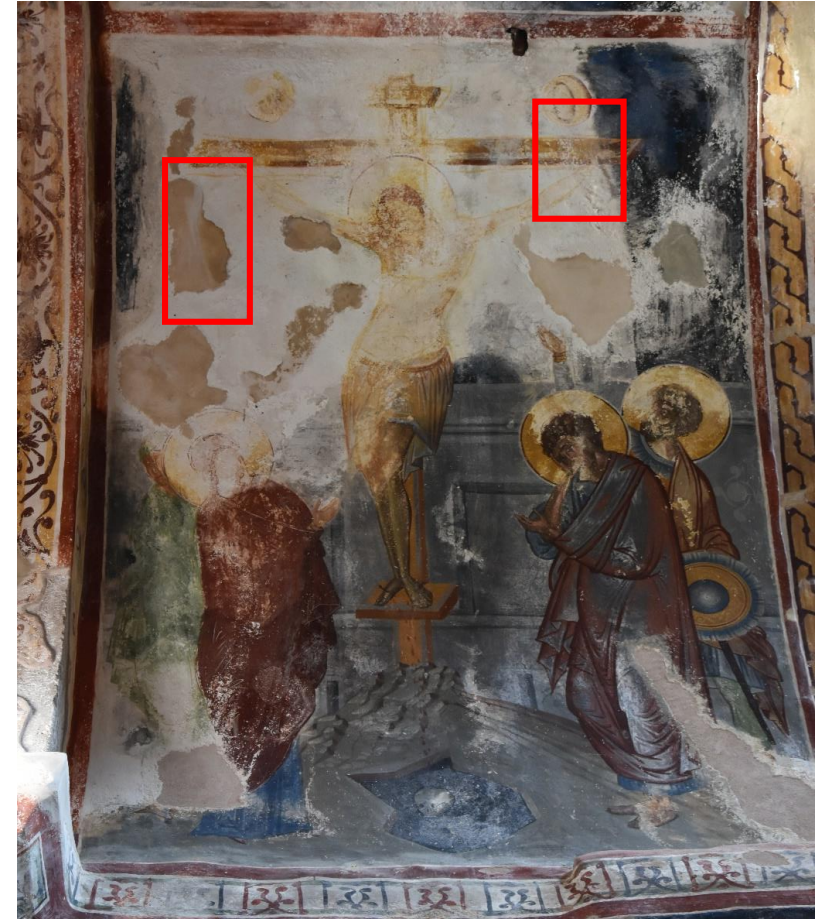
ჩრდილოეთი მკლავის აღმოსავლეთი კედელი

ვიზუალური დაკვირვებით, 2010-2011 წწ. , 2017-2018 წლების მიჯნასა და 2020 წლის 22 მაისს გადაღებულ ფოტოებს შორის თვალისათვის ხილული შესაძლო განსხვავება შეინიშნება, თუმცა 2020 წლის 17 ივნისს, 10 აგვისტოს და 2 ოქტომბერს გადაღებული ფოტოების მიხედვით, მდგომარეობა სტაბილურია.

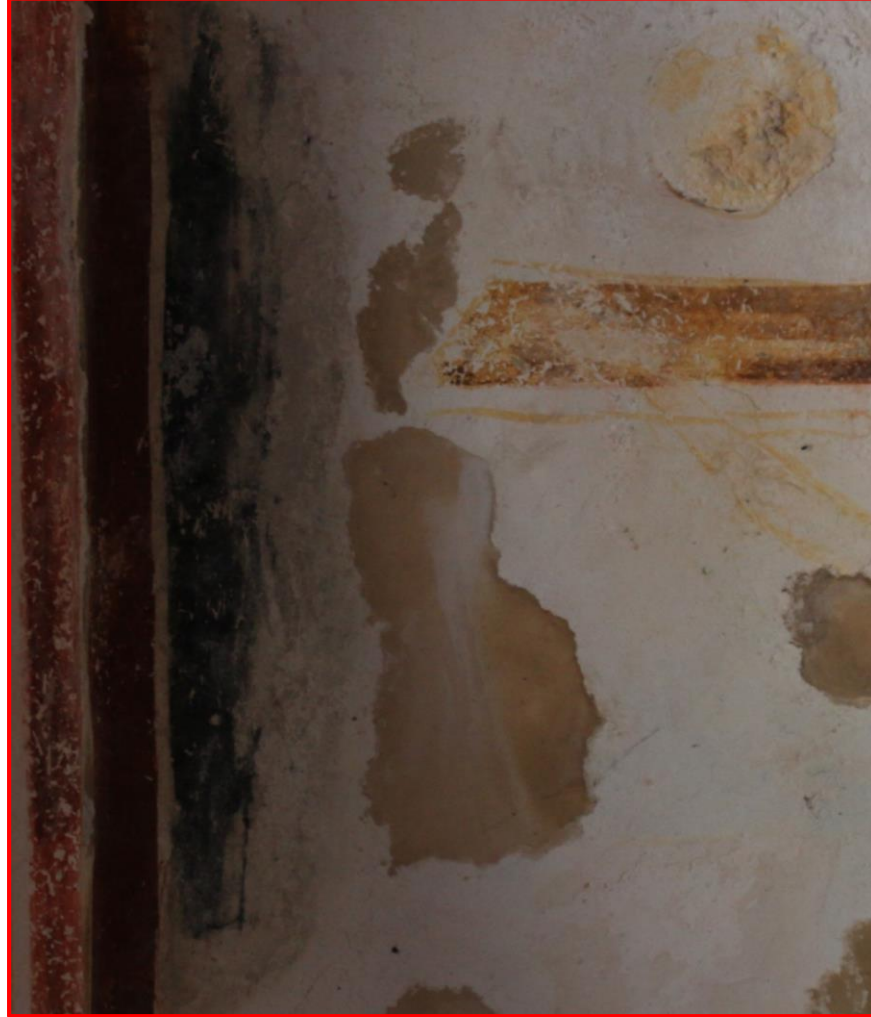
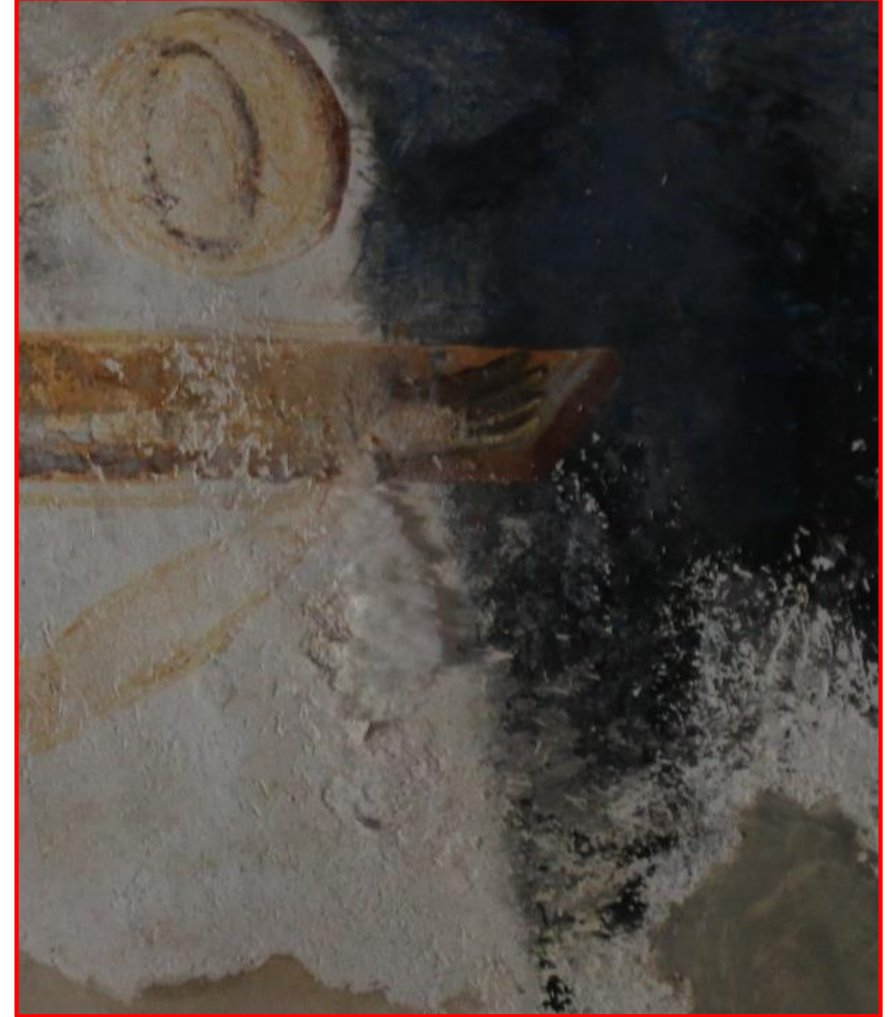
ჩრდილოეთი მკლავის აღმოსავლეთი კედელი

ჯვარცმის სცენაზე წარმოდგენილი დაზიანების ორი მონაკვეთის მაკრო ფოტოები, გადაღებული 2020 წლის 17 ივნისს.
