ანგარიში N1

გელათის ღვთისმშობლის
შობის სახელობის ტაძარი

გადახურვის, ფასადებისა და
კედლის მხატვრობის

გეგმიური მონიტორინგი

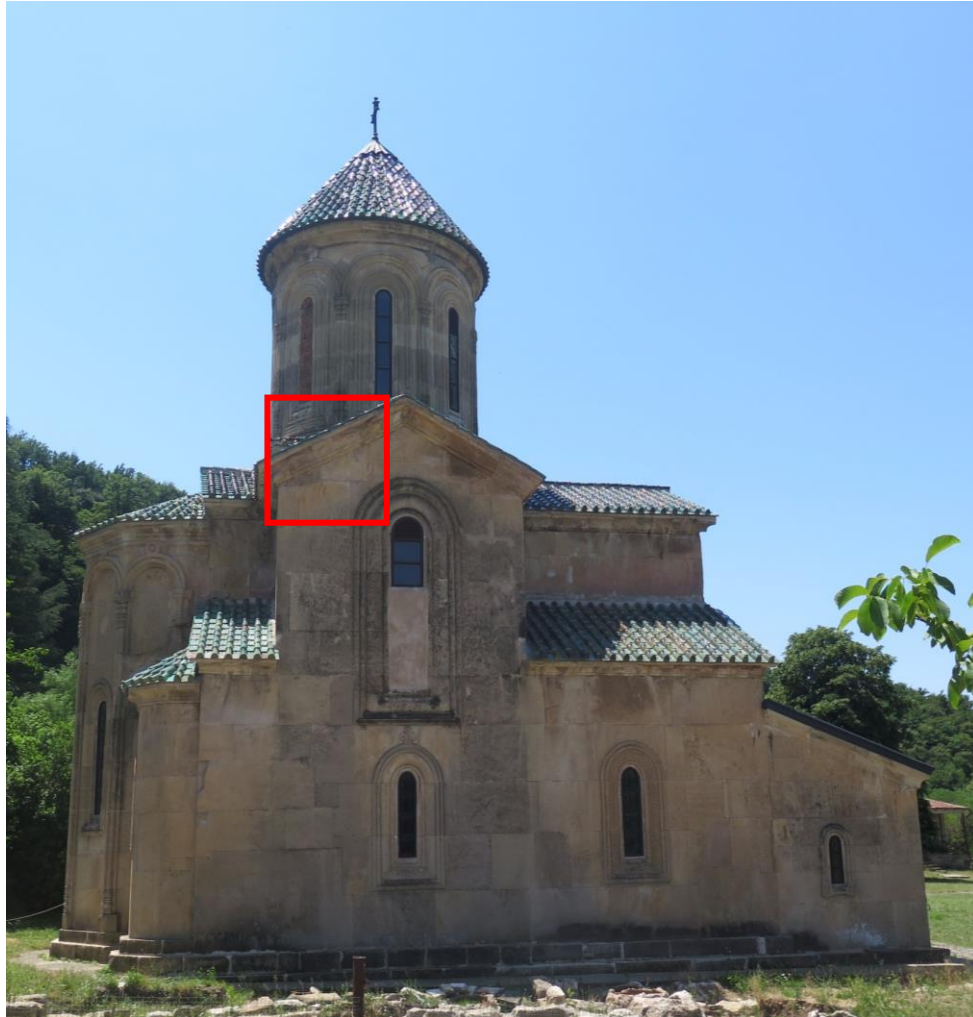
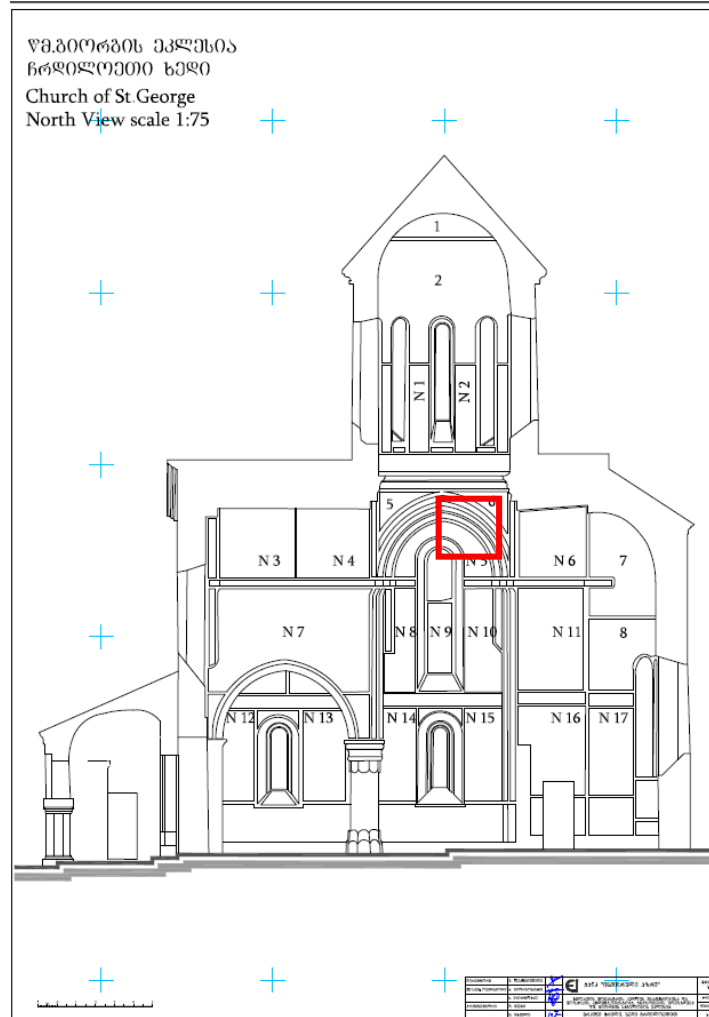
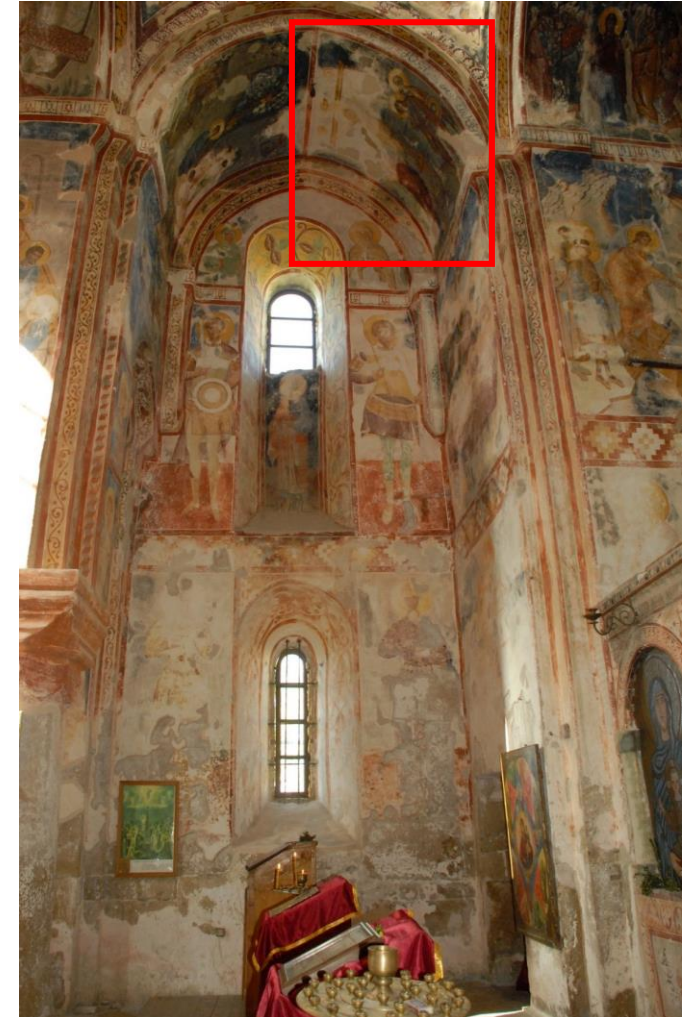
ჩრდილოეთი მკლავის აღმოსავლეთ კედელი

იმის დასადგენად, არის თუ ინტერიერში არსებული კედლის მხატვრობის დაზიანების გამომწვევი მიზეზი ეკლესიის ექსტერიერის მხრიდან წარმოდგენილი დაზიანების პროცესის სავარაუდო მონაკვეთები, აუცილებელია, ფასადების მდგომარეობის მონიტორინგის გაგრძელება.

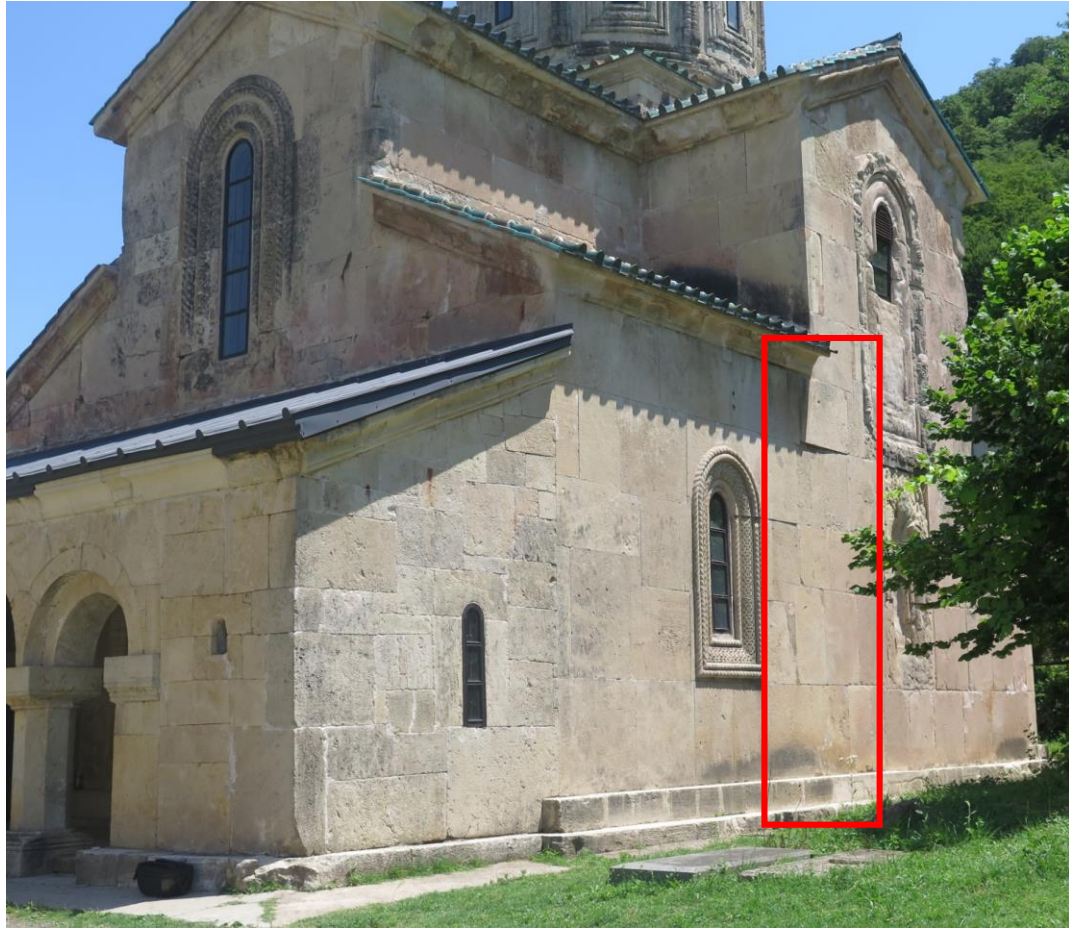
ფასადზე მონიშნულია დაზიანების გამომწვევი წყარო: დაზიანებული კედლის მხატვრობის მხარე, ფასადის მხრიდან, კედლის თითქმის მთელ სიმაღლეზე აღინიშნება ქვის წყობის ნაკერების გახსნილობა, ხოლო კედლის შუაწელზე ერთი ქვა დამძვლილია და გამოჩეულია ფასადის სიბრტყიდან დაახლოებით 2-5 სმ-ით. სავარაუდოა, რომ სახურავიდან გადმოსული წყალი ხვდება გამოჩეულ ქვაზე და მიუყვება გახსნილ ნაკერებს, საიდანაც ხდება წყლის ინფილტრაცია ინტერიერში.

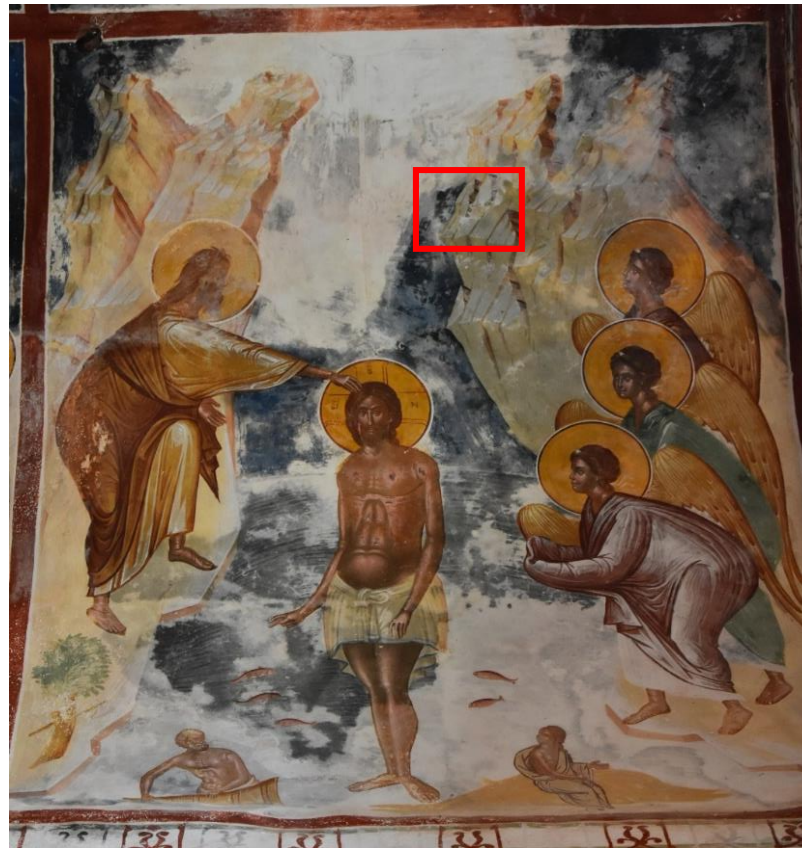
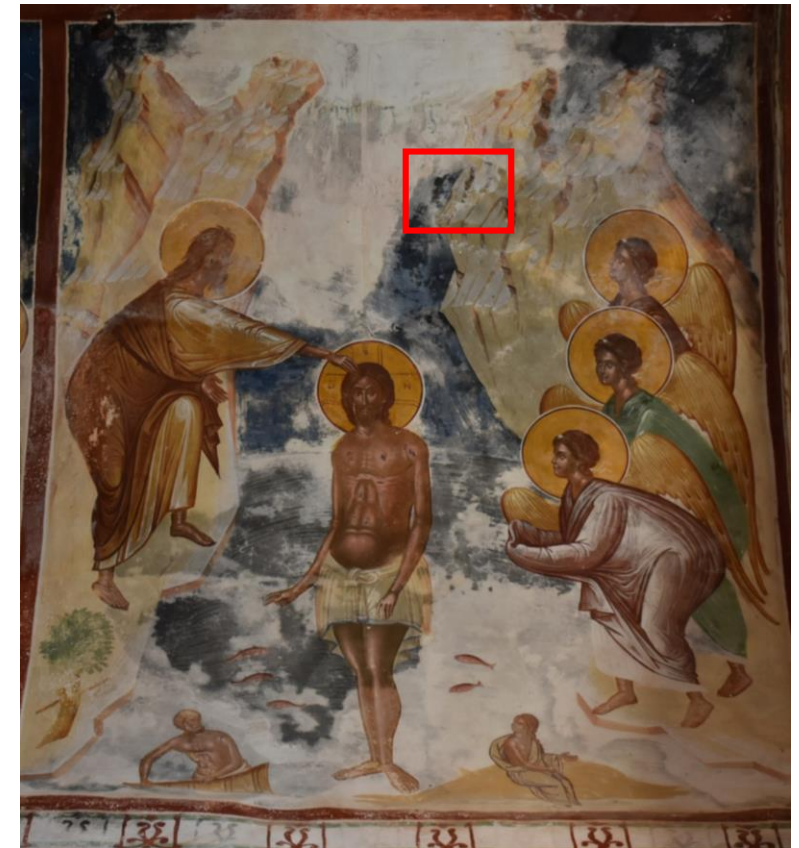
დასავლეთი მკლავი, სამხრეთი კედელი (კამარა)

ვიზუალური დაკვირვებით, 2010-2011 წწ-ის, 2017-2018 წლების მიჯნასა და 2020 წლის 22 მაისს გადაღებულ ფოტოებს შორის თვალისათვის ხილული განსხვავება შეინიშნება თეთრი ფერის ნაღების ან ფერწერული ფენის დანაკარგების სახით (ფოტოებზე მონიშნულია წითელი მართკუთხედით), თუმცა 2020 წლის 17 ივნისს, 10 აგვისტოს და 2 ოქტომბერს გადაღებული ფოტოების მიხედვით, მდგომარეობა სტაბილურია.

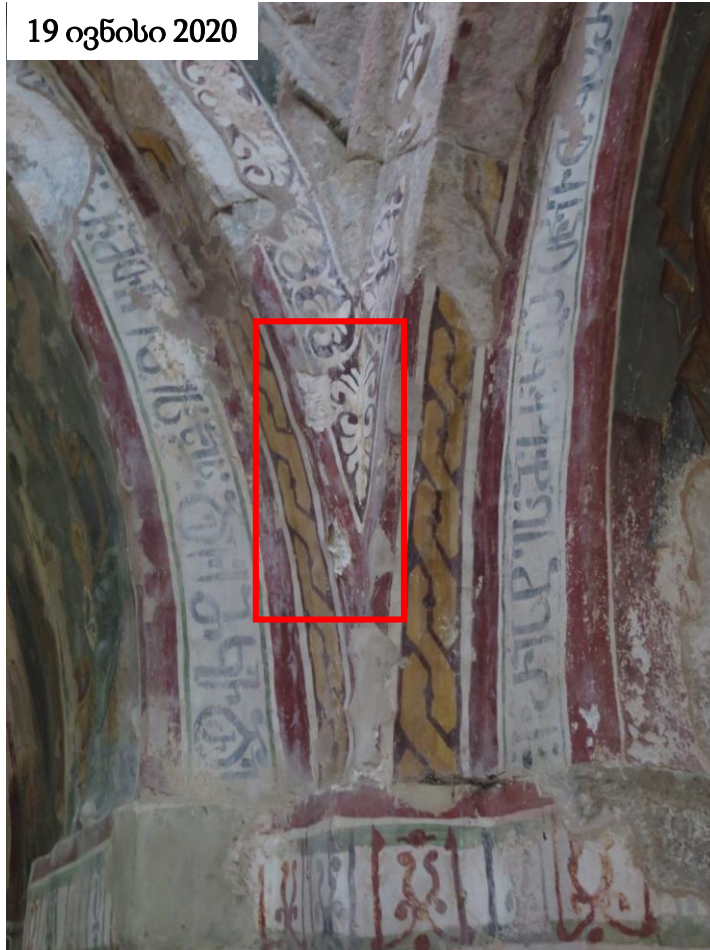
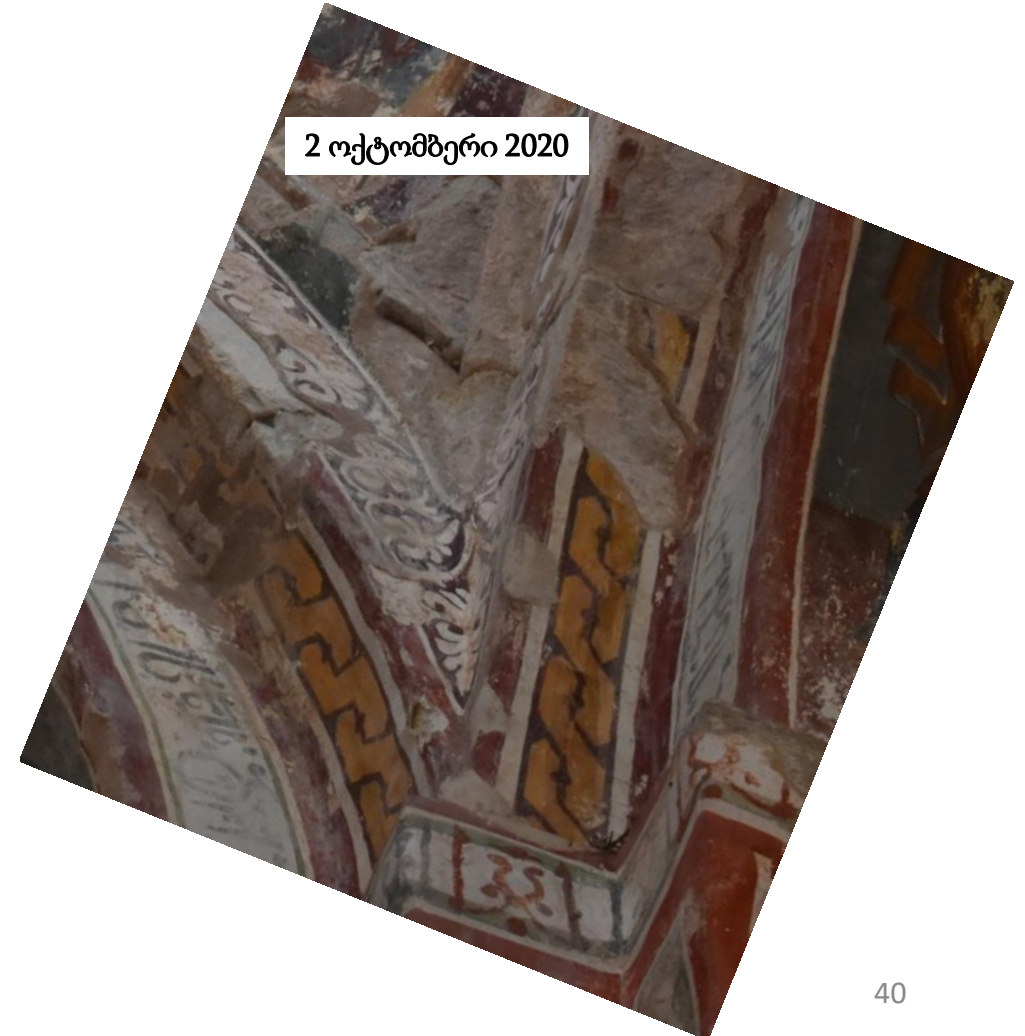
სამხრეთ-დასავლეთი აფრა

ზემოთ: სამხრეთ-დასავლეთ აფრა.
მარჯვნივ და შუაში: სამხრეთ-დასავლეთ აფრის ქვედა ნაწილი, მარჯვნივ: მაკრო ფოტო, გადაღებული 2 ოქტომბერს.

ხარაჩოვან, ვიზუალური დაკვირვებით, სამხრეთ-დასავლეთ აფრის ქვედა ნაწილში, წითელი ფერის არშიაზე, აღინიშნება ნალესობის ორი დანაკარგი, რომლებიც კრიტიკულ მდგომარეობაშია. ფოტოები გადაღებულია 2020 წლის 19 ივნისს და 2 ოქტომბერს. 10-11 აგვისტოს მისიის ფარგლებში მოხდა მოცემული მონაკვეთის მდგომარეობის გადამოწმება იატაკის დონიდან და თვალით ხილული, რადიკალური ცვლილება არ აღინიშნება, ისევე როგორც, 2 ოქტომბრის დათვალიერების შედეგად.

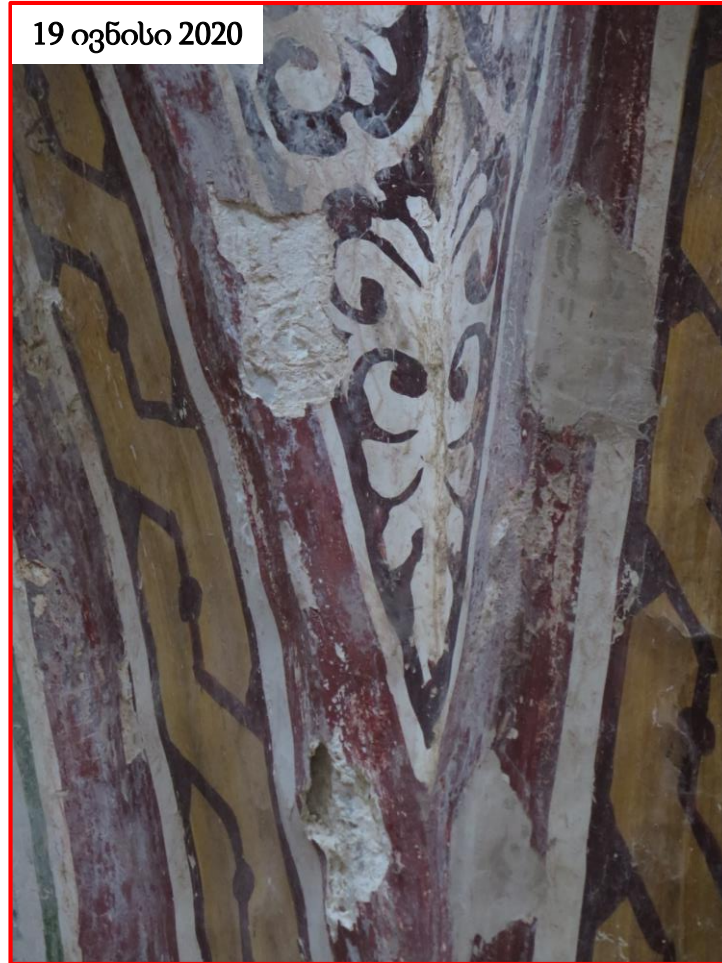
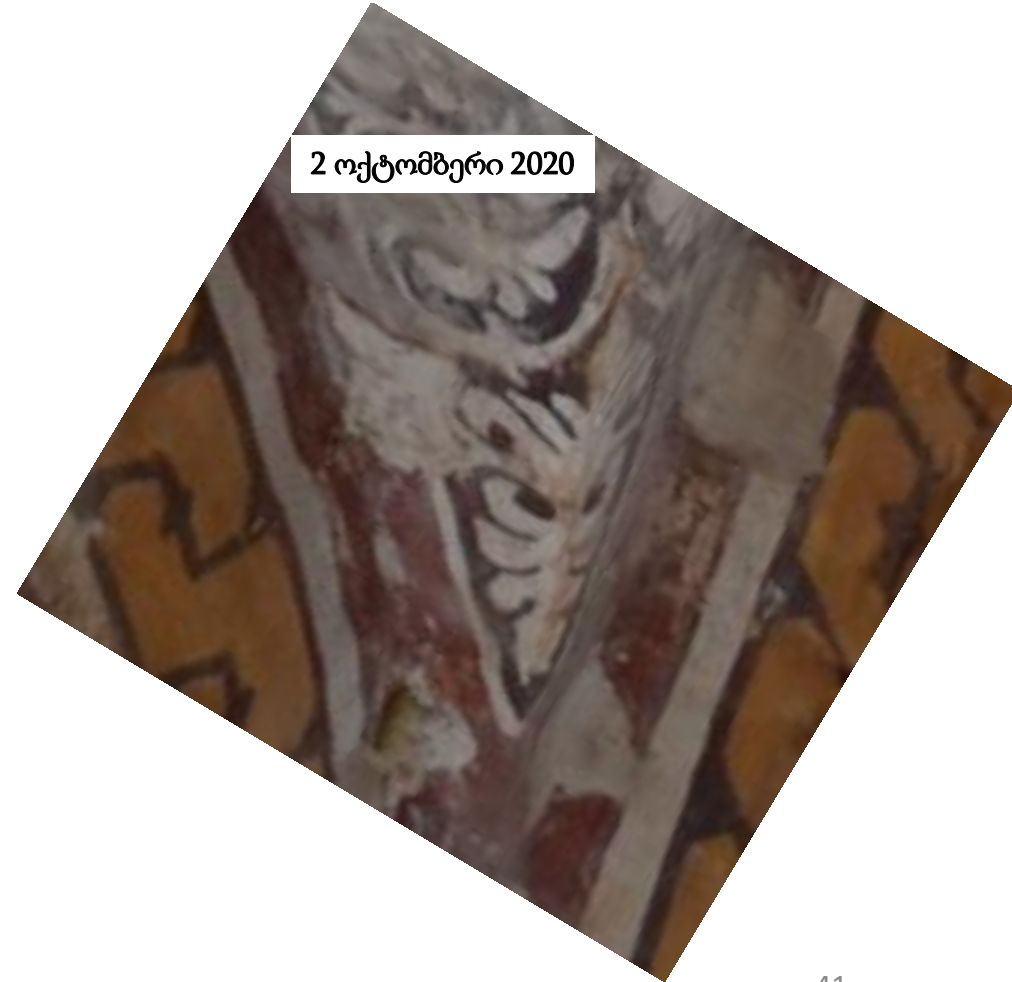
ჩრდილო-დასავლეთი აფრა

ზემოთ: სამხრეთ-დასავლეთ აფრა.
მარჯვნივ და შუაში: სამხრეთ-დასავლეთ აფრის ქვედა ნაწილი, მარჯვნივ: მაკრო ფოტო გადაღებული 2 ოქტომბერს.

ხარაჩოდან, ვიზუალური დაკვირვებით, მხატვრობის ზედაპირი დაფარულია სხვადასხვა სისქის მარილის კრისტალებით. ფოტოები გადაღებულია 2020 წლის 19 ივნისს და 2 ოქტომბერს. 10-11 აგვისტოს მისიის ფარგლებში მოხდა მოცემული მონაკვეთის მდგომარეობის გადამოწმება იატაკის დონიდან და თვალით ხილული, რადიკალური ცვლილება არ აღინიშნებოდა, თუმცა 2 ოქტომბერს გადაღებულ ფოტოზე, განირჩევა შესაძლო ცვლილება, მარილის კრისტალების ჩამოცვენის ან/და დაშლის სახით.

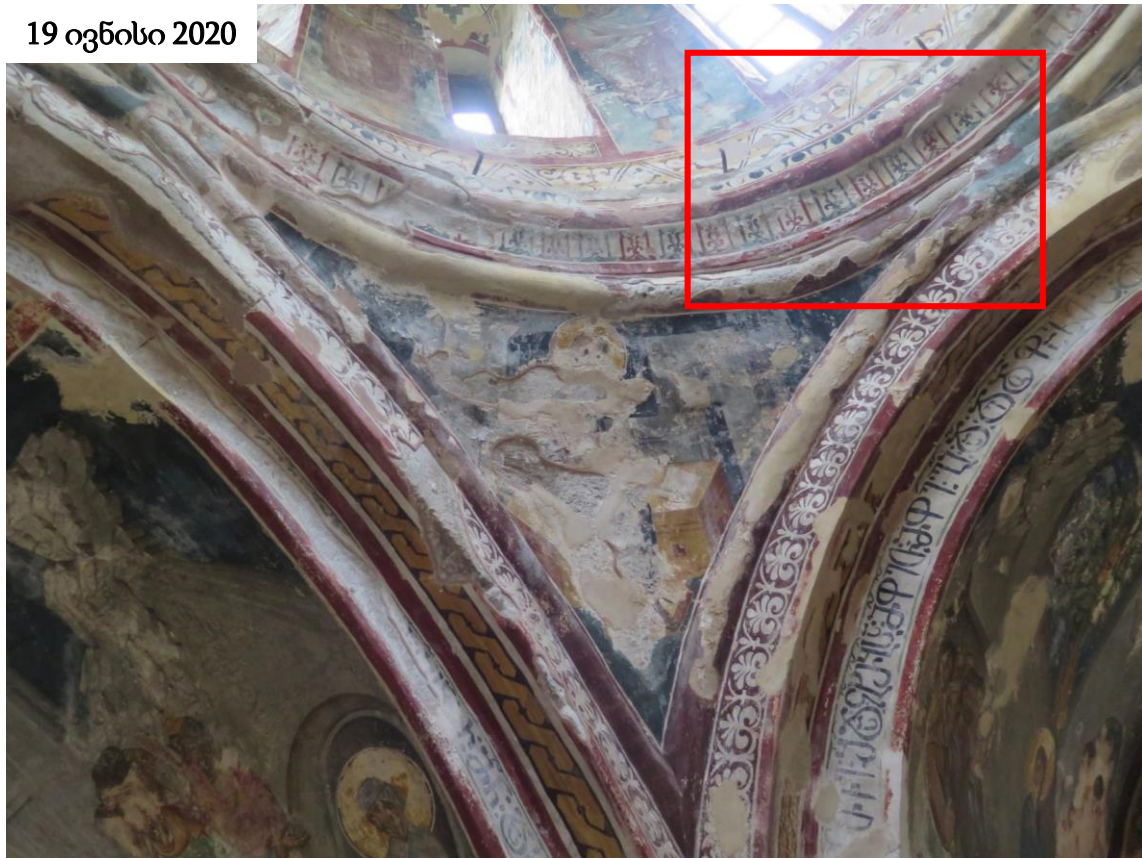
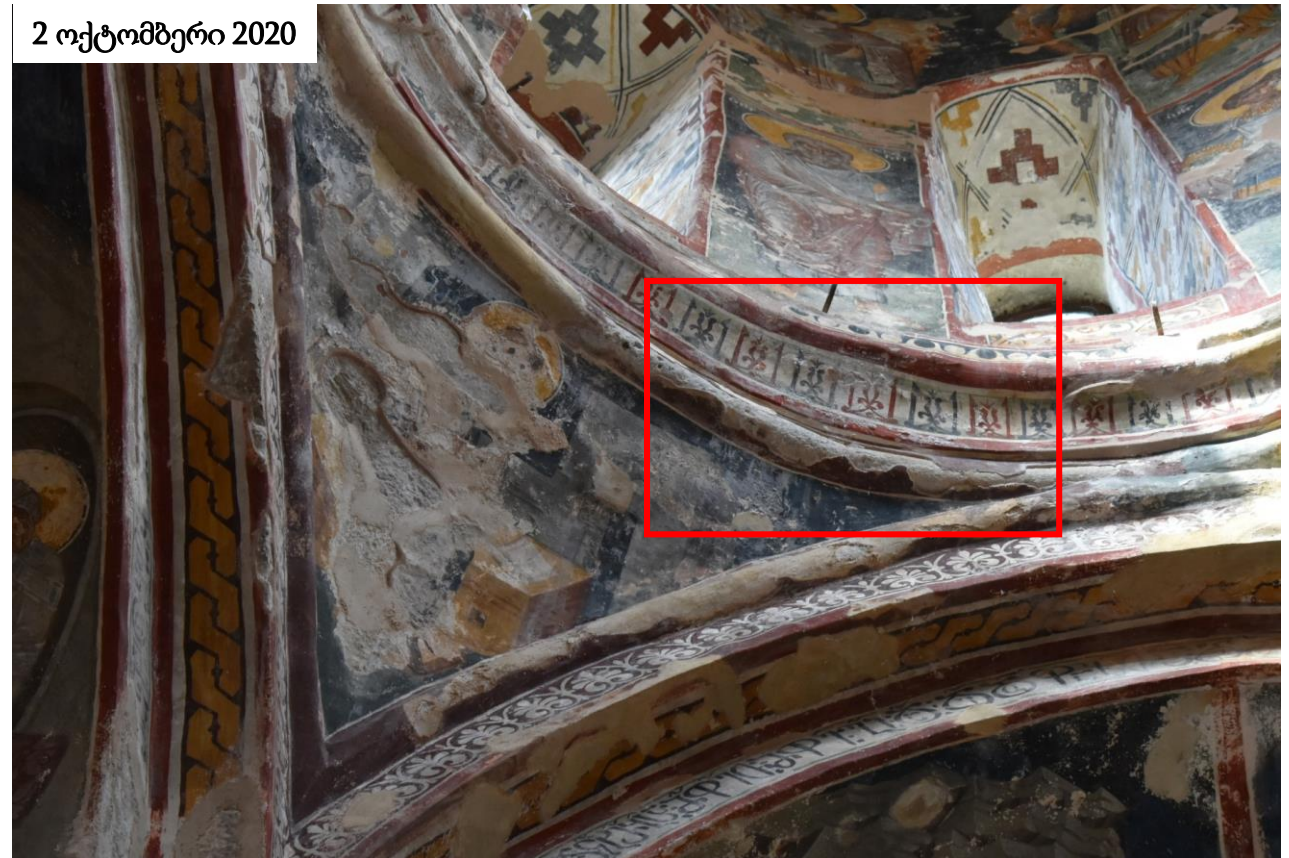
სამხრეთ-დასავლეთი აფრა

ხარაჩოძან, ვიზუალური დაკვირვებით, მხატვრობის ზედაპირი დაფარულია სხვადასხვა სისქის მარილის კრისტალებით (განსაკუთრებულად თვალსაჩინო ადგილი აღნიშნულია წითელი ფერის მართკუთხედებით). ფოტოები გადაღებულია 2020 წლის 19 ივნისს, 10 აგვისტოს და 2 ოქტომბერს.
