გელათის ღვთისმშობლის შობის ტაძრის  
სარეაბილიტაციო სამუშაოები

სამუშაოთა შუალედური ანგარიში  
2016 წლის 5 ოქტომბერი - 2017 წლის 19 ივლისი

ნებართვის ნომერები: 05/09/12/16;  
პროექტის განმხორციელებელი: ხელოვნების საერთაშორისო ცენტრი  
დამფინანსებელი: ამერიკის ელჩის კულტურული მემკვიდრეობის დაცვის ფონდი

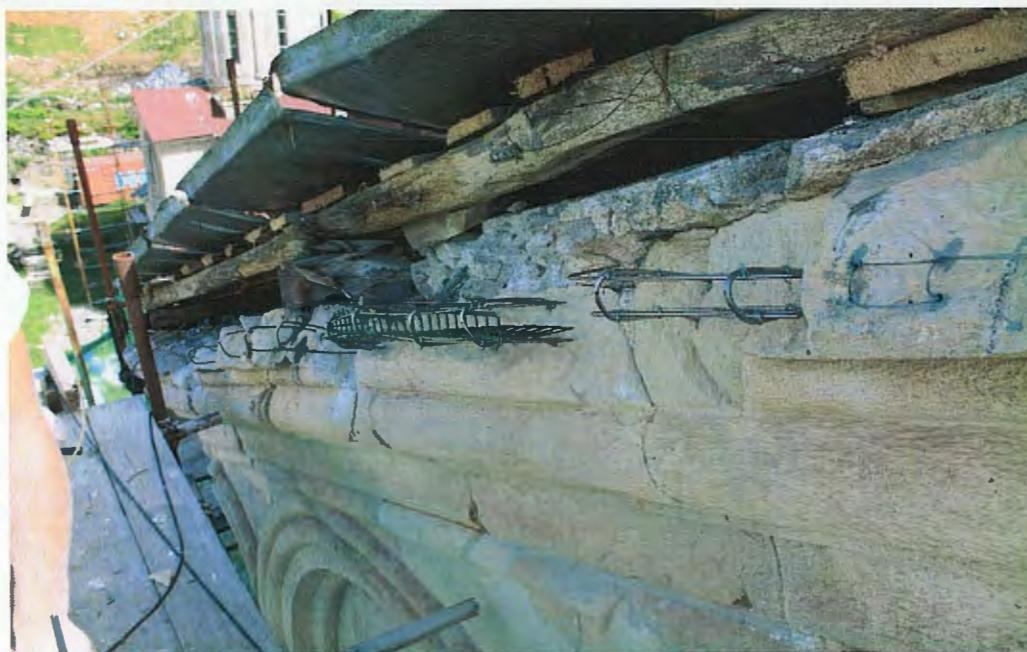
მარგბნივ/ზემოთ ფოტო. ჩრდილოეთ ფასადი. კარნიზი. არმირებული კარგასის მოწაფების პროცესი.

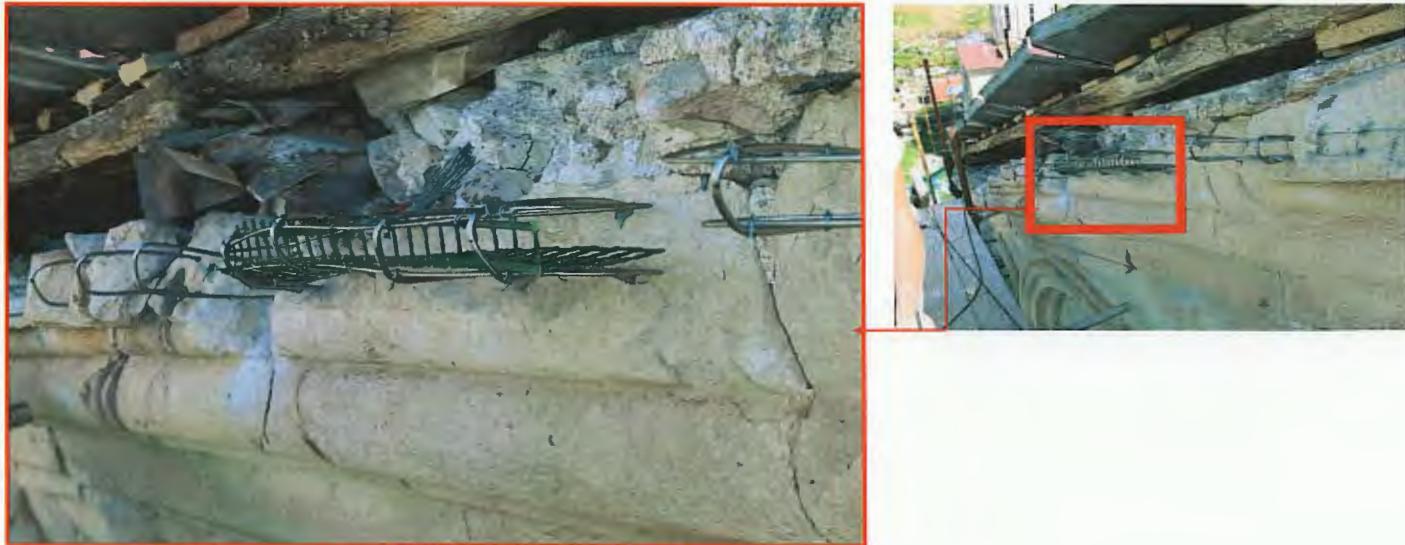
**მარტინი/ზემოთ ფოტო 66მ სისქის უქანგავი ლითონითა და მინაბოჭკოვანი საარმირებო შადით არმირებული კარნიზის ქვა-დეტალი  
მარტინი/ზემოთ ფოტო ჩრდილოეთ ფასადი. კარნიზი კონტექსტი.**

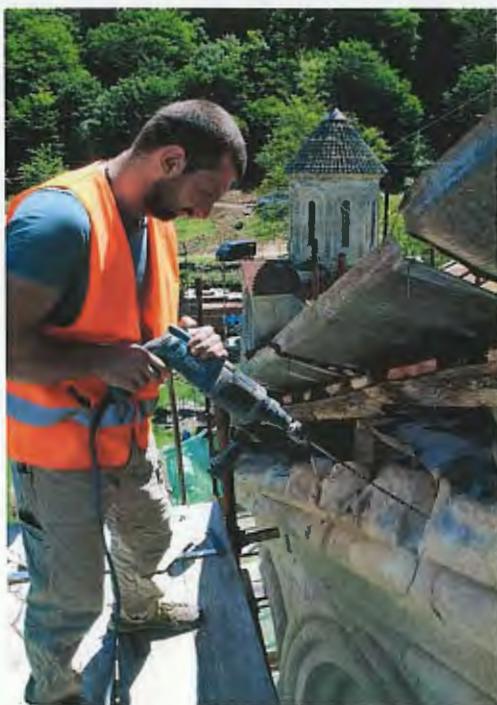
**ზემოთ: ფოტო საანკერე ხვრელების დატანის პროცესი.**

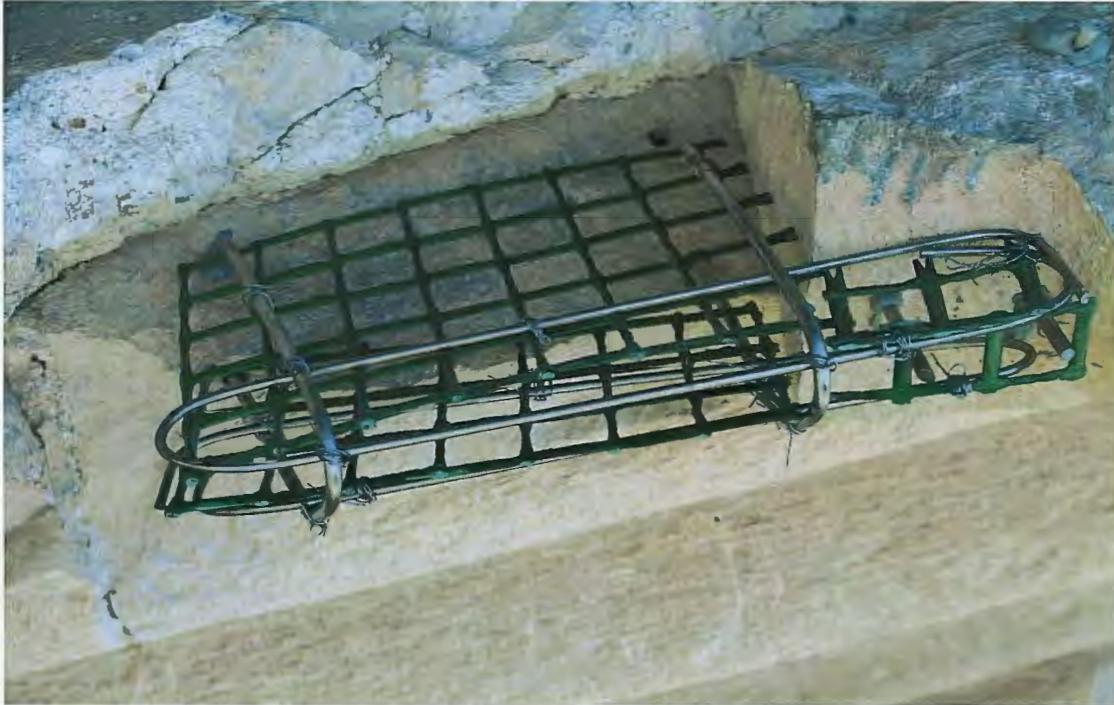
ზემოთ: ფოტო 6მმ სისქის უქანგავი ლითონითა და მინაბოჭიკოვანი საარმირებო ბადით არმირებული კარნიზის ქვა. დეტალი

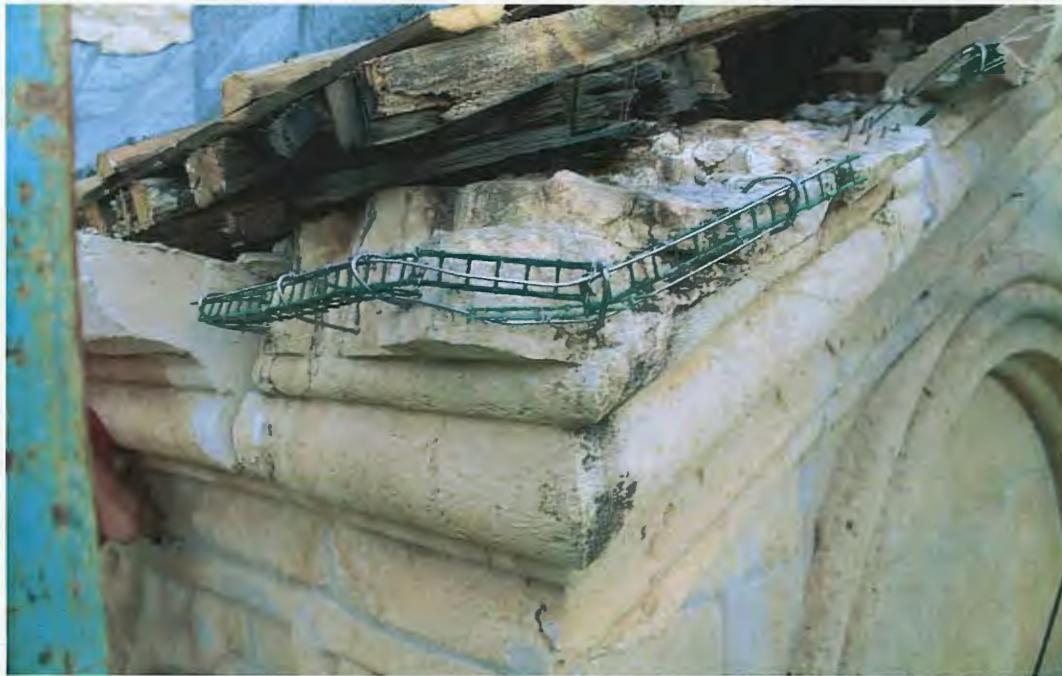
**ზემოთ:** ფოტო.დაზიანებული აკრნიზის ქვა. უზანგავი ლითონის არმირებისთვის განკუთვნილი კარკასი.

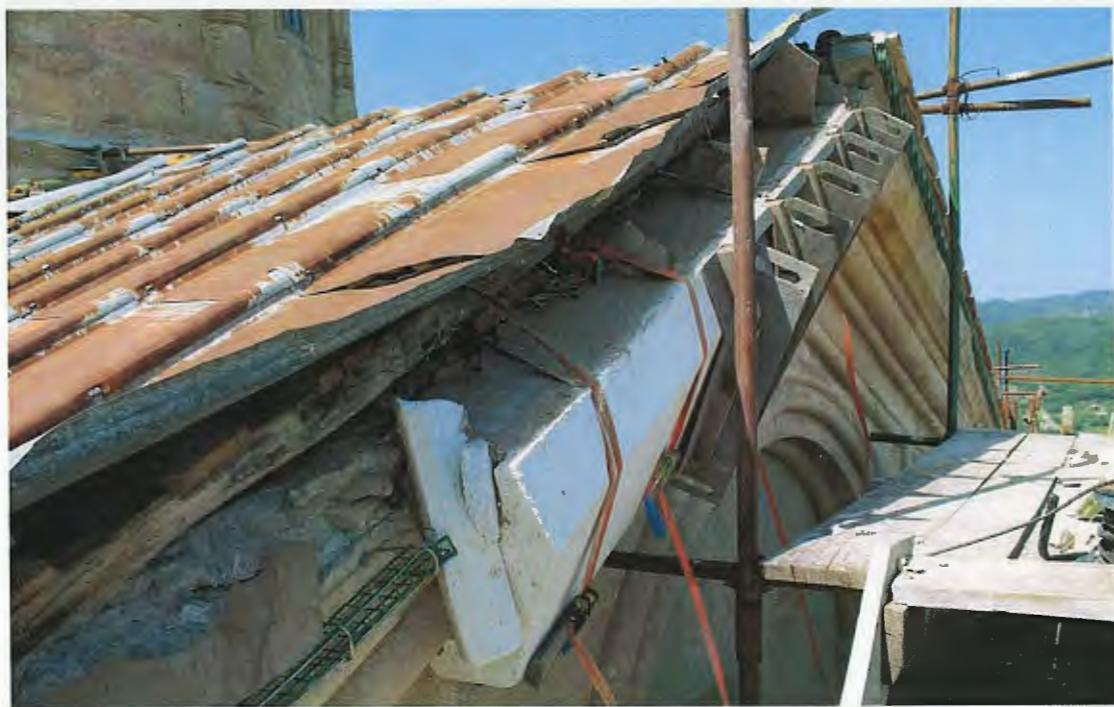
ზემოთ: ფოტო. კირხსნარით არმირება. ქარგილის კირხსნარით შვსება.

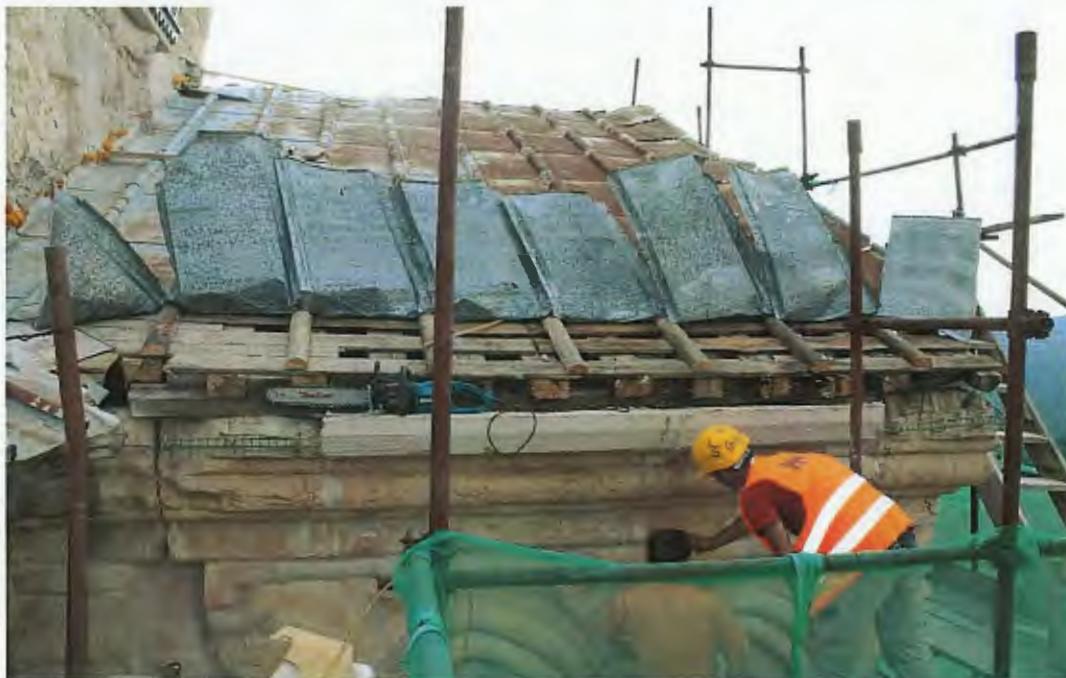
ზემოთ: ფოტო.კირხსნარით არმირება. ქარგილის კირხსნარით შესება.

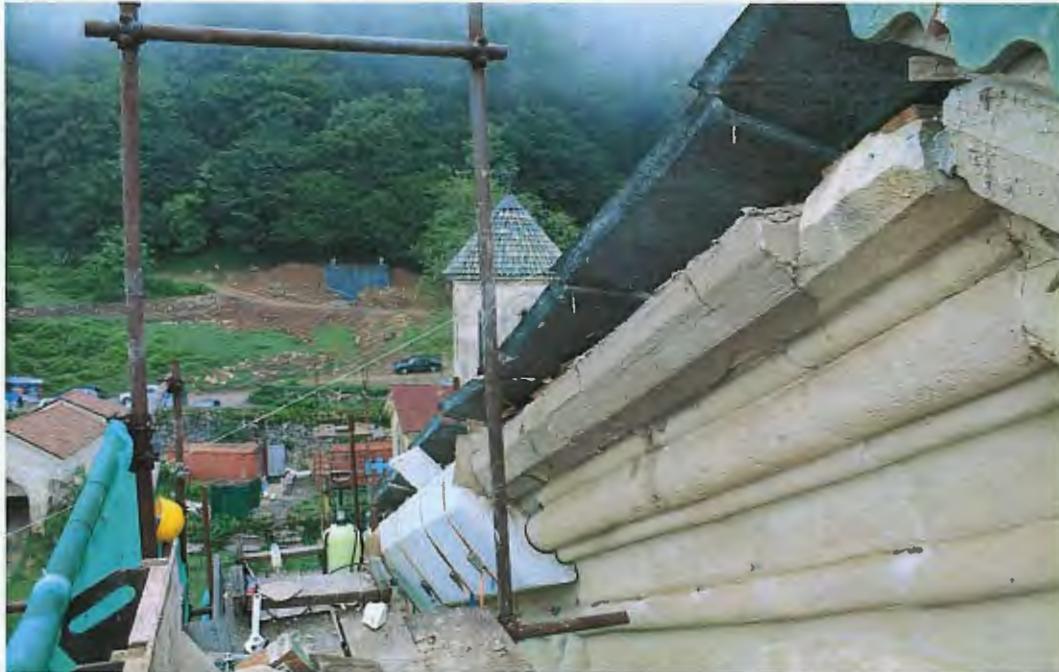
ზემოთ: ფოტო. კირსსნარით არმირების პროცესი.

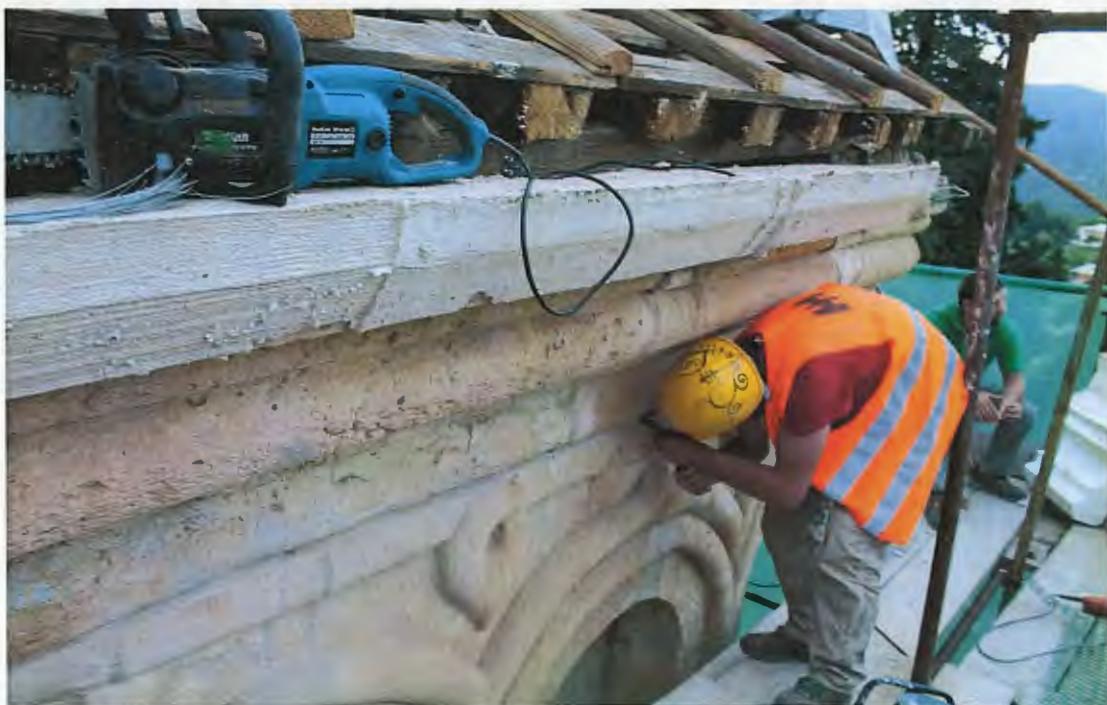
ზემოთ: ფოტო. კირსსნარით არმირების პროცესი.

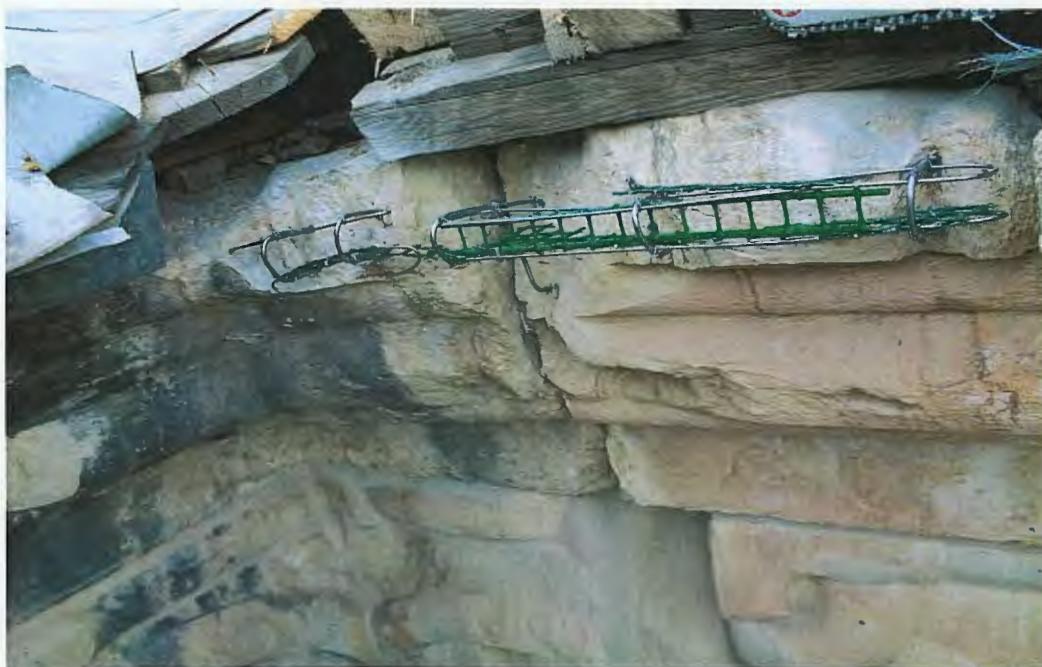
ზემოთ: ფოტო. კირხსნარით არმირების პროცესი.

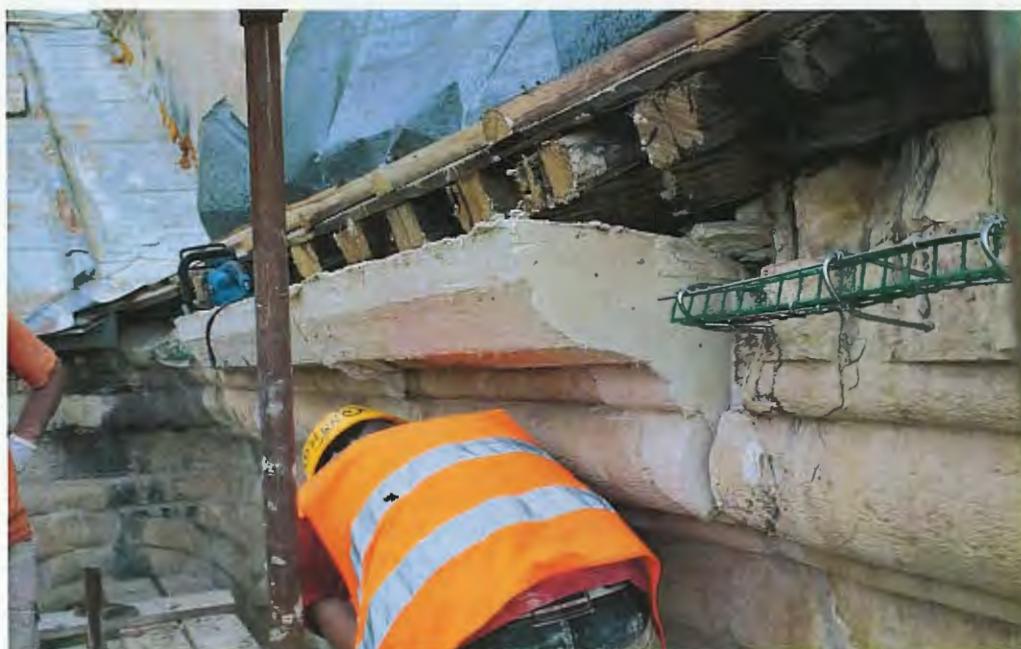
ზემოთ: ფოტო. კირხსნარით არმირების პროცესი.

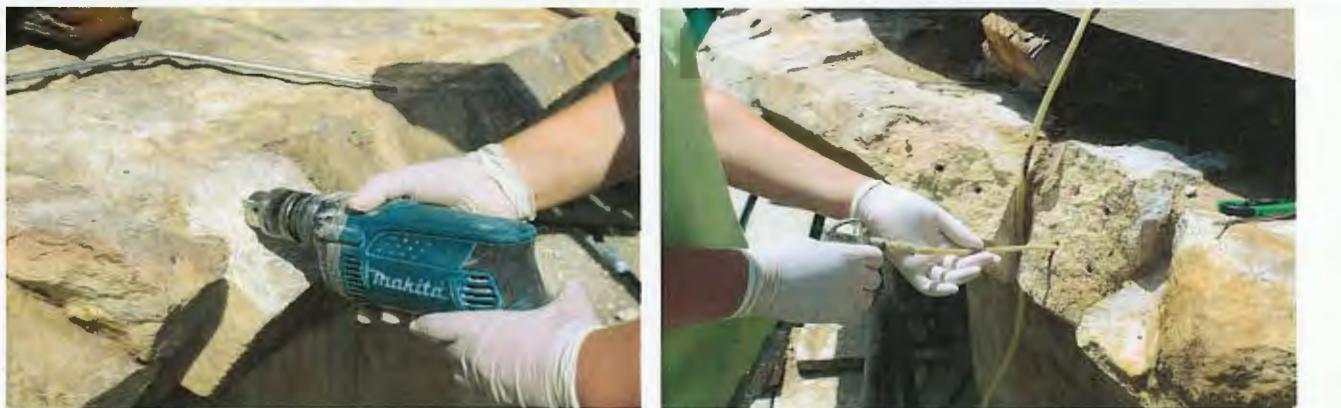
ზემოთ ფოტო კარნიზი. საანკერე ხვრელების დატანისა და დამუშავების პროცესი.

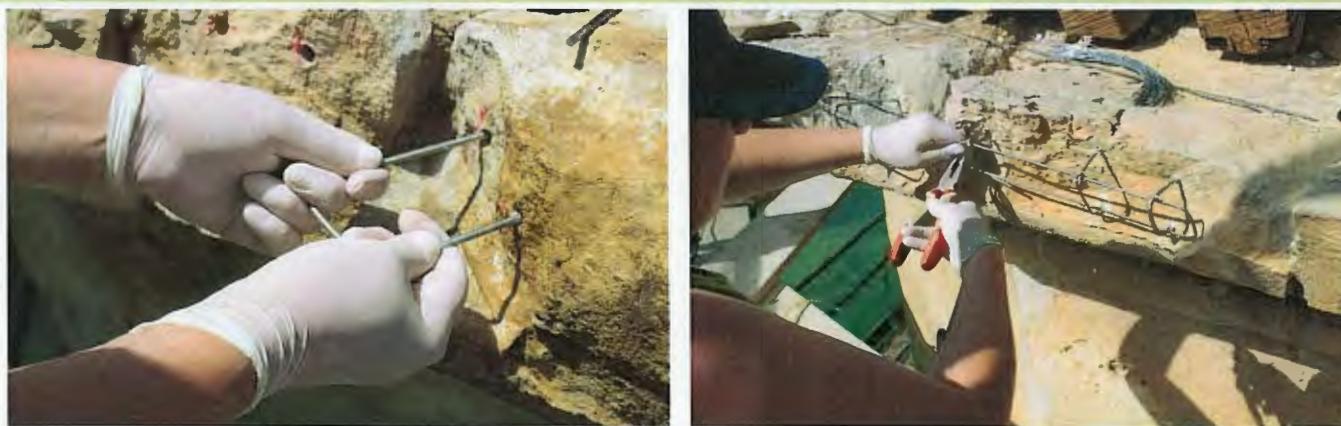
ზემოთ ფოტო კარნიზი. უჟანგავი ლითონის ანკერებით, არმირებისთვის განკუთვნილი კარნიზის მონტაჟის პროცესი.

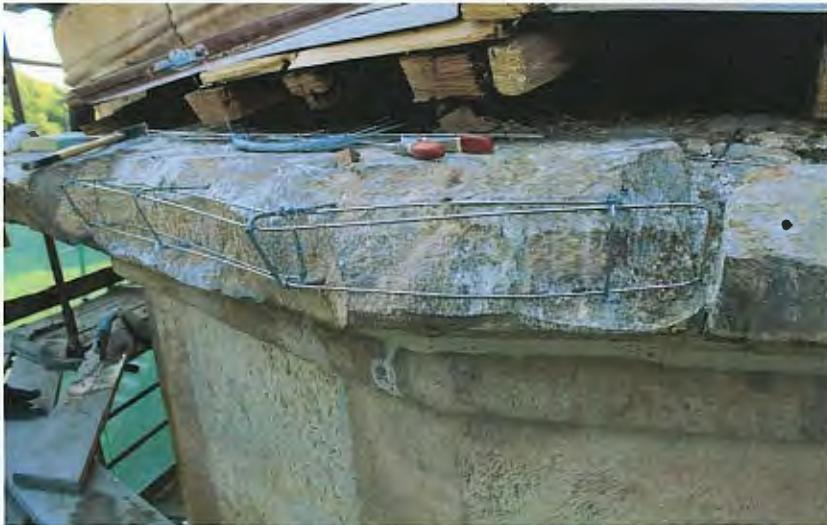
ზემოთაფოტზო კარნიზი. უკანგავი ლითონის კარკასი.

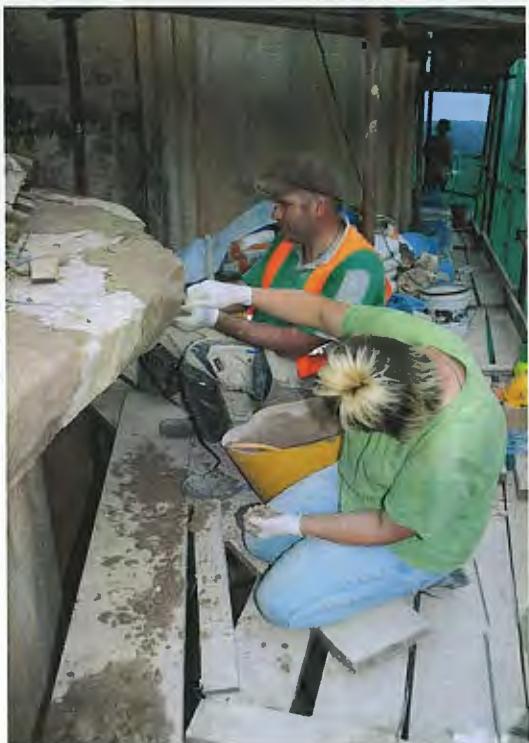
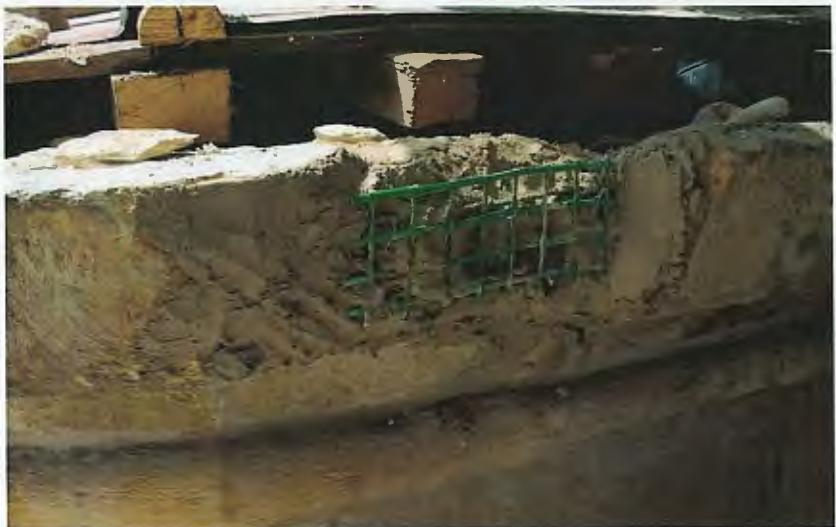
ზემოთაფოტზო კარნიზი. არმირებული კრიხსნარით რეკონსტრუქციის პროცესი.

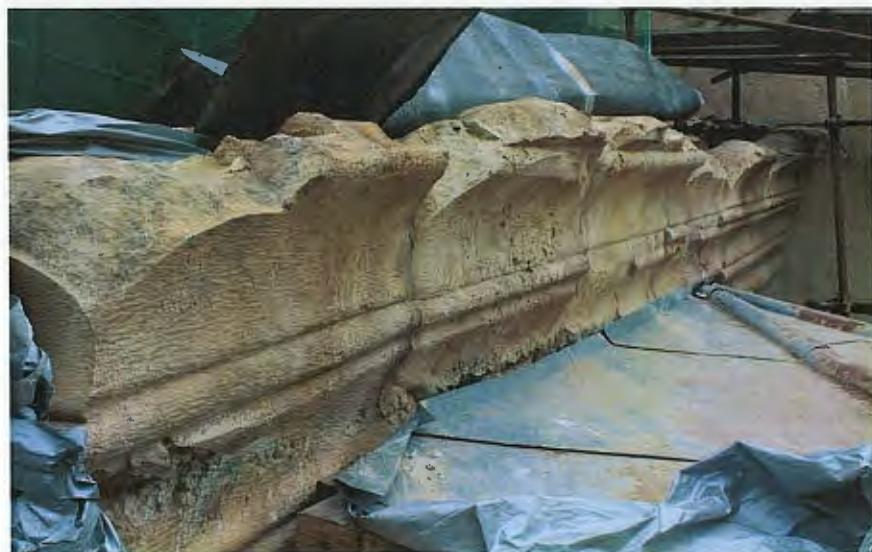
მარცხნივ/ზემოთ ფოტო. აღმოსავლეთ ფასადი. დაიანებული კარნიზის ქვა.

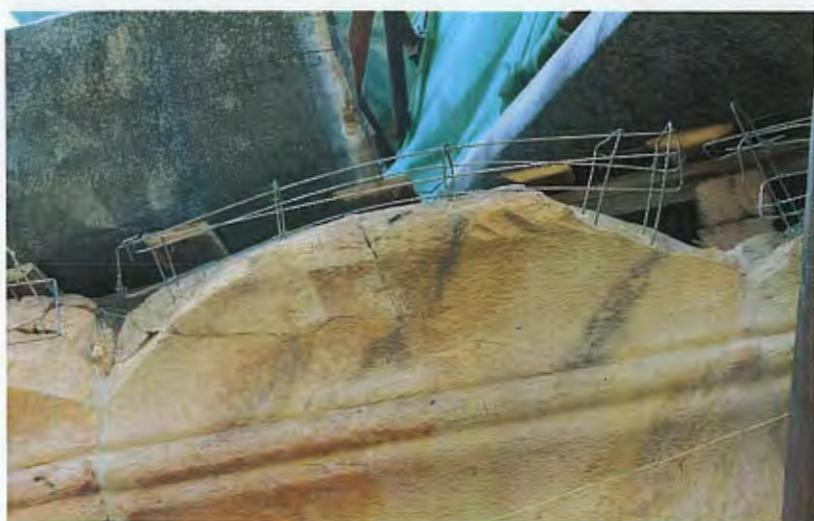
ზემოთ ფოტოზ კარნიზი.უქანგავი ლითონის კარკასი.

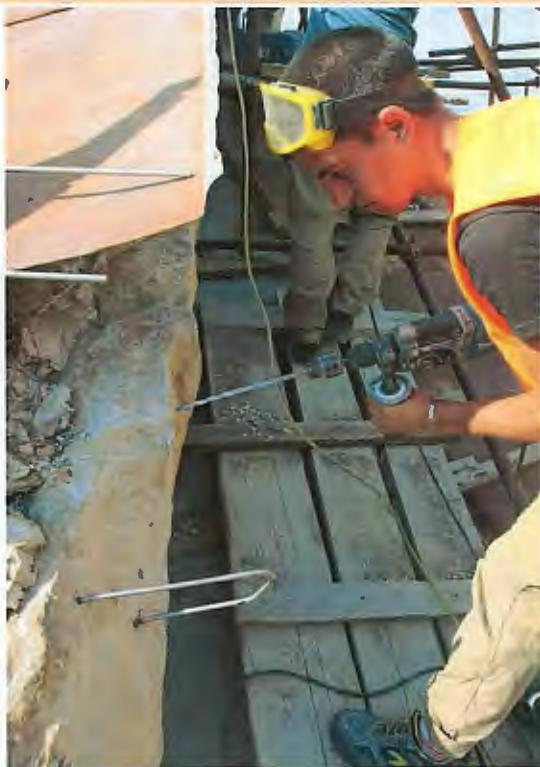
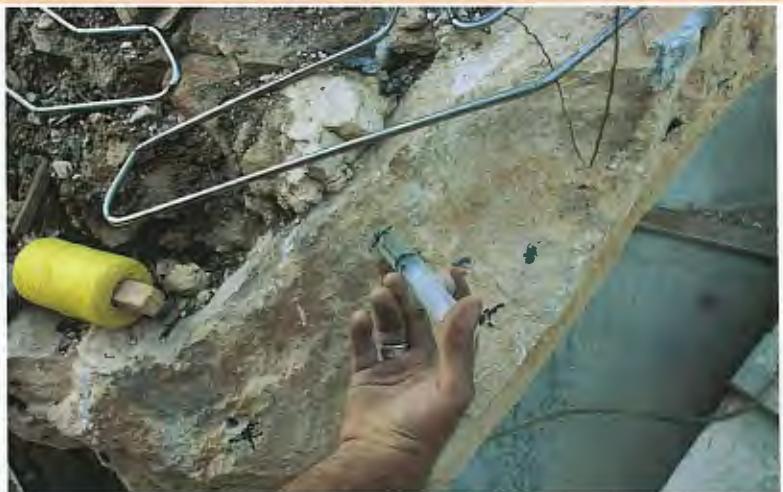
ზემოთ/ფოტო კარნიზი. საანკერე ხვრელების  
დატანისა და დამუშავების პროცესი.

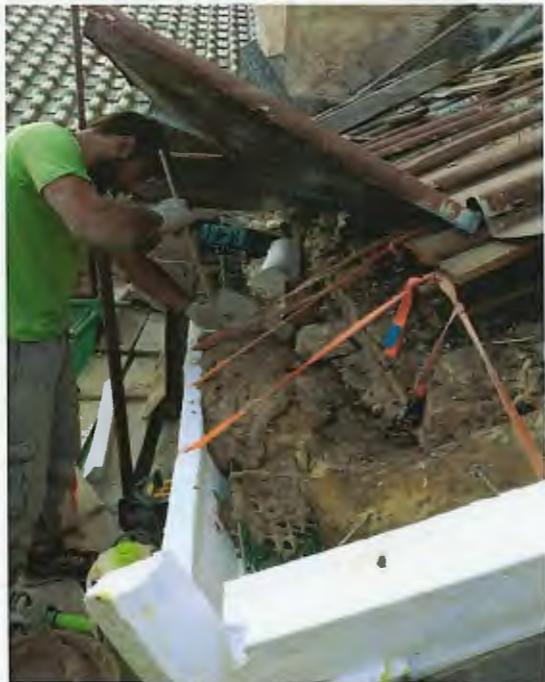
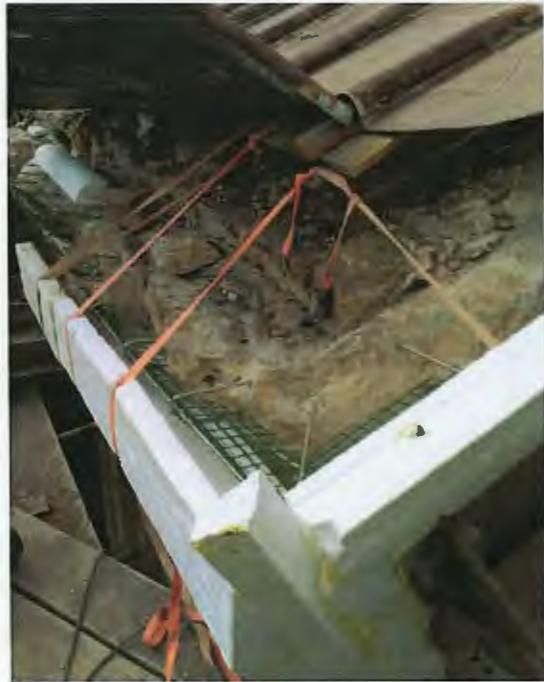
ზემოთ/ფოტო კარნიზი.არმირებული კირით რეკონსტრუქციის პროცესი.

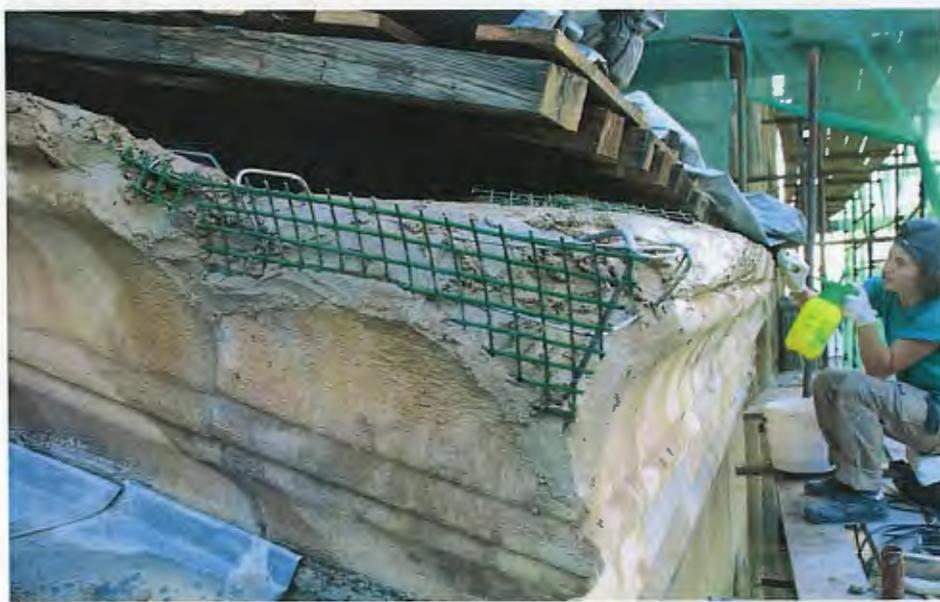
ზემოთ/ფოტო კარნიზი.არმირებული კირით რეკონსტრუქციის პროცესი.

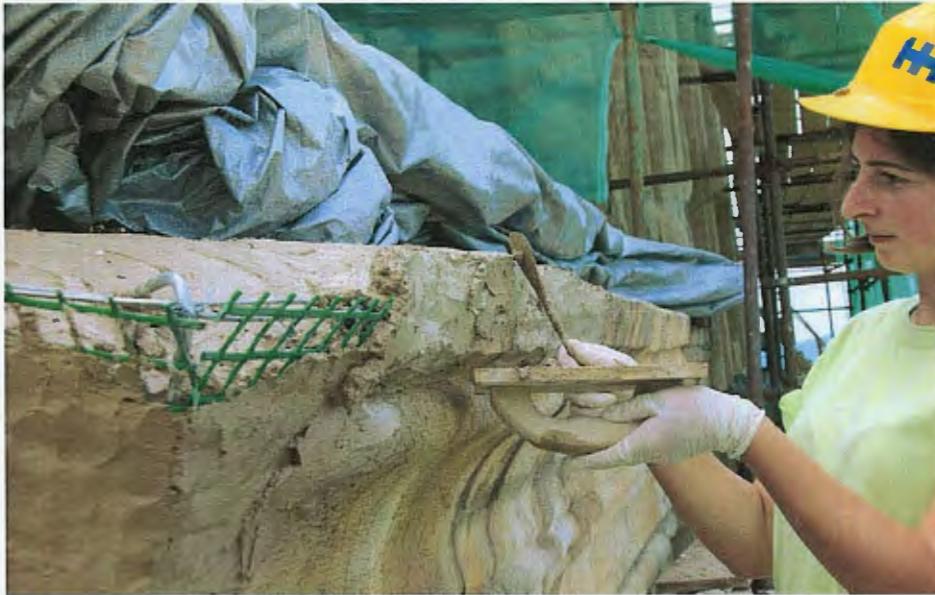
ზემოთ/ფოტო კარნიზი.არმირებული კირით რეკონსტრუქციის პროცესი.

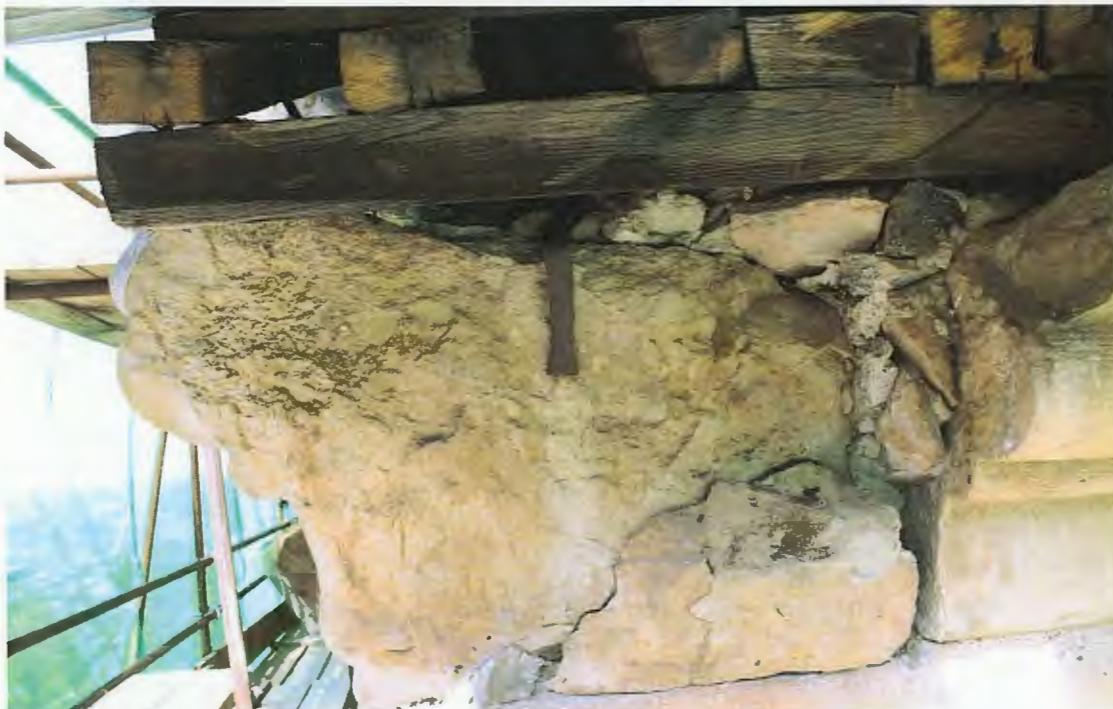
მარცხნივ/ზემოთ ფოტო. სამხრეთ ფასადი. დაიანებული კარნიზის ქვა.

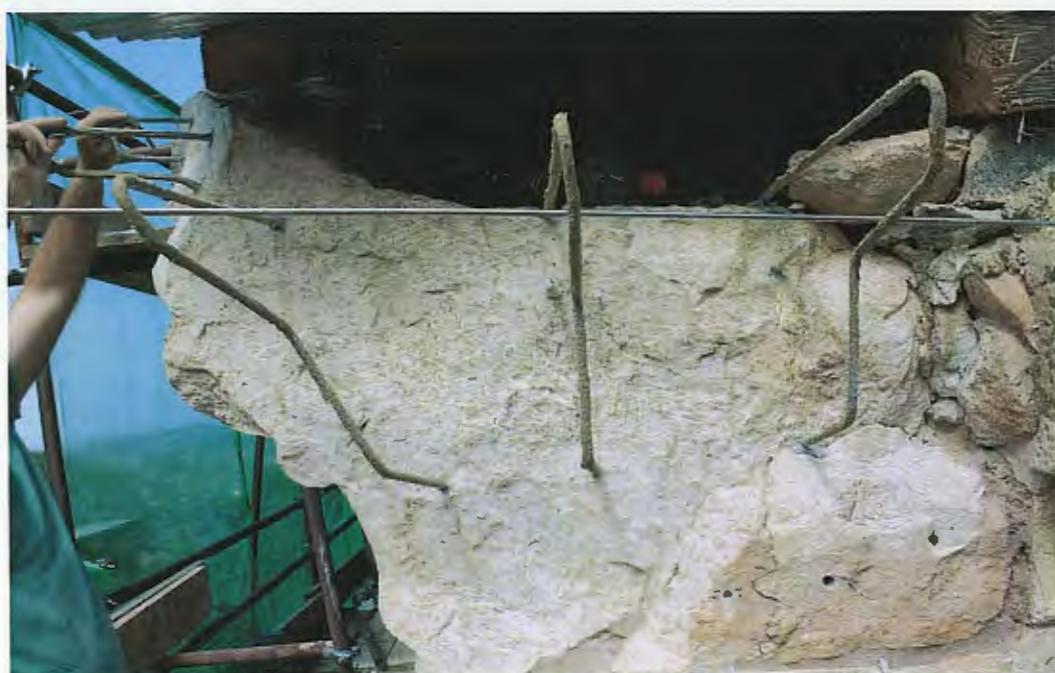
ზემოთ ფოტო. სამხრეთ ფასადი. კარნიზი. წინასწარ მომზადებულ საანკერე ხვრელებში, უჟანგავი ლითონის 8მმ-იანი არმირებისთვის განკუთვნილი კარკასის მონტაჟის პროცესი.

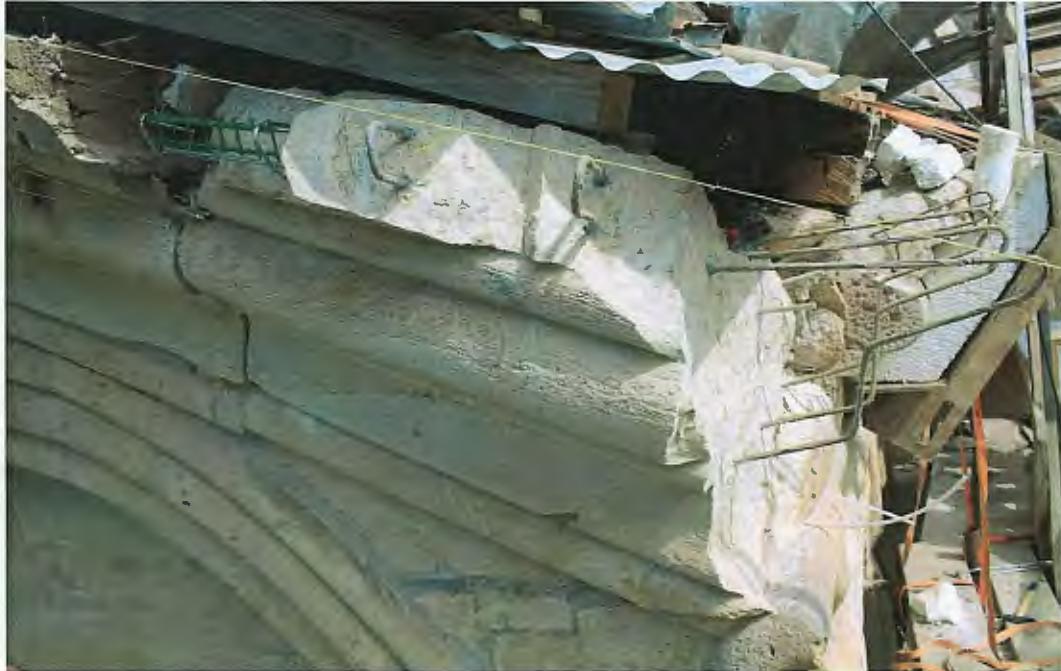
ზემოთ ფოტო. სამხრეთ ფასადი. კარნიზი. საანკერე ხვრელებში გამო-იანი უქანგავი ლითონის ანკერების მთავსების პროცესი.

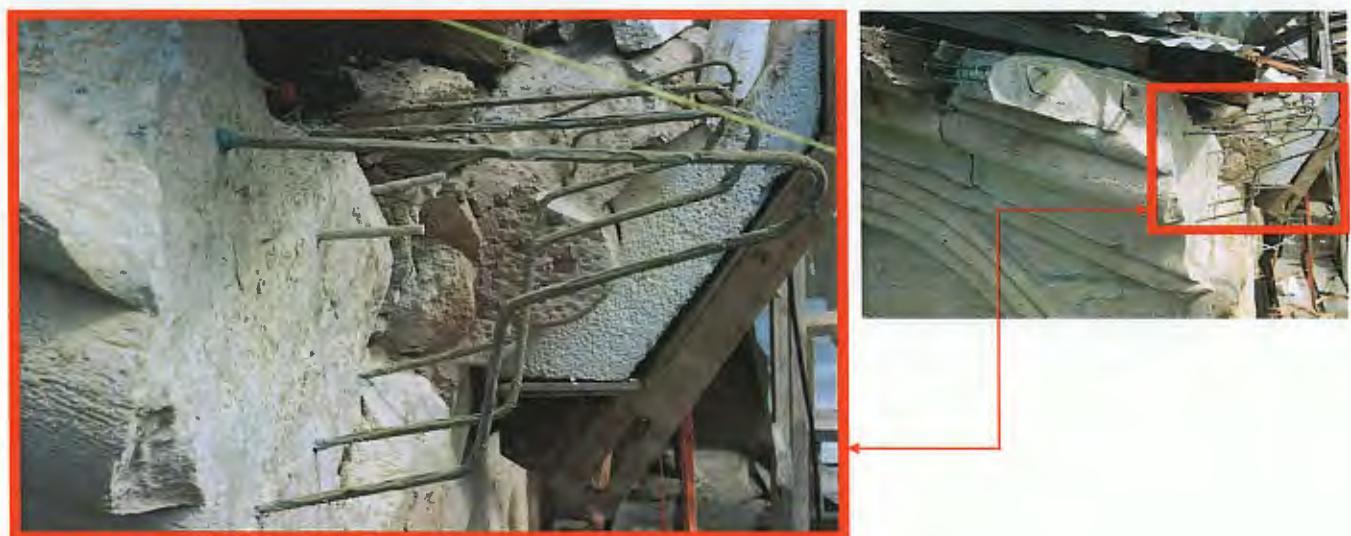
მარცხნივ/ზემოთ ფოტო. სამხრეთ ფასადი. კარნიზი. საანკერე ხვრელებში გამო-იანი უქანგავი ლითონის ანკერების პროცესი. საერთო ხედი.

მარჯვნივ/ზემოთ ფოტო. კარნიზზე დამონტაჟებული უქანგავი ლითონის ანკერები.

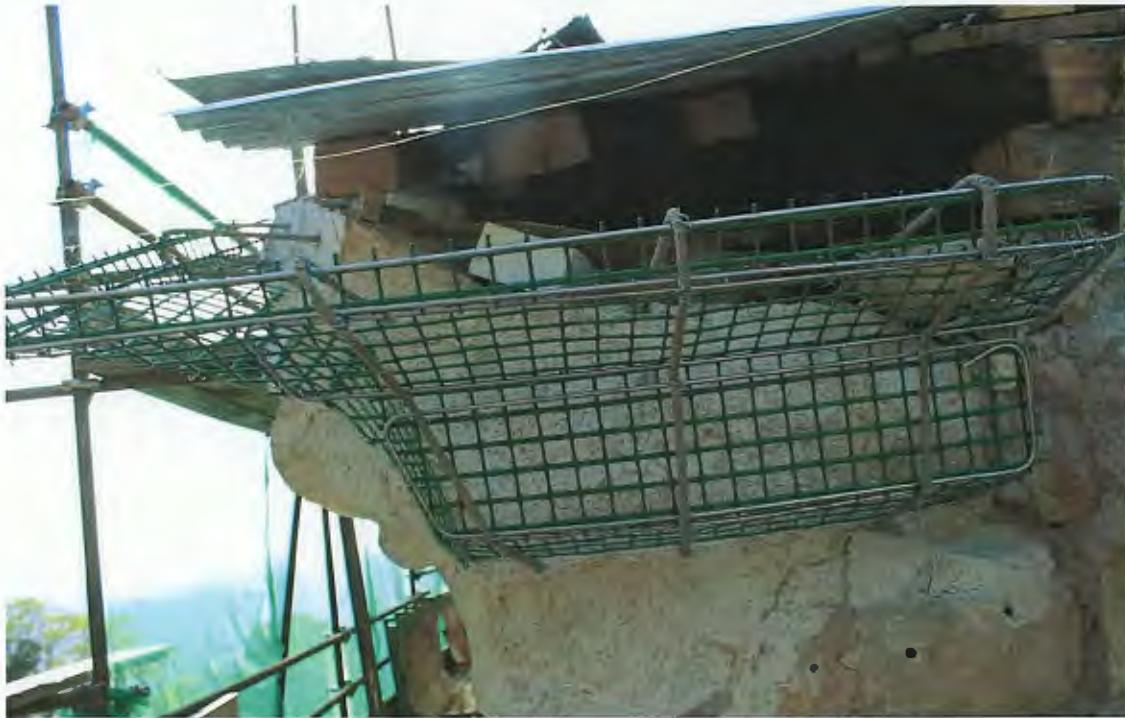
ზემოთ ფოტო. სამხრეთ ფასადი. კარნიზი. წინასწარ მომზადებულ საანკერე ხვრელებში, უქანგავი ლითონის 8მმ-იანი არმირებისთვის განკუთვნილი კარგასის მონტაჟის პროცესი.

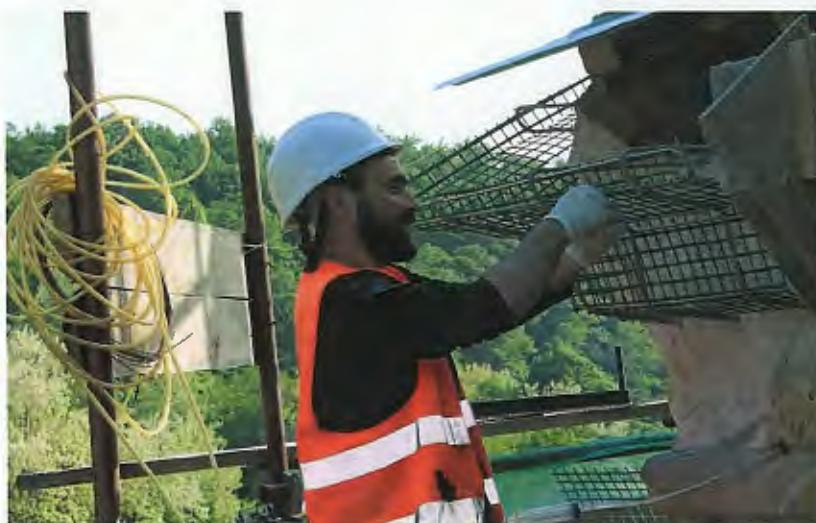
ზემოთ ფოტო არმირებული ბადის მონტაჟის პროცესი

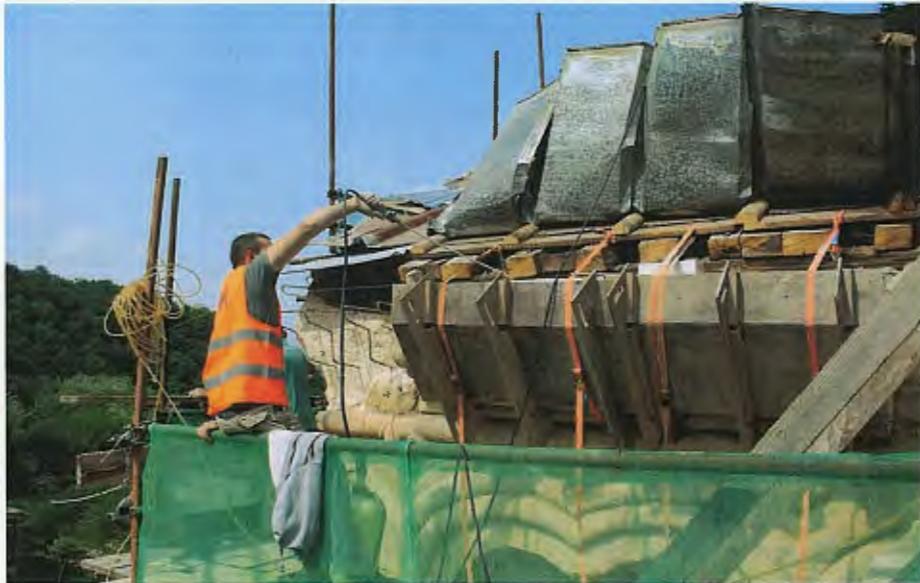
ზემოთფოტო კარნიზი.ქარგილის გამოყენებით კირხსნარით არმირების პროცესი.

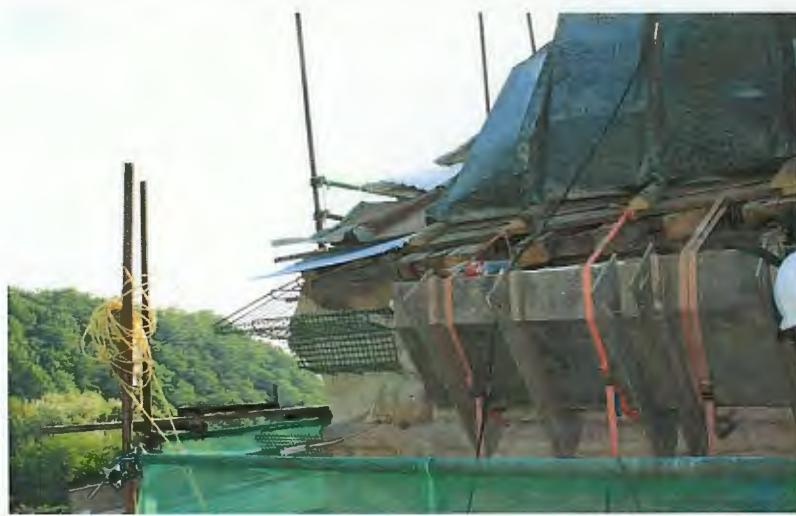
**მარცხნივ/ზემოთ:** ფოტო. სამხრეთ ფასადი. დაიანებული კარნიზის ქვა.  
**მარჯვნივ/ზემოთ:** ფოტო. სამხრეთ ფასადი. კარნიზი. ფოტო რეკონსტრუქციის შემდეგ.

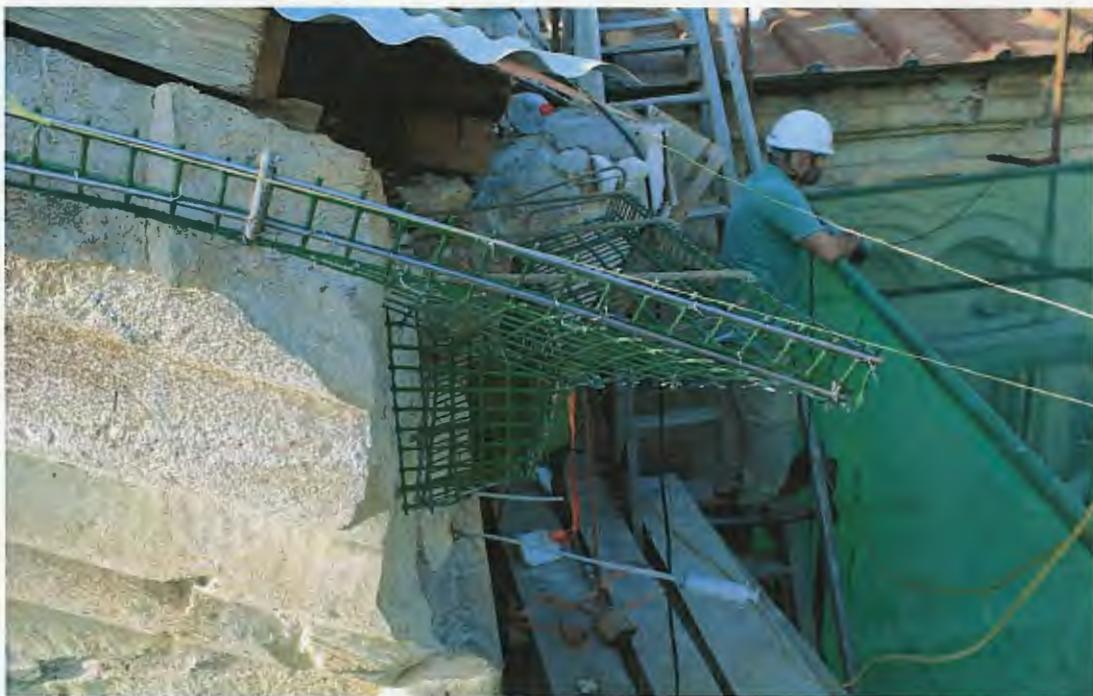
ზემოთ ფოტო. სამხრეთ ფასადი. კარნიზი. წინასწარ მომზადებულ საანკერე ხვრელებში, უჟანგავი ლითონის 8მმ-იანი არმირებისთვის განკუთვნილი კარკასის მონტაჟის პროცესი.

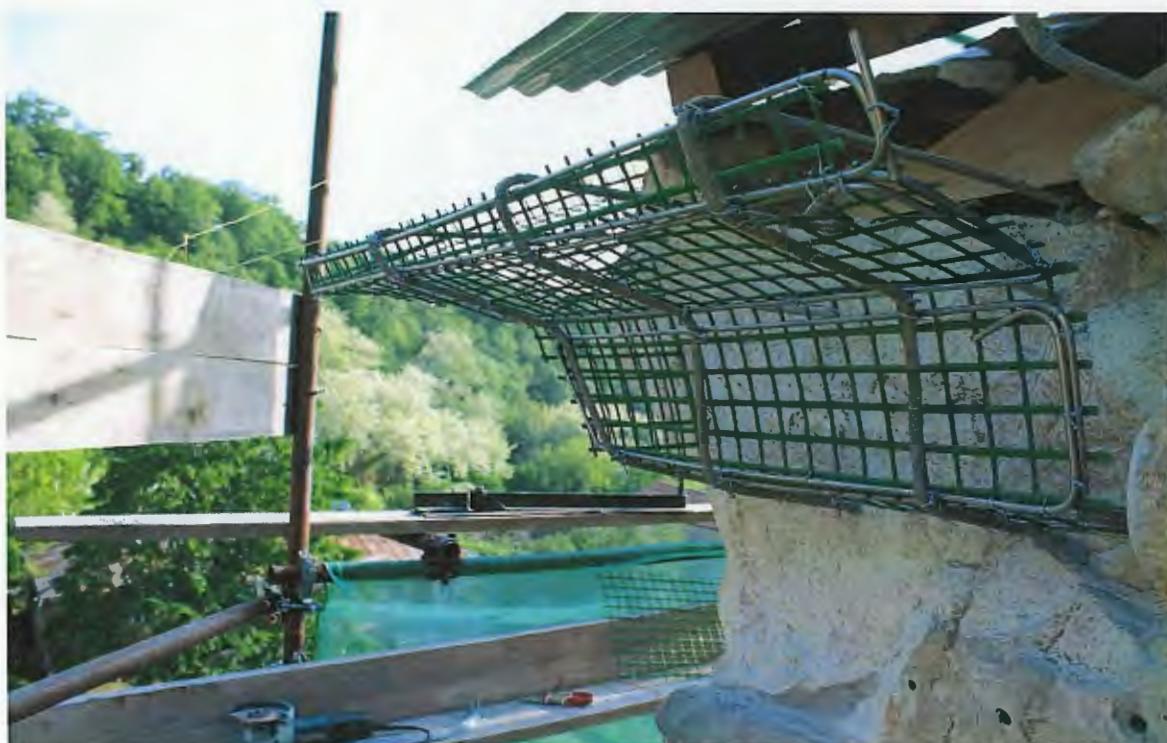
ზემოთ ფოტო. სამხრეთ ფასადი. კარნიზი. წინასწარ მომზადებულ საანკერე ხვრელებში, უჟანგავი ლითონის 8მმ-იანი არმირებისთვის განკუთვნილი კარკასის მონტაჟის პროცესი.

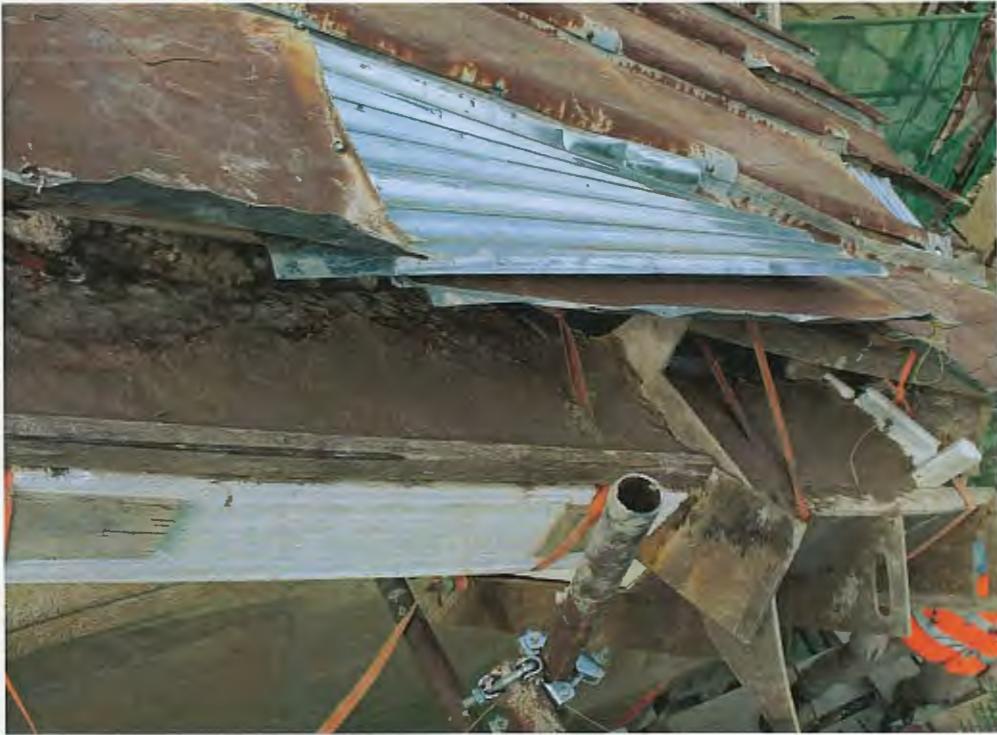
ზემოთაფოტუ კარნიზი.ქარგილის გამოყენებით კირხსნარით არმირების პროცესი.დეტალი

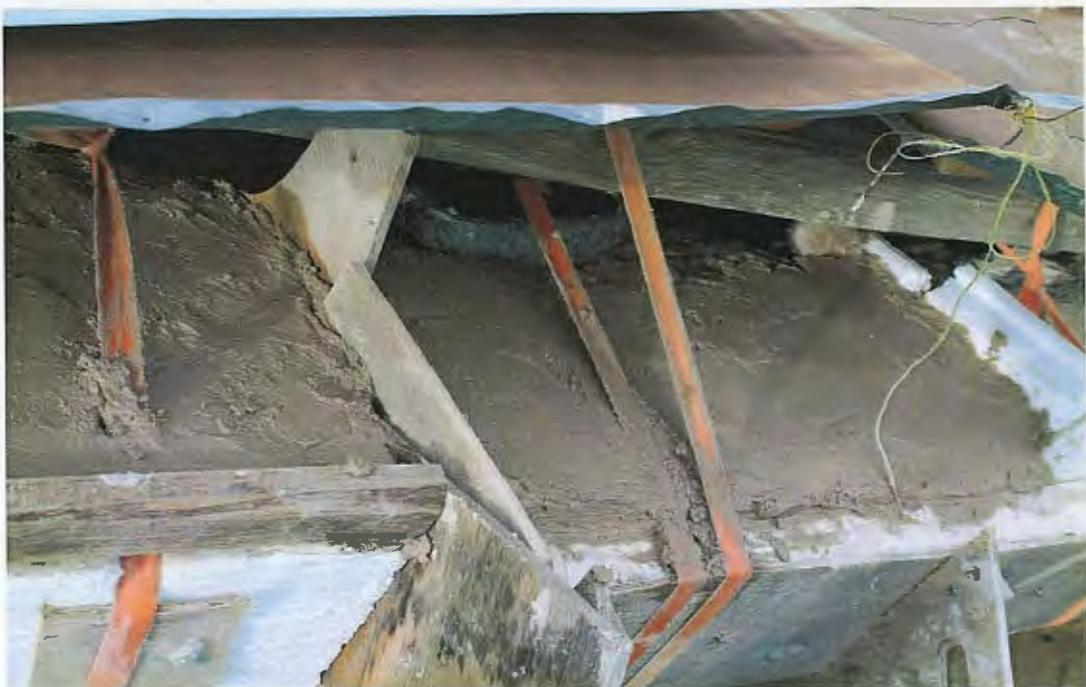
ზემოთაფოტუ კარნიზი.ქარგილის გამოყენებით კირხსნარით არმირების პროცესი.

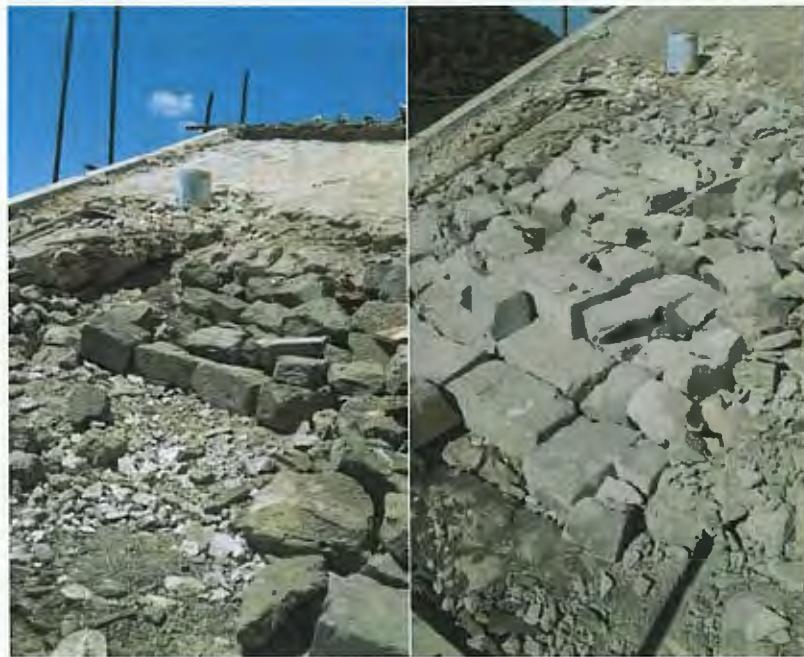
გადახურვის ქვეშ არსებული ნაგვის გატანა და არსებული სიცარიელეების შევსება
