გელათის ღვთისმშობლის შობის ტაძრის  
სარეაბილიტაციო სამუშაოები

სამუშაოთა შუალედური ანგარიში  
2016 წლის 5 ოქტომბერი - 2017 წლის 19 ივლისი

ნებართვის ნომერები: 05/09/12/16;  
პროექტის განმხორციელებელი: ხელოვნების საერთაშორისო ცენტრი  
დამფინანსებელი: ამერიკის ელჩის კულტურული მემკვიდრეობის დაცვის ფონდი

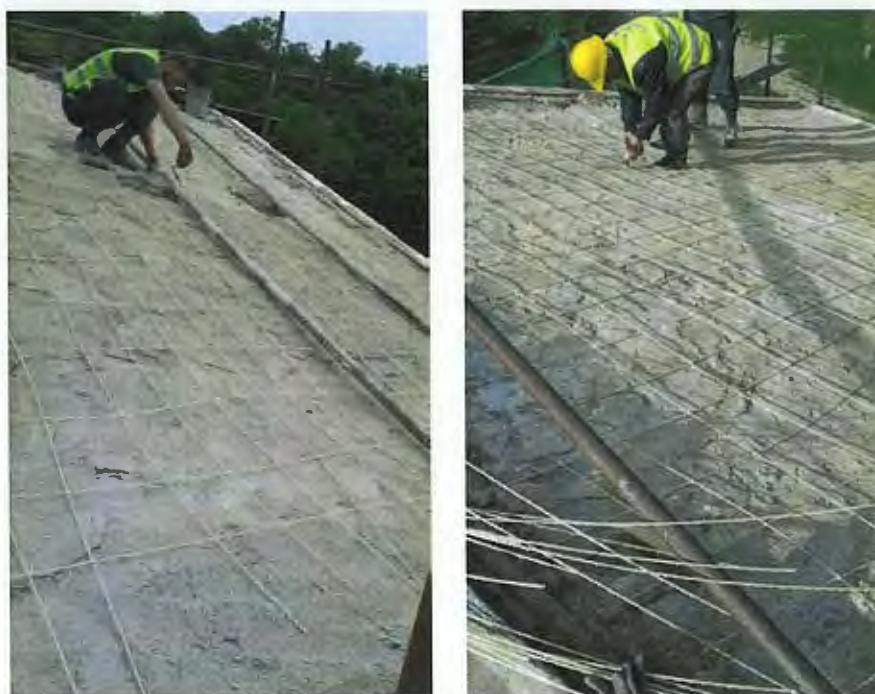
ბოჭკოვანი არმატურის ფენა

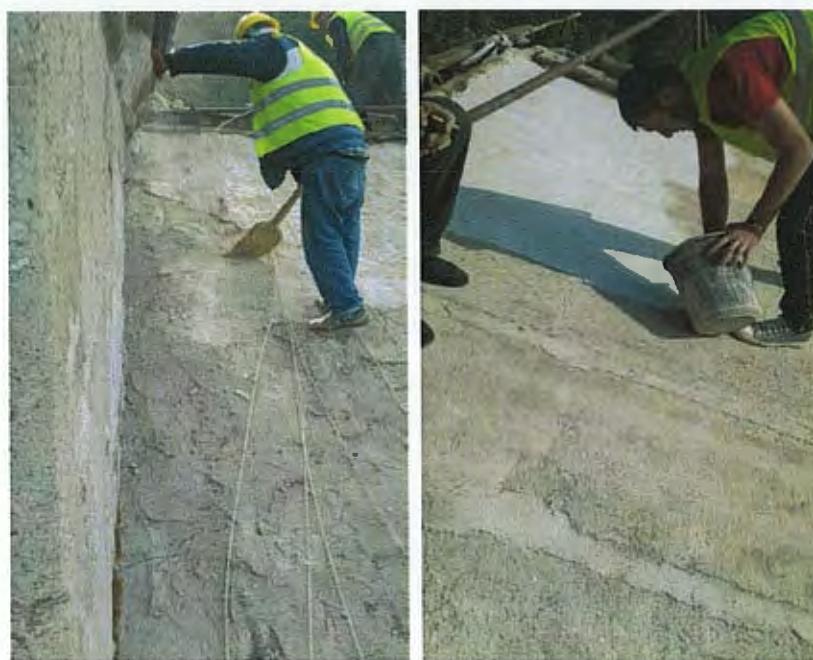
კირით გადალესვა

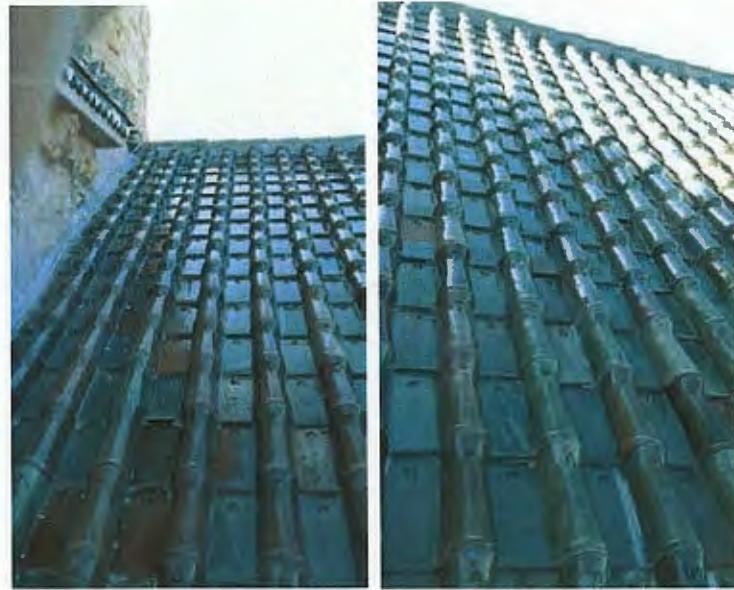
კრამიტის ბურულის მოწყობა

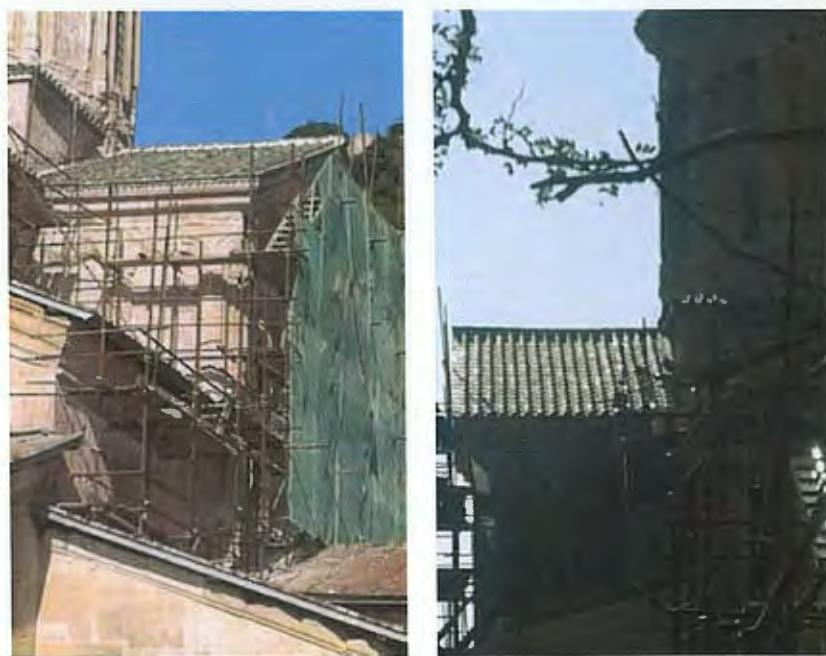
კრამიტის ბურული

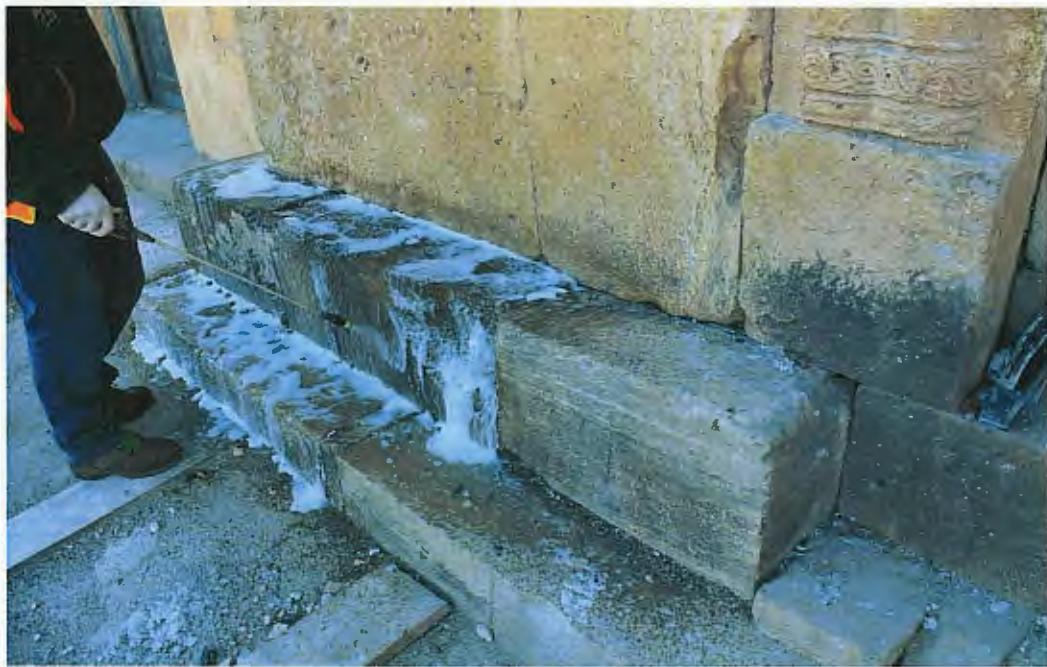
ზემოთ ფოტო. ქვის ზედაპირის ბიოციდით დამუშავების პროცესი.

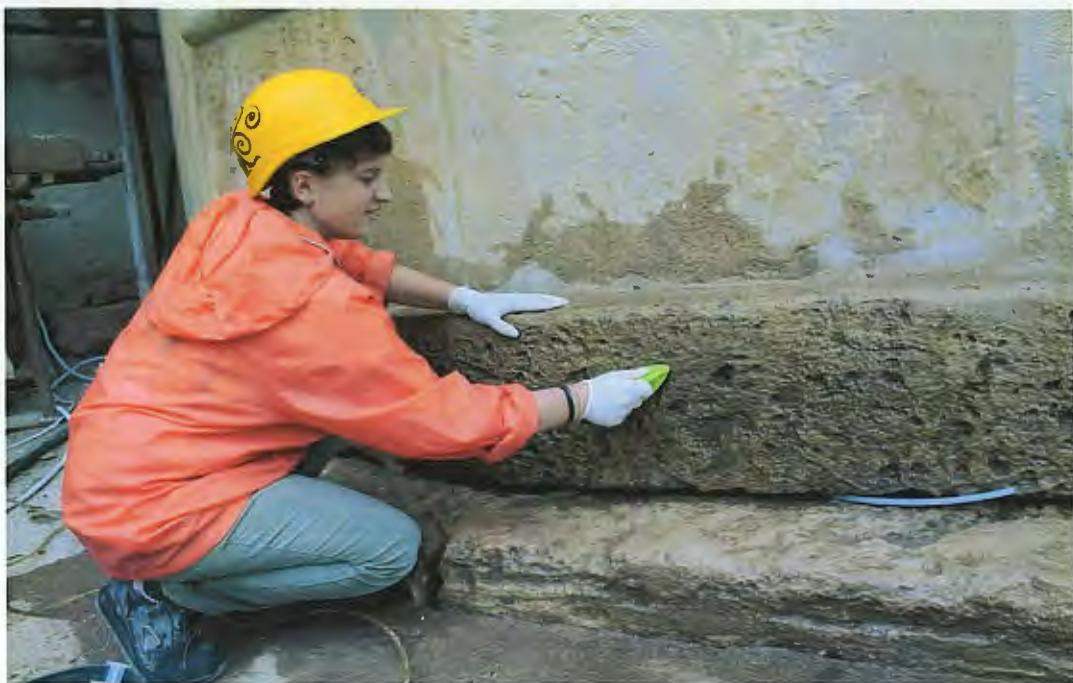
ზემოთ ფოტო. ქვიდან პატინის მექანიკური მოცილება ლანცეტისა და ჰერის ჭავლის გამოყენებით.

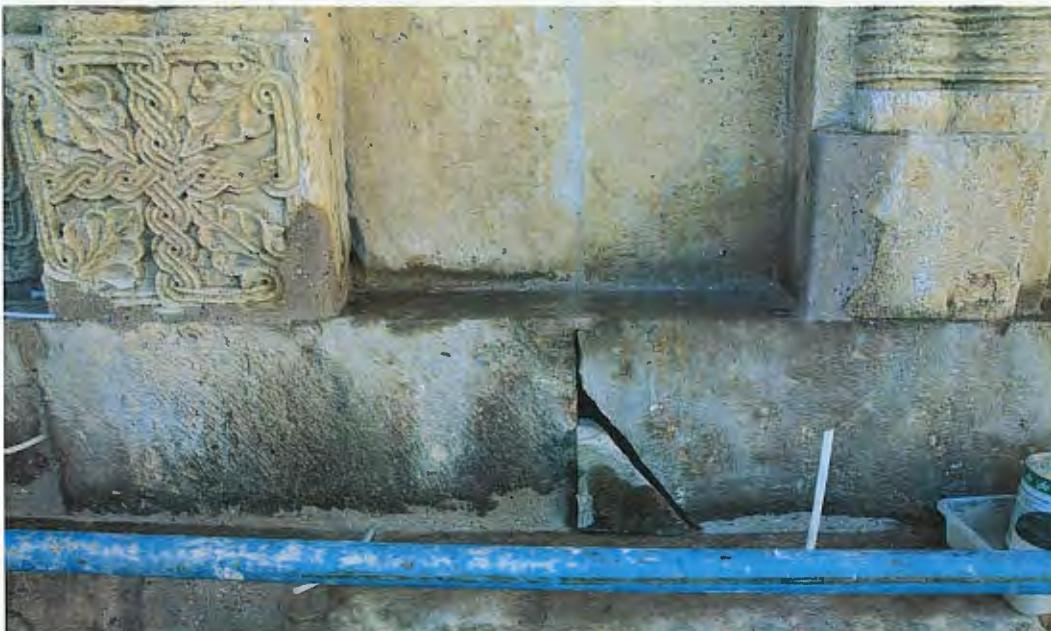
ზემოთ ფოტო. ცოკოლი, ფრაგმენტირებული ქვის ზედაპირი.

1. მცირე ზომის ფრაგმენტებისათვის (<500გრ) გამოიყენება აკრილის შექცევადი რეზინა (Paraloid B72)
2. ხოლო საშუალო და დიდი ზომის ფრაგმენტებისათვის (>500გრ) გამოიყენება ელასტიური მოდულის მქონე ეპოქსიდური რეზინა

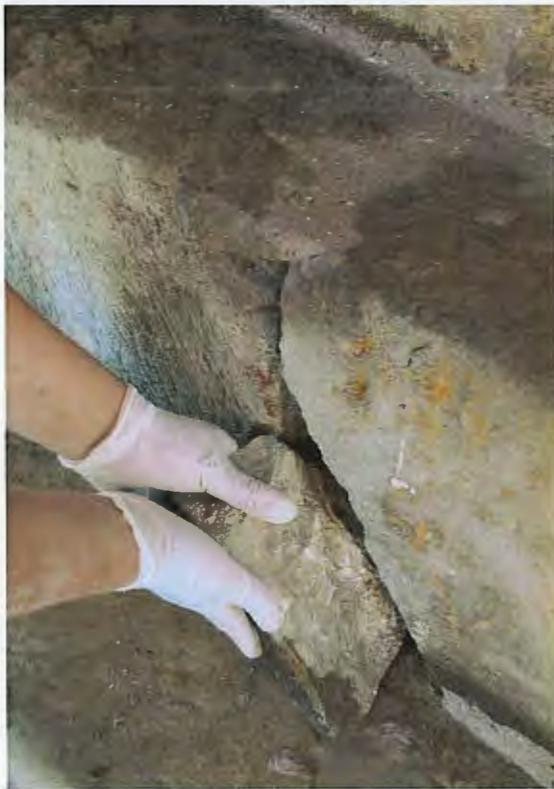
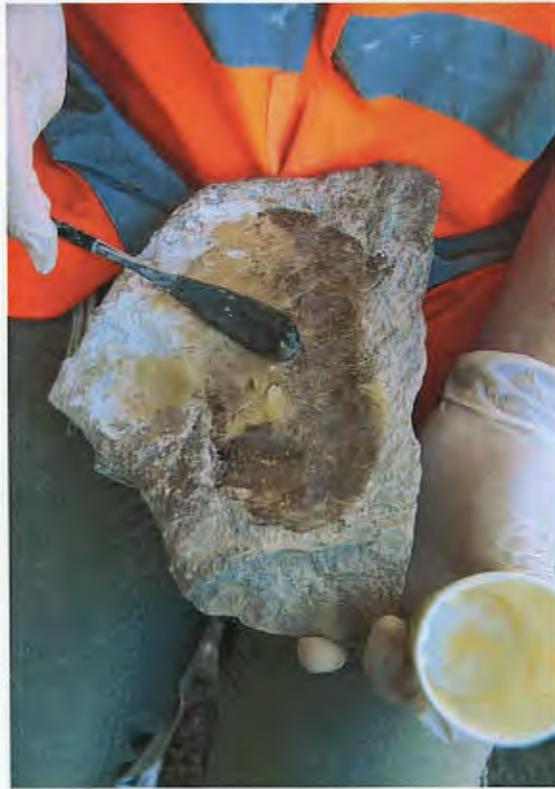
**ზემოთ ფოტო ცოკოლი, ფრაგმენტირებული ქვის განცალკევება და ელასტიური ეპოქსიდური რეზინით დამუშავების პროცესი.**

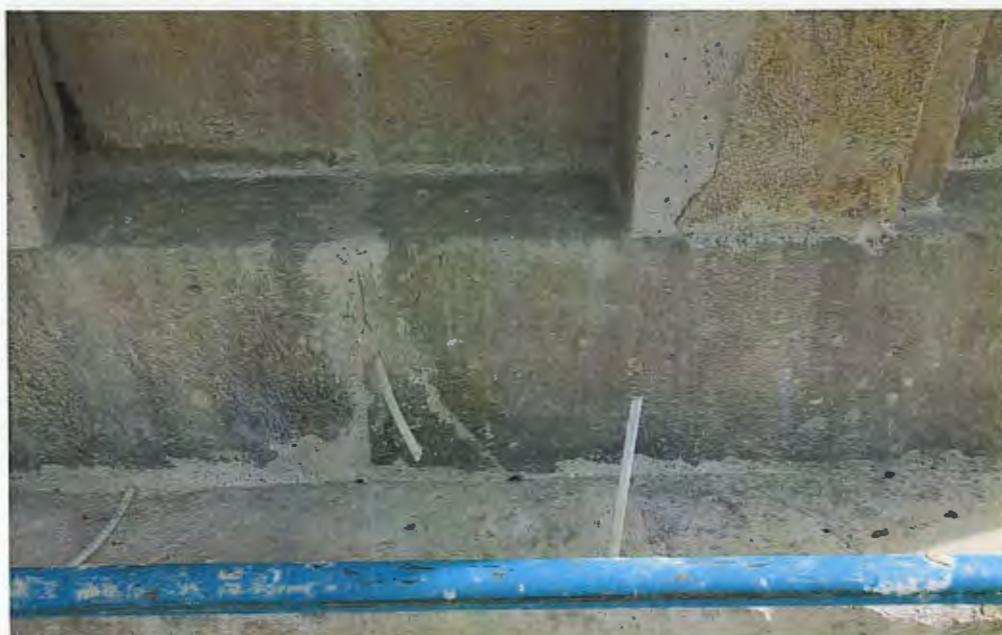
**ზემოთ ფოტო ცოკოლი, ფრაგმენტირებული ქვის უბანი. საბოლოო შედეგი.\*  
\*შენიშვნა- კონკრეტულ ადგილას დატოვებულია პლასტმასის საინექციო ტუბი.**

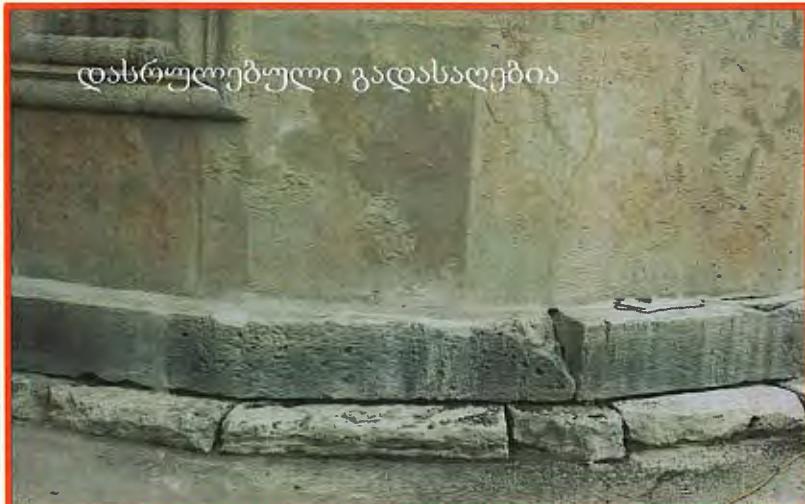
მარცხნივ/ზემოთ: ფოტო. დაზიანებული ცოკოლის ქვა. უბნები სადაც განხორციელდა ინექტირებისა და რეკონსტრუქციის პროცესები. საერთო ხედი და დეტალი. ხედი აღმოსავლეთიდან.

ხსნარის ინექტირებისთვის, საინექციო ხსნარი: 1 წილი ნატურალურად პიდრავლიკური NHL5+ წილი პიდრავლიკური შემაგსებელი (პოცოლონა)

გაცრილი ქვიშით, სილიკატური (კვარცი) და კირით (Grasello) + Fiber და პოცოლანა პროპორციით 1წილი კირი, 2,5 წილი კვარცი, 0,5 თეთრი პოცოლანა 0,7 თეთრი ქუნჭები

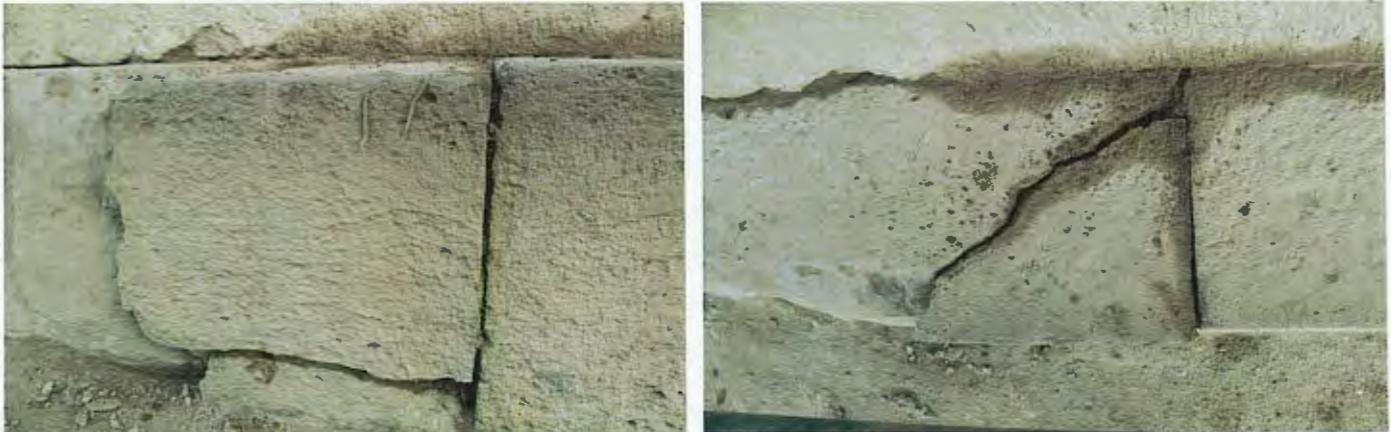
ზემოთ: ფოტო. ცოკოლის ქვის დაზიანებული დეტალი. წინ და ზედ ხედები.

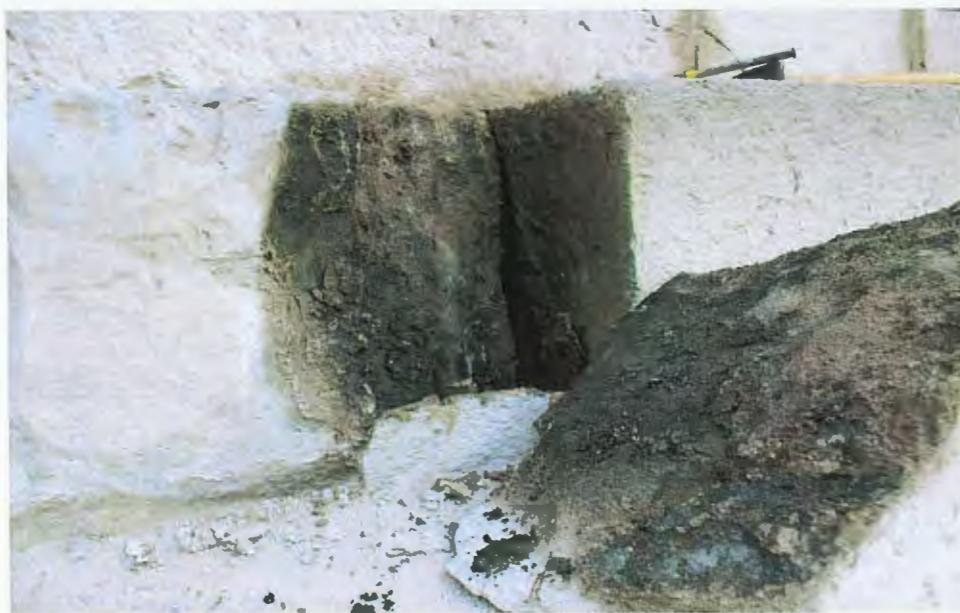
ზემოთ: ფოტო. ცოკოლის ქვის დაზიანებული დეტალი, დემონტაჟის შემდეგ. აღნიშნება ბიოლოგიური დაზიანება. დეტალი შესაბამისად დამუშავდა დამონტაჟდა ავთვენტურ ადგილას.

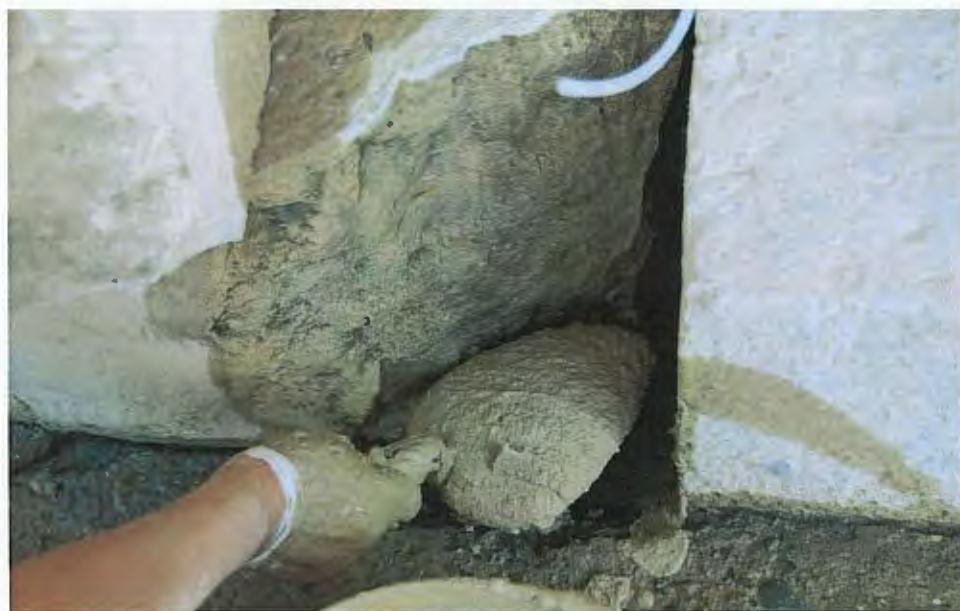
ზემოთ ფოტო. კირხსნარის ხსნარის დატანა ნაკლულ ადგილას.

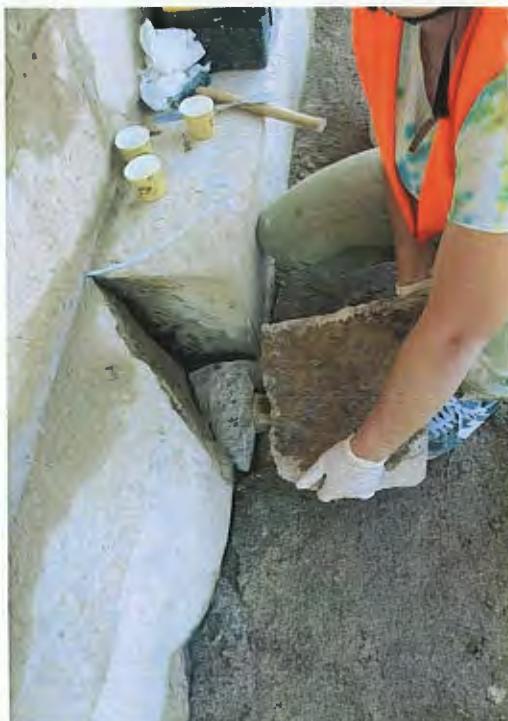
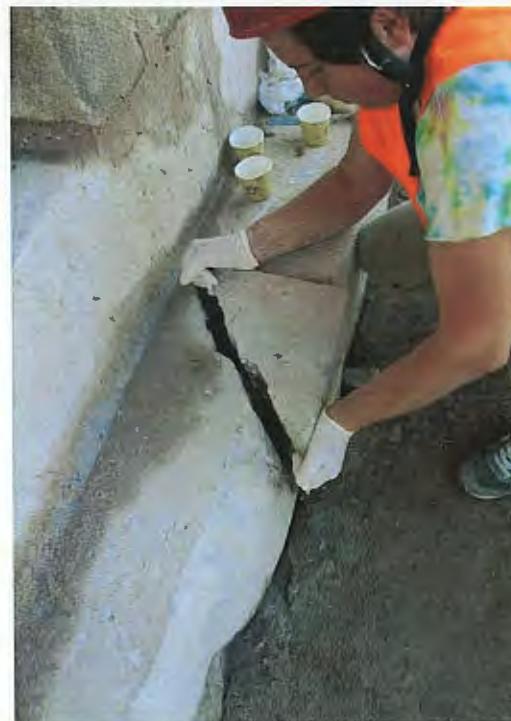
ზემოთ ფოტო. დაზიანებული ქვის ავთვენტურ ადგილას დაზრუნების პროცესი.

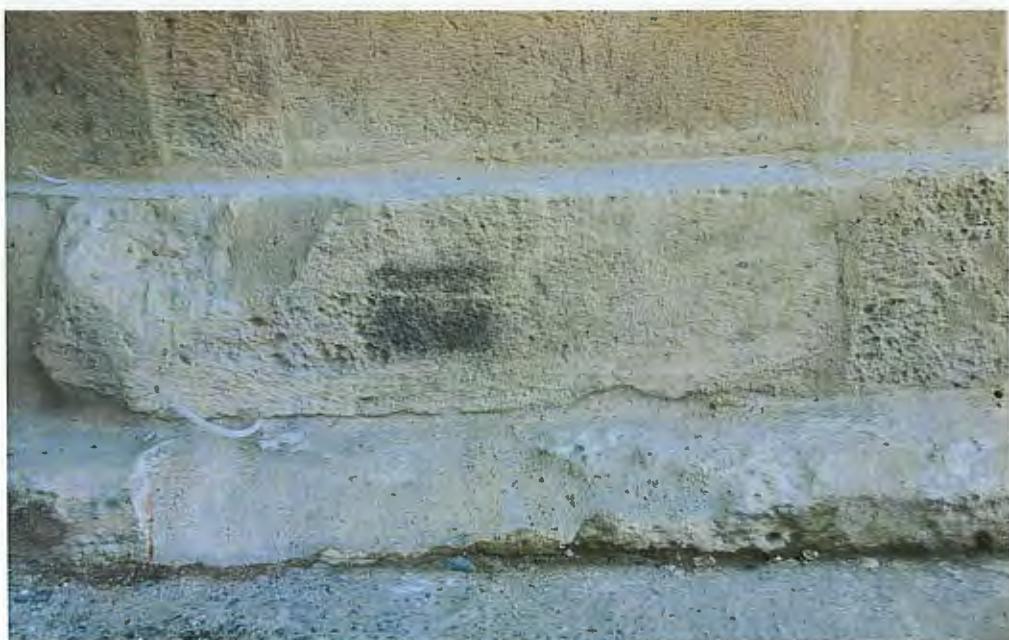
ზემოთ: ფოტო. ბიოციდით დამუშავებული და რეკონსტრუირებული ცოკოლის ქვა.  
შენიშვნა\* ფოტოზე შავ ლაქად ჩას ზონდაჟი. დატოვებულია სპეციალურად გაწმენდამდე და  
გაწმენდის შემდეგ მდგომარეობის შედრაებისთვის

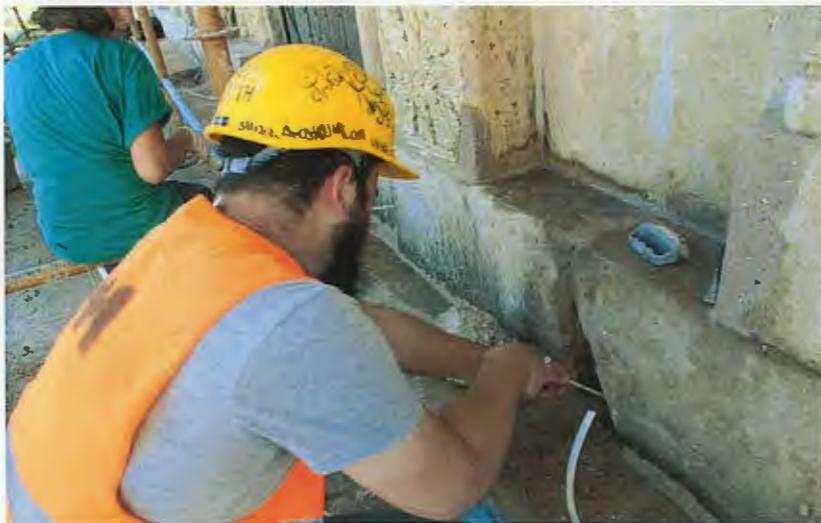
ზემოთ მარცხნივ: ფოტო. ფრაგმენტირბული ქვის გაერთიანება. ჰაერის ჭავლით ზედაპირის დამუშავება.  
ზემოთ მარჯვნივ: ფოტო. ფრაგმენტირებული ქვის გაერთიანება. ქვის ზედაპირის მექანიკურად ჯაგრისით წმენდა.

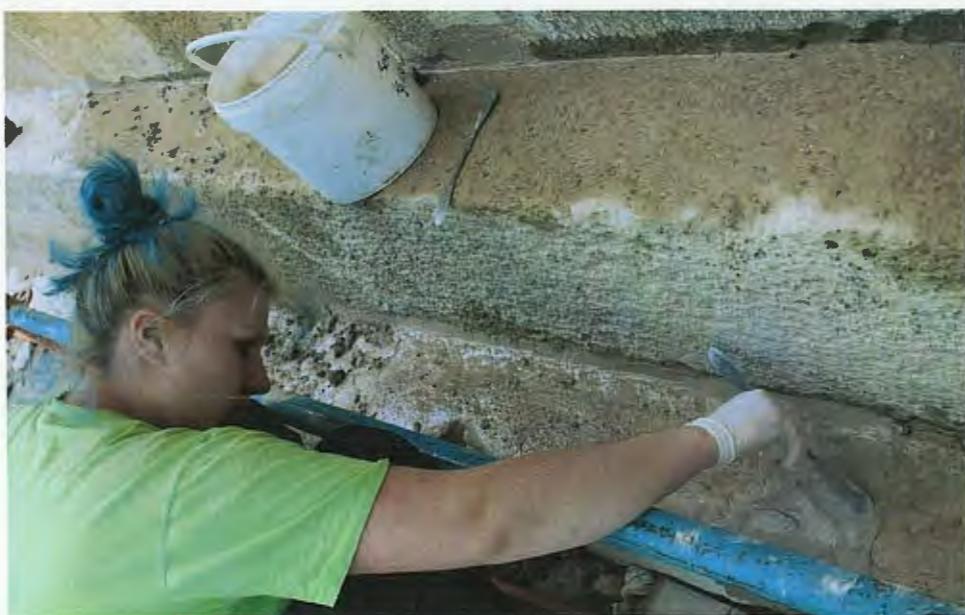
ზემოთ მარცხნივ: ფოტო. ქვის ნაკლული ადგილების კირხსნარით რეკონსტრუქციის პროცესი

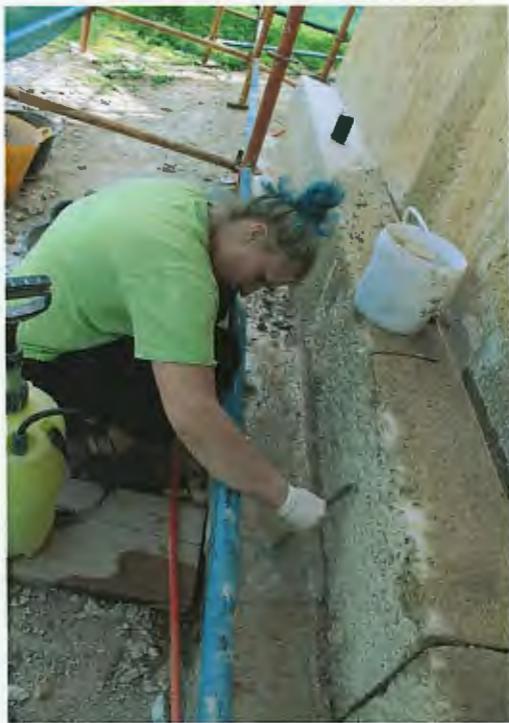
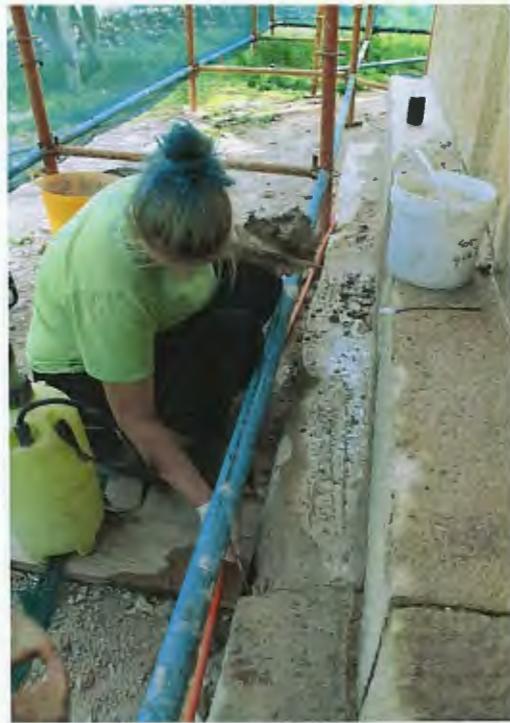
ზემოთ მარცხნივ: ფოტო. ქვის ნაკლული ადგილების კირხსნარით რეკონსტრუქციის პროცესი
