წარმოგიდგენთ გელათის ღვთისმშობლის ტაძრის არქიტექტურული
სტრუქტურის სარეაბილიტაციო სამუშაოების (ნებართვა № 12/131) მიმდინარეობის საბოლოო ანგარიშს.

გელათის ღვთისმშობლის შობის ტაძრის სარეაბილიტაციო სამუშაოები

სამუშაოთა საბოლოო ანგარიში

2014 წლის 6 თებერვალი - 2018 წლის 30 ნოემბერი

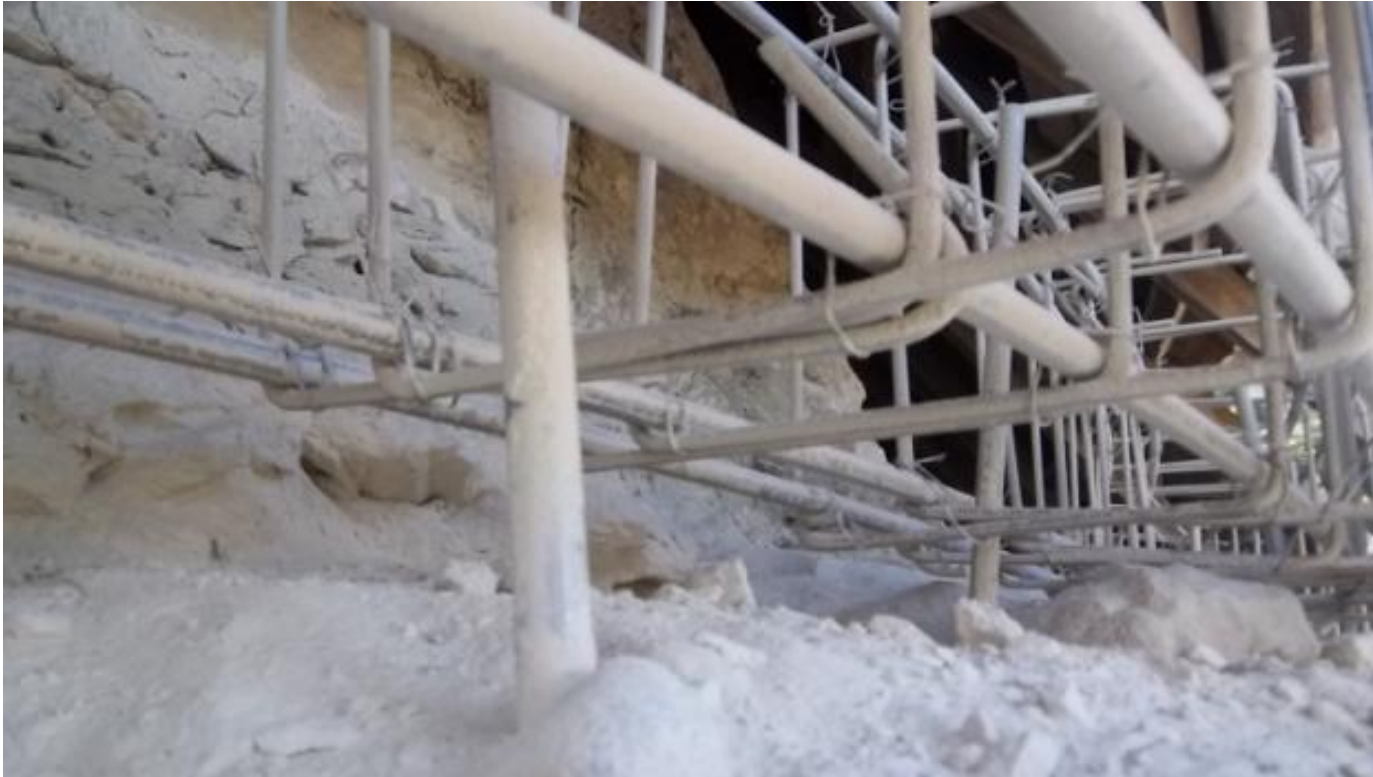
გუმბათის ყელის ნიშნულზე მოწყობილი რკინის სალტე

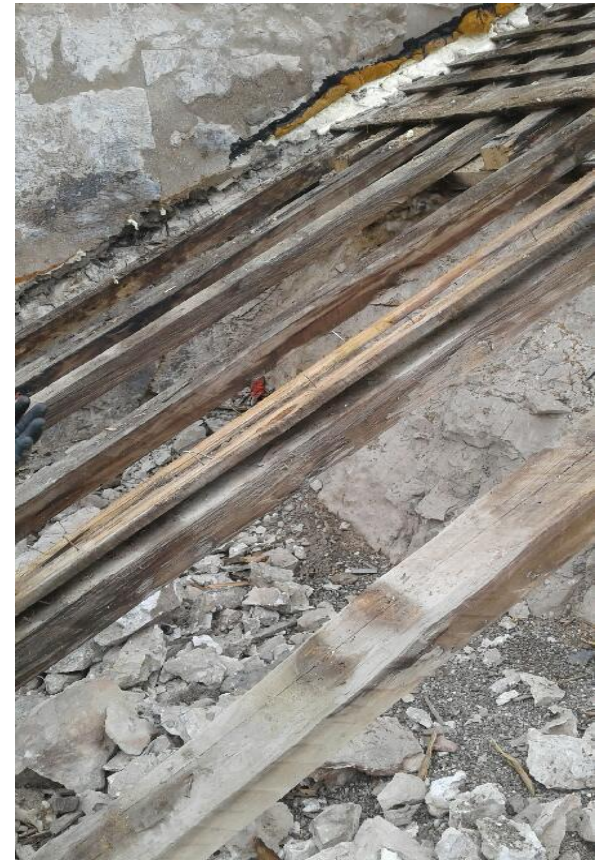
სამხრეთ-აღმოსავლეთი მკლავი, ძველი ხის გადახურვის სტრუქტურის მოხსნა

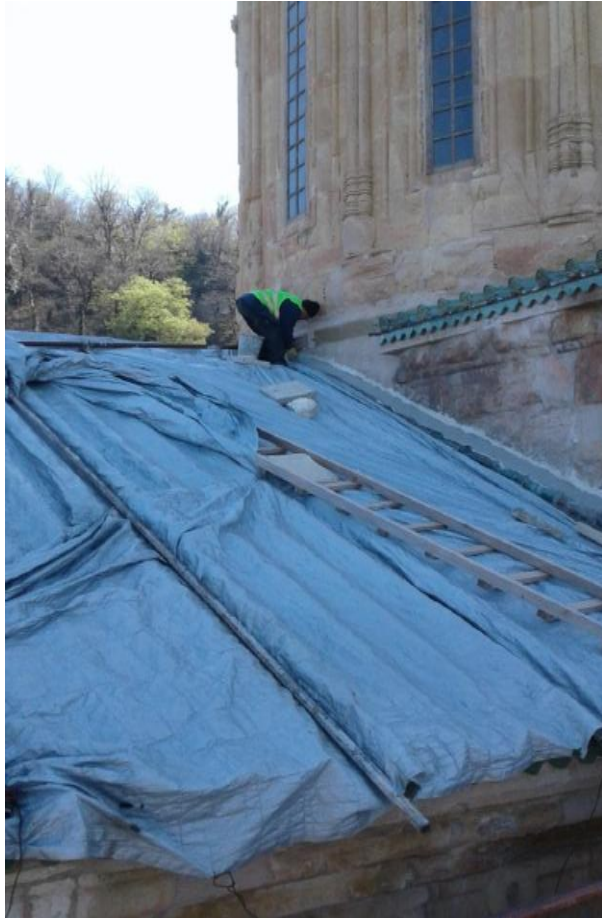
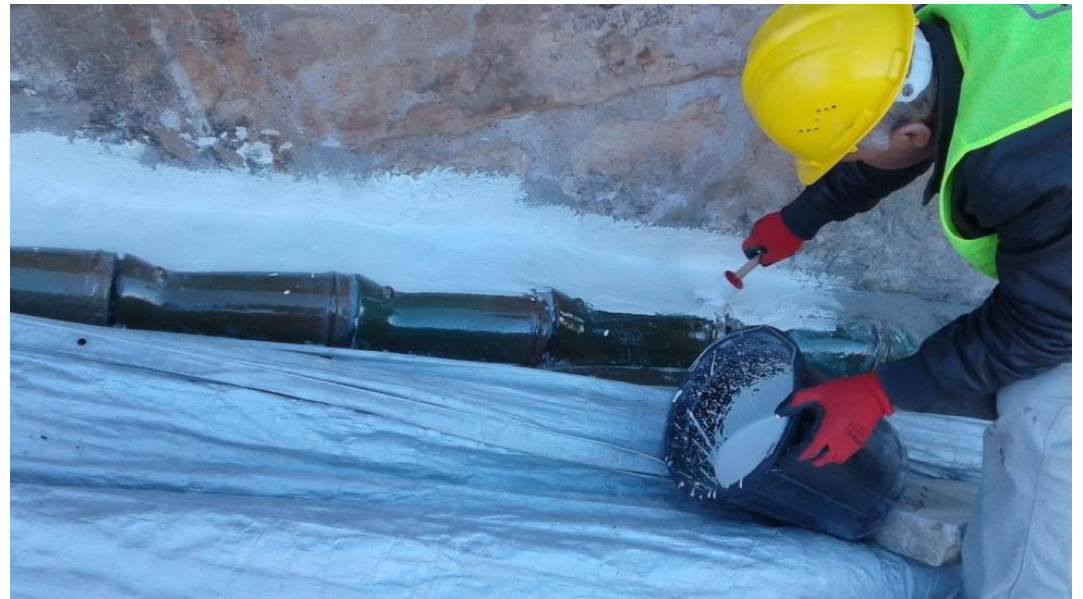
სამხრეთ-დასავლეთი მკლავი, არმირებული კირი

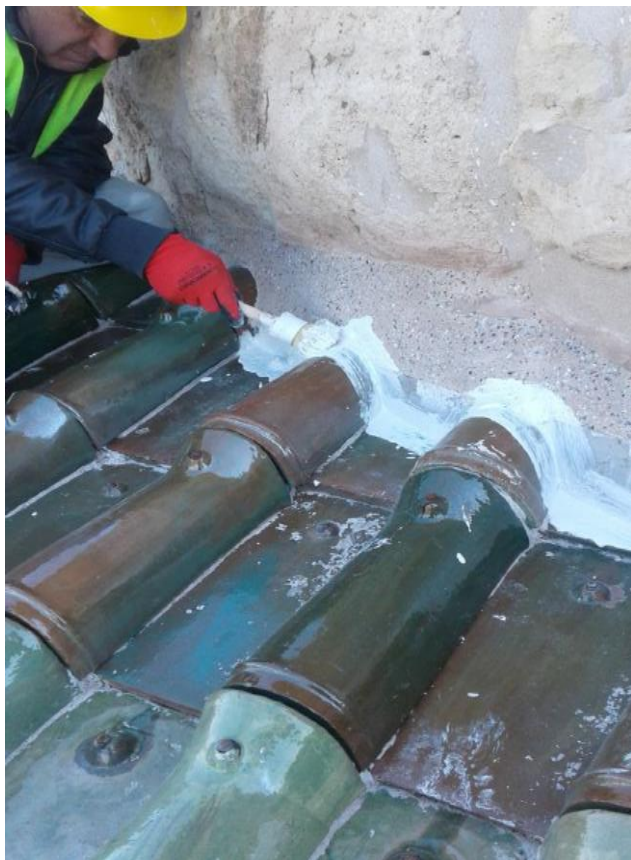
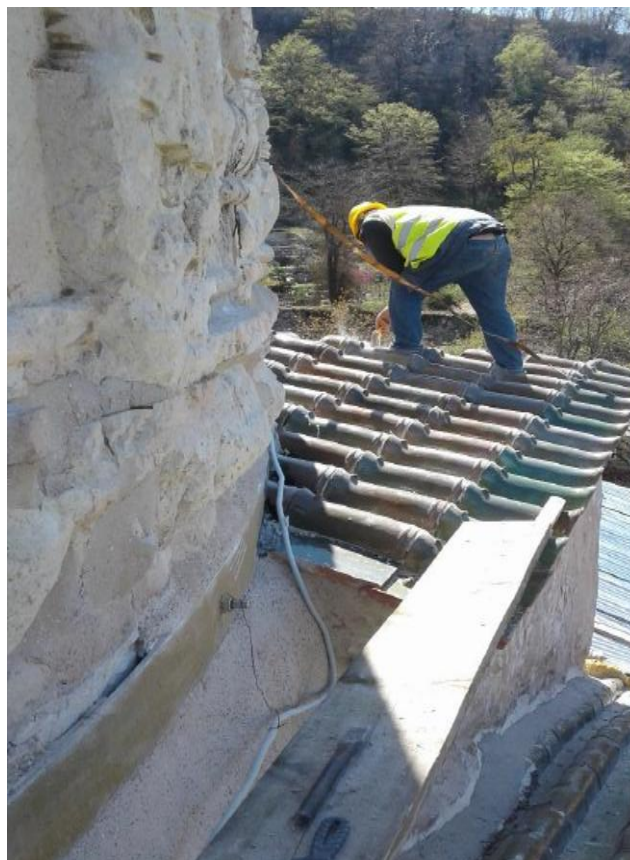
სამხრეთ- დასავლეთი მკლავი, კრამიტის ბურული მოწყობა

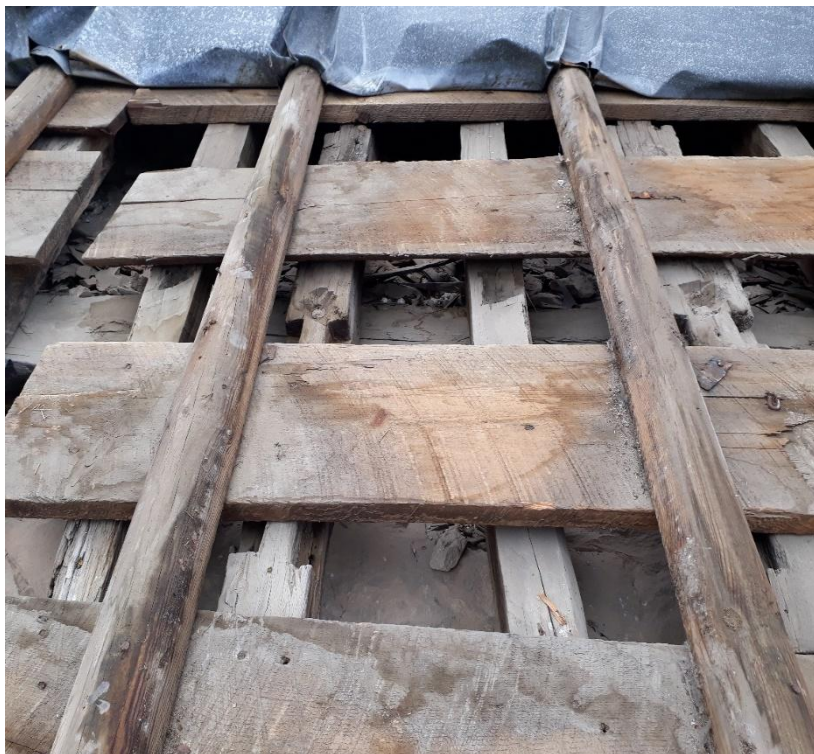
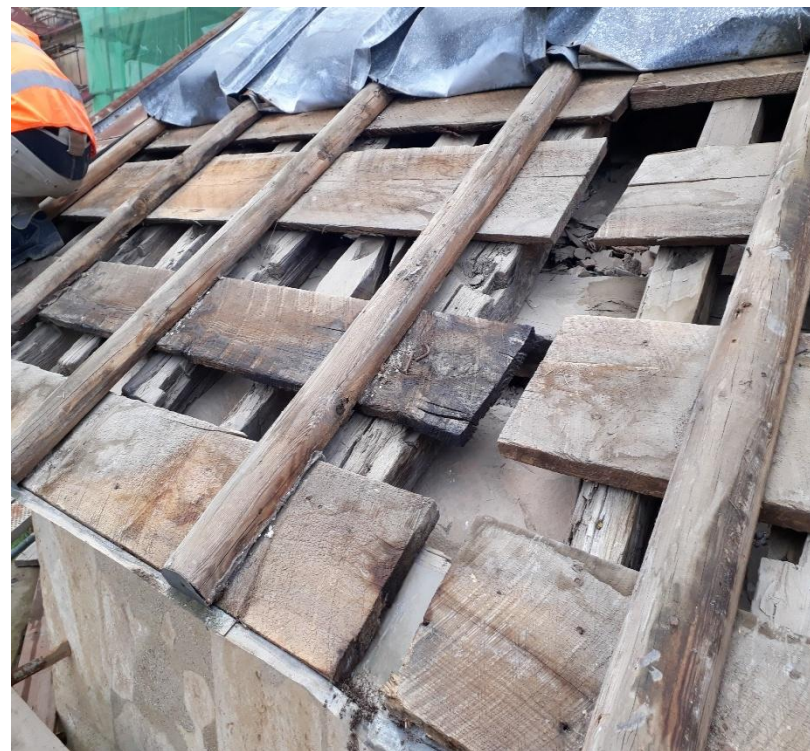
სამხრეთ-დასავლეთი ქანობი, ძველი ხის კონსტრუქციის მოხსნა

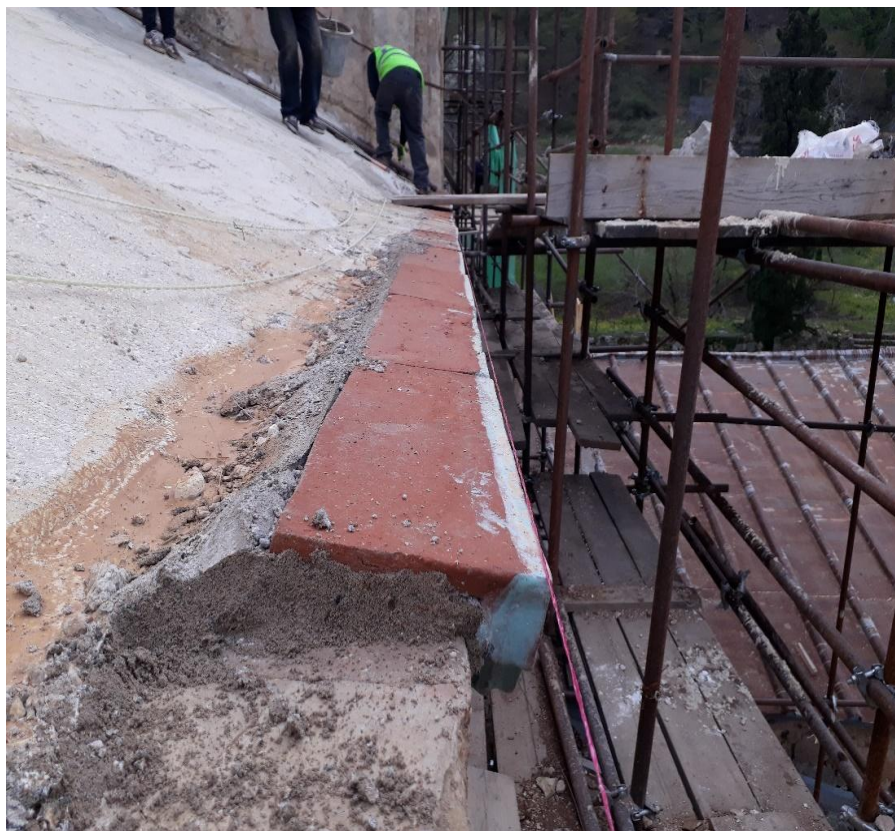
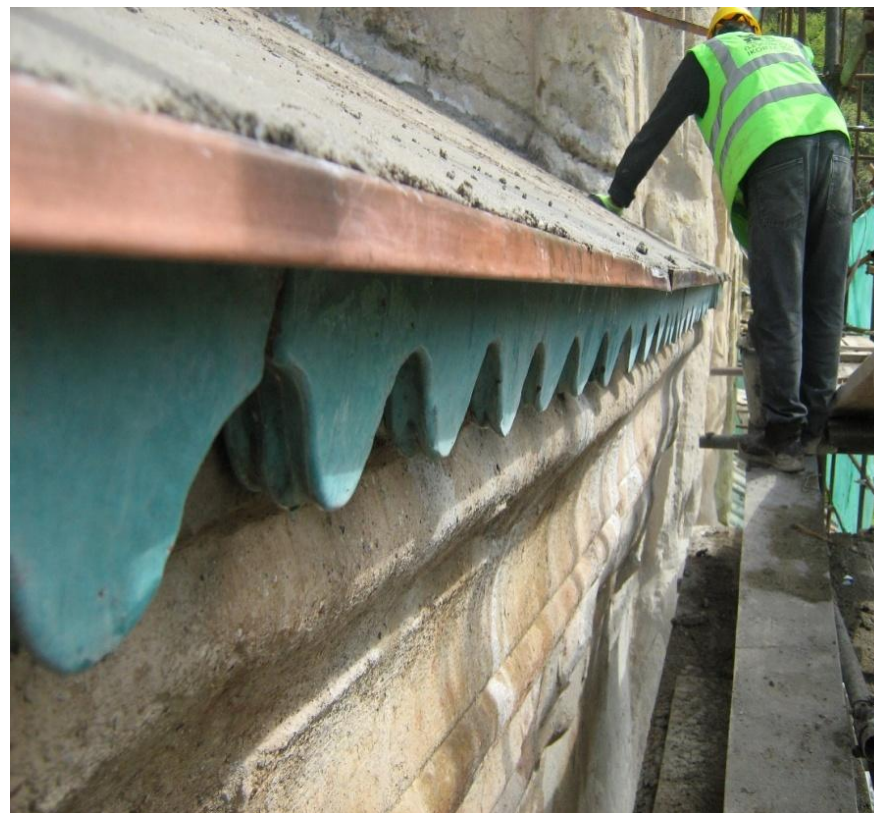
სამხრეთ დასავლეთი ქანობი

კრამიტის ბურღლის და სპილენძის საწვეთურის მოწყობა
კარნიზზე

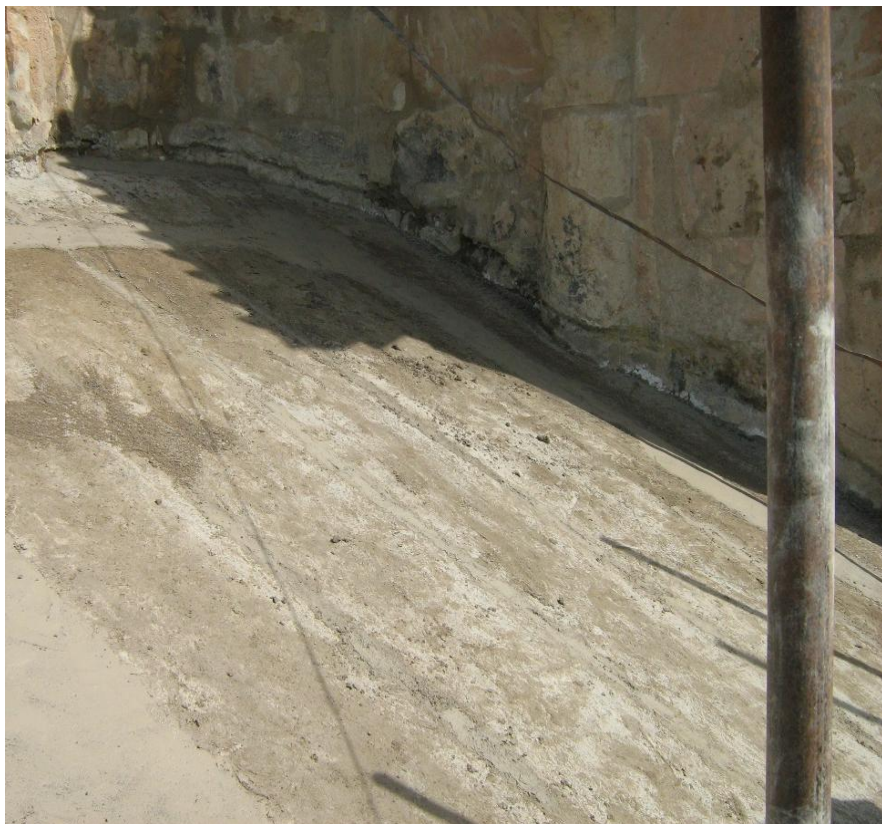
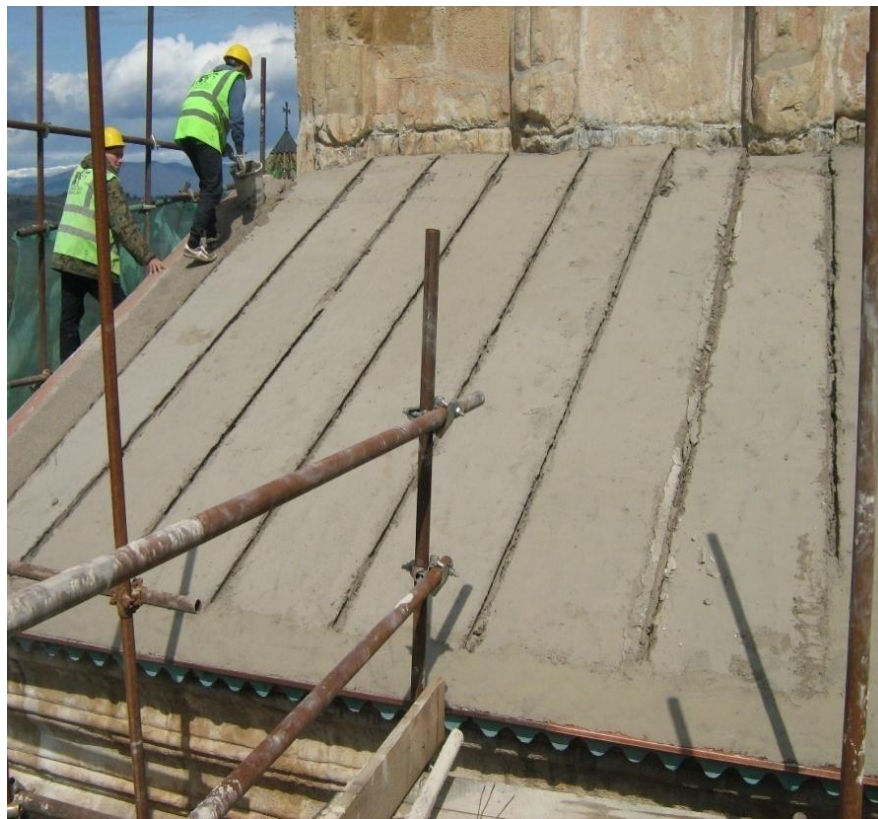
სამხრეთ დასავლეთი ქანობი კირხსნარით მოჭიმვა

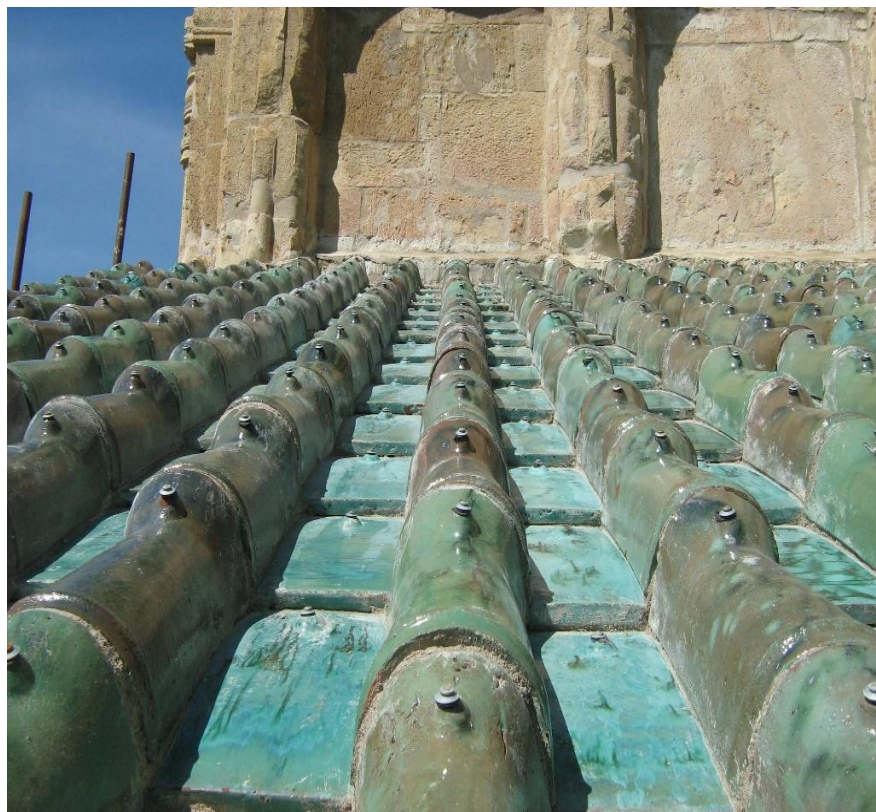
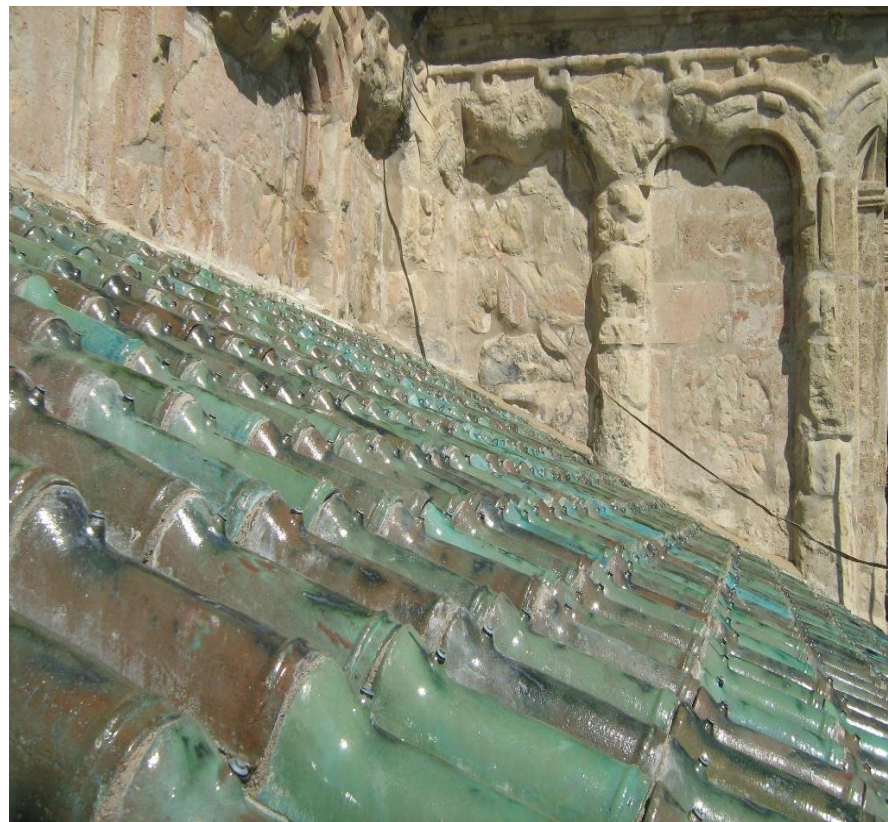
სამხრეთ დასავლეთი ქანობი

კირხსნართ მოჭიმულ ზედაპირზე კრამიტის
ბურულის მოწყობა

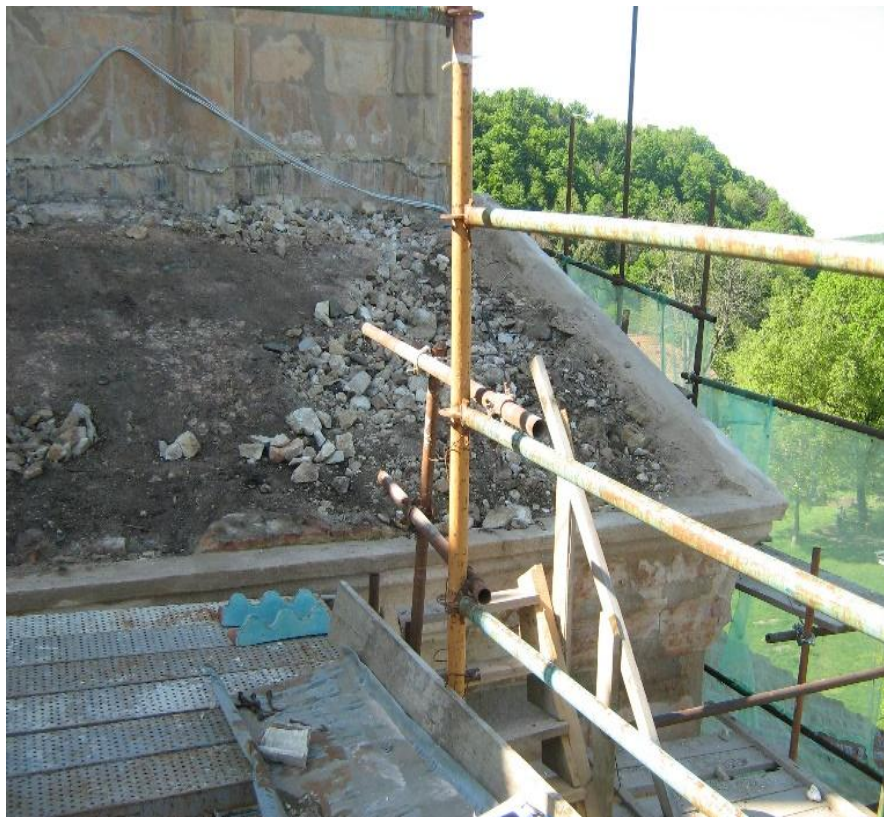
ჩრდილო-დასავლეთ ქანობი, ძველი გადახურვის მოხსნის პროცესი

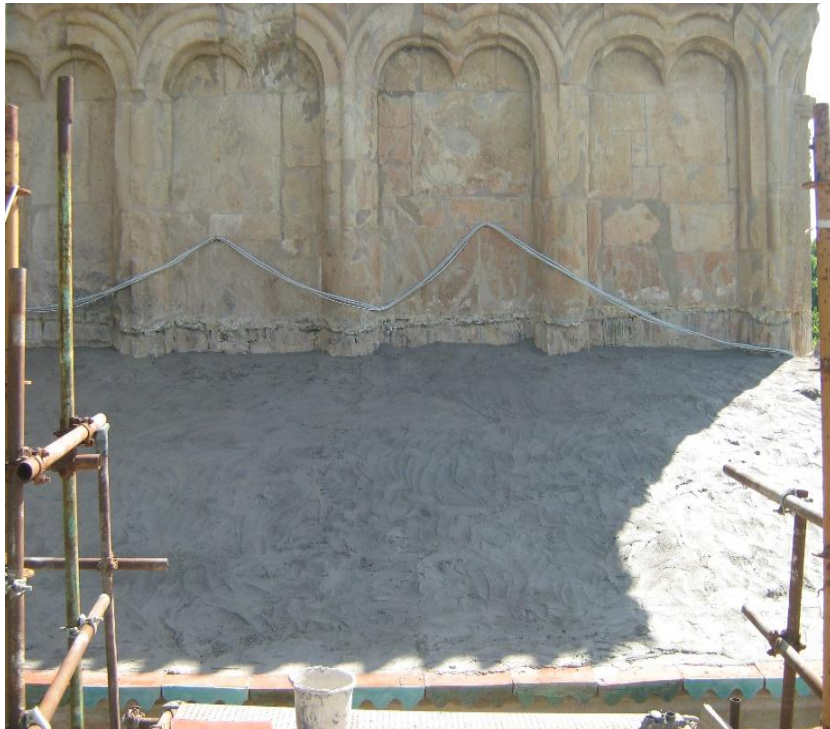
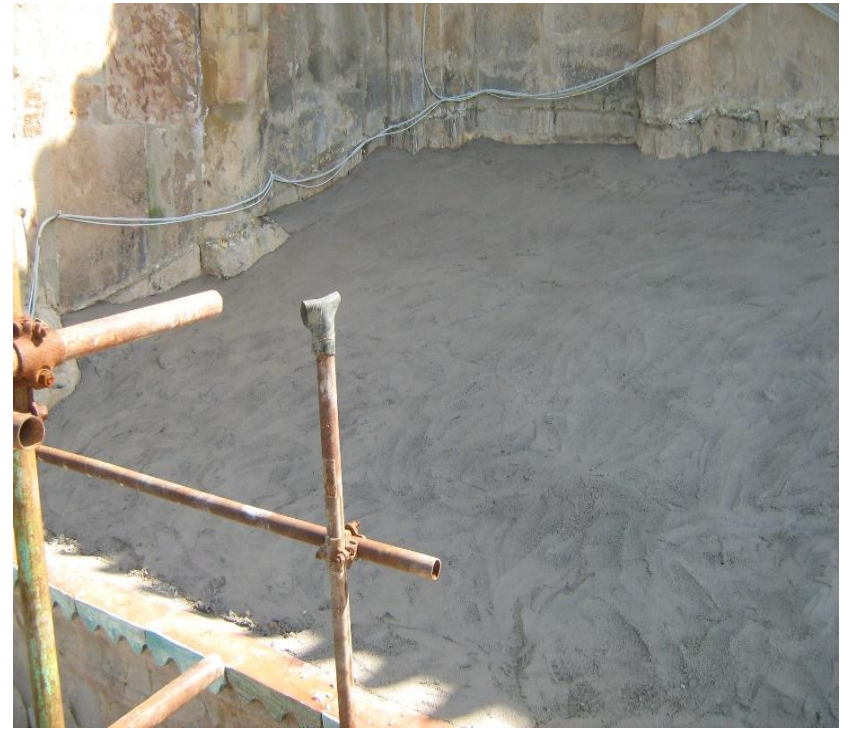
ჩრდილო-დასავლეთ ქანობი ქანობის ზედაპირზე კირხსნარის მოჭიმვა

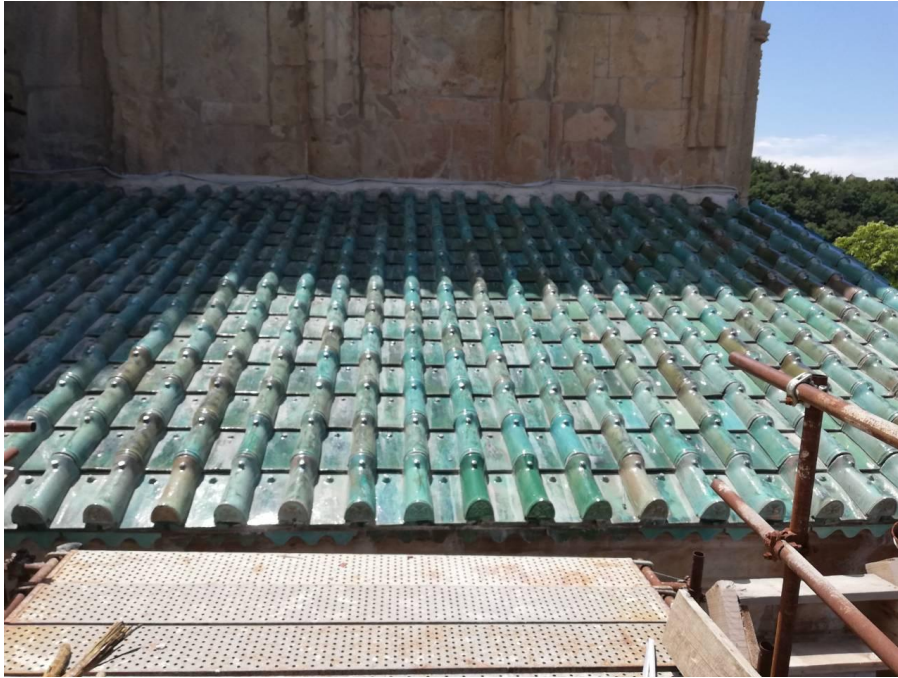
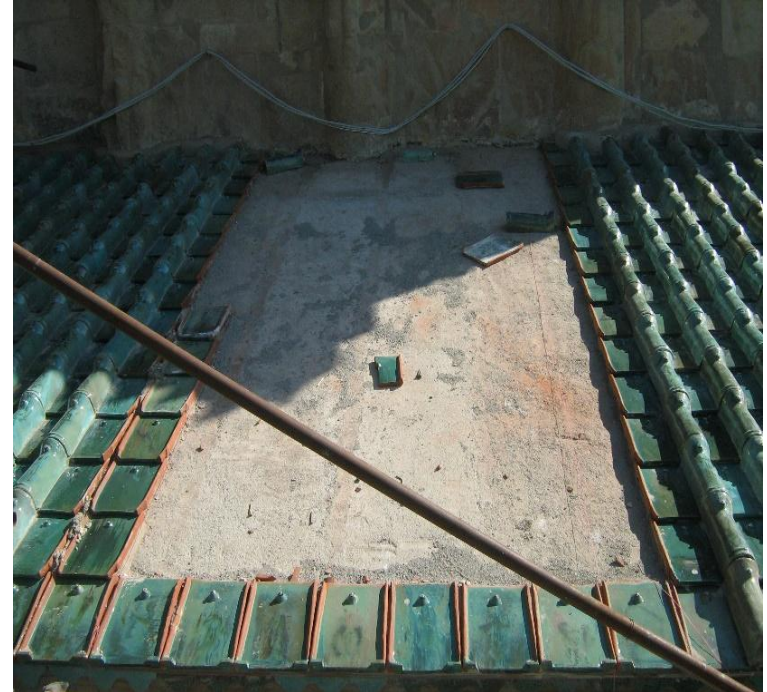
ჩრდილო-დასავლეთ ქანობი, კრამიტის ბურულის მოწყობა

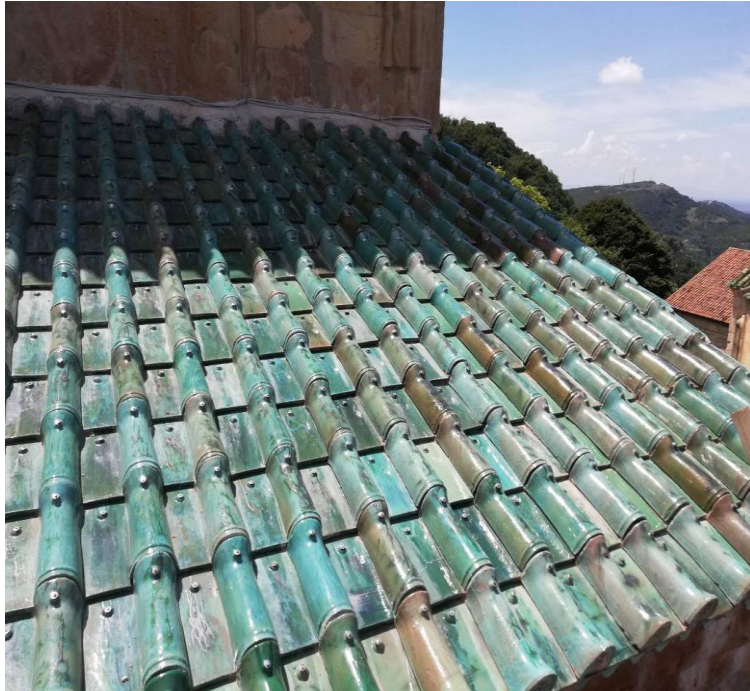
ჩრდილო-დასავლეთ ქანობი, კრამიტის ბურულის მოწყობა

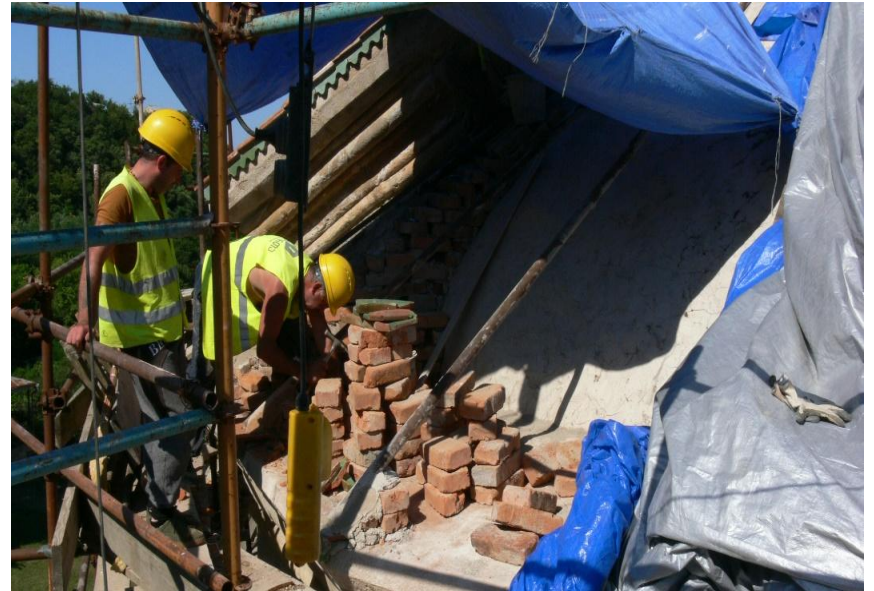
საკუროთხევის აფსიდის გადახურვა, სახურავის შიდა სივარტილის წმენდა და შემავსებლით შევსება

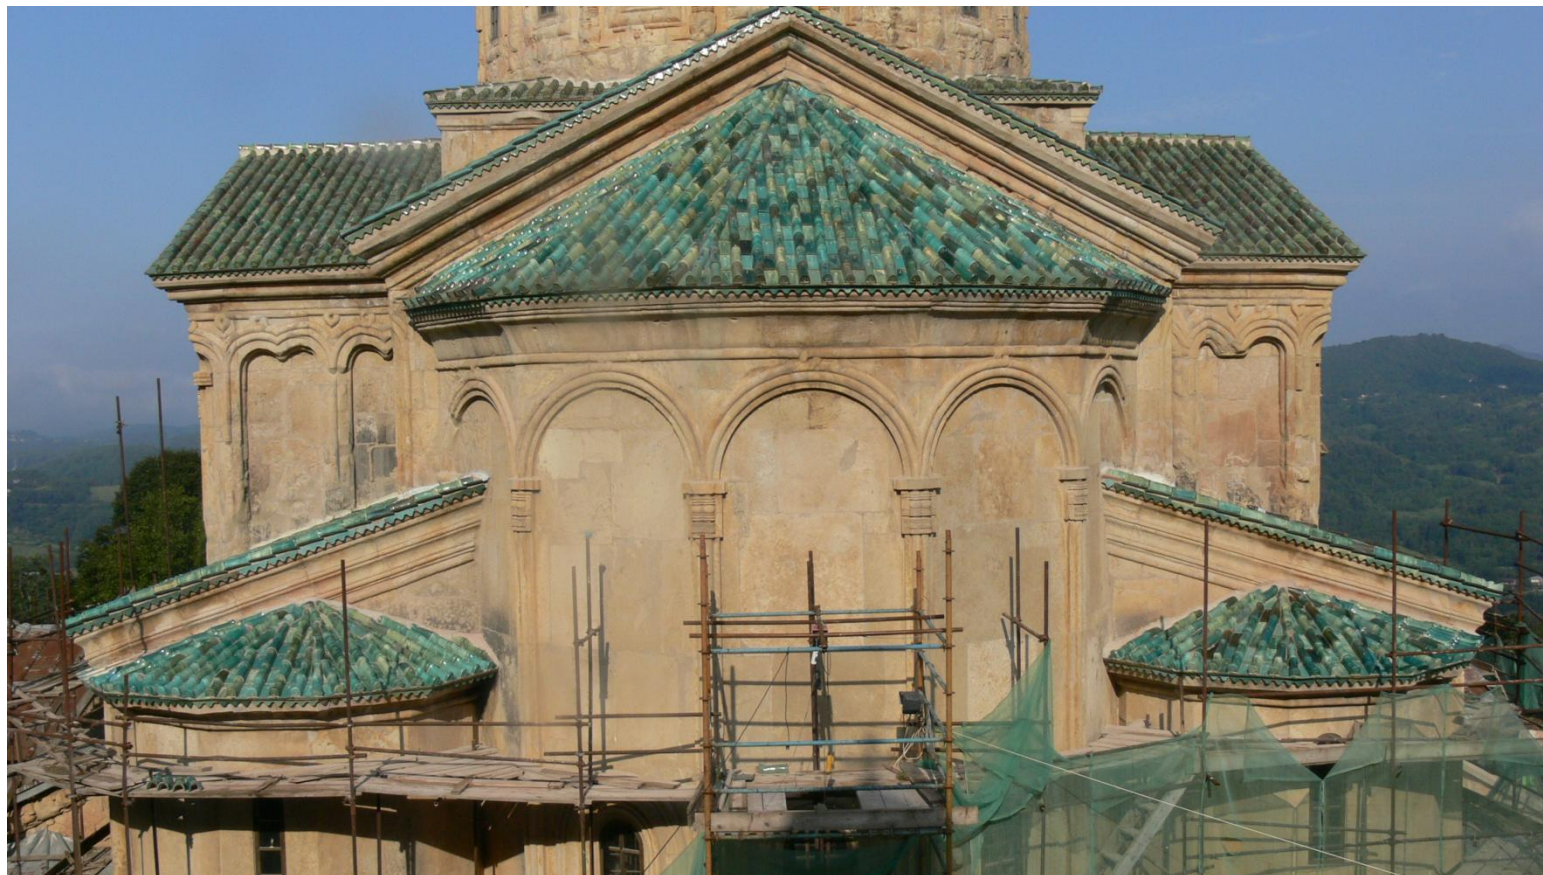
საკურთხევლის აფსიდის გადახურვა, კრამიტის ბურულის მოწყობა

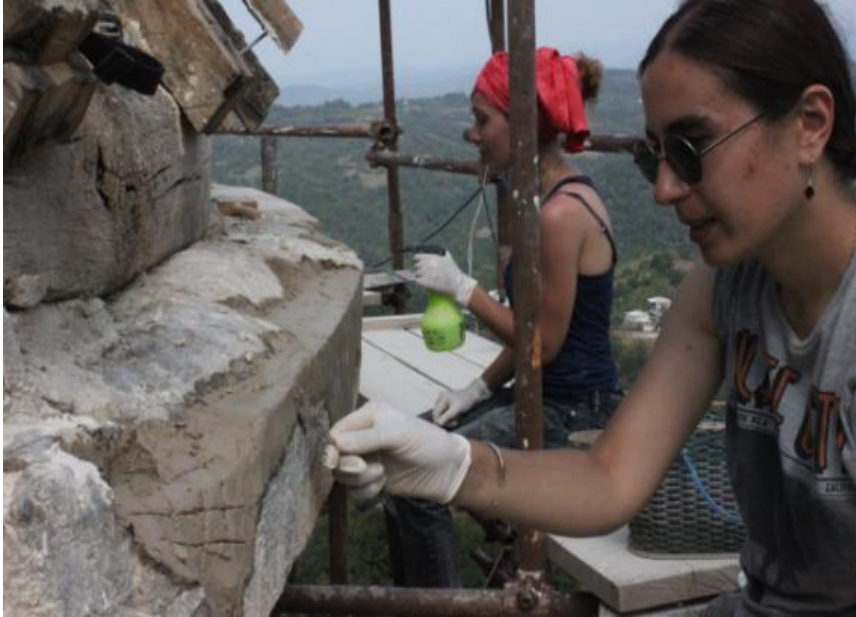
კარნიზის ქვის კირის ხსნარით რეკონსტრუქციის პროცესი

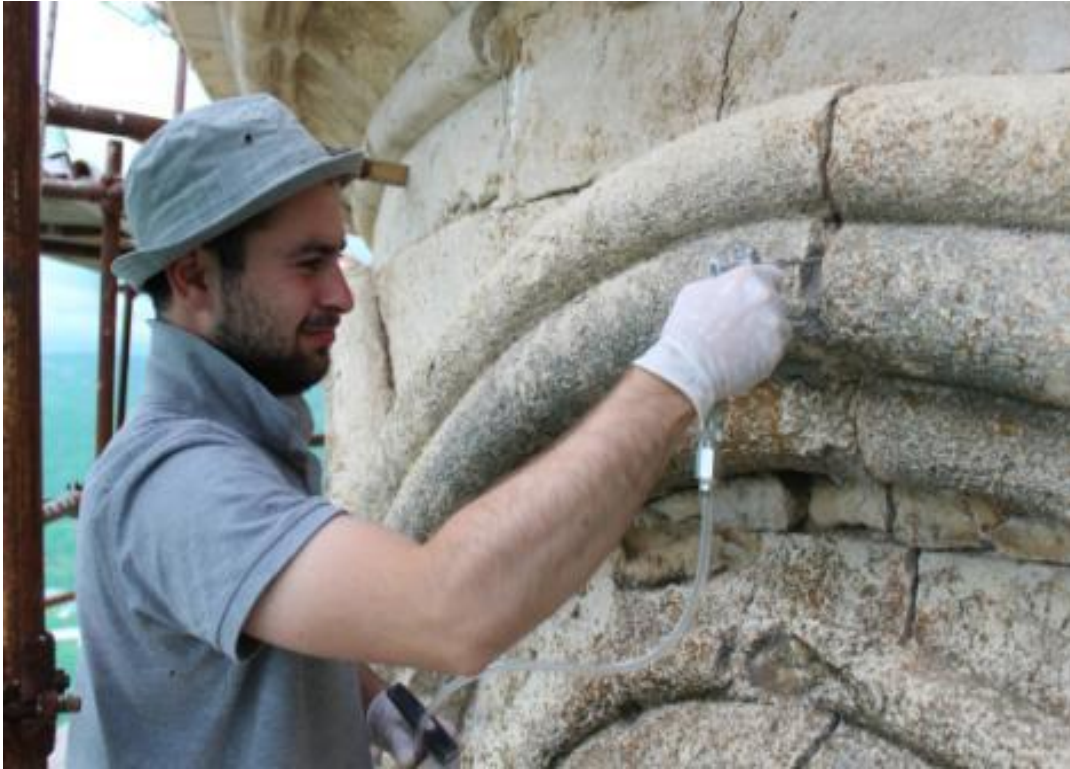
ბზარების ინექტირების პროცესი

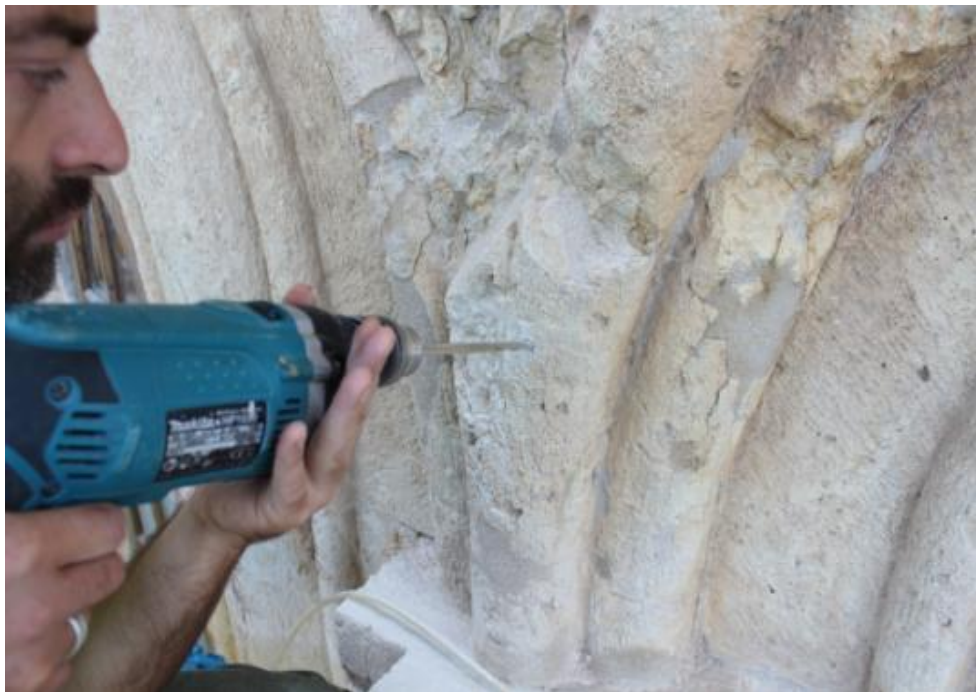
საანკერე ხვრელების მომზადების პროცესი

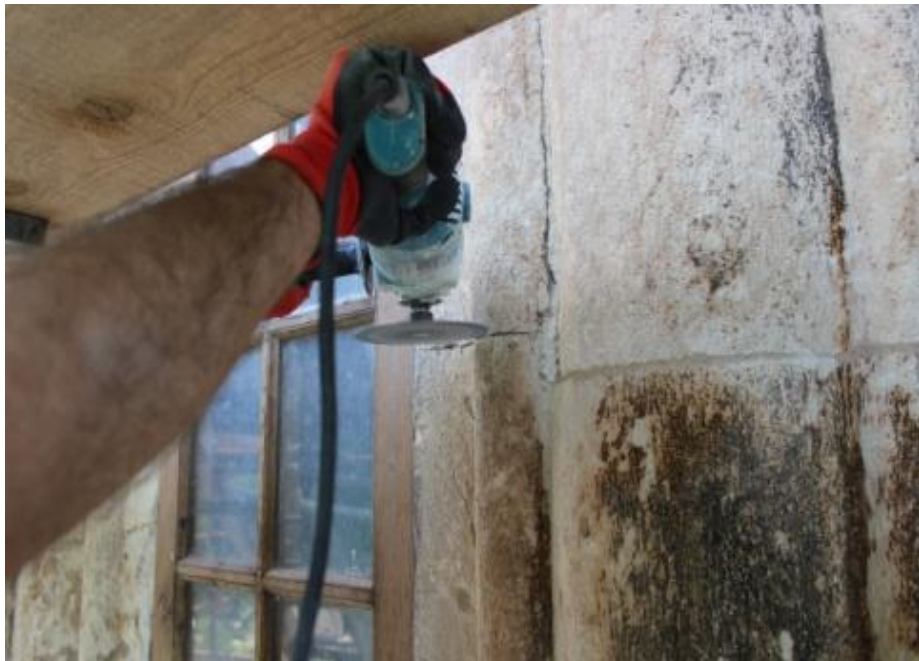
ძველი შევსებების მოხსნა და რეკონსტრუქცია

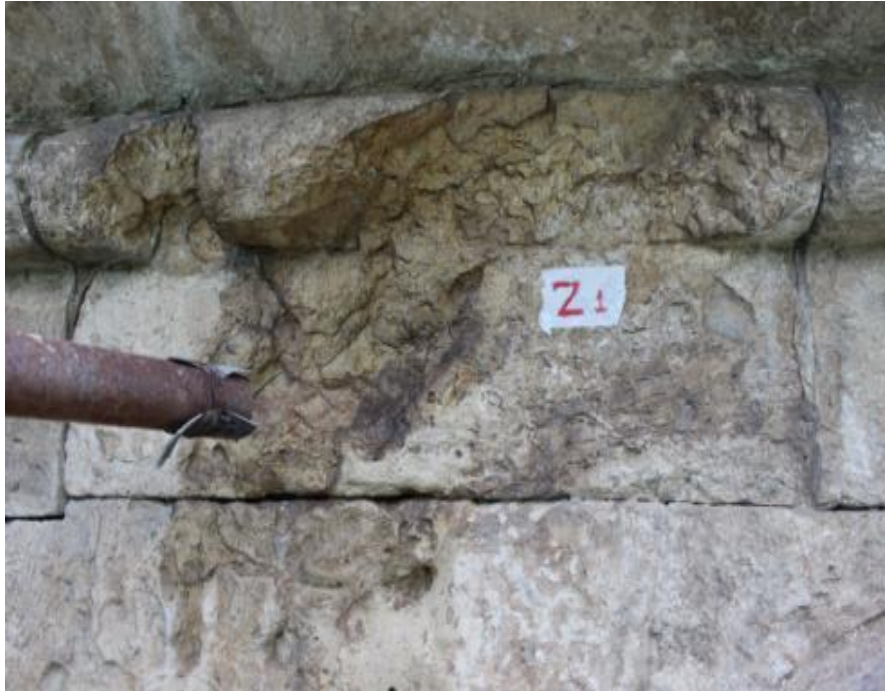
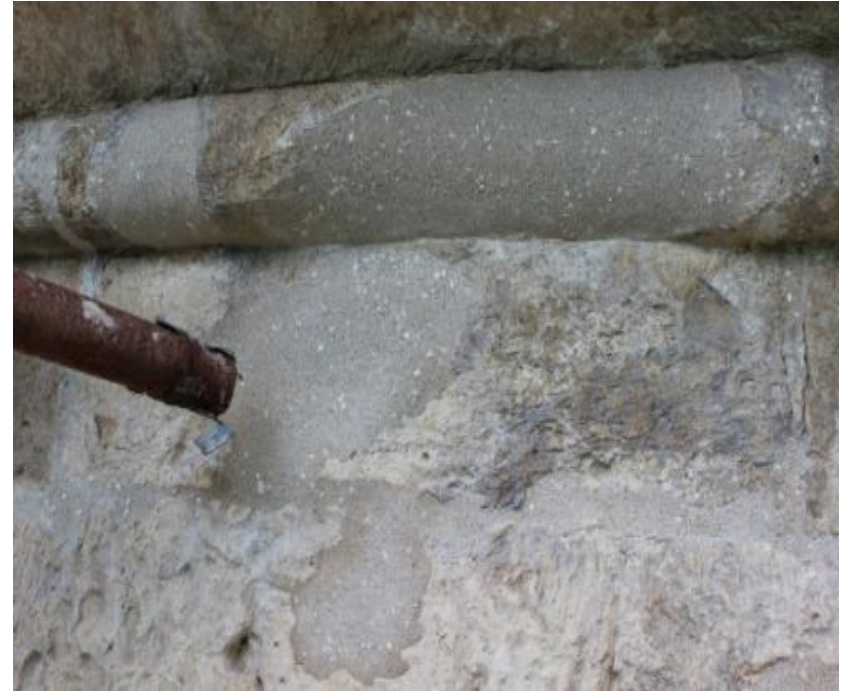
დაკარგული ნაწილების კირის ხსნარით რეაბილიტაცია

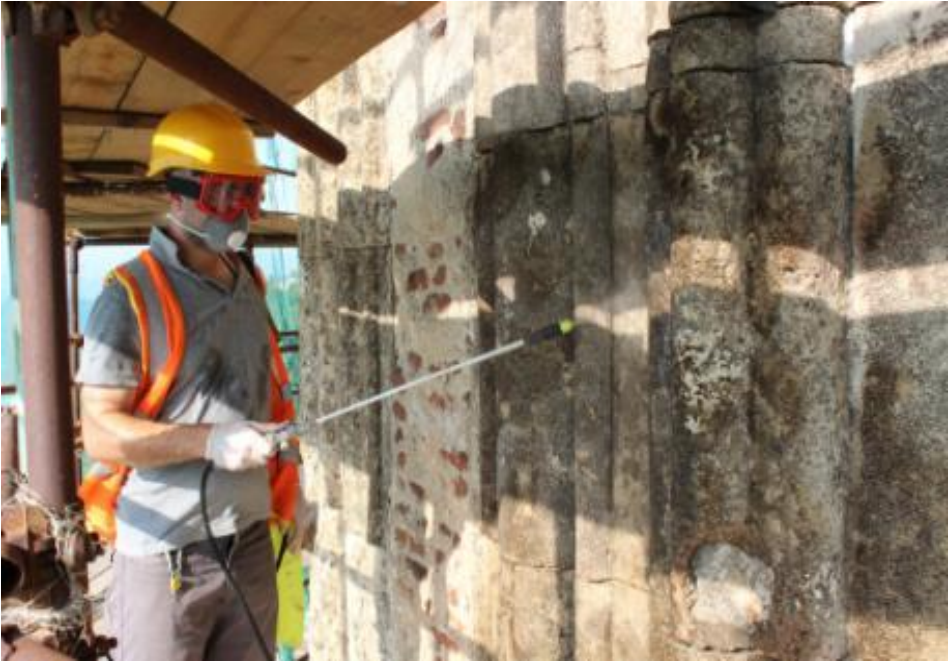
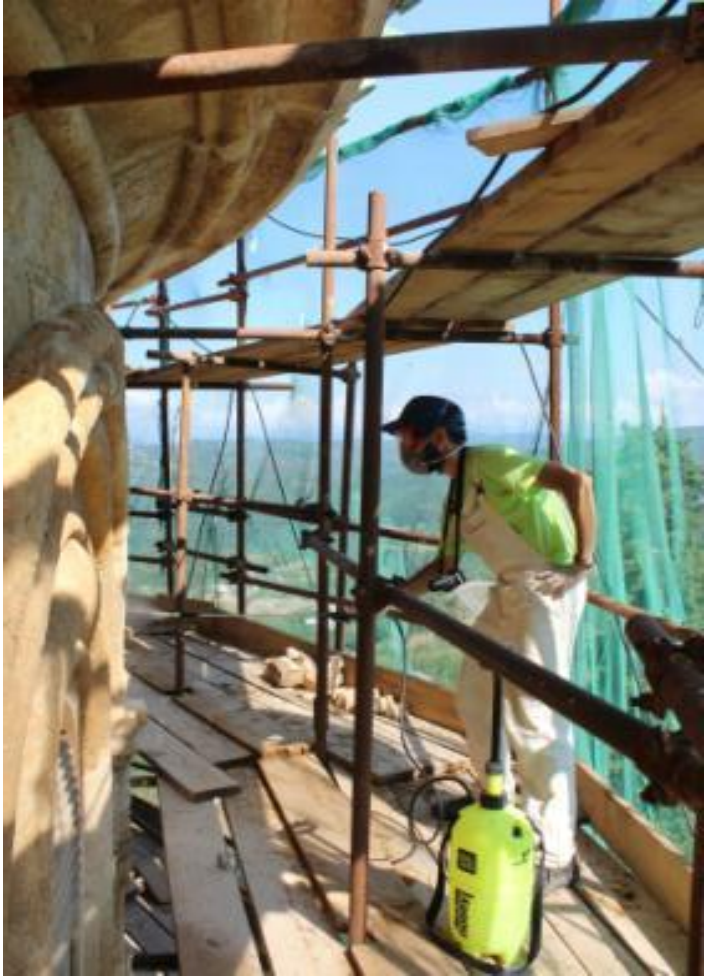
ბიოციდით მკურნალობა

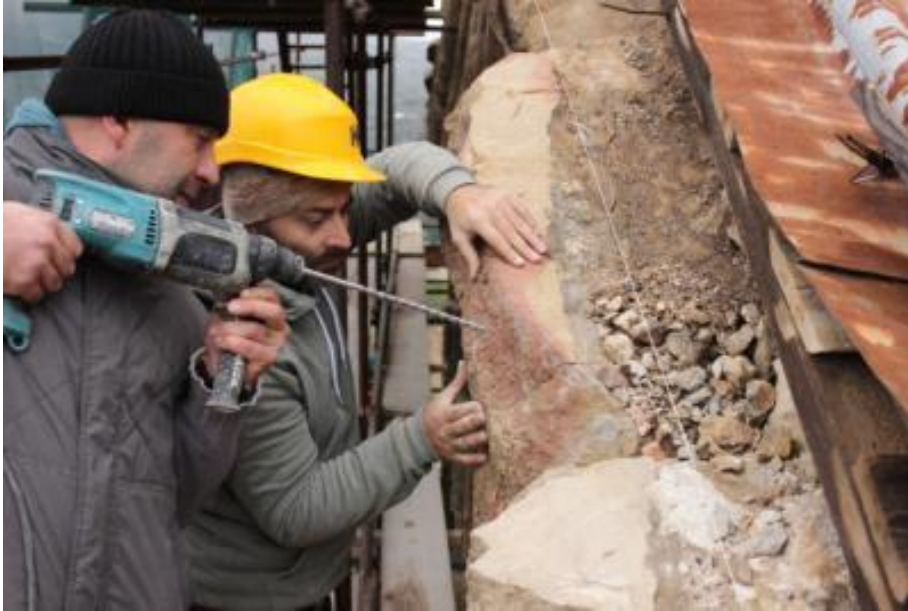
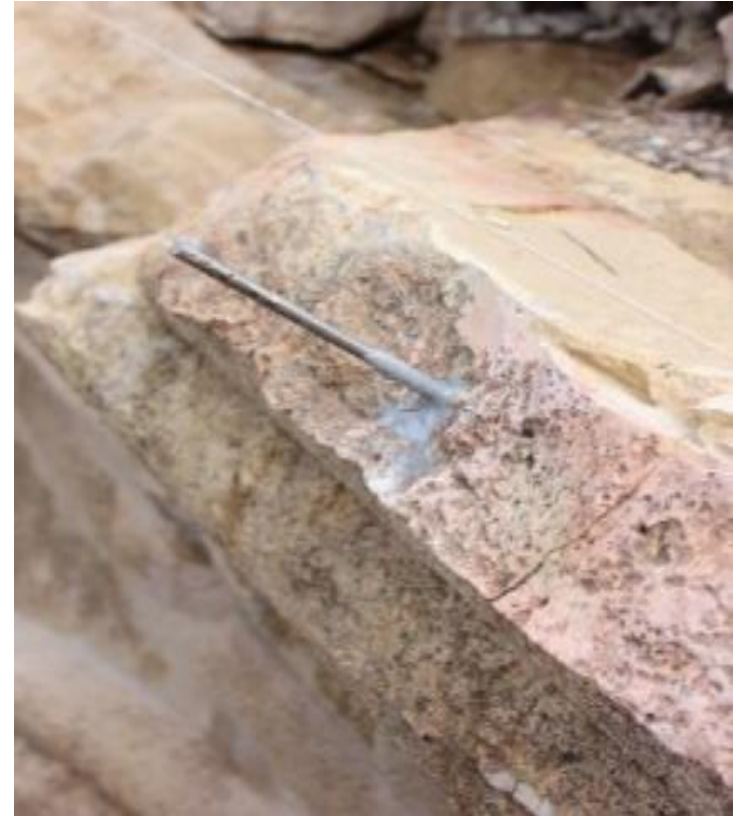
საანკერე ხვრელების მომზადება და ახალი ქვების დამაგრება.

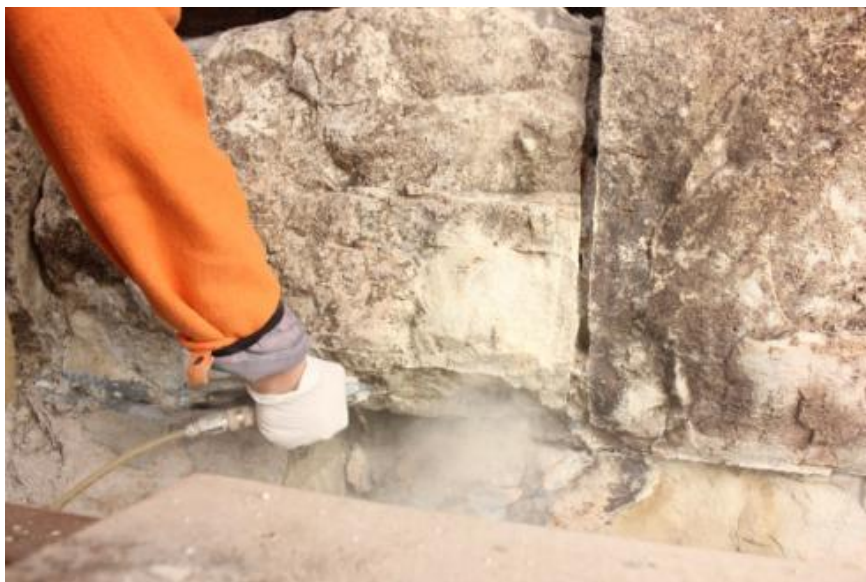
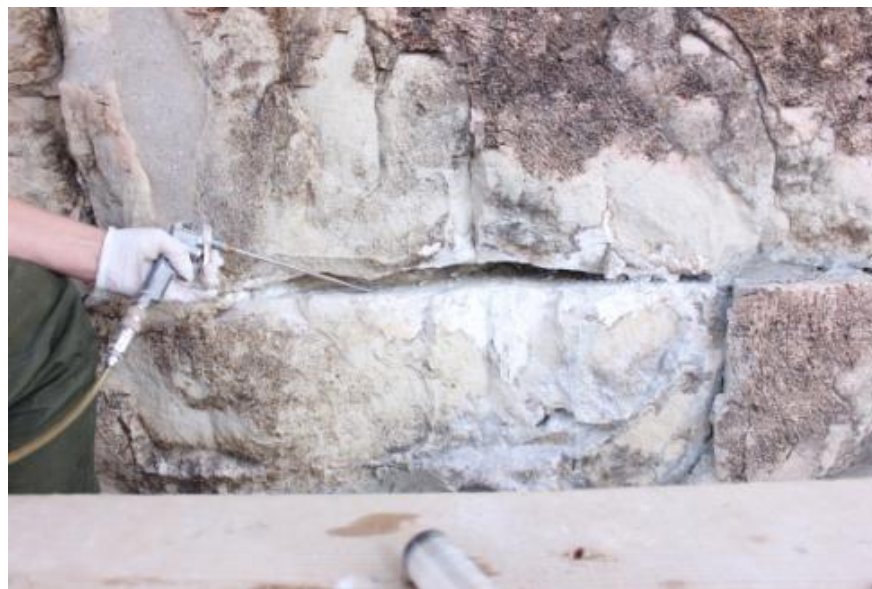
ქვებს შორის სივრცეების წმენდა. დასავლეთი ფასადი
