წარმოგიდგენთ გელათის ღვთისმშობლის ტაძრის არქიტექტურული
სტრუქტურის სარეაბილიტაციო სამუშაოების (ნებართვა № 12/131) მიმდინარეობის საბოლოო ანგარიშს.

გელათის ღვთისმშობლის შობის ტაძრის სარეაბილიტაციო სამუშაოები

სამუშაოთა საბოლოო ანგარიში

2014 წლის 6 თებერვალი - 2018 წლის 30 ნოემბერი

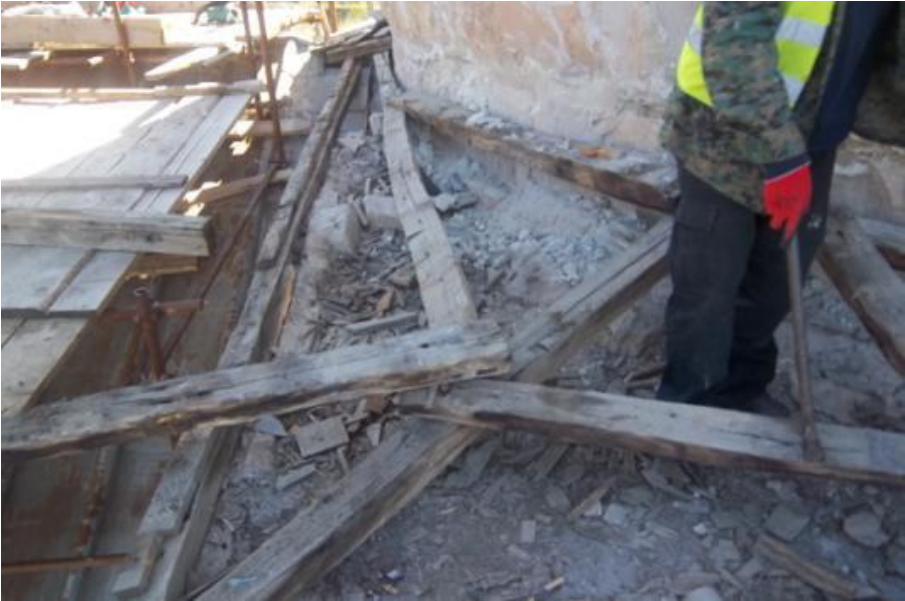
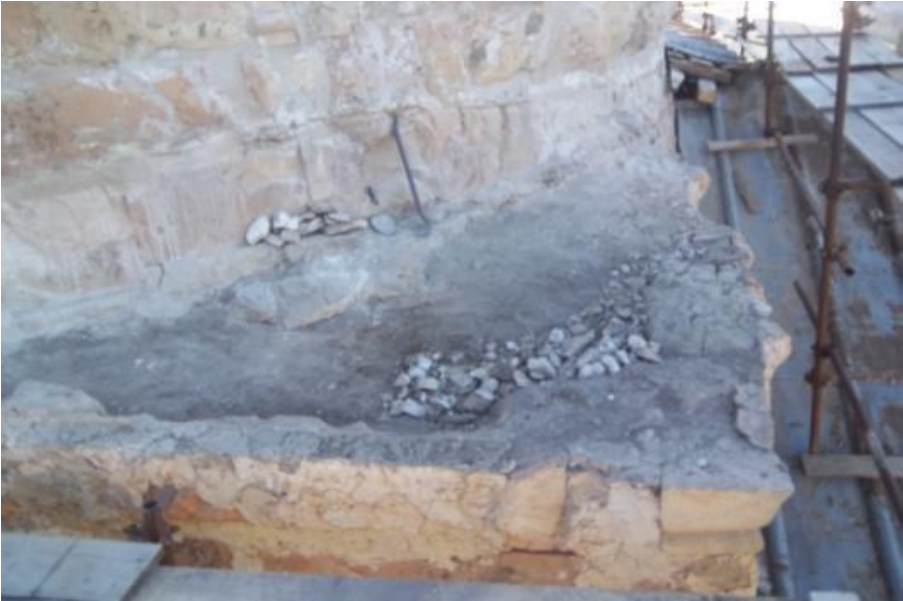
სახურავის მოხსნა და არსებული მდგომარეობა პანდანტივები

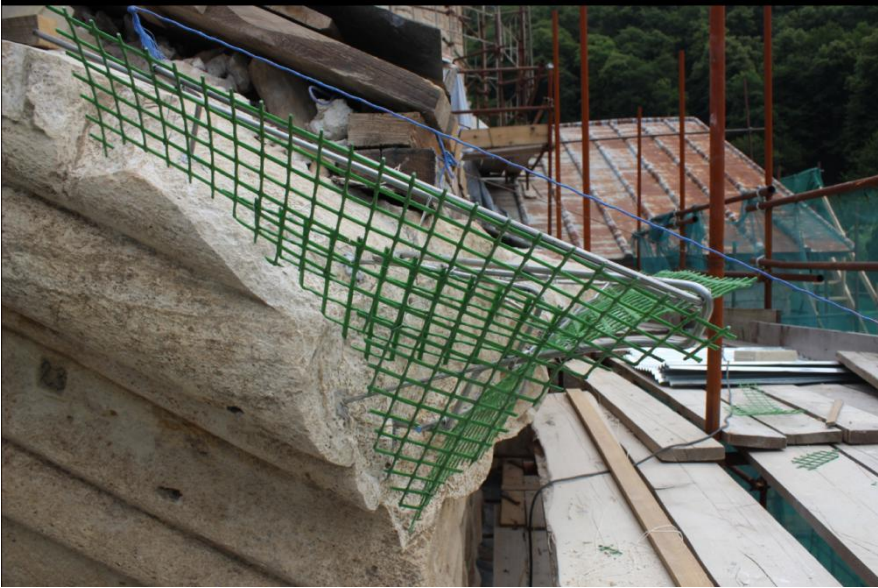
დასავლეთი მკლავი, კარნიზის ქვის დაკარგული ნაწილების რეაბილიტაცია უჟანგავი ლითონით და მინაბოჭკოვანი ბადით

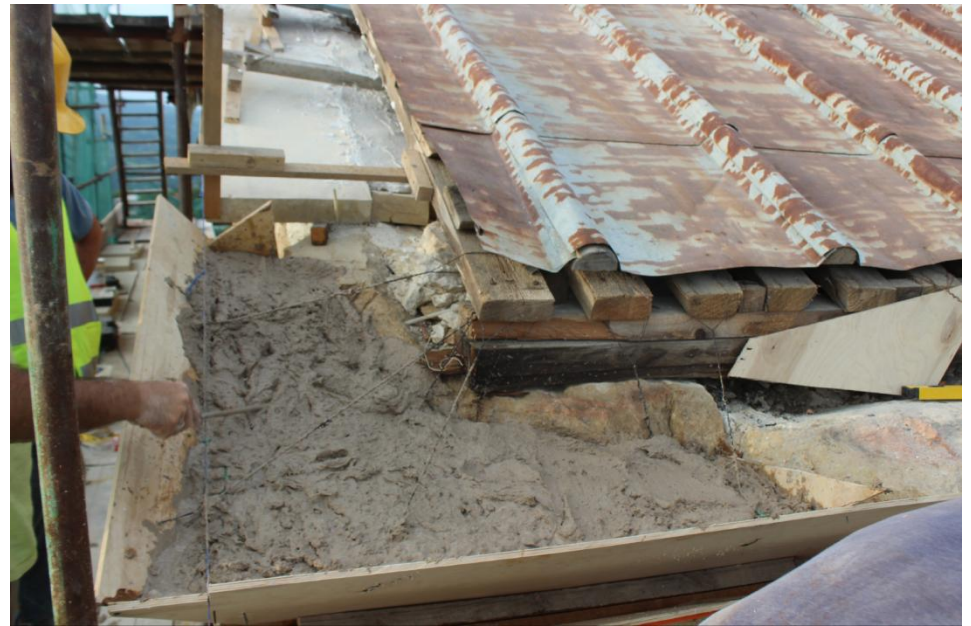
დასავლეთი მკლავი, კარნიზის დაკარგული ნაწილების რეაბილიტაცია

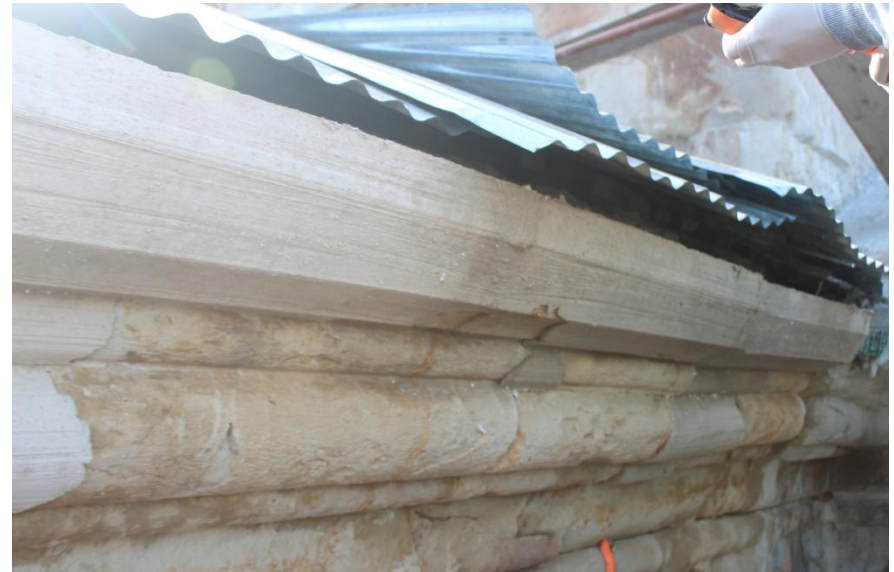
დასავლეთი მკლავი, ფრაგმენტირებული ქვის კარნიზის რეკონსტრუქცია

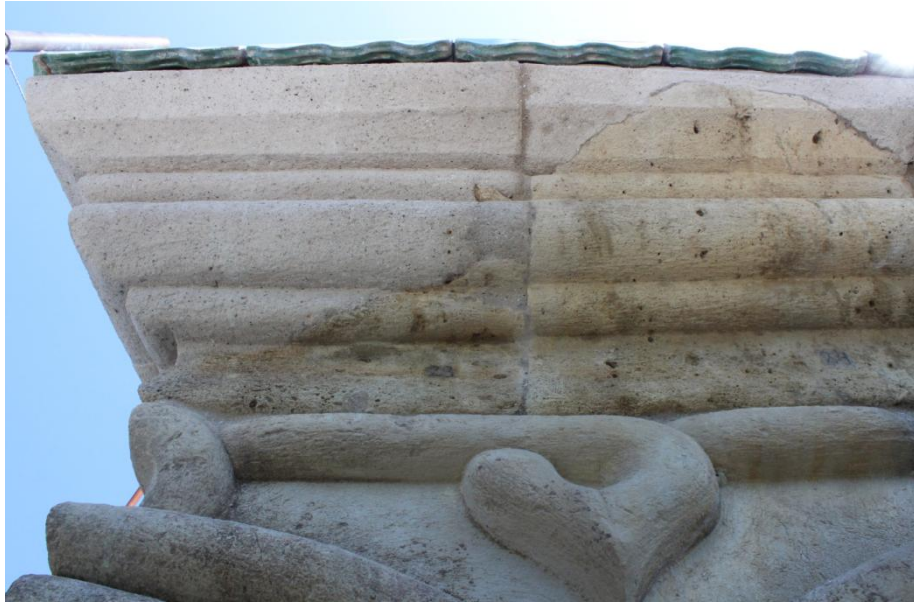
დასავლეთი მკლავი, რეაბილიტირებული კარნიზი

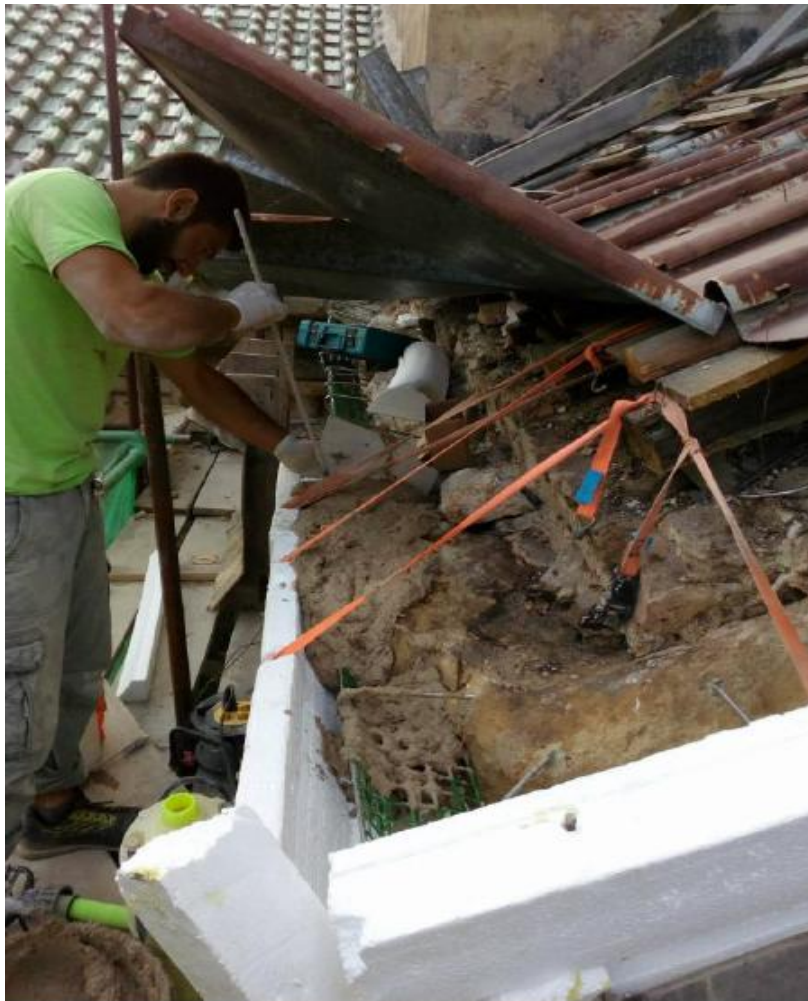
კარნიზის რეკონსტრუქცია არმირებული კირით
