## გელათის ღვთისმშობლის შობის ტაძრის სარეაბილიტაციო სამუშაოები

გადახურვის რეაბილიტაცია - კარნიზის ქვის სარესტავრაციო სამუშაოები, კრამიტის  
ბურულის მოწყობა ქანობებზე და სარკმელების სარეაბილიტაციო სამუშაოები

სამუშაოთა შუალედური ანგარიში  
2017 წლის 20 ივლისი - 2017 წლის 29 დეკემბერი

ნებართვის ნომერი: 09/12/16;

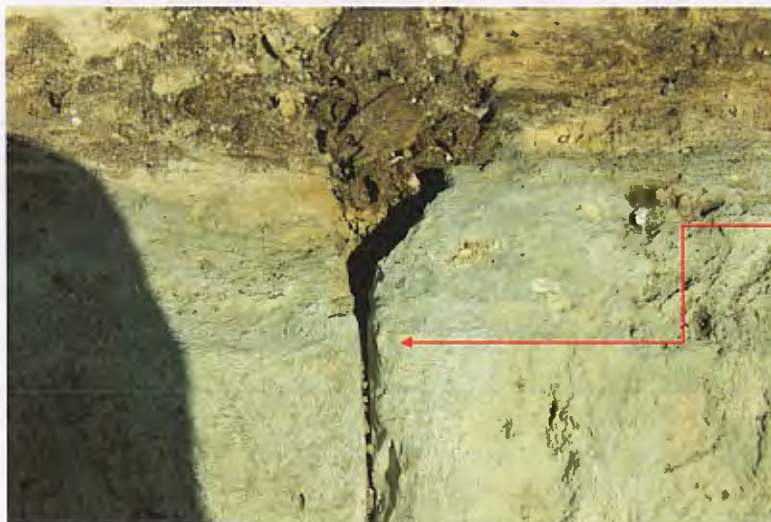
*მარცხნივ/ზემოთ*: ფოტო. აღმოსავლეთი ფასადი. დაზიანებული კარნიზის ქვა. დეტალი  
*მარჯვნივ/ზემოთ*: ფოტო. დაზიანებული კარნიზის ქვა. კონტექსტი.

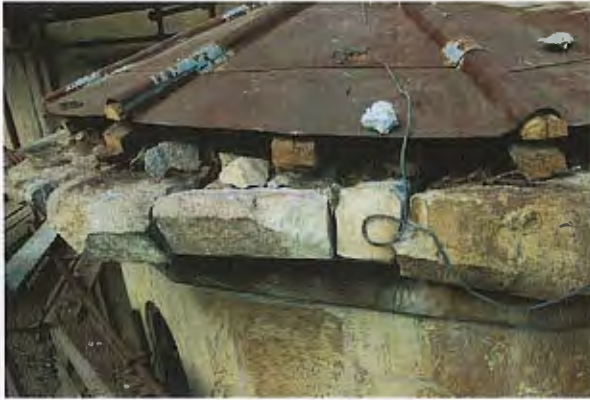
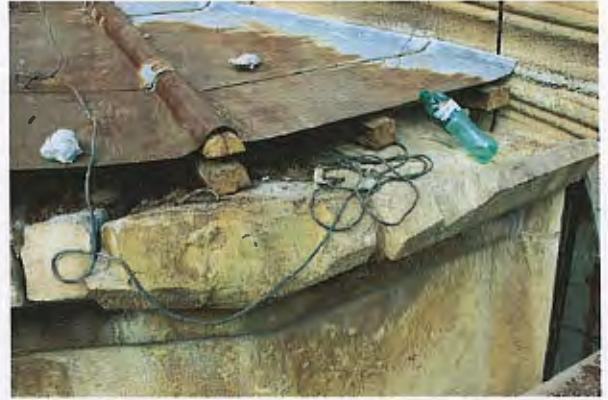
მარტენი/ზემოთ ფოტო. აღმოსავლეთ ფასადი. დაიანებული კარნიზის ქვა.

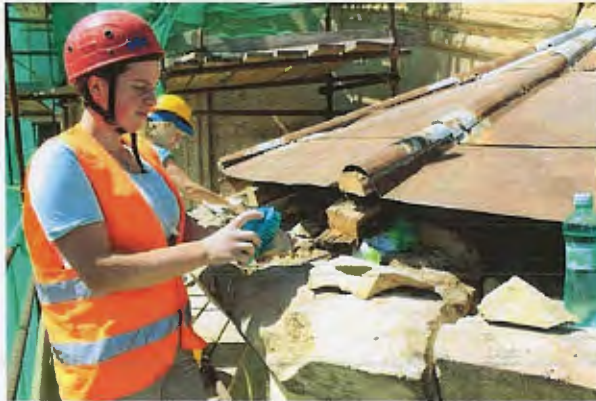
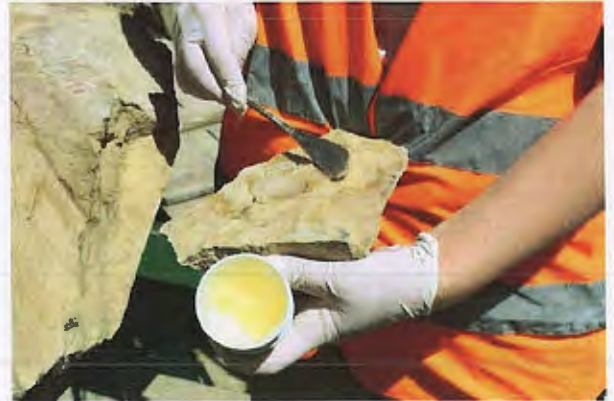
ზემოთ ფოტო. კარნიზი ქვის ფრაგმენტირებული დეტალების ეპოქსიდური რეზინით გაერთიანების პროცესი.

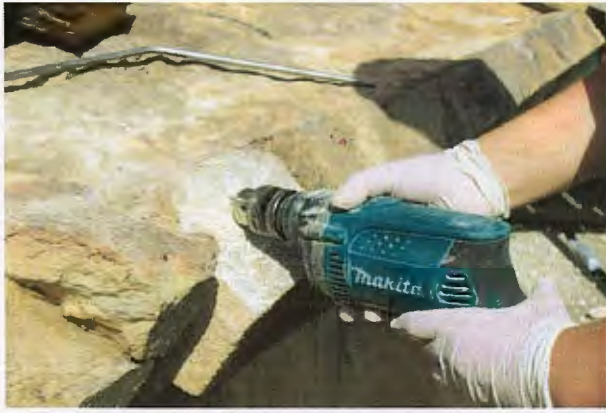
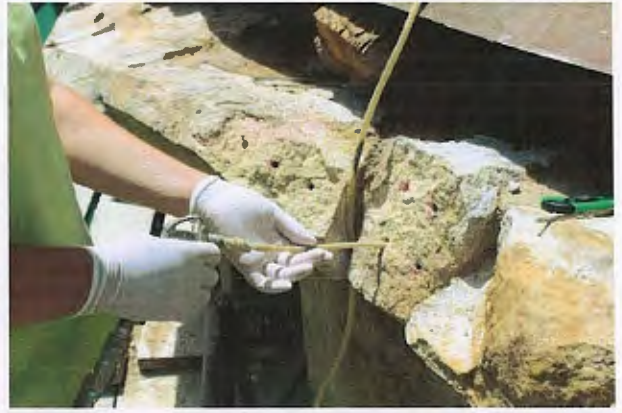
ზემოთაფოტო კარნიზი. საანკერე ხვრელების დატანისა და დამუშავების პროცესი.

- 1) კარნიზის დაზიანებული ქვები მომზადდა სარესტავრაციოდ საანკერე ხვრელების დატანით და შემდგომი დამუშავებით.
- 2) მომზადდა უჟანგავი ლითონის ანკერები.

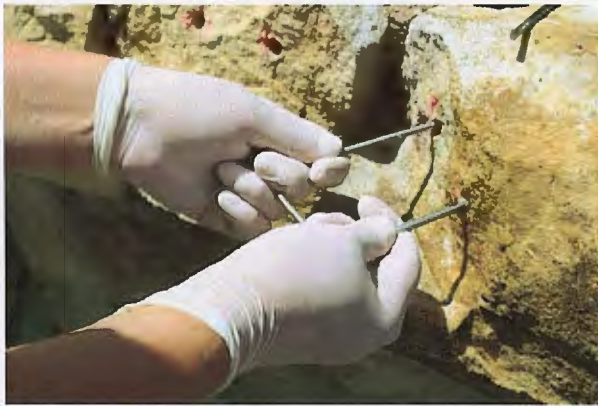
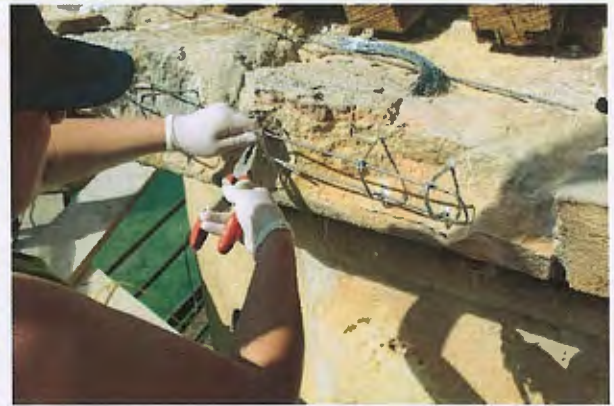
ზემოთაფოტო კარნიზი. უკანგავი ლითონის ანკერებით, არმირებისთვის განკუთვნილი კარნიზის მოწყობის პროცესი.

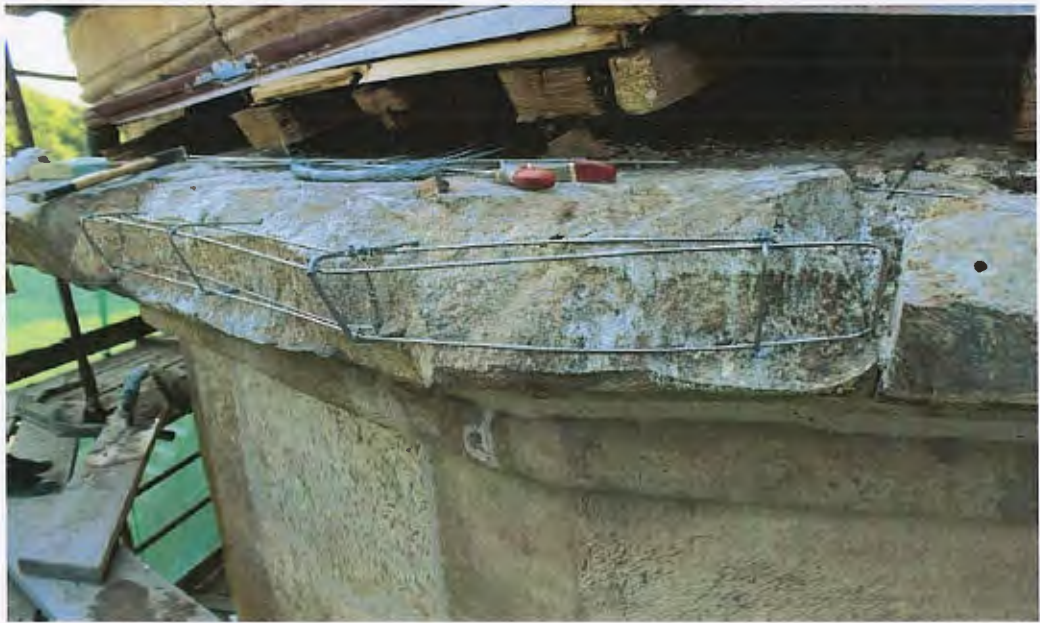
ზემოთ: ფოტო კარნიზი უკანგავი ლითონის კარკასი.

3) საანკერე ხვრელებში კარნიზის თითოეული ქვის დაზიანების ხარისხიდან გამომდინარე 4;6;8 მმ სისქის უჟანგავი ლითონის არმირებული კარკასი დამონტაჟდა და ეპოქსიდურ რეზინაზე ავიდა.

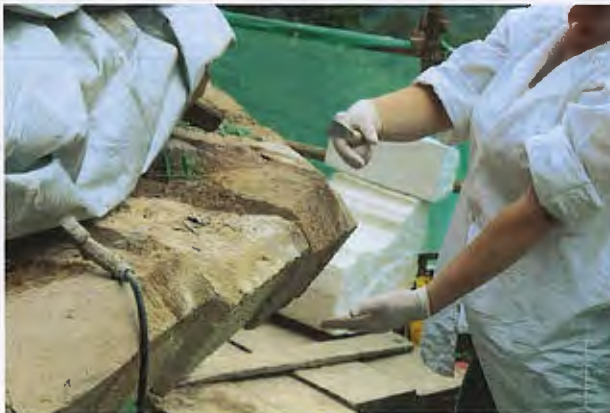
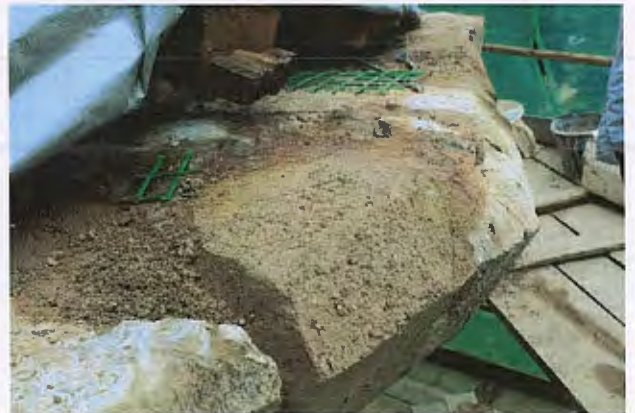
ზემოთ: ფოტო კარნიზი არმირებული კრისხნართ რეკონსტრუქციის პროცესი.

5) დამონტაჟდა ქარგილი, რომელიც შეივსო კირის ხსნარით (პროპორცია: 1 წილი კირი, 1 წილი კვარცის ქვიშა, 0,5 წილი მარმარილოს ფხვნილი, 0,5 წილი შავი ქვიშა, 1 წილი პოცოლანა, 0,5 წილი საშუალო ფრაქციის თეთრი ქვისკენ ჭები და ბოჭკოვანი მასალა). ხარისხობრივად უფრო მძიმე დაზიანების ზონებზე, სადაც ვერ მოხერხდა არსებული ქვების რეკონსტრუქცია, დამონტაჟდა ახალი 70 მმ სისქი სქევები.

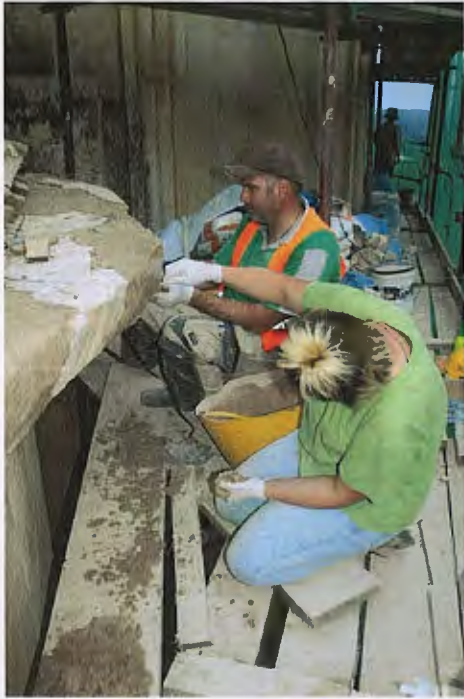
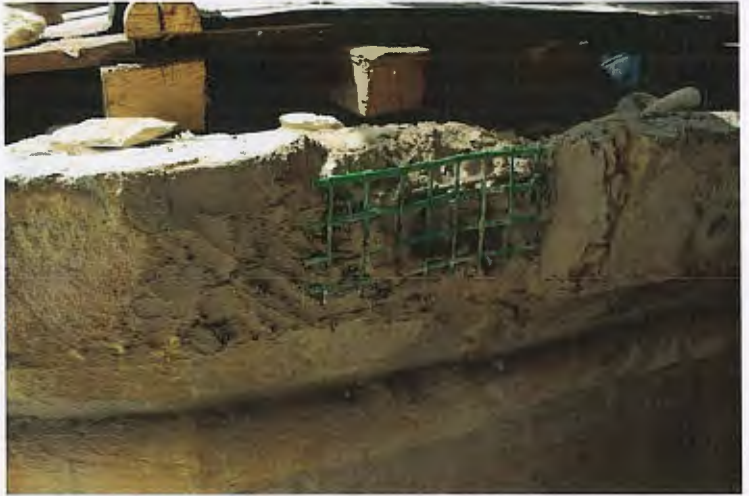
*ზემოთ, ფოტო. კარნიზი. არმირებული კრისხნარით რეკონსტრუქციის პროცესი.*

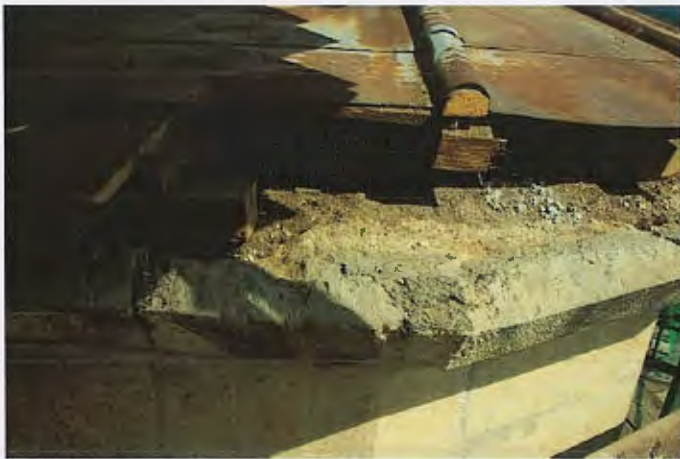
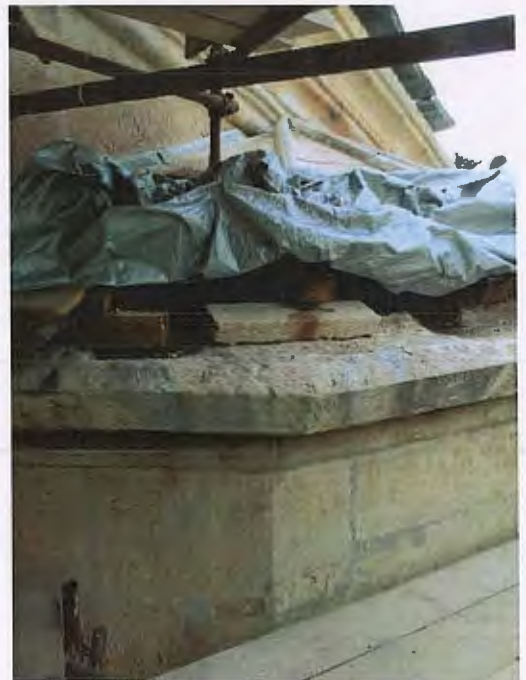
*ზემოთ, მარცხნივ, ფოტო. კარნიზი. ფოტო რეკონსტრუქციაში. ზემოთ, მარჯვნივ, ფოტო. კარნიზი. რეკონსტრუქციის შემდეგ.*

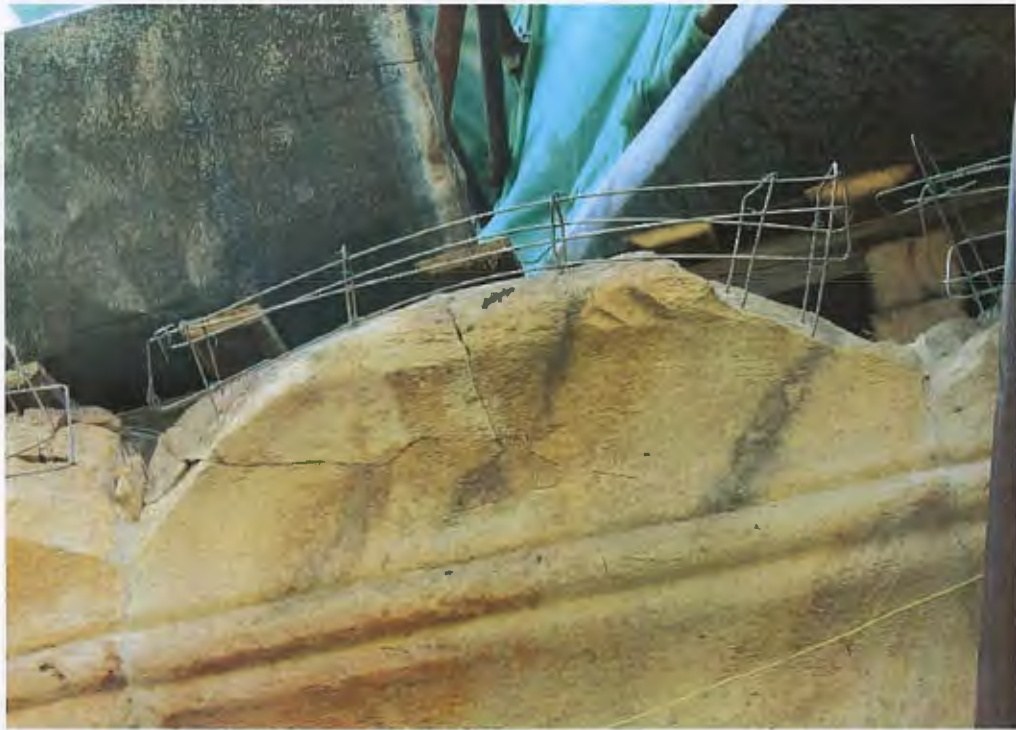
ზემოთ ფოტო. კარნიზი უკანგავი ლითონის კარკასი.

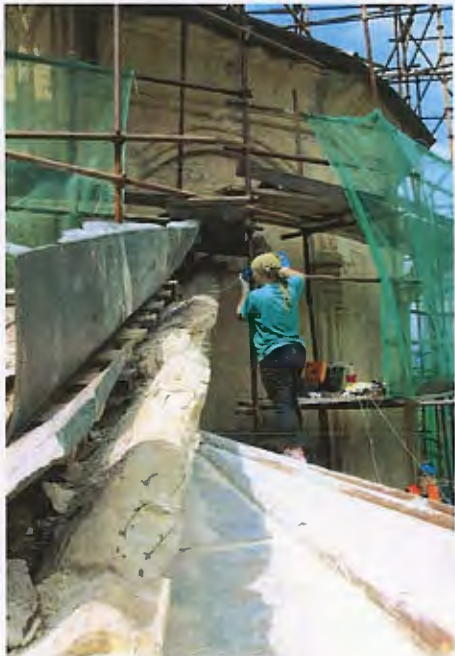
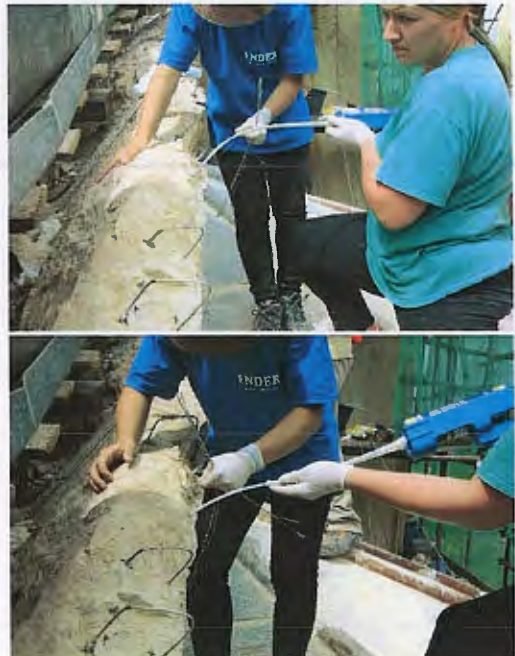
ზემოთ ფოტო. სამხრეთ ფასადი კარნიზი. წინასწარ მომზადებულ საანკერე ხვრელების დამუშავების პროცესი.

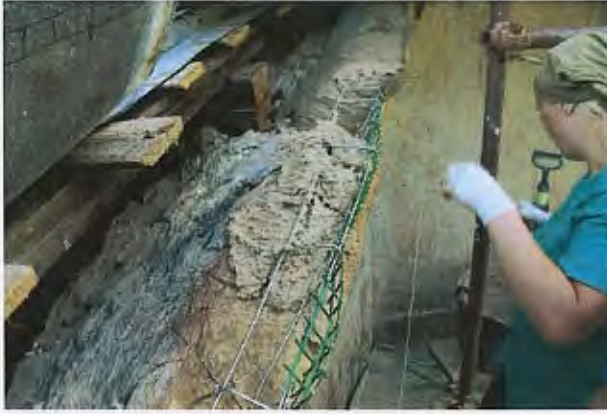
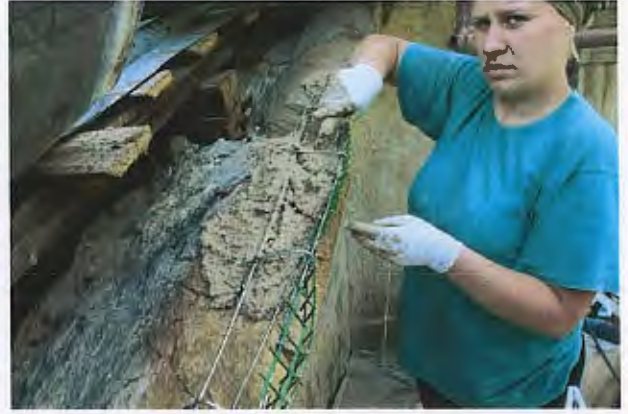
*ზემოთ,ფოტო. კარნიზი, არმირებული კირით რეკონსტრუქციის პროცესი.*

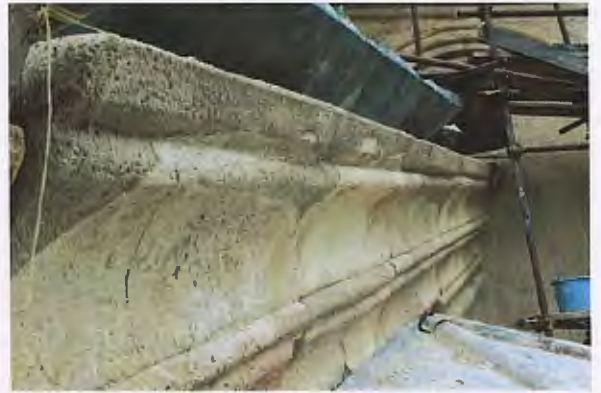
*ზემოთ,მარჯვნივ:ფოტო. კარნიზი, ფოტო რეკონსტრუქციამდე.  
ზემოთ,მარჯვნივ: ფოტო.კარნიზი, რეკონსტრუქციის შემდეგ.*

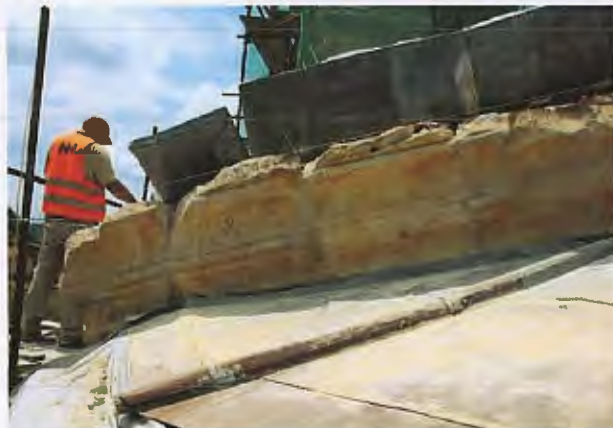
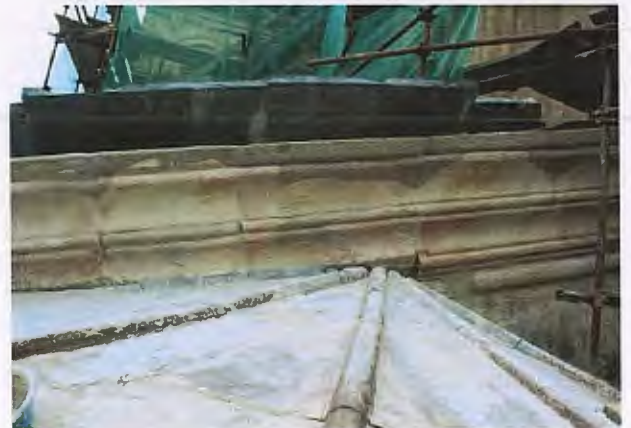
*ზემოთ,მარჯვნივ:ფოტო. კარნიზი, ფოტო რეკონსტრუქციამდე.  
ზემოთ,მარჯვნივ: ფოტო.კარნიზი, რეკონსტრუქციის შემდეგ.*

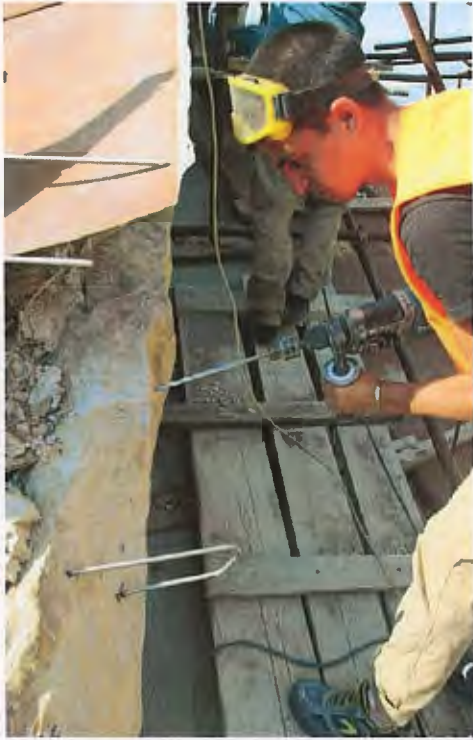
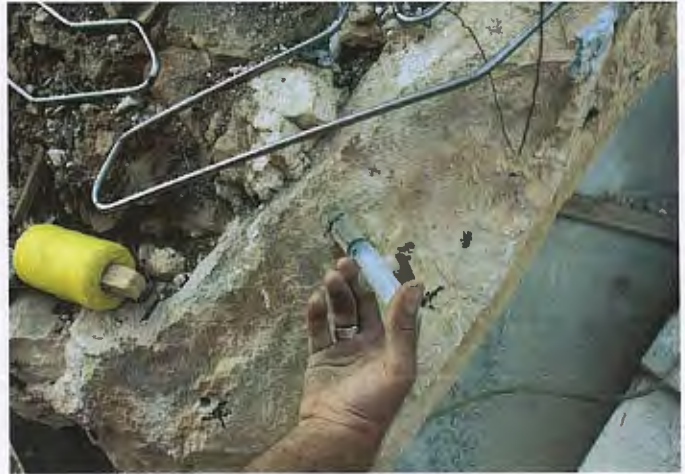
ზემოთ/ფოტო კარნიზი. სასკერე ხვრელების დატანისა და დამუშავების პროცესი.

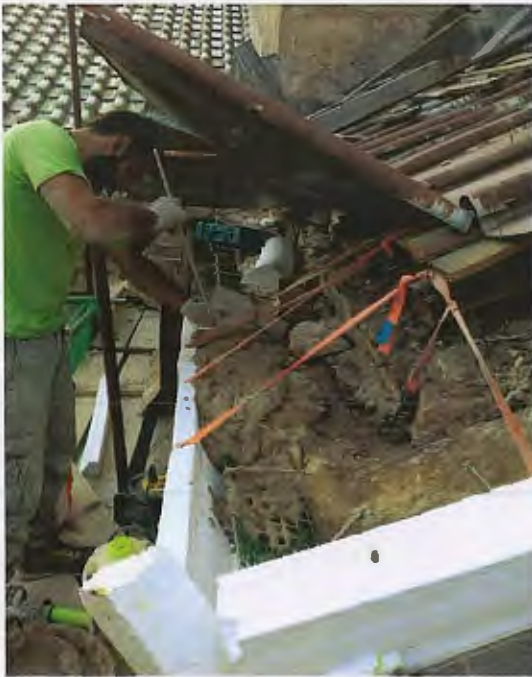
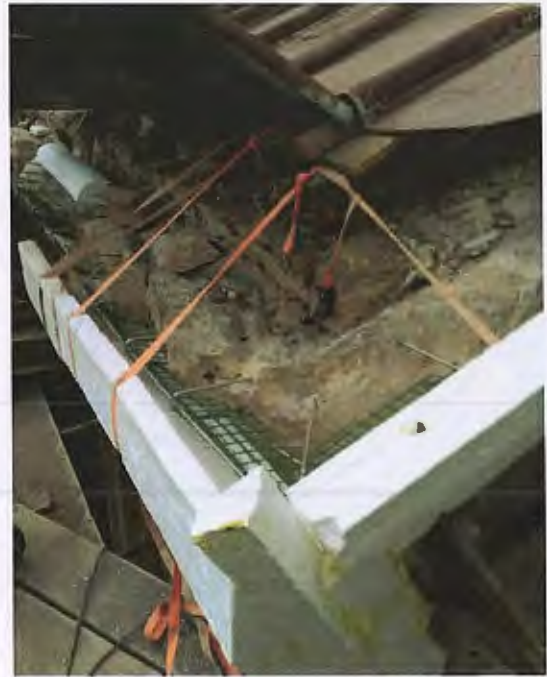
ზემოთ/ფოტო კარნიზი. არმირებული კირით რეკონსტრუქციის პროცესი.

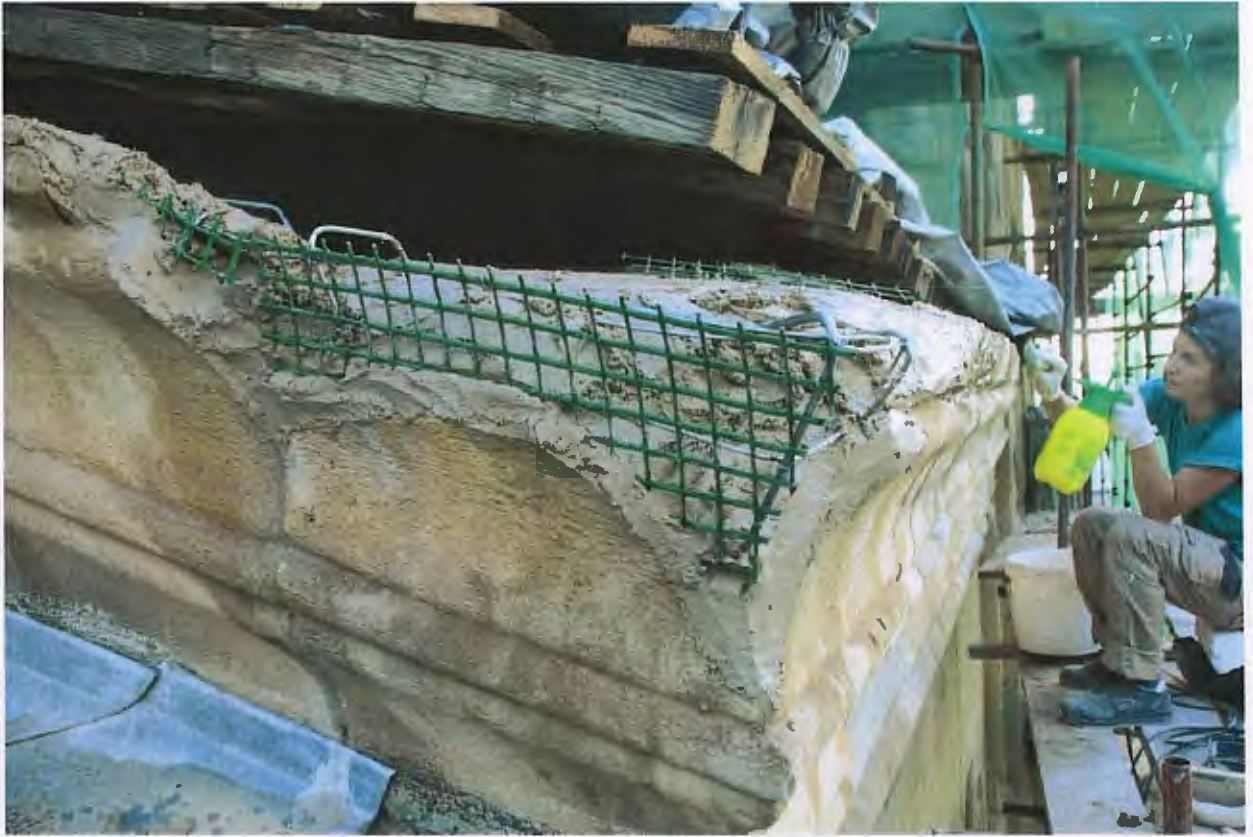
*ზემოთ/ფოტო* კარნიზი.არმირებული კირით რეკონსტრუქციის პროცესი.

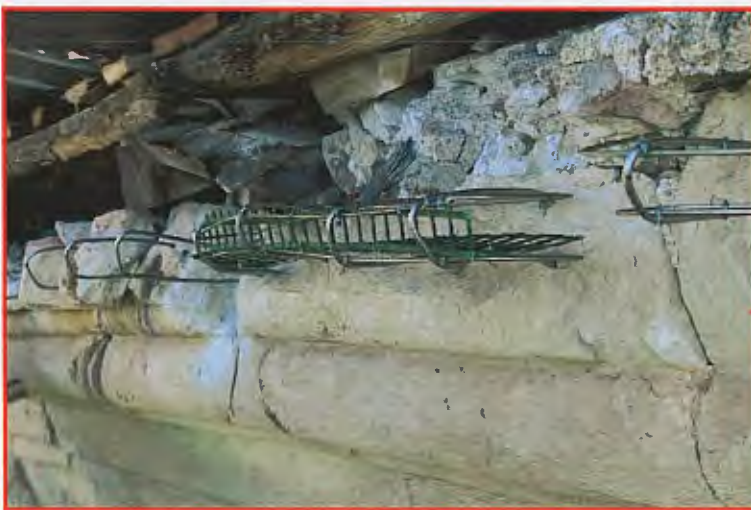
*მარჯვნივ/ზემოთ*: ფოტო 6მმ სისქის უჟანგავი ლითონითა და მინაბოჭკოვანი საარმირებო მადით არმირებული კარნიზის ქვა-დეტალი  
*მარჯვნივ/ზემოთ* ფოტო. ჩრდილოეთი ფასადი.კარნიზი.კონტექსტი.

4) აღნიშნული არმირებული კარკასი გამაგრდა მინაბოჭკოვანი ბადით.

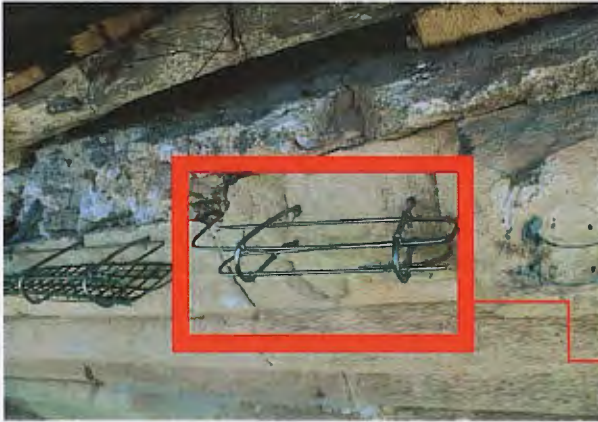
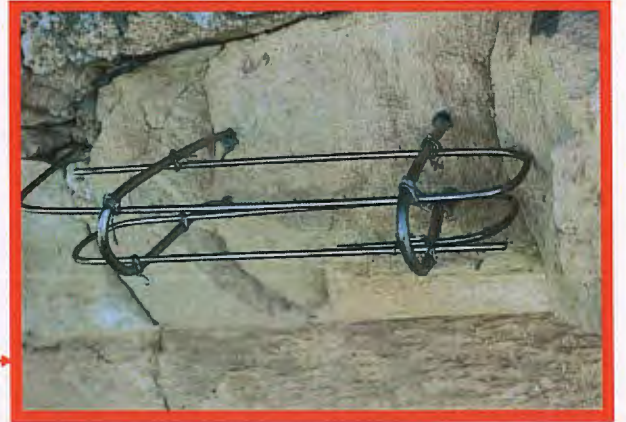
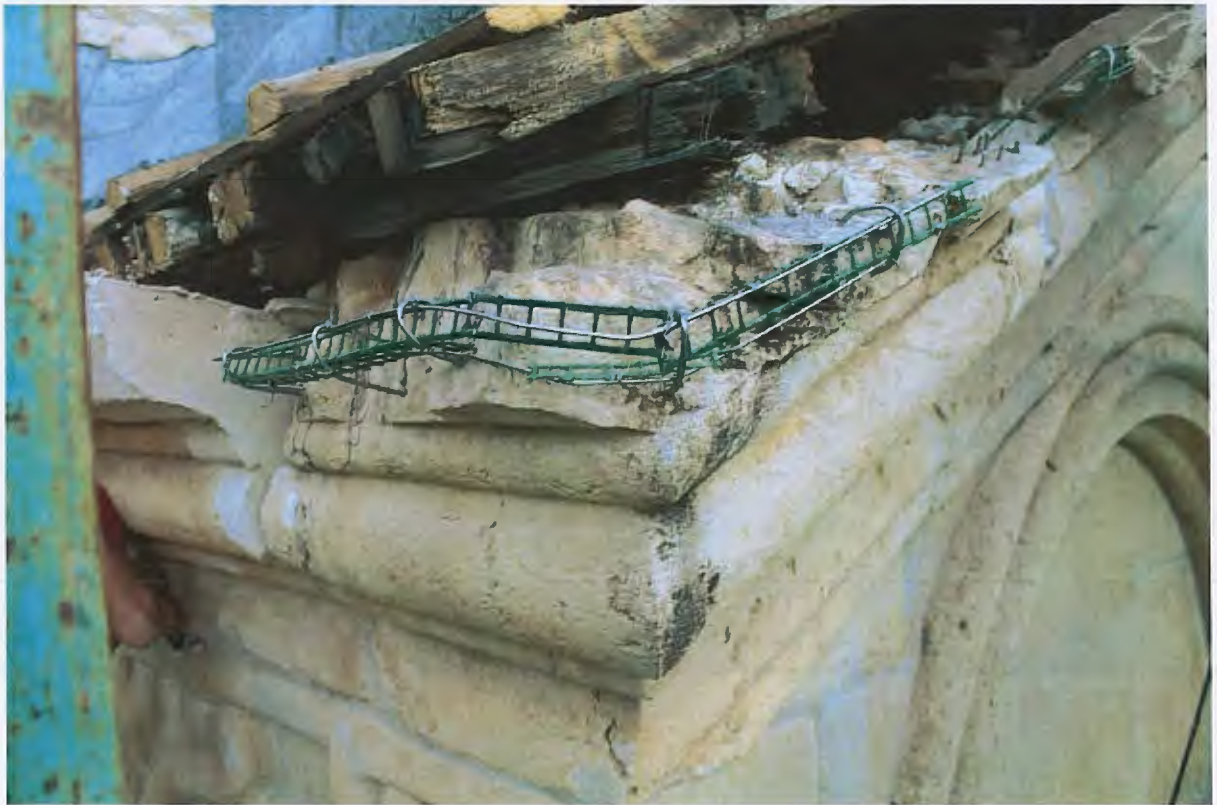
ზემოთ: ფოტო. დაზიანებული აკრნიზის ქვა. უქანგავი ლითონის არმირებისთვის განკუთვნილი კარკასი.

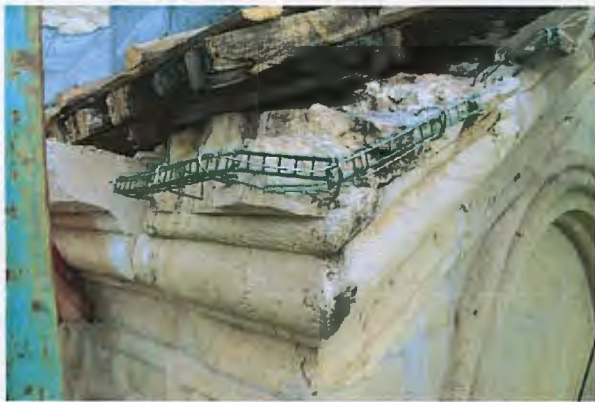
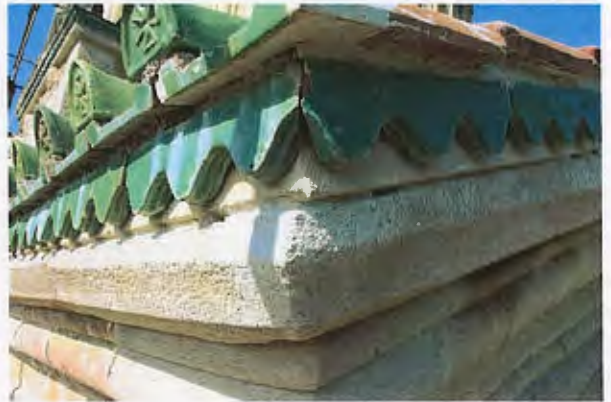
*ზემოთ, მარცხნივ:* ფოტო. ჩრდილოეთ ფასადი. დაზიანებული კარნიზის ქვაზე დატანილია არმირებისთვის განკუთვნილი კარკასი.  
*ზემოთ, მარჯვნივ:* ფოტო. ჩრდილოეთ ფასადი. კარნიზი, კირხსნარით არმირების შემდეგ.

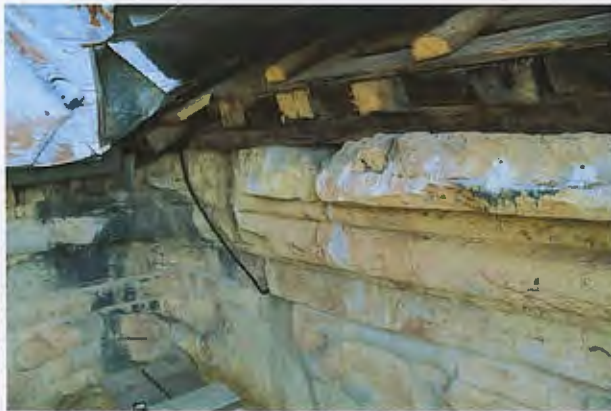
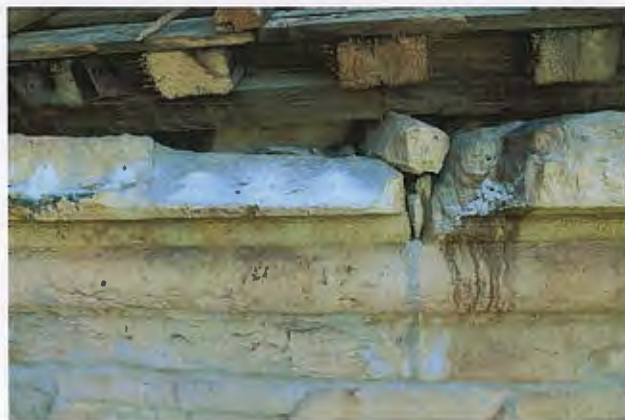
*ზემოთ, მარჯვნივ:* ჩრდილოეთ ფასადი, კარნიზი, საერთო ხედი  
*ზემოთ, მარცხნივ:* დაზიანებული კარნიზის ქვა, დეტალი  
*ქვემოთ, მარცხნივ:* დაზიანებული კარნიზის ქვა, დეტალი

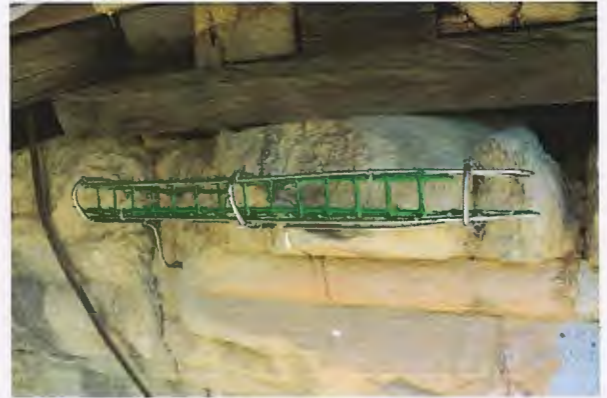
ზემოთ, მარჯვნივ: ფოტო. ჩრდილოეთ ფასადი. დაზიანებული კარნიზის ქვა  
ზემოთ, მარჯვნივ: ფოტო. ჩრდილოეთ ფასადი. კარნიზი. არმირებისთვის განკუთვნილი კარკასი.

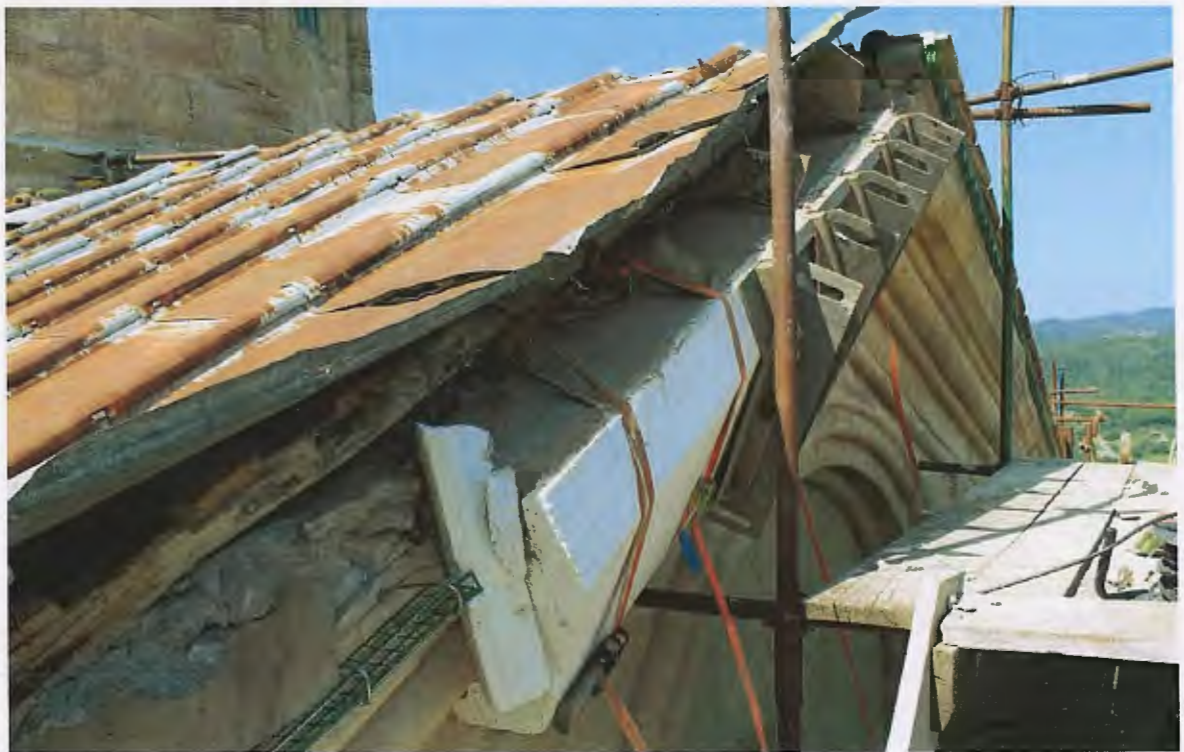
ზემოთ: ფოტო. კირხსნარით არმირება. ქარგილის კირხსნარით შვსება.

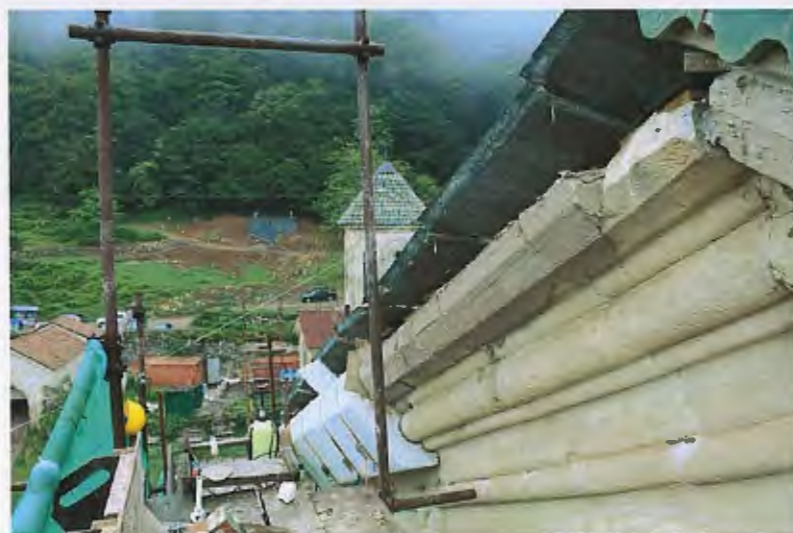
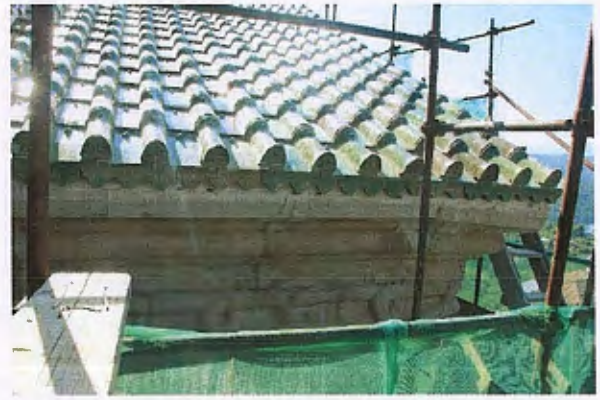
ზემოთ, მარჯვნივ: ფოტო. ჩრდილოეთ ფასადი. კარნიზი. ფოტო რეკონსტრუქციამდე.  
 ზემოთ, მარჯვნივ: ფოტო. ჩრდილოეთ ფასადი. კარნიზი. ფოტო რეკონსტრუქციის შემდეგ.

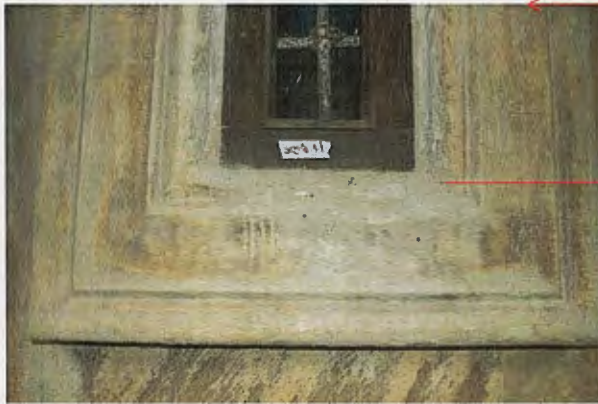
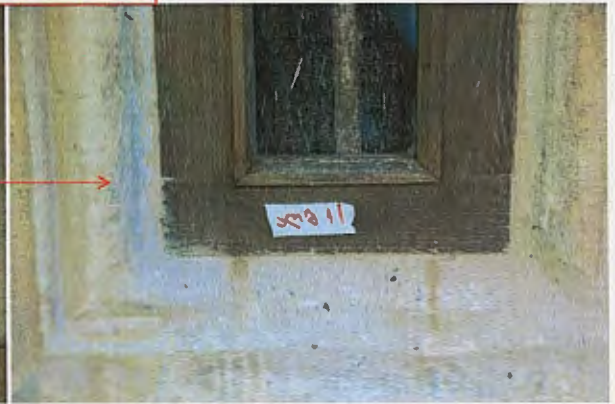
აღმ. 1.1

ფოტო: მარცხნივ ზემოთ: კონტექსტი  
ზემოთ: დეტალი  
მარჯვნივ: შავრო

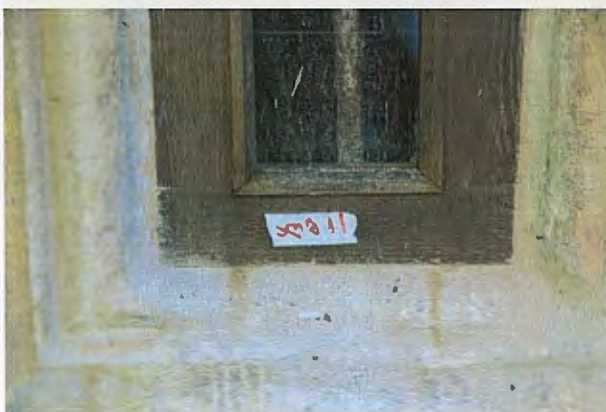
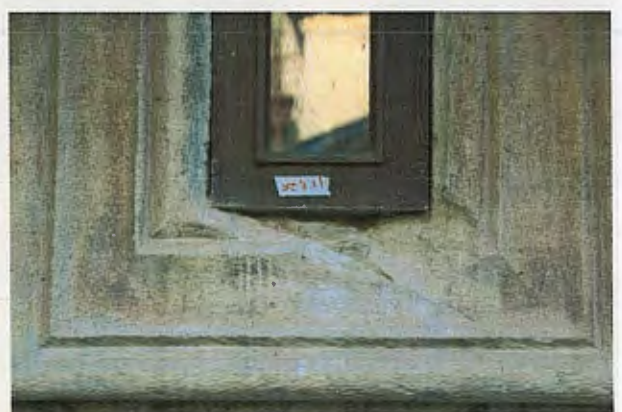
აღმ. 1.1

ფოტო:  
მარცხნივ: პროცესამდე  
მარჯვნივ: პროცესის შემდეგ

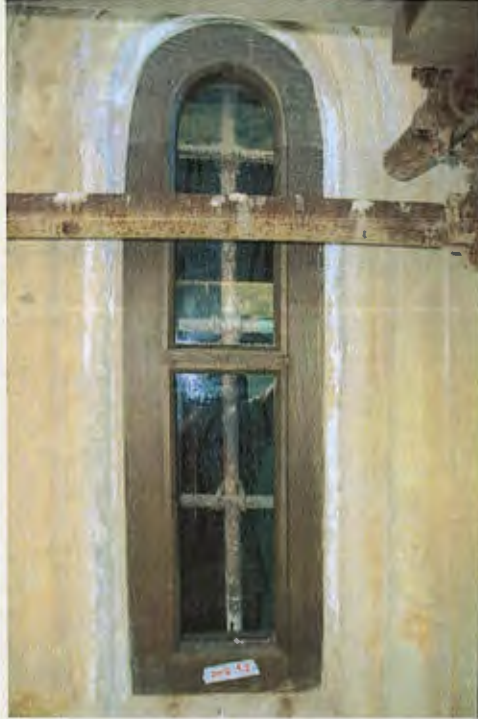
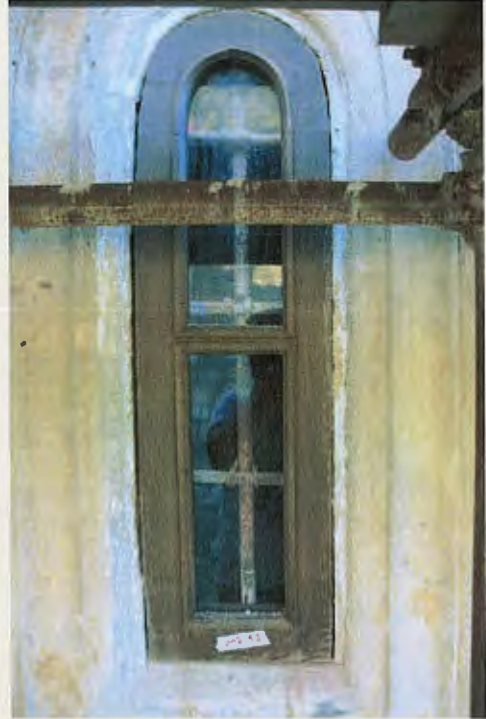
აღმ. 1.2

ფოტო:  
 მარცხნივ: პროცესამდე  
 მარჯვნივ: პროცესის შემდეგ

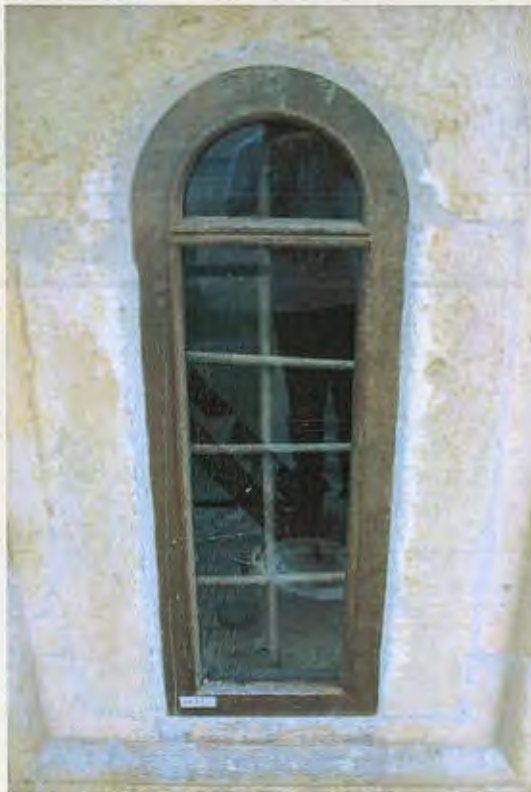
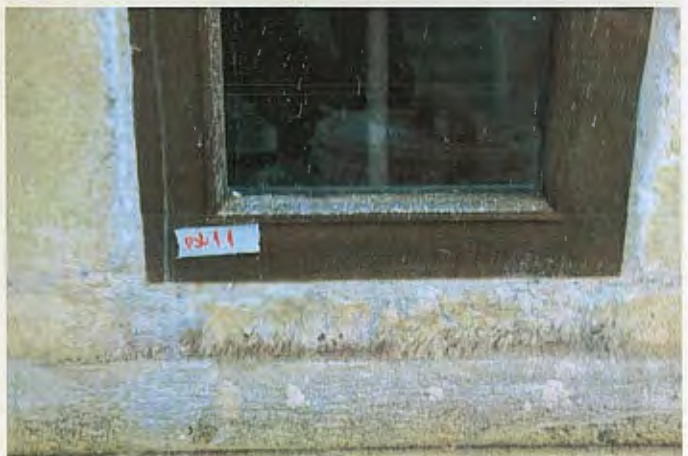
დას. 1.1

ფოტო: მარცხნივ ზემოთ: კონტექსტი  
 ზემოთაღებული  
 მარჯვნივ: მაკრო

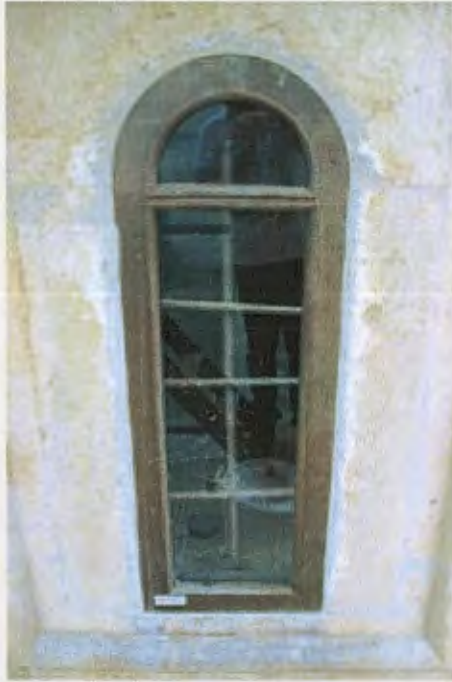
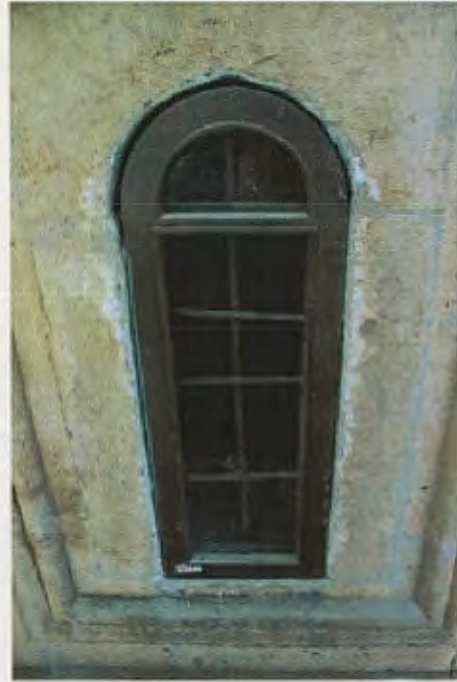
დას. 1.1

ფოტო:  
მარცხნივ: პროცესამდე  
მარჯვნივ: პროცესის შემდეგ

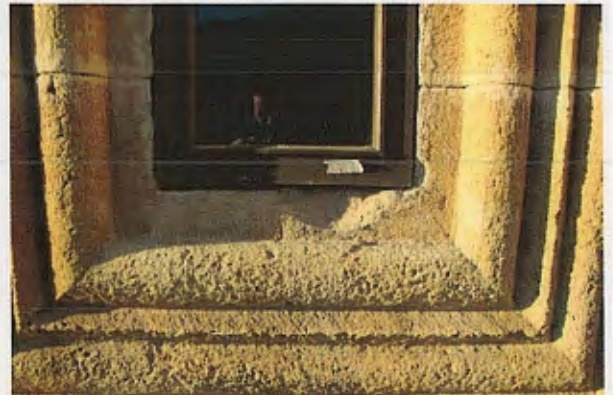
სამ. 1.1

ფოტო:  
მარცხნივ: პროცესამდე  
მარჯვნივ: პროცესის შემდეგ

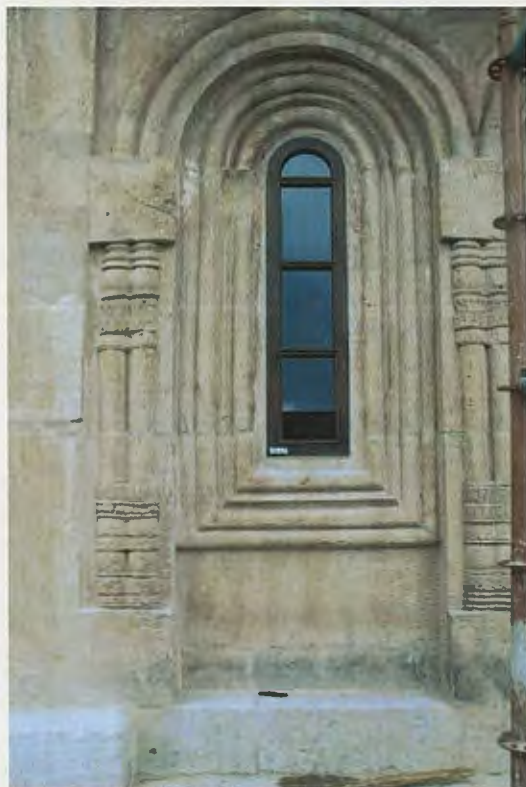
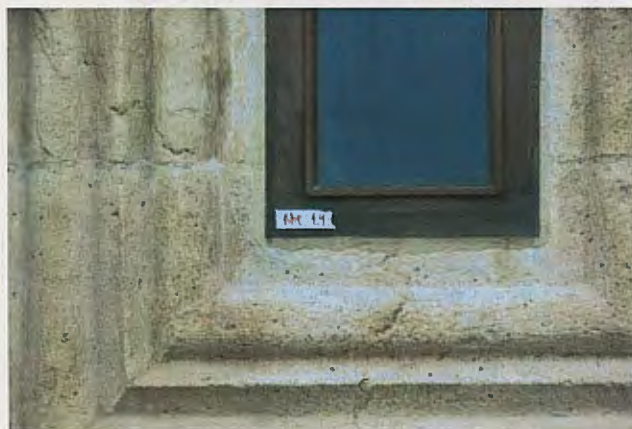
ჩრდ. 1.4

ფოტო: მარცხნივ ზემოთ : კონტექსტი  
ზემოთ: დეტალი  
მარჯვნივ: მაკრო

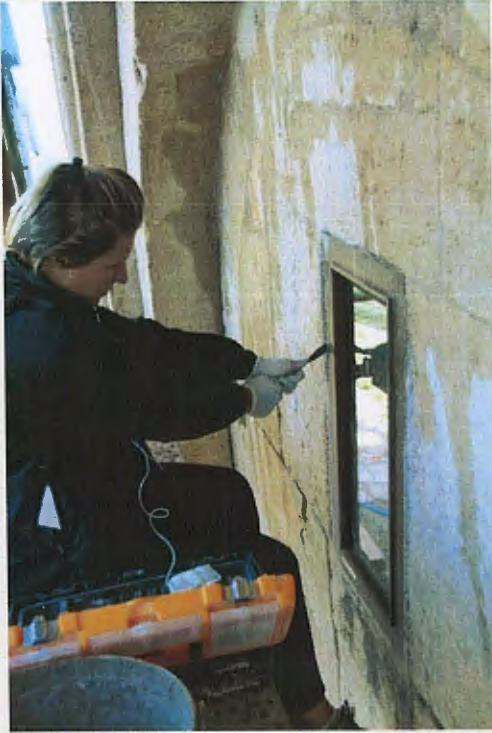
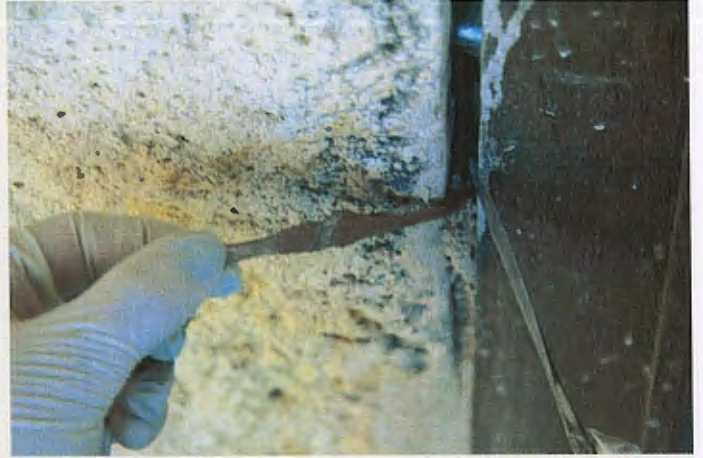
ფოტო:  
სამუშაო პროცესი
