წარმოგიდგენთ გელათის ღვთისმშობლის ტაძრის ეკვდერების
გადახურვის, ცოკოლის და სადრენაჟო სისიტემის რეაბილიტაციის
სამუშაოების (წებართვ №6/12/44) მიმდინარეობის შუალედურ
ანგარიშს პერიოდისთვის 2018 წლის 21 ივნისი - 2018 წლის 14
დეკემბერი

გელათის ღვთისმშობლის ტაძრის ეკვდერების გადახურვის, ცოკოლის
და სადრენაჟო სისიტემის რეაბილიტაცია

სამუშაოთა შუალედური ანგარიში
2018 წლის 21 ივლისი-14 დეკემბერი 2018

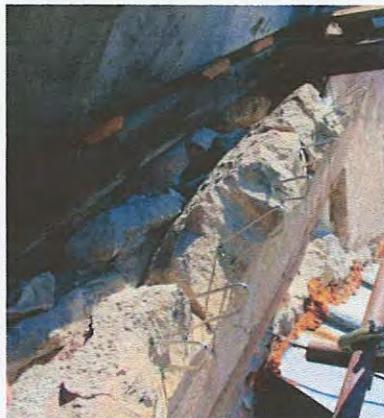
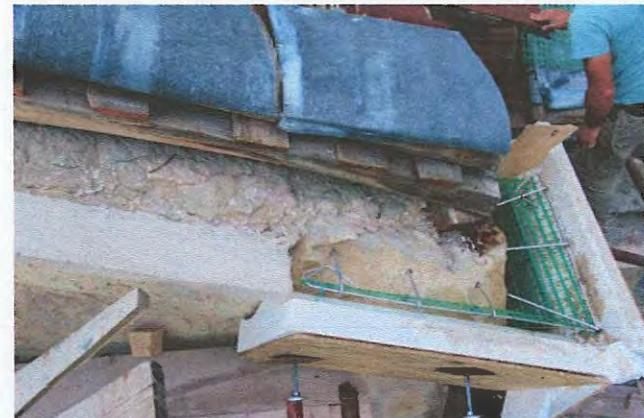
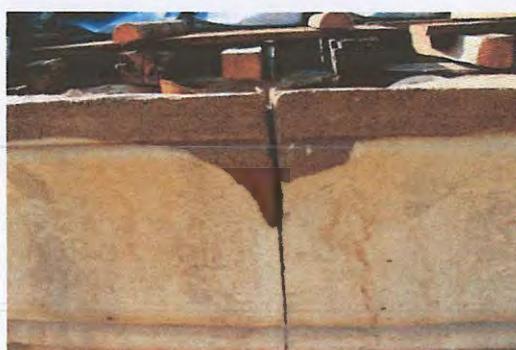
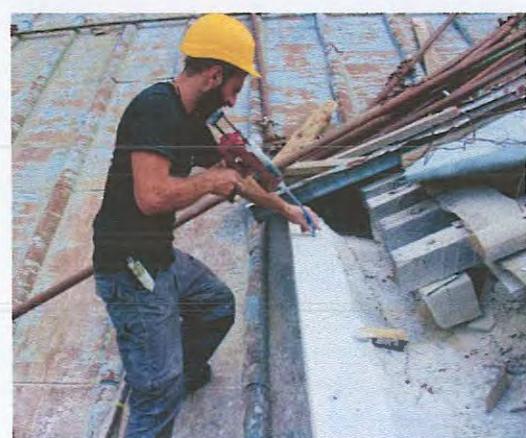
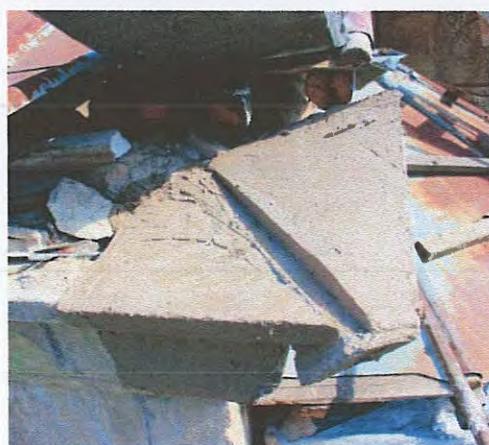
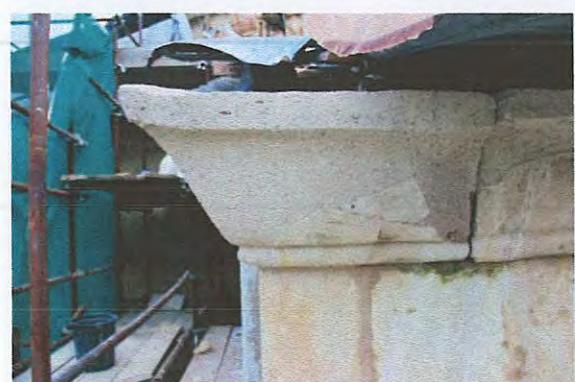
სამხრეთი ეკვდერი

უშუალოდ საკონსერვაციო სამუშაოების დაწყებამდე, განხორციელდა წინასაკონსერვაციო სამუშაოები, რომელიც მოიცავდა ეკვდერების კარნიზების ქვის ზედაპირიდან მიკროფლორის მოშორებას. მსგავსად ჩრდილოეთი ეკვდერისა სამხრეთი ეკვდერის კარნიზის ქვაზე გვხვდებოდა სხვადასხვა ტიპის ბიოლოგიური დაზიანება. ძირითადად გავრცელებული იყო ლიქენების კოლონიები და სხვადასხვა ტიპის წყალმცენარეები. ბიოლოგიური ნადების მოსაცილებლად შეირჩა წყალში განზავებული 4%-იანი **Benzalconio Cloruro** (ფართო მოქმედების სპექტრის ბიოციდი) რომელიც მოიფრქვა ცოკოლის ქვის მთელ ზედაპირზე. ხოლო ბზარებში შპრიცით ინექტირდა. არებზე სადაც მიკროფლორა კვლავ აღმოცენდა ბიოციდით მკურნალობა განმეორდა.

გაწმენდის შემდეგ, კედლის სიცარიელის კირის დუღაბით ამოვსებამდე განხორციელდა კედლის გულს დაშორებული ქვების ჩანკერება. ქვებისა და კედლის გულის დაკავშირება განხორციელდა ჰორიზონტალურად განლაგებული კონექტორების მეშვეობით, რომლებიც ანეტირალებენ შესაძლო ჰორიზონტალურ დატვირთვებს. რისტვისაც გამოყენებულია უჟანგავი და მინაბოჭკოვანი არმატურა. ანკერები განლაგდა ბურღით წინასწარ გამზადებულ ნახვრეტებში და დამაგრდა დაბალი ელასტიკურობის მქონე წებოთი, ხოლო ანკერის დანარჩენი ნაწილი მთელ

სიგრძეზე შეივსება ნატურალურად ჰიდრავლიკური კირის NHL5 და ჰიდრავლიკური შემავსებლის დუღაბით (პოცოლანა)

აედლის ადრე დაკარგული ნაწილები მცირე დანაკარგების შემთხვევაში განხორციელდება კირხსნარით. დიდი დანაკარგების შემთხვევაში კი არმირებული კირით რეკონსტრუირდა არმირებული კირის ბათქაში დამზადდა ნატურალურად ჰიდრავლიკური კირის NHL5 დუღაბის, სხვადასხვა გრანულომეტრიის ინერტული მასალისა, უჟანგავი არმატურისა და სტრუქტურული ბადის “FIBRE BUILD RETICOLA” in FRP della FIBRE NET s.r.l.. გამოყენებით.

კარნიზის ზემოდან კრამიტის ბურულის მოსაწყობად საჭიროებისამებრ დაემატა ახალი ქვები, რომლებიც ისტორიული ქვის ანალოგიურია (კირქვის ტიპის) და მოჭრილია ადგილობრივ კარიერირზე.

ცარიელი ადგილები და ნაკერები შეივსო გრასელოს, ბოჭკოვანი დანამატების, სილიციუმის ქვიშის ნაერთით. შესაბამისი გრანულომეტრია და სხვადასხვა ფერის ფხვნილი საშუალებას გვაძლევს მივიღოთ იმ ტიპის ხსნარი, რომელიც სწორად ინტეგრირდება არსებულ მასალასთან, ამასთანავე ბუნებრივი ჰიდრავლიკური შემავსებლების დამატება ანიჭებს ხსნარს ჰიდრავლიკურობას.

ფრაგმენტირებული ქვის მცირე ნაწილების გაერთიანება განხორციელდა პარალოიდ B72 –ით, ხოლო დიდი ფრაგმენტების ეპოქსიდის წებოთი.

იმ ადგილებზე სადაც ორი ქვის ჰორიზონტალური ზედაპირები ერთმანეთს ეხება ერთმანეთისგან იზოლირების უზრუნველსაყოფად განხორციელდა მათი ჩაჭრა და შევსება კირის დუღაბით.

დუღაბიდან ძლიერ დაშორებული ქვები მოიხსნა, გასუფთავდა და დაბრუნდა თავდაპირველ ადგილს კირხსნარისა და საჭიროების შემთხვევაში ანკერის მეშვეობით.

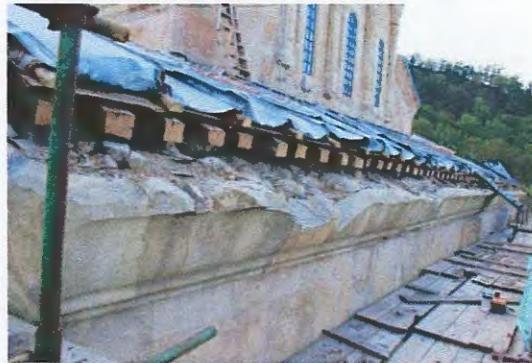
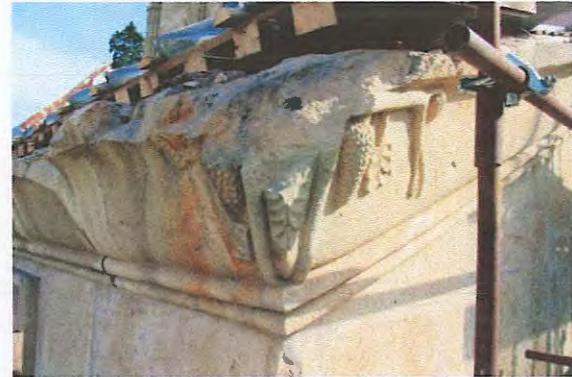
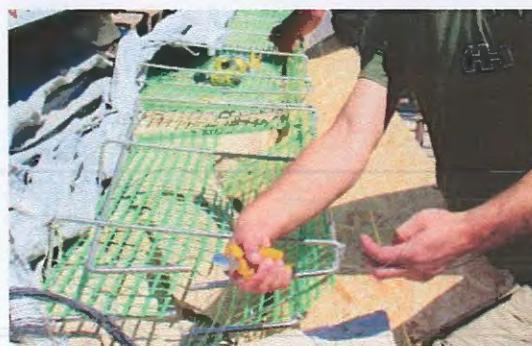
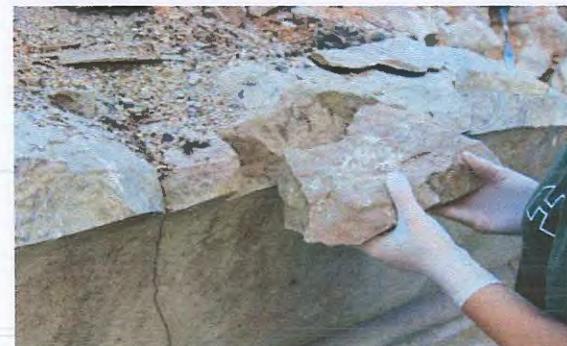
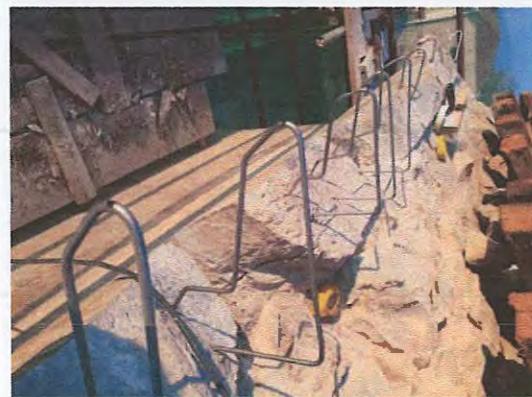
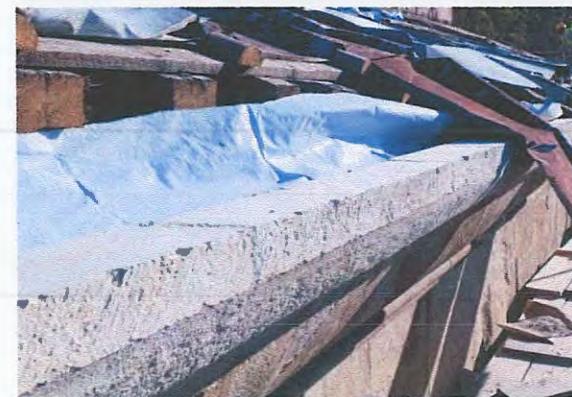
1. ეკვდერების კარნიზის ქვის სარეაბილიტაციო სამუშაოები დასავლეთი ეკვდერი

უშუალოდ საკონსერვაციო სამუშაოების დაწყებამდე, განხორციელდა წინასაკონსერვაციო სამუშაოები, რომელიც მოიცავდა ეკვდერების კარნიზების ქვის ზედაპირიდან მიკროფლორის მოშორებას. მსგავსად ჩრდილოეთი ეკვდერისა სამხრეთი ეკვდერის კარნიზის ქვაზე გვხვდებოდა სხვადასხვა ტიპის ბიოლოგიური დაზიანება. ძირითადად გავრცელებული იყო ლიქენების კოლონიები და სხვადასხვა ტიპის წყალმცენარეები. ბიოლოგიური ნადების მოსაცილებლად შეირჩა წყალში განზავებული 4%-იანი Benzalconio Cloruro (ფართო მოქმედების სპექტრის ბიოციდი) რომელიც მოიფრქვა ცოკოლის ქვის მთელ ზედაპირზე. ხოლო ბზარებში შპრიცით ინექტირდა. არებზე სადაც მიკროფლორა კვლავ აღმოცენდა ბიოციდით მკურნალობა განმეორდა.

გაწმენდის შემდეგ, კედლის სიცარიელის კირის დუღაბით ამოვსებამდე განხორციელდა კედლის გულს დაშორებული ქვების ჩაანკერება. ქვებისა და კედლის გულის დაკავშირება განხორციელდა ჰორიზონტალურად განლაგებული კონექტორების მეშვეობით, რომლებიც ანეტირალებენ შესაძლო ჰორიზონტალურ დატვირთვებს. რისტვისაც გამოყენებულია უჟანგავი და მინაბოჭკოვანი არმატურა. ანკერები განლაგდა ბურღით წინასწარ გამზადებულ ნახვრეტებში და დამაგრდა დაბალი ელასტიურობის მქონე წებოთი, ხოლო ანკერის დანარჩენი ნაწილი მთელ სიგრძეზე შეივსება ნატურალურად ჰიდრავლიკური კირის NHL5 და ჰიდრავლიკური შემავსებლის დუღაბით (პოცოლანა)

კედლის ადრე დაკარგული ნაწილები მცირე დანაკარგების შემთხვევაში განხორციელდება კირხსნარით. დიდი დანაკარგების შემთხვევაში კი არმირებული კირით რეკონსტრუირდა არმირებული კირის ბათქაში დამზადდა ნატურალურად ჰიდრავლიკური კირის NHL5 დუღაბის, სხვადასხვა გრანულომეტრიის ინერტული მასალისა, უჟანგავი არმატურისა და სტრუქტურული ბადის “FIBRE BUILD RETICOLA” in FRP della FIBRE NET s.r.l.. გამოყენებით.

კარნიზის ზემოდან კრამიტის ბურულის მოსაწყობად საჭიროებისამებრ დაემატა ახალი ქვები, რომლებიც ისტორიული ქვის ანალოგიურია (კირქვის ტიპის) და მოჭრილია ადგილობრივ კარიერირზე.

ფრაგმენტირებული ქვის მცირე ნაწილების გაერთიანება განხორციელდა პარალოიდ B72 –ით, ხოლო დიდი ფრაგმენტების ეპოქსიდის წებოთი.

იმ ადგილებზე სადაც ორი ქვის ჰორიზონტალური ზედაპირები ერთმანეთს ეხება ერთმანეთისგან იზოლირების უზრუნველსაყოფად განხორციელდა მათი ჩაჭრა და შევსება კირის დუღაბით.

დუღაბიდან ძლიერ დაშორებული ქვები მოიხსნა, გასუფთავდა და დაბრუნდა თავდაპირველ ადგილს კირხსნარისა და საჭიროების შემთხვევაში ანკერის მეშვეობით.

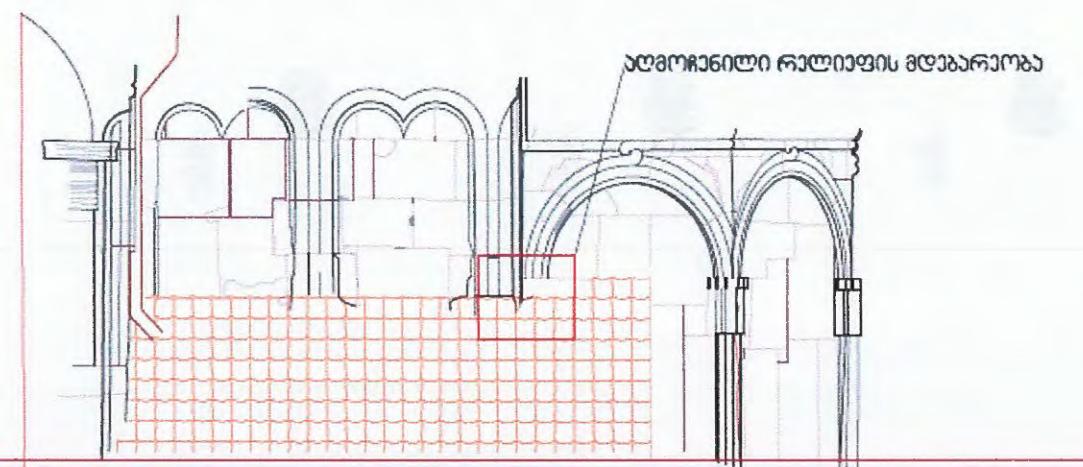
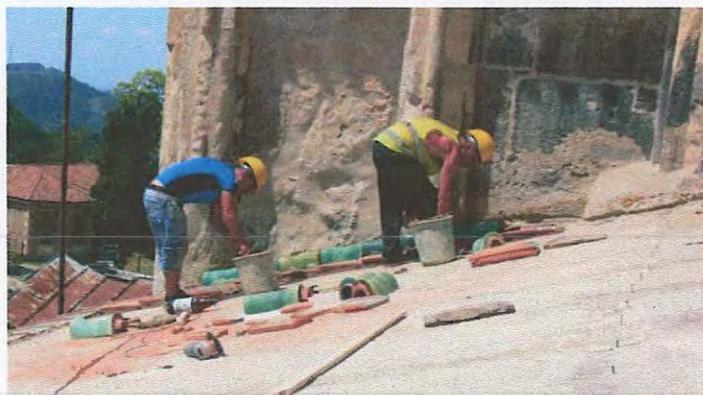
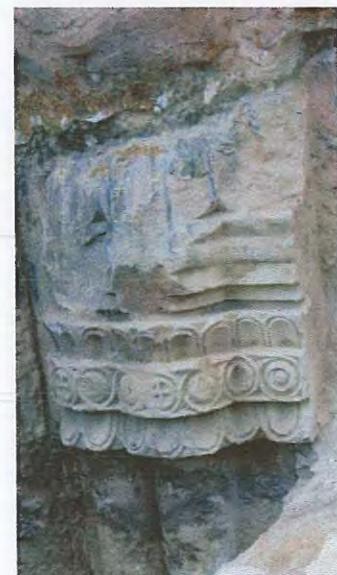
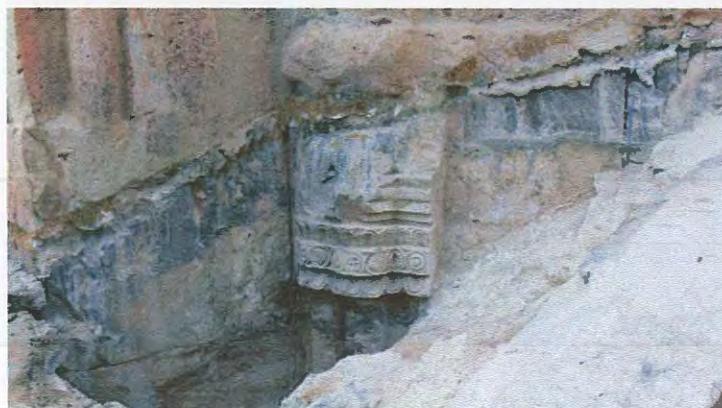
2. ახალი რელიეფის გამოვლენა

სამუშაოების მიმდინარეობის პროცესში სამზრეთ-აღმოსავლეთით საკურთხევლის აფსიდისა და ცენტრალური ნავის შეერთების კუთხეზე გამოვლინდა ორნამენტული ქვის დეკორატიული კაპიტელი. აღნიშნულის შესახებ ეცნობა კულტურული მემკვიდრეობის ეროვნულ სააგენტოს და მოწოდებული რეკომენდაციების საფუძველზე შედგა სამოქმედო გეგმა. ორნამენტული კაპიტელის შესწავლის შემდეგ დადგინდა რომ იგი წარმოადგენს ტაძრის სამშენებლო პერიოდის თანადროულ ელემენტს. მისი იდენტური დეკორატიული კაპიტელები გვხვდება საკურთხევლის აფსიდზეც. დადგინდა რომ ტაძრის მშენებლობის პროცესში

საკურთხევლის ცენტრალური აფსიდის გარე საპირე წყობა და მასზე წინასწარ განსაზღვრული ორნამენტული შემკულობა იყო დასრულებული, როდესაც გვერდითი პასტოფორიუმების გადახურვაზე მიღება ჯერ, საჭირო გახდა გადახურვის ზედა ნიშნულის კორექტირება, რამაც გამოიწვია უკვე წყობაში გამოკვეთილი გვერდითი კაპიტელის ზედა ნიშნულის მექანიკური მოტეხვა და გადახურვის მორგება. ამიტომ სამუშაოების დასრულებისას სანახაობრივი შენარჩუნების აუცილებლობა არ დადგა. ორნამენტული ფრაგმენტი შენარჩუნდა არსებული მდგომარეობით და მასზე გადახურვის კრამიტქვეშა შემავსებელი მასალის უშუალო კონტაქტის გამორიცხვის მიზნით დამცავი შრე მოეწყო.

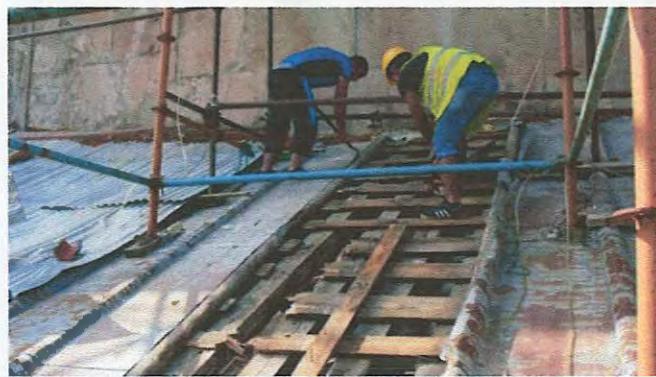
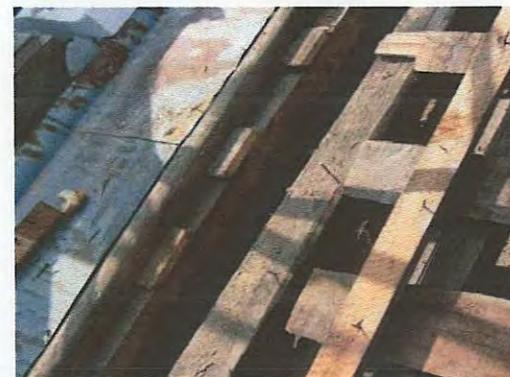
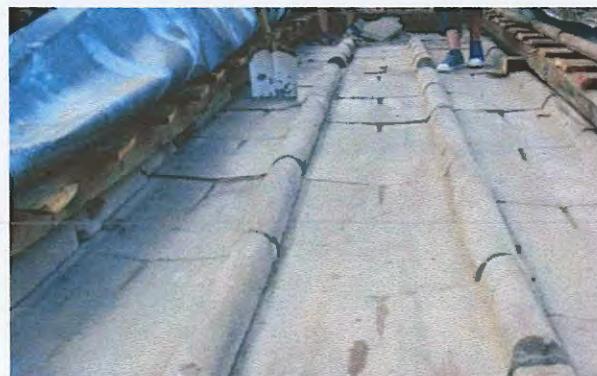
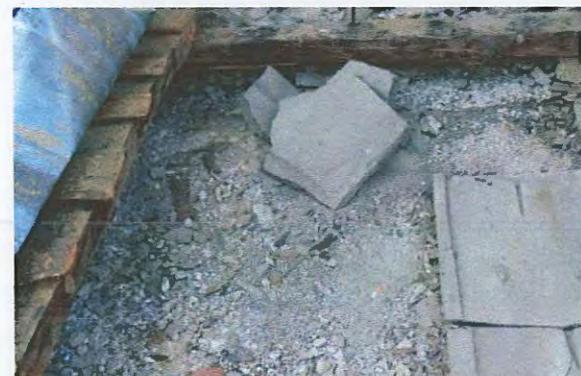
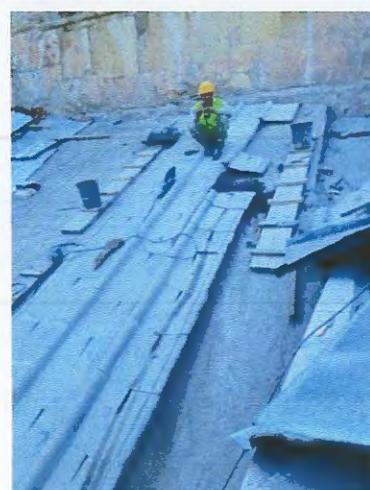
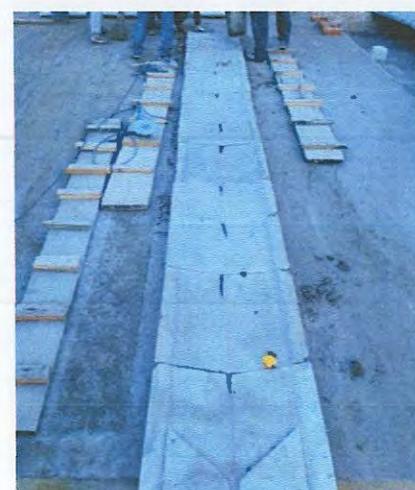
4.ჩრდილოეთ ეკვდერის ლორფინით გადახურვის სამუშაოები

გელათის ღვთისმშობლის ტაძარზე, სეგმენტურად გადაიხადა, ჩრდილოეთ მინაშენის, დასავლეთ მხარეს არსებული ლორფინის გადახურვაზე მოწყობილი გვიანდელი თუნუქის ბურული, რათა სარესტავრაციო ჯგუფს მიეღო ინფორმაცია არსებული ლორფინის მდგომარეობის შესახებ. გამოვლინდა, რომ თუნუქის გადახურვის კონსტრუქცია ჰიდროტექნიკურად დადებულ ხის სამ მასიურ კოჭზეა დაყრდნობილი, კოჭებს შორის ბიჯი სამი მეტრია, საწყისი და ბოლო კოჭი უშუალოდ ლორფინის ქვებზე დევს, ხოლო შუაში, ლორფინის ქვები მექანიკურად არის ჩაჭრილი და კოჭი ჭრილშია მოთავსებული, მეტი წილი დაზიანებული ლორფინები სწორედ შეხების წერტილებში ფიქსირდებოდა, თუმცა საერთო სურათით არსებული ლორფინის დაახლოებით 60% მთელია, მირითადი დაზიანებები აღინიშნებოდა კარნიზთან არსებულ საწყის ქვებზე, გადახურვის შუაწელში და ქანობის ბოლოს. კულტურული მემკვიდრეობის ეროვნულ სააგენტოსთან თანამშრომლობით გადაწყდა ლორფინის გადახურვის შენარჩუნება, თუმცა თავდაპირველი პროექტისგან განსხვავებით, დაზიანებული ლორფინის ნაწილების არა ბაზალტის, არამედ ადგილობრივი ქვის გამოყენებით ჩანაცვლება.

სახურავის მოწყობა თლილი ბაზალტის ქვით განხორციელდა იმავე მეთოდოლოგიით როგორც კრამიტის შემთხვევაში. ანალოგიურად განხორციელდა სიცარიელეების შევსება, კირხსნარის მოჭიმვა და საიზოლაციო ფენების მოწყობა. შეფასდა არსებული ვარგისი ლორფინის და ახალი ქვის საჭირო მოცულობა. მოხდა

მერადი ლორფინის გადათლა, ახალი შესაბამისი ქვის ლორფინის დამზადება და სახურავის ბურულის მოწყობა.

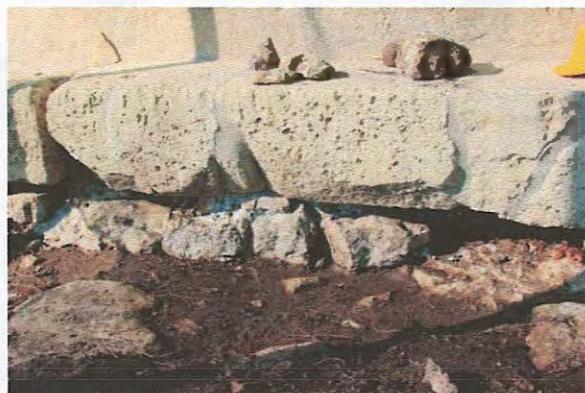
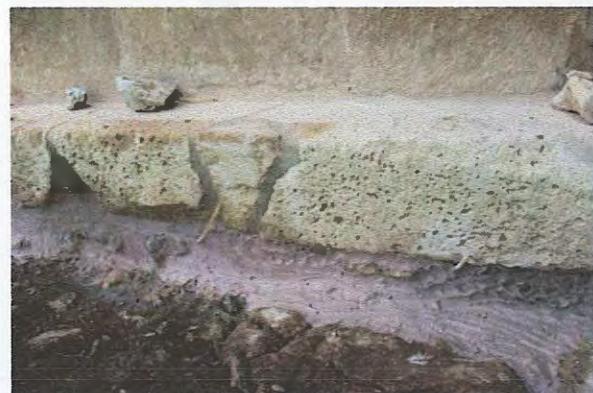
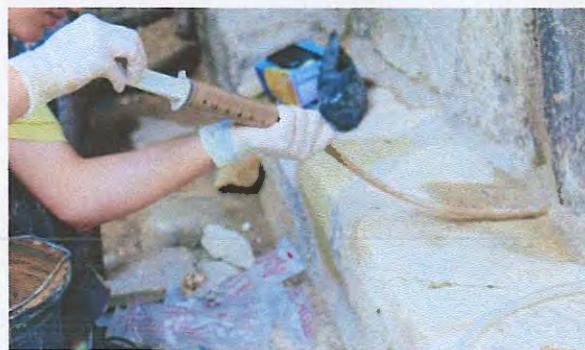
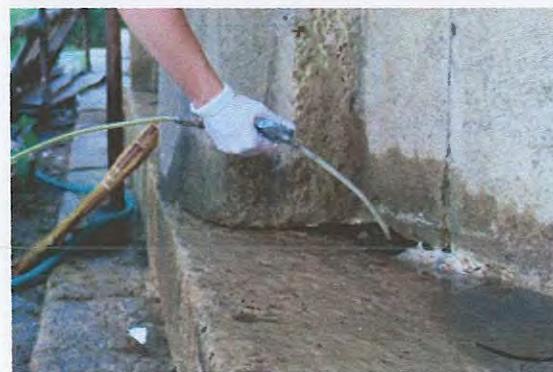
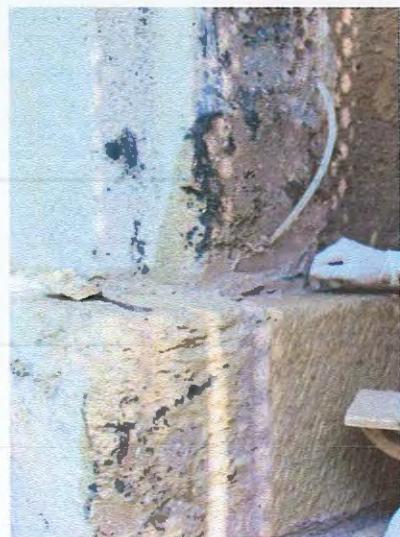
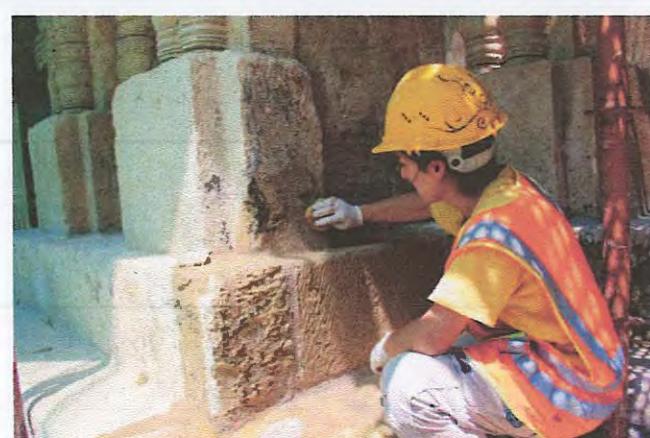
5. ცოკოლის სარეაბილიტაციო სამუშაოები

უშუალოდ საკონსერვაციო სამუშაოების დაწყებამდე, განხორციელდა წინასაკონსერვაციო სამუშაოები, რომელიც მოიცავდა ცოკოლის ქვის ზედაპირიდან მიკროფლორის მოშორებას.ქვაზე გვხვდებოდა სხვადასხვა ტიპის ბიოლოგიური დაზიანება. ძირითადად გავრცელებული იყო ლიქენების კოლონიები და სხვადასხვა ტიპის წყალმცენარეები. ბიოლოგიური ნადების მოსაცილებლად შეირჩა წყალში განზავებული 4%-იანი **Benzalconio Cloruro** (ფართო მოქმედების სპექტრის ბიოციდი) რომელიც მოიფრქვა ცოკოლის ქვის მთელ ზედაპირზე.ხოლო ბზარებში შპრიცით ინექტირდა. არეებზე სადაც მიკროფლორა კვლავ აღმოცენდა ბიოციდით მკურნალობა განმეორდა. ქვის ცოკოლიდან პატინა მოცილდა მექანიკური მეთოდით, ლანცეტითა და ჰაერის ჭავლით.

გაწმენდის შემდეგ, კედლის სიცარიელის კირის დუღაბით ამოვსებამდე განხორციელდა კედლის გულს დაშორებული ქვების ჩანკურება. ქვებისა და კედლის გულის დაკავშირება განხორციელდა ჰორიზონტალურად განლაგებული კონექტორების მეშვეობით, რომლებიც ანეტირალებენ შესაძლო ჰორიზონტალურ დატვირთვებს. რისტვისაც გამოყენებულია უჟანგავი და მინაბოჭკოვანი არმატურა. ანკურები განლაგდა ბურღით წინასწარ გამზადებულ ნახვრეტებში და დამაგრდა

დაბალი ელასტიურობის მქონე წებოთი, ხოლო ანკერის დანარჩენი ნაწილი მთელ სიგრძეზე შეივსება ნატურალურად ჰიდრავლიკური კირის NHL5 და ჰიდრავლიკური შემავსებლის დუღაბით (პოცოლანა)

მველი რესტავრაციის პერიოდის ნაკერები მოიხსნა, გასუფთავდა და შეივსო გრასელოს, ბოჭკოვანი დანამატების, სილიციუმის ქვიშის ნაერთით.

ქველი რესტავრაციის პერიოდის ნაკერები მოიხსნა, გასუფთავდა და შეივსო გრასელოს, ბოჭკოვანი დანამატების, სილიციუმის ქვიშის ნაერთით.

გაწმენდის შემდეგ, კედლის სიცარიელის კირის დუღაბით ამოვსებამდე განხორციელდა კედლის გულს დაშორებული ქვების ჩანკერება. ქვებისა და კედლის გულის დაკავშირება განხორციელდა ჰორიზონტალურად განლაგებული კონექტორების მეშვეობით, რომლებიც ანეტირალებენ შესაძლო ჰორიზონტალურ დატვირთვებს. რისტვისაც გამოყენებულია უჟანგავი და მინაბოჭკოვანი არმატურა. ანკერები განლაგდა ბურლით წინასწარ გამზადებულ ნახვრეტებში და დამაგრდა დაბალი ელასტიურობის მქონე წებოთი, ხოლო ანკერის დანარჩენი ნაწილი მთელ სიგრძეზე შეივსება ნატურალურად ჰიდრავლიკური კირის NHL5 და ჰიდრავლიკური შემავსებლის დუღაბით (პოცოლანა)

კედლის ადრე დაკარგული ნაწილები მცირე დანაკარგების შემთხვევაში განხორციელდება კირხსნარით. დიდი დანაკარგების შემთხვევაში კი არმირებული კირით რეკონსტრუირდა არმირებული კირის ბათქაში დამზადდა ნატურალურად ჰიდრავლიკური კირის NHL5 დუღაბის, სხვადასხვა გრანულომეტრიის ინერტული მასალისა, უჟანგავი არმატურისა და სტრუქტურული ბადის “FIBRE BUILD RETICOLA” in FRP della FIBRE NET s.r.l.. გამოყენებით.
