გელათის ღვთისმშობლის შობის ტაძრის
სარეაბილიტაციო სამუშაოები

ეკვდერების ქვის საკონსერვაციო სამუშაოები

სამუშაოთა შუალედური ანგარიში
2017 წლის 20 ივნისი - 2017 წლის 29 დეკემბერი

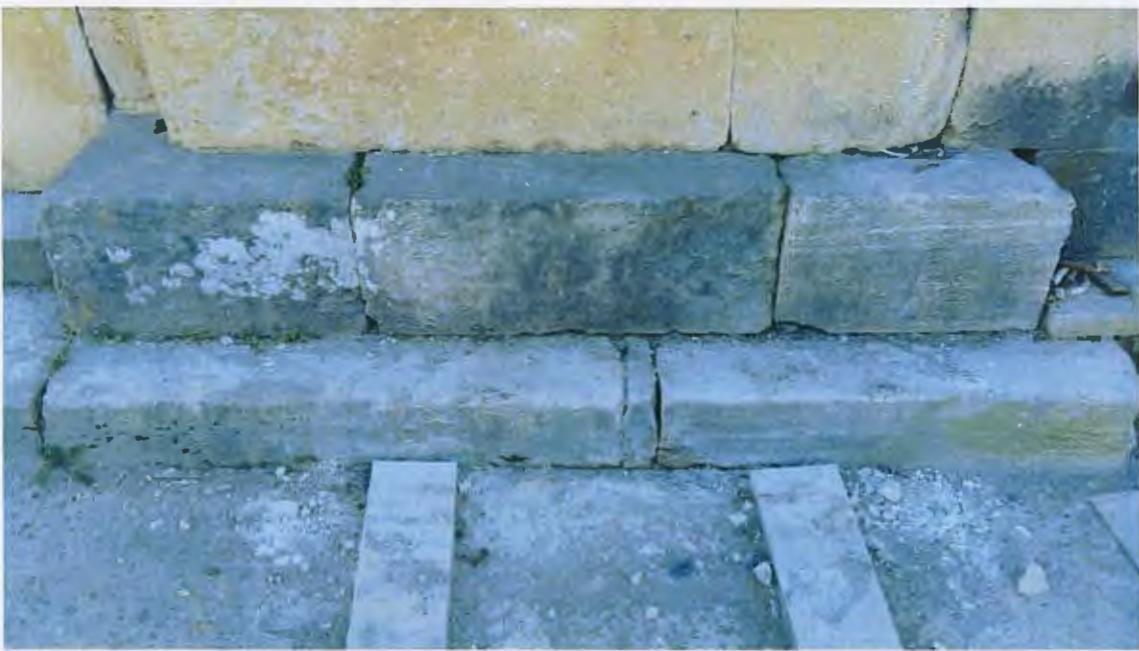
ჩრდილოეთ ფასადის ცოკოლზე ქვაზე გვხვდებოდა სხვადასხვა ტიპის ბიოლოგიური დაზიანება. ძირითადად გავრცელებული იყო ლიქენების

ზემოთ: ფოტო, ჩრდილოეთ პოსტამენტის ქვის ზედაპირზე არსებული ბიოლოგიური დაზიანებები.

კოლონიები და სხვადასხვა ტიპის წყალმცენარეები. ბიოლოგიური ნადების მოსაცილებლად შეირჩა წყალში განზავებული 4%-იანი **Benzalconio Cloruro** (ფართო მოქმედების სპექტრის ბიოციდი) რომელიც მოიფრქვა ცოკოლის ქვის მთელ ზედაპირზე. ხოლო ბზარებში შპრიცით ინექტირდა. არეებზე სადაც მიკროფლორა კვლავ აღმოცენდა ბიოციდით მკურნალობა განმეორდა. ქვის ცოკოლიდან პატინა მოცილდა მექანიკური მეთოდით, ლანცეტითა და ჰაერის ჭავლით.

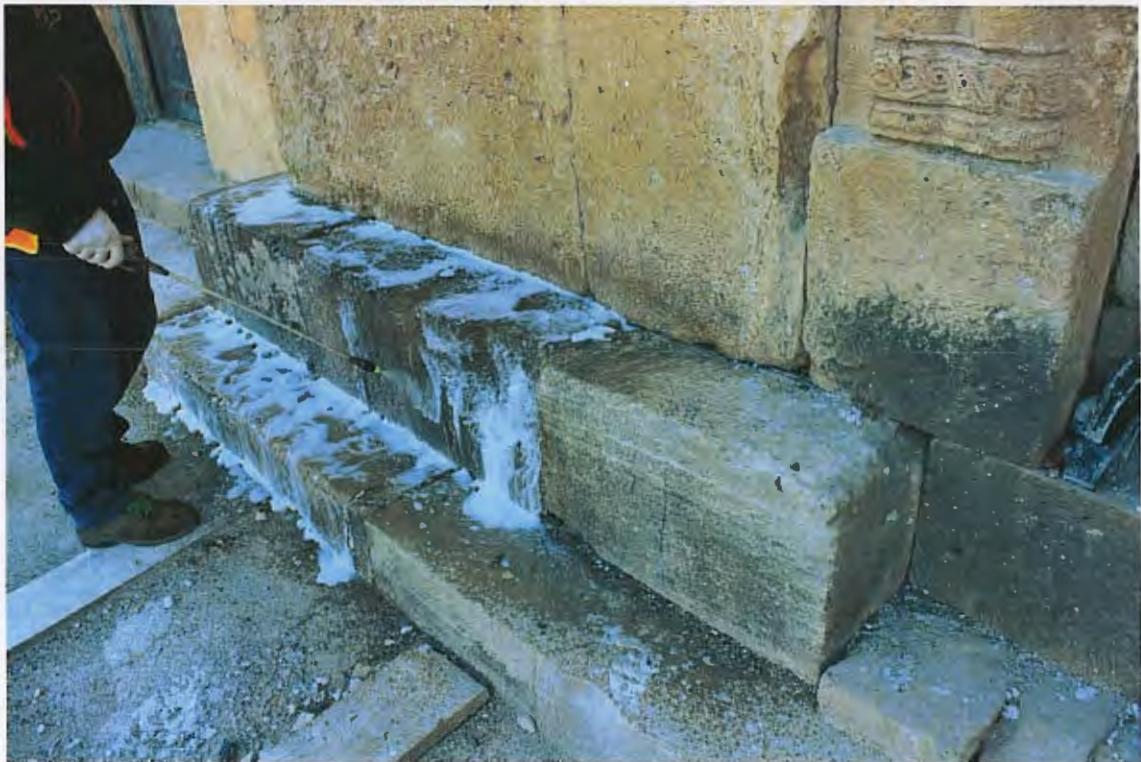
ზემოთ ფოტო. ქვის ზედაპირის ბიოცოდით დამუშავების პროცესი.

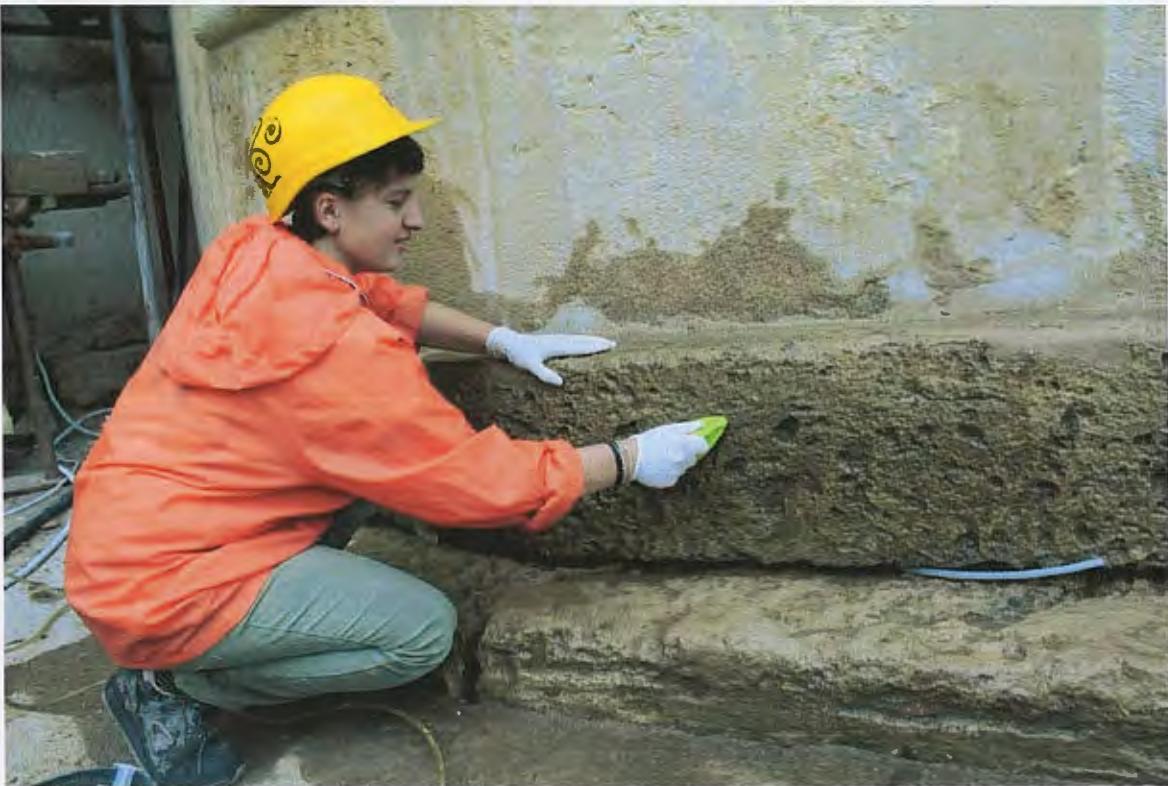
ზემოთ: ფოტო. ქვიდან პატინის მექანიკური მოცილება ლანცეტისა და ჰაერის ჭავლის გამოყენებით.

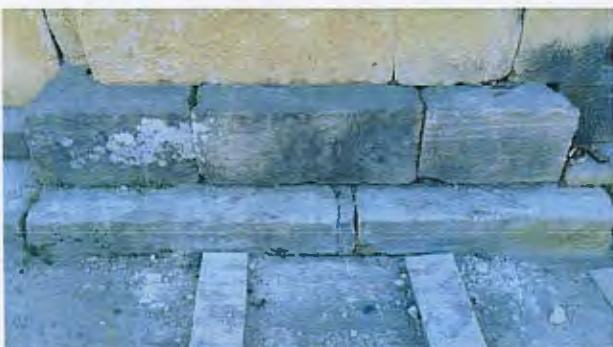
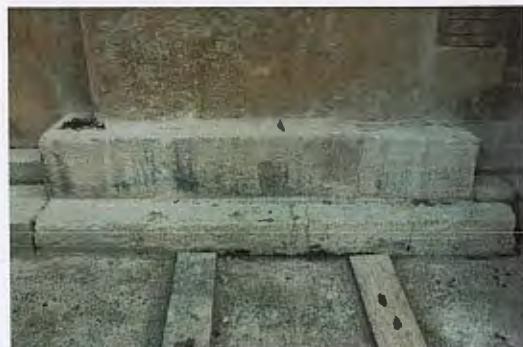
ზემოთ: ფოტო. ქვის ზედაპირის ბიოციდით დამუშავებამდე და დამუშავების შემდეგ კონკრეტულ მოწაკვეთს ბიოციდის დამშავების გარდა ჩაუტარდა რეკონსტრუქცია.

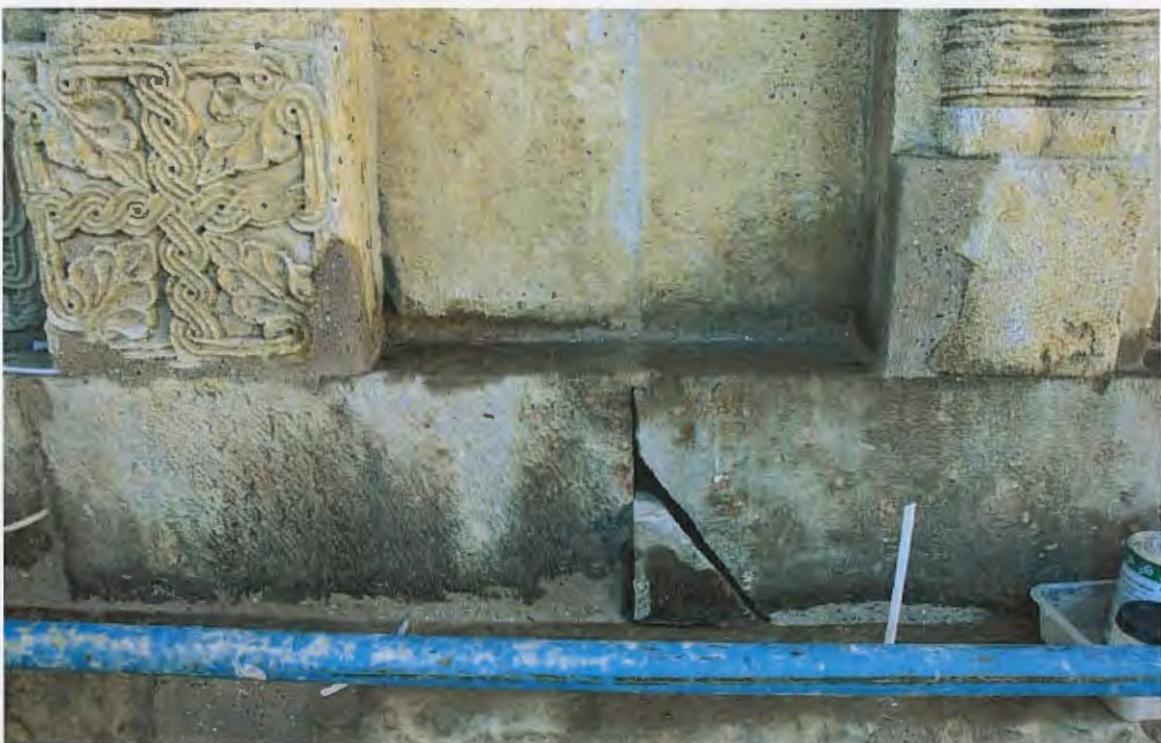
ზემოთ: ფოტო. ცოკოლი, ფრაგმენტირებული ქვის ზედაპირი.

ჩრდილოეთი ფასადის პოსტამენტზე გვხვდებოდა მოძრავი და მოხსნას დაქვემდებარებადი ფრაგმენტირებული ქვის დეტალები, რისთვისაც საჭირო გახდა მათი განცალკევება, გაწმენდა და ურთიერთდაკავშირება. ქვების ურთიერთდაკავშირება მოხდა ორი მეთოდით 1. მცირე ზომის ფრაგმენტები(<500გრ) შეკავშირდა აკრილის შექცევადი რეზინით (ParaloidB72) 2. ხოლო სამუალო და დიდი ზომის ფრაგმენტები (>500გრ) ელასტიკური მოდულის მქონე ეპოქსიდური რეზინით.

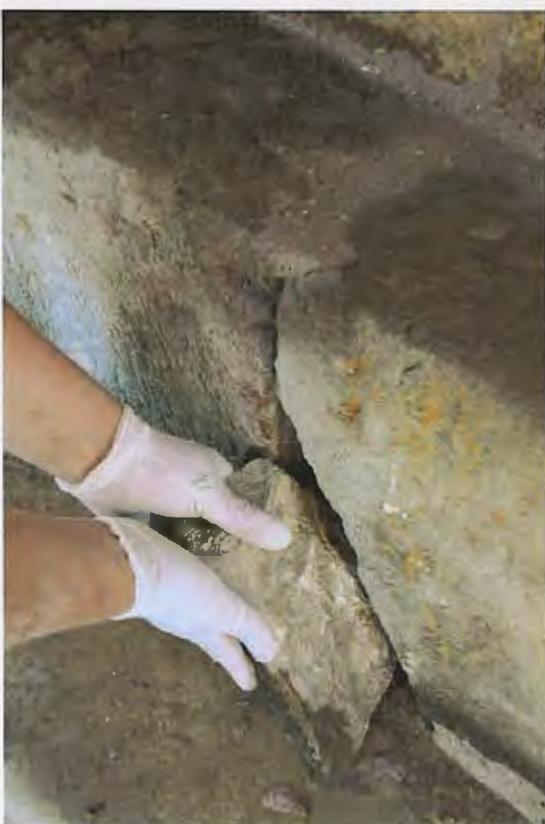
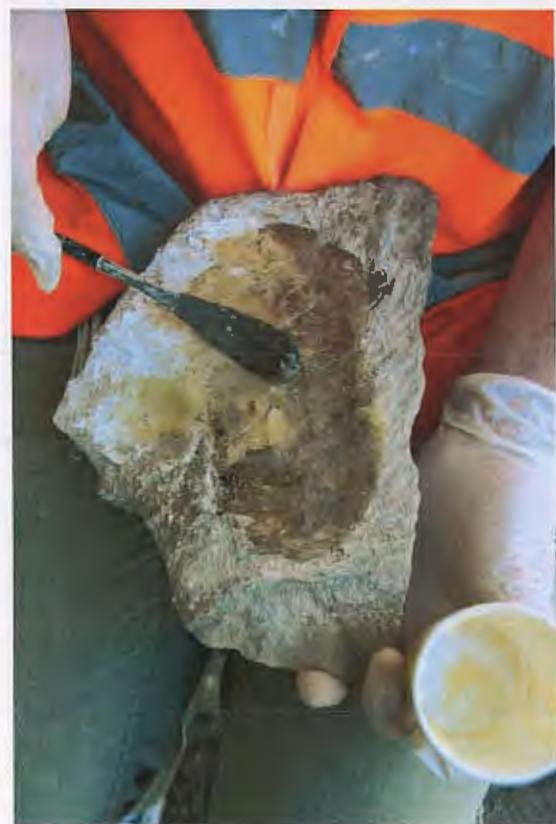
ზემოთ ფოტო. ცოკოლი, ფრაგმენტირებული ქვის გაწალკვება და ელასტიკური ეპოქსიდური რეზინით დამუშავების პროცესი.

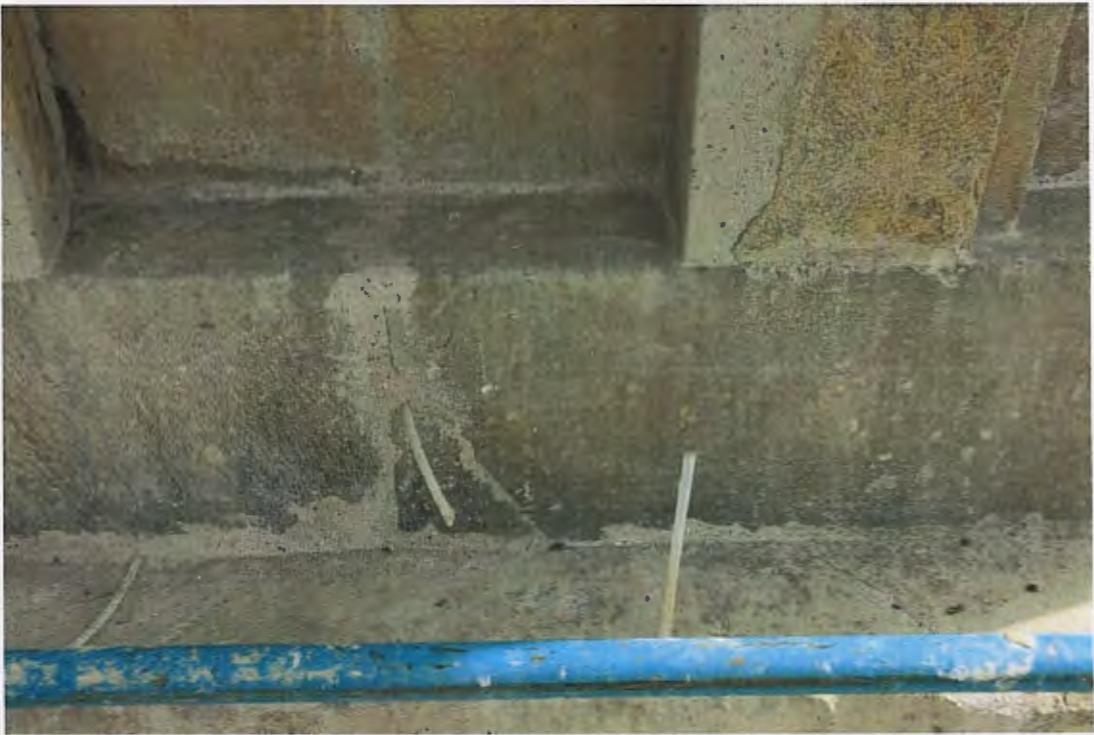
ზემოთ: ფოტო. ცოკოლი, ფრაგმენტირებული ქვის უბანი. საბოლოო შედეგი.*
*შეწიშვნა- კონკრეტულ ადგილას დატოვებულია პლასტმასის საინექციო ტუბი.

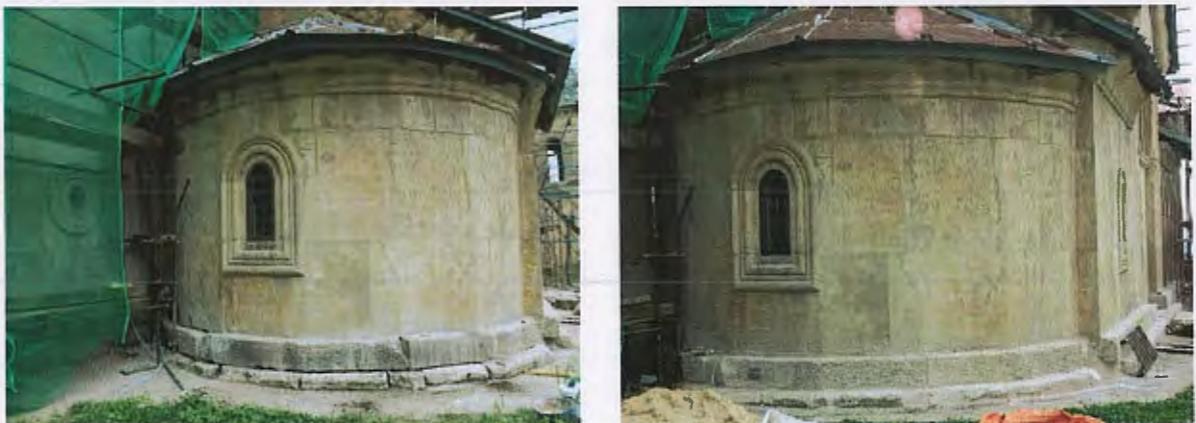
მარცხნივ/ზემოთ: ფოტო. დაზიანებული ცოკოლის ქვა. სარესტავრაციო პროცესსამდე.
მარჯვნივ/ზემოთ: ფოტო. კონსერვირებული ცოკოლის ქვა. სარესტავრაციო პროცესშის შემდგომ

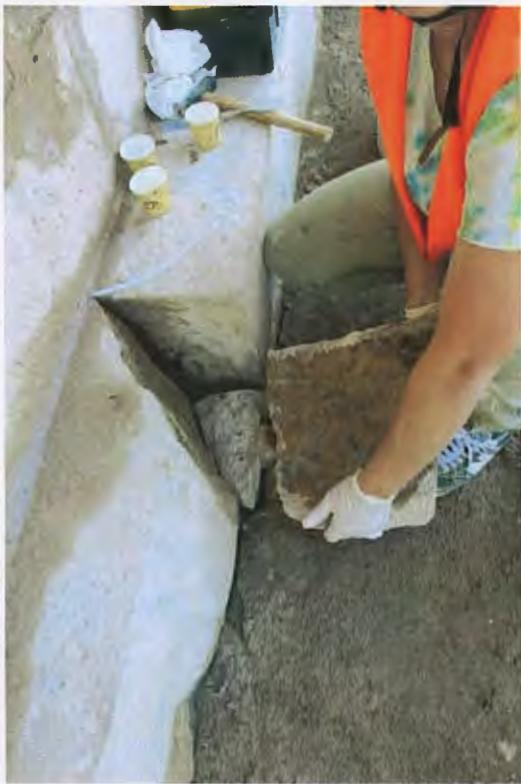
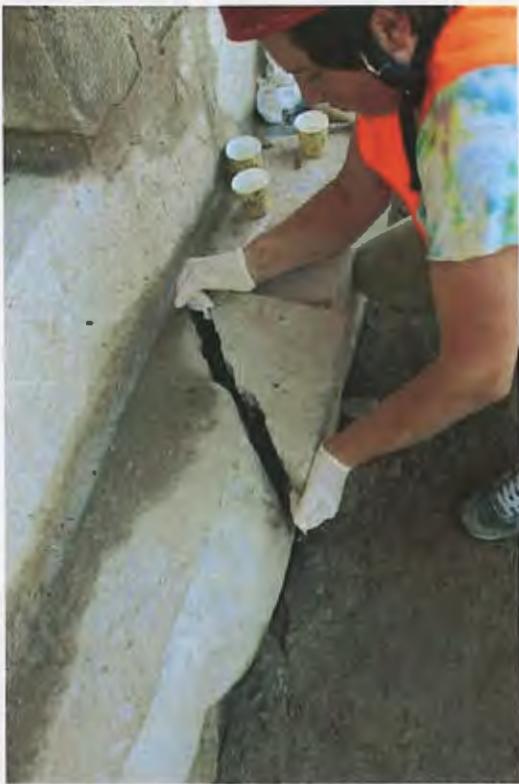
ზემოთ: ფოტო. დაზიანებული ქვის ავთვეწტურ ადგილას დაბრუნების პროცესი.

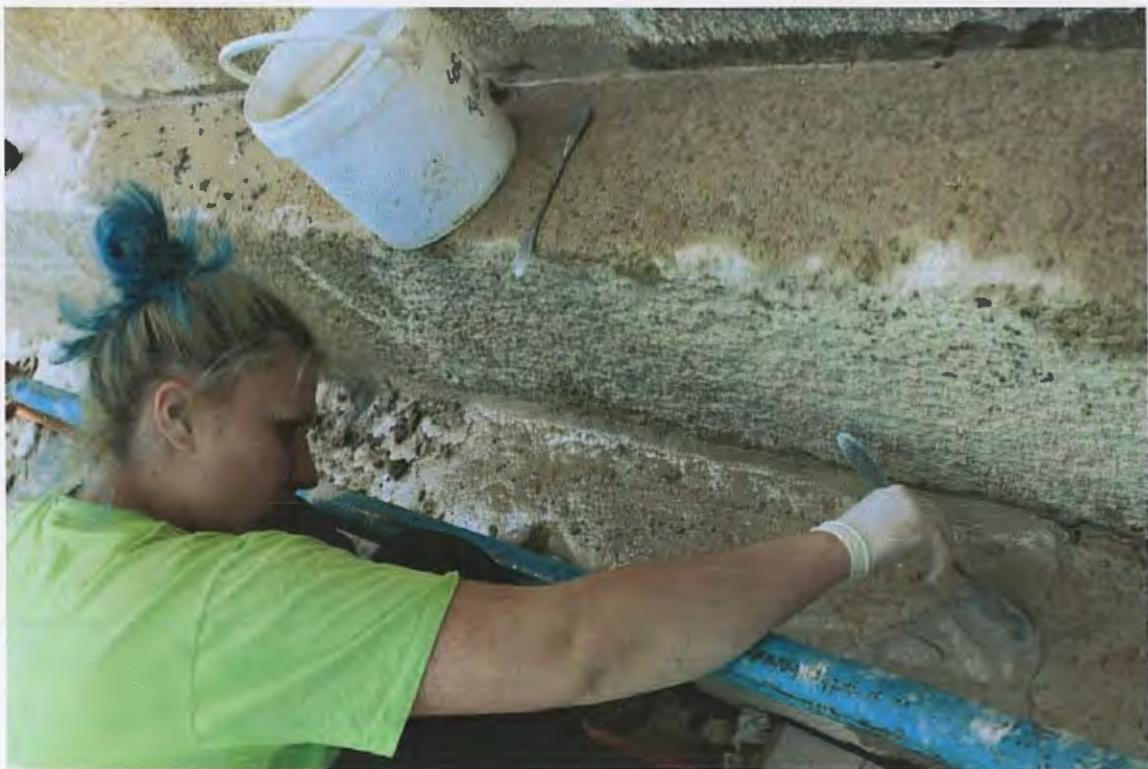
ზემოთ მარცხნივ: ფოტო. ქვის წაკლული ადგილების კირხსწარით რეკონსტრუქციის პროცესი

ქვის ნაკლული ადგილების რეკონსტრუქცია განხორციელდა შემდეგი პროპორციის კირხსნარის გამოყენებით: 1 წილი ნატურალურად ჰიდრავლიკური NHL5+ წილი ჰიდრავლიკური შემავსებელი (პოცოლონა)

ასევე გაცრილი ქვიშით, სილიკატური (კვარცი) და კირი (Grasello) + Fiber და პოცოლანა პროპორციით 1წილიკირი, 2,5 წილი კვარცი, 0,5 თეთრი პოცოლანა 0,7 თეთრი კენჭებიFiber _ ბოჭკოვანი მასალა, პოლიკარბონატი. ბოჭკოს სიგრძე _ 5მ.

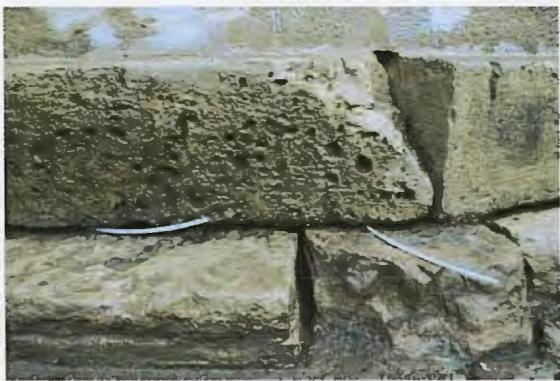
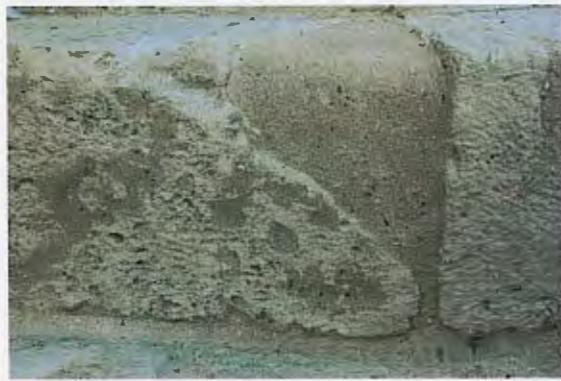
ზემოთ მარცხნივ: ფოტო. ცოკოლი, დაზიანებული ქვის ზედაპირი. ფოტო რეკონსტრუქციამდე
ზემოთ მარჯვნივ: ფოტო. ცოკოლი, ფოტო რეკონსტრუქციის შემდეგ.

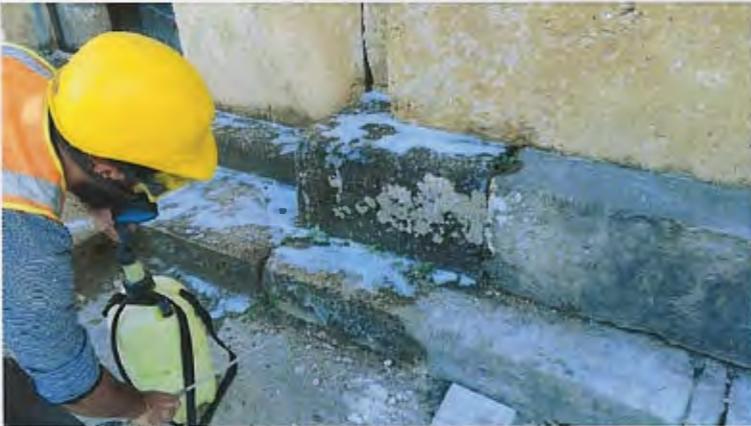
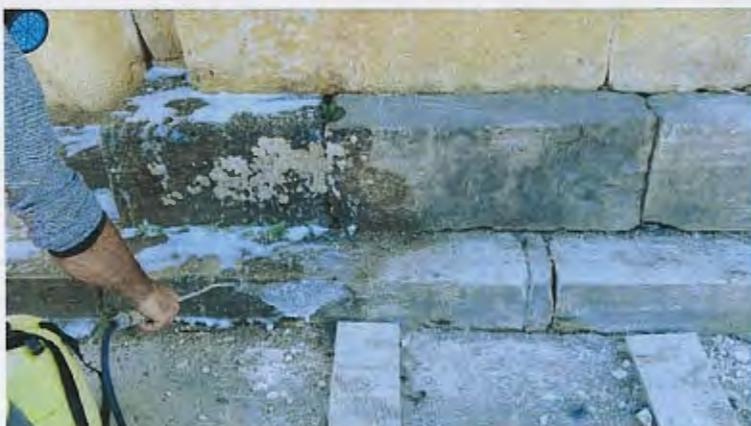
ზემოთ მარცხნივ: ფოტო. ცოკოლი, ბიოციდით დამუშავება
ზემოთ მარჯვნივ: ფოტო. ცოკოლი, ბიოციდით დამუშავება.

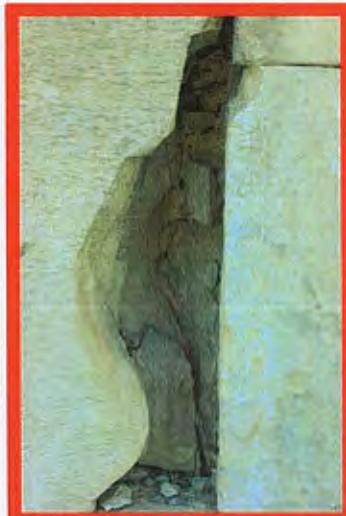
The reconstruction of missing areas has been conducted by lime mortar. The composition of lime mortar was mixture of hydraulic lime NHL5 and hydraulic filler: pozzolana, sifted silicate sand, quartz and Grasello + fiber (length of the fiber 5 mm)

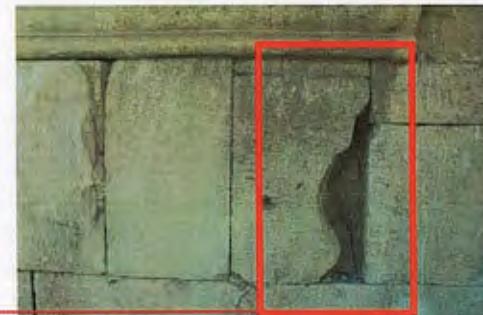
ზემოაზ ფოტო, დაზიანებული საპირე წყობის ქვა.
ადგილი სადაც განიორციელდა ინექტურებისა და
რევონისტუქციის პროცესები. საერთო ხედი.
მარცხნივ: დაზიანებული საპირე წყობის
ქვა. დეტალი

Up: Damaged stone. General view
Left: detailed of damaged stone

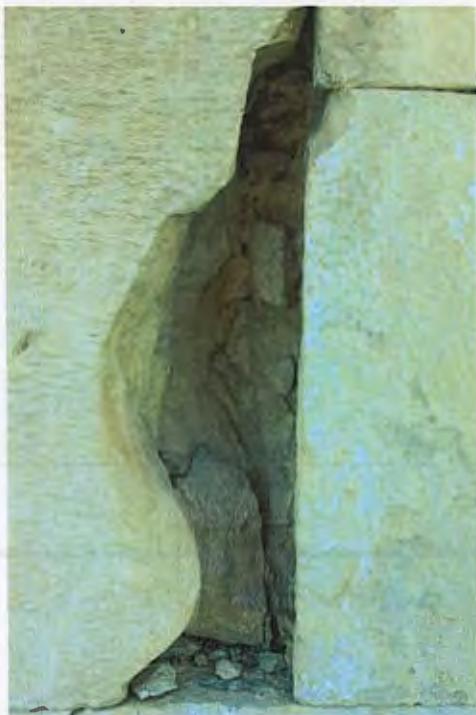
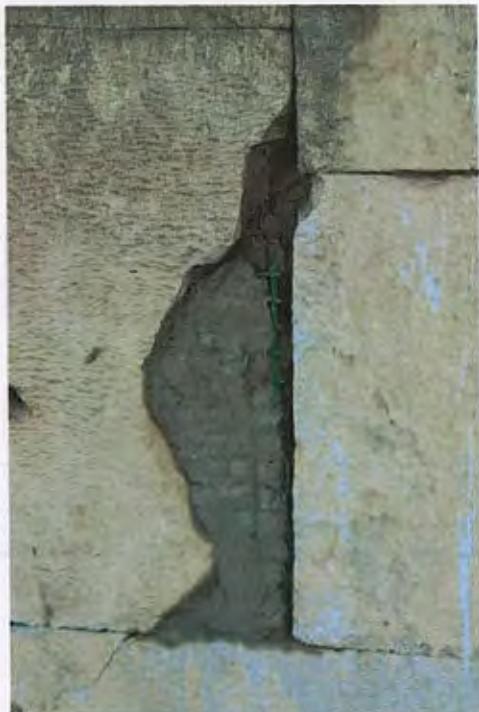
მარცხნივ/ზემოაზ ფოტო, დაზიანებული საპირე წყობის. სარესტავრაციო პროცესამდე.
მარჯვნივ/ზემოაზ ფოტო. კირხსნარით არმირების პროცესი.

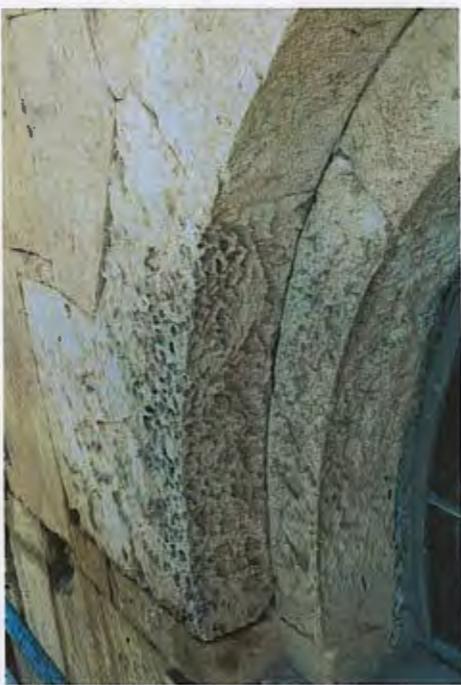
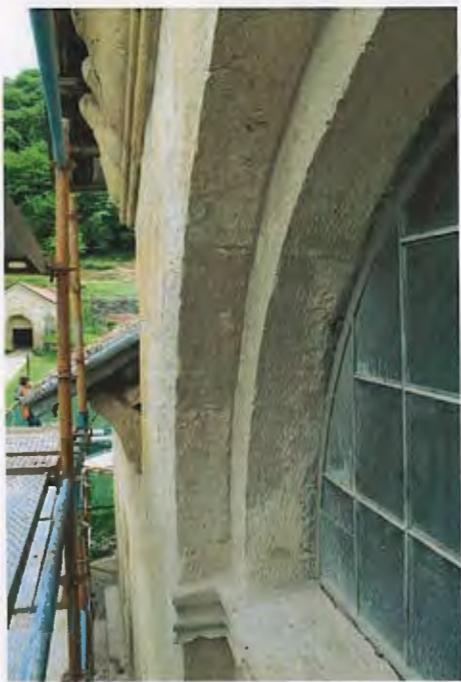
მარცხნივ/ზემოთ ფოტო. ჩრდილოეთ ეკვდერის საპირე წყობის დაზიანებული ქვა. სარესტავრაციო პროცესამდე.
მარჯვნივ/ზემოთ ფოტო. ჩრდილოეთ ეკვდერის საპირე წყობის დაზიანებული ქვა. სარესტავრაციო პოცესების შემდგომ

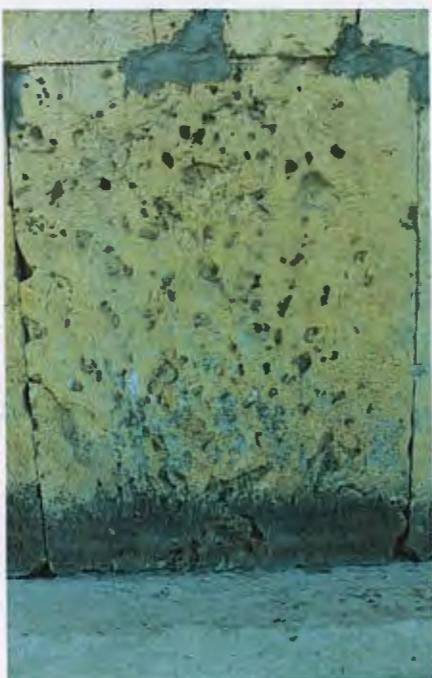
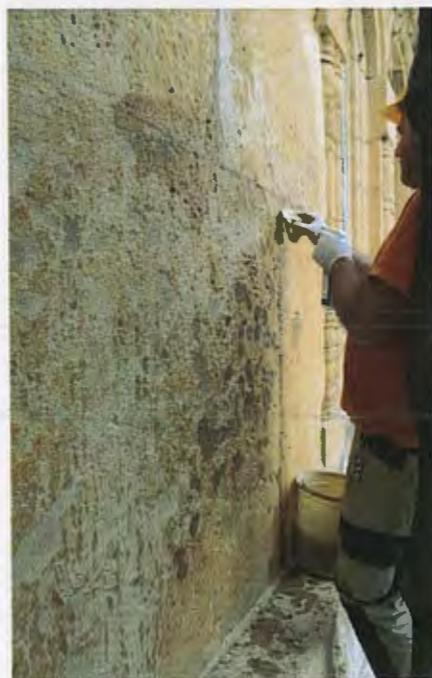
მარცხნივ/ზემოთ ფოტო. ჩრდილოეთ ეკვდერის საპირე წყობის დაზიანებული ქვა. სარესტავრაციო პროცესამდე.
მარჯვნივ/ზემოთ ფოტო. ჩრდილოეთ ეკვდერის საპირე წყობის დაზიანებული ქვა. სარესტავრაციო პოცესების შემდგომ

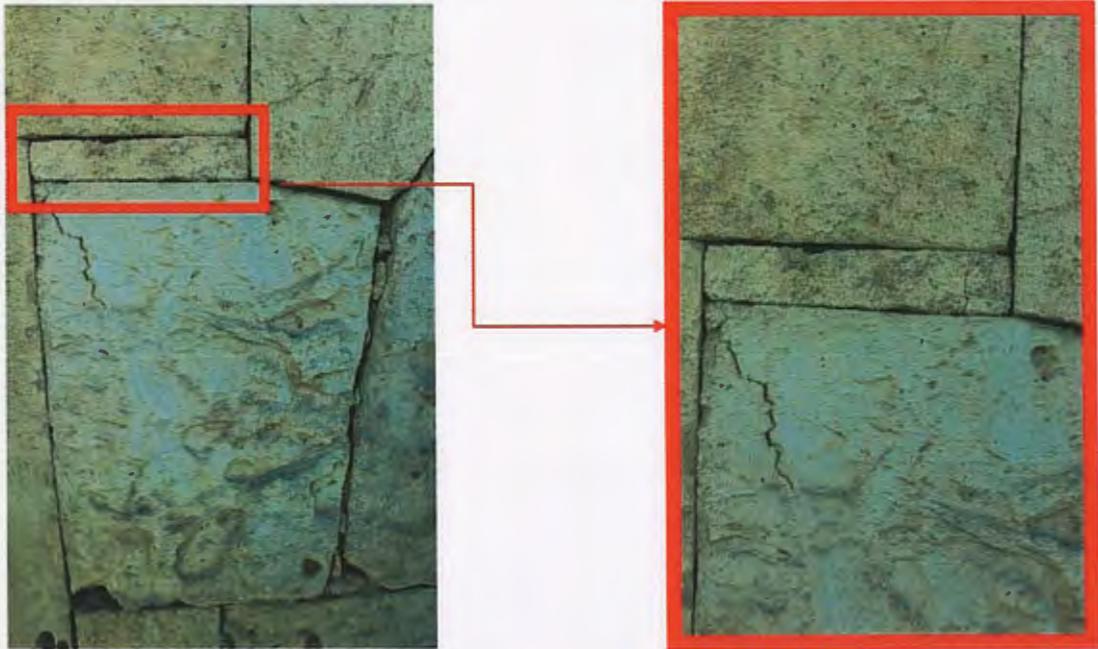
მარცხნივ/ზემოთ ფოტო. ჩრდილოეთ ეკვდერის საპირე წყობის დაზიანებული ქვა. კონტექსტი.
მარჯვნივ/ზემოთ ფოტო. ჩრდილოეთ ეკვდერის საპირე წყობის დაზიანებული ქვა. დეტალი.

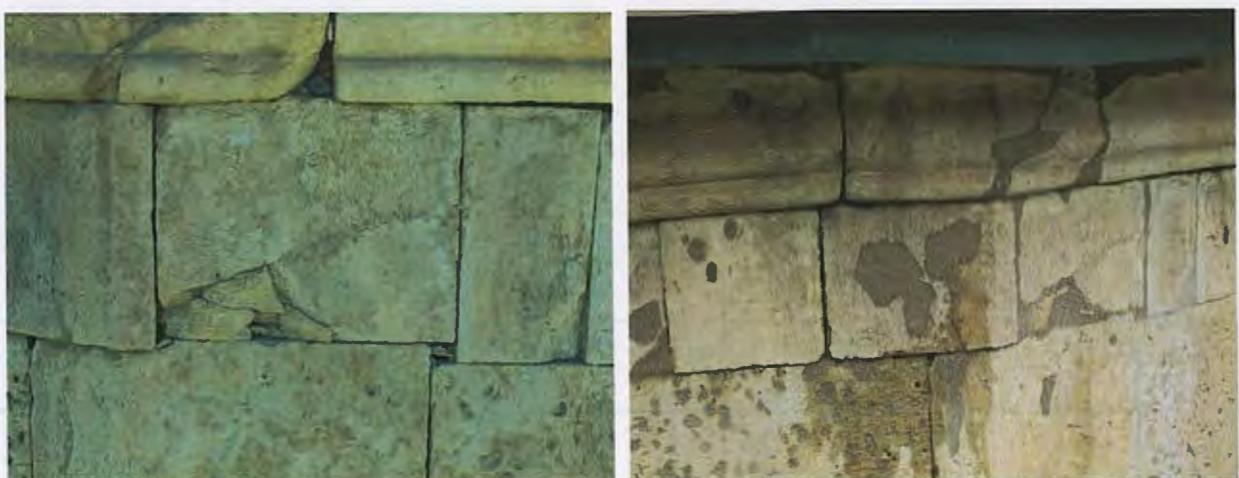
მარცხნივ/ზემოთ ფოტო. ჩრდილოეთ ეკვდერის საპირე წყობის დაზიანებული ქვა. სარესტავრაციო პროცესამდე.
მარჯვნივ/ზემოთ ფოტო. ჩრდილოეთ ეკვდერის საპირე წყობის დაზიანებული ქვა. სარესტავრაციო პოცესების შემდგომ

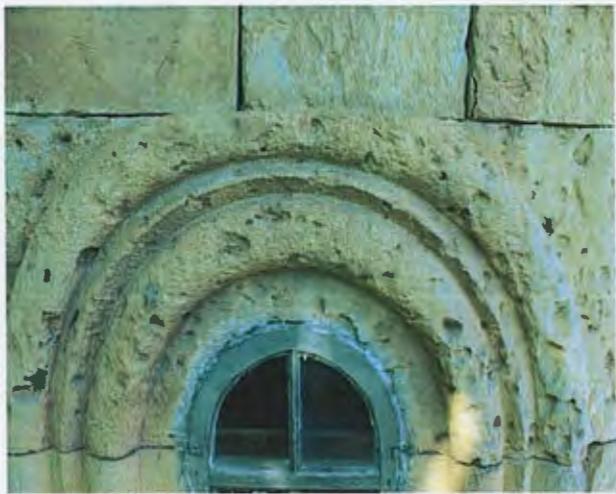
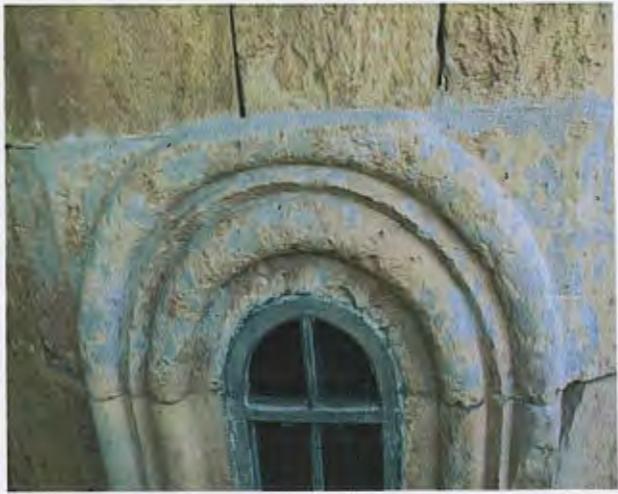
მარვბნივ/ზემოთ ფოტო. ჩრდილოეთ ეკვდერის საპირე წყობის დაზიანებული ქვა. სარესტავრაციო პროცესამდე.
მარჯვნივ/ზემოთ ფოტო. ჩრდილოეთ ეკვდერის საპირე წყობის დაზიანებული ქვა. სარესტავრაციო პროცესების შემდგომ

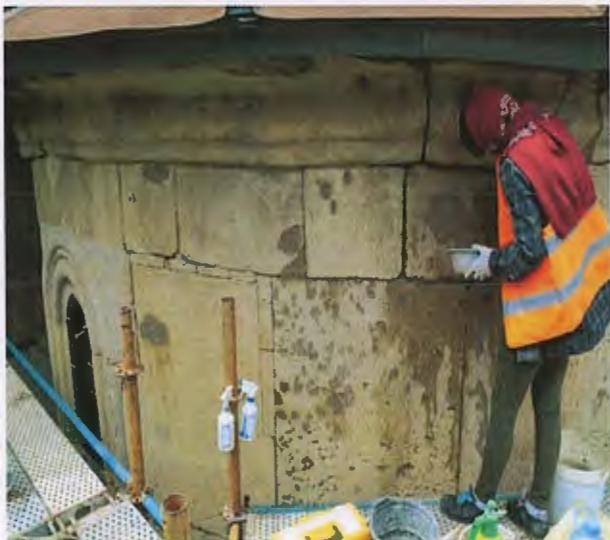
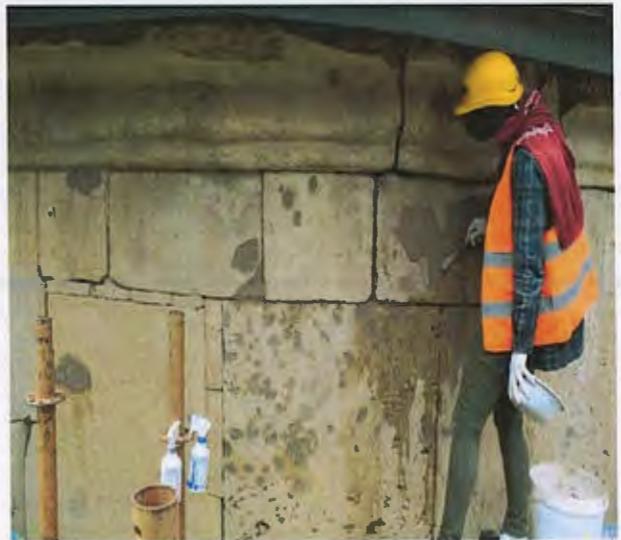
მარგბნივ/ზემოთ ფოტო. ჩრდილოეთ ეკვდერის საპირე წყობის რეკონსტრუქციის პროცესი.
მარჯვნივ/ზემოთ ფოტო. ჩრდილოეთ ეკვდერის საპირე წყობის რეკონსტრუქციის პროცესი.

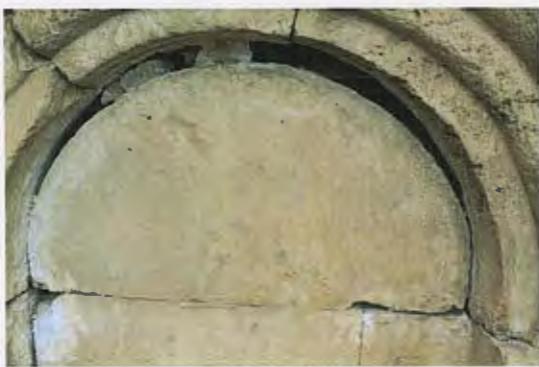
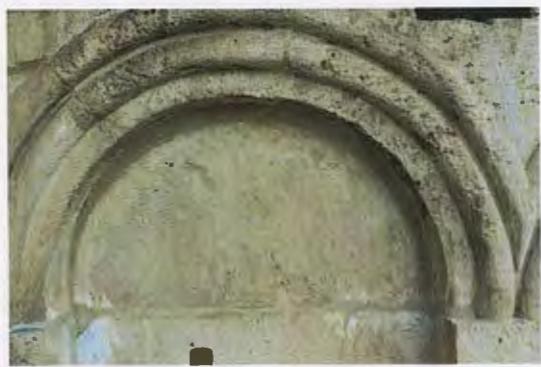
ზემოთ, მარცხნივ: ფოტო.დაზიანებული საპირე წყობის ქვა.აღინიშნება <5სმ ზომის ნაპრალი.კონკრეტულ ადგილას განხორციელდა ინექტირება და შემდეგ კირხსნარით შევსების პროცესი.

ზემოთ, მარჯვნივ: ფოტო რეკონსტრუქციის შემდეგ.

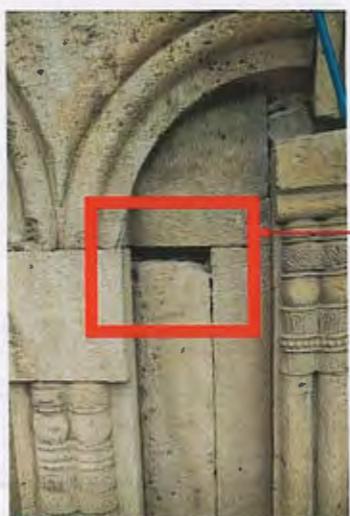
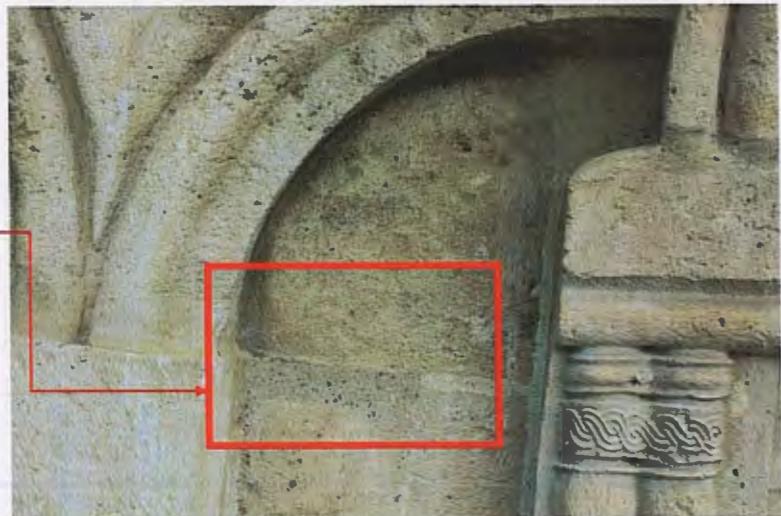
ზემოთ, მარცხნივ: ფოტო.დაზიანებული საპირე წყობის ქვა.აღინიშნება <5სმ ზომის ნაპრალი.კონკრეტულ ადგილას განხორციელდა ინექტირება და შემდეგ კირხსნარით შევსების პროცესი.

ზემოთ, მარჯვნივ: ფოტო რეკონსტრუქციის შემდეგ.
