წარმოგიდგენთ გელათის ღვთისმშობლის ტაძრის ეკვდერების
გადახურვის, ცოკოლის და სადრენაჟო სისტემის რეაბილიტაციის
სამუშაოების (ნებართვ№ნ/12/44 №612/140 № 5/12/225)
მიმდინარეობის საბოლოო ანგარიშს, პერიოდისთვის 2018 წლის 15
მარტი- 2019 წლის 20 დეკემბერი.

გელათის ღვთისმშობლის ტაძრის ეკვდერების გადახურვის,
ცოკოლის და სადრენაჟო სისიტემის რეაბილიტაცია

საბოლოო ანგარიში
2018 წლის 15 მარტი - 2019 წლის 20 დეკემბერი

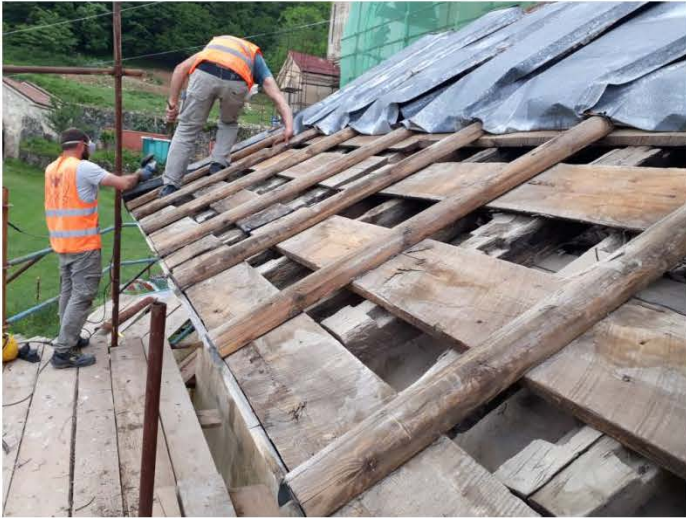
ფოტო: ჩრდილოეთი ეკვდერი, თუნუქის არსებული გადახურვის და ხის მასალის მოხსნის პროცესი გადახურვიდან

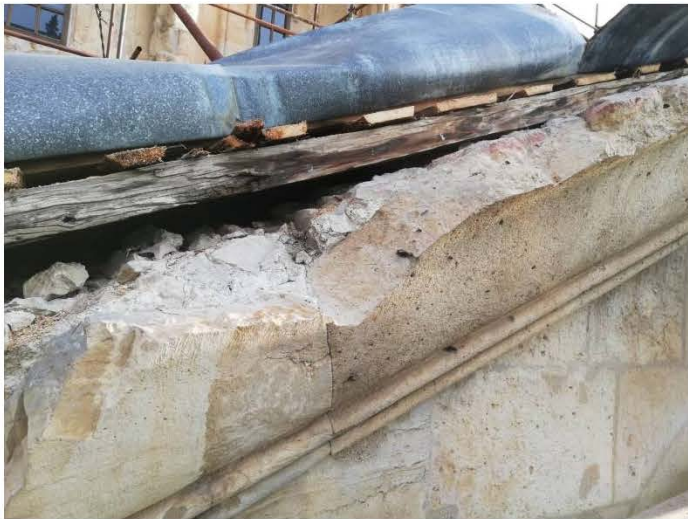
ფოტო: ჩრდილოეთი ეკვდერი, დაზიანებული კარნიზის ქვა

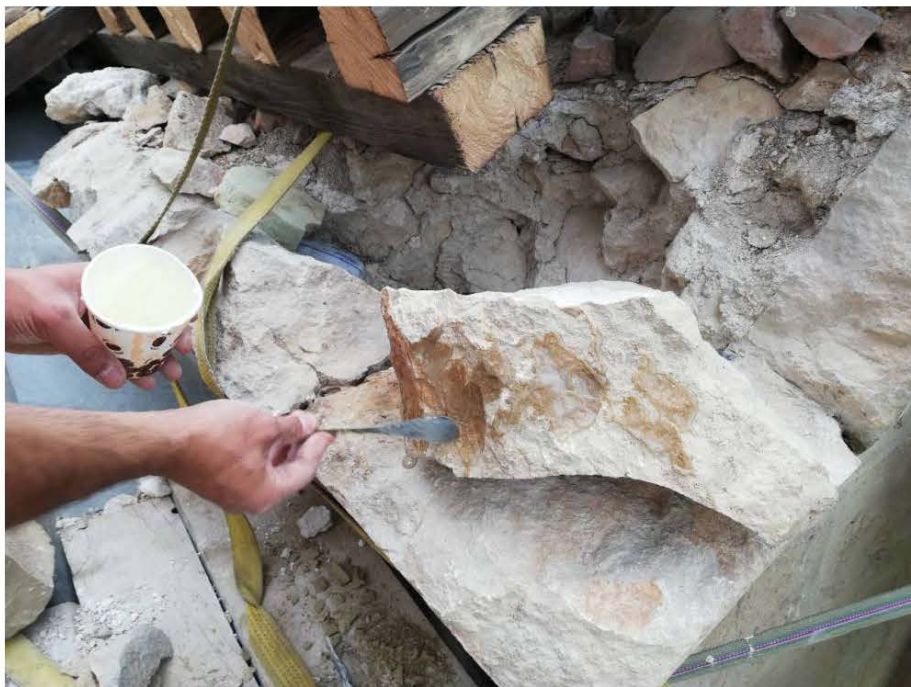
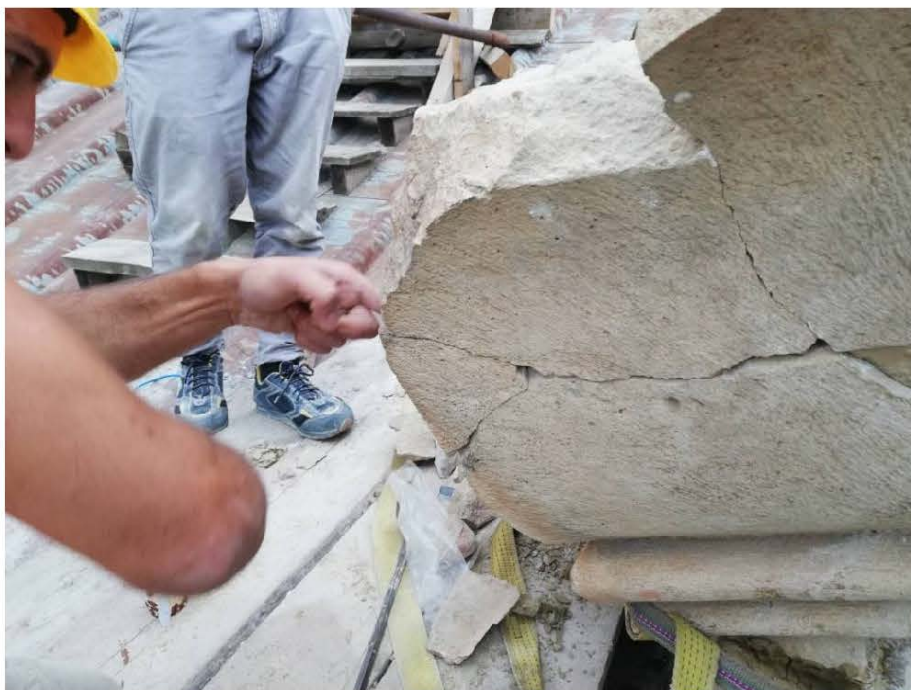
ფოტო: ჩრდილოეთი ეკვდერი, ფრაგმენტირებული ქვის გაერთიანების პროცესი ეპოქსიდური წებოთი

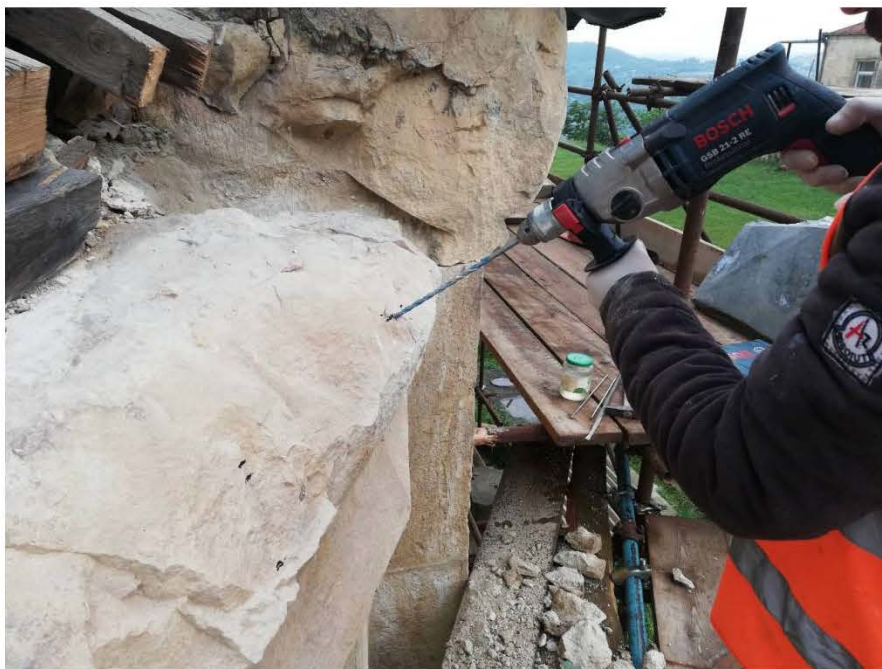
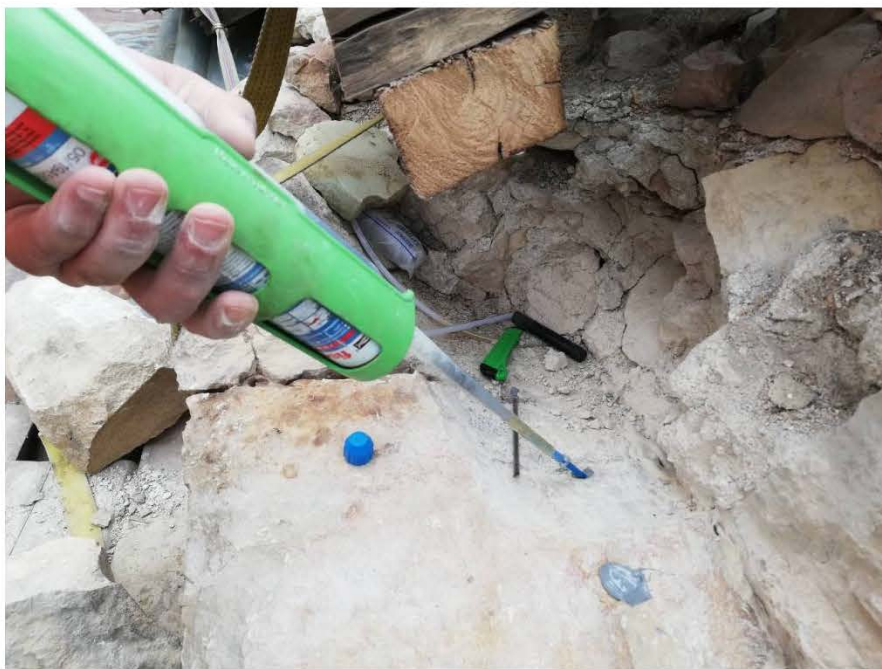
ფოტო: ჩრდილოეთი ეკვდერი, კარნიზის ქვაზე საანკერე ხვრელის მომზადების და ინექტირების პროცესი

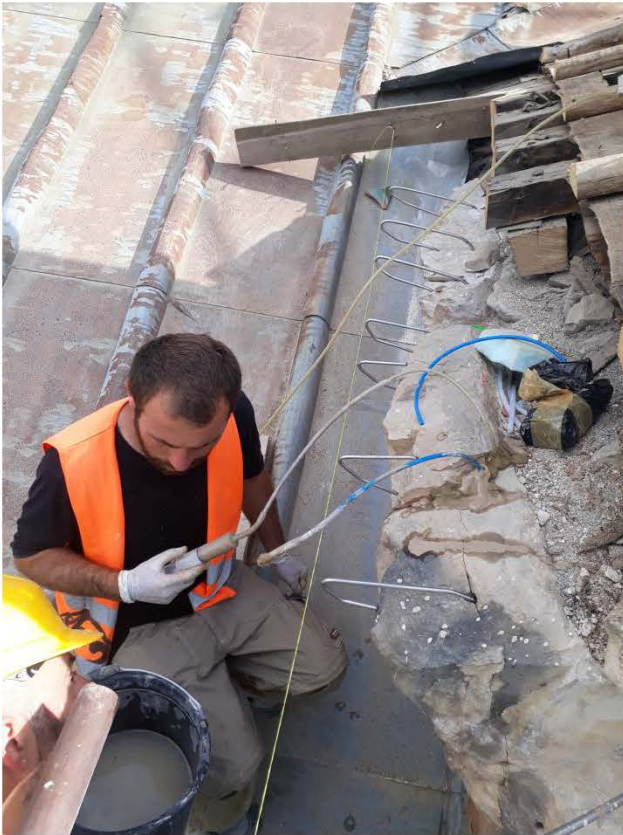
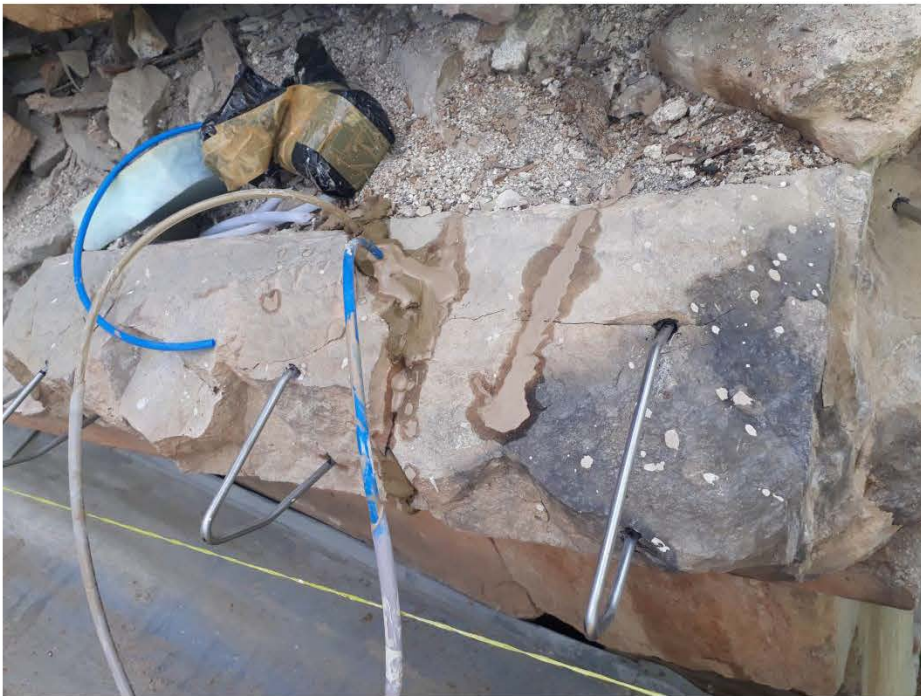
ფოტო: ჩრდილოეთი ეკვდერი, დაანკერებული კარნიზის ქვის კირხსნარით ინექტირების პროცესი

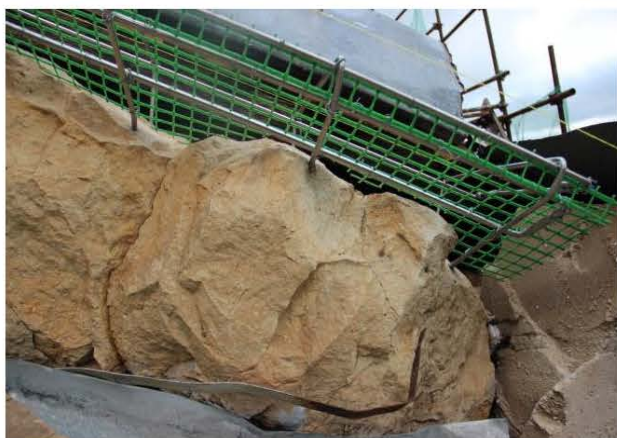
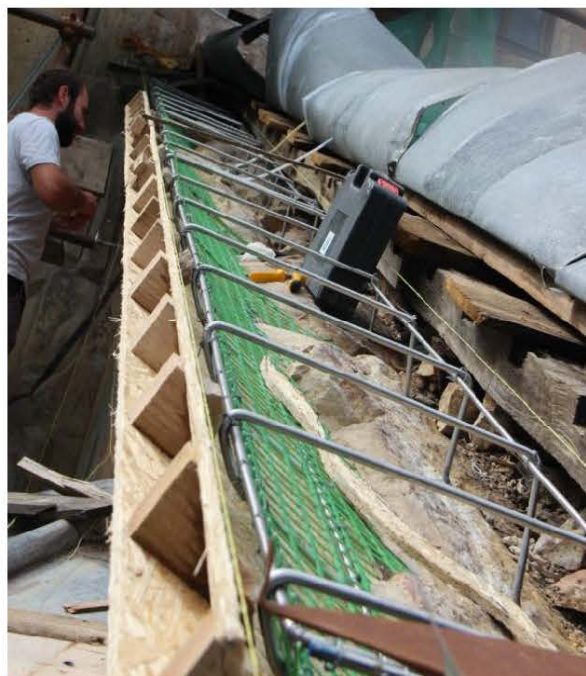
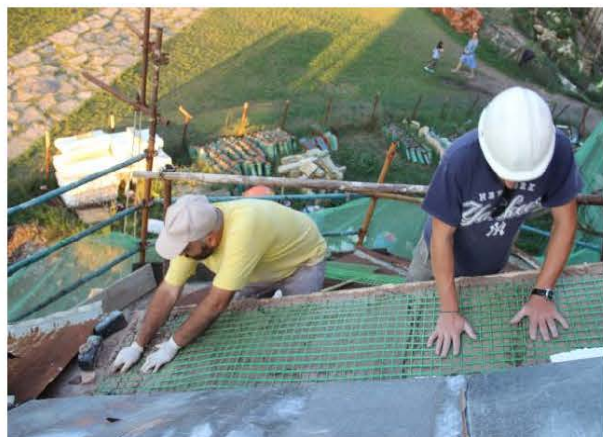
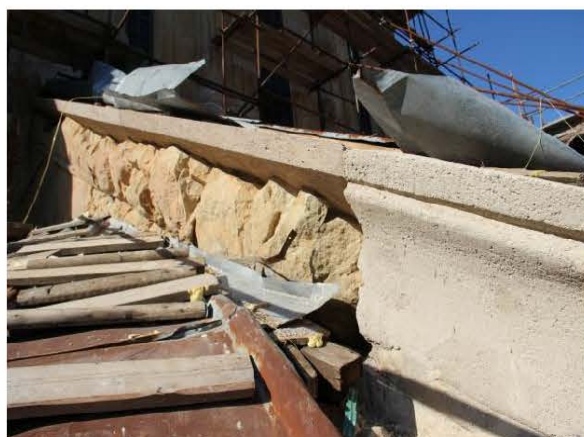
ფოტო: ჩრდილოეთი ეკვდერი, დაანკერებული კარნიზის რეაბილიტაცია არმირებული კირით

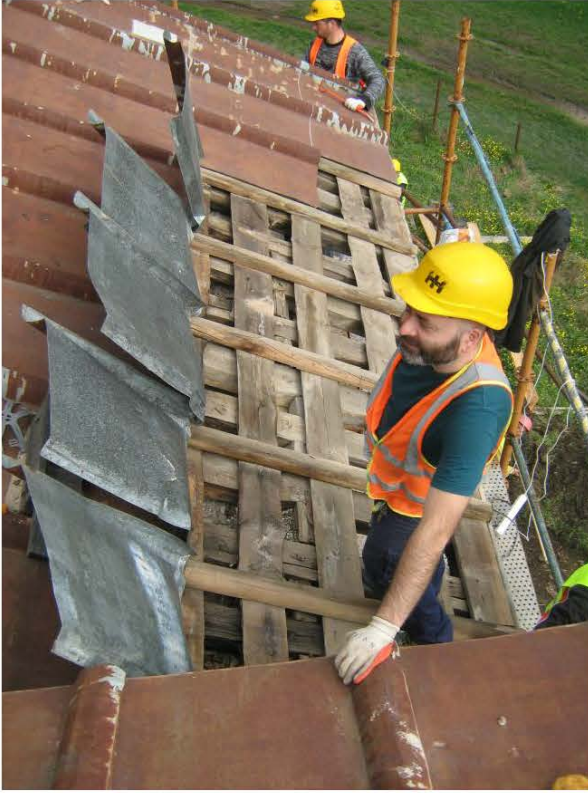
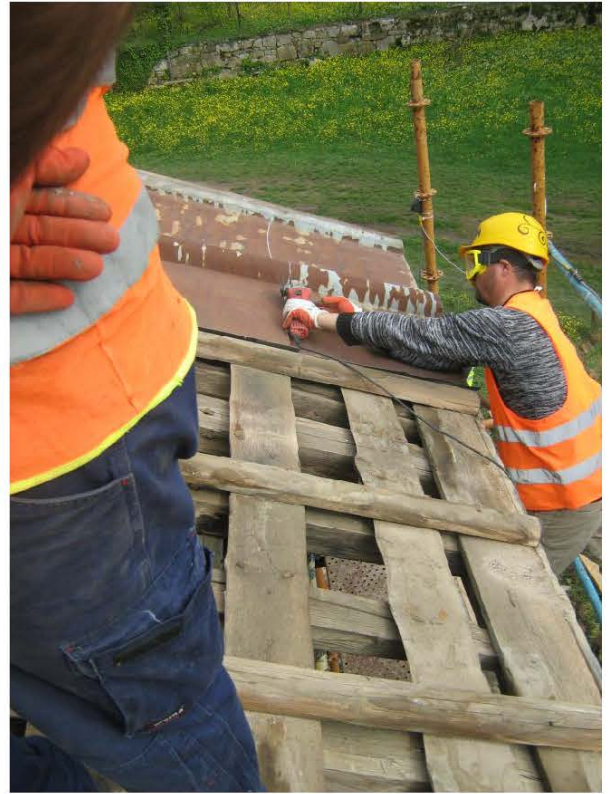
ფოტო: სამხრეთი ეკვდერი, თუნუქის არსებული გადახურვის და ხის მასალის მოხსნის პროცესი გადახურვიდან

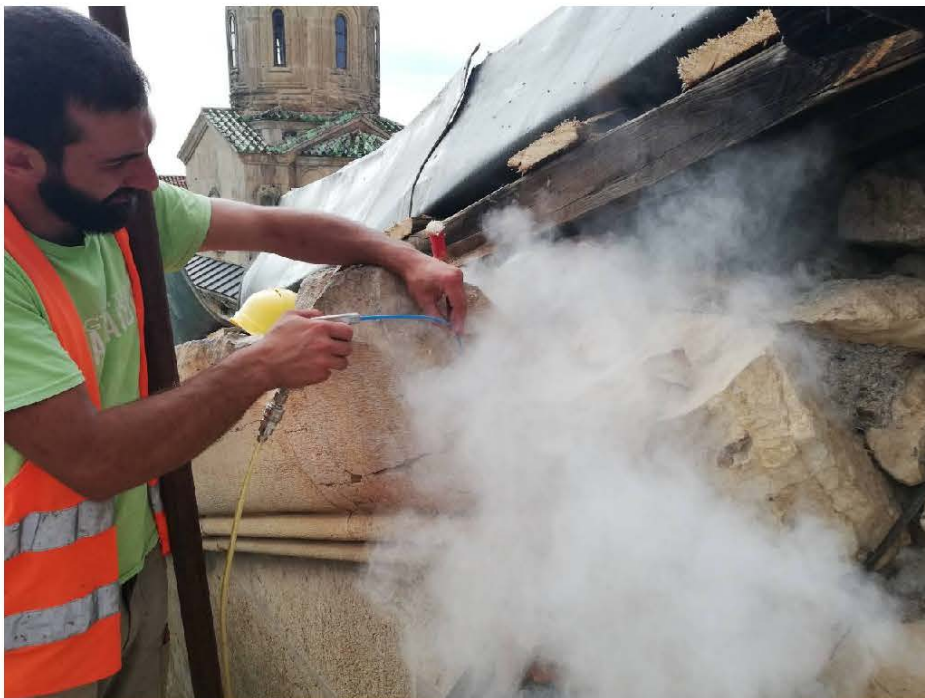
ფოტო: სამხრეთი ეკვდერი, კარნიზის ქვის გაწმენდა ჰაერის ჭავლით

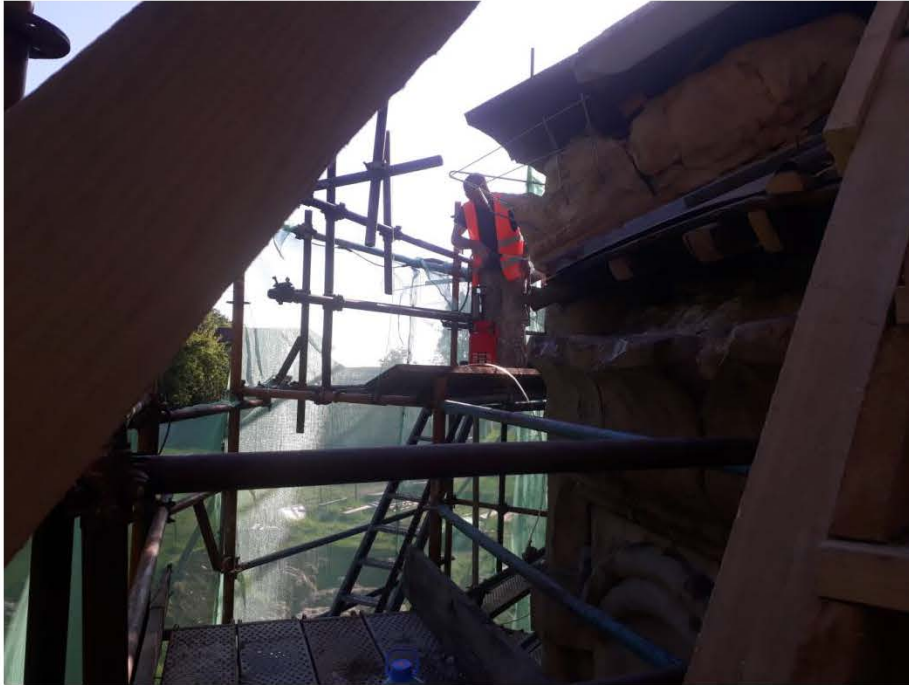
ფოტო: სამხრეთი ეკვდერი, კარნიზის ქვის ბიოციდით დამუშავება

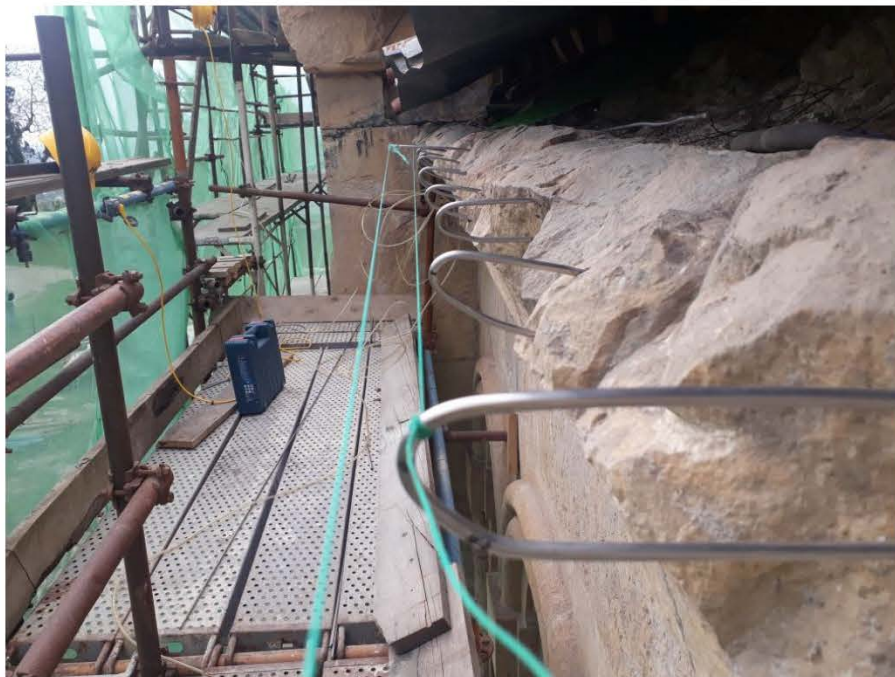
ფოტო: სამხრეთი ეკვდერი, დაანკერებული კარნიზის ქვა.

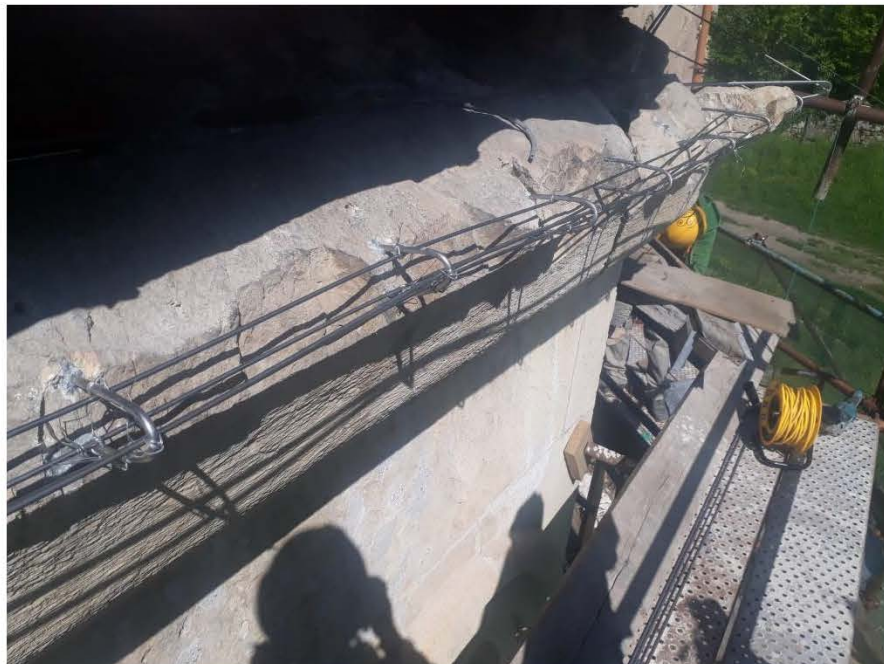
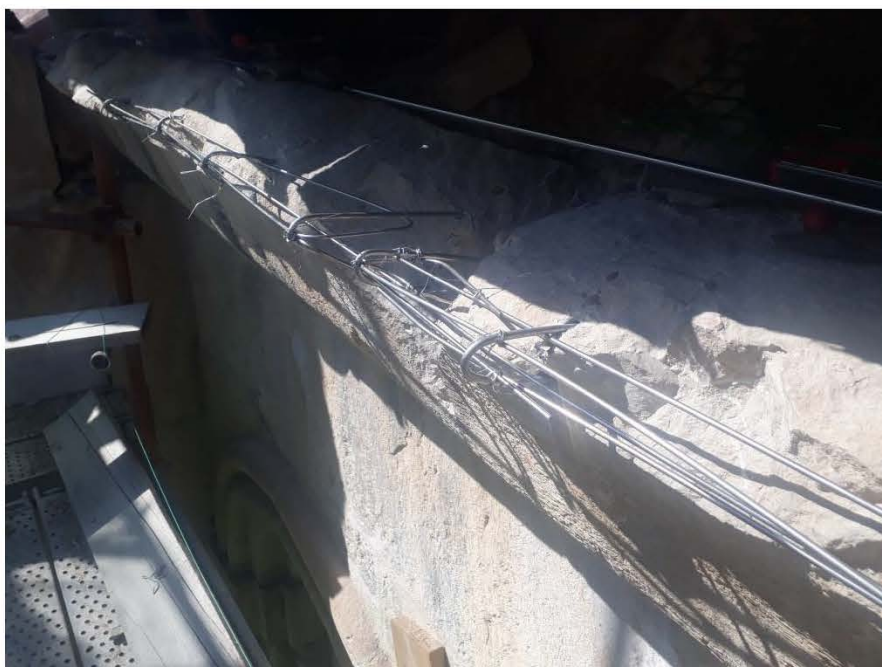
ფოტო: სამხრეთი ეკვდერი, დაანკერებული კარნიზის ქვა.

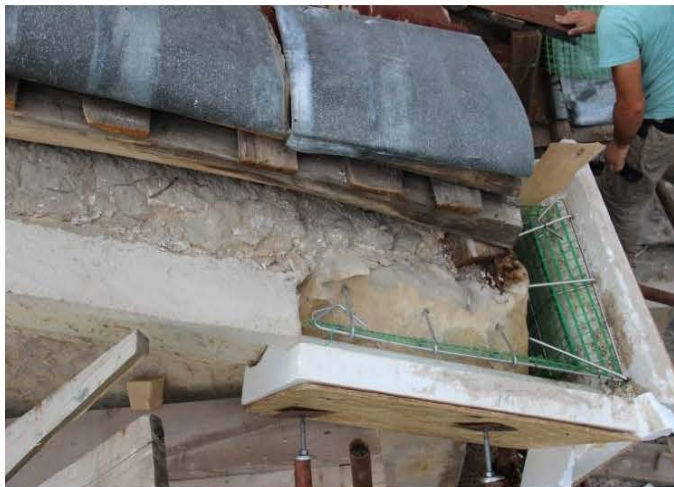
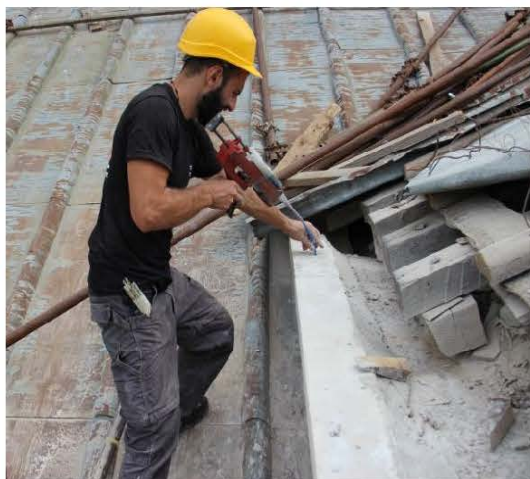
ფოტო: სამხრეთი ეკვდერი, დაანკერებული კარნიზის კირხსნარით ინექტირება

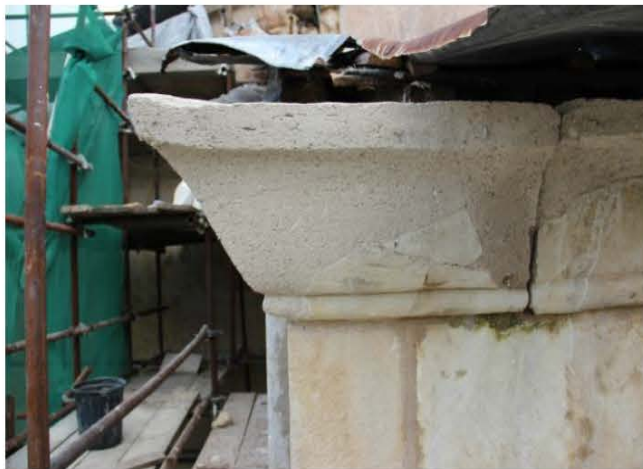
ფოტო: სამხრეთი ეკვდერი, აღდგენილი კარნიზის ქვა

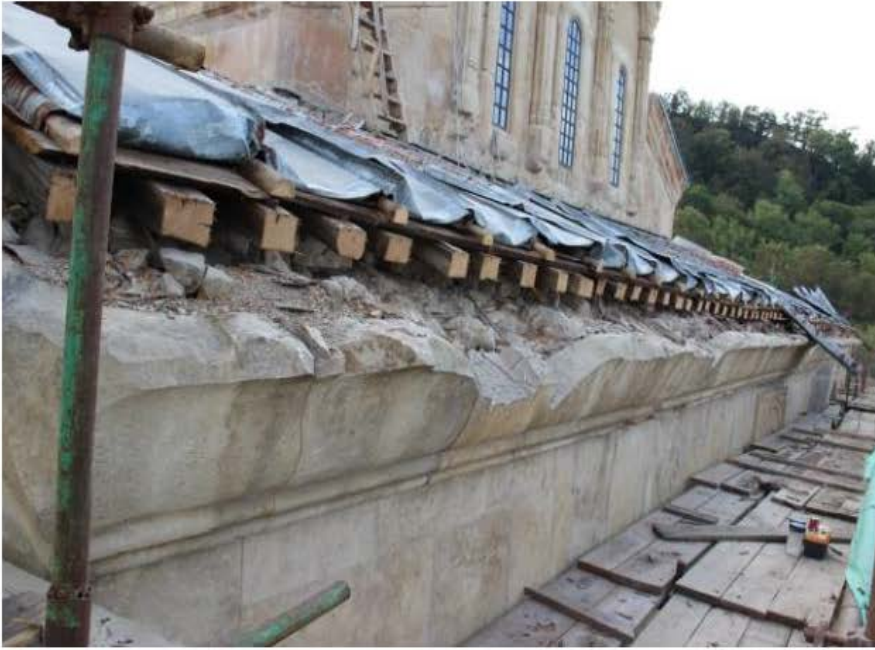
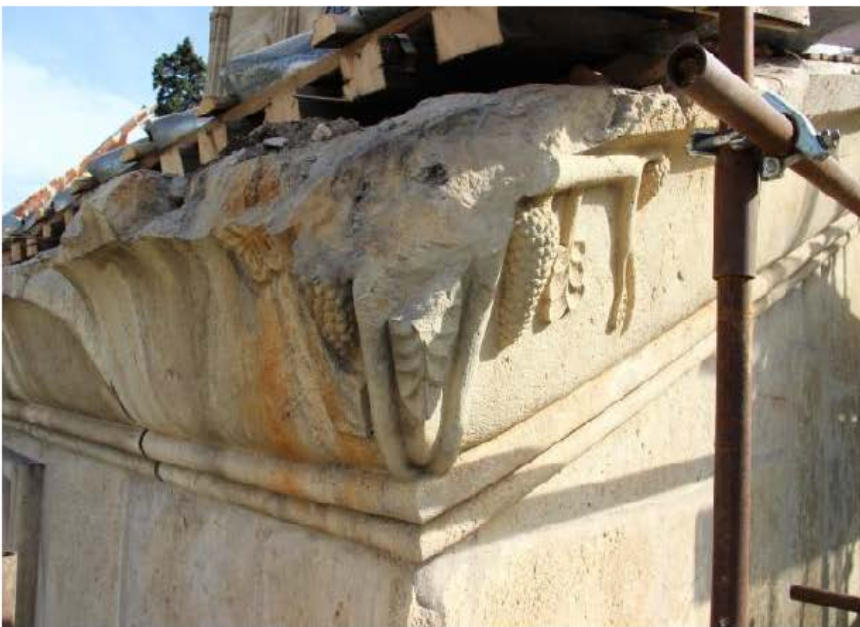
ფოტო: დასავლეთი ეკვდერი, დაზიანებული კარნიზის ქვა

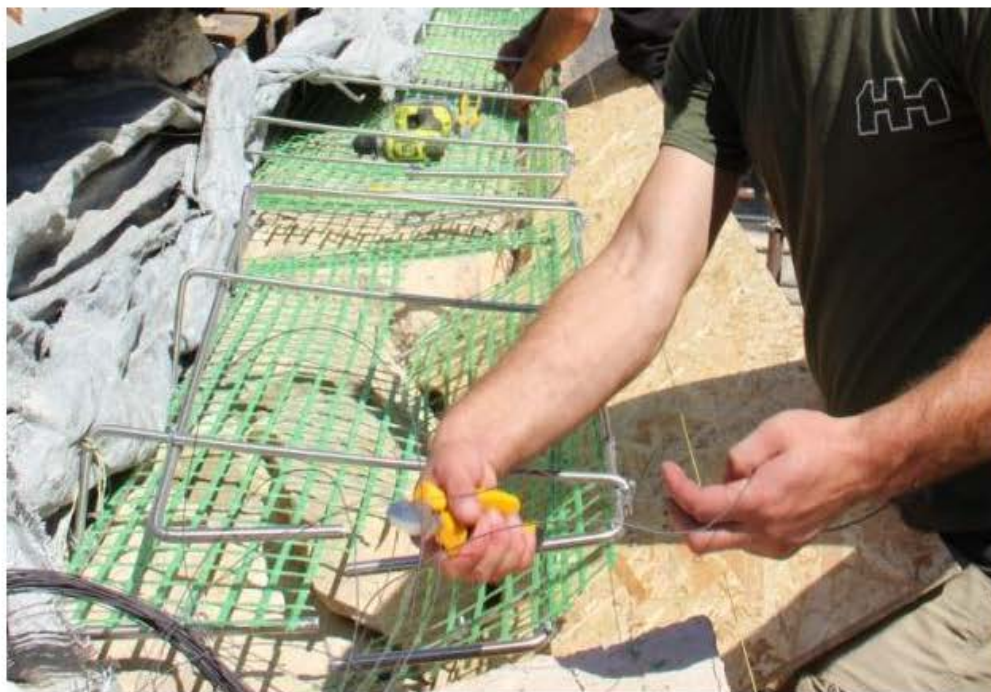
ფოტო: დასავლეთი ეკვდერი, კარნიზის ქვის არმირების პროცესი

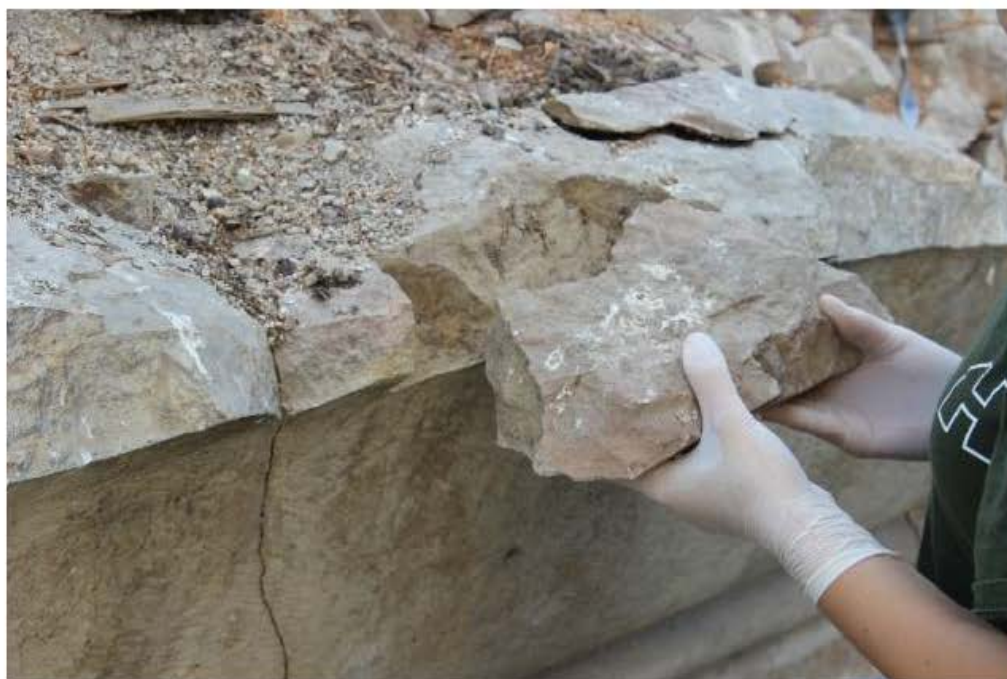
ფოტო: დასავლეთი ეკვდერი, ფრაგმენტირებული კარნიზის ქვის გამთლიანების პროცესი

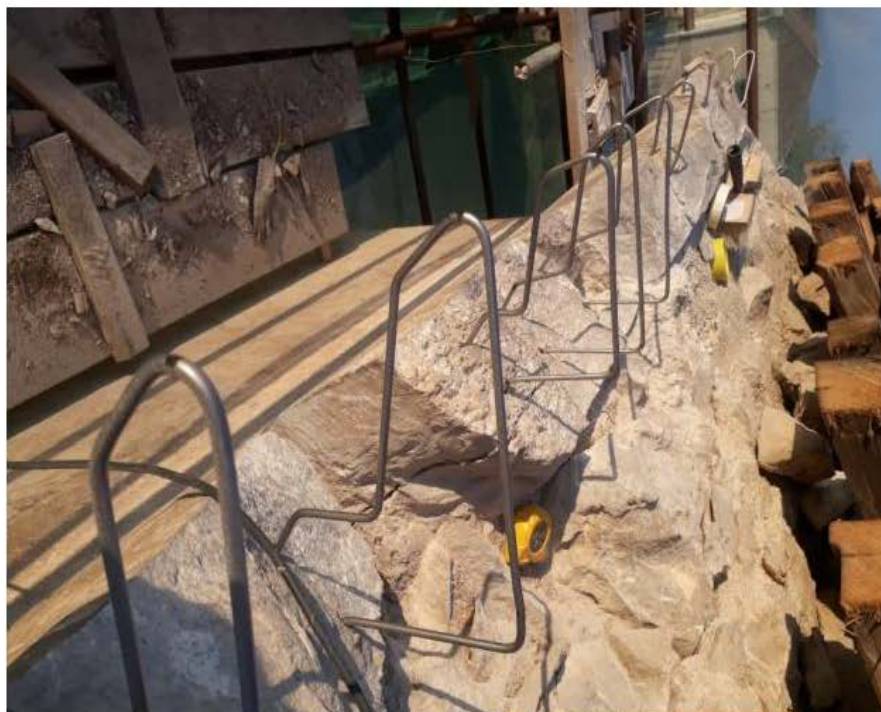
ფოტო: დასავლეთი ეკვდერი, კარნიზის ქვის დაანკერების პროცესი

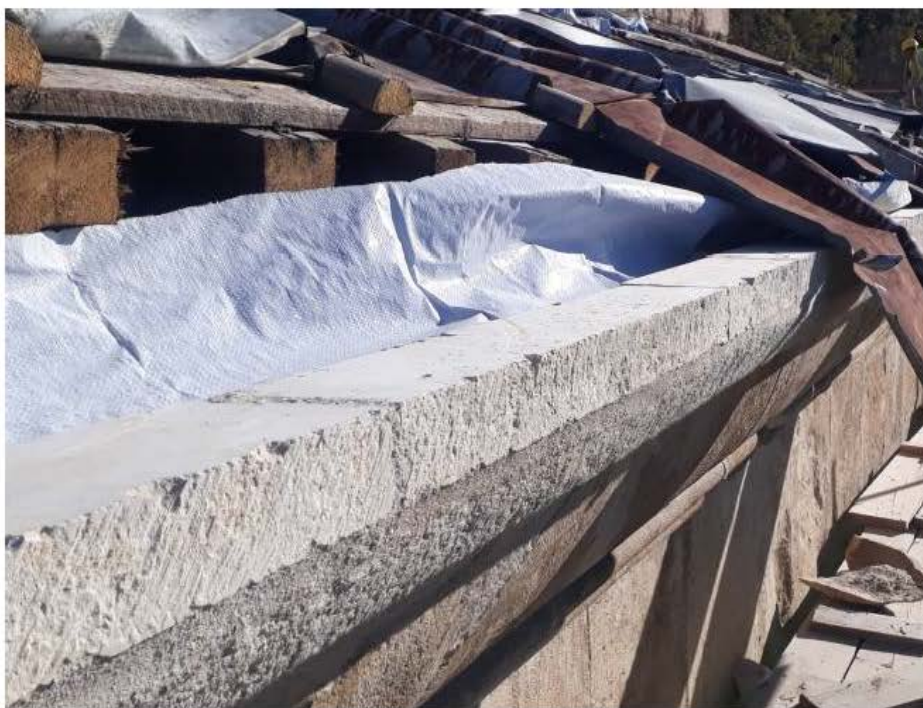
ფოტო: დასავლეთი ეკვდერი, რესტავრირებული კარნიზის ქვა

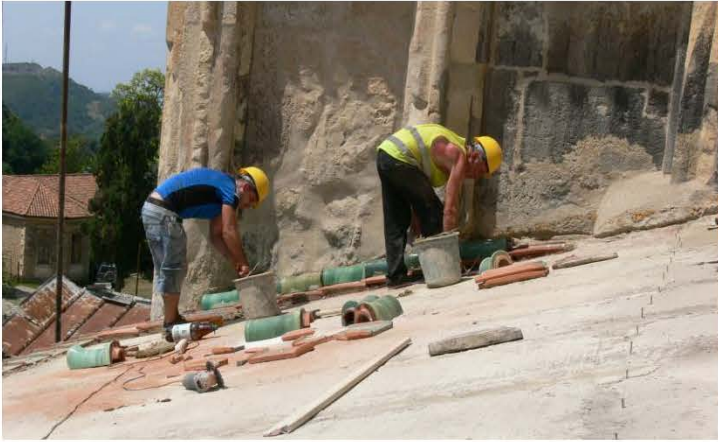
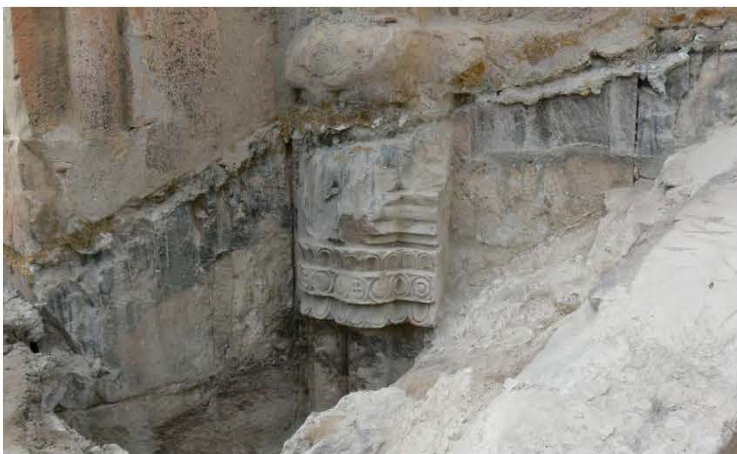
ახალი რელიეფის გამოვლენა

ახალი რელიეფის გამოვლენა: სამუშაოების მიმდინარეობის პროცესში სამხრეთ-აღმოსავლეთით საკურთხევლის აფსიდისა და ცენტრალური ნავის შეერთების კუთხეზე გამოვლინდა ორნამენტული ქვის დეკორატიული კაპიტელი. აღნიშნულის შესახებ ეცნობა კულტურული მემკვიდრეობის ეროვნულ სააგენტოს და მოწოდებული რეკომენდაციების საფუძველზე შედგა სამოქმედო გეგმა. ორნამენტული კაპიტელის შესწავლის შემდეგ დადგინდა, რომ იგი წარმოადგენს ტაძრის სამშენებლო პერიოდის თანადროულ ელემენტს. მისი იდენტური დეკორატიული კაპიტელები გვხვდება საკურთხევლის აფსიდზეც. დადგინდა რომ ტაძრის მშენებლობის პროცესში საკურთხევლის ცენტრალური აფსიდის გარე საპირე წყობა და მასზე წინასწარ განსაზღვრული ორნამენტული შემკულობა დასრულებული იყო. როდესაც გვერდითი პასტოფორიუმების გადახურვაზე მიდგა ჯერი, საჭირო გახდა გადახურვის ზედა ნიშნულის კორექტირება, რამაც გამოიწვია უკვე წყობაში გამოკვეთილი გვერდითი კაპიტელის ზედა ნიშნულის მექანიკური მოტეხვა და გადახურვის მორგება. ამიტომ სამუშაოების დასრულებისას სანახაობრივი შენარჩუნების აუცილებლობა არ დადგა. სარესტავრაციო სამუშაოების მიმდინარეობის პროცესში ორნამენტული ფრაგმენტი შენარჩუნდა არსებული მდგომარეობით და მასზე გადახურვის კრამიტქვეშა შემავსებელი მასალის უშუალო კონტაქტის გამორიცხვის მიზნით დამცავი შრე მოეწყო.

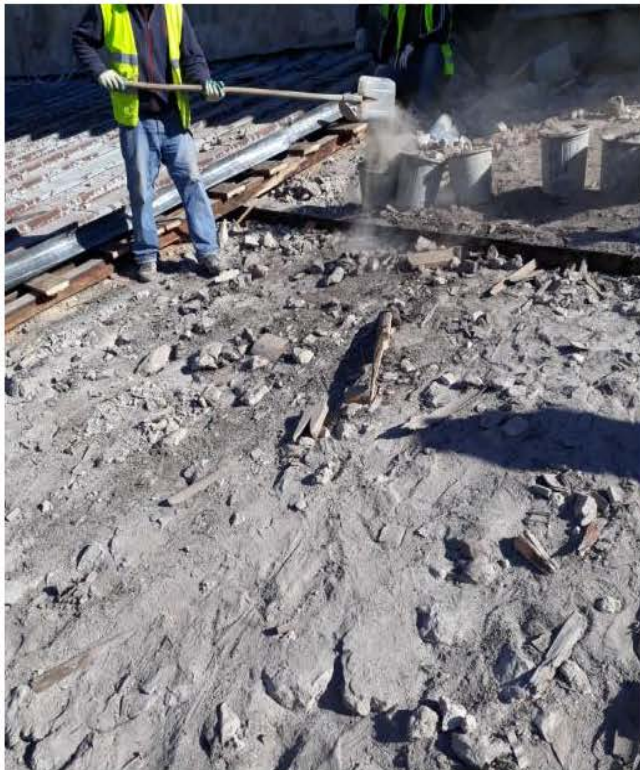
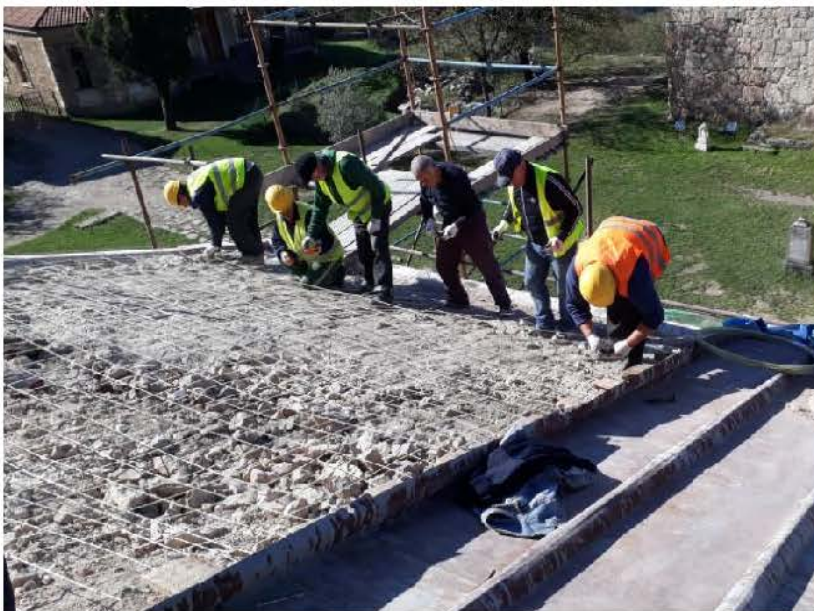
ფოტო: ეკვდერის გადახურვა, თუნუქის გადახურვის მოხსნა და მოსამზადებელი სამუშაოები კრამიტის ბურულის დასაგებად

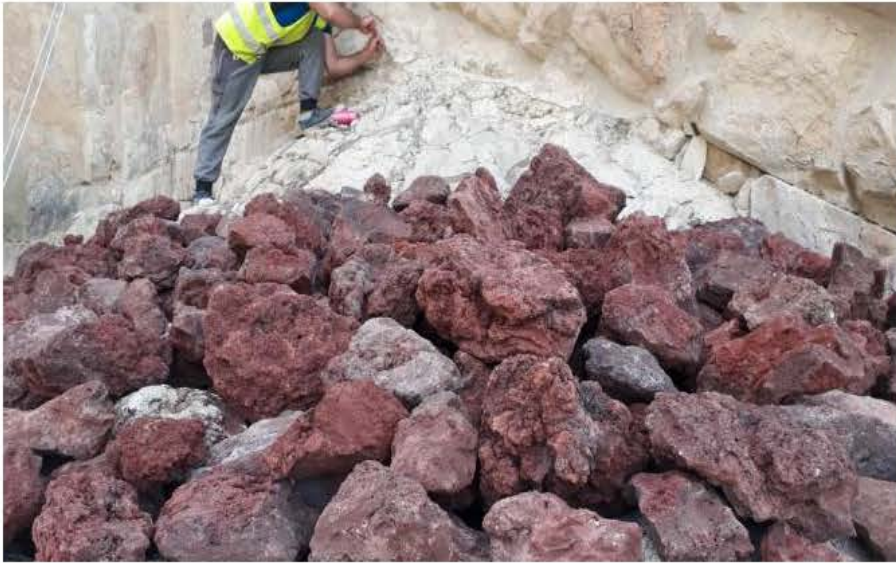
ფოტო: ეკვდერის გადახურვა, ბურულქვეშა სივრცის მსუბუქი შემავსებლით შევსება

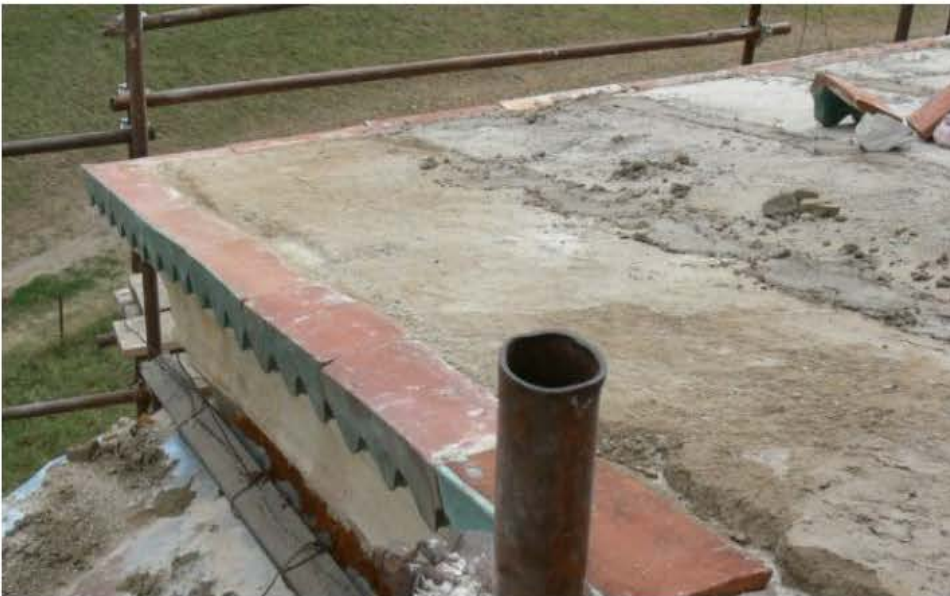
ფოტო: ეკვდერის გადახურვა, ბურულქვეშა სივრცის კირხსნარით მოჭიმვა

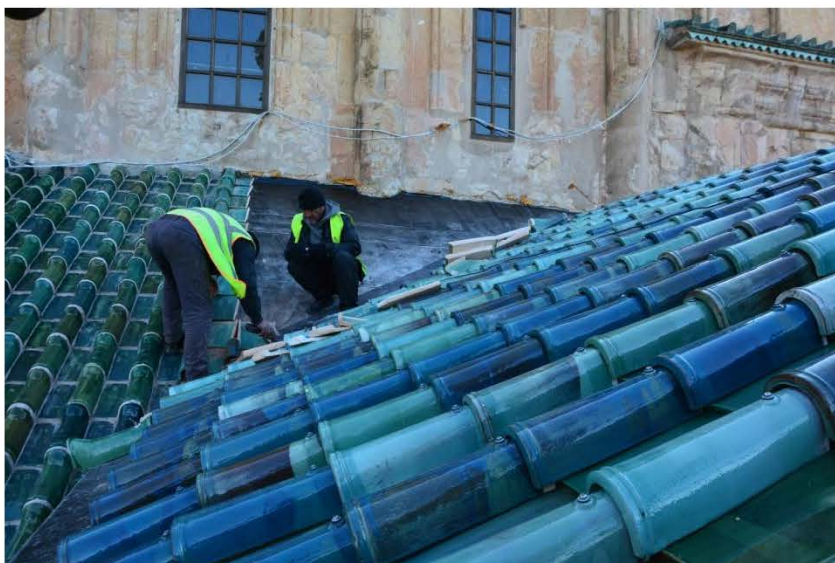
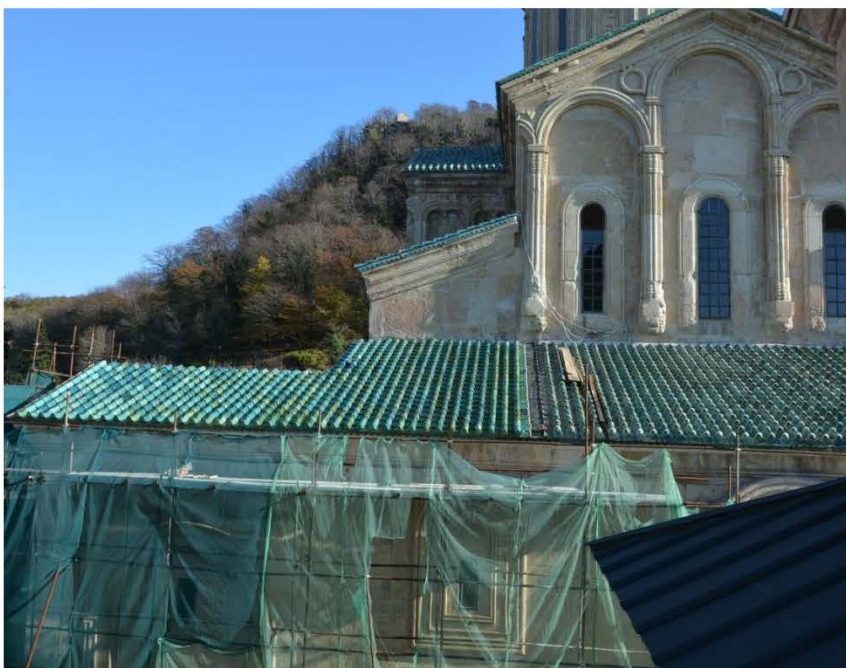
ფოტო: ეკვდერის გადახურვა, დაგებული მოჭიქული კრამიტი

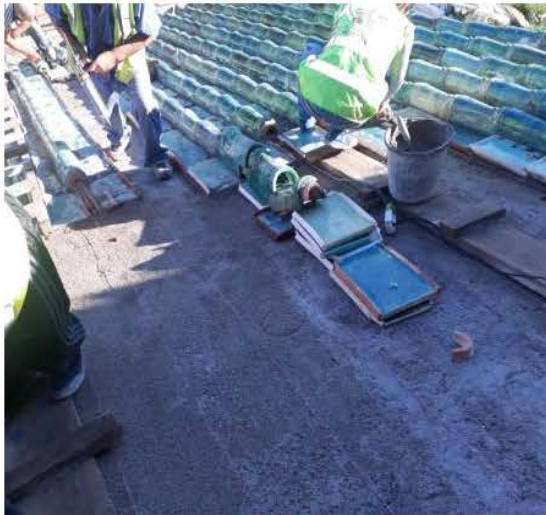
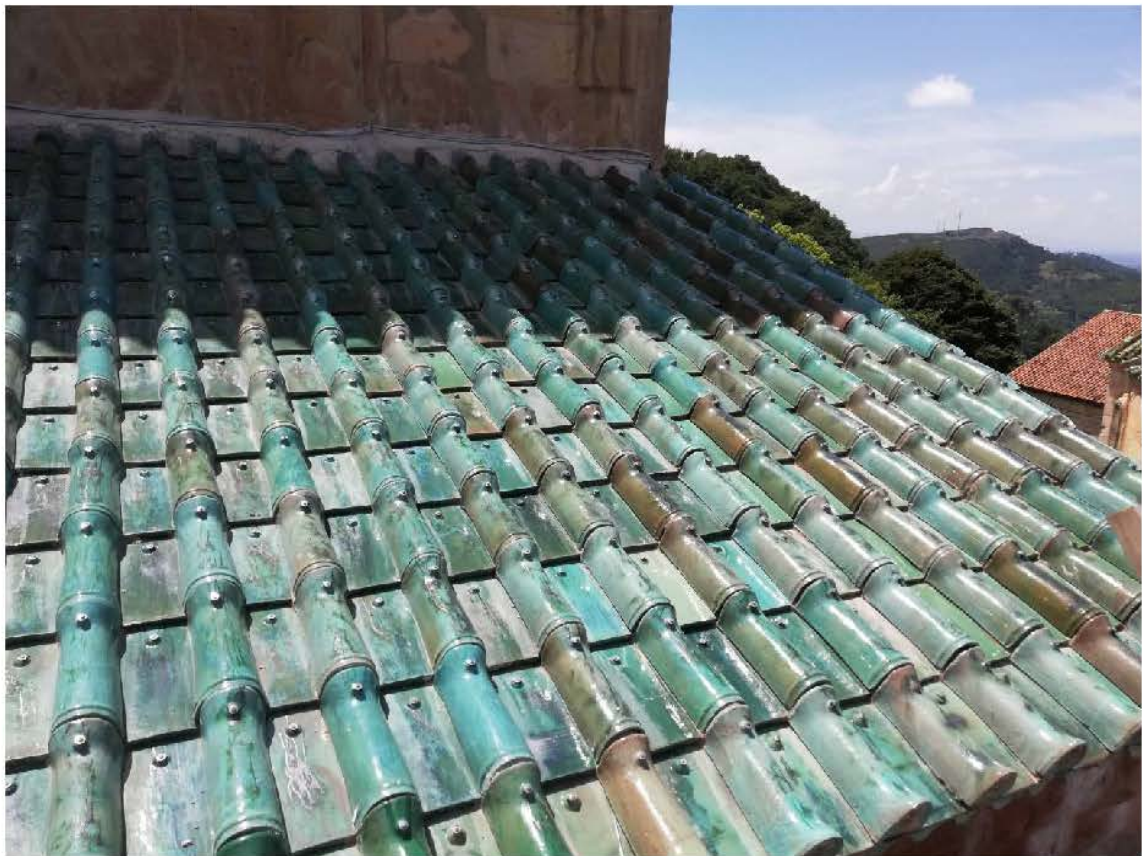
ფოტო: ეკვდერის გადახურვა, დაგებული მოჭიქული კრამიტი

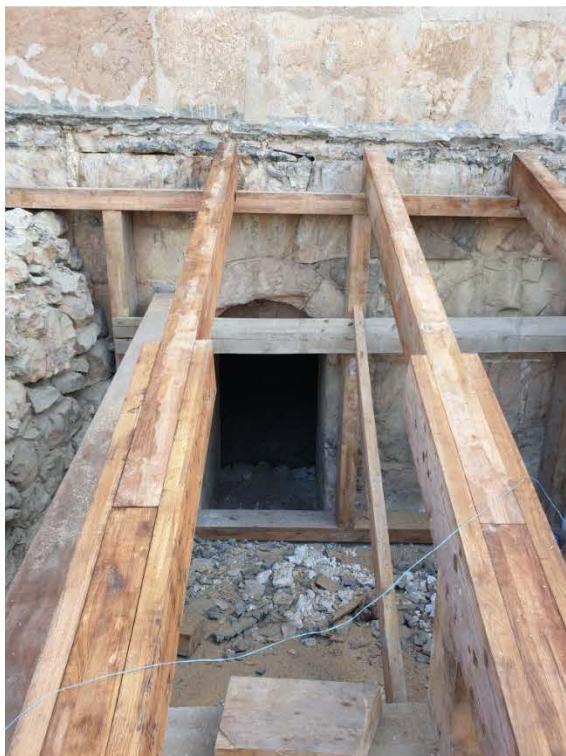
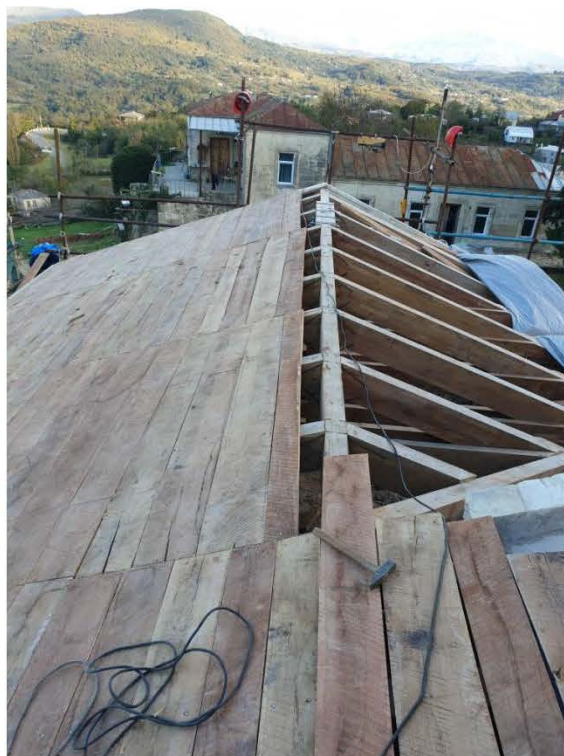
ფოტო: ჩრდილოეთ ეკვდერის გადახურვა, ბურულქვეშა ხის კონსტრუქცია

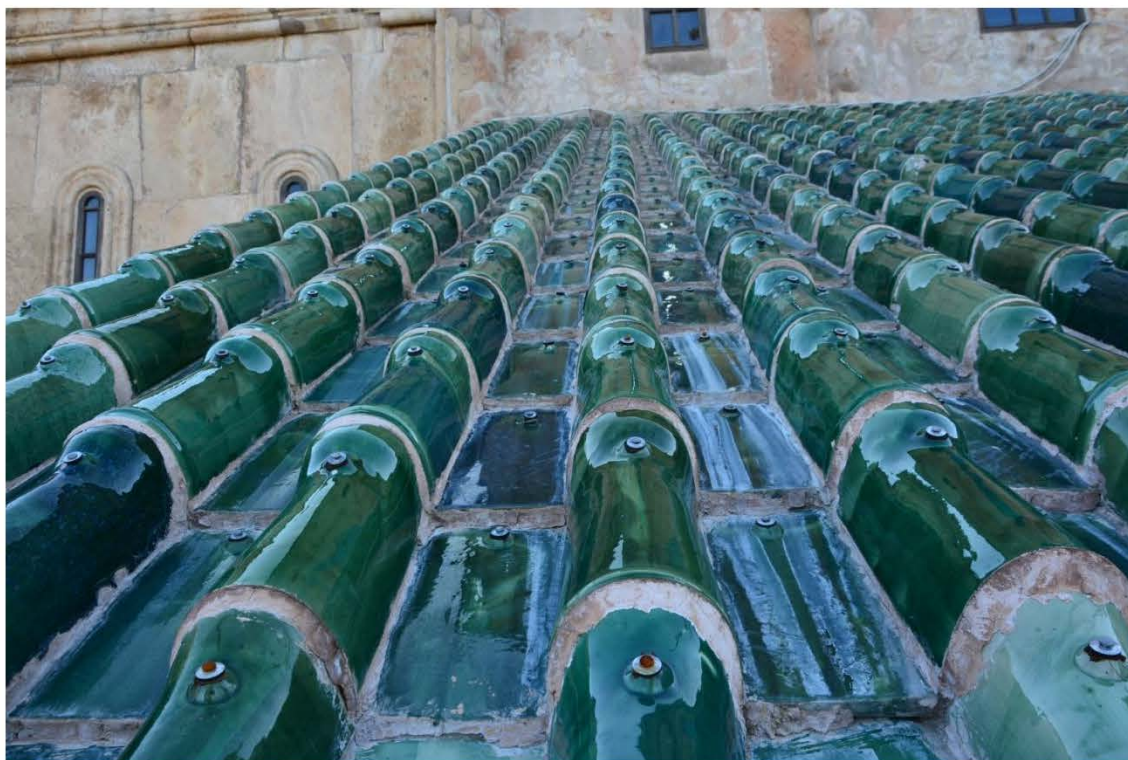
ფოტო: ეკვდერის გადახურვა, დაგებული მოჭიქული კრამიტი

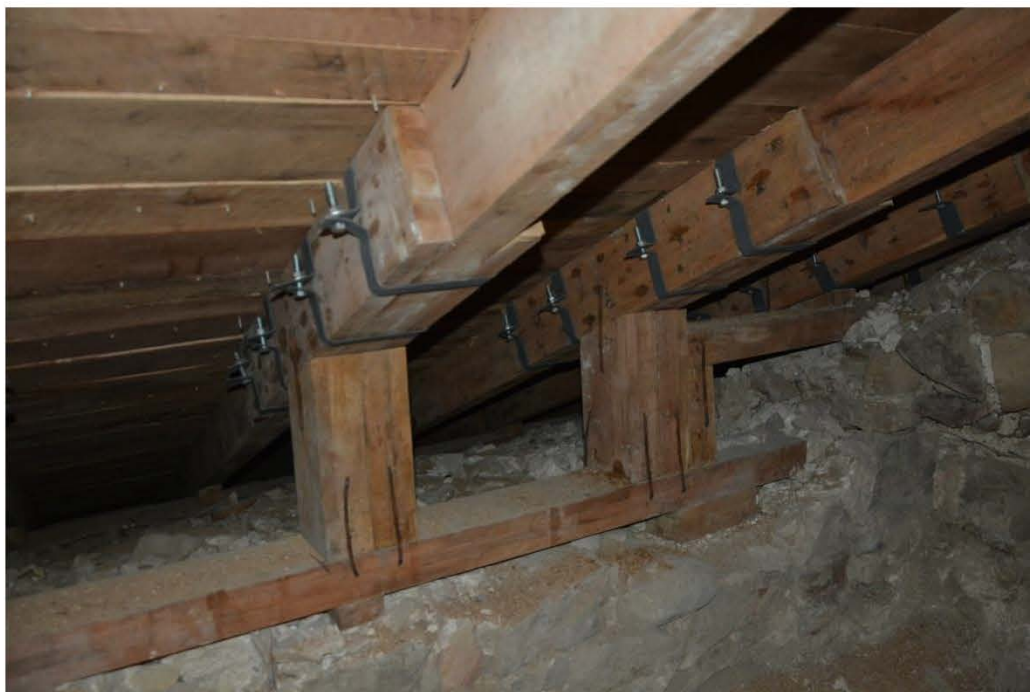
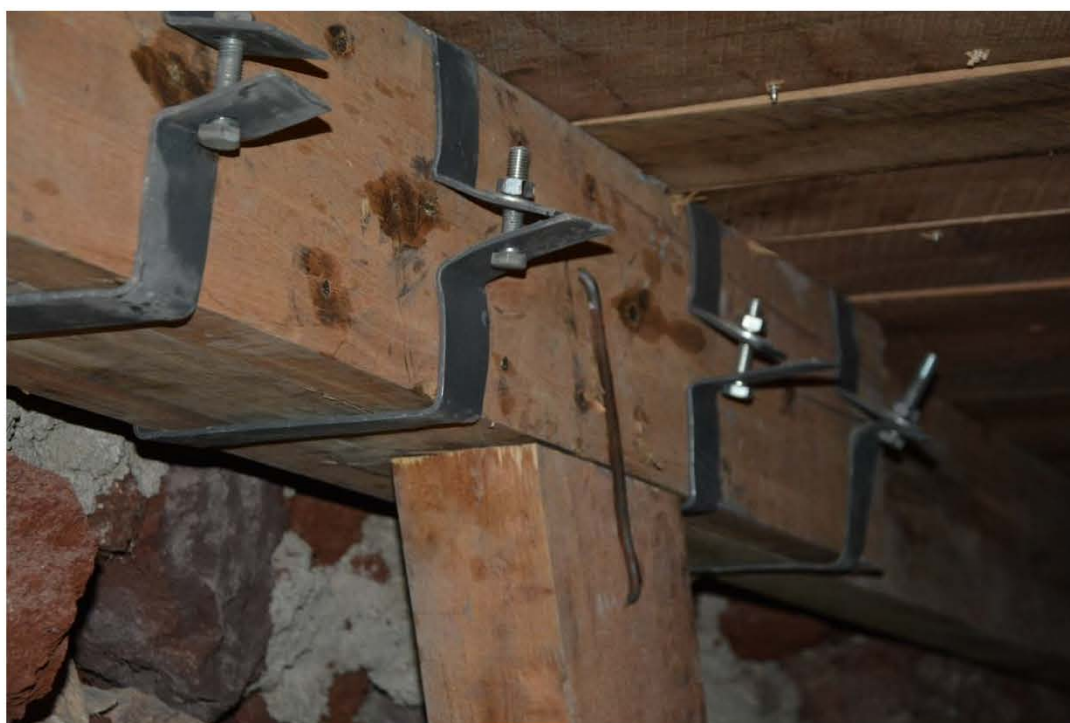
ფოტო: ჩრდილოეთ ეკვდერის გადახურვა, ბურულქვეშა ხის კონსტრუქცია
