წარმოგიდგენთ გელათის ღვთისმშობლის ტაძრის ეკვდერების
გადახურვის, ცოკოლის და სადრენაჟო სისტემის რეაბილიტაციის
სამუშაოების (ნებართვ№ნ/12/44 №612/140 № 5/12/225)
მიმდინარეობის საბოლოო ანგარიშს, პერიოდისთვის 2018 წლის 15
მარტი- 2019 წლის 20 დეკემბერი.

გელათის ღვთისმშობლის ტაძრის ეკვდერების გადახურვის,
ცოკოლის და სადრენაჟო სისიტემის რეაბილიტაცია

საბოლოო ანგარიში
2018 წლის 15 მარტი - 2019 წლის 20 დეკემბერი

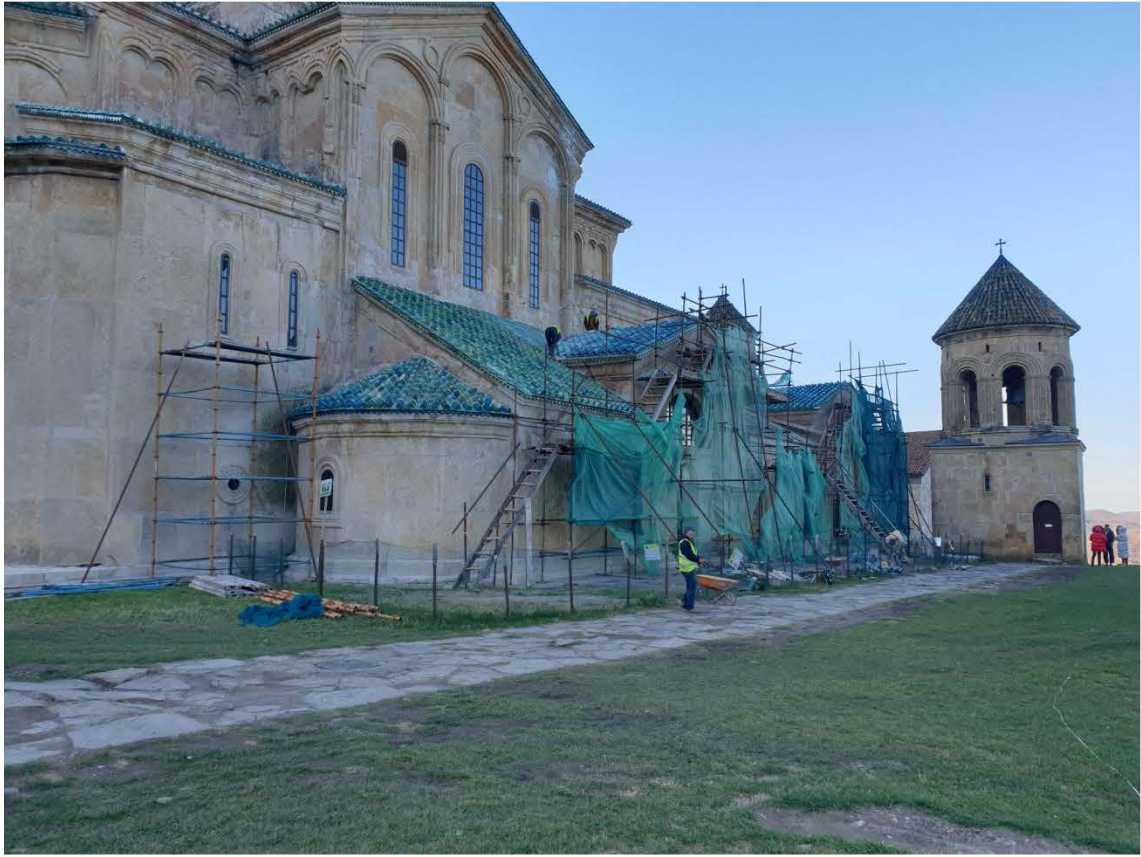
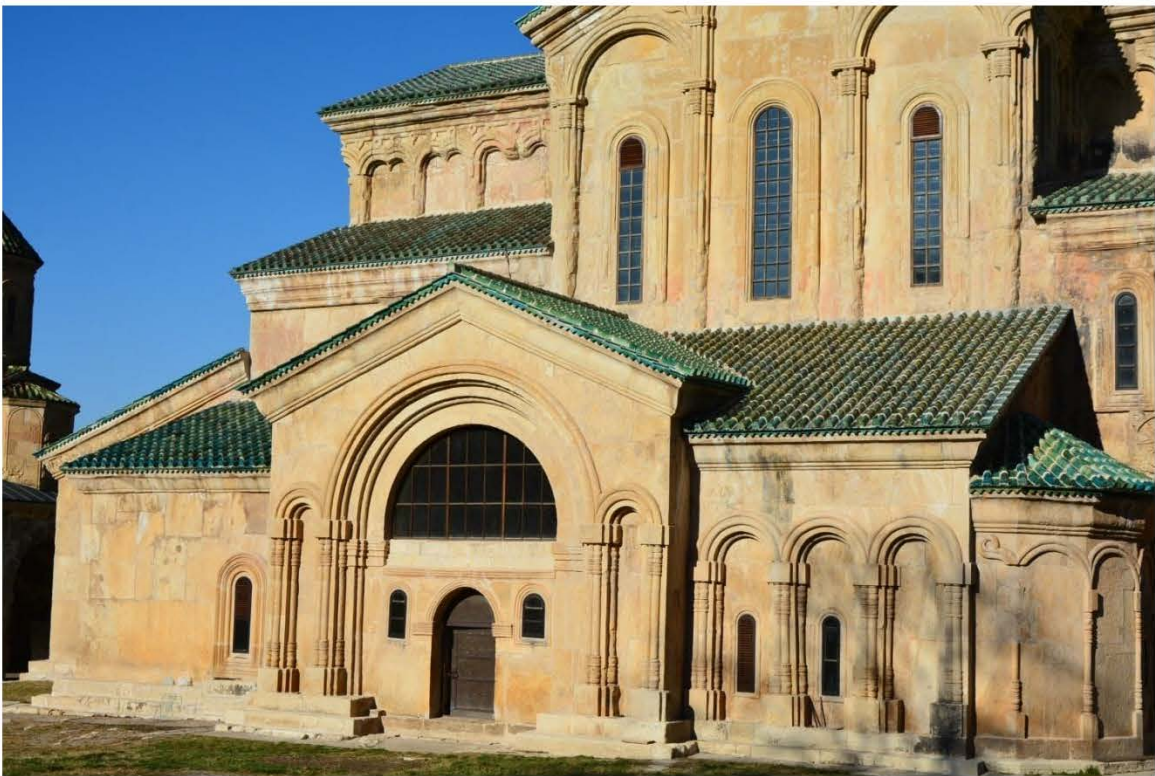
ფოტო: ეკვდერის გადახურვა, დაგეგმული მოჭიქული კრამიტი

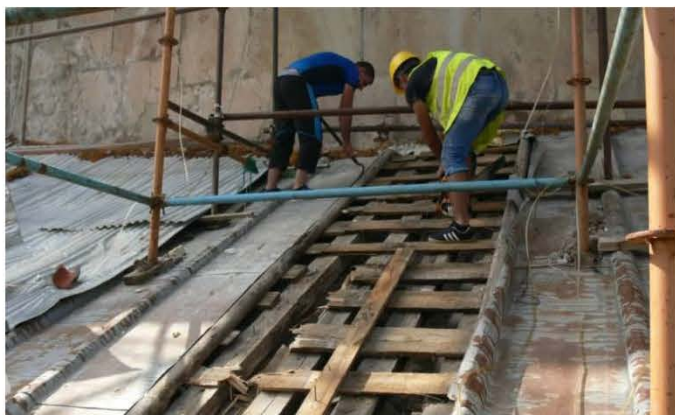
ფოტო: ეკვდერის გადახურვა, ძველი თუნუქის გადახურვის მოხსნა

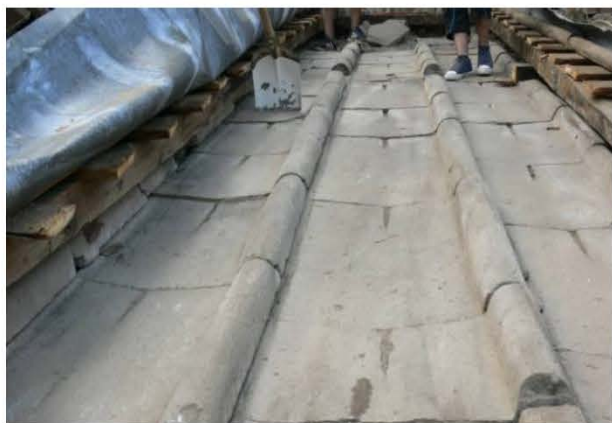
ფოტო: ჩრდილოეთ ეკვდერის გადახურვა, დაზიანებული ლორფინი

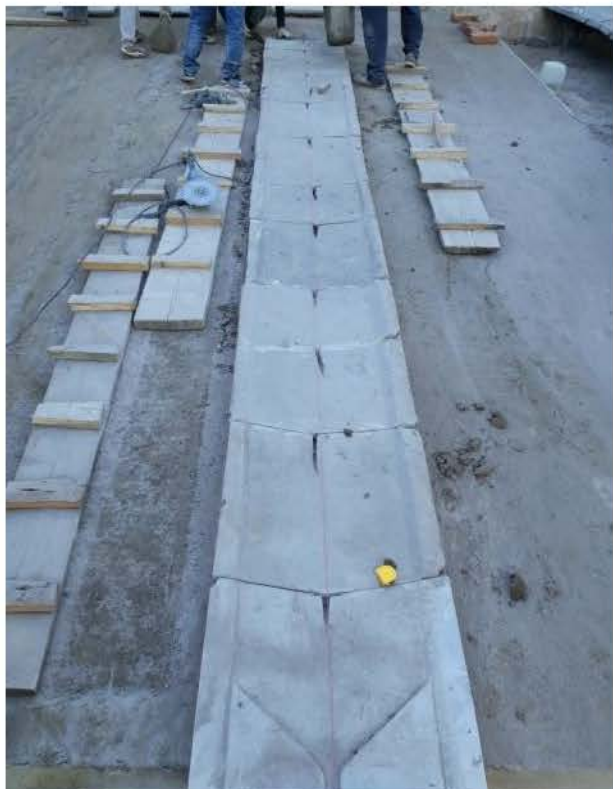
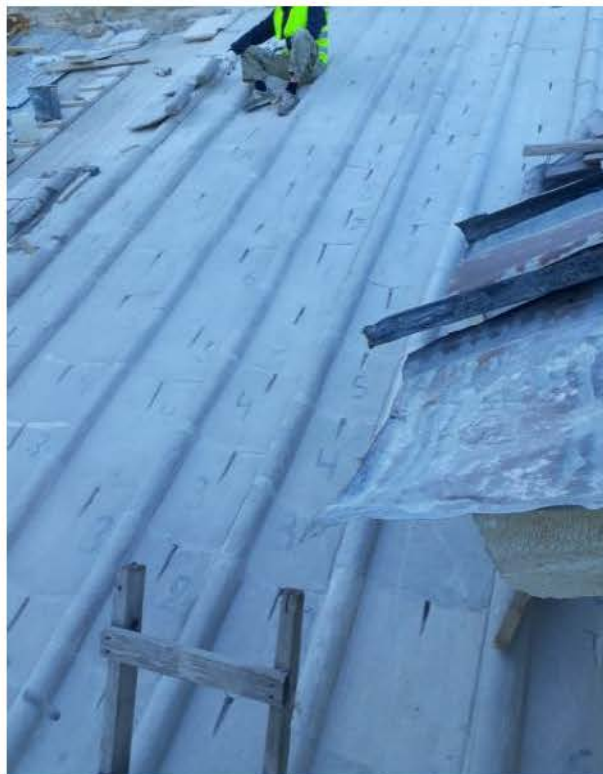
ფოტო: ჩრდილოეთ ეკვდერის გადახურვა, დაზიანებული ლორწინის
რესტავრაცია და ახალი ქვის ფილების დაგება

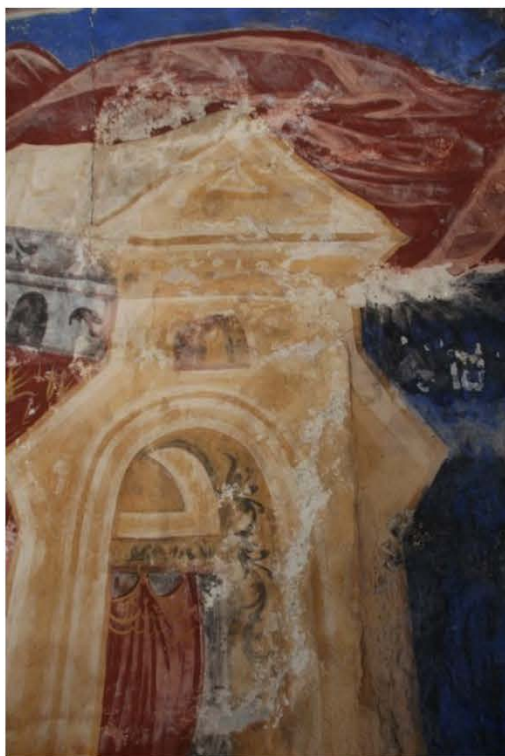
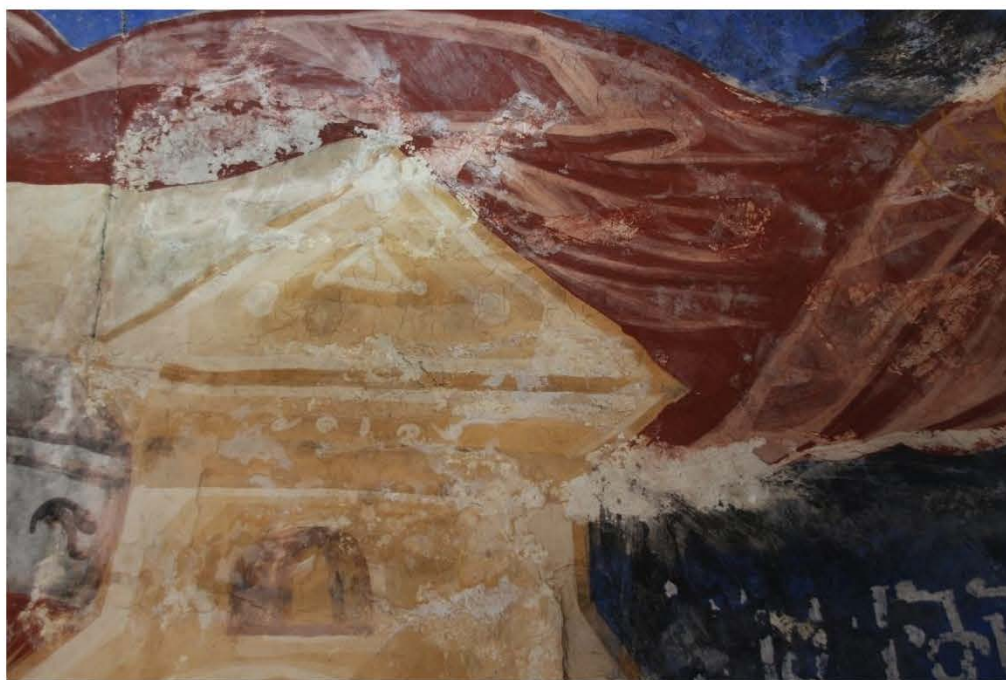
ფოტო: ჩრდილოეთ მკლავის დასავლეთ კედელი მხატვრობის ზედაპირზე მარილის გავრცელება. ზედაპირზე მხატვრობის აქერცვლის გავცელება.

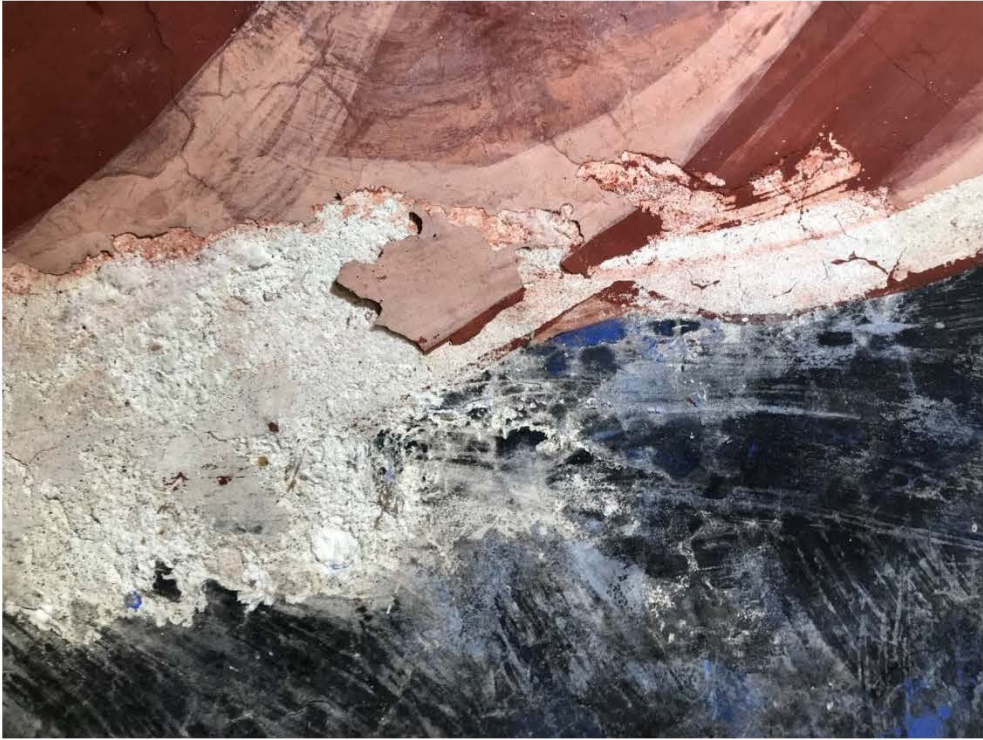
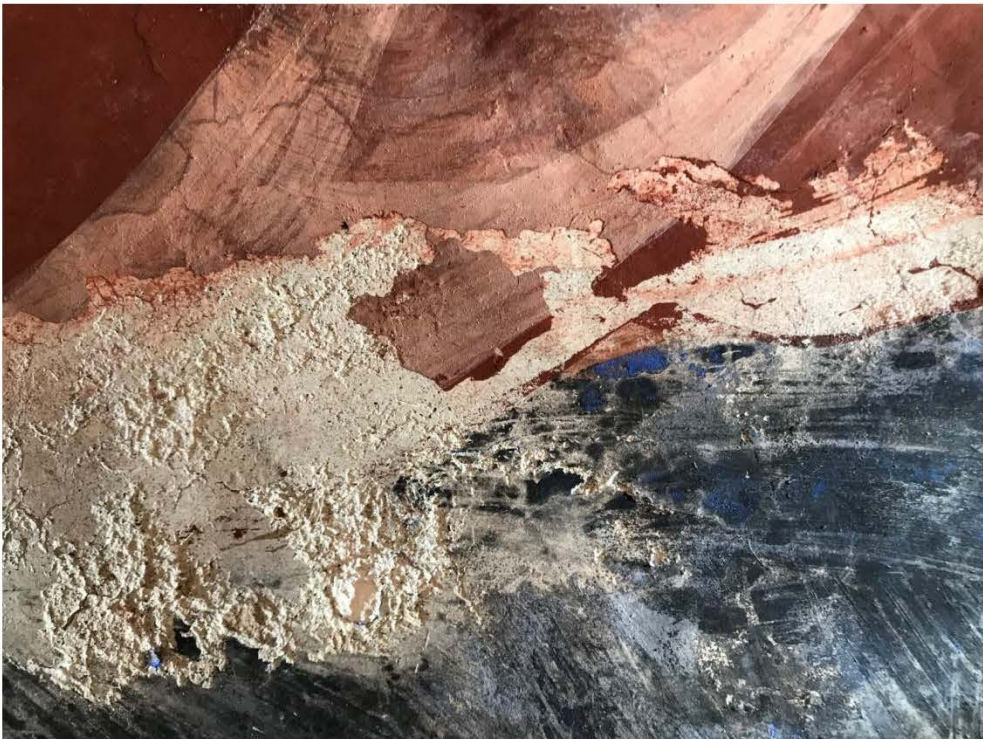
ფოტო: მხატვრობის ზედაპირზე მარილის გავრცელება, ფოტო მარილის მოცილებამდე და ფოტო მოცილების შემდეგ.

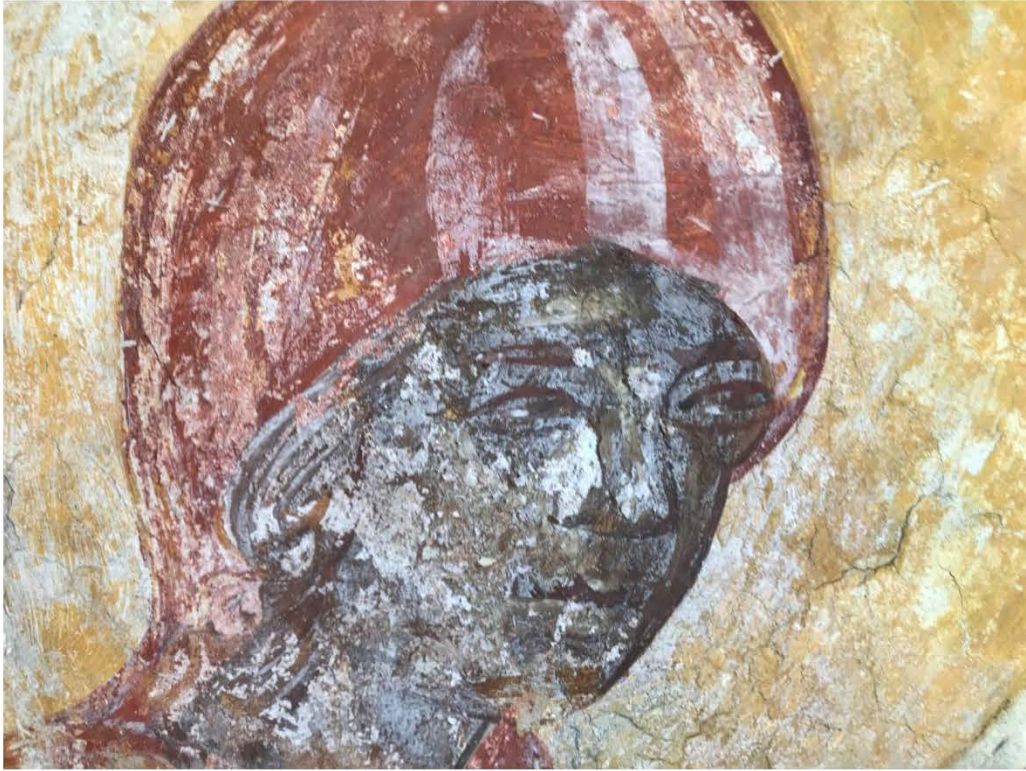
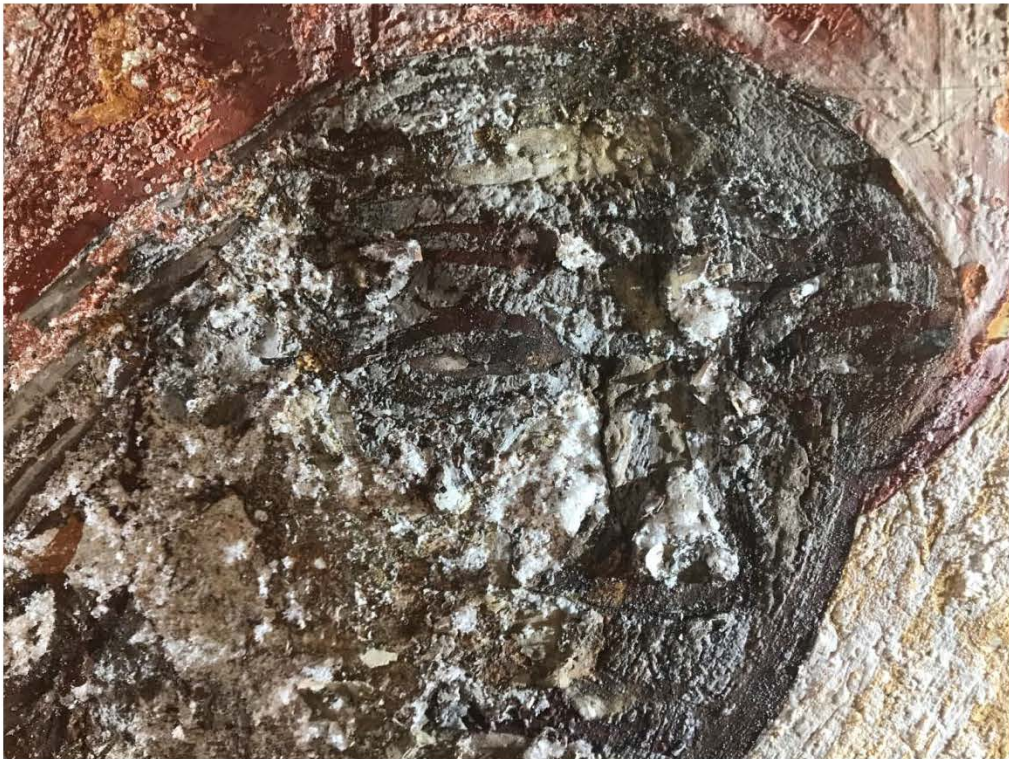
ფოტო: დეტალი, მხატვრობის ზედაპირზე მარილის გავრცელება. ზედაპირზე მხატვრობის აქერცვლის გავცელება.

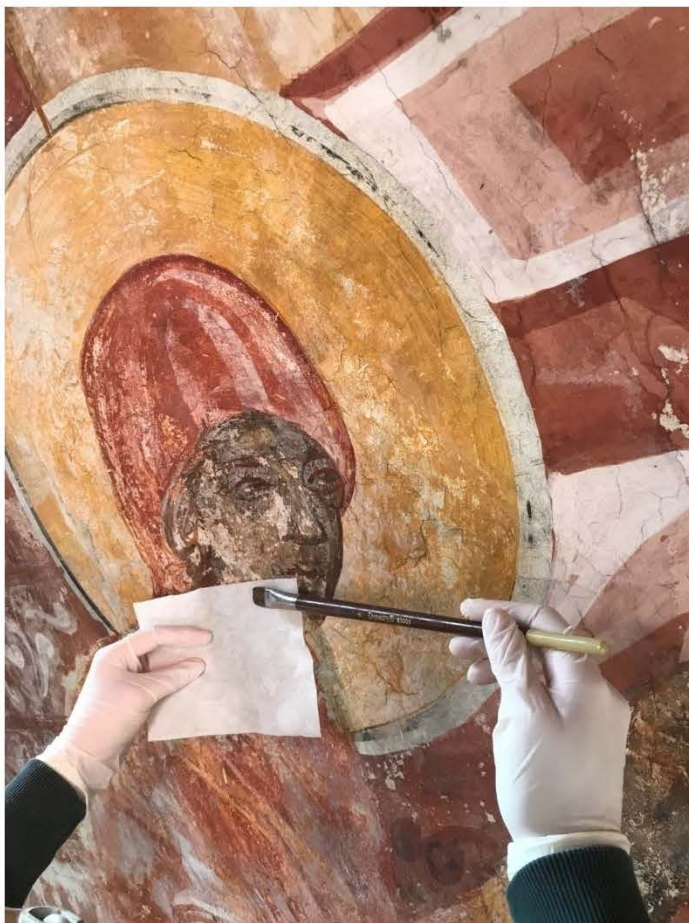
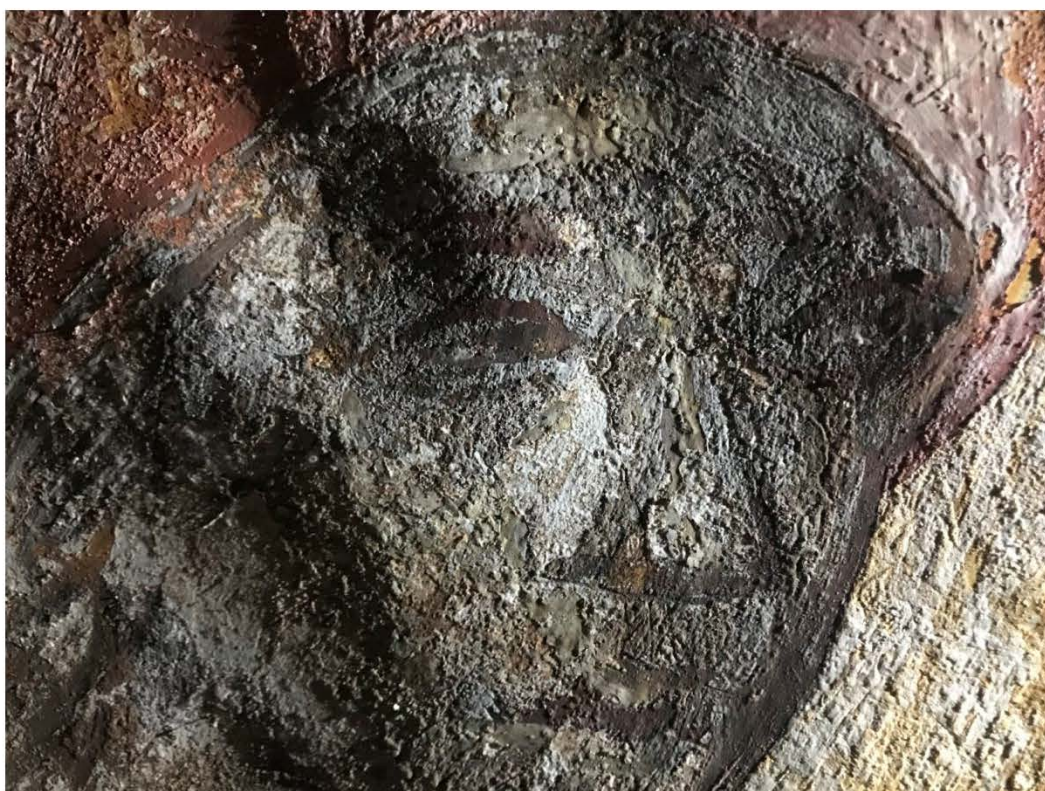
ფოტო: მარილის მოხსნის პროცესი და ფოტოა მარილის მოცილების შემდეგ.

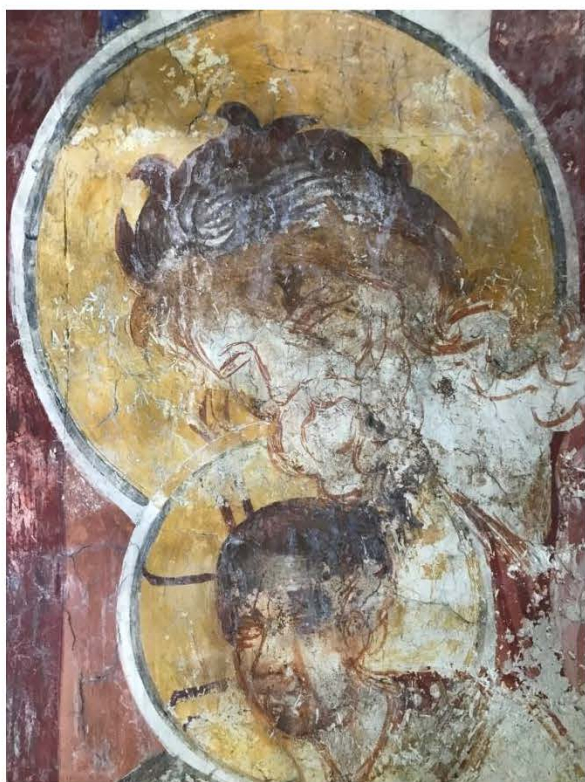
ფოტო: მხატვრობის ზედაპირზე მარილის გავრცელება. ზედაპირზე მხატვრობის აქერცვლის გავცელება.

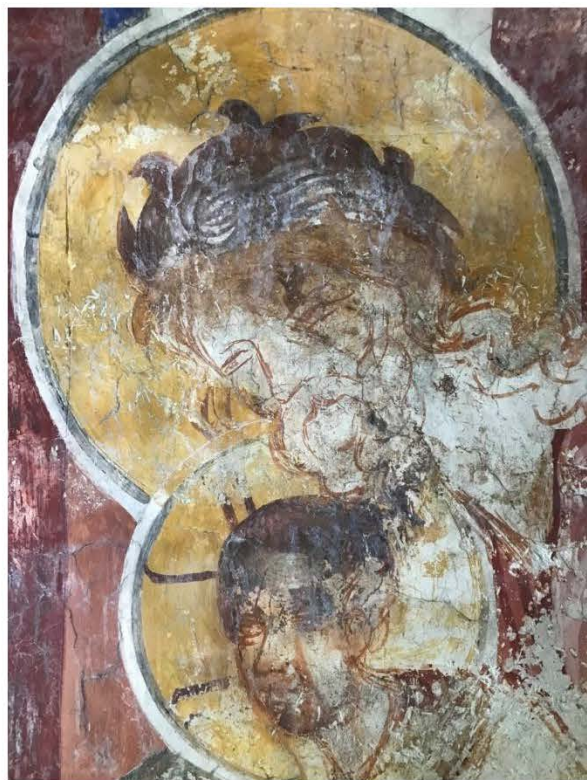
ფოტო: მხატვრობის ზედაპირიდან მარილის მოცილების შემდეგ.

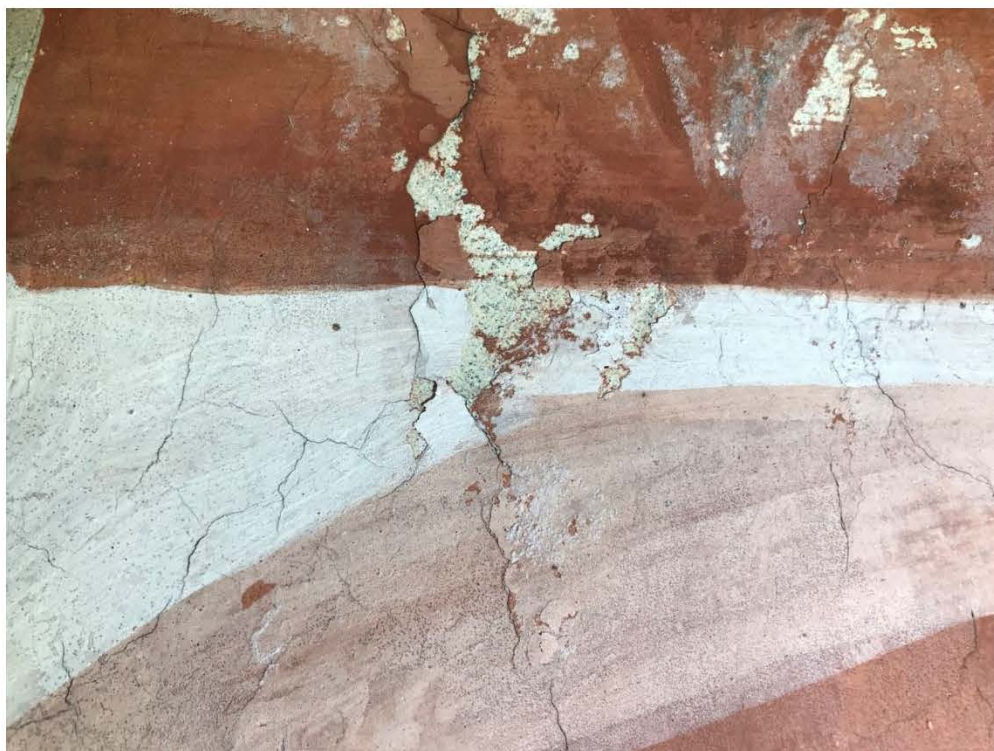
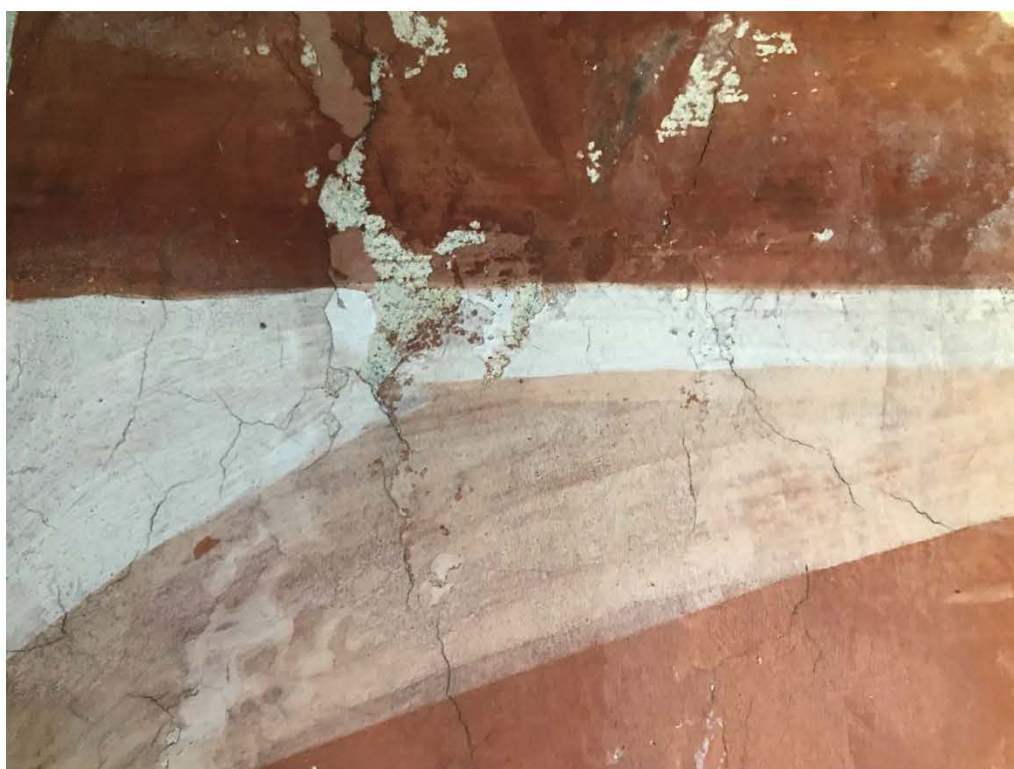
ფოტო: კოსნერვაციამდე და ფოტო კოსნერვაციის შემდეგ

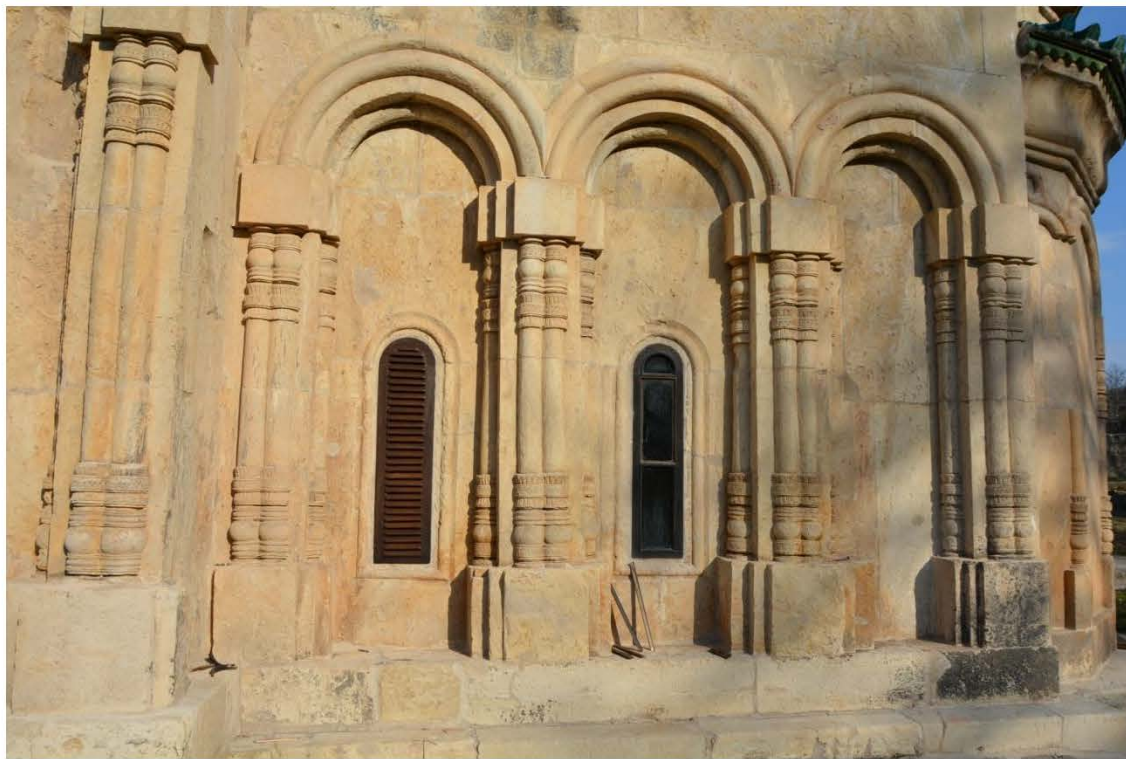
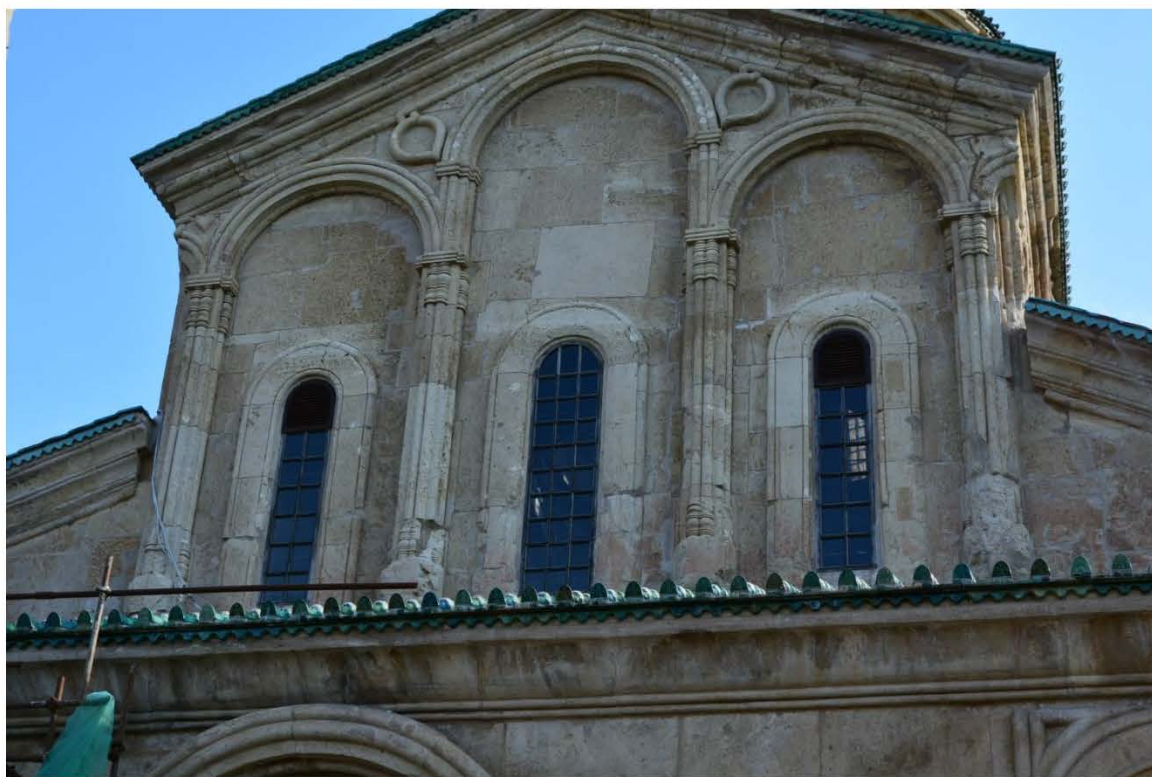
ფოტო: მთავარი ტაძრის ექსტერიერი მოწყობილი ცხაურები

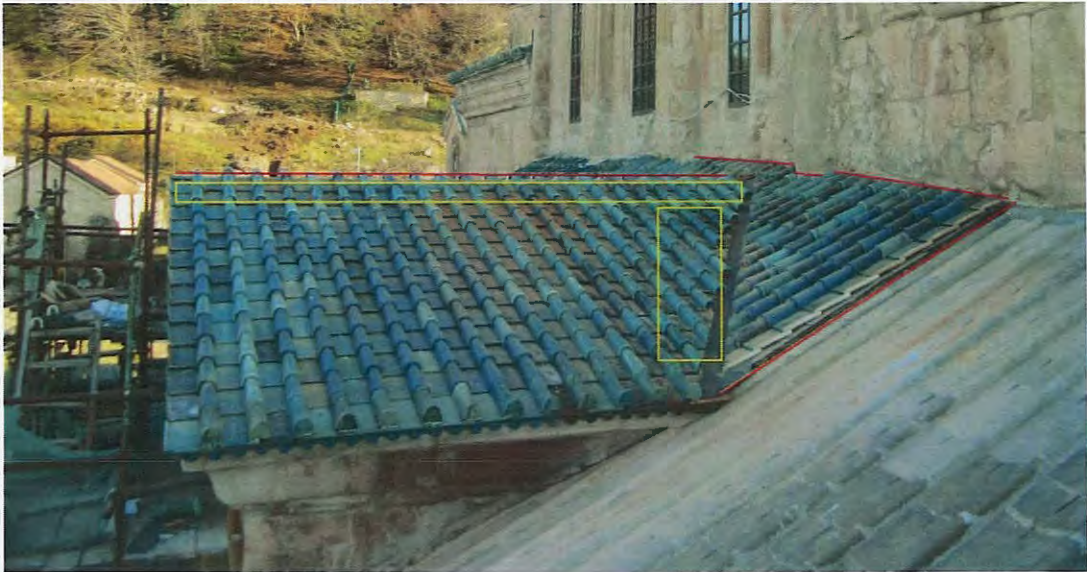
1

All the roof tiles within the section marked in yellow are defective and must be replaced. The joints marked in red must be corrected to ensure the water tightness. The roof tiles in the valley, must be properly cut in accordance with the angle.

ყველა სახურავის ფილები, რომელიც მონიშნულია ყვითლად არის დეფექტიანი და უნდა შეიცვალოს. ნაკერები რომელიც მონიშნულია წითლად უნდა გამოსწორდეს და უზრუნველყოფილი უნდა იყოს წყლის გაუმტარობა. სახურავის ფილები ღარებში უნდა იყოს ჩამოჭრილი კუთხოვანის შესაბამისად.

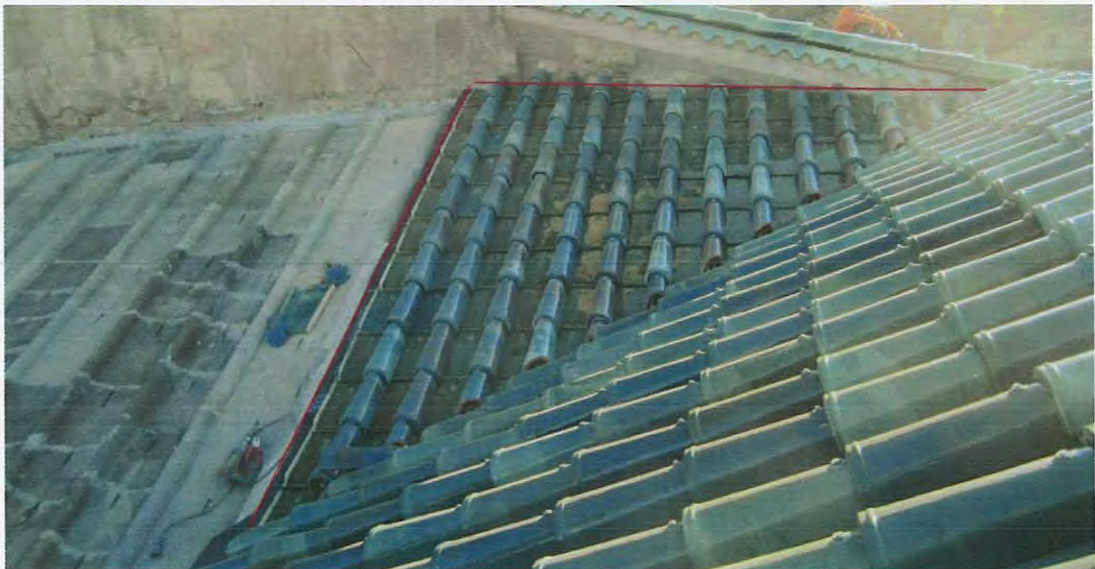
2

Same way, the joints with the walls and Stone tiles roof, must be corrected and the water tightness ensured.

ამავე გზით, ნაკერები კედელთან და ქვის სახურავთან უნდა იყოს გასწორებული და უზრუნველყოფილი უნდა იყოს წყლის გაუმტარობა.

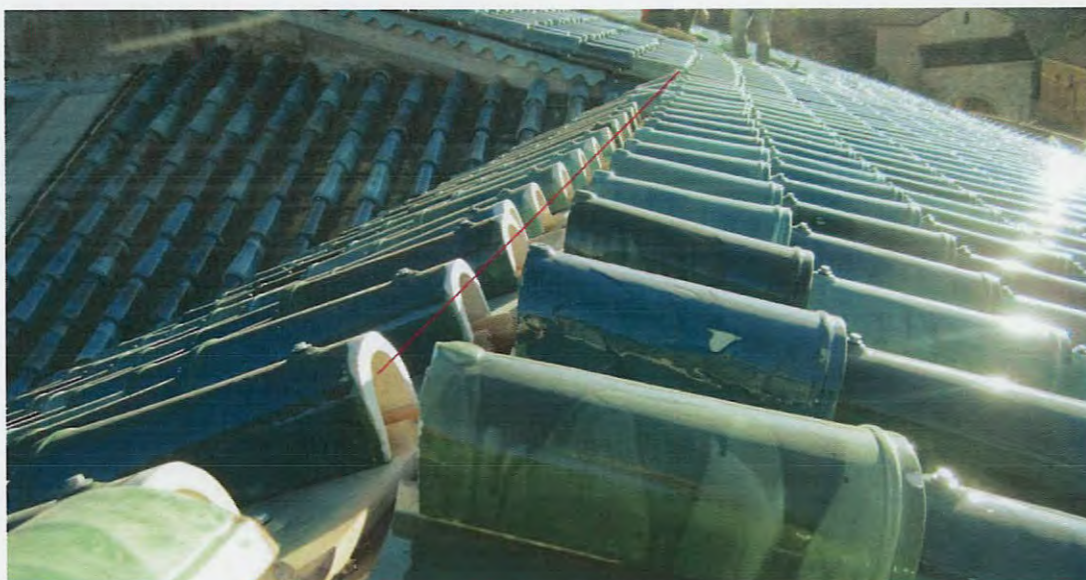
3

All the ridges in the north roofs will be properly finished to ensure the water tightness of this part of the roof.

ჩრდილოეთ სახურავის ყველა კეხი უნდა იყოს დასრულებული სათანადოდ და წყლის გამტარობა უნდა იყოს უზრუნველყოფილი სახურავის ამ ნაწილში.
