წარმოგიდგენთ გელათის ღვთისმშობლის ტაძრის სარეაბილიტაციო
სამუშაოების (ნებართვა № 12/131) მიმდინარეობის შუალედურ
ანგარიშს პერიოდისთვის 2017 წლის 30 დეკემბერი - 2018 წლის 20
ივლისი

გელათის ღვთისმშობლის ტაძრის ეკვდერების გადახურვის, ცოკოლის
და სადრენაჟო სისიტემის რეაბილიტაცია

სამუშაოთა შუალედური ანგარიში
2018 წლის 15 მარტი - 2018 წლის 20 ივლისი

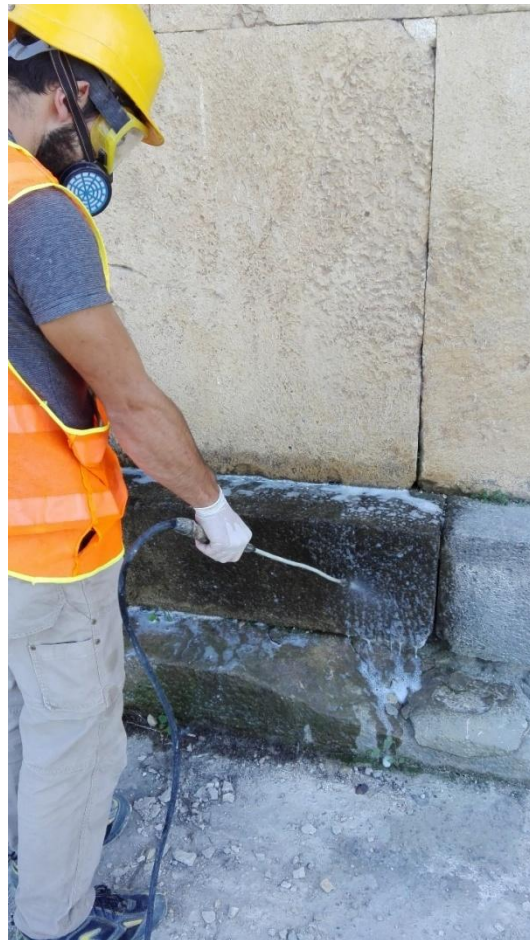
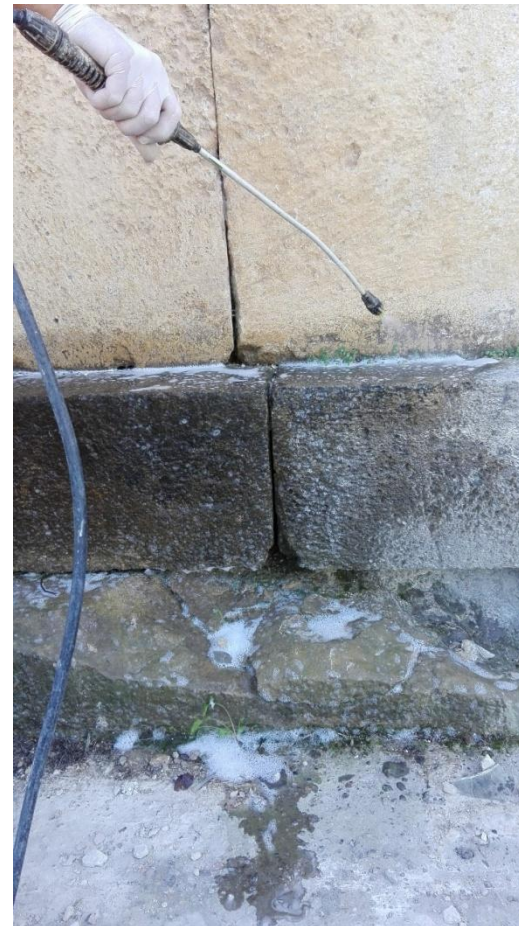
დასავლეთი ფასადი

ფოტო: ბიოციდით შეწამვის პროცესი

ზედაპირების ბიოციდით მკურნალობა

უშუალოდ საკონსერვაციო სამუშაოების დაწყებამდე, განხორციელდა წინასაკონსერვაციო სამუშაოები, რომელიც მოიცავდა ეკვდერების კარნიზების ქვის ზედაპირიდან მიკროფლორის მოშორებას. მსგავსად ჩრდილოეთი ეკვდერისა სამხრეთი ეკვდერის კარნიზის ქვაზე გვხვდებოდა სხვადასხვა ტიპის ბიოლოგიური დაზიანება. ძირითადად გავრცელებული იყო ლიქენების კოლონიები და სხვადასხვა ტიპის წყალმცენარეები. ბიოლოგიური ნადების მოსაცილებლად შეირჩა წყალში განზავებული 4%-იანი **Benzalconio Cloruro** (ფართო მოქმედების სპექტრის ბიოციდი) რომელიც მოიფრქვა ცოკოლის ქვის მთელ ზედაპირზე. ხოლო ბზარებში შპრიცით ინექტირდა. არეებზე სადაც მიკროფლორა კვლავ აღმოცენდა ბიოციდით მკურნალობა განმეორდა.

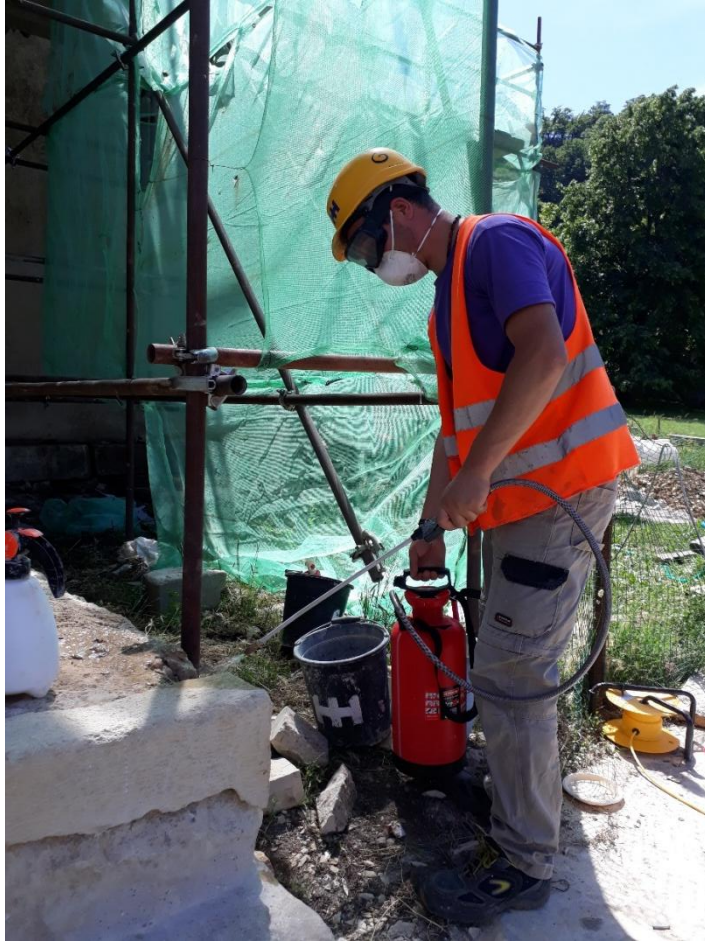
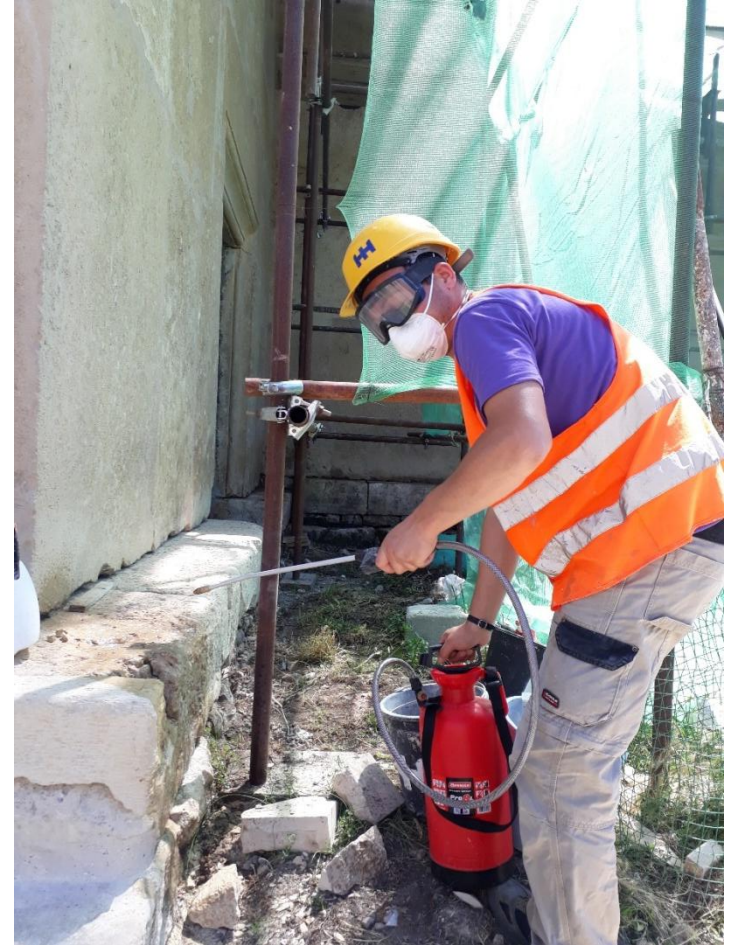
დასავლეთი ფასადი

ფოტო: ბიოციდით შეწამვის პროცესი

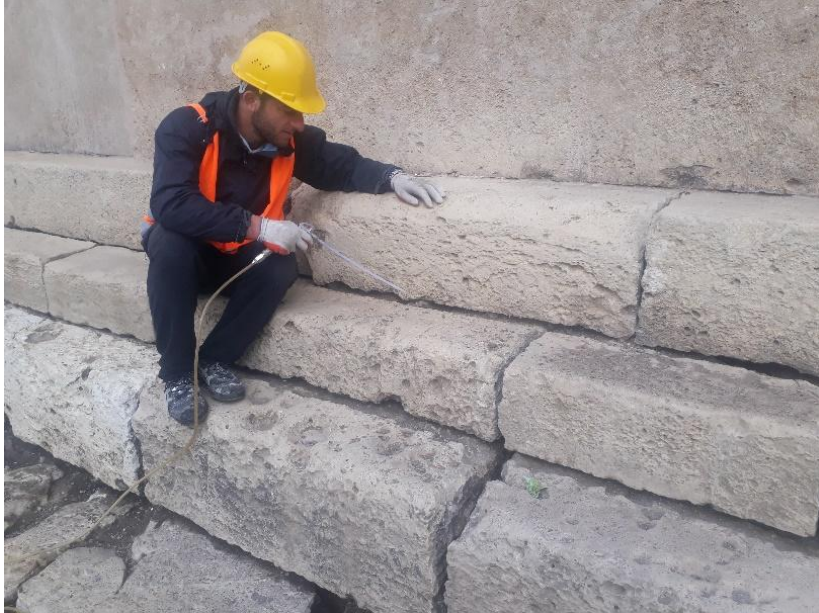
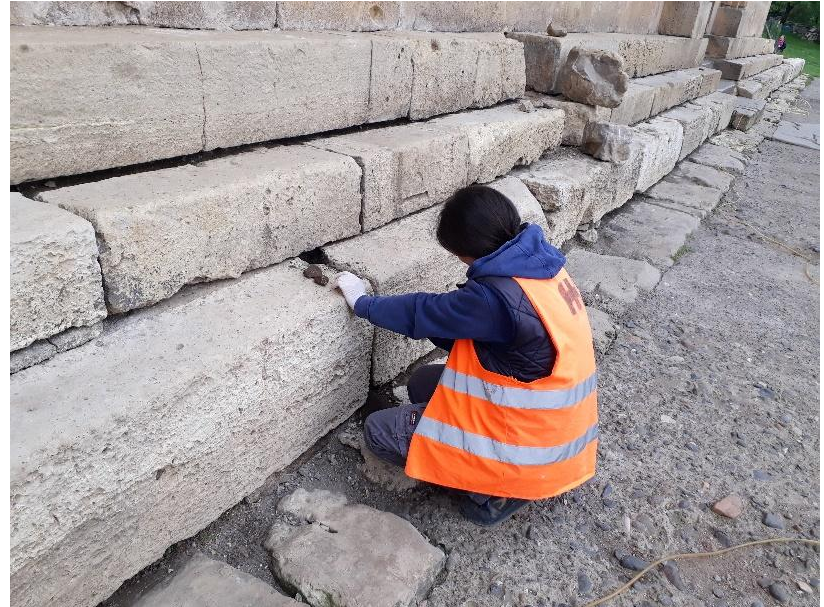
დასაფლეთი ფასადი

ფოტო: ცემენტის ნალესობის მოხსნა და ინექტირების ფოტოდოკუმენტაცია

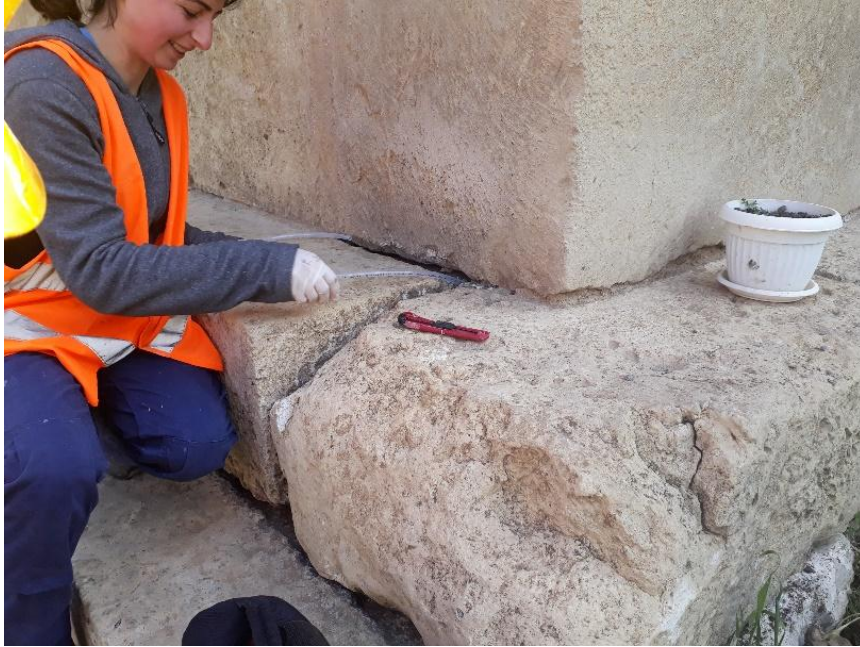
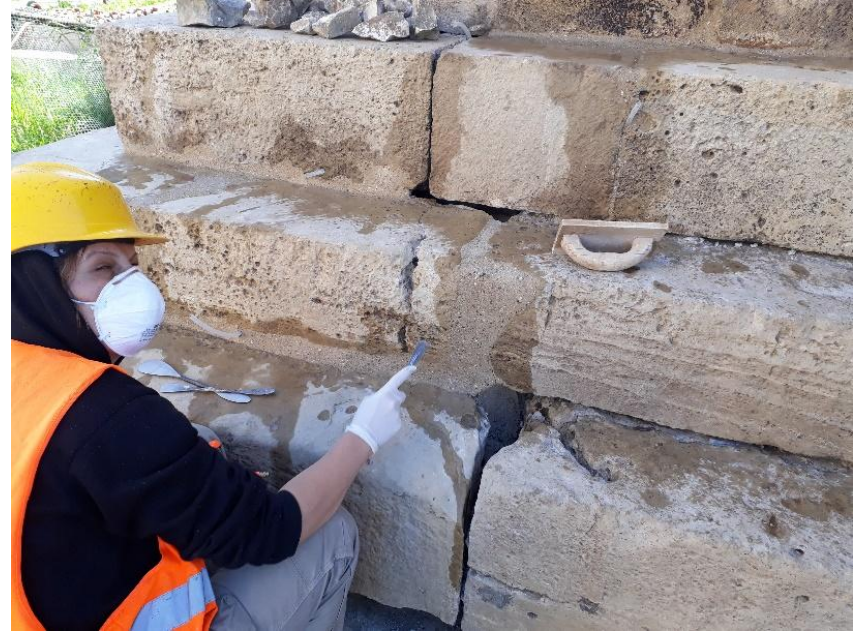
დასაფლეთი ფასადი

ფოტო: ცემენტის ნალესობის მოხსნა და ინექტირების ფოტოდოკუმენტაცია

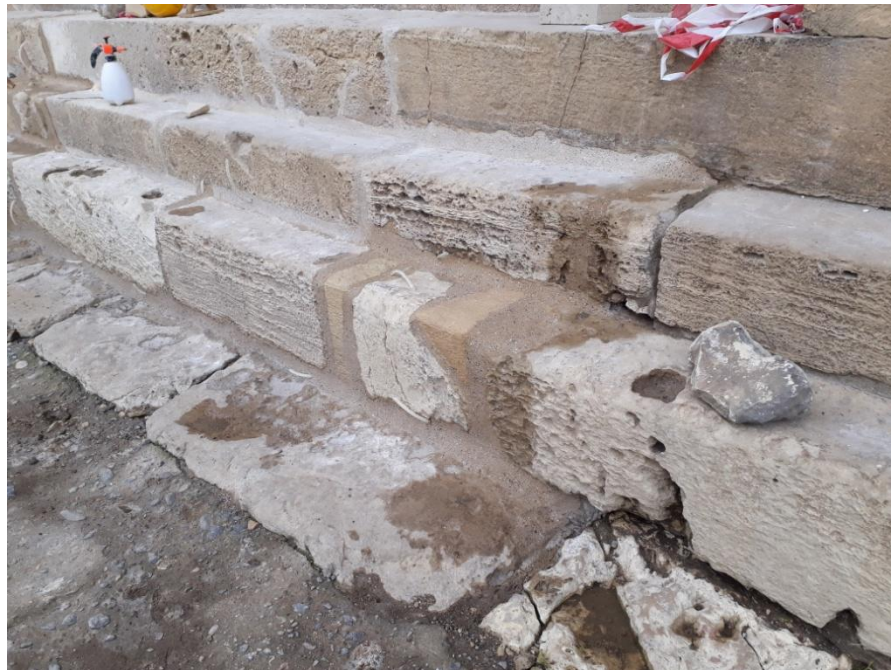
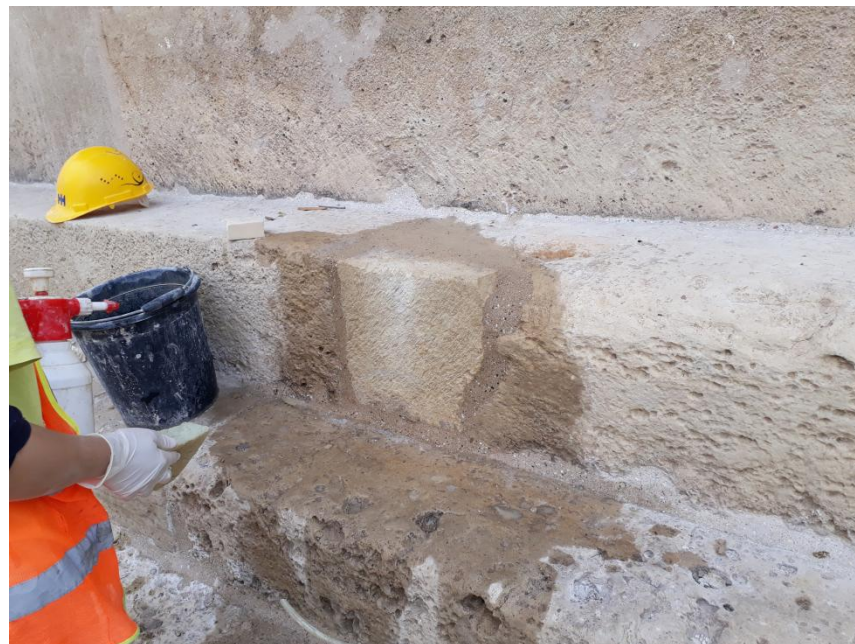
დასავლეთი ფასადი

ფოტო:რეაბილიტირებული ცოკოლის ქვა

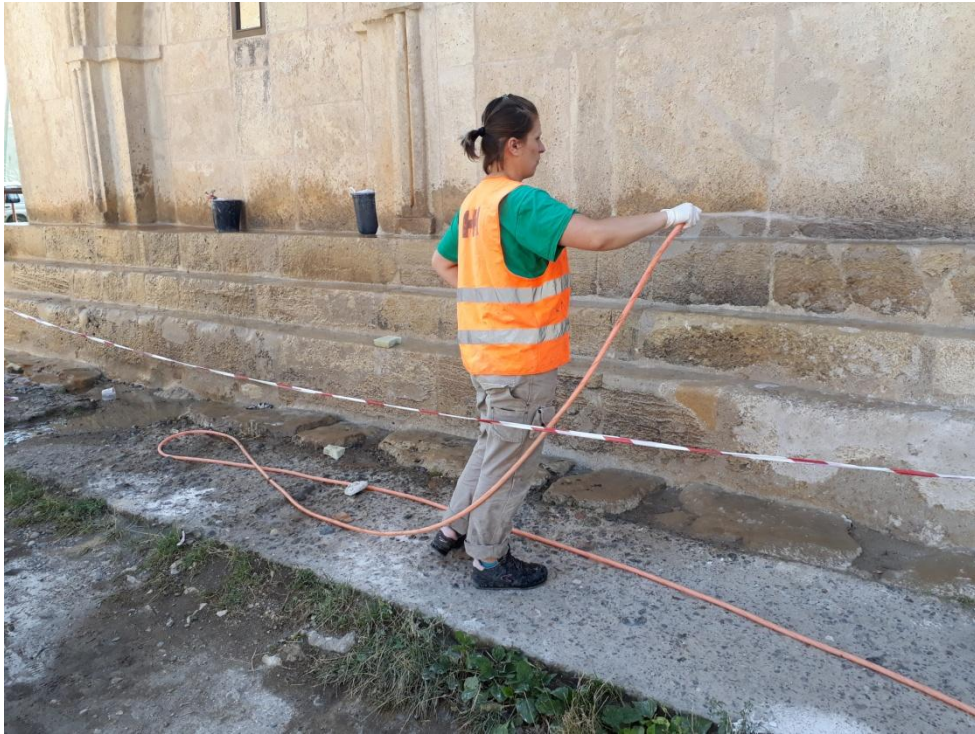
დასავლეთი ფსაღი

ფოტო: ცოკოლის ქვის გასუფთავება წყლის ჭავლით

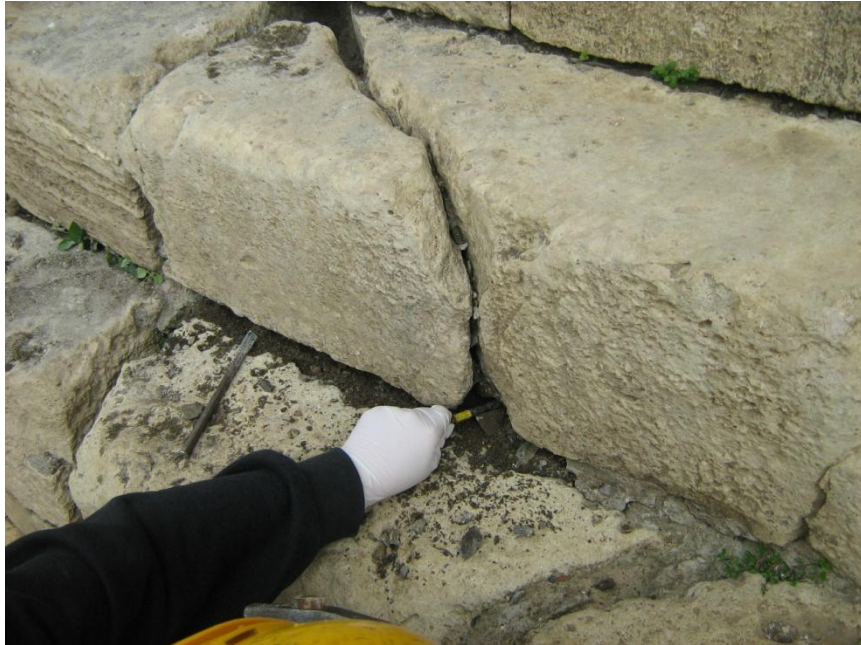
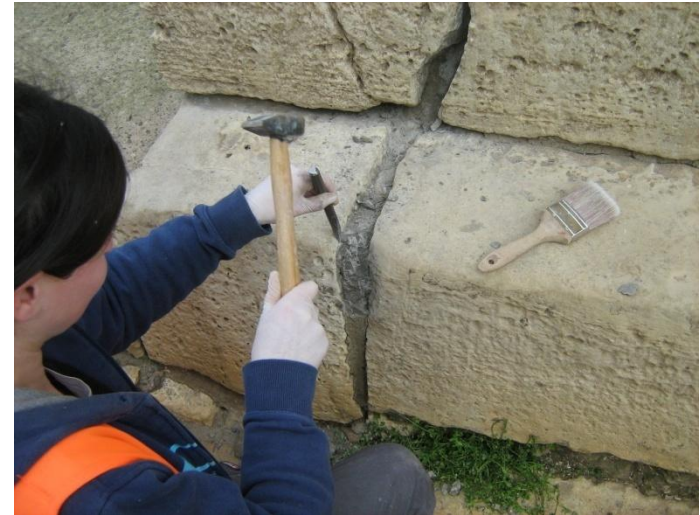
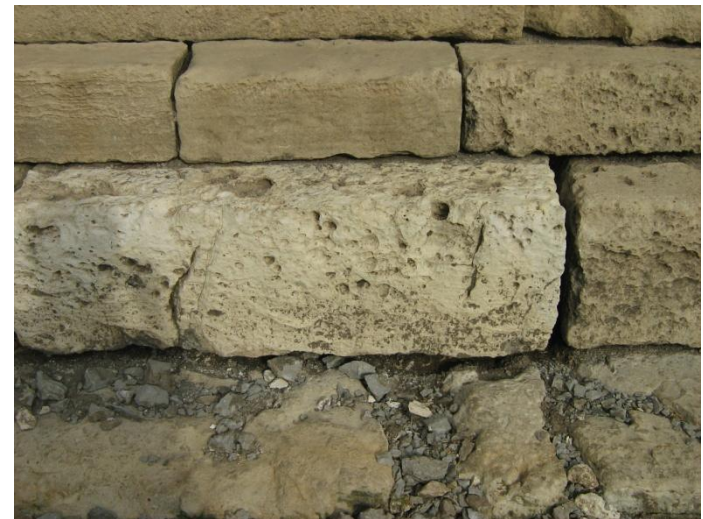
დასავლეთი ფასადი

ფოტო:ძველი ნაკერების მოხსნა

ნაკერების განახლება

ძველი რესტავრაციის პერიოდის ნაკერები მოიხსნა, გასუფთავდა და შეივსო გრასელოს, ბოჭკოვანი დანამატების, სილიციუმის ქვიშის ნაერთით.

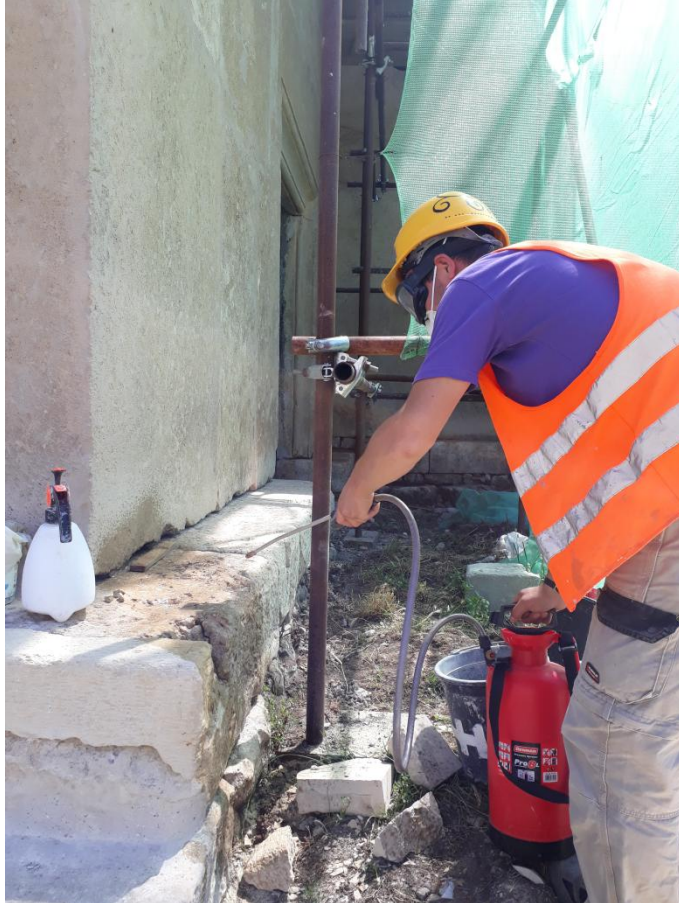
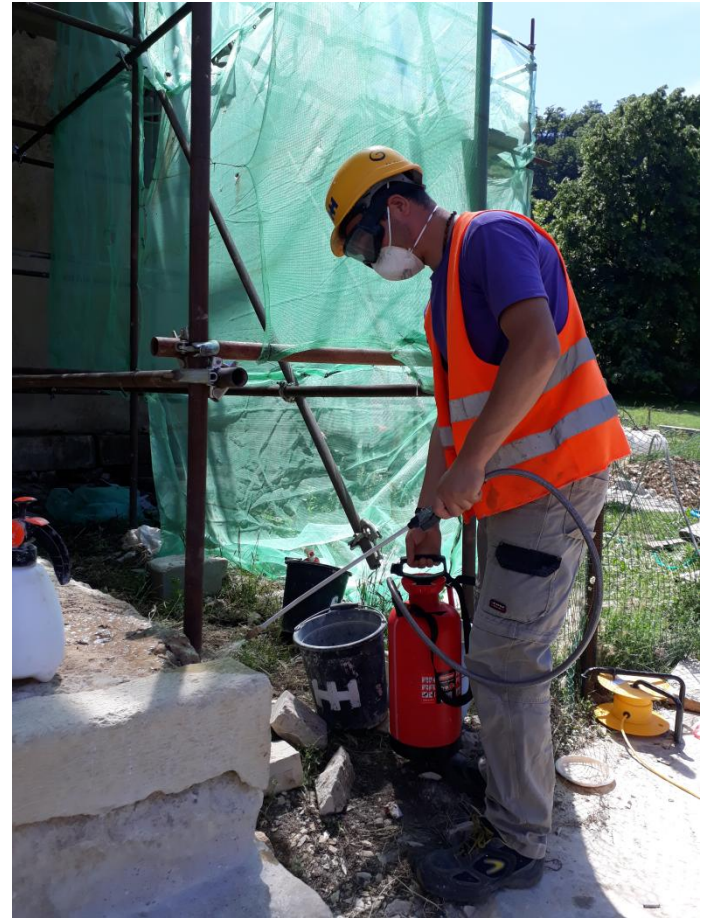
სამხრეთი ფასადი

ფოტო: სამხრეთი ცოკლის ბიოციდით მკურნალობა

ზედაპირების ბიოციდით მკურნალობა

უშუალოდ საკონსერვაციო სამუშაოების დაწყებამდე, განხორციელდა წინასაკონსერვაციო სამუშაოები, რომელიც მოიცავდა ცოკოლის ქვის ზედაპირიდან მიკროფლორის მოშორებას. ქვაზე გვხვდებოდა სხვადასხვა ტიპის ბიოლოგიური დაზიანება. ძირითადად გავრცელებული იყო ლიქენების კოლონიები და სხვადასხვა ტიპის წყალმცენარეები. ბიოლოგიური ნადების მოსაცილებლად შეირჩა წყალში განზავებული 4%-იანი **Benzalconio Cloruro** (ფართო მოქმედების სპექტრის ბიოციდი) რომელიც მოიფრქვა ცოკოლის ქვის მთელ ზედაპირზე. ხოლო ბზარებში შპრიცით ინექტირდა. არეებზე სადაც მიკროფლორა კვლავ აღმოცენდა ბიოციდით მკურნალობა განმეორდა. ქვის ცოკოლიდან პატინა მოცილდა მექანიკური მეთოდით, ლანცეტითა და ჰაერის ჭავლით.

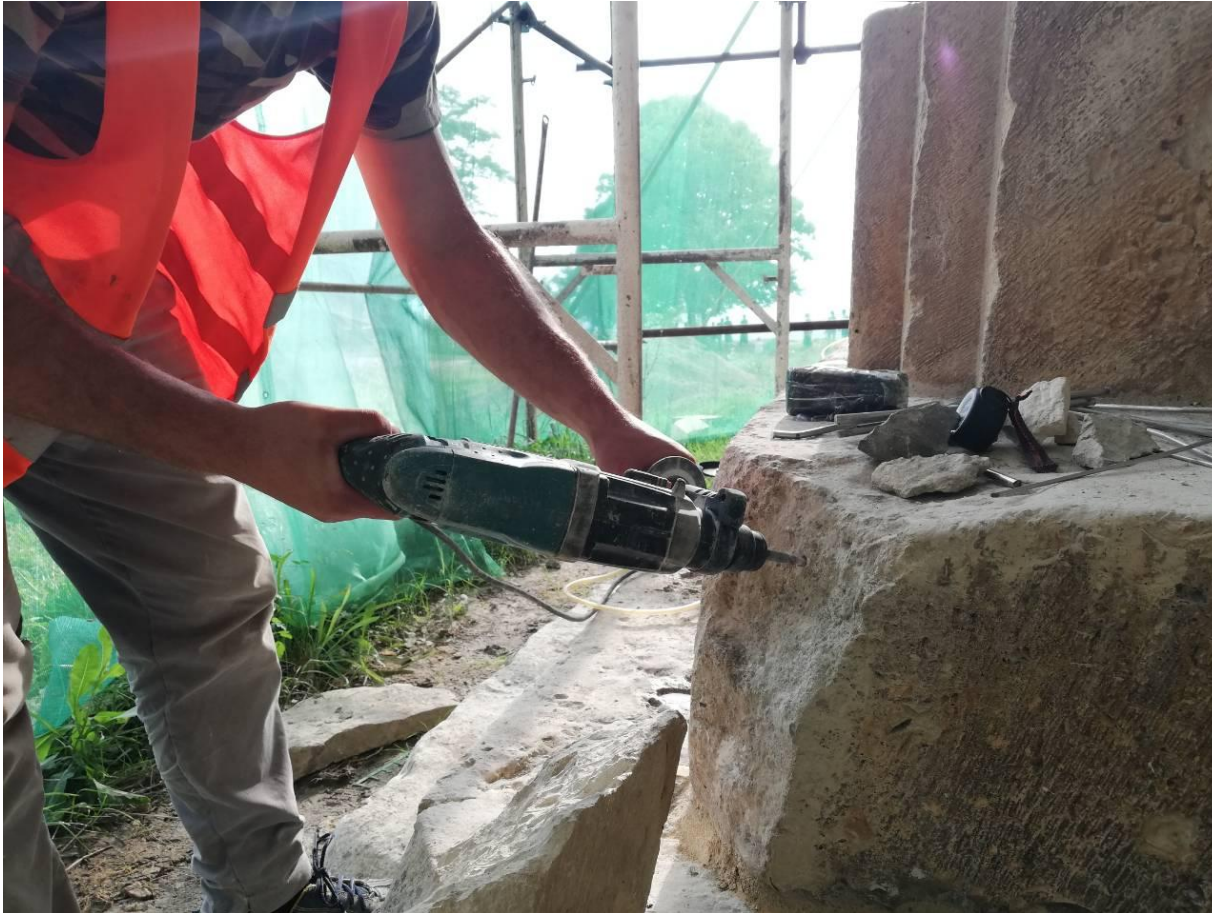
სამხრეთი ფასადი

ფოტო: სამხრეთი ცოკოლის ქვაზე, საანკერე ხვრელების დატანის პროცესი

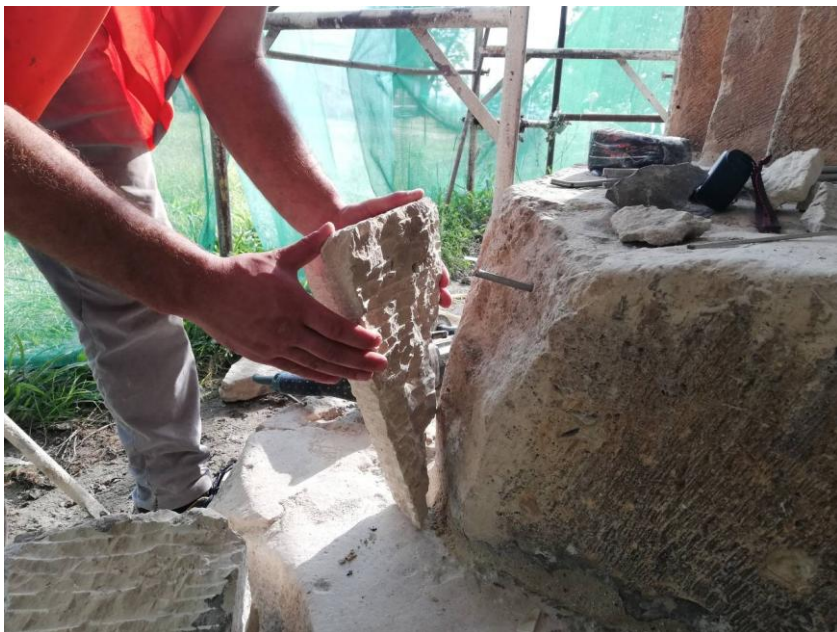
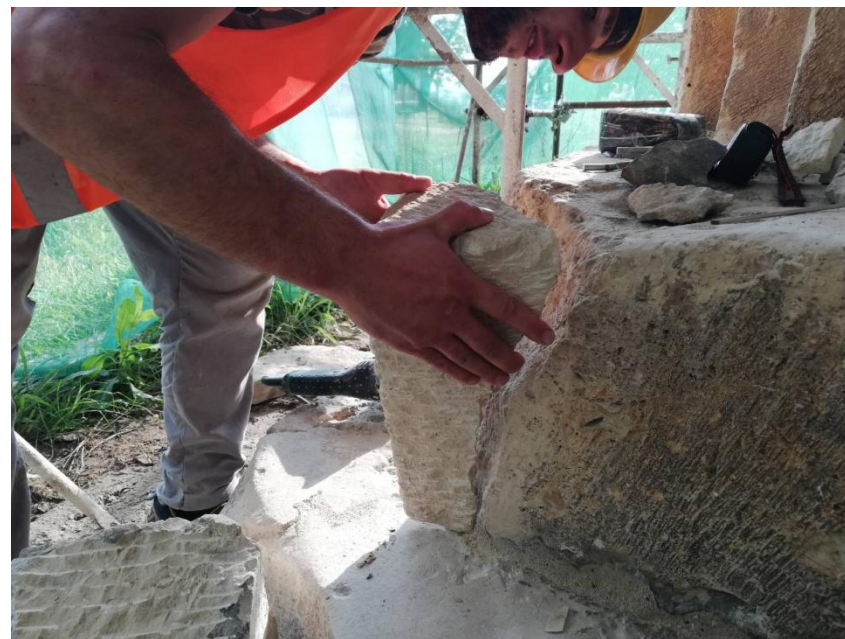
სამხრეთი ფასადი

ფოტო: სამხრეთი ცოკოლი, ქვების დაანკერების პროცესი

ქვების დაანკრება

გაწმენდის შემდეგ, კედლის სიცარიელის კირის დუღაბით ამოვსებამდე განხორციელდა კედლის გულს დაშორებული ქვების ჩაანკრება. ქვებისა და კედლის გულის დაკავშირება განხორციელდა ჰორიზონტალურად განლაგებული კონექტორების მეშვეობით, რომლებიც ანეტირალეზს შესაძლო ჰორიზონტალურ დატვირთვებს. რისთვისაც გამოყენებულია უჟანგავი და მინაბოჭკოვანი არმატურა. ანკერები განლაგდა ბურღით წინასწარ გამზადებულ ნახვრეტებში და დამაგრდა დაბალი ელასტიურობის მქონე წებოთი, ხოლო ანკერის დანარჩენი ნაწილი მთელ სიგრძეზე შეივსება ნატურალურად ჰიდრავლიკური კირის NHL5 და ჰიდრავლიკური შემავსებლის დუღაბით (პოცოლანა)

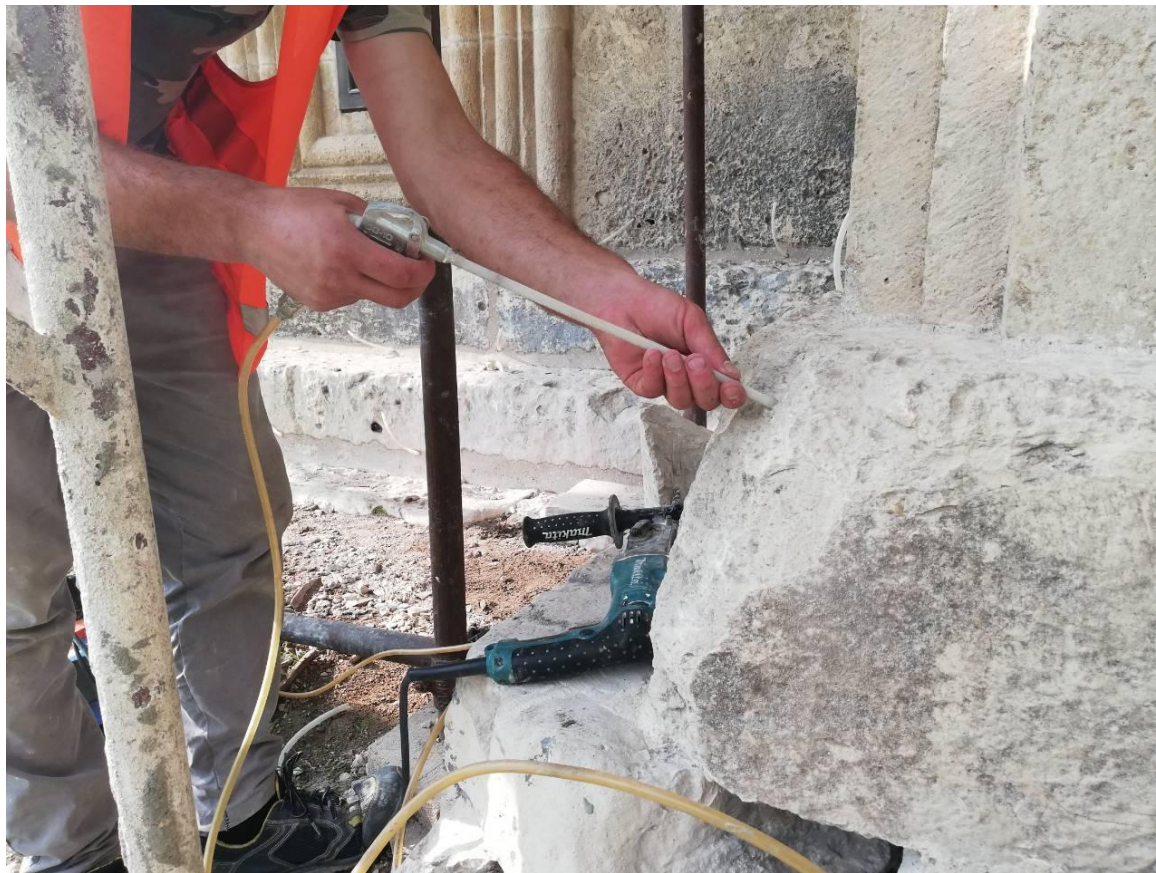
სამხრეთი ფასადი

ფოტო: სამხრეთი ცოკოლი, კირხსნარით ინექტირების პროცესი

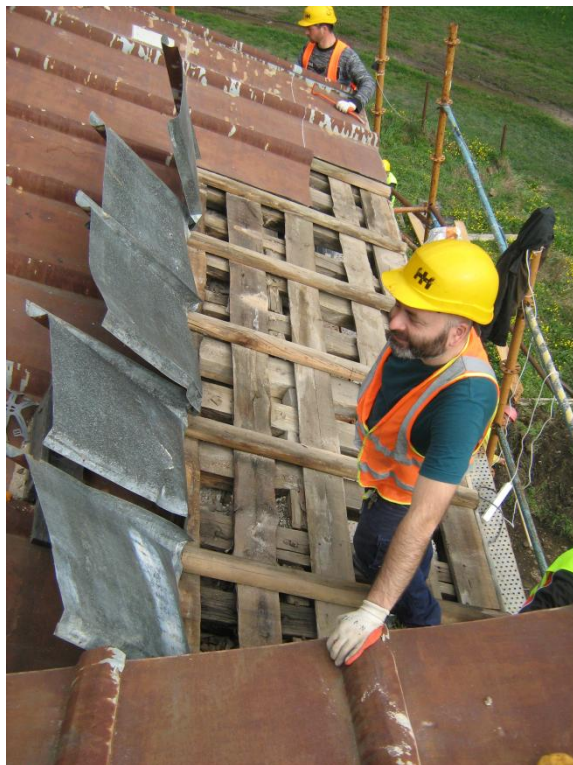
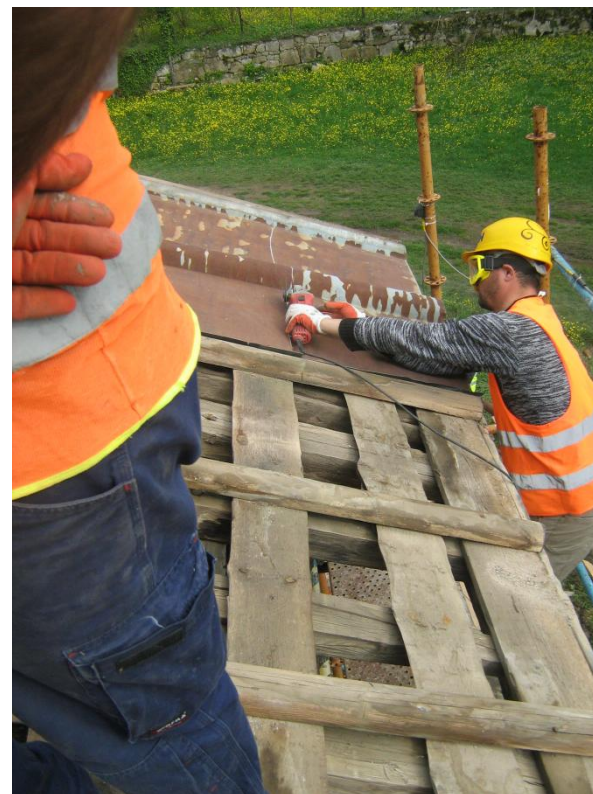
სამხრეთი ეკვდერი

ფოტო: სამხრეთი ეკვდერი, თუნუქის არსებული გადახურვის და ხის მასალის მოხსნის პროცესი გადახურვიდან

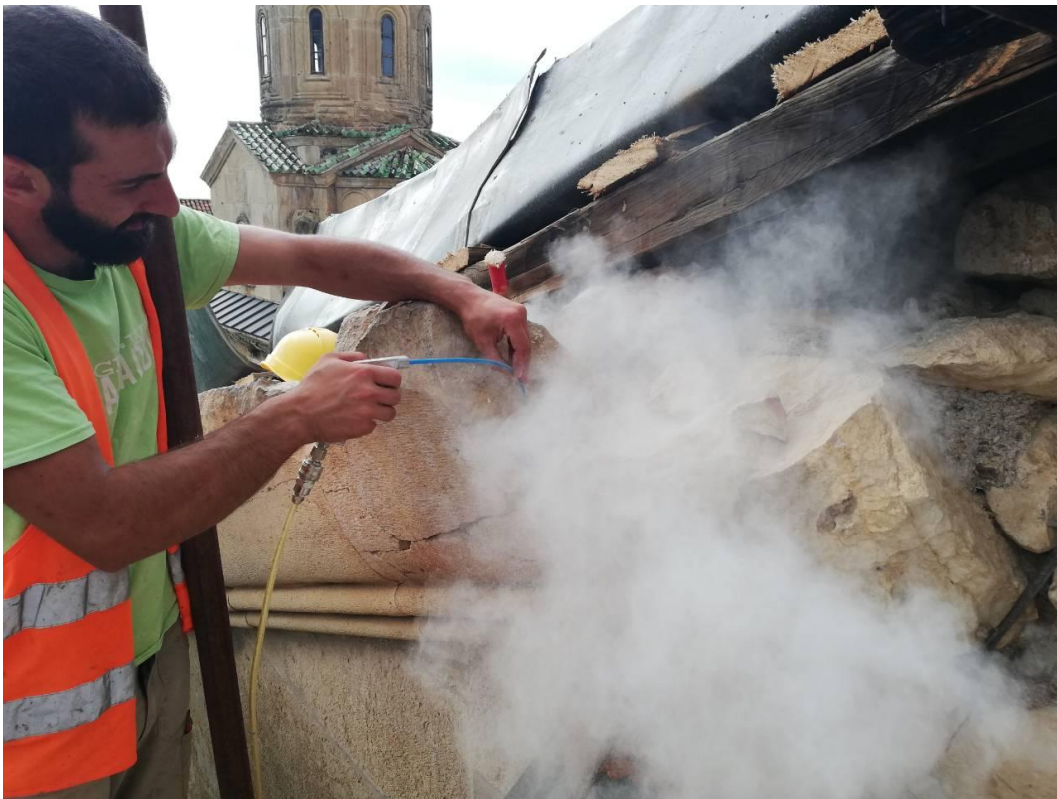
სამხრეთი ეკვდერი

ფოტო: სამხრეთი ეკვდერი, კარნიზის ქვის გაწმენდა ჰაერის ჭავლით

ქვებს შორის ადგილების ჰაერის ჭავლით ამოწმენდა

ხსნარით შევსებამდე ქვებზე და ქვებს შორის არზეებული ყველა ნაკერი და ბზარი გაიწმინდა ჰაერის ჭავლით

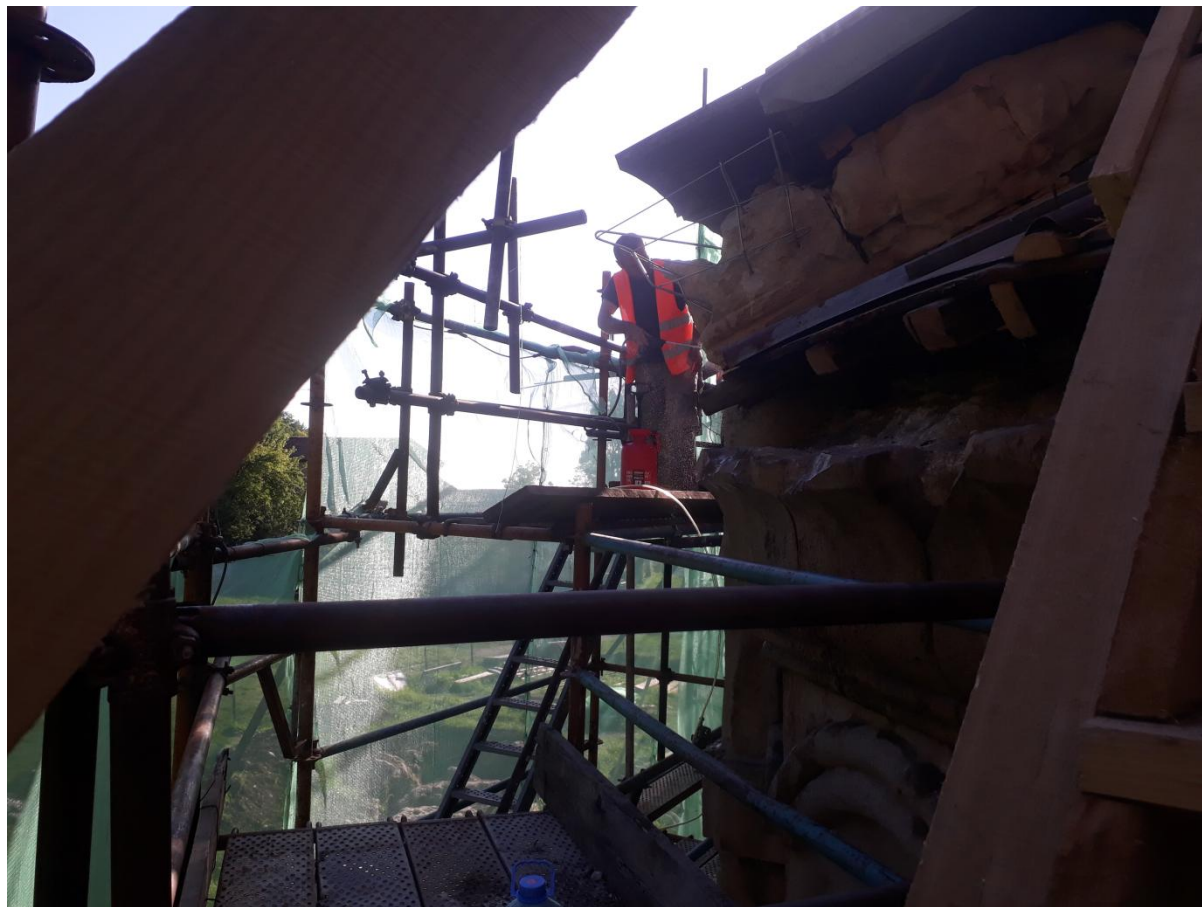
სამხრეთი ეკვდერი

ფოტო: სამხრეთი ეკვდერი, კარნიზის ქვის ბიოციდით დამუშავება

ზედაპირების ბიოციდით მკურნალობა

უშუალოდ საკონსერვაციო სამუშაოების დაწყებამდე, განხორციელდა წინასაკონსერვაციო სამუშაოები, რომელიც მოიცავდა ეკვდერების კარნიზების ქვის ზედაპირიდან მიკროფლორის მოშორებას. მსგავსად ჩრდილოეთი ეკვდერისა სამხრეთი ეკვდერის კარნიზის ქვაზე გვხვდებოდა სხვადასხვა ტიპის ბიოლოგიური დაზიანება. ძირითადად გავრცელებული იყო ლიქენების კოლონიები და სხვადასხვა ტიპის წყალმცენარეები. ბიოლოგიური ნადების მოსაცილებლად შეირჩა წყალში განზავებული 4%-იანი **Benzalconio Cloruro** (ფართო მოქმედების სპექტრის ბიოციდი) რომელიც მოიფრქვა ცოკოლის ქვის მთელ ზედაპირზე. ხოლო ბზარებში შპრიცით ინექტირდა. არეებზე სადაც მიკროფლორა კვლავ აღმოცენდა ბიოციდით მკურნალობა განმეორდა.

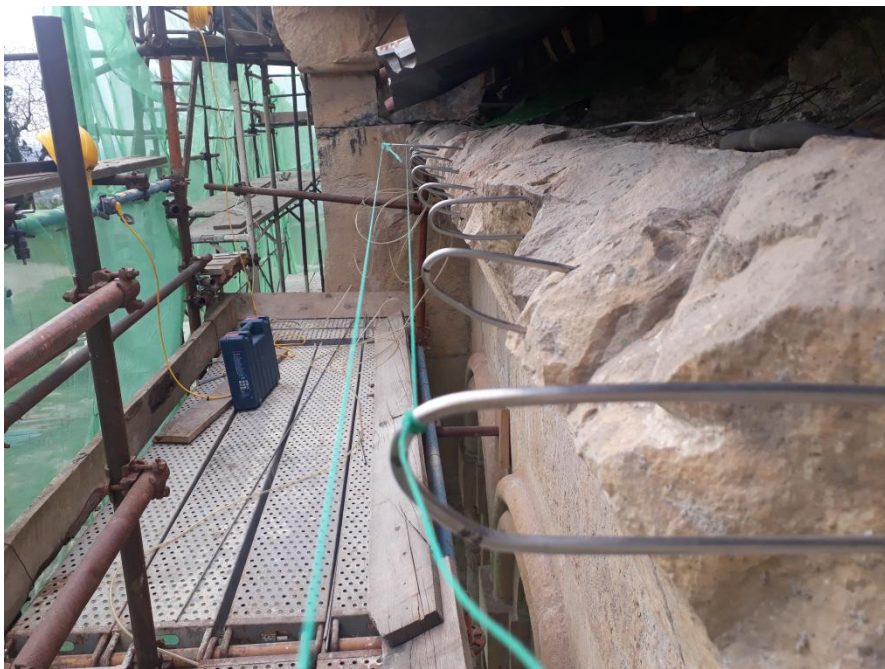
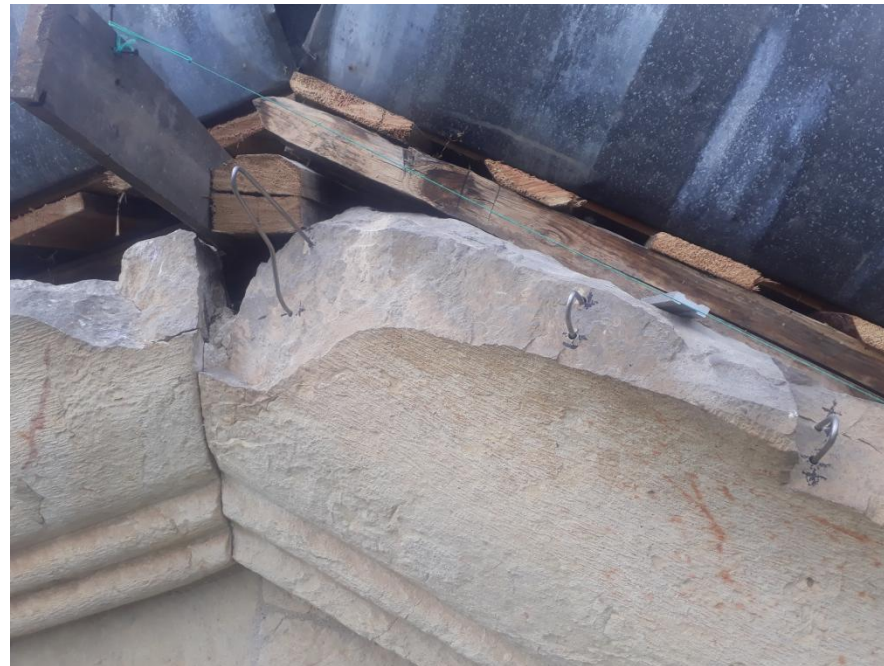
სამხრეთი ეკვდერი

ფოტო: სამხრეთი ეკვდერი, დაანკერებული კარნიზის ქვა.

ქვების დაანკერება

გაწმენდის შემდეგ, კედლის სიცარიელის კირის დუღაბით ამოვსებამდე განხორციელდა კედლის გულს დაშორებული ქვების ჩაანკერება. ქვებისა და კედლის გულის დაკავშირება განხორციელდა ჰორიზონტალურად განლაგებული

კონექტორების მეშვეობით, რომლებიც ანეტირალეზენ შესაძლო ჰორიზონტალურ დატვირთვებს. რისთვისაც გამოყენებულია უჟანგავი და მინაბოჭკოვანი არმატურა. ანკერები განლაგდა ბურღით წინასწარ გამზადებულ ნახვრეტებში და დამაგრდა დაბალი ელასტიურობის მქონე წებოთი, ხოლო ანკერის დანარჩენი ნაწილი მთელ სიგრძეზე შეივსება ნატურალურად ჰიდრავლიკური კირის NHL5 და ჰიდრავლიკური შემავსებლის დუღაბით (პოცოლანა)

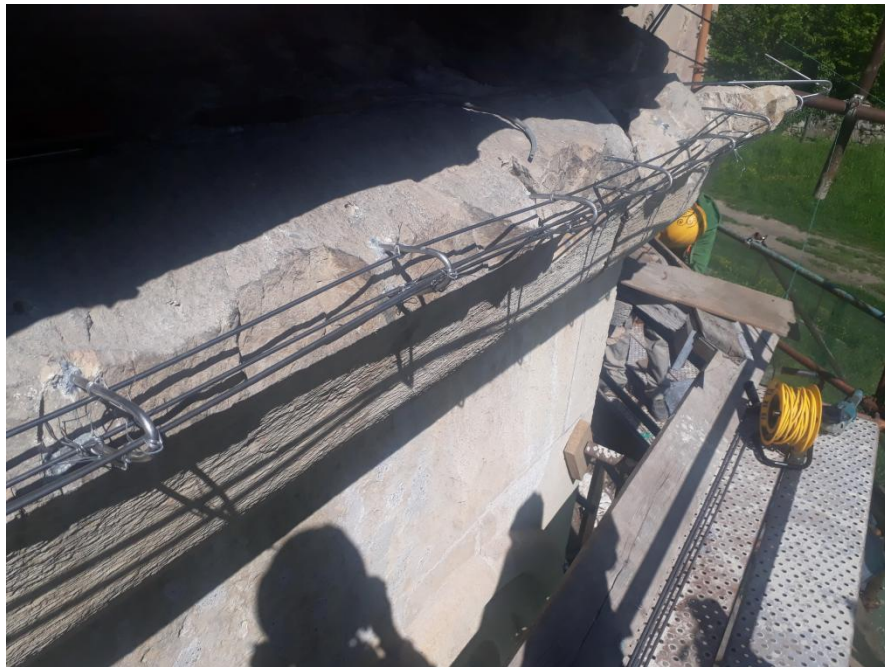
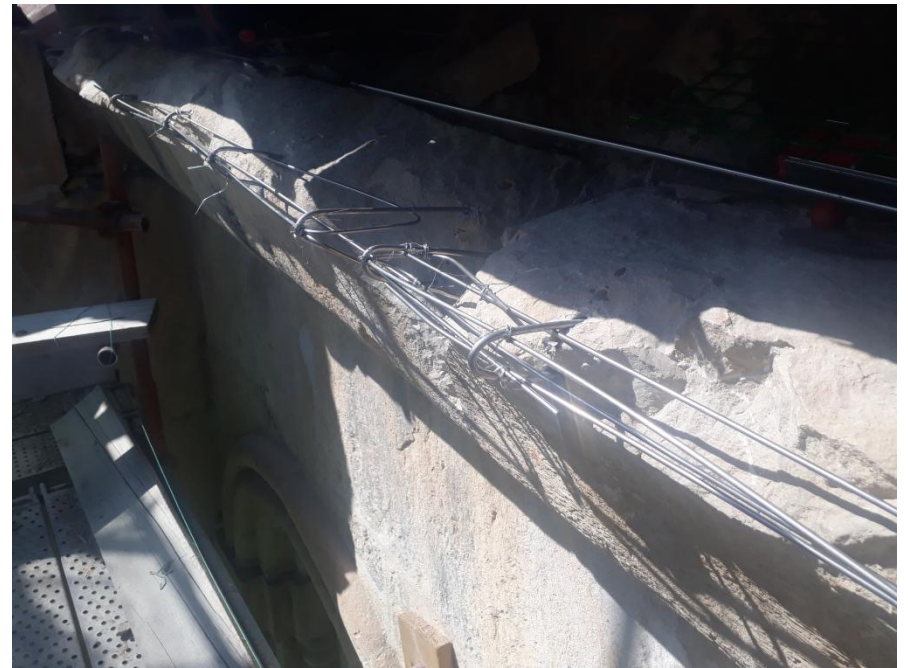
სამხრეთი ეკვდერი

ფოტო: სამხრეთი ეკვდერი, დაანკერებული კარნიზის ქვა.

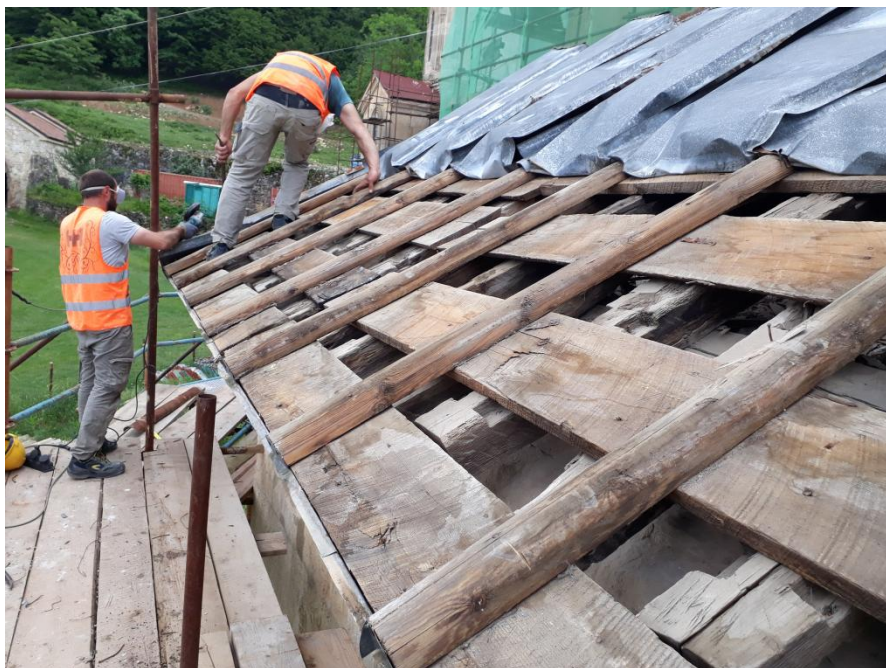
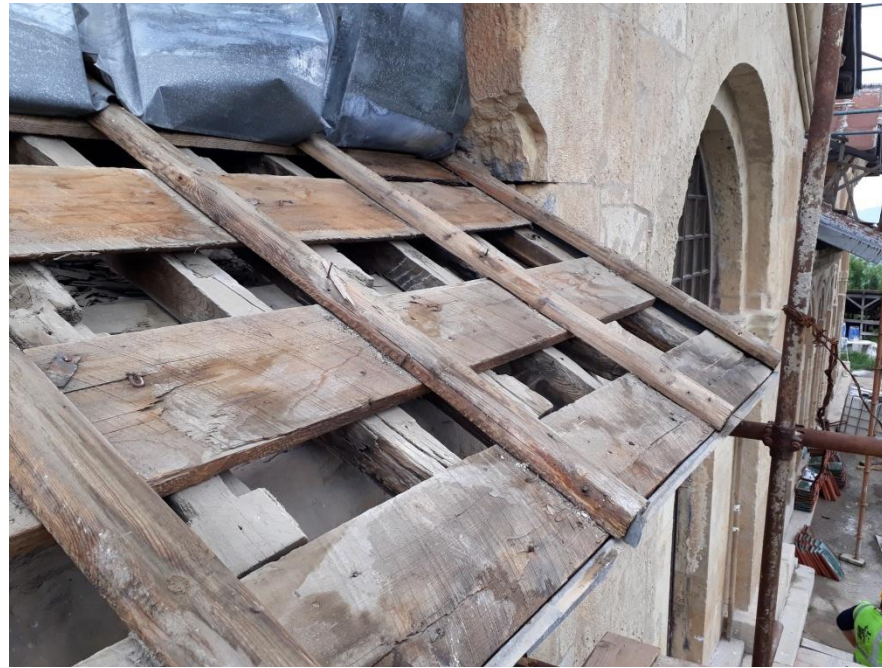
ჩრდილოეთი ეკვდერი

ფოტო: ჩრდილოეთი ეკვდერი, თუნუქის არსებული გადახურვის და ხის მასალის მოხსნის პროცესი გადახურვიდან

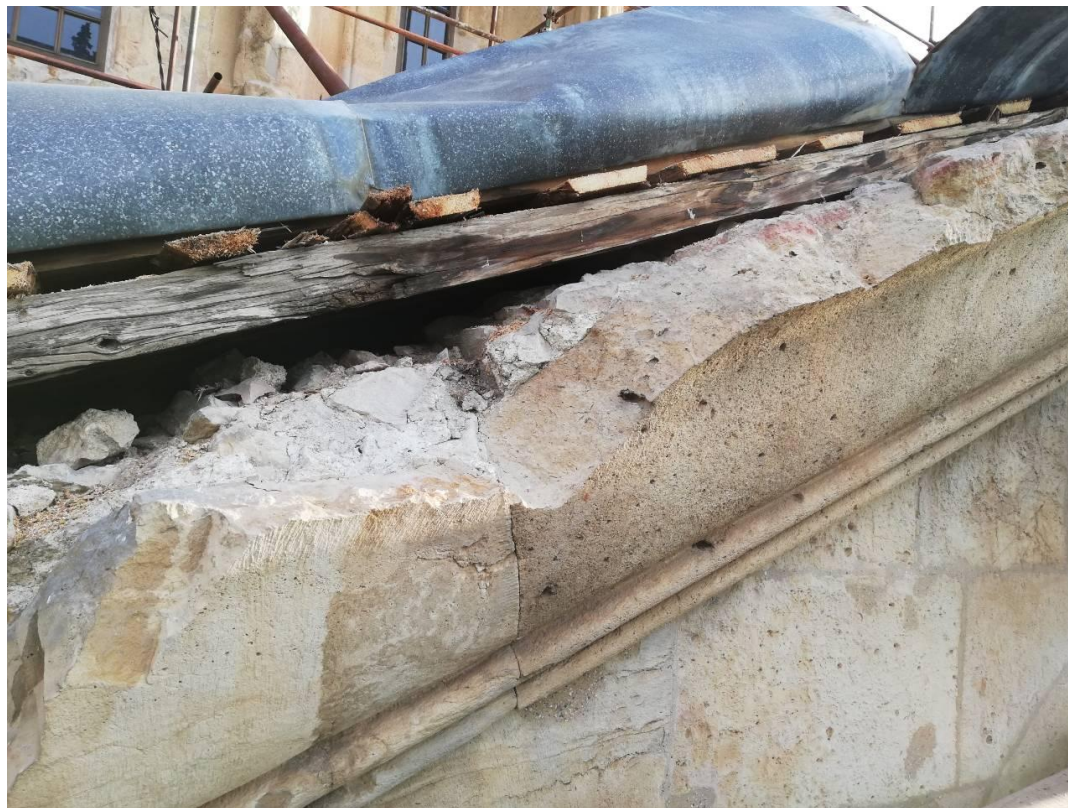
ჩრდილოეთი ეკვდერი

ფოტო: ჩრდილოეთი ეკვდერი, დაზიანებული კარნიზის ქვა

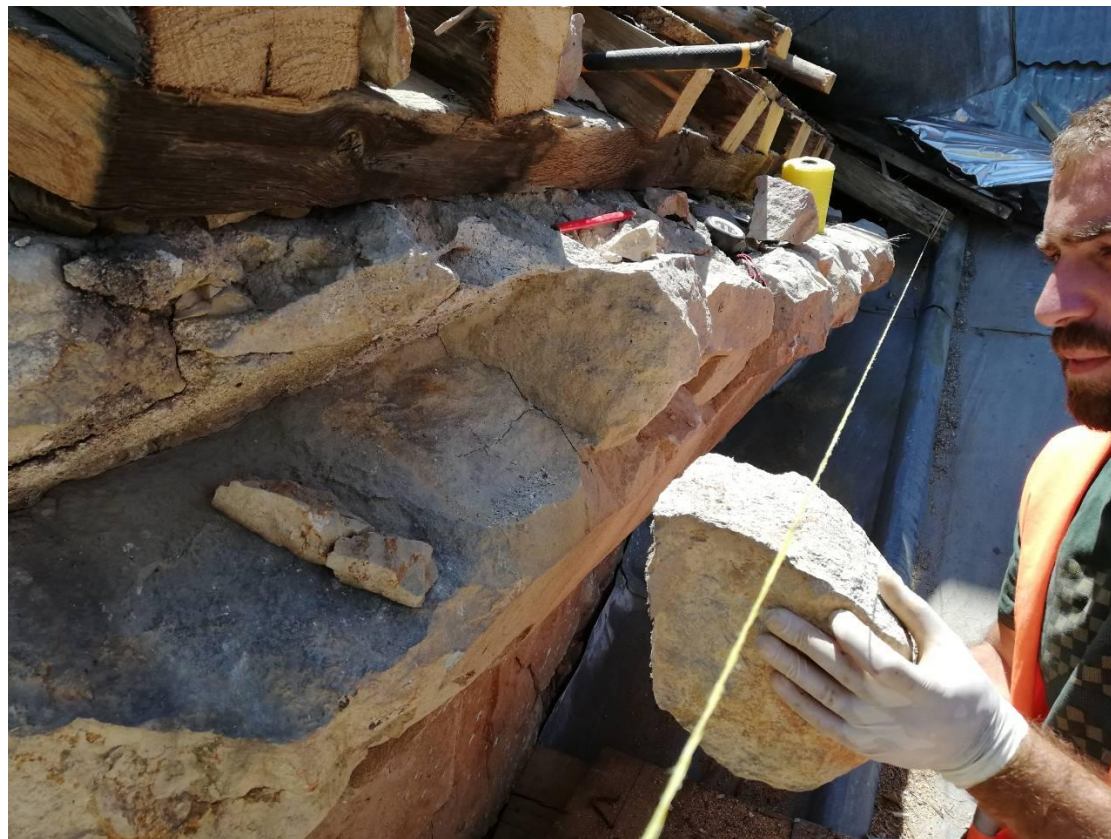
ჩრდილოეთი ეკვდერი

ფოტო: ჩრდილოეთი ეკვდერი, დაზიანებული კარნიზის ქვა, ფრაგმენტირებული ქვების განცალკევება

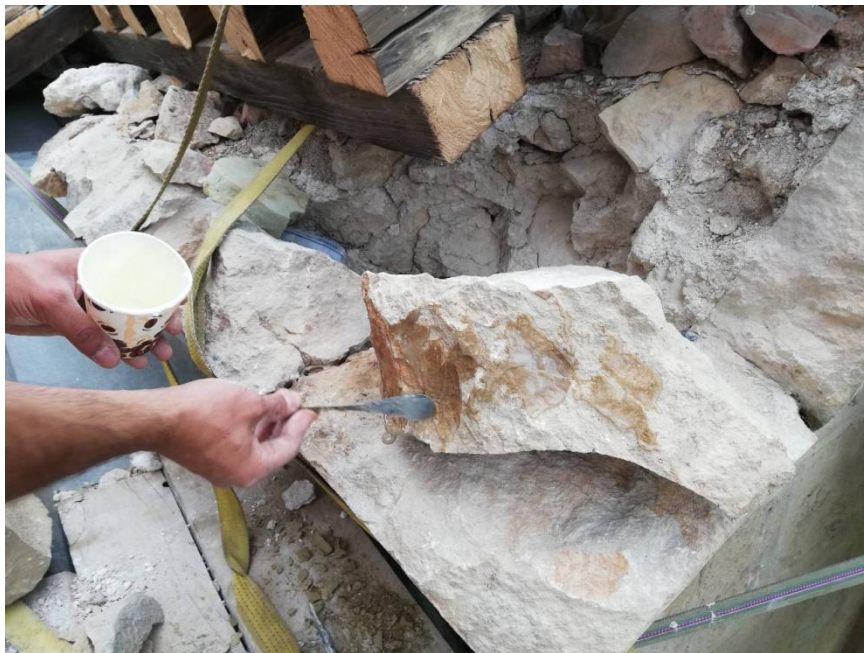
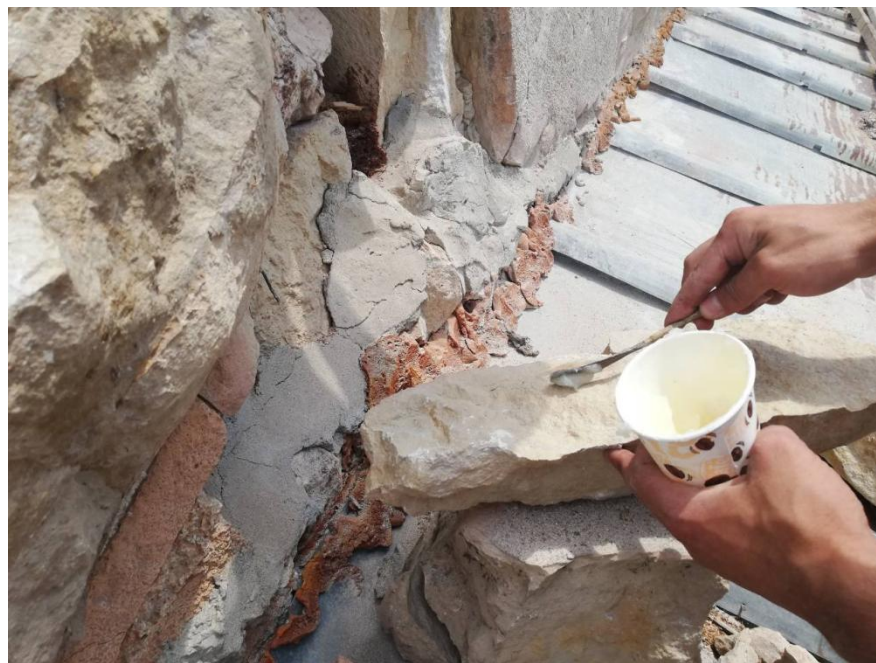
ჩრდილოეთი ეკვდერი

ფოტო: ჩრდილოეთი ეკვდერი, ფრაგმენტირებული ქვის გაერთიანების პროცესი ეპოქსიდური წებოთი

ქვის ფრაგმენტირებული ადგილების გაერთიანება

ფრაგმენტირებული ქვის მცირე ნაწილების გაერთიანება განხორციელდა პარალოიდ B72 –ით, ხოლო დიდი ფრაგმენტების ეპოქსიდის წებოთი.
