წარმოგიდგენთ გელათის ღვთისმშობლის ტაძრის სარეაბილიტაციო
სამუშაოების (ნებართვა № 12/131) მიმდინარეობის შუალედურ
ანგარიშს პერიოდისთვის 2017 წლის 30 დეკემბერი - 2018 წლის 20
ივლისი

გელათის ღვთისმშობლის ტაძრის ეკვდერების გადახურვის, ცოკოლის
და სადრენაჟო სისიტემის რეაბილიტაცია

სამუშაოთა შუალედური ანგარიში
2018 წლის 15 მარტი - 2018 წლის 20 ივლისი

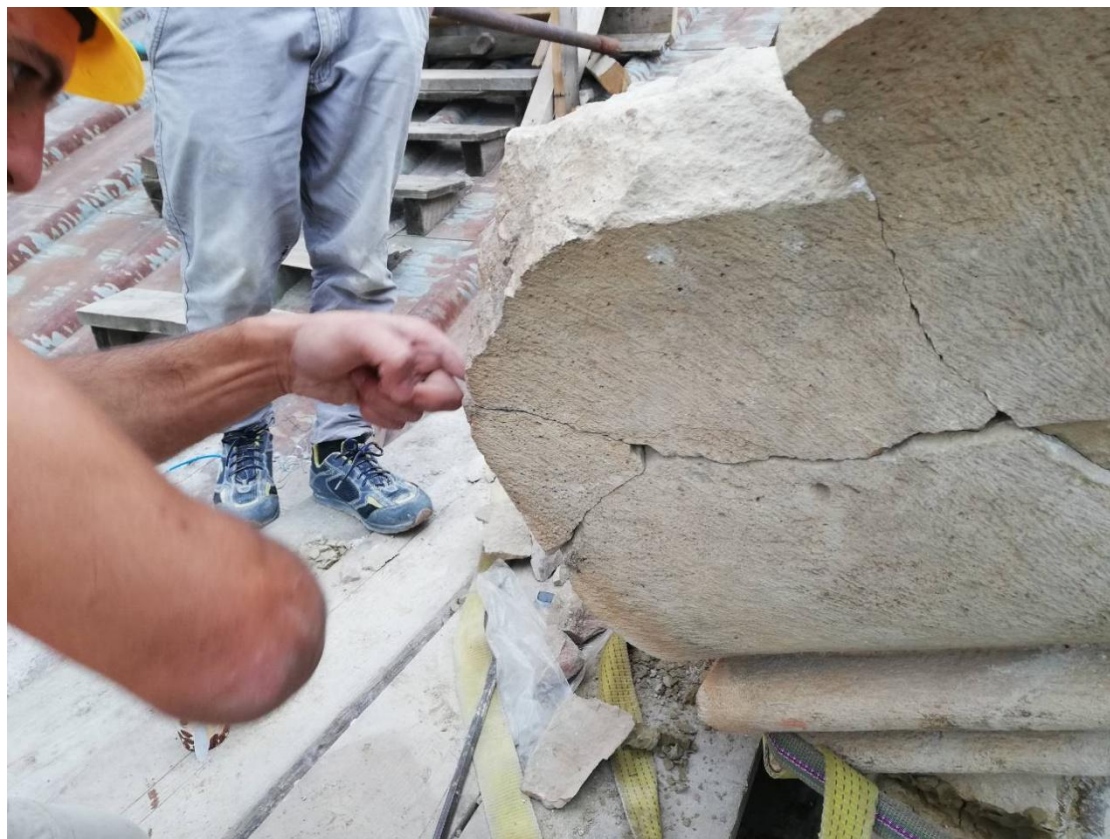
ჩრდილოეთი ეკვდერი

ფოტო: ჩრდილოეთი ეკვდერი, ფრაგმენტირებული ქვის გაერთიანების პროცესი ეპოქსიდური წებოთი

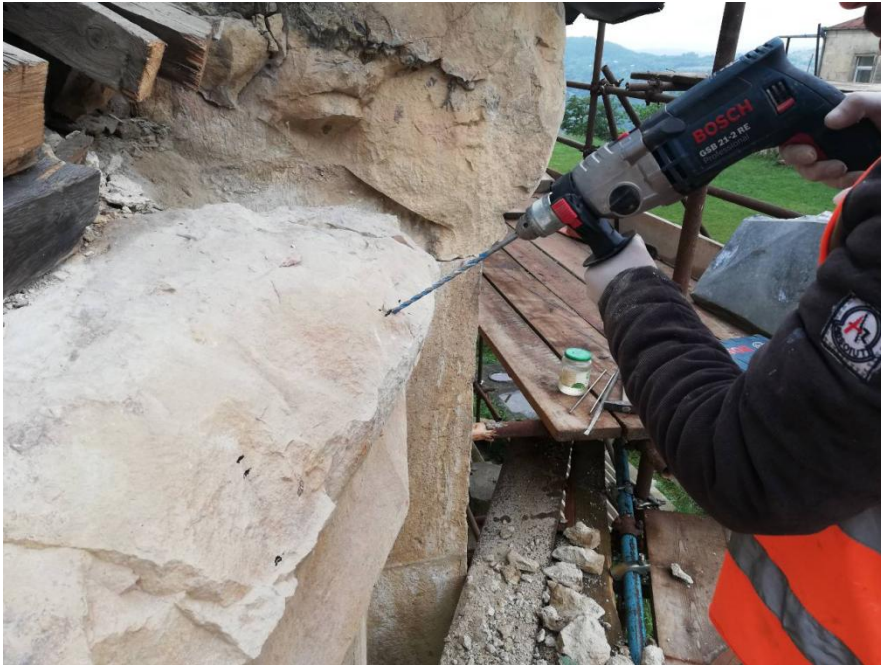
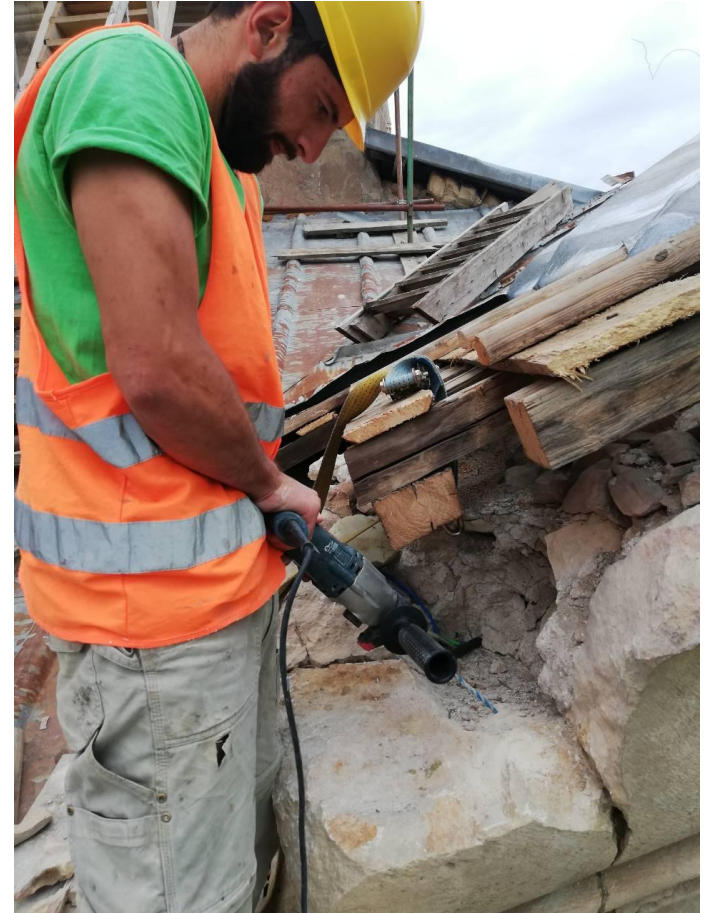
ჩრდილოეთი ეკვდერი

ფოტო: ჩრდილოეთი ეკვდერი, კარნიზის ქვაზე საანკერე ხვრელის მომზადების პროცესი

ქვების დაანკერება

გაწმენდის შემდეგ, კედლის სიცარიელის კირის დუღაბით ამოვსებამდე განხორციელდა კედლის გულს დაშორებული ქვების ჩაანკერება. ქვებისა და კედლის გულის დაკავშირება განხორციელდა ჰორიზონტალურად განლაგებული კონექტორების მეშვეობით, რომლებიც ანეტირალეზენ შესაძლო ჰორიზონტალურ დატვირთვებს. რისთვისაც გამოყენებულია უჟანგავი და მინაბოჭკოვანი არმატურა. ანკერები განლაგდა ბურღით წინასწარ გამზადებულ ნახვრეტებში და დამაგრდა დაბალი ელასტიურობის მქონე წებოთი, ხოლო ანკერის დანარჩენი ნაწილი მთელ სიგრძეზე შეივსება ნატურალურად ჰიდრავლიკური კირის NHL5 და ჰიდრავლიკური შემავსებლის დუღაბით (პოცოლანა)

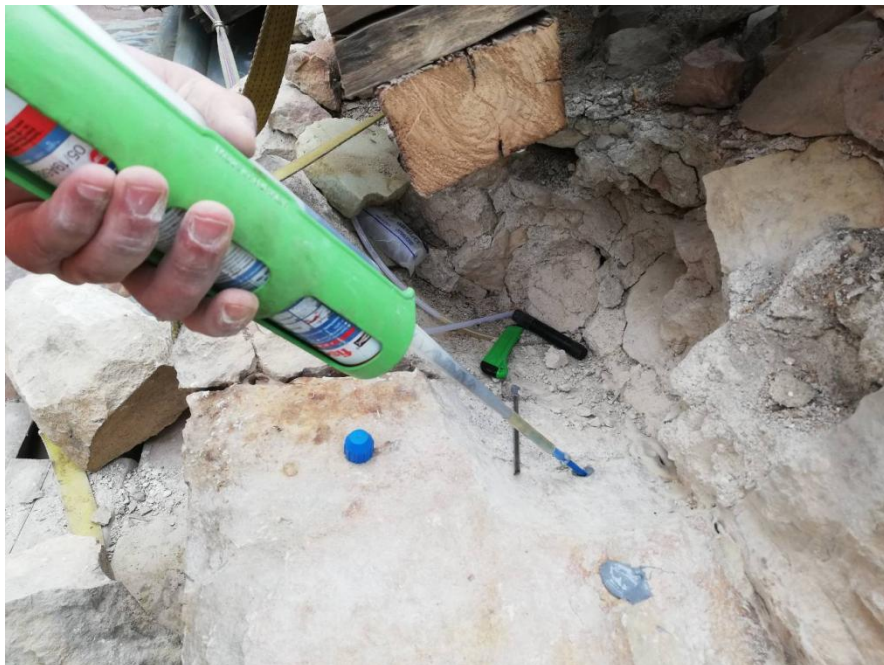
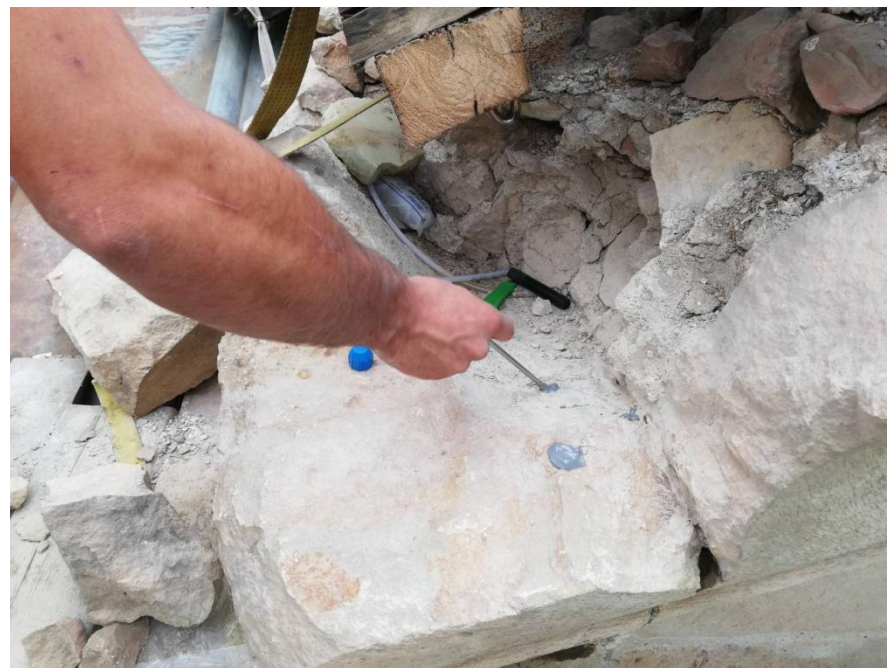
ჩრდილოეთი ეკვდერი

ფოტო: ჩრდილოეთი ეკვდერი, კარნიზის ქვაზე საანკერე ხვრელის ინექტირების პროცესი

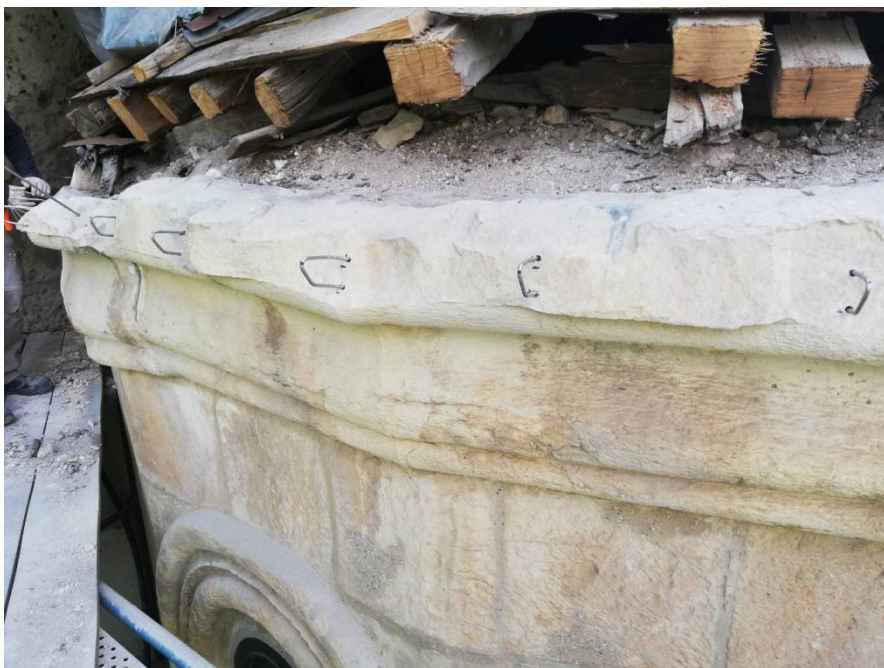
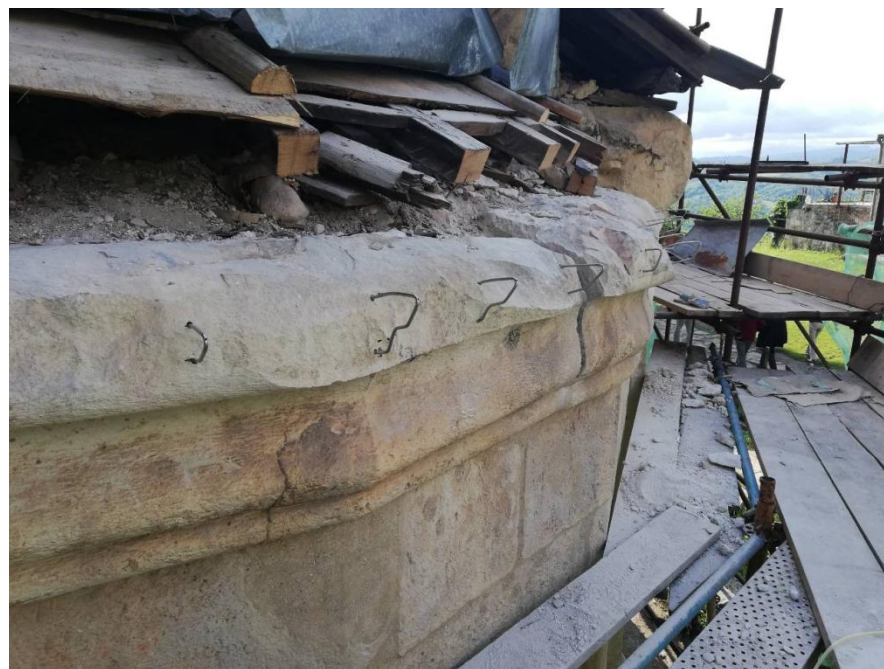
ჩრდილოეთი ეკვდერი

ფოტო: ჩრდილოეთი ეკვდერი, დაანკერებული კარნიზის ქვები

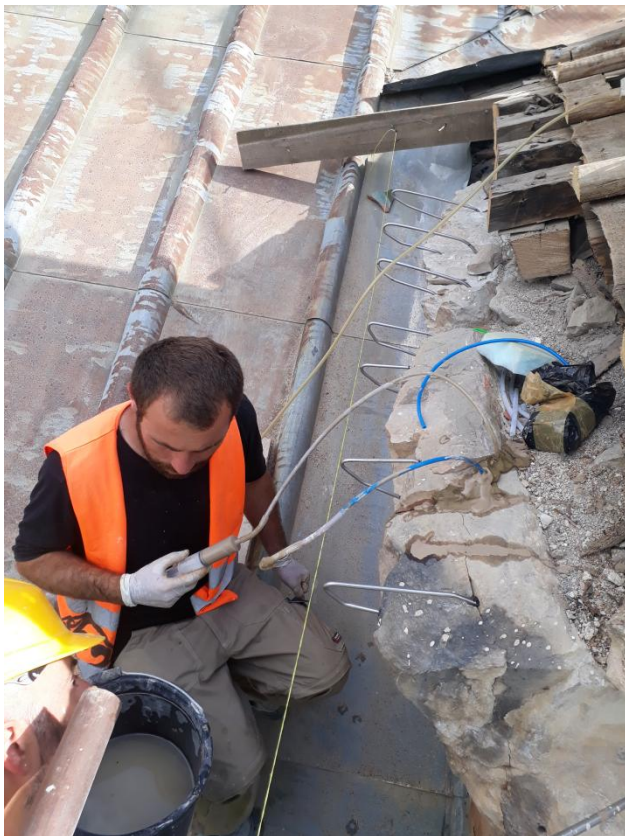
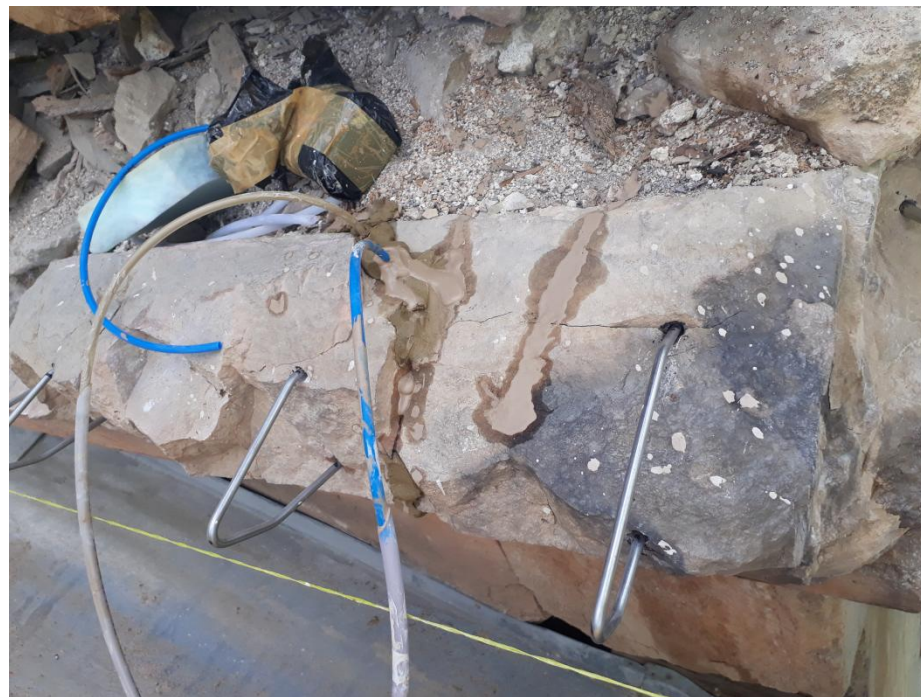
ჩრდილოეთი ეკვდერი

ფოტო: ჩრდილოეთი ეკვდერი, დაანკერებული კარნიზის ქვის კირხსნარით ინექტირების პროცესი

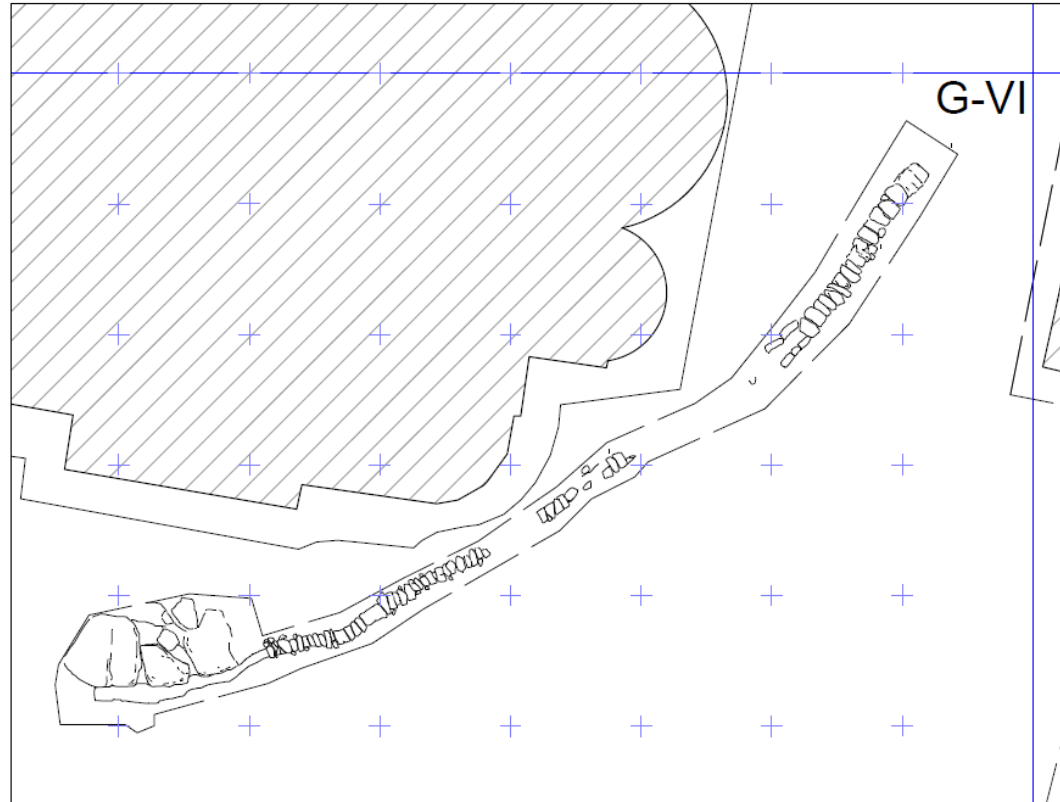
სანიაღვრე კოლექტორის აღდგენა-რეაბილიტაციის ფოტოდოკუმენტაცია

ფოტო: არქეოლოგიური სამუშაოებისას გამოვლენილი სანიაღვრე არხი, ნახაზი

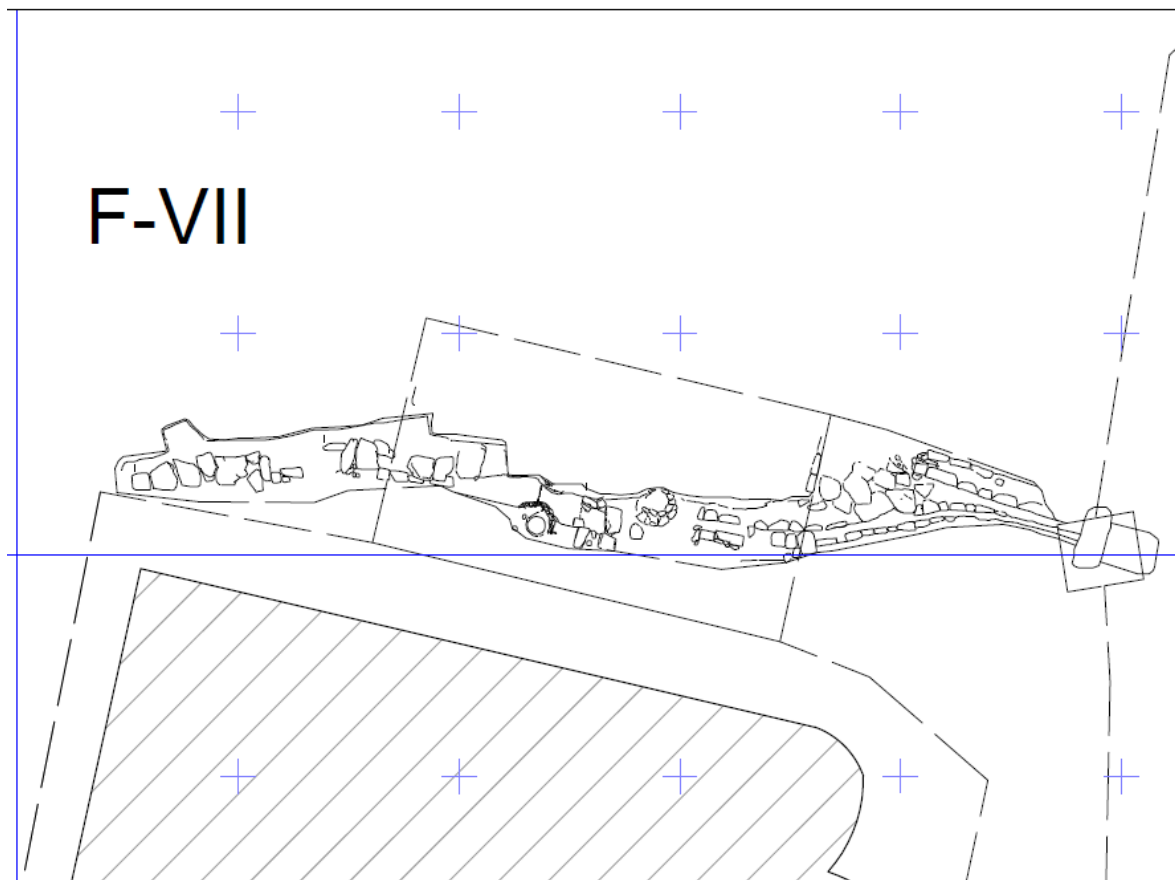
სანიაღვრე კოლექტორის აღდგენა-რეაბილიტაციის ფოტოდოკუმენტაცია

ფოტო: არქეოლოგიური სამუშაოებისას გამოვლენილი სანიაღვრე არხი, ნახაზი

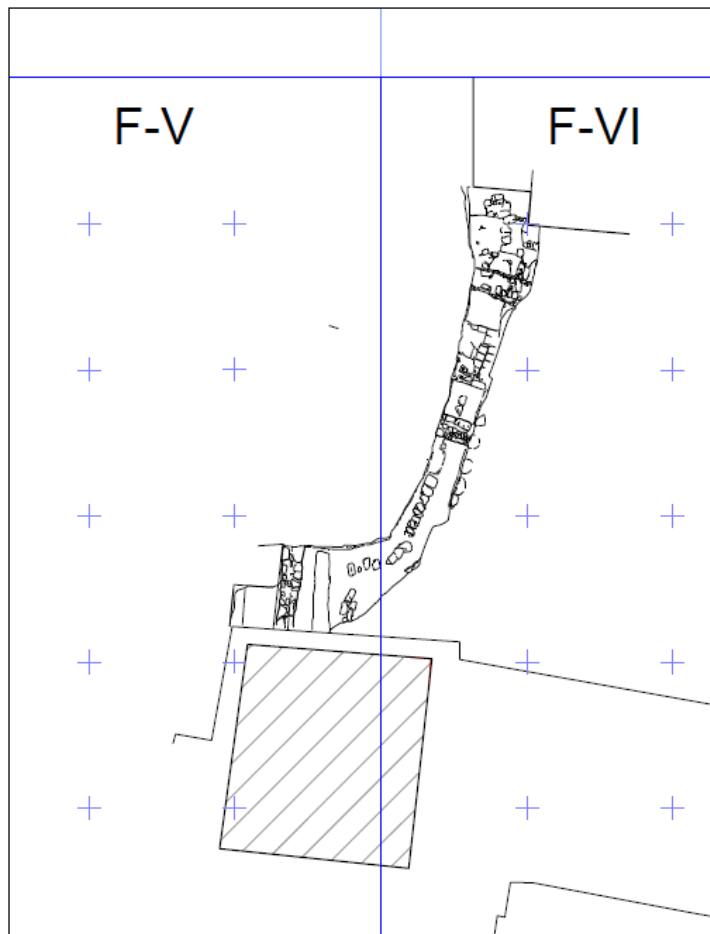
სანიაღვრე კოლექტორის აღდგენა-რეაბილიტაციის ფოტოდოკუმენტაცია

ფოტო: არქეოლოგიური სამუშაოებისას გამოვლენილი სანიაღვრე არხი, ნახაზი

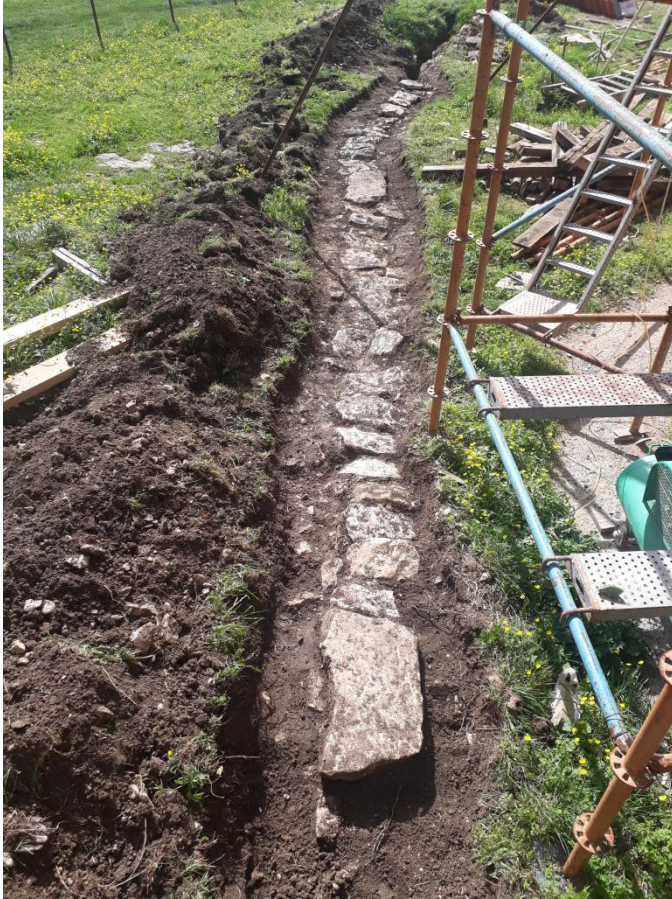
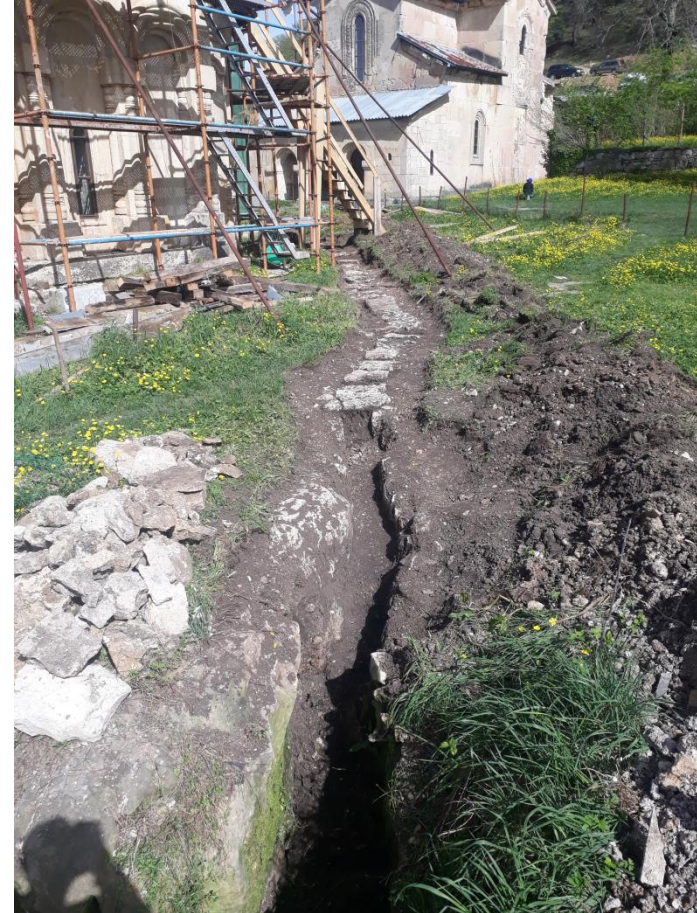
სანიაღვრე კოლექტორის აღდგენა-რეაბილიტაციის ფოტოდოკუმენტაცია

ფოტო: არქეოლოგიური სამუშაოებისას მთავარი ტაძრის სამხრეთით გამოვლენილი სანიაღვრე არხი

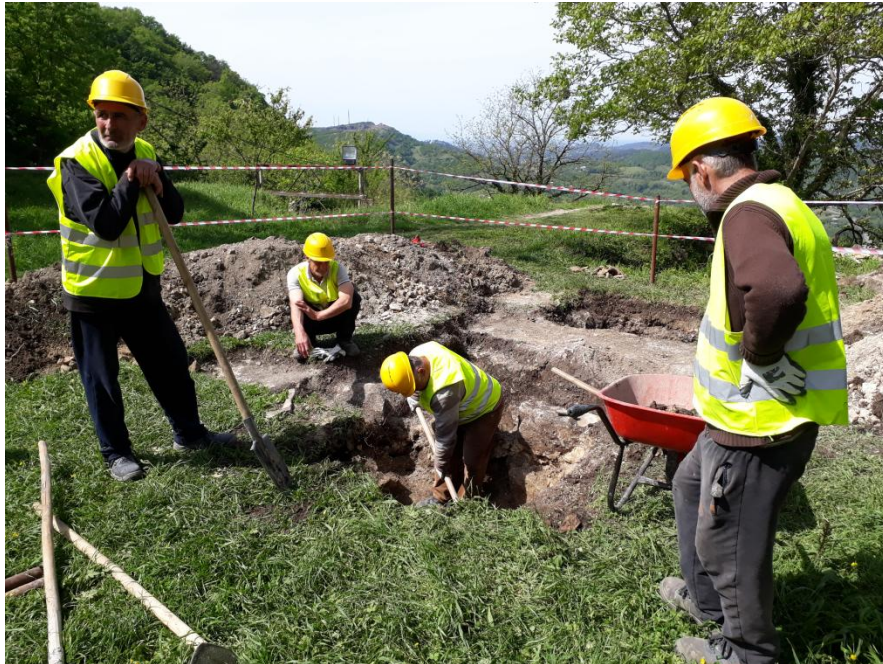
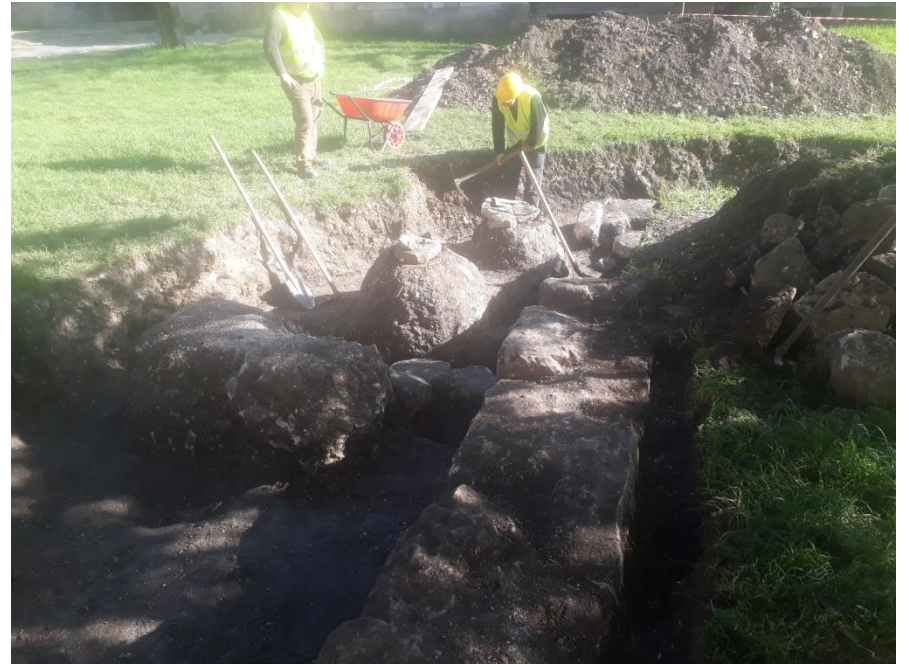
სანიაღვრე კოლექტორის აღდგენა-რეაბილიტაციის ფოტოდოკუმენტაცია

ფოტო: გელათის აკადემიის სახრეთით მიმდინარე სამუშაოები

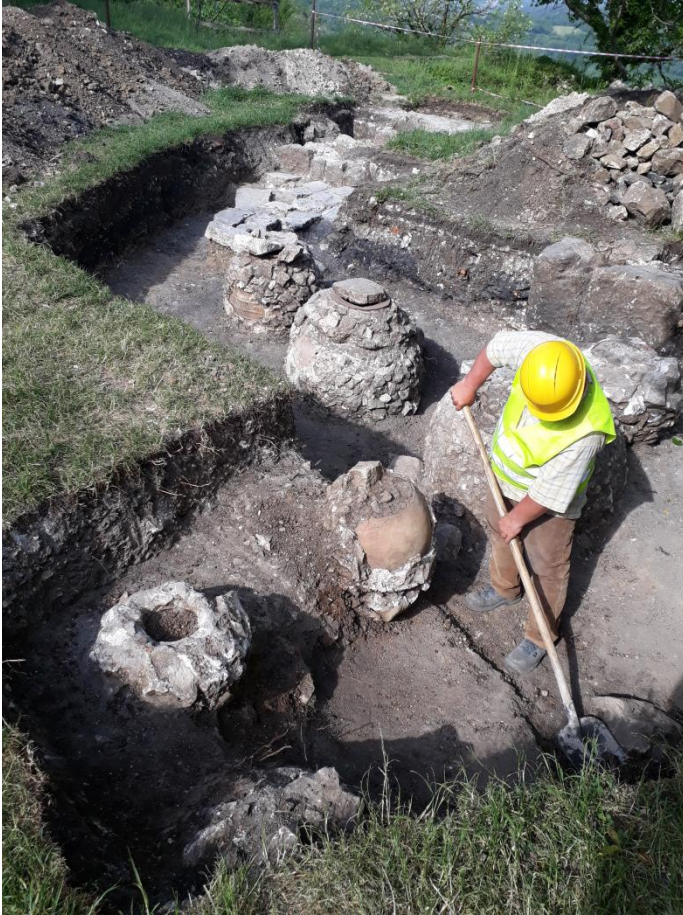
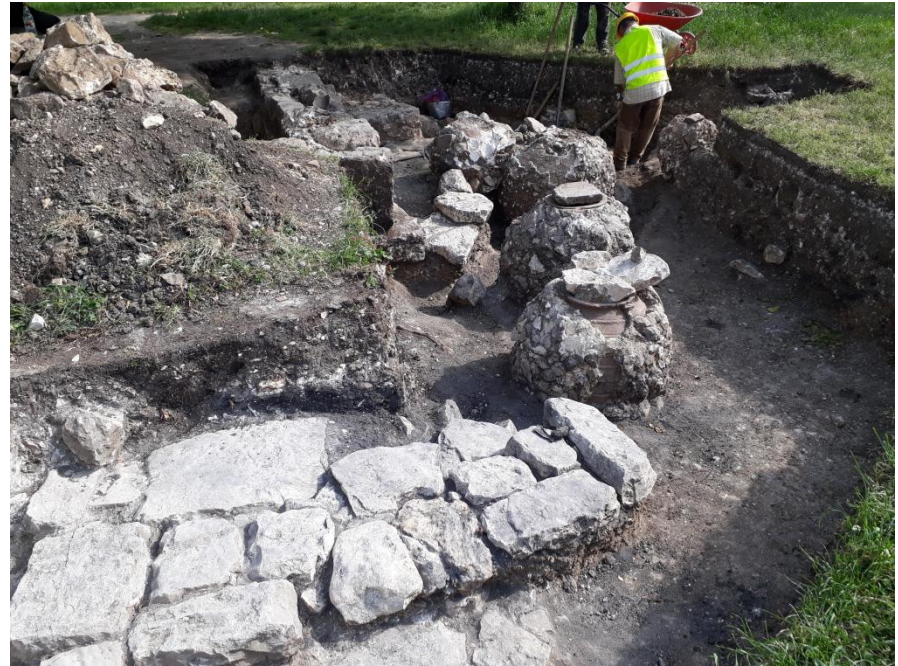
სანიაღვრე კოლექტორის აღდგენა-რეაბილიტაციის ფოტოდოკუმენტაცია

ფოტო: გელათის აკადემიის სახრეთით მიმდინარე სამუშაოები

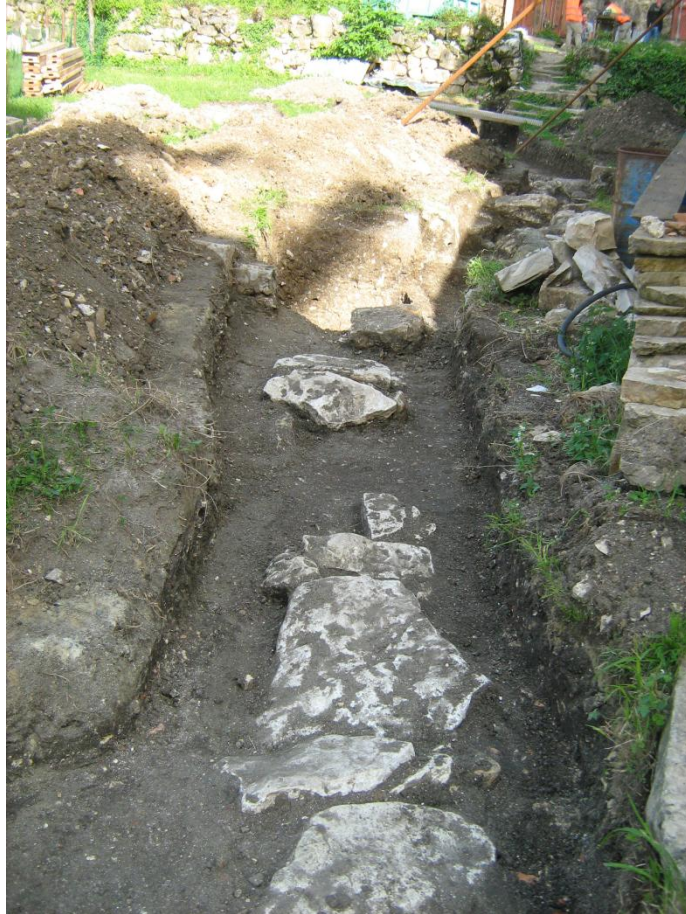
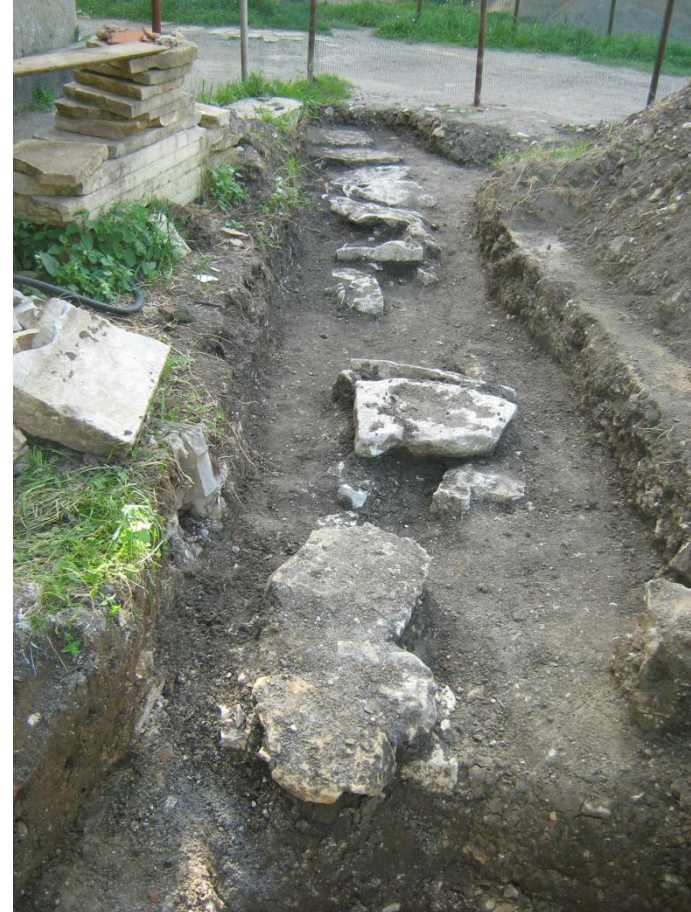
სანიაღვრე კოლექტორის აღდგენა-რეაბილიტაციის ფოტოდოკუმენტაცია

ფოტო: წმინდა გიორგის ეკლესიის სამხრეთით მიმდინარე სამუშაოები
