გრაფიკული დოკუმენტაცია / Graphic Documentation

ქედლის მხატვრობის გადაუდებელი საკონსერვაციო
ქარვის და საკონსერვაციო მეთოდოლოგიის
შერჩევითი განხორციელებული ტექნიკები

გელათის სამონასტრო
ხომავლასი ღვთისმშობლის
შობის ტაძარი

Church of the Nativity of
Virgin Mary

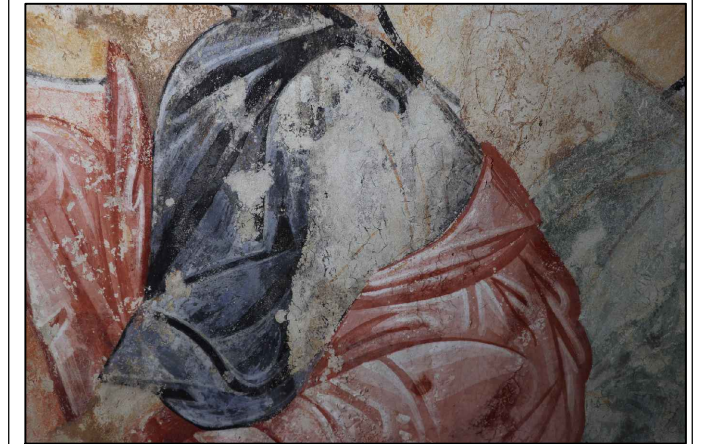
№6

შანიშვნა: ფარნარული ფანის და ნალასობის გაფხვიარების,
ქარცვლის და ფრავმებაცის მიმე ფორმების გამო
მარტილის მონსნა იყო რთული და საფრთხის შემცვალი.

№6.
განსორციელებული ჩარკვა

მარტილის ნაფიფი მონსნა მქანეურად, რბილი,
სინთეზური ფუნჯის გამოყენებით.
