## ანგარიში გელათის მონასტრის დაცვისა და კონსერვაციის შესახებ

### მსოფლიო მემკვიდრეობის ძეგლი, საქართველო

### მიმოხილვა

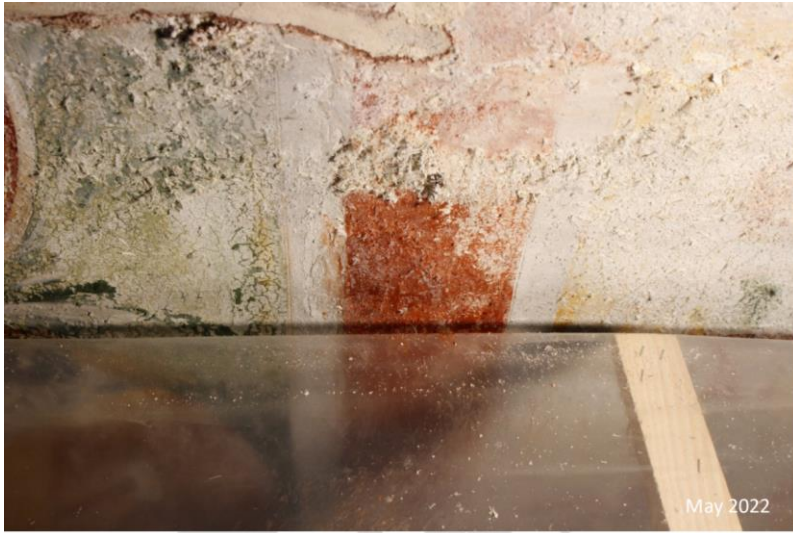
ფოტო 1, აქტიური დაზიანება აშკარაა მხატვრობის ზედაპირებზე კრისტალიზებული მარილების ფართოდ გავრცელების კუთხით და ფერწერის მუდმივი დაკარგვით, რაც აქ ჩანს, 2022 წლის 2 მაისს, პლასტიკურ ფენაზე ახლად დაგროვილი ფერწერის ფრაგმენტებიდან.

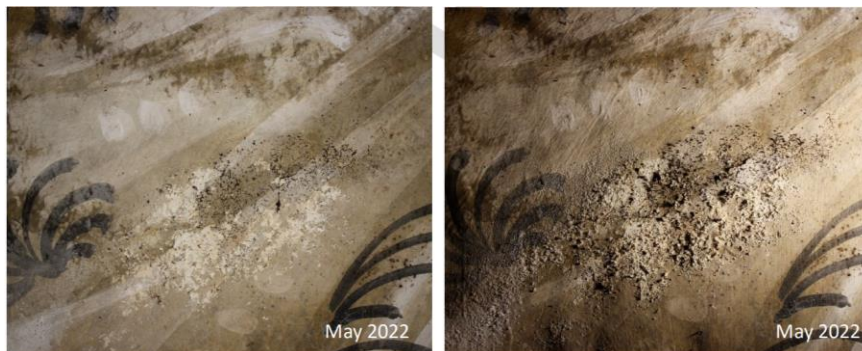
ფოტო 2a და 2b. მიკრობიოლოგიური ზრდისა და მარილის გავრცელების არე პირდაპირი (მარცხნივ) და გვერდითა განათებით (მარჯვნივ) კამარის აღმოსავლეთ მხარეს, დასავლეთ მკლავზე.

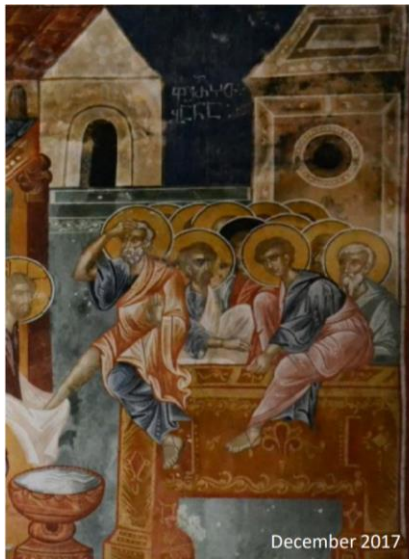
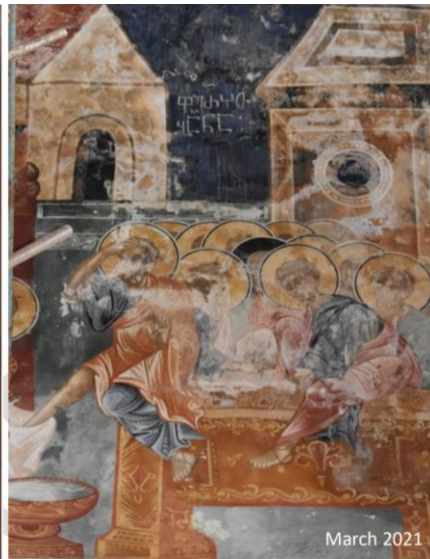
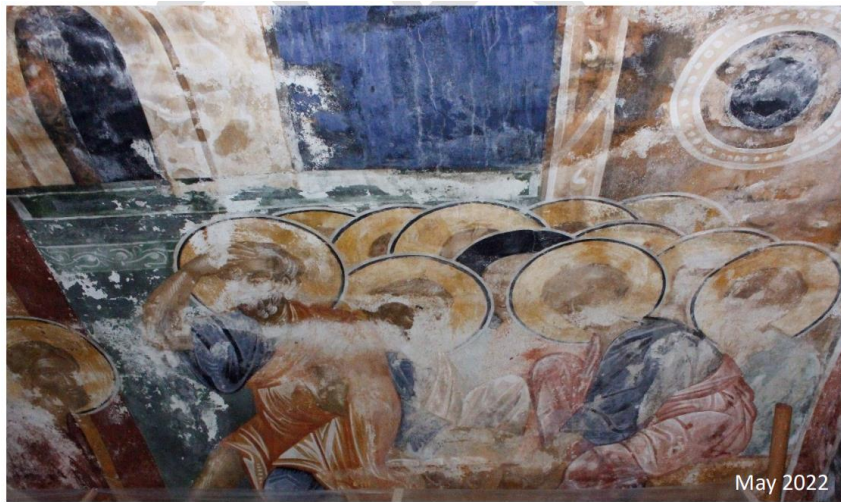
ფოტოები 3a, 3b და 3c., 2017 წლის დეკემბერში, 2021 წლის მარტში და 2022 წლის მაისში, დასავლეთის მკლავის კამარაში, სამხრეთ მხარის ფოტოებში ნაჩვენებია დაზიანების სიმძიმე და მიმდინარე დაზიანების ბუნება, რომელიც გამოწვეულია ტენიანობისა და მარილის აქტივობით.

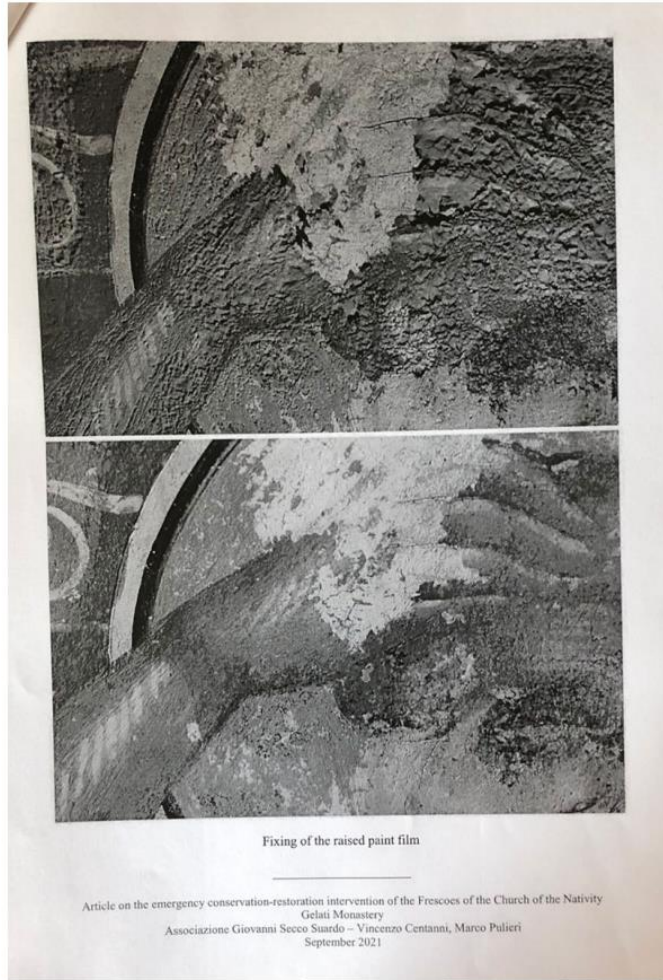
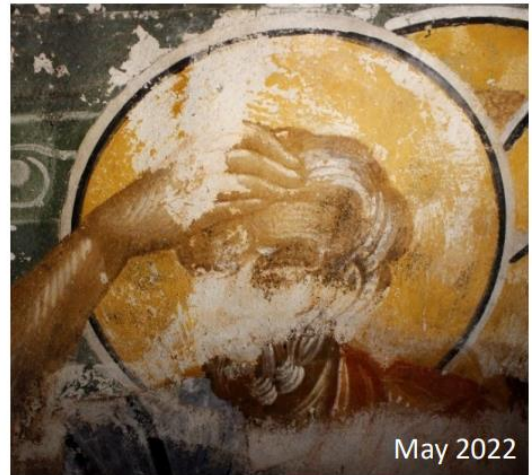
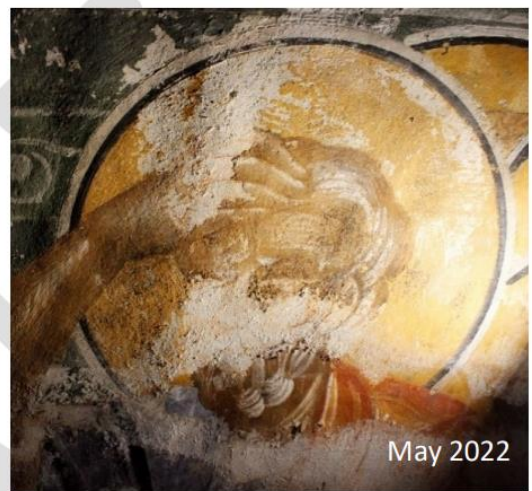
ფოტო 4a. შავი და თეთრი გამოსახულებები (ზემოთ, მარცხნივ) გვიჩვენებს მდგომარეობას 2021 წლის სექტემბერში განხორციელებულ ჩარევამდე და მის შემდეგ, რათა თვალი გაედევნოს და დაფიქსირდეს აქერცლილი საღებავის ადგილები. სურათი 4b და 4c. ფერადი გამოსახულებები (ზემოთ, მარჯვნივ) აჩვენებს იმავე არეალს პირდაპირი (ზემოდან) და გვერდითა განათებით (ქვემოთ), 2022 წლის მაისი. მარილის გავრცელება, როგორც სჩანს, მეორდება ქვედა მარჯვენა გვერდითა განათებიან ფოტოზე. უფრო მეტიც, მიკრობიოლოგიური ზრდის შავი უბნები სახის მარცხენა მხარეს მიუთითებს, რომ ზედაპირი ნესტიანია.

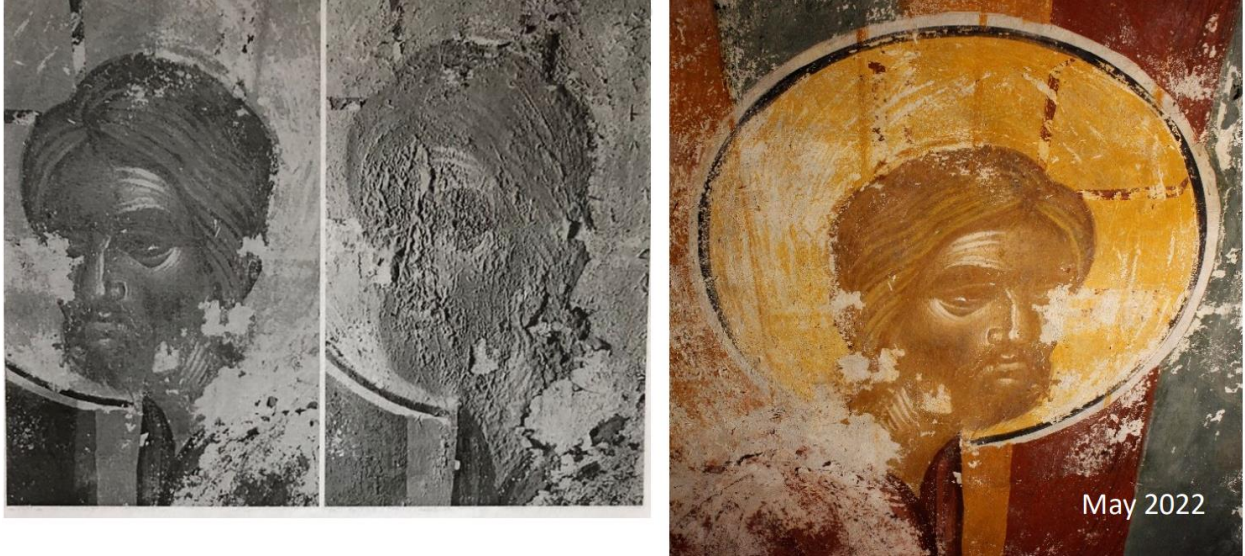
ფოტო 5a. შავი და თეთრი (ზემოთ, მარცხნივ), ნაჩვენებია მდგომარეობა 2021 წლის სექტემბერში განხორციელებული ჩარევის დაწყებამდე და მის შემდეგ, რათა თვალი გაედევნოს და დაფიქსირდეს აქერცლილი საღებავის ადგილები. სურათი 5b., ფერადი გამოსახულებები (ზემოთ, მარჯვნივ) წარმოადგენს ერთსა და იმავე არეალს (გაითვალისწინეთ, რომ შავ-თეთრი სურათები ამოტრიალებულია), 2022 წლის მაისში. დამუშავებულ უბნებზე უნდა ტარდებოდეს დაწვრილებითი მონიტორინგი, მდგომარეობის ნებისმიერი ცვლილების შესაფასებლად.
