გელათის სამონასტრო კომპლექსი კედლის მხატვრობის კონსერვაციის პროგრამა

2024 წლის მარტში განხორციელებული
საკონსერვაციო ფიზიკური ჩარევის მონიტორინგი

დამკვეთი:
გელათის რეაბილიტაციის
დროებითი კომიტეტი

2024 წლის
მაისი - ივნისი

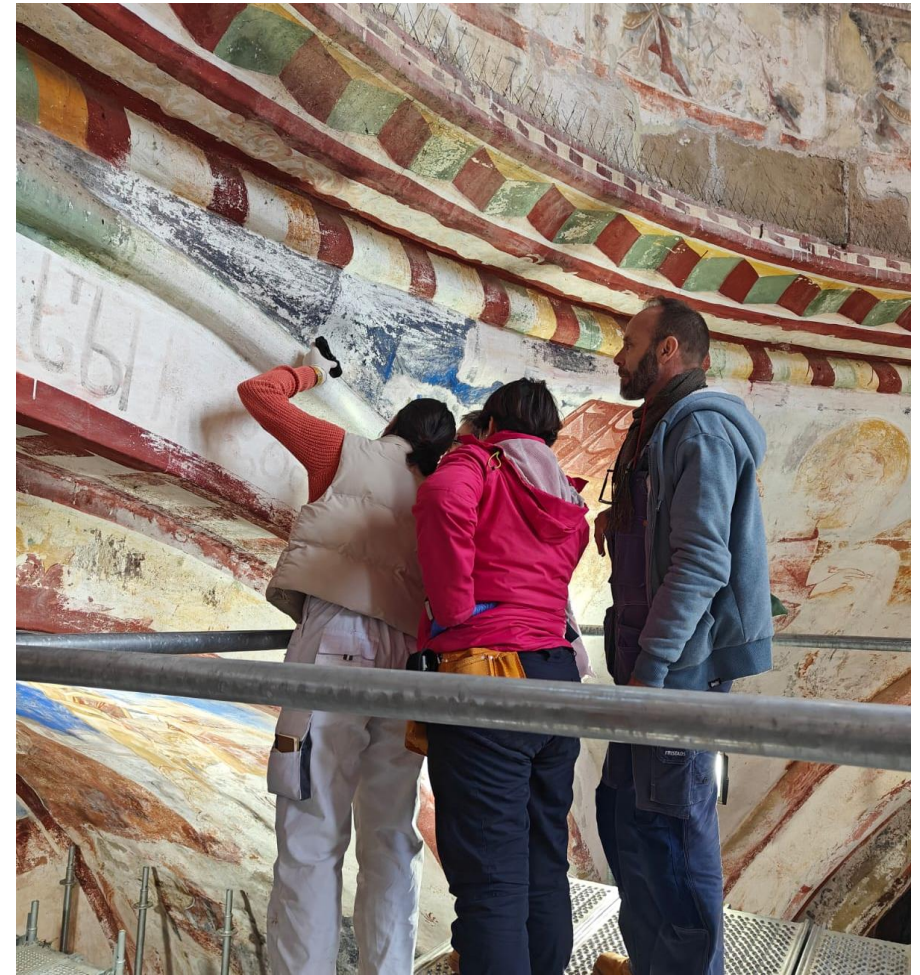
ზემოთ: დაზიანებული კედლის მხატვრობის შეფასებისა და გადაუდებელი საკონსერვაციო ჩარევის საჭიროების განსაზღვრის პროცესი. აღნიშნულ ადგილას დაზიანების გამომწვევი მიზეზი მარილების აქტივობაა, რაც ფერწერული ფენის ცვენას იწვევს, შესაბამისად, ფერის გამაგრებისთვის საჭიროა ისეთი კონსოლიდანტის შერჩევა, რომელიც თავიდან აიცილებს მარილების მობილიზაციას.

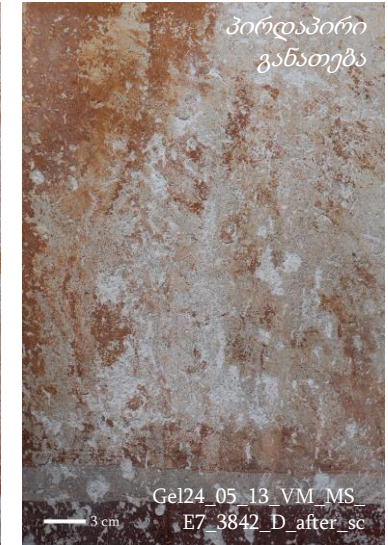
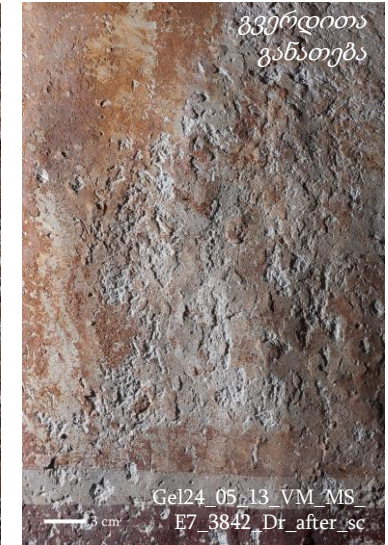
ღვთისმშობლის შობის ტაძრის მთავარი სივრცე, ჩრდილოეთი მკლავი, აღმოსავლეთი კედელი (სცენა E7), ნალესობის ფენის კონსოლიდაცია:

კოჰიზიური კავშირის სტატუსი:
კოჰიზიური კავშირი ნაწილობრივ აღდგენილია

ზედაპირის სახეცვლა:
ზედაპირზე ცვლილება არ შეინიშნება

გამომარილების სტატუსი:
ზედაპირზე გამომარილება არ შეინიშნება.

საერთო მდგომარეობა:
სტაბილური

2024 წლის მარტის მდგომარეობა კონსოლიდაციამდე

2024 წლის მარტის მდგომარეობა კონსოლიდაციის შემდგომ

2024 წლის მაისის მდგომარეობა

კომენტარი:
შესაძლოა საჭიროებდეს კონსოლიდანტის დამატებას.

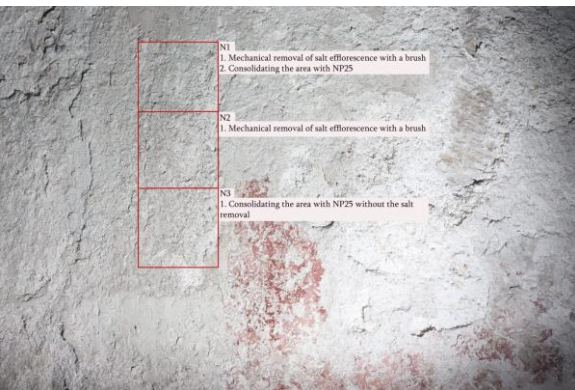
ჩარევის ლოკაციები

კოჰიზიური კავშირი ნაწილობრივ აღდგენილია (ლოკაცია N1)

ზედაპირზე ცვლილება არ შეინიშნება (ლოკაცია N1,2,3)

კონსოლიდირებულ ზედაპირზე გამომარილება არ შეინიშნება. (ლოკაცია N1,2); გამომარილება შენარჩუნებულია ლოკაცია N3-ზე

საერთო მდგომარეობა: სტაბილური

კომენტარი: საჭიროებს კონსოლიდანტის დამატებას.

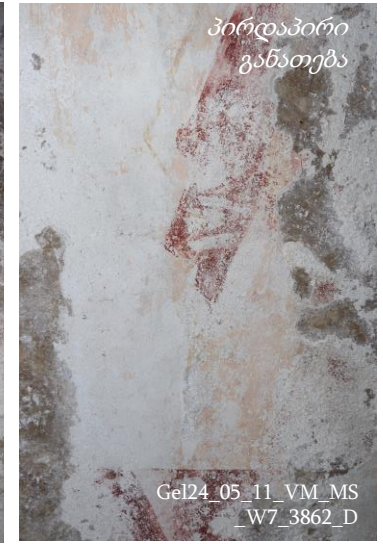
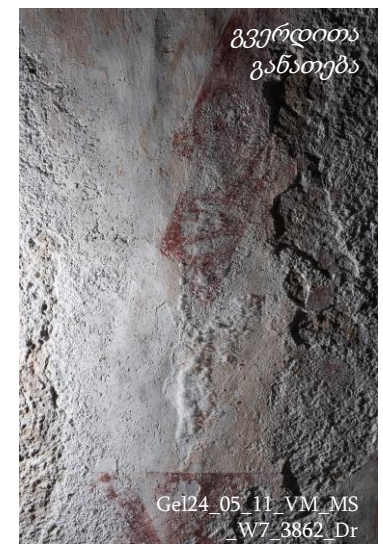
ღვთისმშობლის შობის ტაძრის მთავარი სივრცე, ჩრდილოეთი მკლავი, დასავლეთი კედელი (სცენა W7),

კოჰიზიური კავშირის სტატუსი: კოჰიზიური კავშირი ნაწილობრივ აღდგენილია

ზედაპირის სახეცვლა: ზედაპირზე ცვლილება არ შეინიშნება

გამომარილების სტატუსი: კონსოლიდირებულ ზედაპირზე გამომარილება არ შეინიშნება.

საერთო მდგომარეობა: სტაბილური

2024 წლის მარტის მდგომარეობა კონსოლიდაციის შემდგომ

2024 წლის მაისის მდგომარეობა

კომენტარი: საჭიროებს კონსოლიდანტის დამატებას.

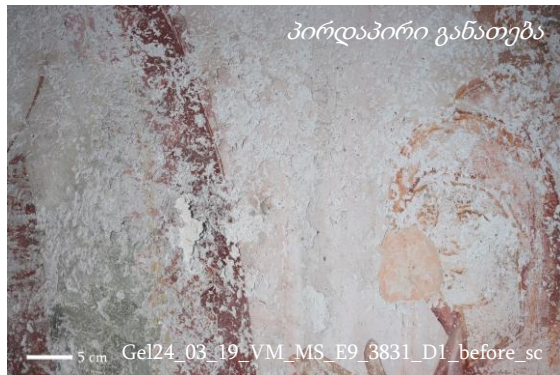
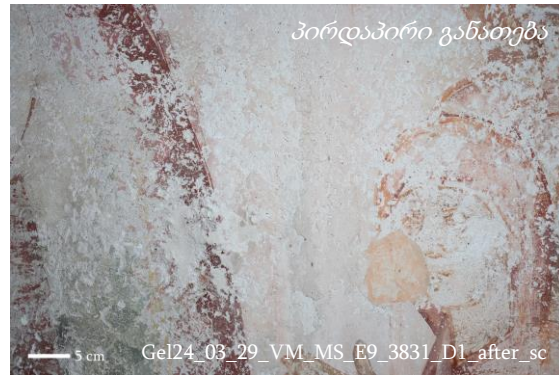
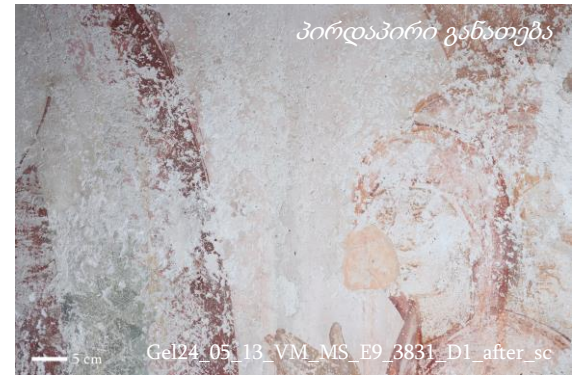
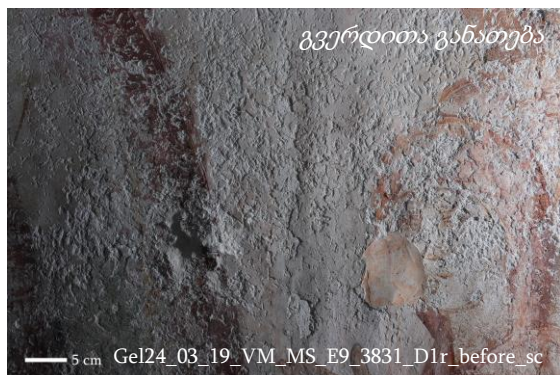
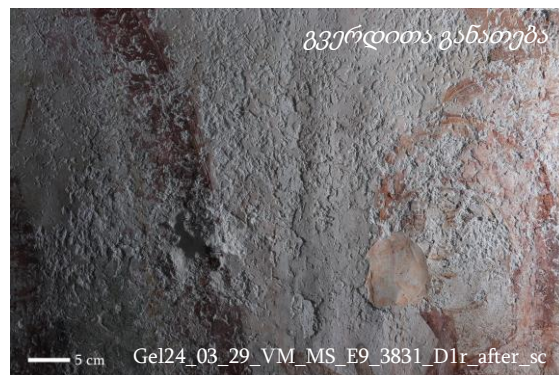
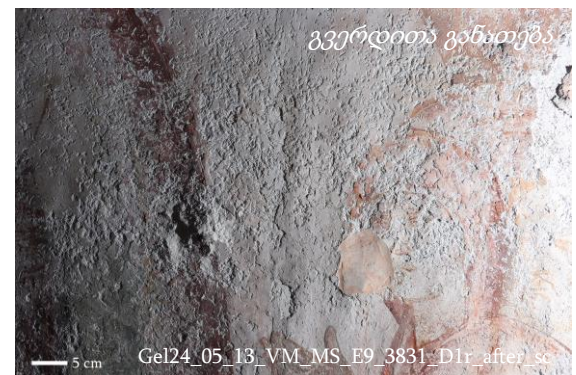
ღვთისმშობლის შობის ტაძრის მთავარი სივრცე, ჩრდილოეთი მკლავი, დასავლეთი კედელი (სცენა E9),
კომბინირებული ჩარევა – ნალესობის ფენის კონსოლიდაცია, მიკრო ინექტირება და ინექტირება:

კოპიზიური კავშირის სტატუსი	ადჰეზიური კავშირის სტატუსი	ზედაპირის სახეცვლა	გამომარილების სტატუსი	საერთო მდგომარეობა	კომენტარი
უმეტესად აღდგენილია	აღდგენილია	არ შეინიშნება	ზედაპირზე ჩარევის დროს გამოტანილი მარილი უცვლელია	სტაბილურია	საჭიროებს კონსოლიდანტის დამატებას.

ზემოთ: 2024 წლის მარტი, ჩარევამდე.

ზემოთ: 2024 წლის მარტი, გამავრების და ინექტირების შემდეგ.

ზემოთ: 2024 წლის მაისის მდგომარეობა სტაბილურია.

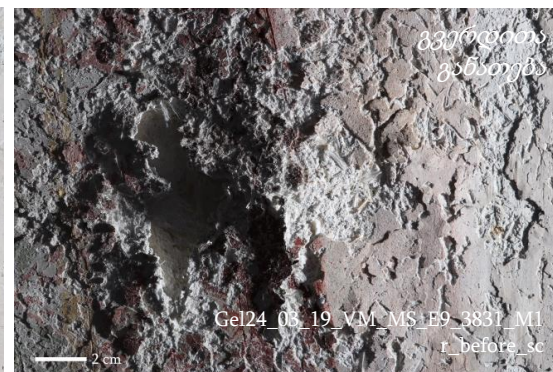
ღვთისმშობლის შობის ტაძრის ჩრდილოეთი მკლავი, აღმოსავლეთი კედელი, სცენა E9 ნალესობის ფენებს შორის კავშირის აღდგენა:

2024 წლის
მარტის
მდგომარეობა
ჩარევამდე

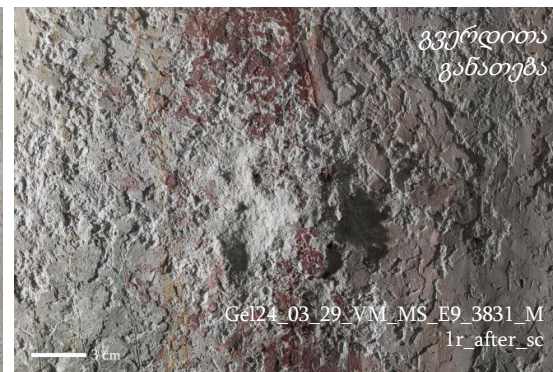
2024 წლის
მარტის
მდგომარეობა
ჩარევის
შემდგომ

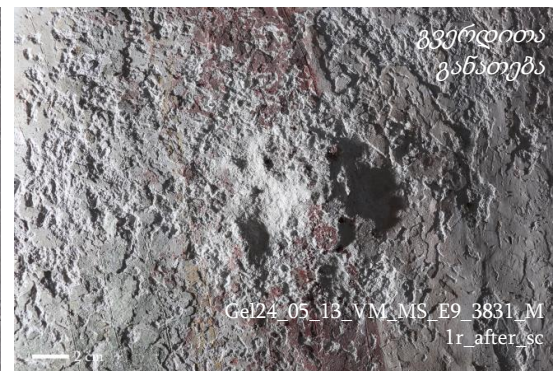
კოჰიზიური კავშირის სტატუსი:
უმეტესად აღდგენილია

ადჰეზიური კავშირის სტატუსი:
აღდგენილია

ზედაპირის სახეცვლა:
შეესებულა ადგილის ზედაპირი ხაონიანია.

გამომარილების სტატუსი:
ზედაპირზე არ შეინიშნება გამომარილება

2024 წლის
მაისის
მდგომარეობა

კომენტარი:
საჭიროებს მცირე რაოდენობის კონსოლიდანტის დამატებას.

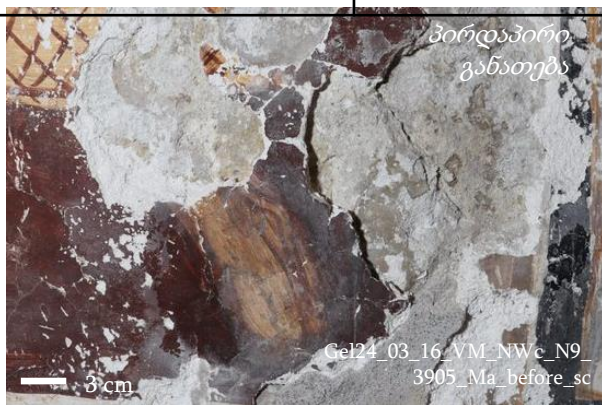
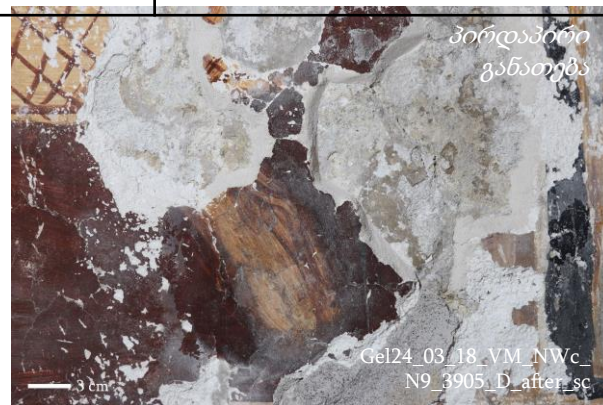
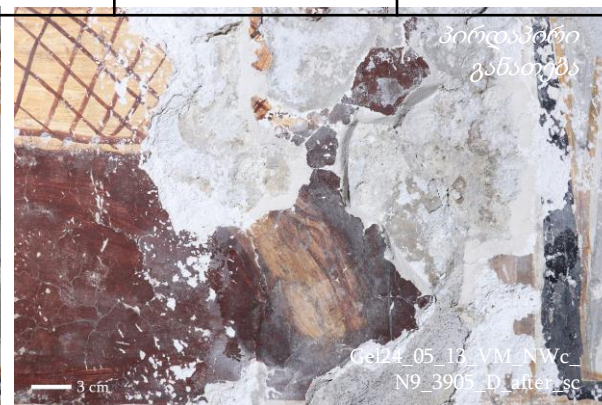
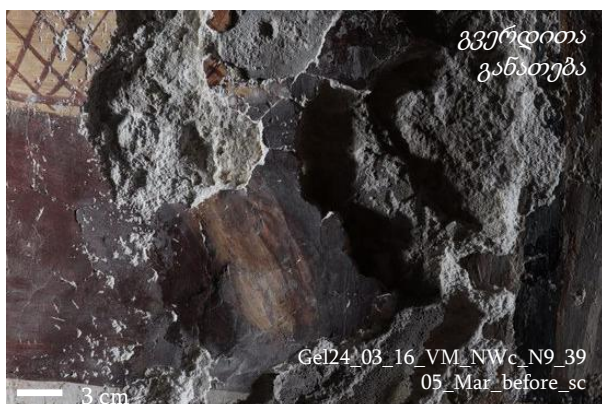
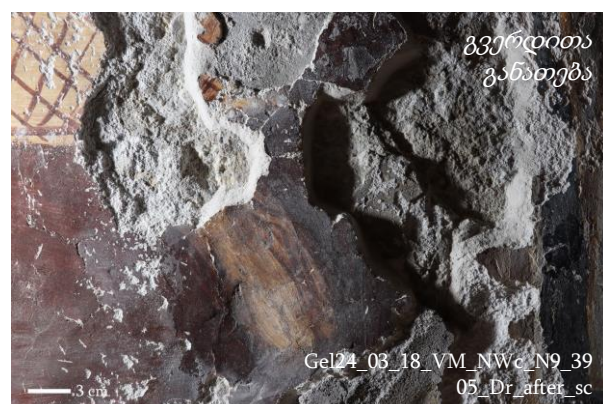
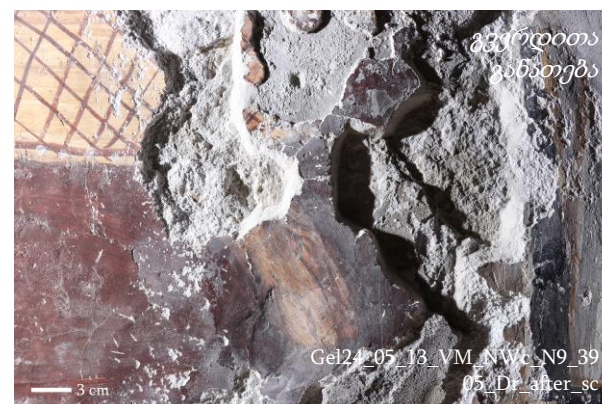
ღვთისმშობლის შობის ტაძრის ჩრდილო-დასავლეთი ეკვდერი, ჩრდილოეთი კედელი

აღჭეზიური კავშირის სტატუსი	ზედაპირის სახეცვლა	გამომარილების სტატუსი	საერთო მდგომარეობა	კომენტარი
აღდგენილია	არ შეინიშნება	ზედაპირზე არ შეინიშნება გამომარილება	სტაბილურია	N/A

ზემოთ: საფუძველს მოცილებული განშრევებული ნალესობის ფენა. აღდგენამდე.

ზემოთ: ნალესობა ინექტირების და კიდევების სტაბილიზაციის შემდეგ. მარტი 2024 წ.

ზემოთ: მდგომარეობა ორი თვის შემდეგ, სტაბილურია. მაისი 2024 წ.

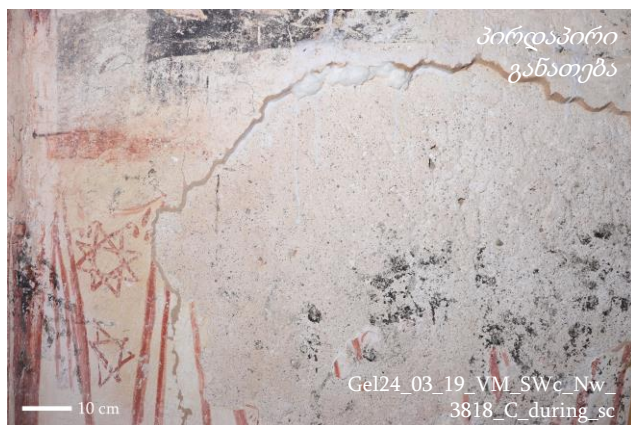
ღვთისმშობლის შობის ტაძრის სამხრეთ-დასავლეთი ეკვდერი, ჩრდილოეთი კედელი
ნალესობის ფენასა და საფუძველს შორის კავშირის აღდგენა:

ზემოთ: საფუძველს მოცილებული განშრევებული ნალესობის ფენა. აღდგენამდე.

მოცემულ მონაკვეთში ზედა ნალესობა ქვედა ნალესობის ფენას იყო მოცილებული, ჰქონდა სიცარიელე, რომელიც შეივსო კირზე დაფუძნებული საინექციო ხსნარით.

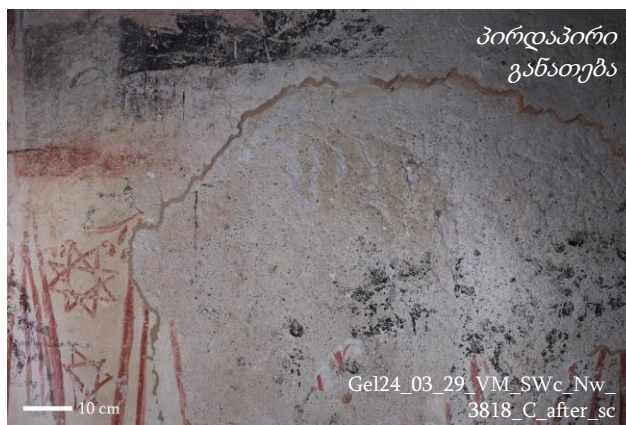
ზემოთ: ნალესობა ინექტირების და კიდების სტაბილიზაციის შემდეგ. 18 მარტი 2024 წ.

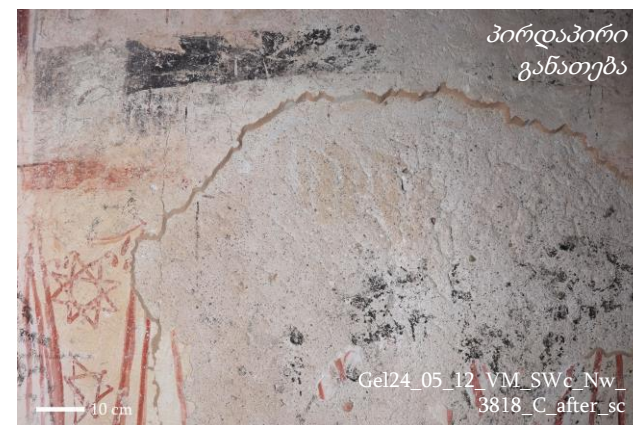
აღჭეზიური კავშირის სტატუსი	ზედაპირის სახეცვლა	გამომარილების სტატუსი	საერთო მდგომარეობა	კომენტარი
აღდგენილია	არ შეინიშნება	ზედაპირზე არ შეინიშნება გამომარილება	სტაბილურია	N/A

ზემოთ: მდგომარეობა ორი თვის შემდეგ, სტაბილურია. 13 მაისი 2024 წ.

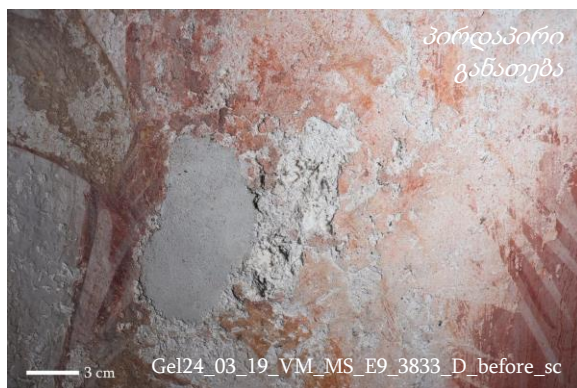
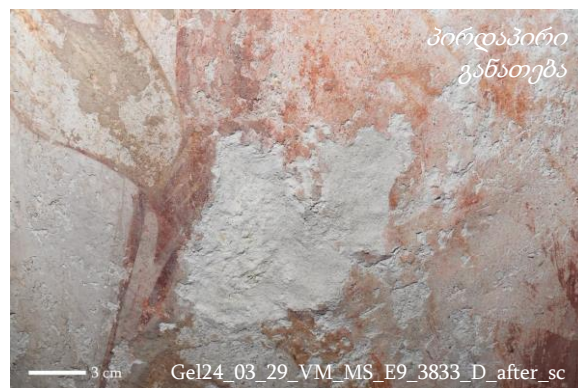
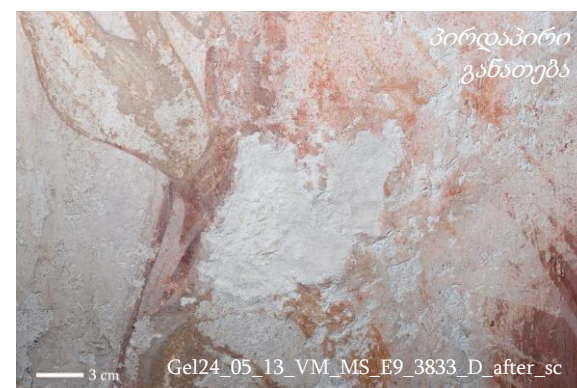
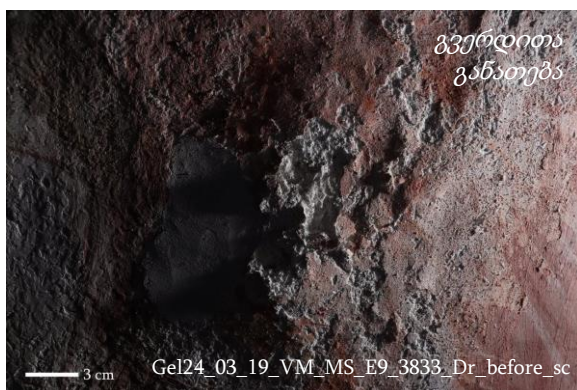
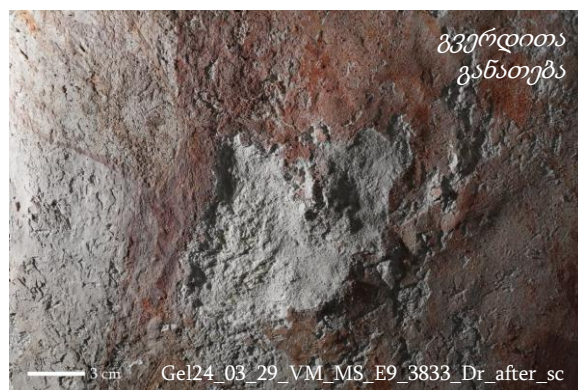
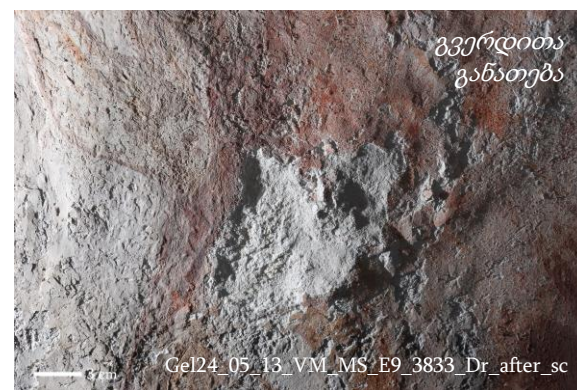
ღვთისმშობლის შობის ტაძრის ჩრდილოეთი მკლავი, აღმოსავლეთი კედელი, სცენა E9 ნაღესობის კიდეების გამაგრება და შევსება:

შევსების/კიდეების გამაგრების სტატუსი	გამომარილების სტატუსი:	შევსების ფერის ცვლილება	შევსების სიმტკიცე/კუმშვა	კიდეების მოჭიდების მდგომარეობა
სტაბილური, გამაგრებული	შევსების ზედაპირზე ან ორიგინალი ნაღესობის კიდეების ზედაპირზე არ შეინიშნება გამომარილება	არ შეინიშნება	დამაკმაყოფილებელი	კარგი

ზემოთ: გამაგრება-შევსებამდე.

ზემოთ: 2024 წლის მარტი

ზემოთ: 2024 წლის მაისი

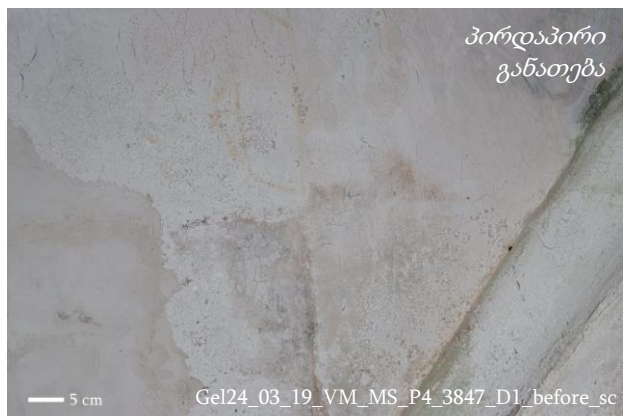
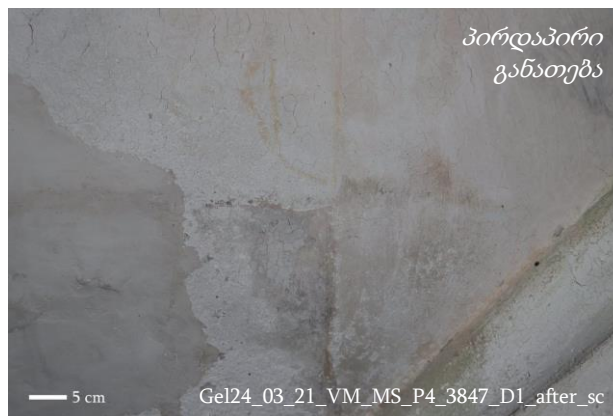
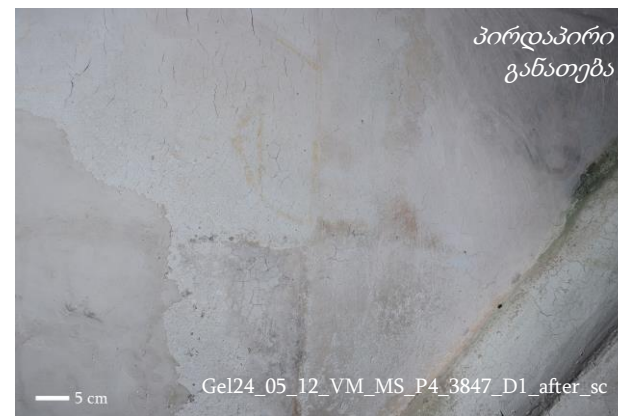
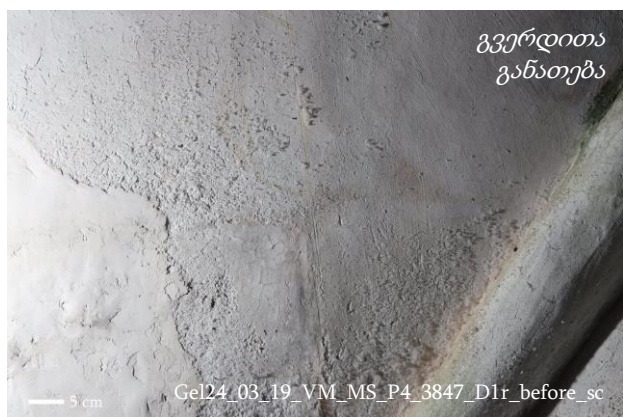
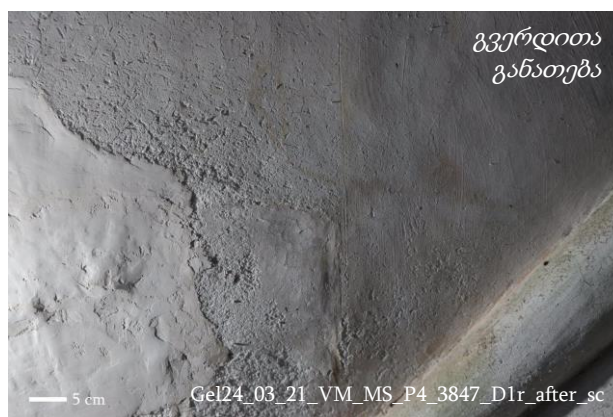
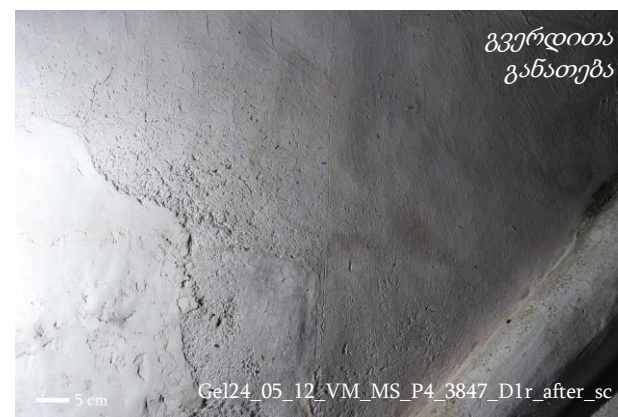
ღვთისმშობლის შობის ტაძრის ჩრდილო-დასავლეთი აფრა, ზედაპირული გამომარილების მოხსნა მექანიკური მშრალი მეთოდით:

ახალი გამომარილების კვალი	ზედაპირის მდგომარეობა
არ არის	ნალესობის გაფხვიერება

ზემოთ: ნაფიფქი მარილების მოხსნამდე არსებული მდგომარეობა.

ზემოთ: მდგომარეობა ნაფიფქი მარილების მოხსნის შემდეგ. 2024 წლის მარტი.

ზემოთ: მდგომარეობა, ნაფიფქი მარილების მოხსნიდან ორი თვის შემდეგ. 2024 წლის მაისი.

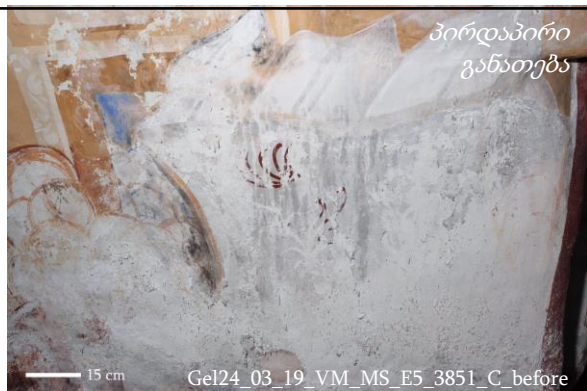
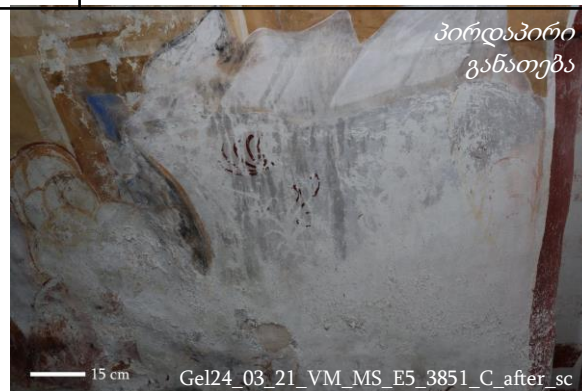
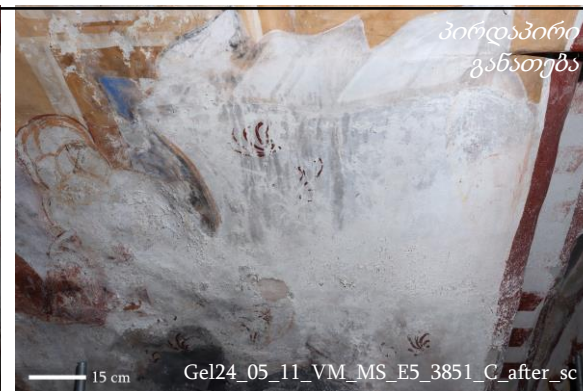
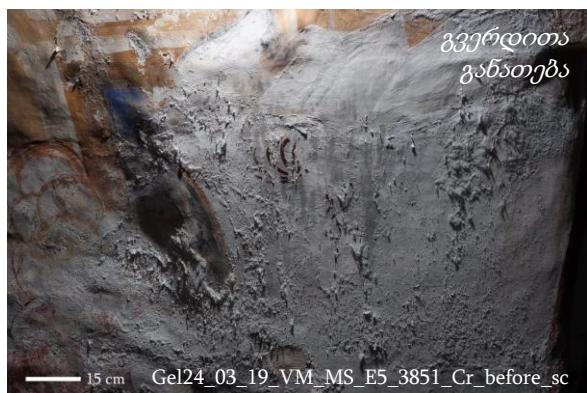
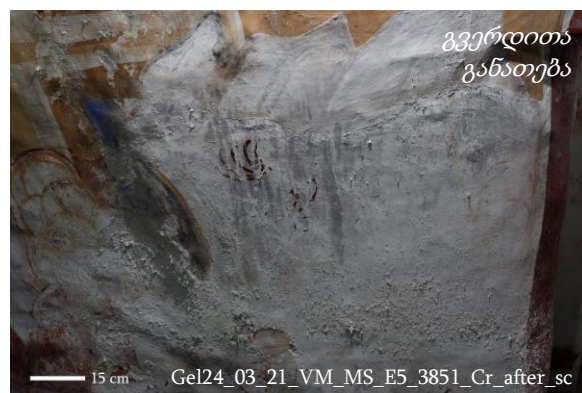
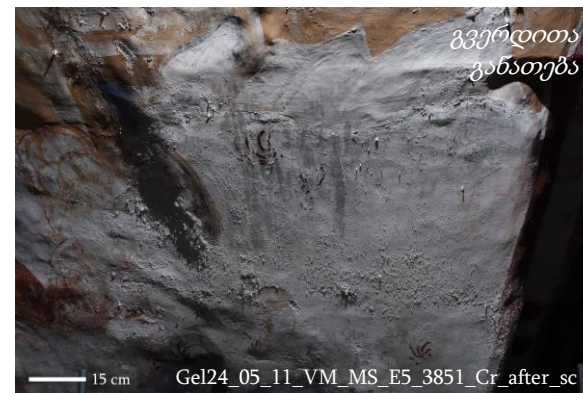
ღვთისმშობლის შობის ტაძრის ჩრდილეთი მკლავი, აღმოსავლეთი კედელი, სცენა E5, ზედაპირული გამომარილების მოხსნა მექანიკური მშრალი მეთოდით:

ახალი გამომარილების კვალი	ზედაპირის მდგომარეობა
არ არის	ნალესობის და ფერწერის გაფხვიერება/აქერცვლა; ზედაპირზე დარჩენილია მოუხსნელი მარილი. მოხსნილ ლოკაციებში კვლავ შეიმჩნევა ორგანული ჩანართი.

შემოთ: ნაფიფქი მარილების მოხსნამდე არსებული მდგომარეობა.

შემოთ: ნაფიფქი მარილების მოხსნის შემდეგ არსებული მდგომარეობა. 2024 წლის მარტი.

შემოთ: მდგომარეობა, ნაფიფქი მარილების მოხსნიდან ორი თვის შემდეგ. 2024 წლის მაისი.

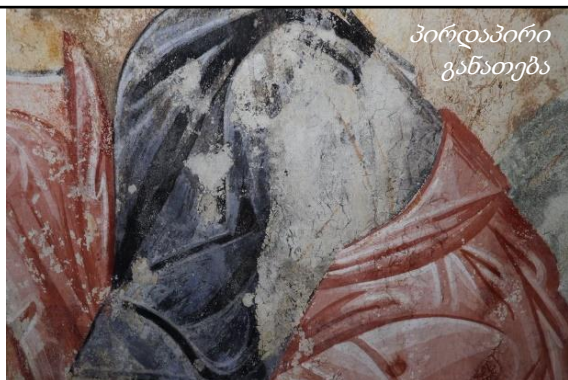
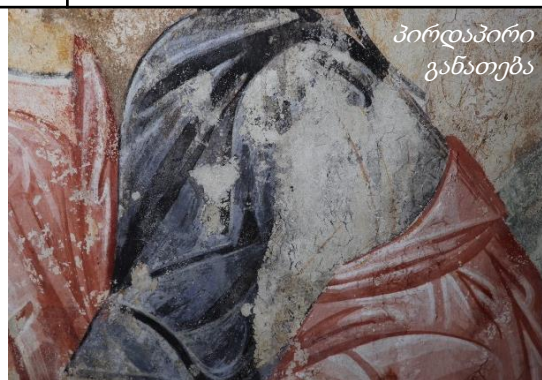
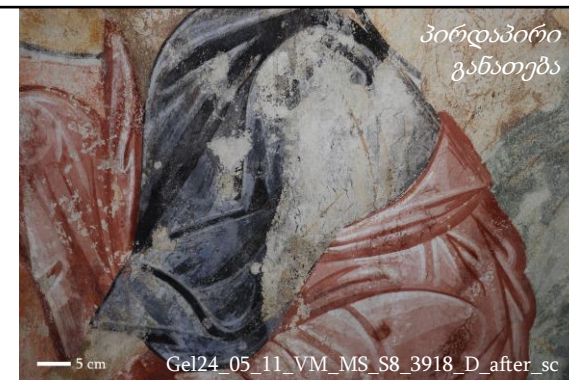
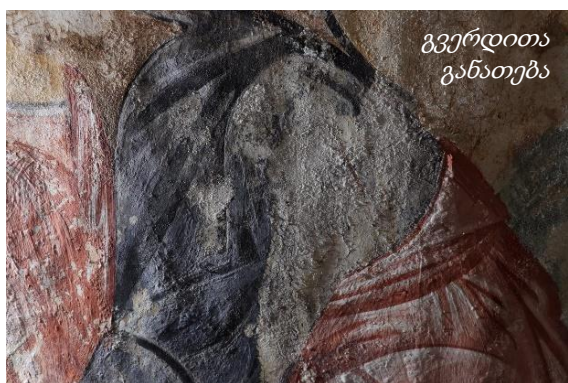
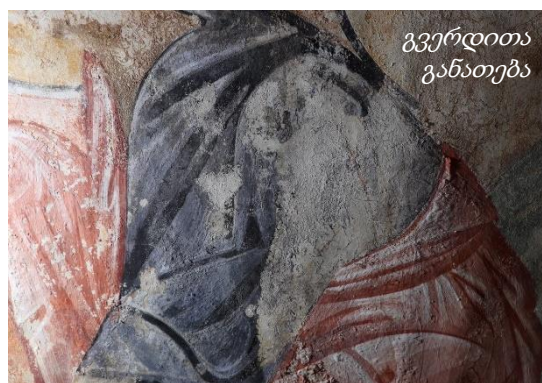
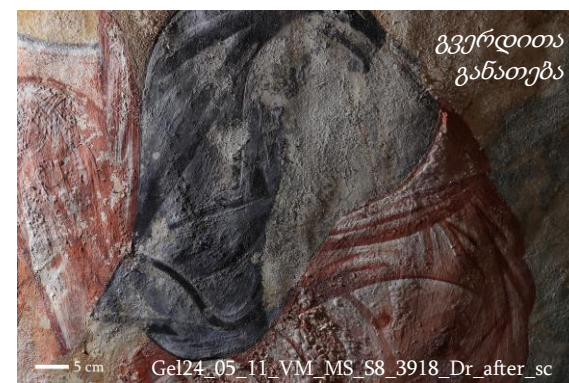
ღვთისმშობლის შობის ტაძრის დასავლეთი მკლავი, სამხრეთი კედელი, სცენა S8, ზედაპირული გამომარილების ნაწილობრივი მოხსნა მექანიკური მშრალი მეთოდით:

ახალი გამომარილების კვალი	ზედაპირის მდგომარეობა
არ არის	ნალესობის და ფერის გაფხვიერება; ზედაპირზე არის მყარი კრისტალური მარილის უსწორმასწორო ფენა

შემოთ: ნაფიფქი მარილების მოხსნამდე არსებული მდგომარეობა.

შემოთ: ნაფიფქი მარილების ნაწილობრივი მოხსნის შემდეგ არსებული მდგომარეობა. 2024 წლის მარტი.

შემოთ: ნაფიფქი მარილების ნაწილობრივი მოხსნის შემდეგ არსებული მდგომარეობა. 2024 წლის მაისი.

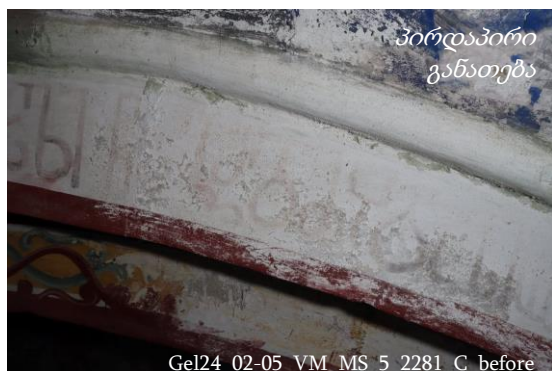
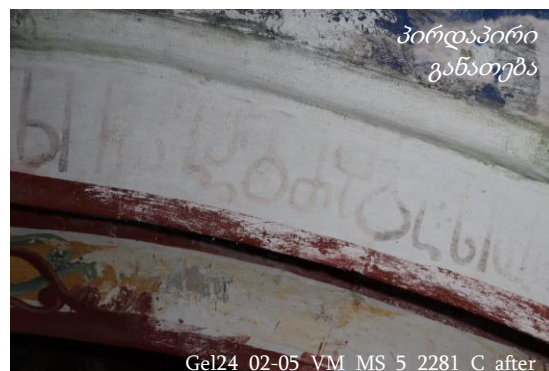
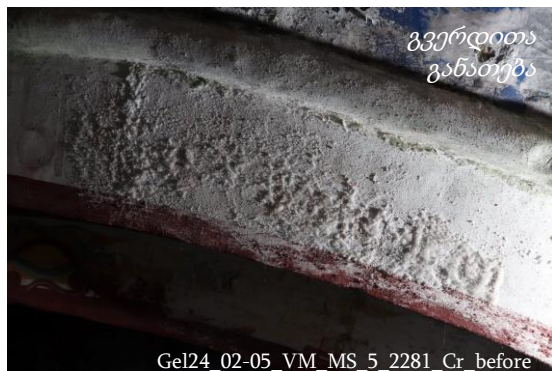
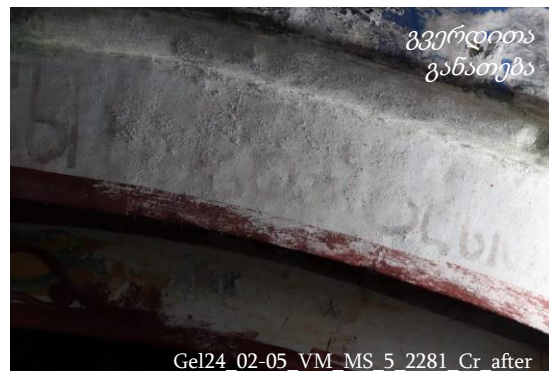
ღვთისმშობლის შობის ტაძრის ჩრდილოეთი მკლავი, თაღის აღმოსავლეთ მხარე, ზედაპირული გამომარილების ნაწილობრივი მოხსნა მექანიკური მშრალი მეთოდით:

ახალი გამომარილების კვალი	ზედაპირის მდგომარეობა
არ არის	ნაღესობა გაფხვიერებულია, ზედაპირზე აღინიშნება ორგანული ჩანართები

ზემოთ: ნაფიფქი მარილების მოხსნამდე არსებული მდგომარეობა.

ზემოთ: ნაფიფქი მარილების ნაწილობრივი მოხსნის შემდეგ არსებული მდგომარეობა. 2024 წლის მარტი.

ზემოთ: ნაფიფქი მარილების ნაწილობრივი მოხსნის შემდეგ არსებული მდგომარეობა. 2024 წლის მაისი.

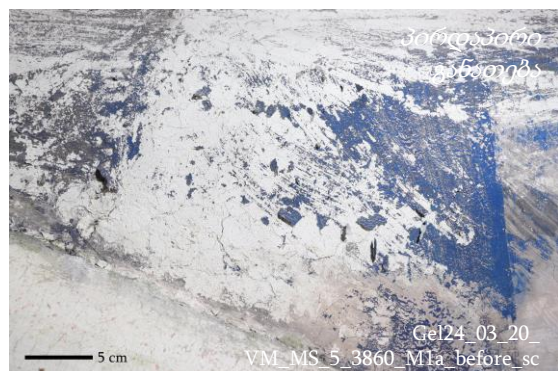
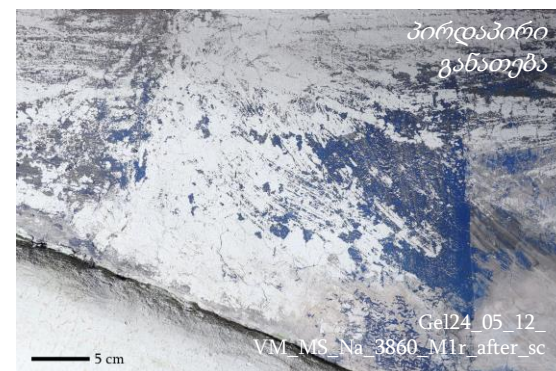
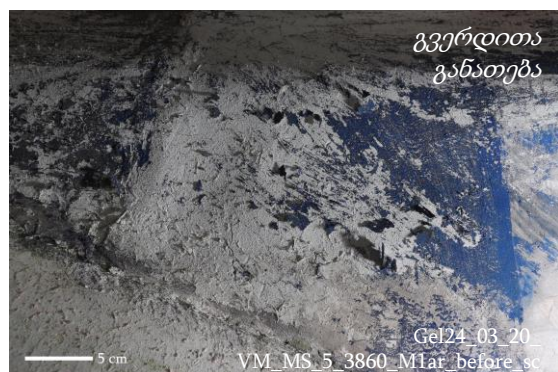
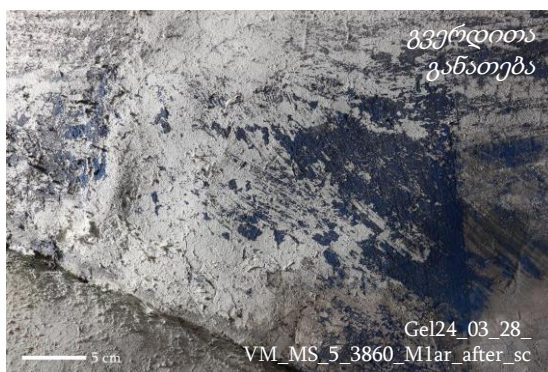
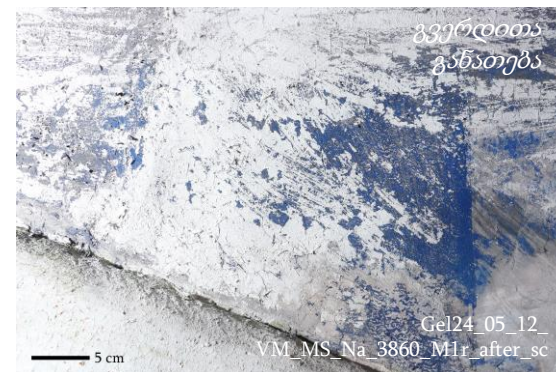
ღვთისმშობლის შობის ტაძრის ჩრდილო-აღმოსავლეთი აფრა, აქერცლილი ფერწერული ფენის გამაგრება:

ადჰეზიური კავშირის სტატუსი:	გამომარილების სტატუსი:	ზედაპირის ოპტიკური ცვლილება	ბიოლოგიური აქტივობა
სტაბილური.	ზედაპირზე არ შეინიშნება გამომარილება.	არ არის	არ შეინიშნება.

ზემოთ: ფერწერის ფენის მდგომარეობა გამაგრებამდე – აქერცლილი ზედაპირი, დაკარგვის მაღალის რისკის ქვეშ.

ზემოთ: ფერწერის ფენის მდგომარეობა გამაგრების შემდეგ, კალოზილის კონსოლიდანტის გამოყენებით.

ზემოთ: ფერწერის ფენის მდგომარეობა ორი თვის შემდეგ.
