Gelati Monastery Complex

Wall Painting Condition Monitoring Salt Monitoring

March 2024
მარტი 2024

Gelati Monastery Complex,
 Church of Nativity of Virgin
 Mary

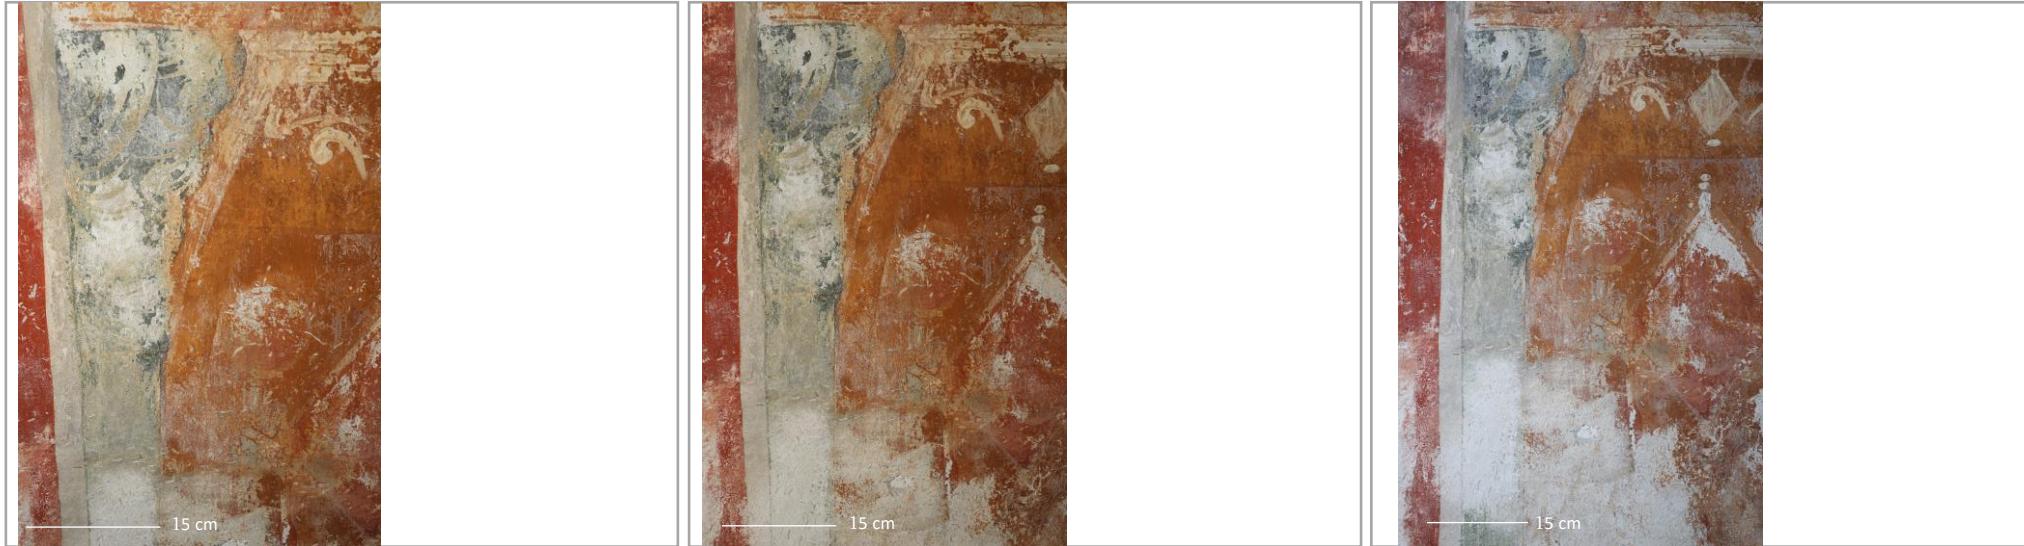
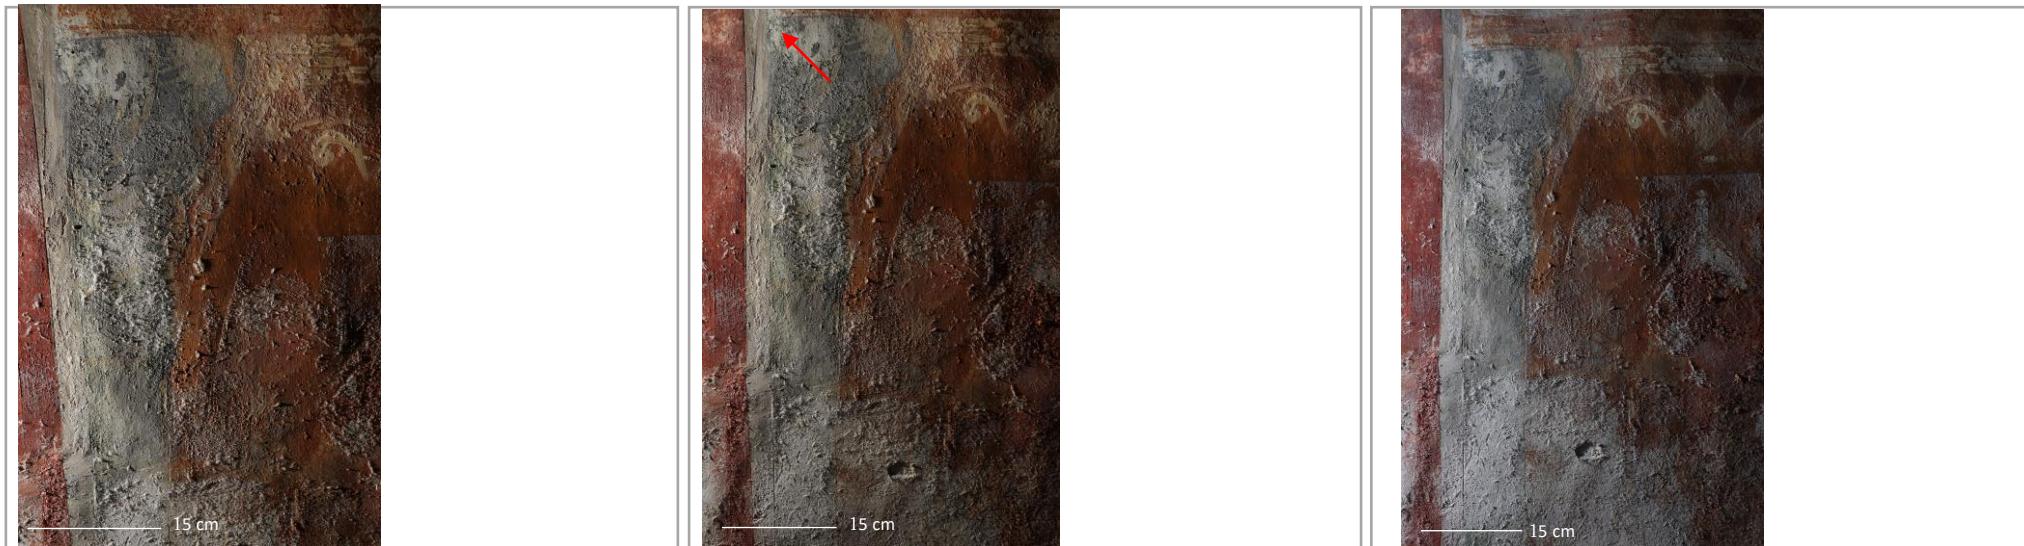
სამონიტორინგო არა
Monitoring area N2014

- Salt efflorescence
- Paint flaking
- Paint powdering
- Plaster powdering

Risk of paint loss

Treatment undertaken in 2021-2022:

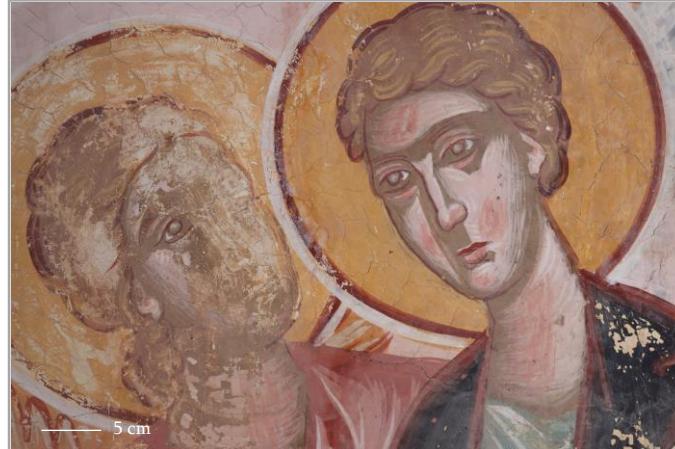
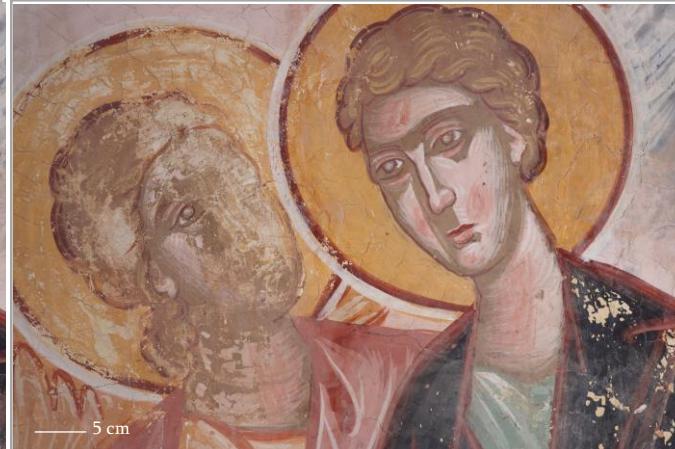
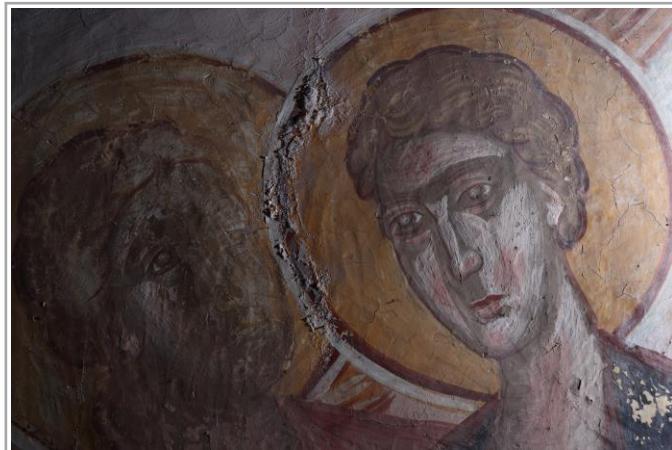
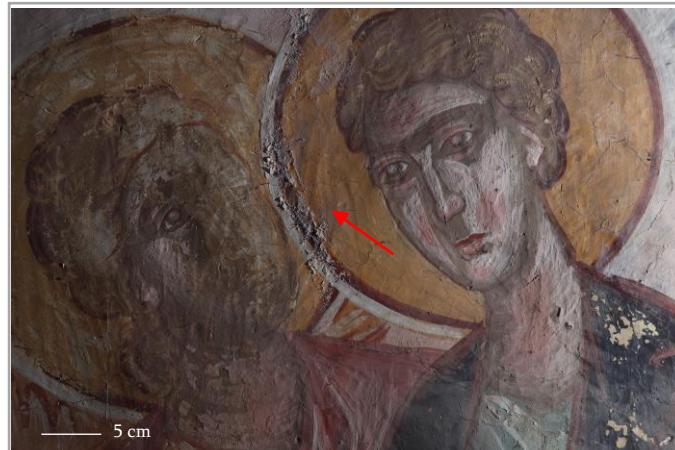
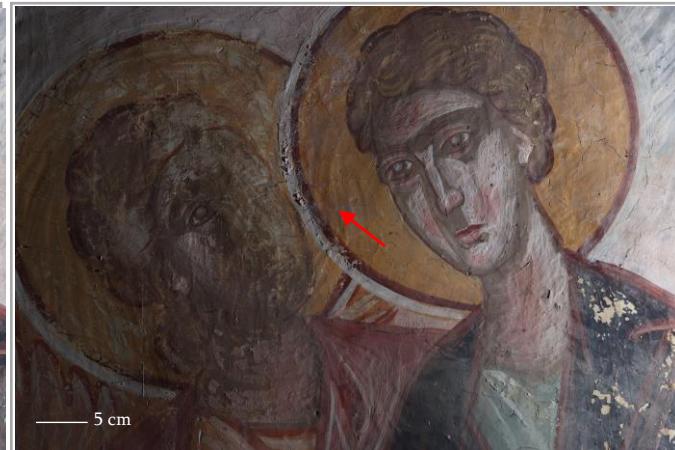
Before salt removal

Condition of the painting one month after salt removal for monitoring purposes was initiated

Condition of the painting after salt removal

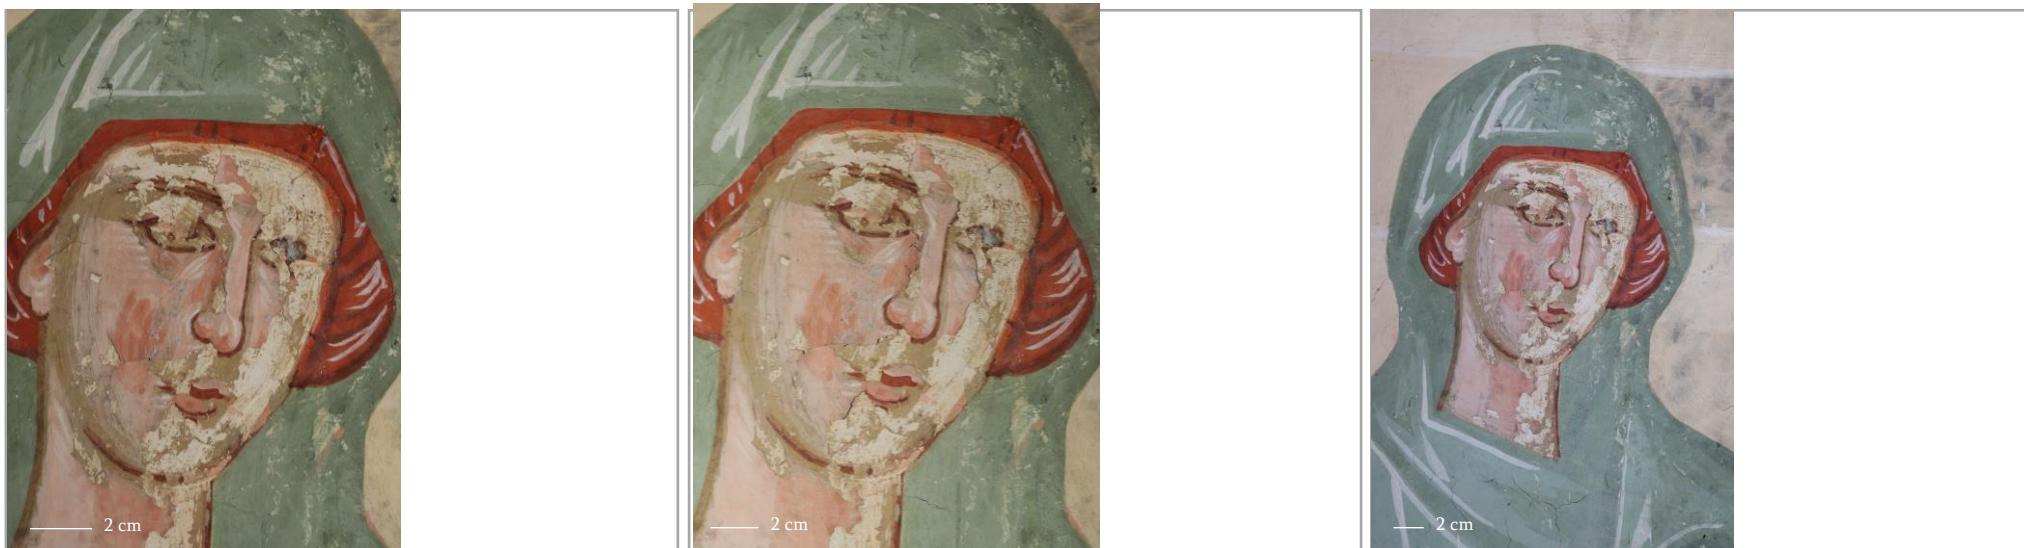
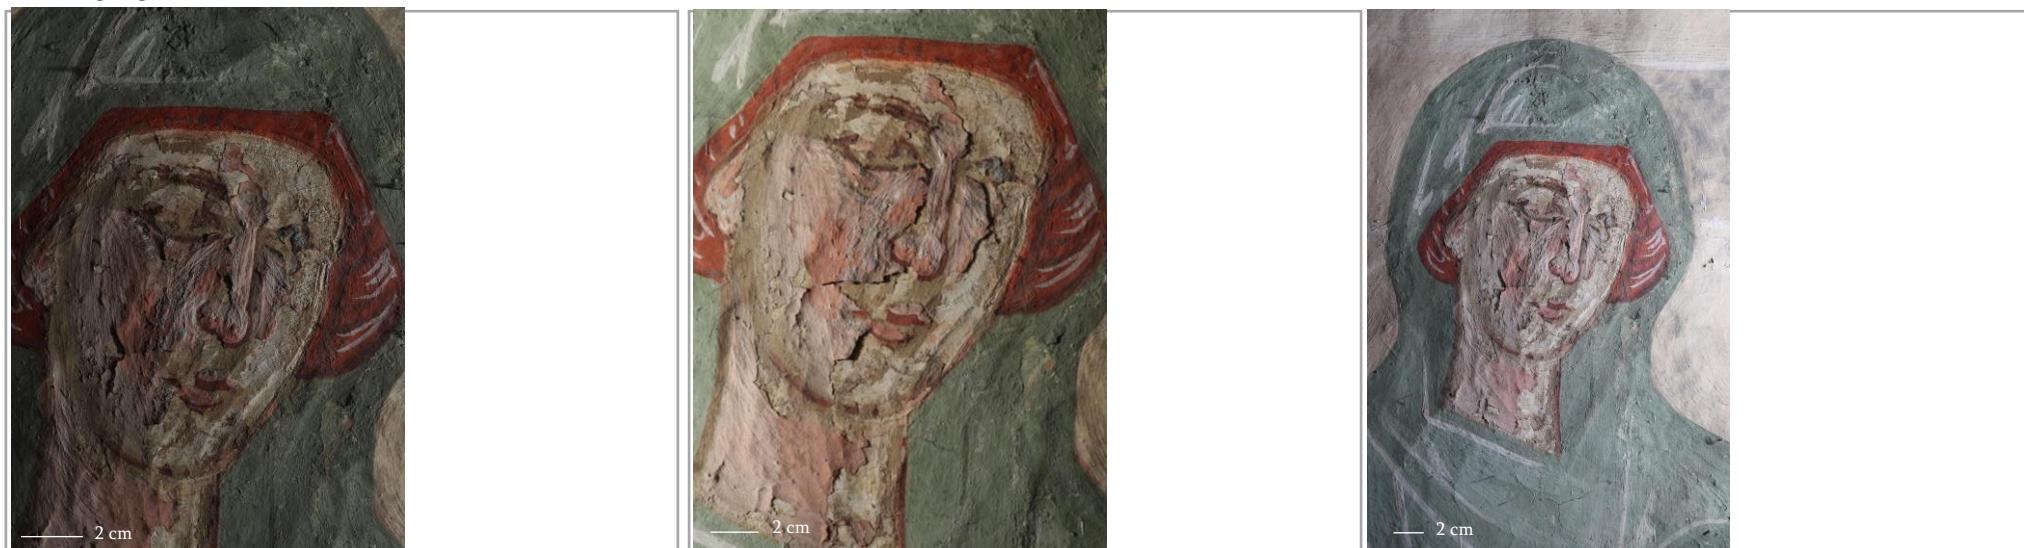
სამონიტორინგო არეა
 Monitoring area N 2006

*Activity of the deterioration process
 needs to be observed in the
 following monitoring missions.*

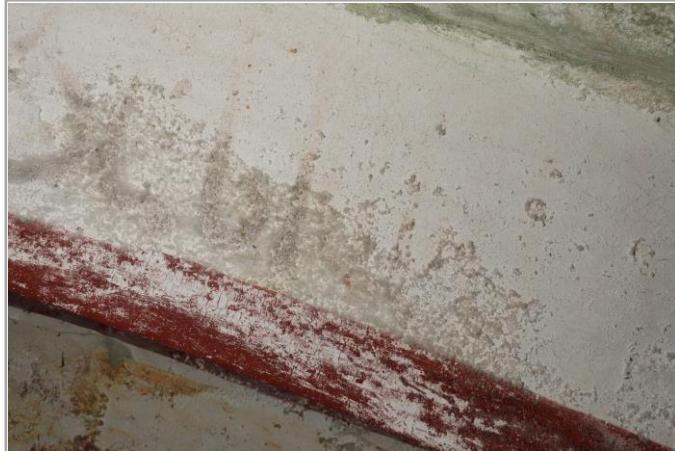
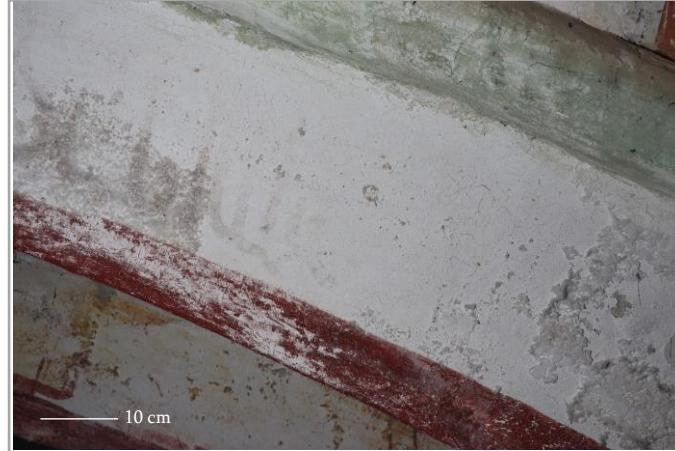
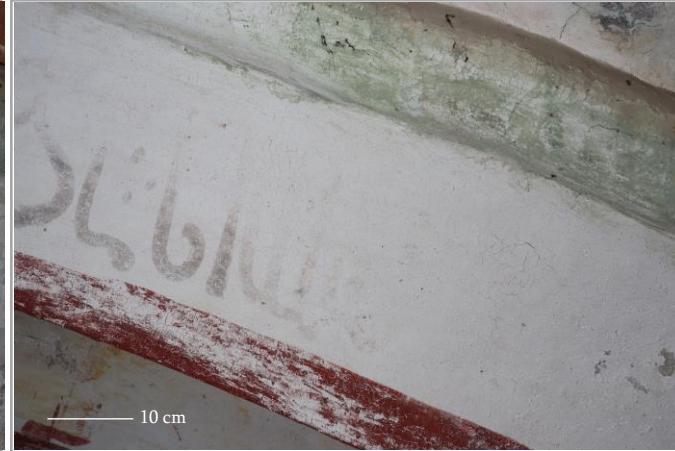
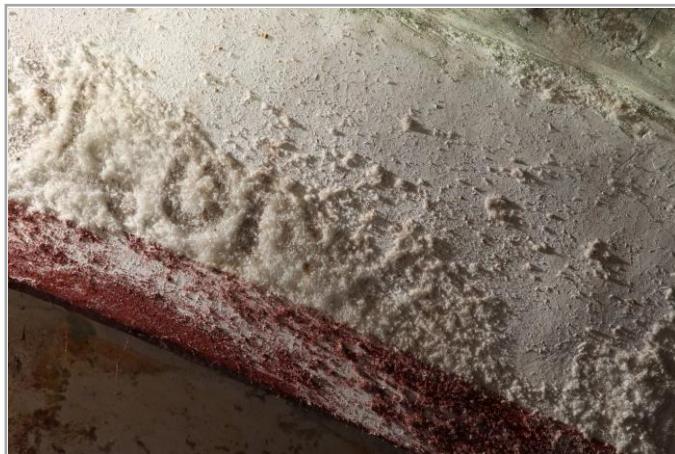
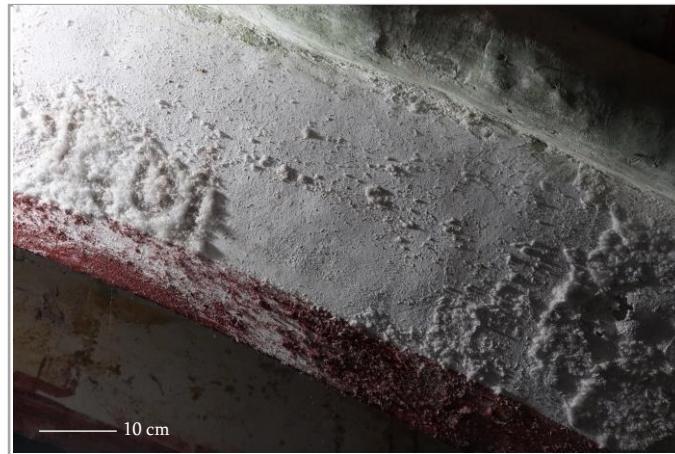
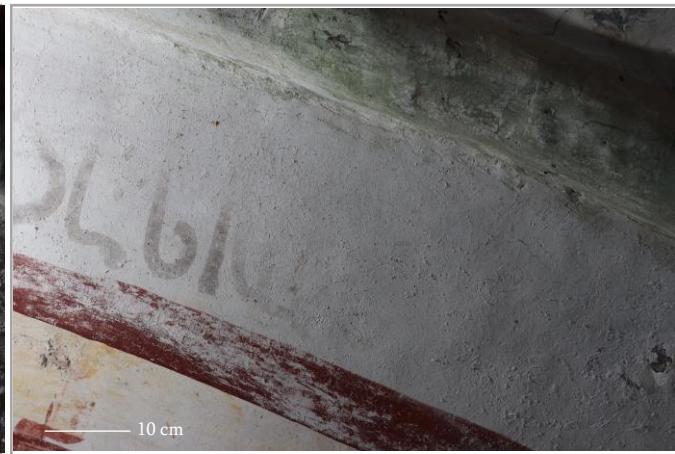
Before salt removal

Condition of the painting one month after salt removal for monitoring purposes was initiated

Condition of the painting after salt removal

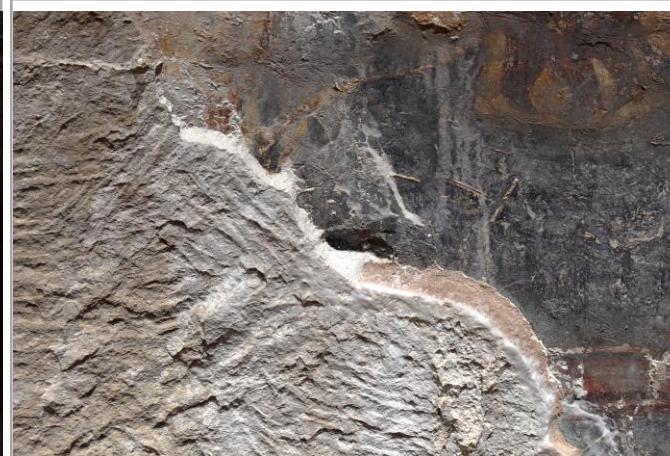
Before conservation treatment

After conservation treatment

Plaster delamination, which was
 grouted, and edge repaired

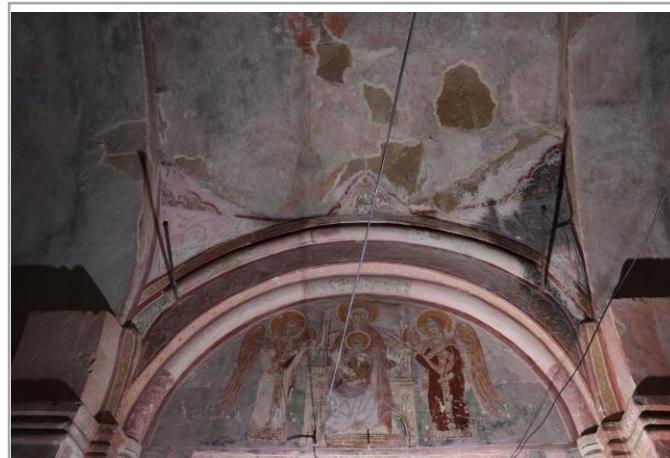
Condition phenomenon:
 Salt efflorescence,

The area was affected by the water infiltration in February 2024.
