გელათის სამონასტრო კომპლექსის კედლის მხატვრობის მდგომარეობის მონიტორინგი ხორციელდება ღვთისმშობლის შობის ტაძრის ყველა სივრცესა და წმ. გიორგის ტაძარში.

ანგარიშში წარმოდგენილია 2024 წლის თებერვლის მონიტორინგის ის ლოკაციები, რომელშიც დაფიქსირდა ცვლილებები - იხილეთ გვერდები: 2 – 12.

გელათის სამონასტრო
 ურბანული,
 ღვთისმშობლის შობის
 სახელობის ტაძარი

Gelati Monastery Complex,
 Church of Nativity of Virgin
 Mary

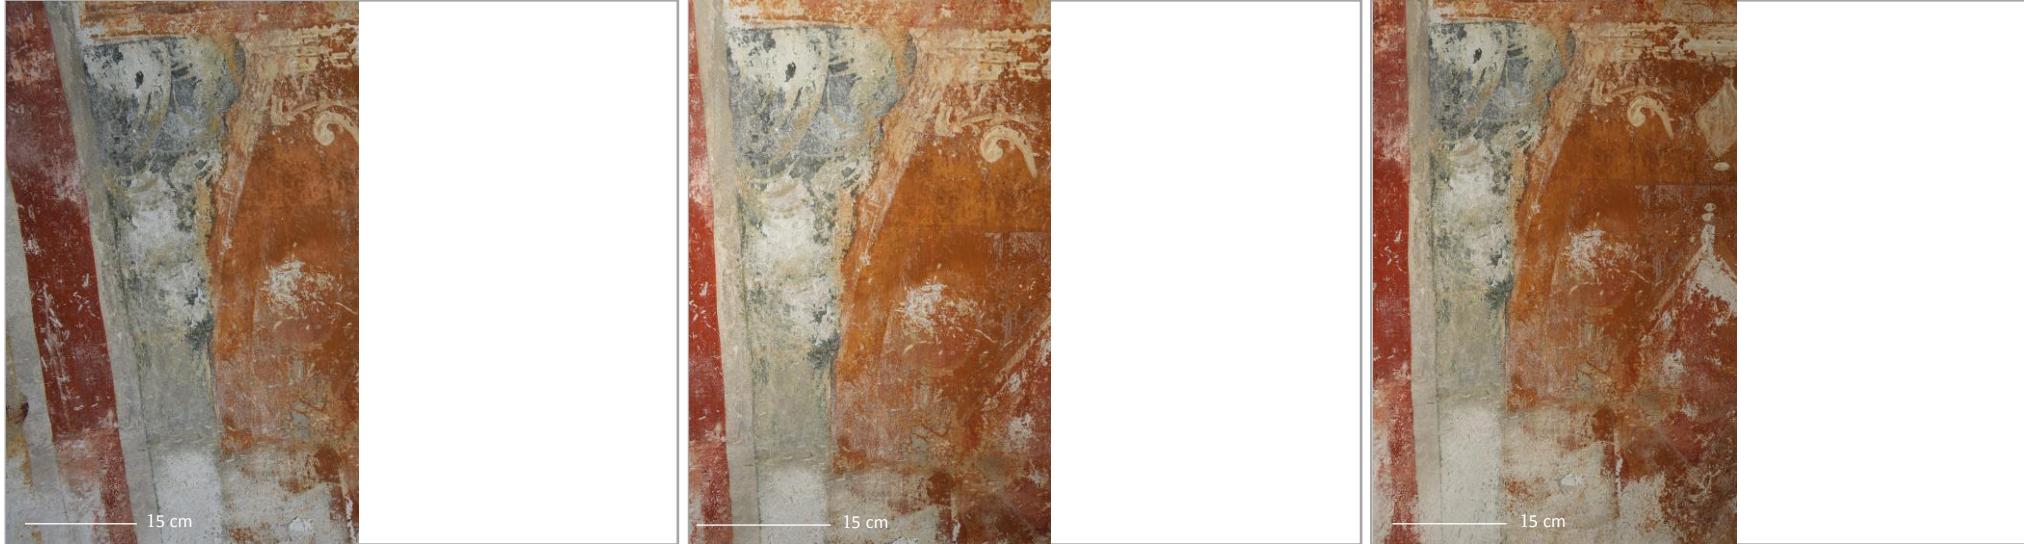
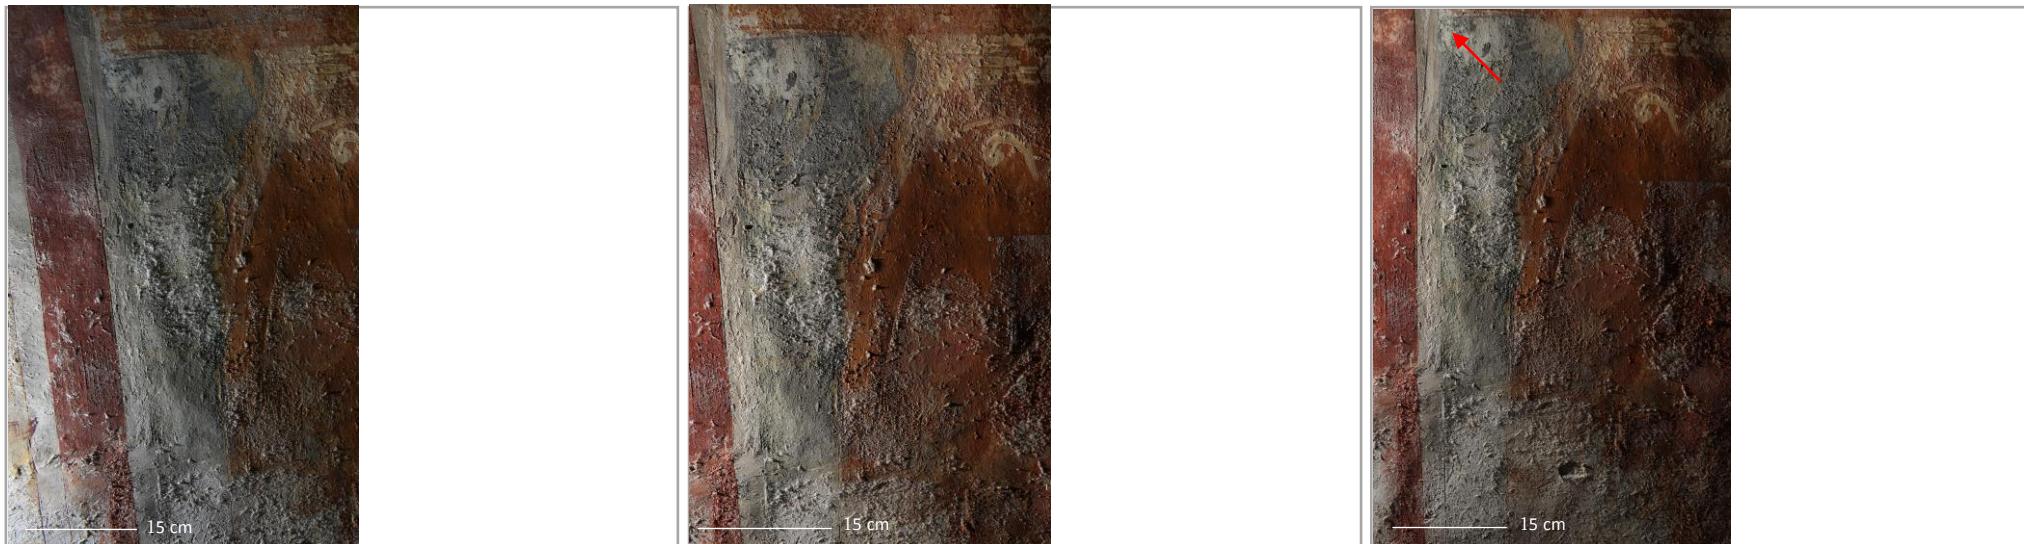
სამონიტორინგო არა
Monitoring area N 1

- Salt efflorescence
- Paint flaking
- Paint powdering
- Plaster powdering

Paint loss

Risk of paint loss

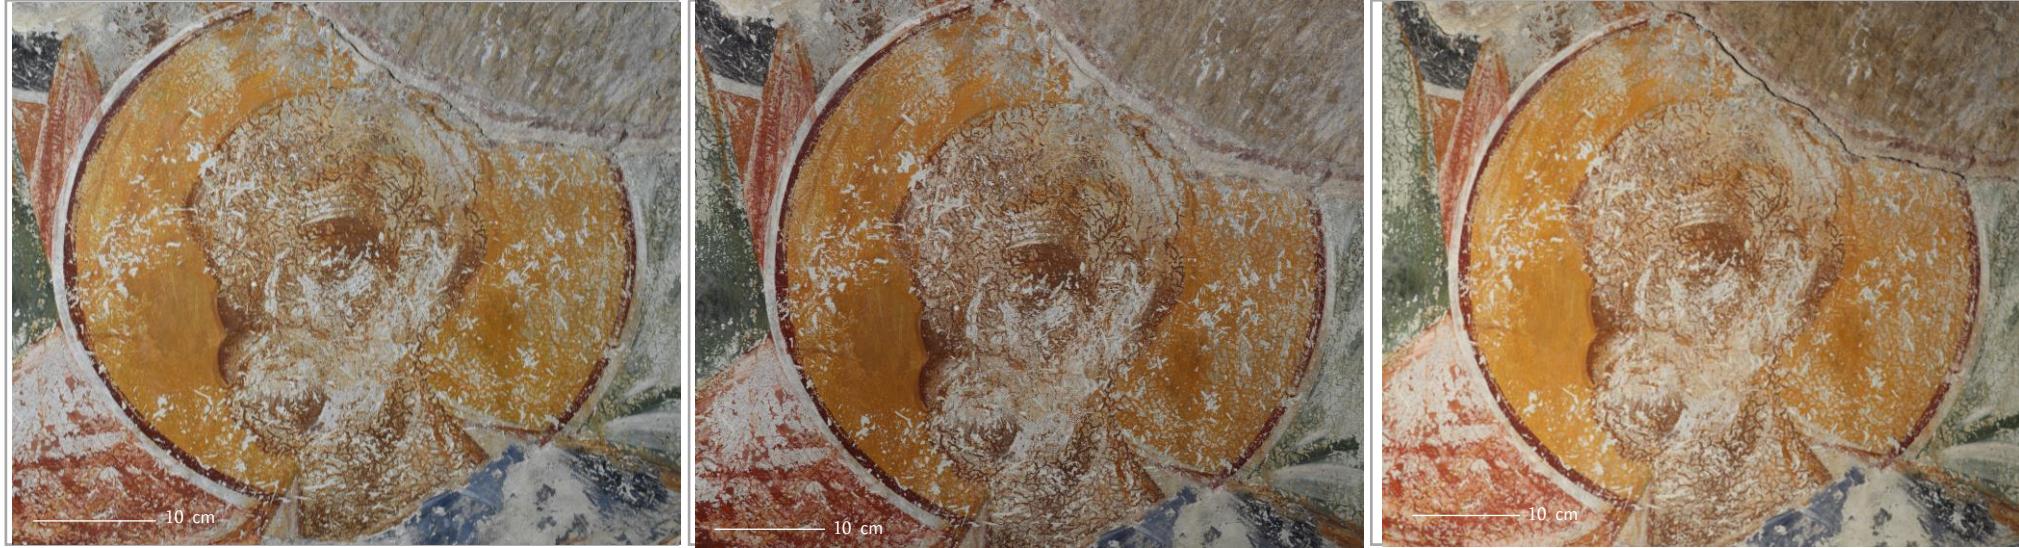
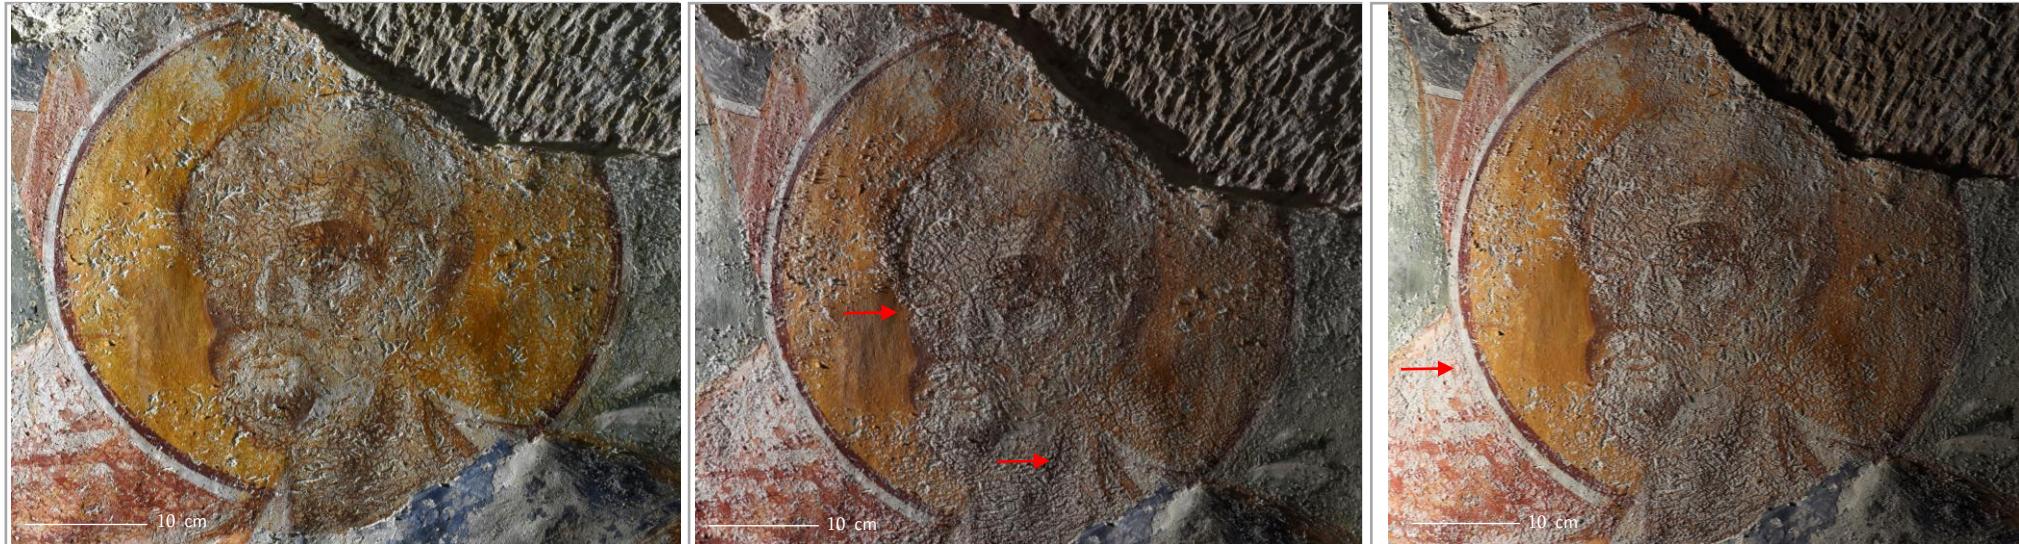
- Salt efflorescence
- Paint flaking
- Paint powdering

- Salt cycle
- Paint loss

High risk of paint loss

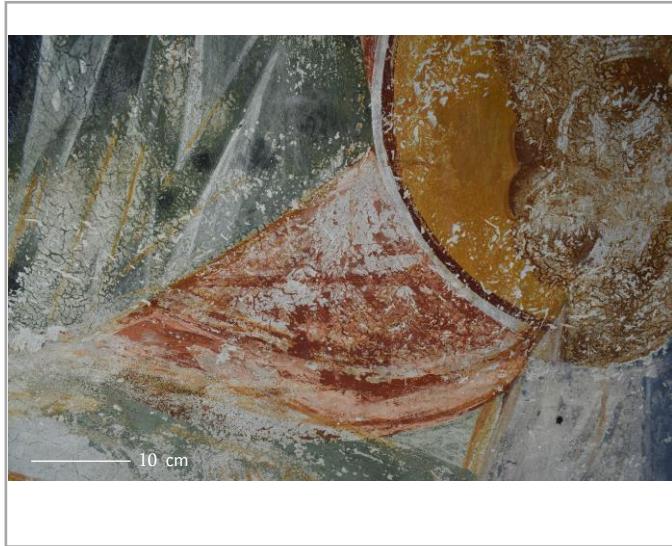
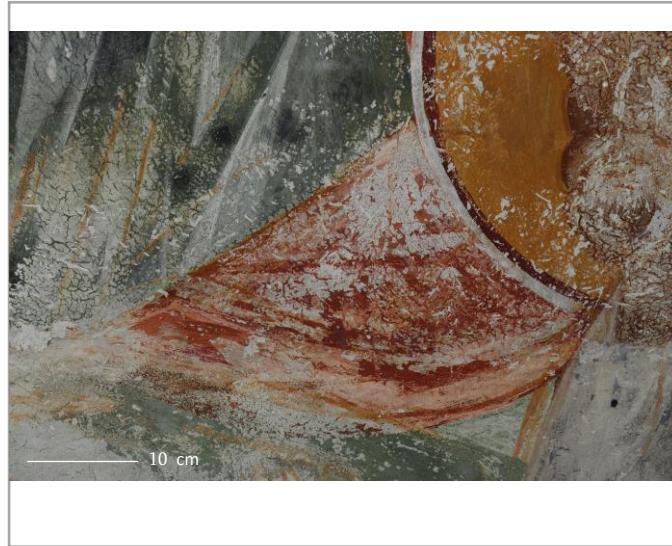
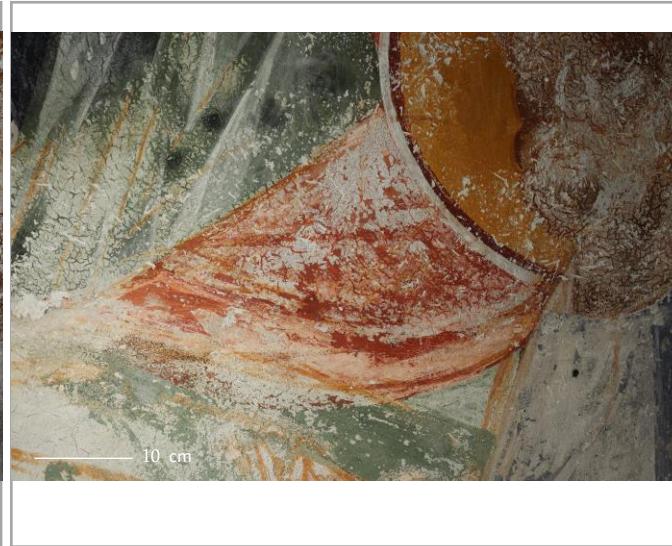
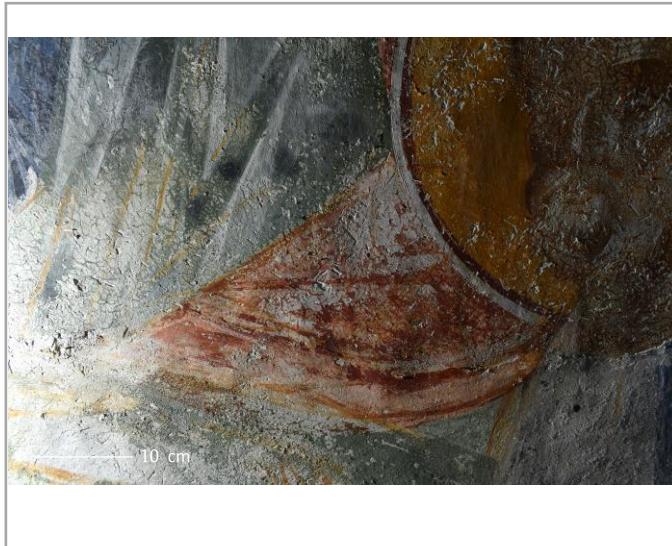
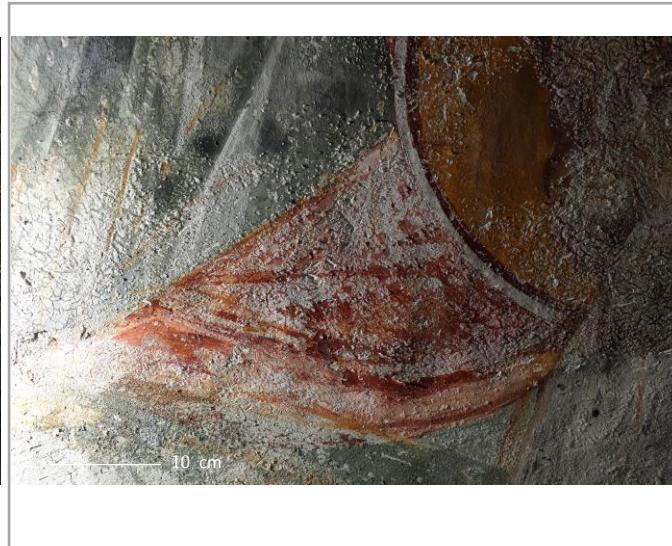
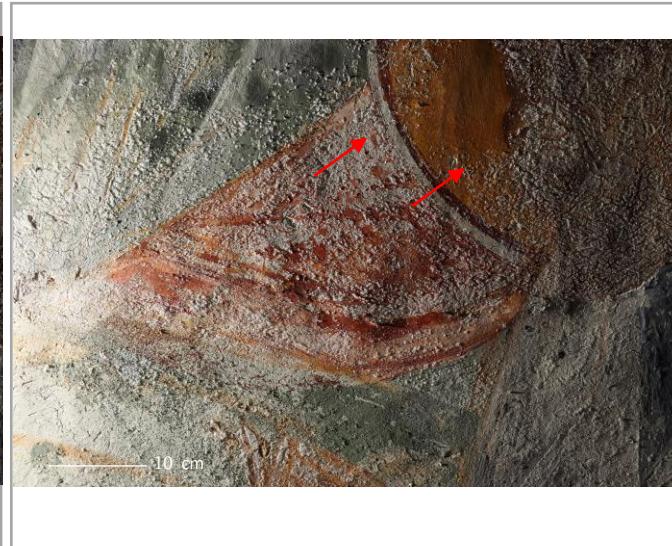
- Salt efflorescence
- Paint flaking
- Paint powdering
- Plaster delamination

- Salt cycle
- Paint loss

High risk of paint loss

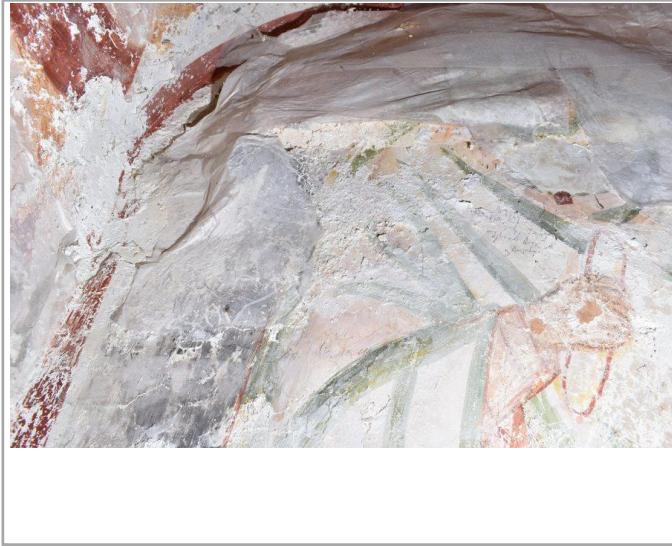
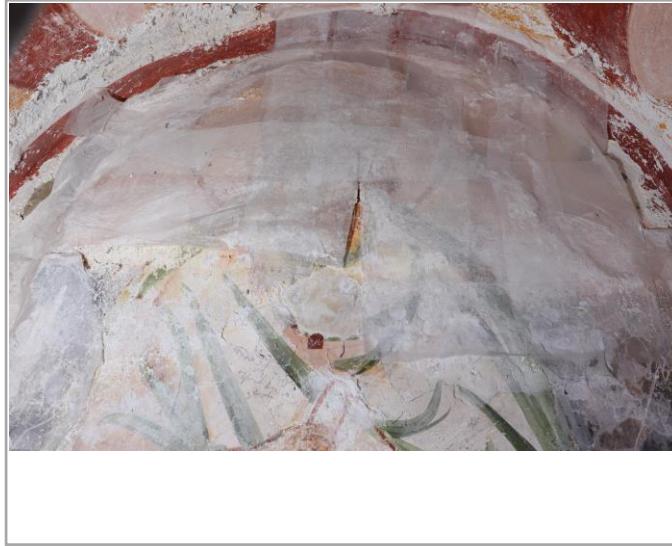
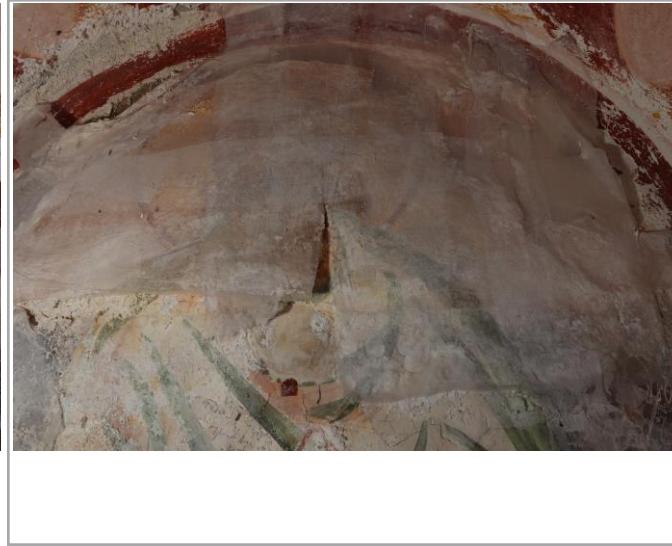
- Salt efflorescence
- Paint flaking
- Paint powdering
- Plaster powdering
- Plaster delamination

Loss of small particles accumulated
 on the floor below this scene

**High risk of further plaster and paint
 loss**

Emergency stabilisation in 2022

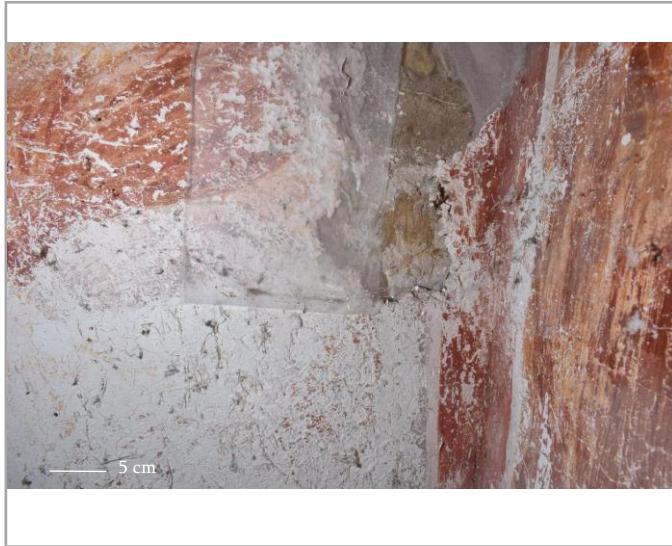
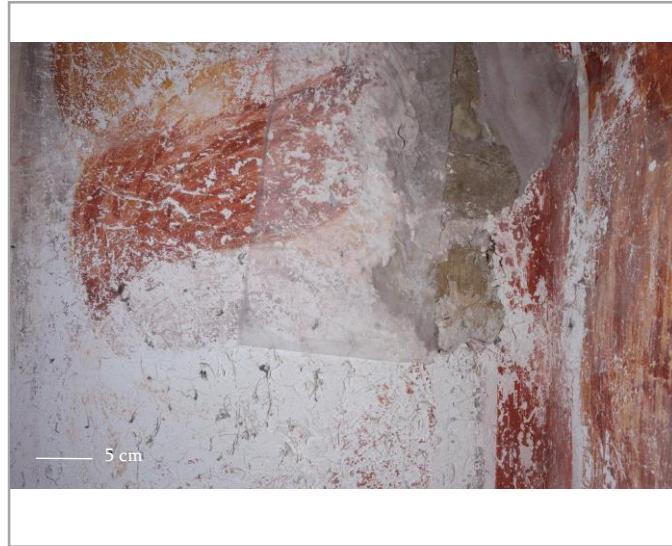
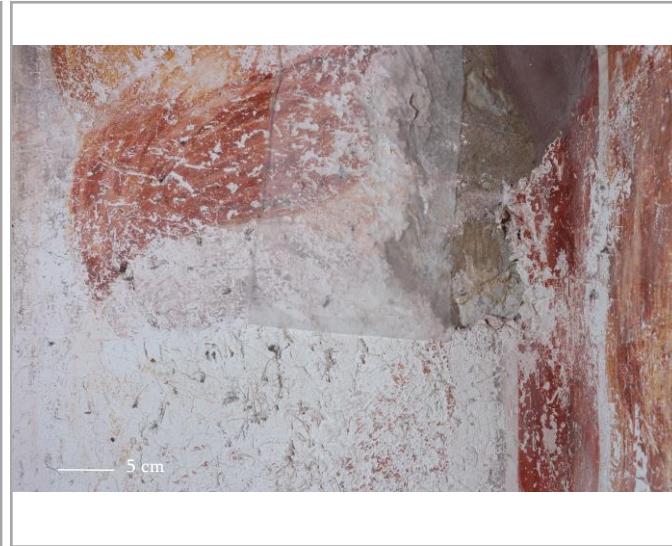
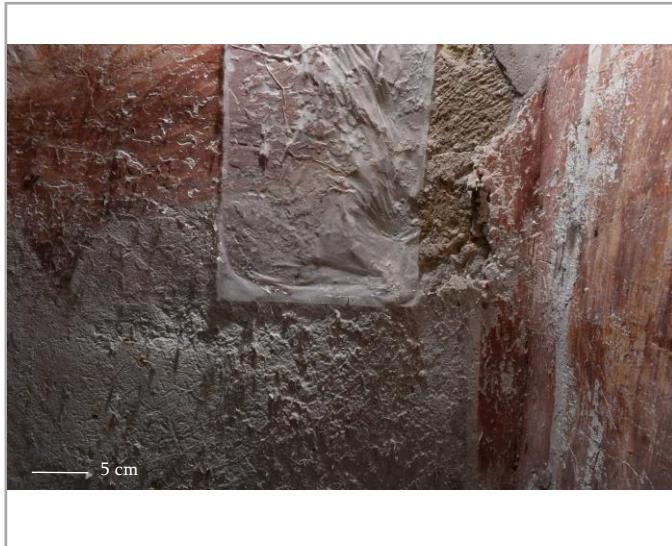
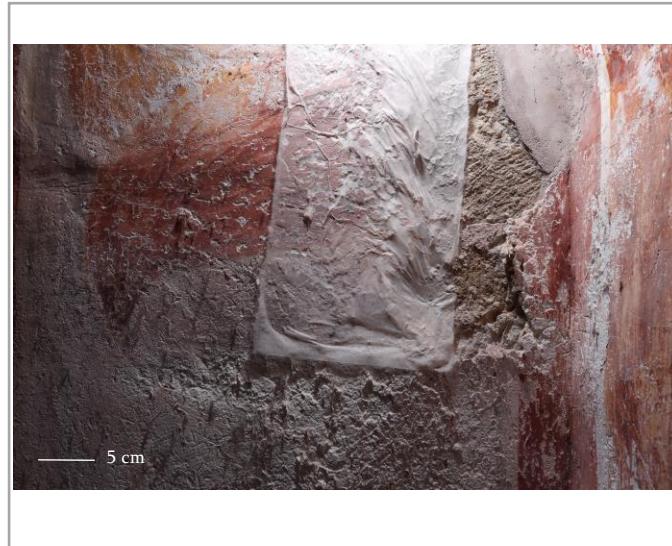
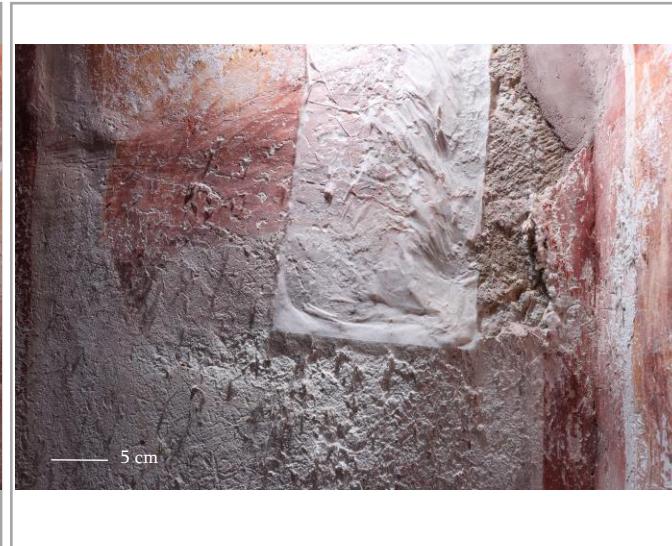
- Salt efflorescence
- Paint flaking
- Paint powdering
- Plaster powdering
- Plaster delamination

Loss of small particles accumulated
 on the floor below this scene

**High risk of further plaster and paint
 loss**

Emergency stabilisation in 2022

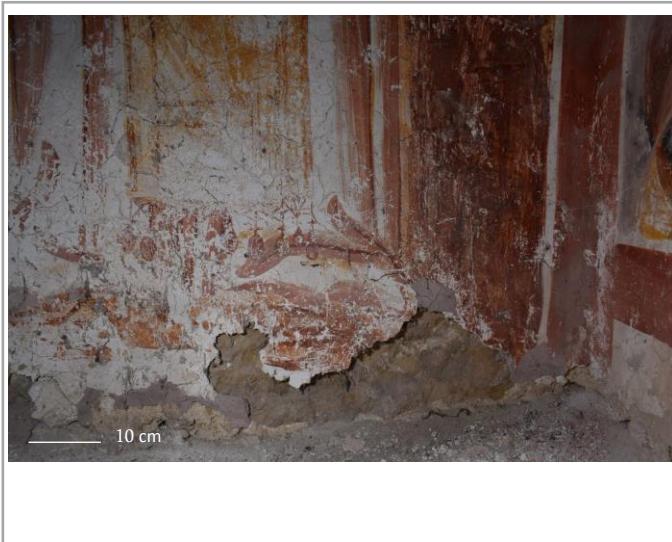
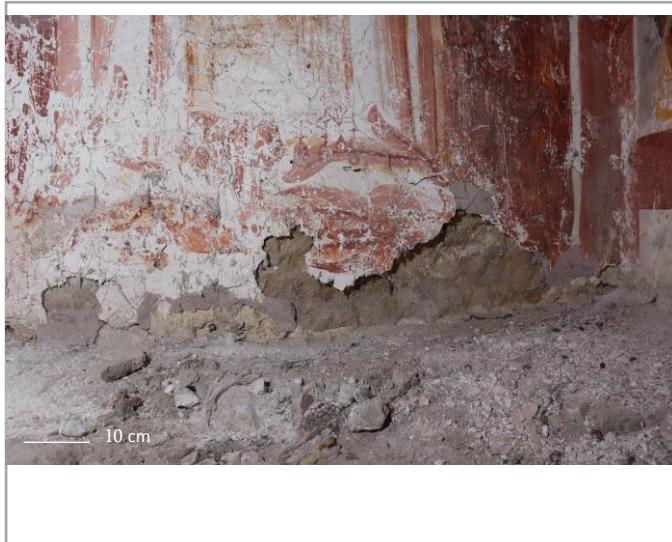
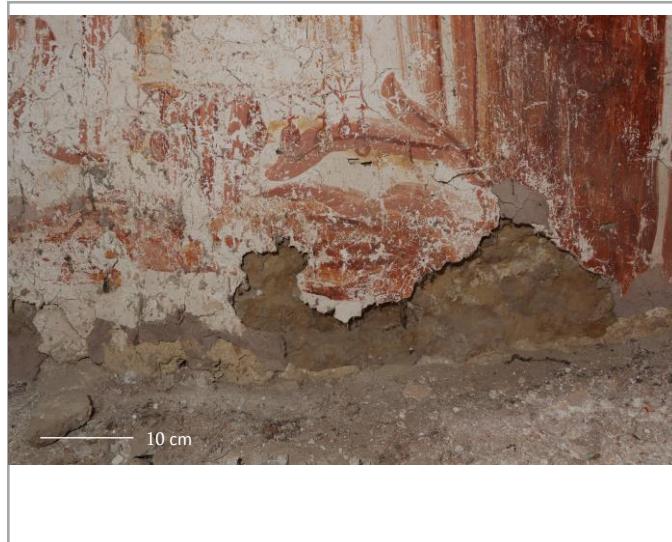
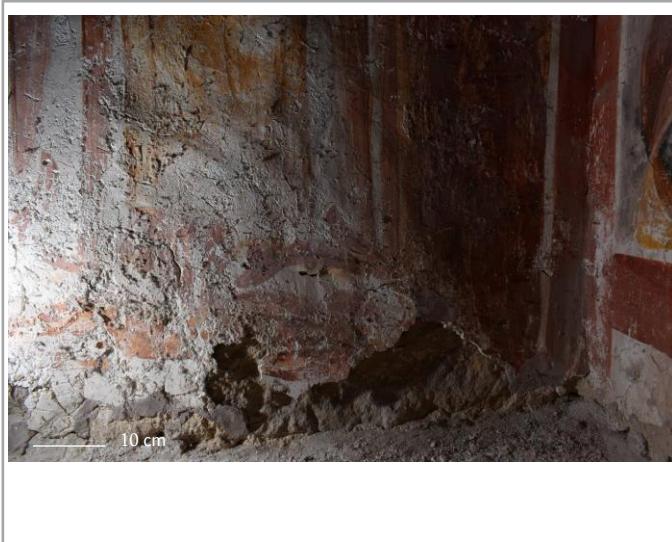
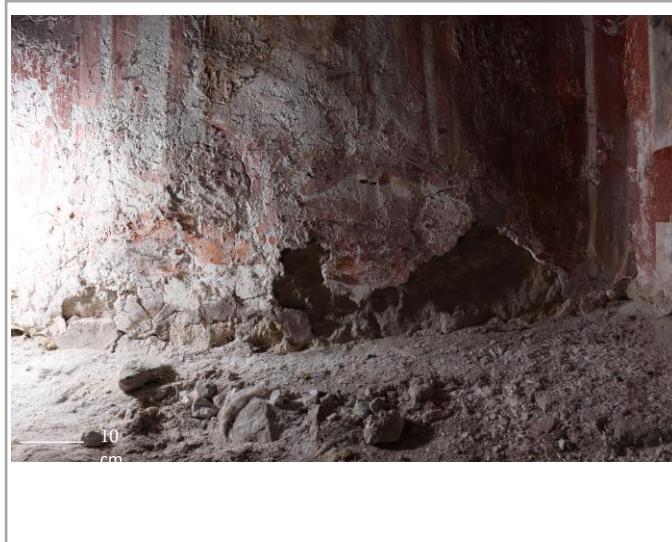
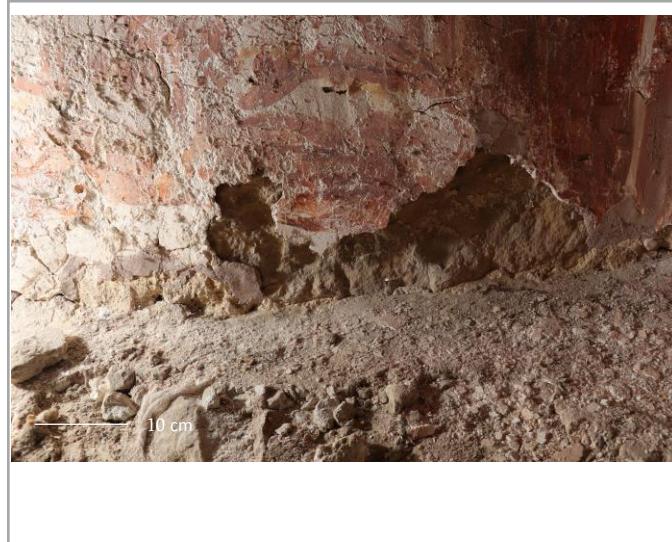
- Salt efflorescence
- Paint flaking
- Paint powdering
- Plaster powdering
- Plaster delamination

Loss of small particles accumulated
 on the floor below this scene

**High risk of further plaster and paint
 loss**

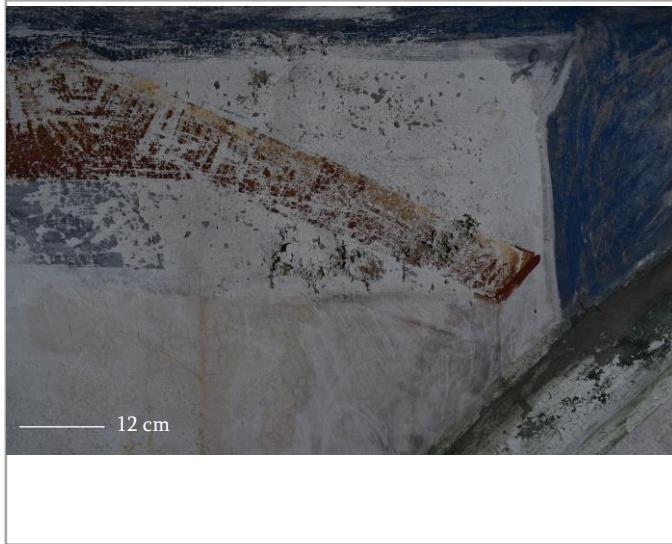
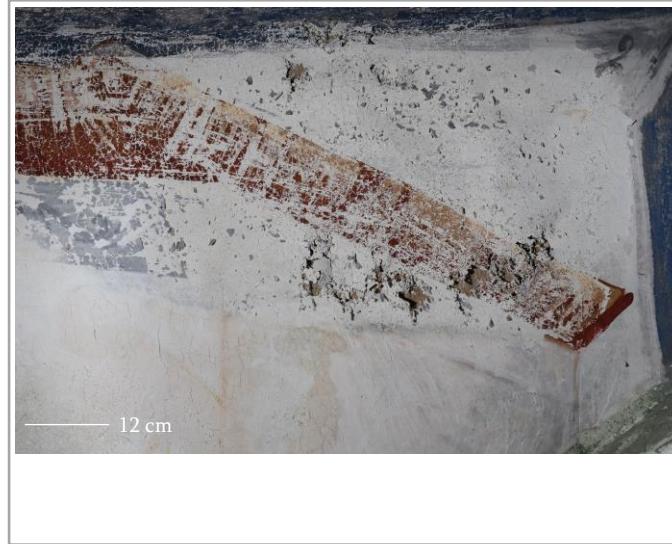
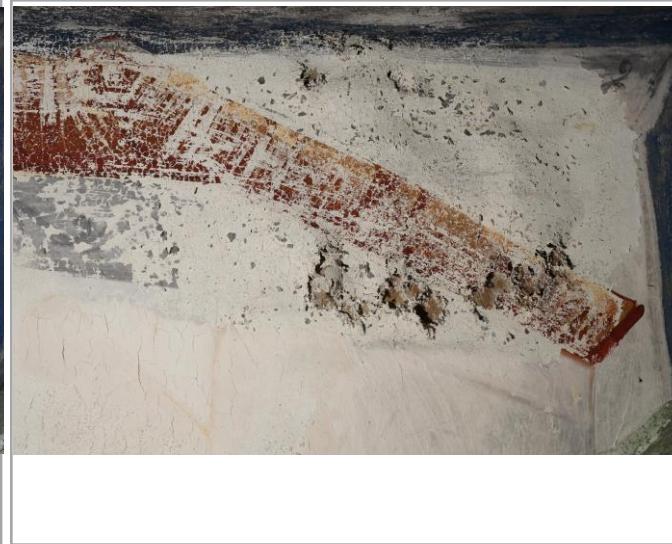
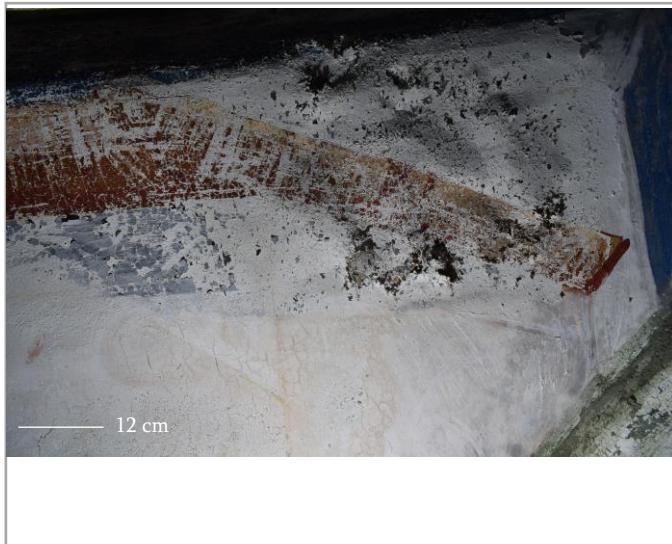
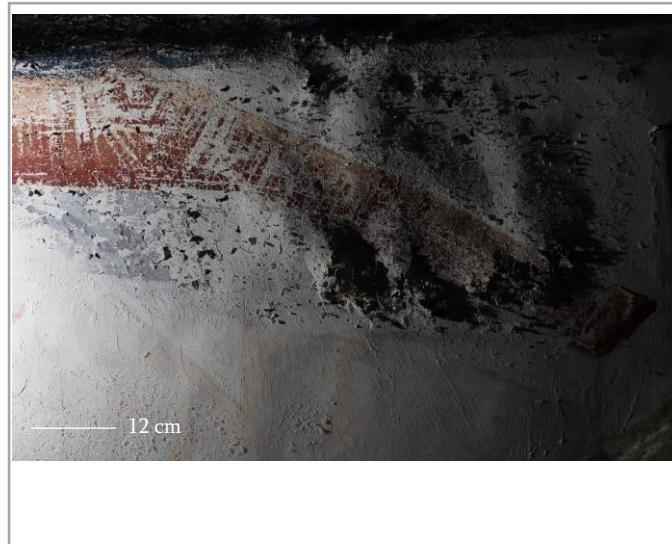
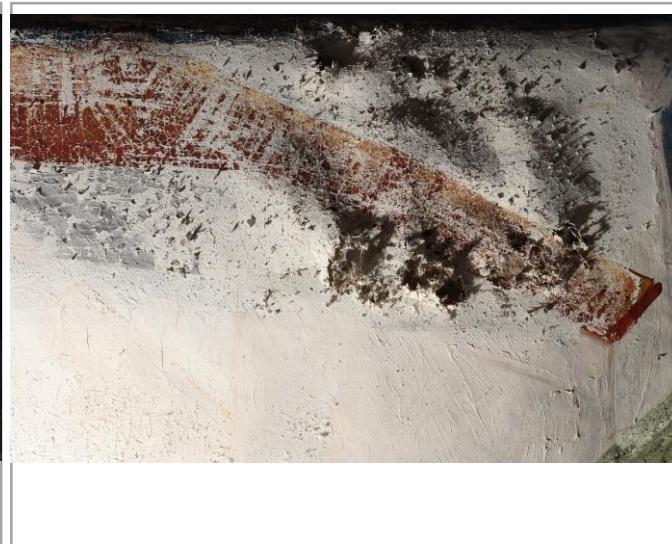
- Salt efflorescence
- Paint flaking
- Paint powdering
- Plaster powdering
- Plaster delamination

High risk of paint and plaster loss

Loss of small particles accumulated
 on the scaffolding below this scene

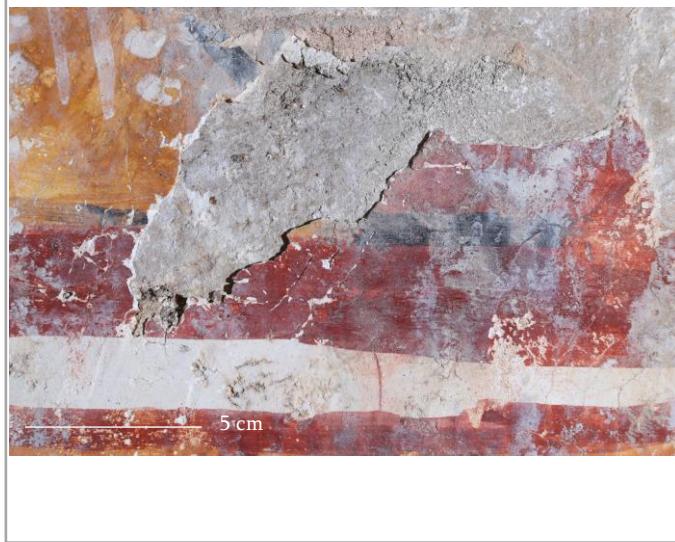
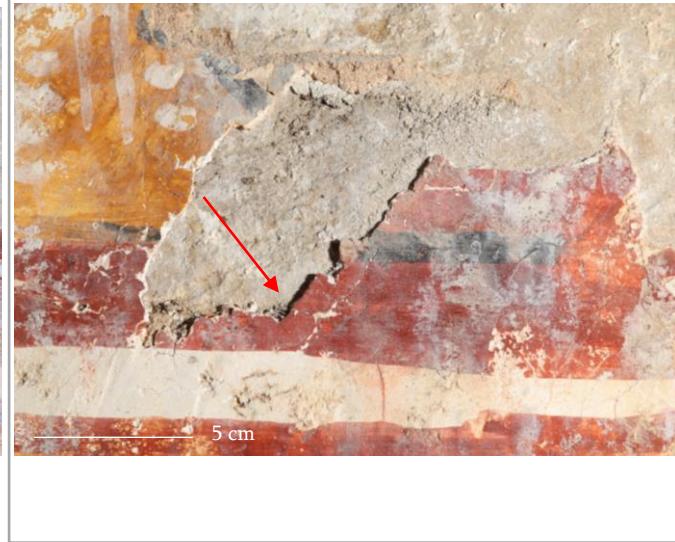
Salt efflorescence
 Plaster delamination

Detected changes:
Painted plaster loss

High risk of painted plaster loss

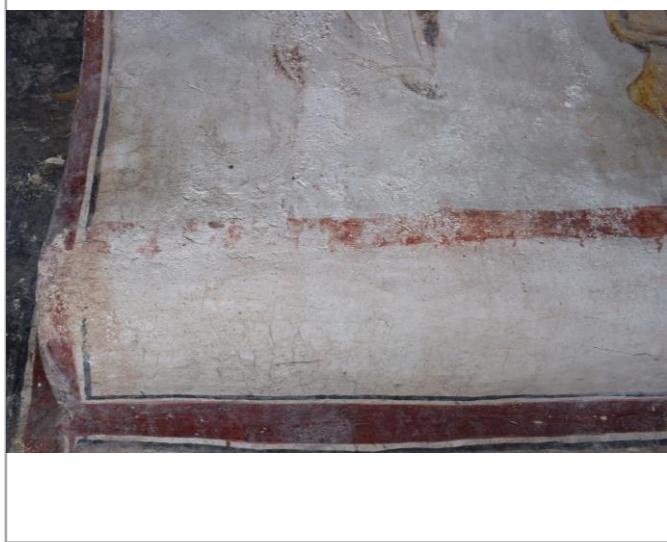
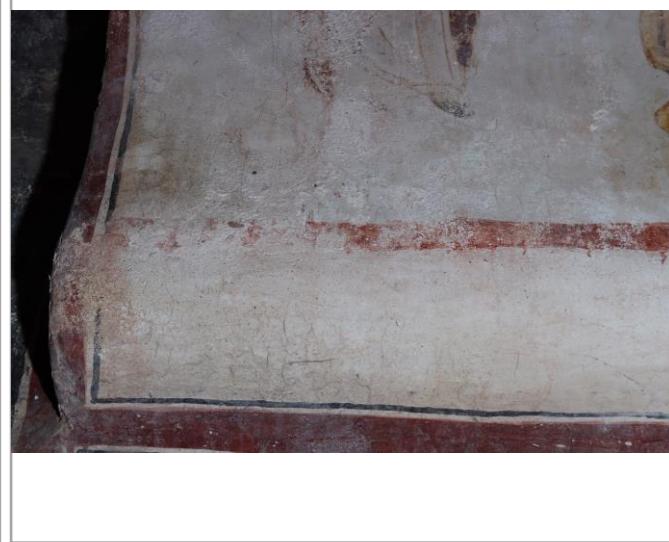
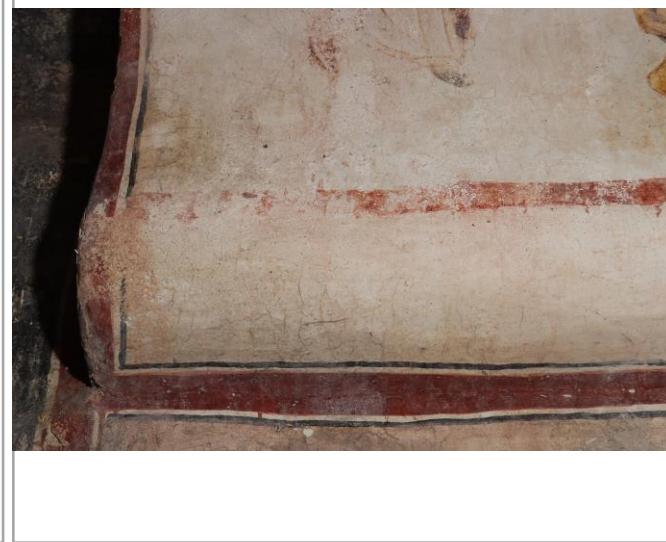
- Salt efflorescence
- Paint flaking
- Plaster powdering
- Plaster delamination

Loss of small particles accumulated
 on the floor below this scene

High risk of further plaster and paint
 loss

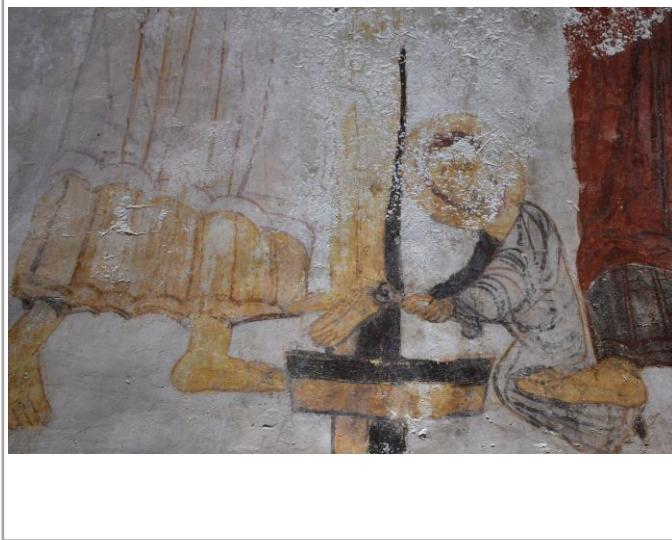
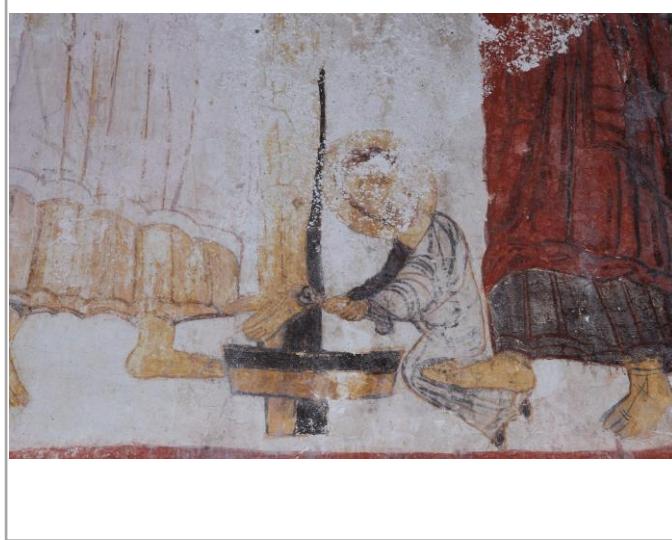
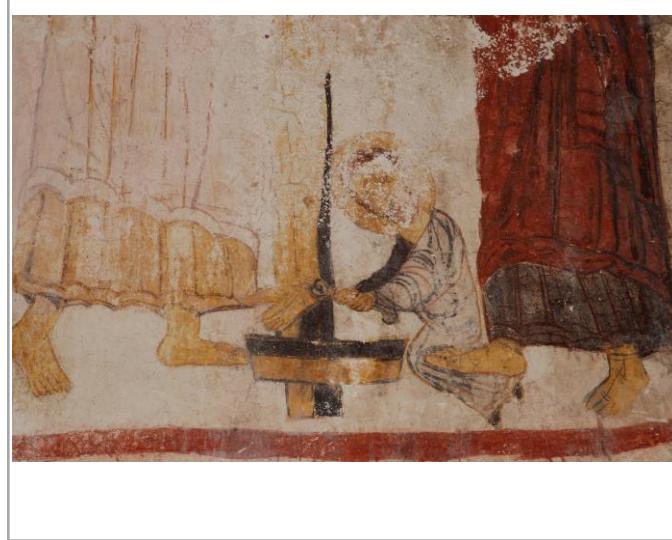
- Salt efflorescence
- Paint flaking
- Plaster powdering
- Plaster delamination

Loss of small particles accumulated
 on the floor below this scene

High risk of further plaster and paint
 loss

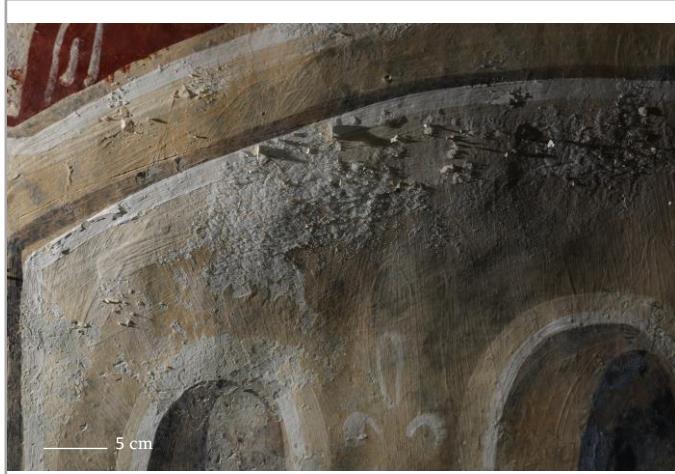
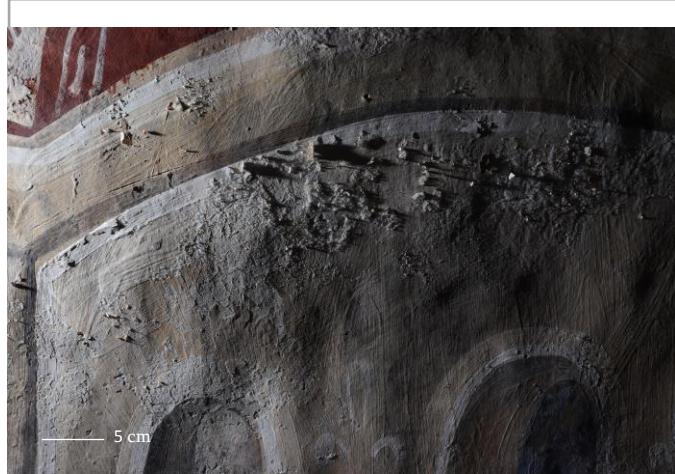
სამონიტორინგო არეა
 Monitoring area N 2023

- Salt efflorescence
- Paint flaking
- Paint powdering

High risk of paint loss

Note
 In December 2023, ion test of the removed salt indicated presence of Sulphates (<200 mg/L) Nitrates (500 mg/L)

In December 2023, the process of **salt removal** was initiated for monitoring purposes. Subsequently, in February 2024, no salt activity was observed.

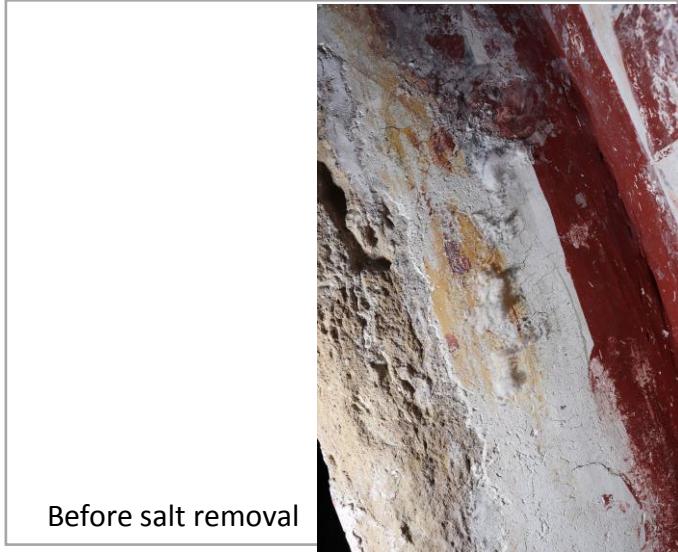
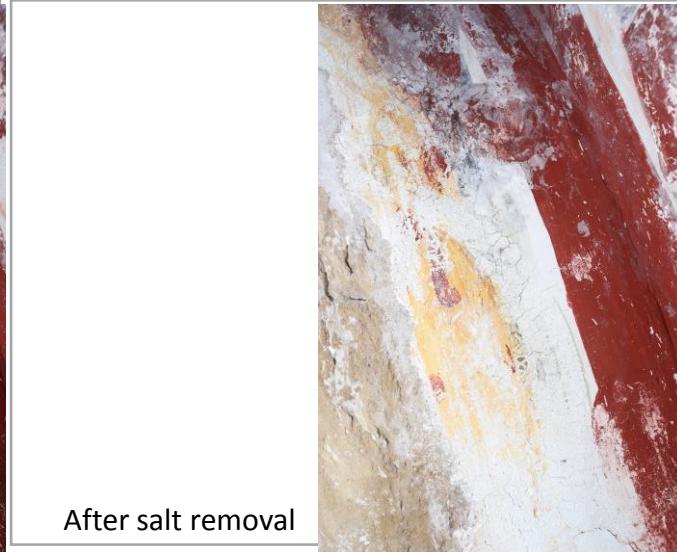
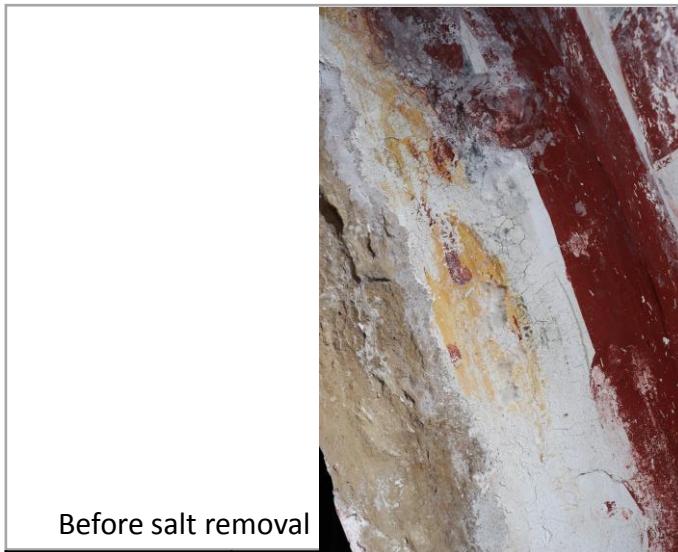
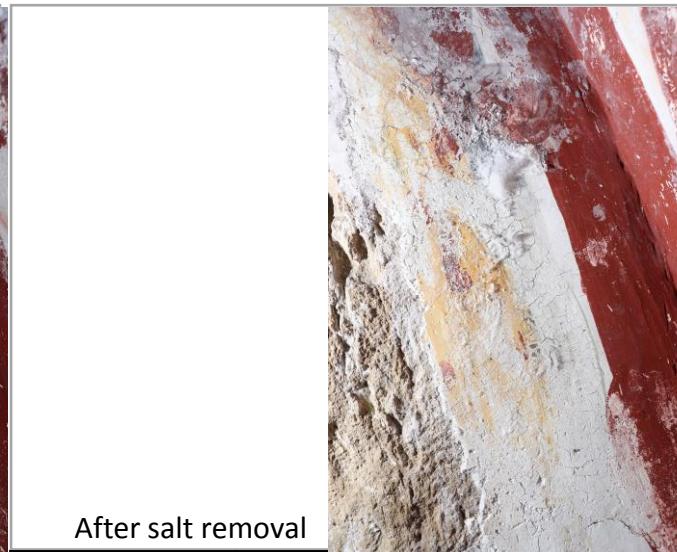
სამონიტორინგო არა
 Monitoring area N2358

Salt efflorescence

Note
 In February 2024, ion test of the removed salt indicated presence of Nitrates (500 mg/L)

In February 2024, the **salt removal** was performed for monitoring purposes.
