# Gelati Monastery Complex

## Wall Painting Condition Monitoring Salt Monitoring

June 2024  
ივნისი 2024

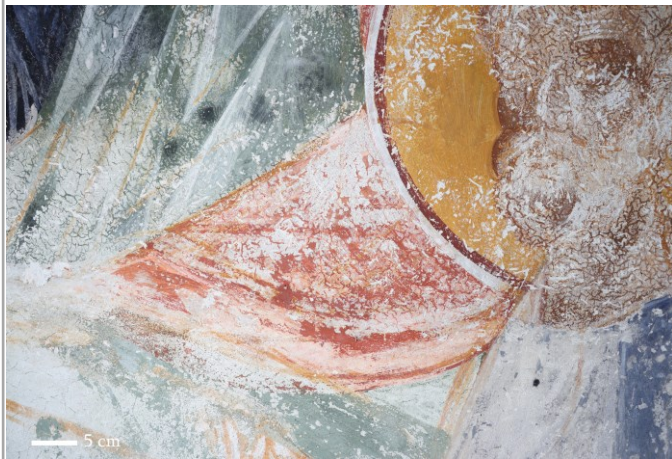
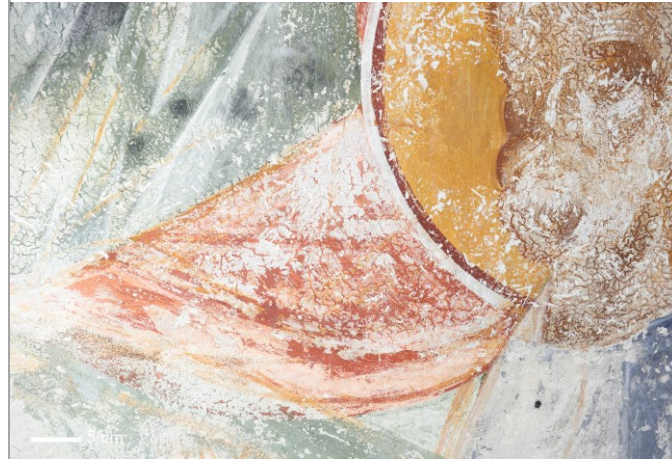
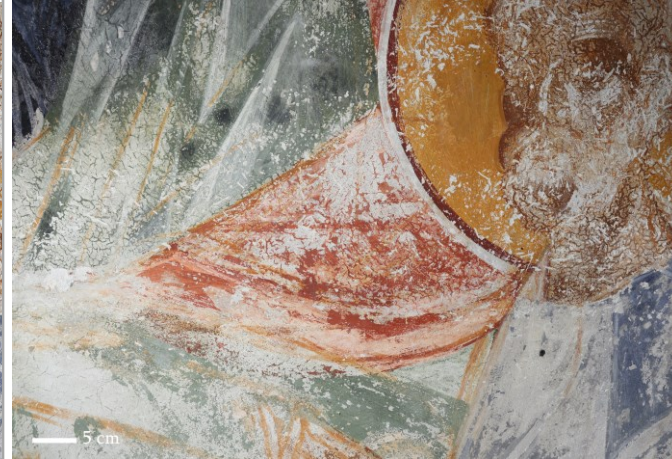
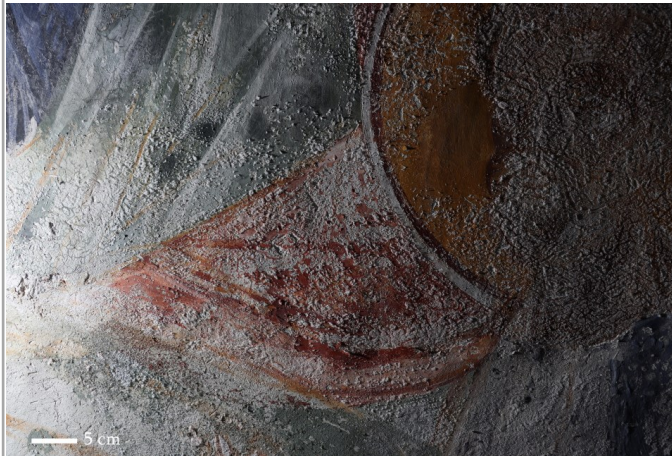
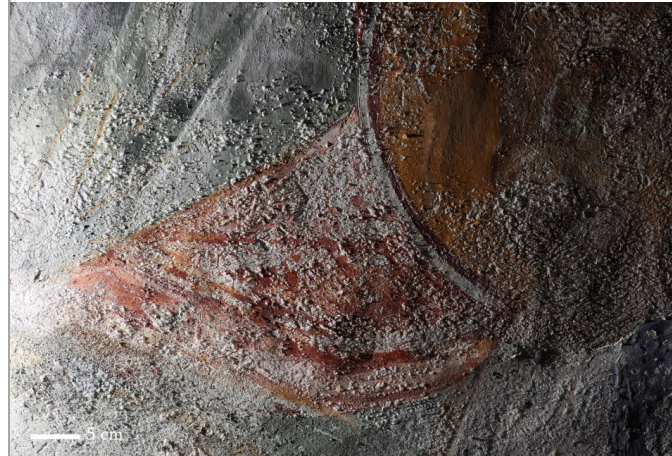
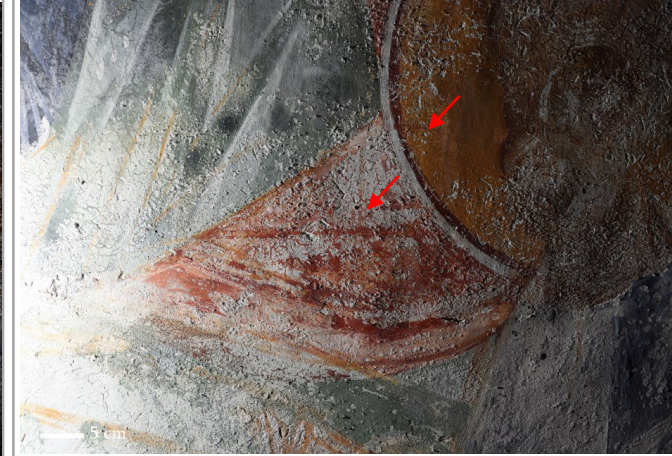
სამონიტორინგო არეა  
 Monitoring area N2010

- Salt efflorescence
- Paint flaking
- Paint powdering
- Plaster powdering

**28/06/2024 – salt deliquescence**

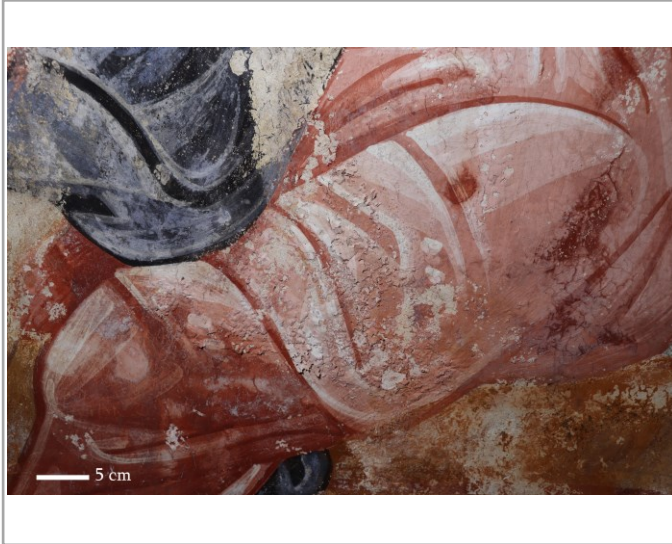
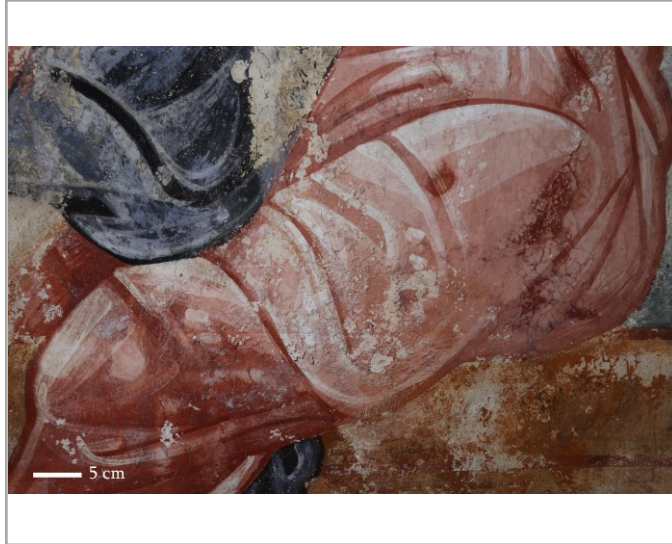
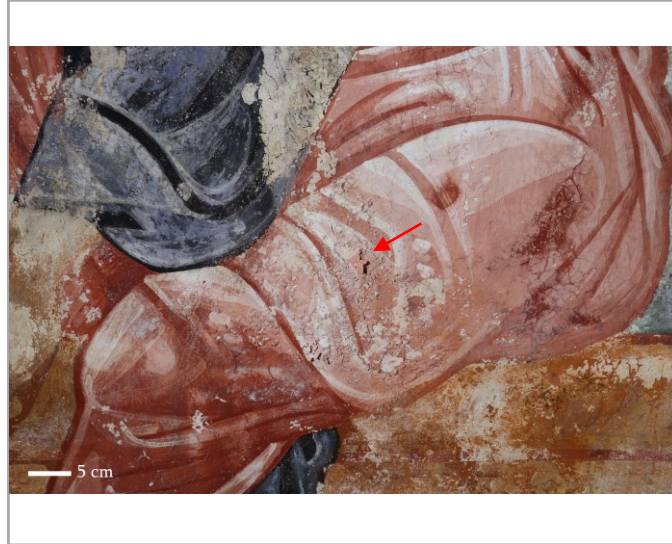
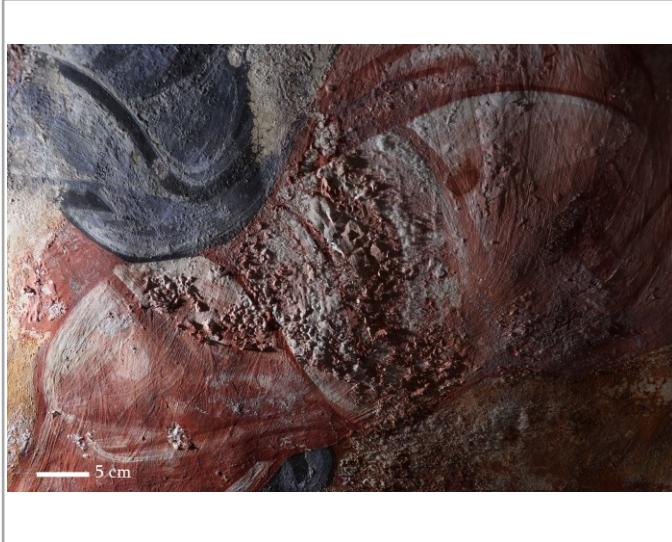
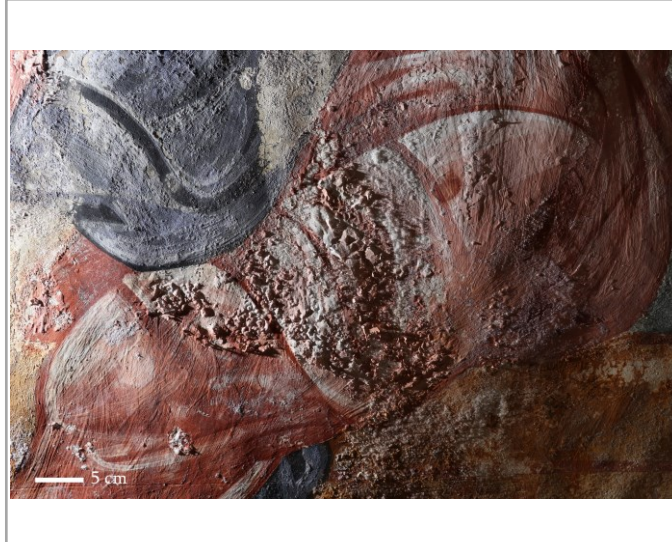
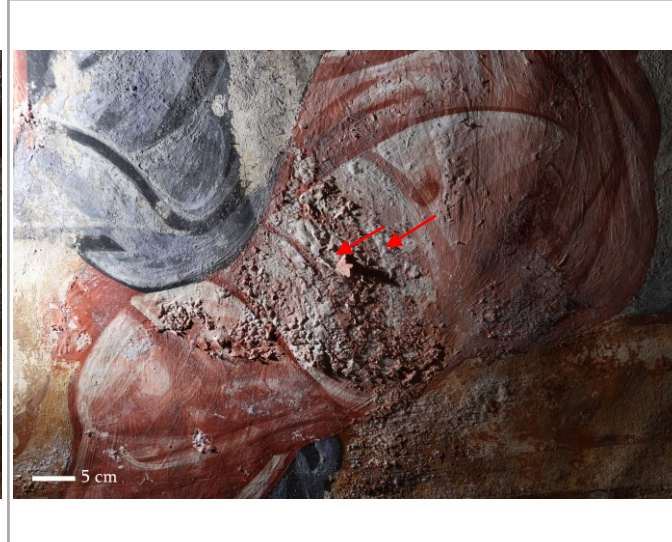
სამონიტორინგო არე  
 Monitoring area N2010

- Salt efflorescence
- Paint flaking
- Paint powdering
- Plaster powdering

**28/06/2024 – paint flake**

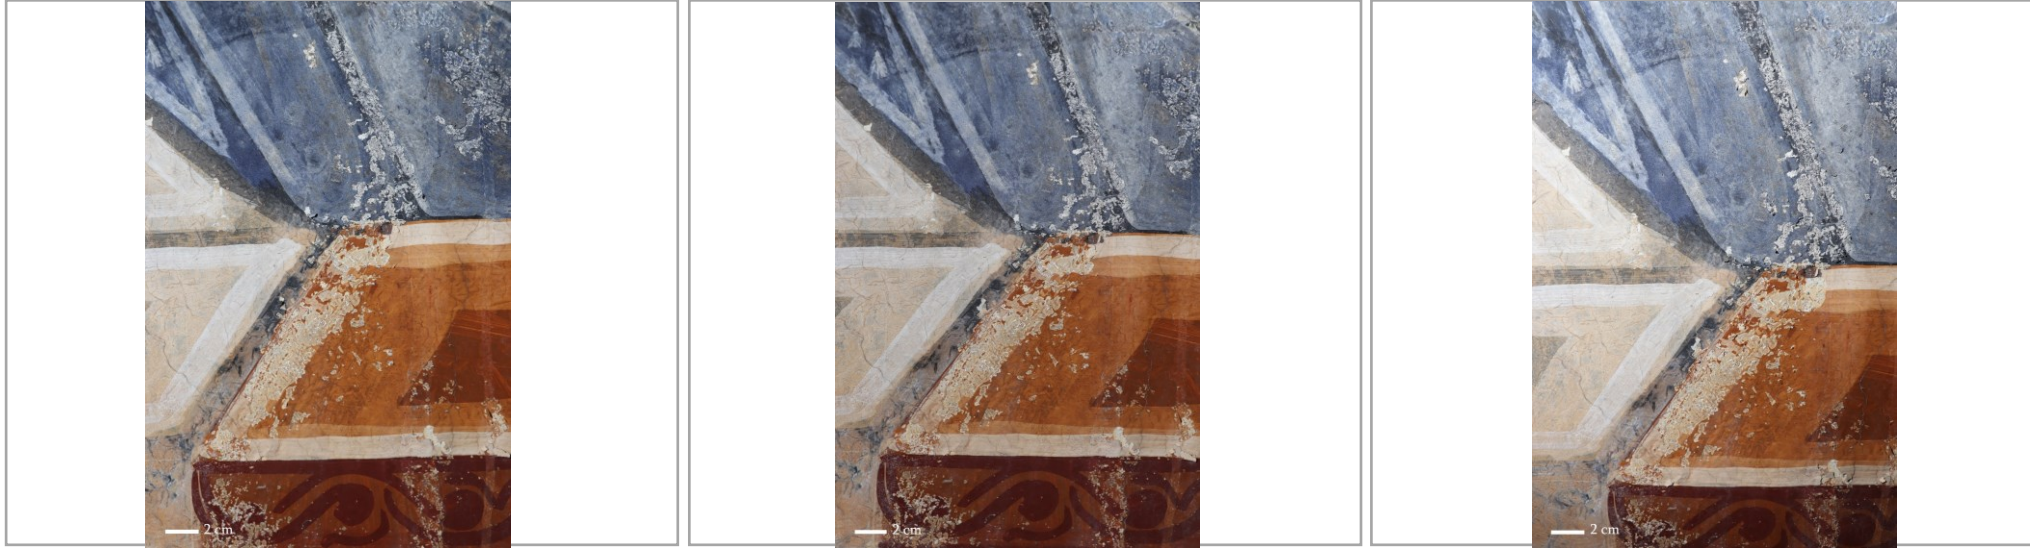
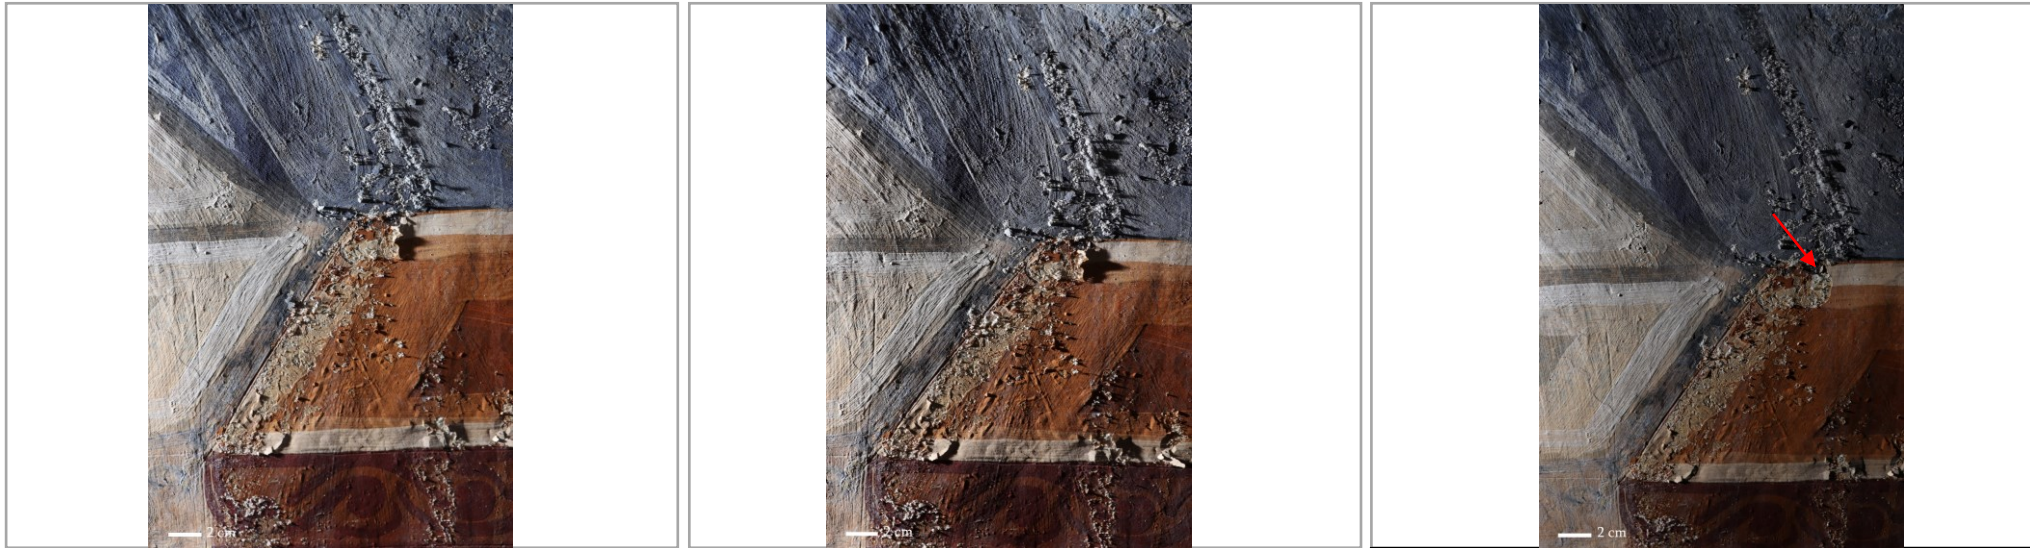
სამონიტორინგო არა  
 Monitoring area N 2361

Salt efflorescence

**28/06/2024 – salt deliquescence and  
 flake loss**

Note  
 Treatment was undertaken in 2021;  
 subsequently, salt activity was observed in  
 that area. Furthermore, the area has been  
 affected by water infiltration since February  
 2024.

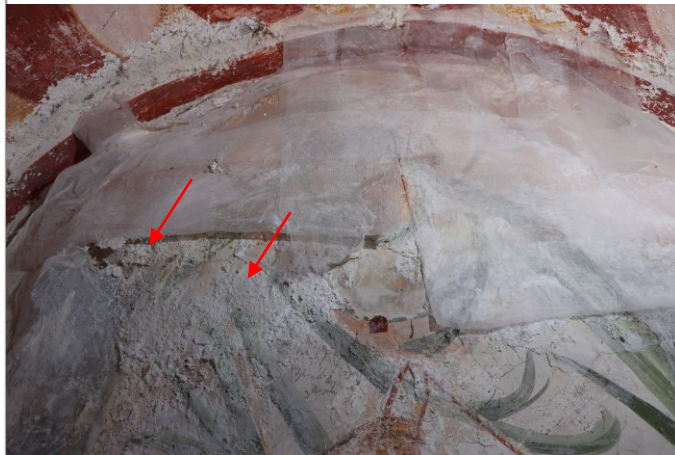
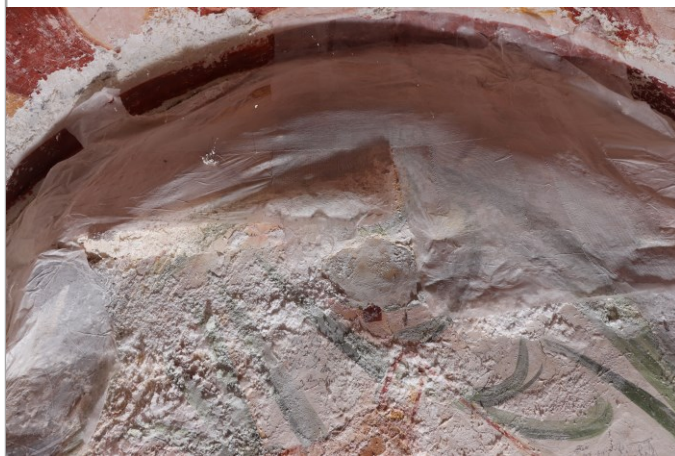
სამონიტორინგო არეა  
 Monitoring area N

- Salt efflorescence - Critical, active
- Paint flaking – Critical, active
- Paint powdering – Critical, active
- Plaster powdering – Critical, active
- Plaster delamination – Critical, active

Salty painted fragments accumulated on the floor below this scene.

**High risk of further plaster and paint loss. Emergency treatment:**

Reinforcement of temporary facing

Note  
 Emergency stabilisation in 2022.  
 Emergency stabilisation in 2022. In March 2024, re-bonding treatment as part of emergency stabilization efforts was undertaken.

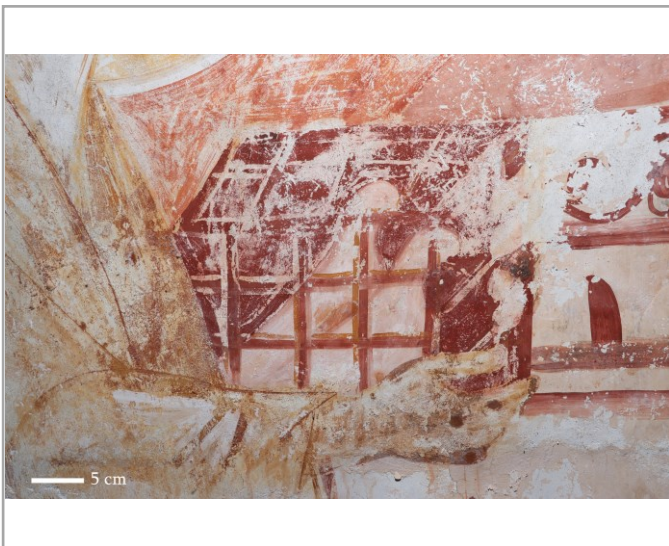
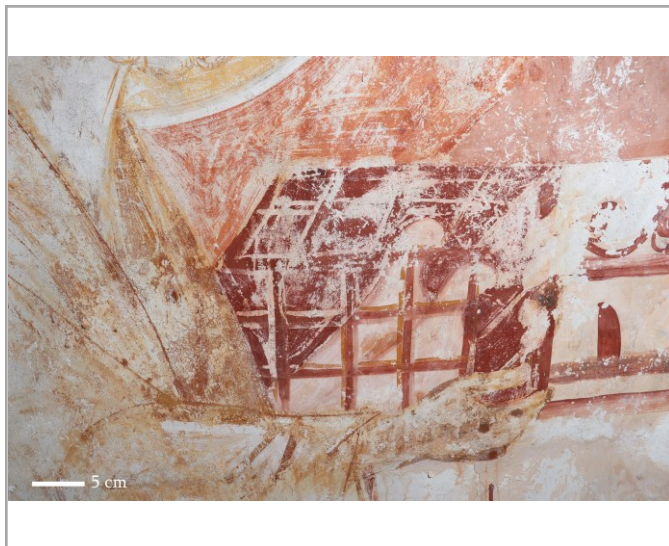
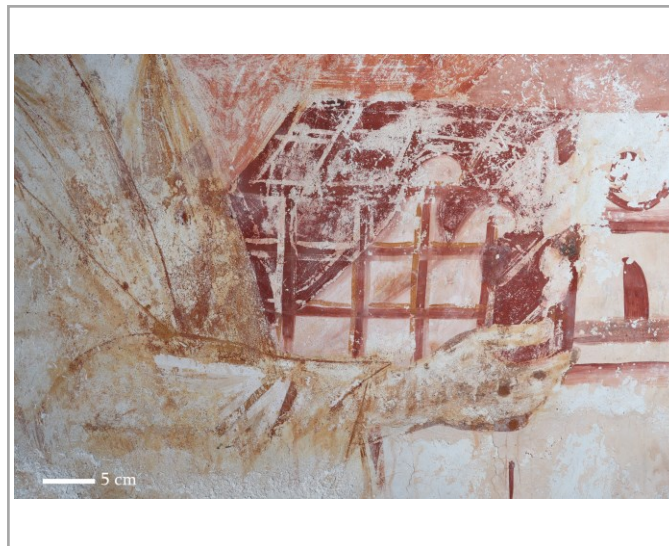
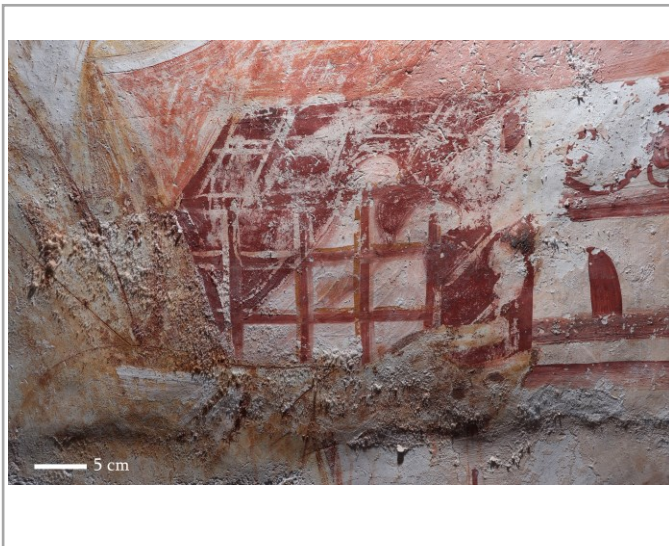
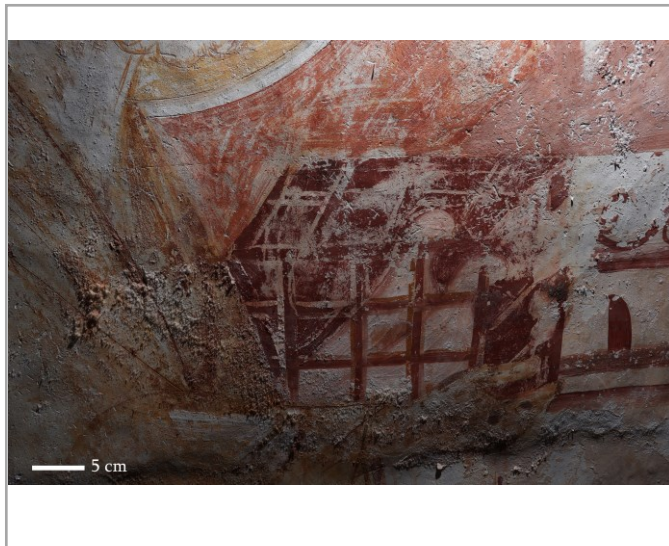
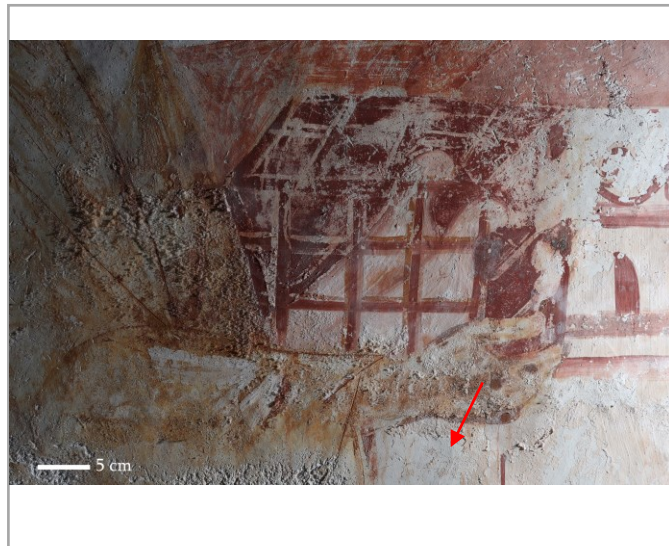
სამონიტორინგო არეა  
 Monitoring area N

- Salt efflorescence – Critical, active
- Paint flaking – Critical, active
- Paint powdering – Critical, active

**High risk of further paint loss**

**28/06/2024 – paint flake loss**

Treatment undertaken in 2019.

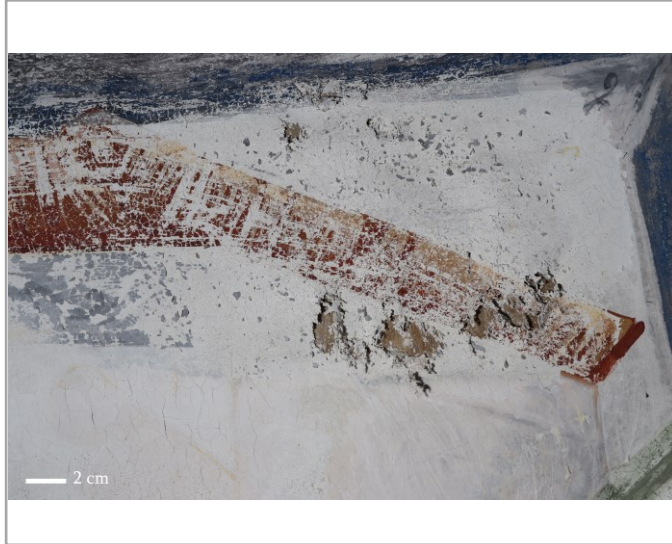
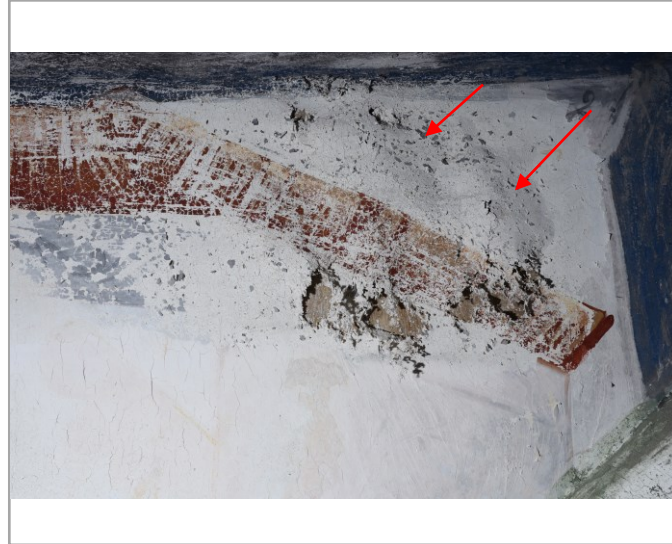
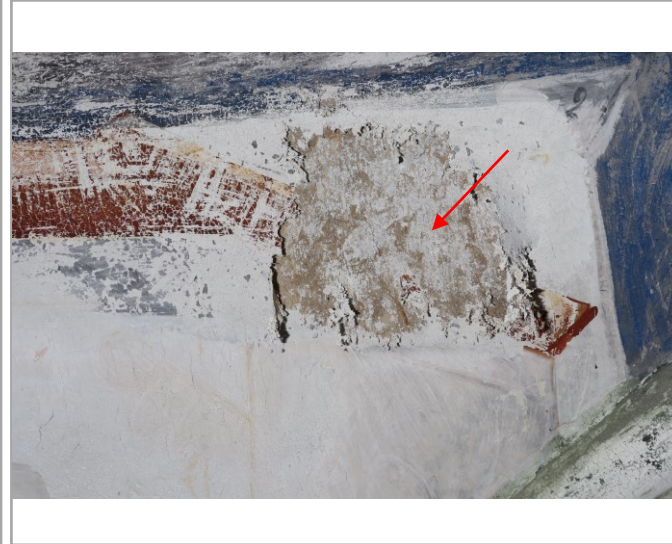
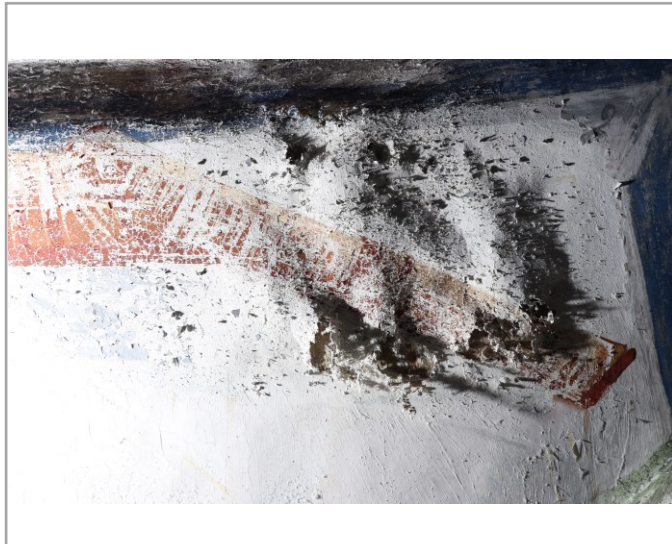
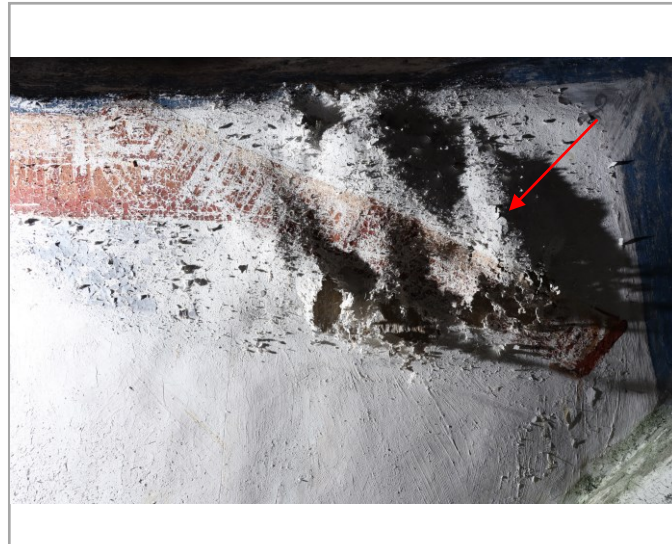
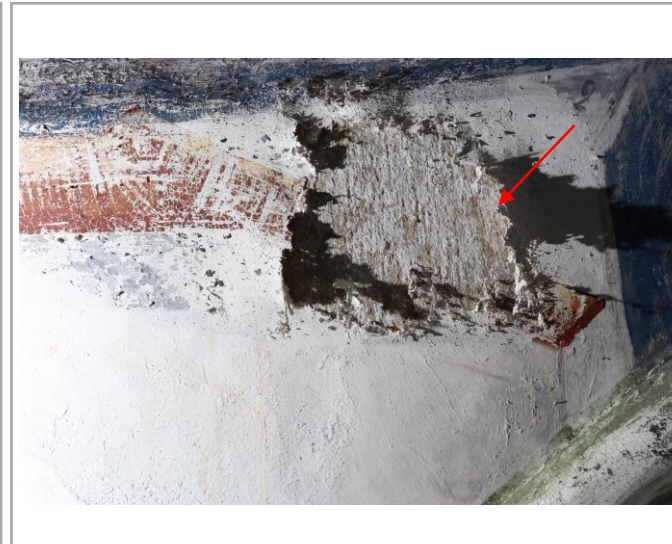
სამონიტორინგო არა  
 Monitoring area N2008

- Salt efflorescence
- Paint flaking
- Paint powdering
- Plaster powdering
- Plaster delamination

**High risk of paint and plaster loss**

No treatment evidence

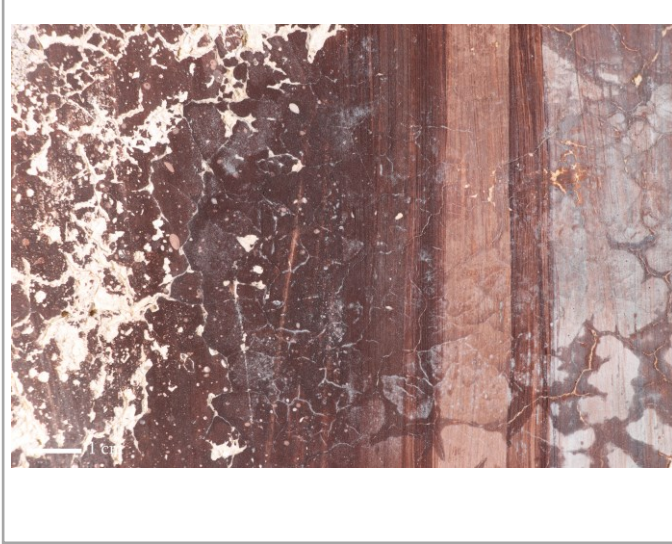
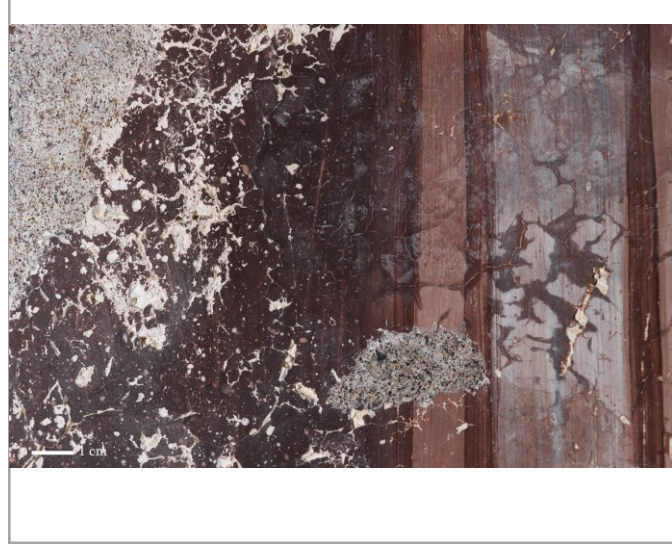
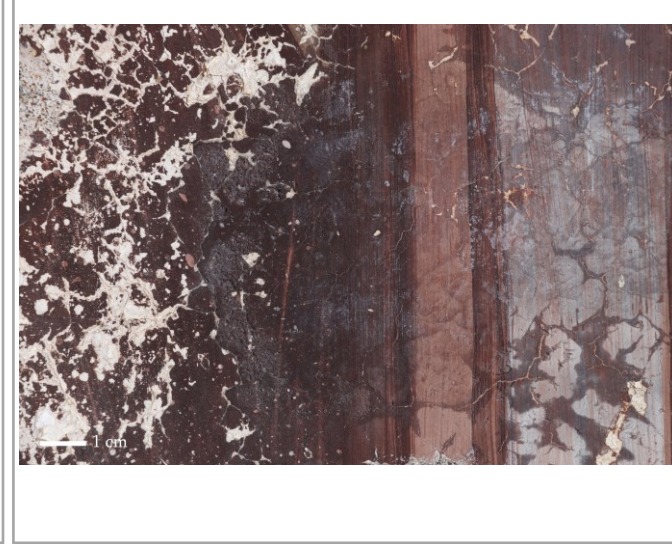
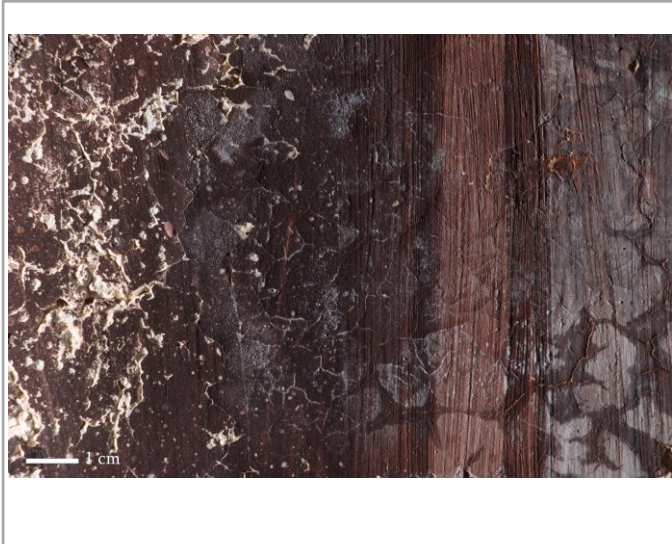
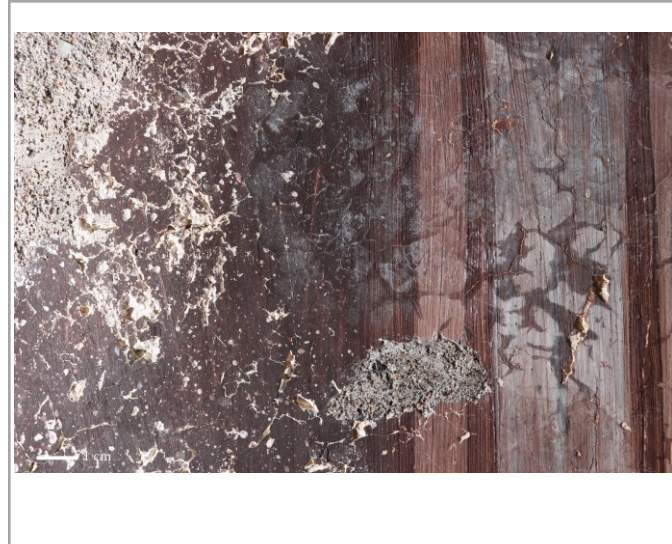
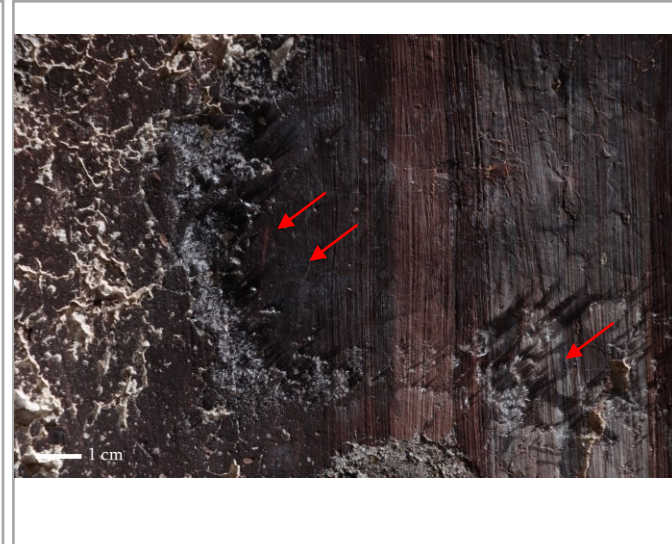
სამონიტორინგო არა  
 Monitoring area N 2288

**Condition phenomenon:**  
 Salt efflorescence

**28/06/2024 – salt efflorescence**

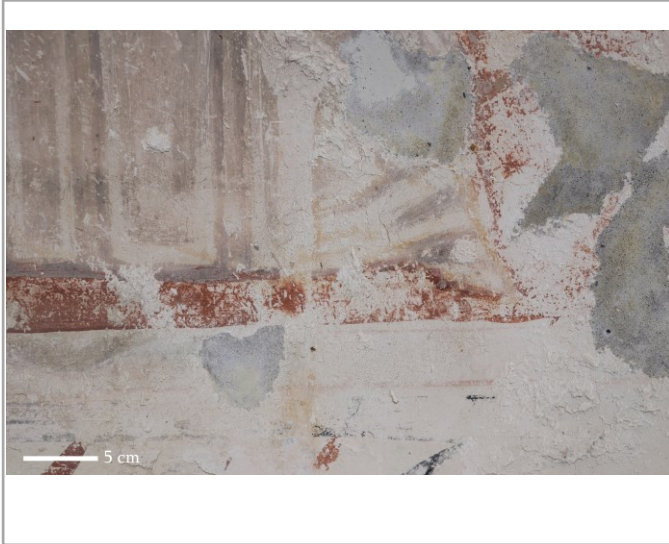
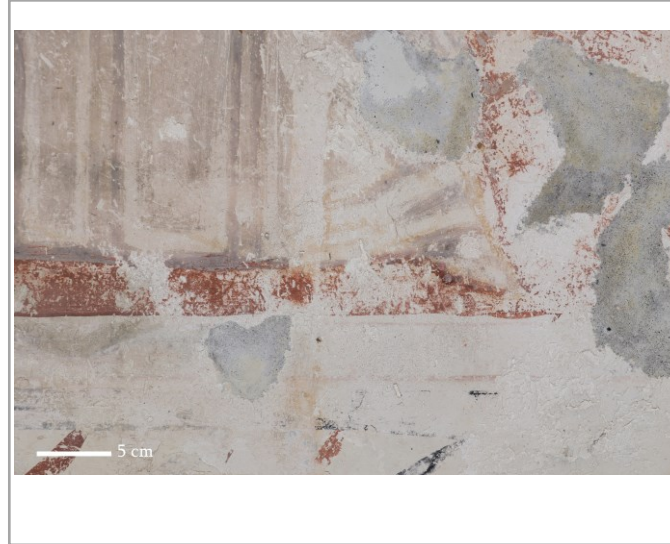
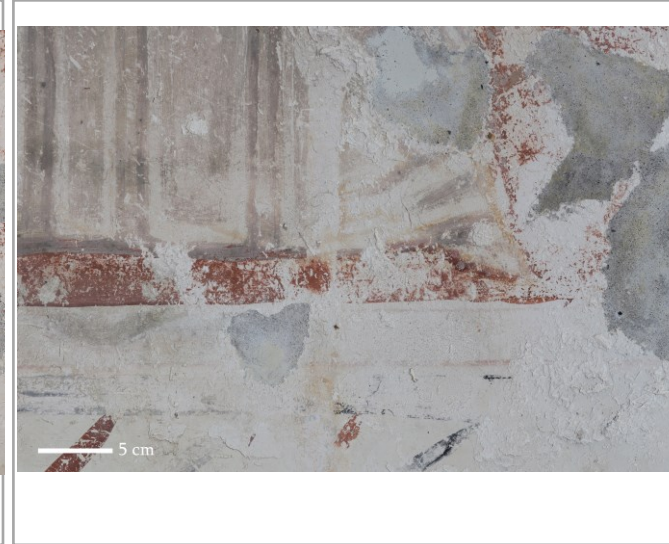
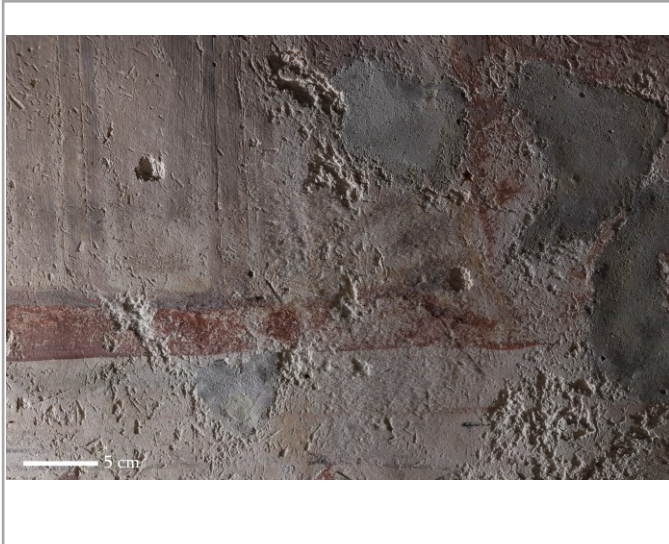
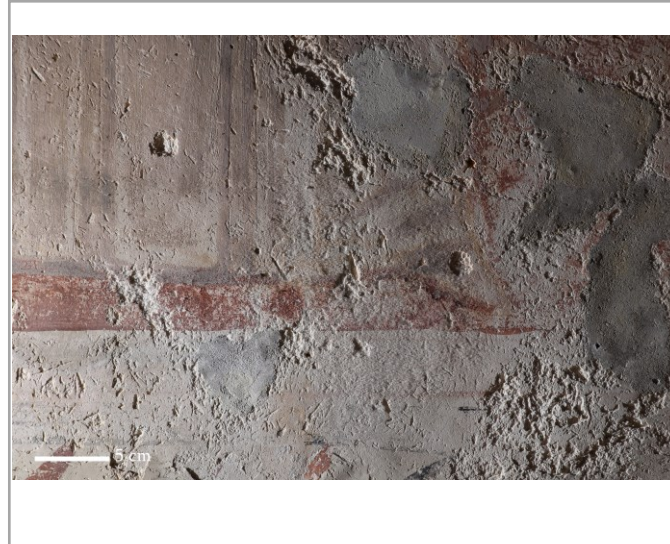
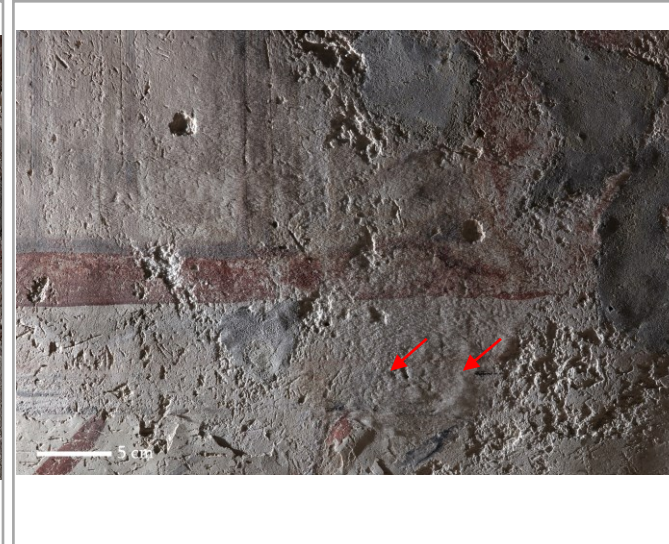
სამონიტორინგო არა  
Monitoring area N 2288

**Condition phenomenon:**  
Salt efflorescence

**28/06/2024 – salt efflorescence  
distribution has increased**

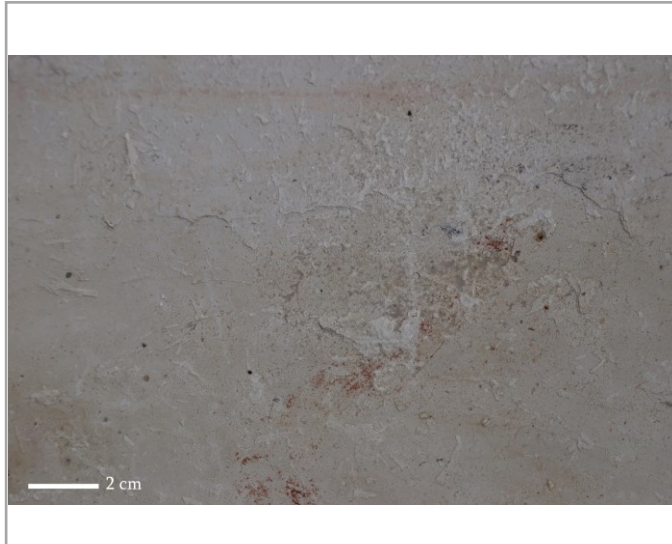
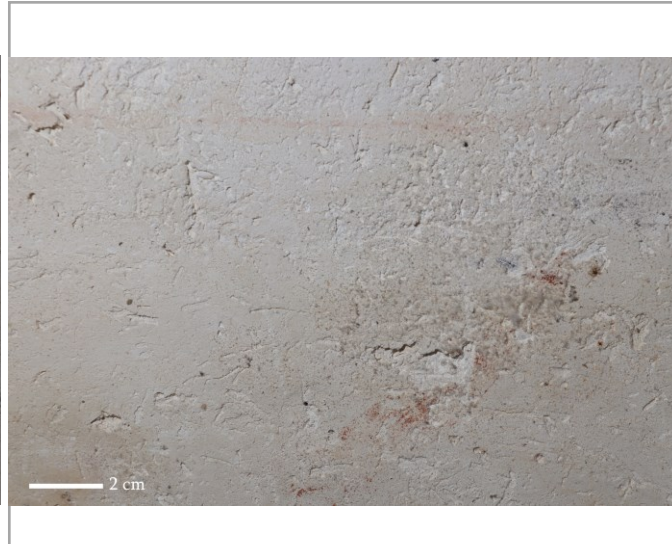
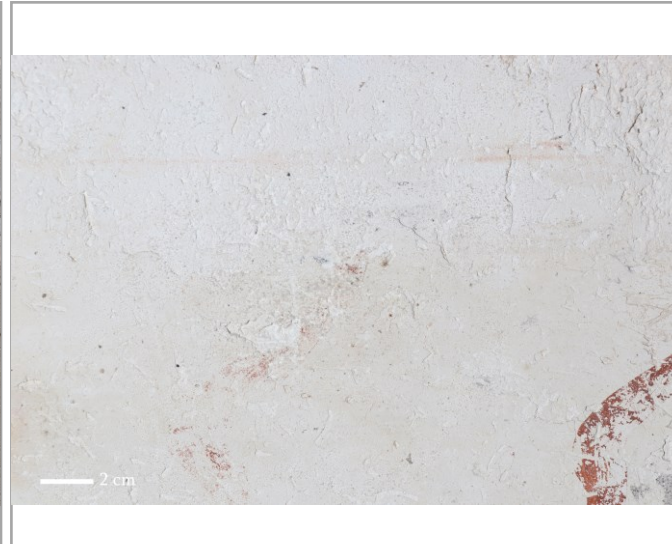
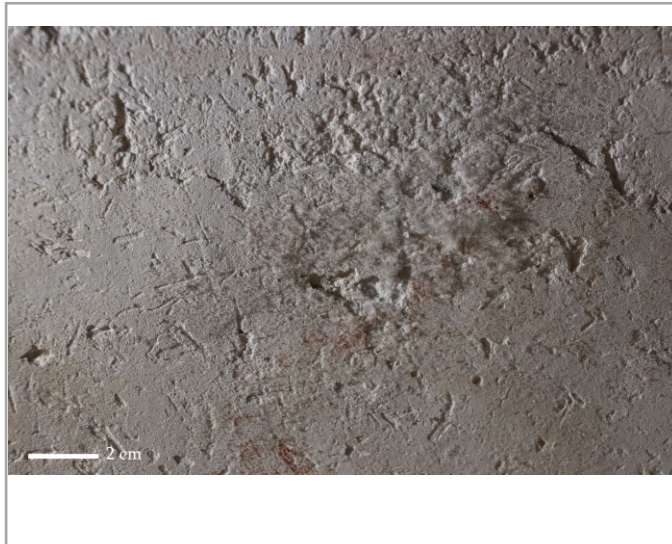
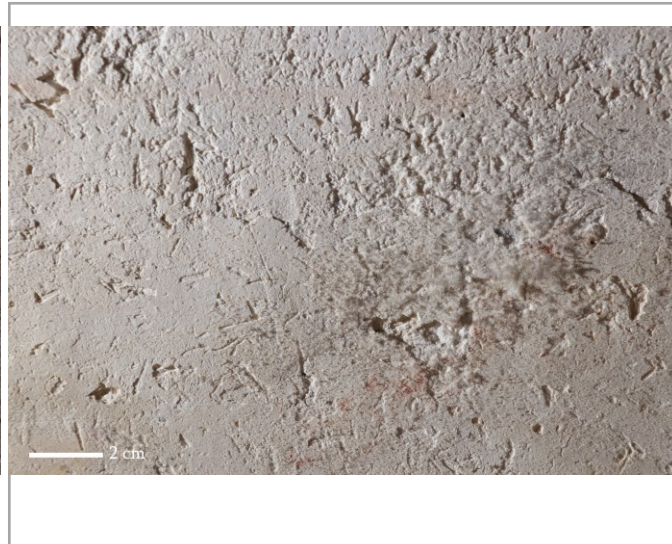
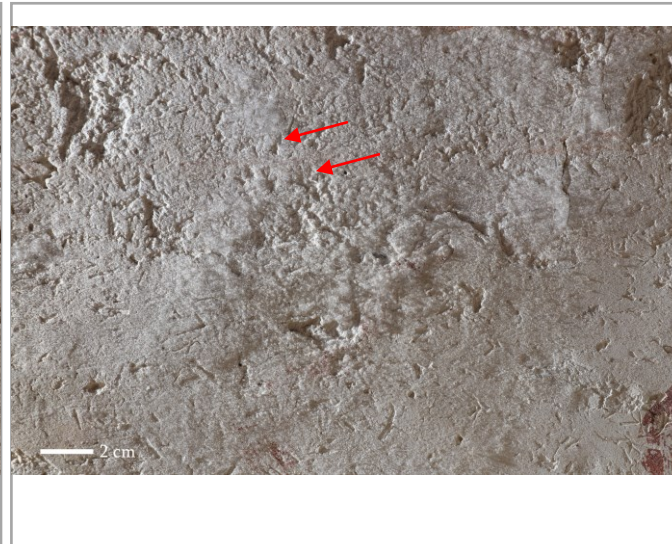
სამონიტორინგო არა  
Monitoring area N

**Condition phenomenon:**  
 Salt efflorescence

**28/06/2024 – salt efflorescence  
 distribution has increased**

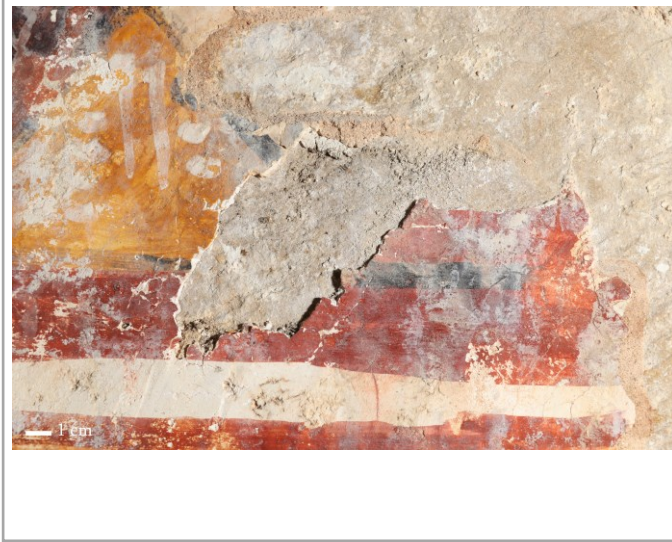
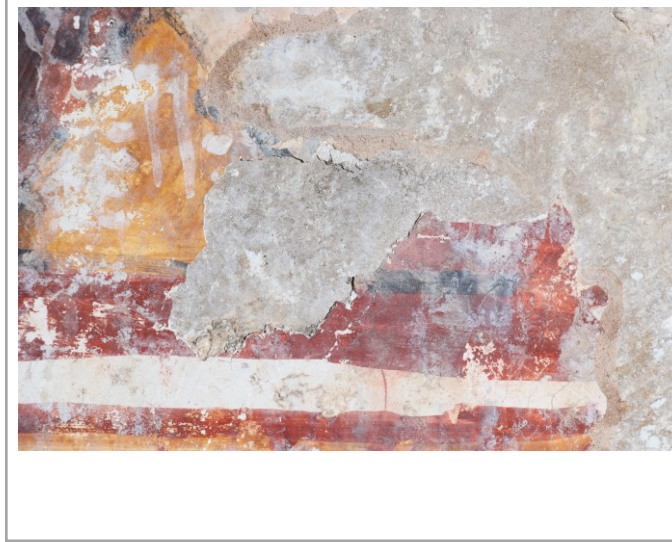
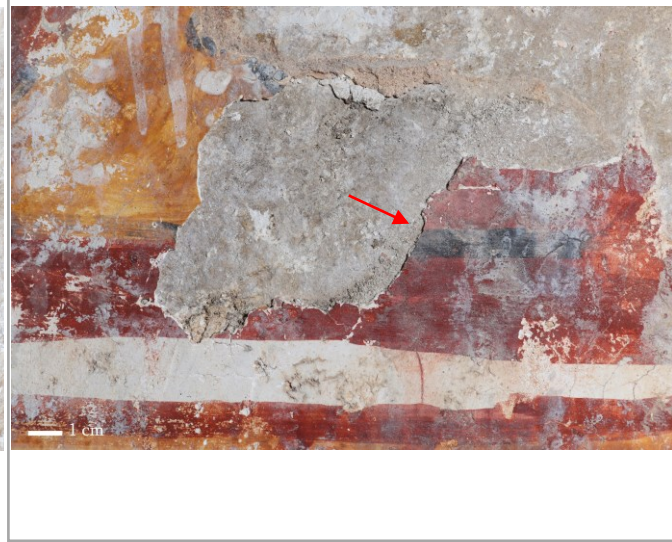
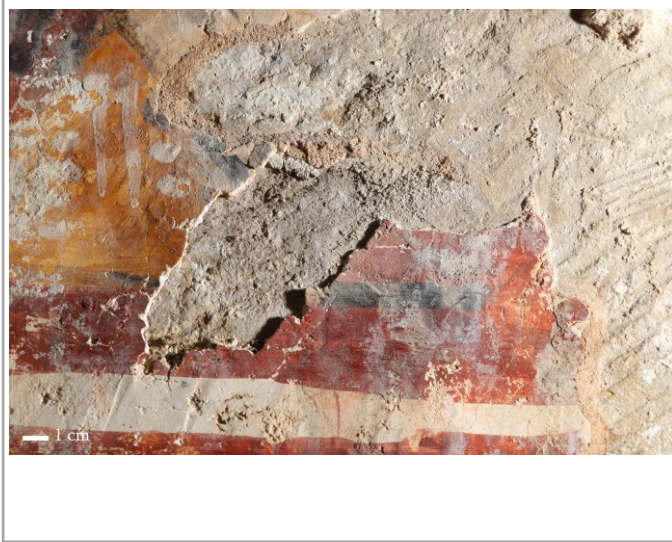
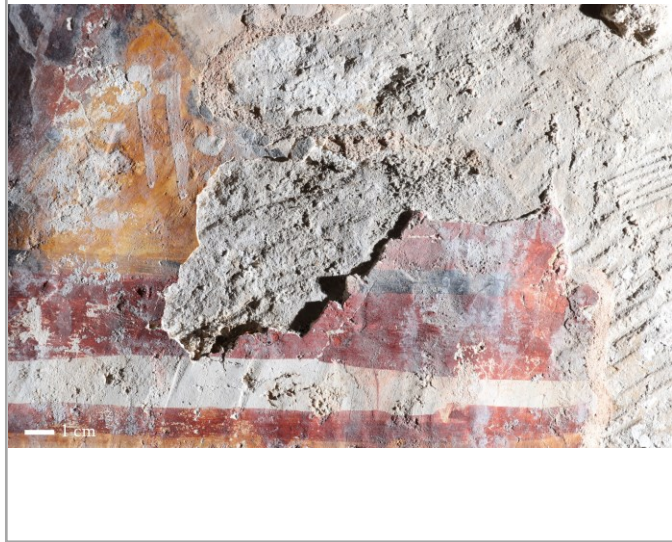
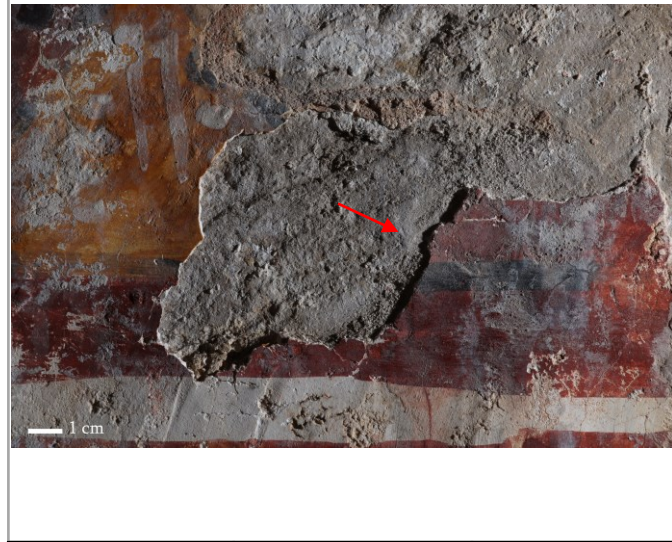
სამონიტორინგო არა  
Monitoring area N

**Condition phenomenon:**  
 Risk of plaster layer loss.

**28/06/2024 – painted plaster loss  
 (Mechanical damage)**

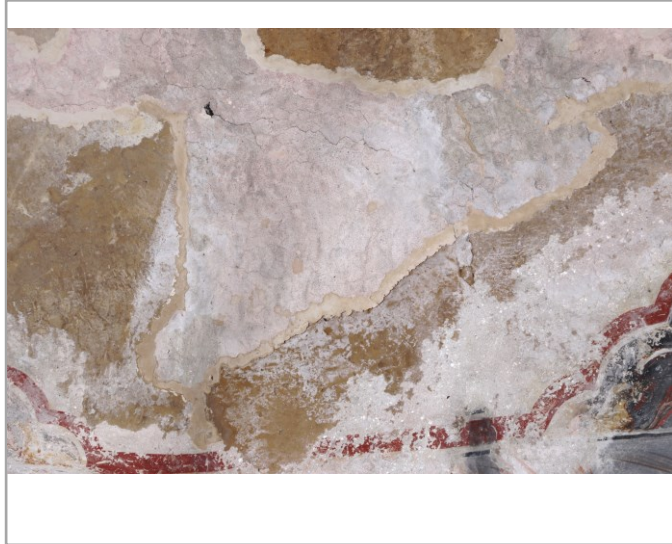
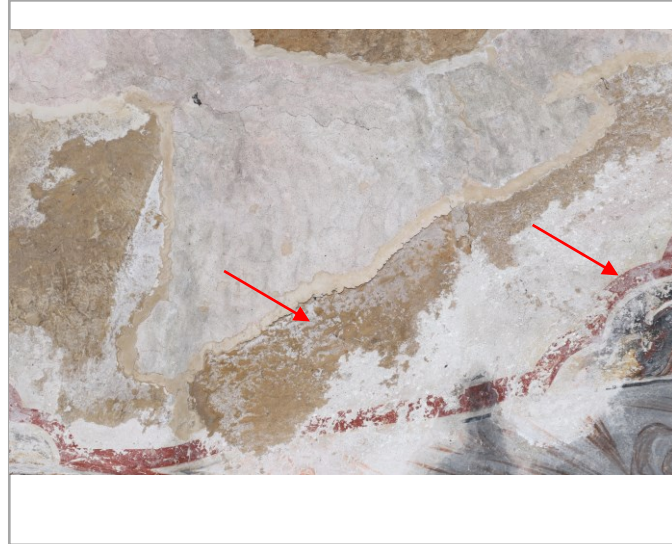
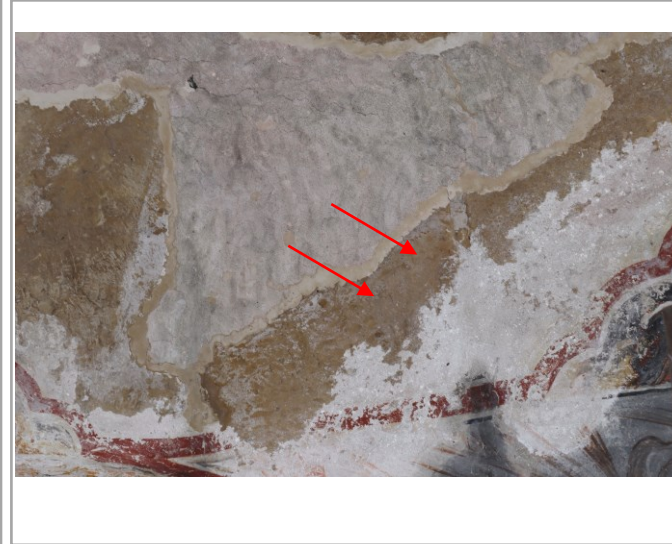
სამონიტორინგო არა  
 Monitoring area N 2288

Salt efflorescence,

**Risk of plaster loss.**

**Risk of paint loss**

Note  
 The area was affected by the water infiltration in February 2024. Since that event, salt activity has been observed in that area.
