საქართველოს კულტურული მემკვიდრეობის დაცვის ეროვნული სააგენტოს სამუშაო
ჯგუფის მივლინება მსოფლიო მემკვიდრეობის ძეგლზე „გელათის მონასტერი“

10-11 იანვარი, 2021 წელი

გეგმიური მონიტორინგის ანგარიში

საქართველოს კულტურული
მემკვიდრეობის დაცვის
ეროვნული სააგენტო

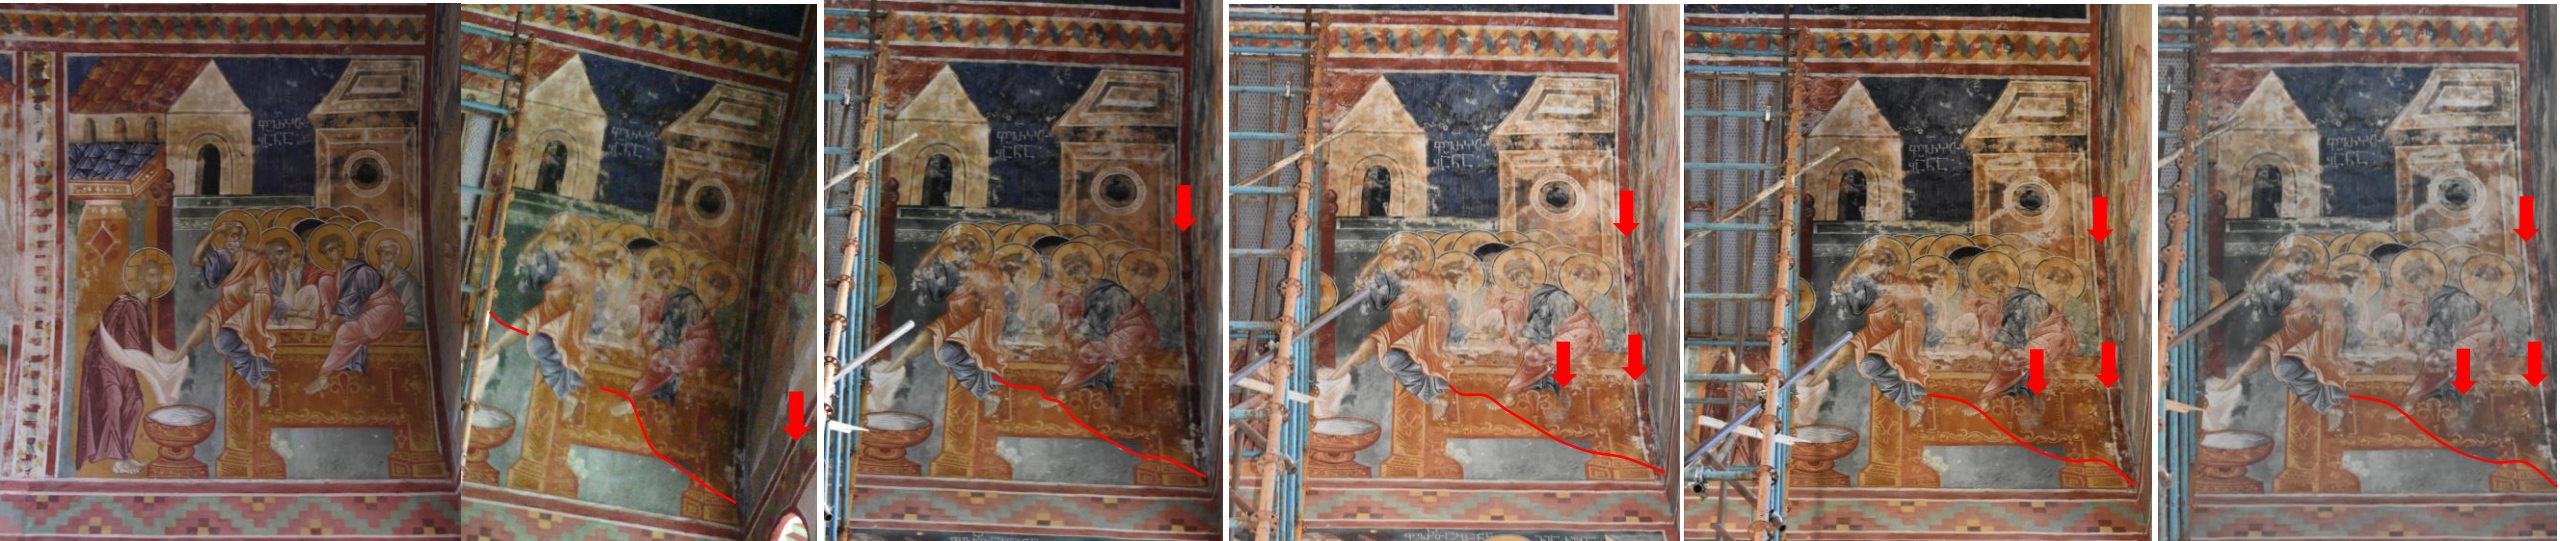
შეინიშნება ტენის შემცველი ლაქის ზრდა.

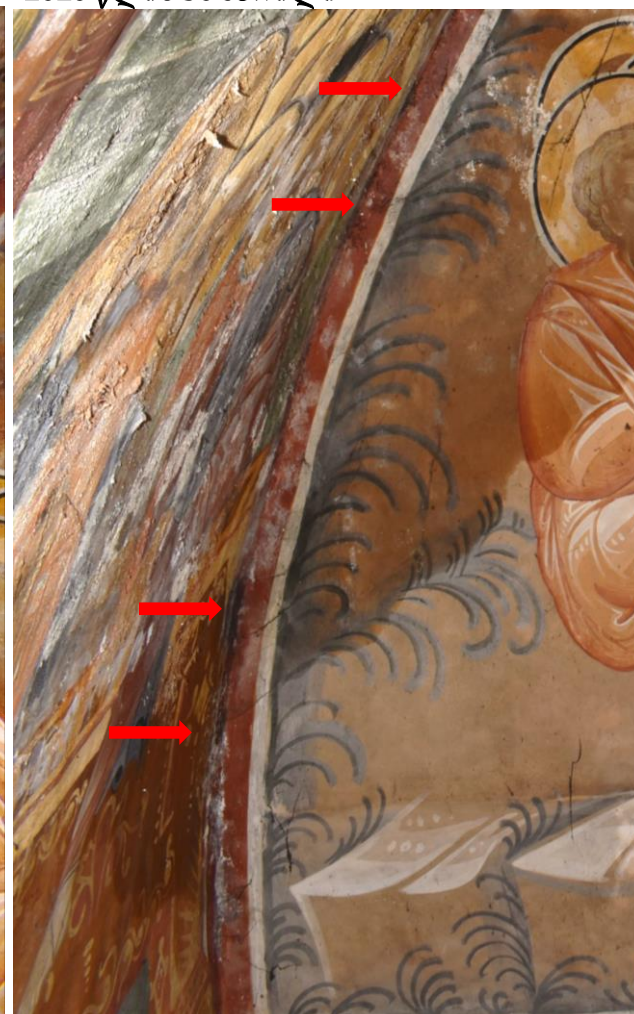
შავი ბიოლოგიური ნადების გაჩენა.

შენარჩუნებულია შავი ბიოლოგიური ნადები.

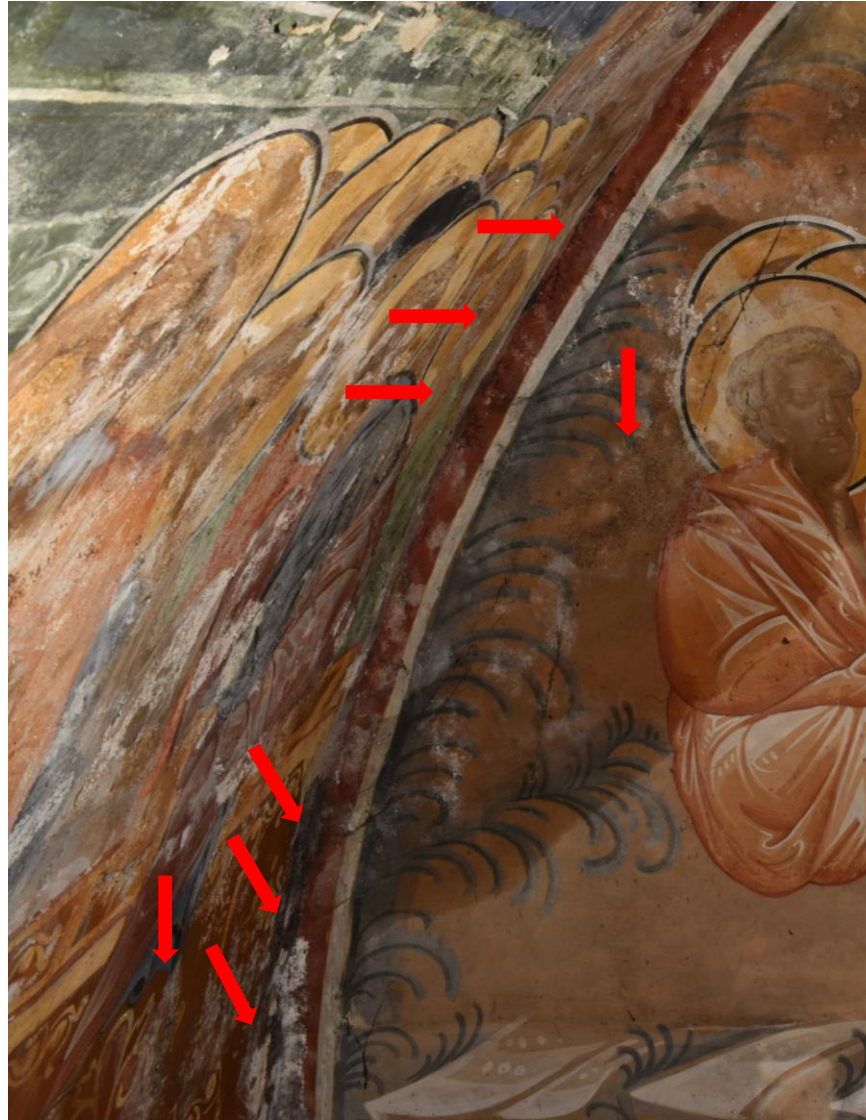
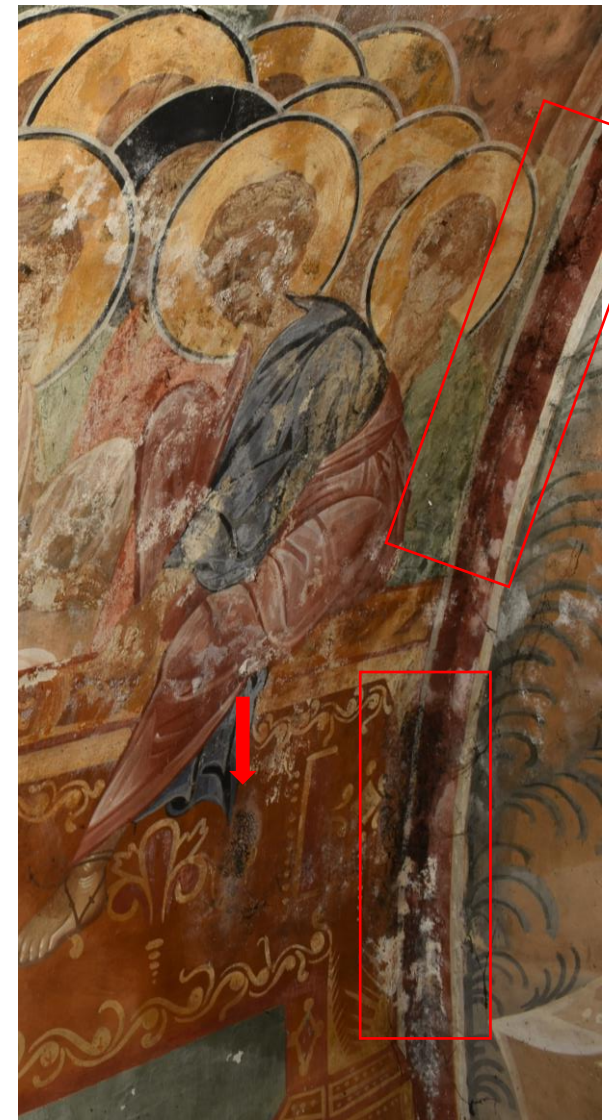
შავი ბიოლოგიური ნადების მკვეთრი გამრავლება ძველსა და ახალ ლოკაციებზე

შავი ბიოლოგიური ნადების მკვეთრი გამრავლება.

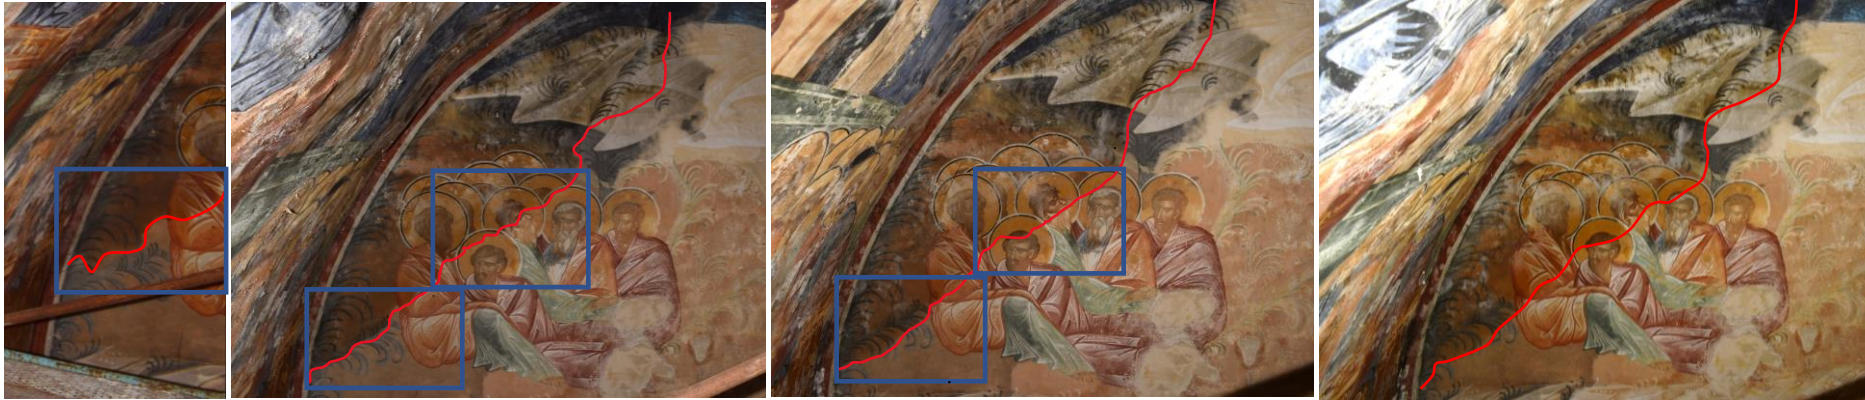
შეინიშნება ტენის შემცველი ლაქის მკვეთრი ზრდა.

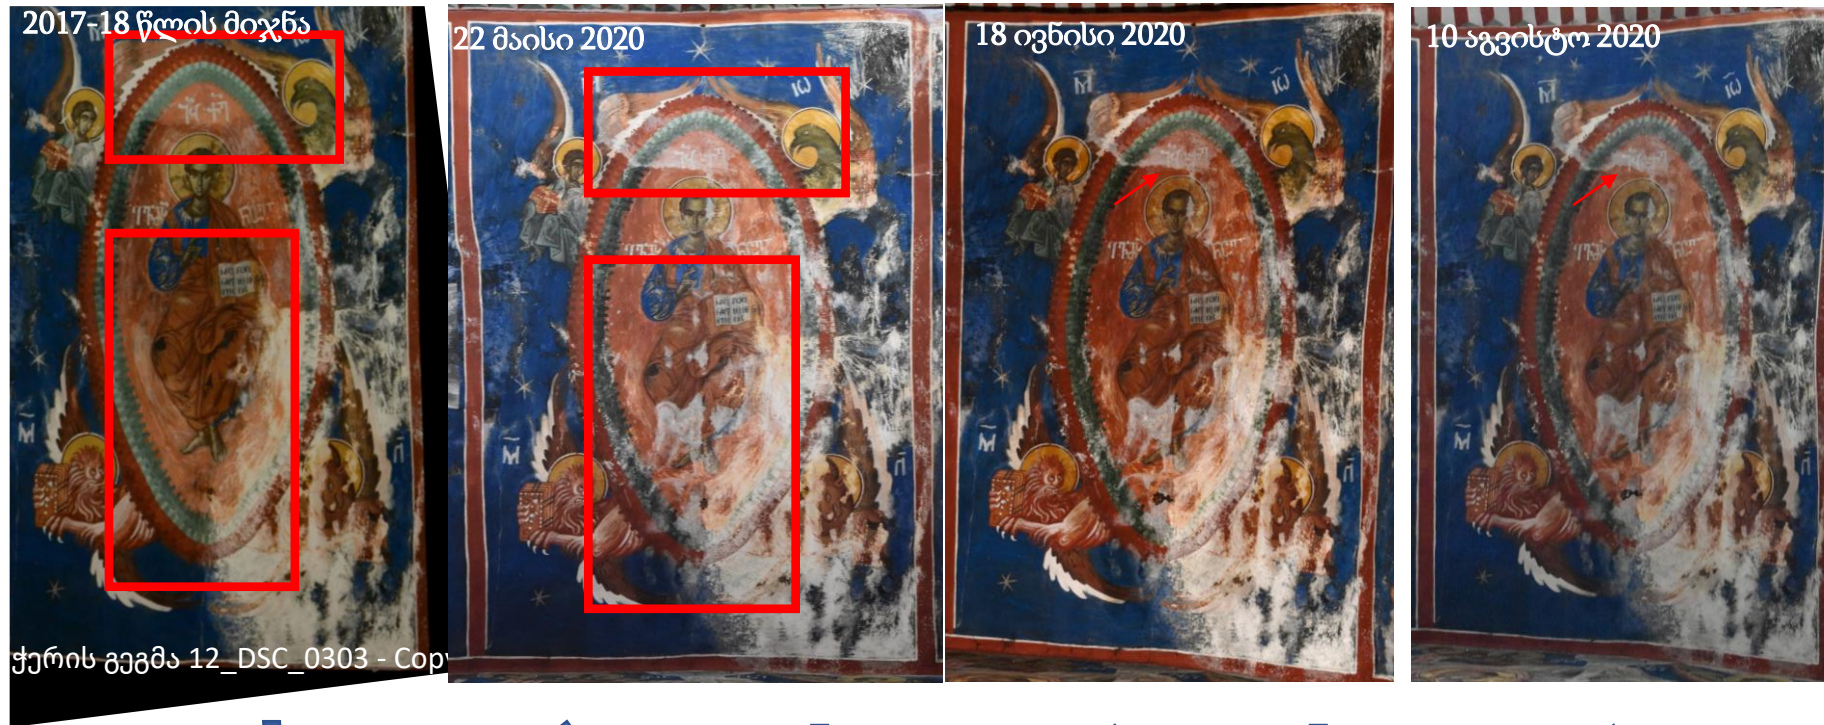
ჭურის გეგმა 12_DSC_0303 - Cop

გამომარილება, შესაძლოა ფერის დანაკარგიც

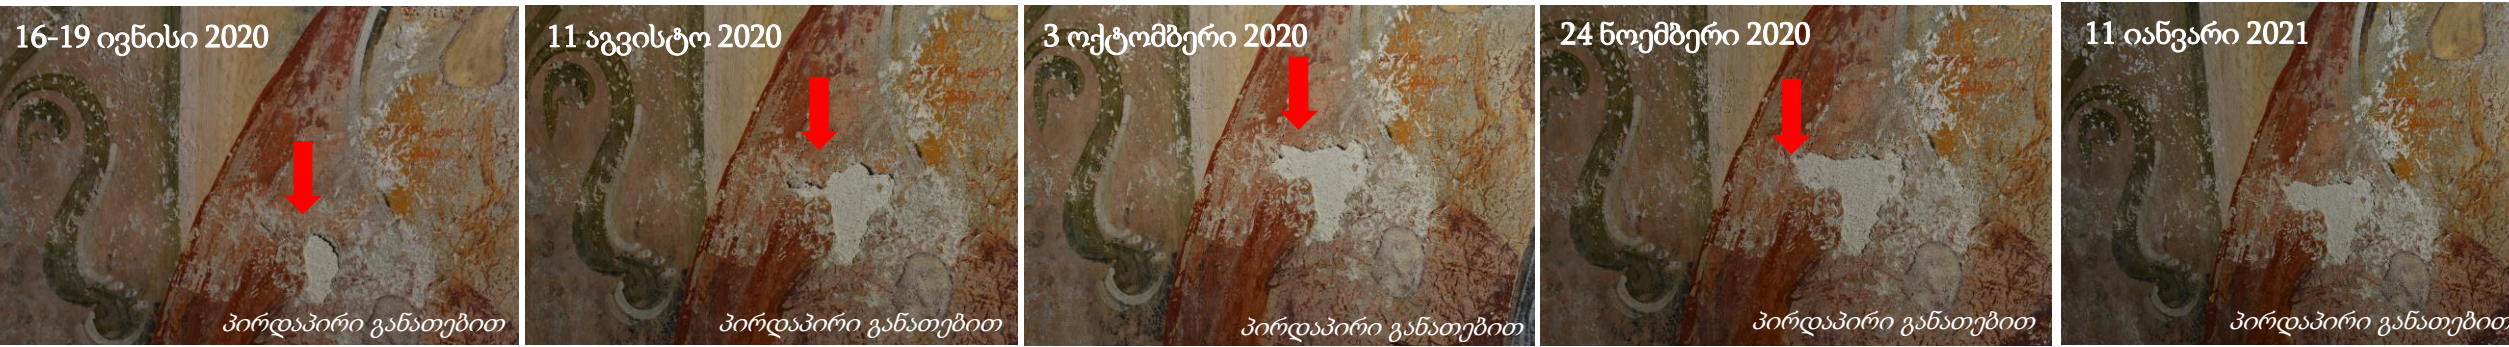
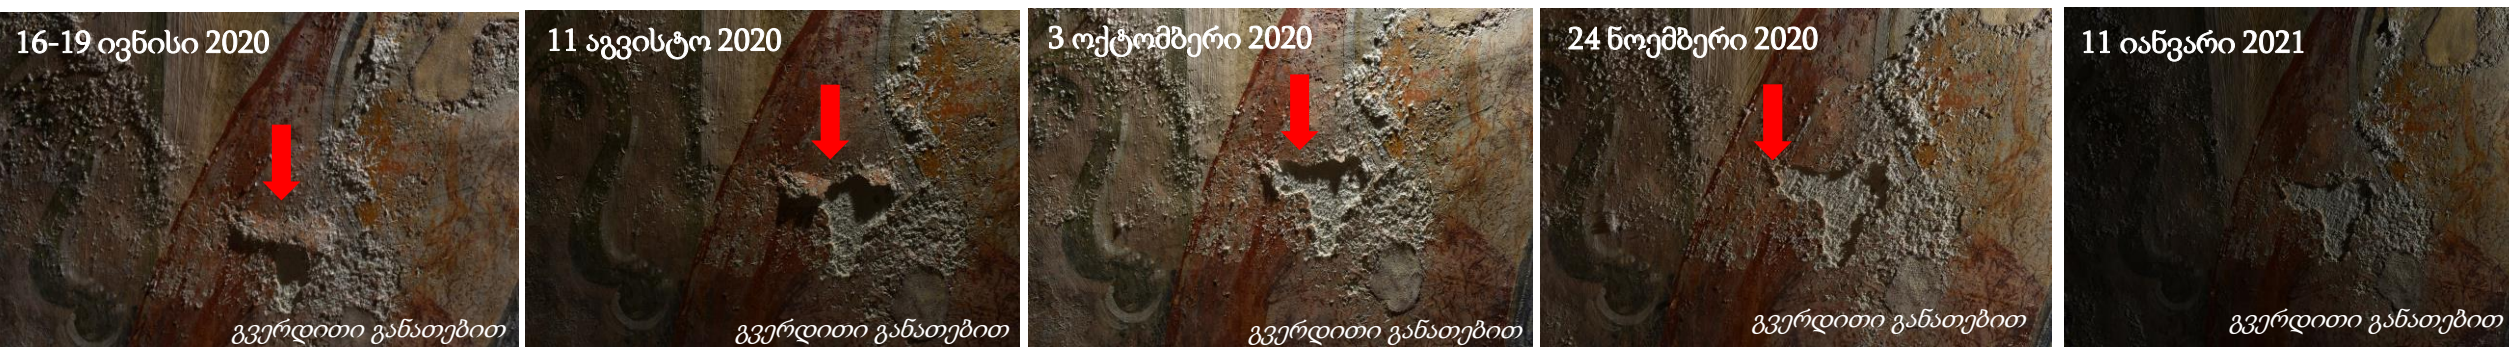
მხატვრობის მქონე
შელესილობის ფრაგმენტის
დანაკარგი

მდგომარეობის თვალთ ხილული
ცვლილება არ შეინიშნება

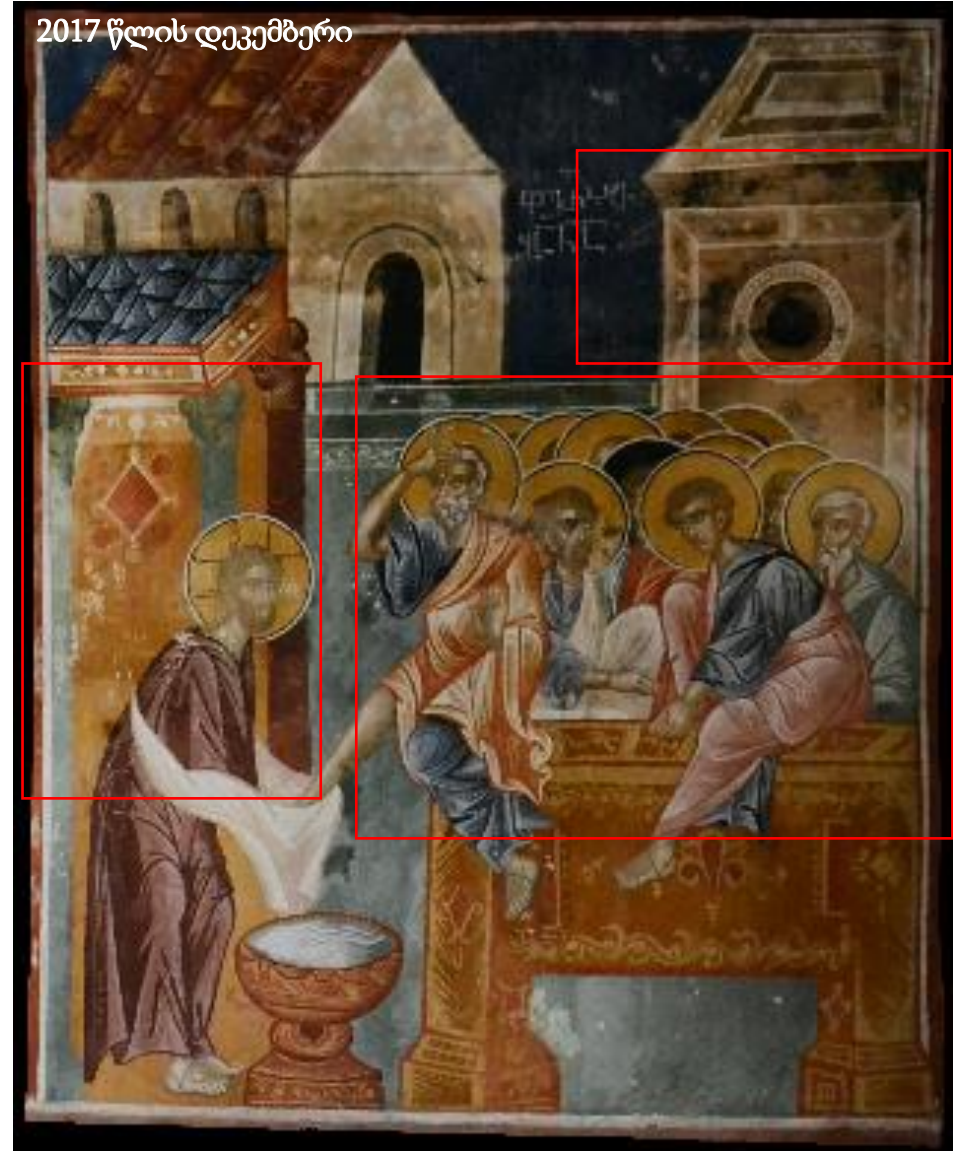
ფებთა ბანა

ფეხთა ბანის სცენის მარცხენა მონაკვეთში შეინიშნება დაზიანებები:

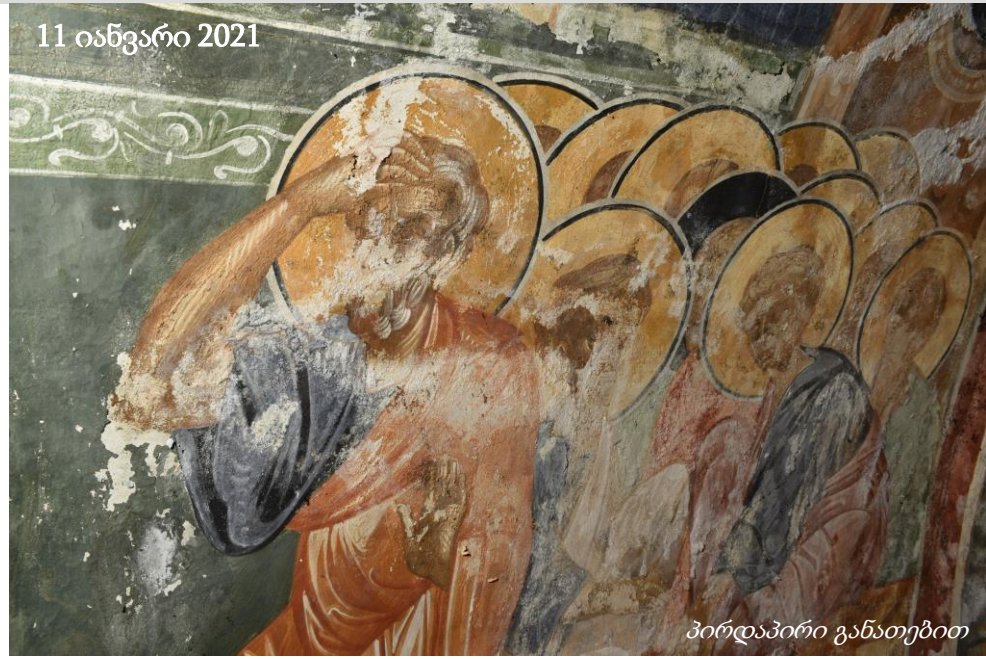
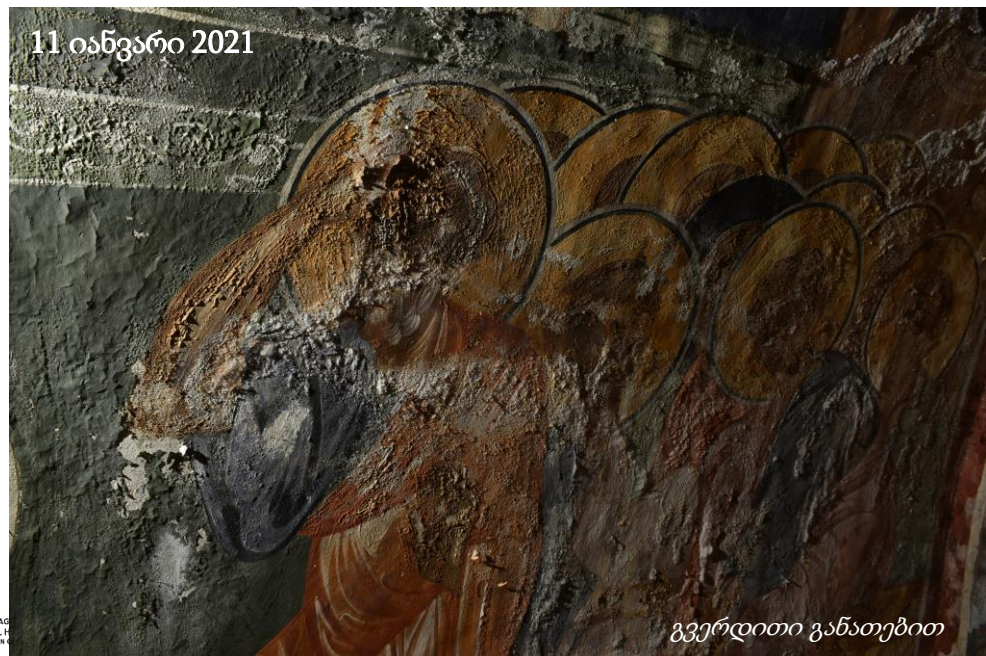
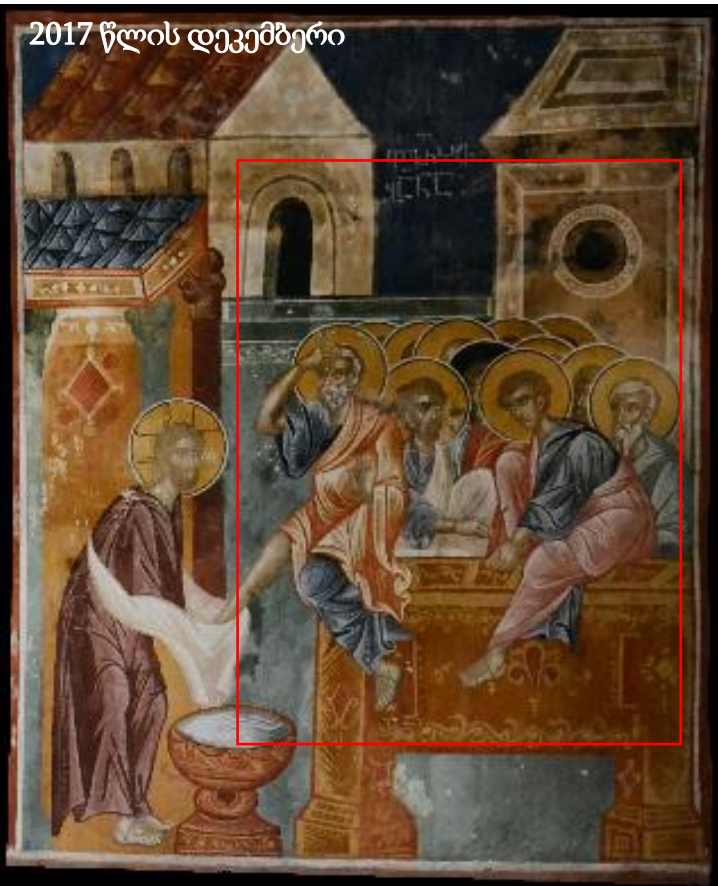
დაკარგვის მაღალი რისკის შემცველი მონაკვეთები

ფერწერის ფენის დაზიანების გავრცელებული ტიპებია კოჰიზიური და ადჰიზიური კავშირის დარღვევა, რომელიც ძირითადად უკავშირდება გამომარილებას. მარილის კრისტალების ზედაპირზე გამოტანა იწვევს ფერწერული ფენის დაშლას.

ფებთა ბანის სცენის ორიგინალი ფერწერული ფენა დაკარგვის მაღალი რისკის ქვეშ დგას.

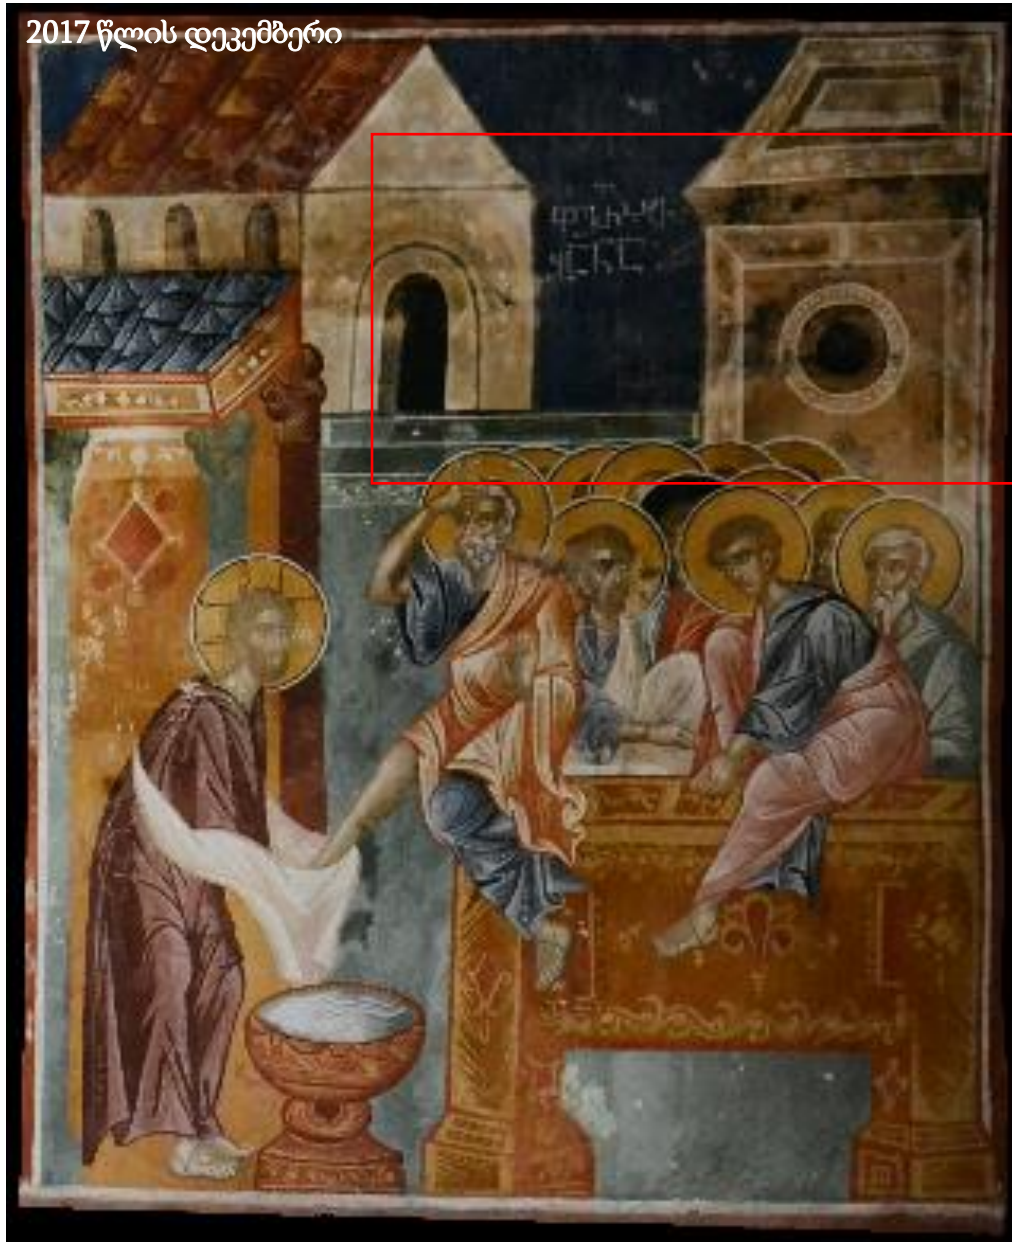
დაკარგვის მაღალი რისკის შემცველი მონაკვეთები

ნალესობისა და ფერწერის ფენების დაზიანების გავრცელებული ტიპებია კოჰიზიური და ადჰიზიური კავშირის დარღვევა, რომელიც ძირითადად უკავშირდება გამომარილებას. მარილის კრისტალების ზედაპირზე გამოტანა იწვევს ფენების დაშლას.

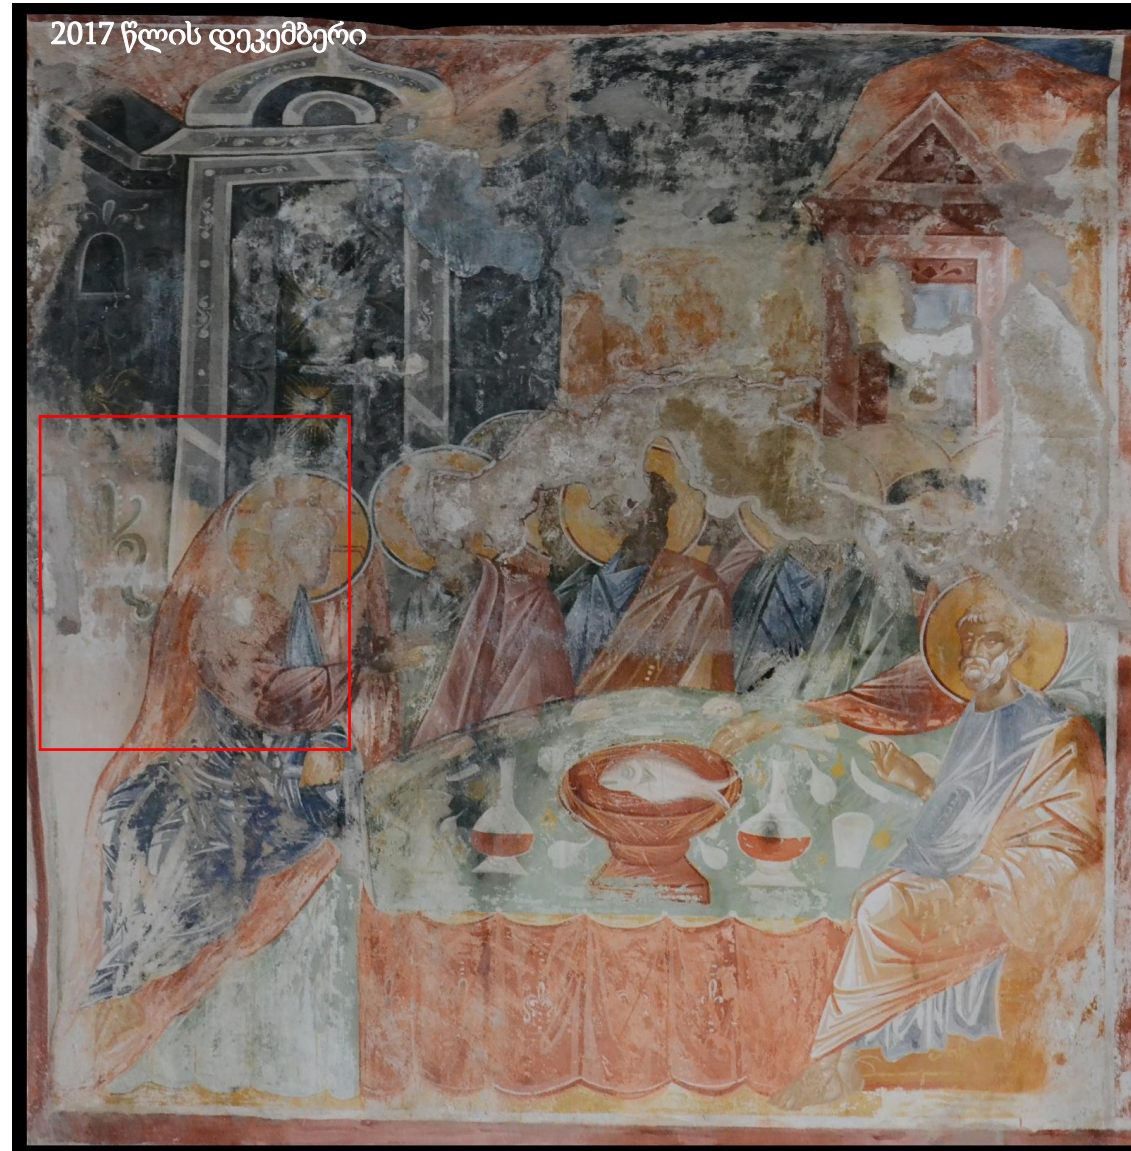
დაკარგვის მაღალი რისკის შემცველი მონაკვეთები

ნალესობისა და ფერწერის ფენების დაზიანების გავრცელებული ტიპებია კოჰიზიური და ადჰიზიური კავშირის დარღვევა, რომელიც ძირითადად უკავშირდება გამომარილებას. მარილის კრისტალების ზედაპირზე გამოტანა იწვევს ფენების დაშლას.

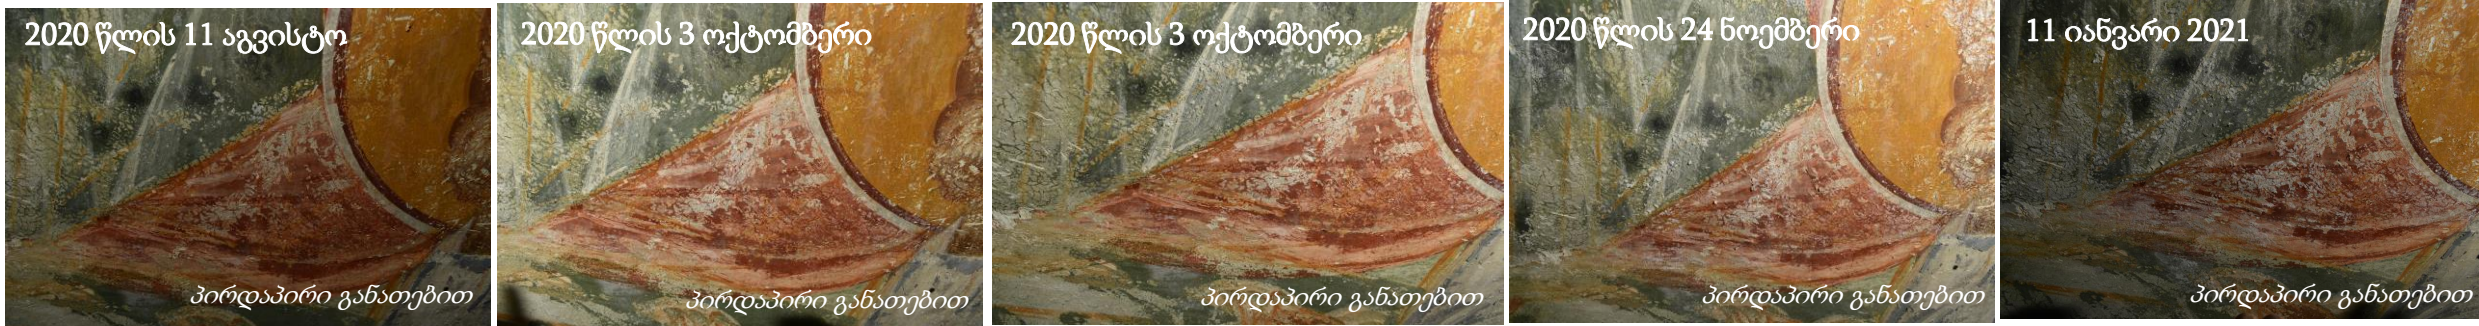
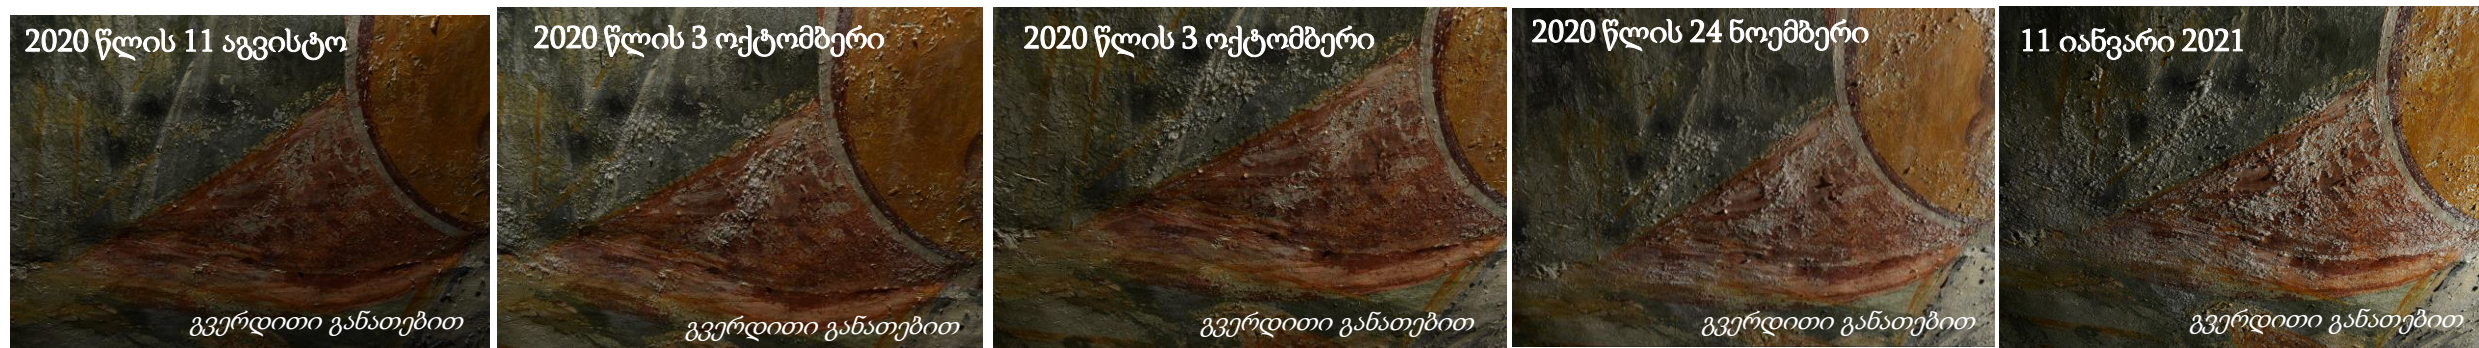
11 აგვისტოსთან შედარებით მეტი გამომარილება ფიქსირდება 3 ოქტომბრის მდგომარეობით. მონიტორინგის მიხედვით 3 ოქტომბრის შემდგომ 24 ნოემბერს გამომარილება კიდევ უფრო იმატებს და ფერწერული ფენის აქერცვლას ვაწყდებით. 2021 წლის იანვარში მარილების ზედაპირზე გამოკრისტალების პროცესი კვლავ აქტიურია.

2020 წლის 11 აგვისტოს მდგომარეობა მარილის ნაწილობრივ მოხსნის შემდგომ

2020 წლის 3 ოქტომბრის მდგომარეობა მარილის ნაწილობრივ მოხსნამდე

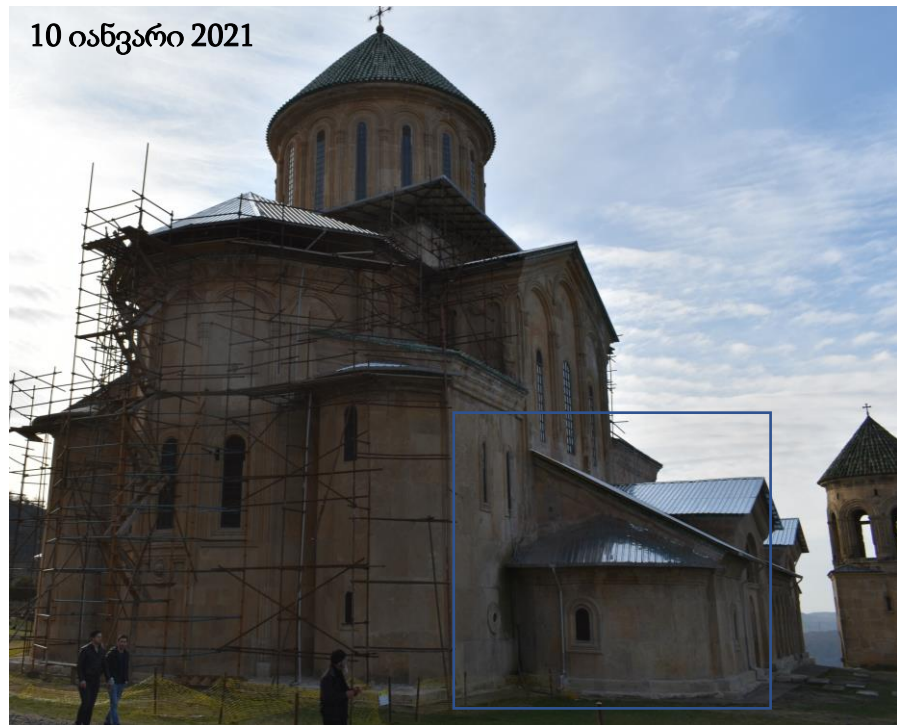
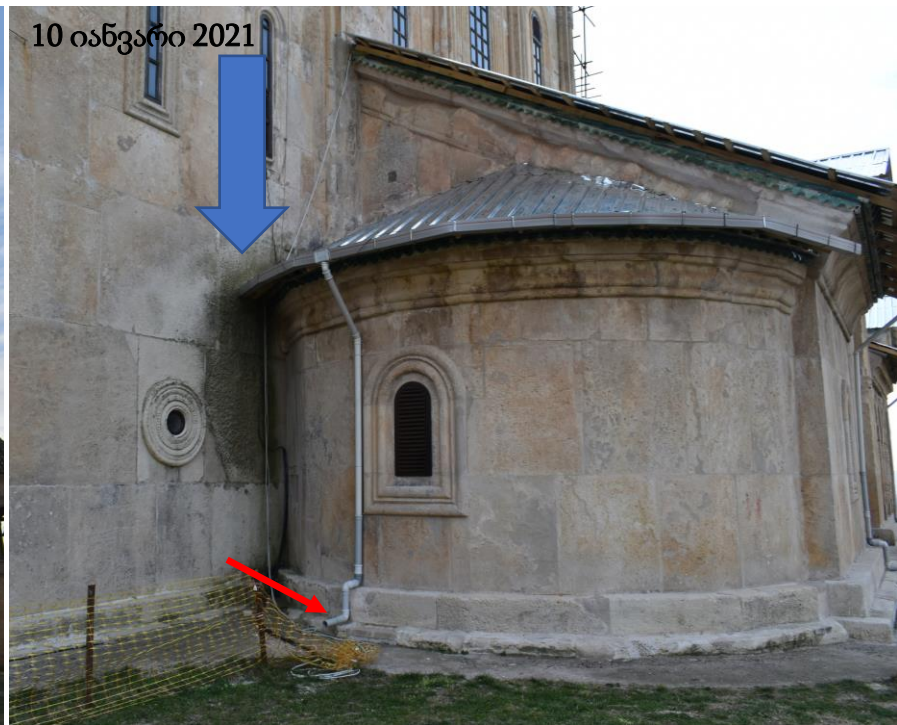
მთავარი ტაძარი, ჩრდილო-აღმოსავლეთი ეკვდერი

1. ჟოლობები სრულად ვერ კრებენ სახურავიდან ჩამოსულ წყალს, 2. მილებს შორის ხდება წყლის გამოჟონვა, 3. ჟოლობის მილები სრულდება სარინელთან, სადაც ხდება სახურავიდან შეკრებილი წყლის დაგროვება და შესაბამისად ცოკოლის დაზიანება (წყლის კაპილარული მოძრაობით ნაგებობის ქვედა დონეების დანესტიანება).

ჩრდილო-აღმოსავლეთი ეკვდერის საკურთხევლის დროებითი გადახურვა, სამხრეთ ნაწილში ძალიან დახრილია და ჟოლობები სრულად ვერ კრებენ წყალს, შესაბამისად ხდება ფასადის წყლის მიერ დასველება და ქვისა და შევსებების დაზიანება.

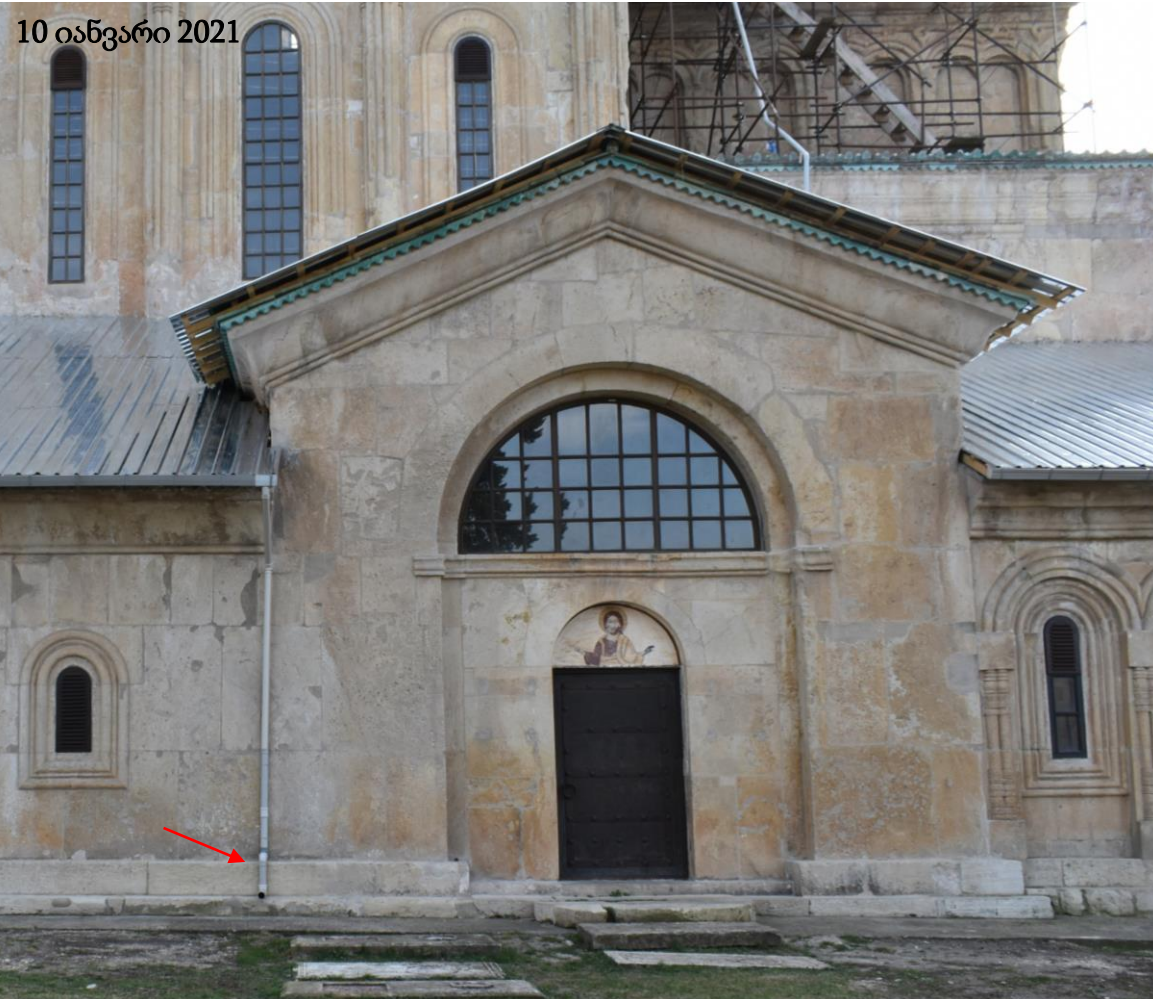
ჩრდილოეთის კარიბჭე, ექსტერიერი - მონიტორინგი

ჩრდილოეთი კარიბჭის ფასადზე მდგომარეობის თვალთ ხილული ცვლილება არ ფიქსირდება, თუმცა დროებითი ჟოლობების მილების განლაგება წარმოადგენს დამაზიანებელ ფაქტორს, რამაც შესაძლოა იმოქმედოს ცოკოლის მდგომარეობაზე. კერძოდ, ჟოლობის მილები სრულდება სარინელთან, სადაც ხდება სახურავიდან შეკრებილი წყლის დაგროვება. დაგროვებულმა წყალმა კაპილარული მოძრაობით შესაძლოა შეაღწიოს ნაგებობის სტრუქტურაში და დააზიანოს ცოკოლის მიმდებარე არეები.

ჟოლობის მილები სრულდება სარინელთან, სადაც ხდება სახურავიდან შეკრებილი წყლის დაგროვება და შესაბამისად ცოკოლის დაზიანება.

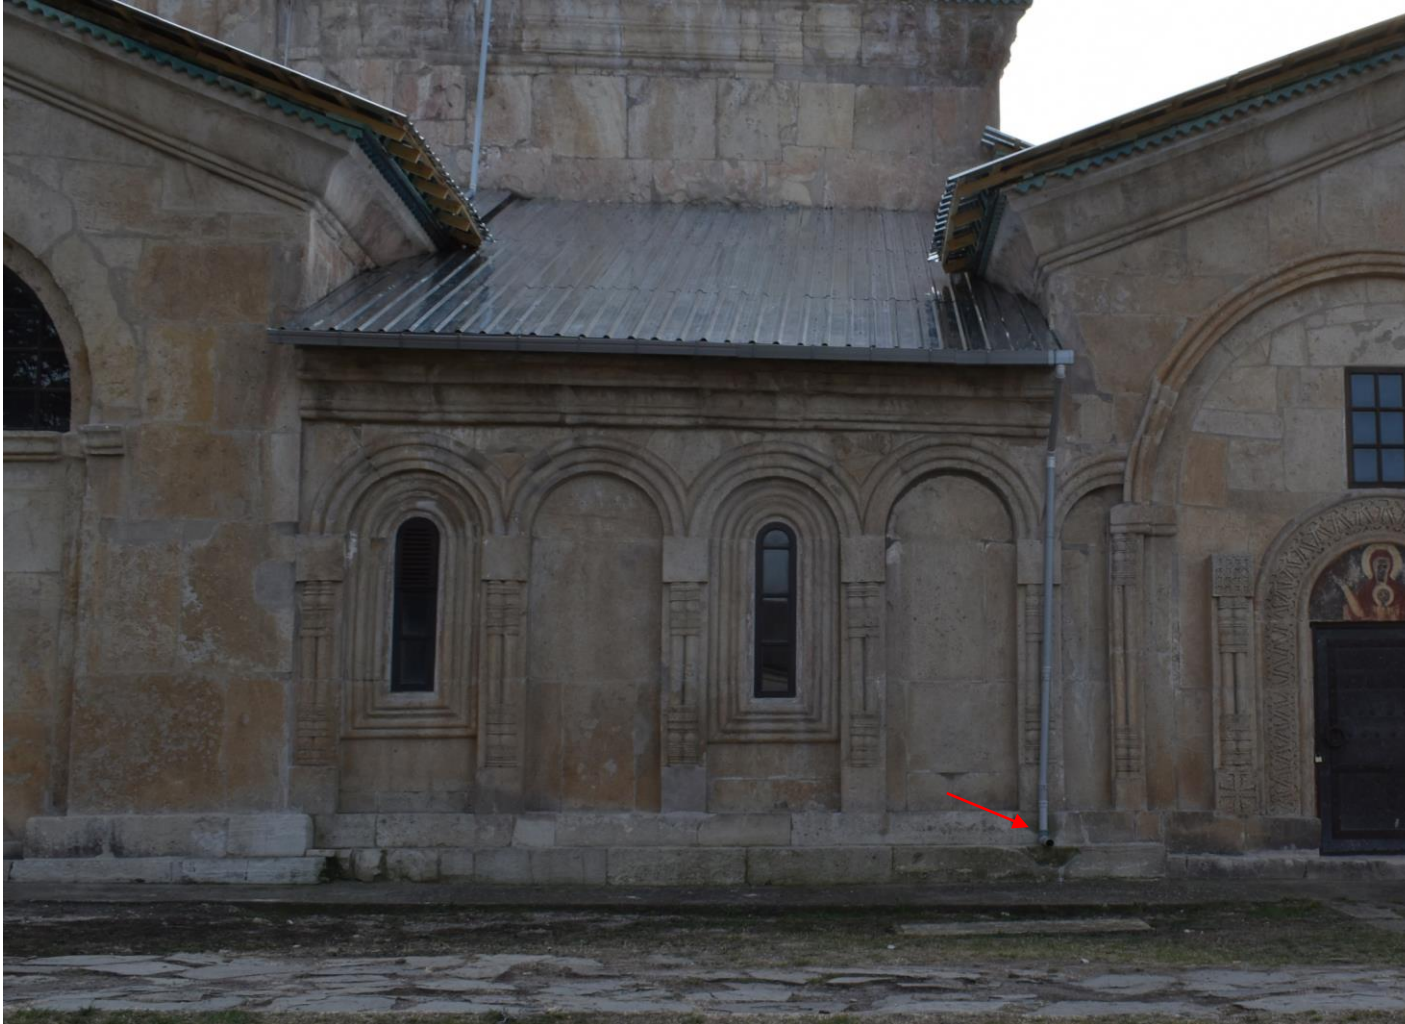
ჩრდილო-დასავლეთი ეკვდერი, ექსტერიერი - მონიტორინგი

ჩრდილო-დასავლეთის ეკვდერის ფასადზე მდგომარეობის თვალთ ხილული ცვლილება არ ფიქსირდება, თუმცა დროებითი ჟოლობების მიღების განლაგება წარმოადგენს დამაზიანებელ ფაქტორს, რამაც შესაძლოა იმოქმედოს ცოკოლის მდგომარეობაზე. კერძოდ, ჟოლობის მიღები სრულდება სარინელთან, სადაც ხდება სახურავიდან შეკრებილი წყლის დაგროვება. დაგროვებულმა წყალმა კაპილარული მოძრაობით შესაძლოა შეაღწიოს ნაგებობის სტრუქტურაში და დააზიანოს ცოკოლის მიმდებარე არეები.

ჟოლობის მილი სრულდება სარინელთან, სადაც ხდება სახურავიდან შეკრებილი წყლის დაგროვება და შესაბამისად ცოკოლის დაზიანება.

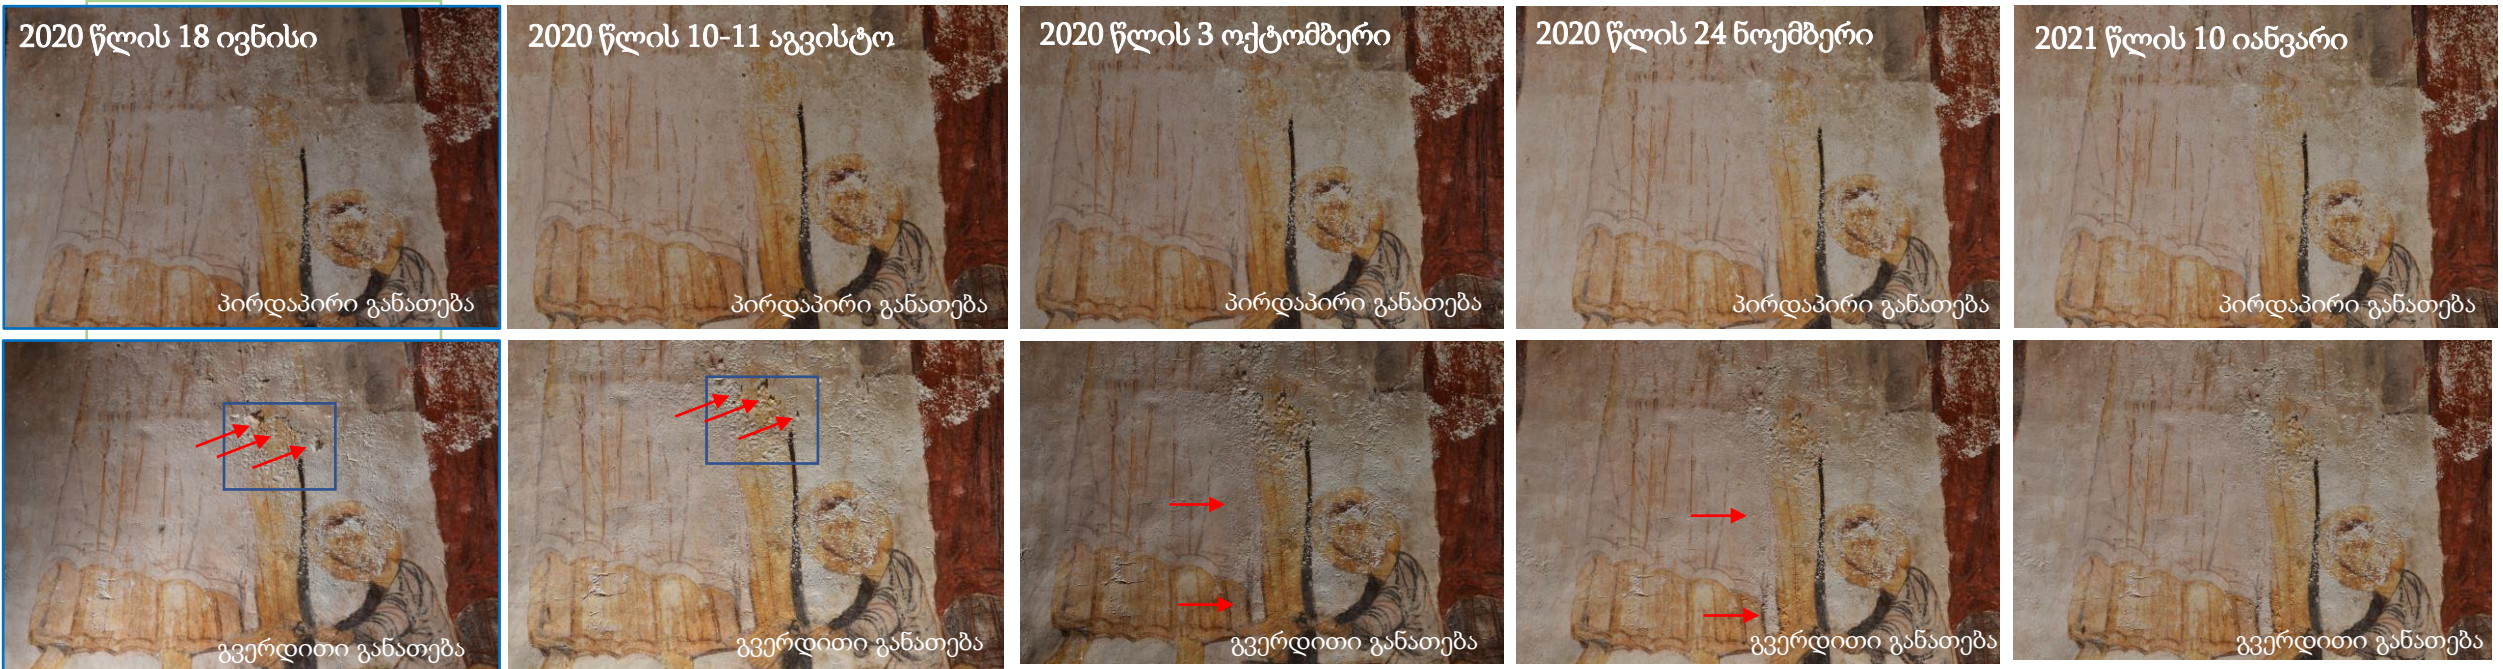
დაზიანების აქტიურობა: აქტიურია

18 ივნისისა და 11 აგვისტოს მონიტორინგის შედარებით ანალიზმა ცხადყო **დაზიანების აქტიურობა**. ფერის ფენის დანაკარგი და აქერცვლა დაზიანების მიმდინარე პროცესია.

3 ოქტომბერს თვალთ ხილული ცვლილება არ შეინიშნება.

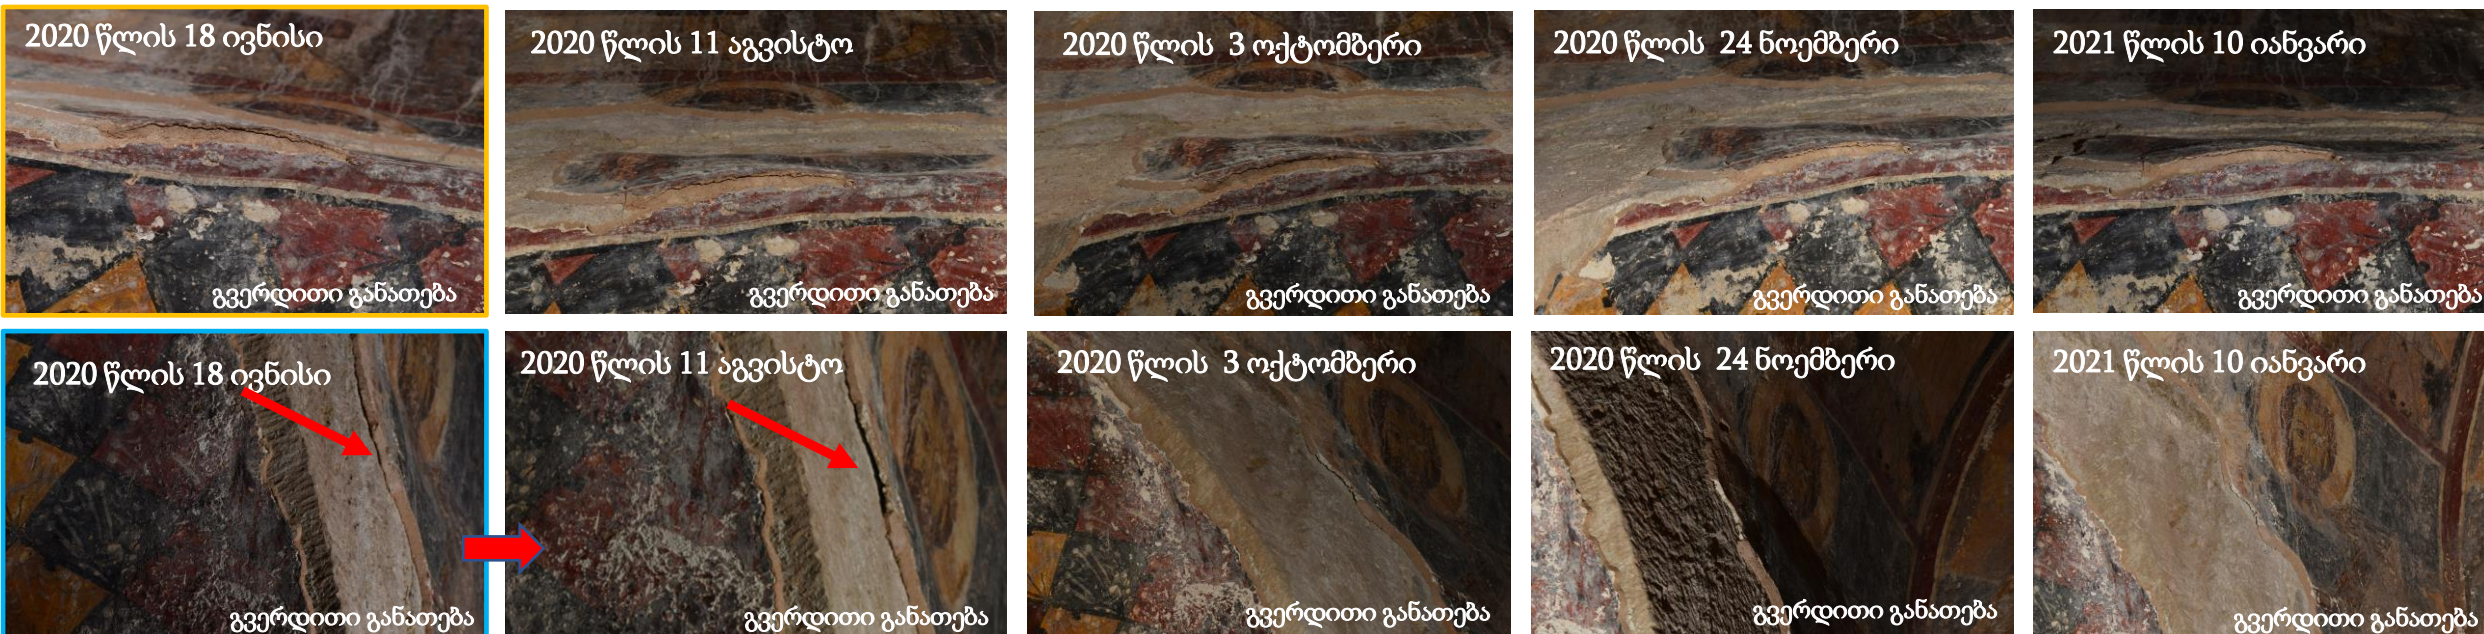
ლოკაცია: სამხრეთი კედელი, ქვედა რეგისტრი (ლიობთან)

ქიმის დანაკარგი

2013 წელს დატანილი ქიმები, რომლებიც კიდეების გამაგრების ფუნქციით გაკეთდა, ქვის ზედაპირს მოცილებულია. კავშირი დაკარგულია ქიმსა და ორიგინალ მელესილობას შორისაც.
